**ESTUDIO DE INSPECCIÓN E INVENTARIO DE PUENTES DE LA RED NACIONAL  
DE CARRETERAS ZONA SUR**

**INFORME PUENTE ROTO**

**06-6503-012.00**

**FLORENCIA-PUERTO RICO**

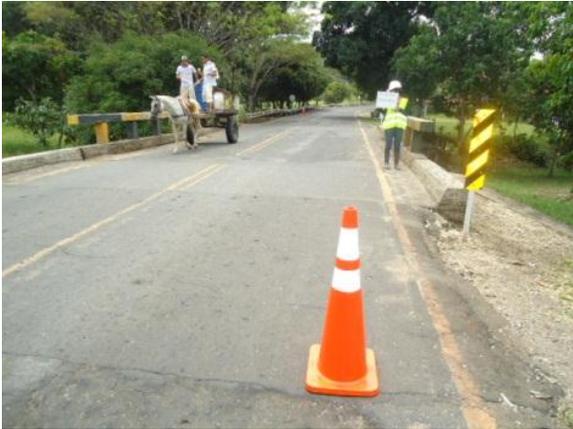
<b>Figura 1 IMAGEN GOOGLE EARTH</b>		<b>Figura 2 IMAGEN GENERAL PUENTE</b>

El puente producto de este informe es un puente en tangencia de una sola luz, compuesto por tres vigas en concreto reforzado apoyadas sobre estribos de concreto ciclópeo con altura aproximada de 3.50m. La longitud del puente es de 11.00m con un ancho de tablero de 8.05m. Con superficie en asfalto y trabajo a dos carriles sin andenes ni separadores.

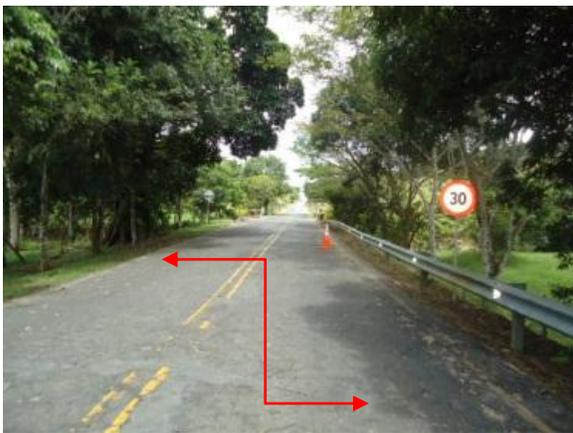
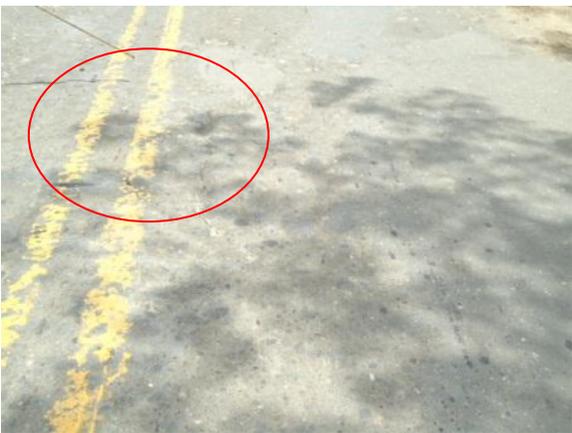
<b>COMPONENTE:</b> <u>Superficie del Puente Tipo 10</u>

La superficie del puente existente es en asfalto, presenta fisuras, agotamiento, desgaste del material. Se recomienda cambio de pavimento asfáltico y mantenimiento rutinario, no se calcula cantidades porque actualmente el instituto acaba de firmar un contrato para la pavimentación de la vía Florencia – Puerto Rico.

<b>CALIFICACIÓN OBTENIDA EN LA INSPECCIÓN:</b>			2 Algún daño reparación necesaria cuando se presente la ocasión. El componente funciona como se diseño.		
<b>ACTIVIDADES DE REPARACIÓN Y MANTENIMIENTO</b>					
ID	ACTIVIDAD	UN	CANTIDAD	VR/UNI	VR/ TOTAL

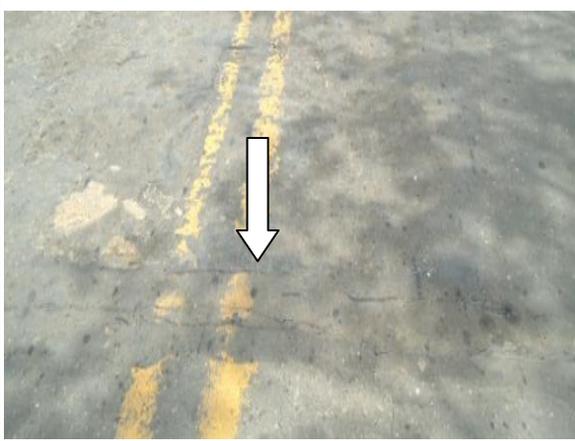
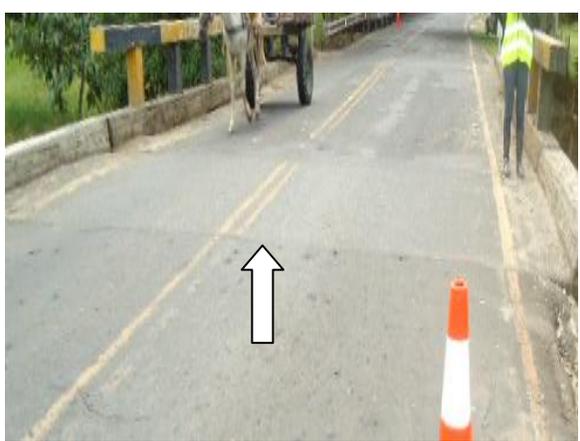
<b>COMPONENTE:</b> <u>Juntas de Expansión Tipo 50</u>

No se observa dispositivo de junta, están cubiertas con asfalto presentan fisuras pronunciadas y filtración. Se recomienda mantenimiento rutinario y cambio de junta de goma asfáltica.

<b>CALIFICACIÓN OBTENIDA EN LA INSPECCIÓN:</b>			1 Daño pequeño pero no es necesario reparación. Excepto mantenimiento menor.		
<b>ACTIVIDADES DE REPARACIÓN Y MANTENIMIENTO</b>					
<b>ID</b>	<b>ACTIVIDAD</b>	<b>UN</b>	<b>CANTIDAD</b>	<b>VR/UNI</b>	<b>VR/ TOTAL</b>
B	Cambio de junta de acero	ML	16,10	\$1.638.712,03	\$26.383.263,7

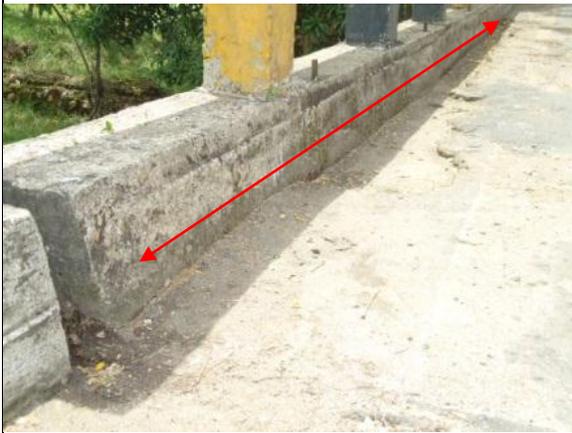
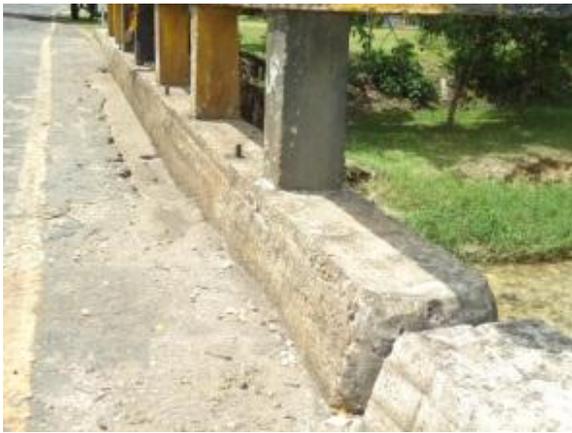
<b>COMPONENTE:</b> <u>Andenes, Bordillos</u>

El puente no tiene andenes, en los bordillos se evidencia el deterioro de la pintura en forma general y presencia de contaminación por microorganismo. Se recomienda limpieza y mantenimiento rutinario.

<b>CALIFICACIÓN OBTENIDA EN LA INSPECCIÓN:</b>			1 Daño pequeño pero no es necesario reparación. Excepto mantenimiento menor.		
<b>ACTIVIDADES DE REPARACIÓN Y MANTENIMIENTO</b>					
ID	ACTIVIDAD	UN	CANTIDAD	VR/UNI	VR/ TOTAL
10	Limpieza	ML	22,0	590,08	123.200,00
34	Pintura	ML	22,0	5.600,00	123.200,00

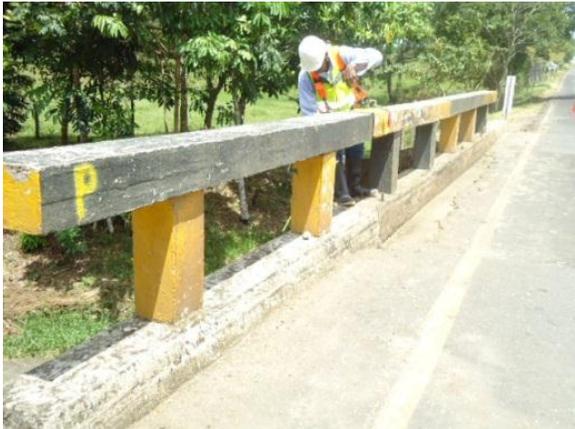
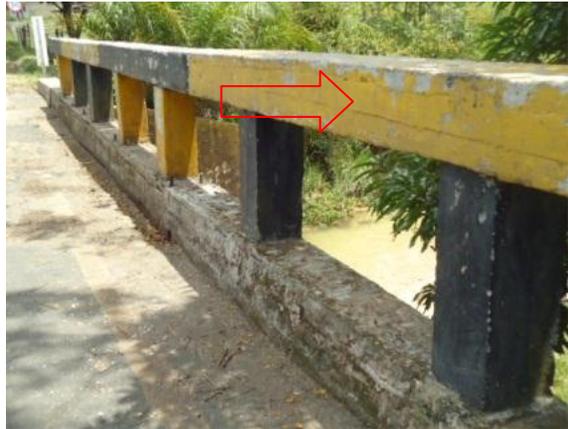
<b>COMPONENTE:</b> <i>Barandas Tipo 30</i>

El puente tiene barandas en pasamanos de concreto sobre pilastras de concreto, presentan contaminación por microorganismo y deterioro en pintura. Se recomienda limpieza, pintura general y mantenimiento rutinario.

<b>CALIFICACIÓN OBTENIDA EN LA INSPECCIÓN:</b>			1 Daño pequeño pero no es necesario reparación. Excepto mantenimiento menor.		
<b>ACTIVIDADES DE REPARACIÓN Y MANTENIMIENTO</b>					
<b>ID</b>	<b>ACTIVIDAD</b>	<b>UN</b>	<b>CANTIDAD</b>	<b>VR/UNI</b>	<b>VR/ TOTAL</b>
10	Limpieza	ML	22,0	590,08	123.200,00
34	Pintura	ML	22,0	5.600,00	123.200,00

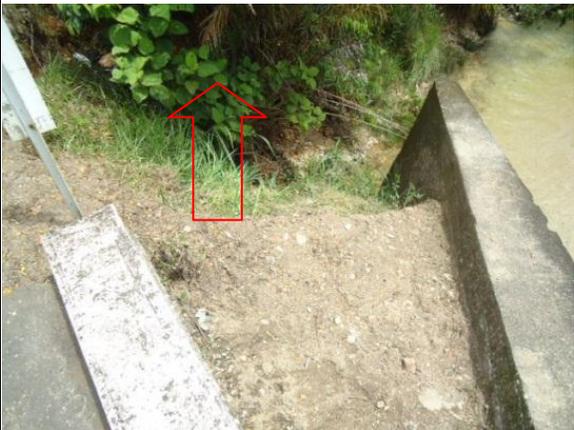
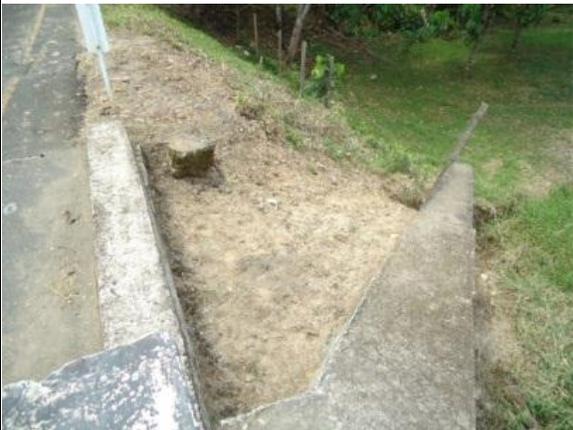
<b>COMPONENTE:</b> <u>Conos/Taludes</u>

Los taludes en general se encuentran en buen estado, presentan vegetación abundante. Se recomienda limpieza de vegetación y mantenimiento rutinario.

<b>CALIFICACIÓN OBTENIDA EN LA INSPECCIÓN:</b>			1 Daño pequeño pero no es necesario reparación. Excepto mantenimiento menor.		
<b>ACTIVIDADES DE REPARACIÓN Y MANTENIMIENTO</b>					
<b>ID</b>	<b>ACTIVIDAD</b>	<b>UN</b>	<b>CANTIDAD</b>	<b>VR/UNI</b>	<b>VR/ TOTAL</b>
10	Limpieza	M2	160,0	63,13	10.100,54

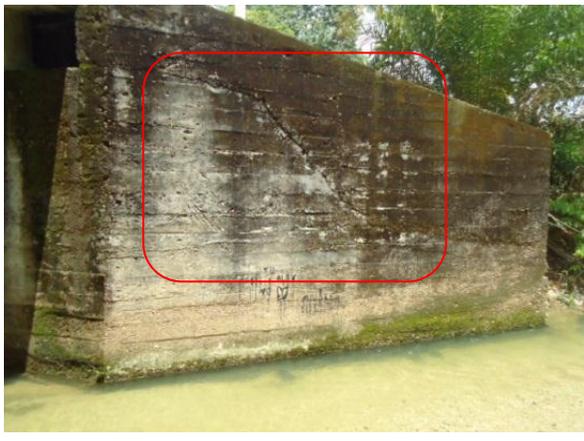
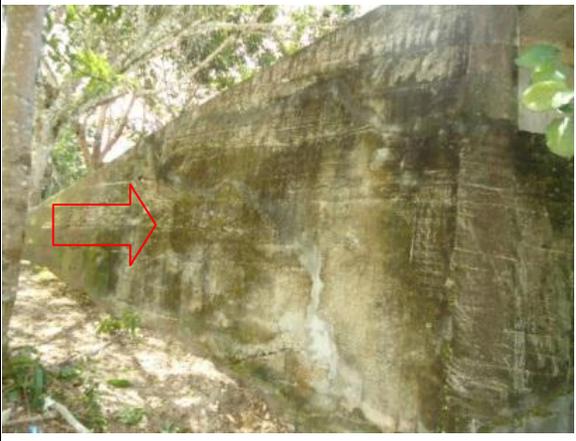
<b>COMPONENTE:</b> <u>Aletas</u>

Las aletas en general se encuentran en buen estado, presentan contaminación por microorganismo y junta fría pronunciada pero estable. Se recomienda limpieza general y mantenimiento rutinario.

<b>CALIFICACIÓN OBTENIDA EN LA INSPECCIÓN:</b>			1 Daño pequeño pero no es necesario reparación. Excepto mantenimiento menor.		
<b>ACTIVIDADES DE REPARACIÓN Y MANTENIMIENTO</b>					
<b>ID</b>	<b>ACTIVIDAD</b>	<b>UN</b>	<b>CANTIDAD</b>	<b>VR/UNI</b>	<b>VR/ TOTAL</b>
10	Limpieza	M2	64,0	1.949,72	124.782,17

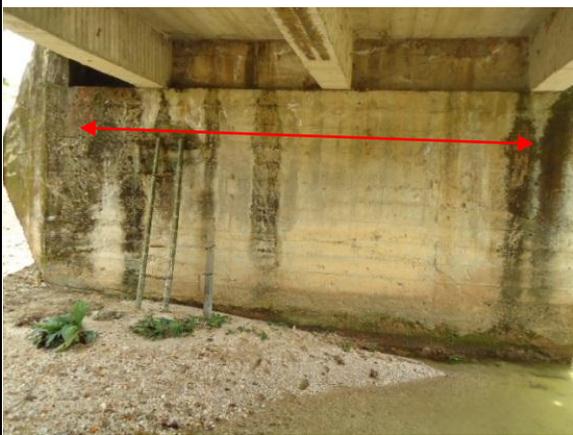
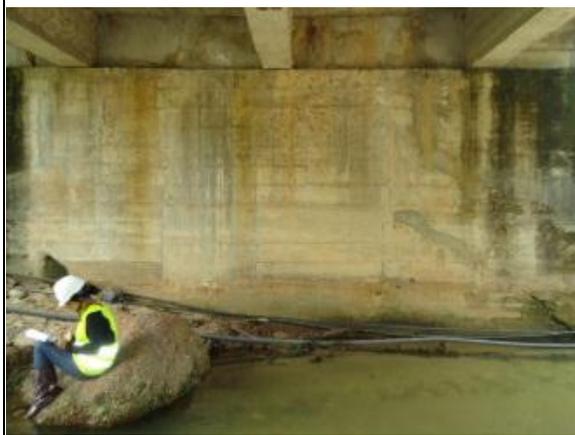
<b>COMPONENTE:</b> <u>Estribos Tipo 10 Material 21</u>

Los estribos en general se encuentran en buen estado, presenta contaminación por microorganismo y nacimiento de vegetación que pueden afectar la calidad del concreto debilitando la estructura. Se recomienda limpieza y mantenimiento rutinario.

<b>CALIFICACIÓN OBTENIDA EN LA INSPECCIÓN:</b>			1 Daño pequeño pero no es necesario reparación. Excepto mantenimiento menor.		
<b>ACTIVIDADES DE REPARACIÓN Y MANTENIMIENTO</b>					
<b>ID</b>	<b>ACTIVIDAD</b>	<b>UN</b>	<b>CANTIDAD</b>	<b>VR/UNI</b>	<b>VR/ TOTAL</b>
10	Limpieza	M2	64,0	1.949,72	124.782,17

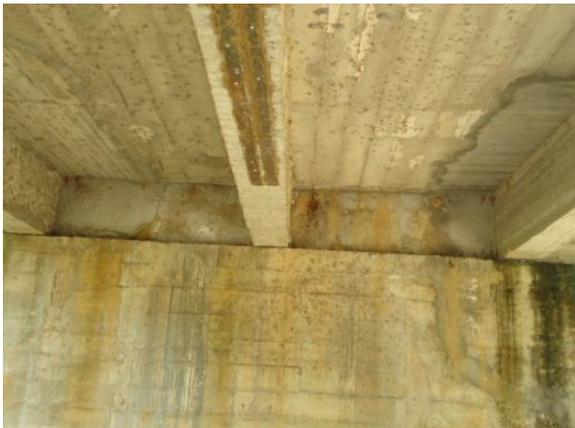
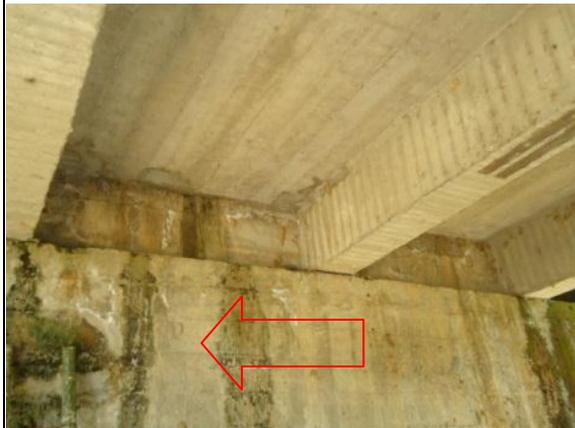
<b>COMPONENTE:</b> <u>Apoyo Tipo 10</u>

Los apoyos son simple junta constructiva, se encuentran en buen estado. Se recomienda mantenimiento rutinario durante la limpieza de los estribos.

<b>CALIFICACIÓN OBTENIDA EN LA INSPECCIÓN:</b>			1 Daño pequeño pero no es necesario reparación (Excepto mantenimiento menor)		
<b>ACTIVIDADES DE REPARACIÓN Y MANTENIMIENTO</b>					
<b>ID</b>	<b>ACTIVIDAD</b>	<b>UN</b>	<b>CANTIDAD</b>	<b>VR/UNI</b>	<b>VR/ TOTAL</b>

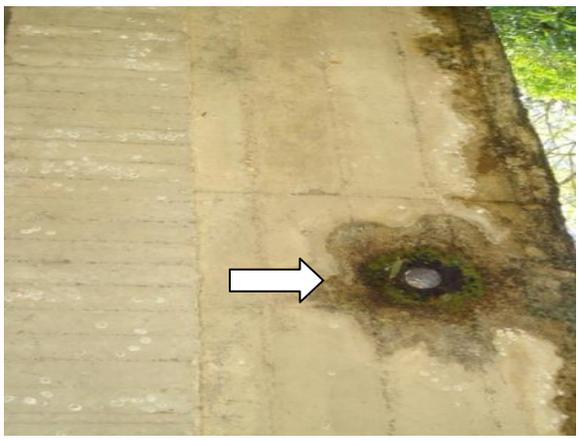
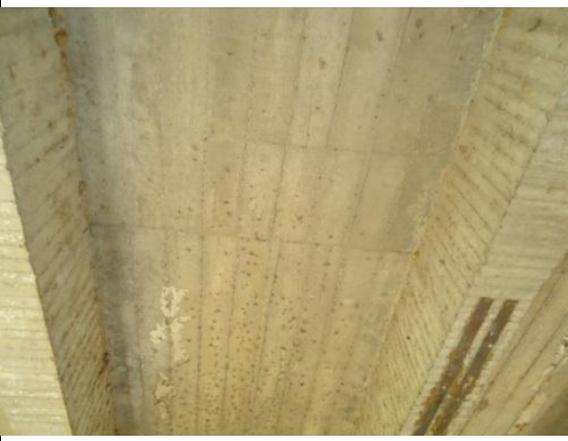
<b>COMPONENTE:</b> <u>Losa Tipo 13 Material 20</u>

La losa se observa en buen estado, presenta contaminación por microorganismo en voladizo por drenes cortos. Se recomienda prolongación de drenes.

<b>CALIFICACIÓN OBTENIDA EN LA INSPECCIÓN:</b>			1 Daño pequeño pero no es necesario reparación. Excepto mantenimiento menor.		
<b>ACTIVIDADES DE REPARACIÓN Y MANTENIMIENTO</b>					
<b>ID</b>	<b>ACTIVIDAD</b>	<b>UN</b>	<b>CANTIDAD</b>	<b>VR/UNI</b>	<b>VR/ TOTAL</b>
D	Reparación de drenes	UND	4,0	\$6.899,73	\$27.598,92

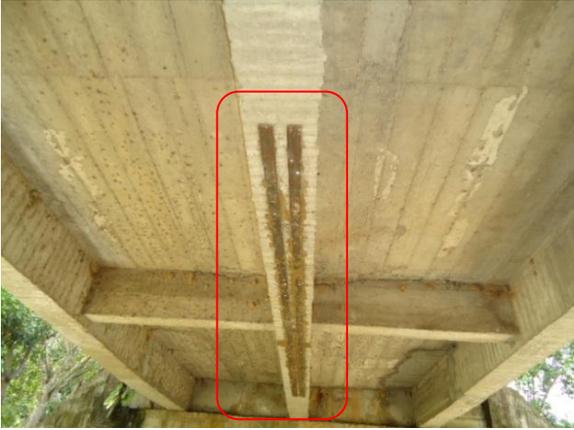
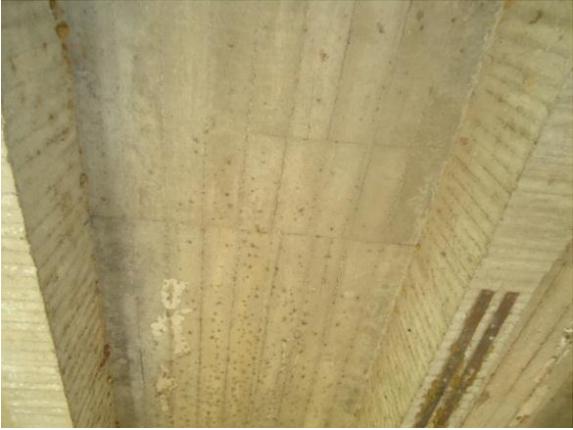
<b>COMPONENTE:</b> <u>Vigas Tipo 10 Material 20</u>

Las vigas en general se encuentran en buen estado, presentan contaminación por microorganismo, VL2 presenta platinas como reforzamiento estructural y se encuentra estable no presenta pandeo ni fracturas.

<b>CALIFICACIÓN OBTENIDA EN LA INSPECCIÓN:</b>			1 Daño pequeño pero no es necesario reparación. Excepto mantenimiento menor.		
<b>ACTIVIDADES DE REPARACIÓN Y MANTENIMIENTO</b>					
<b>ID</b>	<b>ACTIVIDAD</b>	<b>UN</b>	<b>CANTIDAD</b>	<b>VR/UNI</b>	<b>VR/ TOTAL</b>

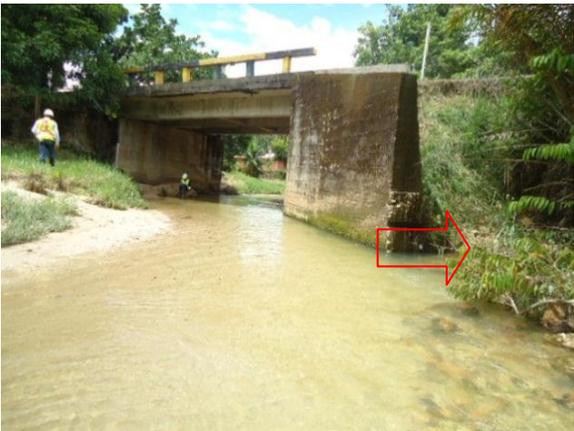
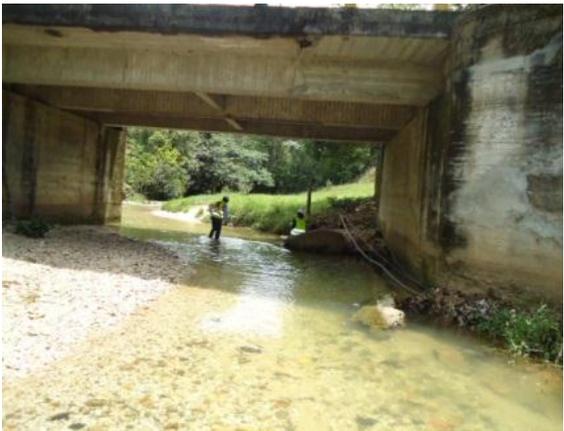
<b>COMPONENTE: <u>Cauce</u></b>

Por el puente cruza un rio el cual se puede observar en las imágenes. No hay ningún obstáculo que impida el curso normal del cauce. Se recomienda limpieza de vegetación (Rocería) y mantenimiento rutinario.

<b>CALIFICACIÓN OBTENIDA EN LA INSPECCIÓN:</b>			1 Daño pequeño pero no es necesario reparación. Excepto mantenimiento menor.		
<b>ACTIVIDADES DE REPARACIÓN Y MANTENIMIENTO</b>					
<b>ID</b>	<b>ACTIVIDAD</b>	<b>UN</b>	<b>CANTIDAD</b>	<b>VR/UNI</b>	<b>VR/ TOTAL</b>
10	Limpieza	M2	200,0	63,13	12.625,68

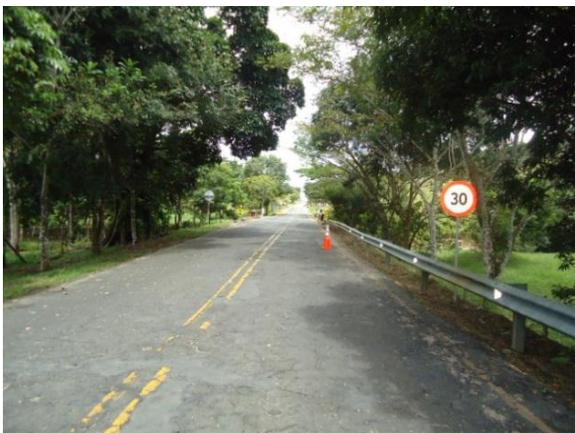
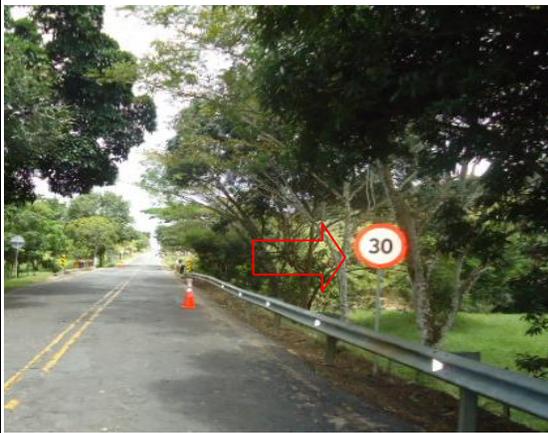
<b>COMPONENTE:</b> <u>Otros Elementos</u>

El puente presenta señal vertical de velocidad máxima y señales de tránsito como se puede observar en las imágenes, las cuales se encuentran en buen estado.

<b>CALIFICACIÓN OBTENIDA EN LA INSPECCIÓN:</b>			1 Daño pequeño pero no necesita reparación. (Excepto mantenimiento menor)		
<b>ACTIVIDADES DE REPARACIÓN Y MANTENIMIENTO</b>					
<b>ID</b>	<b>ACTIVIDAD</b>	<b>UN</b>	<b>CANTIDAD</b>	<b>VR/UNI</b>	<b>VR/ TOTAL</b>
