**ESTUDIO DE INSPECCIÓN E INVENTARIO DE PUENTES DE LA RED NACIONAL  
DE CARRETERAS ZONA SUR**

**INFORME PUENTE PAUJILERA**

**06-6503-013.00**

**FLORENCIA-PUERTO RICO**

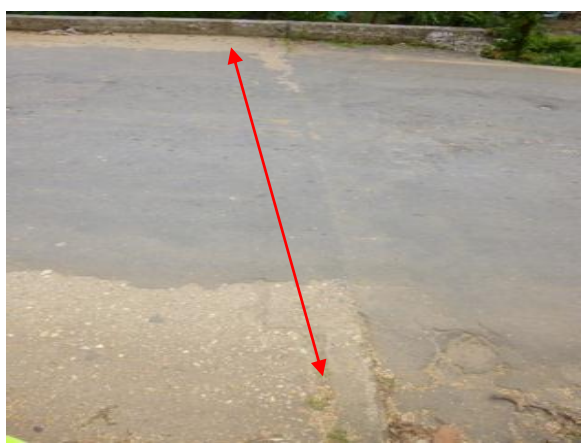
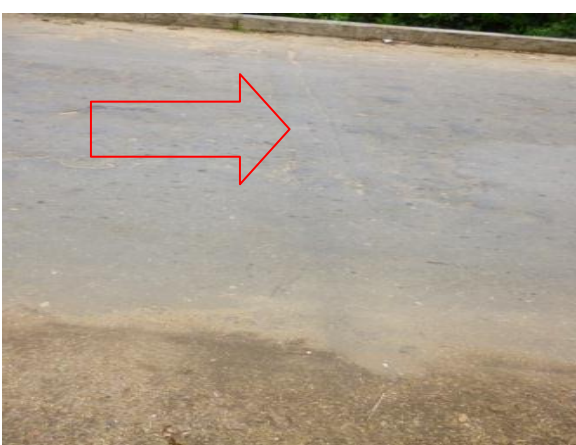
<b>COMPONENTE:</b> <u>Juntas de Expansión Tipo 92</u>

No se observa dispositivo de junta, están cubiertas con asfalto presentan fisuras múltiples, hay filtración. Se recomienda cambio de junta.

<b>CALIFICACIÓN OBTENIDA EN LA INSPECCIÓN:</b>			1 Daño pequeño pero no es necesario reparación. Excepto mantenimiento menor.		
<b>ACTIVIDADES DE REPARACIÓN Y MANTENIMIENTO</b>					
<b>ID</b>	<b>ACTIVIDAD</b>	<b>UN</b>	<b>CANTIDAD</b>	<b>VR/UNI</b>	<b>VR/ TOTAL</b>
C	Cambio de junta de goma asfáltica	ML	14,4	\$1.638.712,03	\$23.531.904,8

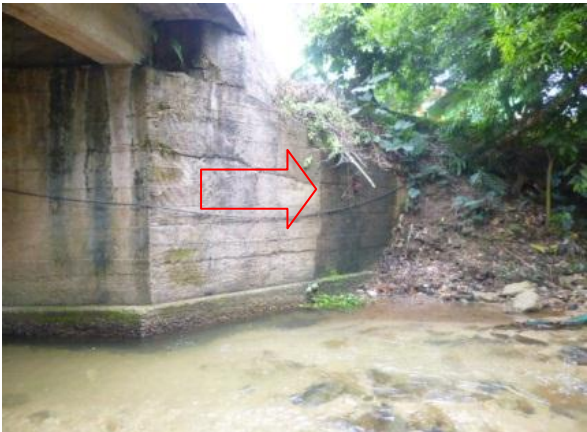
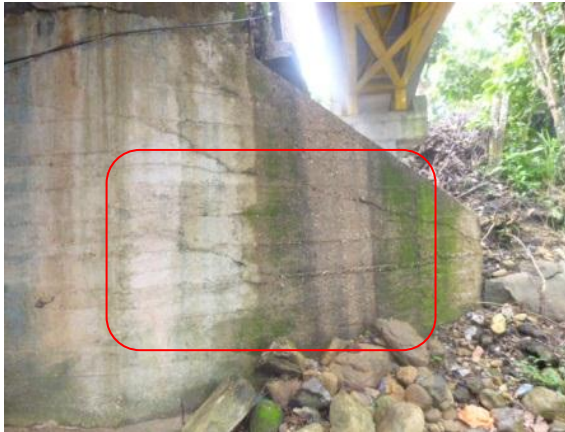
<b>COMPONENTE:</b> <i>Aletas</i>

Las aletas en general se encuentran en buen estado, presentan contaminación por microorganismo. Se recomienda limpieza general y mantenimiento rutinario.

<b>CALIFICACIÓN OBTENIDA EN LA INSPECCIÓN:</b>			1 Daño pequeño pero no es necesario reparación. Excepto mantenimiento menor.		
<b>ACTIVIDADES DE REPARACIÓN Y MANTENIMIENTO</b>					
<b>ID</b>	<b>ACTIVIDAD</b>	<b>UN</b>	<b>CANTIDAD</b>	<b>VR/UNI</b>	<b>VR/ TOTAL</b>
10	Limpieza	M2	50,0	1.949,72	97.486,07

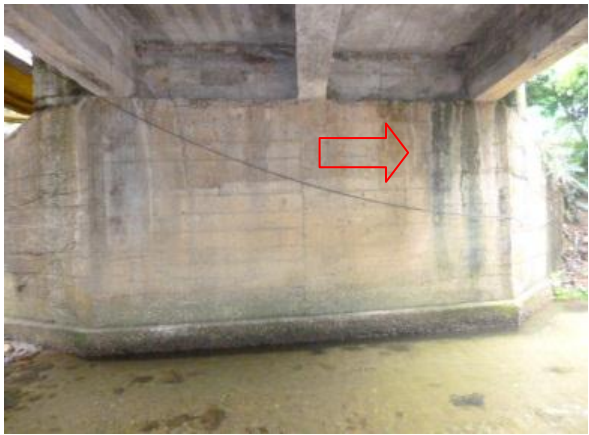
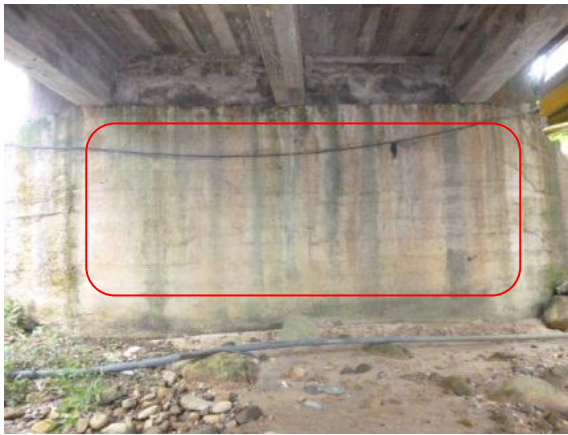
<b>COMPONENTE:</b> <u>Estribos Tipo 10 Material 20</u>

Los estribos en general se encuentran en buen estado, presenta contaminación por microorganismo y carbonatación que pueden afectar la calidad del concreto debilitando la estructura. Se recomienda limpieza y mantenimiento rutinario.

<b>CALIFICACIÓN OBTENIDA EN LA INSPECCIÓN:</b>			1 Daño pequeño pero no es necesario reparación. Excepto mantenimiento menor.		
<b>ACTIVIDADES DE REPARACIÓN Y MANTENIMIENTO</b>					
<b>ID</b>	<b>ACTIVIDAD</b>	<b>UN</b>	<b>CANTIDAD</b>	<b>VR/UNI</b>	<b>VR/ TOTAL</b>
10	Limpieza	M2	48,0	1.949,72	93.586,63

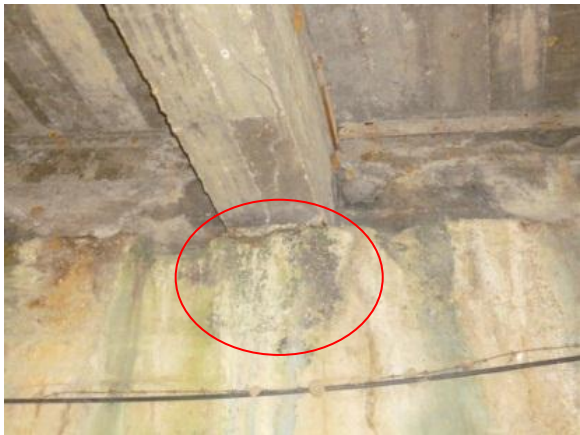
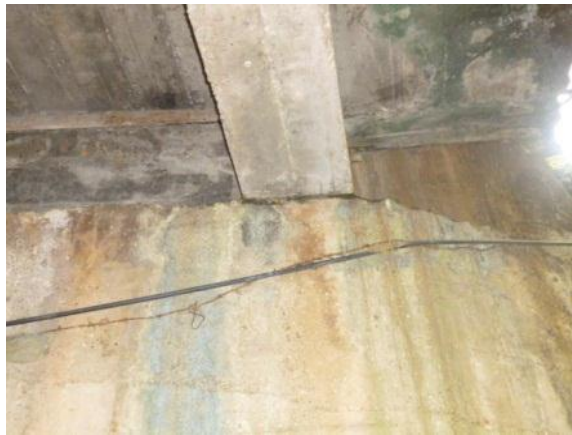
<b>COMPONENTE:</b> <u>Apoyo Tipo 10</u>

Los apoyos son simple junta constructiva, se encuentran en buen estado. Se recomienda mantenimiento rutinario durante la limpieza de estribos.

<b>CALIFICACIÓN OBTENIDA EN LA INSPECCIÓN:</b>			1 Daño pequeño pero no es necesario reparación (Excepto mantenimiento menor)		
<b>ACTIVIDADES DE REPARACIÓN Y MANTENIMIENTO</b>					
<b>ID</b>	<b>ACTIVIDAD</b>	<b>UN</b>	<b>CANTIDAD</b>	<b>VR/UNI</b>	<b>VR/ TOTAL</b>

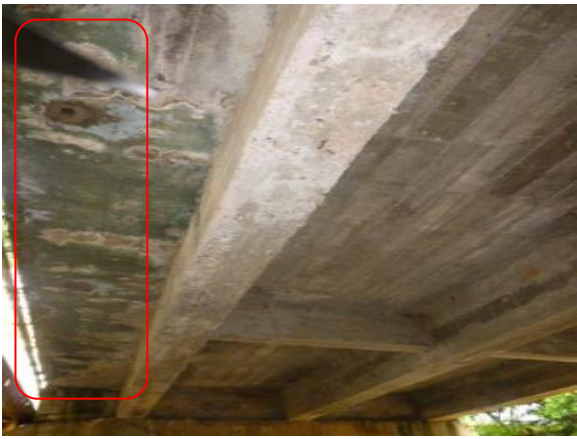
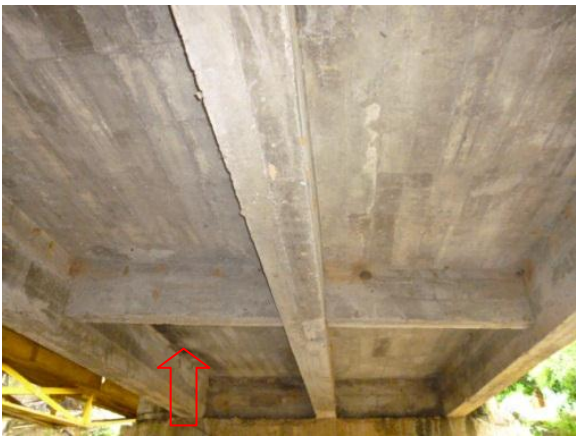
<b>COMPONENTE:</b> <u>Losa Tipo 13 Material 20</u>

La losa se observa en buen estado, presenta contaminación por microorganismo en voladizo por drenes cortos y daño en concreto con corrosión de acero. Se recomienda limpieza general, prolongación de drenes y reparación del concreto.

<b>CALIFICACIÓN OBTENIDA EN LA INSPECCIÓN:</b>			2 Algún daño, reparación necesaria cuando se presente la ocasión. El componente funciona como se diseño.		
<b>ACTIVIDADES DE REPARACIÓN Y MANTENIMIENTO</b>					
<b>ID</b>	<b>ACTIVIDAD</b>	<b>UN</b>	<b>CANTIDAD</b>	<b>VR/UNI</b>	<b>VR/ TOTAL</b>
B	Reparación de concreto	M2	1,0	\$103.805,47	\$103.805,47
E	Reparación de drenes	UND	6,0	\$6.899,73	\$41.398,4

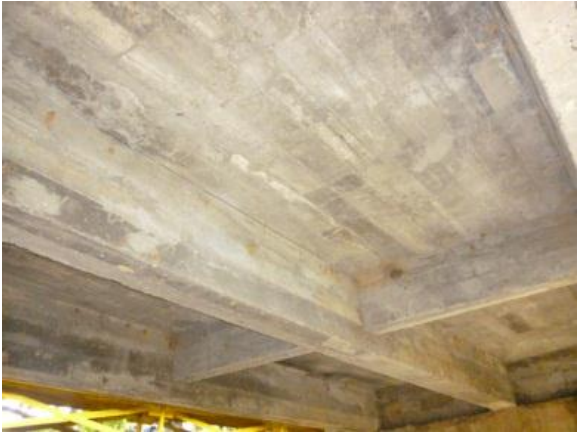
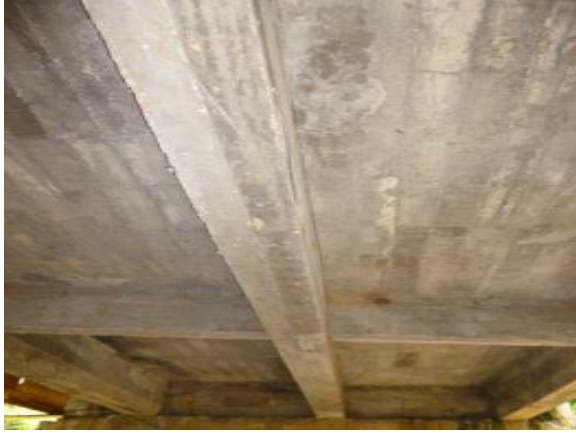
<b>COMPONENTE:</b> <u>Vigas Tipo 10 Material 20</u>

Las vigas en general se encuentran en buen estado, presentan contaminación por microorganismo y segregación del concreto. Se recomienda reparación del concreto, limpieza y mantenimiento rutinario.

<b>CALIFICACIÓN OBTENIDA EN LA INSPECCIÓN:</b>			2 Algún daño reparación necesaria cuando se presente la ocasión. El componente funciona como se diseño.		
<b>ACTIVIDADES DE REPARACIÓN Y MANTENIMIENTO</b>					
<b>ID</b>	<b>ACTIVIDAD</b>	<b>UN</b>	<b>CANTIDAD</b>	<b>VR/UNI</b>	<b>VR/ TOTAL</b>
A	Reparación de concreto	M2	4,4	\$178.044,36	\$783.395,2

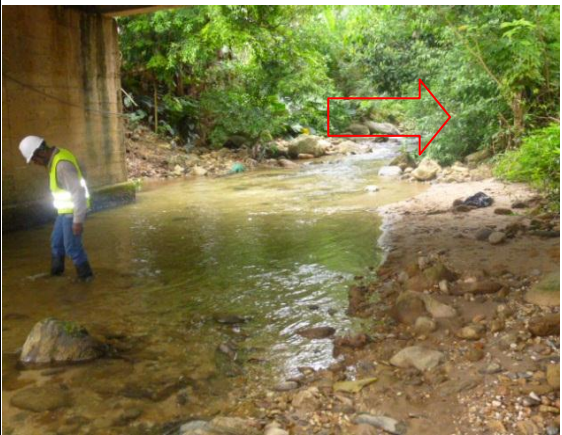
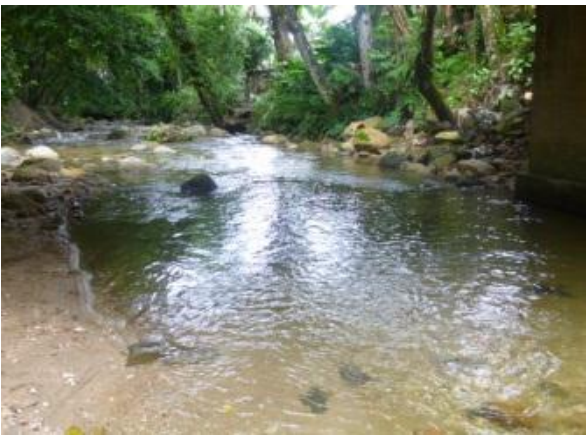
<b>COMPONENTE: <u>Cauce</u></b>

Por el puente cruza un rio el cual se puede observar en las imágenes. No hay ningún obstáculo que impida el curso normal del cauce. Se recomienda limpieza de vegetación (Rocería) y mantenimiento rutinario.

<b>CALIFICACIÓN OBTENIDA EN LA INSPECCIÓN:</b>			1 Daño pequeño pero no es necesario reparación. Excepto mantenimiento menor.		
<b>ACTIVIDADES DE REPARACIÓN Y MANTENIMIENTO</b>					
<b>ID</b>	<b>ACTIVIDAD</b>	<b>UN</b>	<b>CANTIDAD</b>	<b>VR/UNI</b>	<b>VR/ TOTAL</b>
10	Limpieza	M2	200,0	63,13	12.625,68
