**ESTUDIO DE INSPECCIÓN E INVENTARIO DE PUENTES DE LA RED NACIONAL
DE CARRETERAS ZONA SUR**

INFORME PUENTE DIABLA

06-6503-017.00

FLORENCIA-PUERTO RICO

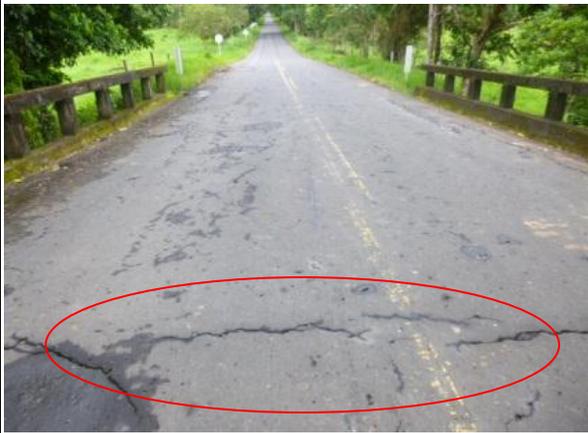
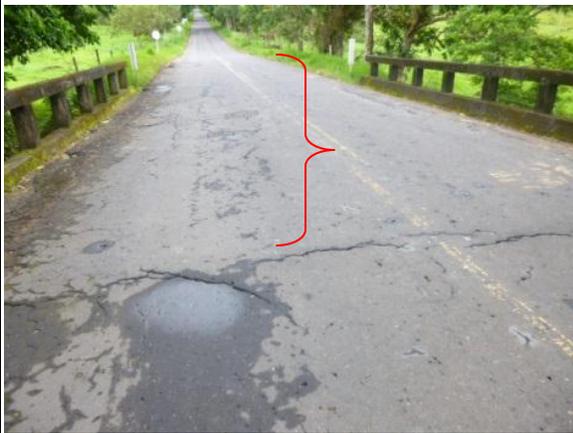
COMPONENTE: <u>Superficie del Puente Tipo 10</u>

La superficie del puente existente es en asfalto, presenta fisuras múltiples, agotamiento y desgaste del material por tiempo de servicio, adicionalmente el asfalto no llega hasta los bordillos generando acumulación de residuos sólidos e infiltración que debilitan y deterioran la carpeta asfáltica. Se recomienda reparación de pavimento de asfalto, pero no se calcula cantidades porque que la vía esta en proyecto de pavimentación. En el puente no existe señalización horizontal.

CALIFICACIÓN OBTENIDA EN LA INSPECCIÓN:			1 Daño pequeño pero no es necesario reparación. Excepto mantenimiento menor.		
ACTIVIDADES DE REPARACIÓN Y MANTENIMIENTO					
ID	ACTIVIDAD	UN	CANTIDAD	VR/UNI	VR/ TOTAL

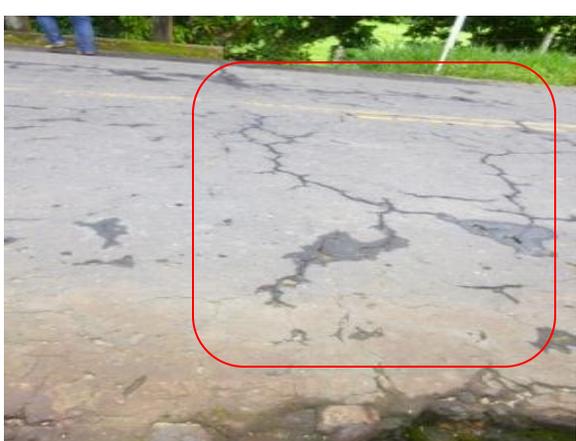
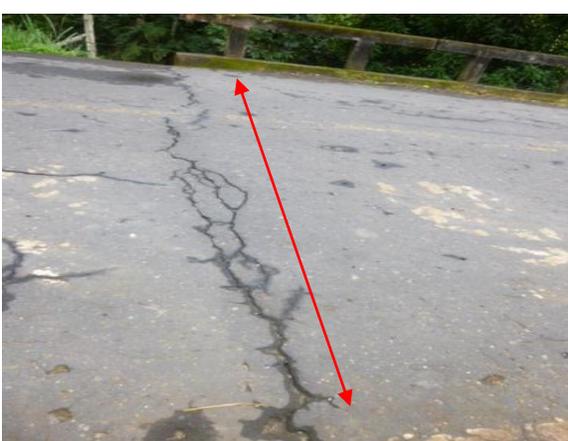
COMPONENTE: <u>Juntas de Expansión Tipo 92</u>

No se observa dispositivo de junta, están cubiertas con asfalto presentan fisuras pronunciadas y hay filtración mínima. Se recomienda mantenimiento rutinario y reparación de goma asfáltica.

CALIFICACIÓN OBTENIDA EN LA INSPECCIÓN:			1 Daño pequeño pero no es necesario reparación. Excepto mantenimiento menor.		
ACTIVIDADES DE REPARACIÓN Y MANTENIMIENTO					
ID	ACTIVIDAD	UN	CANTIDAD	VR/UNI	VR/ TOTAL
B	Cambio de junta	ML	14,6	\$1.638.712,03	\$23.925.195,6

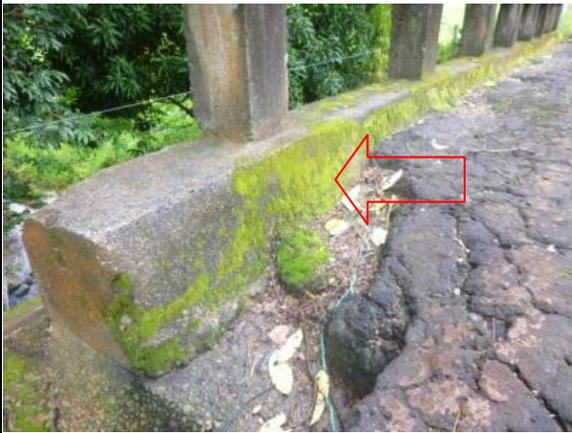
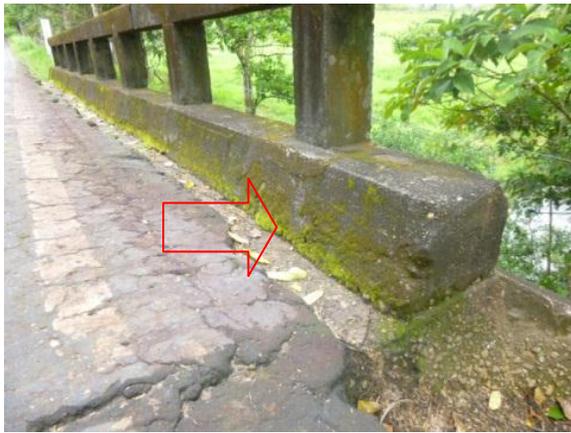
COMPONENTE: <u>Andenes, Bordillos</u>

El puente no tiene andenes, en los bordillos se evidencia el deterioro de la pintura en forma general y presencia de contaminación por microorganismo. Se recomienda limpieza y mantenimiento rutinario.

CALIFICACIÓN OBTENIDA EN LA INSPECCIÓN:			1 Daño pequeño pero no es necesario reparación. Excepto mantenimiento menor.		
ACTIVIDADES DE REPARACIÓN Y MANTENIMIENTO					
ID	ACTIVIDAD	UN	CANTIDAD	VR/UNI	VR/ TOTAL
10	Limpieza	ML	24,0	590,08	14.162,00
34	Pintura	ML	24,0	5.600,00	134.400,00

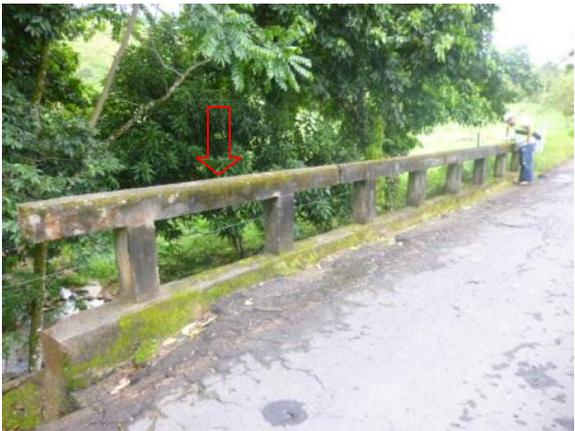
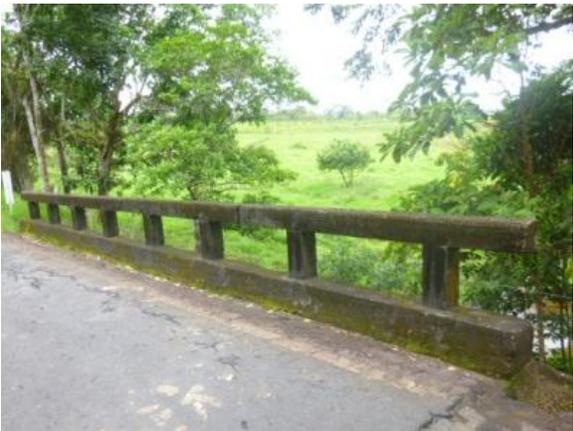
COMPONENTE: <u>Barandas Tipo 30</u>

El puente tiene barandas en pasamanos de concreto sobre pilastras de concreto, presentan contaminación por microorganismo y deterioro en pintura. Se recomienda limpieza, pintura general y mantenimiento rutinario.

CALIFICACIÓN OBTENIDA EN LA INSPECCIÓN:			1 Daño pequeño pero no es necesario reparación. Excepto mantenimiento menor.		
ACTIVIDADES DE REPARACIÓN Y MANTENIMIENTO					
ID	ACTIVIDAD	UN	CANTIDAD	VR/UNI	VR/ TOTAL
10	Limpieza	ML	24,0	590,08	14.162,00
34	Pintura	ML	24,0	5.600,00	134.400,00

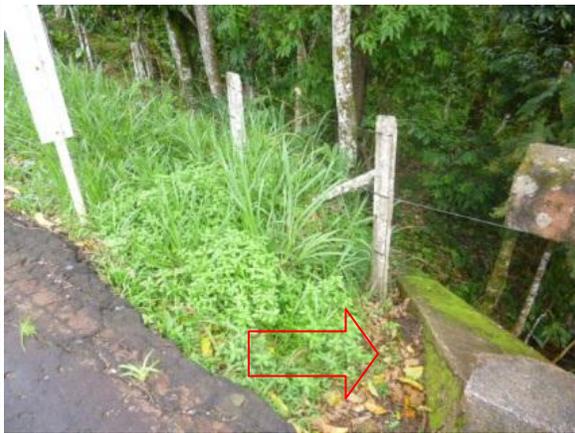
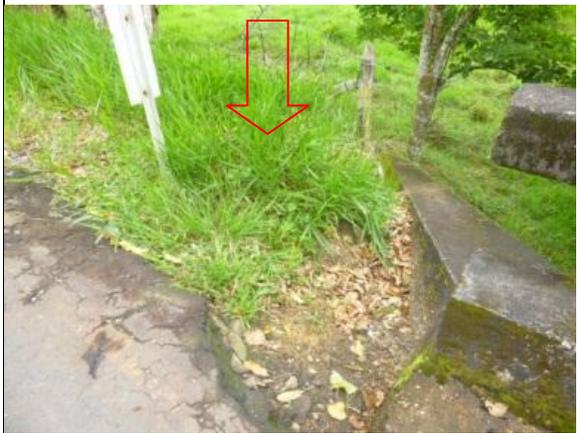
COMPONENTE: <u>Conos/Taludes</u>

Los taludes en general se encuentran en buen estado, presentan vegetación abundante y erosión mínima. Se recomienda limpieza de vegetación, relleno y mantenimiento rutinario.

CALIFICACIÓN OBTENIDA EN LA INSPECCIÓN:			1 Daño pequeño pero no es necesario reparación. Excepto mantenimiento menor.		
ACTIVIDADES DE REPARACIÓN Y MANTENIMIENTO					
ID	ACTIVIDAD	UN	CANTIDAD	VR/UNI	VR/ TOTAL
A	Rellenar	M3	3,0	\$5.347,82	\$16.043,5
10	Limpieza	M2	160,0	63,13	10.100,54

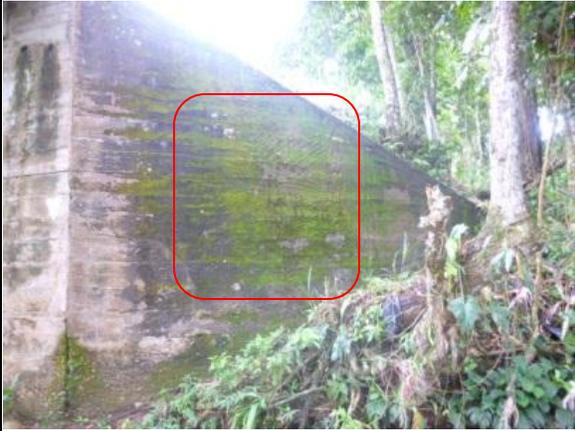
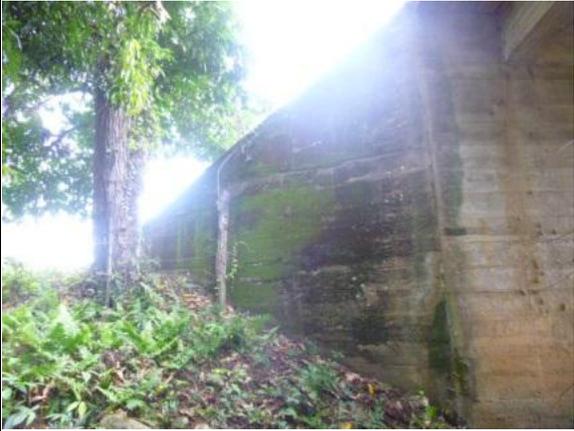
COMPONENTE: <u>Aletas</u>

Las aletas en general se encuentran en buen estado, presentan contaminación excesiva por microorganismo y nacimiento de vegetación. Se recomienda limpieza general y mantenimiento rutinario.

CALIFICACIÓN OBTENIDA EN LA INSPECCIÓN:			1 Daño pequeño pero no es necesario reparación. Excepto mantenimiento menor.		
ACTIVIDADES DE REPARACIÓN Y MANTENIMIENTO					
ID	ACTIVIDAD	UN	CANTIDAD	VR/UNI	VR/ TOTAL
10	Limpieza	M2	70,0	1.949,72	136.480,50

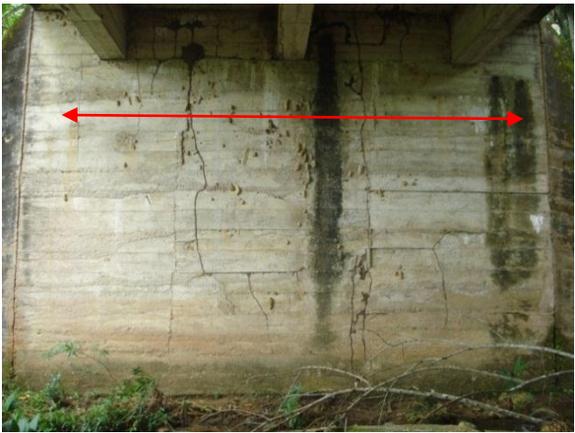
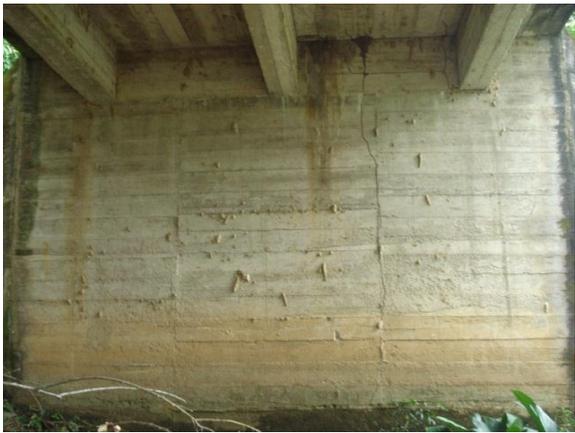
COMPONENTE: <u>Estribos Tipo 11 Material 20</u>

Los estribos en general se encuentran en buen estado, presenta contaminación por microorganismo que pueden afectar la calidad del concreto debilitando la estructura. Se recomienda limpieza y mantenimiento rutinario.

CALIFICACIÓN OBTENIDA EN LA INSPECCIÓN:			1 Daño pequeño pero no es necesario reparación. Excepto mantenimiento menor.		
ACTIVIDADES DE REPARACIÓN Y MANTENIMIENTO					
ID	ACTIVIDAD	UN	CANTIDAD	VR/UNI	VR/ TOTAL
10	Limpieza	M2	64,0	1.949,72	124.782,17

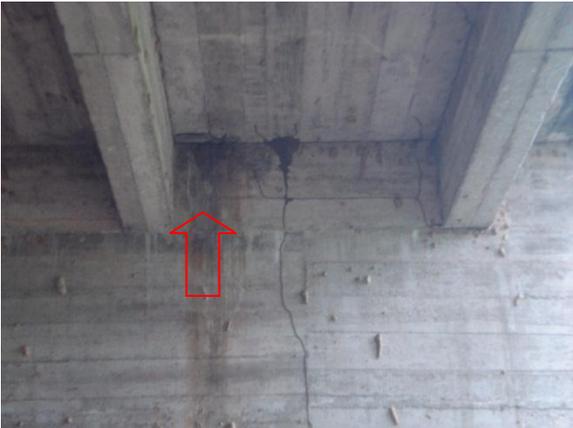
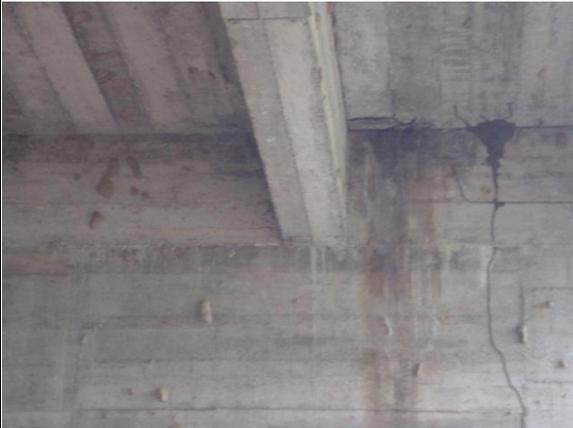
COMPONENTE: <u>Apoyos Tipo 10</u>

Los apoyos son simple junta constructiva, se encuentran en buen estado. Se recomienda mantenimiento rutinario mediante la limpieza de los estribos.

CALIFICACIÓN OBTENIDA EN LA INSPECCIÓN:			1 Daño pequeño pero no es necesario reparación (Excepto mantenimiento menor)		
ACTIVIDADES DE REPARACIÓN Y MANTENIMIENTO					
ID	ACTIVIDAD	UN	CANTIDAD	VR/UNI	VR/ TOTAL

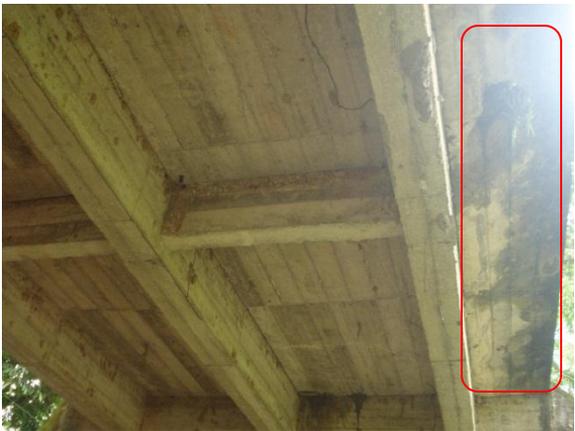
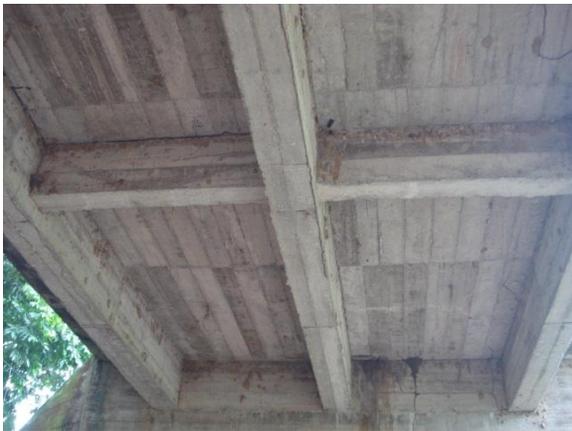
COMPONENTE: <u>Losa Tipo 13 Material 20</u>

La losa se observa en buen estado, presenta contaminación por microorganismo en voladizo por drenes cortos. Se recomienda prolongación de drenes.

CALIFICACIÓN OBTENIDA EN LA INSPECCIÓN:			1 Daño pequeño pero no es necesario reparación. Excepto mantenimiento menor.		
ACTIVIDADES DE REPARACIÓN Y MANTENIMIENTO					
ID	ACTIVIDAD	UN	CANTIDAD	VR/UNI	VR/ TOTAL
E	Reparación de drenes	UND	6,0	\$6.899,73	\$41.398,38

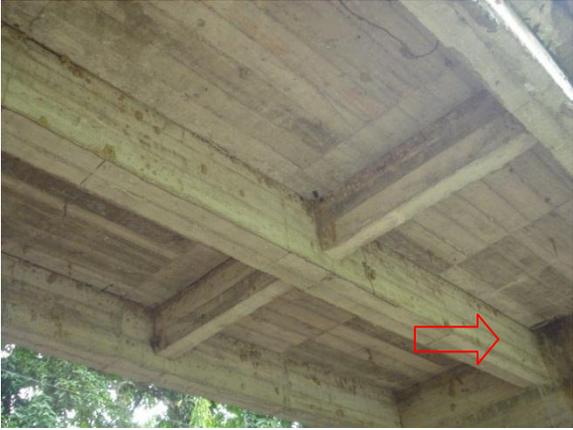
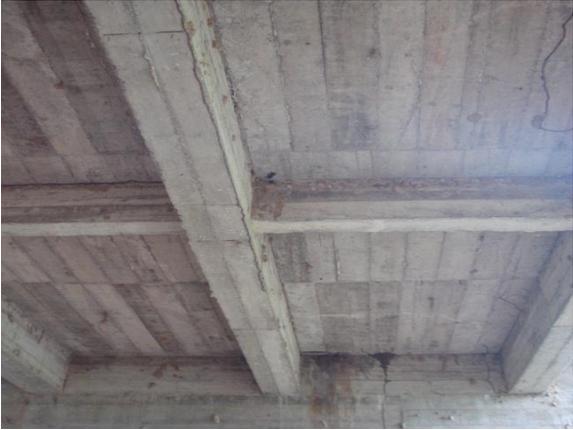
COMPONENTE: <u>Vigas Tipo 10 Material 20</u>

Las vigas en general se encuentran en estado crítico, presentan contaminación por microorganismo, VL 2 muestra fisura cerca al apoyo de ES 2, se visualizo desde la supervisión anterior, continua estable y no genera riesgo significativo. Se recomienda inyección de Epóxico.

CALIFICACIÓN OBTENIDA EN LA INSPECCIÓN:			1 Daño pequeño pero no es necesario reparación. Excepto mantenimiento menor.		
ACTIVIDADES DE REPARACIÓN Y MANTENIMIENTO					
ID	ACTIVIDAD	UN	CANTIDAD	VR/UNI	VR/ TOTAL
D	Inyección de grietas.	ML	2,00	\$61.829,65	\$123.659,3

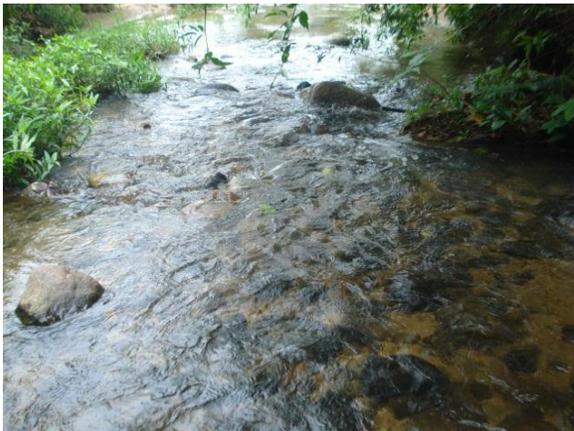
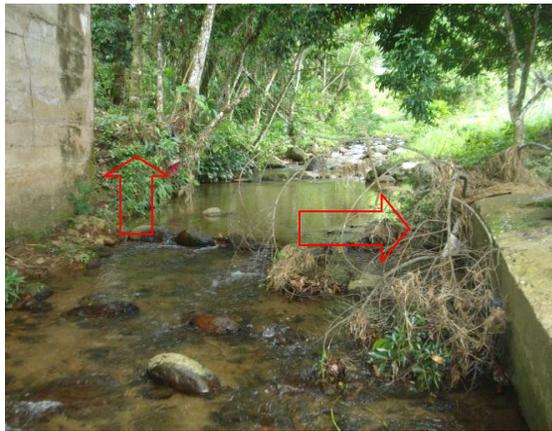
COMPONENTE: <u>Cauce</u>

Por el puente cruza un rio el cual se puede observar en las imágenes. Hay estructura de puente viejo obstruyendo el flujo normal del cauce. Se recomienda remoción de obstáculo, limpieza de vegetación (Rocería) y mantenimiento rutinario.

CALIFICACIÓN OBTENIDA EN LA INSPECCIÓN:			1 Daño pequeño pero no es necesario reparación. Excepto mantenimiento menor.		
ACTIVIDADES DE REPARACIÓN Y MANTENIMIENTO					
ID	ACTIVIDAD	UN	CANTIDAD	VR/UNI	VR/ TOTAL
10	Limpieza	M2	500,0	63,13	31.564,20

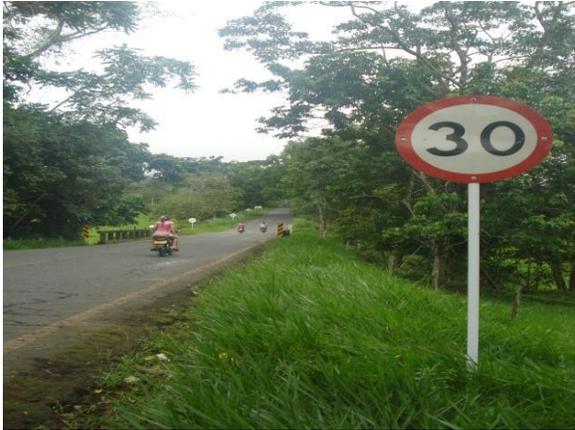
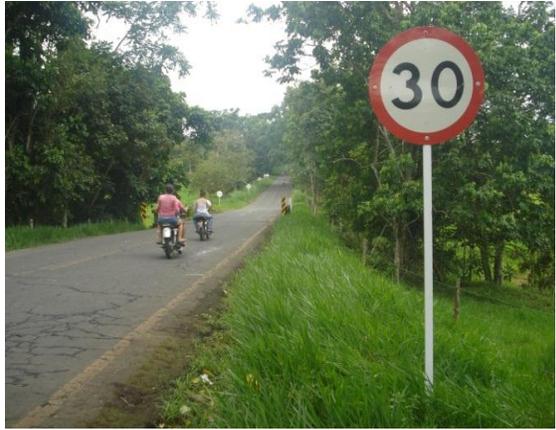
COMPONENTE: <u>Otros Elementos</u>

El puente presenta señal vertical de velocidad máxima y señales de tránsito como se puede observar en las imágenes, las cuales se encuentran en buen estado.

CALIFICACIÓN OBTENIDA EN LA INSPECCIÓN:			1 Daño pequeño pero no necesita reparación. (Excepto mantenimiento menor)		
ACTIVIDADES DE REPARACIÓN Y MANTENIMIENTO					
ID	ACTIVIDAD	UN	CANTIDAD	VR/UNI	VR/ TOTAL
