ESTUDIO DE INSPECCIÓN E INVENTARIO DE PUENTES DE LA RED NACIONAL DE CARRETERAS ZONA SUR

INFORME PUENTE SAN JOSE

06-6503-023.00

FLORENCIA-PUERTO RICO

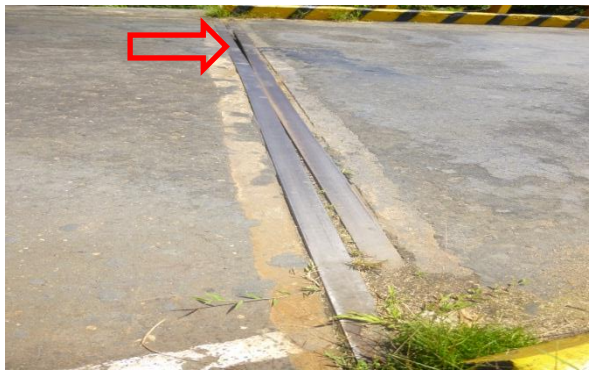
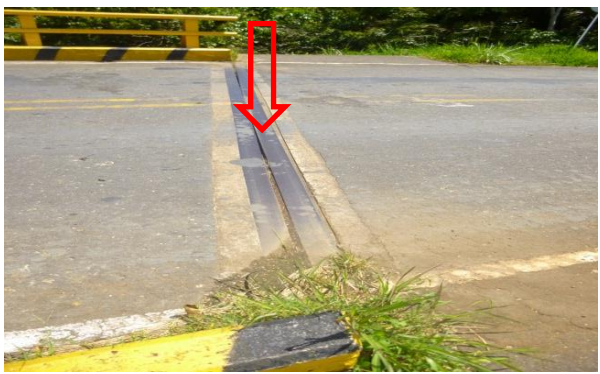
COMPONENTE: <u>Juntas de Expansión 12</u>

Se observa dispositivo de junta, placas de acero/ángulos verticales, vibración excesiva en junta de acceso y dilatación pronunciada. Se recomienda ajustar juntas, cambio de junta de goma asfáltica y mantenimiento rutinario.

CALIFICACIÓN OBTENIDA EN LA INSPECCIÓN:			2 Algún daño reparación necesaria cuando se presente la ocasión. El componente funciona como se diseñó.		
ACTIVIDADES DE REPARACIÓN Y MANTENIMIENTO					
ID	ACTIVIDAD	UN	CANTIDAD	VR/UNI	VR/ TOTAL
C	Cambio de junta de goma asfáltica.	m	14,60	1.638.712,03	23.925.195,6

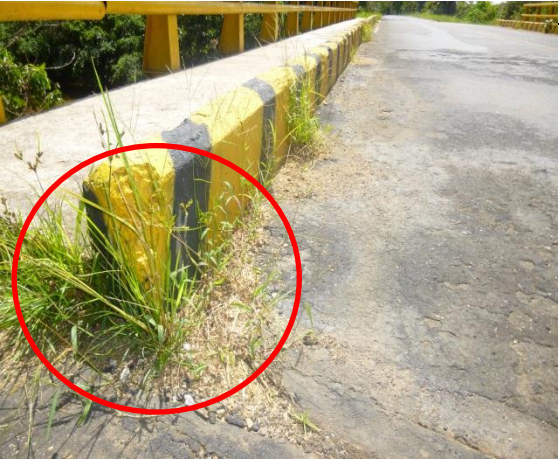
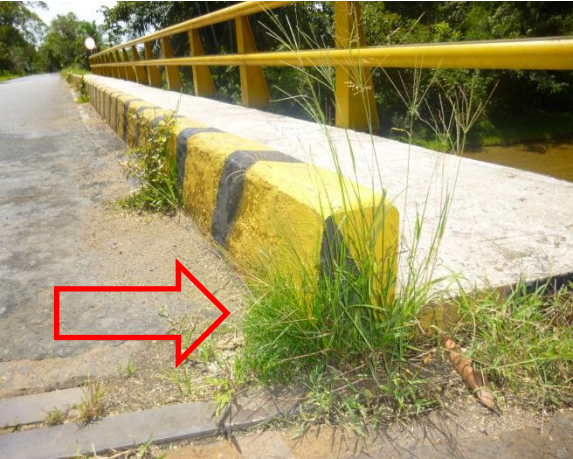
COMPONENTE: <u>Andenes, Bordillos</u>

El puente tiene andenes y bordillos que se encuentran en buen estado de mantenimiento, sin embargo se presentan algunos brotes de vegetación que podrán ser fácilmente controlados.

CALIFICACIÓN OBTENIDA EN LA INSPECCIÓN:			1 Daño pequeño pero no es necesario reparación. Excepto mantenimiento menor.		
ACTIVIDADES DE REPARACIÓN Y MANTENIMIENTO					
ID	ACTIVIDAD	UN	CANTIDAD	VR/UNI	VR/ TOTAL
10	Limpieza	ML	44,0	590,08	25.964,00

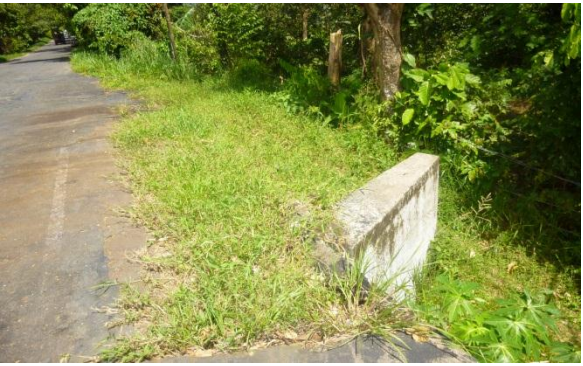
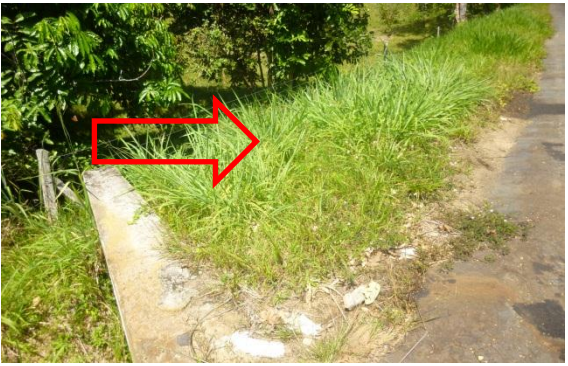
COMPONENTE: <u>Taludes tipo</u>

Los taludes en general se encuentran en buen estado, presentan vegetación abundante. Se recomienda limpieza de vegetación y mantenimiento rutinario.

CALIFICACIÓN OBTENIDA EN LA INSPECCIÓN:			1 Daño pequeño pero no es necesario reparación. Excepto mantenimiento menor.		
ACTIVIDADES DE REPARACIÓN Y MANTENIMIENTO					
ID	ACTIVIDAD	UN	CANTIDAD	VR/UNI	VR/ TOTAL
10	Limpieza	M2	160,0	63,13	10.100,54

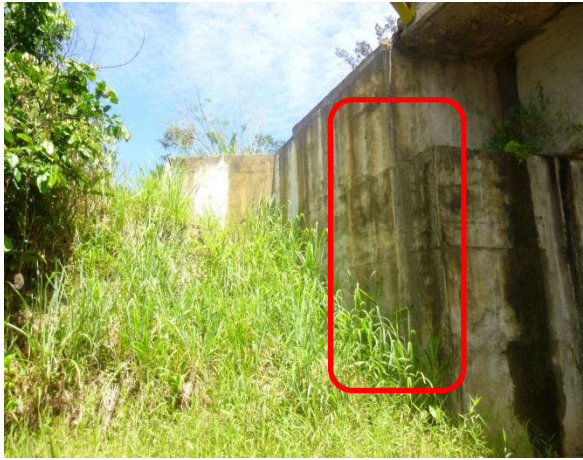
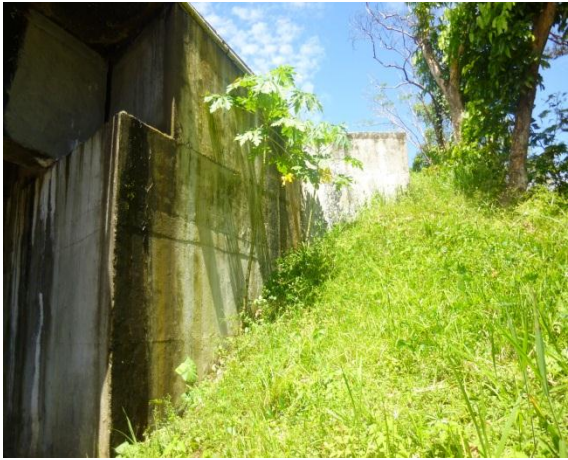
COMPONENTE: <u>Aletas tipo Material</u>

Las aletas en general se encuentran en buen estado, presentan contaminación por microorganismo. Se recomienda limpieza general y mantenimiento rutinario.

CALIFICACIÓN OBTENIDA EN LA INSPECCIÓN:			1 Daño pequeño pero no es necesario reparación. Excepto mantenimiento menor.		
ACTIVIDADES DE REPARACIÓN Y MANTENIMIENTO					
ID	ACTIVIDAD	UN	CANTIDAD	VR/UNI	VR/ TOTAL
10	Limpieza	M2	55,0	1.949,72	107.234,68

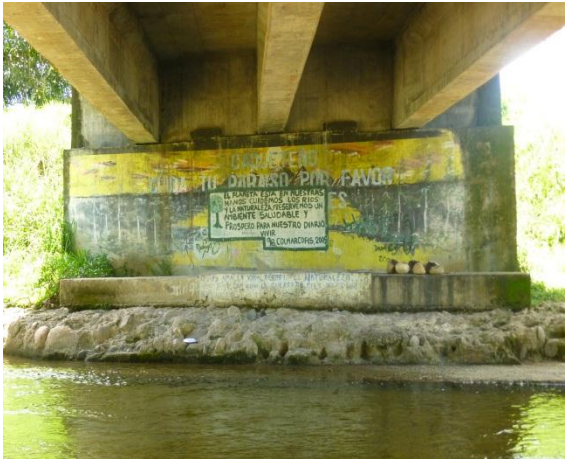
COMPONENTE: <i>Estribos tipo 10 material 20</i>

Los estribos en general se encuentran en buen estado, presentan contaminación por microorganismo que pueden afectar la calidad del concreto debilitando la estructura, ES 1 muestra aparente impacto, reparación en concreto estable. Se recomienda limpieza y mantenimiento rutinario.

CALIFICACIÓN OBTENIDA EN LA INSPECCIÓN:			1 Daño pequeño pero no es necesario reparación. Excepto mantenimiento menor.		
ACTIVIDADES DE REPARACIÓN Y MANTENIMIENTO					
ID	ACTIVIDAD	UN	CANTIDAD	VR/UNI	VR/ TOTAL
10	Limpieza	M2	58,0	1.949,72	113.083,84

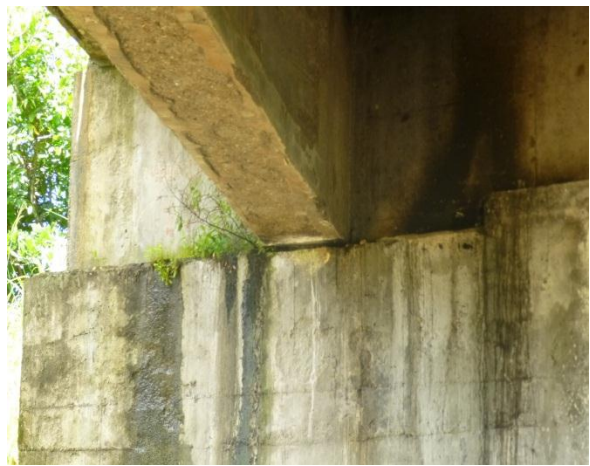
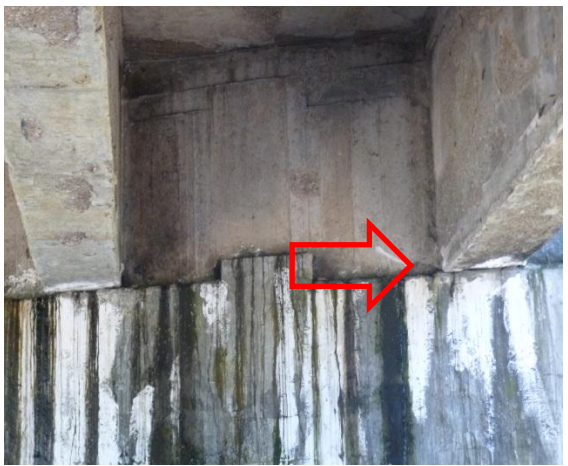
COMPONENTE: <u>Apoyo tipo 10 material</u>

Los apoyos son simple junta constructiva, se encuentran en buen estado. Se recomienda mantenimiento rutinario durante la limpieza de estribos.

CALIFICACIÓN OBTENIDA EN LA INSPECCIÓN:			1 Daño pequeño pero no es necesario reparación (Excepto mantenimiento menor)		
ACTIVIDADES DE REPARACIÓN Y MANTENIMIENTO					
ID	ACTIVIDAD	UN	CANTIDAD	VR/UNI	VR/ TOTAL

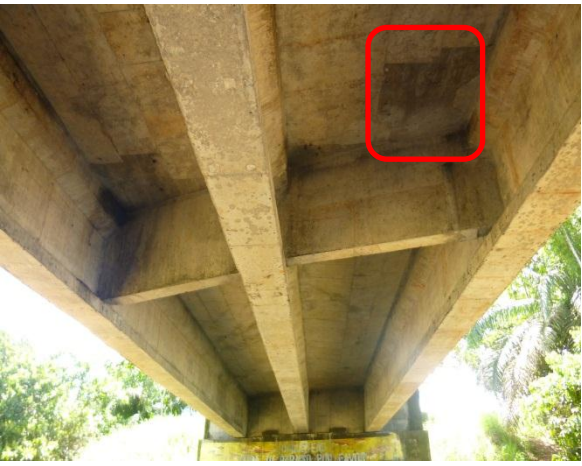
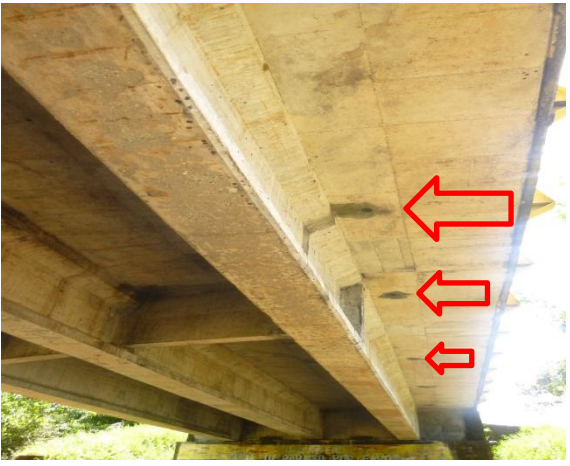
COMPONENTE: <u>Losa tipo 13 material 20</u>

La losa se observa en buen estado, presenta contaminación por microorganismo en voladizo por drenes cortos y descascaramiento del concreto. Se recomienda prolongación de drenes, reparación de concreto, limpieza general y mantenimiento rutinario.

CALIFICACIÓN OBTENIDA EN LA INSPECCIÓN:			2 Algún daño reparación necesaria cuando se presente la ocasión. El componente funciona como se diseño.		
ACTIVIDADES DE REPARACIÓN Y MANTENIMIENTO					
ID	ACTIVIDAD	UN	CANTIDAD	VR/UNI	VR/ TOTAL
E	Reparación de drenes	Und	16	6.899,73	110.395.7
B	Reparación de concreto	M2	15,0	103.805,47	1.557.083,00

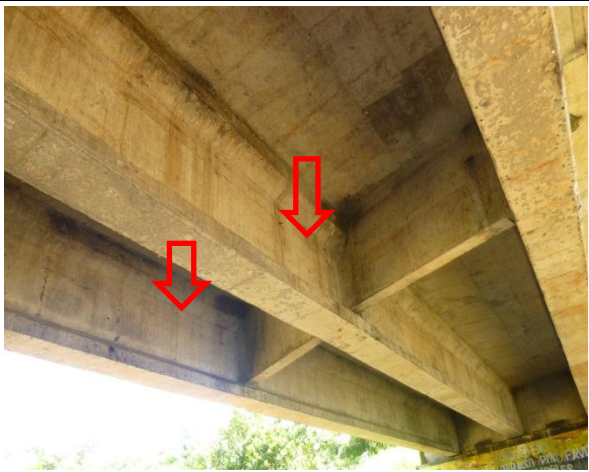
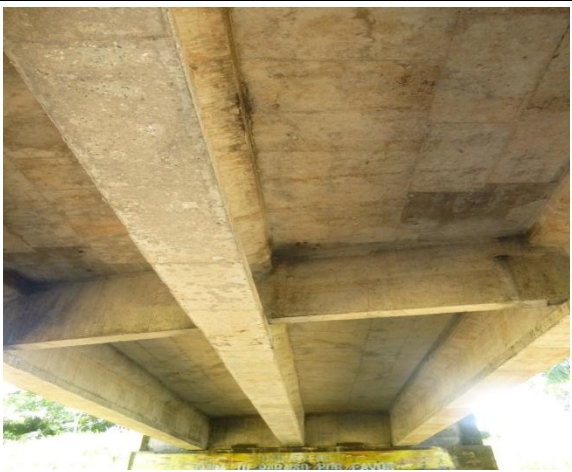
COMPONENTE: <u>Vigas tipo 10 material 20</u>

Las vigas en general se encuentran en buen estado, presentan contaminación mínima por microorganismo, concreto descascarado en VL 1, 2 y 3 entre RI 1 y RI 2 por aparente impacto explosivo, exposición mínima de acero. Se recomienda reparación de concreto, limpieza y mantenimiento rutinario.

CALIFICACIÓN OBTENIDA EN LA INSPECCIÓN:			2 Algún daño reparación necesaria cuando se presente la ocasión. El componente funciona como se diseñó.		
ACTIVIDADES DE REPARACIÓN Y MANTENIMIENTO					
ID	ACTIVIDAD	UN	CANTIDAD	VR/UNI	VR/ TOTAL
A	Reparación de concreto	M2	4,0	178.044,36	\$ 712.177,44
