ESTUDIO DE INSPECCIÓN E INVENTARIO DE PUENTES DE LA RED NACIONAL DE CARRETERAS ZONA SUR

INFORME PUENTE LA ESMERALDA

06-6503-026.00

FLORENCIA - PUERTO RICO

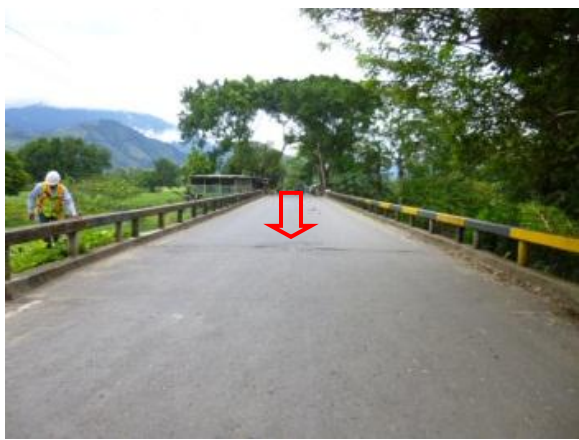
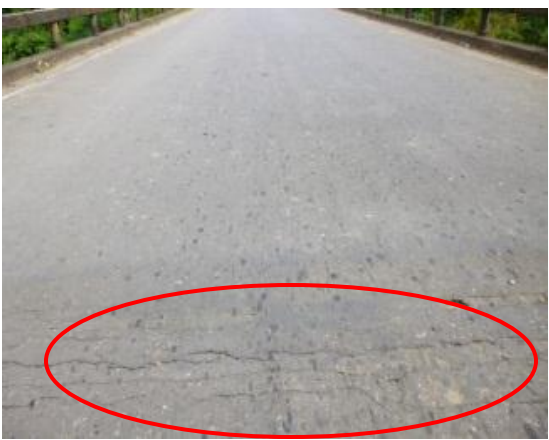
COMPONENTE: <u>Superficie del Puente Tipo 10</u>

La superficie del puente existente es asfalto con daños en accesos y sobre el puente. Presenta asentamientos, fisuras y piel de cocodrilo. Se recomienda reparación del pavimento asfáltico. En el puente no existe señalización horizontal.

CALIFICACIÓN OBTENIDA EN LA INSPECCIÓN:			2 Algún daño, reparación necesaria cuando se presente la ocasión. El componente funciona como se diseñó.		
ACTIVIDADES DE REPARACIÓN Y MANTENIMIENTO					
ID	ACTIVIDAD	UN	CANTIDAD	VR/UNI	VR/ TOTAL
D	Reparación de Pavimento asfáltico	M2	3,65	\$158.506,89	\$578.550,15

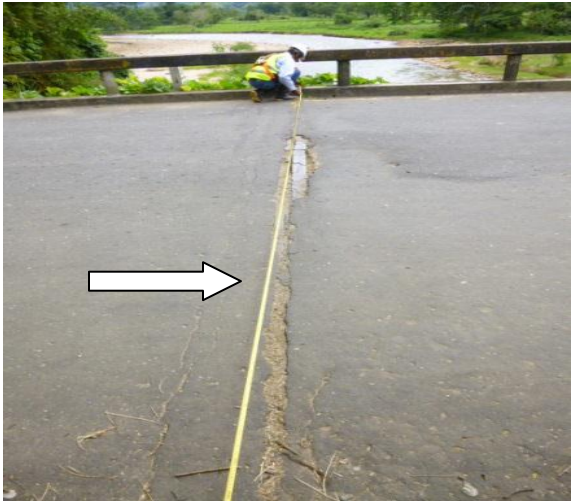
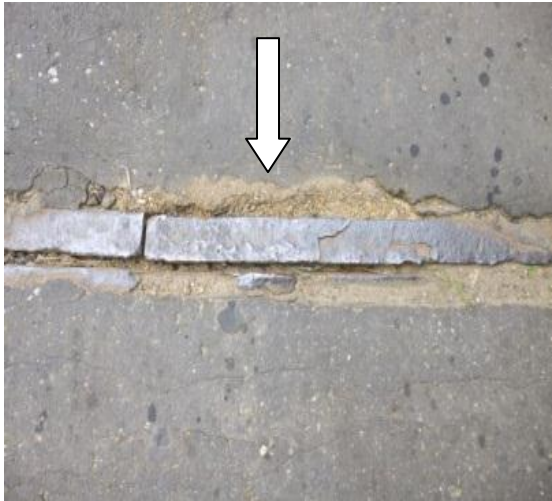
COMPONENTE: <u>Juntas de Expansión Tipo 12</u>

Se observa dispositivo de junta placas verticales/ángulos de acero en buen estado aunque se presentan algunos daños menores que no ponen en riesgo el funcionamiento del componente. La reparación de la superficie sobre las juntas está contemplada en el componente 1.

CALIFICACIÓN OBTENIDA EN LA INSPECCIÓN:			1 Daño pequeño pero no es necesario reparación. (Excepto mantenimiento menor)		
ACTIVIDADES DE REPARACIÓN Y MANTENIMIENTO					
ID	ACTIVIDAD	UN	CANTIDAD	VR/UNI	VR/ TOTAL

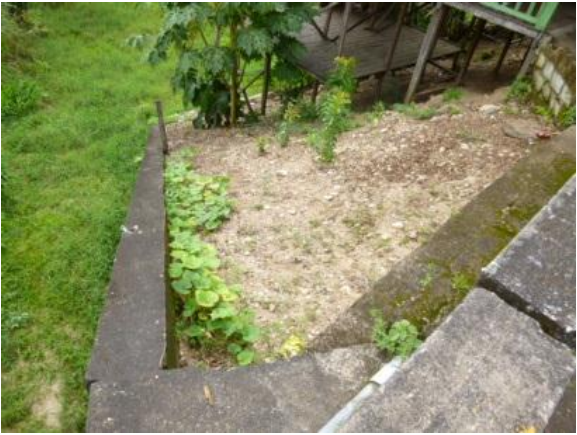
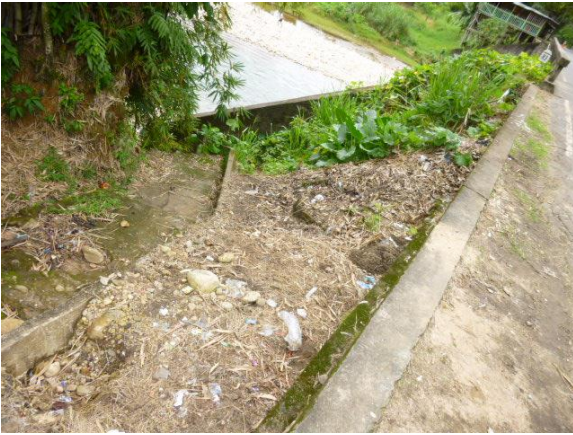
COMPONENTE: <u>Conos/Taludes</u>

Los taludes en general se encuentran en buen estado, se observa erosión sobre AL1. Se recomienda limpieza y rellenar con material de préstamo para estabilización del talud.

CALIFICACIÓN OBTENIDA EN LA INSPECCIÓN:			2 Algún daño, reparación necesaria cuando se presente la ocasión. El componente funciona como se diseñó.		
ACTIVIDADES DE REPARACIÓN Y MANTENIMIENTO					
ID	ACTIVIDAD	UN	CANTIDAD	VR/UNI	VR/ TOTAL
A	Relleno	M3	40,0	\$5.347,82	\$213.912,8
10	Limpieza	M2	100,0	\$63,13	\$6.313

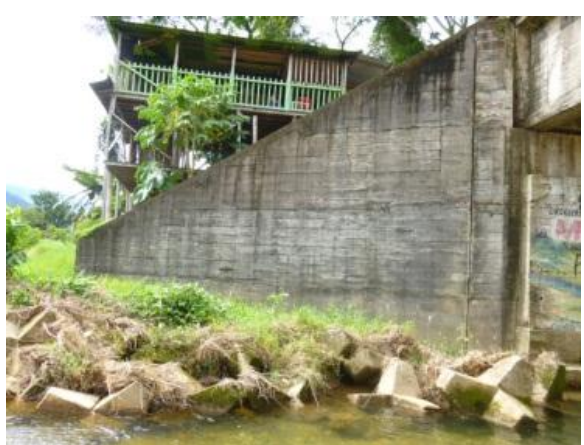
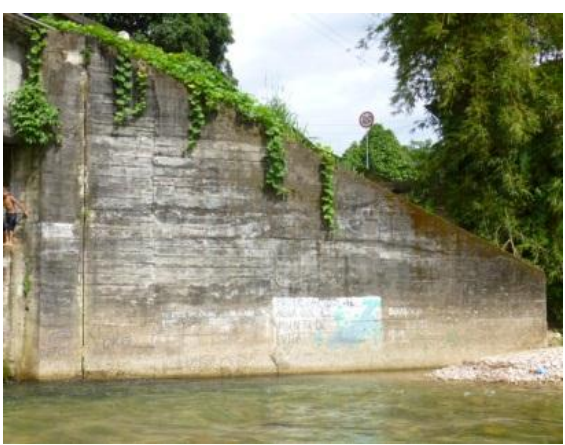
COMPONENTE: <u>Aletas</u>

Las aletas en general se encuentran en buen estado, presentan contaminación por microorganismo, socavación local sobre AL 1, separación con los estribos. Se recomienda limpieza general.

CALIFICACIÓN OBTENIDA EN LA INSPECCIÓN:			2 Algún daño, reparación necesaria cuando se presente la ocasión. El componente funciona como se diseñó.		
ACTIVIDADES DE REPARACIÓN Y MANTENIMIENTO					
ID	ACTIVIDAD	UN	CANTIDAD	VR/UNI	VR/ TOTAL
10	Limpieza	M2	223,32	\$1.949,72	\$435.411,47

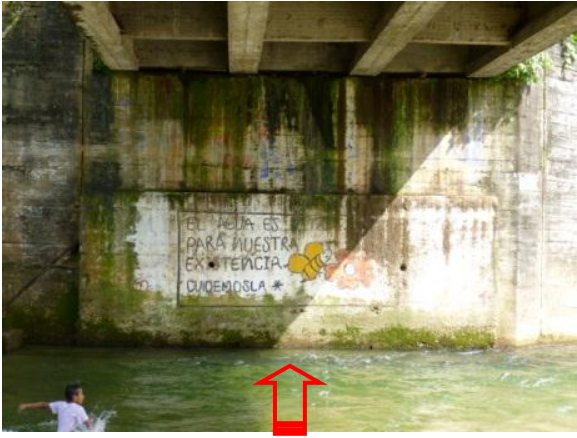
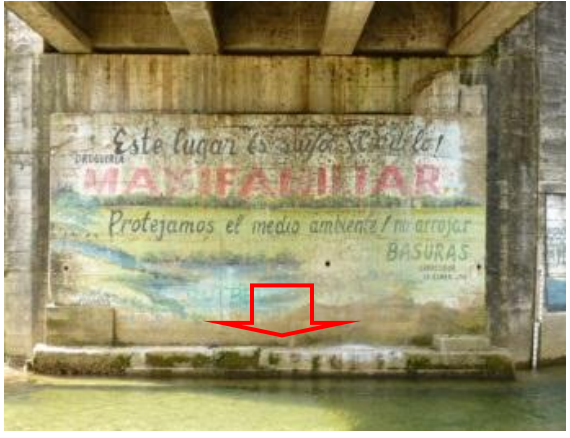
COMPONENTE: <u>Estribos Tipo 11 Material 20</u>

Los estribos en general se encuentran en buen estado, el ES2 presenta recalce y ha corregido su daño anterior, dado que el rio ha migrado al margen izquierdo iniciando procesos de posible socavación bajo ES1 que será corregido mediante protección del cauce. Presenta contaminación por microorganismo. Se recomienda limpieza.

CALIFICACIÓN OBTENIDA EN LA INSPECCIÓN:			2 Algún daño, reparación necesaria cuando se presente la ocasión. El componente funciona como se diseñó.		
ACTIVIDADES DE REPARACIÓN Y MANTENIMIENTO					
ID	ACTIVIDAD	UN	CANTIDAD	VR/UNI	VR/ TOTAL
10	Limpieza	M2	93,0	\$1.949,72	\$181.323,96

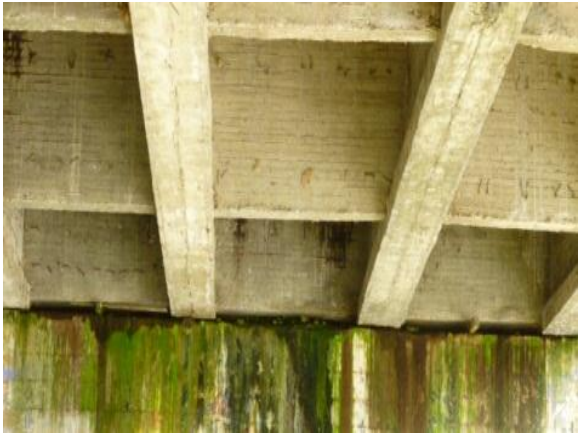
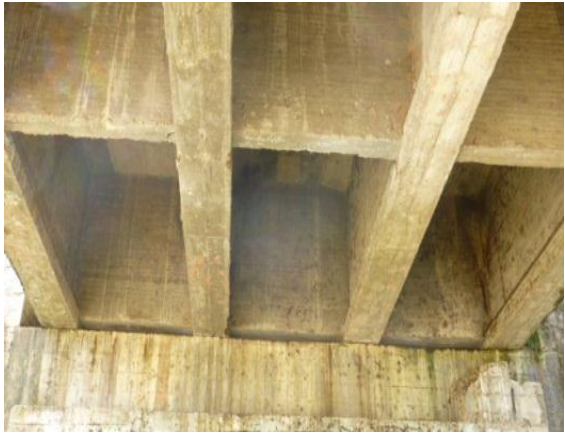
COMPONENTE: <u>Apoyo Tipo 30</u>

Los apoyos son placas de neopreno, se encuentran en buen estado. Se recomienda limpieza, la cual está contemplada en el mantenimiento de los estribos.

CALIFICACIÓN OBTENIDA EN LA INSPECCIÓN:			1 Daño pequeño pero no es necesario reparación (Excepto mantenimiento menor)		
ACTIVIDADES DE REPARACIÓN Y MANTENIMIENTO					
ID	ACTIVIDAD	UN	CANTIDAD	VR/UNI	VR/ TOTAL

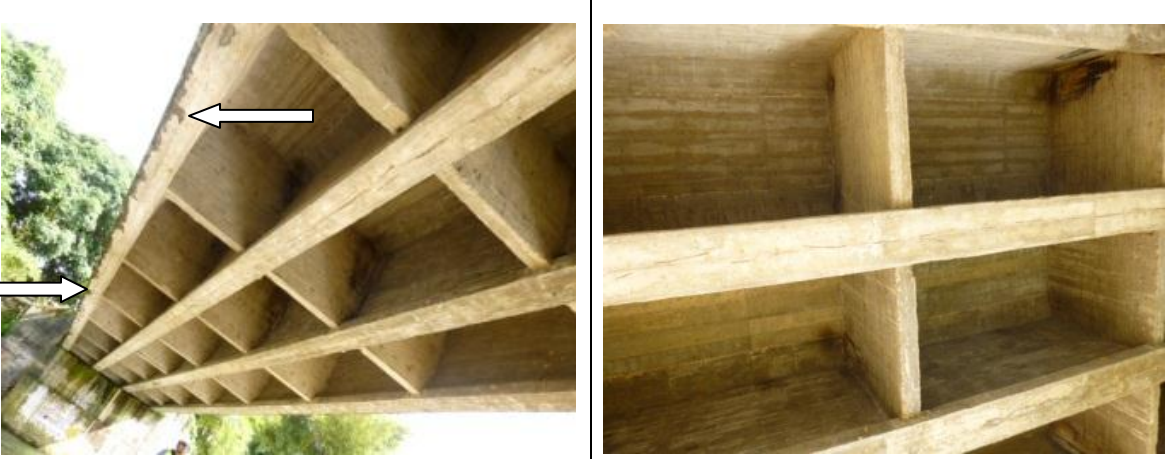
COMPONENTE: <u>Losa Tipo 14 Material 20</u>

La losa se observa en buen estado sin embargo los drenes no tienen la longitud suficiente para proteger el componente de la humedad y el goteo. Se recomienda reparación de drenes.

CALIFICACIÓN OBTENIDA EN LA INSPECCIÓN:			2 Algún daño, reparación necesaria cuando se presente la ocasión. El componente funciona como se diseñó.		
ACTIVIDADES DE REPARACIÓN Y MANTENIMIENTO					
ID	ACTIVIDAD	UN	CANTIDAD	VR/UNI	VR/ TOTAL
E	Reparación de drenes	UND	10,0	\$6.899,73	\$68.997,3

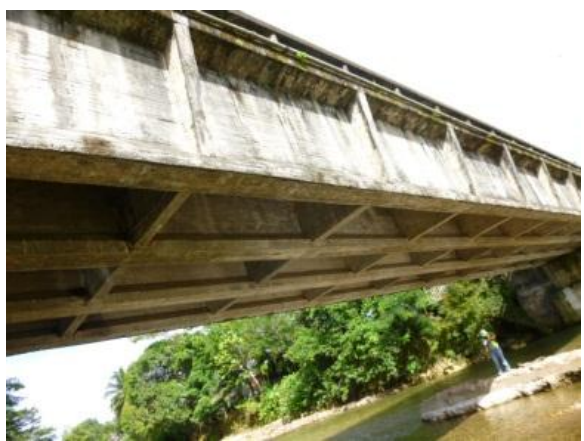
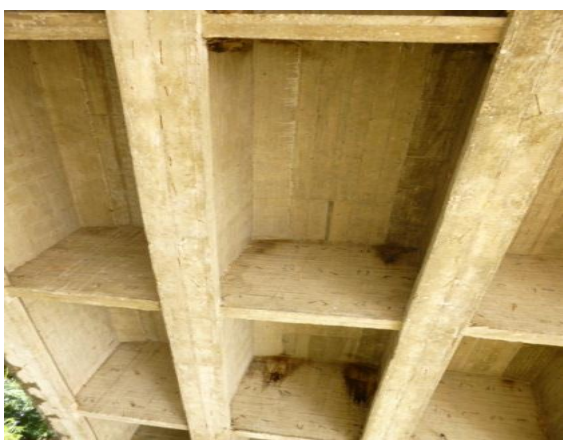
COMPONENTE: <u>Vigas Tipo 10 Material 20</u>

Las vigas en general se encuentran en buen estado no se evidencian grietas ni junta fría. Las vigas tienen sección con patín inferior como reforzamiento por flexión.

CALIFICACIÓN OBTENIDA EN LA INSPECCIÓN:			1 Daño pequeño pero no es necesario reparación (Excepto mantenimiento menor)		
ACTIVIDADES DE REPARACIÓN Y MANTENIMIENTO					
ID	ACTIVIDAD	UN	CANTIDAD	VR/UNI	VR/ TOTAL

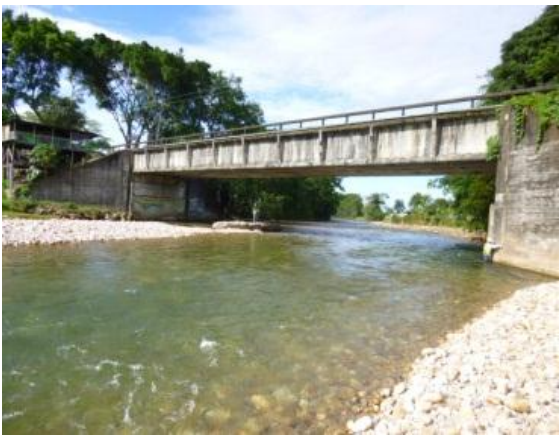
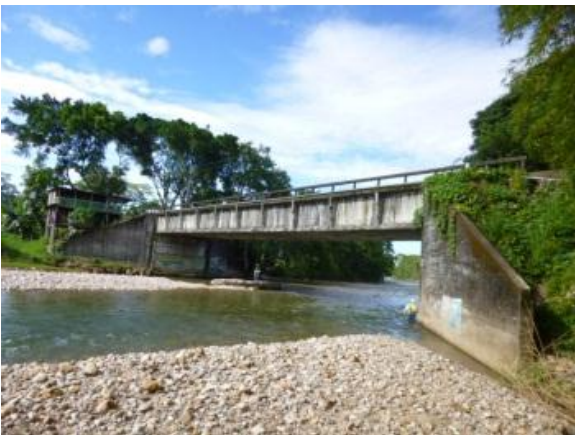
COMPONENTE: <u>Cauce</u>

Por el puente cruza un rio el cual se puede observar en las imágenes. No hay ningún obstáculo que impida el curso normal del cauce, presenta golpes del mismo en AL 1. Se recomienda protección con gaviones y limpieza de vegetación.

CALIFICACIÓN OBTENIDA EN LA INSPECCIÓN:			3 Daño significativo, reparación necesaria muy pronto.		
ACTIVIDADES DE REPARACIÓN Y MANTENIMIENTO					
ID	ACTIVIDAD	UN	CANTIDAD	VR/UNI	VR/ TOTAL
D	Gaviones	M3	17,5	\$178.694	\$3.127.145
10	Limpieza	M2	200,0	\$63,13	\$12.626

- Se recomienda al Instituto principalmente construcción de muro en gaviones que disipen el impacto del agua y su efecto de socavación contra la estructura (AL1), así mismo el relleno del talud y la construcción de gaviones sobre AL1.

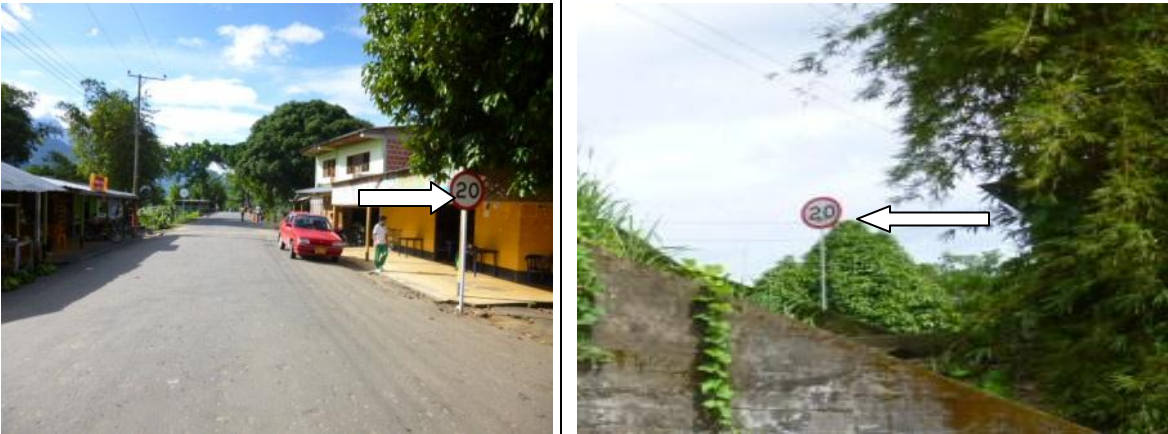
COMPONENTE: <u>Otros Elementos</u>

El puente tiene señalización vertical de velocidad máxima 20 km/h, la cual se puede observar en las imágenes. Se encuentra en buen estado.

CALIFICACIÓN OBTENIDA EN LA INSPECCIÓN:			1 Daño pequeño pero no necesita reparación. (Excepto mantenimiento menor)		
ACTIVIDADES DE REPARACIÓN Y MANTENIMIENTO					
ID	ACTIVIDAD	UN	CANTIDAD	VR/UNI	VR/ TOTAL
