### ESTUDIO DE INSPECCIÓN E INVENTARIO DE PUENTES DE LA RED NACIONAL DE CARRETERAS ZONA SUR

### INFORME PUENTE SABALO

06-6503-028.00

FLORENCIA-PUERTO RICO

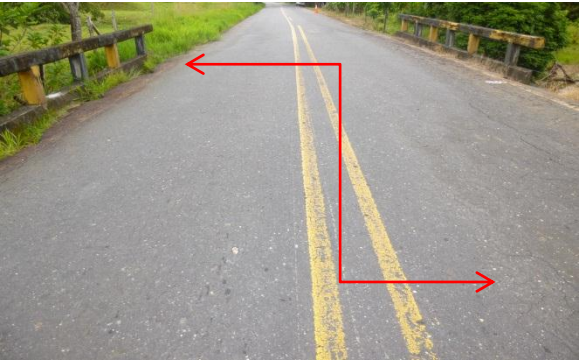
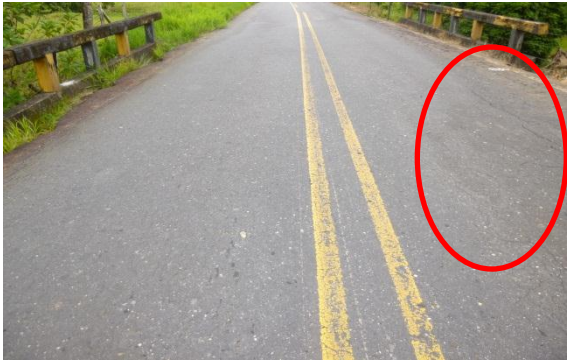
<b>COMPONENTE:</b> <u>Superficie del Puente tipo 10</u>

La superficie del puente existente es en asfalto, presenta piel de cocodrilo, no llega hasta los bordillos, perdida de sección en acceso por erosión en conos, baches profundos, desgaste y agotamiento del material. Se recomienda mantenimiento rutinario y cambio de carpeta asfáltica, no se calculan cantidades porque que la vía está en proyecto de pavimentación.

<b>CALIFICACIÓN OBTENIDA EN LA INSPECCIÓN:</b>			2 Algún daño reparación necesaria cuando se presente la ocasión. El componente funciona como se diseño.		
<b>ACTIVIDADES DE REPARACIÓN Y MANTENIMIENTO</b>					
<b>ID</b>	<b>ACTIVIDAD</b>	<b>UN</b>	<b>CANTIDAD</b>	<b>VR/UNI</b>	<b>VR/ TOTAL</b>

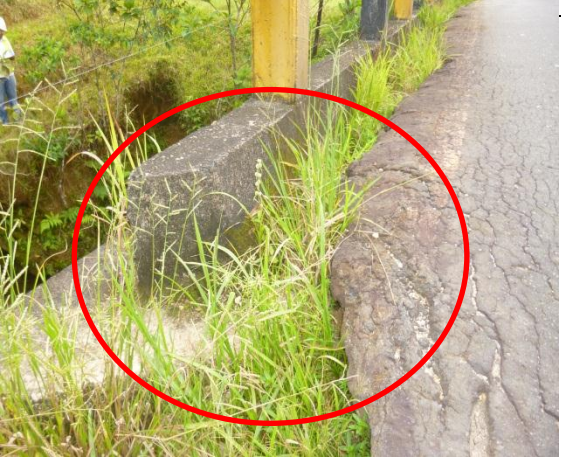
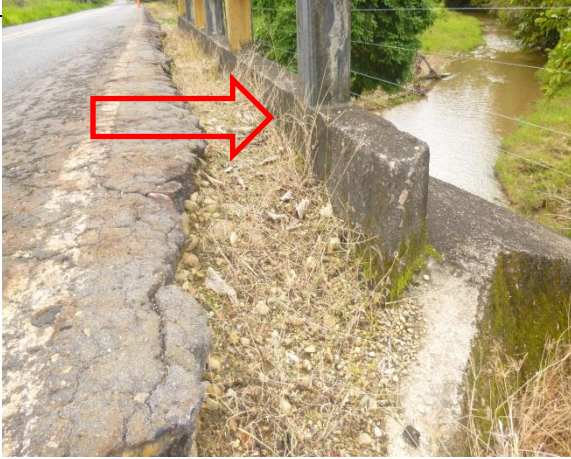
<b>COMPONENTE:</b> <u>Andenes, Bordillos</u>

El puente no tiene andenes y en los bordillos se evidencia el deterioro de la pintura en forma general, vegetación abundante y presencia de contaminación por microorganismo. Se recomienda limpieza y mantenimiento rutinario.

<b>CALIFICACIÓN OBTENIDA EN LA INSPECCIÓN:</b>			1 Daño pequeño pero no es necesario reparación. Excepto mantenimiento menor.		
<b>ACTIVIDADES DE REPARACIÓN Y MANTENIMIENTO</b>					
<b>ID</b>	<b>ACTIVIDAD</b>	<b>UN</b>	<b>CANTIDAD</b>	<b>VR/UNI</b>	<b>VR/ TOTAL</b>
10	Limpieza	ML	22,4	590,08	13.218,00
34	Pintura	ML	22,4	5.600,0	125.440,0

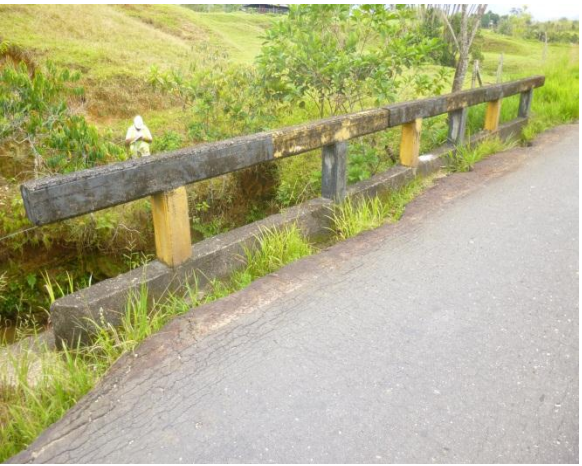
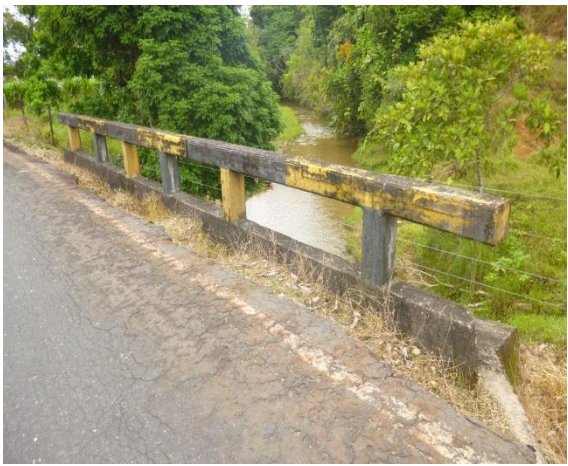
<b>COMPONENTE:</b> <u>Barandas tipo 30</u>

El puente tiene barandas en pasamanos de concreto sobre pilastras de concreto, presentan contaminación por microorganismo y deterioro en pintura. Se recomienda limpieza, pintura general y mantenimiento rutinario.

<b>CALIFICACIÓN OBTENIDA EN LA INSPECCIÓN:</b>			1 Daño pequeño pero no es necesario reparación. Excepto mantenimiento menor.		
<b>ACTIVIDADES DE REPARACIÓN Y MANTENIMIENTO</b>					
<b>ID</b>	<b>ACTIVIDAD</b>	<b>UN</b>	<b>CANTIDAD</b>	<b>VR/UNI</b>	<b>VR/ TOTAL</b>
10	Limpieza	ML	22,4	590,08	13.218,00
34	Pintura	ML	22,4	5.600,0	125.440,0

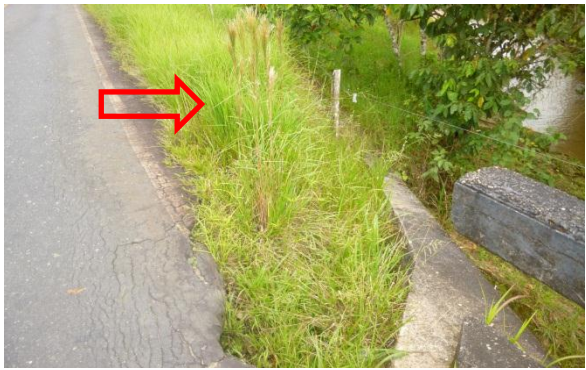
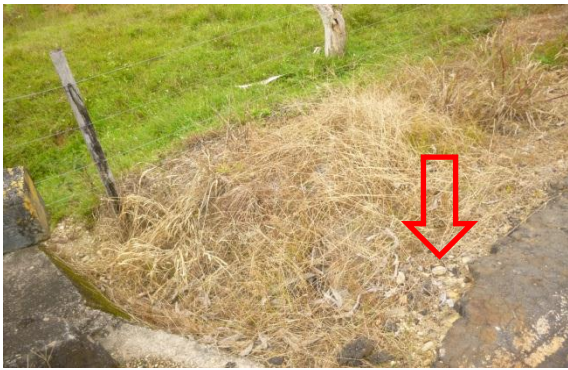
<b>COMPONENTE:</b> <u>Taludes tipo</u>

Los taludes en general se encuentran en buen estado, presentan erosión, socavación y vegetación abundante. Se recomienda rellenar y conformar, limpieza de vegetación y mantenimiento rutinario.

<b>CALIFICACIÓN OBTENIDA EN LA INSPECCIÓN:</b>			2 Algún daño reparación necesaria cuando se presente la ocasión. El componente funciona como se diseño.		
<b>ACTIVIDADES DE REPARACIÓN Y MANTENIMIENTO</b>					
<b>ID</b>	<b>ACTIVIDAD</b>	<b>UN</b>	<b>CANTIDAD</b>	<b>VR/UNI</b>	<b>VR/ TOTAL</b>
A	Rellenar	M3	6,00	5.347,82	32.087,00
10	Limpieza	M2	200,0	63,13	12.625,68

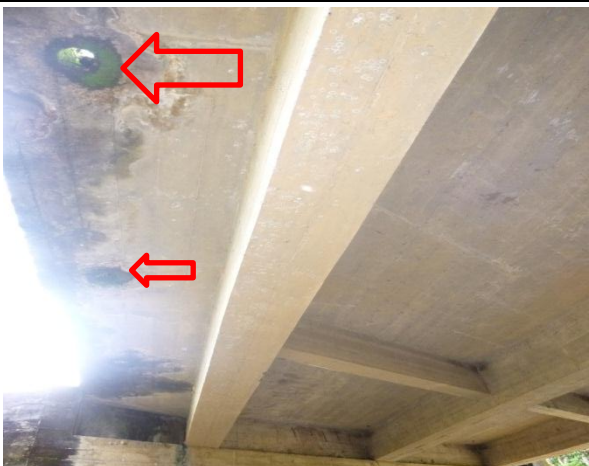
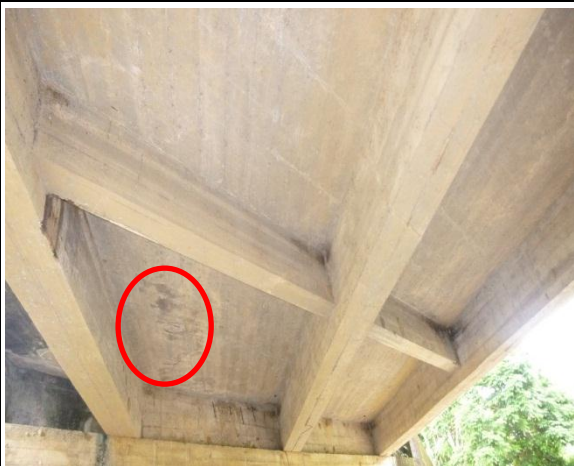
<b>COMPONENTE:</b> <u>Losa tipo 13 material 20</u>

La losa se observa en buen estado, presenta contaminación por microorganismo en voladizo por drenes cortos y exposición mínima de acero por falta de recubrimiento, esto por una falla constructiva, ya que es tan pequeña la exposición de acero, no se recomienda reparación. Se sugiere prolongación de drenes, limpieza general y mantenimiento rutinario.

<b>CALIFICACIÓN OBTENIDA EN LA INSPECCIÓN:</b>			2 Algún daño reparación necesaria cuando se presente la ocasión. El componente funciona como se diseñó.		
<b>ACTIVIDADES DE REPARACIÓN Y MANTENIMIENTO</b>					
ID	ACTIVIDAD	UN	CANTIDAD	VR/UNI	VR/ TOTAL
E	Reparación de drenes	Und	6	6.899,73	41.398,4

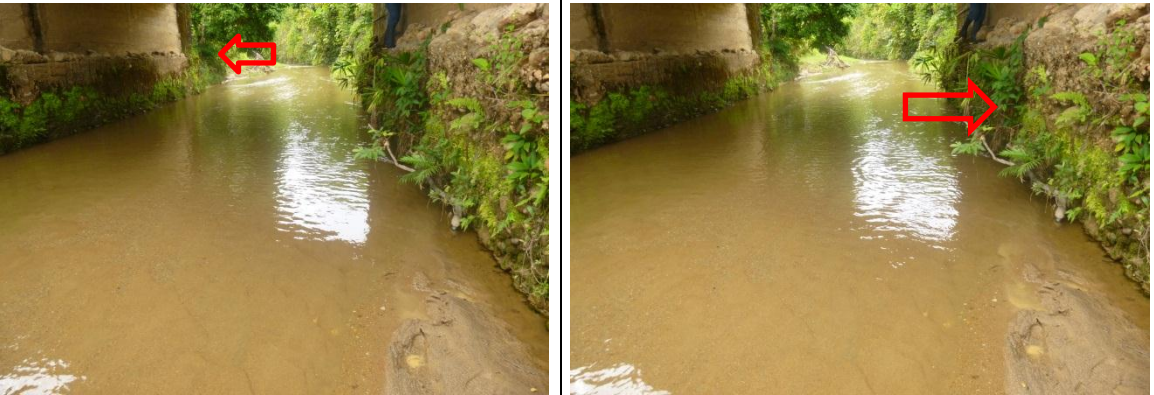
<b>COMPONENTE:</b> <u>Cauce</u>

Por el puente cruza un rio el cual se puede observar en las imágenes, no hay ningún obstáculo que impida el curso normal del cauce, presenta vegetación abundante, el cauce se encuentra recostado sobre su franja izquierda aguas abajo, golpeando AL3. Se recomienda limpieza de vegetación (Rocería), mantenimiento rutinario e inspecciones constantes para revisar que el golpe del agua no socave a AL3.

<b>CALIFICACIÓN OBTENIDA EN LA INSPECCIÓN:</b>			1 Daño pequeño pero no es necesario reparación. Excepto mantenimiento menor.		
<b>ACTIVIDADES DE REPARACIÓN Y MANTENIMIENTO</b>					
<b>ID</b>	<b>ACTIVIDAD</b>	<b>UN</b>	<b>CANTIDAD</b>	<b>VR/UNI</b>	<b>VR/ TOTAL</b>
10	Limpieza	M2	200,0	63,13	12.625,68
