**ESTUDIO DE INSPECCIÓN E INVENTARIO DE PUENTES DE LA RED NACIONAL
DE CARRETERAS ZONA SUR**

INFORME PUENTE DAMAS

06-6503-030.00

FLORENCIA – PUERTO RICO

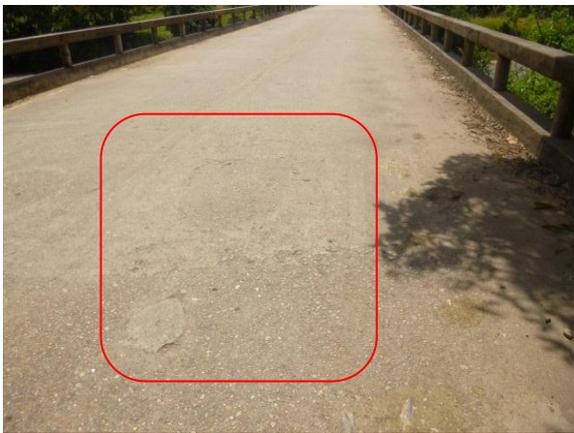
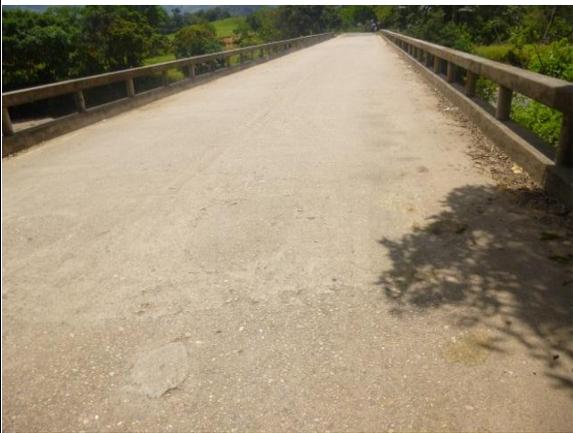
COMPONENTE: <u>Superficie del Puente Tipo 20</u>

La superficie del puente existente es en concreto, presenta desgaste o agotamiento del material, ausencia de superficie de rodadura. Se recomienda mantenimiento rutinario e instalación de carpeta asfáltica para superficie de rodadura, no se calculan cantidades porque la vía esta en proyecto de pavimentación. En el puente no existe señalización vertical ni horizontal.

CALIFICACIÓN OBTENIDA EN LA INSPECCIÓN:			2 Algún daño reparación necesaria cuando se presente la ocasión. El componente funciona como se diseño.		
ACTIVIDADES DE REPARACIÓN Y MANTENIMIENTO					
ID	ACTIVIDAD	UN	CANTIDAD	VR/UNI	VR/ TOTAL

- Se recomienda la instalación de la carpeta asfáltica como superficie de rodadura para evitar el deterioro de la losa que está funcionando como tal, no se calcula la superficie a razón de que el instituto nacional de vías acaba de contratar la pavimentación de la vía Florencia – Puerto Rico.

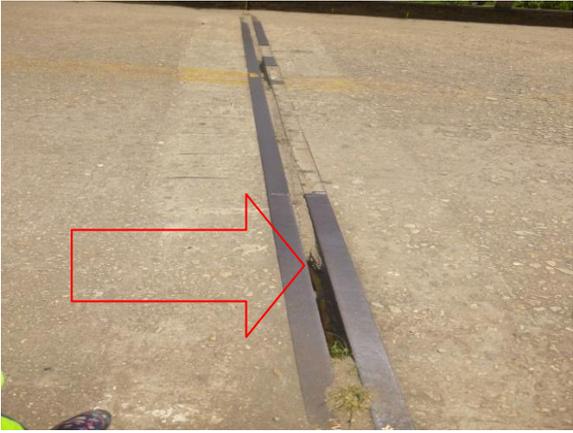
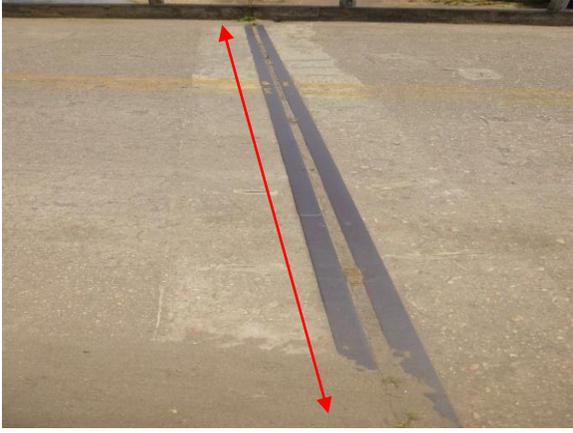
COMPONENTE: <u>Juntas de Expansión Tipo 12</u>

Se observa dispositivo de junta, placa de acero/ángulos verticales, presenta dilatación pronunciada y falta tramo de junta de salida, adicionalmente hay filtración abundante. Se recomienda mantenimiento menor y reparación de junta de expansión.

CALIFICACIÓN OBTENIDA EN LA INSPECCIÓN:			2 Algún daño reparación necesaria cuando se presente la ocasión. El componente funciona como se diseño.		
ACTIVIDADES DE REPARACIÓN Y MANTENIMIENTO					
ID	ACTIVIDAD	UN	CANTIDAD	VR/UNI	VR/ TOTAL
A	Reparación de junta	ML	7,35	\$1.653.200,89	\$12.151.026,5

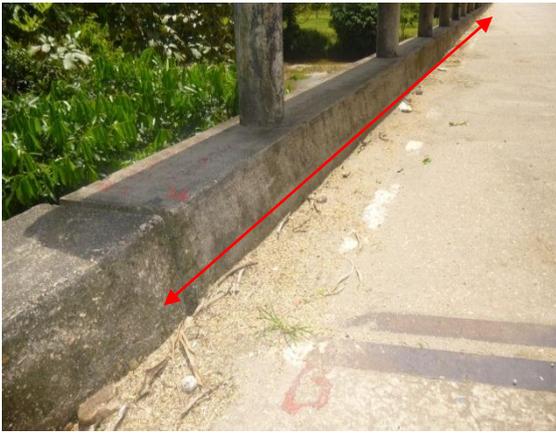
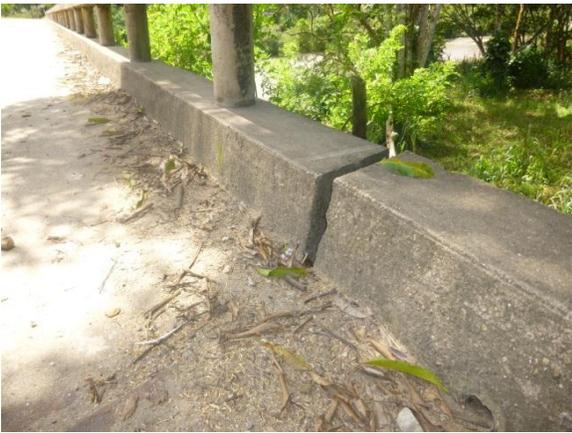
COMPONENTE: <u>Andenes, Bordillos</u>

El puente no tiene andenes, en los bordillos se evidencia el deterioro de la pintura en forma general y presencia de contaminación por microorganismos. Se recomienda limpieza y mantenimiento rutinario.

CALIFICACIÓN OBTENIDA EN LA INSPECCIÓN:			1 Daño pequeño pero no es necesario reparación (Excepto mantenimiento menor)		
ACTIVIDADES DE REPARACIÓN Y MANTENIMIENTO					
ID	ACTIVIDAD	UN	CANTIDAD	VR/UNI	VR/ TOTAL
10	Limpieza	ML	143,0	590,08	84.382,00
34	Pintura	ML	143,0	5.600,0	800.800,0

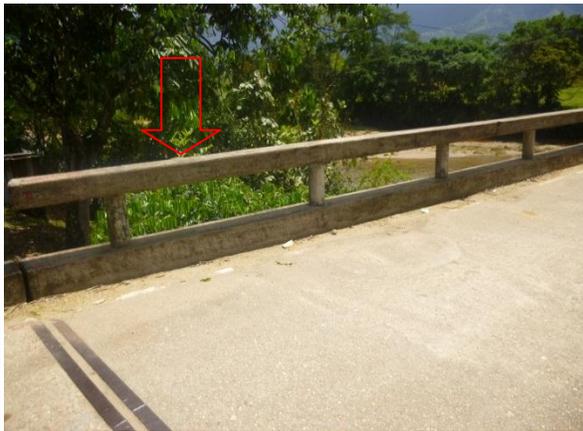
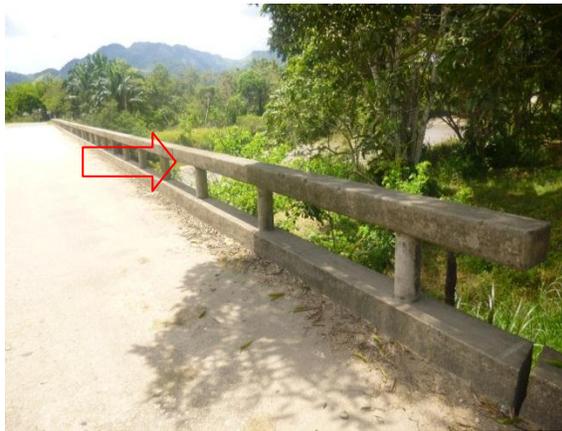
COMPONENTE: <u>Barandas Tipo 30</u>

El puente tiene barandas en pasamanos en concreto sobre pilastras en concreto, se observa el deterioro de la pintura en forma general y contaminación por microorganismo. Se recomienda limpieza y mantenimiento rutinario.

CALIFICACIÓN OBTENIDA EN LA INSPECCIÓN:			1 Daño pequeño pero no es necesario reparación. Excepto mantenimiento menor.		
ACTIVIDADES DE REPARACIÓN Y MANTENIMIENTO					
ID	ACTIVIDAD	UN	CANTIDAD	VR/UNI	VR/ TOTAL
10	Limpieza	ML	143,0	590,08	84.382,00
34	Pintura	ML	143,0	5.600,0	800.800,0

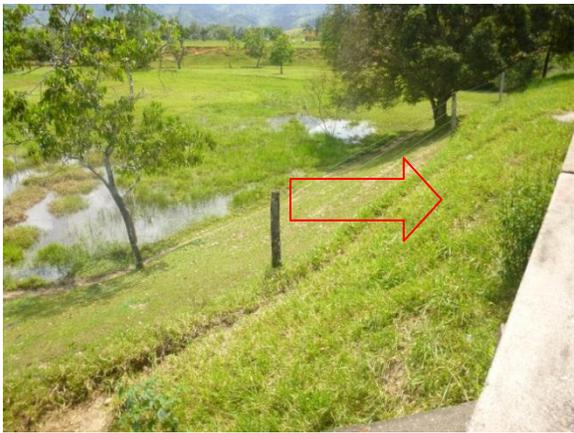
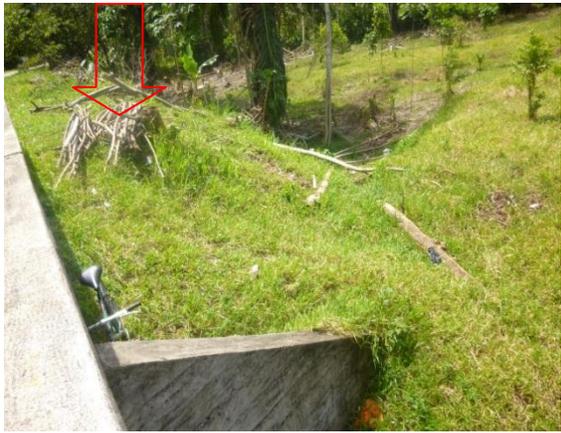
COMPONENTE: <u>Conos/Taludes</u>

Los conos y taludes se encuentran en buen estado, presentan vegetación abundante. Se recomienda limpieza general y mantenimiento rutinario.

CALIFICACIÓN OBTENIDA EN LA INSPECCIÓN:			1 Daño pequeño pero no es necesario reparación (Excepto mantenimiento menor)		
ACTIVIDADES DE REPARACIÓN Y MANTENIMIENTO					
ID	ACTIVIDAD	UN	CANTIDAD	VR/UNI	VR/ TOTAL
10	Limpieza	M2	160,0	63,13	10.100,54

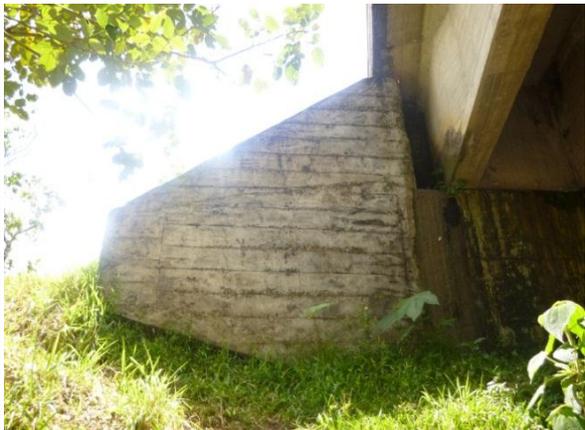
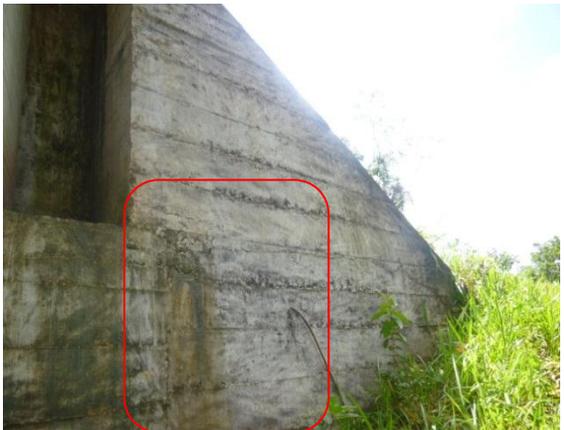
COMPONENTE: <u>Aletas</u>

Las aletas en general se encuentran en buen estado, hay presencia de contaminación por microorganismo y junta fría estable. Se recomienda limpieza y mantenimiento rutinario.

CALIFICACIÓN OBTENIDA EN LA INSPECCIÓN:			1 Daño pequeño pero no es necesario reparación. Excepto mantenimiento menor.			
ACTIVIDADES DE REPARACIÓN Y MANTENIMIENTO						
ID	ACTIVIDAD	UN	CANTIDAD	VR/UNI	VR/ TOTAL	
10	Limpieza	M2	20,0	1.949,72	38.995,00

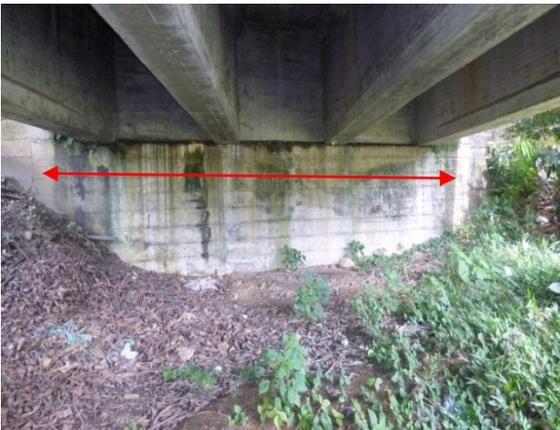
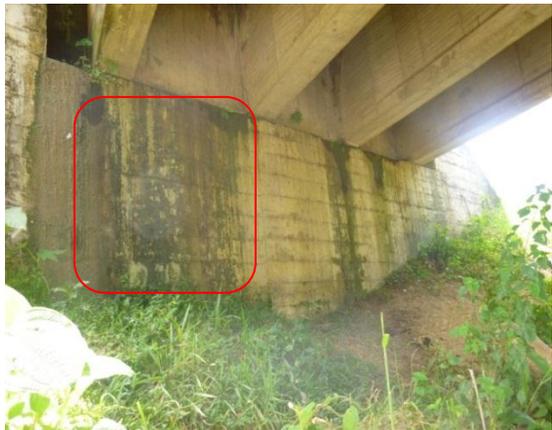
COMPONENTE: <u>Estribos Tipo 10 Material 21</u>

Los estribos en general se encuentran en buen estado, hay presencia de contaminación por microorganismo y junta fría estable. Se recomienda limpieza y mantenimiento rutinario.

CALIFICACIÓN OBTENIDA EN LA INSPECCIÓN:			1 Daño pequeño pero no es necesario reparación. Excepto mantenimiento menor.			
ACTIVIDADES DE REPARACIÓN Y MANTENIMIENTO						
ID	ACTIVIDAD	UN	CANTIDAD	VR/UNI	VR/ TOTAL	
10	Limpieza	M2	40,0	1.949,72	77.988,86

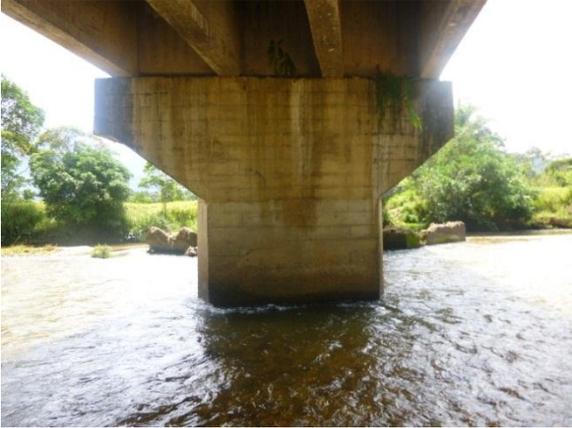
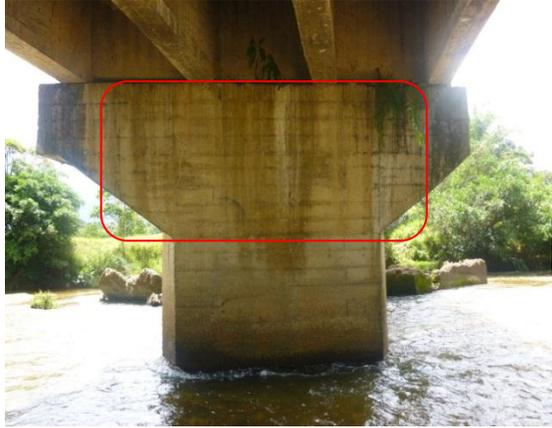
COMPONENTE: <u>Pila Tipo 10 Material 21</u>

La pila se encuentra en buen estado, presenta contaminación por microorganismo y nacimiento de vegetación en apoyos. Se recomienda limpieza general y mantenimiento rutinario.

CALIFICACIÓN OBTENIDA EN LA INSPECCIÓN:			1 Daño pequeño pero no es necesario reparación. Excepto mantenimiento menor.		
ACTIVIDADES DE REPARACIÓN Y MANTENIMIENTO					
ID	ACTIVIDAD	UN	CANTIDAD	VR/UNI	VR/ TOTAL
10	Limpieza	M2	60,0	1.949,72	116.983,29

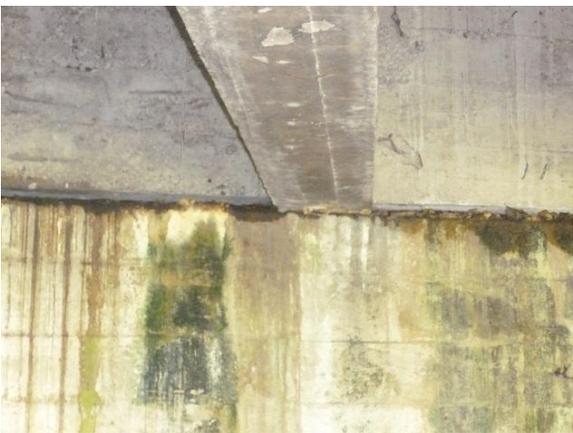
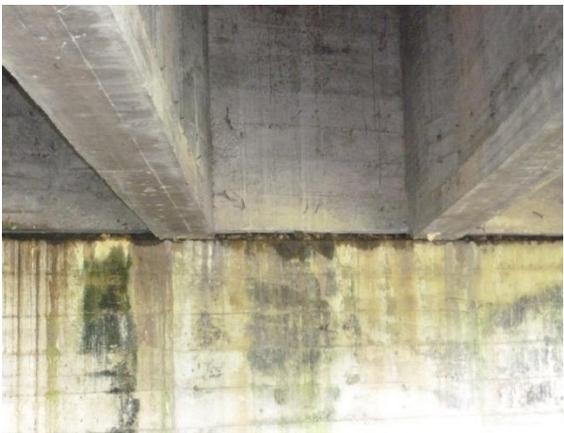
COMPONENTE: <u>Apoyos Tipo 10</u>

El apoyo encontrado entre los estribos y las vigas del puente son simple junta constructiva. Se encuentran en buen estado.

CALIFICACIÓN OBTENIDA EN LA INSPECCIÓN:			1 Daño pequeño pero no es necesario reparación. Excepto mantenimiento menor.		
ACTIVIDADES DE REPARACIÓN Y MANTENIMIENTO					
ID	ACTIVIDAD	UN	CANTIDAD	VR/UNI	VR/ TOTAL

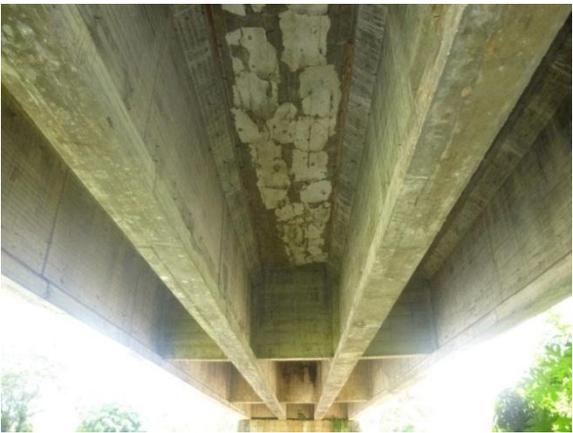
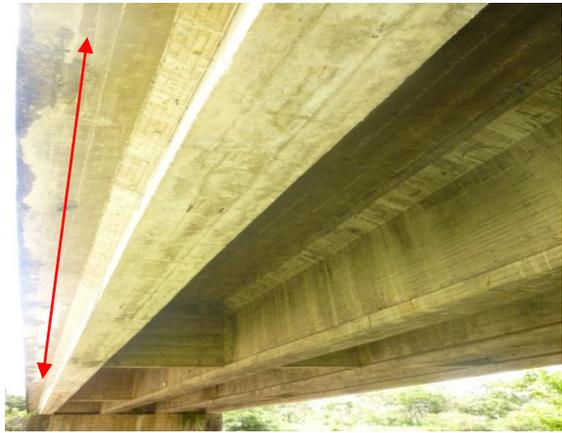
COMPONENTE: <u>Losa Tipo 14 Material 30</u>

La losa se observa en buen estado, presenta contaminación por microorganismo en voladizo por drenes cortos. Se recomienda prolongación de drenes limpieza y mantenimiento rutinario.

CALIFICACIÓN OBTENIDA EN LA INSPECCIÓN:			2 Algún daño, reparación necesaria cuando se presente la ocasión. El componente funciona como se diseño.		
ACTIVIDADES DE REPARACIÓN Y MANTENIMIENTO					
ID	ACTIVIDAD	UN	CANTIDAD	VR/UNI	VR/ TOTAL
E	Reparación de drenes	UND	24,0	\$6.899,73	\$165.593,5

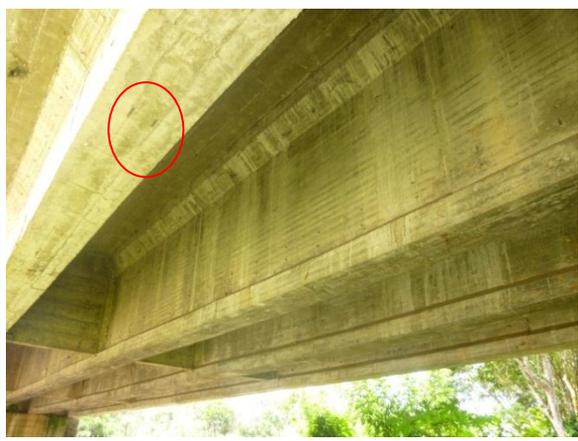
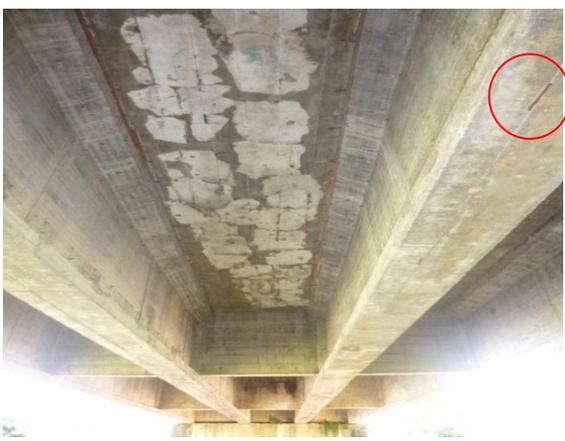
COMPONENTE: <u>Vigas Tipo 10 Material 30</u>

Las vigas en general se encuentran en buen estado, no se evidencian fisuras, ni pandeos, presentan exposición de acero mínima por falta de recubrimiento.

CALIFICACIÓN OBTENIDA EN LA INSPECCIÓN:			1 Daño pequeño pero no es necesario reparación. Excepto mantenimiento menor.		
ACTIVIDADES DE REPARACIÓN Y MANTENIMIENTO					
ID	ACTIVIDAD	UN	CANTIDAD	VR/UNI	VR/ TOTAL

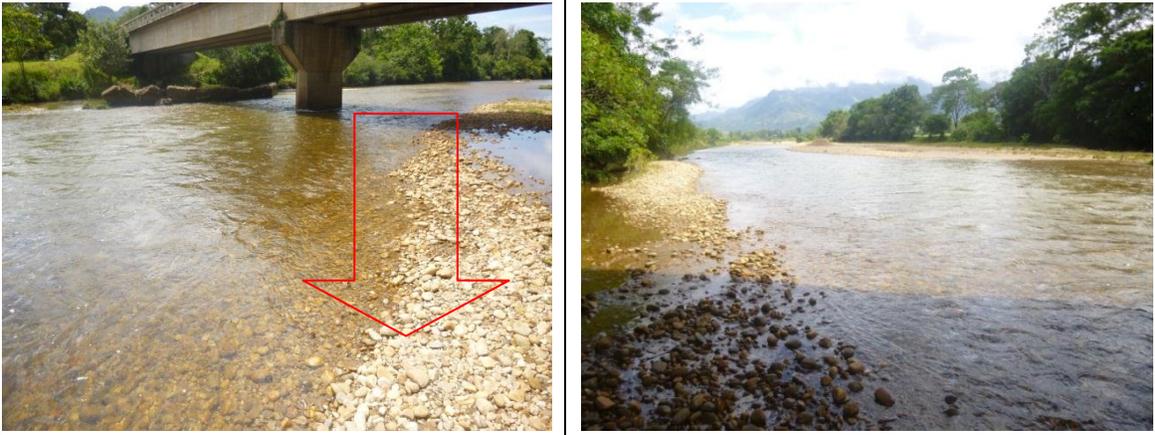
COMPONENTE: <u>Cauce</u>

Por el Puente cruza un rio el cual se puede observar en las imágenes, presenta parte de estructura de demolición de puente viejo pero no genera ningún riesgo para la estructura ni obstaculiza el flujo normal del cauce. Se recomienda revisión permanente ya que este se utiliza para extracción de materiales pétreos y en cualquier momento puede haber un cambio de dirección del rio, limpieza de vegetación y mantenimiento rutinario. En la actualidad se encuentran vestigios de una estructura anterior (bases y partes de muros) localizadas dentro de la margen del rio, haciendo que el flujo, se concentre y se acelere causando mayor efecto de socavación en la pila central del puente, de tal forma, se requiere la demolición de estos elementos y la adecuación y reencauzamiento del rio en esta zona.

CALIFICACIÓN OBTENIDA EN LA INSPECCIÓN:			1 Daño pequeño pero no es necesario reparación. Excepto mantenimiento menor.		
ACTIVIDADES DE REPARACIÓN Y MANTENIMIENTO					
ID	ACTIVIDAD	UN	CANTIDAD	VR/UNI	VR/ TOTAL
B	Reencauzamiento	M3	6.000,0	3376,44	20.258.640,00
Z	Demolición de Estructuras	M3	30,0	80.493,64	2.414.809,2

- En la actualidad se encuentran vestigios de una estructura anterior (bases y partes de muros) localizadas dentro de la margen del rio, haciendo que el flujo, se concentre y se acelere causando mayor efecto de socavación en la pila central del puente, de tal forma, se requiere la demolición de estos elementos y la adecuación y reencauzamiento del rio en esta zona.
