### ESTUDIO DE INSPECCIÓN E INVENTARIO DE PUENTES DE LA RED NACIONAL DE CARRETERAS ZONA SUR

### INFORME PUENTE ARENOSO

06-6504-007.00

PUERTO RICO – MINA BLANCA

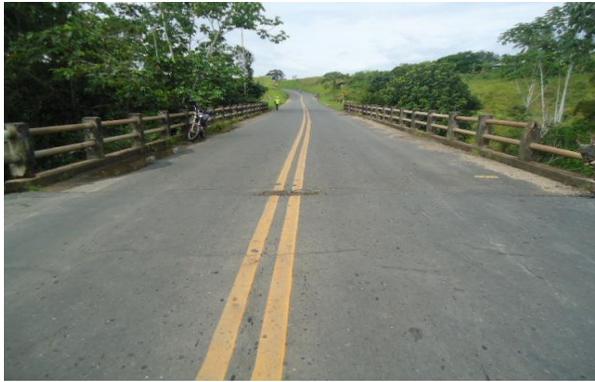
Figura 1 IMAGEN GOOGLE EARTH		Figura 2 IMAGEN GENERAL PUENTE

El puente producto de este informe es un puente en tangencia de una sola luz, compuesto por cinco vigas en concreto preesforzado, cuenta con estribos de concreto ciclópeo con una altura de 3.26m. La longitud del puente es de 36.10m con un ancho de tablero de 8.00m. Con superficie asfáltica y trabajo a dos carriles sin andenes ni separadores.

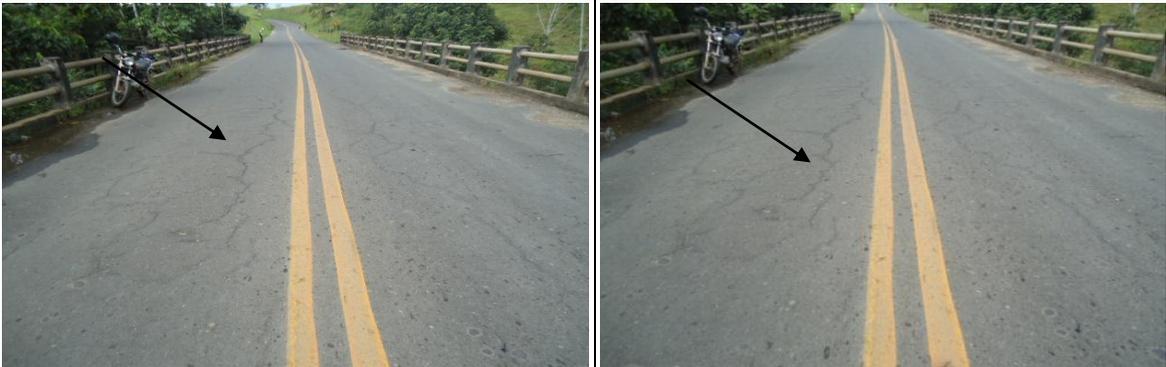
<b>COMPONENTE:</b> <u>Superficie del Puente tipo 10</u>

La superficie del puente existente es en asfalto, presenta desgaste y agotamiento del material y fisuras múltiples tipo piel de cocodrilo. Se recomienda tratamiento superficial.

<b>CALIFICACIÓN OBTENIDA EN LA INSPECCIÓN:</b>			2 Algún daño reparación necesaria cuando se presente la ocasión. El componente funciona como se diseño.		
<b>ACTIVIDADES DE REPARACIÓN Y MANTENIMIENTO</b>					
<b>ID</b>	<b>ACTIVIDAD</b>	<b>UN</b>	<b>CANTIDAD</b>	<b>VR/UNI</b>	<b>VR/ TOTAL</b>
C	Tratamiento Superficial (Sello)	M2	304	15.255,94	4.637.806,00

- Se hace necesario el tratamiento superficial (sello) en la superficie de rodadura ya que presenta piel de cocodrilo.
- Se sugiere la prolongación de drenes en la losa para evitar la humedad en la misma.

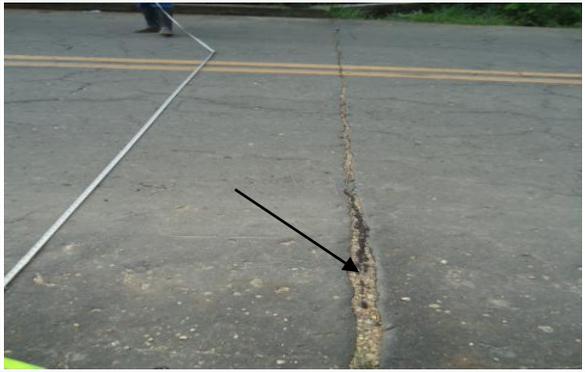
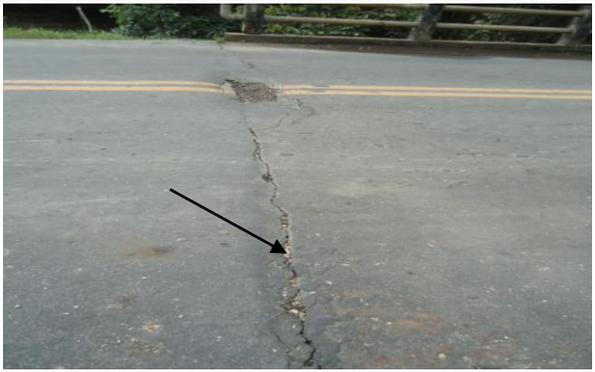
<b>COMPONENTE:</b> <u>Juntas de Expansión</u>

No se observa dispositivo de junta, se encuentran cubiertas con asfalto, presenta dilatación y filtración lo evidenciamos en la humedad de los estribos. Se recomienda cambio de junta de goma asfáltica y mantenimiento rutinario.

<b>CALIFICACIÓN OBTENIDA EN LA INSPECCIÓN:</b>			2 Algún daño, reparación necesaria cuando se presente la ocasión. El componente funciona como se diseño.		
<b>ACTIVIDADES DE REPARACIÓN Y MANTENIMIENTO</b>					
ID	ACTIVIDAD	UN	CANTIDAD	VR/UNI	VR/ TOTAL
C	Cambio de junta de goma asfáltica.	m	14,70	1.638.712,03	24.089.066,8

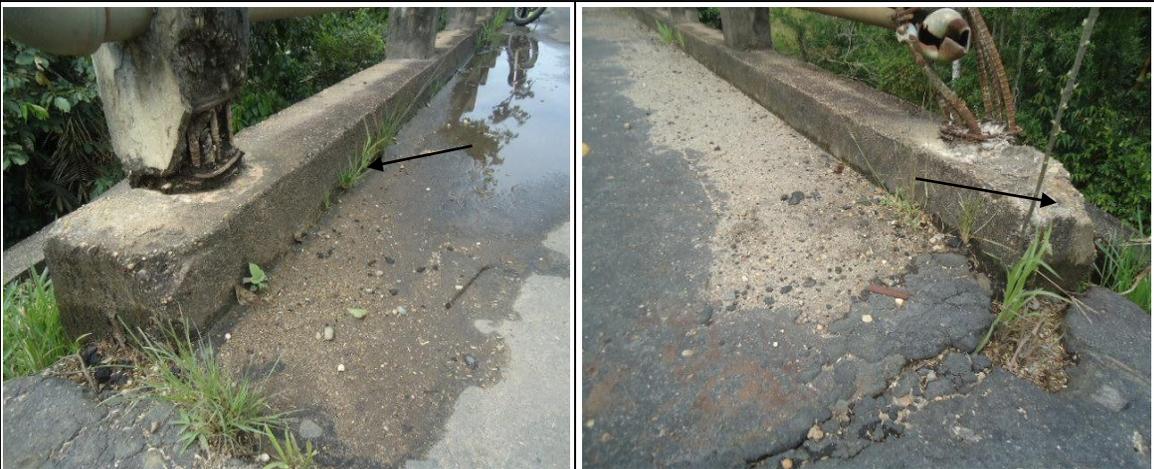
<b>COMPONENTE:</b> <u>Andenes, Bordillos</u>

El puente no tiene andenes, en los bordillos se evidencia el deterioro de la pintura en forma general, nacimiento de vegetación y presencia de microorganismo. Bordillo 2 presenta impacto leve en acceso pero esta cumpliendo con su función. Se recomienda mantenimiento rutinario.

<b>CALIFICACIÓN OBTENIDA EN LA INSPECCIÓN:</b>			1 Daño pequeño pero no es necesario reparación. Excepto mantenimiento menor.		
<b>ACTIVIDADES DE REPARACIÓN Y MANTENIMIENTO</b>					
<b>ID</b>	<b>ACTIVIDAD</b>	<b>UN</b>	<b>CANTIDAD</b>	<b>VR/UNI</b>	<b>VR/ TOTAL</b>
10	Limpieza (Barandas y Bordillos)	ML	72,20	590,08	42.603,81
34	Pintura	ML	72,20	5600,00	404.320,00

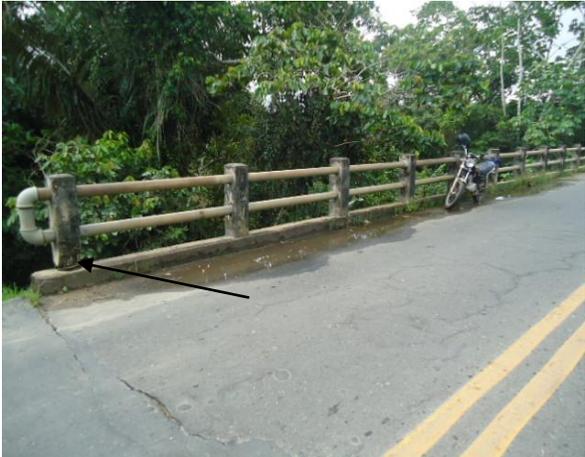
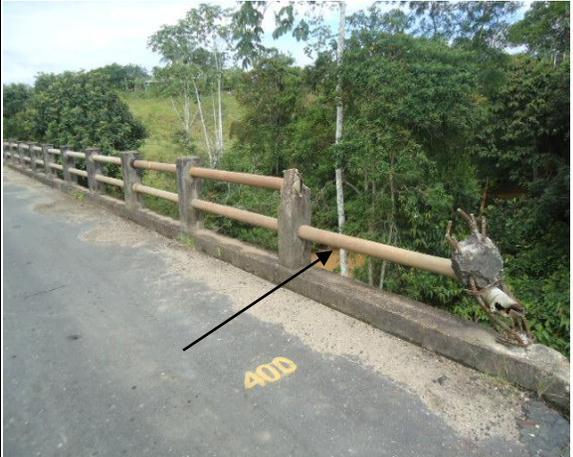
<b>COMPONENTE:</b> <i>Barandas tipo 40</i>

El puente tiene barandas en pasamanos metálicas sobre pilastras en concreto, presentan contaminación por microorganismo, oxidación y deterioro en pintura, exposición de acero en pilastra de baranda 1 por impacto y daño de tramo de baranda 2 por impacto. Se recomienda reparación de baranda de concreto, reparación de baranda de acero.

<b>CALIFICACIÓN OBTENIDA EN LA INSPECCIÓN:</b>			3 Daño significativo reparación necesaria muy pronto.		
<b>ACTIVIDADES DE REPARACIÓN Y MANTENIMIENTO</b>					
<b>ID</b>	<b>ACTIVIDAD</b>	<b>UN</b>	<b>CANTIDAD</b>	<b>VR/UNI</b>	<b>VR/ TOTAL</b>
A	Reparación de baranda de concreto	m	0,60	81.256,14	48.753,7
B	Reparación de baranda de acero	m	3,00	285.269,06	855.807,2

- Se recomienda la reparación de baranda en ambos costados.
- Se requiere la limpieza y pintura en bordillos y barandas, al igual que rocería en el cauce y conos.

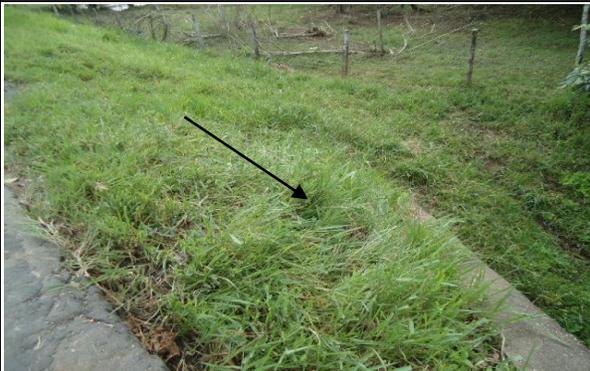
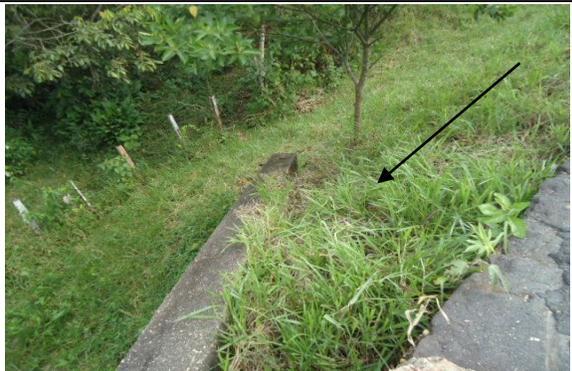
<b>COMPONENTE:</b> <u>Taludes tipo</u>

Los conos contenidos por aletas en general se encuentran en buen estado, presentan vegetación abundante. Se recomienda mantenimiento rutinario.

<b>CALIFICACIÓN OBTENIDA EN LA INSPECCIÓN:</b>			1 Daño pequeño pero no es necesario reparación. Excepto mantenimiento menor.		
<b>ACTIVIDADES DE REPARACIÓN Y MANTENIMIENTO</b>					
<b>ID</b>	<b>ACTIVIDAD</b>	<b>UN</b>	<b>CANTIDAD</b>	<b>VR/UNI</b>	<b>VR/ TOTAL</b>
10	Limpieza (Rocería)	M2	120	63,13	7.575,41

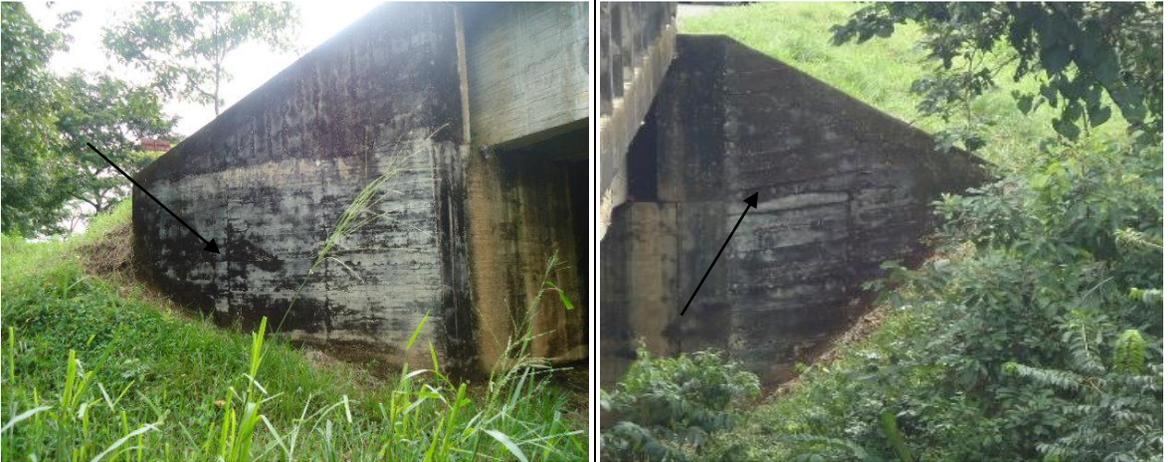
<b>COMPONENTE:</b> <u>Aletas tipo Material</u>

Las aletas en general se encuentran en buen estado, presentan contaminación por microorganismo y junta fría estable. Se recomienda mantenimiento rutinario.

<b>CALIFICACIÓN OBTENIDA EN LA INSPECCIÓN:</b>			1 Daño pequeño pero no es necesario reparación. Excepto mantenimiento menor.		
<b>ACTIVIDADES DE REPARACIÓN Y MANTENIMIENTO</b>					
<b>ID</b>	<b>ACTIVIDAD</b>	<b>UN</b>	<b>CANTIDAD</b>	<b>VR/UNI</b>	<b>VR/ TOTAL</b>
10	Limpieza (Estructuras, Puentes, Pontones)	M2	80	1.949,72	155.977,71

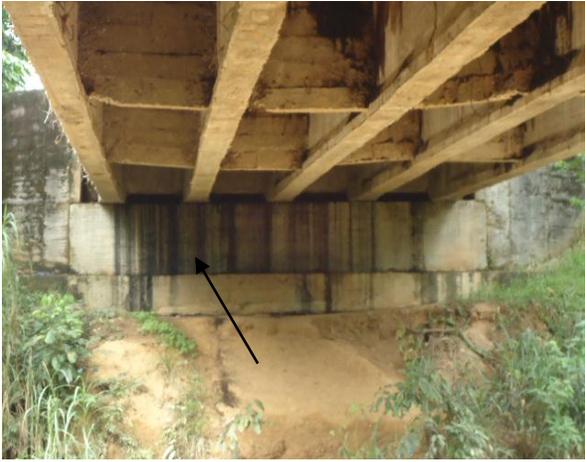
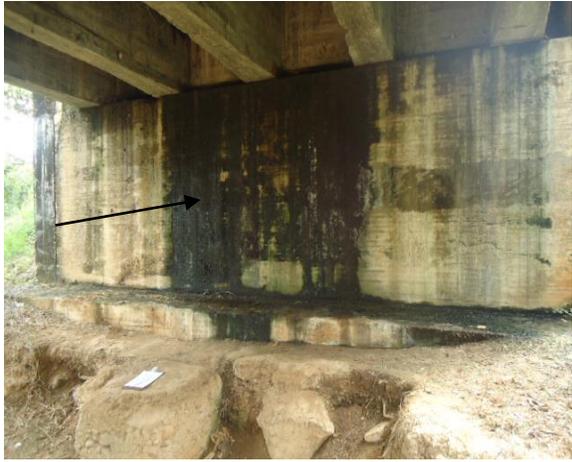
<b>COMPONENTE:</b> <u>Estribos tipo 11 material 20</u>

Los estribos presentan contaminación por microorganismo debido a filtración, segregación del concreto por falla constructiva, las reparaciones se encuentran estables. Se recomienda mantenimiento rutinario.

<b>CALIFICACIÓN OBTENIDA EN LA INSPECCIÓN:</b>			1 Daño pequeño pero no es necesario reparación. Excepto mantenimiento menor.		
<b>ACTIVIDADES DE REPARACIÓN Y MANTENIMIENTO</b>					
<b>ID</b>	<b>ACTIVIDAD</b>	<b>UN</b>	<b>CANTIDAD</b>	<b>VR/UNI</b>	<b>VR/ TOTAL</b>
10	Limpieza (Estructuras, Puentes, Pontones)	M2	92	1.949,72	179.374,37

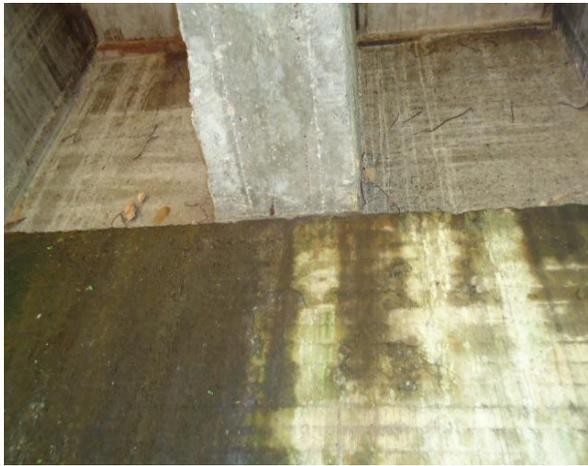
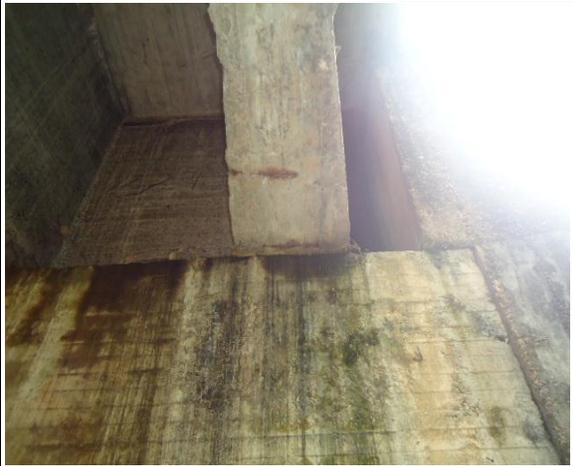
<b>COMPONENTE:</b> <u>Apoyo tipo 30 material</u>

Los apoyos son placa de neopreno, se encuentran en buen estado. Se recomienda mantenimiento rutinario durante la limpieza de estribos.

<b>CALIFICACIÓN OBTENIDA EN LA INSPECCIÓN:</b>			1 Daño pequeño pero no es necesario reparación (Excepto mantenimiento menor)		
<b>ACTIVIDADES DE REPARACIÓN Y MANTENIMIENTO</b>					
<b>ID</b>	<b>ACTIVIDAD</b>	<b>UN</b>	<b>CANTIDAD</b>	<b>VR/UNI</b>	<b>VR/ TOTAL</b>

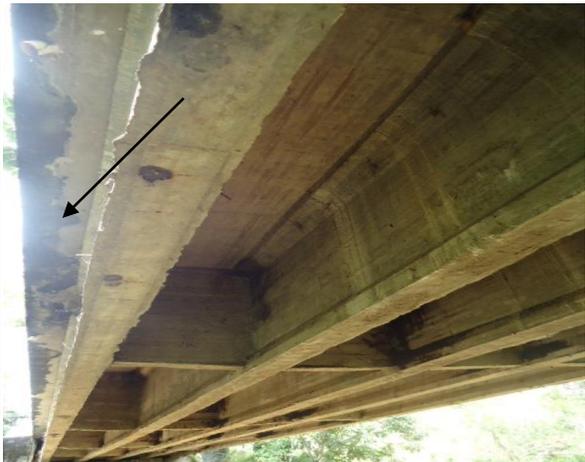
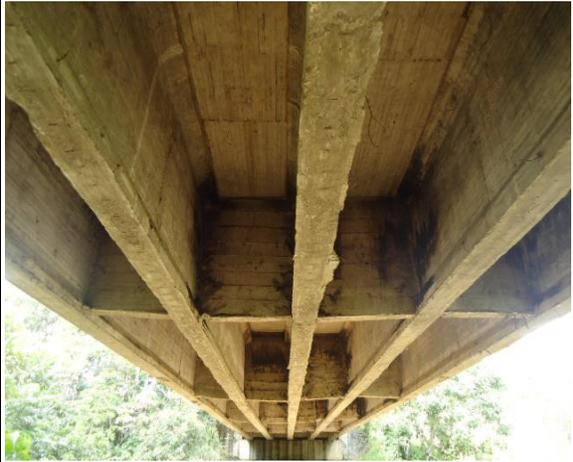
<b>COMPONENTE:</b> <u>Losa tipo 14 material 20</u>

La losa se observa en buen estado, sólo presenta contaminación por microorganismo en voladizo por drenes cortos. Se recomienda prolongación de drenes.

<b>CALIFICACIÓN OBTENIDA EN LA INSPECCIÓN:</b>			2 Algún daño reparación necesaria cuando se presente la ocasión. El componente funciona como se diseño.		
<b>ACTIVIDADES DE REPARACIÓN Y MANTENIMIENTO</b>					
<b>ID</b>	<b>ACTIVIDAD</b>	<b>UN</b>	<b>CANTIDAD</b>	<b>VR/UNI</b>	<b>VR/ TOTAL</b>
E	Reparación de drenes	Und	16	6.899,73	110.395,68

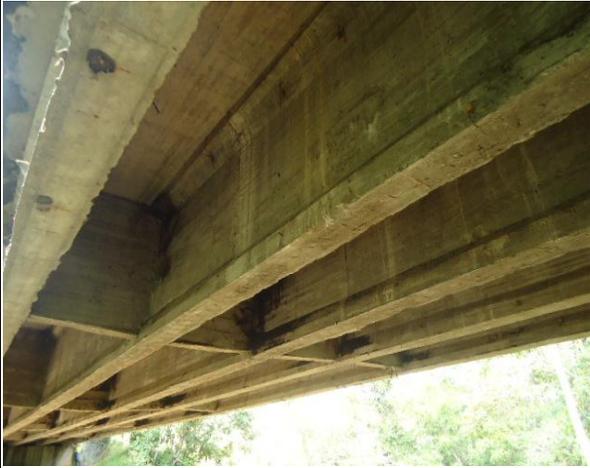
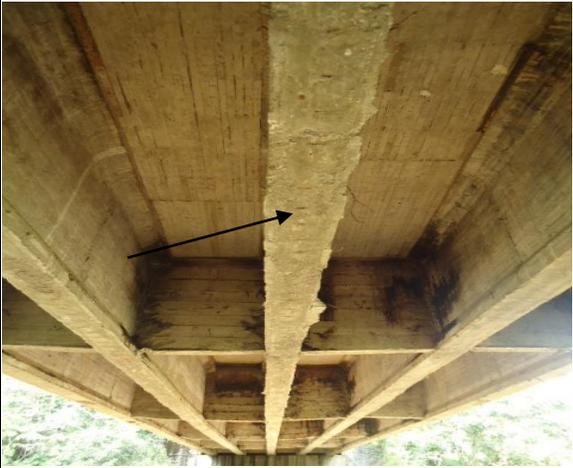
<b>COMPONENTE:</b> <u>Vigas tipo 10 material 20</u>

El puente cuenta con cinco vigas, presentan contaminación por microorganismo en cantidades mínimas, segregación del concreto por falla constructiva y exposición de acero por falta de recubrimiento. Aunque tales falencias no comprometen el funcionamiento estructural se recomienda supervisión en próxima inspección principal.

<b>CALIFICACIÓN OBTENIDA EN LA INSPECCIÓN:</b>			1 Daño pequeño pero no es necesario reparación. Excepto mantenimiento menor		
<b>ACTIVIDADES DE REPARACIÓN Y MANTENIMIENTO</b>					
<b>ID</b>	<b>ACTIVIDAD</b>	<b>UN</b>	<b>CANTIDAD</b>	<b>VR/UNI</b>	<b>VR/ TOTAL</b>

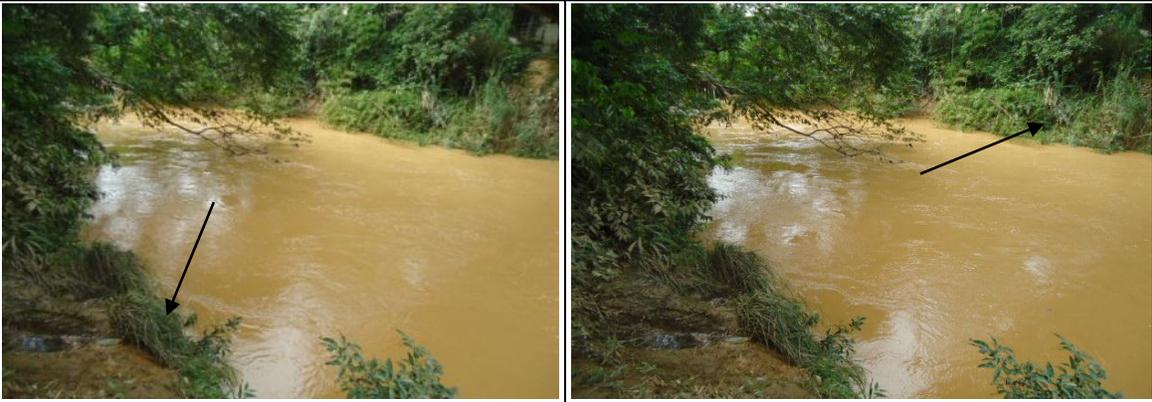
<b>COMPONENTE:</b> <u>Cauce</u>

El puente salva el rio el cual se puede observar en las imágenes, no presenta ningún obstáculo que impida el curso normal del rio. Se recomienda mantenimiento rutinario.

<b>CALIFICACIÓN OBTENIDA EN LA INSPECCIÓN:</b>			1 Daño pequeño pero no es necesario reparación. Excepto mantenimiento menor.		
<b>ACTIVIDADES DE REPARACIÓN Y MANTENIMIENTO</b>					
<b>ID</b>	<b>ACTIVIDAD</b>	<b>UN</b>	<b>CANTIDAD</b>	<b>VR/UNI</b>	<b>VR/ TOTAL</b>
10	Limpieza (Rocería)	M2	80	63,13	5.050,27
