**ESTUDIO DE INSPECCIÓN E INVENTARIO DE PUENTES DE LA RED NACIONAL
DE CARRETERAS ZONA SUR**

INFORME PUENTE SIBERIA

06-6504-008.00

FLORENCIA-PUERTO RICO

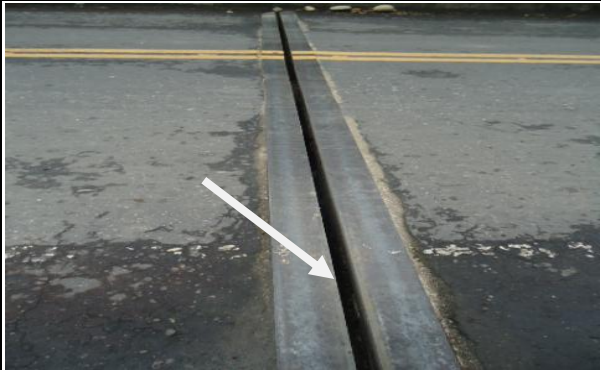
COMPONENTE: <u>Juntas de Expansión 12-13</u>

Solo se observa dispositivo de junta dentada y placas de acero/ángulos verticales, presentan dilatación pronunciada lo que permite el paso directo del agua. Se recomienda mantenimiento rutinario y cambio de goma asfáltica de la junta.

CALIFICACIÓN OBTENIDA EN LA INSPECCIÓN:			2 Algún daño reparación necesaria cuando se presente la ocasión. El componente funciona como se diseño.		
ACTIVIDADES DE REPARACIÓN Y MANTENIMIENTO					
ID	ACTIVIDAD	UN	CANTIDAD	VR/UNI	VR/ TOTAL
C	Cambio de junta de goma asfáltica.	m	16,60	1.638.712,03	27.202.619,7

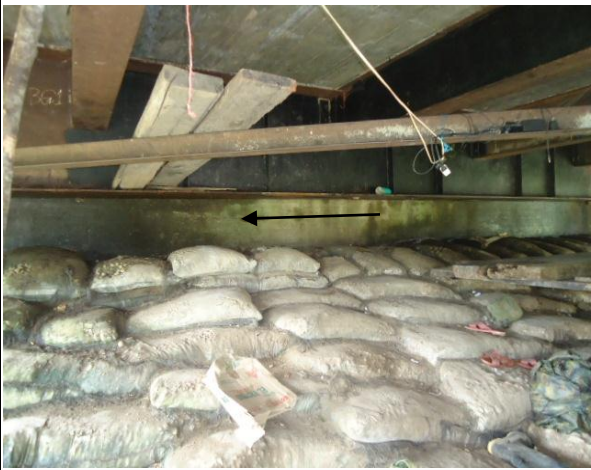
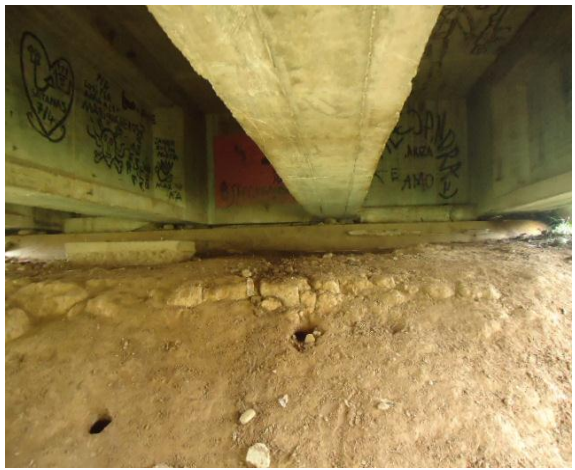
COMPONENTE: <u>Estribos tipo 20 material 20</u>

Los estribos en general se encuentran en buen estado, presenta contaminación por microorganismo por filtración de agua a través de las juntas de expansión, ES 1 está protegido con bolsacretos. Se recomienda limpieza y mantenimiento rutinario.

CALIFICACIÓN OBTENIDA EN LA INSPECCIÓN:			1 Daño pequeño pero no es necesario reparación. Excepto mantenimiento menor.		
ACTIVIDADES DE REPARACIÓN Y MANTENIMIENTO					
ID	ACTIVIDAD	UN	CANTIDAD	VR/UNI	VR/ TOTAL

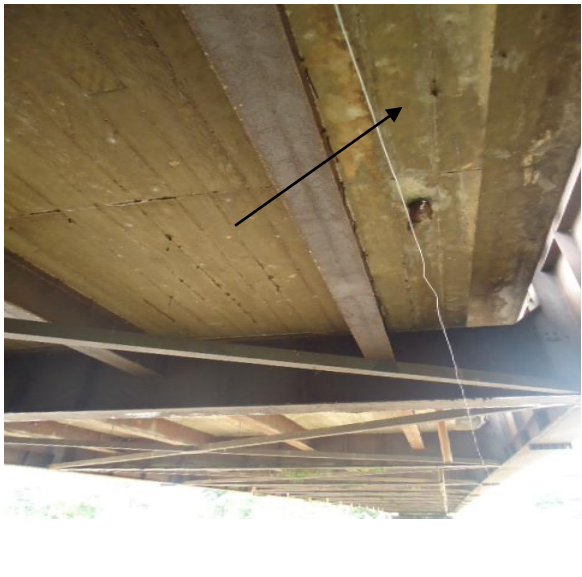
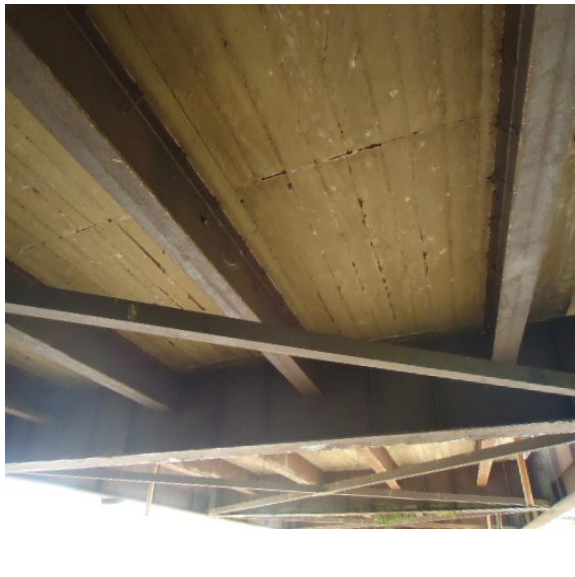
COMPONENTE: <u>Losa tipo 50-14 material 20-50</u>

La losa se observa en buen estado, presenta contaminación por microorganismo en voladizo por drenes cortos y oxidación leve. Se recomienda pintura, limpieza general y mantenimiento rutinario.

CALIFICACIÓN OBTENIDA EN LA INSPECCIÓN:			1 Daño pequeño pero no es necesario reparación. Excepto mantenimiento menor.		
ACTIVIDADES DE REPARACIÓN Y MANTENIMIENTO					
ID	ACTIVIDAD	UN	CANTIDAD	VR/UNI	VR/ TOTAL
E	Reparación de drenes	Und	26	6.899,73	179.392,98

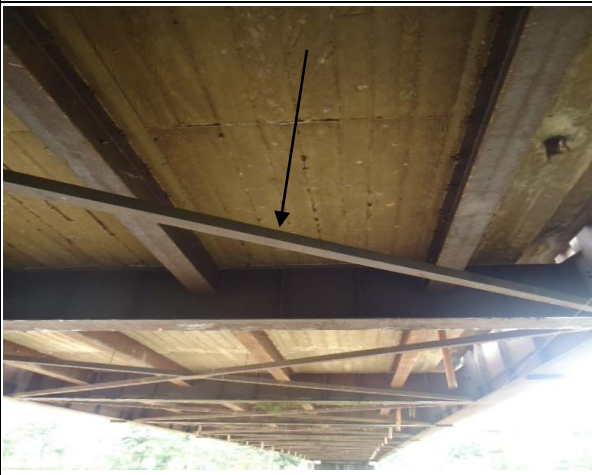
COMPONENTE: <u>Elementos de armadura tipo material</u>

Los elementos de armadura se encuentran en buen estado, presenta deterioro en la pintura y oxidación excesiva. Se recomienda limpieza y pintura general.

CALIFICACIÓN OBTENIDA EN LA INSPECCIÓN:			1 Daño pequeño pero no es necesario reparación. Excepto mantenimiento menor.		
ACTIVIDADES DE REPARACIÓN Y MANTENIMIENTO					
ID	ACTIVIDAD	UN	CANTIDAD	VR/UNI	VR/ TOTAL

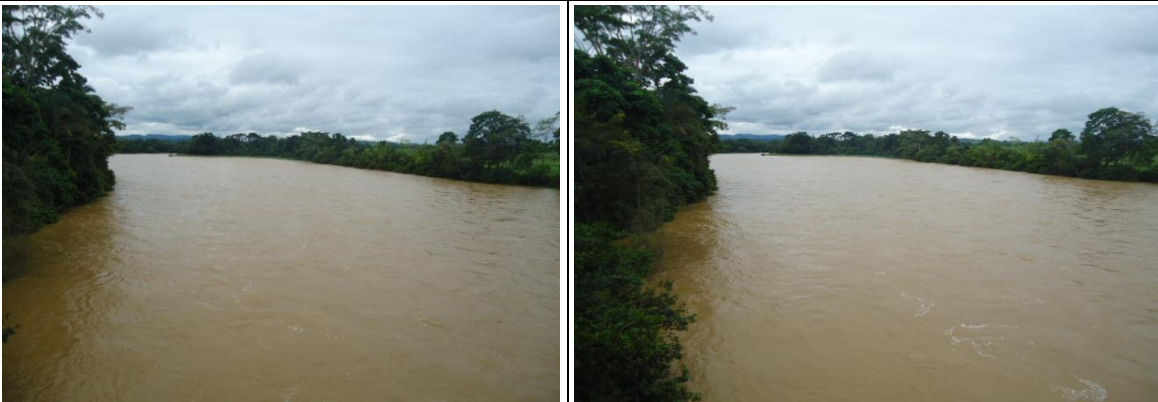
COMPONENTE: <u>Cauce</u>

Por el puente cruza un rio el cual se puede observar en las imágenes, no hay ningún obstáculo que impida el curso normal del cauce, presenta bolsacreto revestido protegiendo el cauce sobre AL 2 y permitiendo el desagüe de una laguna. Se recomienda limpieza de vegetación (Rocería) y mantenimiento rutinario.

CALIFICACIÓN OBTENIDA EN LA INSPECCIÓN:			1 Daño pequeño pero no es necesario reparación. Excepto mantenimiento menor.		
ACTIVIDADES DE REPARACIÓN Y MANTENIMIENTO					
ID	ACTIVIDAD	UN	CANTIDAD	VR/UNI	VR/ TOTAL
