SDC/INV	SiPuCol	Fecha	Hoja
	Informe de inspección principal	31/08/12	1
07-5608-001.00 La Raya			
Regional.....: 7 Casanare			
Ruta.....: Medellín - Agua Clara			
Carretera.....: Guateque - Agua Clara			
Lado de la car...: 0			
Abscisa.....: 79+0655			
No del registro..: 488			
Año de construcción.....:			
Año de la última reconstrucción.....:			
Paso Superior/Inferior.....: S			
Dir. de abs. de la carretera principal.: S			
Requisitos de la inspección.....: 0 Nada			
Recolección de datos : Fecha.....: 2012.06.19			
: Iniciales.....: AFBV			
Posición geográfica..:			
Latitud: 4 gra 48.72 min N      Longitud: 73 gra 3.35 min O      Altitud: 344 m			
Geometría: Número de luces.....: 1			
Longitud de la luz menor (m): 10.60			
Longitud de la luz mayor (m): 10.60			
Longitud total .....(m): 10.60			
Ancho del tablero.....(m): 8.97			
Ancho del separador.....(m): 0.00			
Ancho del andén izquierdo(m): 0.00			
Ancho del andén derecho..(m): 0.00

07-5608-001.00 La Raya

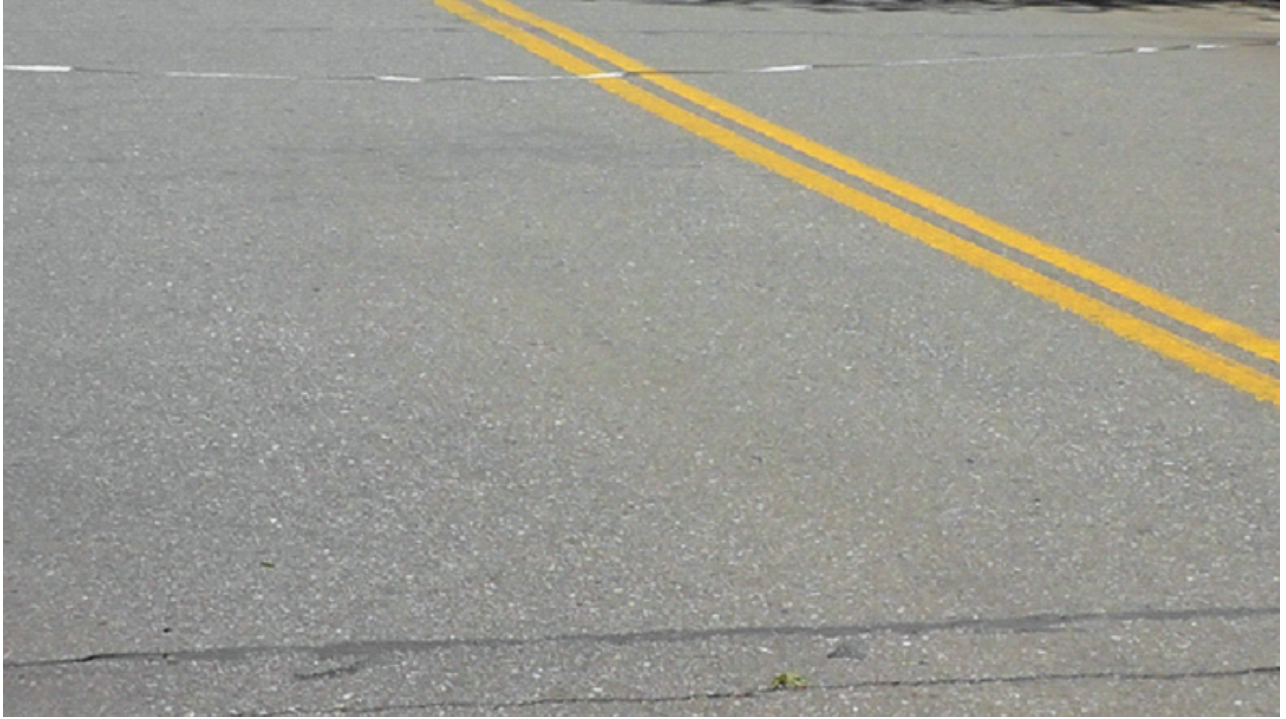
Componente.....: 1 Superficie del puente

Calif./Mantenim....: 1 / -

Daño/Observaciones.: El puente posee superficie en carpeta asfáltica. Esta se encuentra en buen estado. Aunque se observa un leve desgaste de la capa del pavimento. En el momento no es necesario realizar ningún tipo de tratamiento.

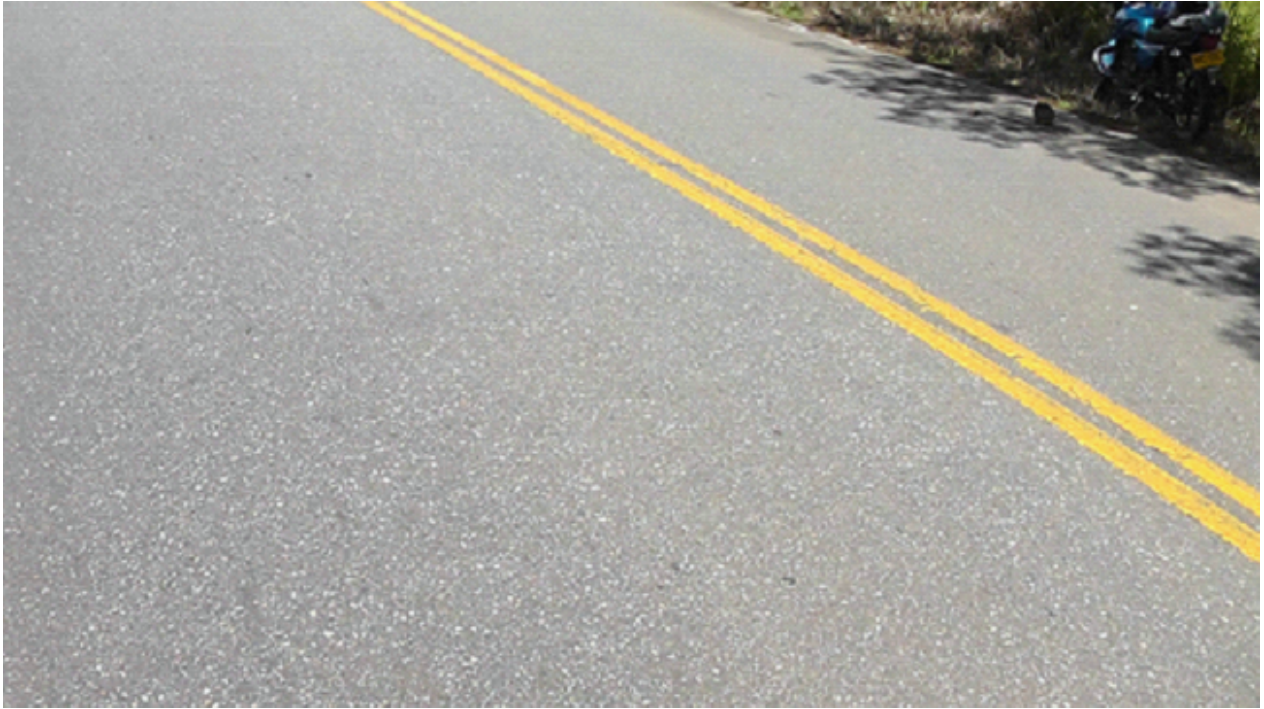
Componente.....: 1 Superficie del puente

Calif./Mantenim....: 1 / -

Daño/Observaciones.: El puente posee superficie en carpeta asfáltica. Esta se encuentra en buen estado. Aunque se observa un leve desgaste de la capa del pavimento. En el momento no es necesario realizar ningún tipo de tratamiento.

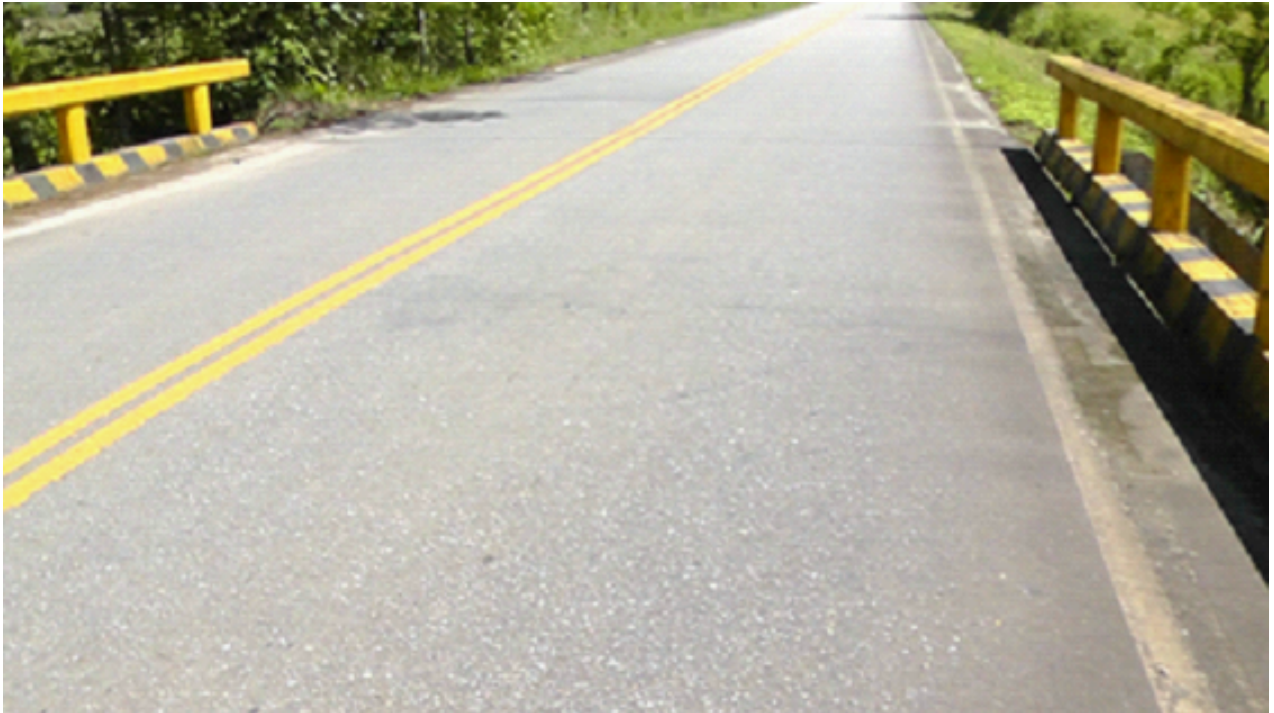
Componente.....: 1 Superficie del puente

Calif./Mantenim....: 1 / -

Daño/Observaciones.: El puente posee superficie en carpeta asfáltica. Esta se encuentra en buen estado. Aunque se observa un leve desgaste de la capa del pavimento. En el momento no es necesario realizar ningún tipo de tratamiento.

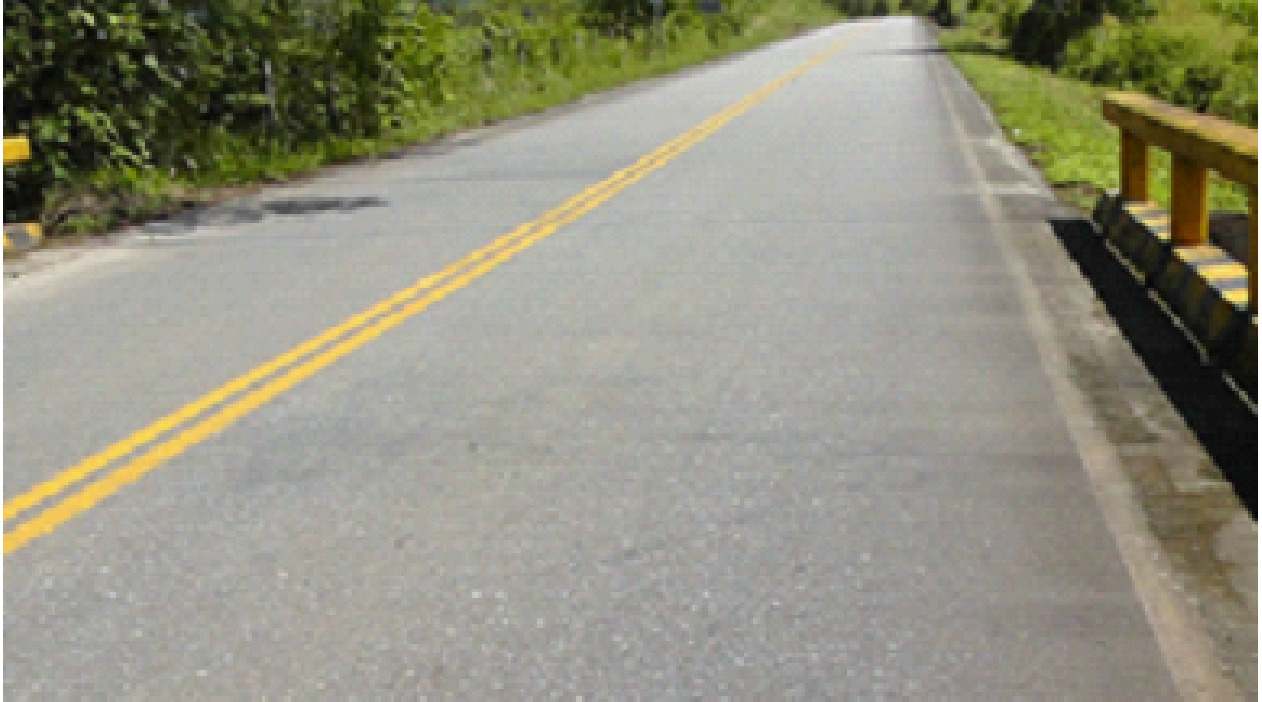
Componente.....: 1 Superficie del puente

Calif./Mantenim....: 1 / -

Daño/Observaciones.: El puente posee superficie en carpeta asfáltica. Esta se encuentra en buen estado. Aunque se observa un leve desgaste de la capa del pavimento. En el momento no es necesario realizar ningún tipo de tratamiento.

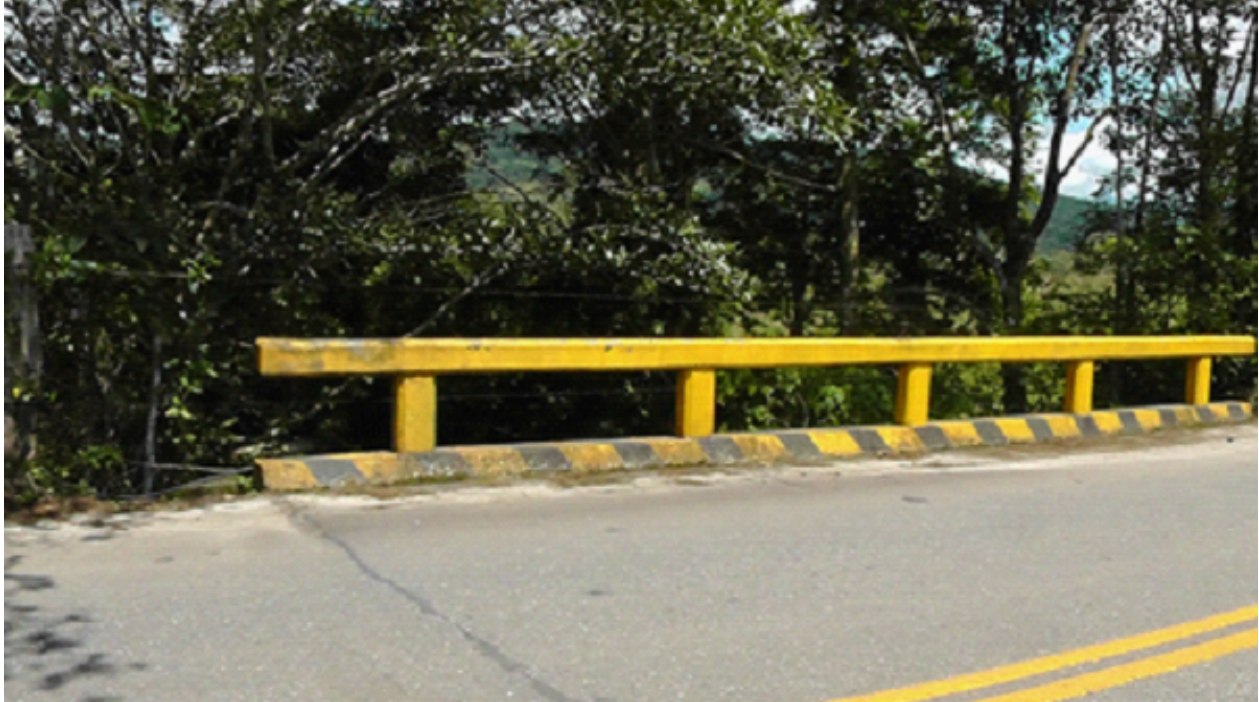
Componente.....: 2 Juntas de expansión

Calif./Mantenim....: 2 / -

Daño/Observaciones.: En la zona de las juntas se observa fisuras por las cuales se produce infiltración hacia los apoyos y estribos. Se observa que las juntas fueron reparadas pero se volvieron a fisurar.

Tipo de daño.....: Infiltración

Reparaciones.....: A Reparación de junta

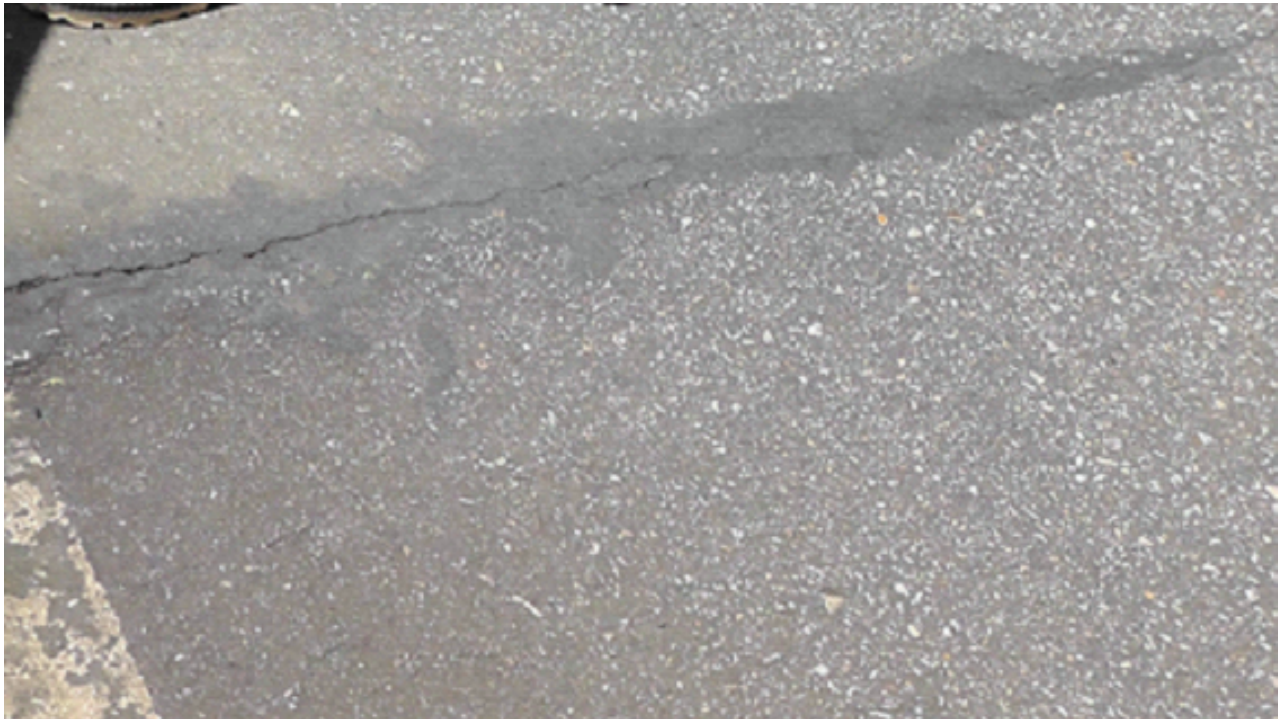
Componente.....: 2 Juntas de expansión

Calif./Mantenim....: 2 / -

Daño/Observaciones.: En la zona de las juntas se observa fisuras por las cuales se produce infiltración hacia los apoyos y estribos. Se observa que las juntas fueron reparadas pero se volvieron a fisurar.

Tipo de daño.....: Infiltración

Reparaciones.....: A Reparación de junta

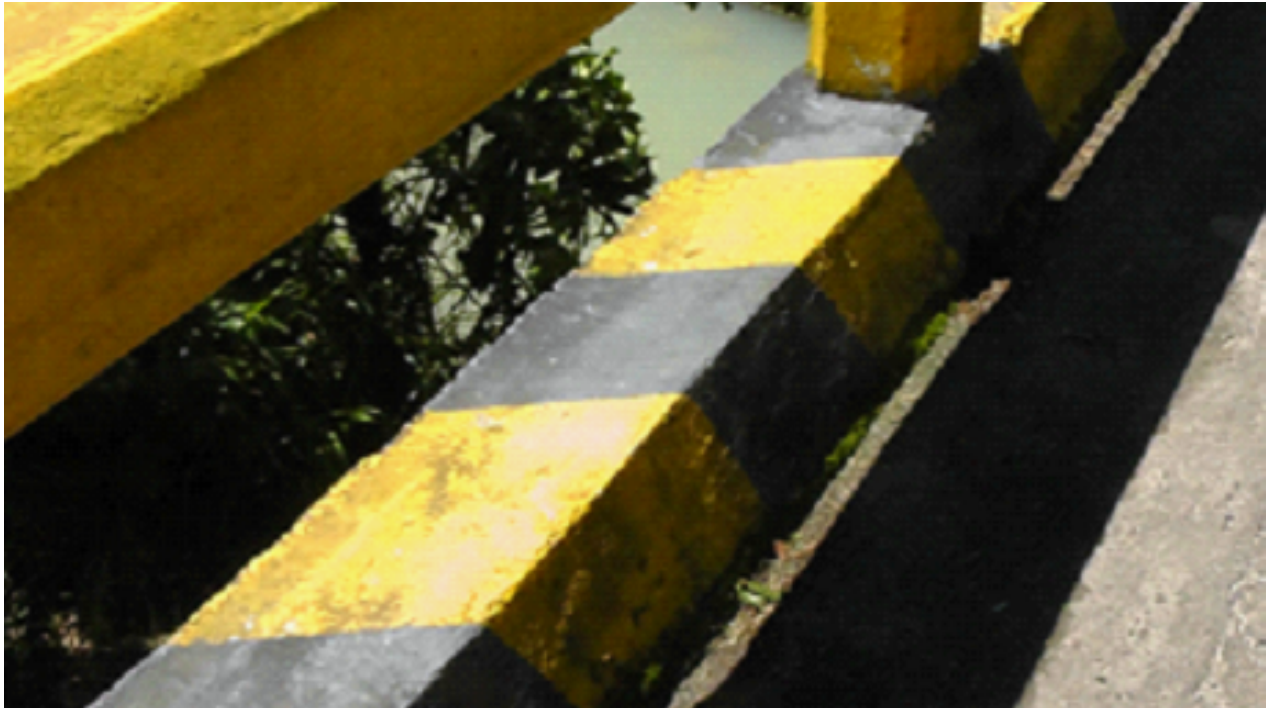
Componente.....: 3 Andenes/Bordillos

Calif./Mantenim....: 0 / -

Daño/Observaciones.: El puente no tiene andenes, pero presenta bordillos. Estos se encuentran en buen estado y la pintura se encuentra en buenas condiciones. Actualmente no se necesita realizar ningún tipo de mantenimiento.

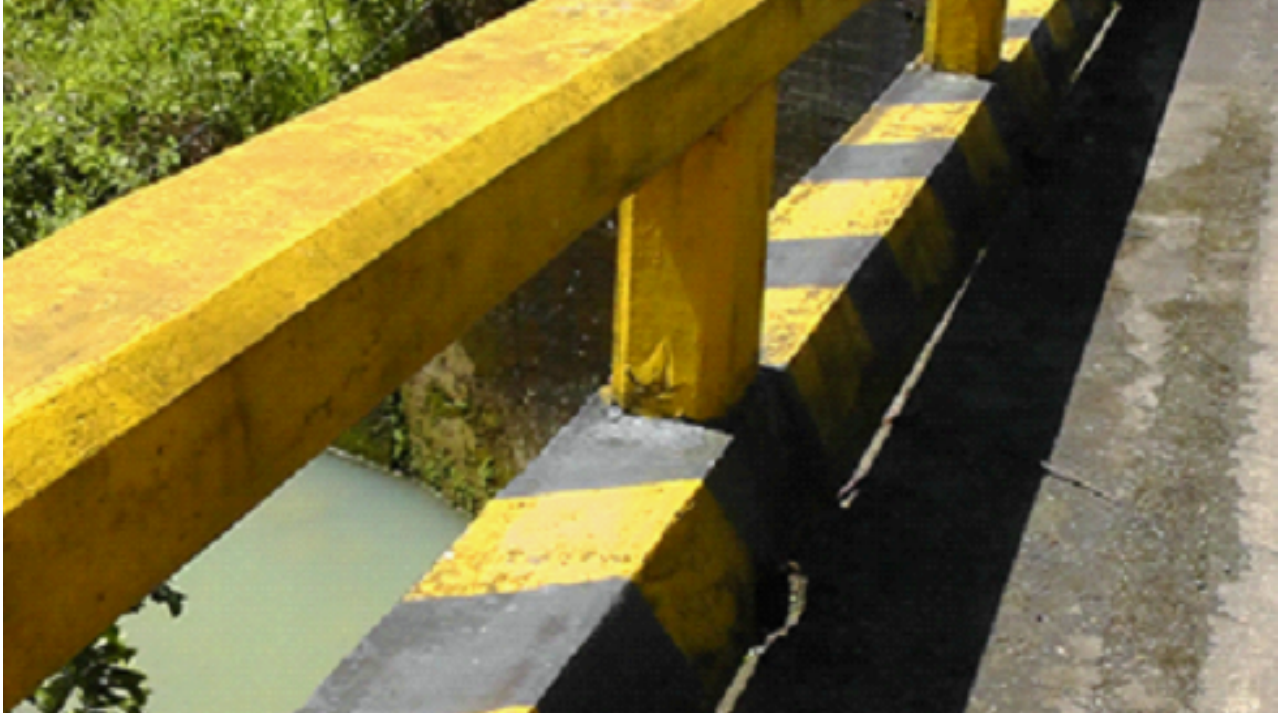
Componente.....: 3 Andenes/Bordillos

Calif./Mantenim....: 0 / -

Daño/Observaciones.: El puente no tiene andenes, pero presenta bordillos. Estos se encuentran en buen estado y la pintura se encuentra en buenas condiciones. Actualmente no se necesita realizar ningún tipo de mantenimiento.

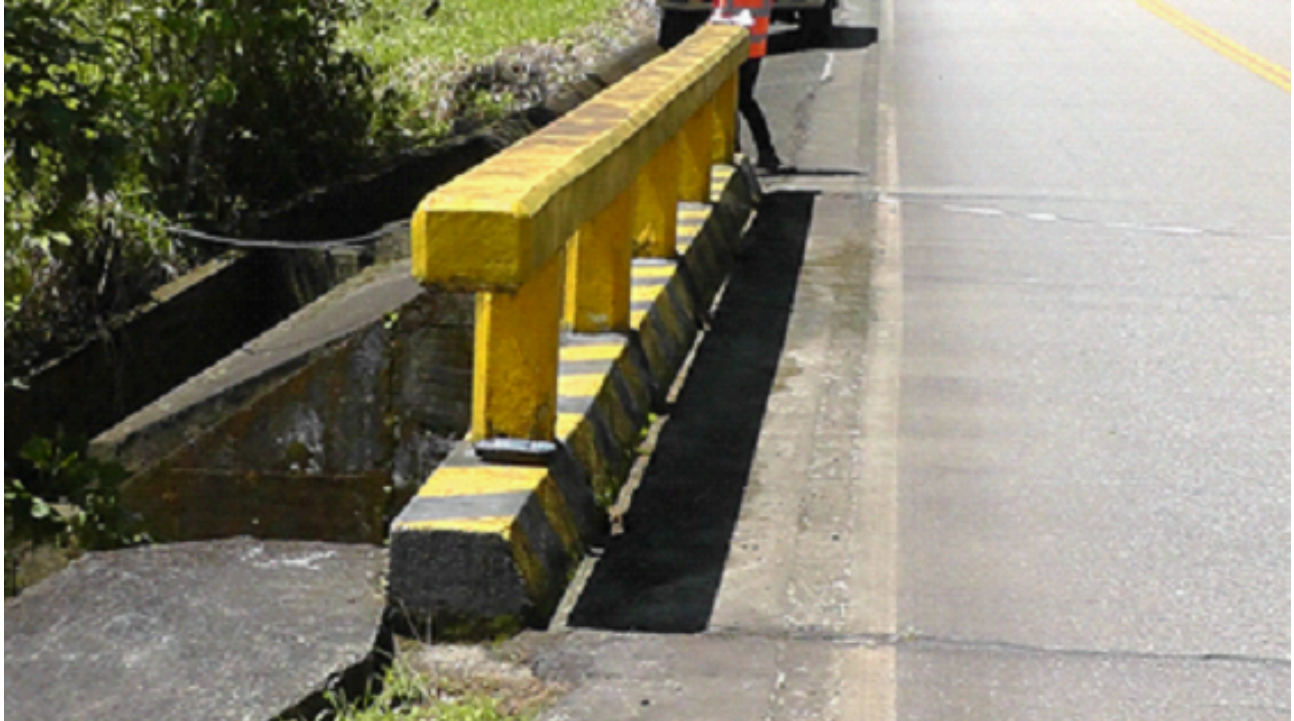
Componente.....: 4 Barandas

Calif./Mantenim....: 1 / -

Daño/Observaciones.: El puente posee barandas en concreto con una altura de 1.10m. Éstas se encuentran en buen estado, aunque se tiene desgaste de la pintura. Se sugiere realizar labores de mantenimiento rutinario de limpieza y pintura.

Tipo de daño.....: Otro

Z: Limpieza y pintura

Reparaciones.....: Z Otra

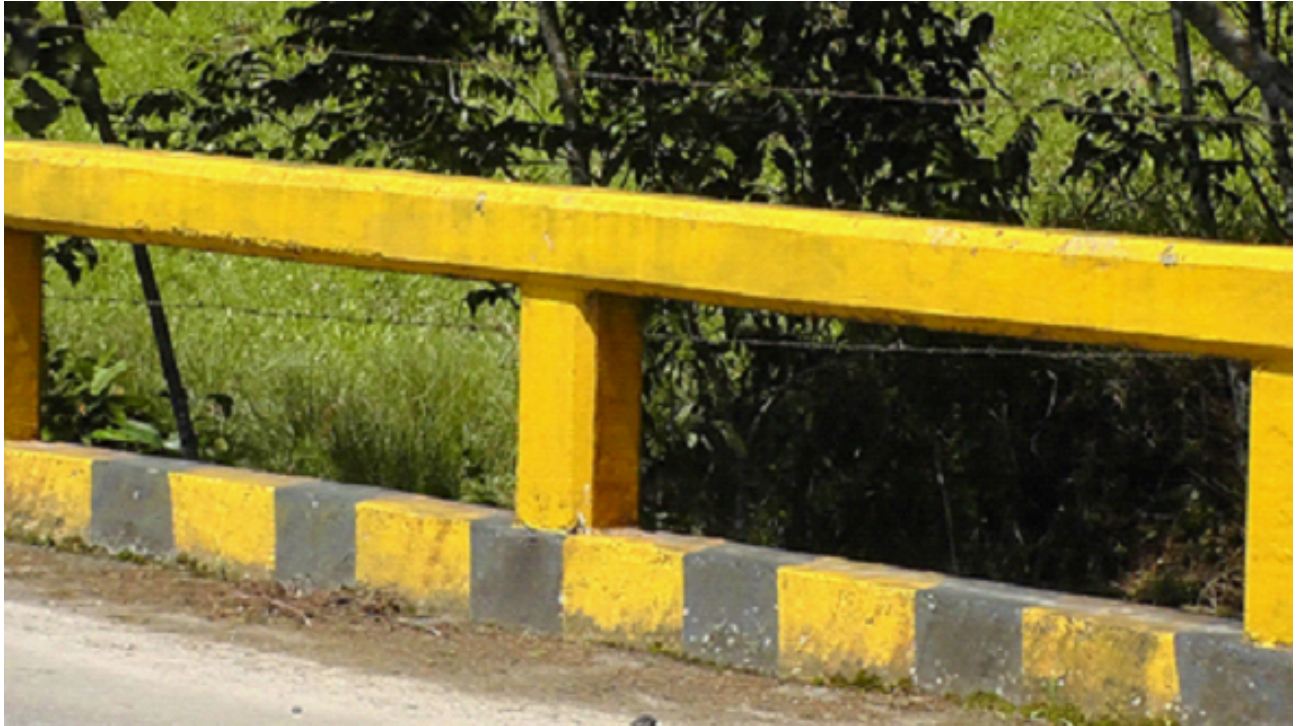
Componente.....: 4 Barandas

Calif./Mantenim....: 1 / -

Daño/Observaciones.: El puente posee barandas en concreto con una altura de 1.10m. Éstas se encuentran en buen estado, aunque se tiene desgaste de la pintura. Se sugiere realizar labores de mantenimiento rutinario de limpieza y pintura.

Tipo de daño.....: Otro

Z: Limpieza y pintura

Reparaciones.....: Z Otra

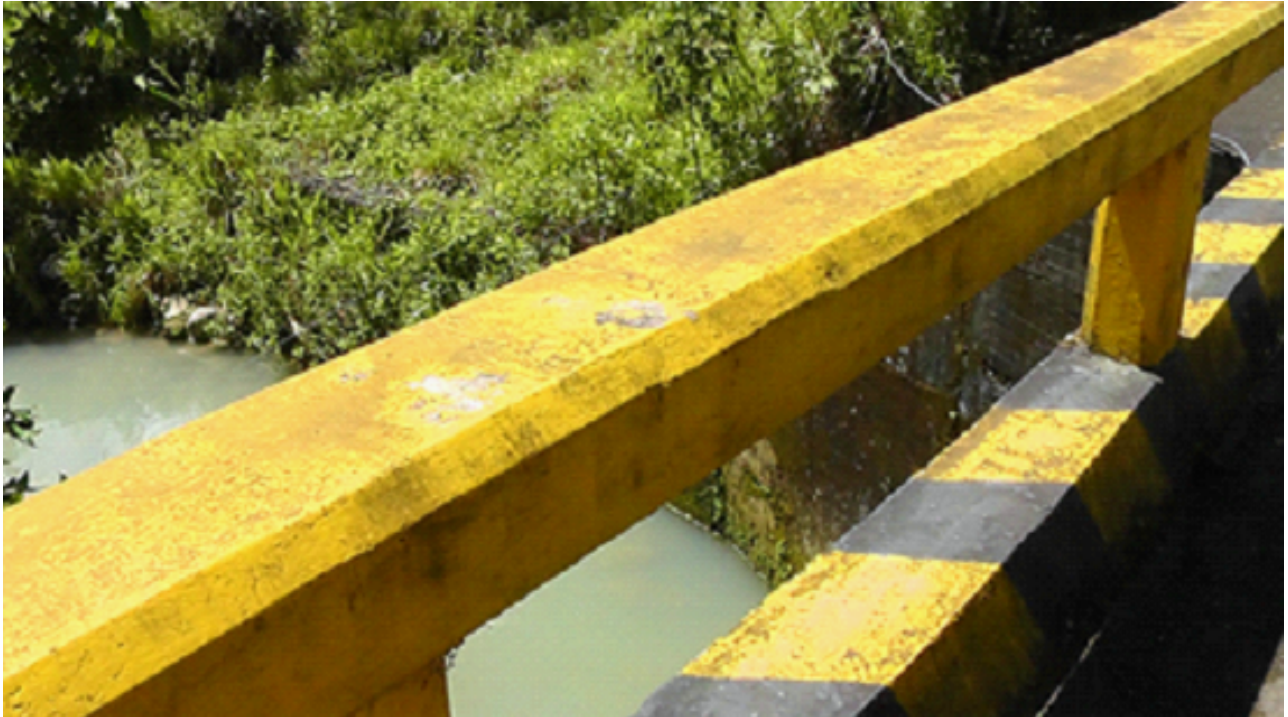
Componente.....: 4 Barandas

Calif./Mantenim....: 1 / -

Daño/Observaciones.: El puente posee barandas en concreto con una altura de 1.10m. Éstas se encuentran en buen estado, aunque se tiene desgaste de la pintura. Se sugiere realizar labores de mantenimiento rutinario de limpieza y pintura.

Tipo de daño.....: Otro

Z: Limpieza y pintura

Reparaciones.....: Z Otra

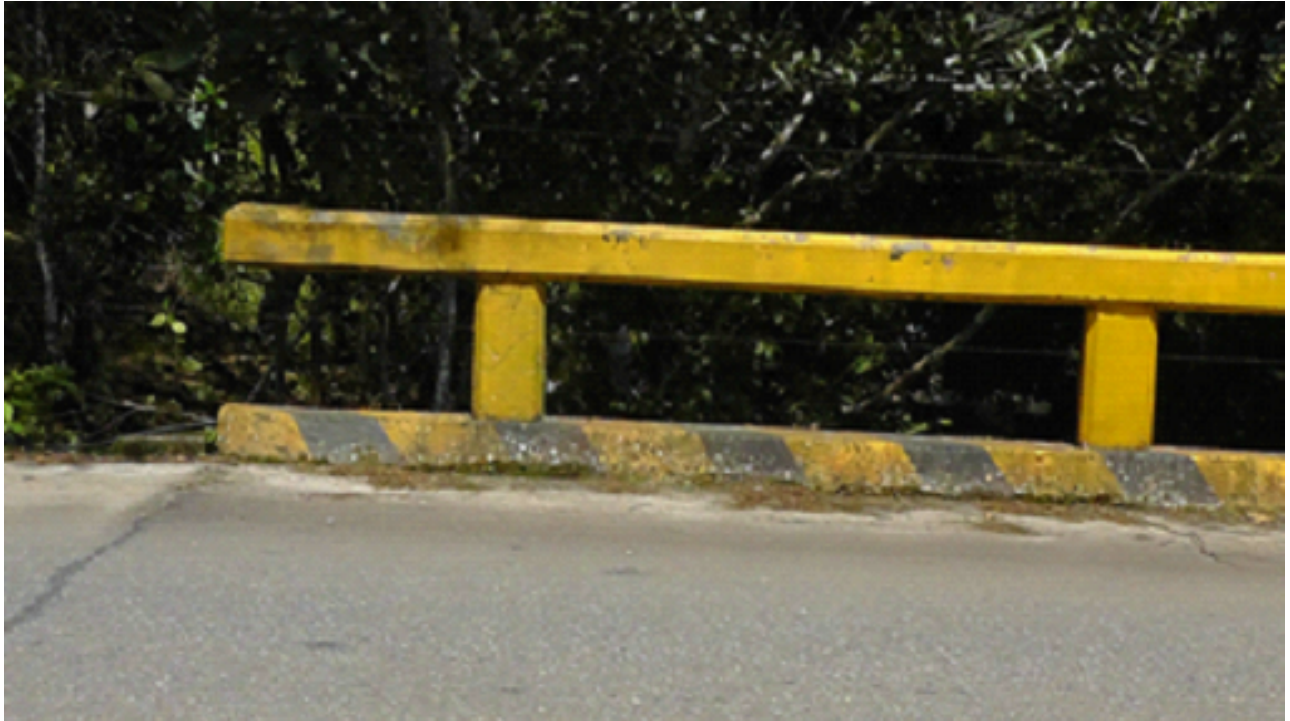
Componente.....: 4 Barandas

Calif./Mantenim....: 1 / -

Daño/Observaciones.: El puente posee barandas en concreto con una altura de 1.10m. Éstas se encuentran en buen estado, aunque se tiene desgaste de la pintura. Se sugiere realizar labores de mantenimiento rutinario de limpieza y pintura.

Tipo de daño.....: Otro

Z: Limpieza y pintura

Reparaciones.....: Z Otra

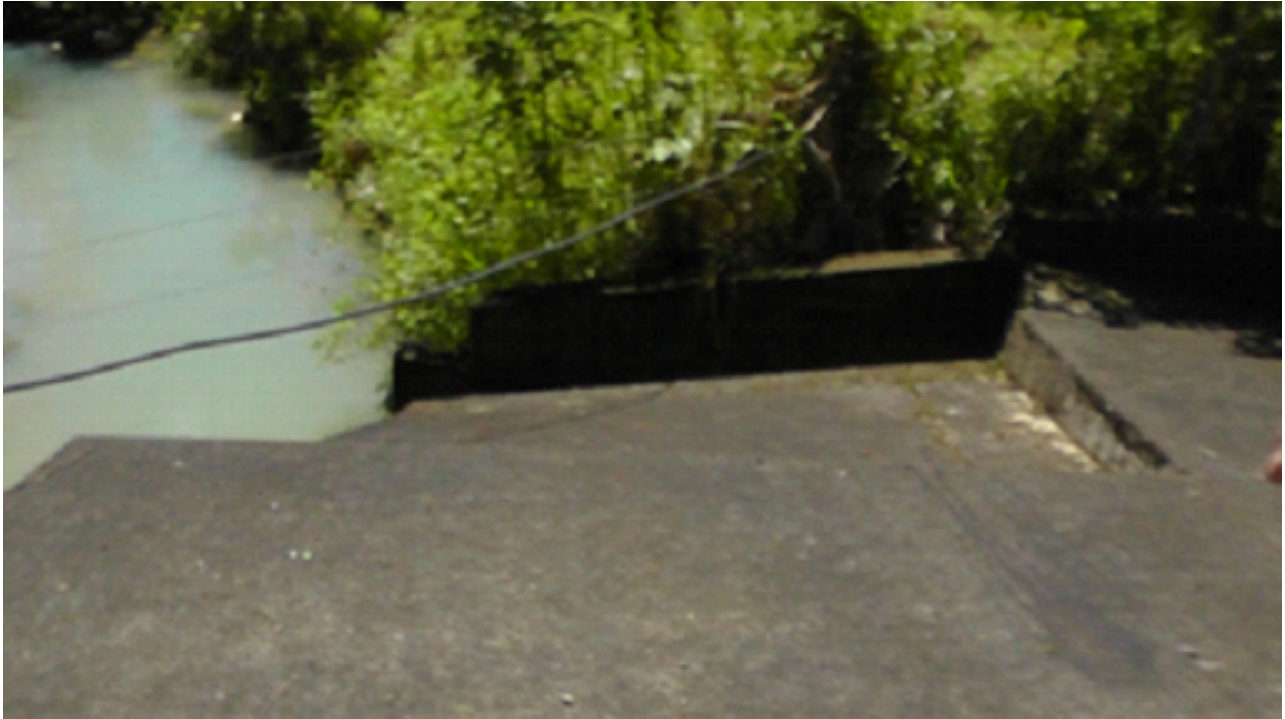
Componente.....: 5 Conos/Taludes

Calif./Mantenim....: 1 / -

Daño/Observaciones.: Los conos de los accesos se encuentran en buen estado. No se observan rastros de movimientos de material, ni deslizamientos de suelo.

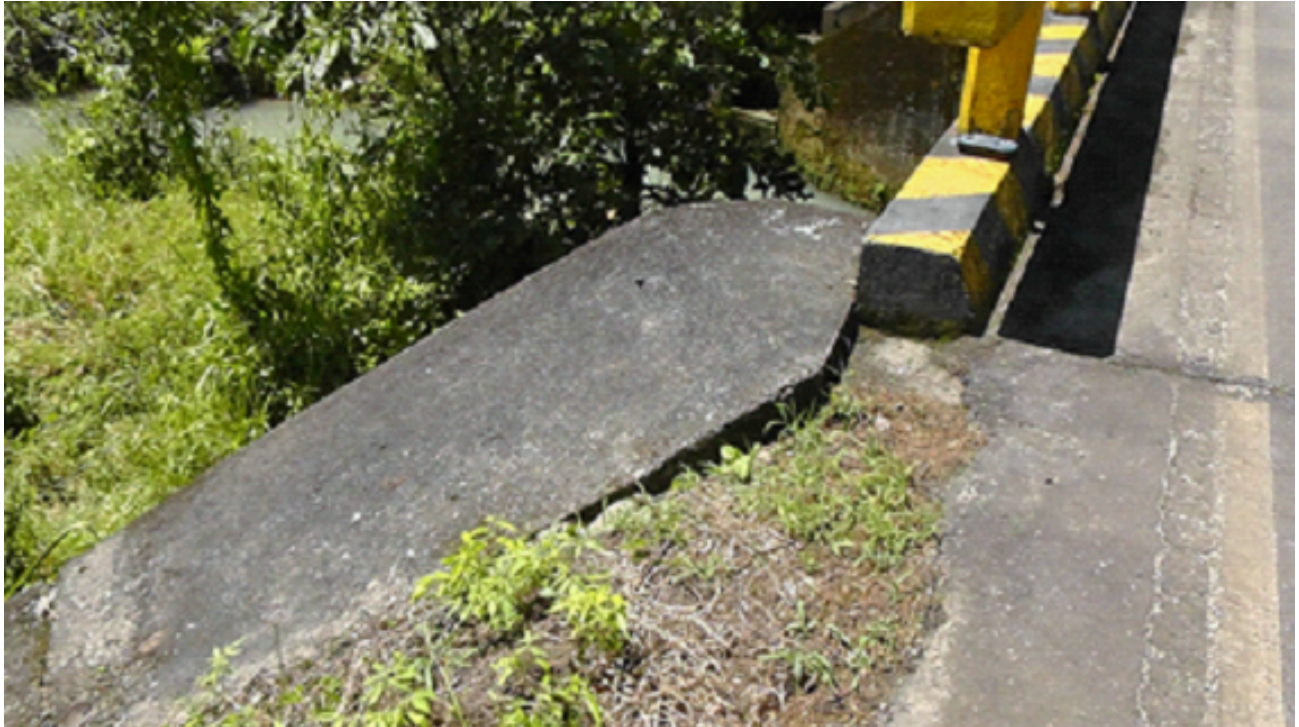
Componente.....: 6 Aletas

Calif./Mantenim....: 1 / -

Daño/Observaciones.: Las aletas se encuentran en buen estado, no se observan desplazamientos ni daños en concreto o exposición de aceros. Solo se observan manchas de humedad y vegetación debido a la humedad natural del suelo y a las lluvias.

Tipo de daño.....: Otro

Z: Limpieza

Reparaciones.....: Z Otra

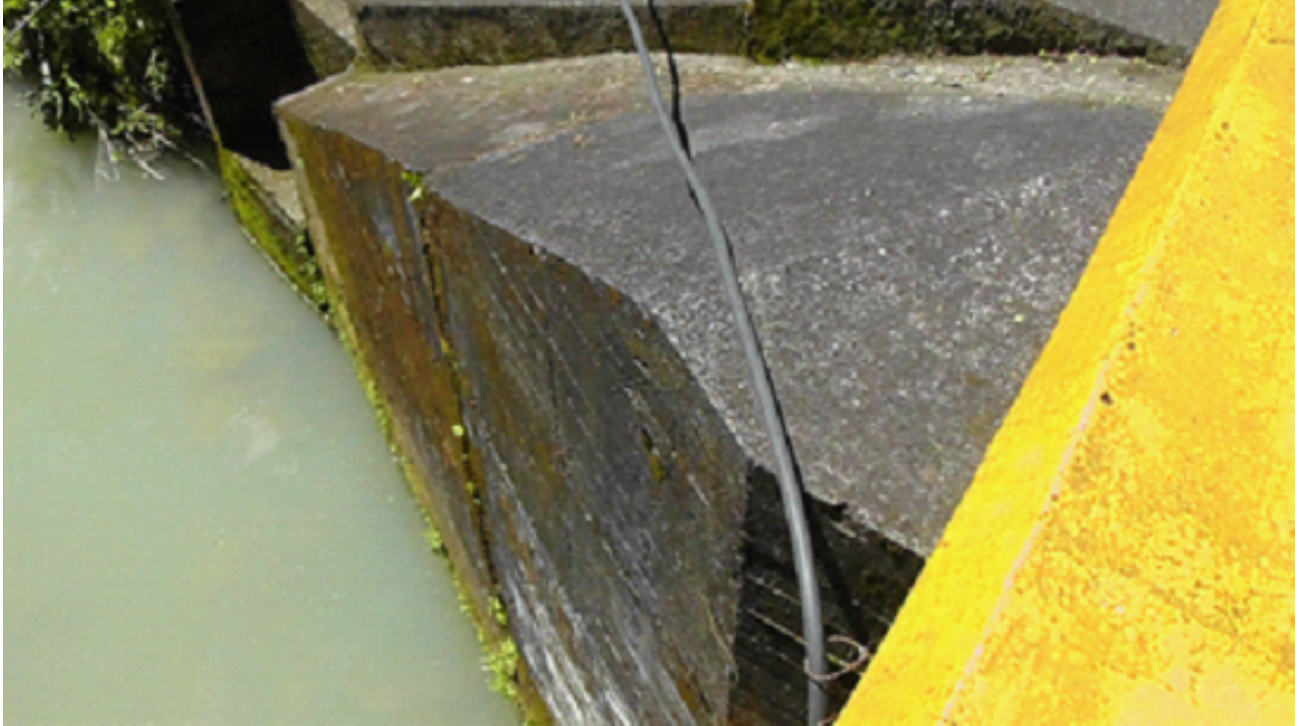
Componente.....: 6 Aletas

Calif./Mantenim....: 1 / -

Daño/Observaciones.: Las aletas se encuentran en buen estado, no se observan desplazamientos ni daños en concreto o exposición de aceros. Solo se observan manchas de humedad y vegetación debido a la humedad natural del suelo y a las lluvias.

Tipo de daño.....: Otro

Z: Limpieza

Reparaciones.....: Z Otra

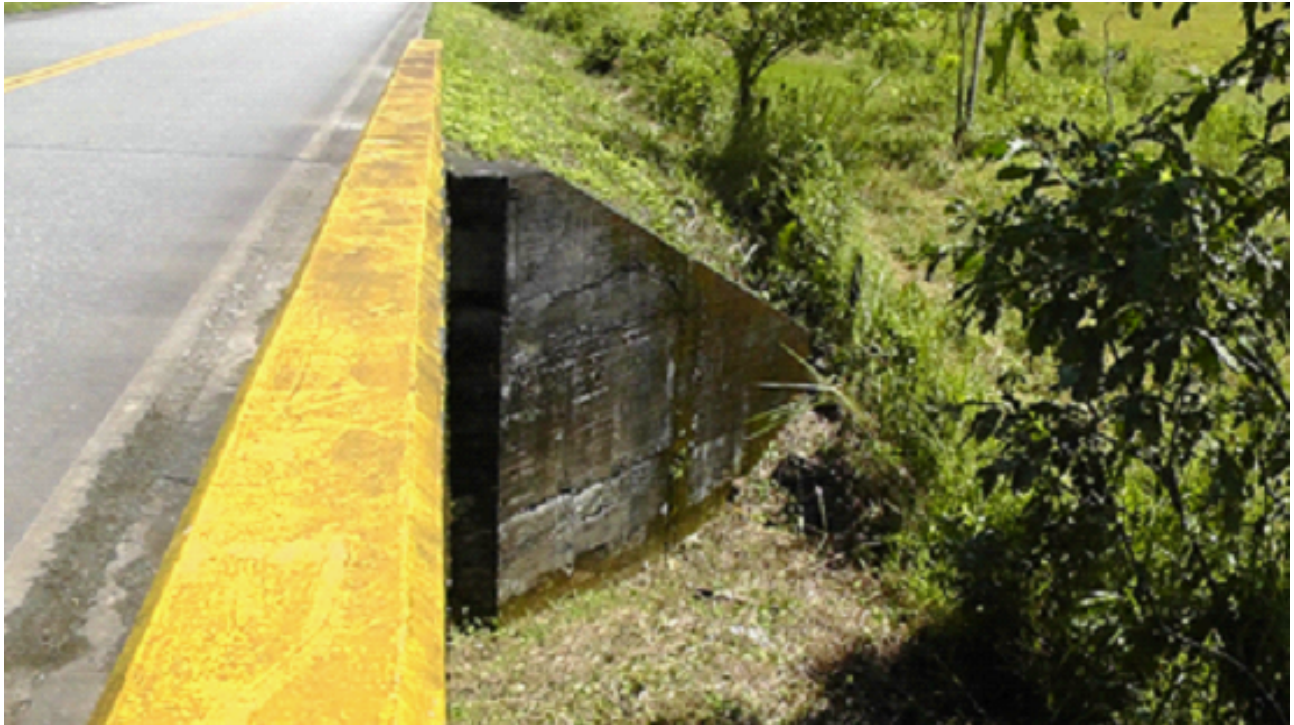
Componente.....: 6 Aletas

Calif./Mantenim....: 1 / -

Daño/Observaciones.: Las aletas se encuentran en buen estado, no se observan desplazamientos ni daños en concreto o exposición de aceros. Solo se observan manchas de humedad y vegetación debido a la humedad natural del suelo y a las lluvias.

Tipo de daño.....: Otro

Z: Limpieza

Reparaciones.....: Z Otra

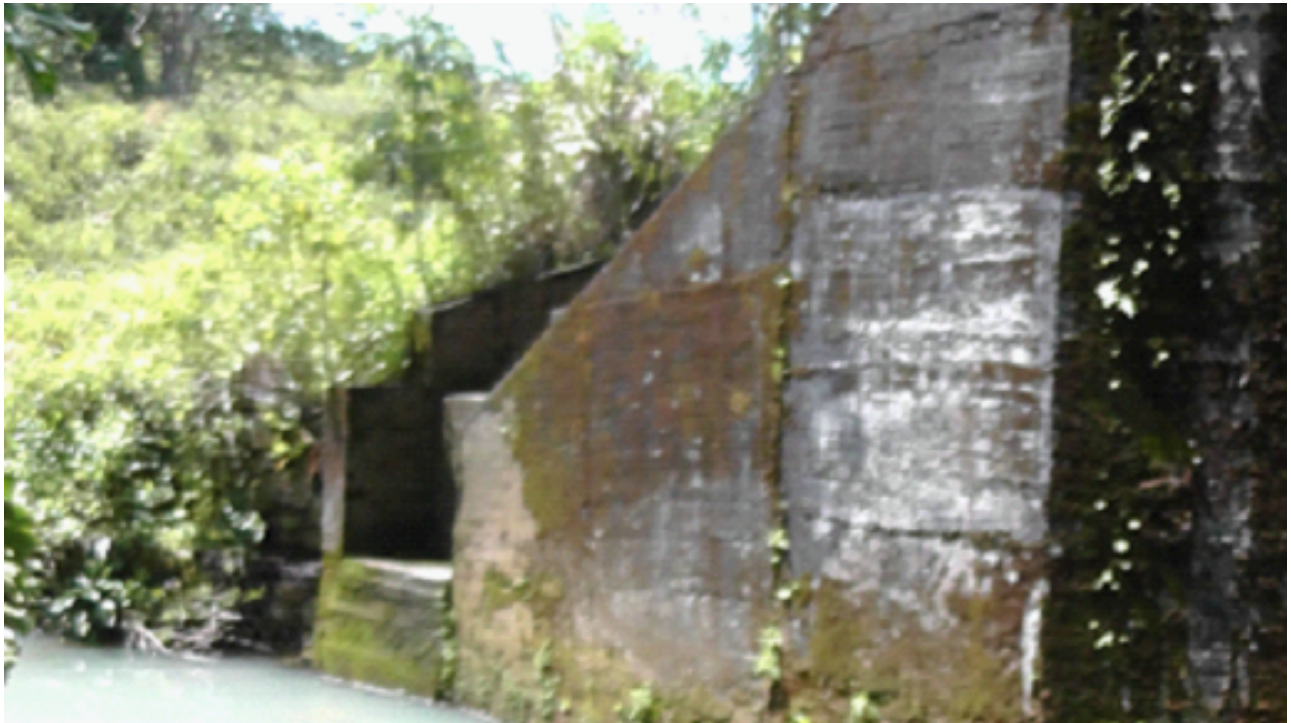
Componente.....: 6 Aletas

Calif./Mantenim....: 1 / -

Daño/Observaciones.: Las aletas se encuentran en buen estado, no se observan desplazamientos ni daños en concreto o exposición de aceros. Solo se observan manchas de humedad y vegetación debido a la humedad natural del suelo y a las lluvias.

Tipo de daño.....: Otro

Z: Limpieza

Reparaciones.....: Z Otra

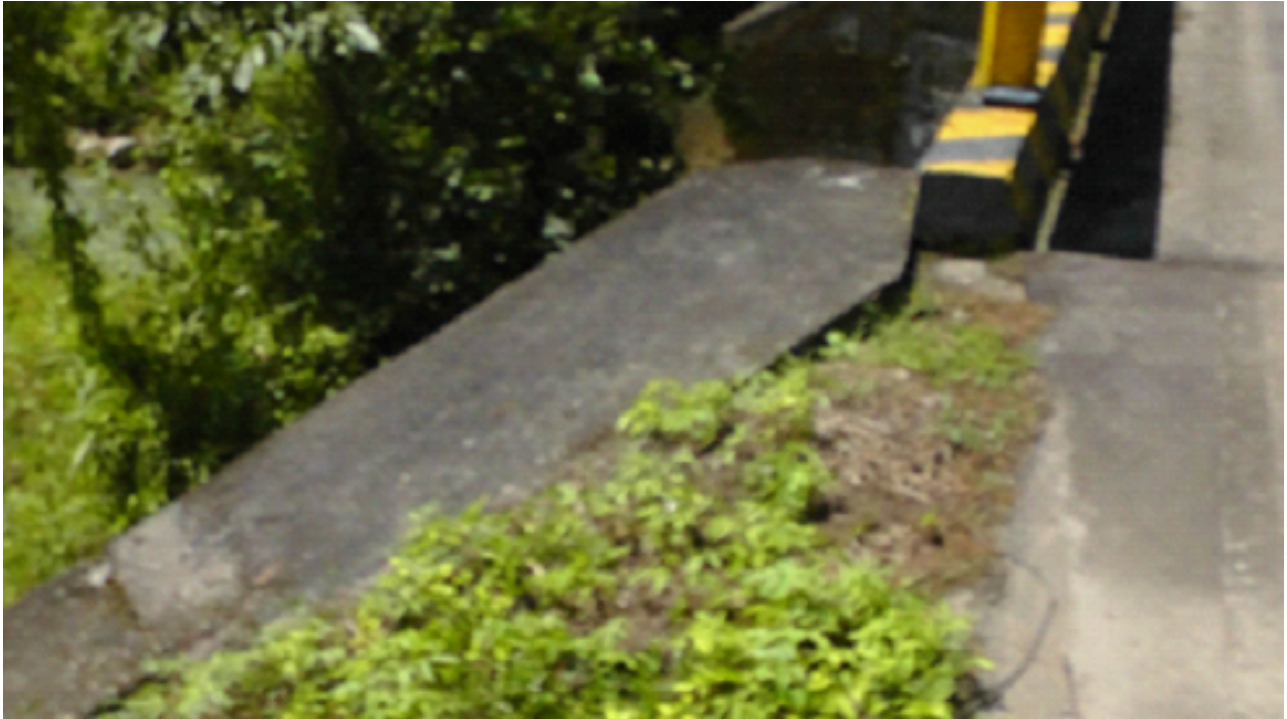
Componente.....: 6 Aletas

Calif./Mantenim....: 1 / -

Daño/Observaciones.: Las aletas se encuentran en buen estado, no se observan desplazamientos ni daños en concreto o exposición de aceros. Solo se observan manchas de humedad y vegetación debido a la humedad natural del suelo y a las lluvias.

Tipo de daño.....: Otro

Z: Limpieza

Reparaciones.....: Z Otra

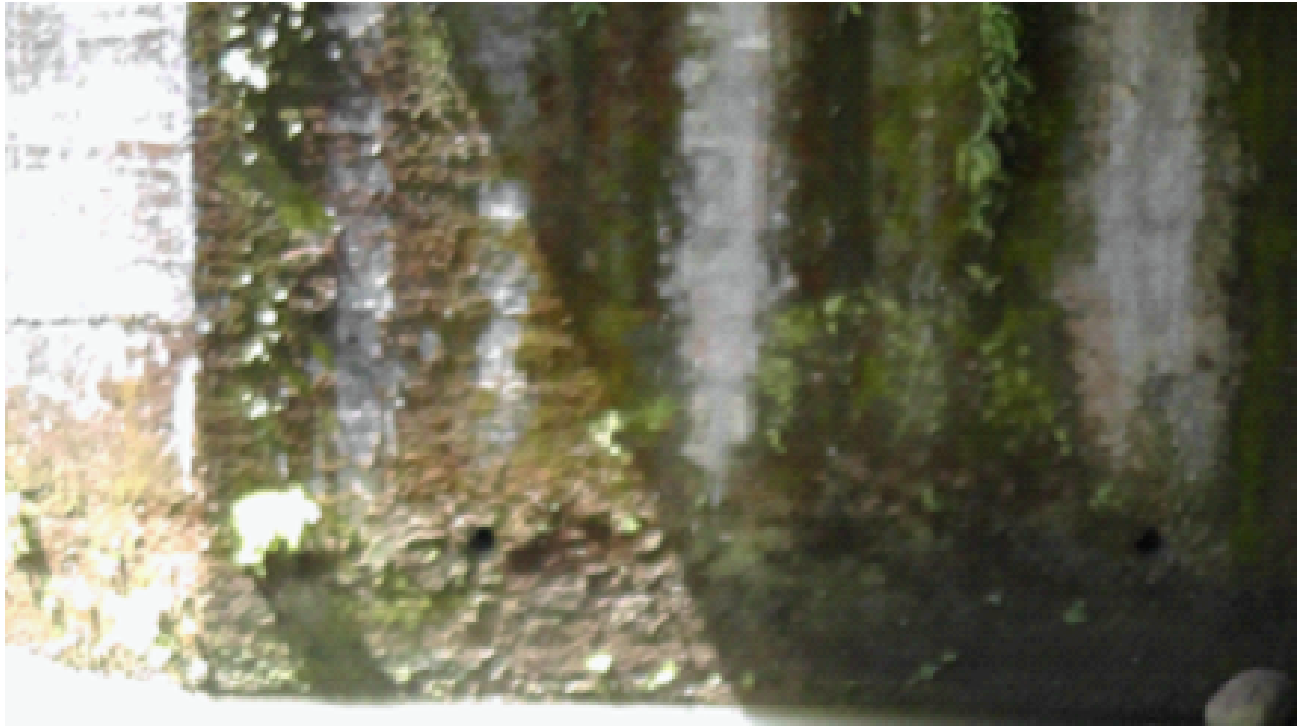
Componente.....:       7       Estribos

Calif./Mantenim....:     1     /     -

Daño/Observaciones.:    Los dos estribos del puente se encuentra en buen estado. No se observan daños en el concreto, pero si se observan manchas de humedad y vegetación debido a la infiltración de agua por las juntas de expansión del puente.

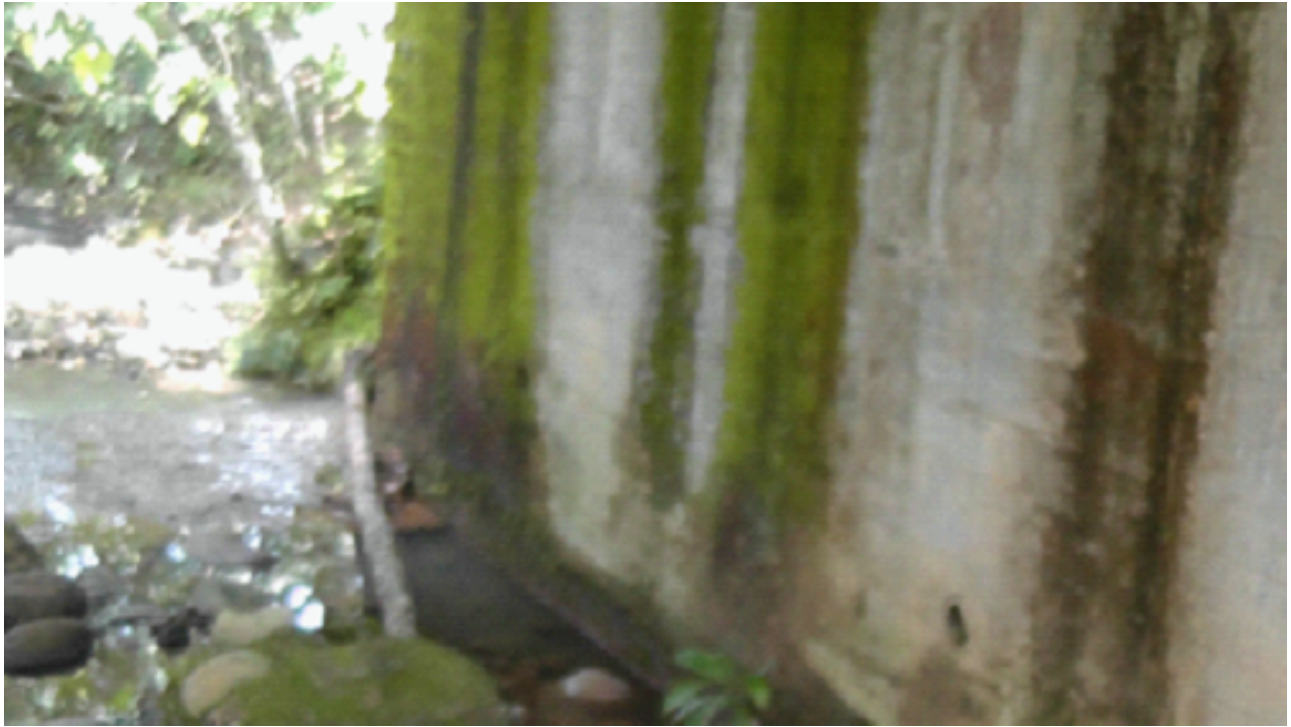
Componente.....: 7 Estribos

Calif./Mantenim....: 1 / -

Daño/Observaciones.: Los dos estribos del puente se encuentra en buen estado. No se observan daños en el concreto, pero si se observan manchas de humedad y vegetación debido a la infiltración de agua por las juntas de expansión del puente.

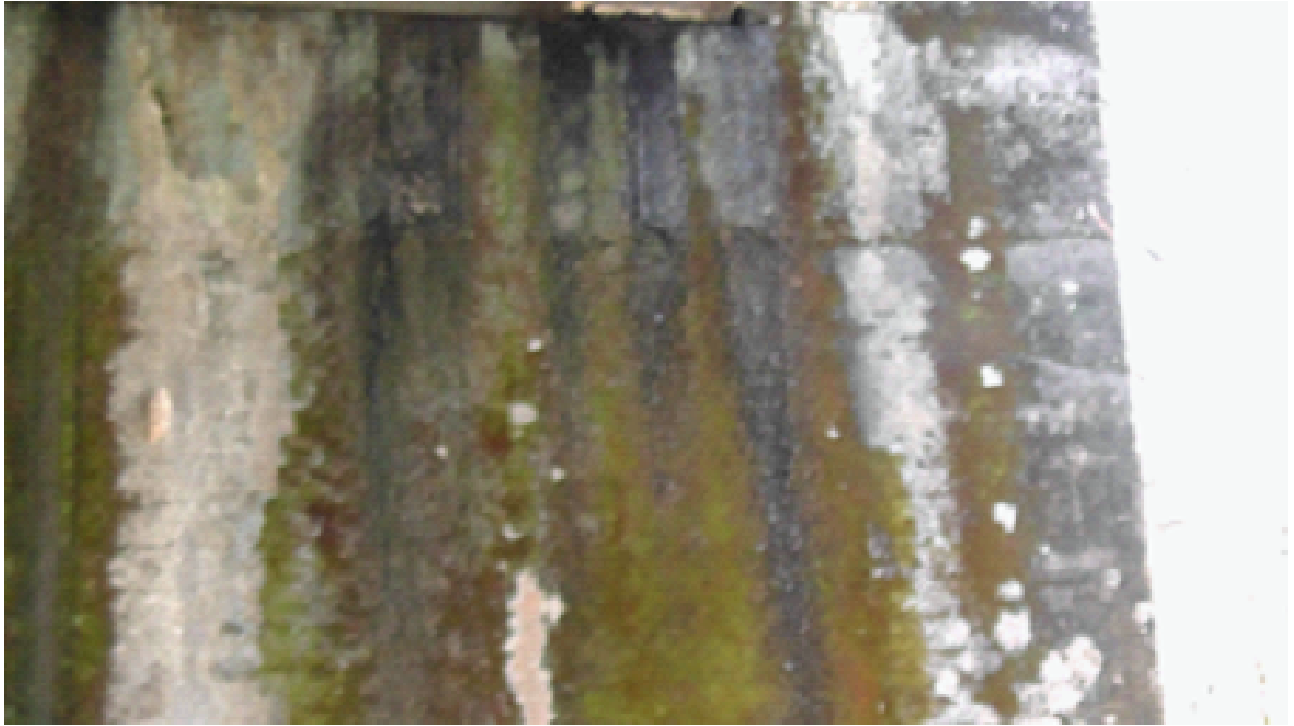
Componente.....: 7 Estribos

Calif./Mantenim....: 1 / -

Daño/Observaciones.: Los dos estribos del puente se encuentra en buen estado. No se observan daños en el concreto, pero si se observan manchas de humedad y vegetación debido a la infiltración de agua por las juntas de expansión del puente.

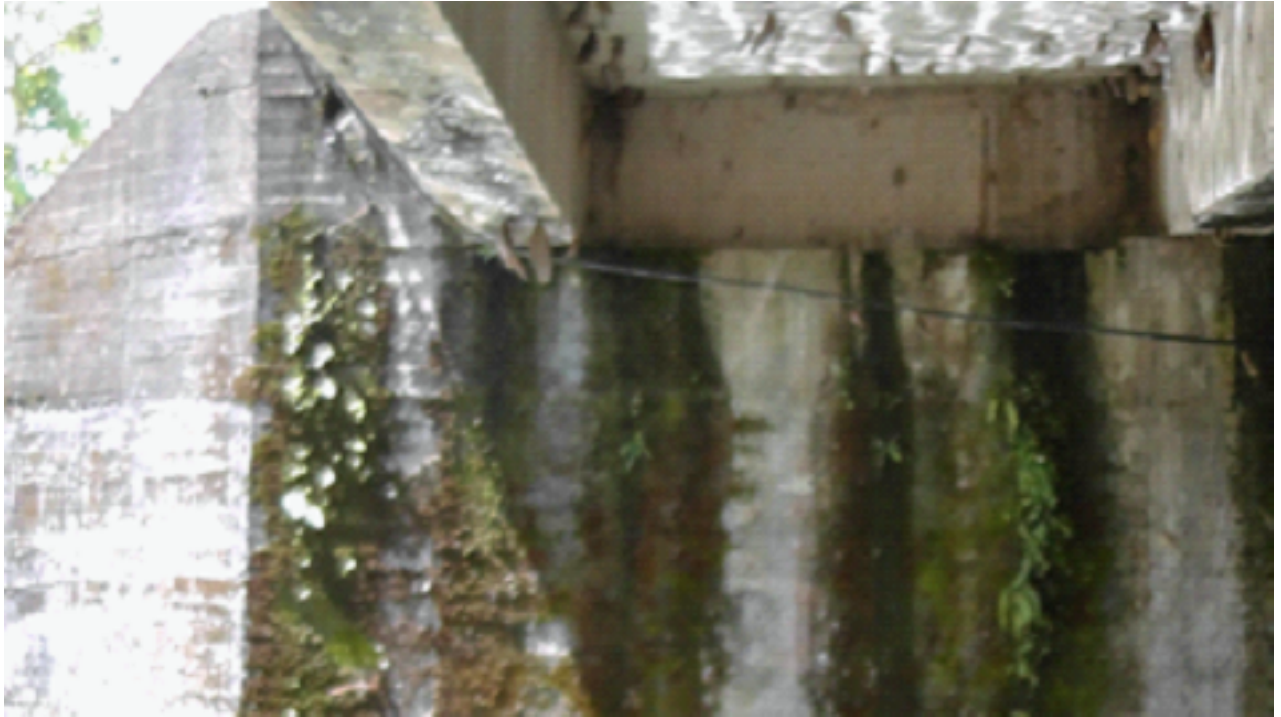
Componente.....: 9 Apoyos

Calif./Mantenim....: 1 / -

Daño/Observaciones.: Todos los apoyos del puente carecen de neoprenos, pero se encuentran en buen estado. No se han generado fisuras en las zonas cercanas debido al peso del elemento y al paso de tráfico.

Tipo de daño.....: Otro

Z: Limpieza

Reparaciones.....: Z Otra
