SDC/INV	SiPuCol	Fecha	Hoja
	Informe de inspección principal	31/08/12	1
07-5608-001.00 La Raya			
Regional.....: 7 Casanare			
Ruta.....: Medellín - Agua Clara			
Carretera.....: Guateque - Agua Clara			
Lado de la car...: 0			
Abscisa.....: 79+0655			
No del registro..: 488			
Año de construcción.....:			
Año de la última reconstrucción.....:			
Paso Superior/Inferior.....: S			
Dir. de abs. de la carretera principal.: S			
Requisitos de la inspección.....: 0 Nada			
Recolección de datos : Fecha.....: 2012.06.19			
: Iniciales.....: AFBV			
Posición geográfica..:			
Latitud: 4 gra 48.72 min N      Longitud: 73 gra 3.35 min O      Altitud: 344 m			
Geometría: Número de luces.....: 1			
Longitud de la luz menor (m): 10.60			
Longitud de la luz mayor (m): 10.60			
Longitud total .....(m): 10.60			
Ancho del tablero.....(m): 8.97			
Ancho del separador.....(m): 0.00			
Ancho del andén izquierdo(m): 0.00			
Ancho del andén derecho..(m): 0.00

07-5608-001.00 La Raya

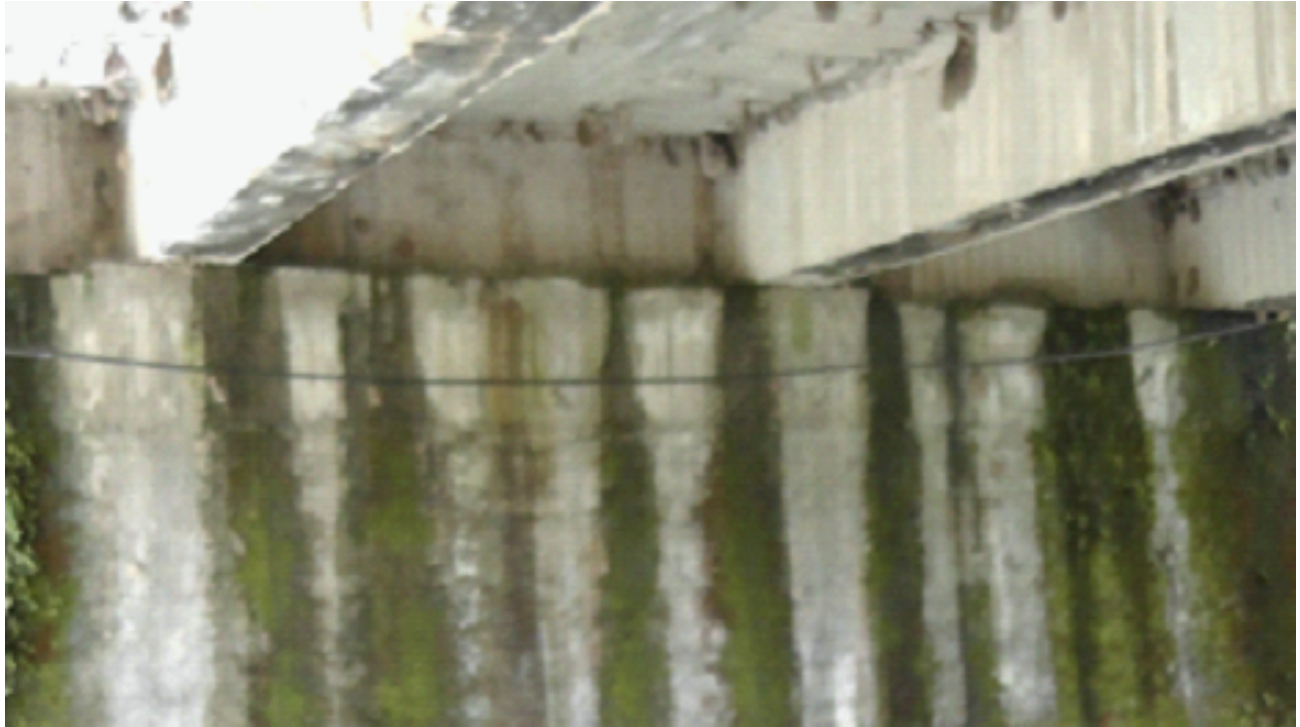
Componente.....: 9 Apoyos

Calif./Mantenim....: 1 / -

Daño/Observaciones.: Todos los apoyos del puente carecen de neoprenos, pero se encuentran en buen estado. No se han generado fisuras en las zonas cercanas debido al peso del elemento y al paso de tráfico.

Tipo de daño.....: Otro

Z: Limpieza

Reparaciones.....: Z Otra

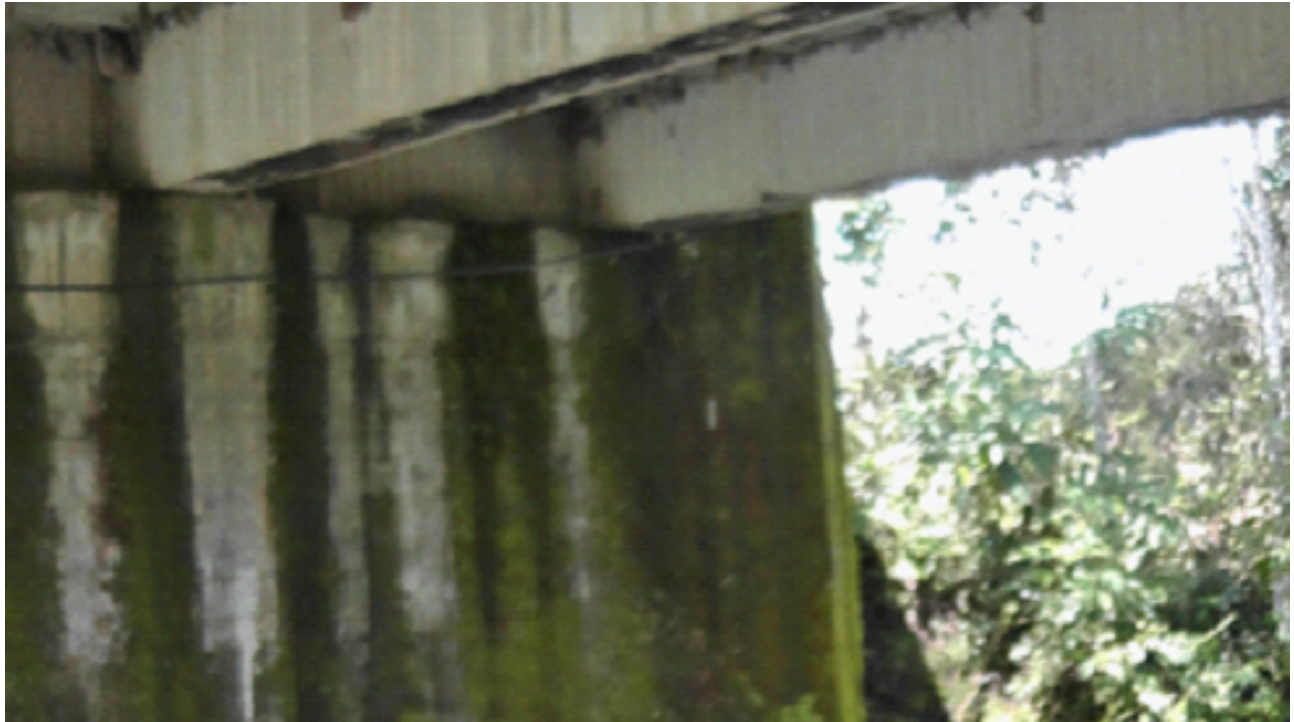
Componente.....: 9 Apoyos

Calif./Mantenim....: 1 / -

Daño/Observaciones.: Todos los apoyos del puente carecen de neoprenos, pero se encuentran en buen estado. No se han generado fisuras en las zonas cercanas debido al peso del elemento y al paso de tráfico.

Tipo de daño.....: Otro

Z: Limpieza

Reparaciones.....: Z Otra

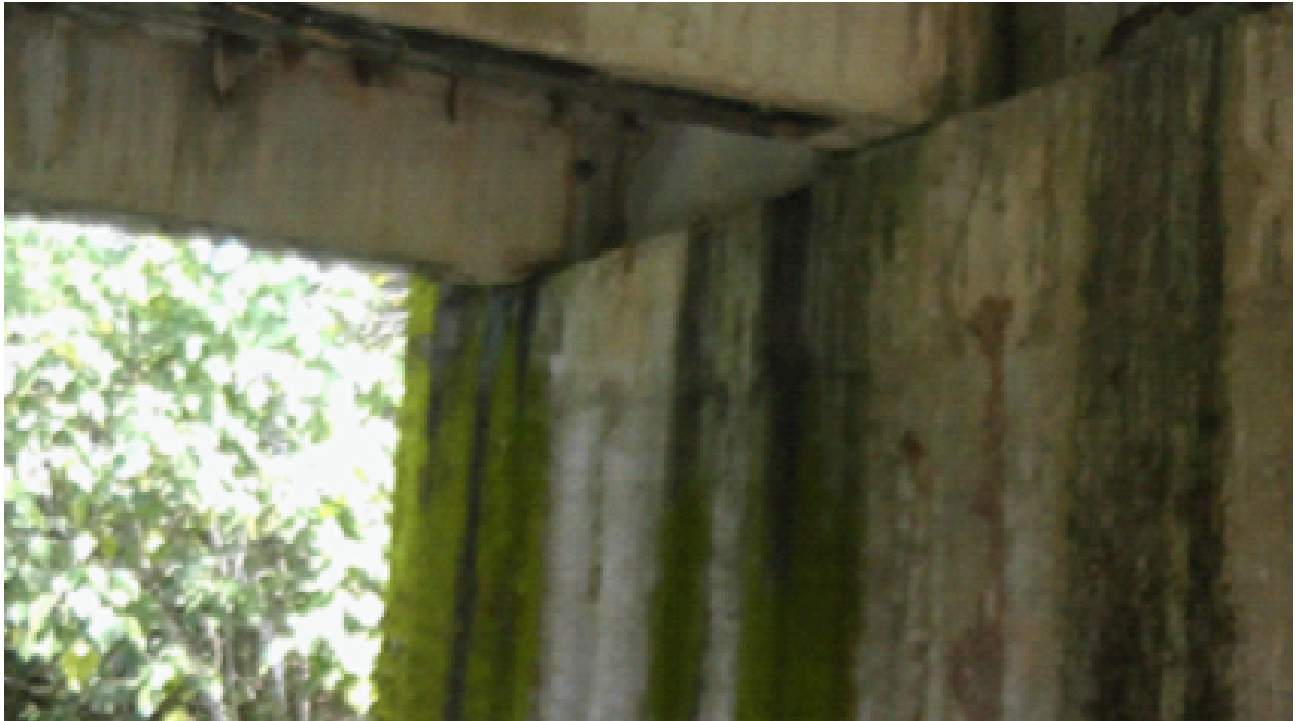
Componente.....: 9 Apoyos

Calif./Mantenim....: 1 / -

Daño/Observaciones.: Todos los apoyos del puente carecen de neoprenos, pero se encuentran en buen estado. No se han generado fisuras en las zonas cercanas debido al peso del elemento y al paso de tráfico.

Tipo de daño.....: Otro

Z: Limpieza

Reparaciones.....: Z Otra

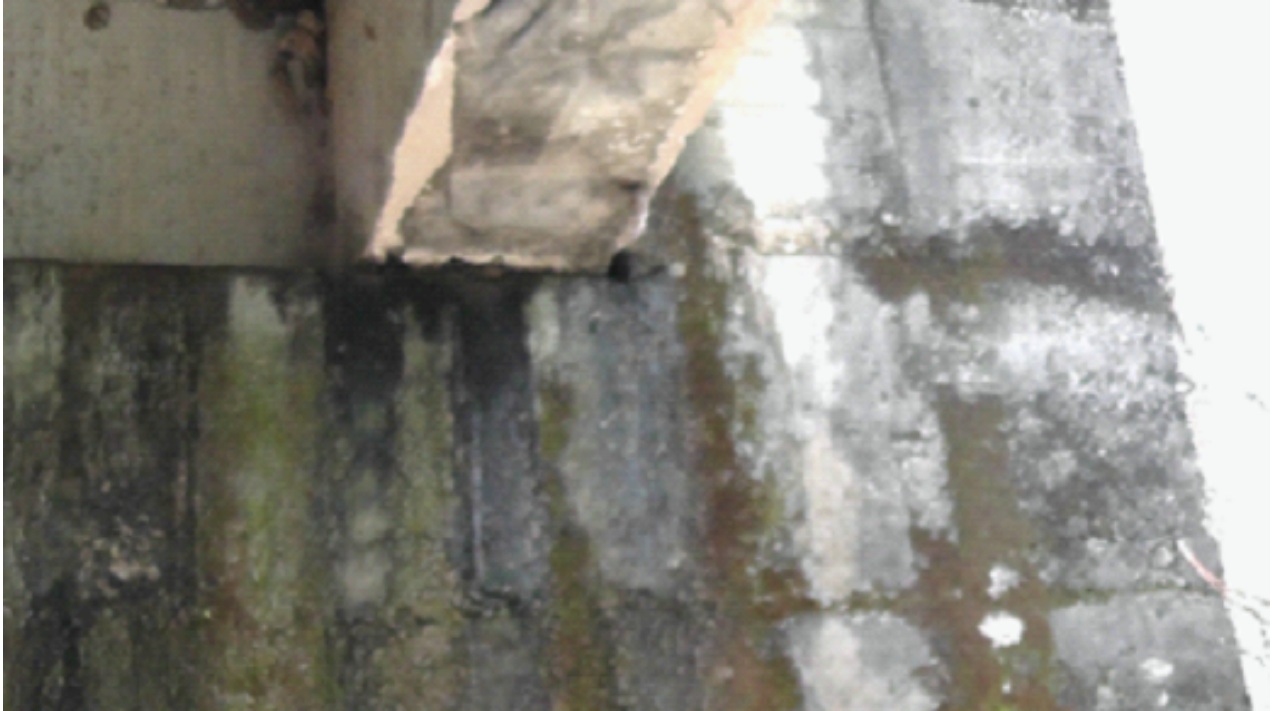
Componente.....: 9 Apoyos

Calif./Mantenim....: 1 / -

Daño/Observaciones.: Todos los apoyos del puente carecen de neoprenos, pero se encuentran en buen estado. No se han generado fisuras en las zonas cercanas debido al peso del elemento y al paso de tráfico.

Tipo de daño.....: Otro

Z: Limpieza

Reparaciones.....: Z Otra

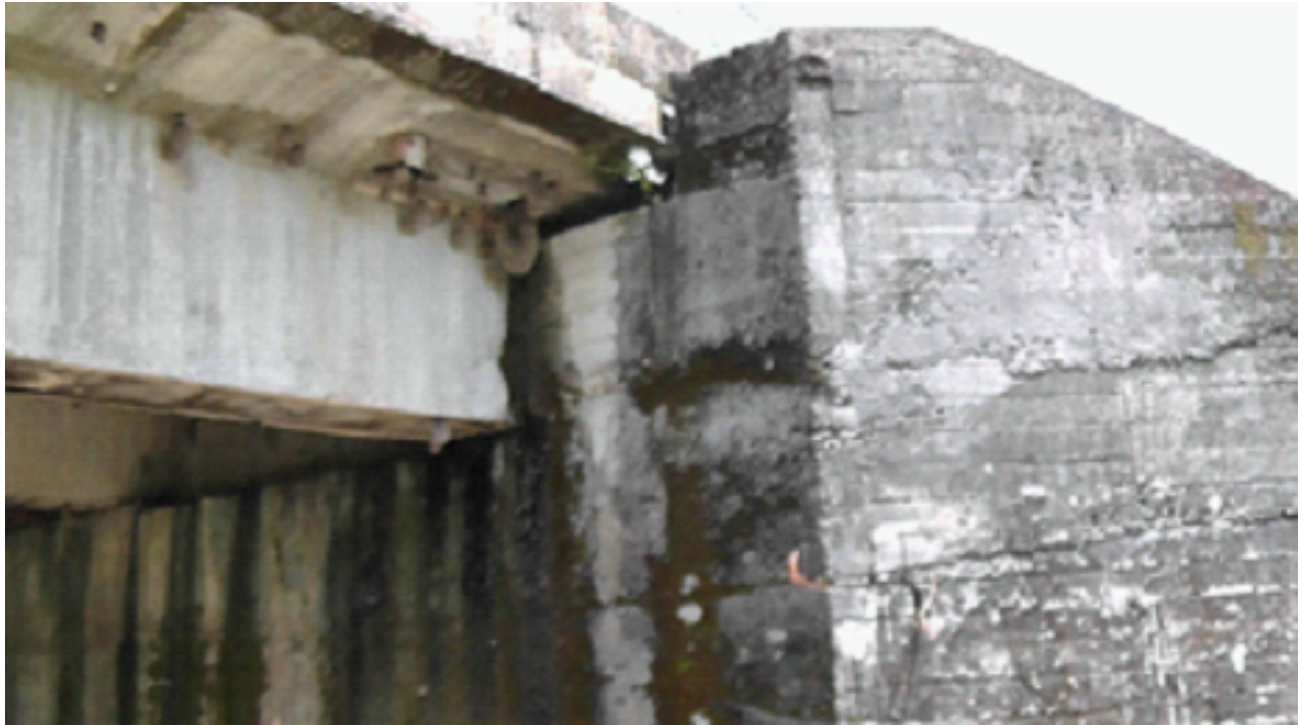
Componente.....: 10 Losa

Calif./Mantenim....: 1 / -

Daño/Observaciones.: Toda la losa s eencuentra en buen estado. No se presentan daños en el concreto o exposición del acero de refuerzo. Solo se observan manchas de humedad cerca a los drenajes ya que los tubos de alargamiento no se encuentran inclinados hacia afuera.

Tipo de daño.....: Infiltración

Z: Limpieza

Reparaciones.....: Z Otra

E Reparación de drenes

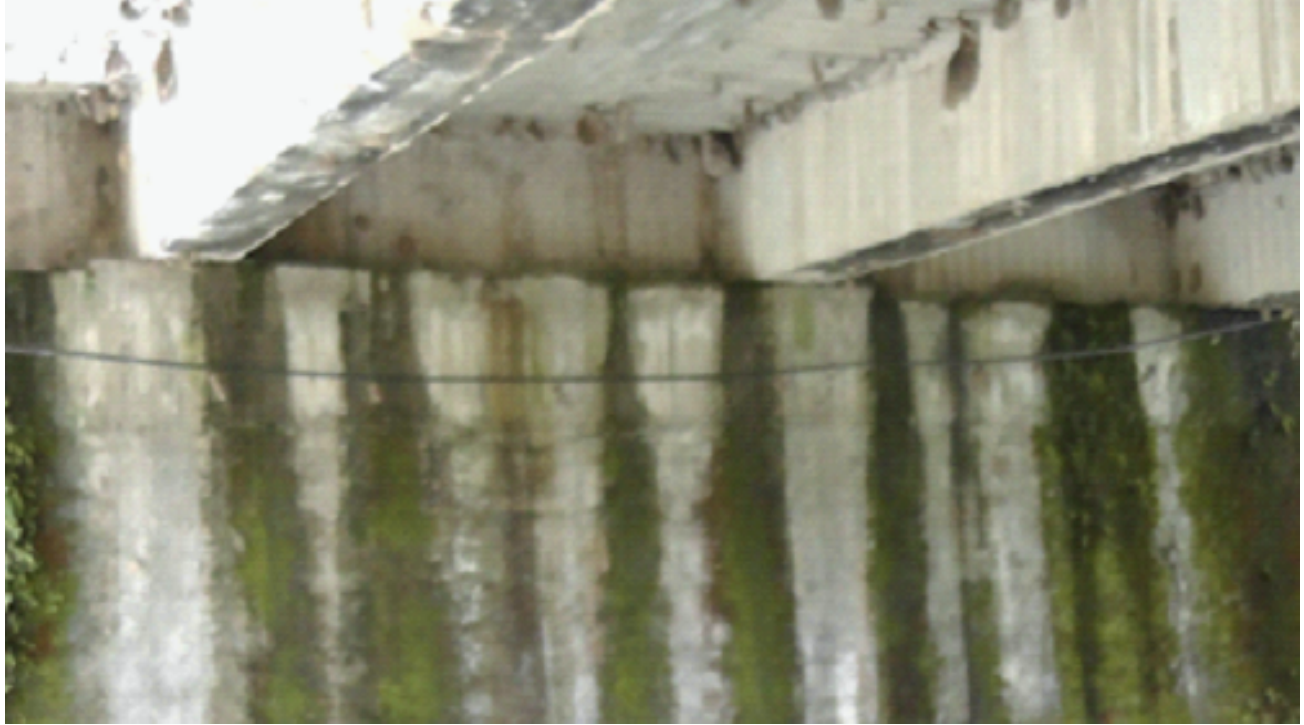
Componente.....: 11 Vigas/Largueros/Diafragmas

Calif./Mantenim....: 1 / -

Daño/Observaciones.: Las 4 vigas del puente se encuentran en buen estado. En la viga 3 cerca al estribo 1. Se observan fisuras por cortantes de poca longitud pero espesores de 0.02 a 0.05mm. Además de esto en las vigas exteriores se observan manchas de humedad debido al mal direccionamiento de los tubos de alargamiento. Se sugiere realizar reparación del

Tipo de daño.....: Infiltración

Reparaciones.....: Z Otra

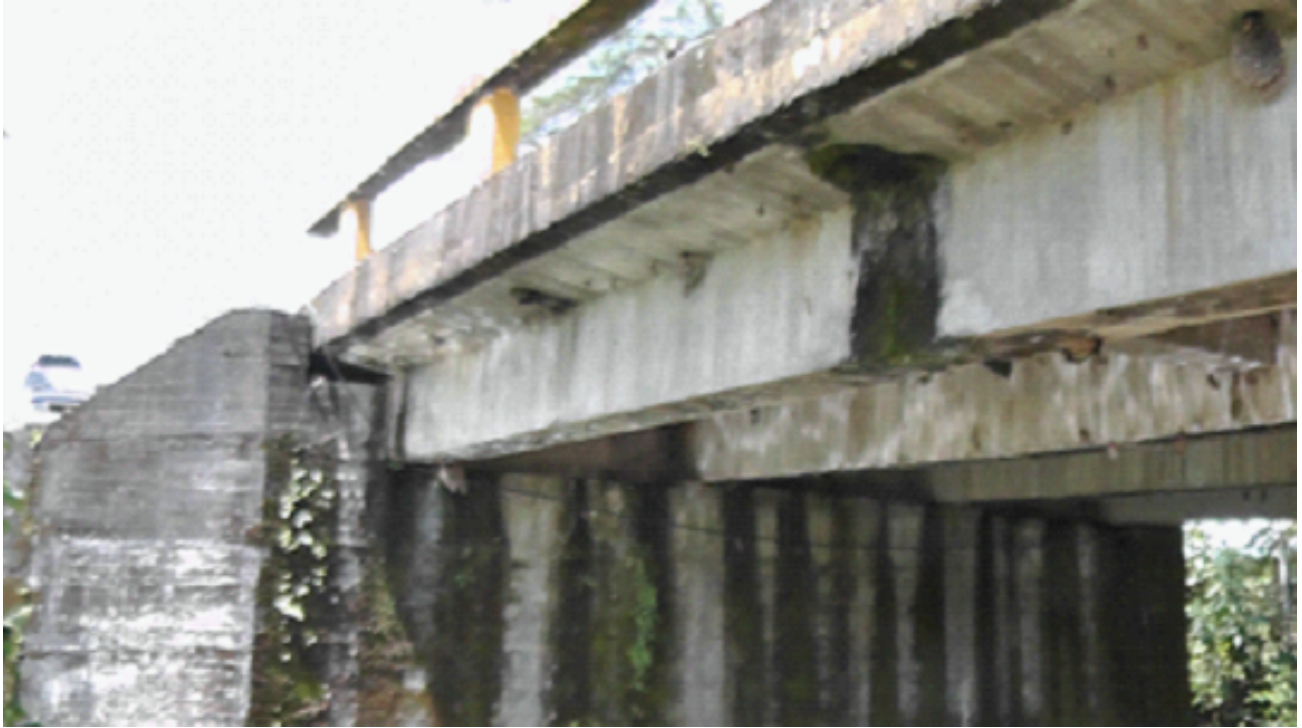
Componente.....: 11 Vigas/Largueros/Diafragmas

Calif./Mantenim....: 1 / -

Daño/Observaciones.: Las 4 vigas del puente se encuentran en buen estado. En la viga 3 cerca al estribo 1. Se observan fisuras por cortantes de poca longitud pero espesores de 0.02 a 0.05mm. Además de esto en las vigas exteriores se observan manchas de humedad debido al mal direccionamiento de los tubos de alargamiento. Se sugiere realizar reparación del

Tipo de daño.....: Infiltración

Reparaciones.....: Z Otra

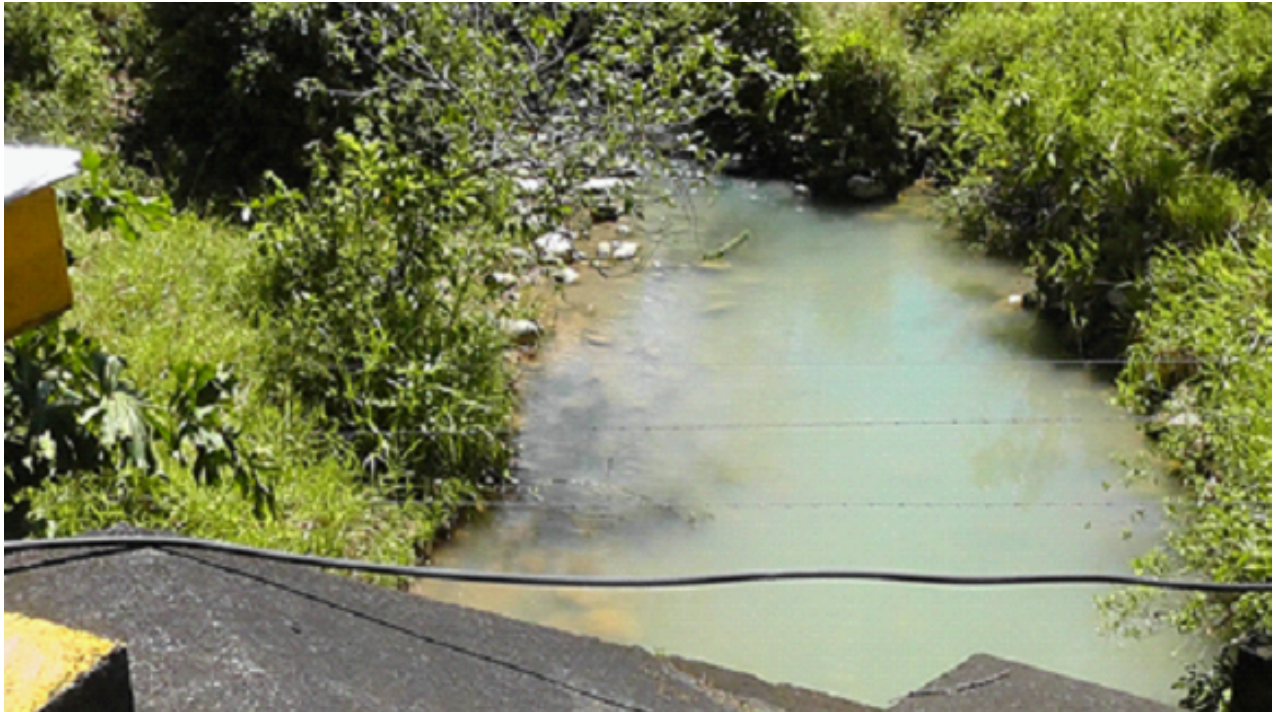
Componente.....: 15 Cauce

Calif./Mantenim....: 1 / -

Daño/Observaciones.: Se encuentra pasando por el centro de la luz, haciendo contacto con el estribo 2, pero no muestran inconvenientes de erosión y socavación, ya que el agua circula con baja velocidad.

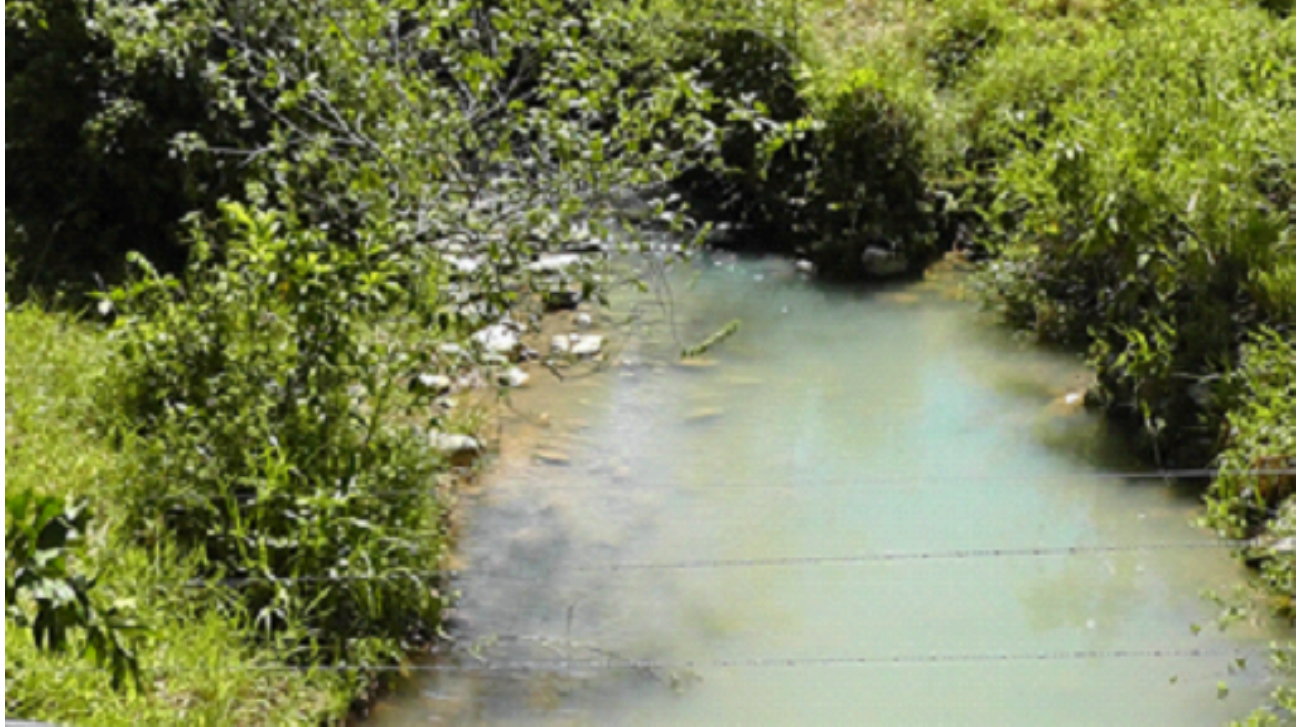
Componente.....: 15 Cauce

Calif./Mantenim....: 1 / -

Daño/Observaciones.: Se encuentra pasando por el centro de la luz, haciendo contacto con el estribo 2, pero no muestran inconvenientes de erosión y socavación, ya que el agua circula con baja velocidad.

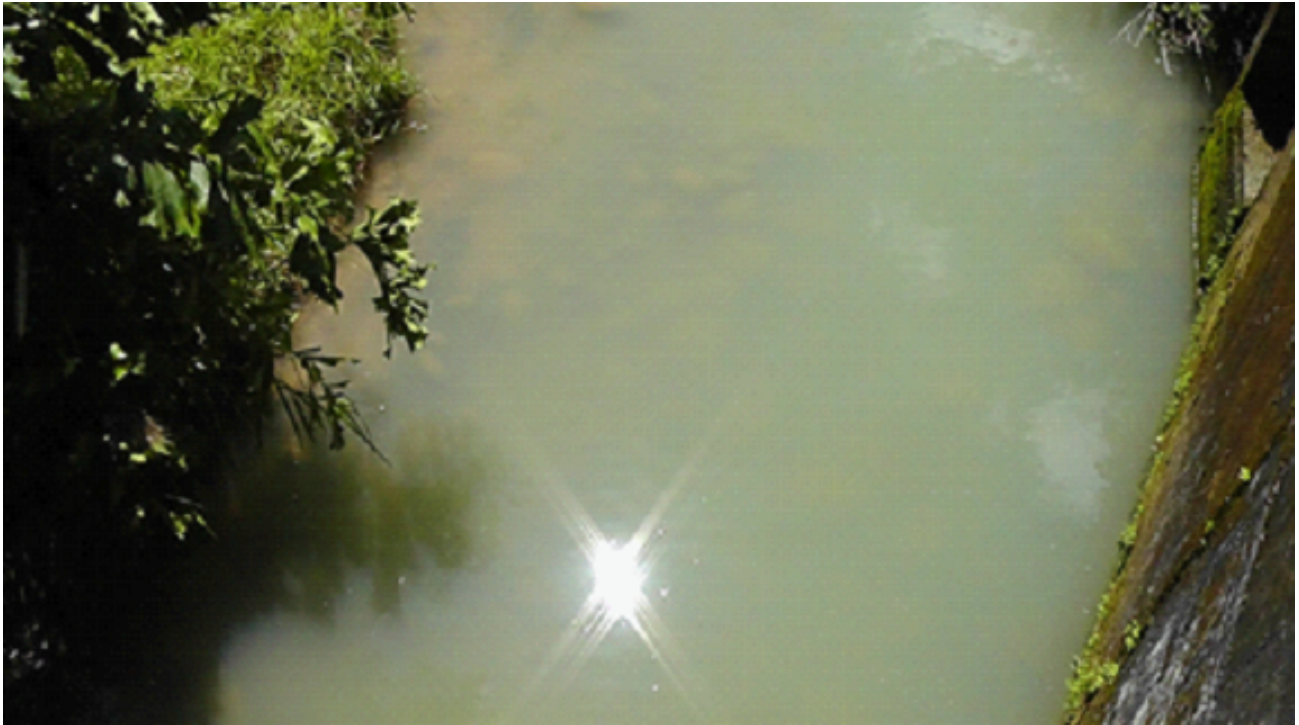
Componente.....: 15 Cauce

Calif./Mantenim....: 1 / -

Daño/Observaciones.: Se encuentra pasando por el centro de la luz, haciendo contacto con el estribo 2, pero no muestran inconvenientes de erosión y socavación, ya que el agua circula con baja velocidad.
