SDC/INV	SiPuCol	Fecha	Hoja
	Informe de inspección principal	08/11/12	1
07-6211-008.00 Hoyo Caliente			
Regional.....: 7 Casanare			
Ruta.....: Turbo-Orocué,			
Carretera.....: Sogamoso - Aguazul			
Lado de la car...: 0			
Abscisa.....: 102+0693			
No del registro..: 499			
Año de construcción.....:			
Año de la última reconstrucción.....:			
Paso Superior/Inferior.....: S			
Dir. de abs. de la carretera principal.: N			
Requisitos de la inspección.....: 0 Nada			
Recolección de datos : Fecha.....: 2012.05.30			
: Iniciales.....: MERS			
Posición geográfica..:			
Latitud: 5 gra 14.02 min N      Longitud: 72 gra 40.3 min O      Altitud: 756 m			
Geometría: Número de luces.....: 1			
Longitud de la luz menor (m): 1060.00			
Longitud de la luz mayor (m): 1060.00			
Longitud total .....(m): 1060.00			
Ancho del tablero.....(m): 9.20			
Ancho del separador.....(m): 0.00			
Ancho del andén izquierdo(m): 0.00			
Ancho del andén derecho..(m): 0.00

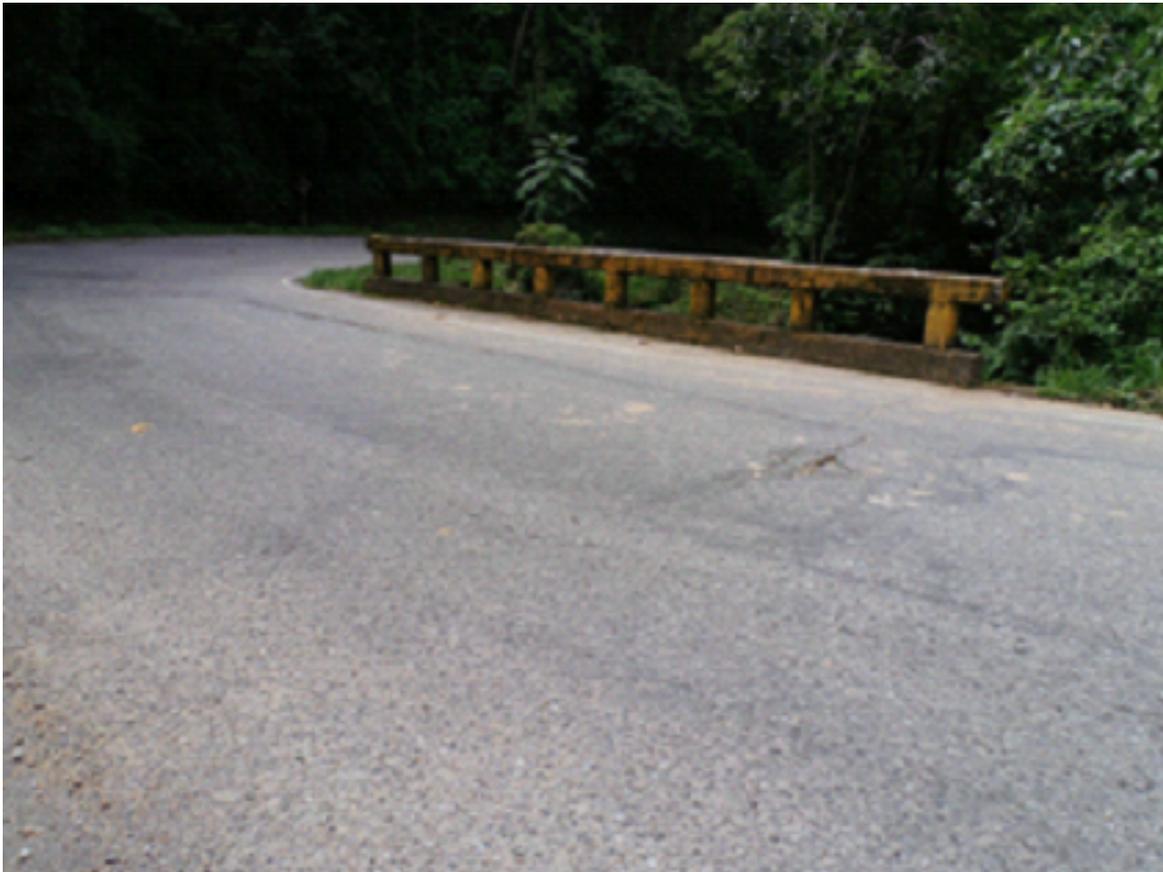
Componente.....: 1 Superficie del puente

Calif./Mantenim....: 2 / -

Daño/Observaciones.: La superficie del puente es en asfalto, el cual presenta desgaste, agregado expuesto y agrietamiento en la junta de la ampliación.

Tipo de daño.....: Otro

Reparaciones.....: C Tratamiento superficial (sello)

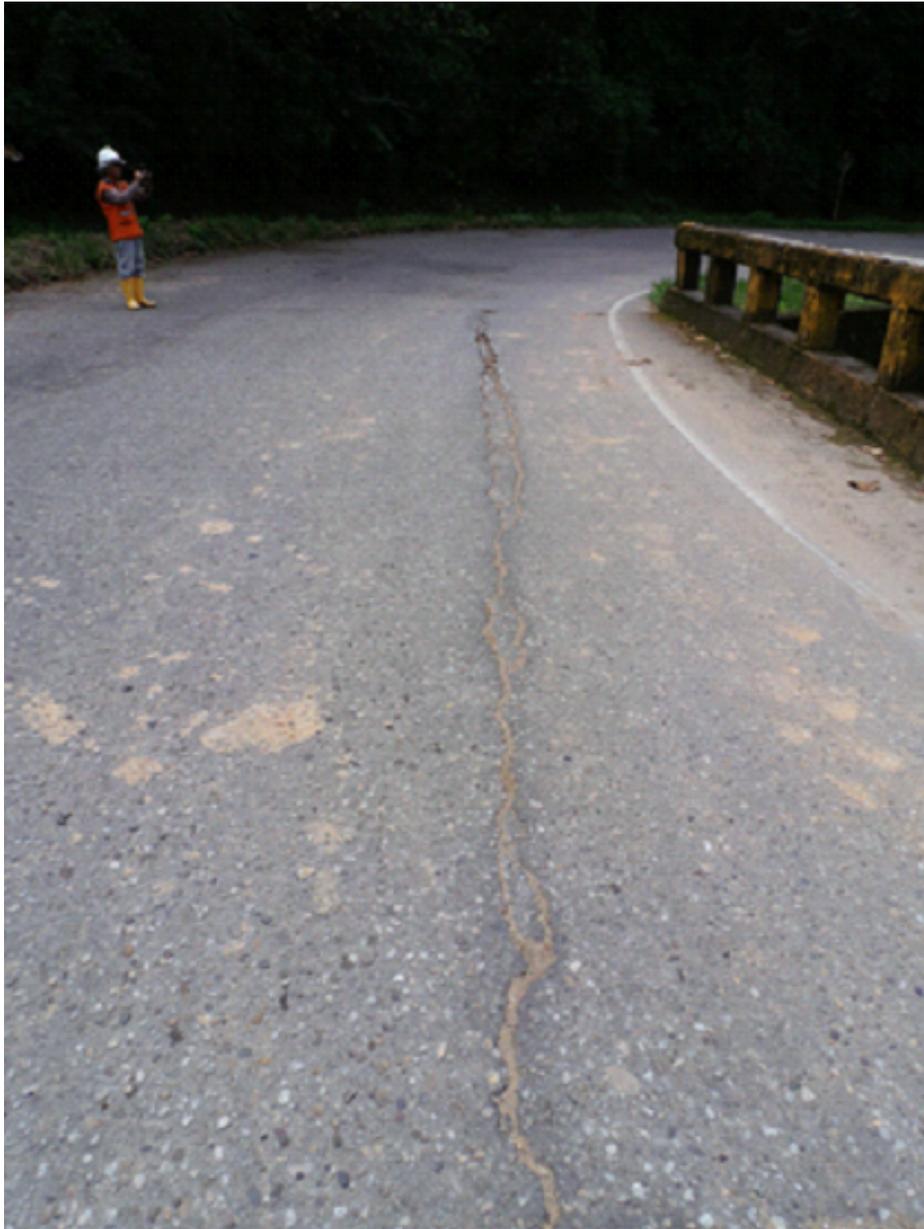
Componente.....: 1 Superficie del puente

Calif./Mantenim....: 2 / -

Daño/Observaciones.: La superficie del puente es en asfalto, el cual presenta desgaste, agregado expuesto y agrietamiento en la junta de la ampliación.

Tipo de daño.....: Otro

Reparaciones.....: C Tratamiento superficial (sello)

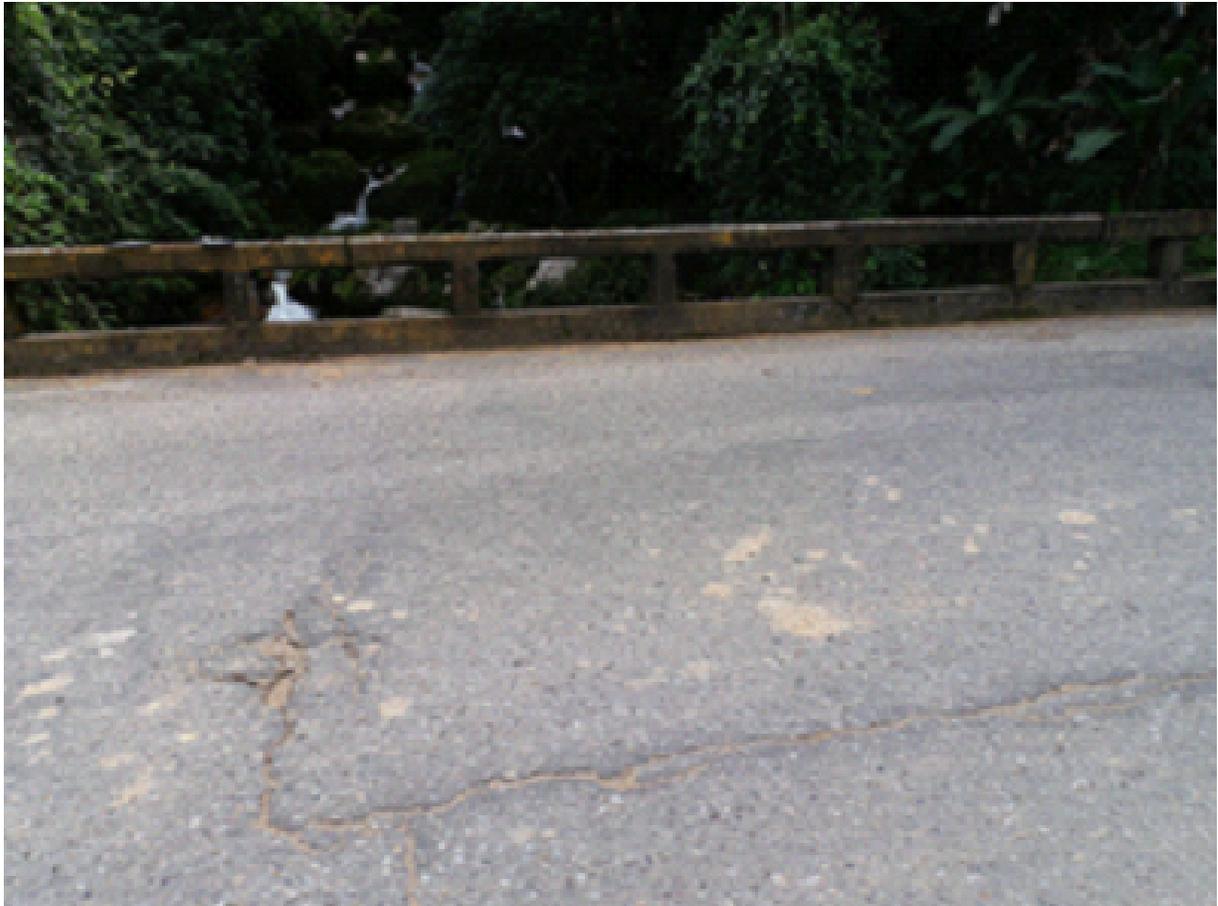
Componente.....: 1 Superficie del puente

Calif./Mantenim....: 2 / -

Daño/Observaciones.: La superficie del puente es en asfalto, el cual presenta desgaste, agregado expuesto y agrietamiento en la junta de la ampliación.

Tipo de daño.....: Otro

Reparaciones.....: C Tratamiento superficial (sello)

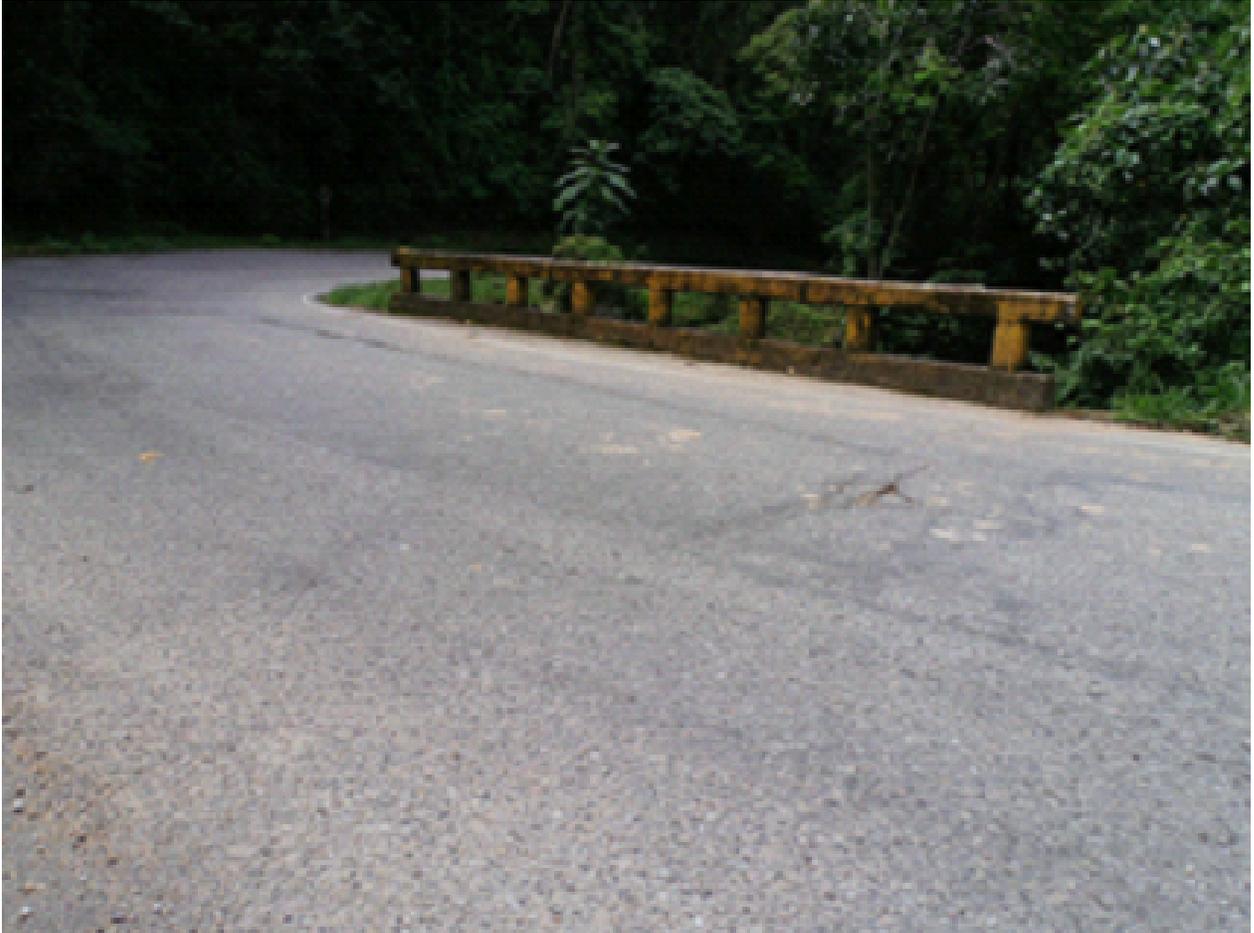
Componente.....: 2 Juntas de expansión

Calif./Mantenim....: 2 / -

Daño/Observaciones.: Sin dispositivos. Siguen sin instalarse los dispositivos de juntas.

Tipo de daño.....: Otro

Reparaciones.....: Z Otra

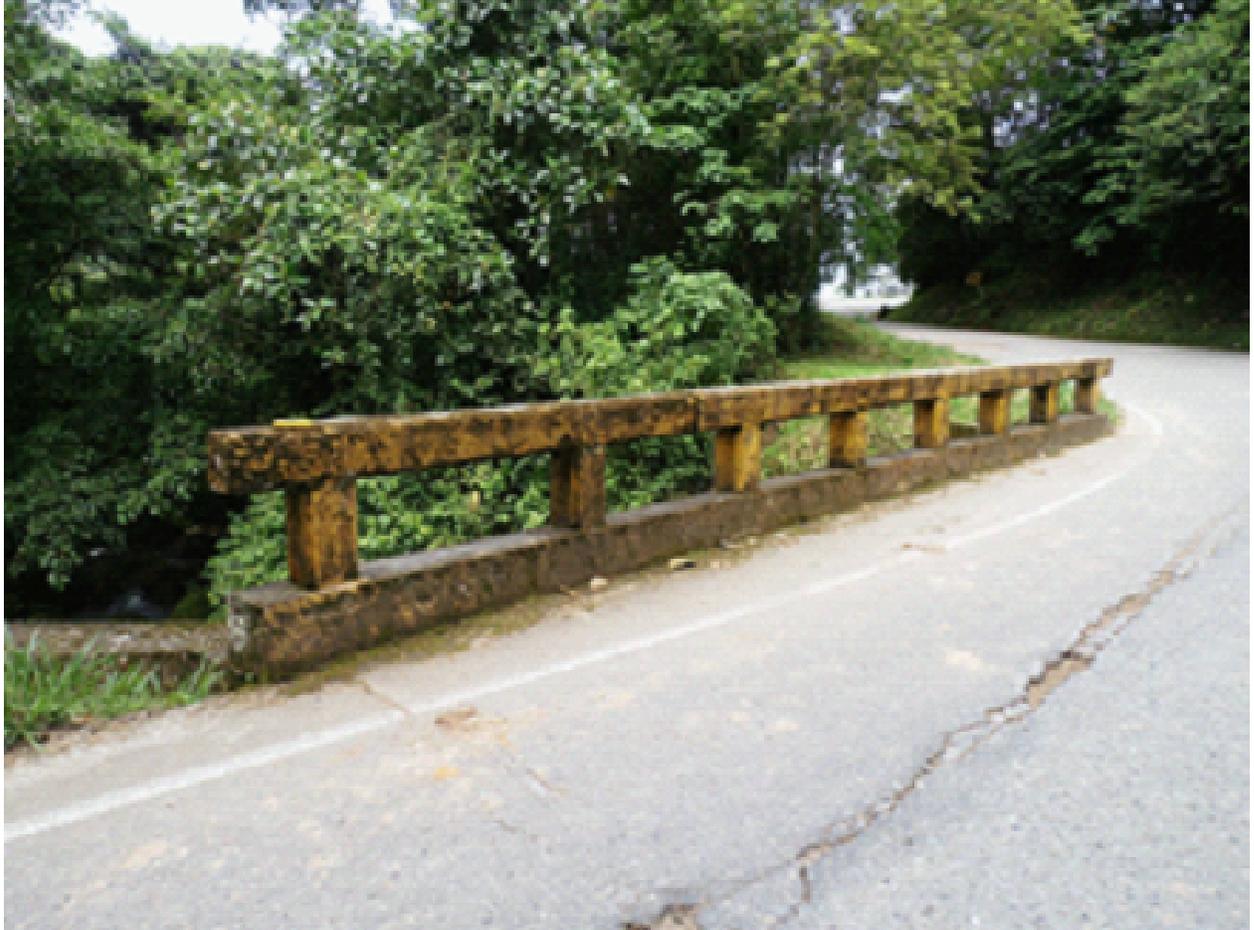
Componente.....: 2 Juntas de expansión

Calif./Mantenim....: 2 / -

Daño/Observaciones.: Sin dispositivos. Siguen sin instalarse los dispositivos de juntas.

Tipo de daño.....: Otro

Reparaciones.....: Z Otra

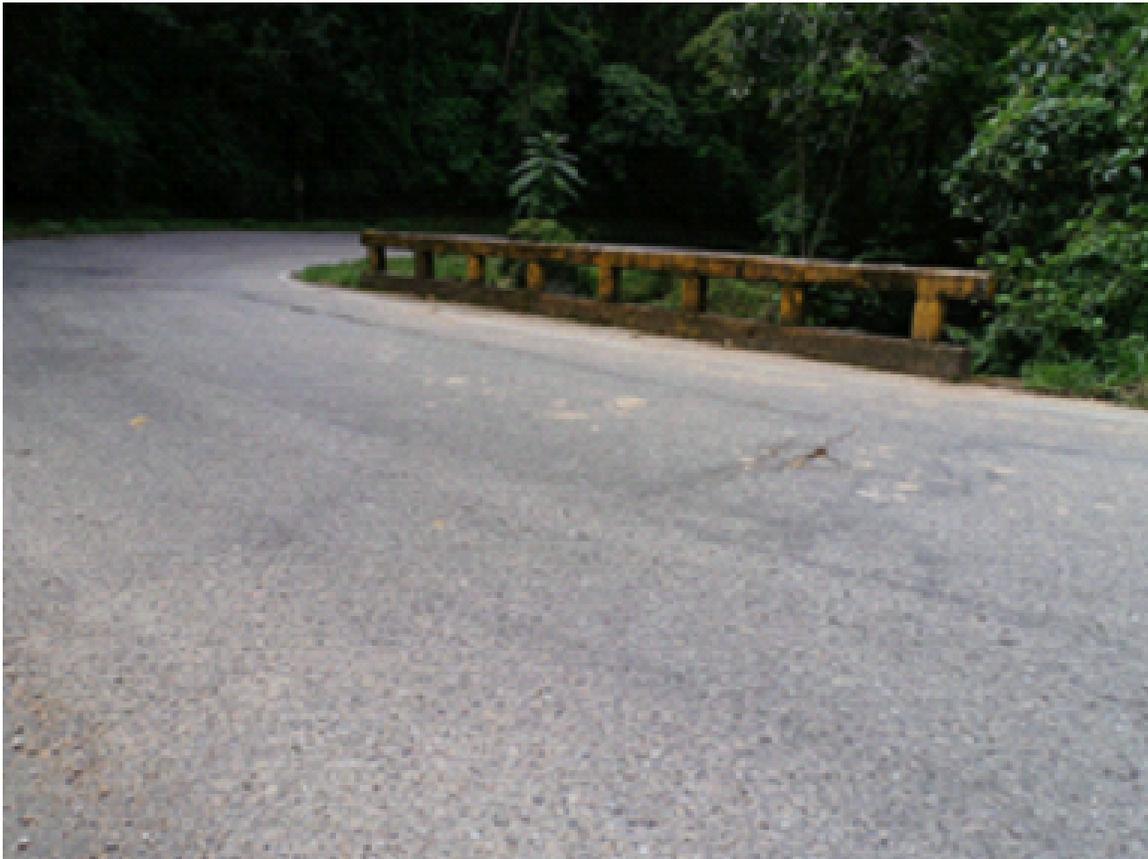
Componente.....: 3 Andenes/Bordillos

Calif./Mantenim....: 1 / -

Daño/Observaciones.: Presentan manchas de humedad y vegetación en sus caras externas.

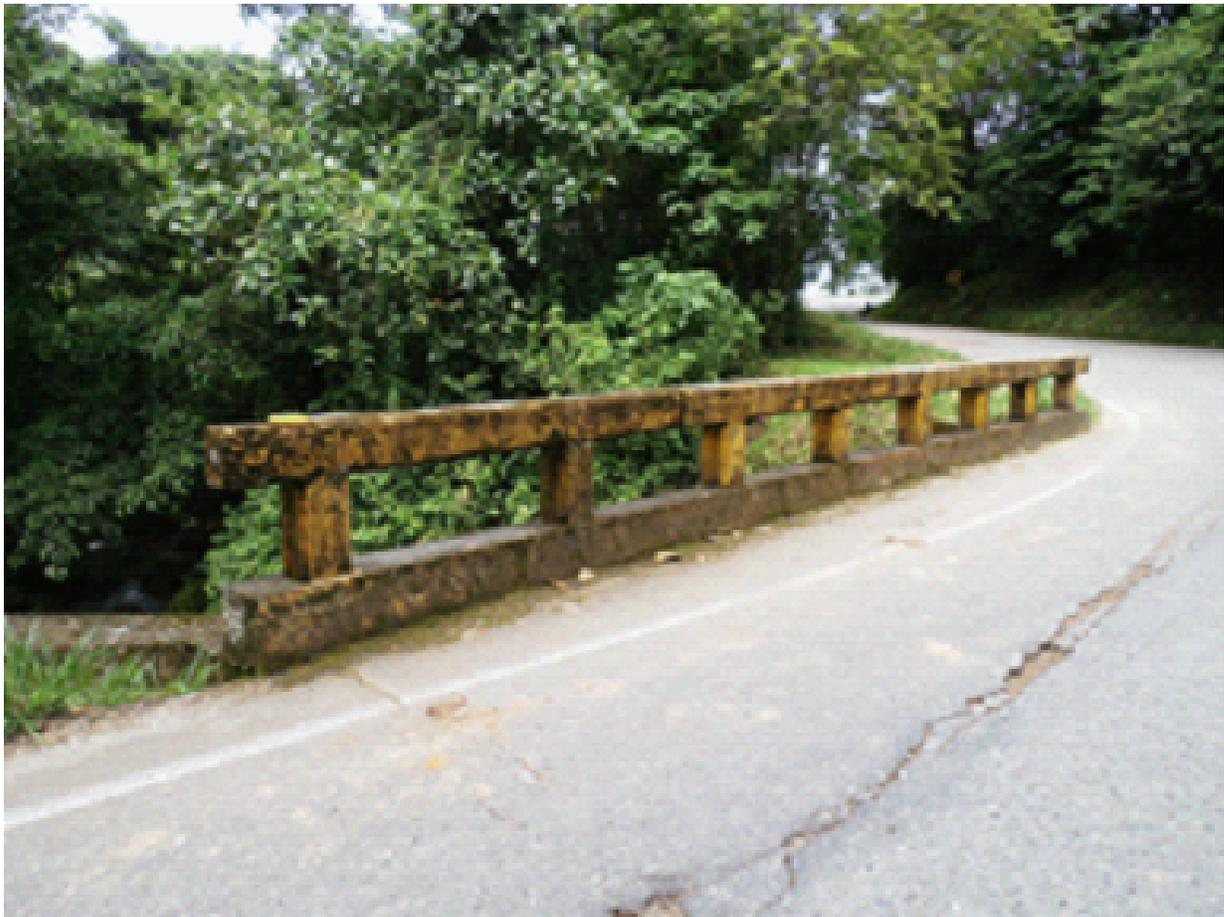
Componente.....: 3 Andenes/Bordillos

Calif./Mantenim....: 1 / -

Daño/Observaciones.: Presentan manchas de humedad y vegetación en sus caras externas.

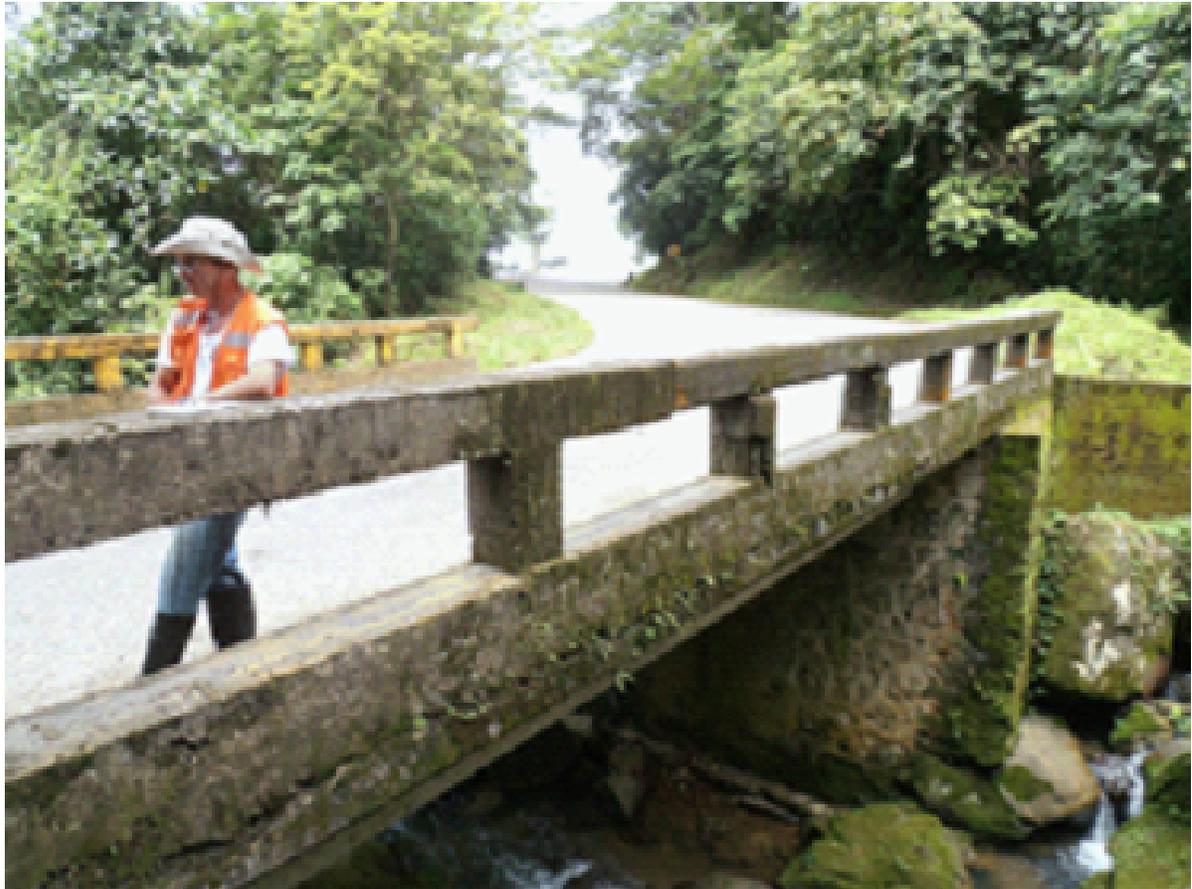
Componente.....: 3 Andenes/Bordillos

Calif./Mantenim....: 1 / -

Daño/Observaciones.: Presentan manchas de humedad y vegetación en sus caras externas.

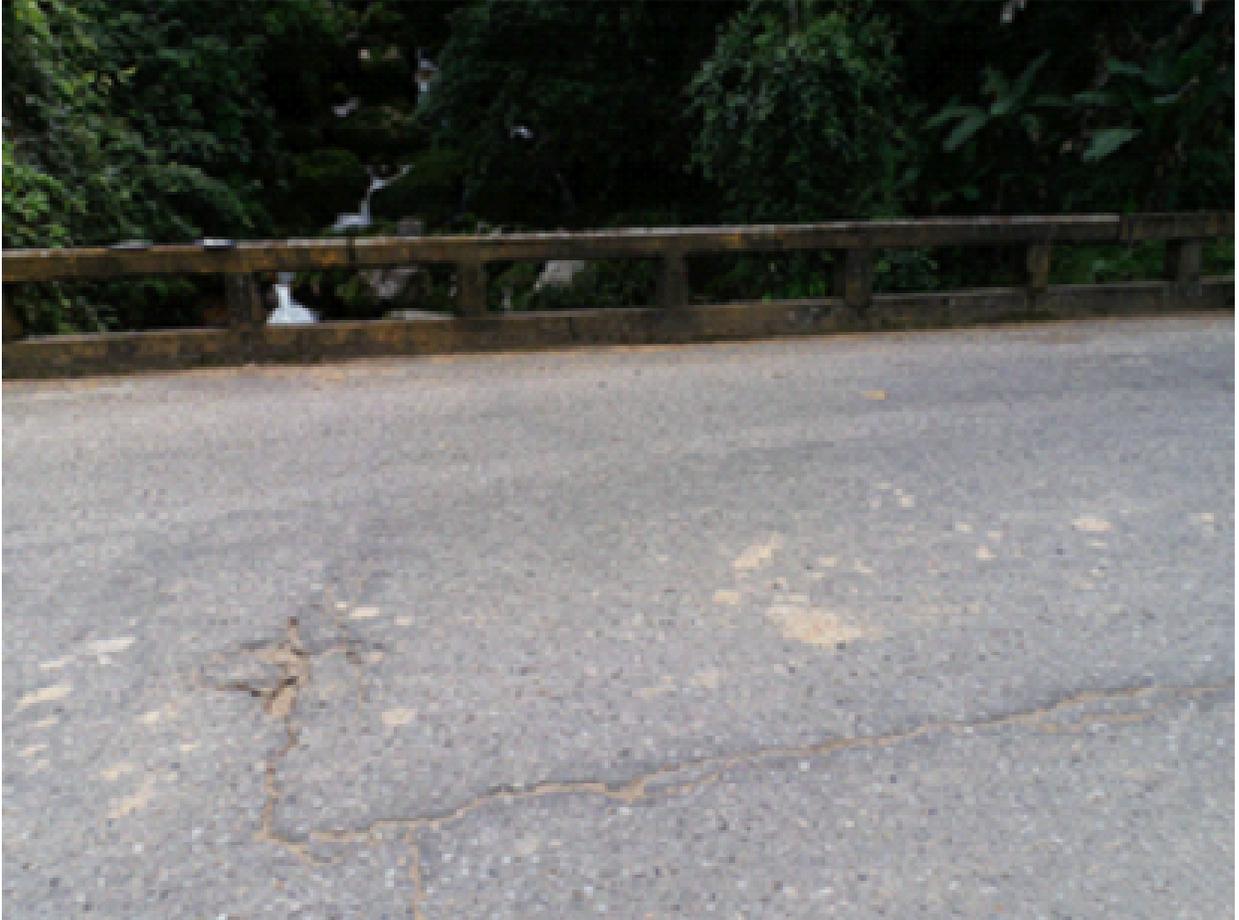
Componente.....: 3 Andenes/Bordillos

Calif./Mantenim....: 1 / -

Daño/Observaciones.: Presentan manchas de humedad y vegetación en sus caras externas.

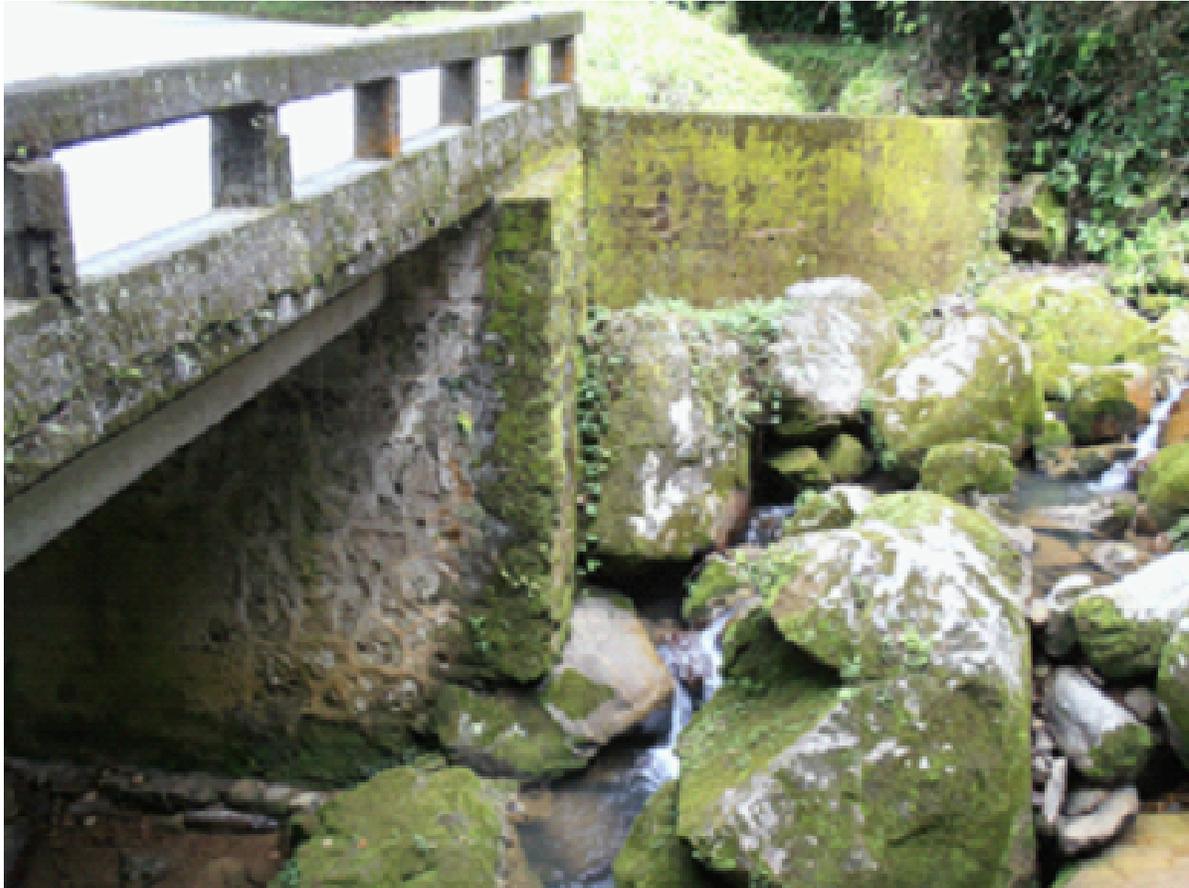
Componente.....: 3 Andenes/Bordillos

Calif./Mantenim....: 1 / -

Daño/Observaciones.: Presentan manchas de humedad y vegetación en sus caras externas.

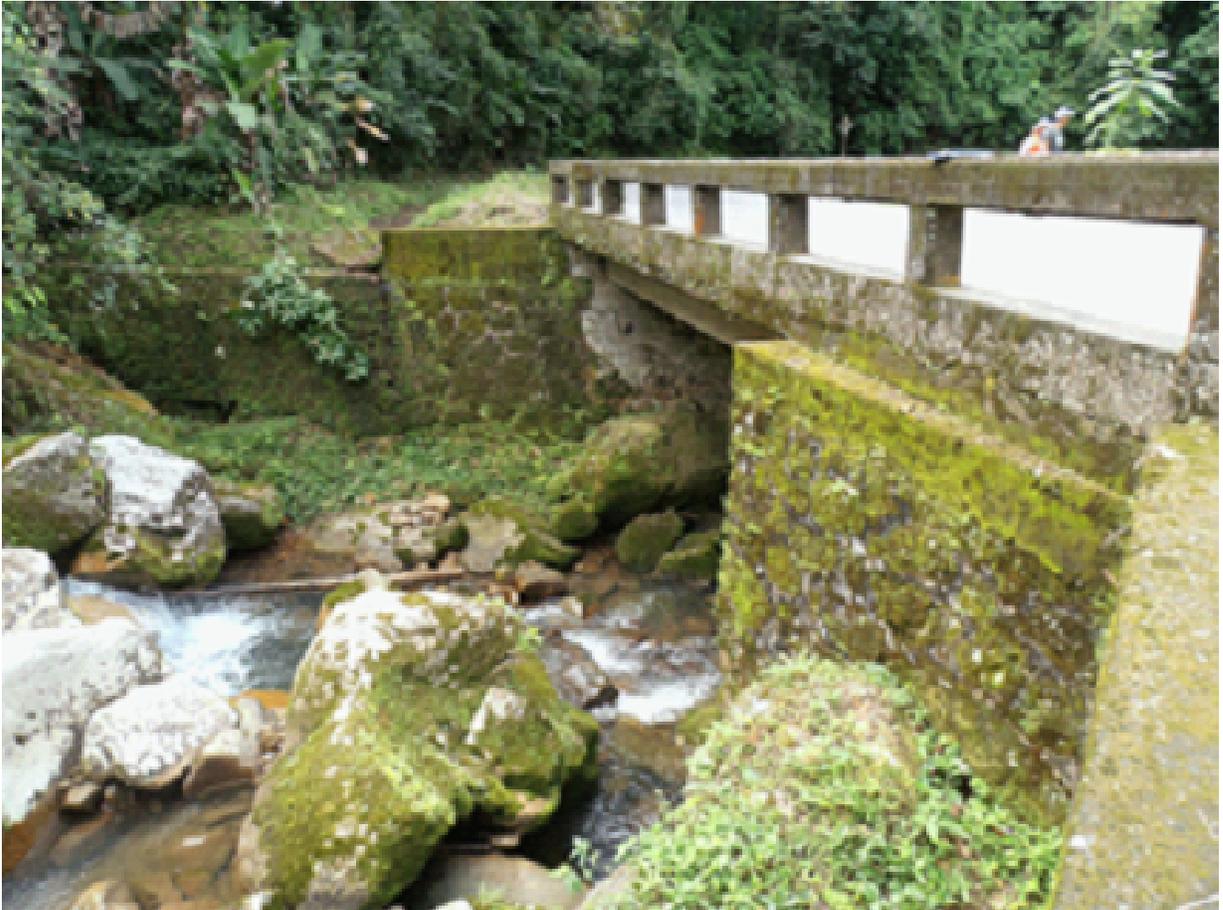
Componente.....: 3 Andenes/Bordillos

Calif./Mantenim....: 1 / -

Daño/Observaciones.: Presentan manchas de humedad y vegetación en sus caras externas.

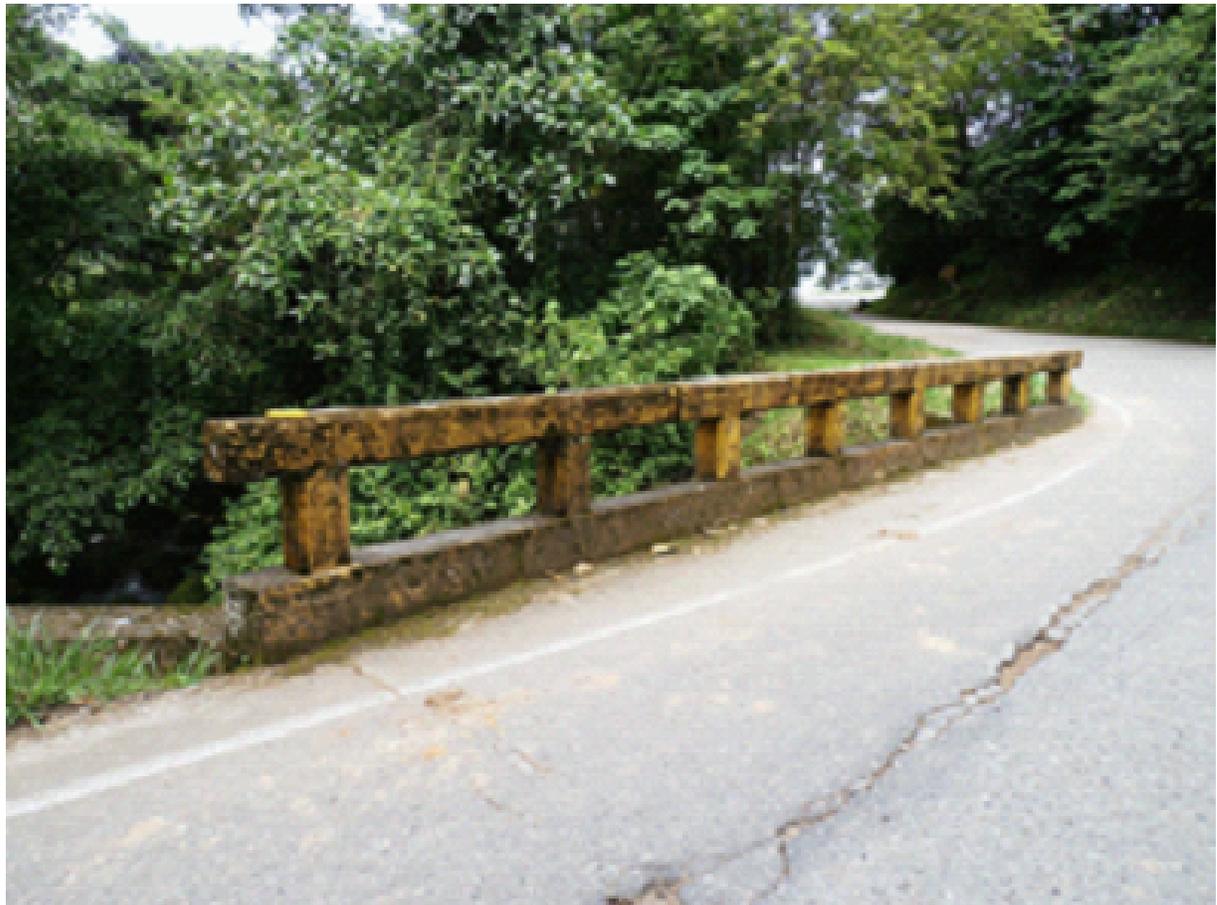
Componente.....: 4 Barandas

Calif./Mantenim....: 1 / -

Daño/Observaciones.: Barandas sin impacto. Se recomienda Mantenimiento

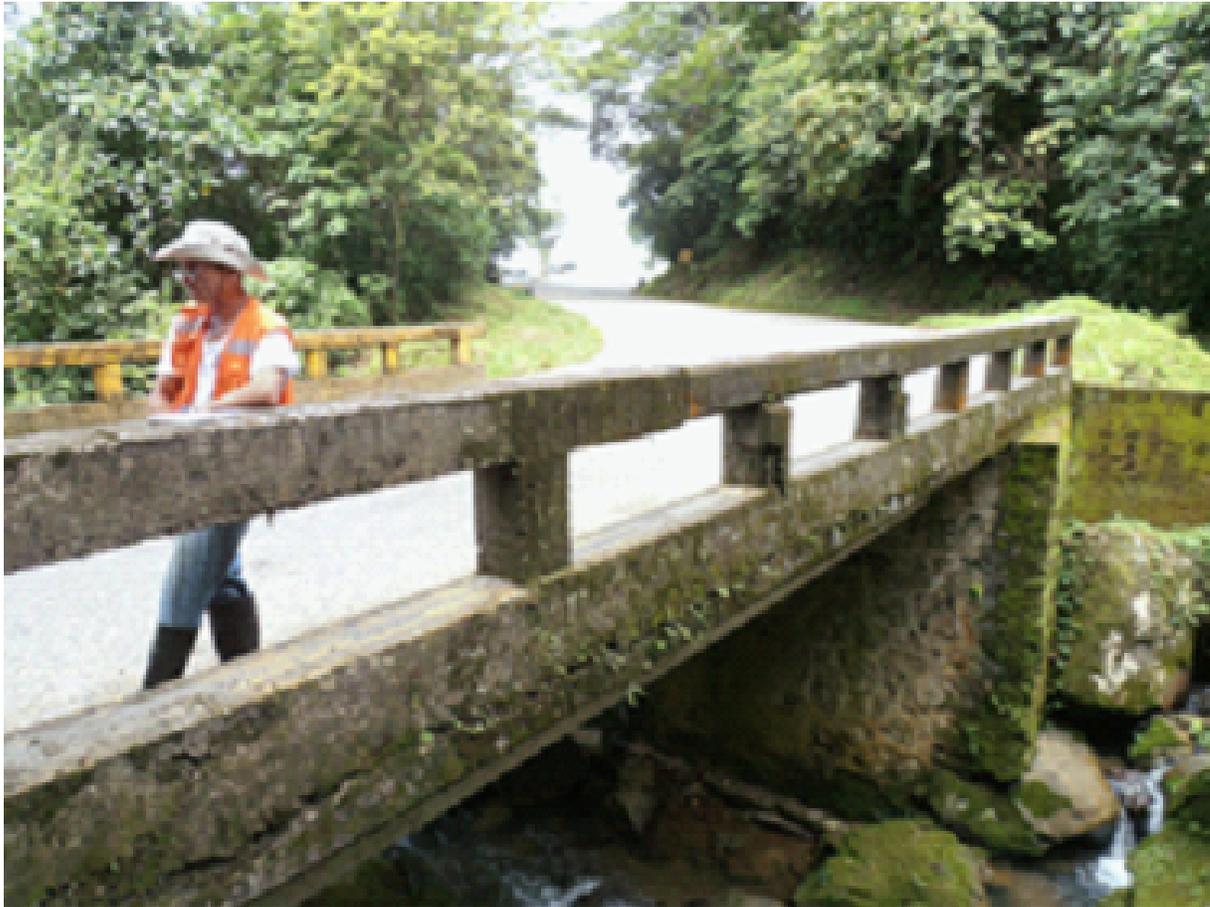
Componente.....: 4 Barandas

Calif./Mantenim....: 1 / -

Daño/Observaciones.: Barandas sin impacto. Se recomienda Mantenimiento

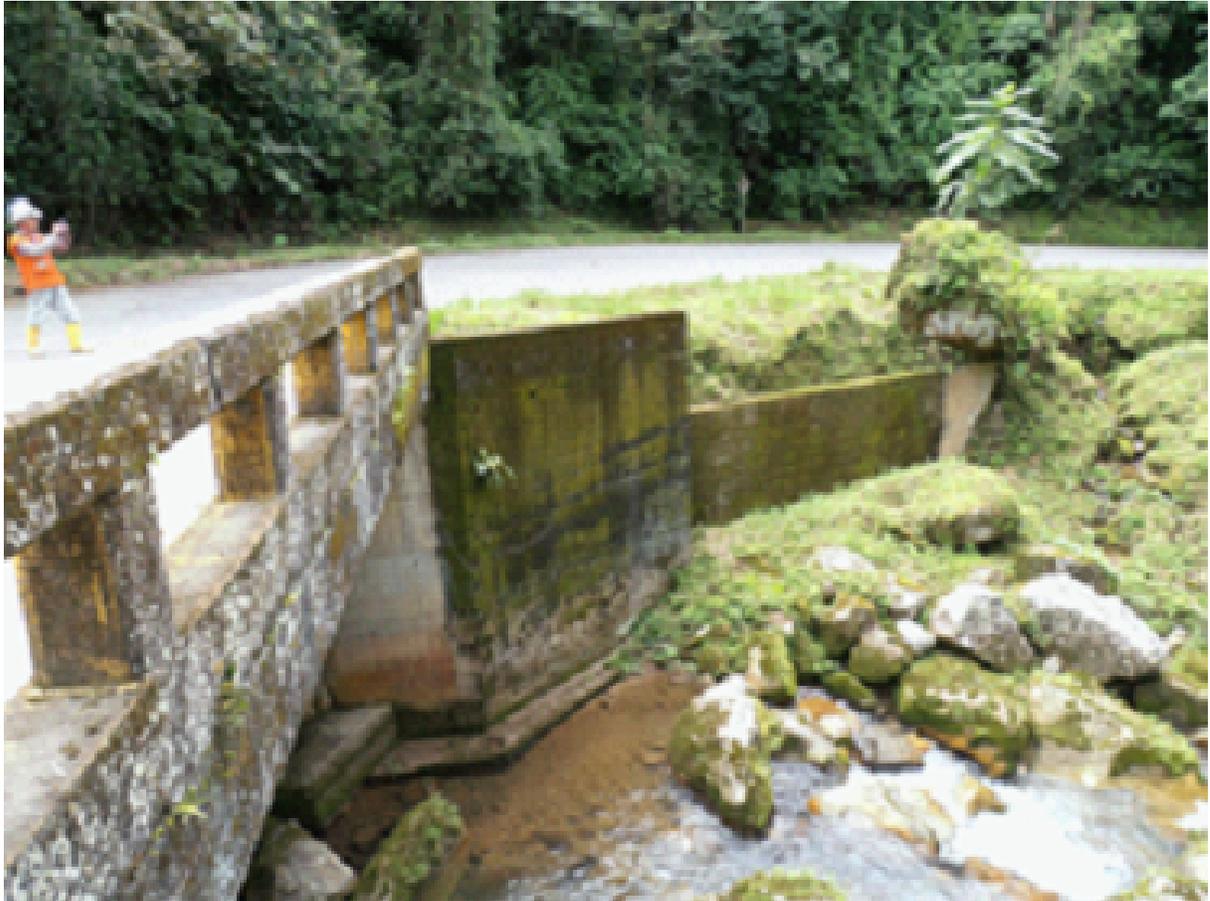
Componente.....:       6       Aletas  
Calif./Mantenim....:       1     /   -  
Daño/Observaciones.:    Presentan manchas de humedad y vegetación. En buen estado

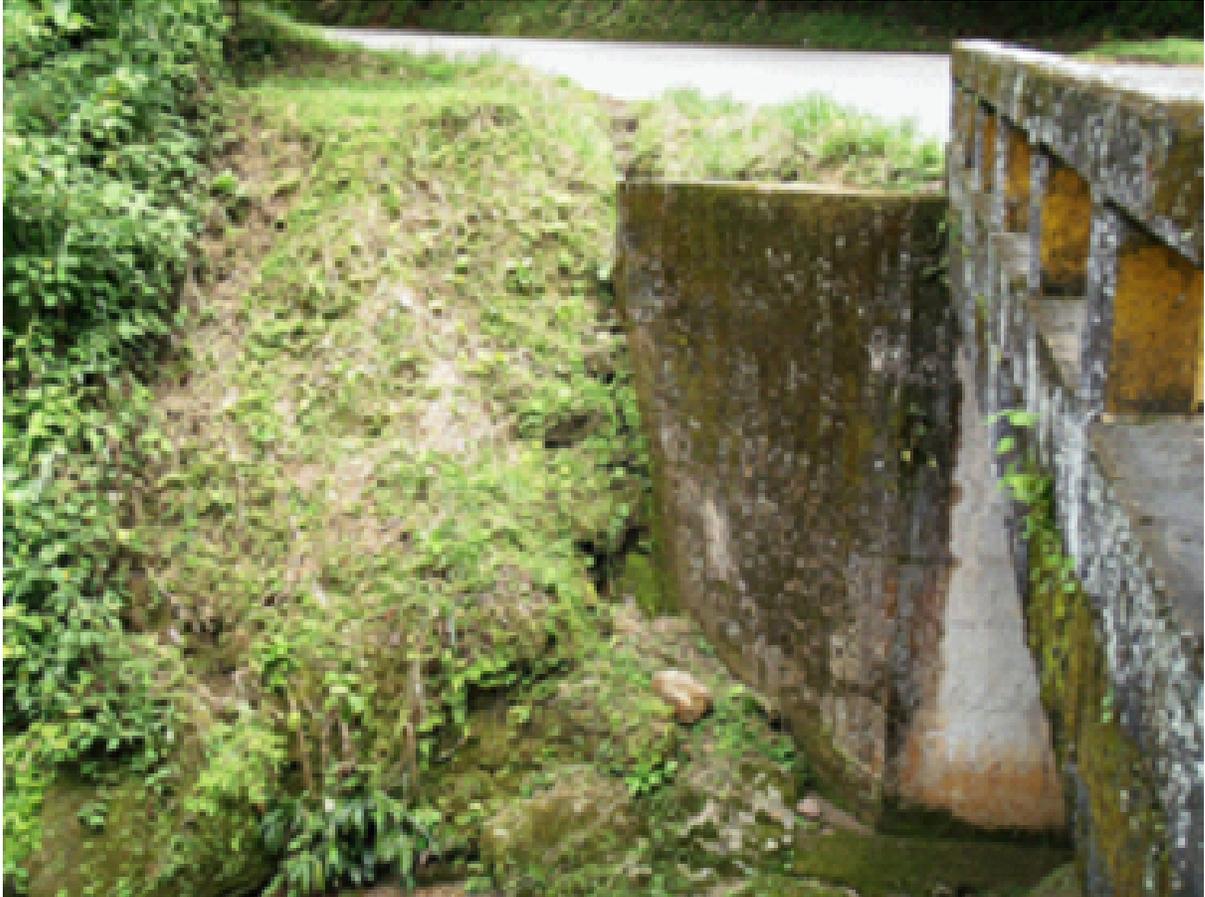
Componente.....: 6 Aletas

Calif./Mantenim....: 1 / -

Daño/Observaciones.: Presentan manchas de humedad y vegetación. En buen estado

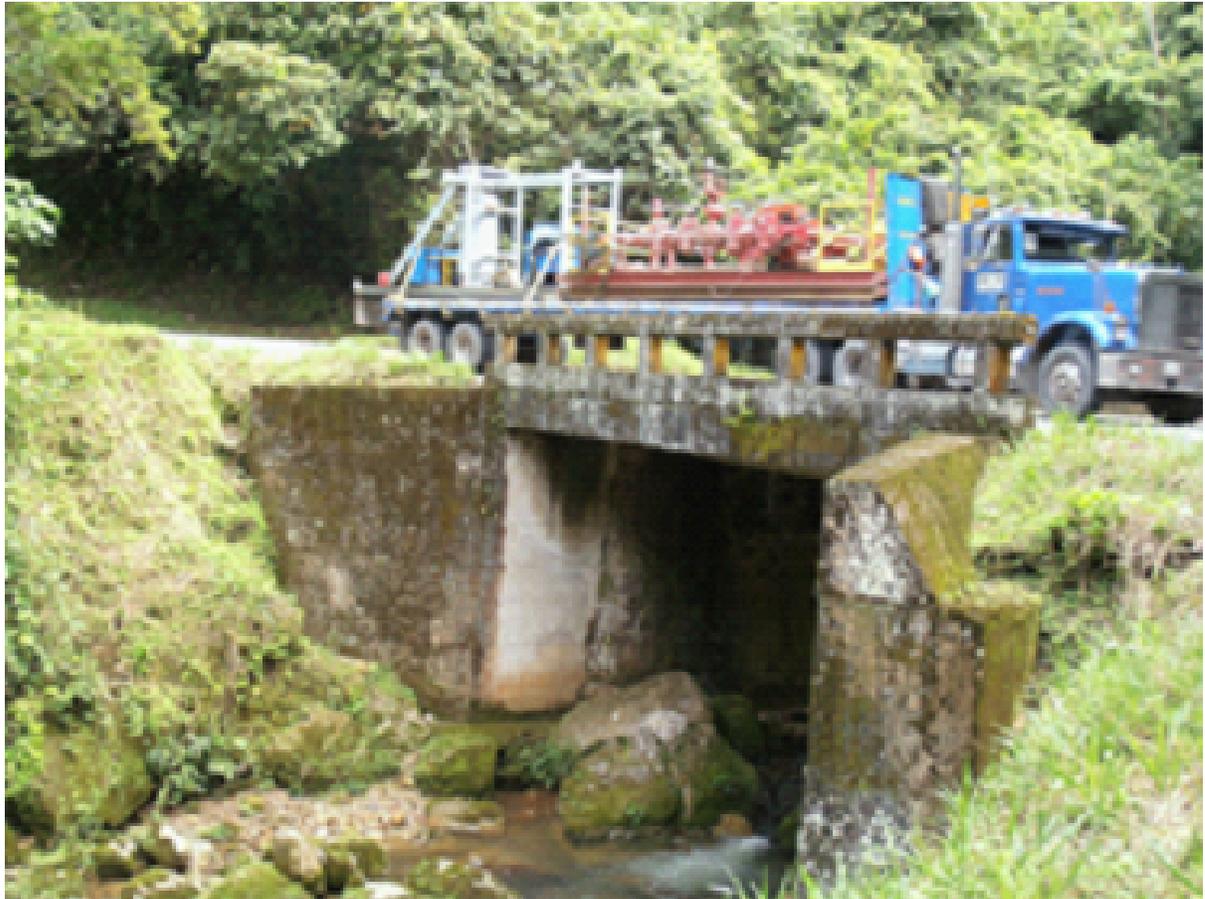
Componente.....: 6 Aletas

Calif./Mantenim....: 1 / -

Daño/Observaciones.: Presentan manchas de humedad y vegetación. En buen estado

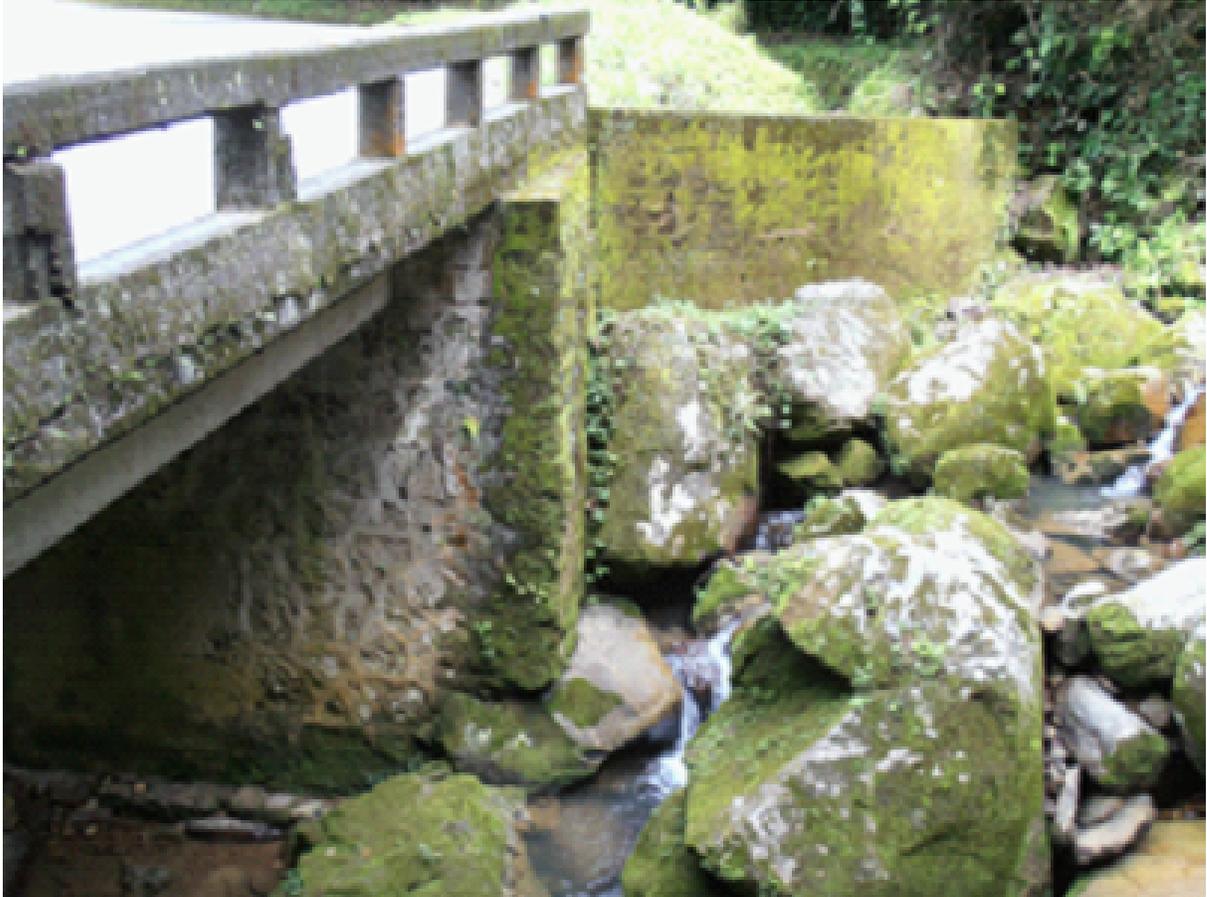
Componente.....: 6 Aletas

Calif./Mantenim....: 1 / -

Daño/Observaciones.: Presentan manchas de humedad y vegetación. En buen estado

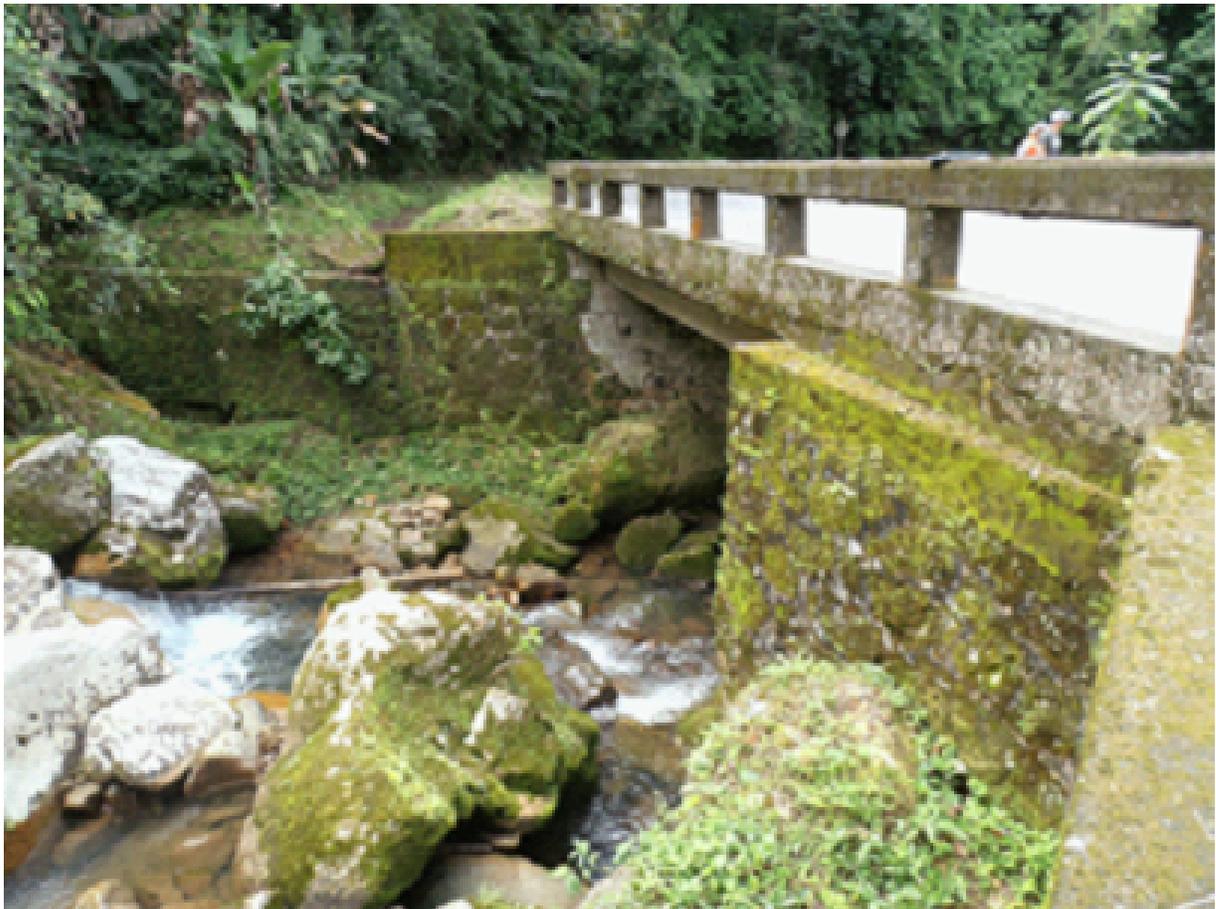
Componente.....: 6 Aletas

Calif./Mantenim....: 1 / -

Daño/Observaciones.: Presentan manchas de humedad y vegetación. En buen estado

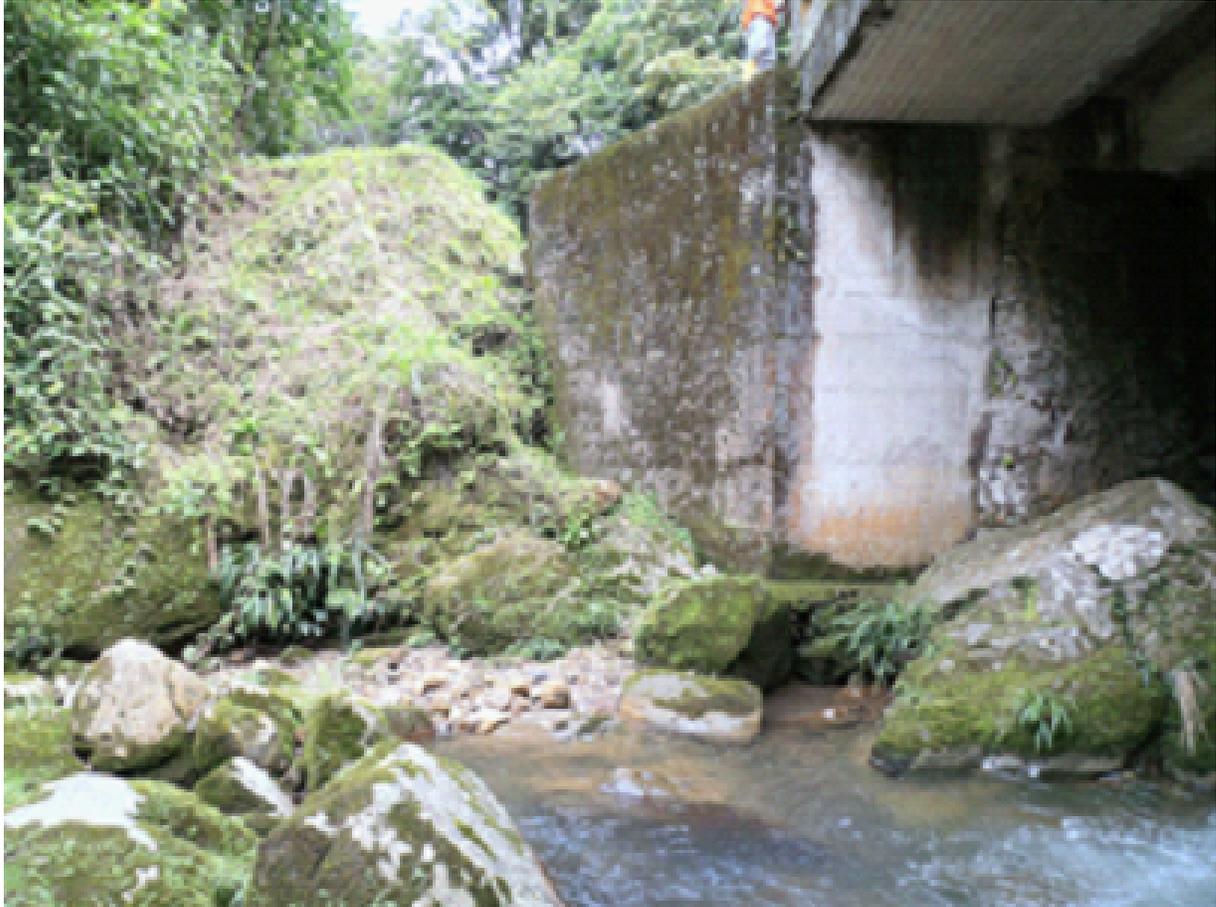
Componente.....: 6 Aletas

Calif./Mantenim....: 1 / -

Daño/Observaciones.: Presentan manchas de humedad y vegetación. En buen estado

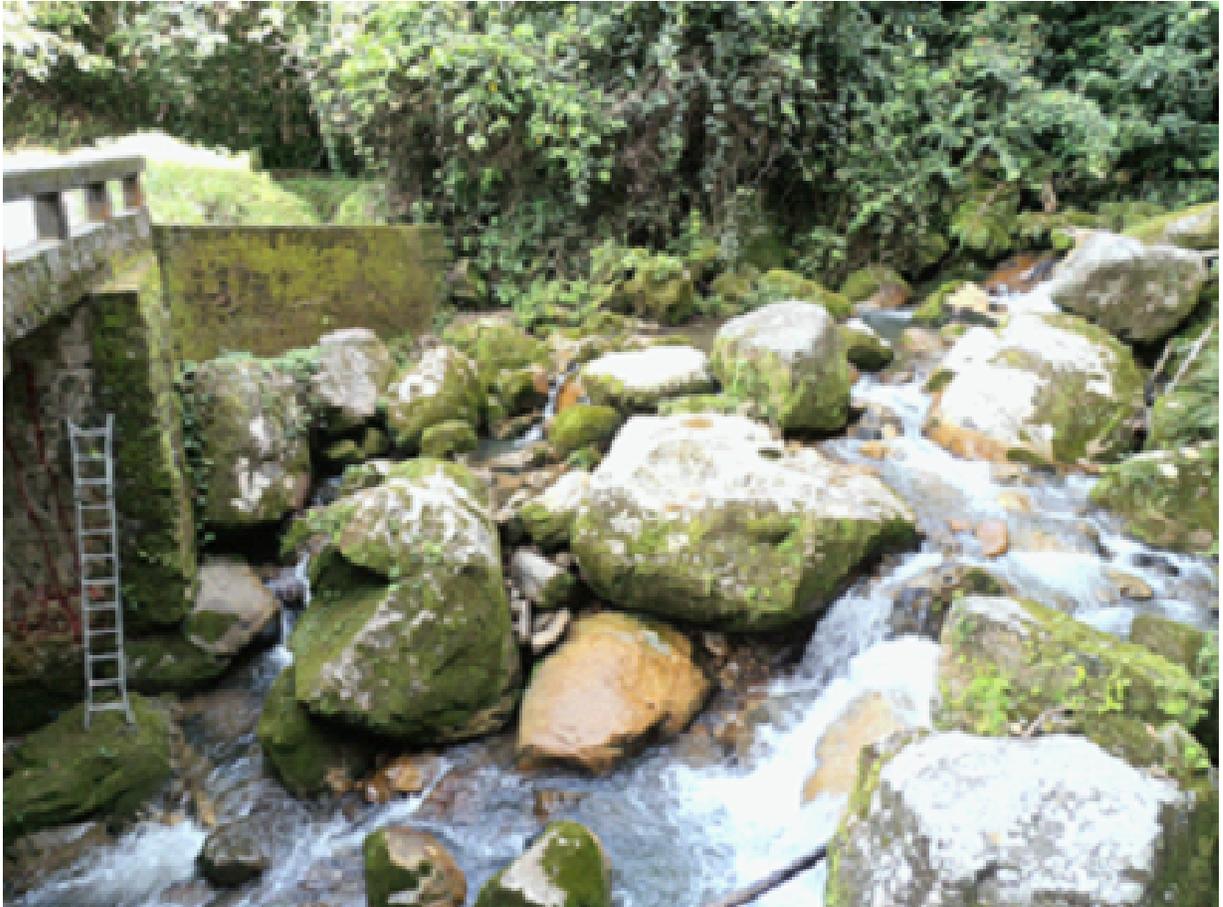
Componente.....: 6 Aletas

Calif./Mantenim....: 1 / -

Daño/Observaciones.: Presentan manchas de humedad y vegetación. En buen estado
