SDC/INV	SiPuCol	Fecha	Hoja
	Informe de inspección principal	08/11/12	1
07-6211-008.00 Hoyo Caliente			
Regional.....: 7 Casanare			
Ruta.....: Turbo-Orocué,			
Carretera.....: Sogamoso - Aguazul			
Lado de la car...: 0			
Abscisa.....: 102+0693			
No del registro..: 499			
Año de construcción.....:			
Año de la última reconstrucción.....:			
Paso Superior/Inferior.....: S			
Dir. de abs. de la carretera principal.: N			
Requisitos de la inspección.....: 0 Nada			
Recolección de datos : Fecha.....: 2012.05.30			
: Iniciales.....: MERS			
Posición geográfica..:			
Latitud: 5 gra 14.02 min N      Longitud: 72 gra 40.3 min O      Altitud: 756 m			
Geometría: Número de luces.....: 1			
Longitud de la luz menor (m): 1060.00			
Longitud de la luz mayor (m): 1060.00			
Longitud total .....(m): 1060.00			
Ancho del tablero.....(m): 9.20			
Ancho del separador.....(m): 0.00			
Ancho del andén izquierdo(m): 0.00			
Ancho del andén derecho..(m): 0.00

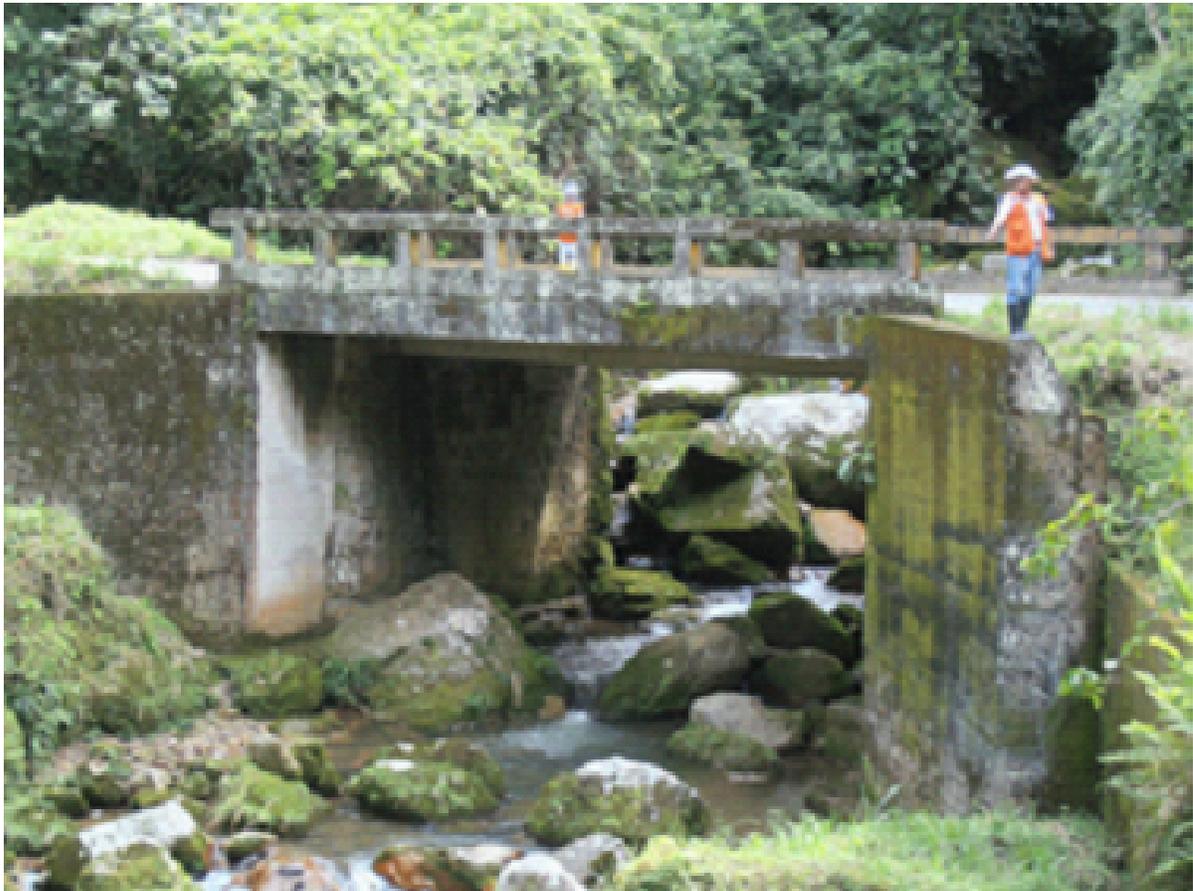
Componente.....: 7 Estribos

Calif./Mantenim....: 2 / -

Daño/Observaciones.: Filtración por juntas. Longitud de la fisura vertical en estribo 1 bajo viga 1 es de 3.30m y su espesor  $e=1.40\text{mm}$ .

Daño/Observaciones.: Se recomienda hacer seguimiento a fisura en estribo  
1. Puente en buen estado.

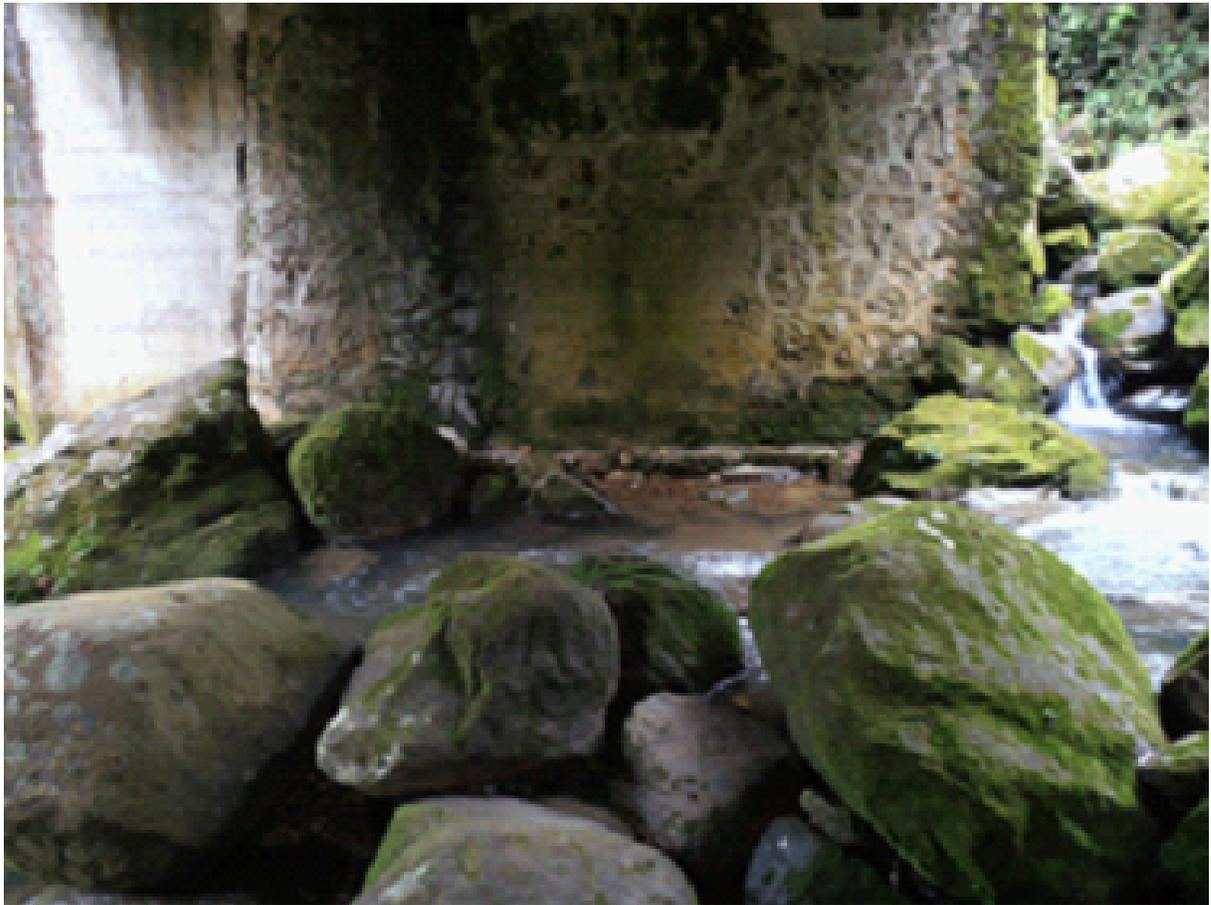
Componente.....: 7 Estribos

Calif./Mantenim....: 2 / -

Daño/Observaciones.: Filtración por juntas. Longitud de la fisura vertical en estribo 1 bajo viga 1 es de 3.30m y su espesor  $e=1.40\text{mm}$ .

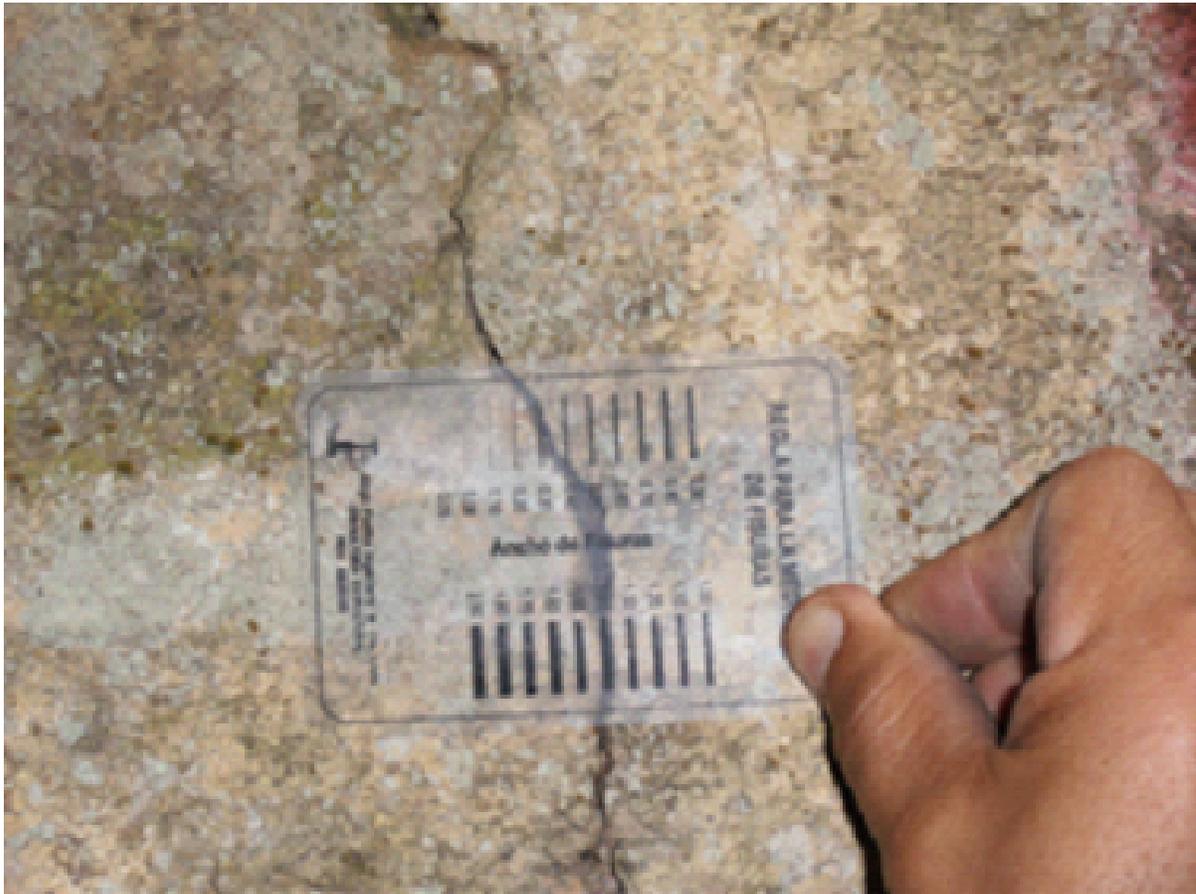
Componente.....: 7 Estribos

Calif./Mantenim....: 2 / -

Daño/Observaciones.: Filtración por juntas. Longitud de la fisura vertical en estribo 1 bajo viga 1 es de 3.30m y su espesor  $e=1.40\text{mm}$ .

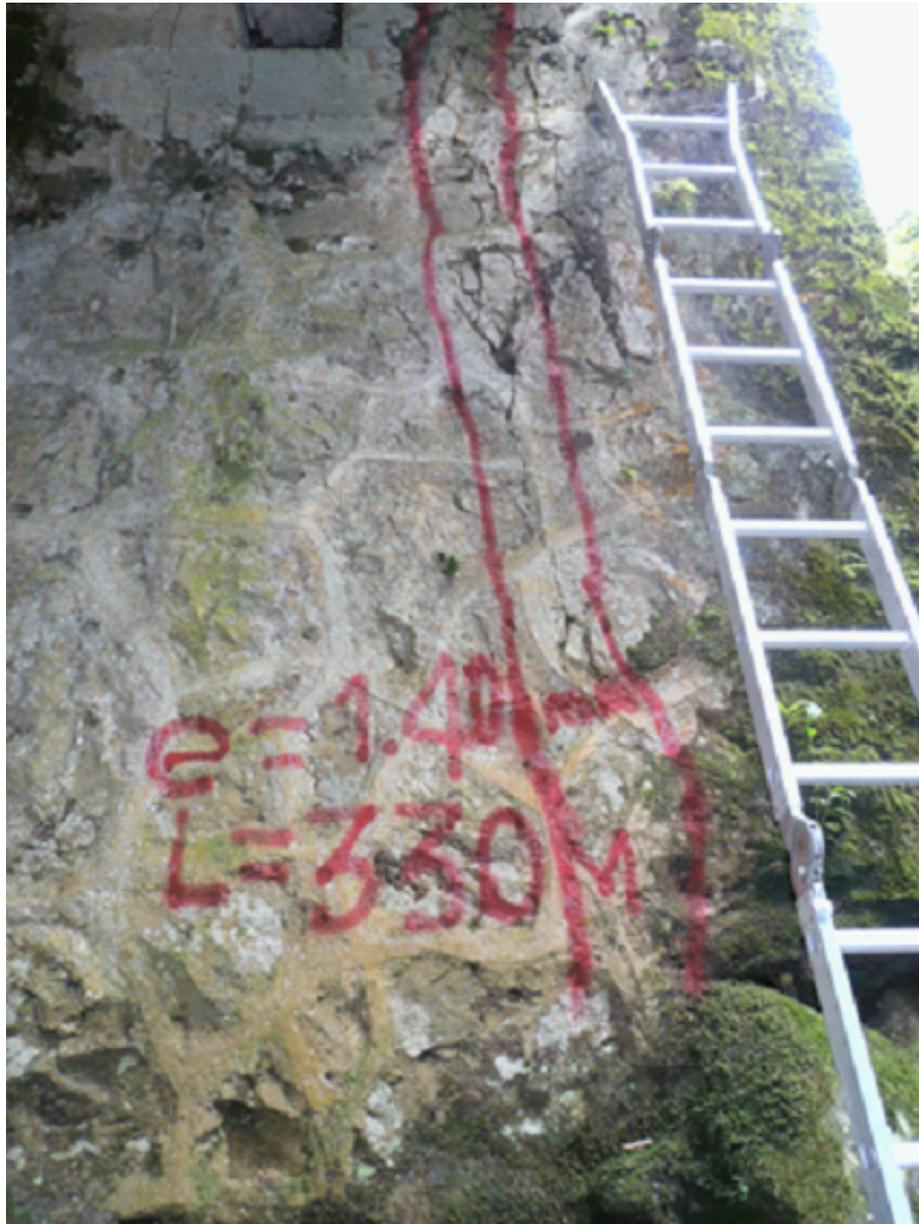
Componente.....: 7 Estribos

Calif./Mantenim....: 2 / -

Daño/Observaciones.: Filtración por juntas. Longitud de la fisura vertical en estribo 1 bajo viga 1 es de 3.30m y su espesor  $e=1.40\text{mm}$ .

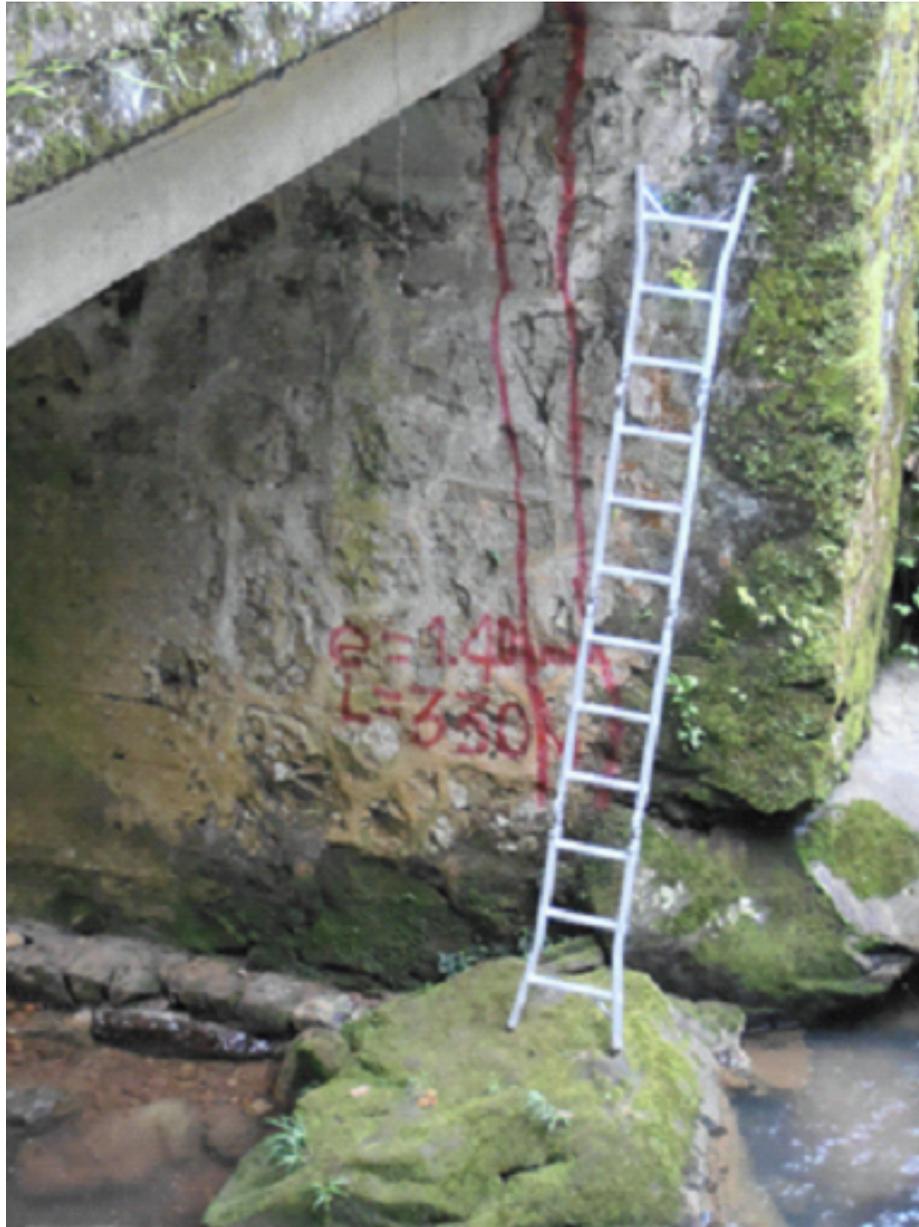
Componente.....: 7 Estribos

Calif./Mantenim....: 2 / -

Daño/Observaciones.: Filtración por juntas. Longitud de la fisura vertical en estribo 1 bajo viga 1 es de 3.30m y su espesor  $e=1.40\text{mm}$ .

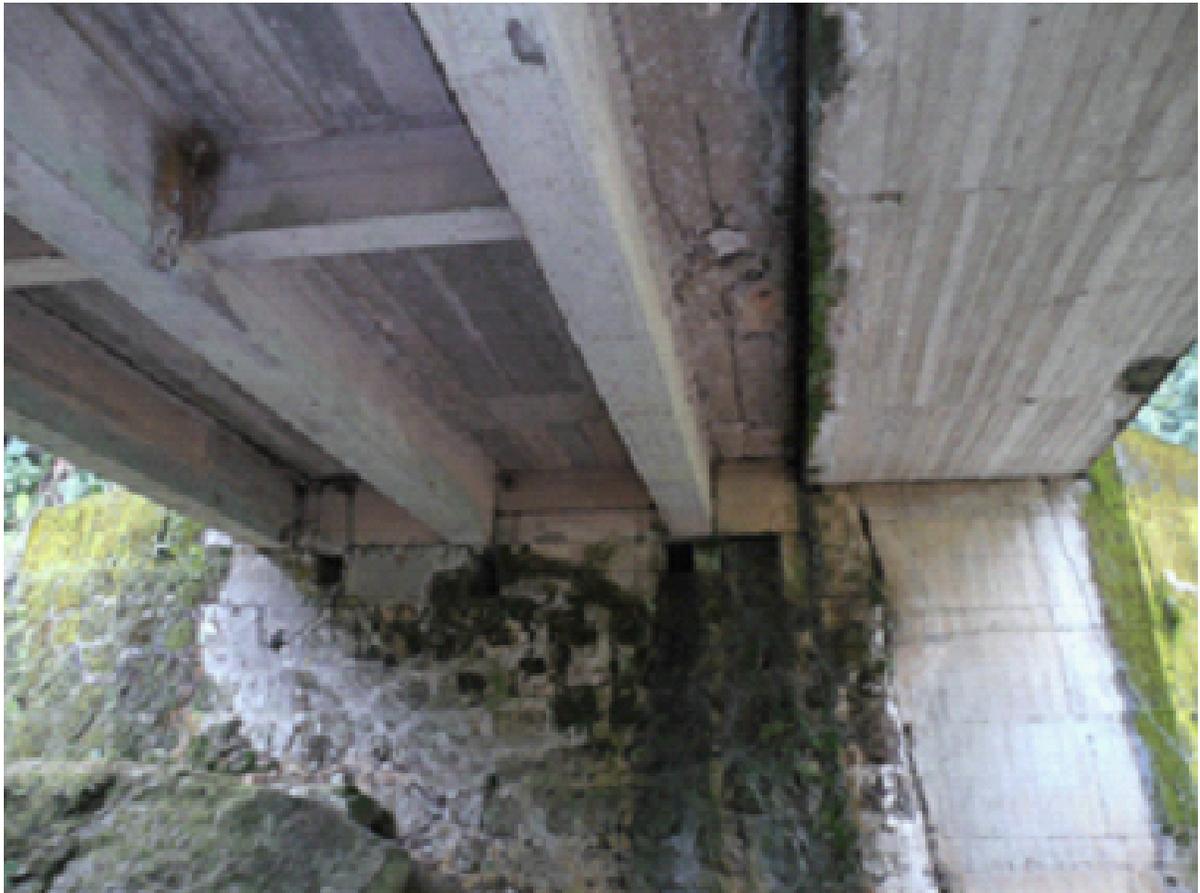
Componente.....: 7 Estribos

Calif./Mantenim....: 2 / -

Daño/Observaciones.: Filtración por juntas. Longitud de la fisura vertical en estribo 1 bajo viga 1 es de 3.30m y su espesor  $e=1.40\text{mm}$ .

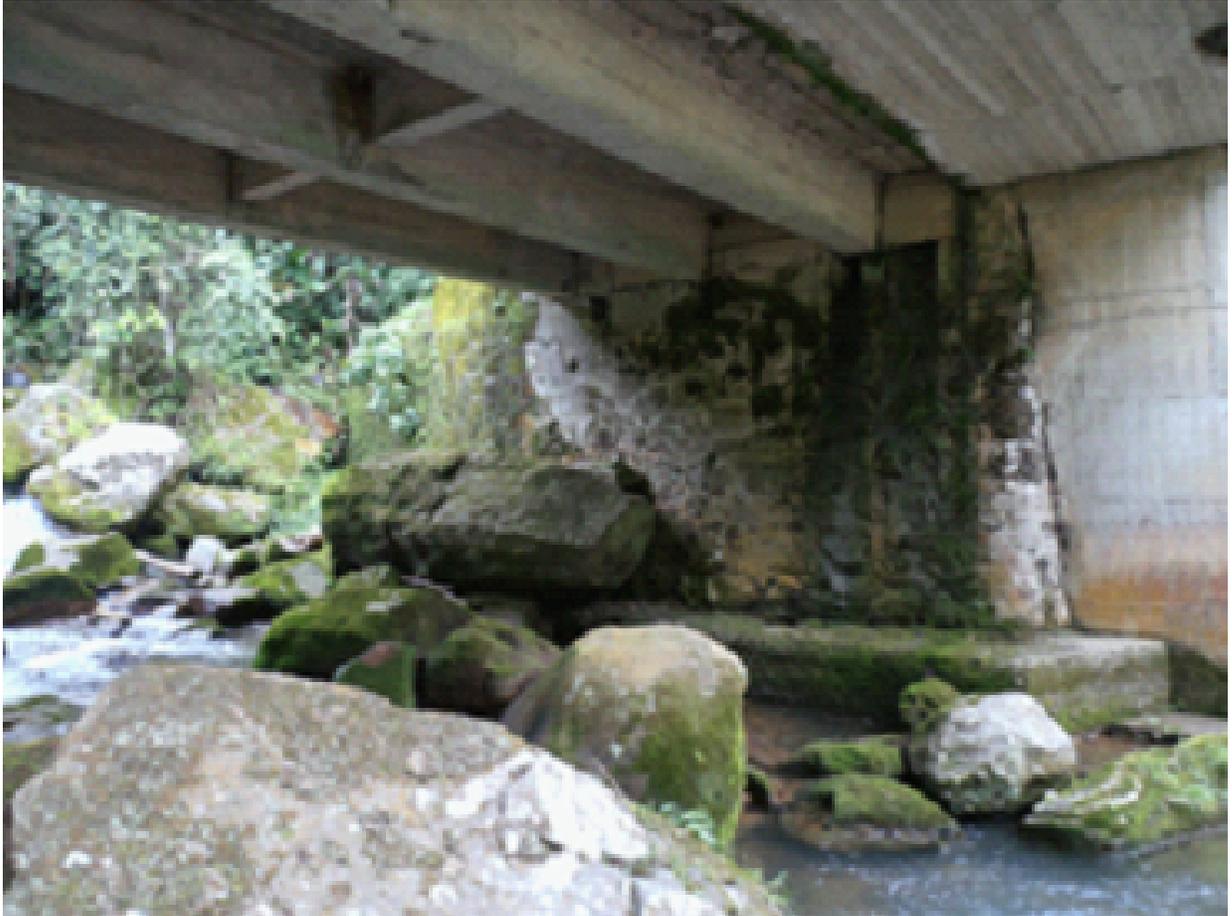
Componente.....: 7 Estribos

Calif./Mantenim....: 2 / -

Daño/Observaciones.: Filtración por juntas. Longitud de la fisura vertical en estribo 1 bajo viga 1 es de 3.30m y su espesor  $e=1.40\text{mm}$ .

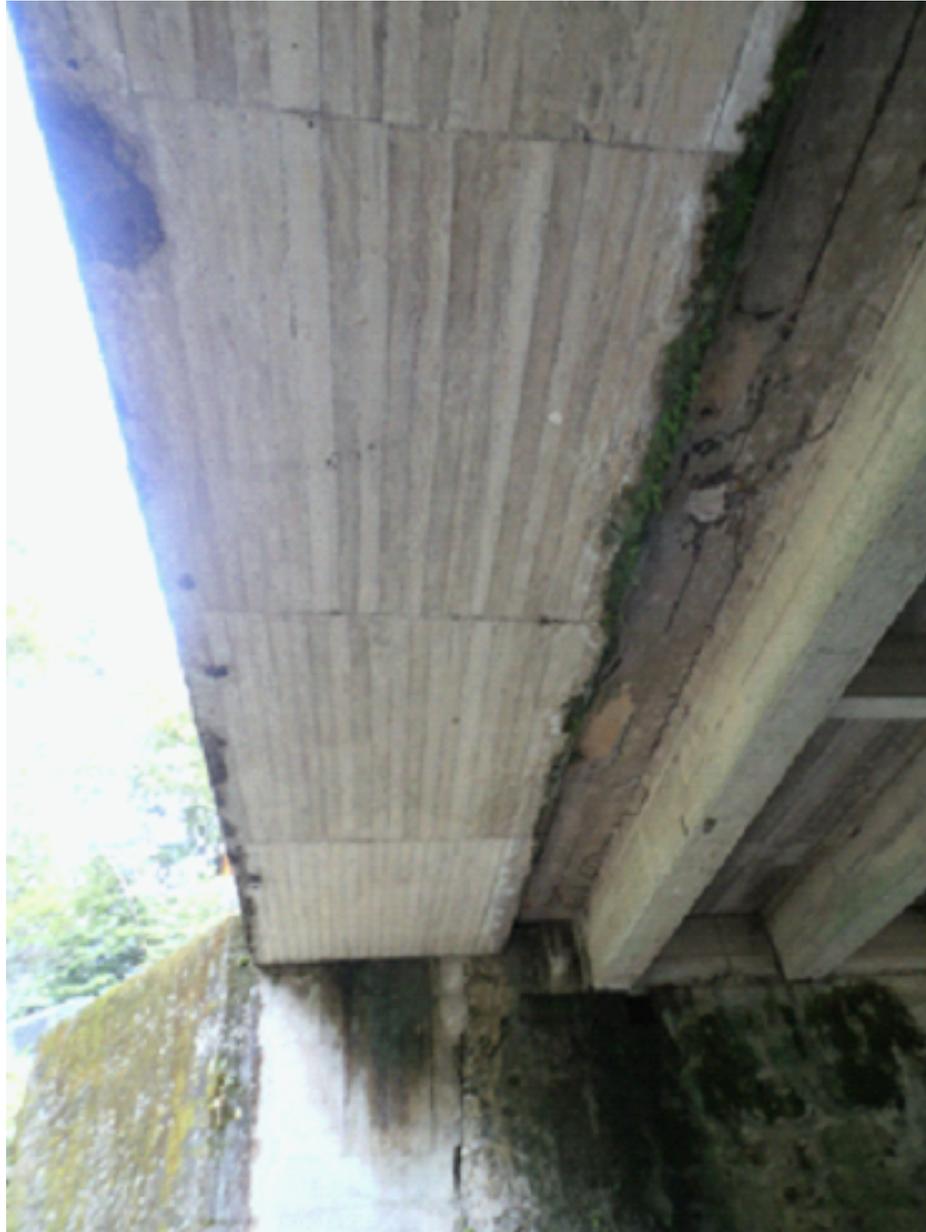
Componente.....: 9 Apoyos

Calif./Mantenim....: 1 / -

Daño/Observaciones.: Buen estado. Mancha por escurrimiento.

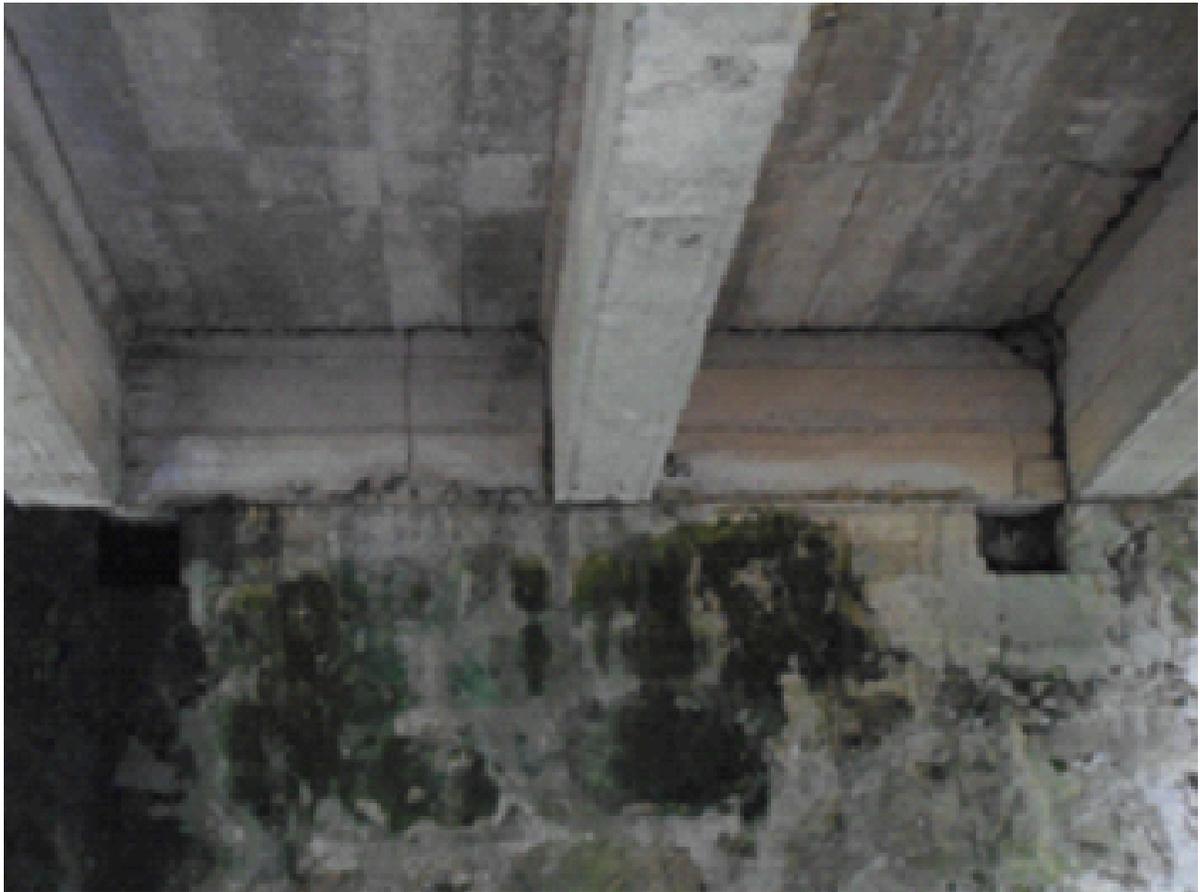
Componente.....: 9 Apoyos

Calif./Mantenim....: 1 / -

Daño/Observaciones.: Buen estado. Mancha por escurrimiento.

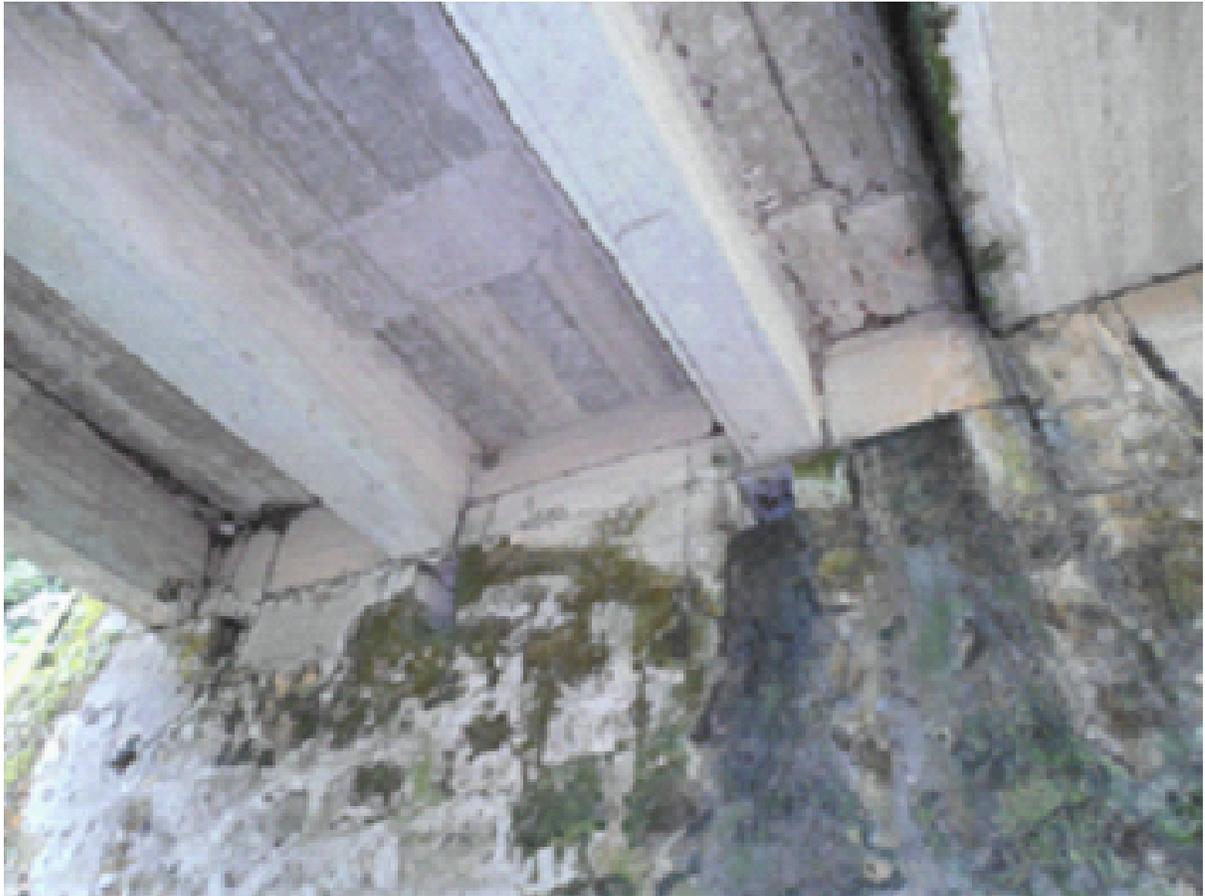
Componente.....: 9 Apoyos

Calif./Mantenim....: 1 / -

Daño/Observaciones.: Buen estado. Mancha por escurrimiento.

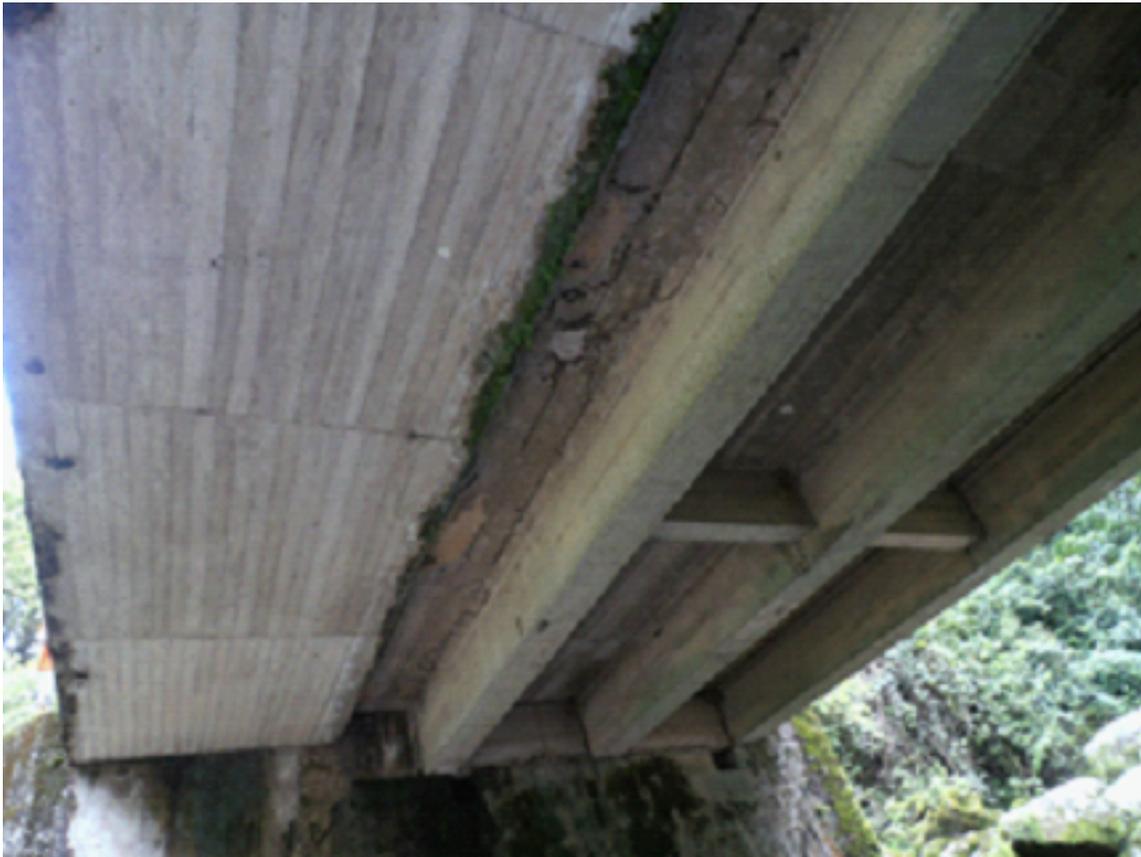
Componente.....: 10 Losa

Calif./Mantenim....: 2 / -

Daño/Observaciones.: Voladizo sin drenes. Losa en buen estado.

Tipo de daño.....: Otro

Reparaciones.....: E Reparación de drenes

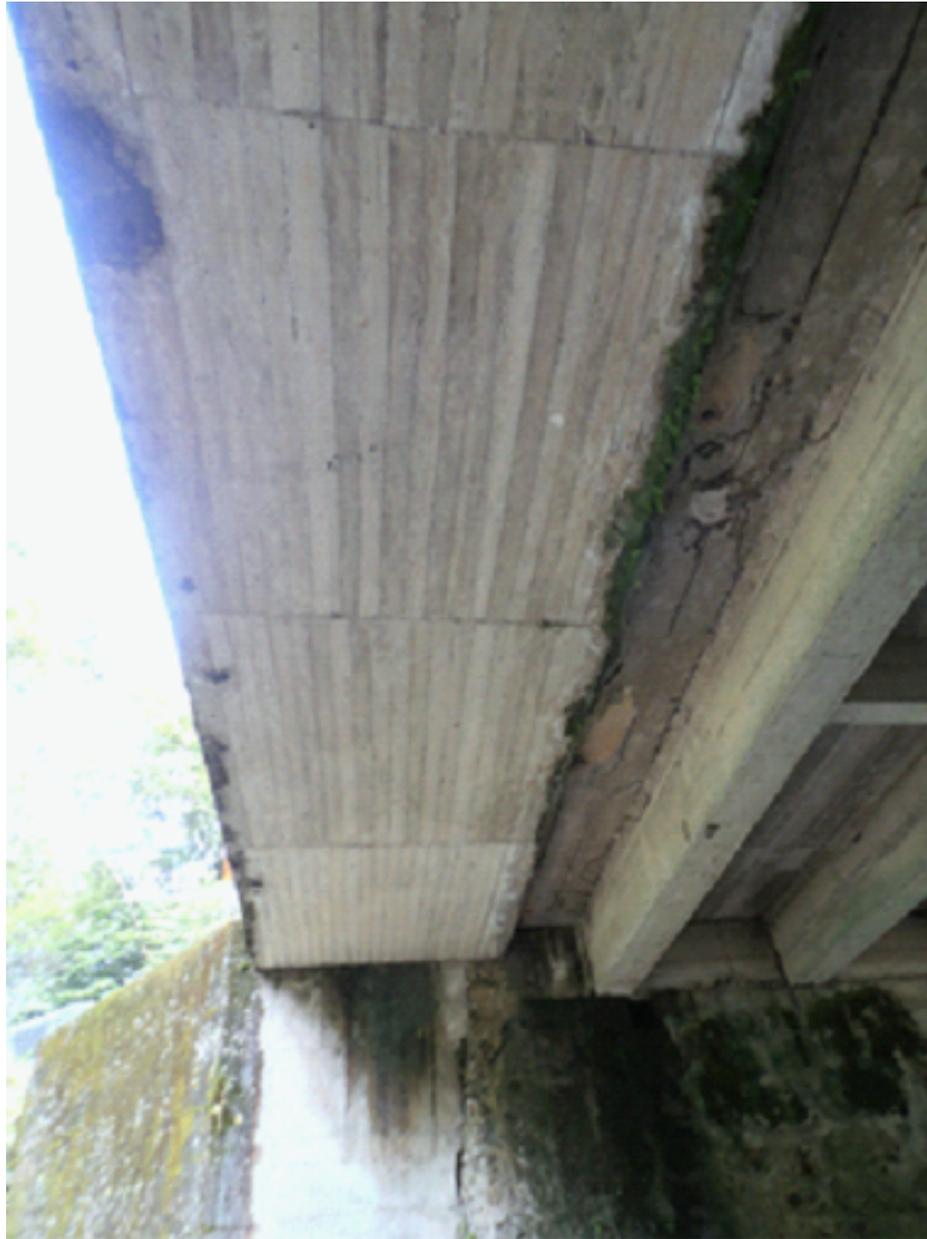
Componente.....: 10 Losa

Calif./Mantenim....: 2 / -

Daño/Observaciones.: Voladizo sin drenes. Losa en buen estado.

Tipo de daño.....: Otro

Reparaciones.....: E Reparación de drenes

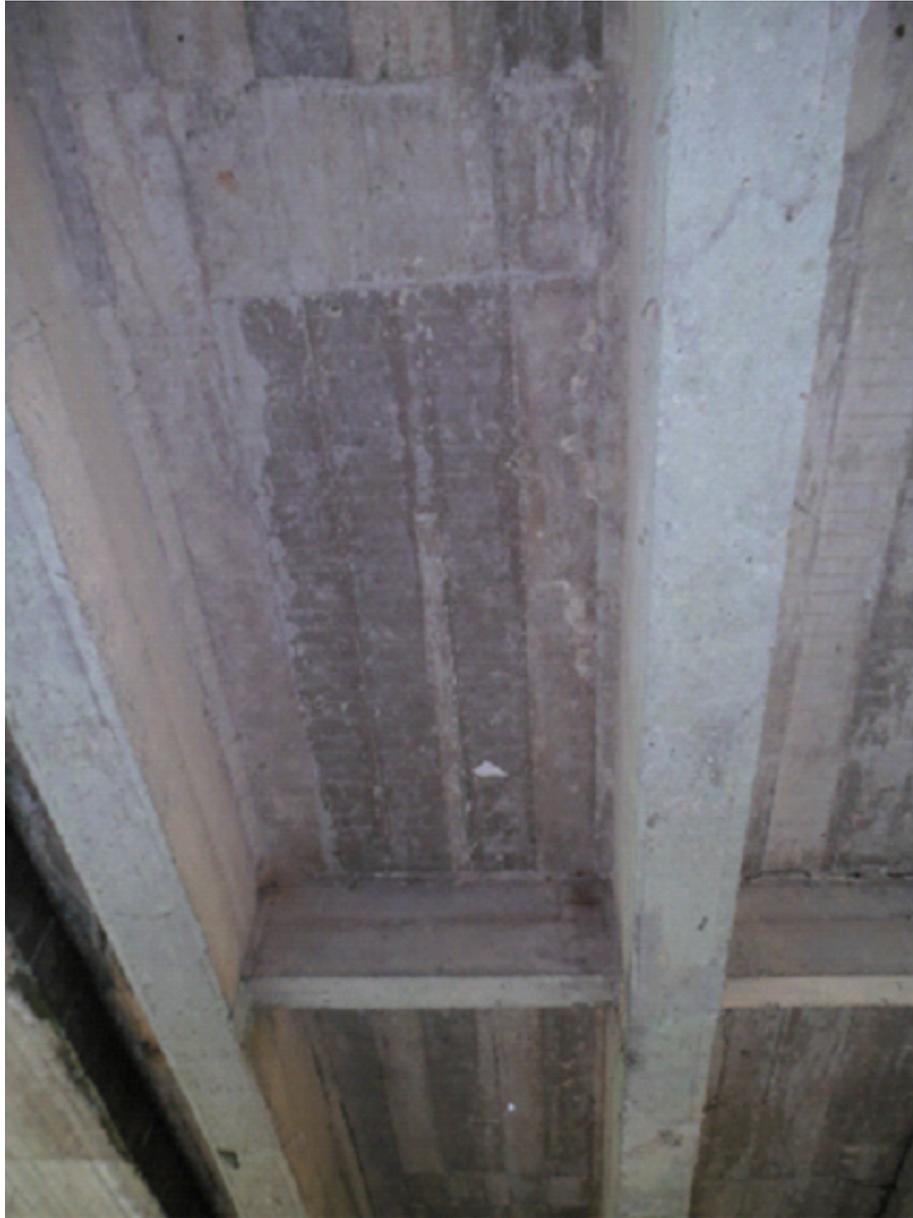
Componente.....: 10 Losa

Calif./Mantenim....: 2 / -

Daño/Observaciones.: Voladizo sin drenes. Losa en buen estado.

Tipo de daño.....: Otro

Reparaciones.....: E Reparación de drenes

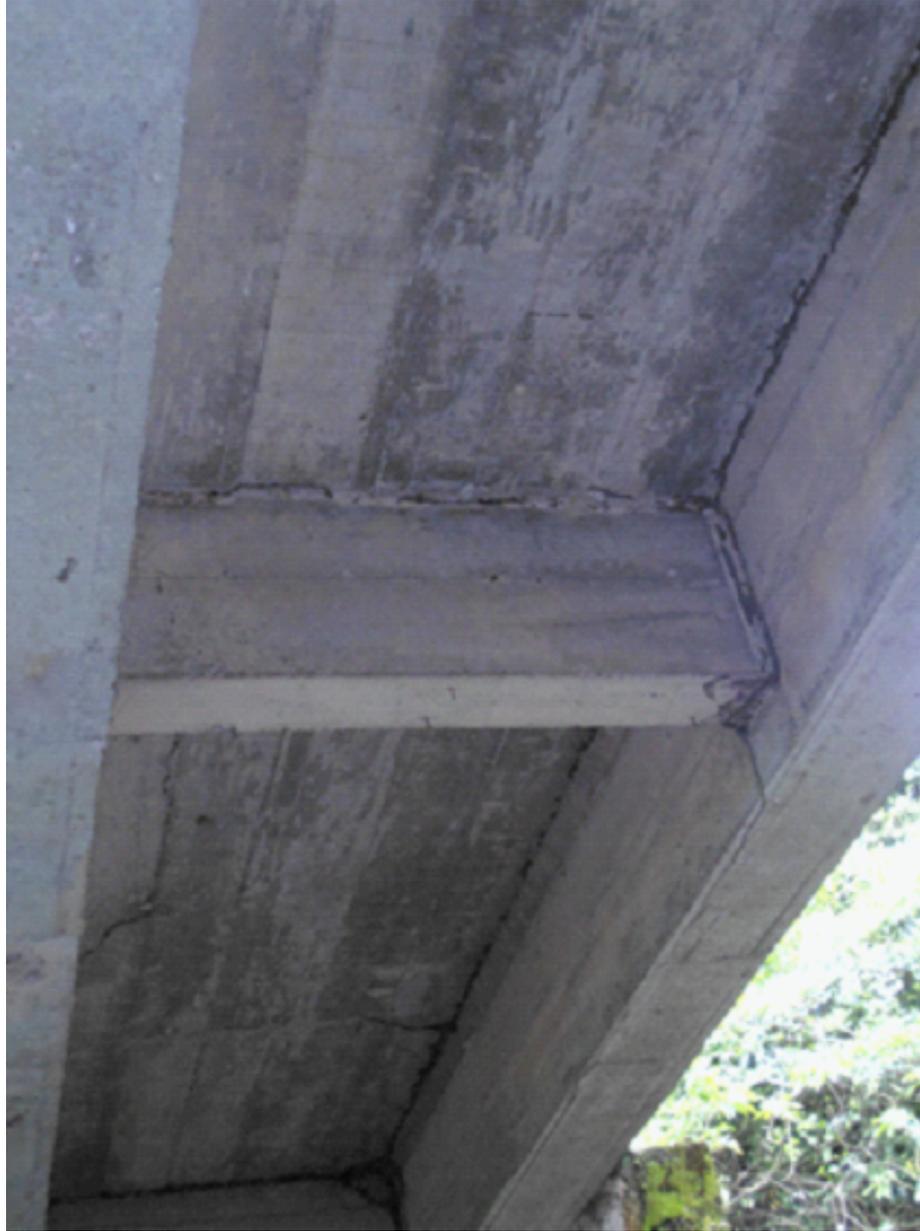
Componente.....: 10 Losa

Calif./Mantenim....: 2 / -

Daño/Observaciones.: Voladizo sin drenes. Losa en buen estado.

Tipo de daño.....: Otro

Reparaciones.....: E Reparación de drenes

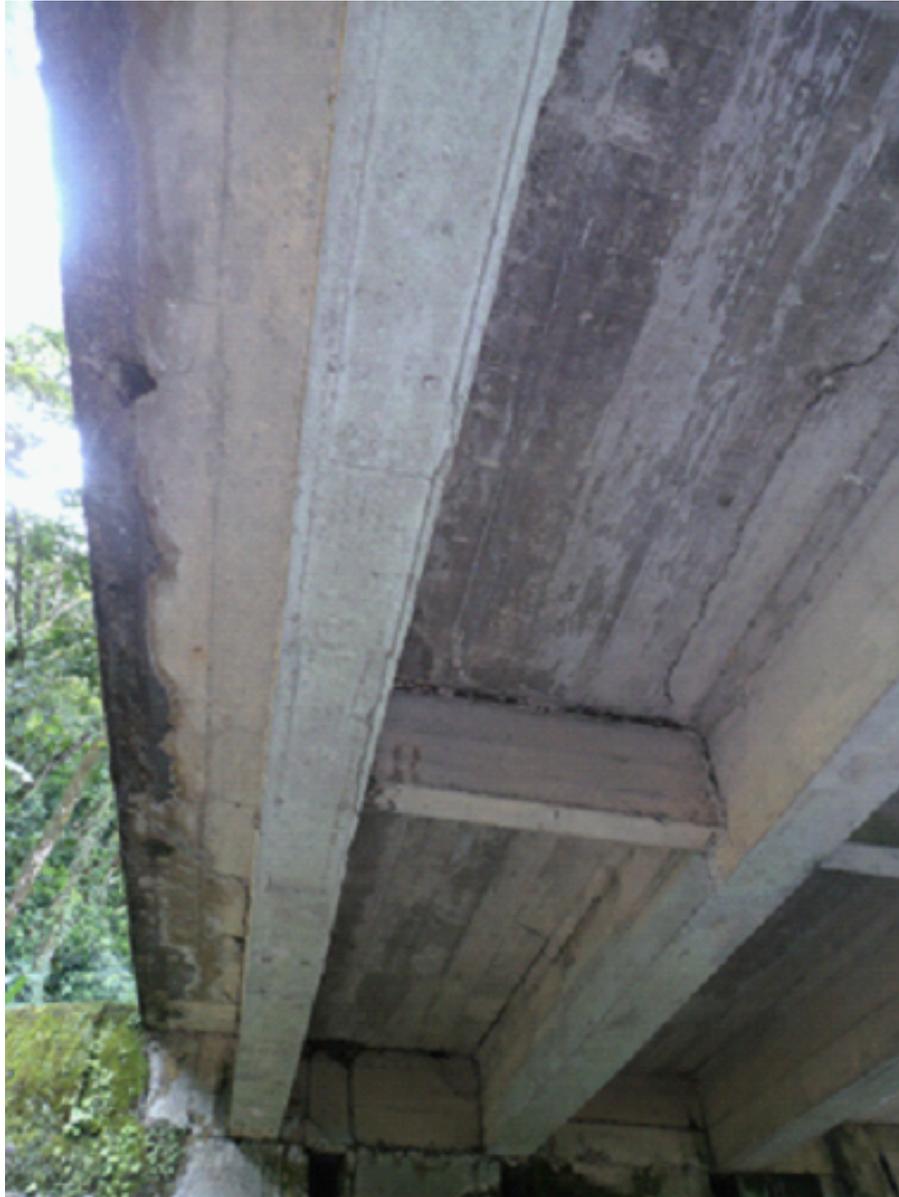
Componente.....: 10 Losa

Calif./Mantenim....: 2 / -

Daño/Observaciones.: Voladizo sin drenes. Losa en buen estado.

Tipo de daño.....: Otro

Reparaciones.....: E Reparación de drenes

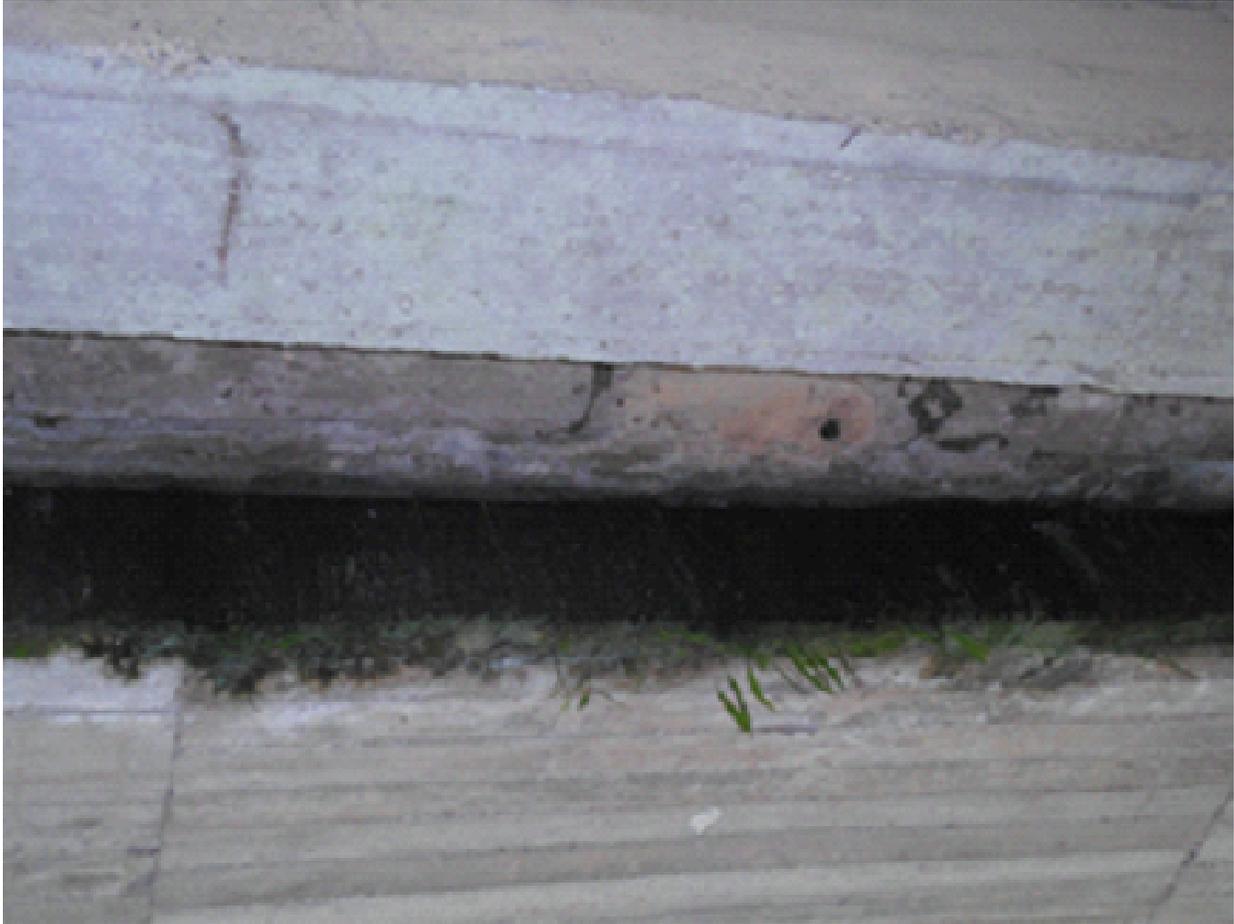
Componente.....: 10 Losa

Calif./Mantenim....: 2 / -

Daño/Observaciones.: Voladizo sin drenes. Losa en buen estado.

Tipo de daño.....: Otro

Reparaciones.....: E Reparación de drenes

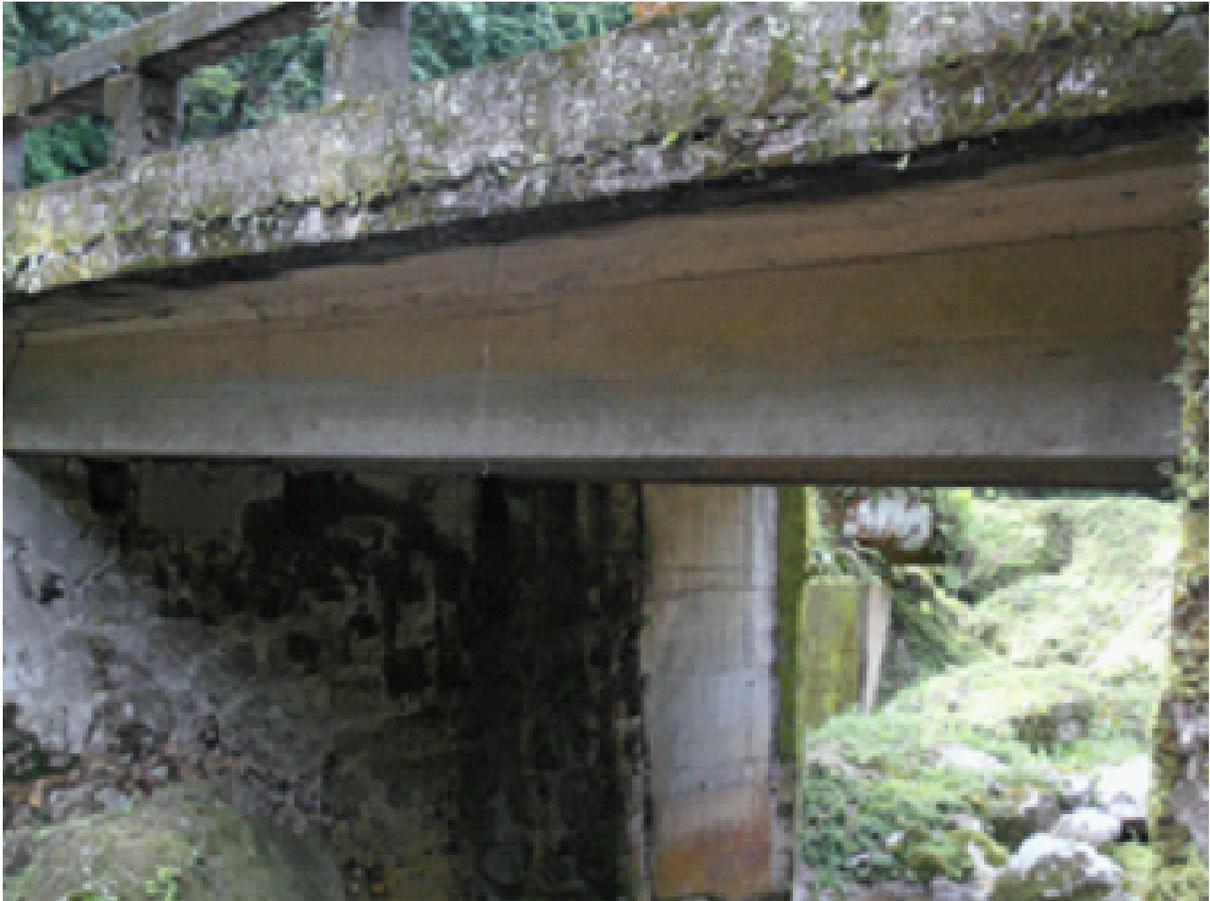
Componente.....: 11 Vigas/Largueros/Diafragmas

Calif./Mantenim....: 2 / -

Daño/Observaciones.: Pérdida de concreto en viga 2, cara aguas abajo, cerca de la riostra intermedia. La cara interna de losa de la ampliación presenta vegetación y filtraciones por junta.

Tipo de daño.....: Daño en concreto / corr. ref.

Reparaciones.....: A Reparación de concreto

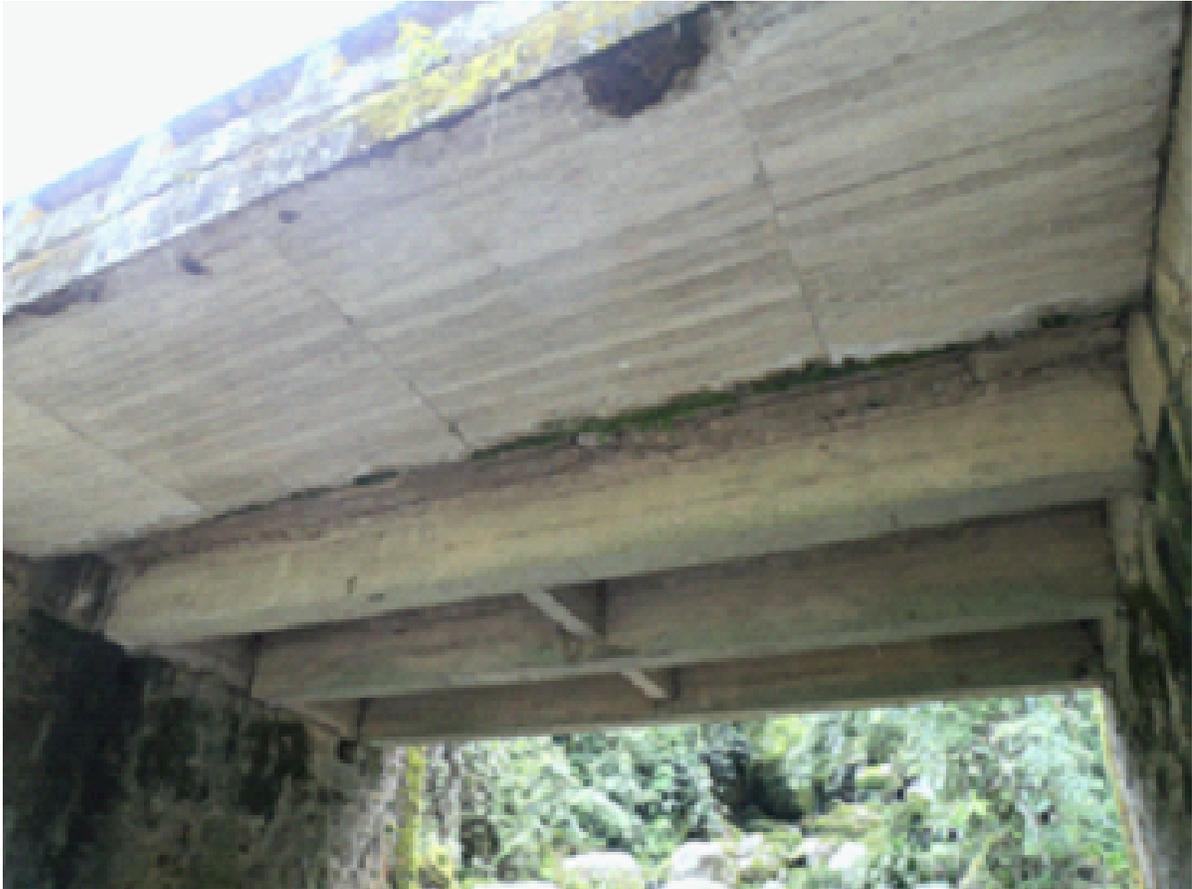
Componente.....: 11 Vigas/Largueros/Diafragmas

Calif./Mantenim....: 2 / -

Daño/Observaciones.: Pérdida de concreto en viga 2, cara aguas abajo, cerca de la riostra intermedia. La cara interna de losa de la ampliación presenta vegetación y filtraciones por junta.

Tipo de daño.....: Daño en concreto / corr. ref.

Reparaciones.....: A Reparación de concreto

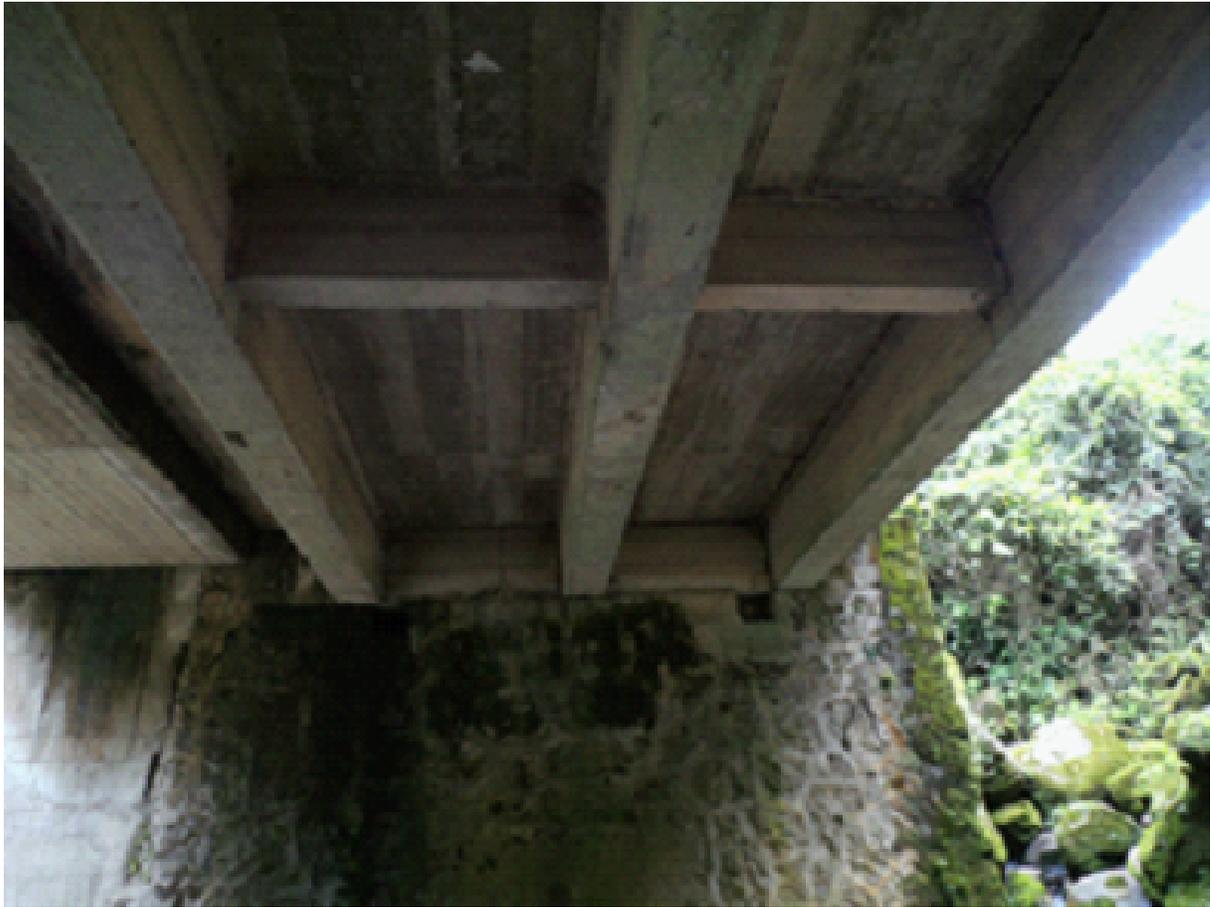
Componente.....: 11 Vigas/Largueros/Diafragmas  
 Calif./Mantenim....: 2 / -  
 Daño/Observaciones.: Pérdida de concreto en viga 2, cara aguas abajo, cerca de la riostra intermedia. La cara interna de losa de la ampliación presenta vegetación y filtraciones por junta.  
 Tipo de daño.....: Daño en concreto / corr. ref.  
 Reparaciones.....: A Reparación de concreto
