SDC/INV	SiPuCol	Fecha	Hoja
	Informe de inspección principal	08/11/12	1
07-6211-008.00 Hoyo Caliente			
Regional.....: 7 Casanare			
Ruta.....: Turbo-Orocué,			
Carretera.....: Sogamoso - Aguazul			
Lado de la car...: 0			
Abscisa.....: 102+0693			
No del registro..: 499			
Año de construcción.....:			
Año de la última reconstrucción.....:			
Paso Superior/Inferior.....: S			
Dir. de abs. de la carretera principal.: N			
Requisitos de la inspección.....: 0 Nada			
Recolección de datos : Fecha.....: 2012.05.30			
: Iniciales.....: MERS			
Posición geográfica..:			
Latitud: 5 gra 14.02 min N      Longitud: 72 gra 40.3 min O      Altitud: 756 m			
Geometría: Número de luces.....: 1			
Longitud de la luz menor (m): 1060.00			
Longitud de la luz mayor (m): 1060.00			
Longitud total .....(m): 1060.00			
Ancho del tablero.....(m): 9.20			
Ancho del separador.....(m): 0.00			
Ancho del andén izquierdo(m): 0.00			
Ancho del andén derecho..(m): 0.00

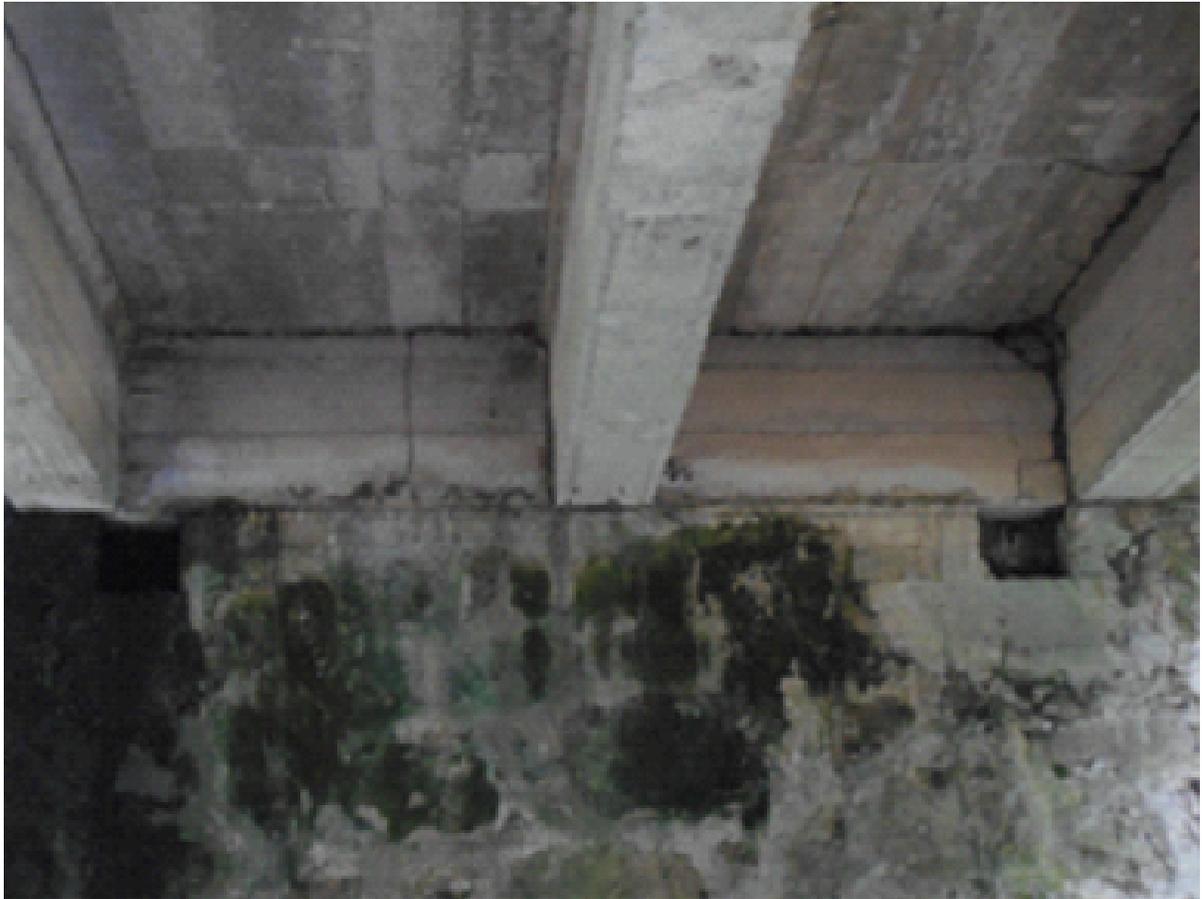
Componente.....: 11 Vigas/Largueros/Diafragmas  
 Calif./Mantenim....: 2 / -  
 Daño/Observaciones.: Pérdida de concreto en viga 2, cara aguas abajo, cerca de la riostra intermedia. La cara interna de losa de la ampliación presenta vegetación y filtraciones por junta.  
 Tipo de daño.....: Daño en concreto / corr. ref.  
 Reparaciones.....: A Reparación de concreto

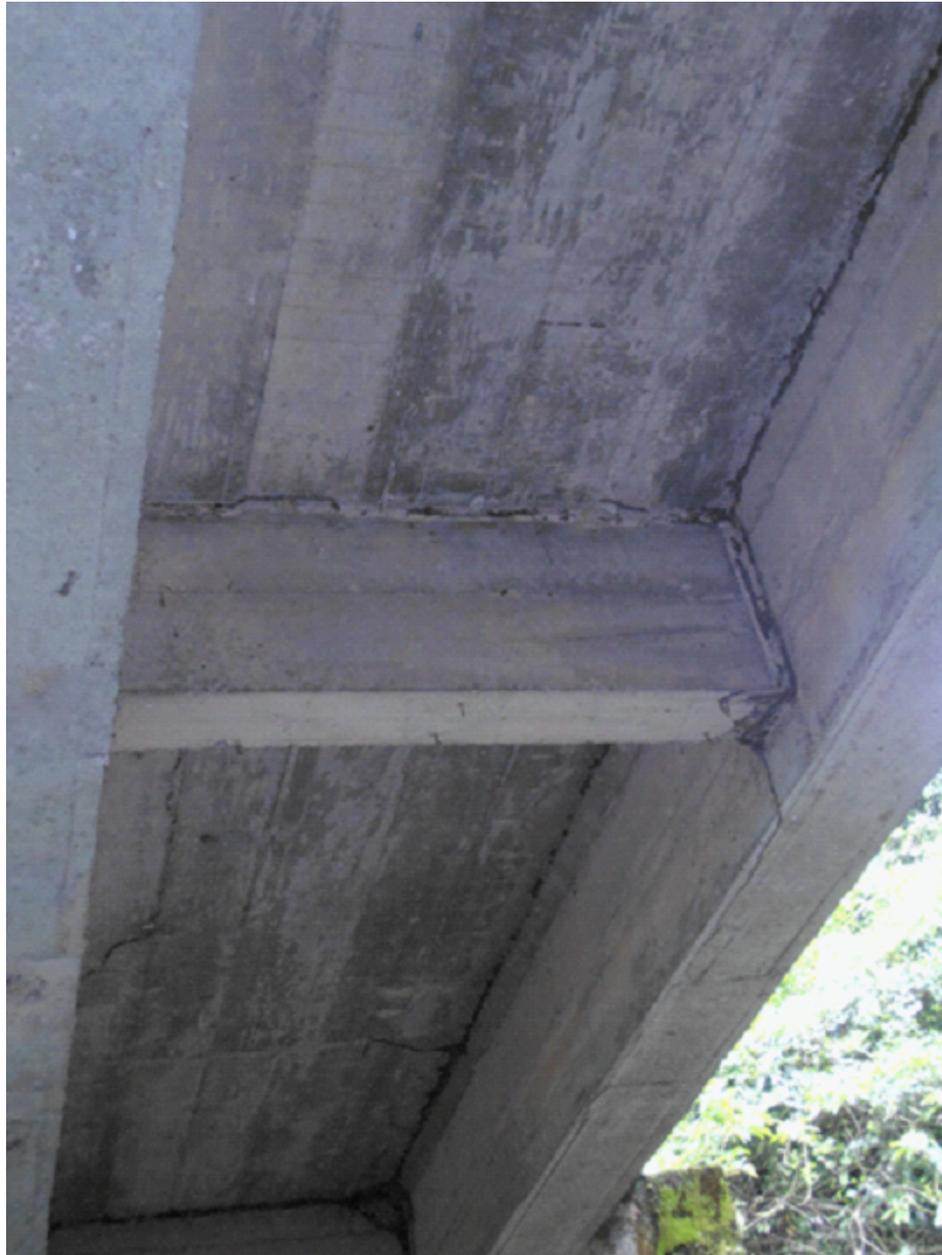
Componente.....: 11 Vigas/Largueros/Diafragmas

Calif./Mantenim....: 2 / -

Daño/Observaciones.: Pérdida de concreto en viga 2, cara aguas abajo, cerca de la riostra intermedia. La cara interna de losa de la ampliación presenta vegetación y filtraciones por junta.

Tipo de daño.....: Daño en concreto / corr. ref.

Reparaciones.....: A Reparación de concreto

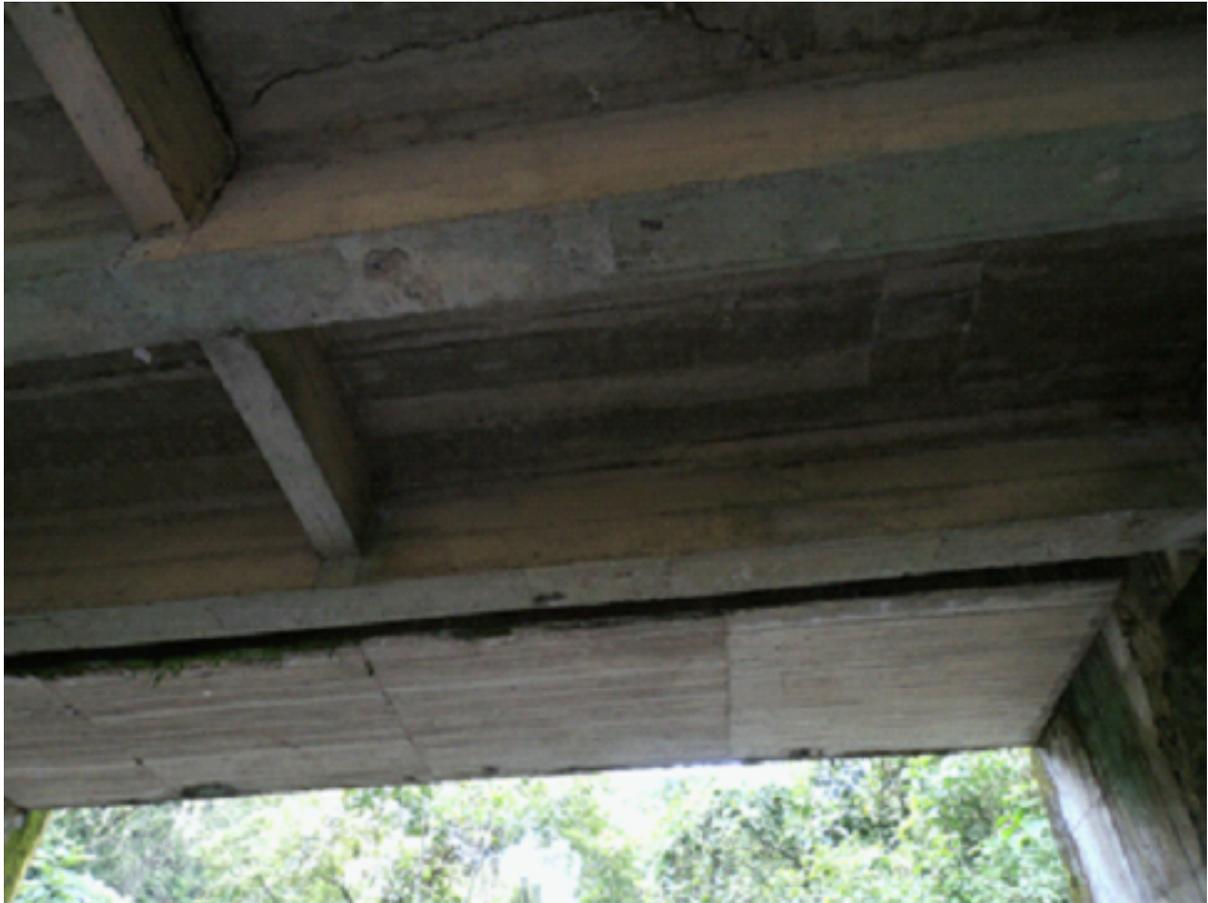
Componente.....: 11 Vigas/Largueros/Diafragmas

Calif./Mantenim....: 2 / -

Daño/Observaciones.: Pérdida de concreto en viga 2, cara aguas abajo, cerca de la riostra intermedia. La cara interna de losa de la ampliación presenta vegetación y filtraciones por junta.

Tipo de daño.....: Daño en concreto / corr. ref.

Reparaciones.....: A Reparación de concreto

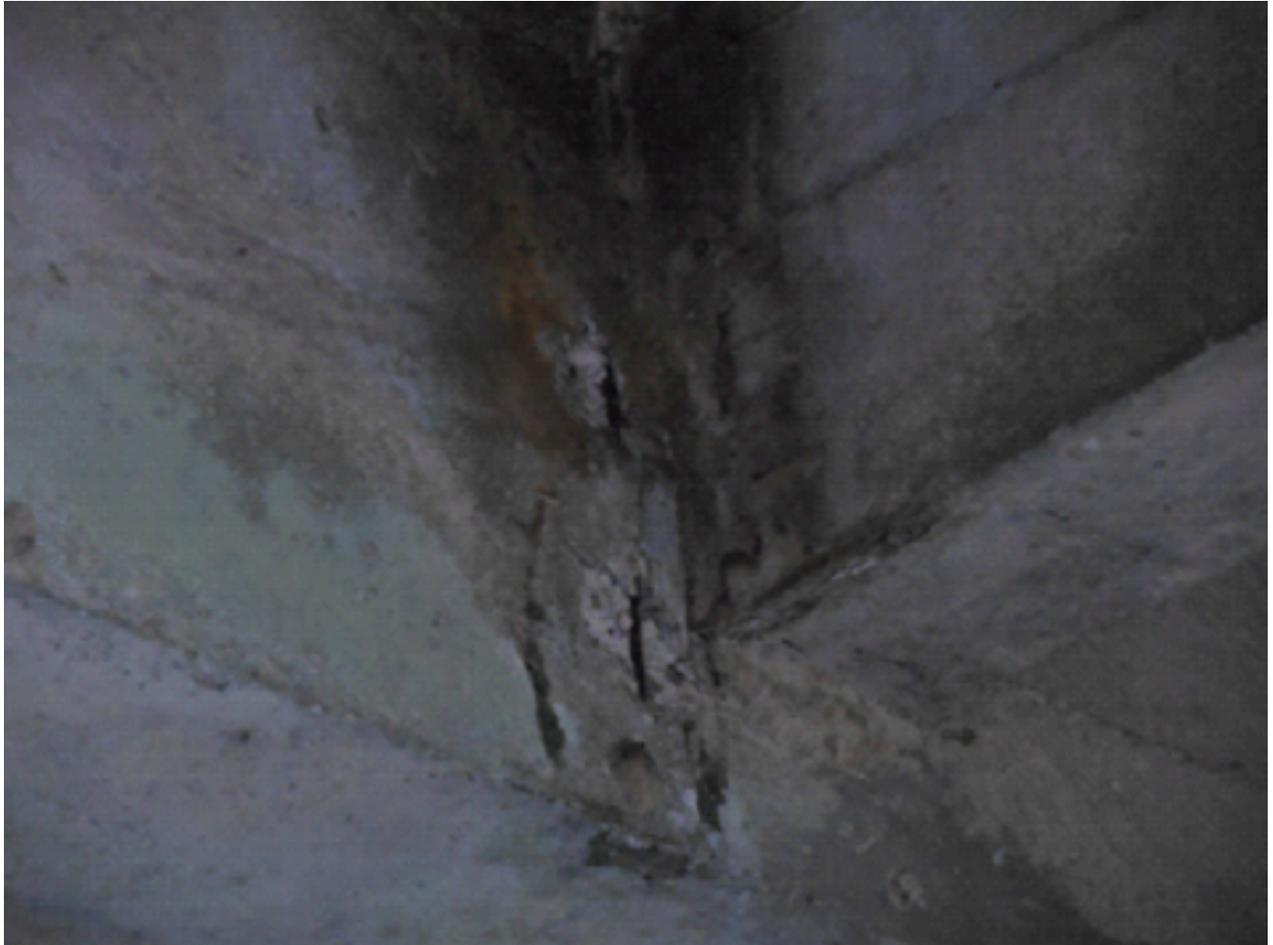
Componente.....: 11 Vigas/Largueros/Diafragmas

Calif./Mantenim....: 2 / -

Daño/Observaciones.: Pérdida de concreto en viga 2, cara aguas abajo, cerca de la riostra intermedia. La cara interna de losa de la ampliación presenta vegetación y filtraciones por junta.

Tipo de daño.....: Daño en concreto / corr. ref.

Reparaciones.....: A Reparación de concreto

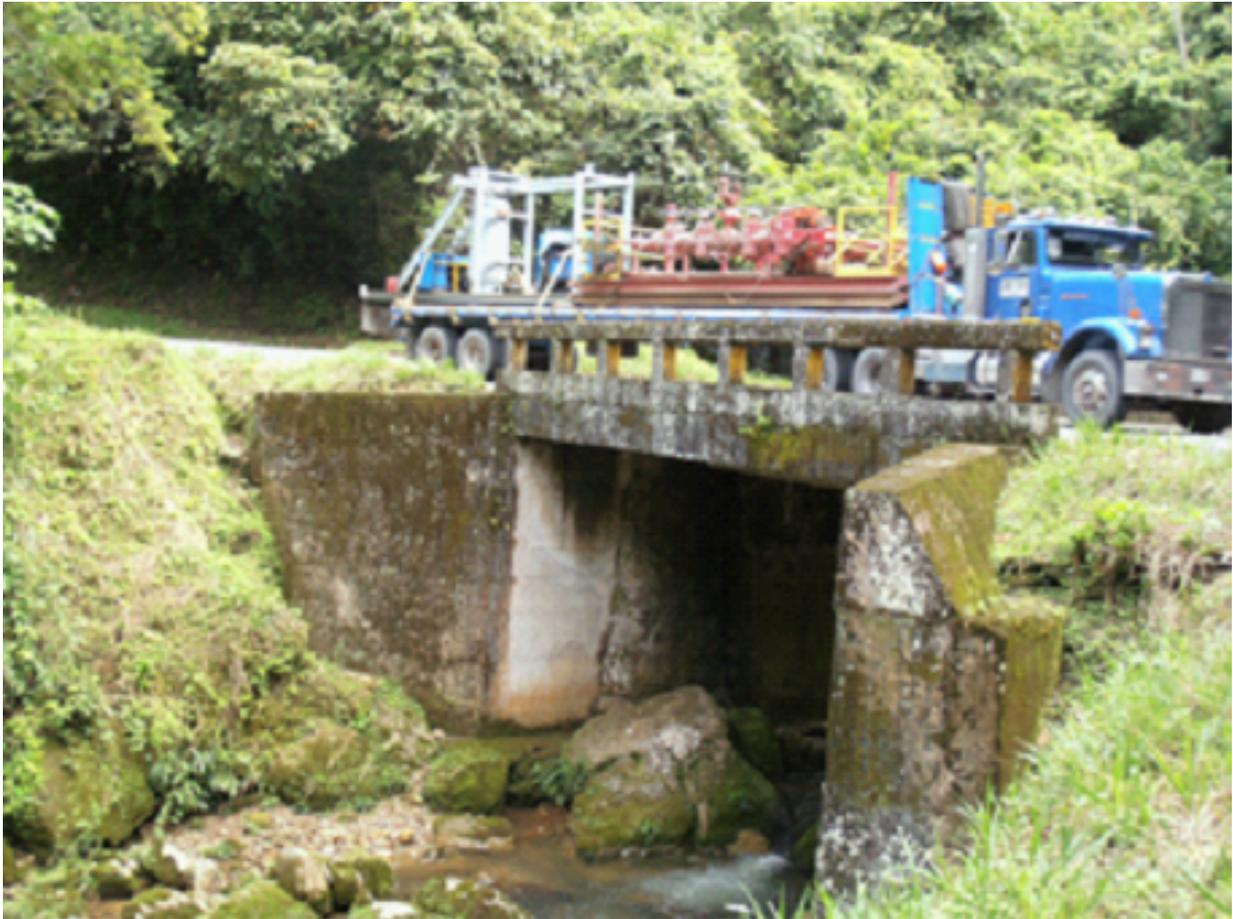
Componente.....: 17 Puente en general

Calif./Mantenim....: 2 / -

Daño/Observaciones.: Se recomienda hacer seguimiento a fisura en estribo  
1. Puente en buen estado.

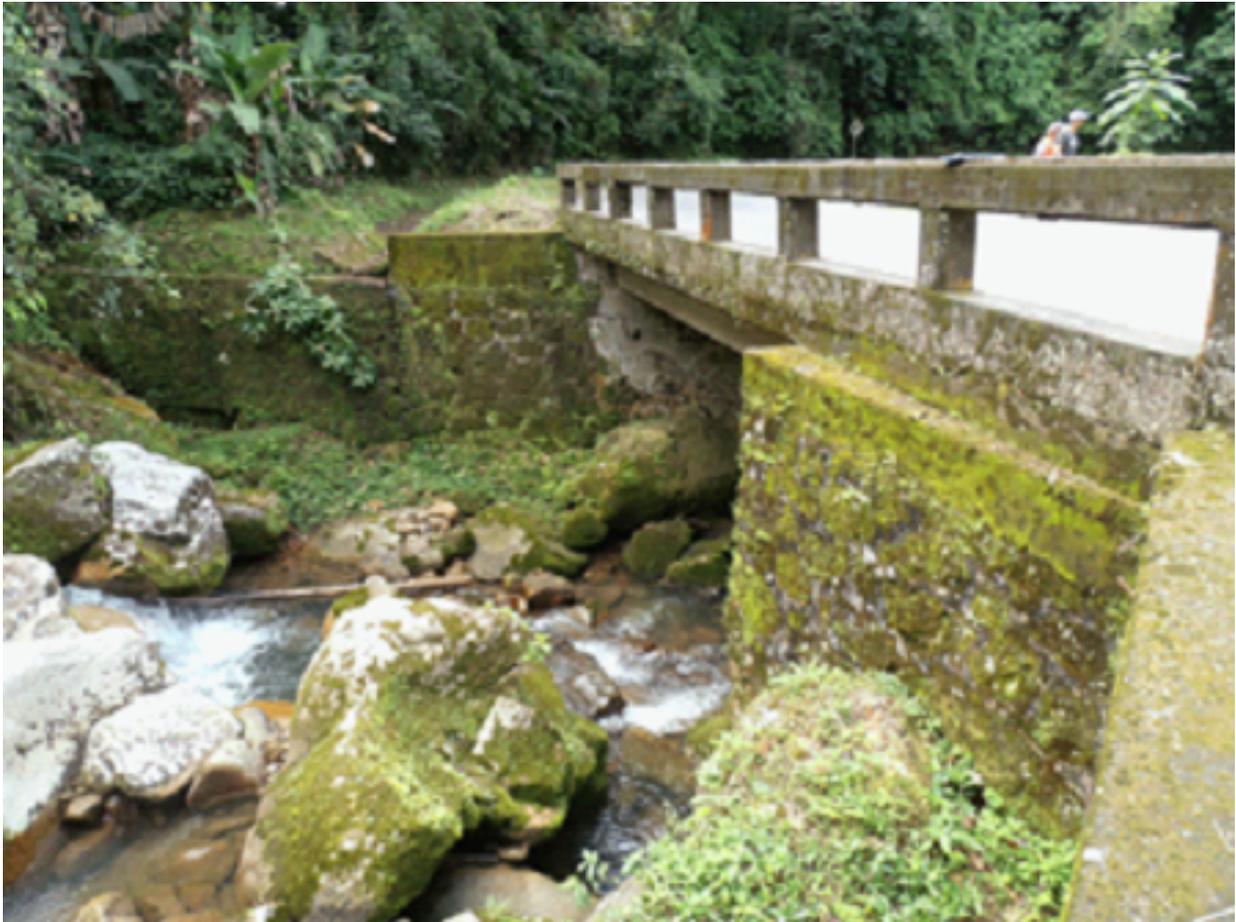
Componente.....: 17 Puente en general

Calif./Mantenim....: 2 / -

Daño/Observaciones.: Se recomienda hacer seguimiento a fisura en estribo  
1. Puente en buen estado.

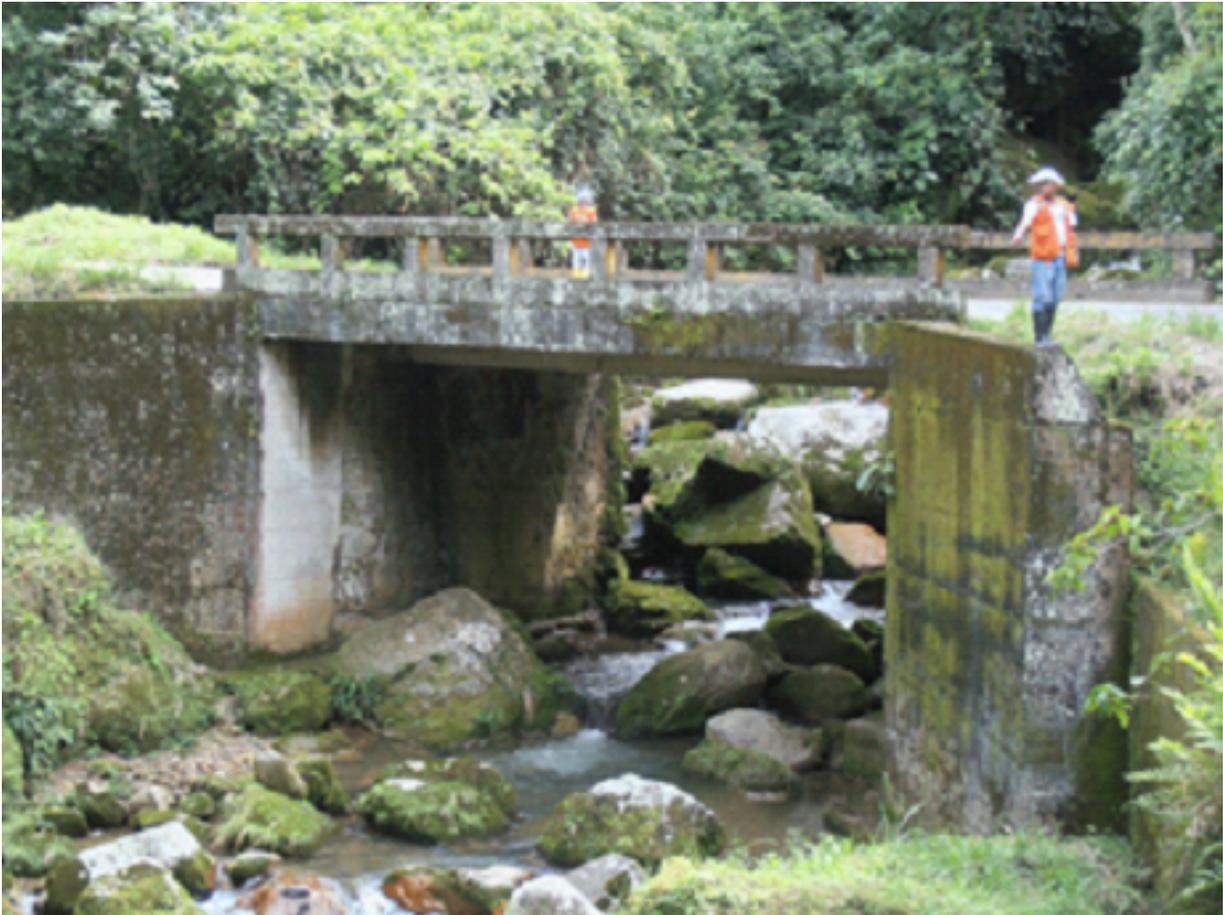
Componente.....: 17 Puente en general

Calif./Mantenim....: 2 / -

Daño/Observaciones.: Se recomienda hacer seguimiento a fisura en estribo  
1. Puente en buen estado.
