SDC/INV	SiPuCol	Fecha	Hoja
	Informe de inspección principal	31/08/12	1
07-6405-002.00 San Pascual			
Regional.....: 7 Casanare			
Ruta.....:			
Carretera.....: Sácama - La Cabuya			
Lado de la car...: 0			
Abscisa.....: 2+0632			
No del registro..: 7022			
Año de construcción.....:			
Año de la última reconstrucción.....:			
Paso Superior/Inferior.....: S			
Dir. de abs. de la carretera principal.:			
Requisitos de la inspección.....: 0 Nada			
Recolección de datos : Fecha.....: 2012.05.15			
: Iniciales.....: JPJG			
Posición geográfica..:			
Latitud: 6 gra 6.08 min N Longitud: 72 gra 14.81 min O Altitud: 1185 m			
Geometría: Número de luces.....: 1			
Longitud de la luz menor (m): 36.80			
Longitud de la luz mayor (m): 36.80			
Longitud total(m): 36.80			
Ancho del tablero.....(m): 3.24			
Ancho del separador.....(m): 0.00			
Ancho del andén izquierdo(m): 0.00			
Ancho del andén derecho..(m): 0.00			
Ancho de la calzada.....(m): 3.14

07-6405-002.00 San Pascual

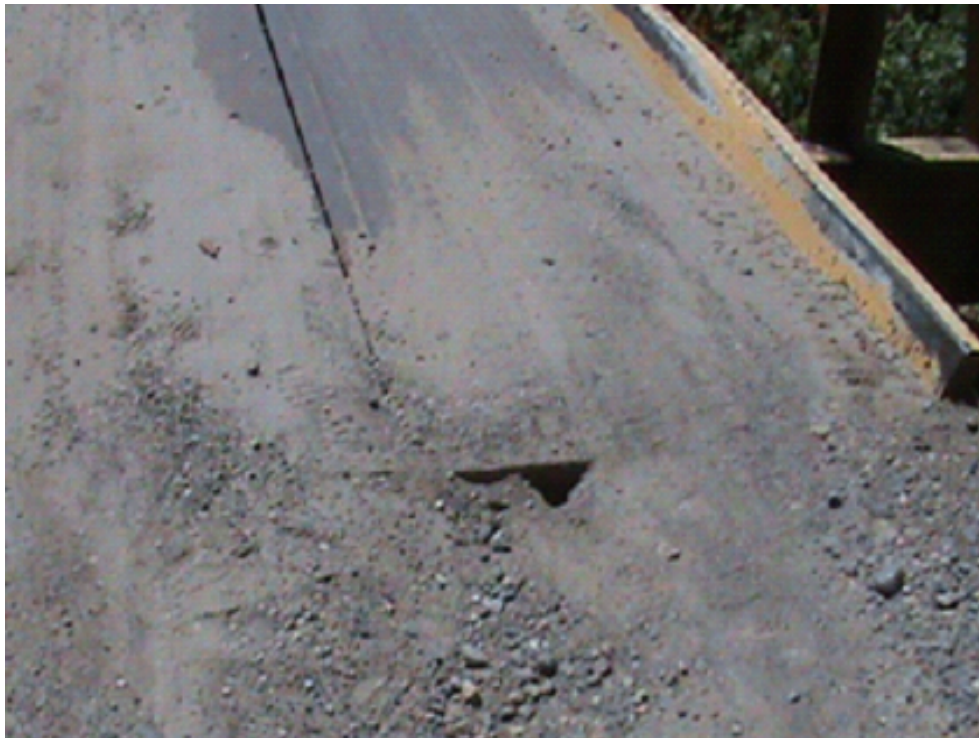
Calif./Mantenim....: 3 / -

Daño/Observaciones.: La superficie metálica presenta excesiva vibración al paso de los vehículos debido a que no se encuentran lo suficientemente amarradas. Es necesario un mantenimiento en estas. En algunas partes la superficie presenta pérdida de dispositivos de fricción, éstas láminas deben ser reemplazadas

Tipo de daño.....: Vibración excesiva

Reparaciones.....: Z Otra

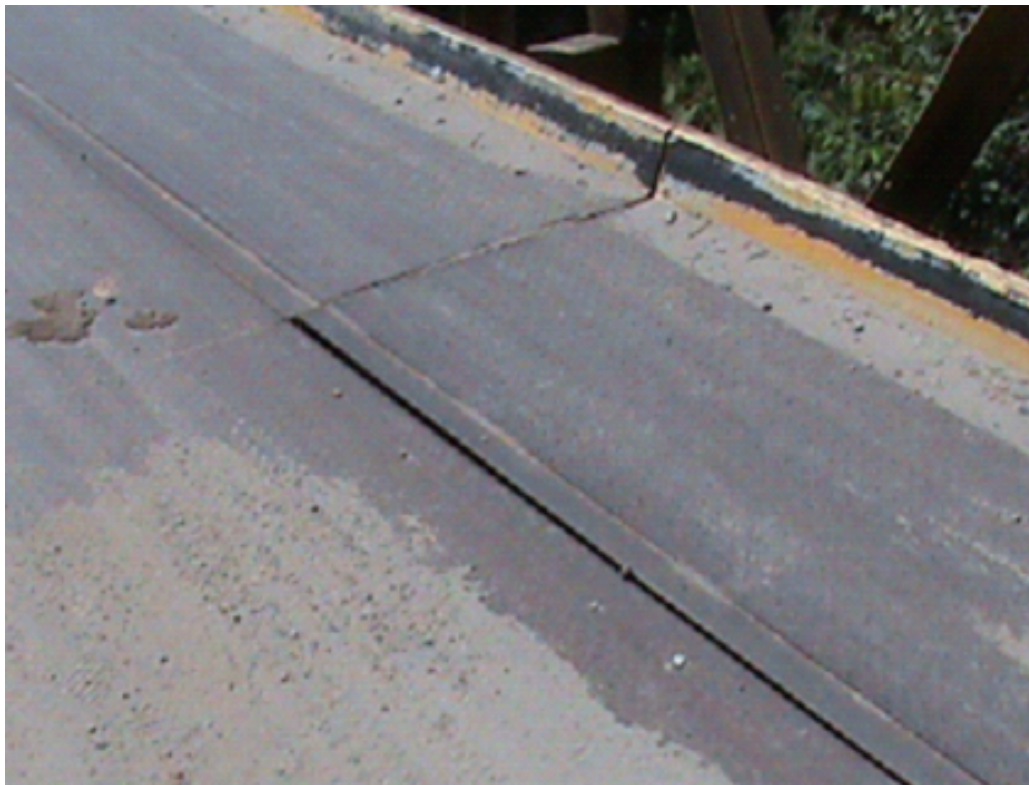
Componente.....: 1 Superficie del puente

Calif./Mantenim....: 3 / -

Daño/Observaciones.: La superficie metálica presenta excesiva vibración al paso de los vehículos debido a que no se encuentran lo suficientemente amarradas. Es necesario un mantenimiento en estas. En algunas partes la superficie presenta pérdida de dispositivos de fricción, éstas láminas deben ser reemplazadas

Tipo de daño.....: Vibración excesiva

Reparaciones.....: Z Otra

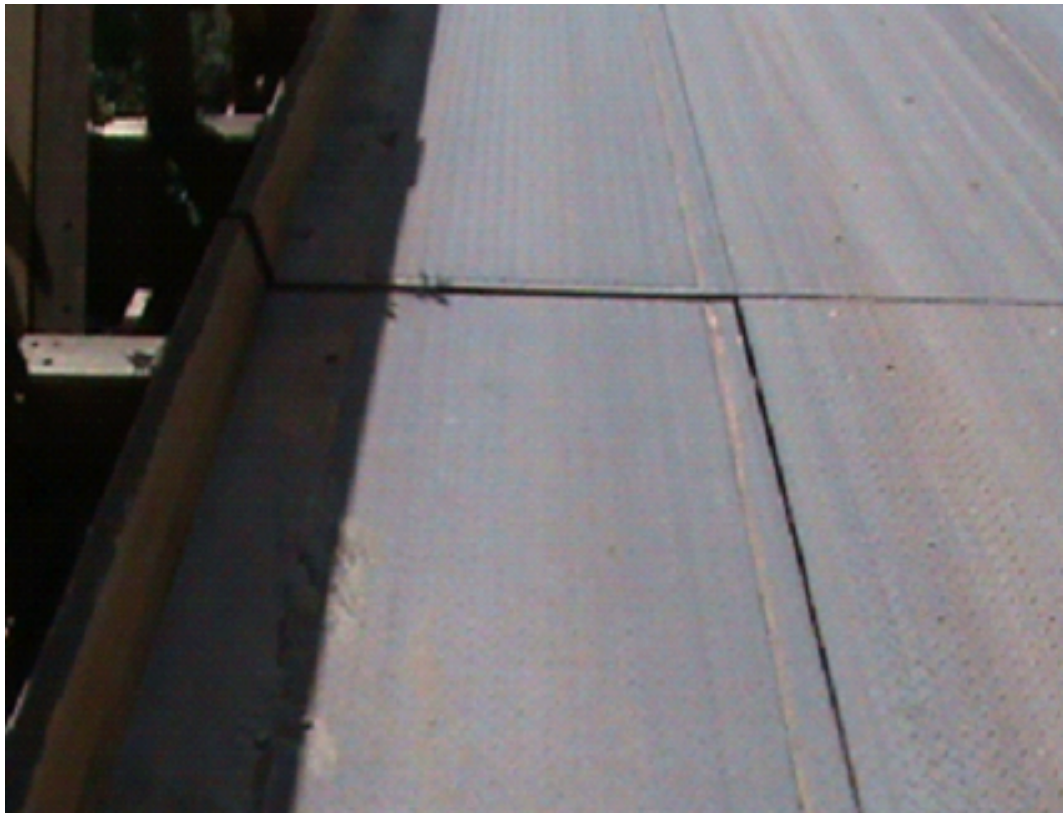
Componente.....: 1 Superficie del puente

Calif./Mantenim....: 3 / -

Daño/Observaciones.: La superficie metálica presenta excesiva vibración al paso de los vehículos debido a que no se encuentran lo suficientemente amarradas. Es necesario un mantenimiento en estas. En algunas partes la superficie presenta pérdida de dispositivos de fricción, éstas láminas deben ser reemplazadas

Tipo de daño.....: Vibración excesiva

Reparaciones.....: Z Otra

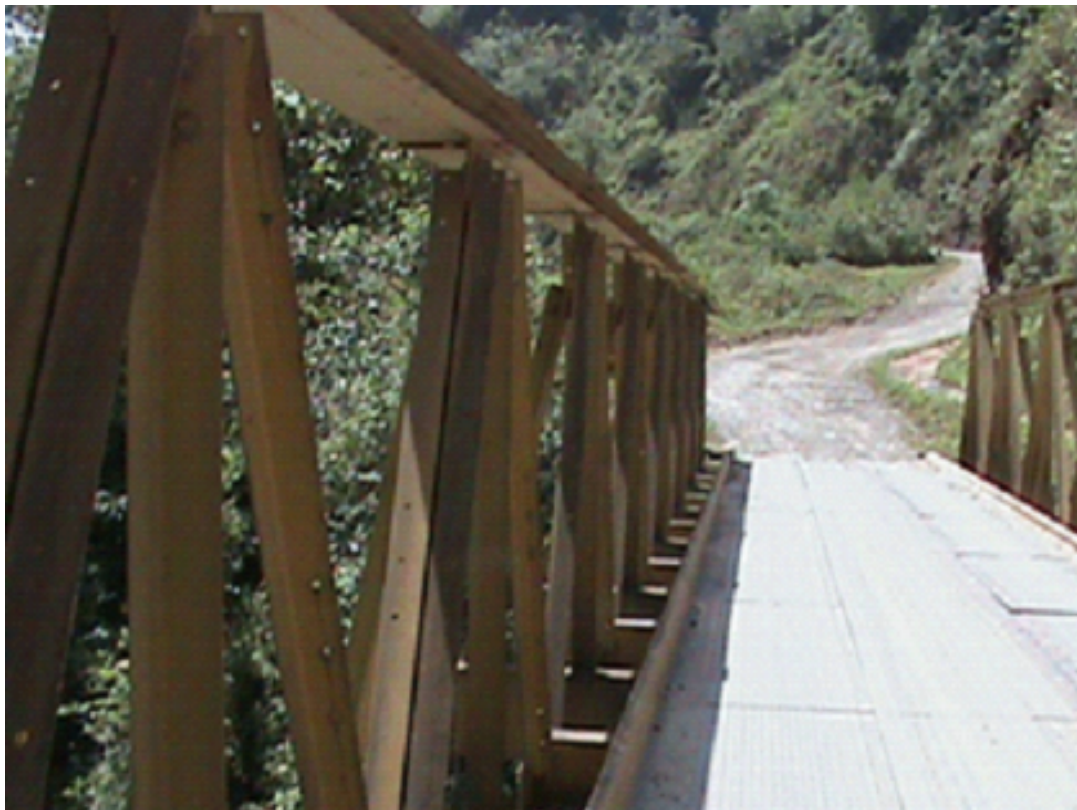
Componente.....: 1 Superficie del puente

Calif./Mantenim....: 3 / -

Daño/Observaciones.: La superficie metálica presenta excesiva vibración al paso de los vehículos debido a que no se encuentran lo suficientemente amarradas. Es necesario un mantenimiento en estas. En algunas partes la superficie presenta pérdida de dispositivos de fricción, éstas láminas deben ser reemplazadas

Tipo de daño.....: Vibración excesiva

Reparaciones.....: Z Otra

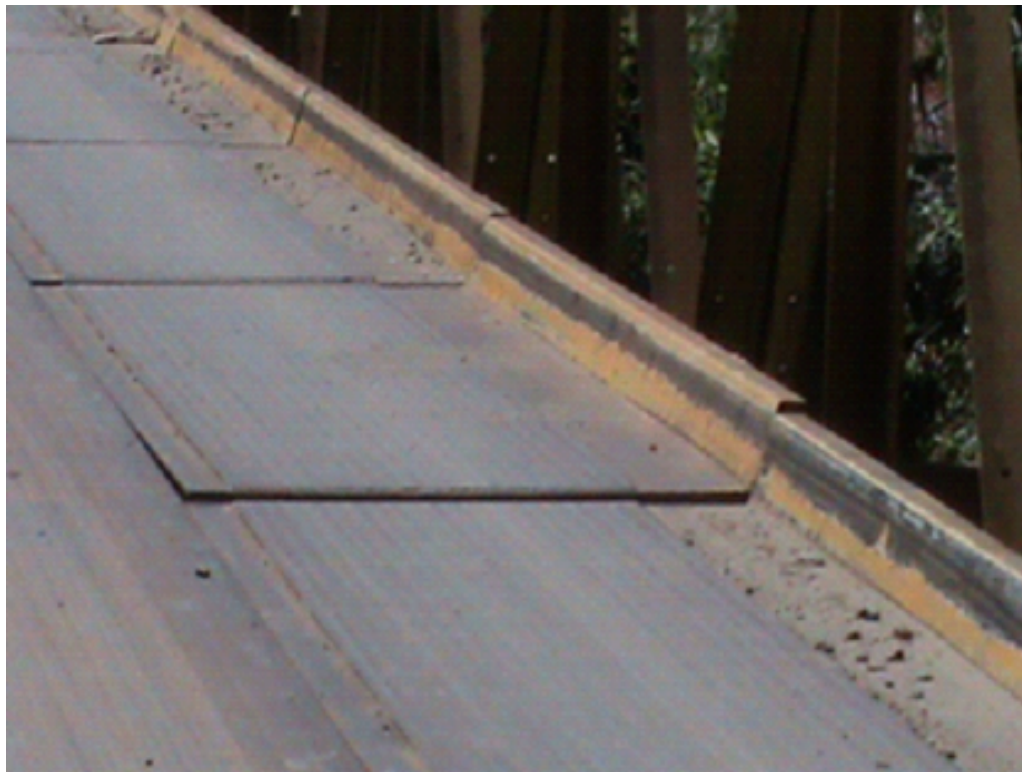
Componente.....: 1 Superficie del puente

Calif./Mantenim....: 3 / -

Daño/Observaciones.: La superficie metálica presenta excesiva vibración al paso de los vehículos debido a que no se encuentran lo suficientemente amarradas. Es necesario un mantenimiento en estas. En algunas partes la superficie presenta pérdida de dispositivos de fricción, éstas láminas deben ser reemplazadas

Tipo de daño.....: Vibración excesiva

Reparaciones.....: Z Otra

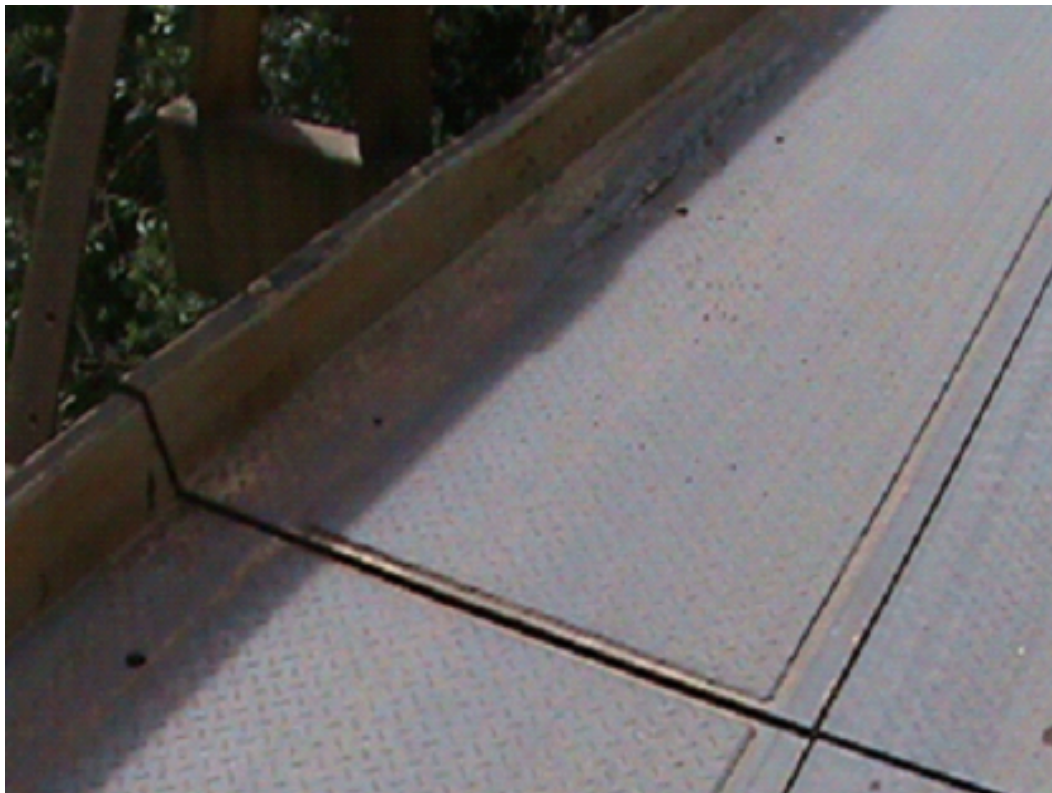
Componente.....: 1 Superficie del puente

Calif./Mantenim....: 3 / -

Daño/Observaciones.: La superficie metálica presenta excesiva vibración al paso de los vehículos debido a que no se encuentran lo suficientemente amarradas. Es necesario un mantenimiento en estas. En algunas partes la superficie presenta pérdida de dispositivos de fricción, éstas láminas deben ser reemplazadas

Tipo de daño.....: Vibración excesiva

Reparaciones.....: Z Otra

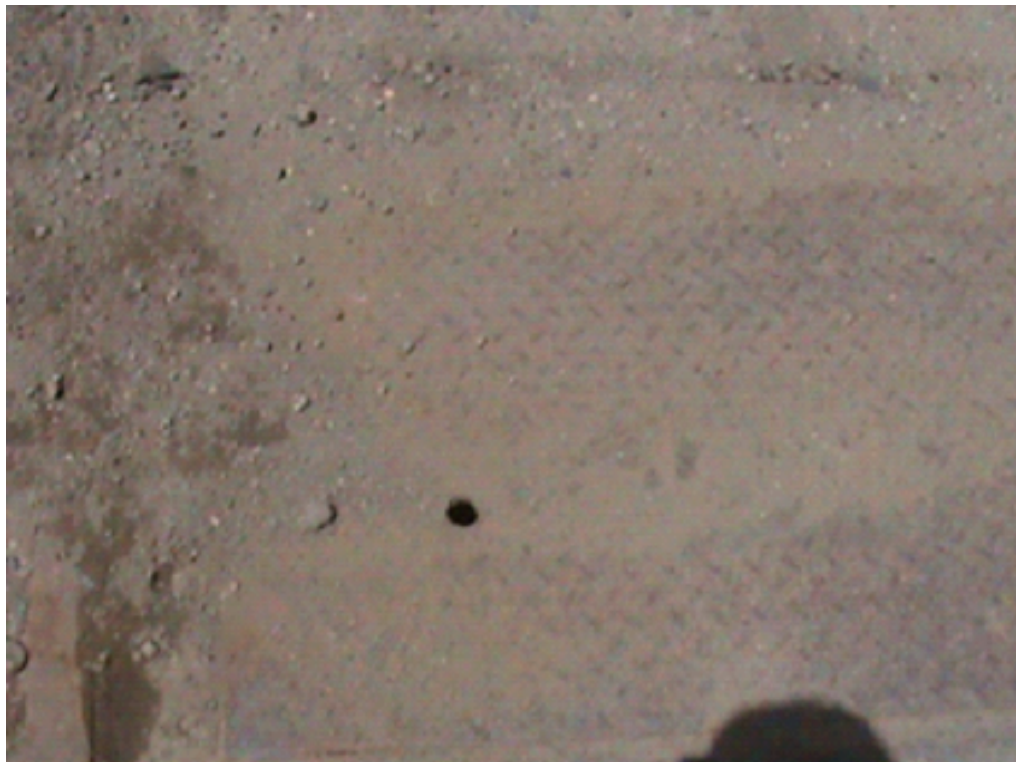
Componente.....: 1 Superficie del puente

Calif./Mantenim....: 3 / -

Daño/Observaciones.: La superficie metálica presenta excesiva vibración al paso de los vehículos debido a que no se encuentran lo suficientemente amarradas. Es necesario un mantenimiento en estas. En algunas partes la superficie presenta pérdida de dispositivos de fricción, éstas láminas deben ser reemplazadas

Tipo de daño.....: Vibración excesiva

Reparaciones.....: Z Otra

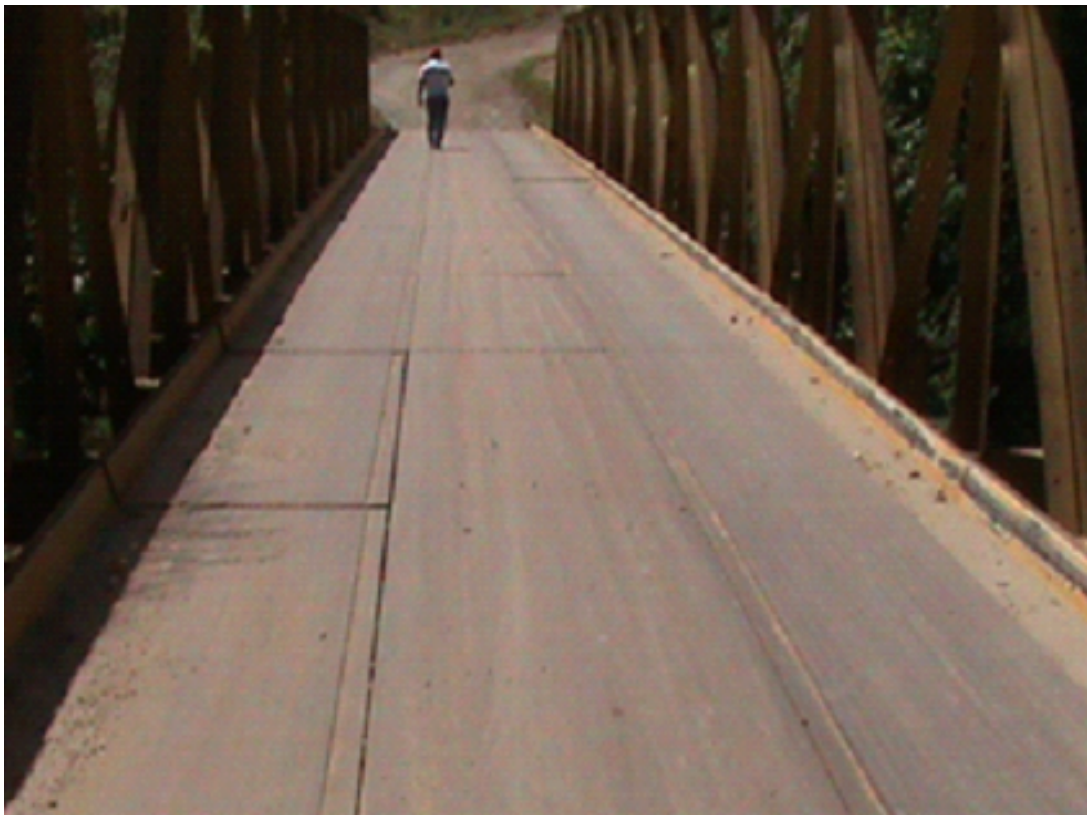
Componente.....: 1 Superficie del puente

Calif./Mantenim....: 3 / -

Daño/Observaciones.: La superficie metálica presenta excesiva vibración al paso de los vehículos debido a que no se encuentran lo suficientemente amarradas. Es necesario un mantenimiento en estas. En algunas partes la superficie presenta pérdida de dispositivos de fricción, éstas láminas deben ser reemplazadas

Tipo de daño.....: Vibración excesiva

Reparaciones.....: Z Otra

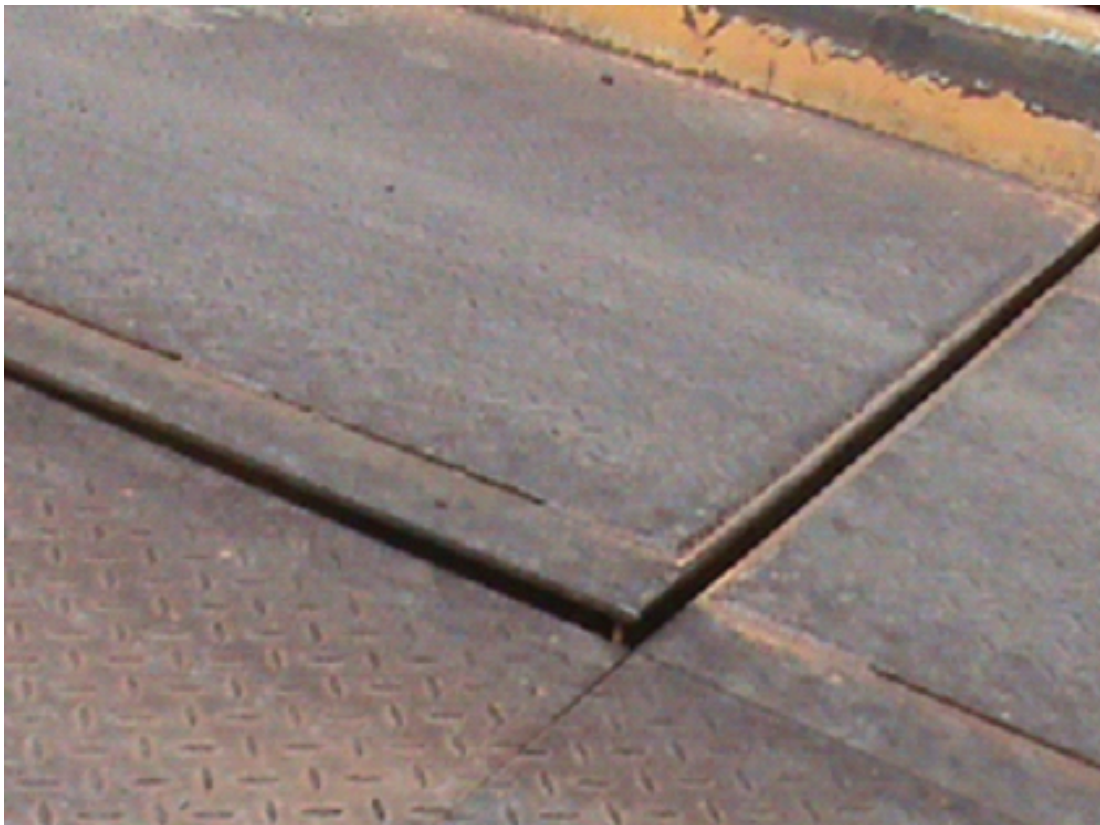
Componente.....: 1 Superficie del puente

Calif./Mantenim....: 3 / -

Daño/Observaciones.: La superficie metálica presenta excesiva vibración al paso de los vehículos debido a que no se encuentran lo suficientemente amarradas. Es necesario un mantenimiento en estas. En algunas partes la superficie presenta pérdida de dispositivos de fricción, éstas láminas deben ser reemplazadas

Tipo de daño.....: Vibración excesiva

Reparaciones.....: Z Otra

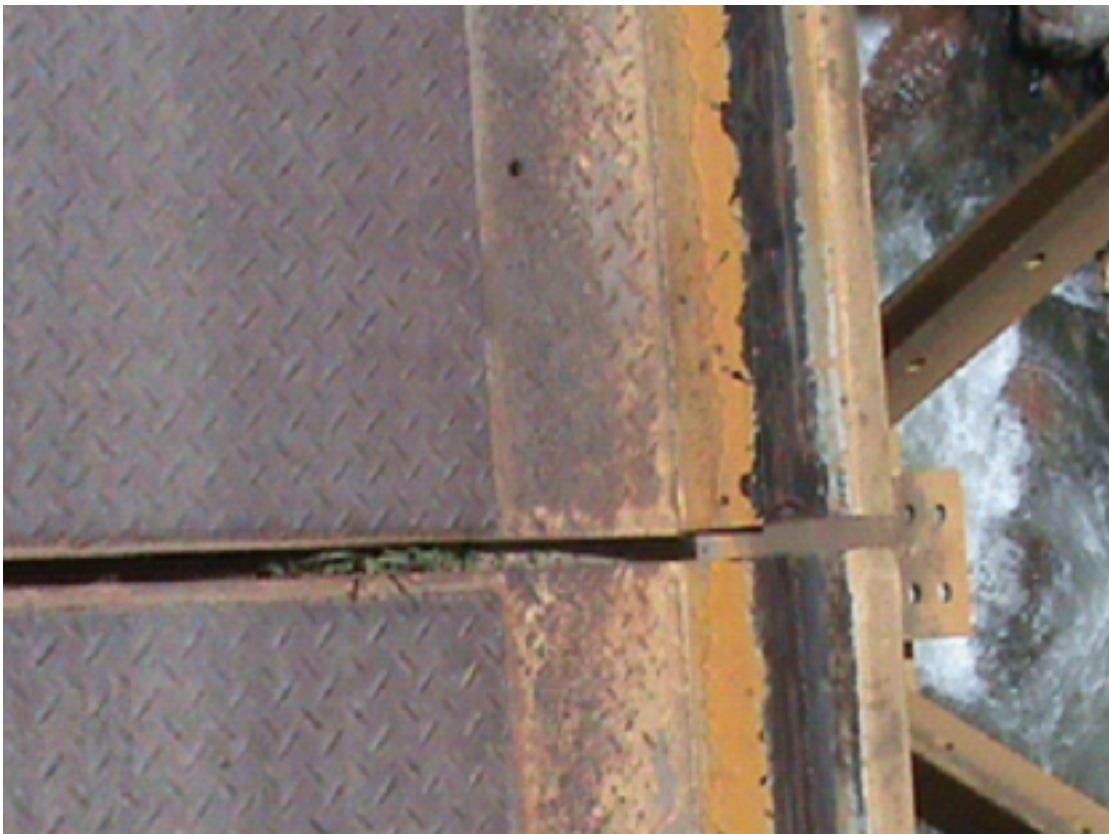
Componente.....: 1 Superficie del puente

Calif./Mantenim....: 3 / -

Daño/Observaciones.: La superficie metálica presenta excesiva vibración al paso de los vehículos debido a que no se encuentran lo suficientemente amarradas. Es necesario un mantenimiento en estas. En algunas partes la superficie presenta pérdida de dispositivos de fricción, éstas láminas deben ser reemplazadas

Tipo de daño.....: Vibración excesiva

Reparaciones.....: Z Otra

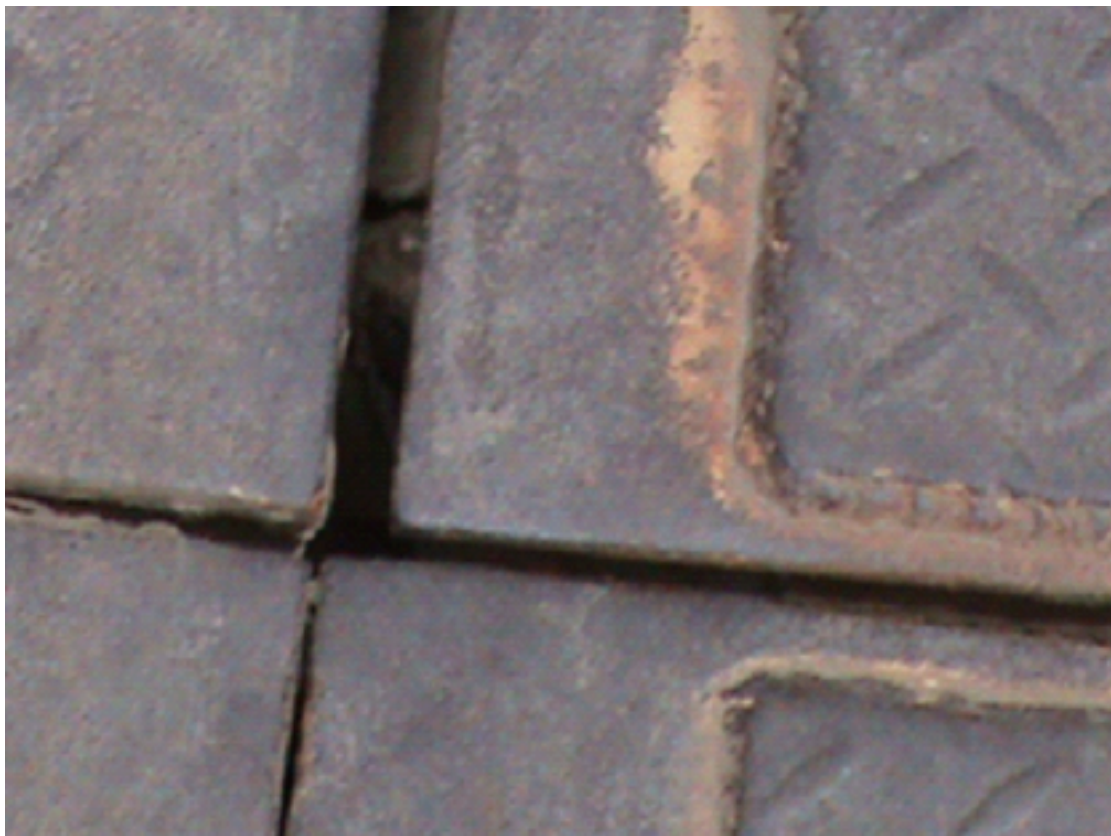
Componente.....: 1 Superficie del puente

Calif./Mantenim....: 3 / -

Daño/Observaciones.: La superficie metálica presenta excesiva vibración al paso de los vehículos debido a que no se encuentran lo suficientemente amarradas. Es necesario un mantenimiento en estas. En algunas partes la superficie presenta pérdida de dispositivos de fricción, éstas láminas deben ser reemplazadas

Tipo de daño.....: Vibración excesiva

Reparaciones.....: Z Otra

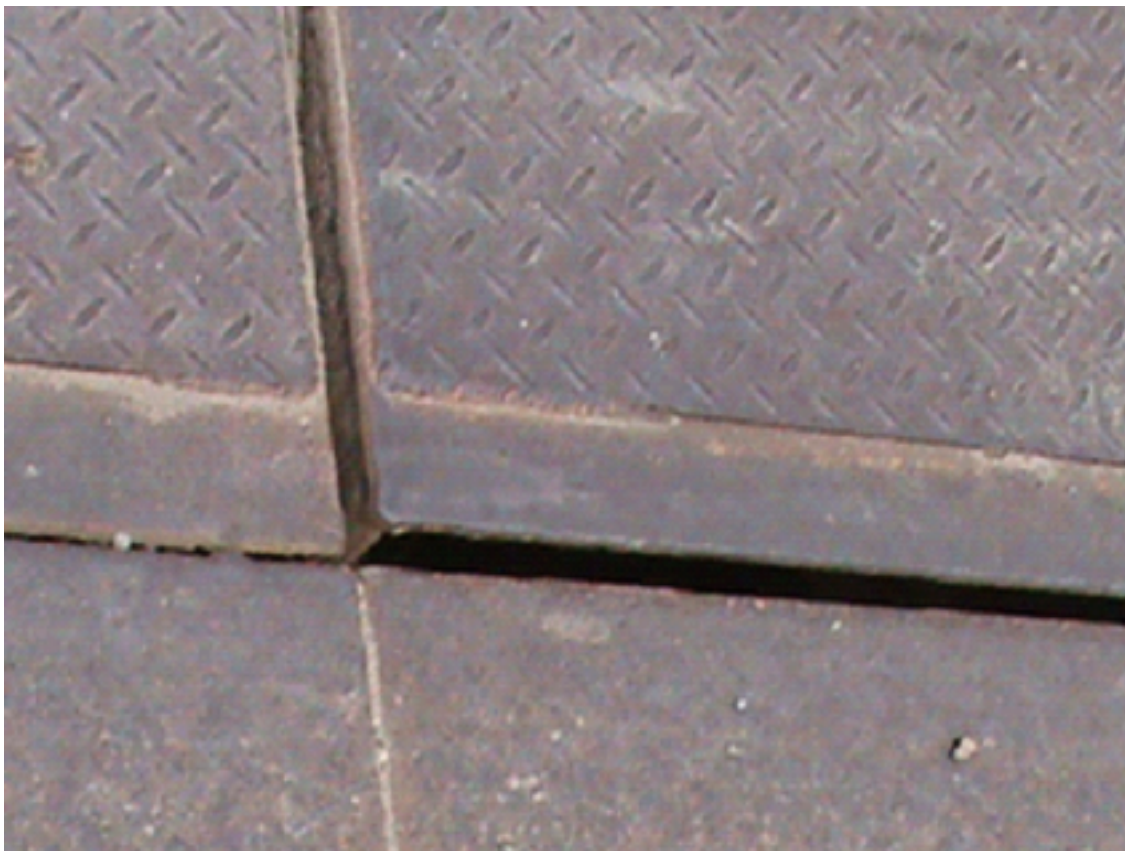
Componente.....: 1 Superficie del puente

Calif./Mantenim....: 3 / -

Daño/Observaciones.: La superficie metálica presenta excesiva vibración al paso de los vehículos debido a que no se encuentran lo suficientemente amarradas. Es necesario un mantenimiento en estas. En algunas partes la superficie presenta pérdida de dispositivos de fricción, éstas láminas deben ser reemplazadas

Tipo de daño.....: Vibración excesiva

Reparaciones.....: Z Otra

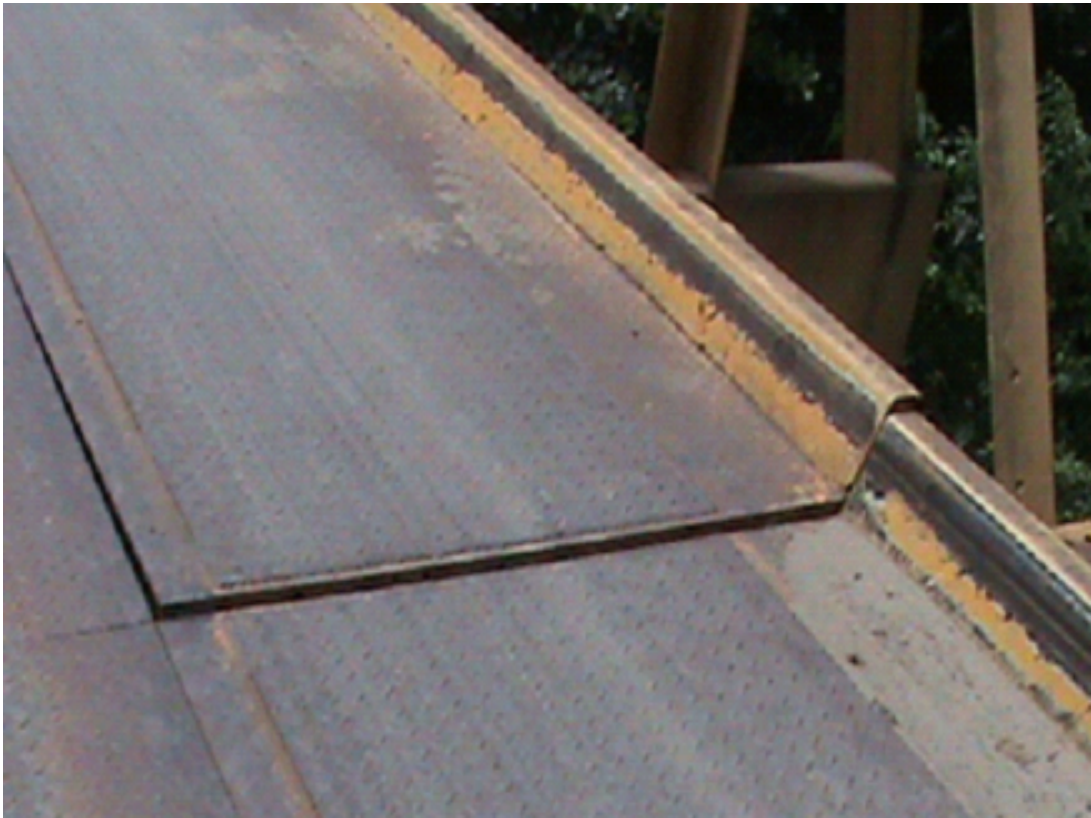
Componente.....: 1 Superficie del puente

Calif./Mantenim....: 3 / -

Daño/Observaciones.: La superficie metálica presenta excesiva vibración al paso de los vehículos debido a que no se encuentran lo suficientemente amarradas. Es necesario un mantenimiento en estas. En algunas partes la superficie presenta pérdida de dispositivos de fricción, éstas láminas deben ser reemplazadas

Tipo de daño.....: Vibración excesiva

Reparaciones.....: Z Otra

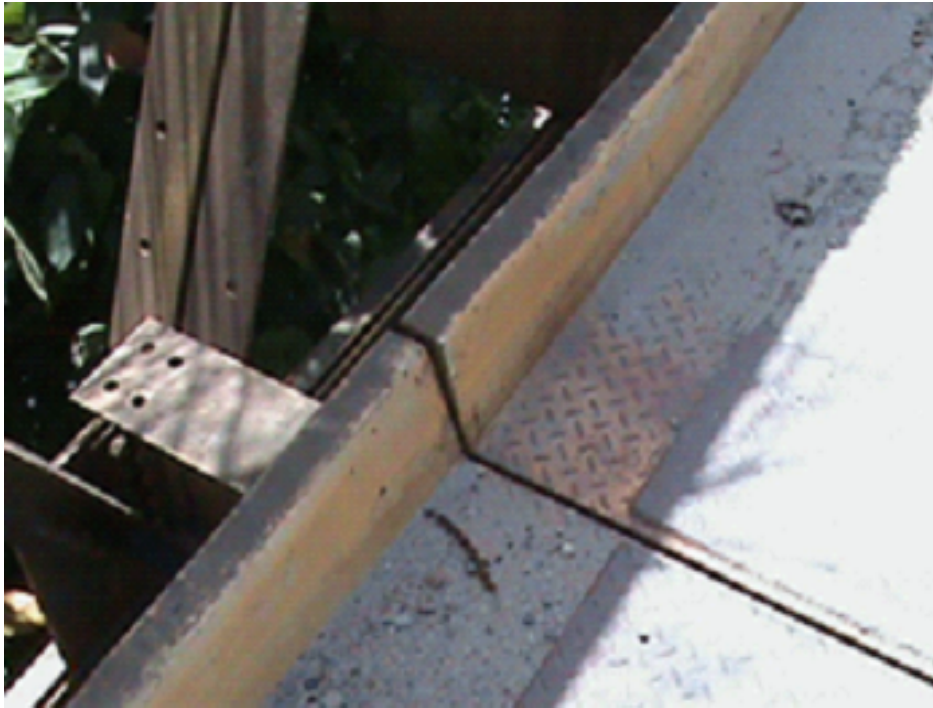
Daño/Observaciones.: Carece de juntas

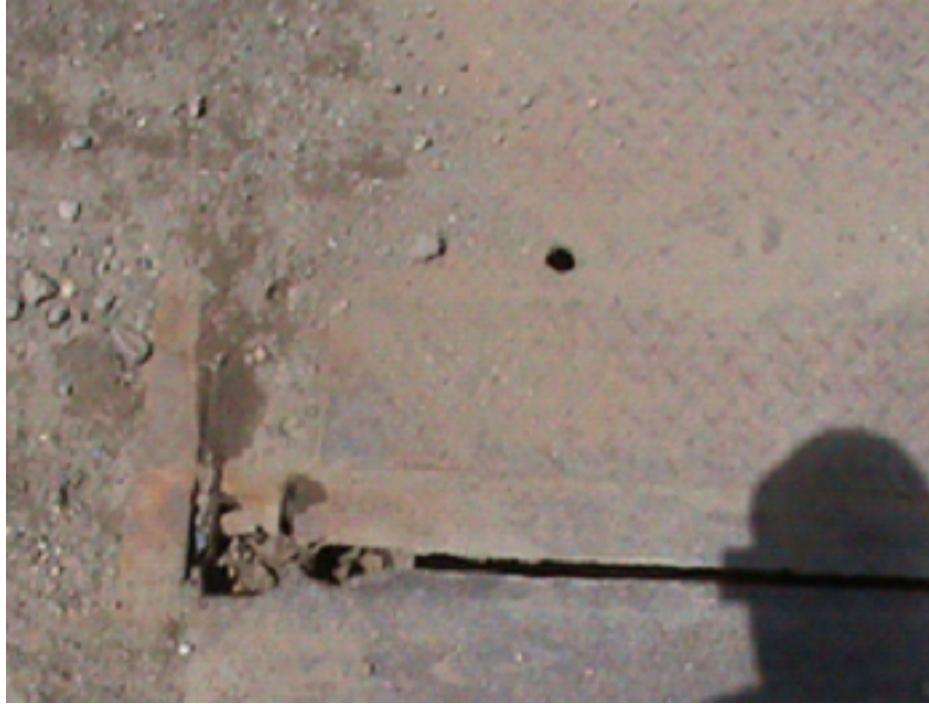
Componente.....: 2 Juntas de expansión

Daño/Observaciones.: Carece de juntas

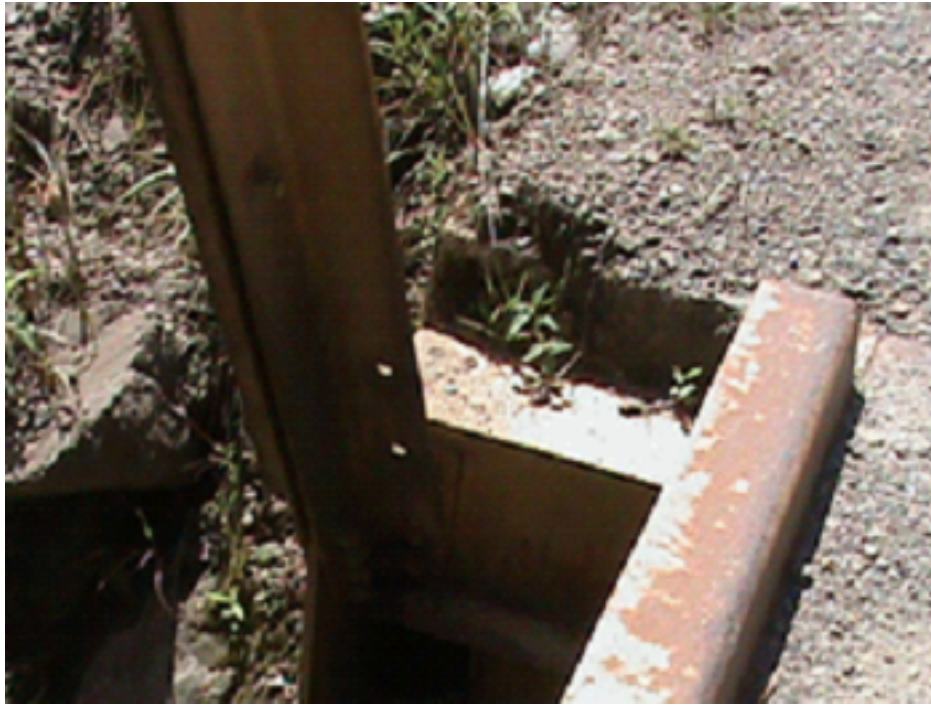
Daño/Observaciones.: Carece de juntas

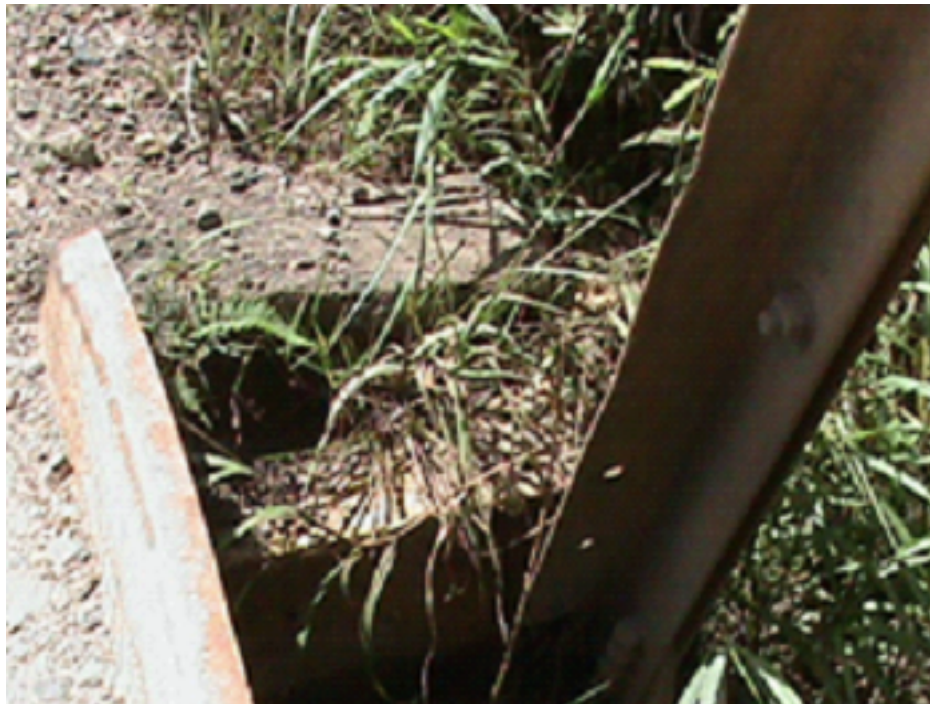
Daño/Observaciones.: Carece de juntas

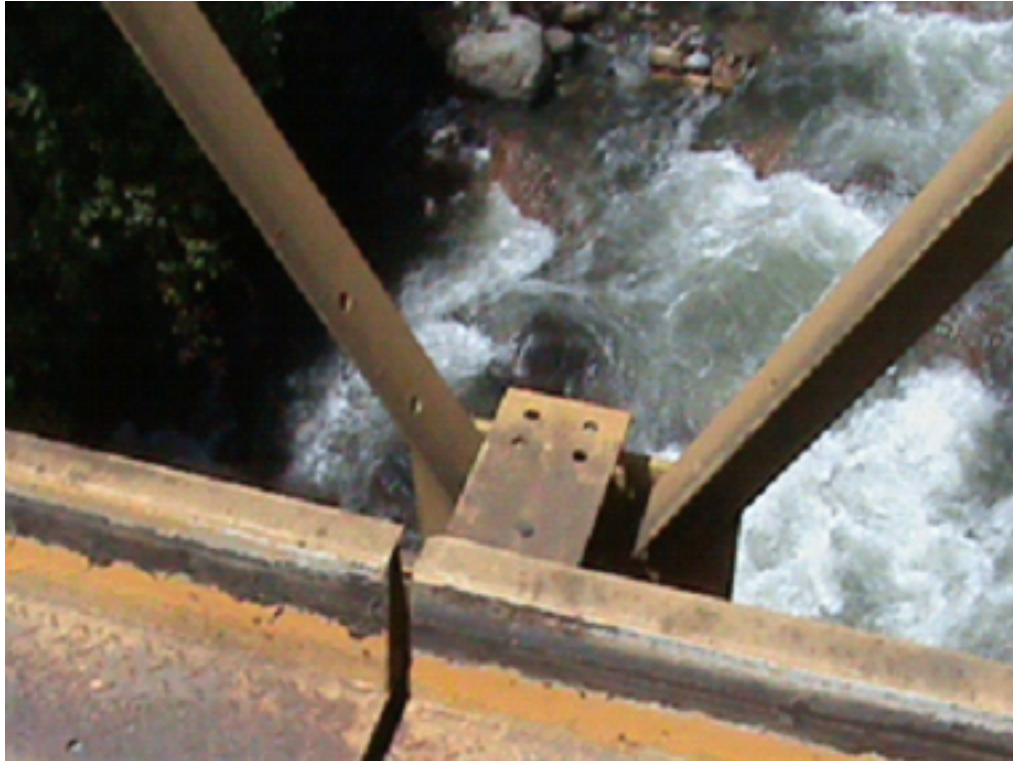
Componente.....: 2 Juntas de expansión

Daño/Observaciones.: Carece de juntas

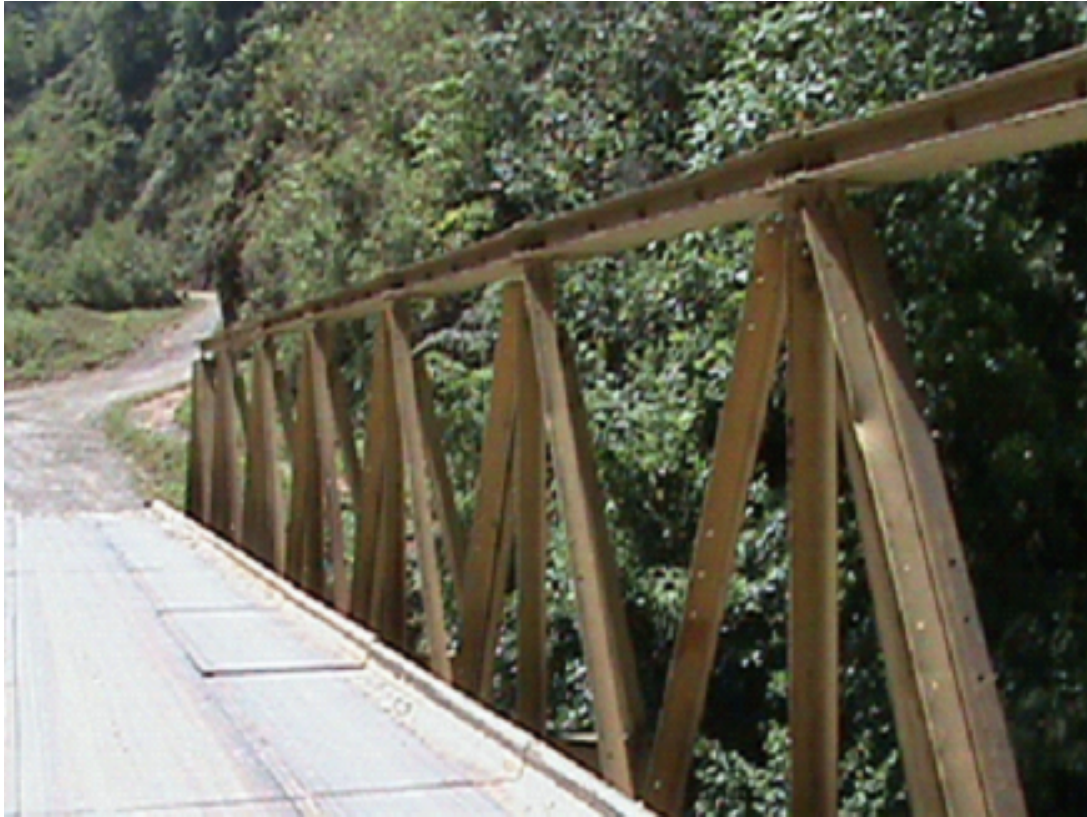
Componente.....: 4 Barandas
Calif./Mantenim....: - / -
Daño/Observaciones.: Se carece de barandas

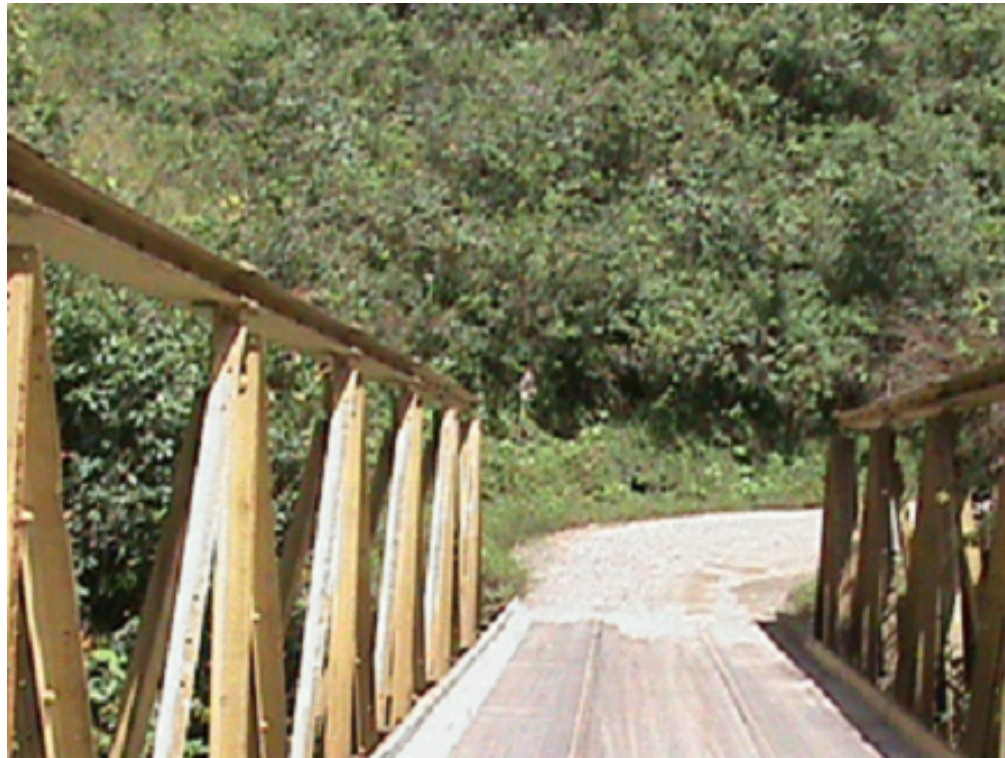
Componente.....: 4 Barandas

Daño/Observaciones.: Se carece de barandas

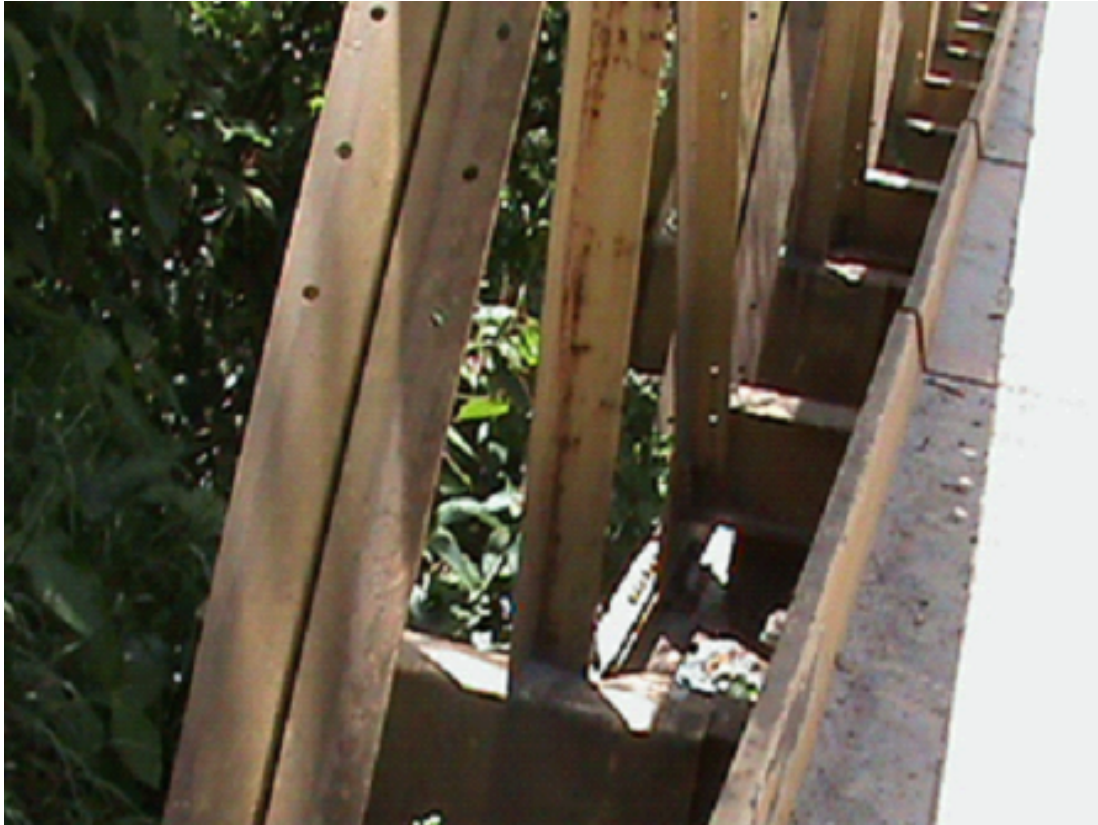
Componente.....: 4 Barandas

Daño/Observaciones.: Se carece de barandas

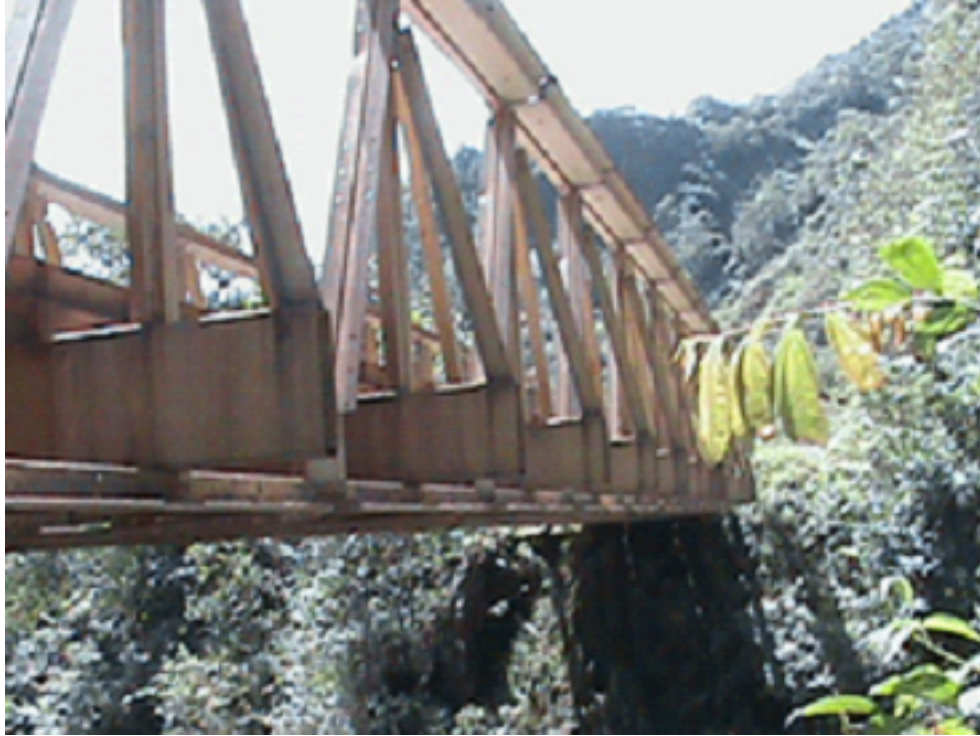
Componente.....: 5 Conos/Taludes

Calif./Mantenim....: 0 / -

Daño/Observaciones.: Taludes en roca, no se observa desprendimiento de material.

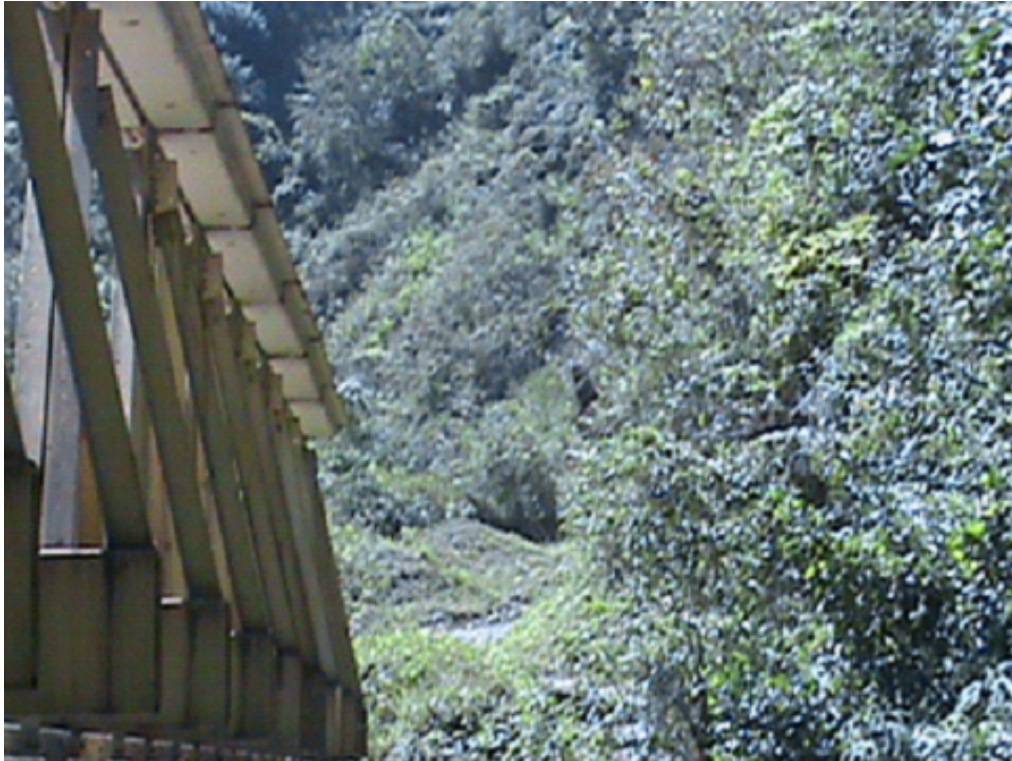
Componente.....: 5 Conos/Taludes

Calif./Mantenim....: 0 / -

Daño/Observaciones.: Taludes en roca, no se observa desprendimiento de material.

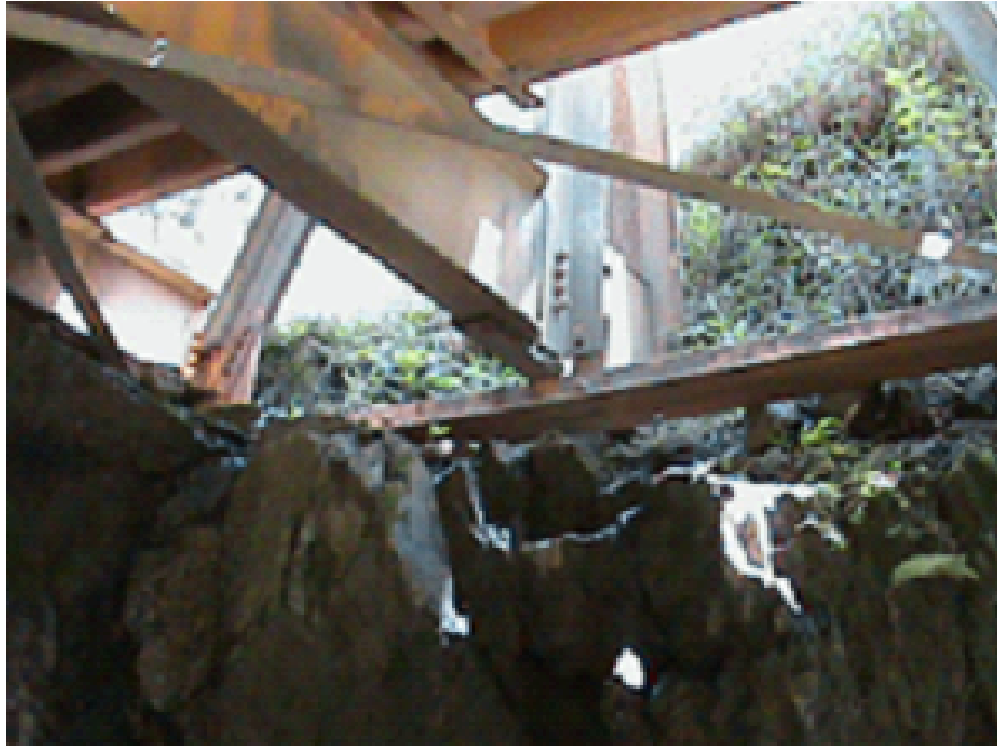
Componente.....: 7 Estribos

Calif./Mantenim....: 1 / -

Daño/Observaciones.: Presentan humedad y vegetación, situación que no ocasiona mayores inconvenientes ya que corresponde a la roca

Tipo de daño.....: Infiltración

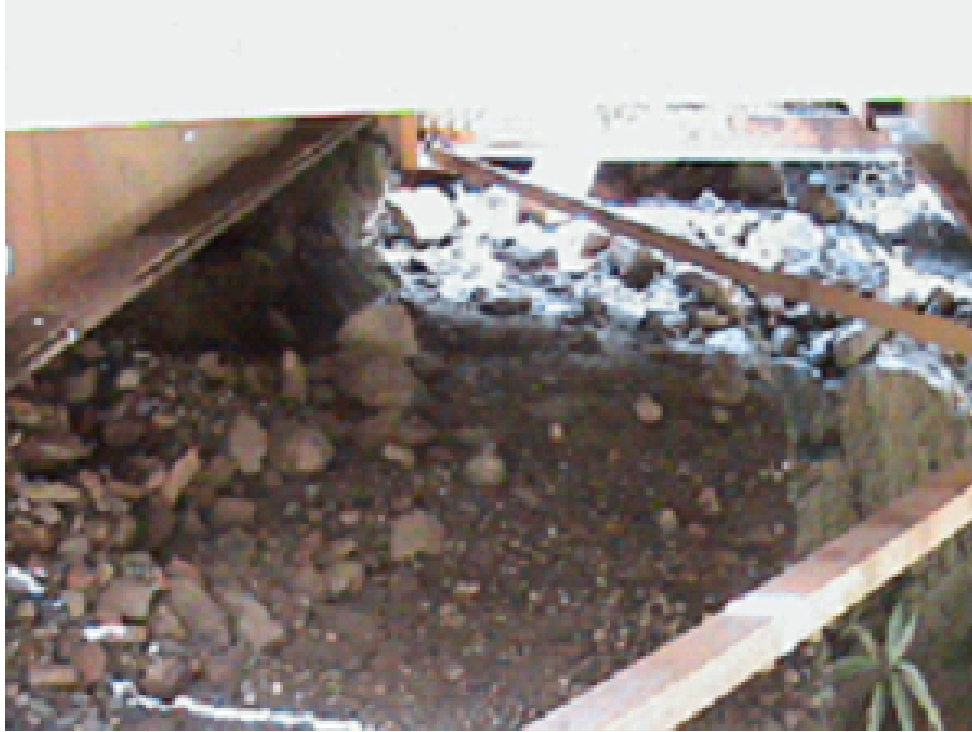
Componente.....: 7 Estribos
Calif./Mantenim....: 1 / -
Daño/Observaciones.: Presentan humedad y vegetación, situación que no ocasiona mayores inconvenientes ya que corresponde a la roca
Tipo de daño.....: Infiltración

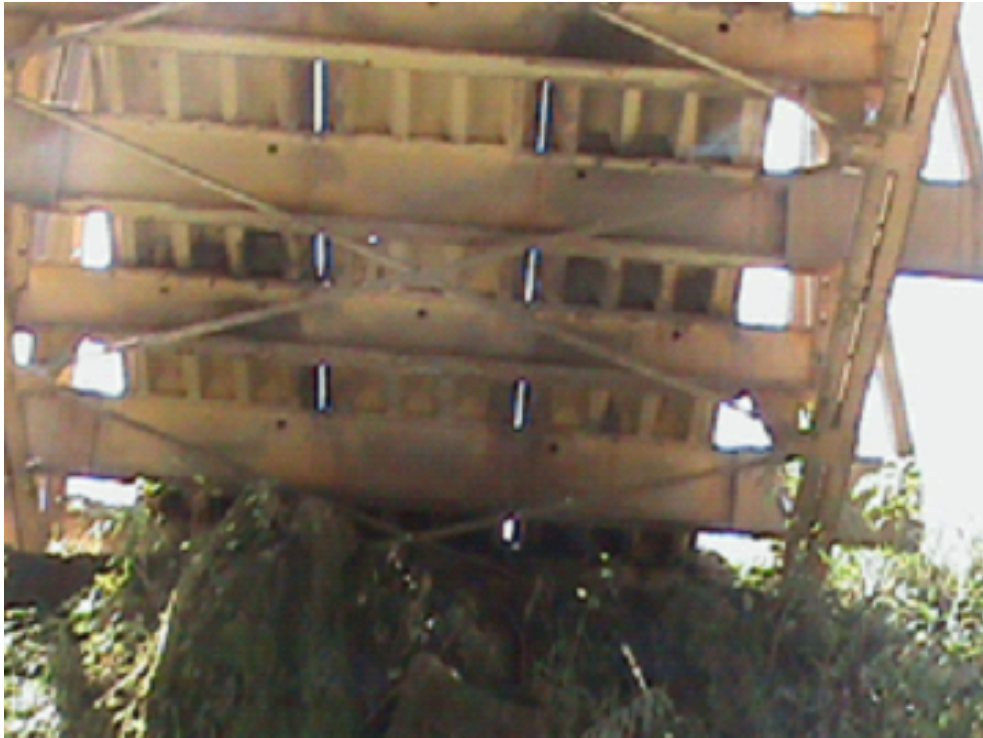
Componente.....: 9 Apoyos

Calif./Mantenim....: 3 / -

Daño/Observaciones.: Los apoyos presentan corrosión superficial debido al contacto del agua de escorrentía proveniente de las cunetas de la vía, además están rodeados de vegetación. En éstos se requiere limpieza y aplicación de pintura anticorrosiva.

Tipo de daño.....: Corrosión de acero estructural

Reparaciones.....: Z Otra
