SDC/INV	SiPuCol	Fecha	Hoja
	Informe de inspección principal	31/08/12	1
07-6405-002.00 San Pascual			
Regional.....: 7 Casanare			
Ruta.....:			
Carretera.....: Sácama - La Cabuya			
Lado de la car...: 0			
Abscisa.....: 2+0632			
No del registro..: 7022			
Año de construcción.....:			
Año de la última reconstrucción.....:			
Paso Superior/Inferior.....: S			
Dir. de abs. de la carretera principal.:			
Requisitos de la inspección.....: 0 Nada			
Recolección de datos : Fecha.....: 2012.05.15			
: Iniciales.....: JPJG			
Posición geográfica..:			
Latitud: 6 gra 6.08 min N Longitud: 72 gra 14.81 min O Altitud: 1185 m			
Geometría: Número de luces.....: 1			
Longitud de la luz menor (m): 36.80			
Longitud de la luz mayor (m): 36.80			
Longitud total(m): 36.80			
Ancho del tablero.....(m): 3.24			
Ancho del separador.....(m): 0.00			
Ancho del andén izquierdo(m): 0.00			
Ancho del andén derecho..(m): 0.00			
Ancho de la calzada.....(m): 3.14

07-6405-002.00 San Pascual

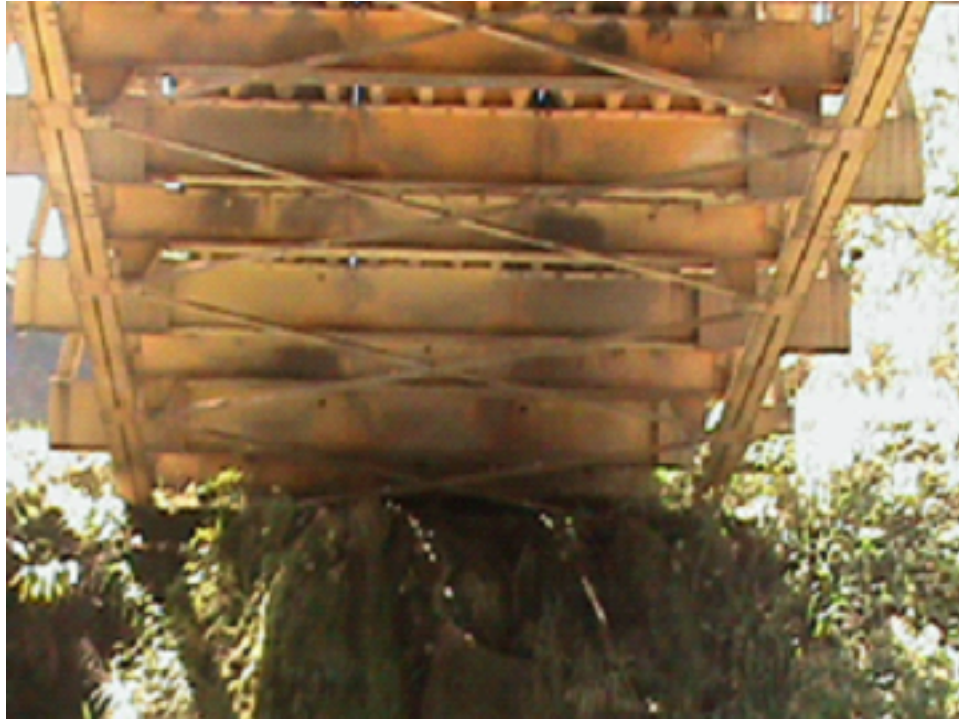
Componente.....: 9 Apoyos

Calif./Mantenim....: 3 / -

Daño/Observaciones.: Los apoyos presentan corrosión superficial debido al contacto del agua de escorrentía proveniente de las cunetas de la vía, además están rodeados de vegetación. En éstos se requiere limpieza y aplicación de pintura anticorrosiva.

Tipo de daño.....: Corrosión de acero estructural

Reparaciones.....: Z Otra

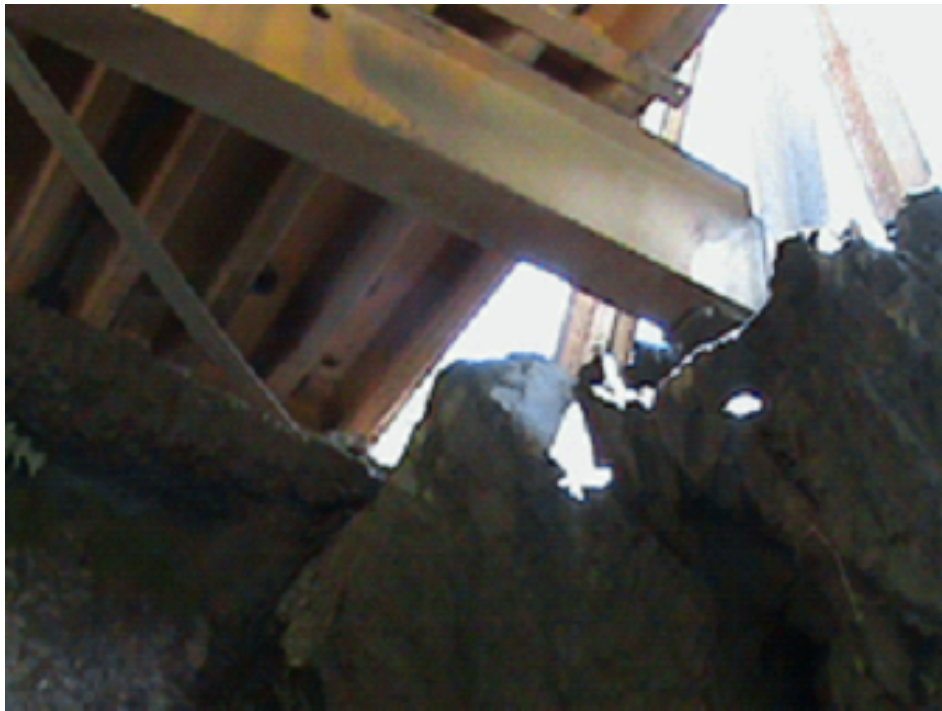
Componente.....: 9 Apoyos

Calif./Mantenim....: 3 / -

Daño/Observaciones.: Los apoyos presentan corrosión superficial debido al contacto del agua de escorrentía proveniente de las cunetas de la vía, además están rodeados de vegetación. En éstos se requiere limpieza y aplicación de pintura anticorrosiva.

Tipo de daño.....: Corrosión de acero estructural

Reparaciones.....: Z Otra

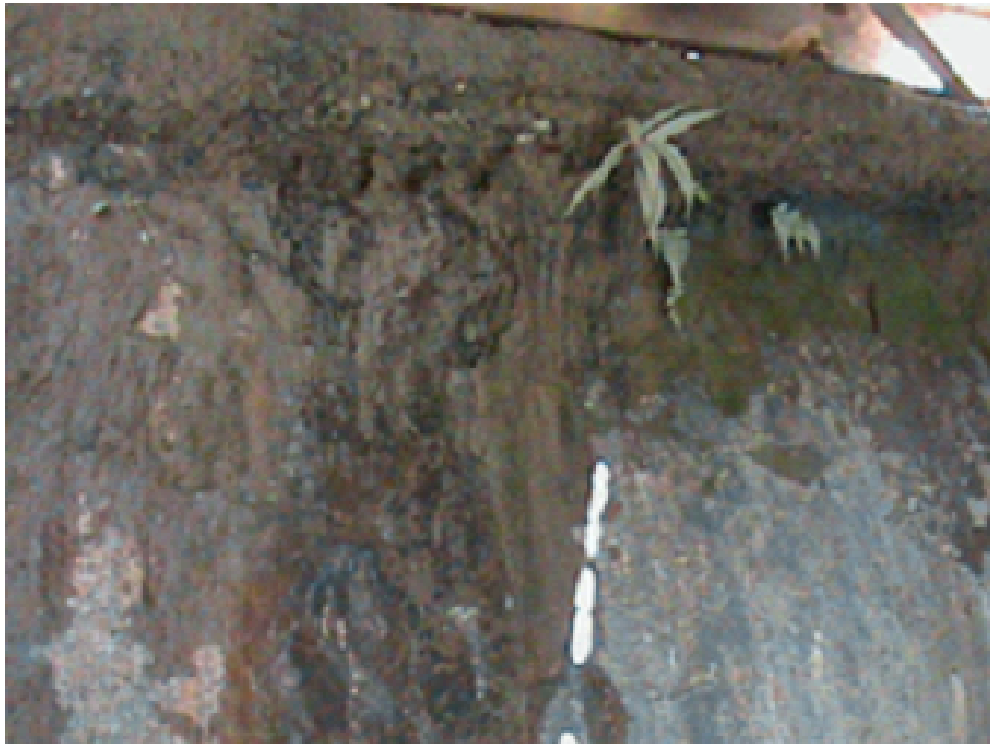
Componente.....: 9 Apoyos

Calif./Mantenim....: 3 / -

Daño/Observaciones.: Los apoyos presentan corrosión superficial debido al contacto del agua de escorrentía proveniente de las cunetas de la vía, además están rodeados de vegetación. En éstos se requiere limpieza y aplicación de pintura anticorrosiva.

Tipo de daño.....: Corrosión de acero estructural

Reparaciones.....: Z Otra

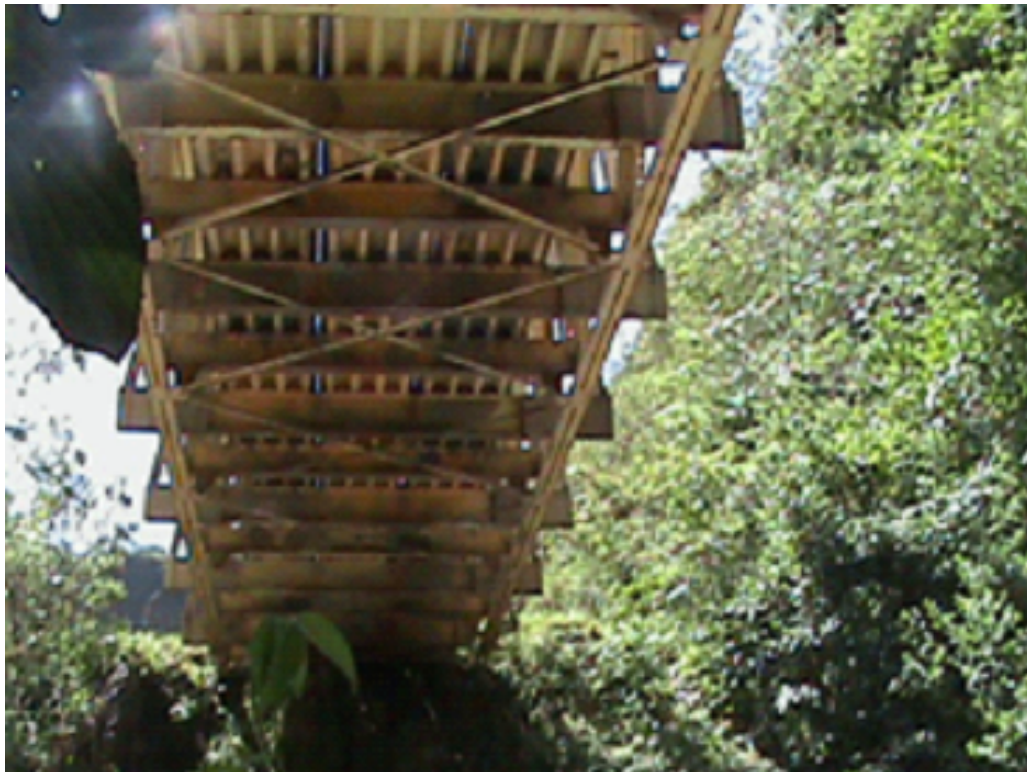
Componente.....: 9 Apoyos

Calif./Mantenim....: 3 / -

Daño/Observaciones.: Los apoyos presentan corrosión superficial debido al contacto del agua de escorrentía proveniente de las cunetas de la vía, además están rodeados de vegetación. En éstos se requiere limpieza y aplicación de pintura anticorrosiva.

Tipo de daño.....: Corrosión de acero estructural

Reparaciones.....: Z Otra

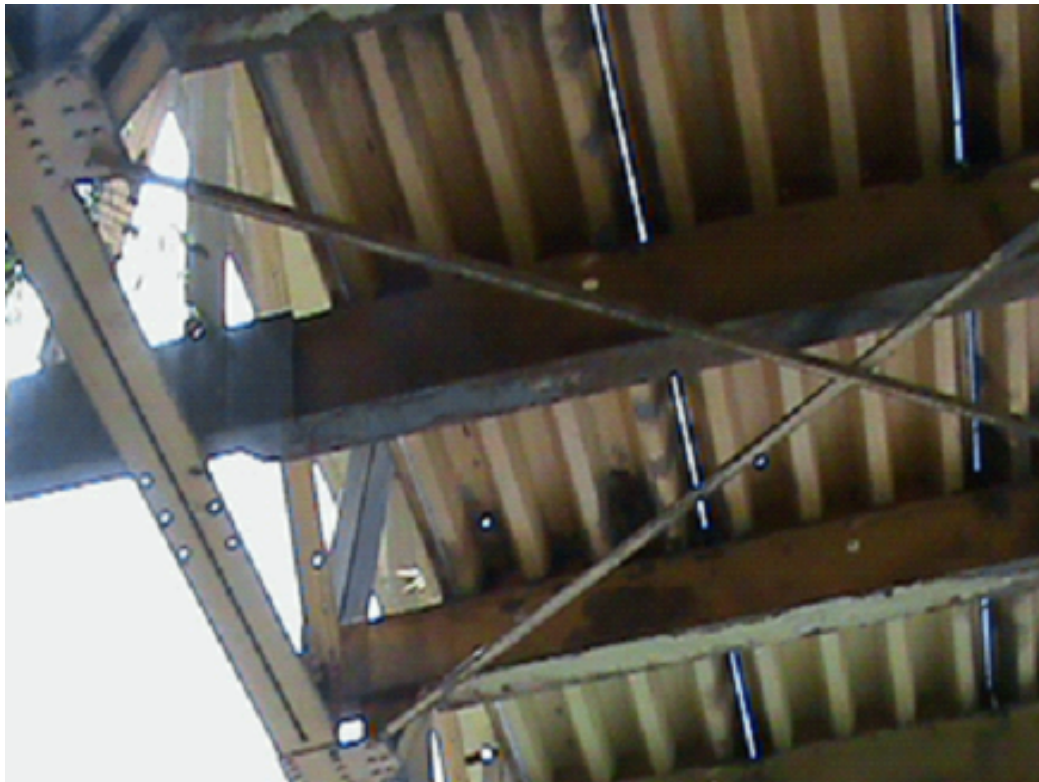
Componente.....: 10 Losa

Calif./Mantenim....: 3 / -

Daño/Observaciones.: La mayoría de las láminas metálicas que conforman la losa están desajustadas debido a desprendimientos de tornillos y platinas que las amarran, además dichos elementos presentan corrosión lo que hace que no estén cumpliendo adecuadamente su función. Se recomienda un mantenimiento que contemple un cambio de tornillos

Tipo de daño.....: Vibración excesiva

Reparaciones.....: Z Otra

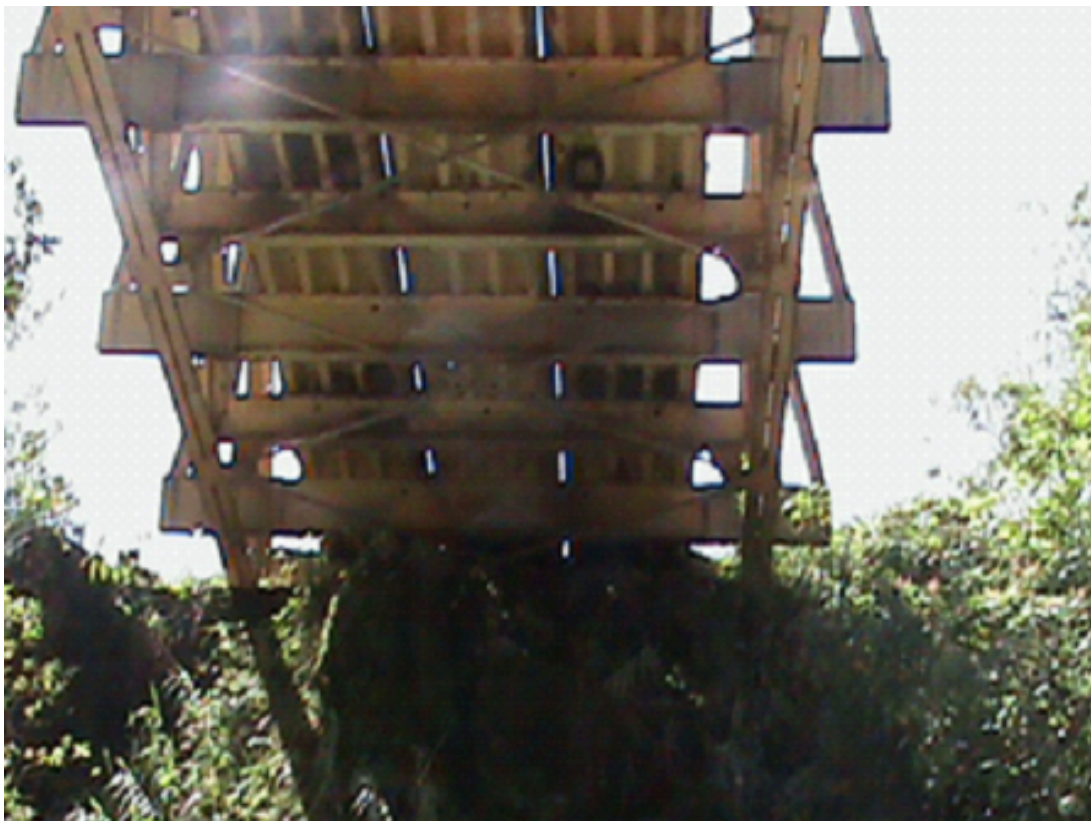
Componente.....: 10 Losa

Calif./Mantenim....: 3 / -

Daño/Observaciones.: La mayoría de las láminas metálicas que conforman la losa están desajustadas debido a desprendimientos de tornillos y platinas que las amarran, además dichos elementos presentan corrosión lo que hace que no estén cumpliendo adecuadamente su función. Se recomienda un mantenimiento que contemple un cambio de tornillos

Tipo de daño.....: Vibración excesiva

Reparaciones.....: Z Otra

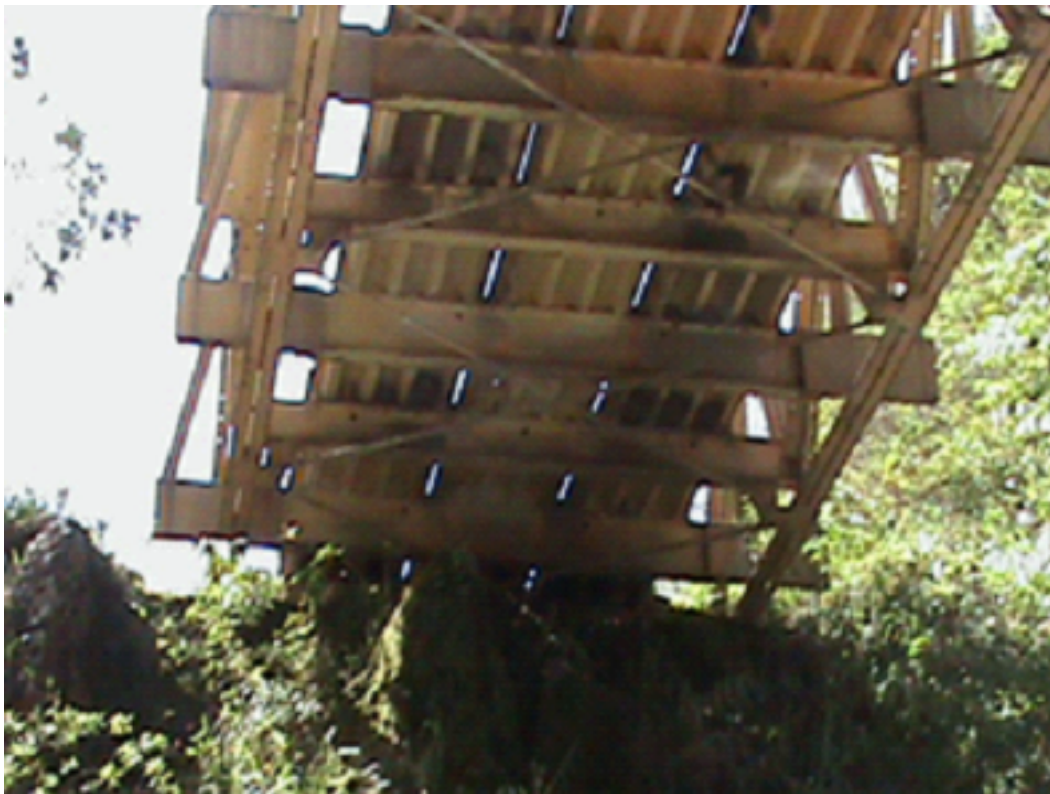
Componente.....: 10 Losa

Calif./Mantenim....: 3 / -

Daño/Observaciones.: La mayoría de las láminas metálicas que conforman la losa están desajustadas debido a desprendimientos de tornillos y platinas que las amarran, además dichos elementos presentan corrosión lo que hace que no estén cumpliendo adecuadamente su función. Se recomienda un mantenimiento que contemple un cambio de tornillos

Tipo de daño.....: Vibración excesiva

Reparaciones.....: Z Otra

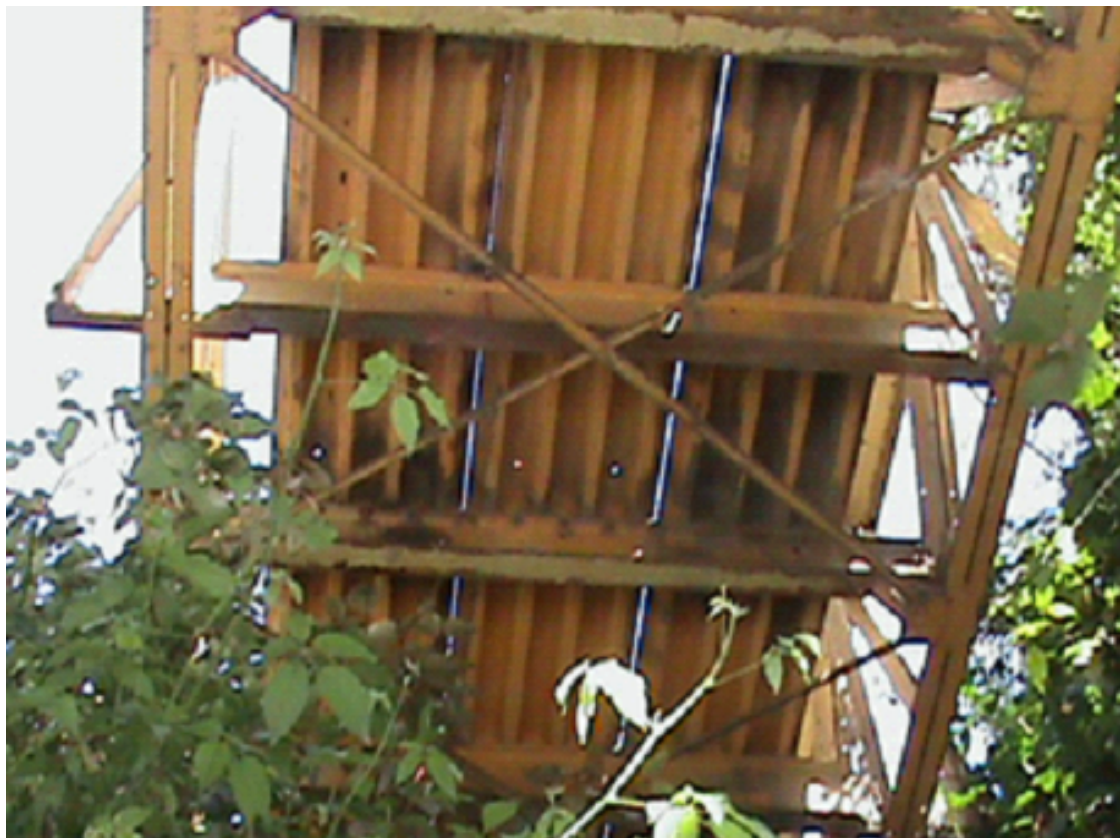
Componente.....: 10 Losa

Calif./Mantenim....: 3 / -

Daño/Observaciones.: La mayoría de las láminas metálicas que conforman la losa están desajustadas debido a desprendimientos de tornillos y platinas que las amarran, además dichos elementos presentan corrosión lo que hace que no estén cumpliendo adecuadamente su función. Se recomienda un mantenimiento que contemple un cambio de tornillos

Tipo de daño.....: Vibración excesiva

Reparaciones.....: Z Otra

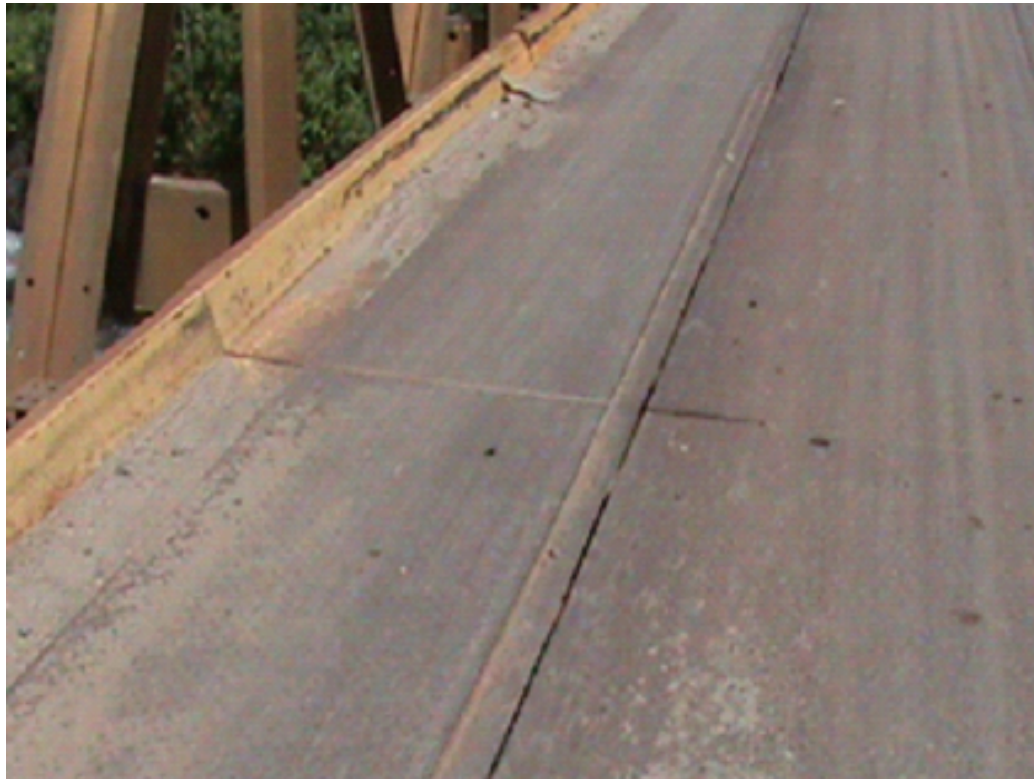
Componente.....: 10 Losa

Calif./Mantenim....: 3 / -

Daño/Observaciones.: La mayoría de las láminas metálicas que conforman la losa están desajustadas debido a desprendimientos de tornillos y platinas que las amarran, además dichos elementos presentan corrosión lo que hace que no estén cumpliendo adecuadamente su función. Se recomienda un mantenimiento que contemple un cambio de tornillos

Tipo de daño.....: Vibración excesiva

Reparaciones.....: Z Otra

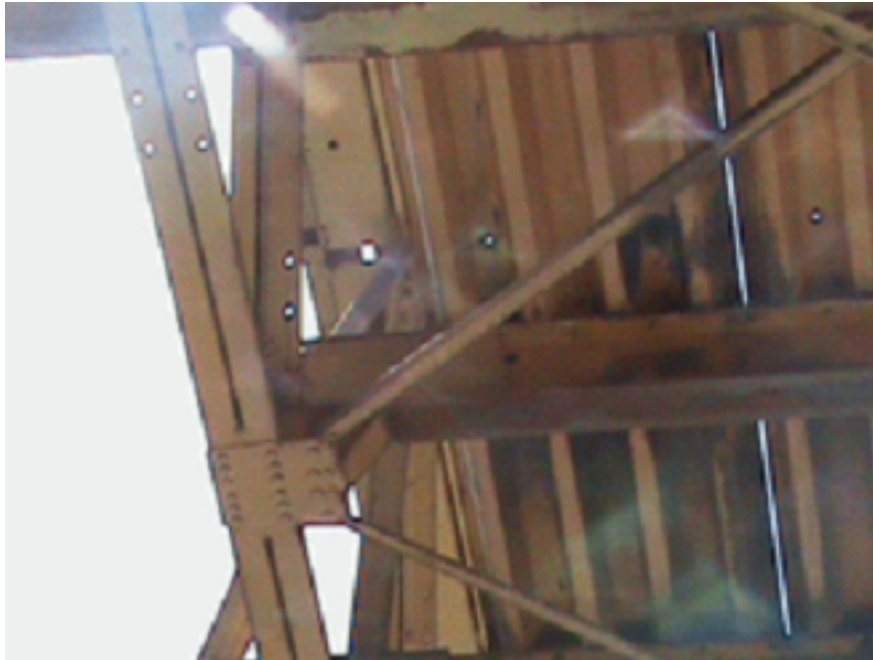
Componente.....: 11 Vigas/Largueros/Diafragmas

Calif./Mantenim....: 3 / -

Daño/Observaciones.: Presentan corrosión provocada por agua lluvia, se recomienda su limpieza, removiendo la corrosión y aplicación de pintura de acero anticorrosivo

Tipo de daño.....: Daño estr.(sobrecar./dis.insu)

Reparaciones.....: F Pintura de acero
Z Otra

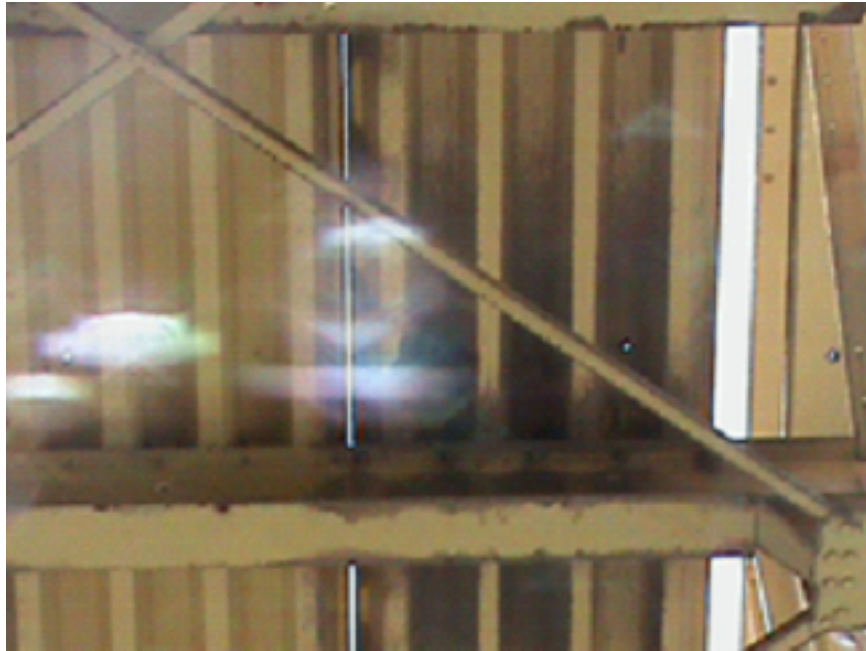
Componente.....: 11 Vigas/Largueros/Diafragmas

Calif./Mantenim....: 3 / -

Daño/Observaciones.: Presentan corrosión provocada por agua lluvia, se recomienda su limpieza, removiendo la corrosión y aplicación de pintura de acero anticorrosivo

Tipo de daño.....: Daño estr.(sobrecar./dis.insu)

Reparaciones.....: F Pintura de acero
Z Otra

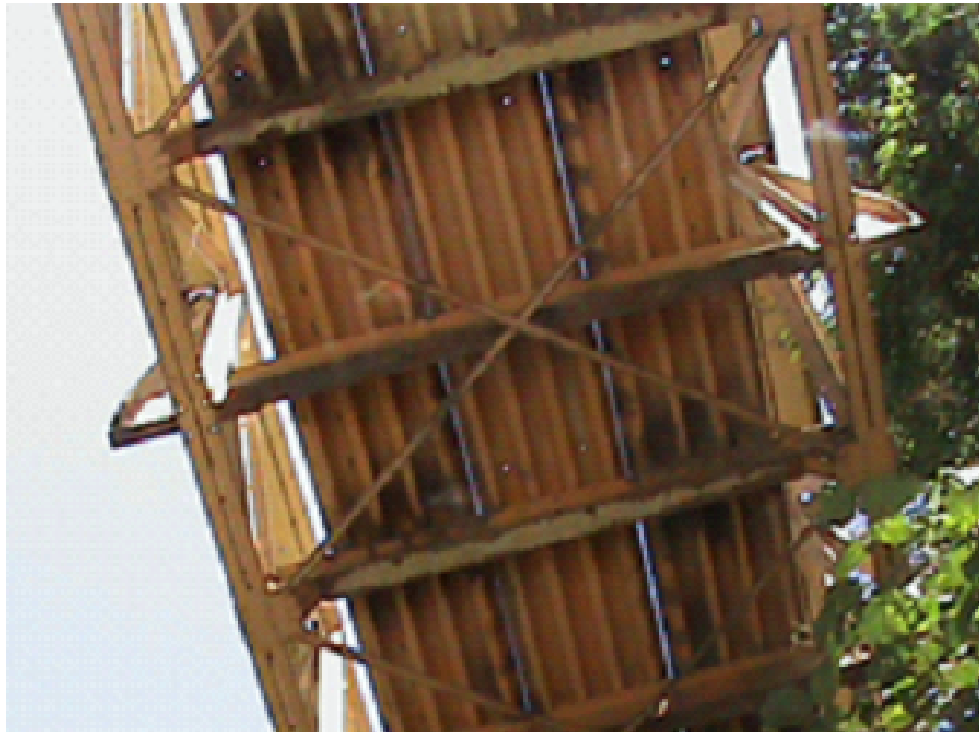
Componente.....: 11 Vigas/Largueros/Diafragmas

Calif./Mantenim....: 3 / -

Daño/Observaciones.: Presentan corrosión provocada por agua lluvia, se recomienda su limpieza, removiendo la corrosión y aplicación de pintura de acero anticorrosivo

Tipo de daño.....: Daño estr.(sobrecar./dis.insu)

Reparaciones.....: F Pintura de acero
Z Otra

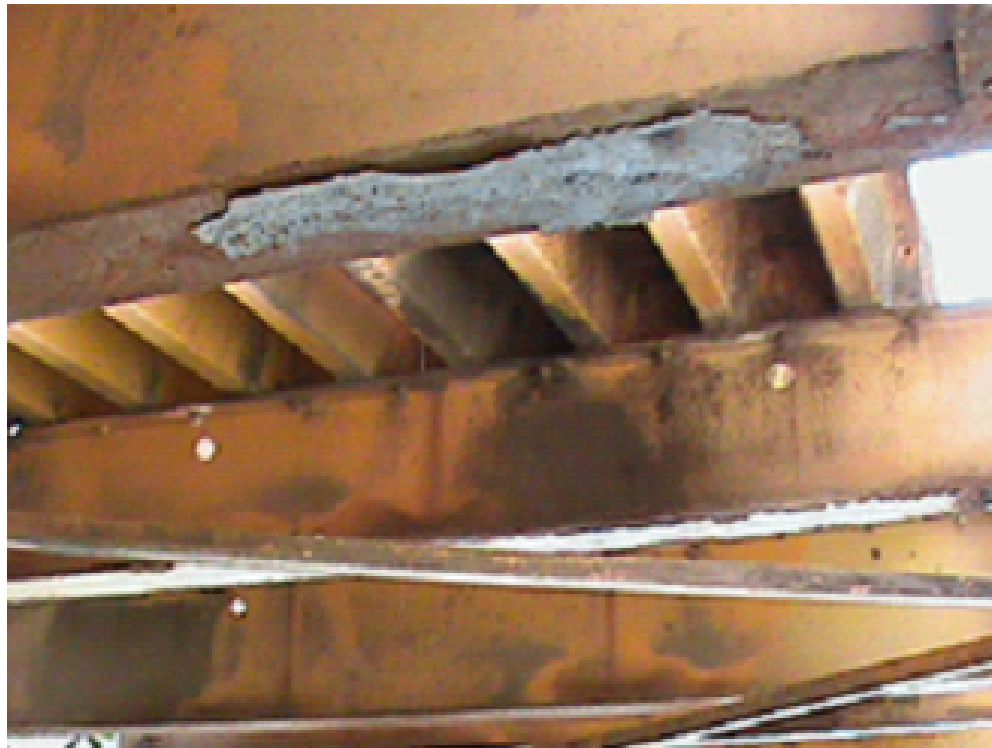
Componente.....: 11 Vigas/Largueros/Diafragmas

Calif./Mantenim....: 3 / -

Daño/Observaciones.: Presentan corrosión provocada por agua lluvia, se recomienda su limpieza, removiendo la corrosión y aplicación de pintura de acero anticorrosivo

Tipo de daño.....: Daño estr.(sobrecar./dis.insu)

Reparaciones.....: F Pintura de acero
Z Otra

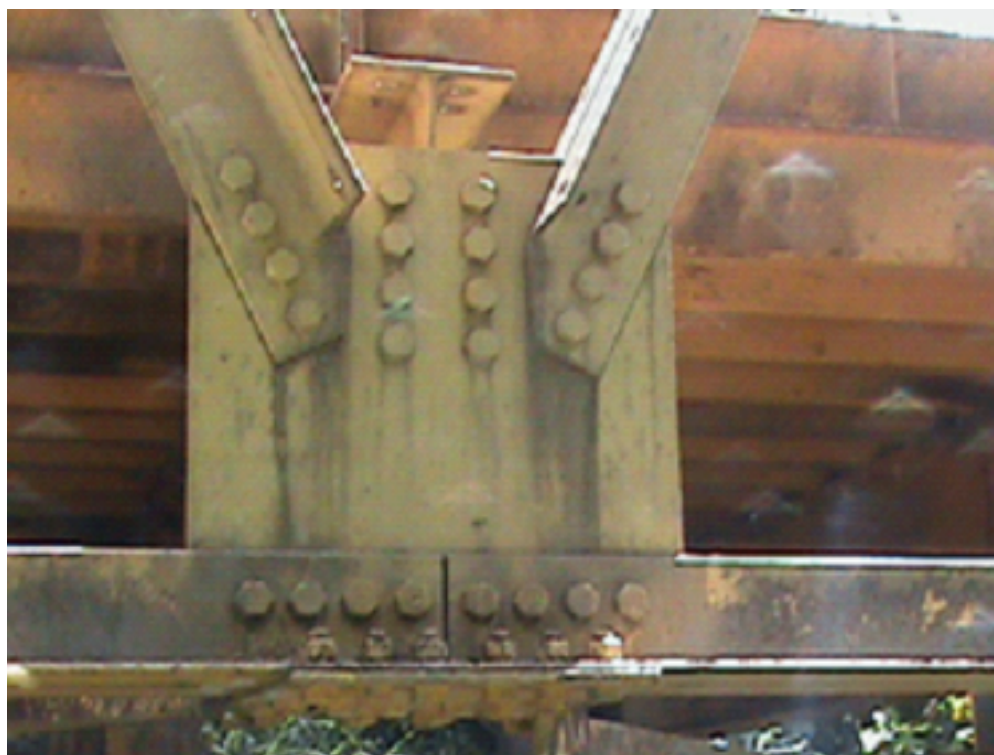
Componente.....: 14 Elementos de armadura

Calif./Mantenim....: 4 / -

Daño/Observaciones.: Varios elementos de la armadura presentan huellas de impacto, se encuentran golpeados los siguientes elementos de la armadura 1 (ubicada al lado izquierdo en dirección del abscisado): Diagonales N°1,2,2,19,23 y 24. Paralelas N°1 y 2. Los elementos golpeados de la armadura 2(ubicada al lado derecho en dirección del abscisado) son:

Tipo de daño.....: Impacto

Reparaciones.....: B Reparación de componentes de acero

C Pintura de acero

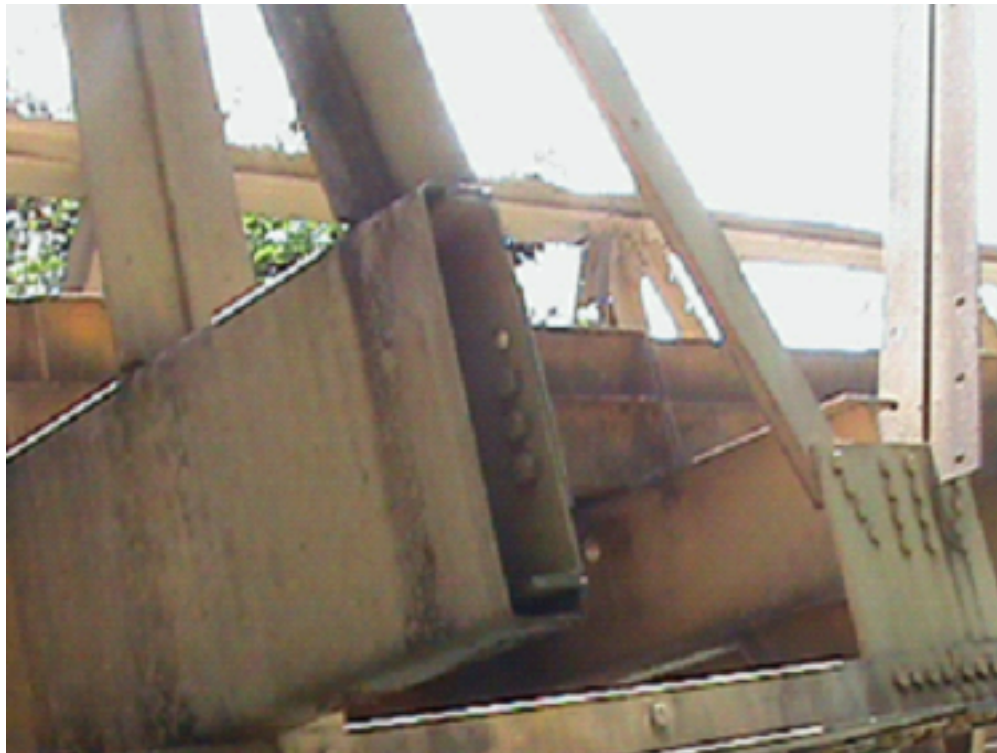
Componente.....: 14 Elementos de armadura

Calif./Mantenim....: 4 / -

Daño/Observaciones.: Varios elementos de la armadura presentan huellas de impacto, se encuentran golpeados los siguientes elementos de la armadura 1 (ubicada al lado izquierdo en dirección del abscisado): Diagonales N°1,2,2,19,23 y 24. Paralelas N°1 y 2. Los elementos golpeados de la armadura 2(ubicada al lado derecho en dirección del abscisado) son:

Tipo de daño.....: Impacto

Reparaciones.....: B Reparación de componentes de acero

C Pintura de acero

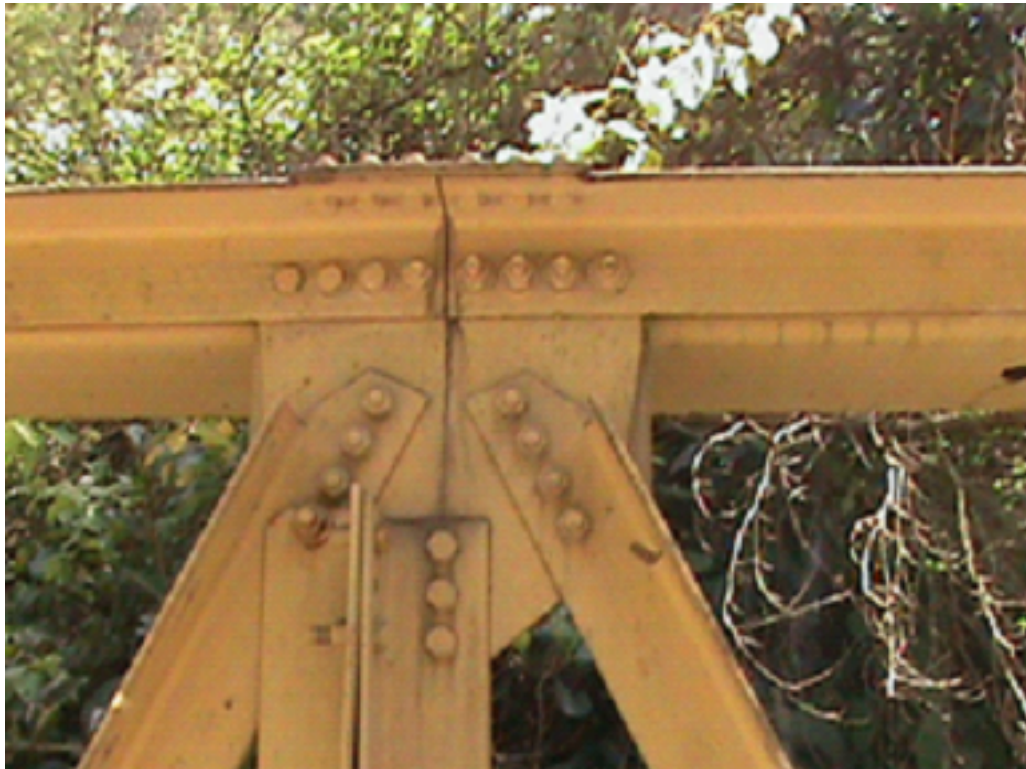
Componente.....: 14 Elementos de armadura

Calif./Mantenim....: 4 / -

Tipo de daño.....: Impacto

Reparaciones.....: B Reparación de componentes de acero

C Pintura de acero

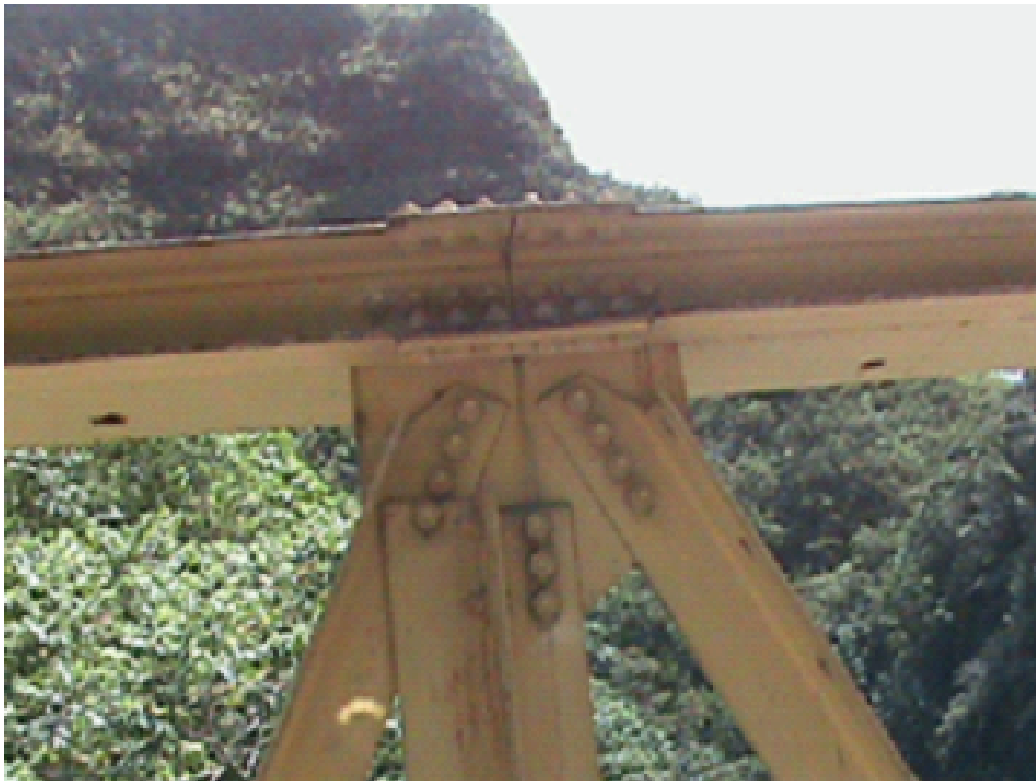
Componente.....: 14 Elementos de armadura

Calif./Mantenim....: 4 / -

Tipo de daño.....: Impacto

Reparaciones.....: B Reparación de componentes de acero

C Pintura de acero

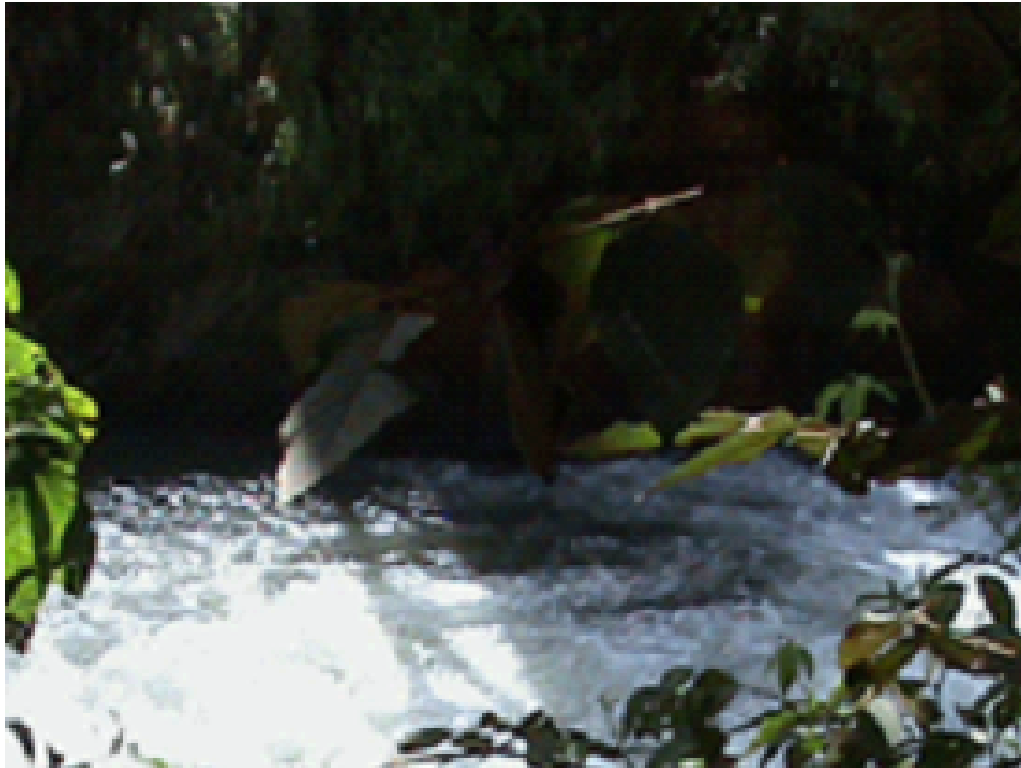
Componente.....: 15 Cauce

Calif./Mantenim....: 0 / -

Daño/Observaciones.: La corriente del río presenta grandes velocidades y arrastre de material pero esto no está causando afectaciones a la estructura del puente

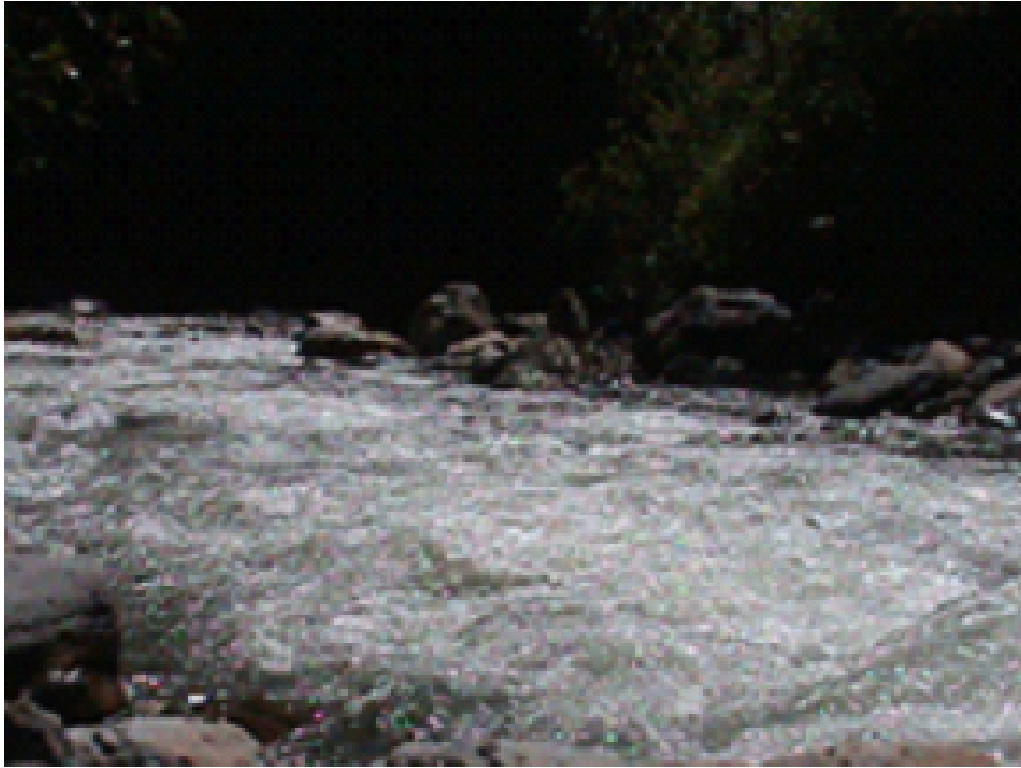
Componente.....: 15 Cauce

Calif./Mantenim....: 0 / -

Daño/Observaciones.: La corriente del río presenta grandes velocidades y arrastre de material pero esto no está causando afectaciones a la estructura del puente

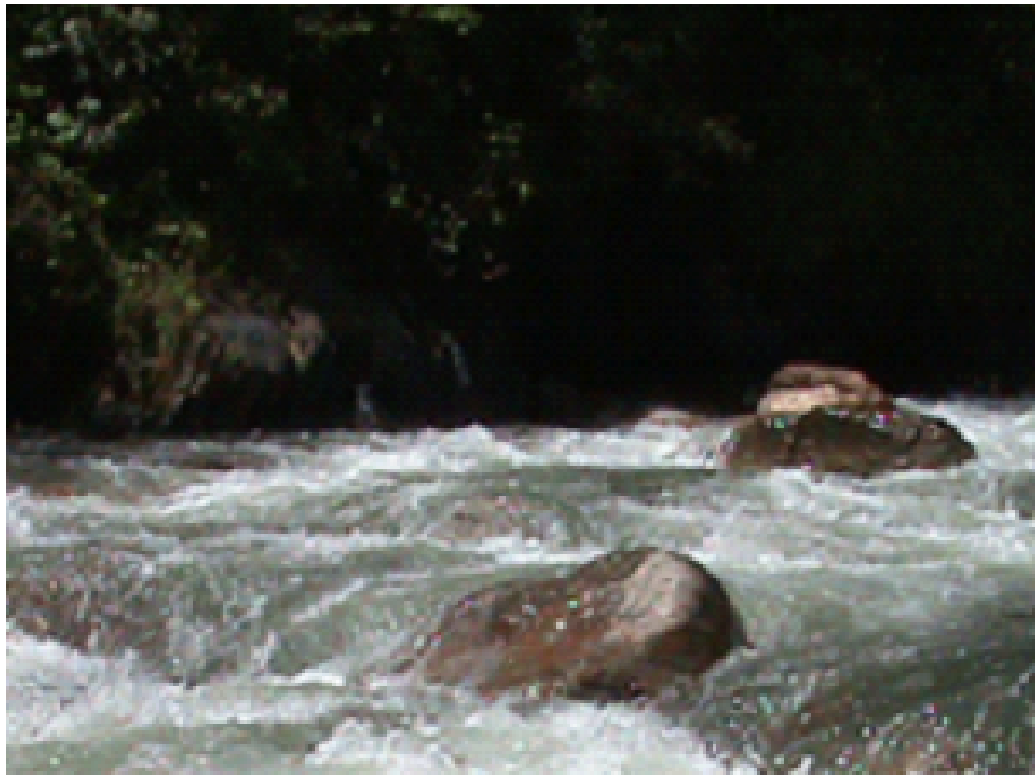
Componente.....: 15 Cauce

Calif./Mantenim....: 0 / -

Daño/Observaciones.: La corriente del río presenta grandes velocidades y arrastre de material pero esto no está causando afectaciones a la estructura del puente

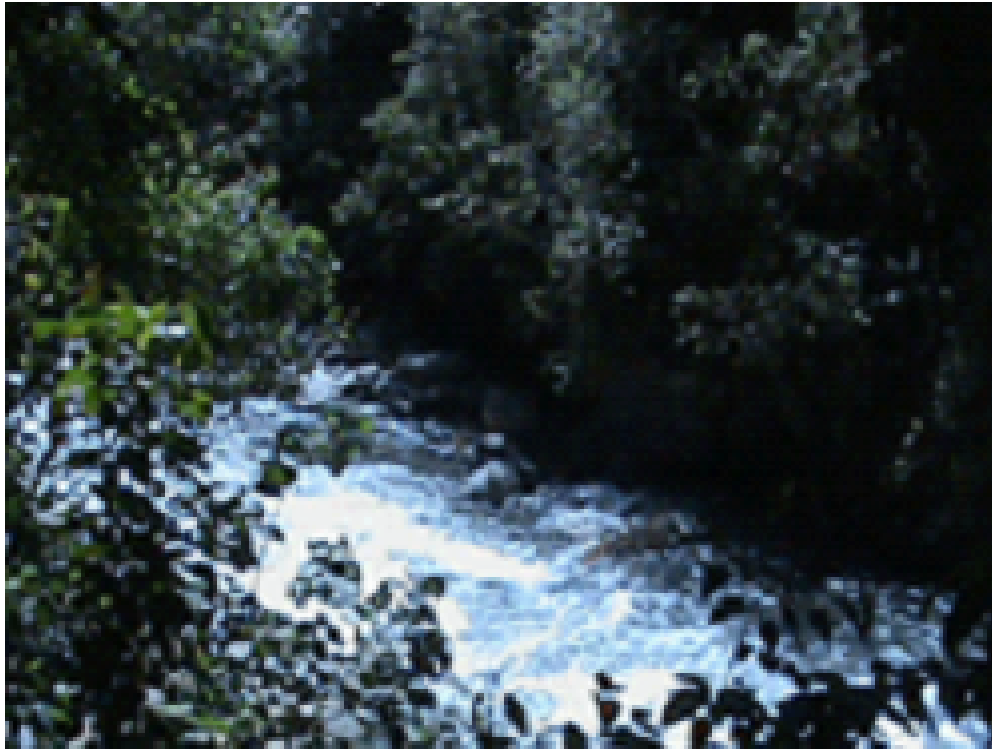
Componente.....: 15 Cauce

Calif./Mantenim....: 0 / -

Daño/Observaciones.: La corriente del río presenta grandes velocidades y arrastre de material pero esto no está causando afectaciones a la estructura del puente

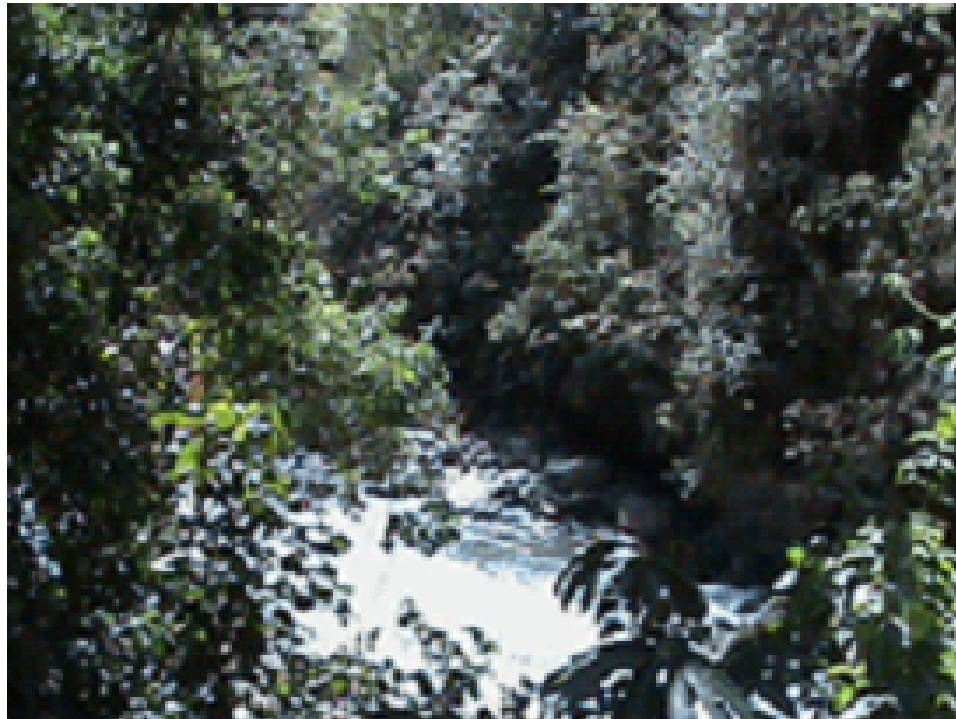
Componente.....: 15 Cauce

Calif./Mantenim....: 0 / -

Daño/Observaciones.: La corriente del río presenta grandes velocidades y arrastre de material pero esto no está causando afectaciones a la estructura del puente

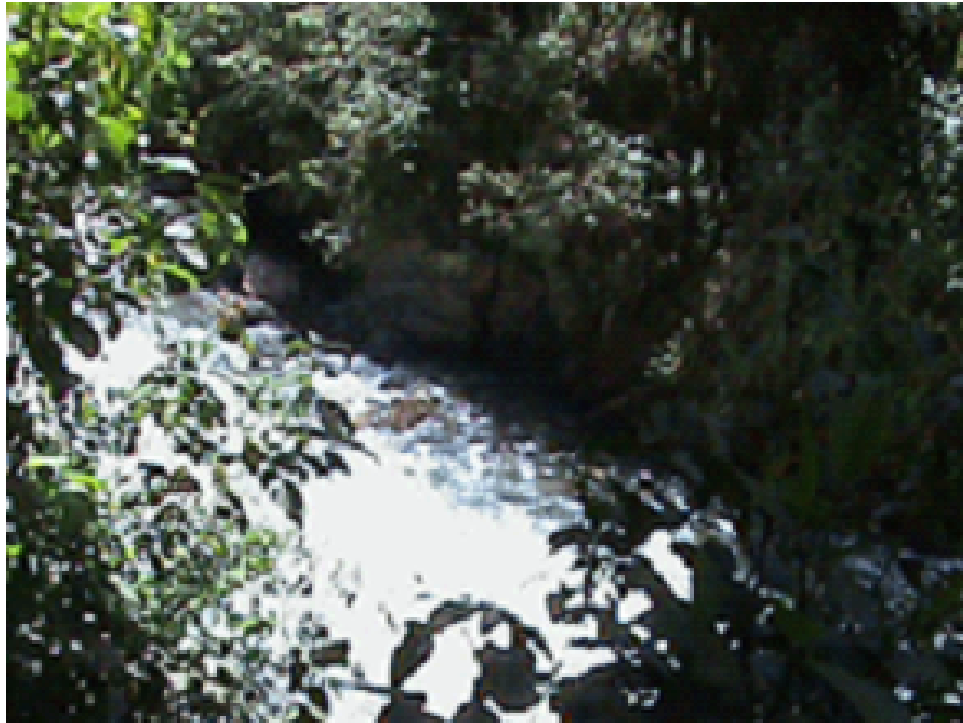
Componente.....: 15 Cauce

Calif./Mantenim....: 0 / -

Daño/Observaciones.: La corriente del río presenta grandes velocidades y arrastre de material pero esto no está causando afectaciones a la estructura del puente

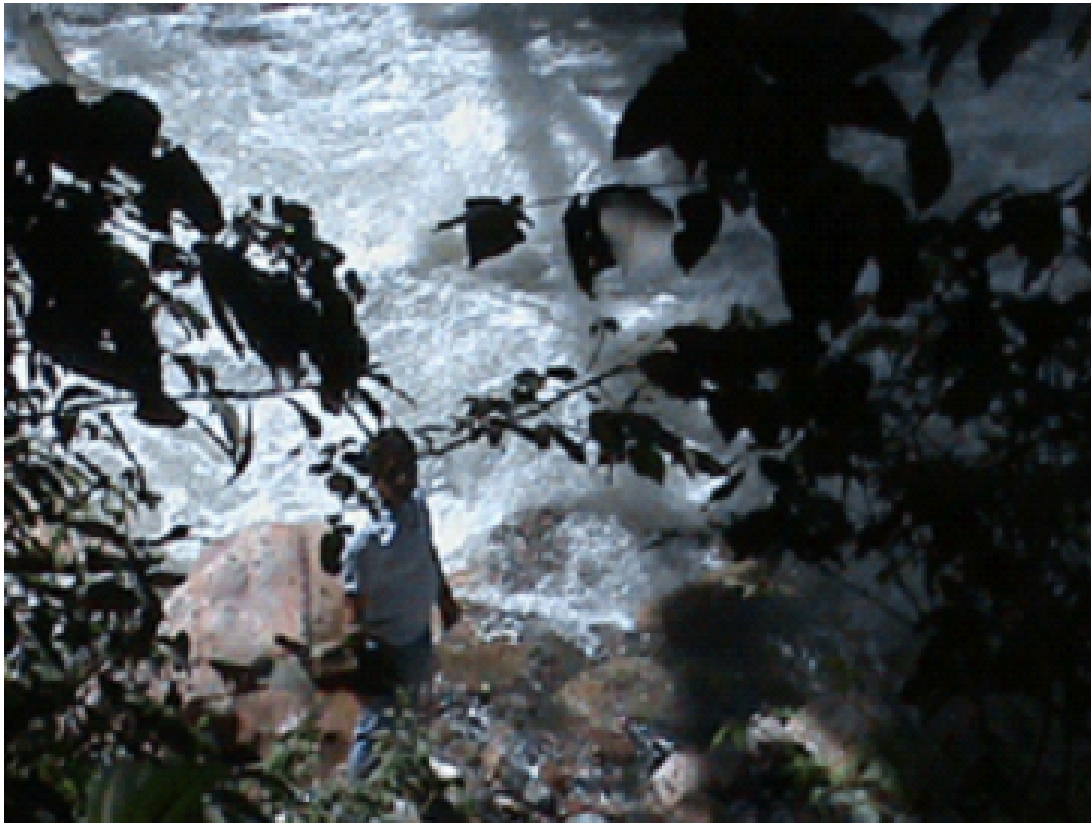
Componente.....: 15 Cauce

Calif./Mantenim....: 0 / -

Daño/Observaciones.: La corriente del río presenta grandes velocidades y arrastre de material pero esto no está causando afectaciones a la estructura del puente

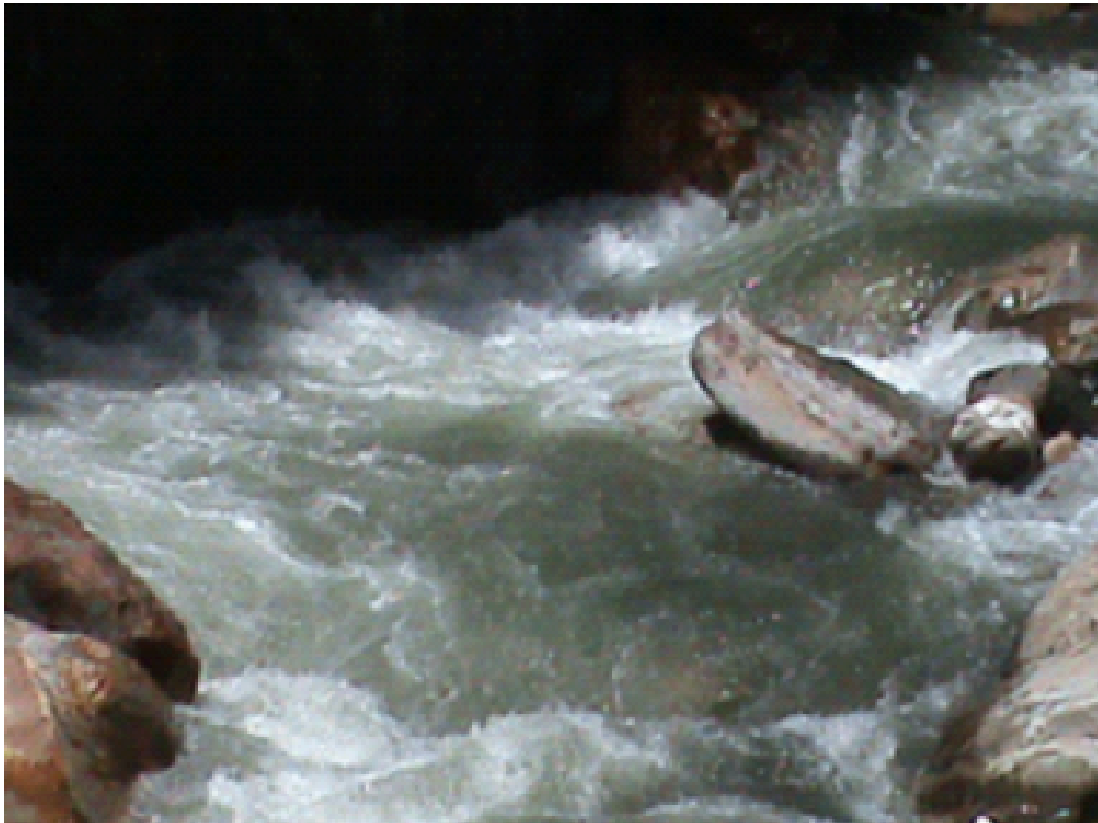
Componente.....: 15 Cauce

Calif./Mantenim....: 0 / -

Daño/Observaciones.: La corriente del río presenta grandes velocidades y arrastre de material pero esto no está causando afectaciones a la estructura del puente

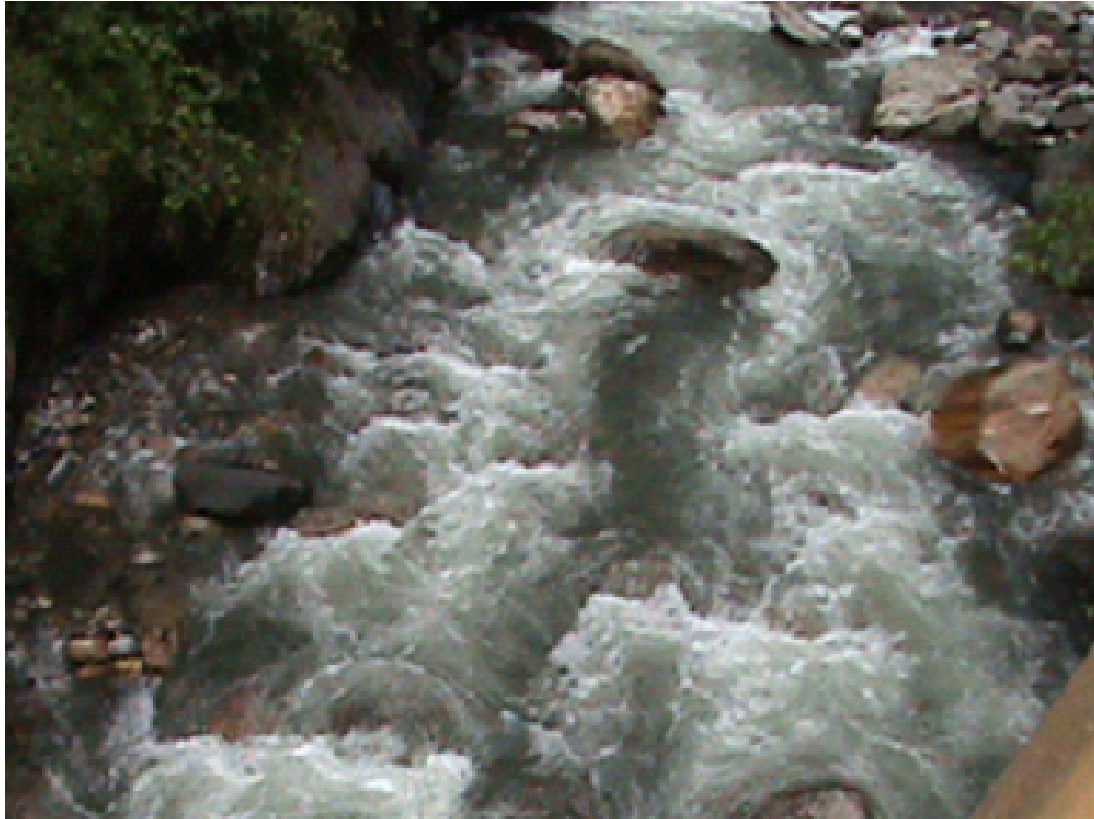
Componente.....: 15 Cauce

Calif./Mantenim....: 0 / -

Daño/Observaciones.: La corriente del río presenta grandes velocidades y arrastre de material pero esto no está causando afectaciones a la estructura del puente
