SDC/INV	SiPuCol	Fecha	Hoja
	Informe de inspección principal	31/08/12	1
07-6405-002.00 San Pascual			
Regional.....: 7 Casanare			
Ruta.....:			
Carretera.....: Sácama - La Cabuya			
Lado de la car...: 0			
Abscisa.....: 2+0632			
No del registro..: 7022			
Año de construcción.....:			
Año de la última reconstrucción.....:			
Paso Superior/Inferior.....: S			
Dir. de abs. de la carretera principal.:			
Requisitos de la inspección.....: 0 Nada			
Recolección de datos : Fecha.....: 2012.05.15			
: Iniciales.....: JPJG			
Posición geográfica..:			
Latitud: 6 gra 6.08 min N Longitud: 72 gra 14.81 min O Altitud: 1185 m			
Geometría: Número de luces.....: 1			
Longitud de la luz menor (m): 36.80			
Longitud de la luz mayor (m): 36.80			
Longitud total(m): 36.80			
Ancho del tablero.....(m): 3.24			
Ancho del separador.....(m): 0.00			
Ancho del andén izquierdo(m): 0.00			
Ancho del andén derecho..(m): 0.00			
Ancho de la calzada.....(m): 3.14

07-6405-002.00 San Pascual

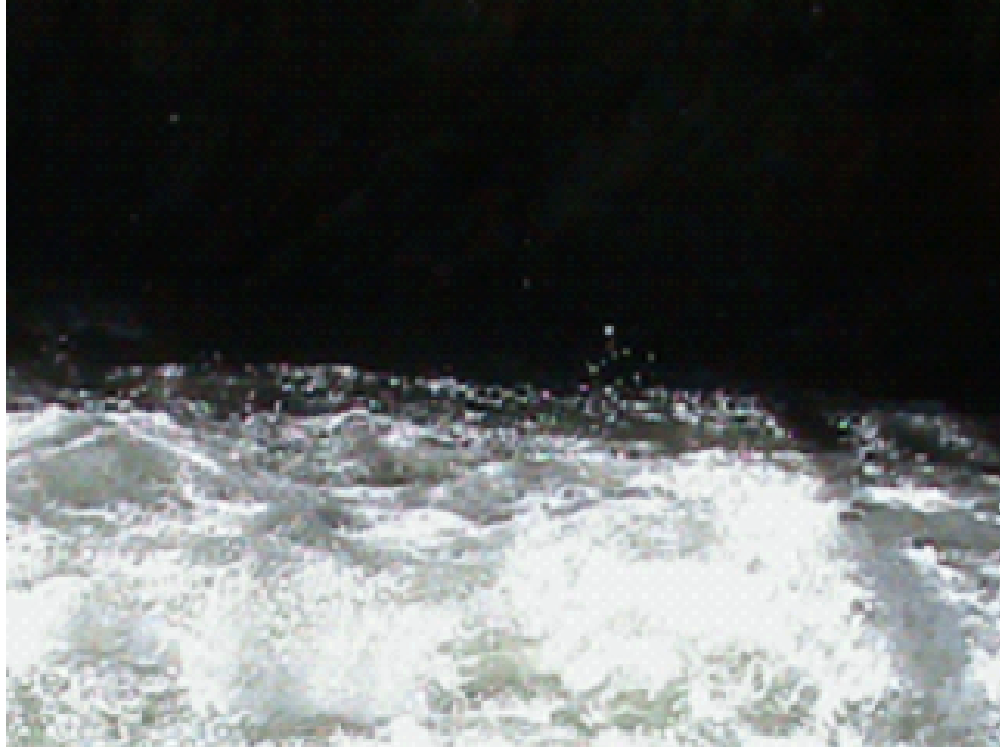
Componente.....: 15 Cauce

Calif./Mantenim....: 0 / -

Daño/Observaciones.: La corriente del río presenta grandes velocidades y arrastre de material pero esto no está causando afectaciones a la estructura del puente
