SDC/INV	SiPuCol	Fecha	Hoja
	Informe de inspección principal	31/08/12	1
07-6405-004.10 Aguablanca 2			
Regional.....: 7 Casanare			
Ruta.....:			
Carretera.....: Sácama - La Cabuya			
Lado de la car...: 0			
Abscisa.....: 12+0955			
No del registro..: 7025			
Año de construcción.....:			
Año de la última reconstrucción.....:			
Paso Superior/Inferior.....: S			
Dir. de abs. de la carretera principal.:			
Requisitos de la inspección.....: 0 Nada			
Recolección de datos : Fecha.....: 2012.05.15			
: Iniciales.....: JPJG			
Posición geográfica..:			
Latitud: 6 gra 4.32 min N Longitud: 72 gra 9.78 min O Altitud: 816 m			
Geometría: Número de luces.....: 1			
Longitud de la luz menor (m): 11.90			
Longitud de la luz mayor (m): 11.90			
Longitud total(m): 11.90			
Ancho del tablero.....(m): 8.10			
Ancho del separador.....(m): 0.00			
Ancho del andén izquierdo(m): 0.00			
Ancho del andén derecho..(m): 0.00			
Ancho de la calzada.....(m): 7.40

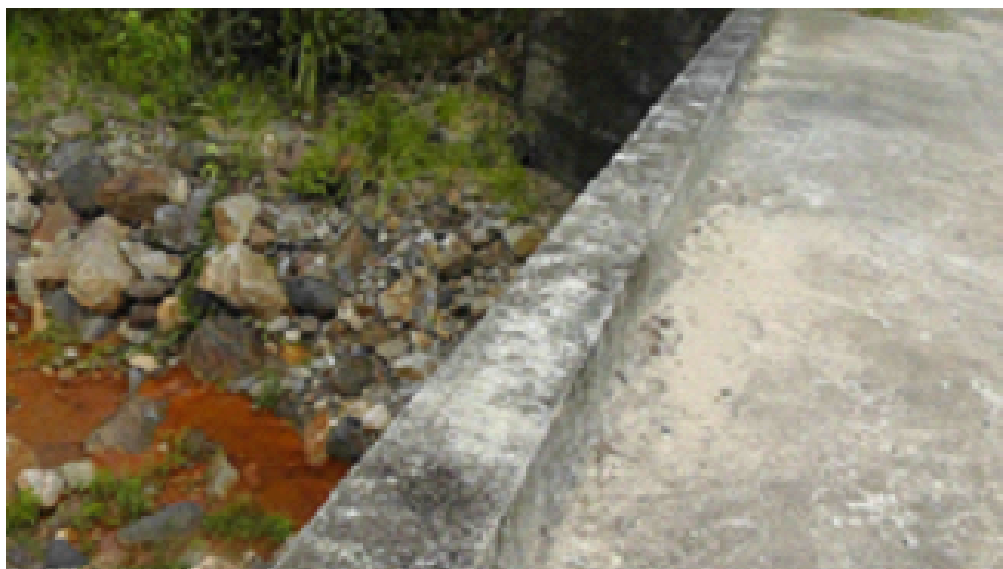
Componente.....: 1 Superficie del puente

Calif./Mantenim....: 2 / -

Daño/Observaciones.: Se presenta desgaste del agregado del concreto y en algunas partes desprendimientos del mismo. Se recomienda una limpieza de la superficie y la colocación de tratamiento superficial.

Tipo de daño.....: Descomposición

Reparaciones.....: C Tratamiento superficial (sello)

Z Otra

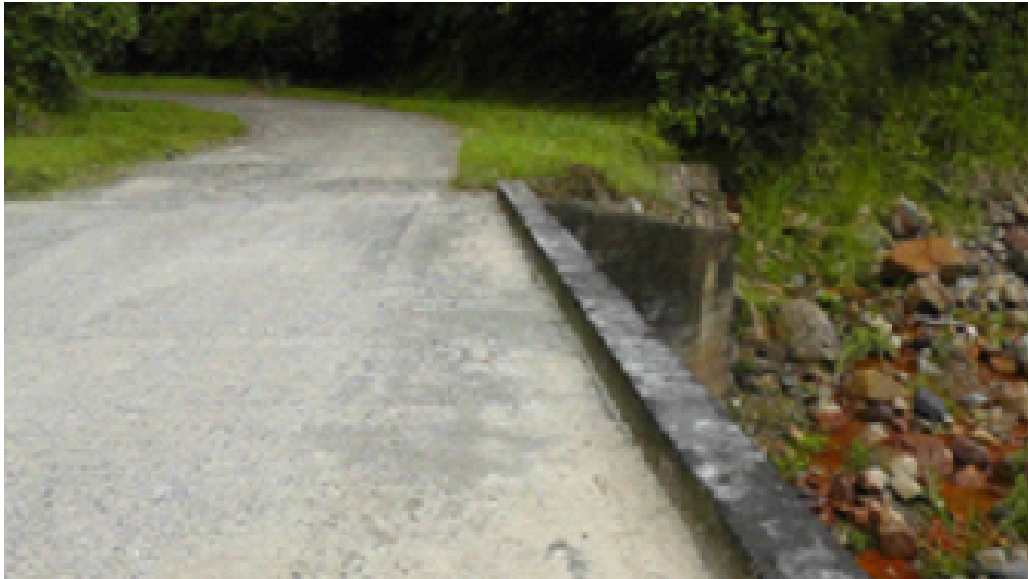
Componente.....: 1 Superficie del puente

Calif./Mantenim....: 2 / -

Daño/Observaciones.: Se presenta desgaste del agregado del concreto y en algunas partes desprendimientos del mismo. Se recomienda una limpieza de la superficie y la colocación de tratamiento superficial.

Tipo de daño.....: Descomposición

Reparaciones.....: C Tratamiento superficial (sello)
Z Otra

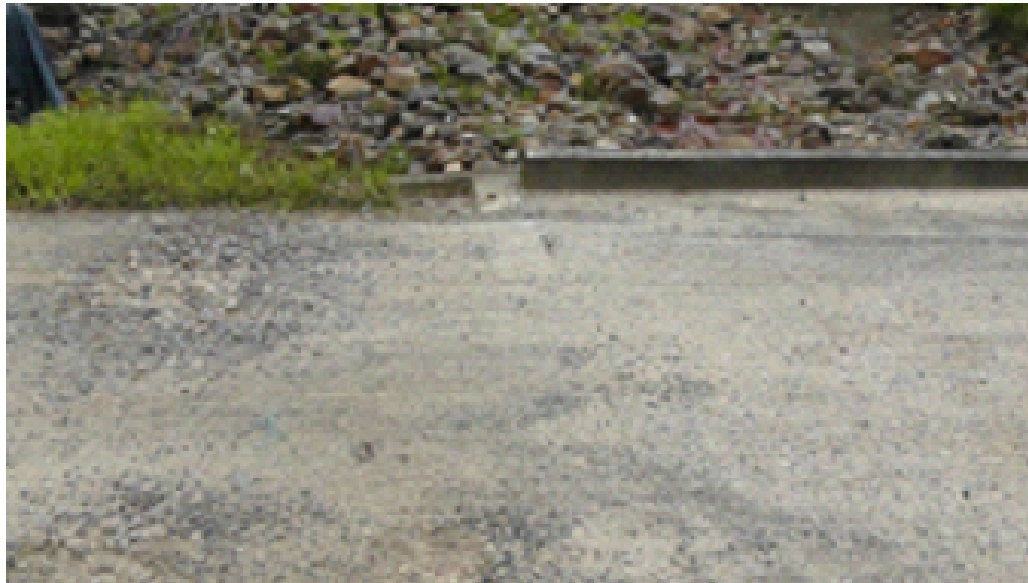
Componente.....: 1 Superficie del puente

Calif./Mantenim....: 2 / -

Daño/Observaciones.: Se presenta desgaste del agregado del concreto y en algunas partes desprendimientos del mismo. Se recomienda una limpieza de la superficie y la colocación de tratamiento superficial.

Tipo de daño.....: Descomposición

Reparaciones.....: C Tratamiento superficial (sello)
Z Otra

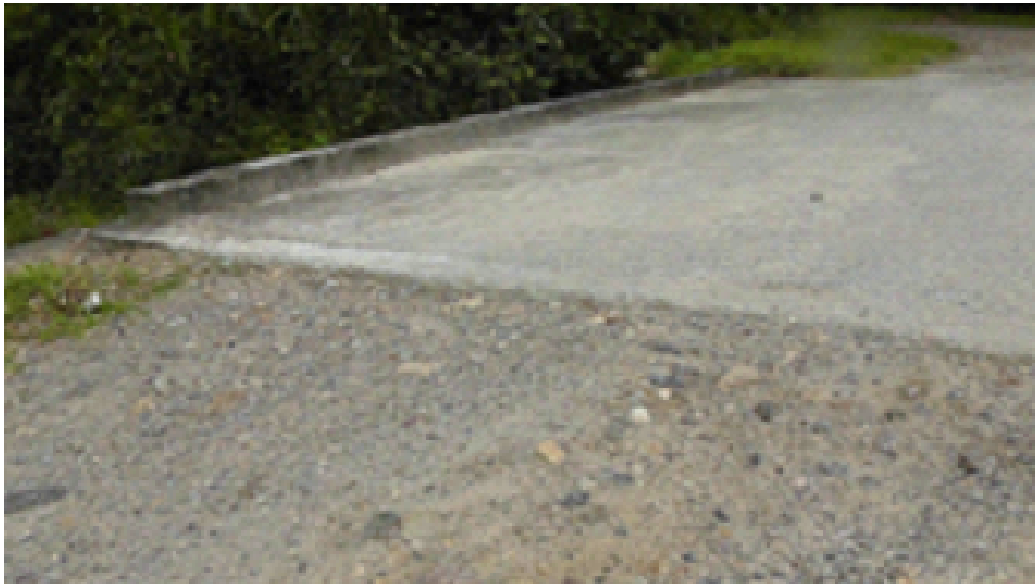
Componente.....: 2 Juntas de expansión

Calif./Mantenim....: 2 / -

Daño/Observaciones.: En los empalmes entre la vía y el puente se carece de juntas de expansión por lo que se presenta desgaste del concreto de la losa del puente en estos sectores. Se recomienda la construcción de dichas juntas.

Tipo de daño.....: Otro

Reparaciones.....: Z Otra

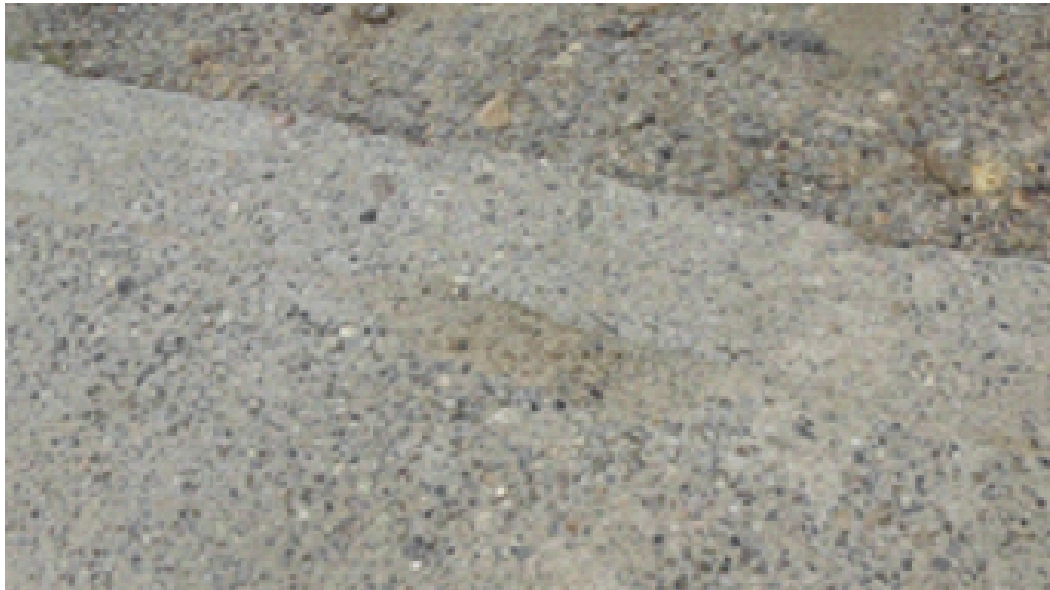
Componente.....: 2 Juntas de expansión

Calif./Mantenim....: 2 / -

Daño/Observaciones.: En los empalmes entre la vía y el puente se carece de juntas de expansión por lo que se presenta desgaste del concreto de la losa del puente en estos sectores. Se recomienda la construcción de dichas juntas.

Tipo de daño.....: Otro

Reparaciones.....: Z Otra

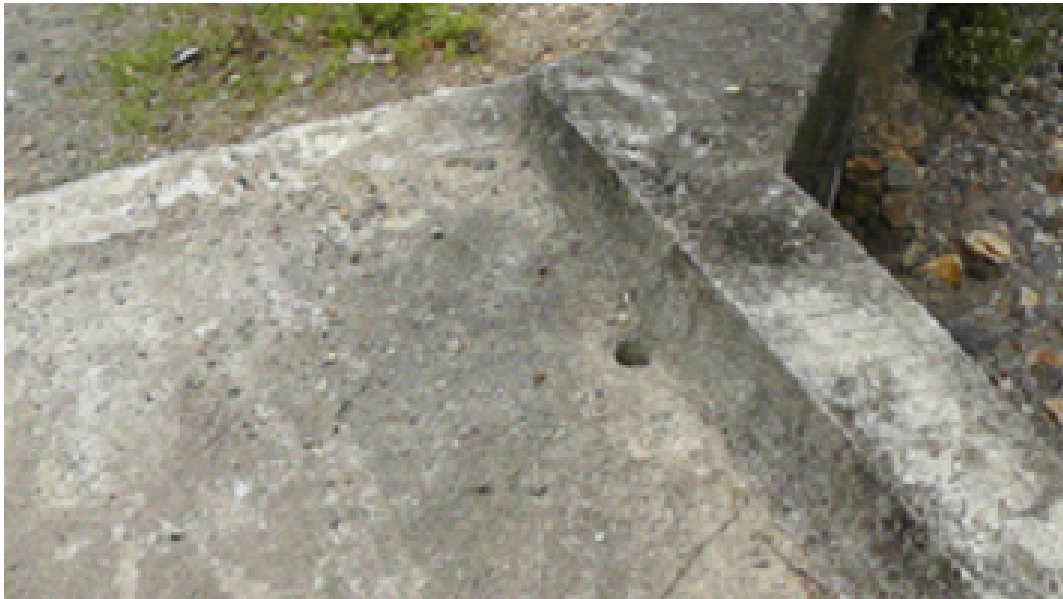
Componente.....: 2 Juntas de expansión

Calif./Mantenim....: 2 / -

Daño/Observaciones.: En los empalmes entre la vía y el puente se carece de juntas de expansión por lo que se presenta desgaste del concreto de la losa del puente en estos sectores. Se recomienda la construcción de dichas juntas.

Tipo de daño.....: Otro

Reparaciones.....: Z Otra

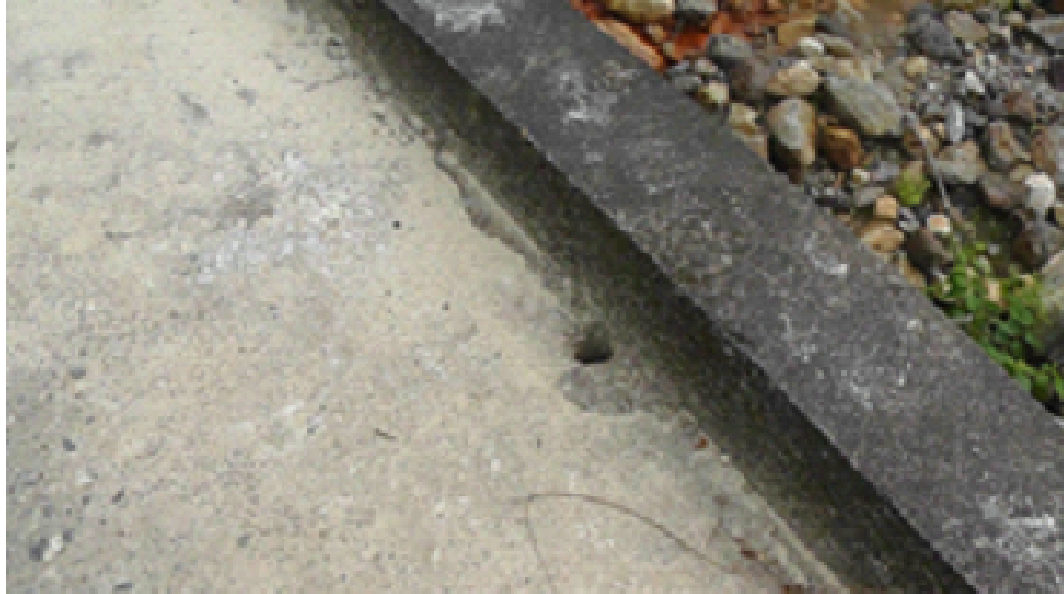
Componente.....: 3 Andenes/Bordillos

Calif./Mantenim....: 2 / -

Daño/Observaciones.: Los bordillos están desgastados, presentan manchas de humedad y vegetación. Se recomienda su mantenimiento

Tipo de daño.....: Infiltración

Reparaciones.....: Z Otra

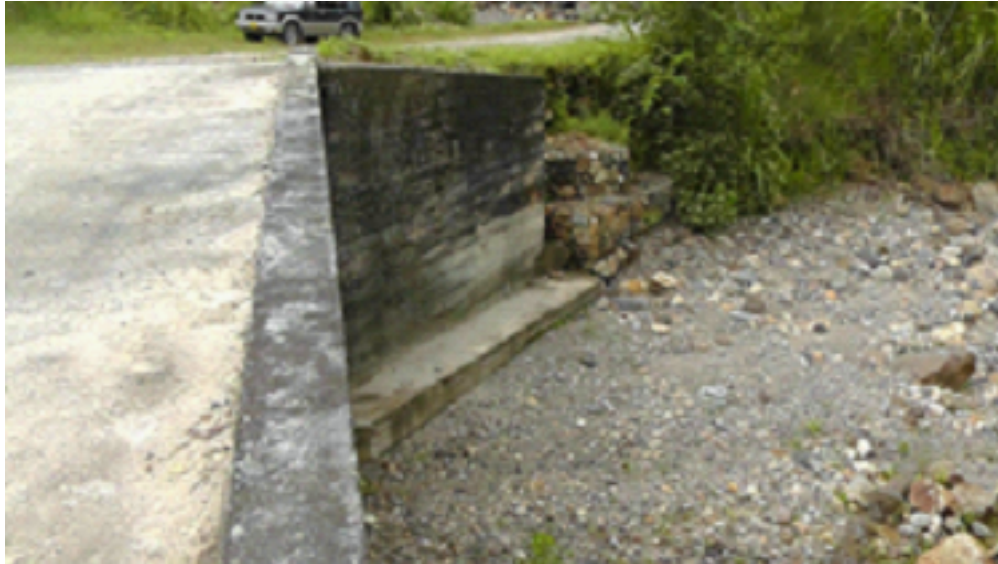
Componente.....: 3 Andenes/Bordillos
Calif./Mantenim....: 2 / -
Daño/Observaciones.: Los bordillos están desgastados, presentan manchas de humedad y vegetación. Se recomienda su mantenimiento
Tipo de daño.....: Infiltración
Reparaciones.....: Z Otra

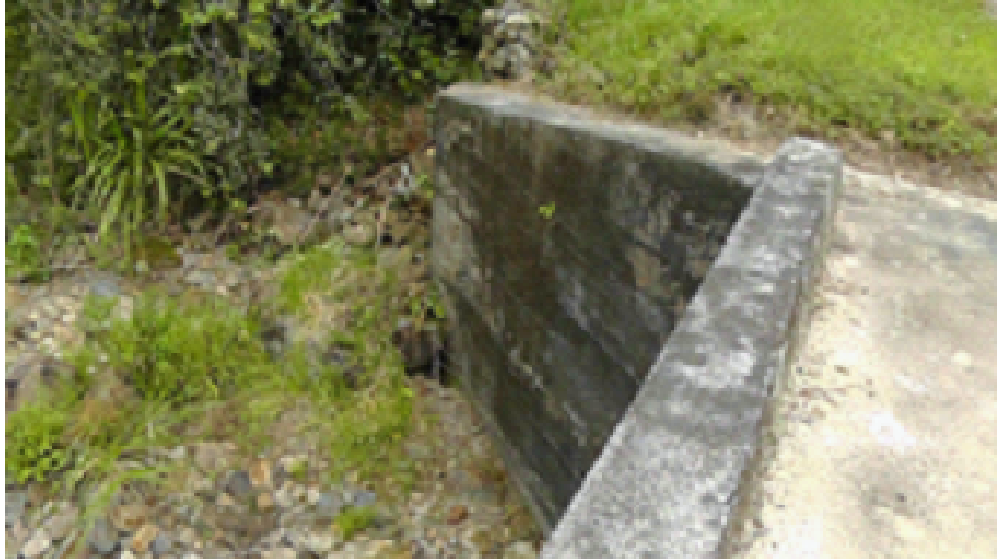
Componente.....: 5 Conos/Taludes
Calif./Mantenim....: 0 / -
Daño/Observaciones.: Se observaron en buen estado
Tipo de daño.....: No aplicable

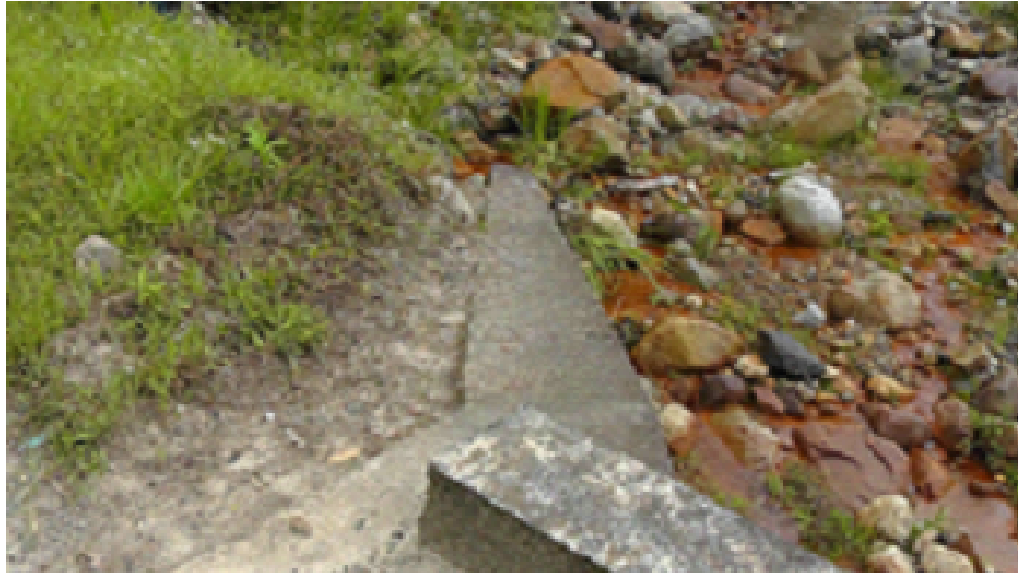
Componente.....: 5 Conos/Taludes
Calif./Mantenim....: 0 / -
Daño/Observaciones.: Se observaron en buen estado
Tipo de daño.....: No aplicable

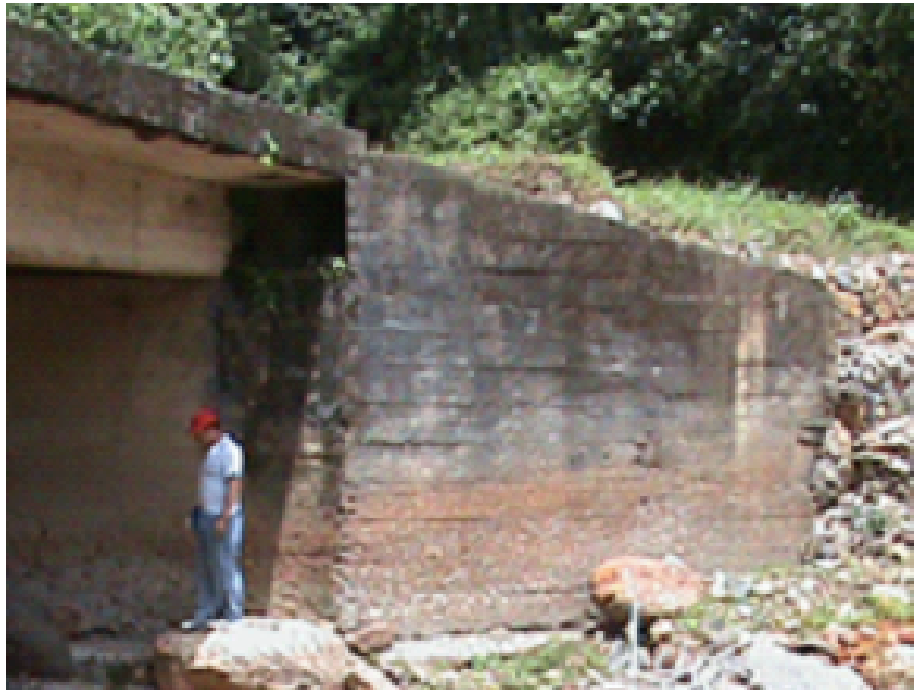
Componente.....: 6 Aletas

Calif./Mantenim....: 2 / -

Daño/Observaciones.: Las aletas presentan grietas horizontales de longitudes aproximadas de 1.80m. El agregado del concreto está expuesto y se han presentado desprendimientos del mismo y se observan manchas de humedad y vegetación. Se recomienda reparación del concreto superficial.

Tipo de daño.....: Infiltración

Reparaciones.....: A Reparación de concreto

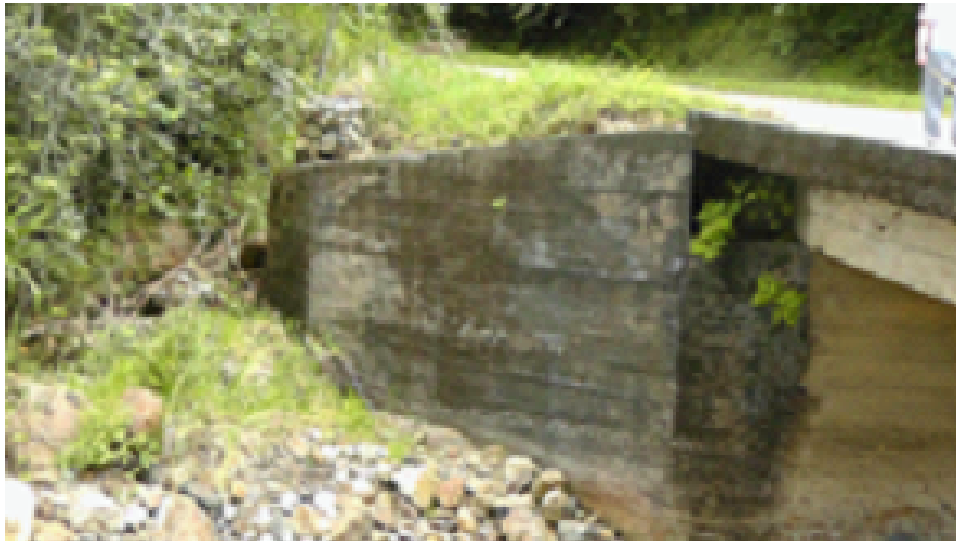
Componente.....: 6 Aletas

Calif./Mantenim....: 2 / -

Daño/Observaciones.: Las aletas presentan grietas horizontales de longitudes aproximadas de 1.80m. El agregado del concreto está expuesto y se han presentado desprendimientos del mismo y se observan manchas de humedad y vegetación. Se recomienda reparación del concreto superficial.

Tipo de daño.....: Infiltración

Reparaciones.....: A Reparación de concreto

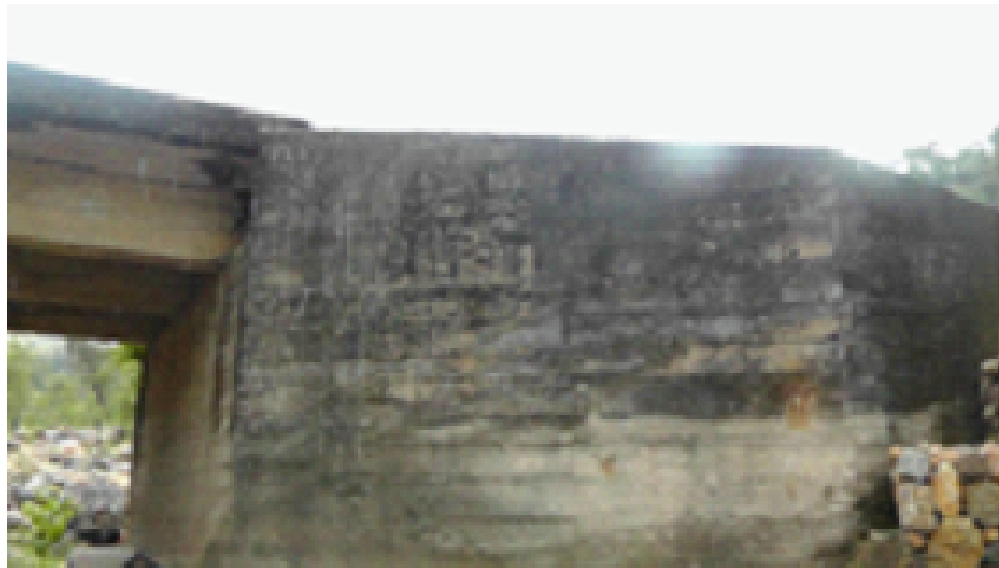
Componente.....: 6 Aletas

Calif./Mantenim....: 2 / -

Daño/Observaciones.: Las aletas presentan grietas horizontales de longitudes aproximadas de 1.80m. El agregado del concreto está expuesto y se han presentado desprendimientos del mismo y se observan manchas de humedad y vegetación. Se recomienda reparación del concreto superficial.

Tipo de daño.....: Infiltración

Reparaciones.....: A Reparación de concreto

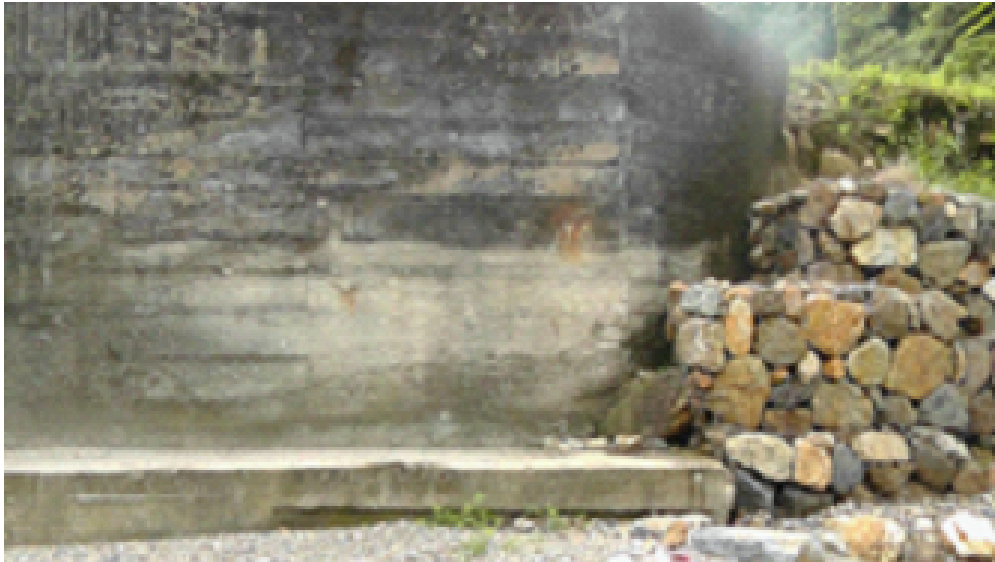
Componente.....: 7 Estribos

Calif./Mantenim....: 2 / -

Daño/Observaciones.: Presentan humedad y algunas grietas horizontales superficiales. El agregado se encuentra expuesto y se está desprendiendo. Se recomienda reparación del concreto.

Tipo de daño.....: Infiltración

Reparaciones.....: A Reparación de concreto

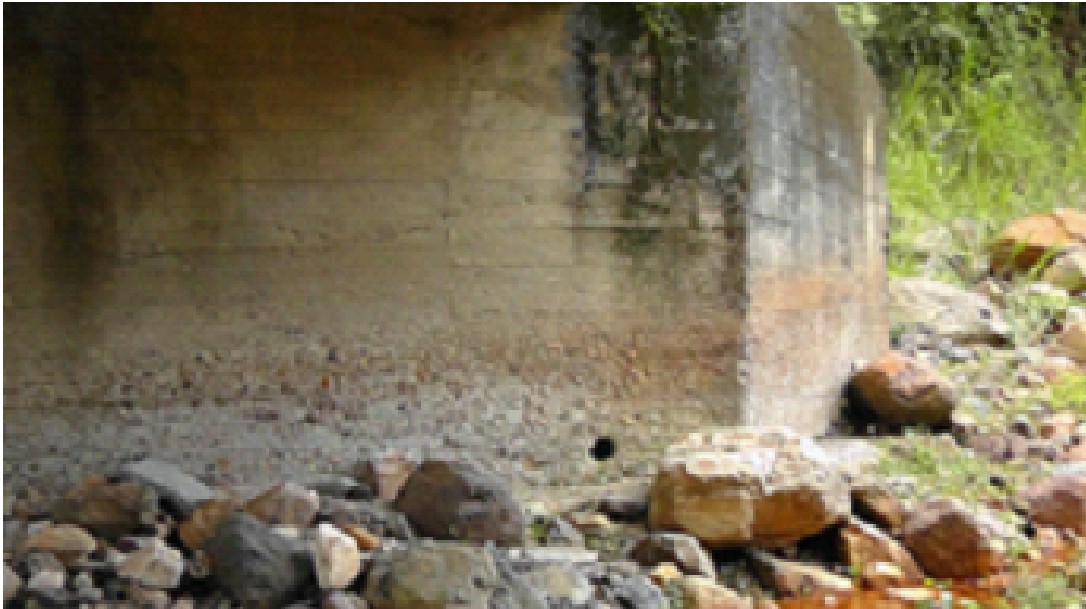
Componente.....: 7 Estribos

Calif./Mantenim....: 2 / -

Daño/Observaciones.: Presentan humedad y algunas grietas horizontales superficiales. El agregado se encuentra expuesto y se está desprendiendo. Se recomienda reparación del concreto.

Tipo de daño.....: Infiltración

Reparaciones.....: A Reparación de concreto

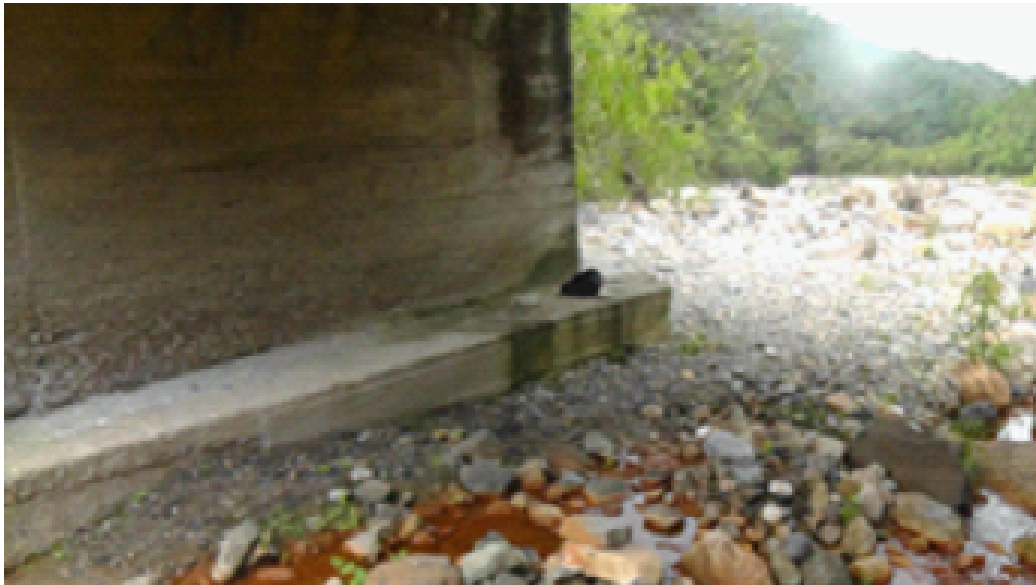
Componente.....: 7 Estribos

Calif./Mantenim....: 2 / -

Daño/Observaciones.: Presentan humedad y algunas grietas horizontales superficiales. El agregado se encuentra expuesto y se está desprendiendo. Se recomienda reparación del concreto.

Tipo de daño.....: Infiltración

Reparaciones.....: A Reparación de concreto

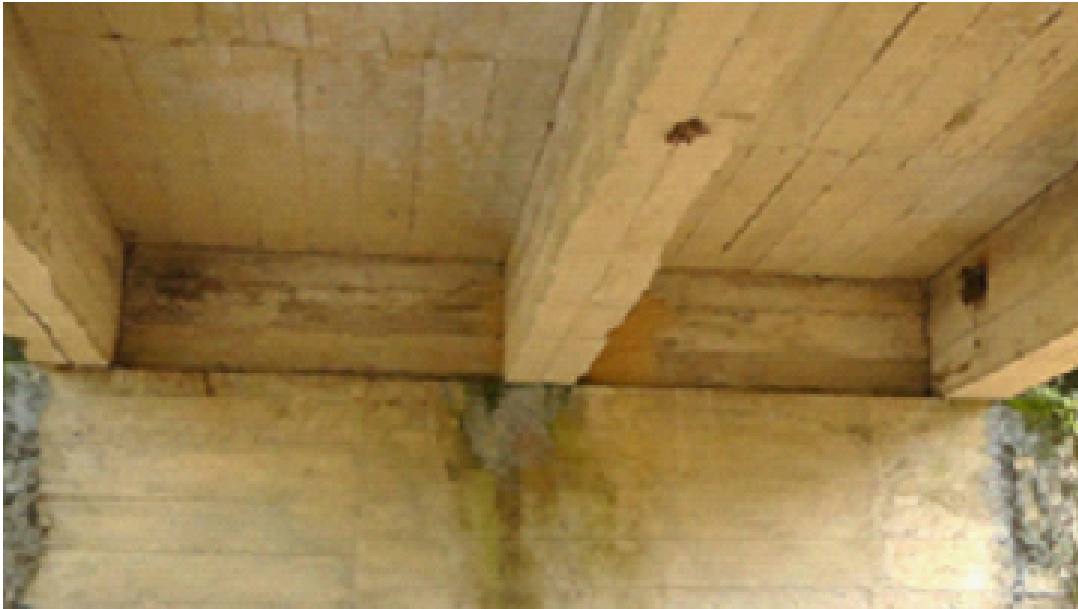
Componente.....: 9 Apoyos

Calif./Mantenim....: 1 / -

Daño/Observaciones.: Se encuentran con presencia de vegetación. se requieren labores de limpieza rutinaria

Tipo de daño.....: Otro

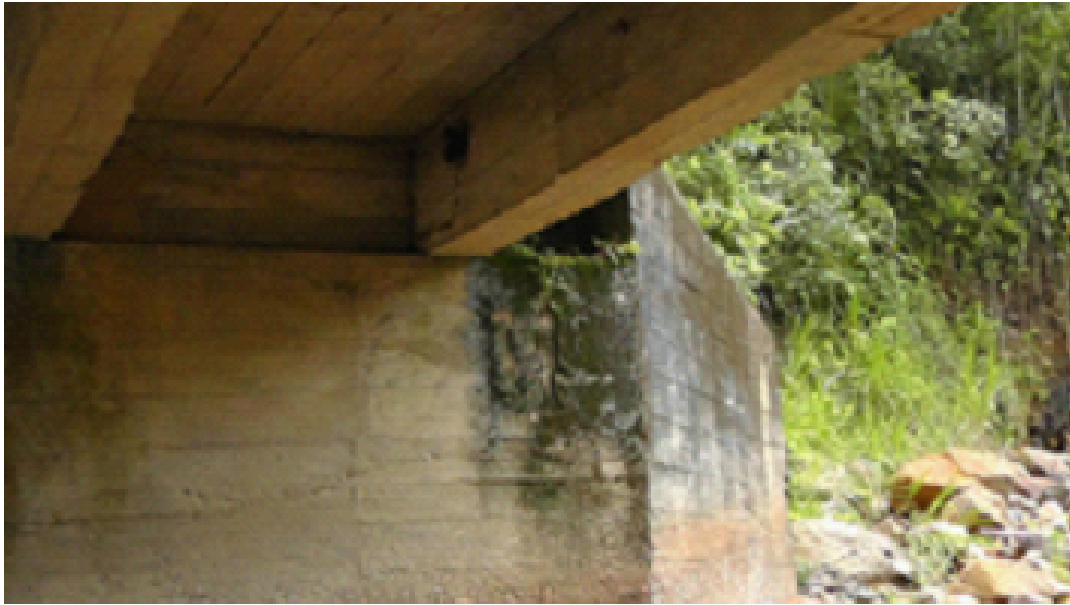
Componente.....: 9 Apoyos

Calif./Mantenim....: 1 / -

Daño/Observaciones.: Se encuentran con presencia de vegetación. se requieren labores de limpieza rutinaria

Tipo de daño.....: Otro

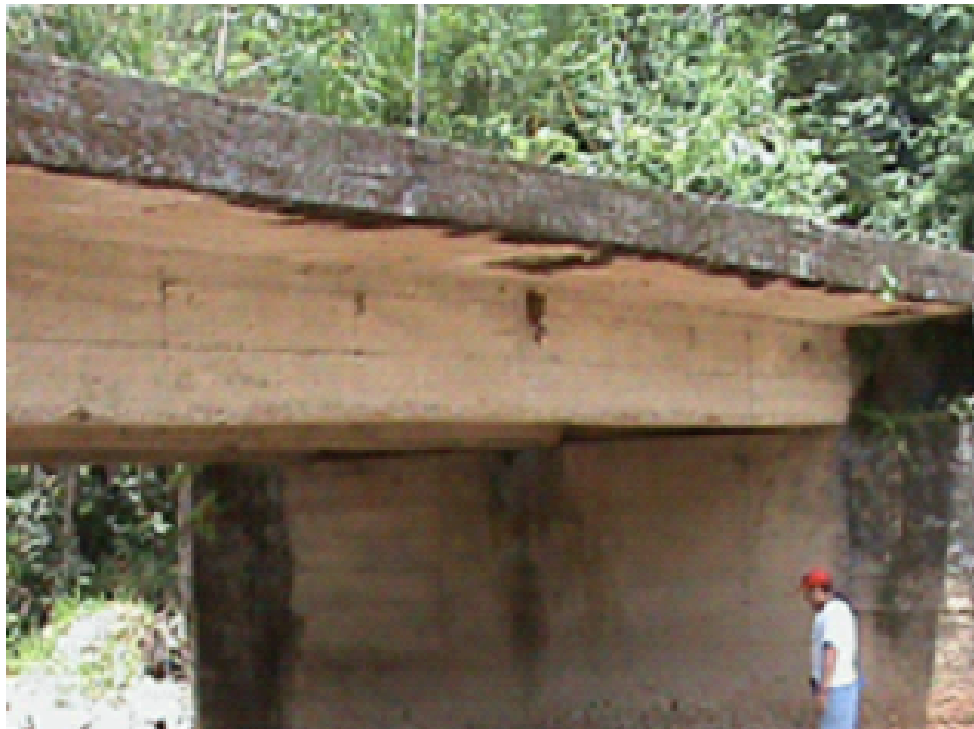
Componente.....: 10 Losa

Calif./Mantenim....: 2 / -

Daño/Observaciones.: Los drenes de la losa carecen de tubos de alargamiento permitiendo que el agua tenga contacto con el concreto de esta y de las vigas laterales por lo que a sus alrededores se presentan manchas negras y de vegetación

Tipo de daño.....: Infiltración

Reparaciones.....: E Reparación de drenes

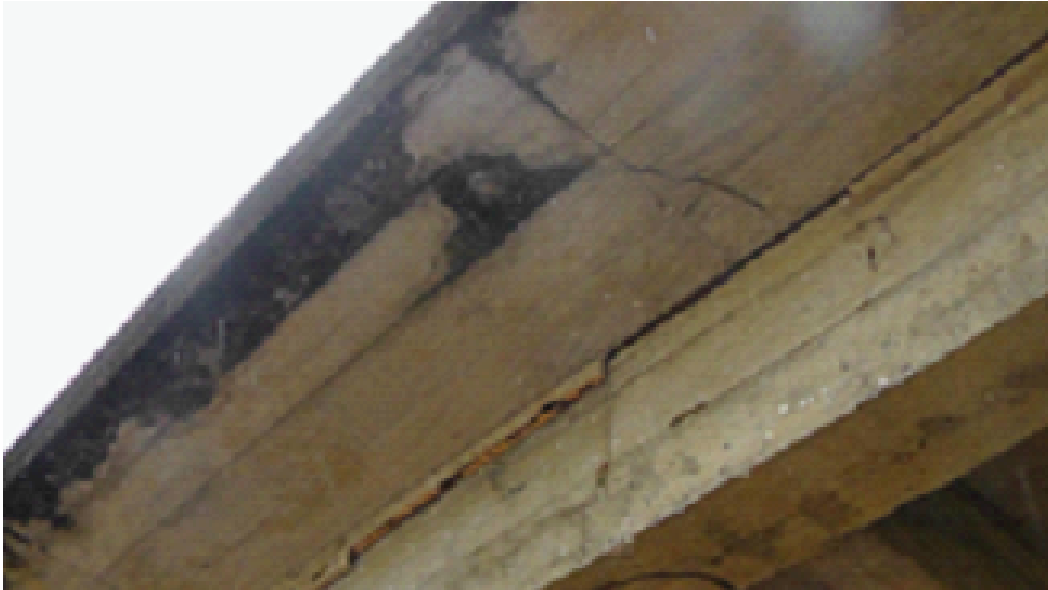
Componente.....: 10 Losa

Calif./Mantenim....: 2 / -

Daño/Observaciones.: Los drenes de la losa carecen de tubos de alargamiento permitiendo que el agua tenga contacto con el concreto de esta y de las vigas laterales por lo que a sus alrededores se presentan manchas negras y de vegetación

Tipo de daño.....: Infiltración

Reparaciones.....: E Reparación de drenes

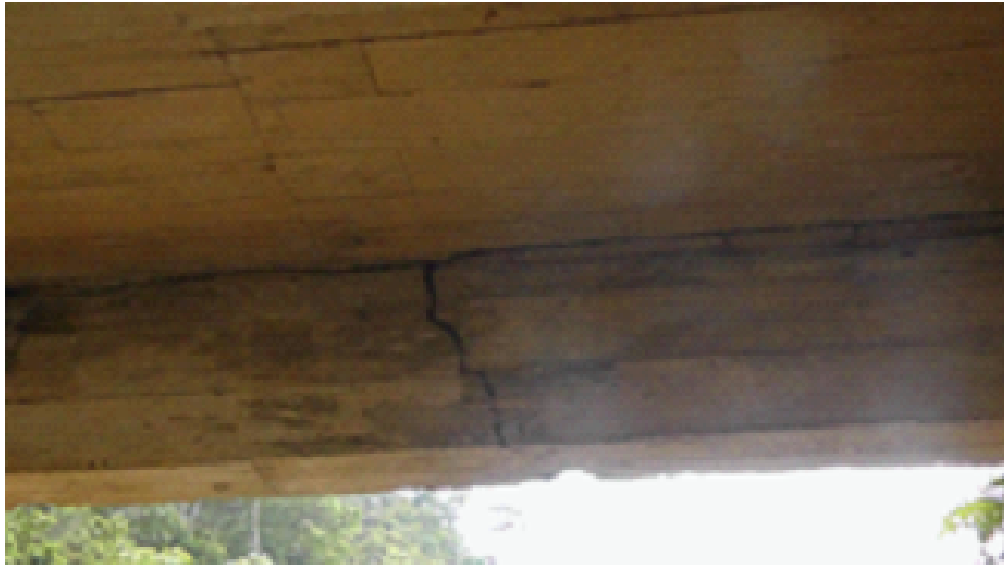
Componente.....: 10 Losa

Calif./Mantenim....: 2 / -

Daño/Observaciones.: Los drenes de la losa carecen de tubos de alargamiento permitiendo que el agua tenga contacto con el concreto de esta y de las vigas laterales por lo que a sus alrededores se presentan manchas negras y de vegetación

Tipo de daño.....: Infiltración

Reparaciones.....: E Reparación de drenes

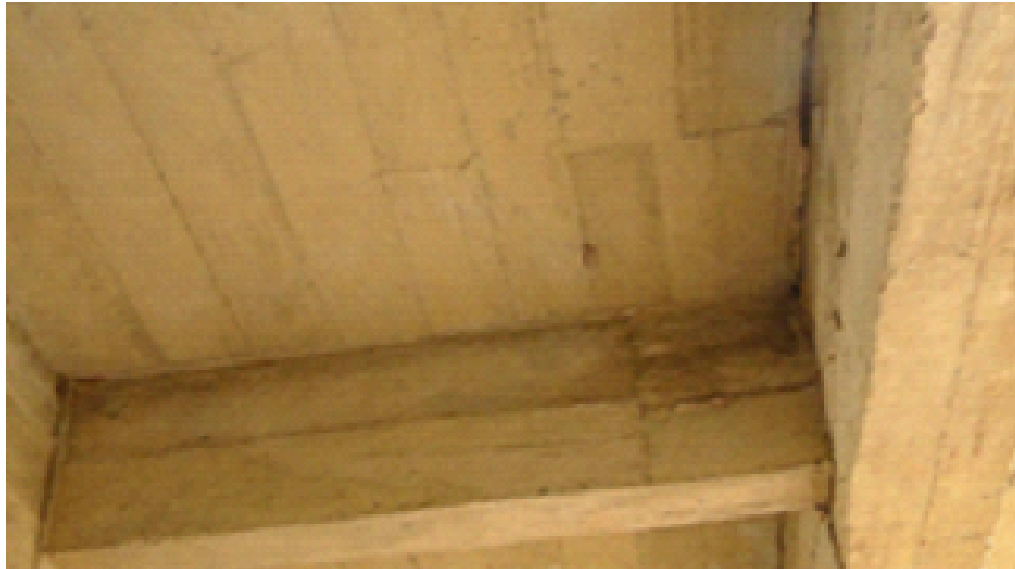
Componente.....: 10 Losa

Calif./Mantenim....: 2 / -

Daño/Observaciones.: Los drenes de la losa carecen de tubos de alargamiento permitiendo que el agua tenga contacto con el concreto de esta y de las vigas laterales por lo que a sus alrededores se presentan manchas negras y de vegetación

Tipo de daño.....: Infiltración

Reparaciones.....: E Reparación de drenes

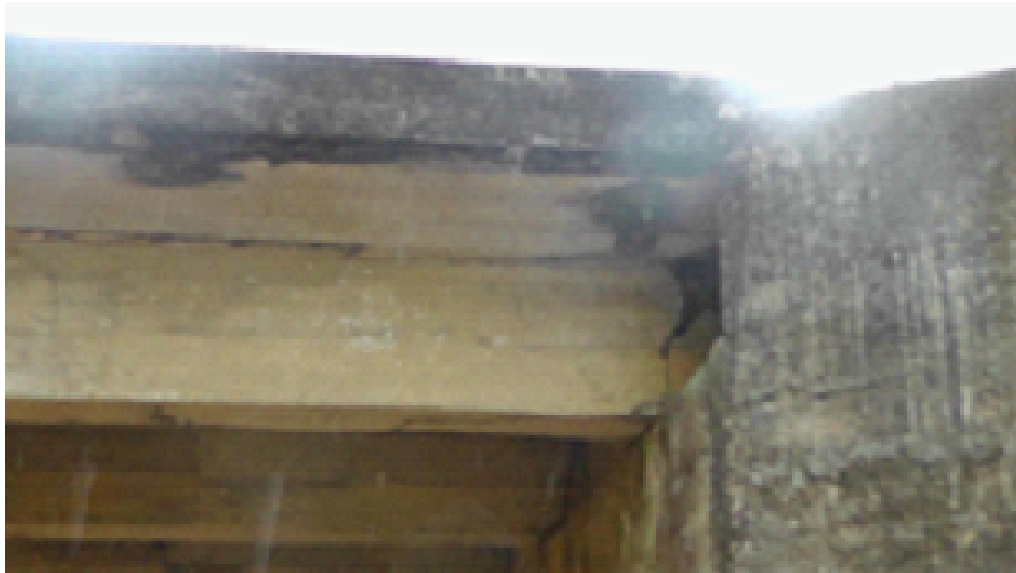
Componente.....: 11 Vigas/Largueros/Diafragmas

Calif./Mantenim....: 3 / -

Daño/Observaciones.: Las tres vigas presentan desprendimiento del concreto con exposición de acero de refuerzo en algunas partes, esto debido al golpe que genera el material arrastrado por el cauce en época de invierno. Se recomienda reparación del concreto.

Tipo de daño.....: Daño en conc. / acero expuesto

Reparaciones.....: A Reparación de concreto

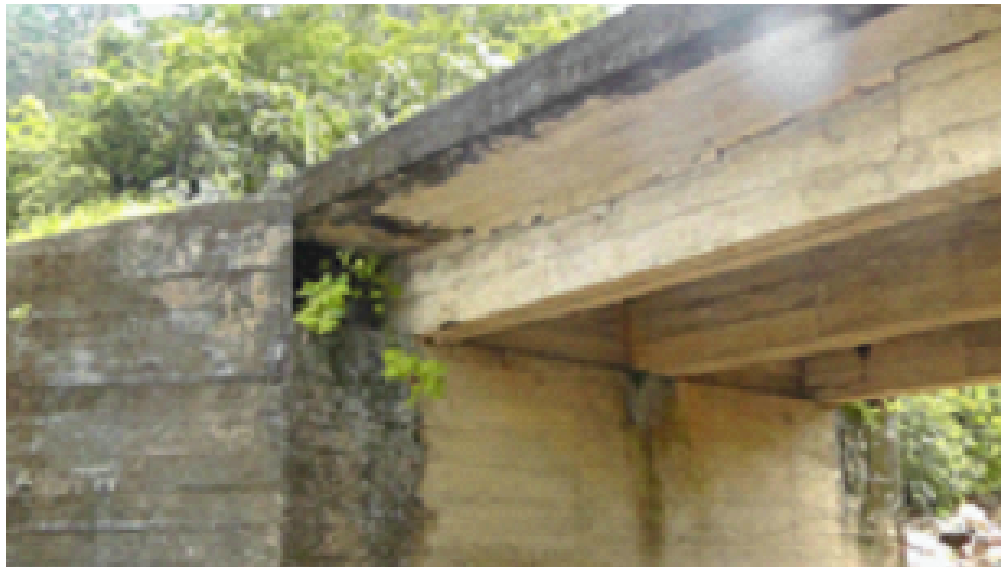
Componente.....: 11 Vigas/Largueros/Diafragmas

Calif./Mantenim....: 3 / -

Daño/Observaciones.: Las tres vigas presentan desprendimiento del concreto con exposición de acero de refuerzo en algunas partes, esto debido al golpe que genera el material arrastrado por el cauce en época de invierno. Se recomienda reparación del concreto.

Tipo de daño.....: Daño en conc. / acero expuesto

Reparaciones.....: A Reparación de concreto

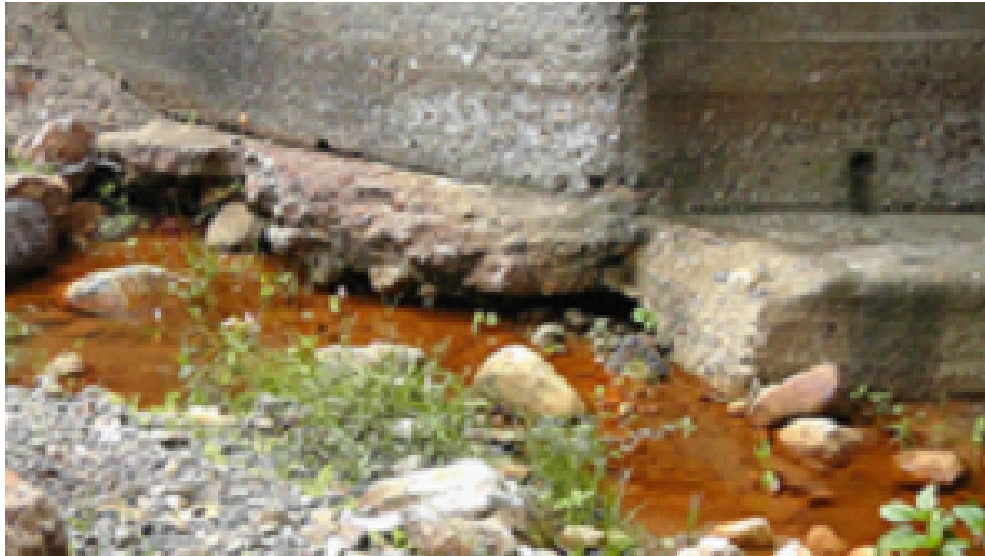
Componente.....: 15 Cauce

Calif./Mantenim....: 4 / -

Daño/Observaciones.: El cauce trae mucho material de arrastre y en época de invierno este llega hasta la altura de las vigas. Además se está provocando socavación en las aletas de los estribos, aún en verano ya que el cauce se encuentra hacia los extremos. Se recomienda reencauzamineto del mismo y remoción de materiales.

Tipo de daño.....: Erosión / socavación

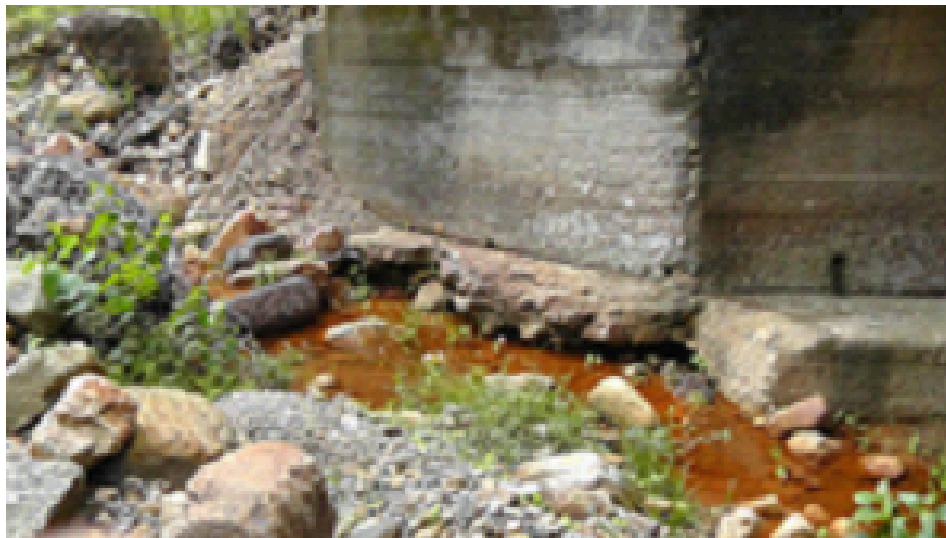
Componente.....: 15 Cauce

Calif./Mantenim....: 4 / -

Daño/Observaciones.: El cauce trae mucho material de arrastre y en época de invierno este llega hasta la altura de las vigas. Además se está provocando socavación en las aletas de los estribos, aún en verano ya que el cauce se encuentra hacia los extremos. Se recomienda reencauzamineto del mismo y remoción de materiales.

Tipo de daño.....: Erosión / socavación

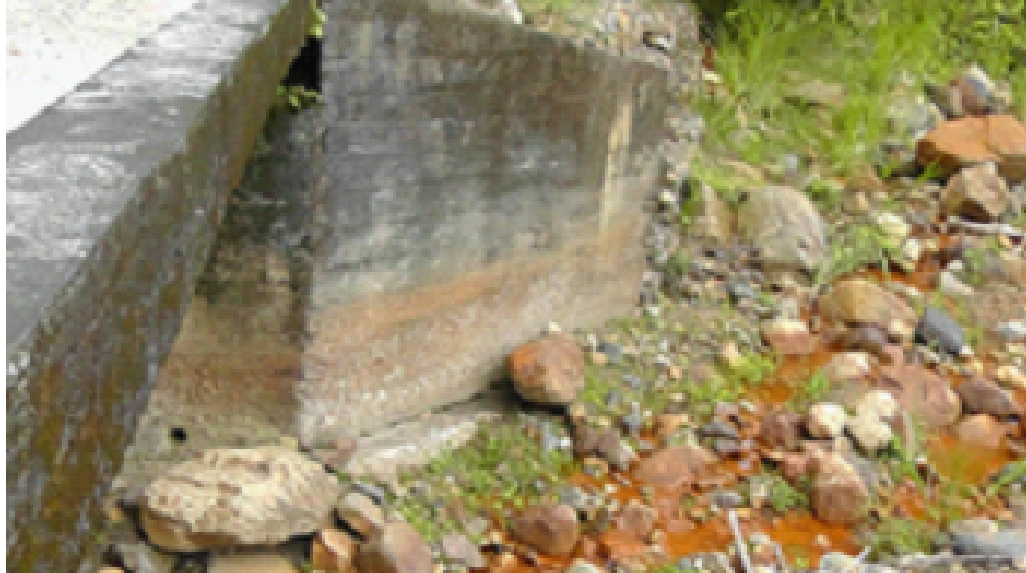
Componente.....: 17 Puente en general

Calif./Mantenim....: 3 / -

Daño/Observaciones.: El puente se está deteriorando rápidamente a causa del mal drenaje del agua y del cauce de la quebrada y en un futuro puede verse gravemente afectada su estabilidad.

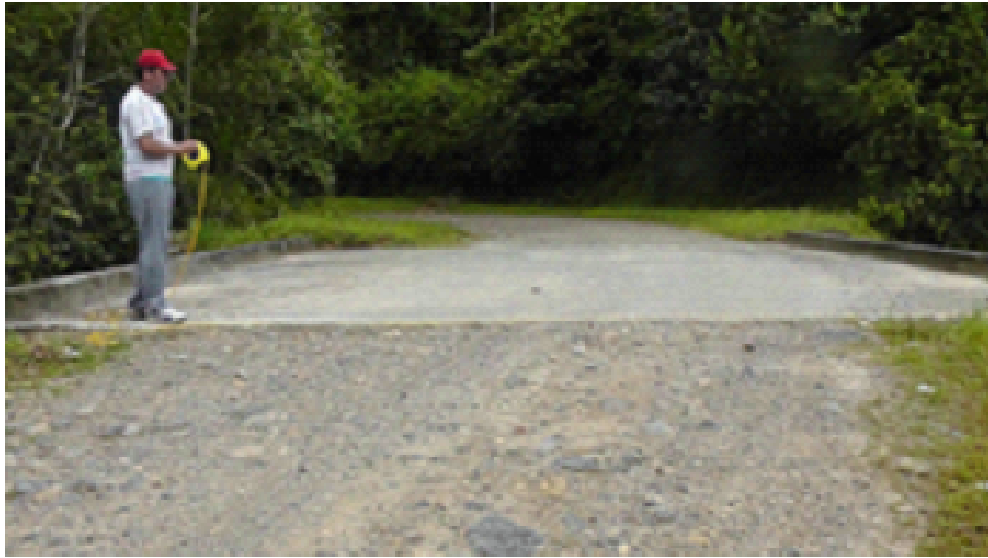
Componente.....: 17 Puente en general

Calif./Mantenim....: 3 / -

Daño/Observaciones.: El puente se está deteriorando rápidamente a causa del mal drenaje del agua y del cauce de la quebrada y en un futuro puede verse gravemente afectada su estabilidad.
