SDC/INV	SiPuCol	Fecha	Hoja
Informe de inspección principal		31/08/12	1
07-6405-006.00 La Guiñería			
Regional.....: 7 Casanare			
Ruta.....:			
Carretera.....: Sácama - La Cabuya			
Lado de la car...: 0			
Abscisa.....: 19+0390			
No del registro..: 7027			
Año de construcción.....:			
Año de la última reconstrucción.....:			
Paso Superior/Inferior.....: S			
Dir. de abs. de la carretera principal.:			
Requisitos de la inspección.....: 0 Nada			
Recolección de datos : Fecha.....: 2012.05.16			
: Iniciales.....: AFBV			
Posición geográfica..:			
Latitud: 6 gra 4.19 min N Longitud: 72 gra 6.35 min O Altitud: 725 m			
Geometría: Número de luces.....: 1			
Longitud de la luz menor (m): 21.15			
Longitud de la luz mayor (m): 21.15			
Longitud total(m): 21.15			
Ancho del tablero.....(m): 8.00			
Ancho del separador.....(m): 0.00			
Ancho del andén izquierdo(m): 0.00			
Ancho del andén derecho..(m): 0.00			
Ancho de la calzada.....(m): 7.00

07-6405-006.00 La Guiñería

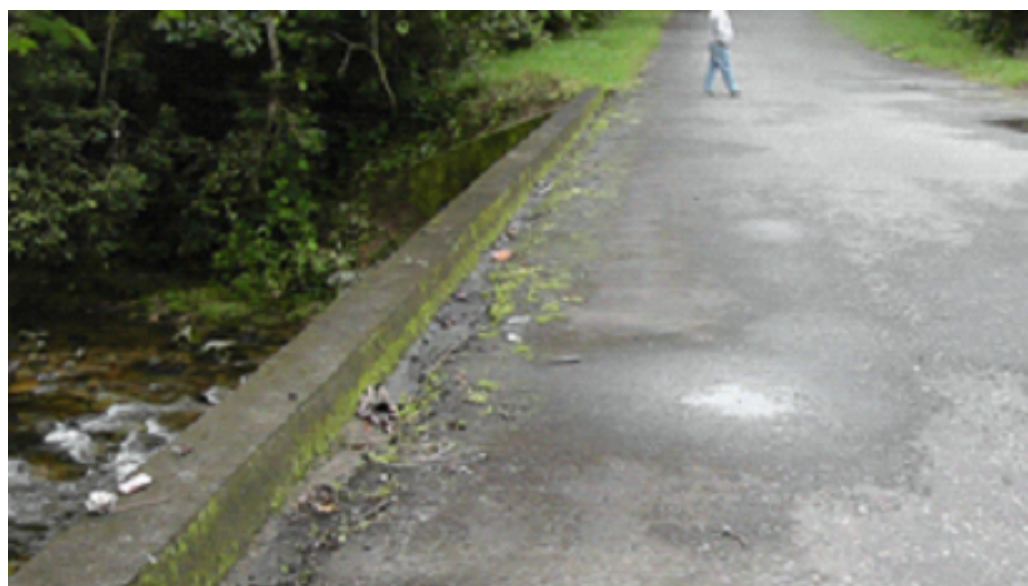
Componente.....: 1 Superficie del puente

Calif./Mantenim....: 2 / -

Daño/Observaciones.: La superficie del puente presenta carpeta asfáltica con exposición de agregados en toda su longitud, además se observa cobertura vegetal en las partes de las cunetas. En la parte izquierda, en toda la longitud, se tienen empozamientos de agua que perjudican la superficie de rodadura. Los empozamientos presentan areas de 3mx2m

Tipo de daño.....: Descomposición

Reparaciones.....: C Tratamiento superficial (sello)

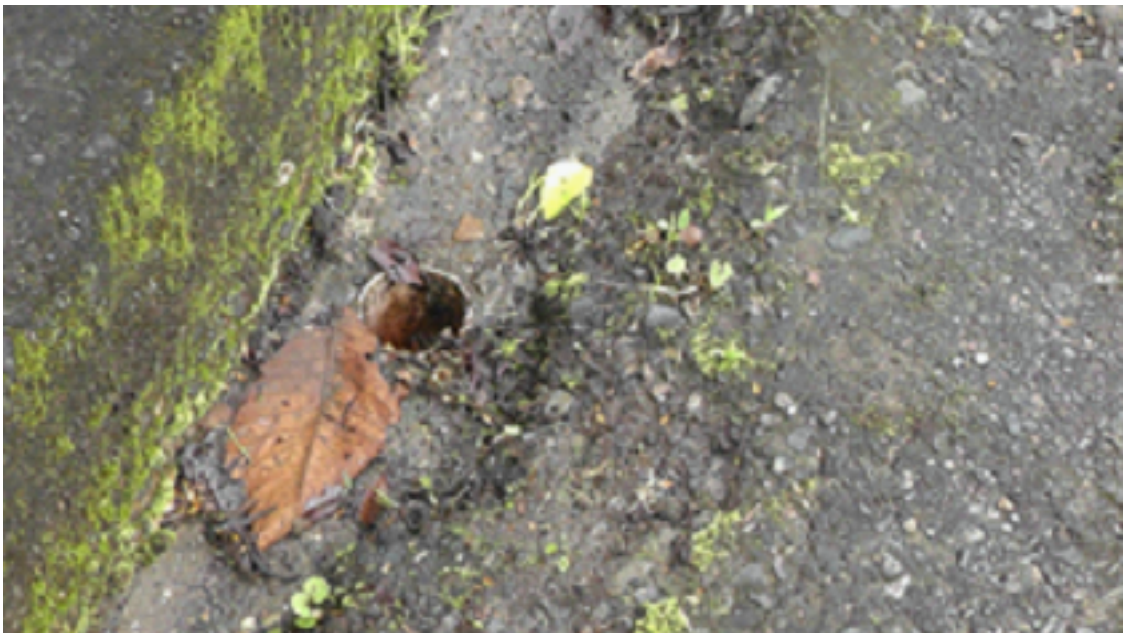
Componente.....: 1 Superficie del puente

Calif./Mantenim....: 2 / -

Daño/Observaciones.: La superficie del puente presenta carpeta asfáltica con exposición de agregados en toda su longitud, además se observa cobertura vegetal en las partes de las cunetas. En la parte izquierda, en toda la longitud, se tienen empozamientos de agua que perjudican la superficie de rodadura. Los empozamientos presentan areas de 3mx2m

Tipo de daño.....: Descomposición

Reparaciones.....: C Tratamiento superficial (sello)

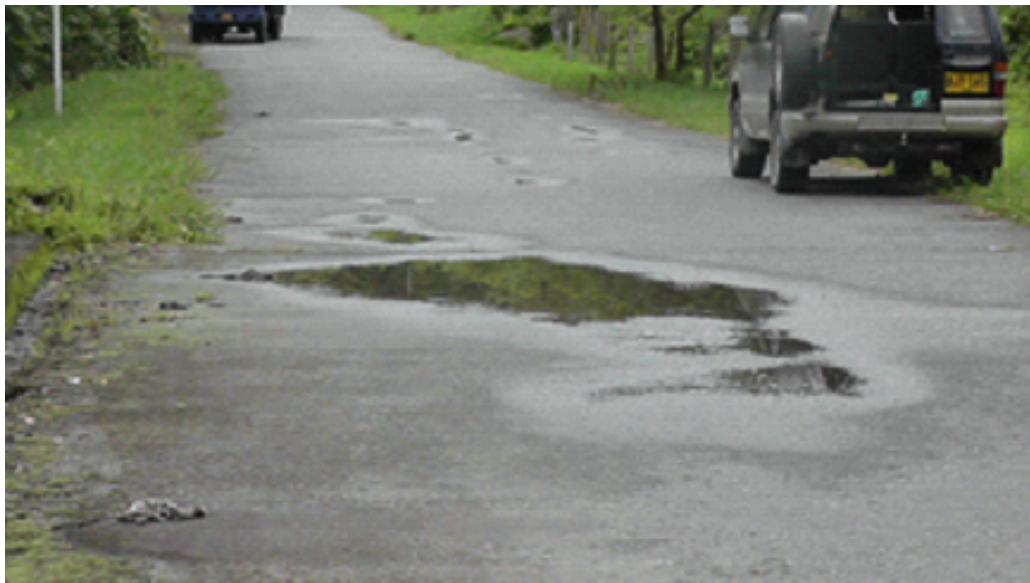
Componente.....: 1 Superficie del puente

Calif./Mantenim....: 2 / -

Daño/Observaciones.: La superficie del puente presenta carpeta asfáltica con exposición de agregados en toda su longitud, además se observa cobertura vegetal en las partes de las cunetas. En la parte izquierda, en toda la longitud, se tienen empozamientos de agua que perjudican la superficie de rodadura. Los empozamientos presentan areas de 3mx2m

Tipo de daño.....: Descomposición

Reparaciones.....: C Tratamiento superficial (sello)

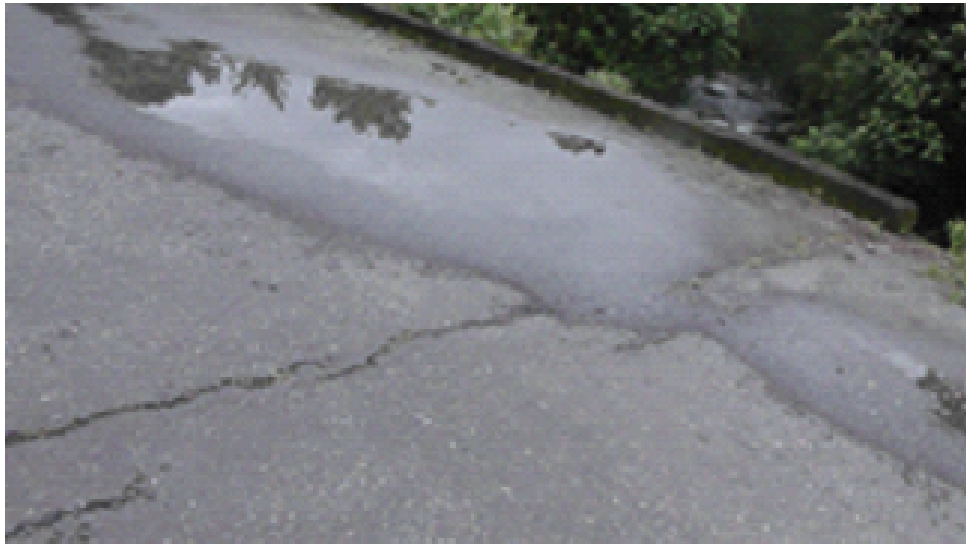
Componente.....: 2 Juntas de expansión

Calif./Mantenim....: 2 / -

Daño/Observaciones.: No se presentan juntas de expansión ni a la entrada ni a la salida. En el contacto del acceso con la entrada y de la salida con el acceso se observa agrietamiento de la superficie asfáltica. Estas grietas y fisuras están entre los 0.5cm y 2.0cm. Debido al empozamiento en la superficie por las fisuras y grietas se produce infiltración y

Tipo de daño.....: Infiltración

Reparaciones.....: C Cambio a junta de goma asfáltica

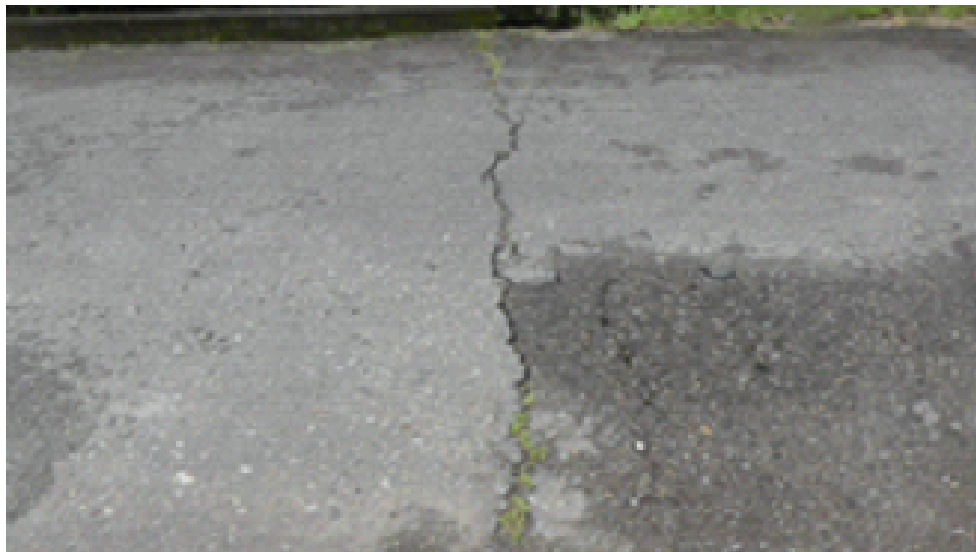
Componente.....: 2 Juntas de expansión

Calif./Mantenim....: 2 / -

Daño/Observaciones.: No se presentan juntas de expansión ni a la entrada ni a la salida. En el contacto del acceso con la entrada y de la salida con el acceso se observa agrietamiento de la superficie asfáltica. Estas grietas y fisuras están entre los 0.5cm y 2.0cm. Debido al empozamiento en la superficie por las fisuras y grietas se produce infiltración y

Tipo de daño.....: Infiltración

Reparaciones.....: C Cambio a junta de goma asfáltica

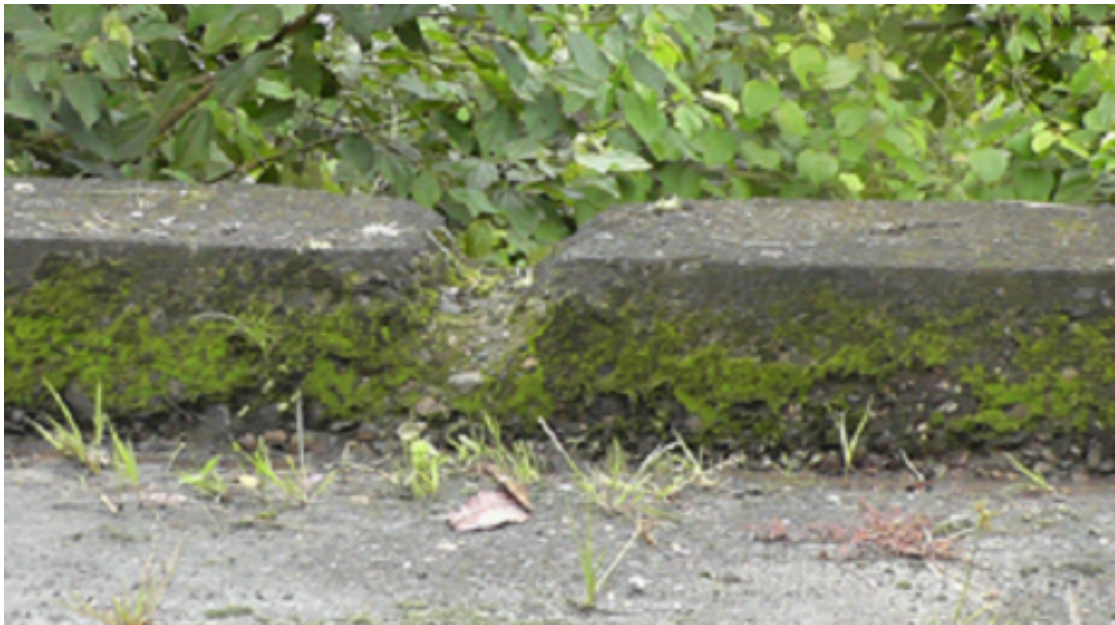
Componente.....: 3 Andenes/Bordillos

Calif./Mantenim....: 2 / -

Daño/Observaciones.: En sentido del avance, al lado izquierdo se observa que el bordillo se encuentra roto en varias partes (5 puntos). Además en los bordillos se observa presencia de manchas de humedad y vegetación. Se recomienda realizar labores de limpieza y reparación.

Tipo de daño.....: Otro

Reparaciones.....: B Reparación de concreto

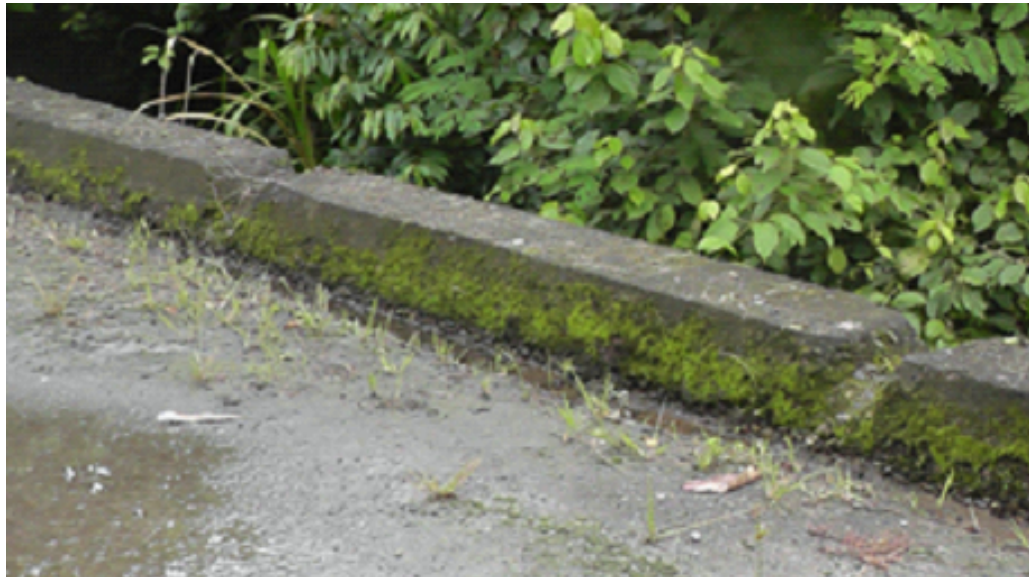
Componente.....: 3 Andenes/Bordillos

Calif./Mantenim....: 2 / -

Daño/Observaciones.: En sentido del avance, al lado izquierdo se observa que el bordillo se encuentra roto en varias partes (5 puntos). Además en los bordillos se observa presencia de manchas de humedad y vegetación. Se recomienda realizar labores de limpieza y reparación.

Tipo de daño.....: Otro

Reparaciones.....: B Reparación de concreto

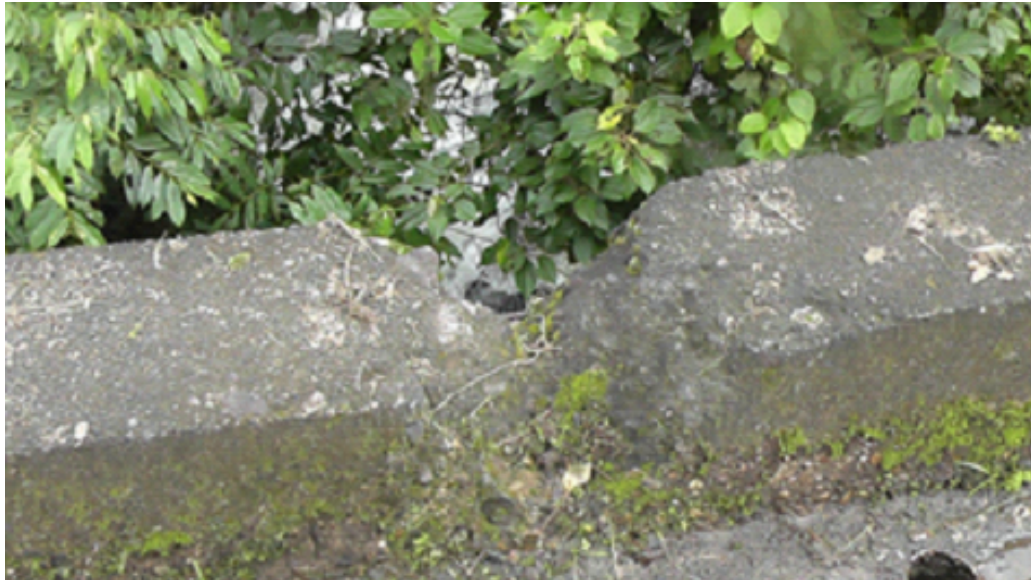
Componente.....: 3 Andenes/Bordillos

Calif./Mantenim....: 2 / -

Daño/Observaciones.: En sentido del avance, al lado izquierdo se observa que el bordillo se encuentra roto en varias partes (5 puntos). Además en los bordillos se observa presencia de manchas de humedad y vegetación. Se recomienda realizar labores de limpieza y reparación.

Tipo de daño.....: Otro

Reparaciones.....: B Reparación de concreto

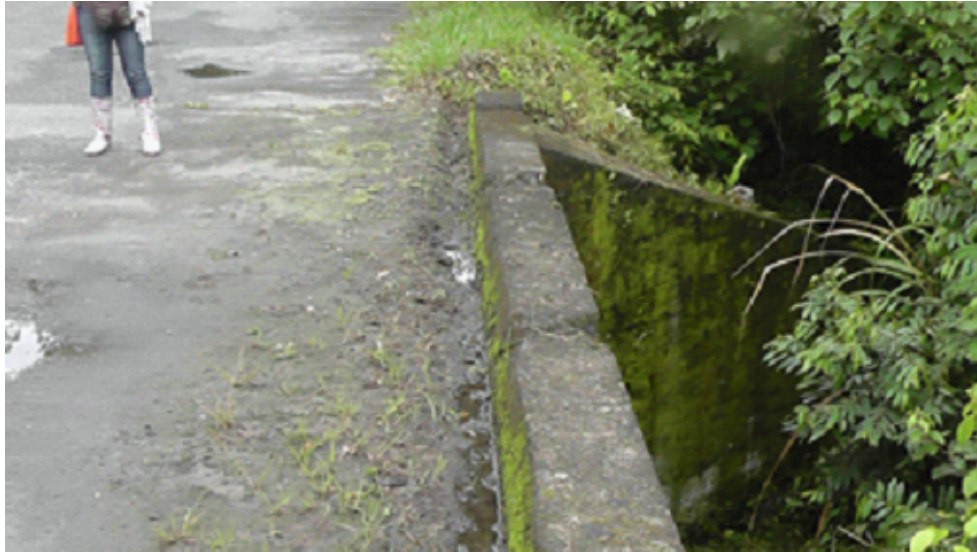
Componente.....: 5 Conos/Taludes

Calif./Mantenim....: 0 / -

Daño/Observaciones.: Se observaron en buen estado. Se encuentran cubiertos de vegetación.

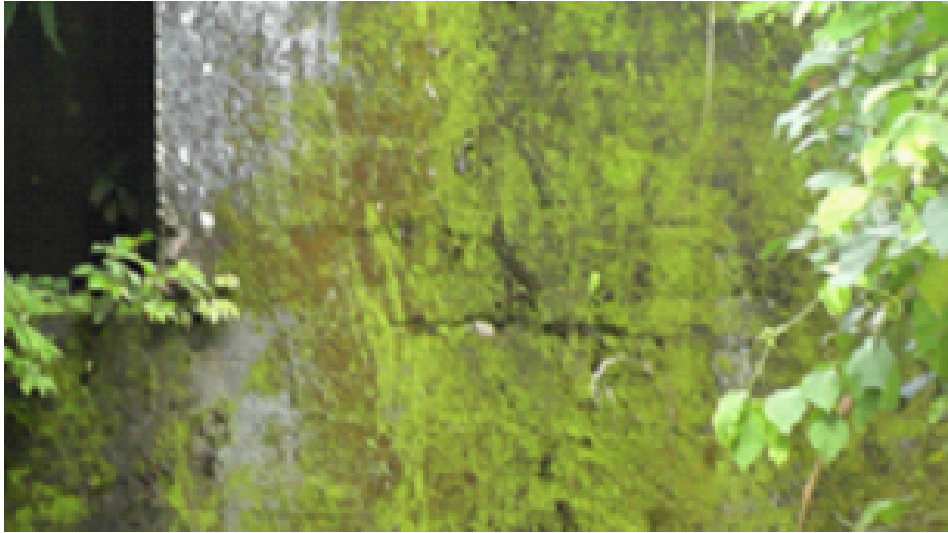
Componente.....: 6 Aletas

Calif./Mantenim....: 2 / -

Daño/Observaciones.: 3 de las aletas del puente se encuentran en buen estado, solo se observan manchas de humedad y vegetación. La aleta derecha del acceso del puente se encuentra fisurada en la parte superior. Esta aleta tambien presenta humedad y vegetación.

Tipo de daño.....: Otro

Reparaciones.....: A Reparación de concreto

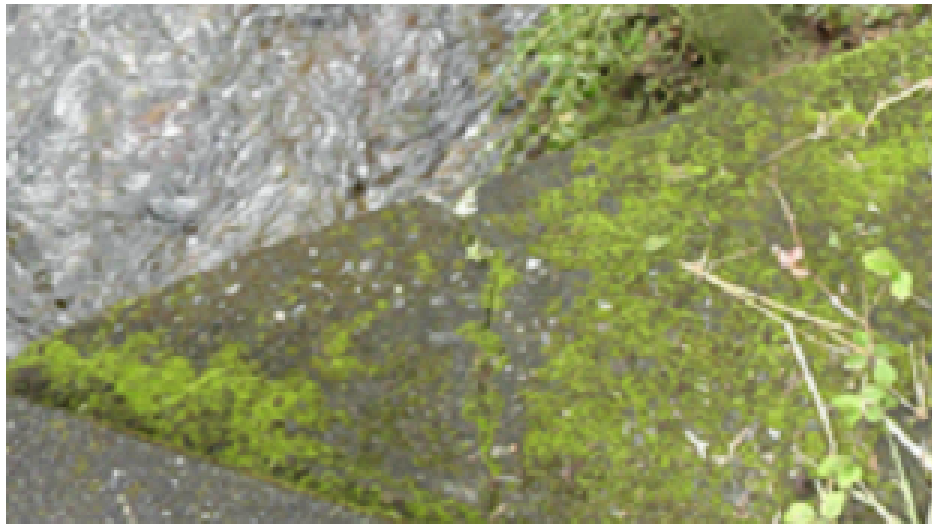
Componente.....: 6 Aletas
Calif./Mantenim....: 2 / -
Daño/Observaciones.: 3 de las aletas del puente se encuentran en buen estado, solo se observan manchas de humedad y vegetación. La aleta derecha del acceso del puente se encuentra fisurada en la parte superior. Esta aleta tambien presenta humedad y vegetación.
Tipo de daño.....: Otro
Reparaciones.....: A Reparación de concreto

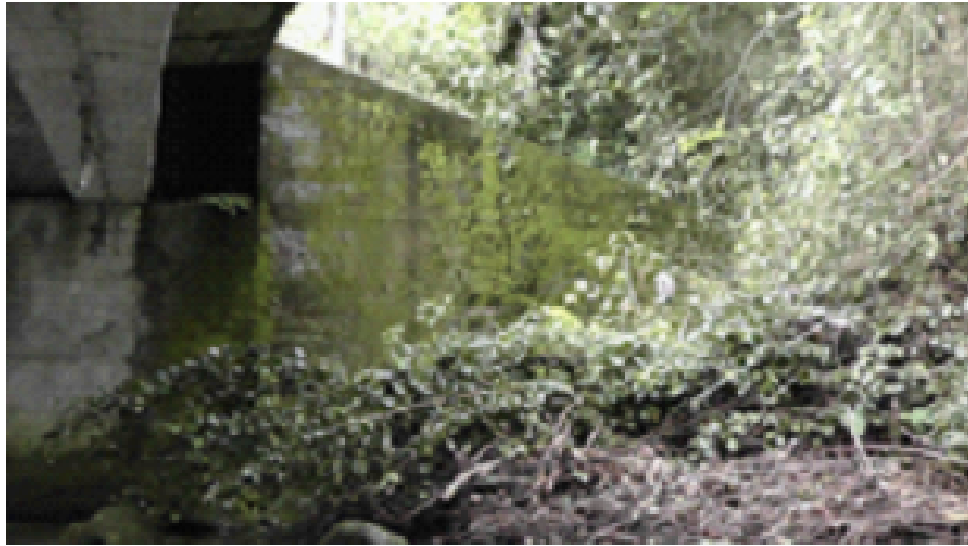
Componente.....: 6 Aletas

Calif./Mantenim....: 2 / -

Daño/Observaciones.: 3 de las aletas del puente se encuentran en buen estado, solo se observan manchas de humedad y vegetación. La aleta derecha del acceso del puente se encuentra fisurada en la parte superior. Esta aleta tambien presenta humedad y vegetación.

Tipo de daño.....: Otro

Reparaciones.....: A Reparación de concreto

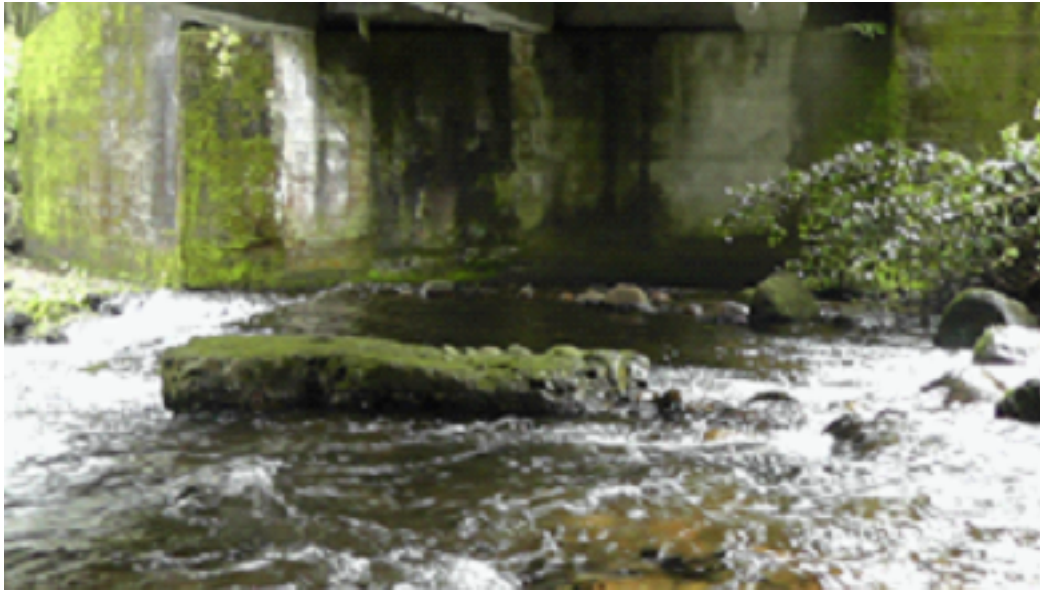
Componente.....: 7 Estribos

Calif./Mantenim....: 1 / -

Daño/Observaciones.: Se encuentra en buen estado, solamente se observan manchas de vegetación y de humedad debido al recorrido del agua y a la infiltración de las aguas superficiales por las grietas en los contactos en los accesos.

Tipo de daño.....: Infiltración

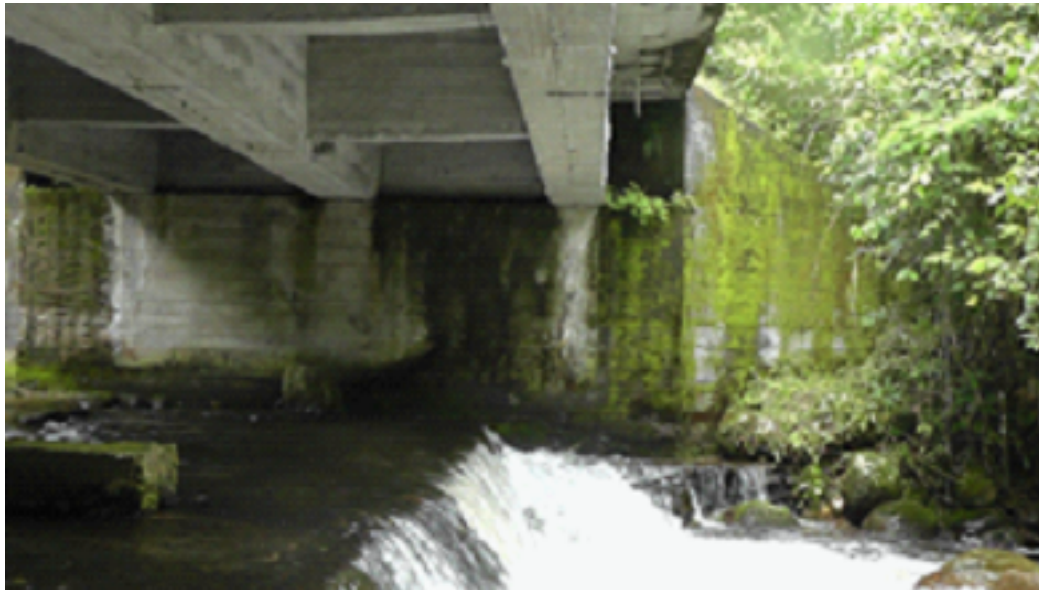
Componente.....: 7 Estribos

Calif./Mantenim....: 1 / -

Daño/Observaciones.: Se encuentra en buen estado, solamente se observan manchas de vegetación y de humedad debido al recorrido del agua y a la infiltración de las aguas superficiales por las grietas en los contactos en los accesos.

Tipo de daño.....: Infiltración

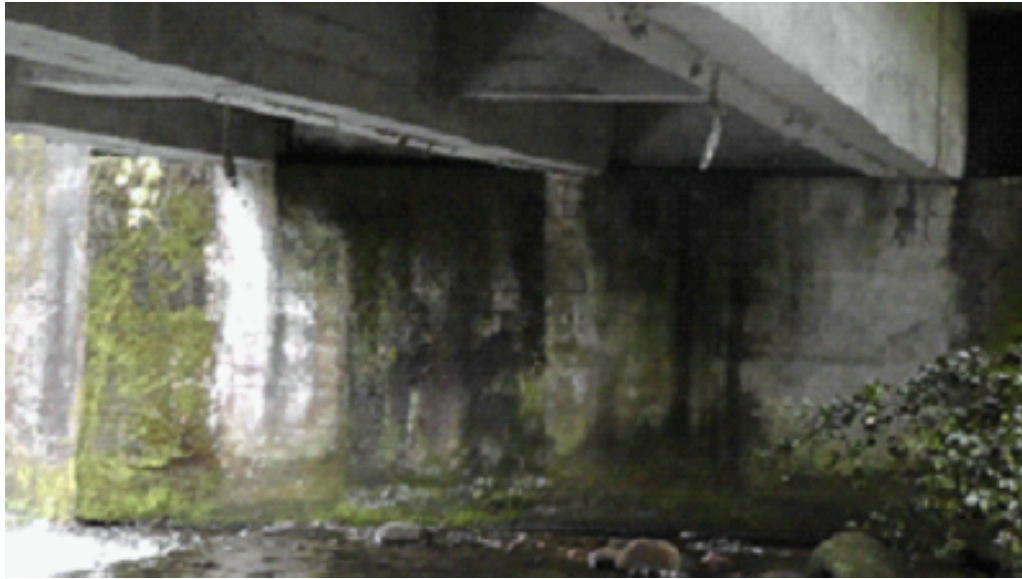
Componente.....: 7 Estribos

Calif./Mantenim....: 1 / -

Daño/Observaciones.: Se encuentra en buen estado, solamente se observan manchas de vegetación y de humedad debido al recorrido del agua y a la infiltración de las aguas superficiales por las grietas en los contactos en los accesos.

Tipo de daño.....: Infiltración

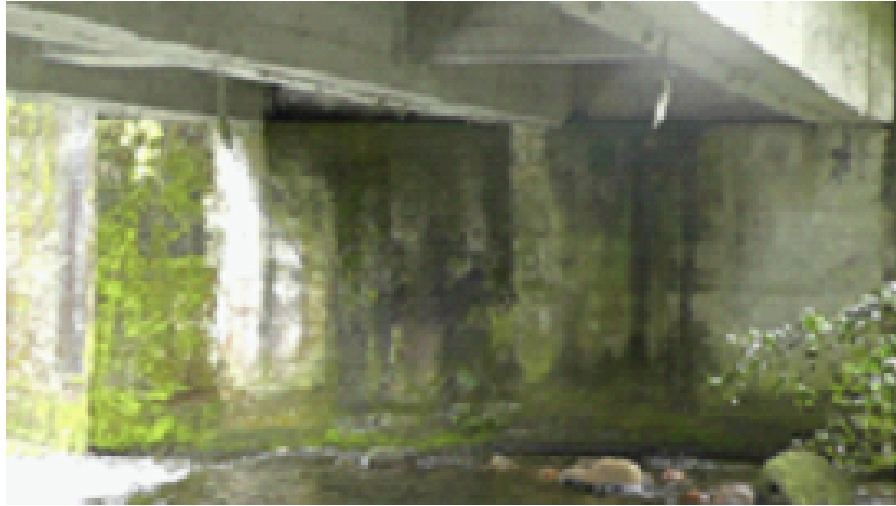
Componente.....: 9 Apoyos

Calif./Mantenim....: 1 / -

Daño/Observaciones.: Se encuentran en buen estado. Solo se observan manchas de vegetación y humedad.

Tipo de daño.....: Infiltración

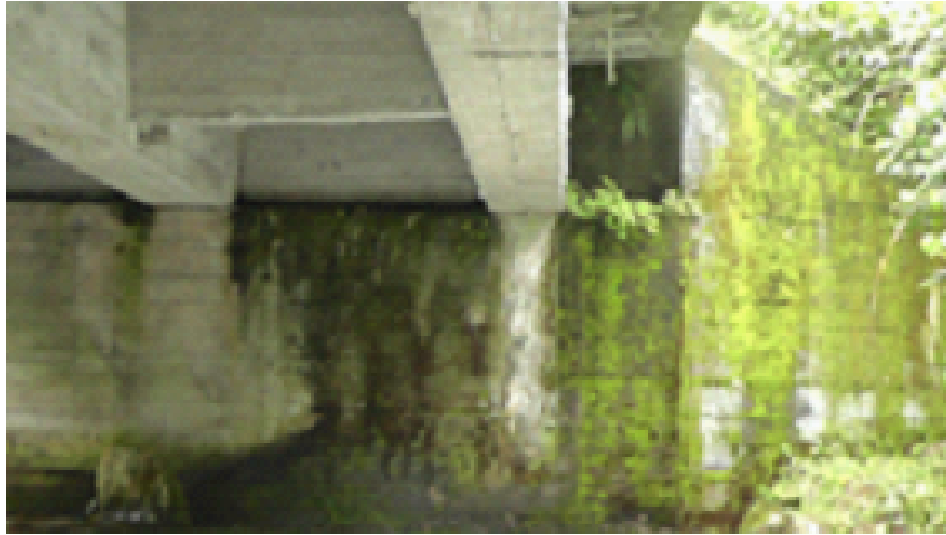
Componente.....: 9 Apoyos

Calif./Mantenim....: 1 / -

Daño/Observaciones.: Se encuentran en buen estado. Solo se observan manchas de vegetación y humedad.

Tipo de daño.....: Infiltración

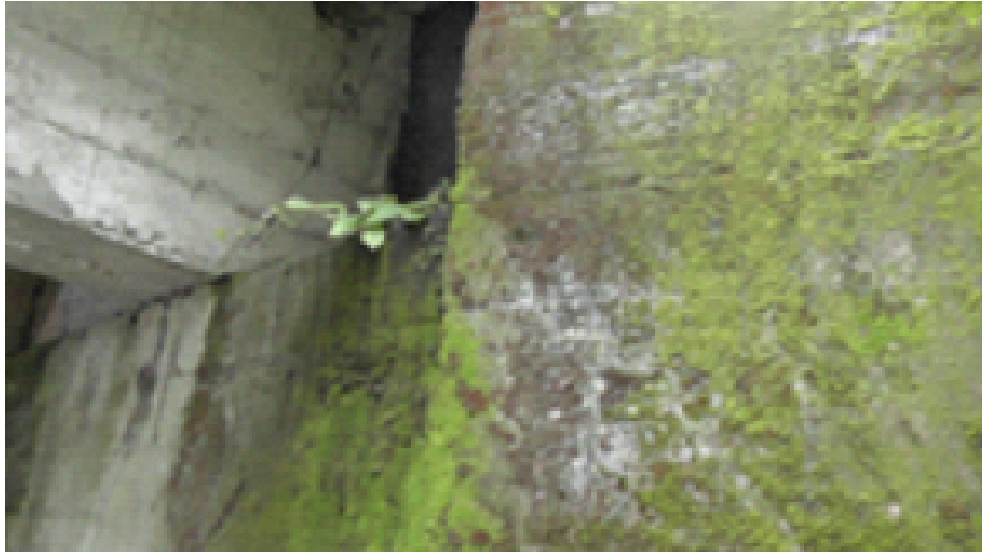
Componente.....: 9 Apoyos

Calif./Mantenim....: 1 / -

Daño/Observaciones.: Se encuentran en buen estado. Solo se observan manchas de vegetación y humedad.

Tipo de daño.....: Infiltración

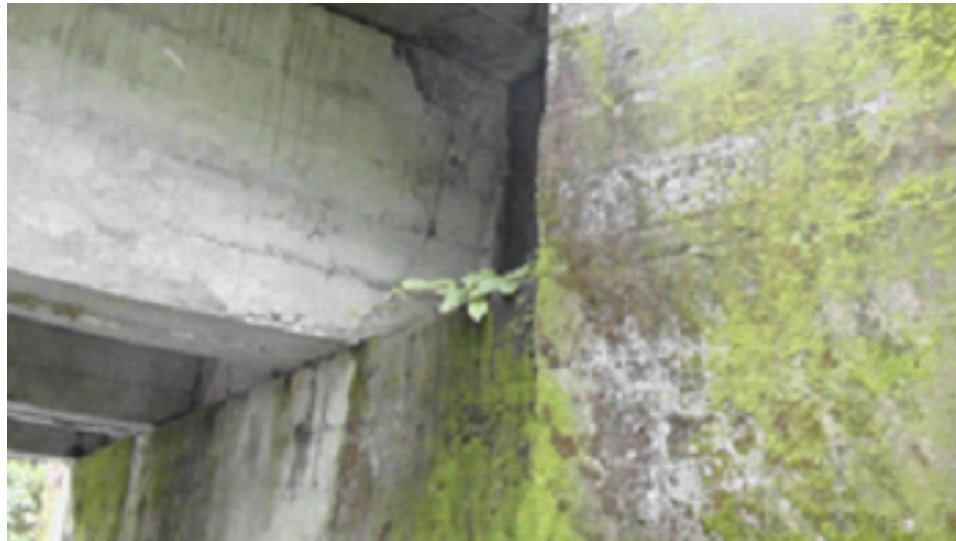
Componente.....: 9 Apoyos

Calif./Mantenim....: 1 / -

Daño/Observaciones.: Se encuentran en buen estado. Solo se observan manchas de vegetación y humedad.

Tipo de daño.....: Infiltración

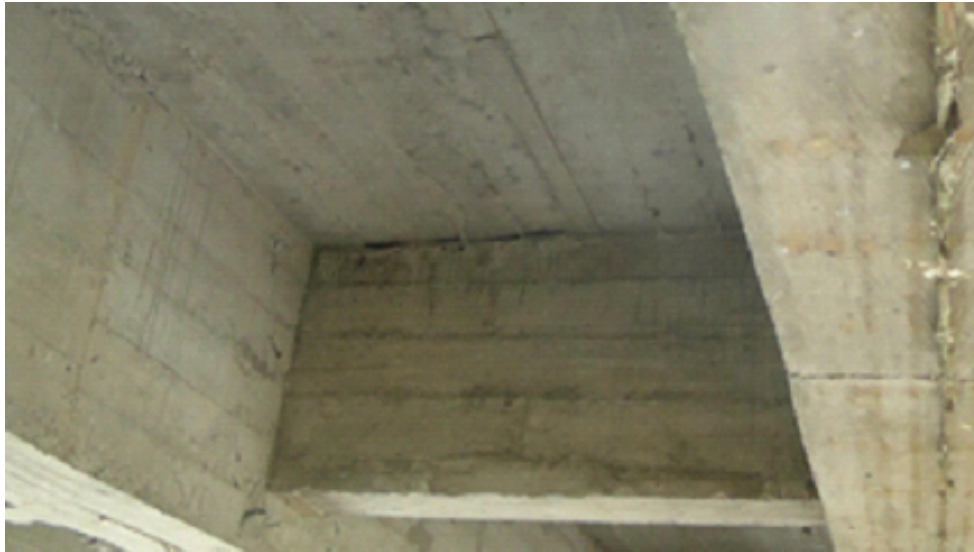
Componente.....: 10 Losa

Calif./Mantenim....: 2 / -

Daño/Observaciones.: Algunos de los drenajes poseen tubos de alargamiento, otros carecen de estos y favorecen el contacto del agua con el concreto de la losa y vigas. Además se observan algunos hormigueros y exposición del acero de refuerzo. Este acero expuesto presnetta corrosión debido al contacto con el ambiente.

Tipo de daño.....: Daño en conc. / acero expuesto

Reparaciones.....: E Reparación de drenes
B Reparación de concreto

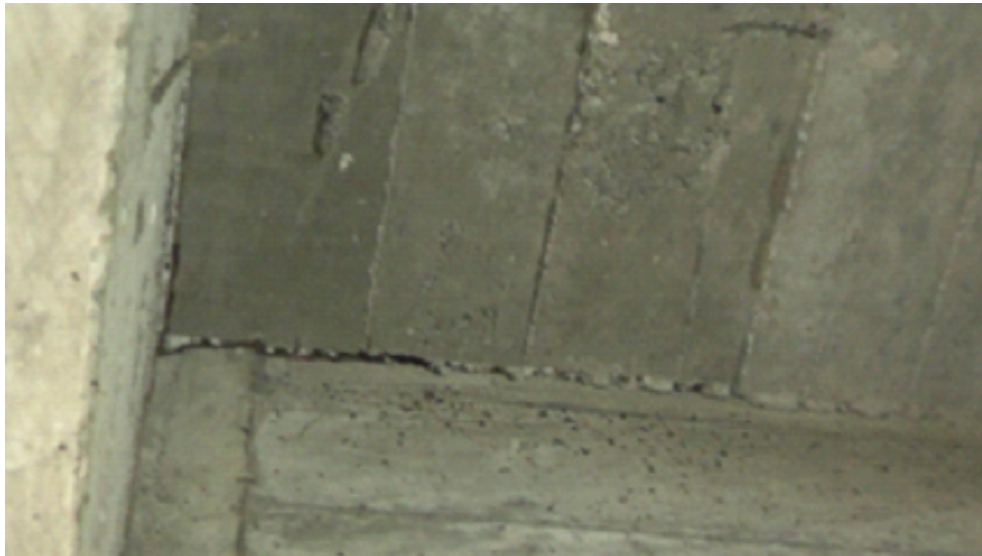
Componente.....: 10 Losa

Calif./Mantenim....: 2 / -

Daño/Observaciones.: Algunos de los drenajes poseen tubos de alargamiento, otros carecen de estos y favorecen el contacto del agua con el concreto de la losa y vigas. Además se observan algunos hormigueros y exposición del acero de refuerzo. Este acero expuesto presneta corrosión debido al contacto con el ambiente.

Tipo de daño.....: Daño en conc. / acero expuesto

Reparaciones.....: E Reparación de drenes
B Reparación de concreto

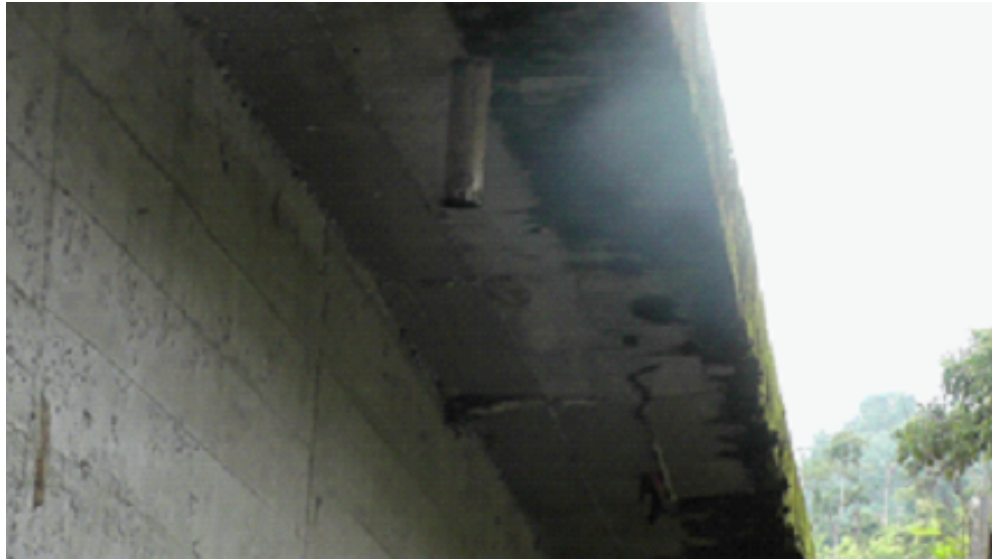
Componente.....: 10 Losa

Calif./Mantenim....: 2 / -

Daño/Observaciones.: Algunos de los drenajes poseen tubos de alargamiento, otros carecen de estos y favorecen el contacto del agua con el concreto de la losa y vigas. Además se observan algunos hormigueros y exposición del acero de refuerzo. Este acero expuesto presneta corrosión debido al contacto con el ambiente.

Tipo de daño.....: Daño en conc. / acero expuesto

Reparaciones.....: E Reparación de drenes
B Reparación de concreto

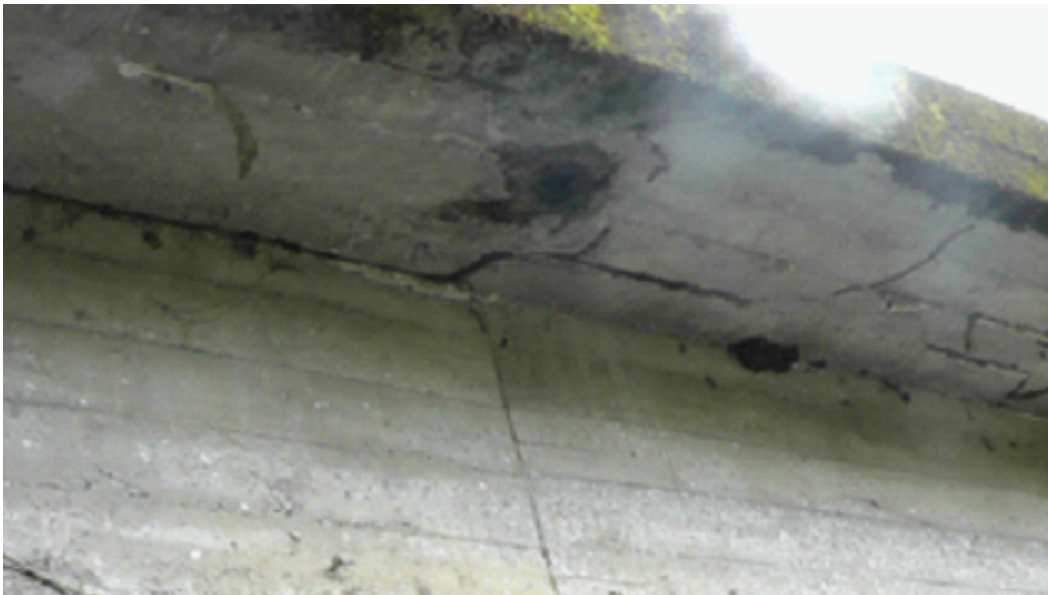
Componente.....: 10 Losa

Calif./Mantenim....: 2 / -

Daño/Observaciones.: Algunos de los drenajes poseen tubos de alargamiento, otros carecen de estos y favorecen el contacto del agua con el concreto de la losa y vigas. Además se observan algunos hormigueros y exposición del acero de refuerzo. Este acero expuesto presnetta corrosión debido al contacto con el ambiente.

Tipo de daño.....: Daño en conc. / acero expuesto

Reparaciones.....: E Reparación de drenes
B Reparación de concreto

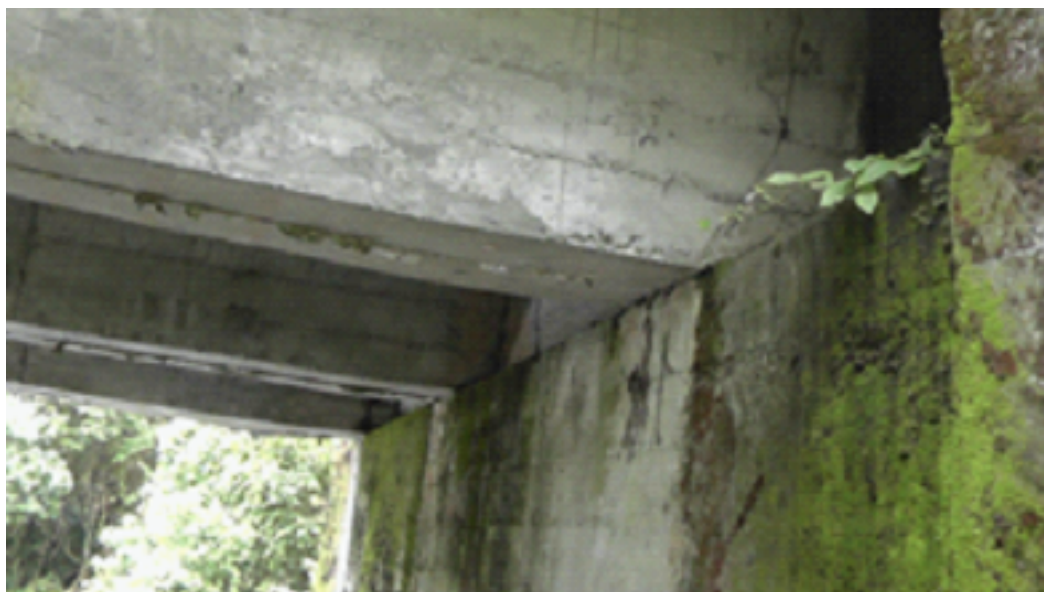
Componente.....: 10 Losa

Calif./Mantenim....: 2 / -

Daño/Observaciones.: Algunos de los drenajes poseen tubos de alargamiento, otros carecen de estos y favorecen el contacto del agua con el concreto de la losa y vigas. Además se observan algunos hormigueros y exposición del acero de refuerzo. Este acero expuesto presnetta corrosión debido al contacto con el ambiente.

Tipo de daño.....: Daño en conc. / acero expuesto

Reparaciones.....: E Reparación de drenes
B Reparación de concreto

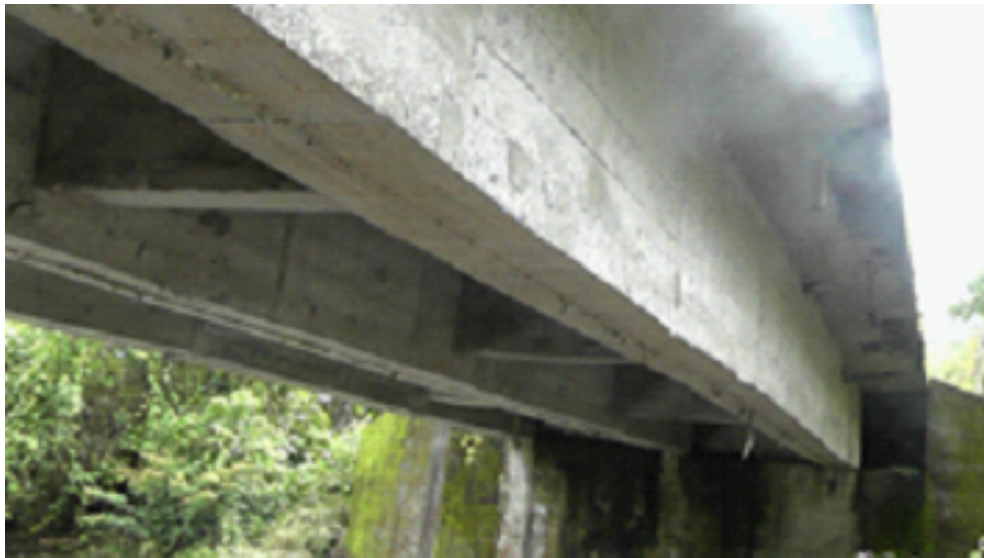
Componente.....: 11 Vigas/Largueros/Diafragmas
Calif./Mantenim....: 1 / -
Daño/Observaciones.: Se encuentran en buen estado, solo se presentan algunas manchas de humedad
Tipo de daño.....: Infiltración

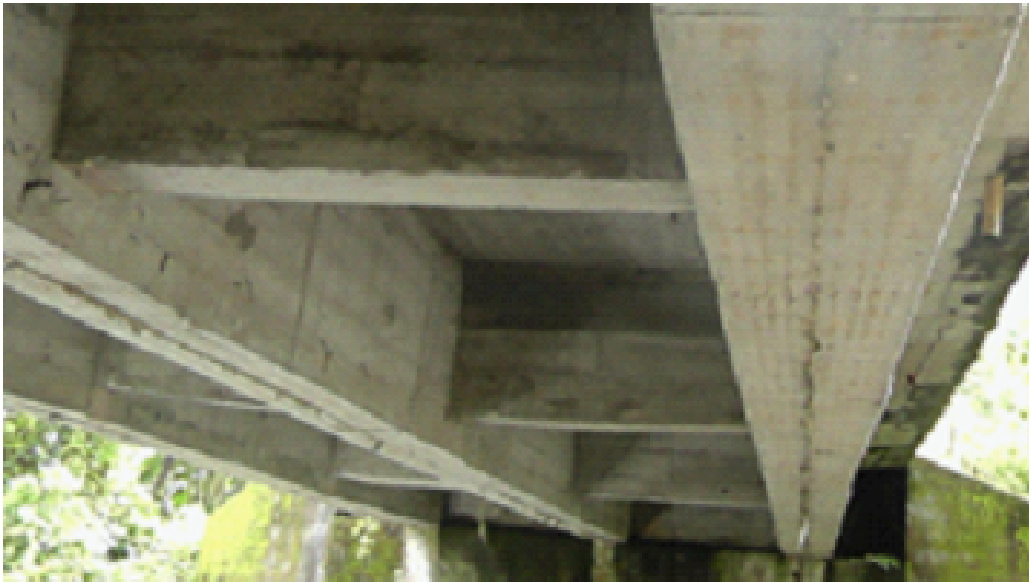
Componente.....: 11 Vigas/Largueros/Diafragmas

Calif./Mantenim....: 1 / -

Daño/Observaciones.: Se encuentran en buen estado, solo se presentan algunas manchas de humedad

Tipo de daño.....: Infiltración

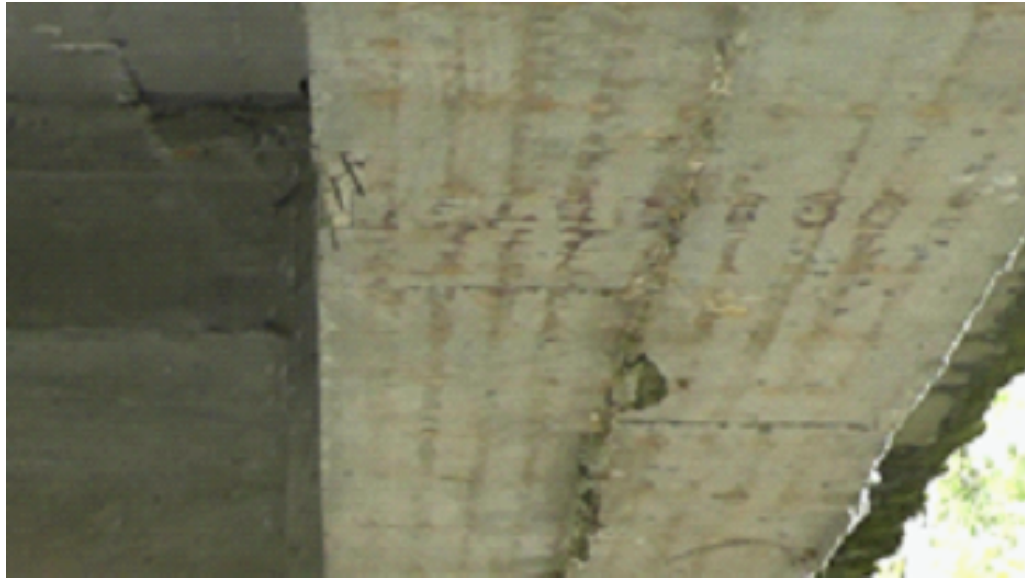
Componente.....: 11 Vigas/Largueros/Diafragmas

Calif./Mantenim....: 1 / -

Daño/Observaciones.: Se encuentran en buen estado, solo se presentan algunas manchas de humedad

Tipo de daño.....: Infiltración

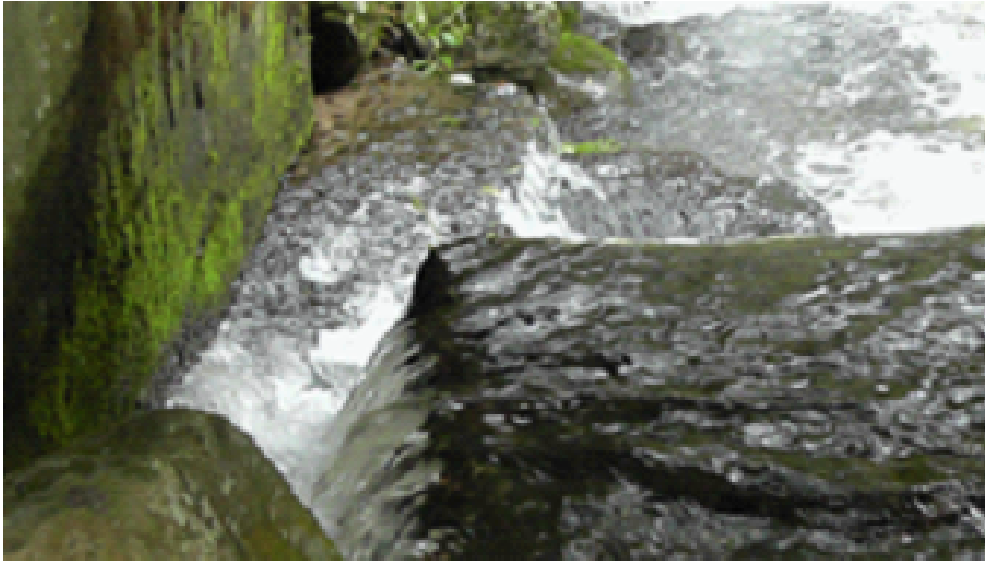
Componente.....: 15 Cauce

Calif./Mantenim....: 2 / -

Daño/Observaciones.: En la salida del puente, al margen izquierdo, se presenta acumulación de vegetación caída. Sin embargo se encuentra en buen estado.

Reparaciones.....: Z Otra

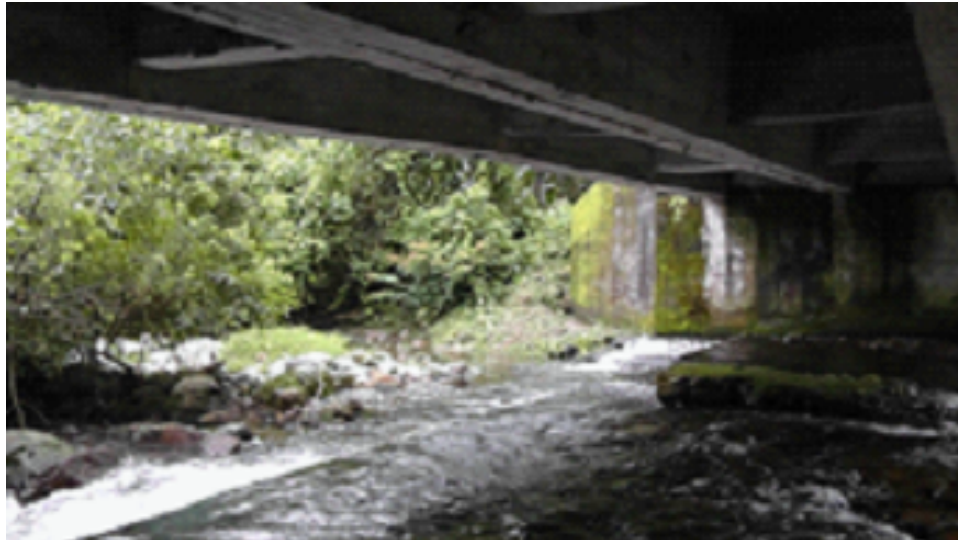
Componente.....: 15 Cauce

Calif./Mantenim....: 2 / -

Daño/Observaciones.: En la salida del puente, al margen izquierdo, se presenta acumulación de vegetación caída. Sin embargo se encuentra en buen estado.

Reparaciones.....: Z Otra

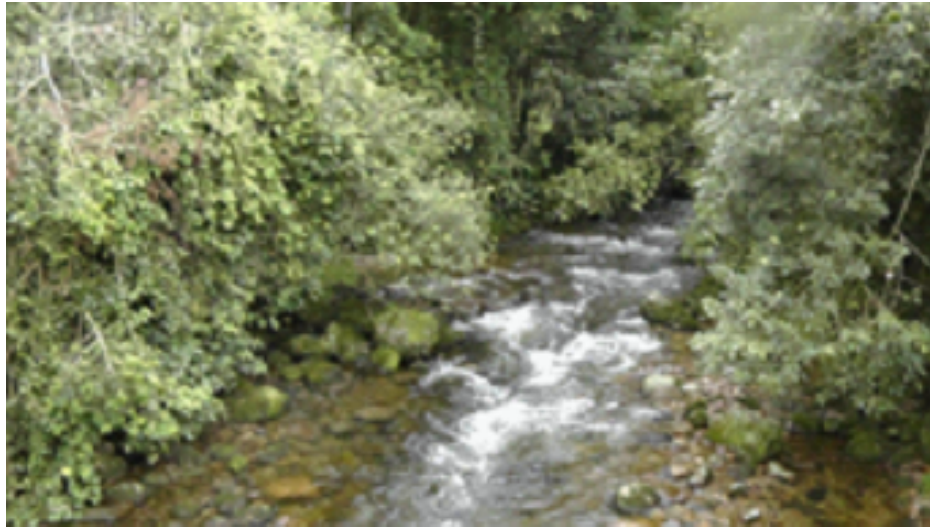
Componente.....: 15 Cauce

Calif./Mantenim....: 2 / -

Daño/Observaciones.: En la salida del puente, al margen izquierdo, se presenta acumulación de vegetación caída. Sin embargo se encuentra en buen estado.

Reparaciones.....: Z Otra

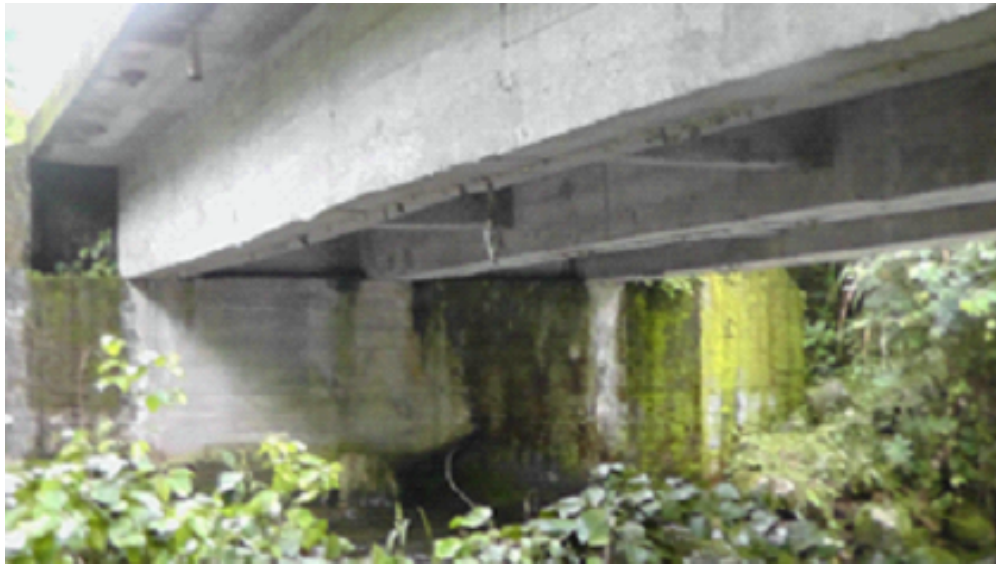
Componente.....: 17 Puente en general

Calif./Mantenim....: 2 / -

Daño/Observaciones.: Se encuentra en buen estado, salvo los empozamientos de agua que se producen en la superficie de la losa.

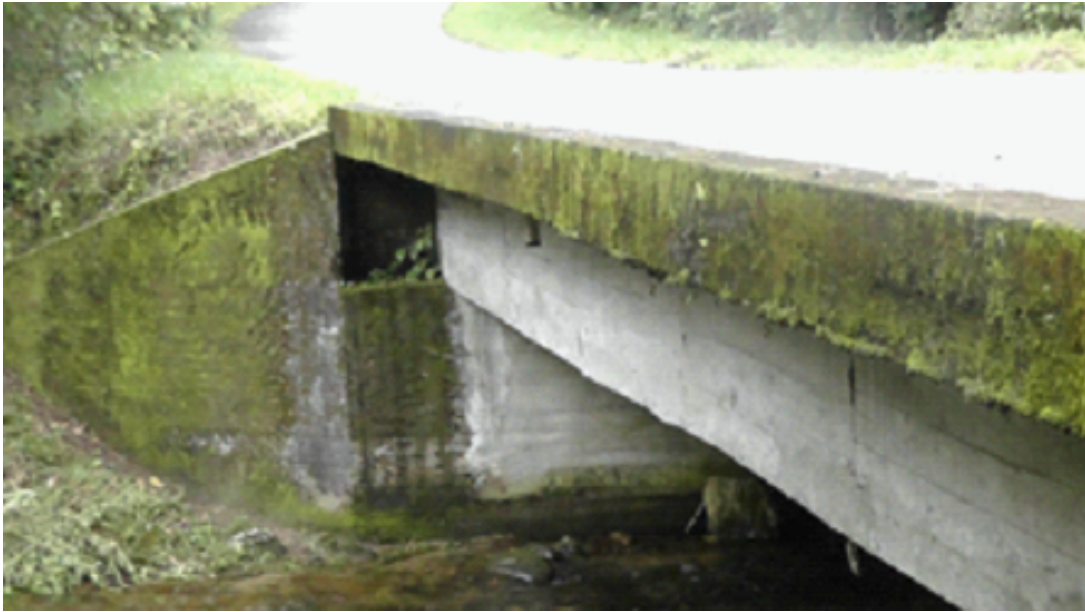
Componente.....: 17 Puente en general

Calif./Mantenim....: 2 / -

Daño/Observaciones.: Se encuentra en buen estado, salvo los empozamientos de agua que se producen en la superficie de la losa.
