SDC/INV	SiPuCol	Fecha	Hoja
Informe de inspección principal		31/08/12	1
07-6405-006.10 La Casirba 1			
Regional.....: 7 Casanare			
Ruta.....:			
Carretera.....: Sácama - La Cabuya			
Lado de la car...: 0			
Abscisa.....: 26+0550			
No del registro..: 11011			
Año de construcción.....:			
Año de la última reconstrucción.....:			
Paso Superior/Inferior.....: S			
Dir. de abs. de la carretera principal.: 0			
Requisitos de la inspección.....: 0 Nada			
Recolección de datos : Fecha.....: 2012.05.16			
: Iniciales.....: JPJG			
Posición geográfica..:			
Latitud: 6 gra 6.76 min N Longitud: 72 gra 4.13 min O Altitud: 641 m			
Geometría: Número de luces.....: 1			
Longitud de la luz menor (m): 10.00			
Longitud de la luz mayor (m): 10.00			
Longitud total(m): 10.00			
Ancho del tablero.....(m): 10.00			
Ancho del separador.....(m): 0.00			
Ancho del andén izquierdo(m): 0.00			
Ancho del andén derecho..(m): 0.00			
Ancho de la calzada.....(m): 8.50

07-6405-006.10 La Casirba 1

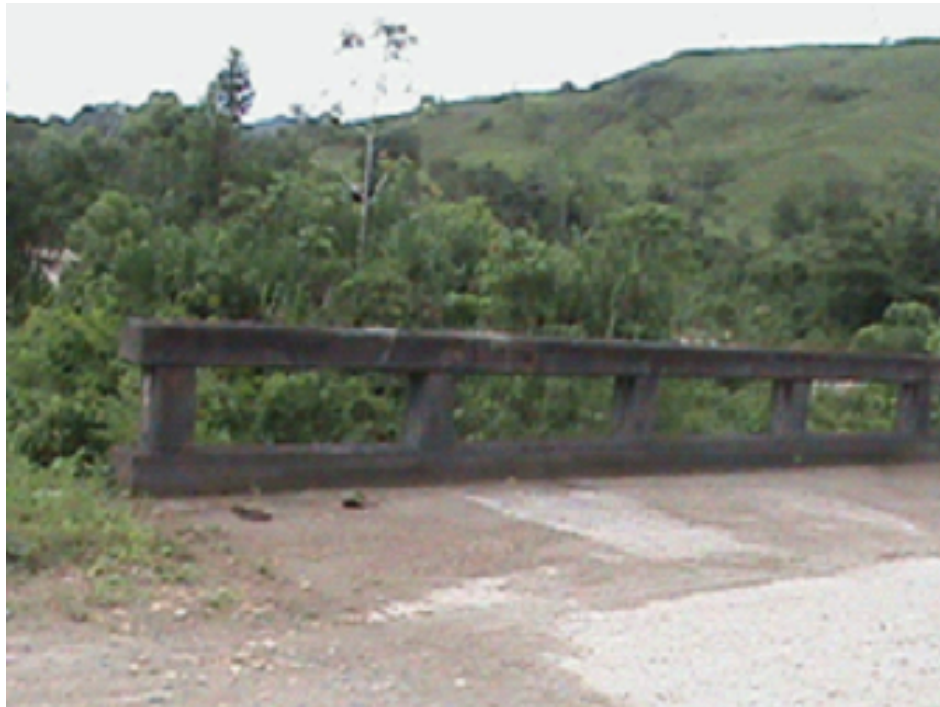
Componente.....: 1 Superficie del puente

Calif./Mantenim....: 2 /

Daño/Observaciones.: El pavimento de concreto presenta descomposición en algunas partes y desprendimiento del agregado o desgaste. Se recomienda cambio del pavimento del concreto.

Tipo de daño.....: Descomposición

Reparaciones.....: B Cambio del pavimento de concreto

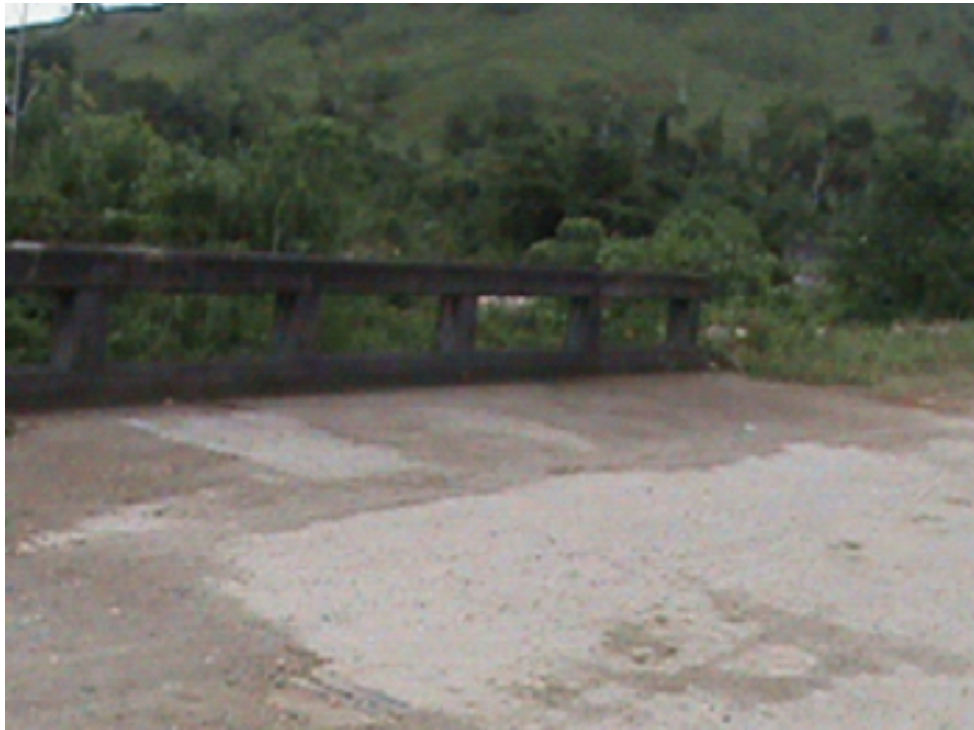
Componente.....: 1 Superficie del puente

Calif./Mantenim....: 2 /

Daño/Observaciones.: El pavimento de concreto presenta descomposición en algunas partes y desprendimiento del agregado o desgaste. Se recomienda cambio del pavimento del concreto.

Tipo de daño.....: Descomposición

Reparaciones.....: B Cambio del pavimento de concreto

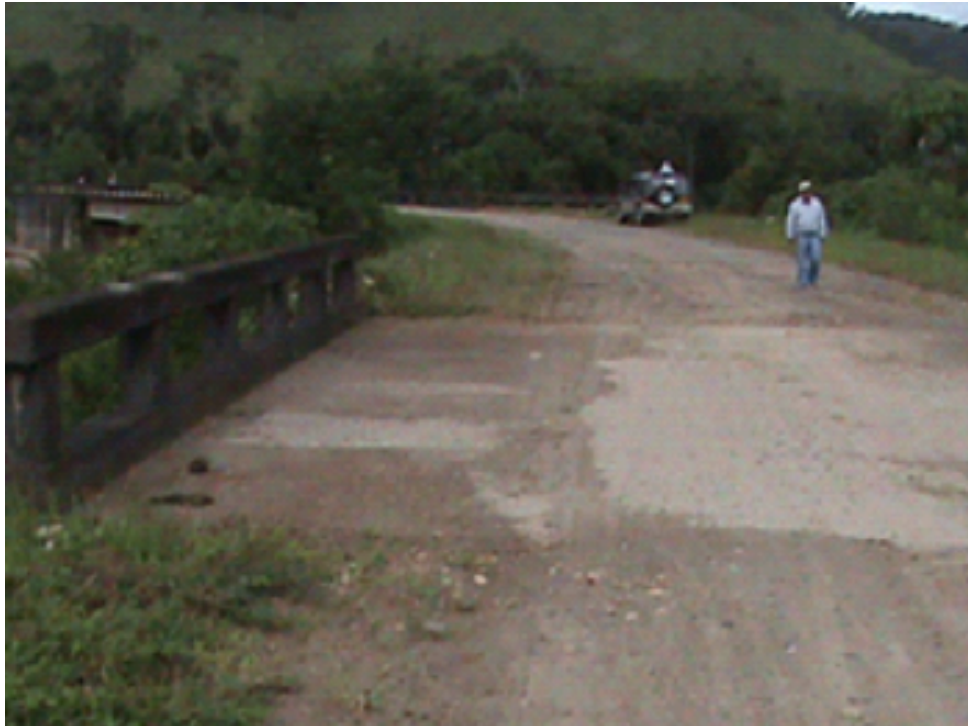
Componente.....: 1 Superficie del puente

Calif./Mantenim....: 2 /

Daño/Observaciones.: El pavimento de concreto presenta descomposición en algunas partes y desprendimiento del agregado o desgaste. Se recomienda cambio del pavimento del concreto.

Tipo de daño.....: Descomposición

Reparaciones.....: B Cambio del pavimento de concreto

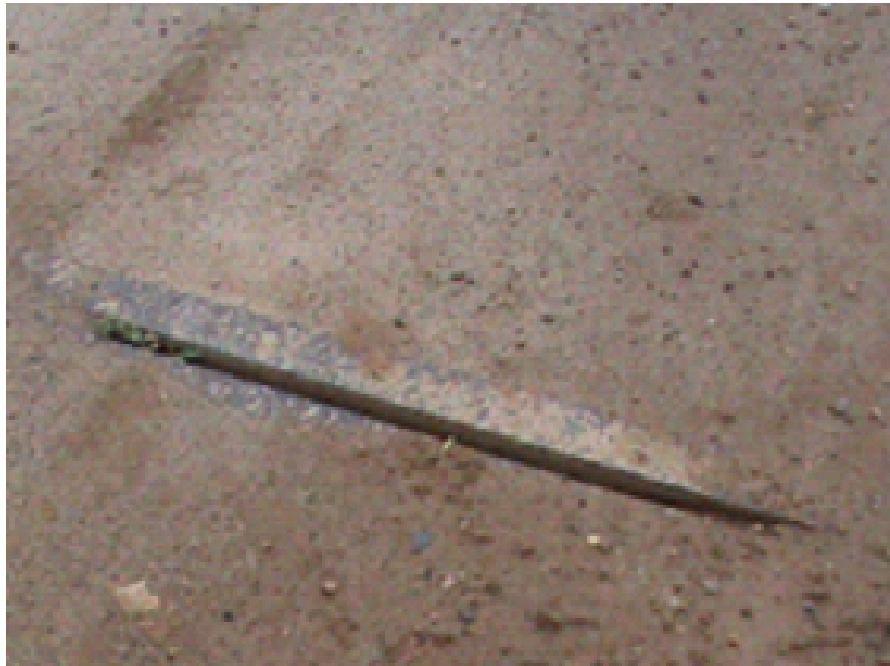
Componente.....: 2 Juntas de expansión

Calif./Mantenim....: 2 /

Daño/Observaciones.: Las juntas no poseen elementos que las sellen por lo que el agua lluvia pasa por estas directamente a los estribos. Se recomienda la reparación y limpieza en general de las mismas.

Tipo de daño.....: Infiltración

Reparaciones.....: A Reparación de junta

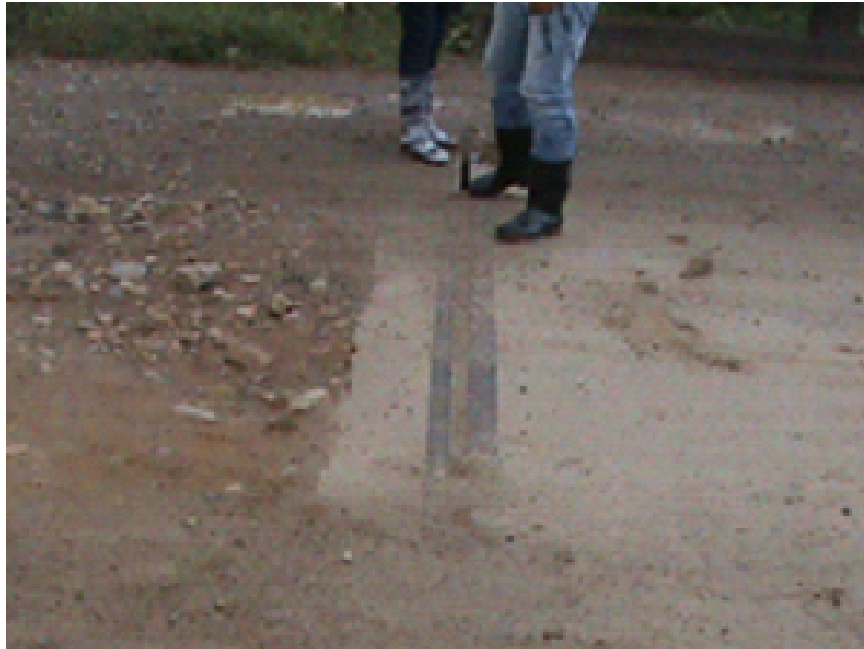
Componente.....: 2 Juntas de expansión

Calif./Mantenim....: 2 /

Daño/Observaciones.: Las juntas no poseen elementos que las sellen por lo que el agua lluvia pasa por estas directamente a los estribos. Se recomienda la reparación y limpieza en general de las mismas.

Tipo de daño.....: Infiltración

Reparaciones.....: A Reparación de junta

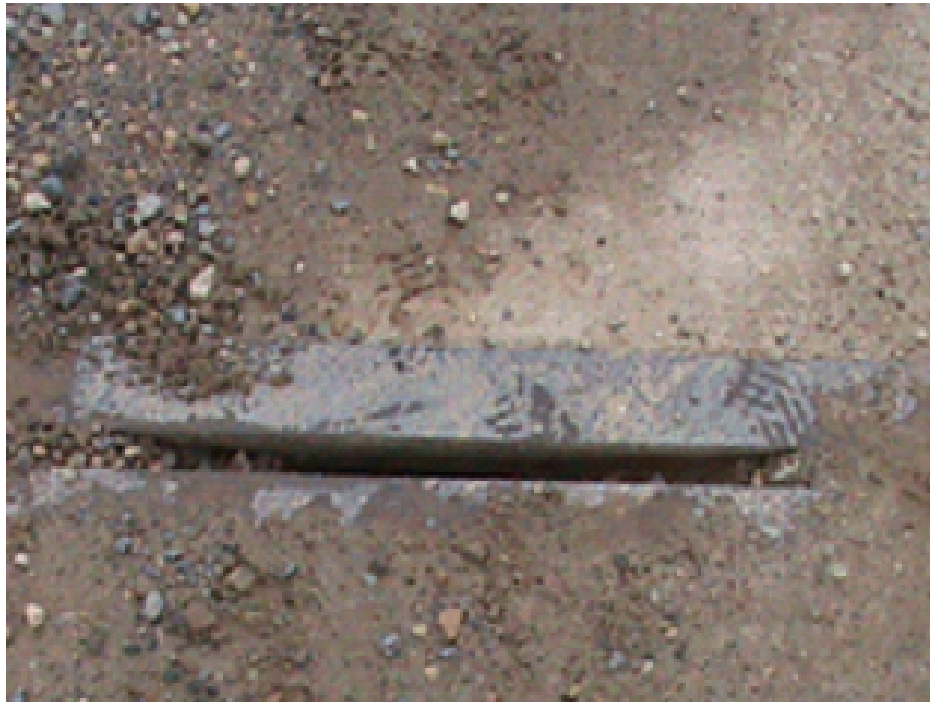
Componente.....: 2 Juntas de expansión

Calif./Mantenim....: 2 /

Daño/Observaciones.: Las juntas no poseen elementos que las sellen por lo que el agua lluvia pasa por estas directamente a los estribos. Se recomienda la reparación y limpieza en general de las mismas.

Tipo de daño.....: Infiltración

Reparaciones.....: A Reparación de junta

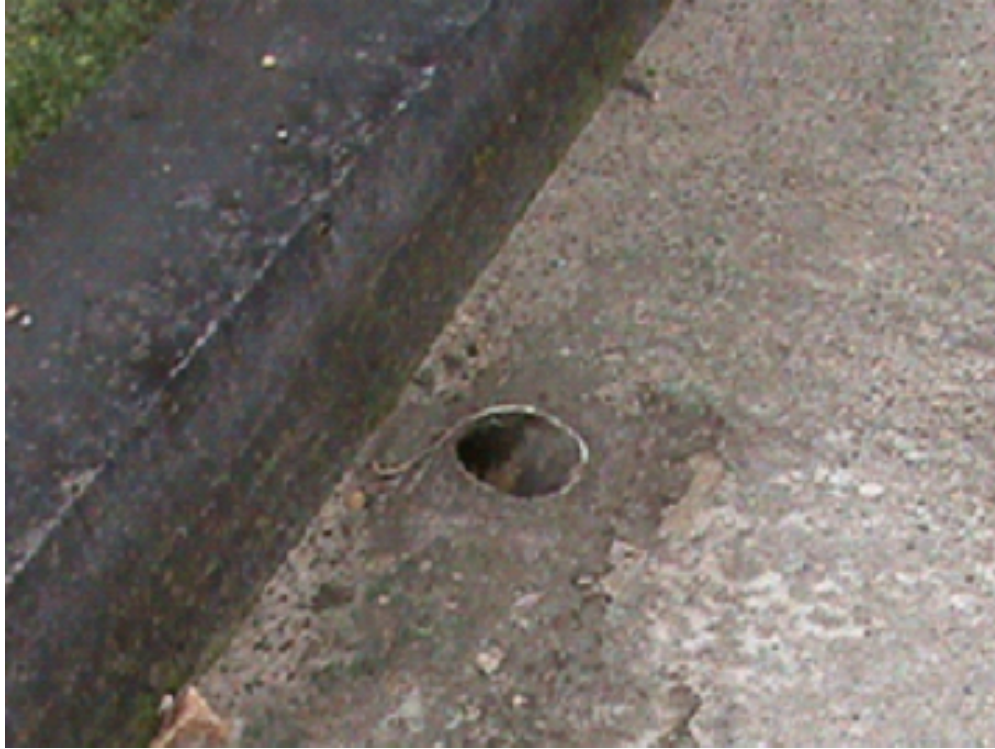
Componente.....: 3 Andenes/Bordillos

Calif./Mantenim....: 1 /

Daño/Observaciones.: Los bordillos tienen manchas de humedad. Se recomienda su limpieza.

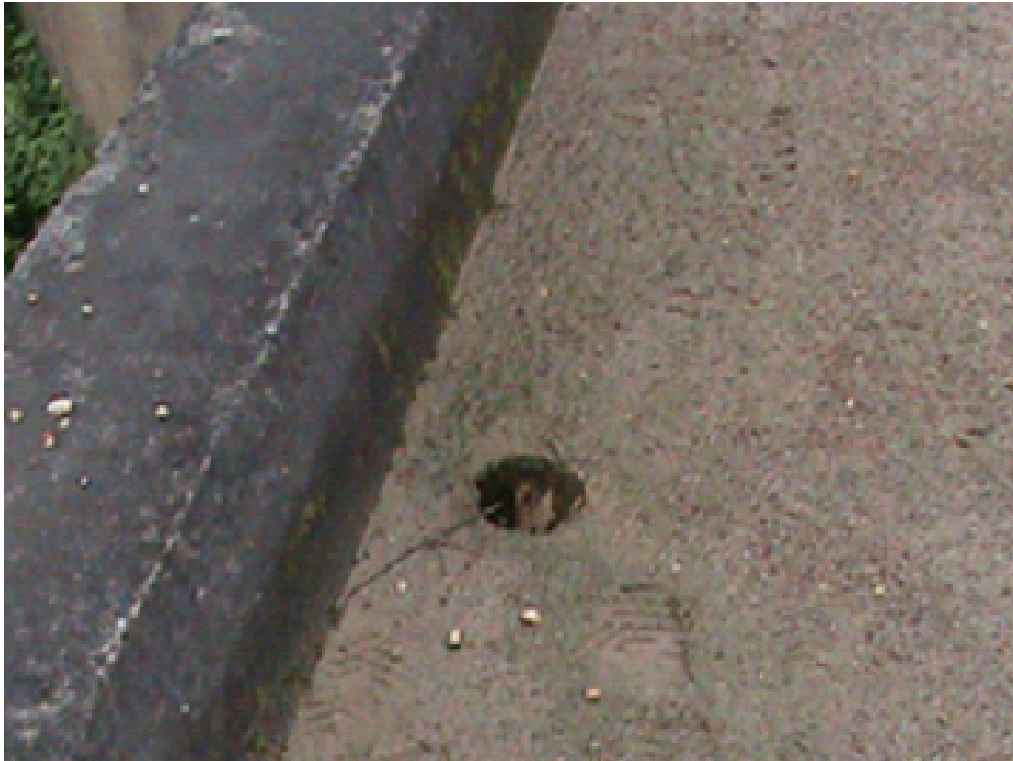
Componente.....: 3 Andenes/Bordillos

Calif./Mantenim....: 1 /

Daño/Observaciones.: Los bordillos tienen manchas de humedad. Se recomienda su limpieza.

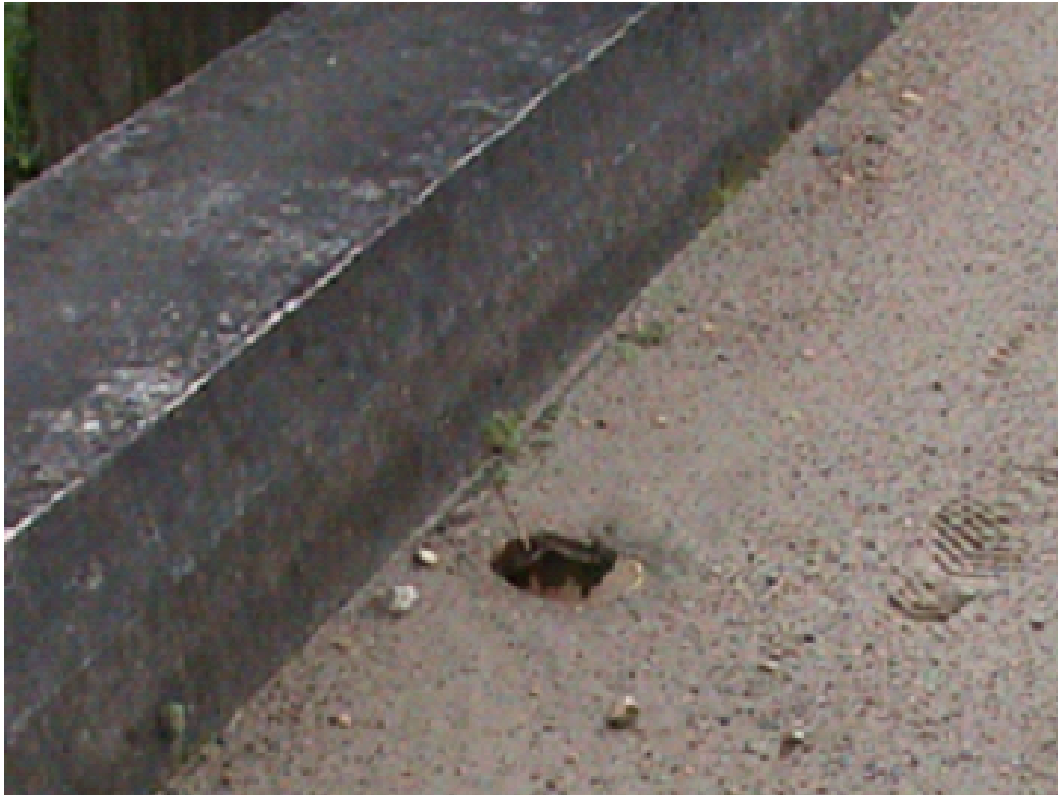
Componente.....: 3 Andenes/Bordillos

Calif./Mantenim....: 1 /

Daño/Observaciones.: Los bordillos tienen manchas de humedad. Se recomienda su limpieza.

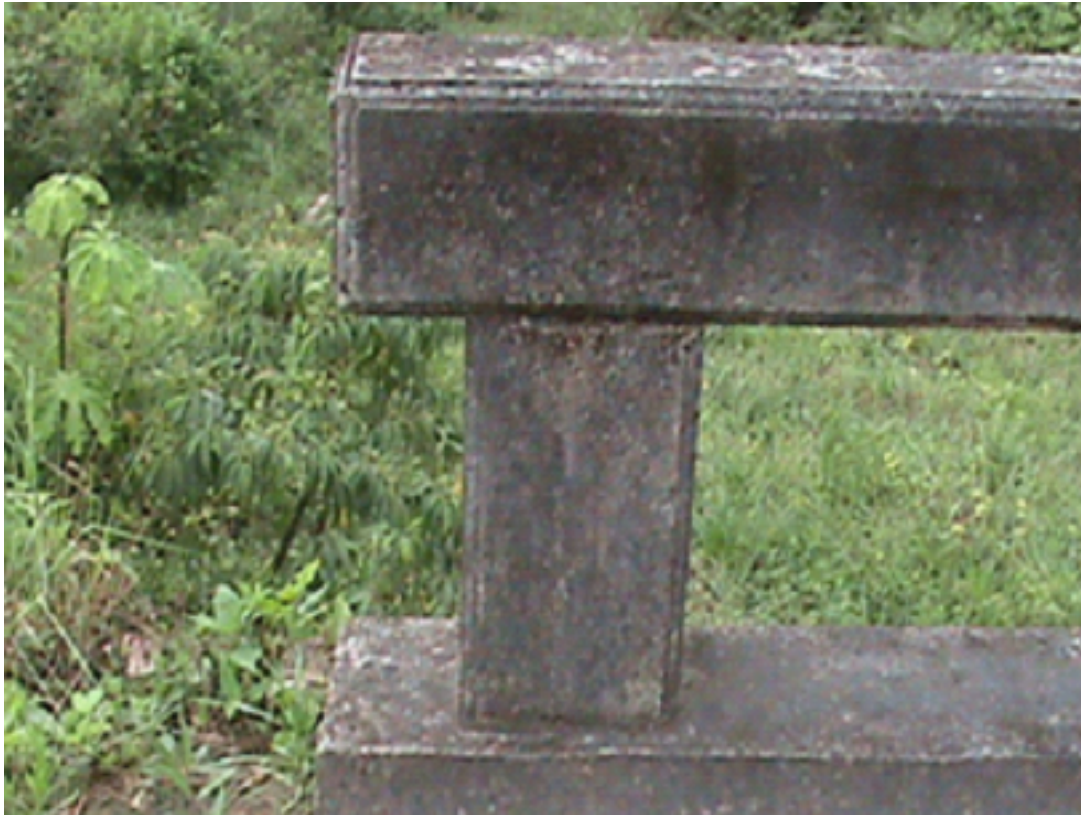
Componente.....: 4 Barandas

Calif./Mantenim....: 1 /

Daño/Observaciones.: Presentan manchas de humedad. Se recomienda su limpieza y aplicación de pintura.

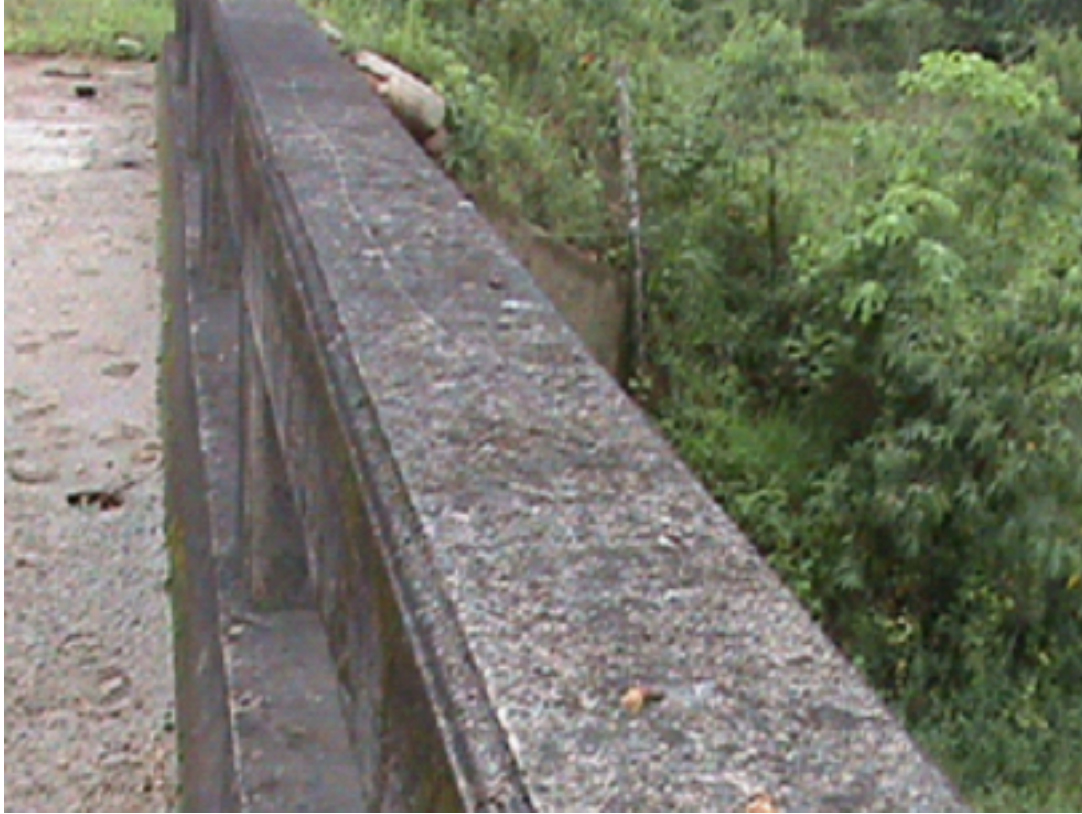
Componente.....: 4 Barandas

Calif./Mantenim....: 1 /

Daño/Observaciones.: Presentan manchas de humedad. Se recomienda su limpieza y aplicación de pintura.

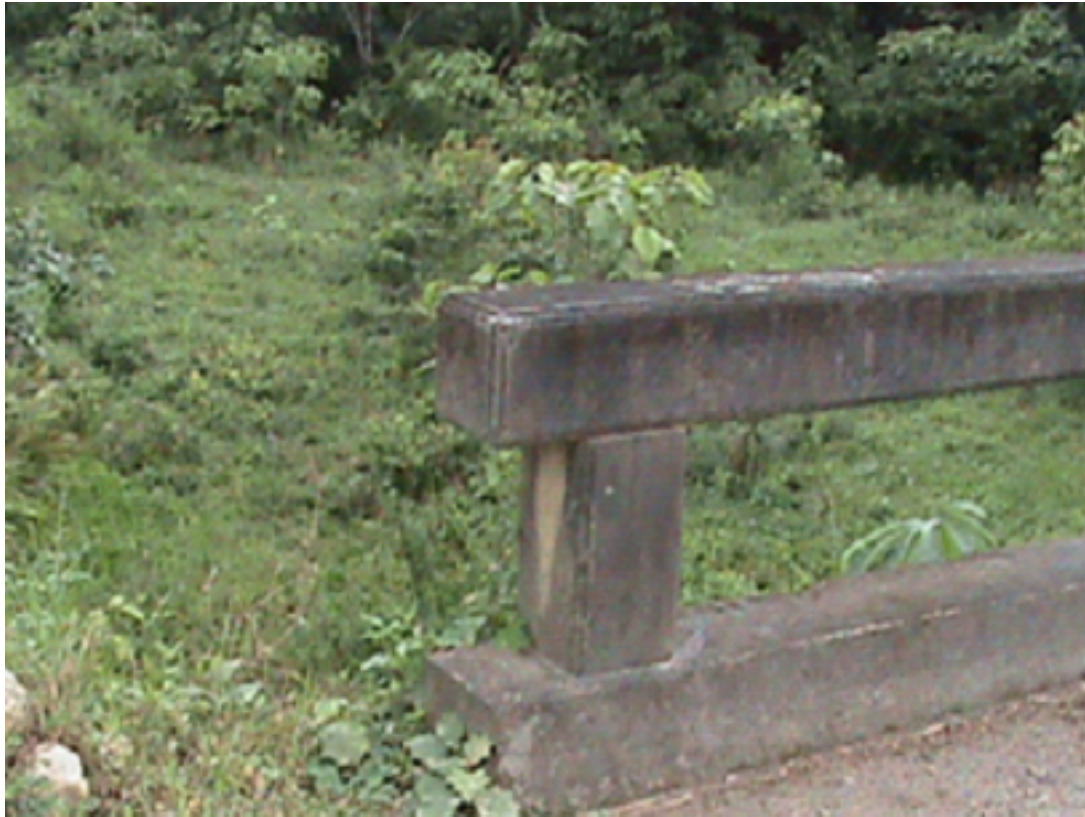
Componente.....: 4 Barandas

Calif./Mantenim....: 1 /

Daño/Observaciones.: Presentan manchas de humedad. Se recomienda su limpieza y aplicación de pintura.

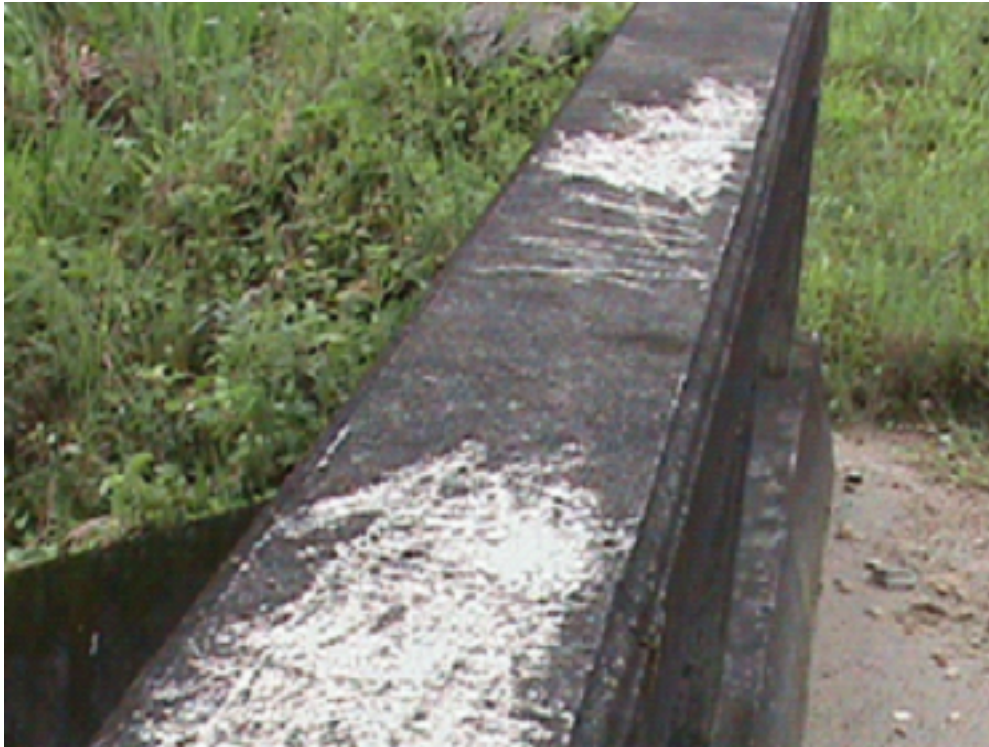
Componente.....: 5 Conos/Taludes

Calif./Mantenim....: 0 /

Daño/Observaciones.: Se encuentran en buen estado.

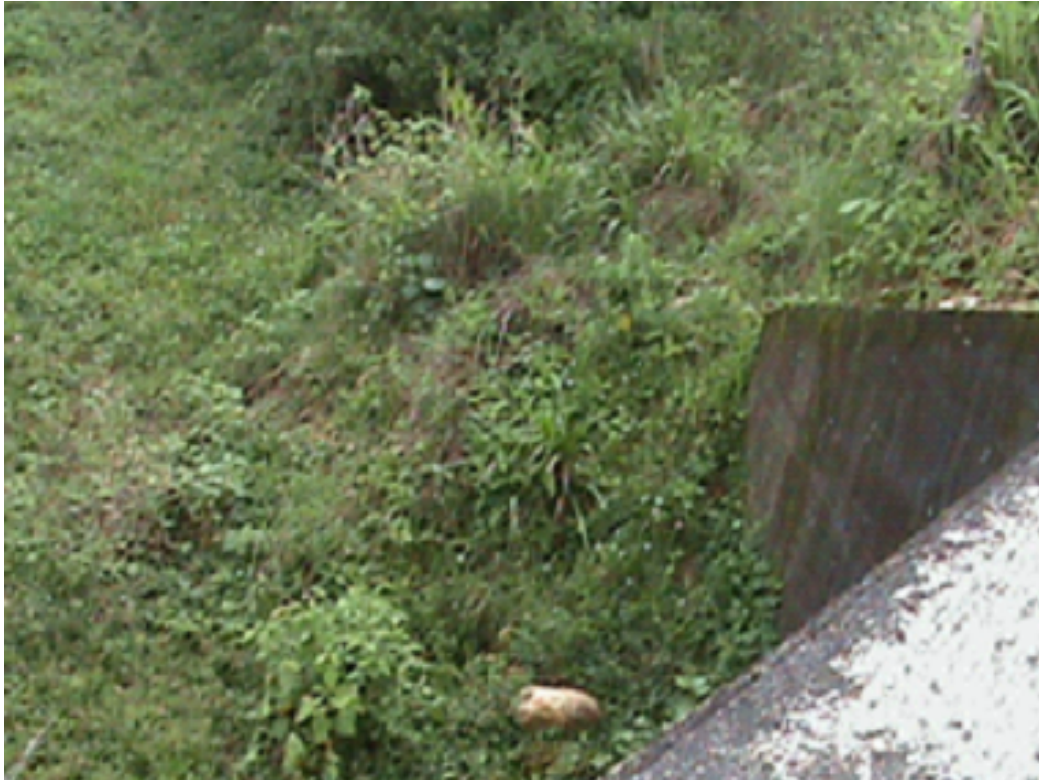
Componente.....: 5 Conos/Taludes

Calif./Mantenim....: 0 /

Daño/Observaciones.: Se encuentran en buen estado.

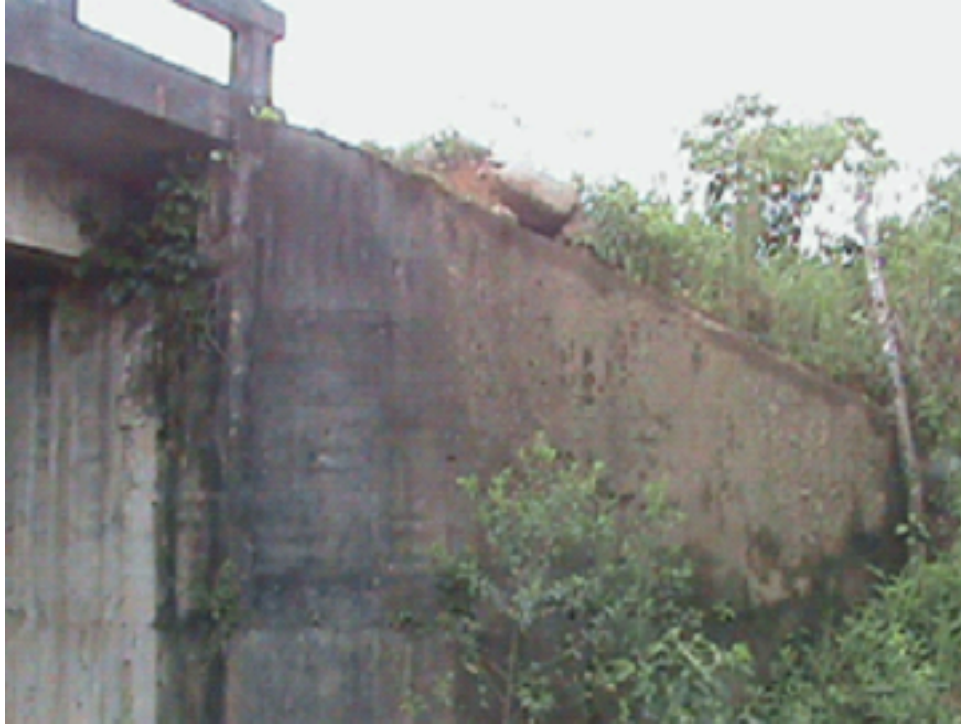
Componente.....: 6 Aletas

Calif./Mantenim....: 1 /

Daño/Observaciones.: Presentan manchas de humedad y presencia de vegetación, además durante el proceso constructivo se dejaron algunos alambres del refuerzo expuestos. Se recomienda el corte de estos y limpieza en general de las aletas.

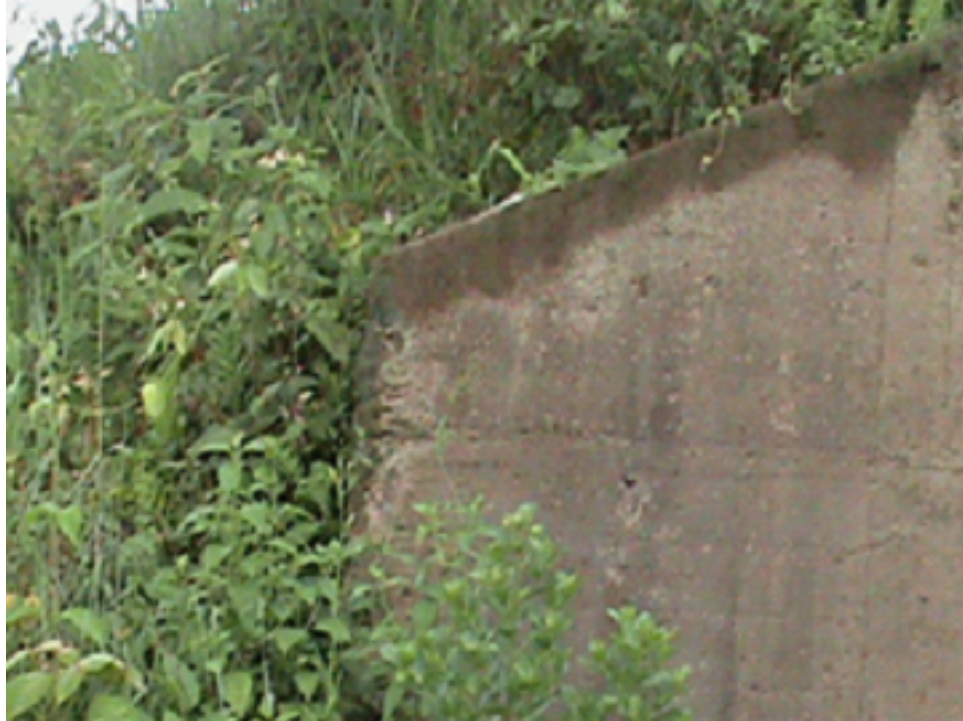
Componente.....: 6 Aletas

Calif./Mantenim....: 1 /

Daño/Observaciones.: Presentan manchas de humedad y presencia de vegetación, además durante el proceso constructivo se dejaron algunos alambres del refuerzo expuestos. Se recomienda el corte de estos y limpieza en general de las aletas.

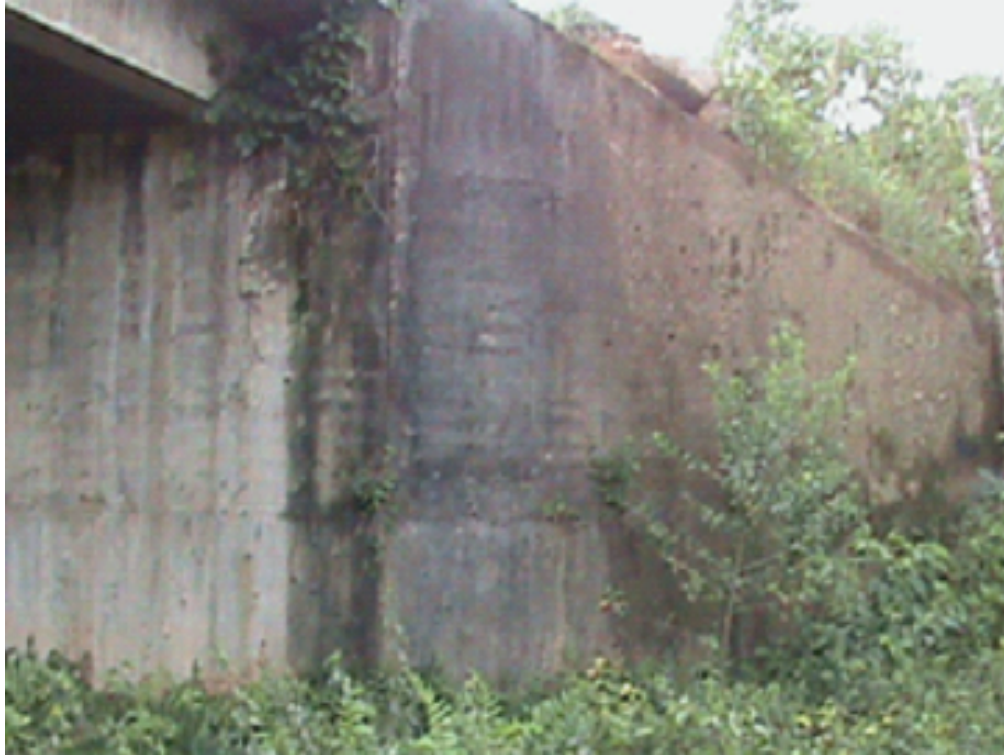
Componente.....: 6 Aletas

Calif./Mantenim....: 1 /

Daño/Observaciones.: Presentan manchas de humedad y presencia de vegetación, además durante el proceso constructivo se dejaron algunos alambres del refuerzo expuestos. Se recomienda el corte de estos y limpieza en general de las aletas.

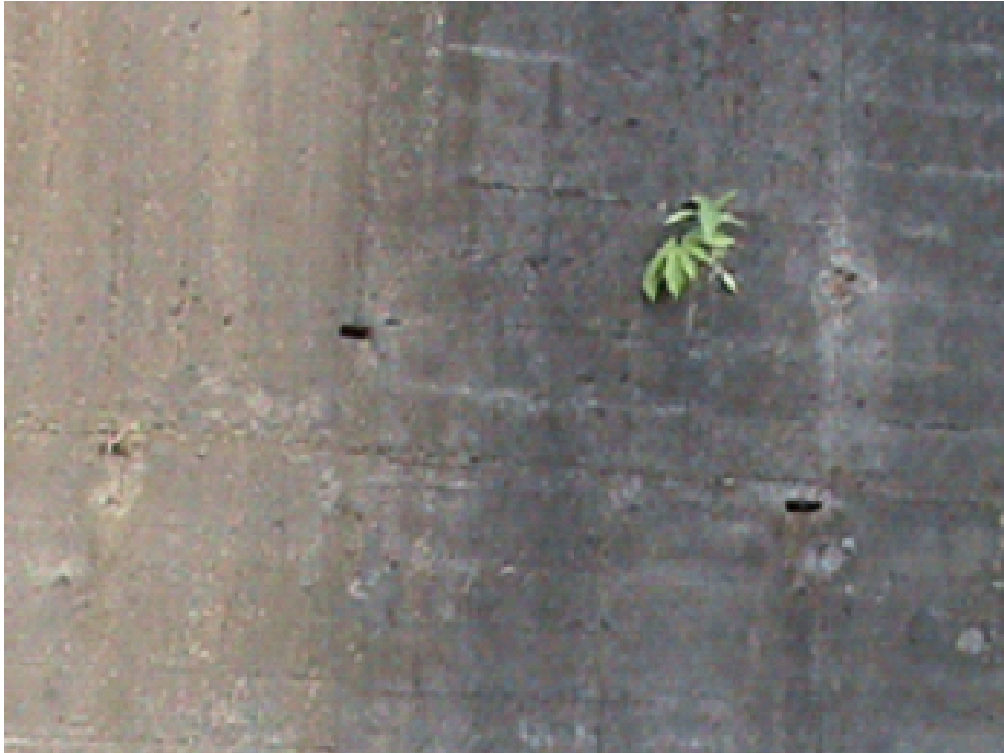
Componente.....: 7 Estribos

Calif./Mantenim....: - /

Daño/Observaciones.: Presentan manchas de humedad provocadas por el agua lluvia que se infiltran por las juntas. Presentan presencia de vegetación y al igual que las aletas, durante el proceso constructivo se dejaron algunos alambres del refuerzo expuestos. Se deben cortar estos y realizar una limpieza general de los estribos.

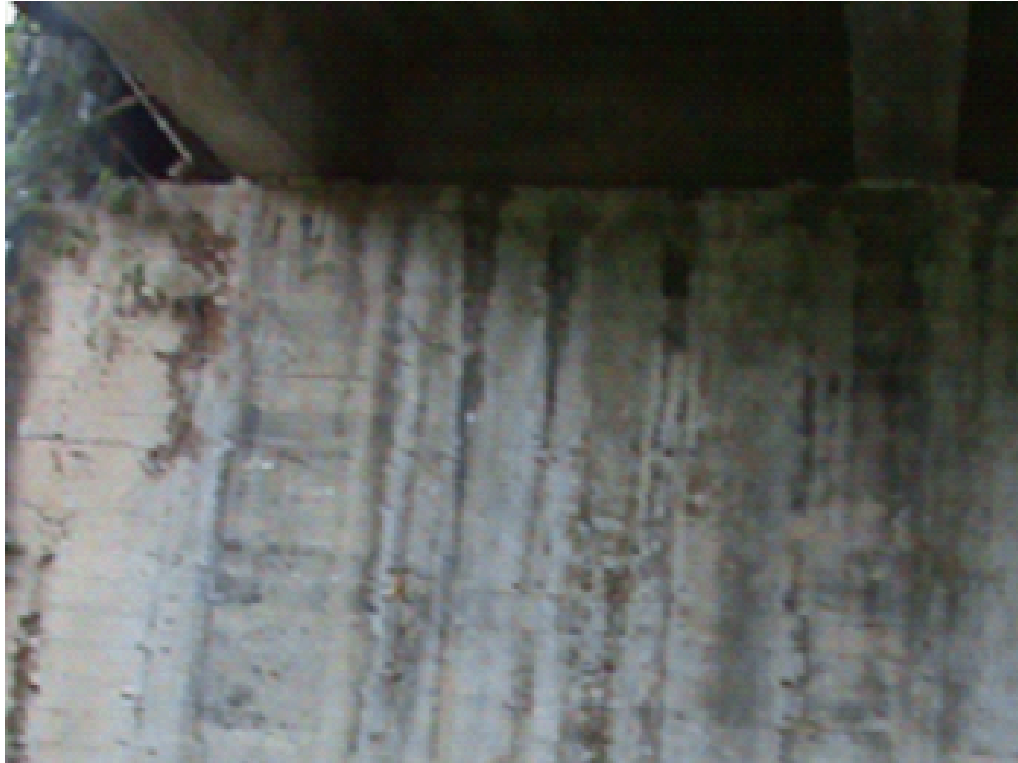
Componente.....: 7 Estribos

Calif./Mantenim....: - /

Daño/Observaciones.: Presentan manchas de humedad provocadas por el agua lluvia que se infiltran por las juntas. Presentan presencia de vegetación y al igual que las aletas, durante el proceso constructivo se dejaron algunos alambres del refuerzo expuestos. Se deben cortar estos y realizar una limpieza general de los estribos.

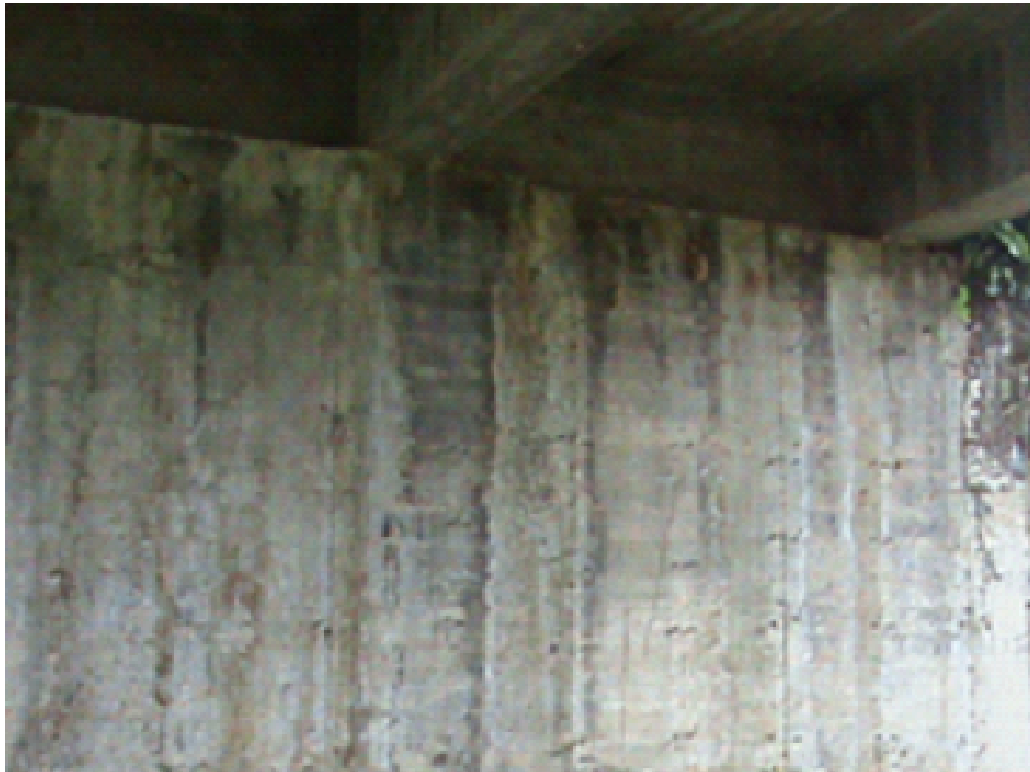
Componente.....: 7 Estribos

Calif./Mantenim....: - /

Daño/Observaciones.: Presentan manchas de humedad provocadas por el agua lluvia que se infiltran por las juntas. Presentan presencia de vegetación y al igual que las aletas, durante el proceso constructivo se dejaron algunos alambres del refuerzo expuestos. Se deben cortar estos y realizar una limpieza general de los estribos.

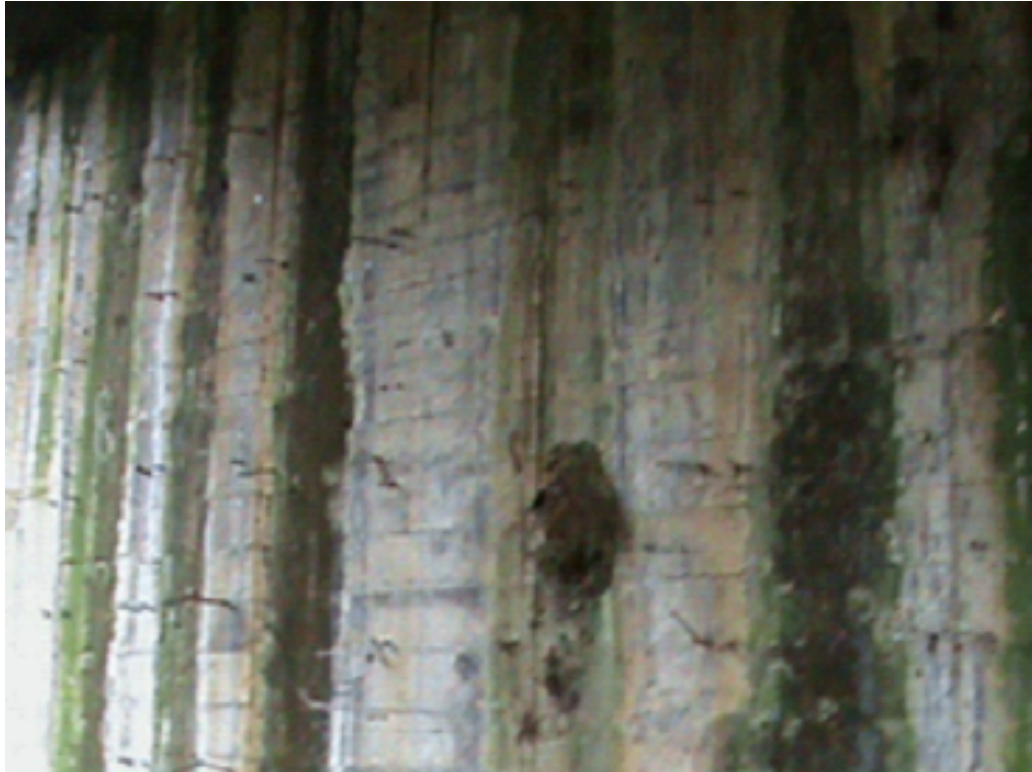
Componente.....: 7 Estribos

Calif./Mantenim....: - /

Daño/Observaciones.: Presentan manchas de humedad provocadas por el agua lluvia que se infiltran por las juntas. Presentan presencia de vegetación y al igual que las aletas, durante el proceso constructivo se dejaron algunos alambres del refuerzo expuestos. Se deben cortar estos y realizar una limpieza general de los estribos.

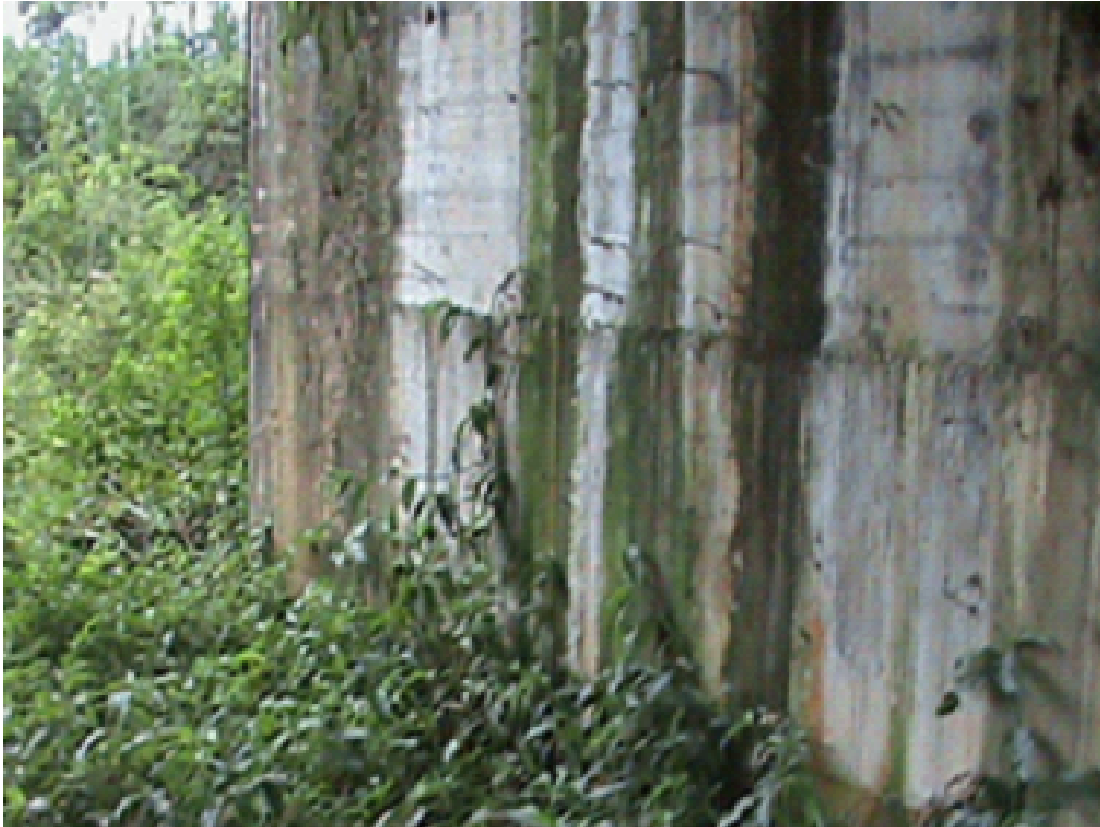
Componente.....: 7 Estribos

Calif./Mantenim....: - /

Daño/Observaciones.: Presentan manchas de humedad provocadas por el agua lluvia que se infiltran por las juntas. Presentan presencia de vegetación y al igual que las aletas, durante el proceso constructivo se dejaron algunos alambres del refuerzo expuestos. Se deben cortar estos y realizar una limpieza general de los estribos.

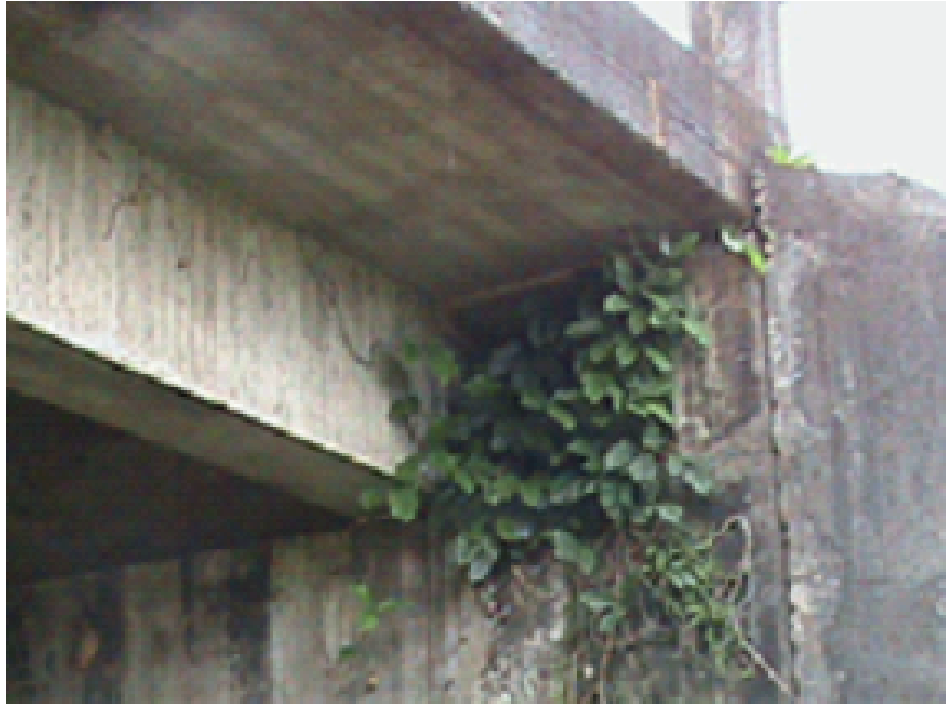
Componente.....: 9 Apoyos

Calif./Mantenim....: 0 /

Daño/Observaciones.: Se encuentran en buen estado.

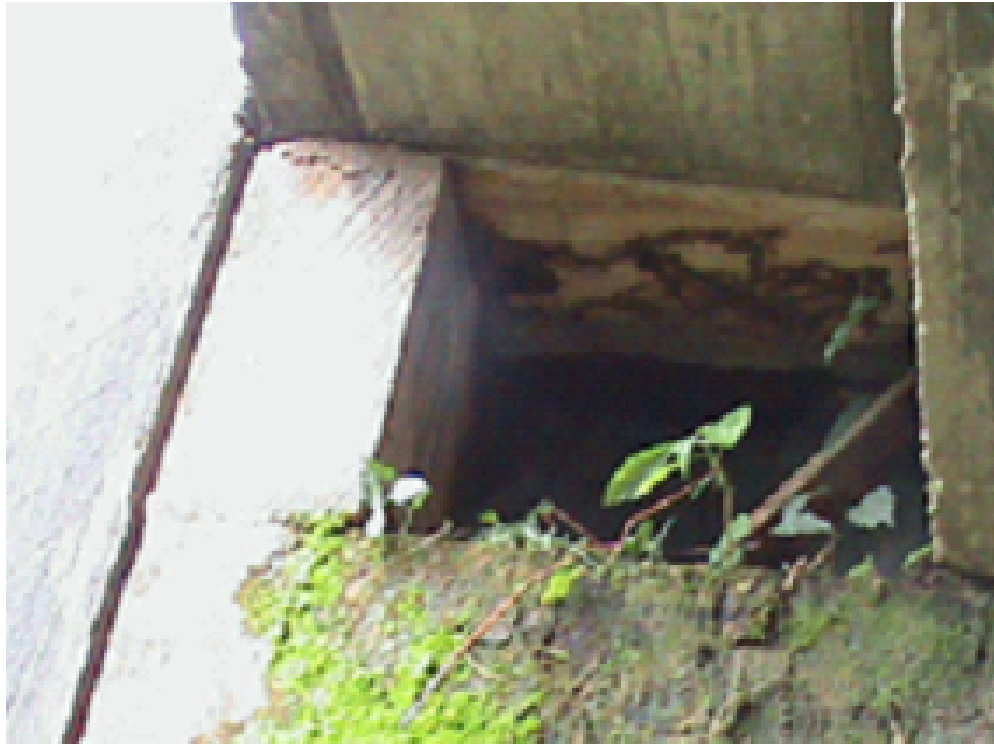
Componente.....: 9 Apoyos

Calif./Mantenim....: 0 /

Daño/Observaciones.: Se encuentran en buen estado.

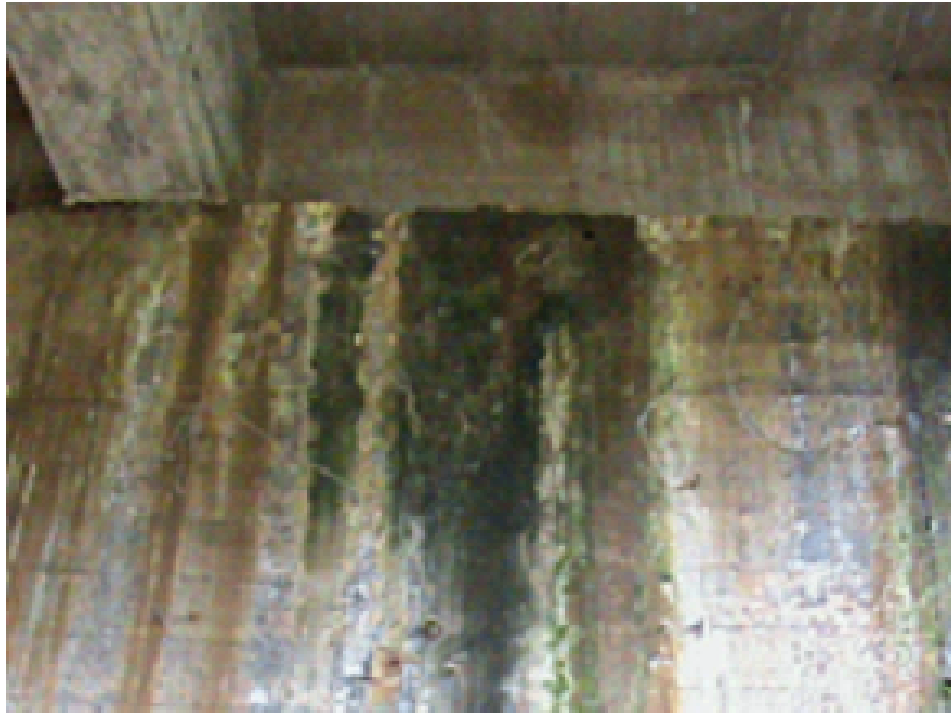
Componente.....: 9 Apoyos

Calif./Mantenim....: 0 /

Daño/Observaciones.: Se encuentran en buen estado.

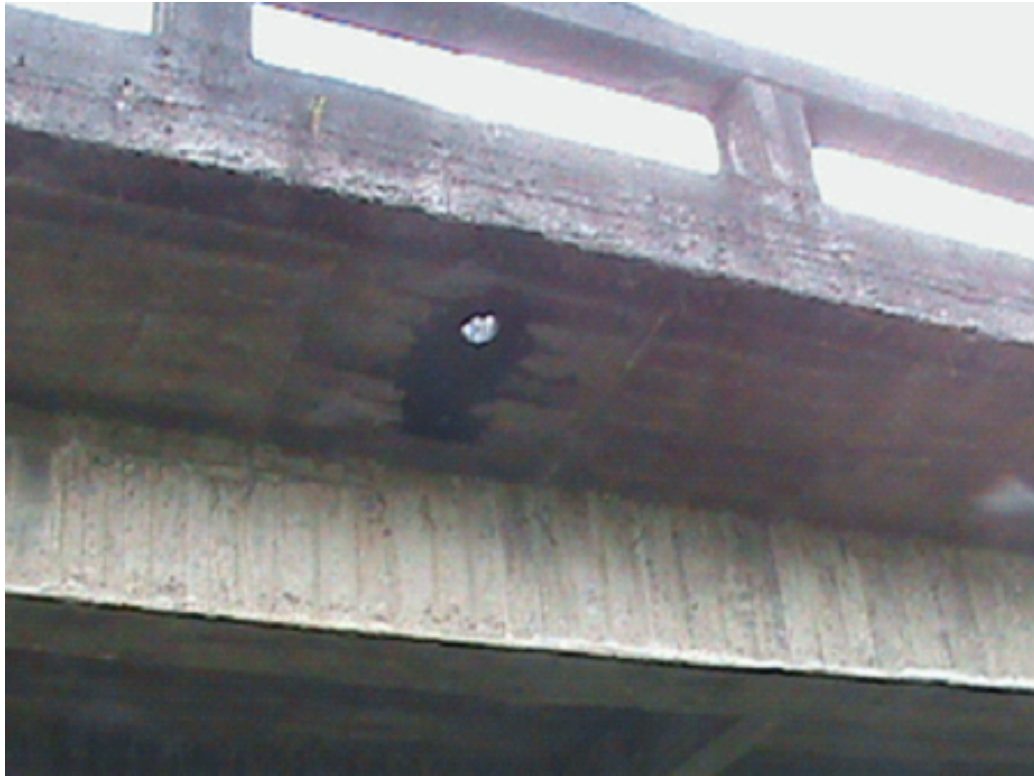
Componente.....: 10 Losa

Calif./Mantenim....: 2 /

Daño/Observaciones.: La losa presenta manchas de humedad alrededor de los drenes ya que estos carecen de tubos de alargamiento que eviten que el agua haga contacto con el concreto. Se recomienda la reparación de los drenes.

Tipo de daño.....: Infiltración

Reparaciones.....: E Reparación de drenes

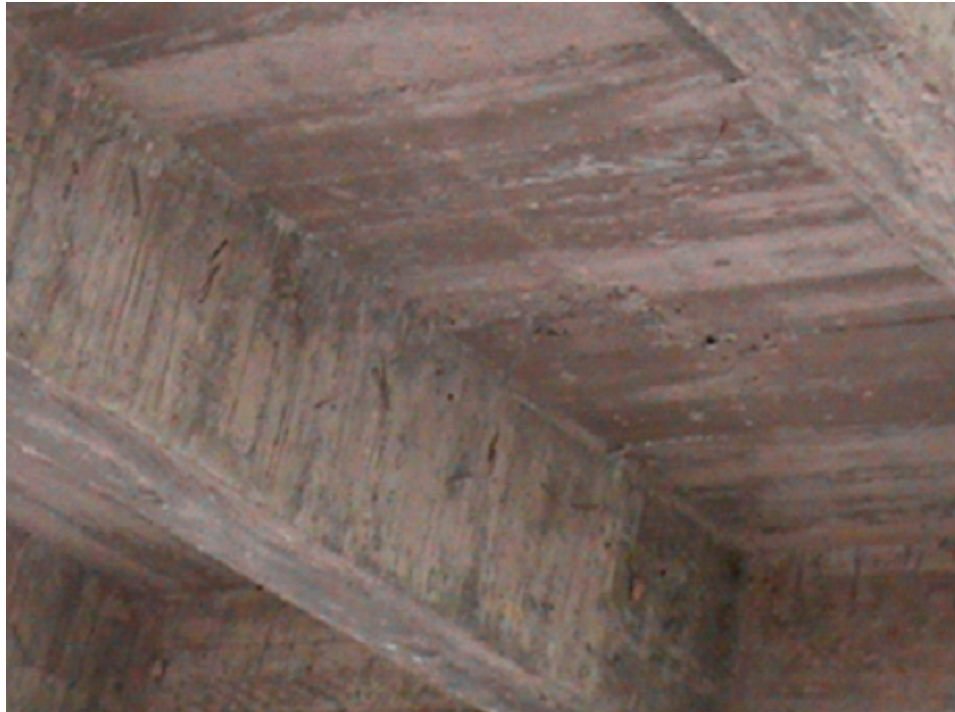
Componente.....: 10 Losa

Calif./Mantenim....: 2 /

Daño/Observaciones.: La losa presenta manchas de humedad alrededor de los drenes ya que estos carecen de tubos de alargamiento que eviten que el agua haga contacto con el concreto. Se recomienda la reparación de los drenes.

Tipo de daño.....: Infiltración

Reparaciones.....: E Reparación de drenes
