SDC/INV	SiPuCol	Fecha	Hoja
Informe de inspección principal		31/08/12	1
07-6405-006.10 La Casirba 1			
Regional.....: 7 Casanare			
Ruta.....:			
Carretera.....: Sácama - La Cabuya			
Lado de la car...: 0			
Abscisa.....: 26+0550			
No del registro..: 11011			
Año de construcción.....:			
Año de la última reconstrucción.....:			
Paso Superior/Inferior.....: S			
Dir. de abs. de la carretera principal.: 0			
Requisitos de la inspección.....: 0 Nada			
Recolección de datos : Fecha.....: 2012.05.16			
: Iniciales.....: JPJG			
Posición geográfica..:			
Latitud: 6 gra 6.76 min N Longitud: 72 gra 4.13 min O Altitud: 641 m			
Geometría: Número de luces.....: 1			
Longitud de la luz menor (m): 10.00			
Longitud de la luz mayor (m): 10.00			
Longitud total(m): 10.00			
Ancho del tablero.....(m): 10.00			
Ancho del separador.....(m): 0.00			
Ancho del andén izquierdo(m): 0.00			
Ancho del andén derecho..(m): 0.00			
Ancho de la calzada.....(m): 8.50

07-6405-006.10 La Casirba 1

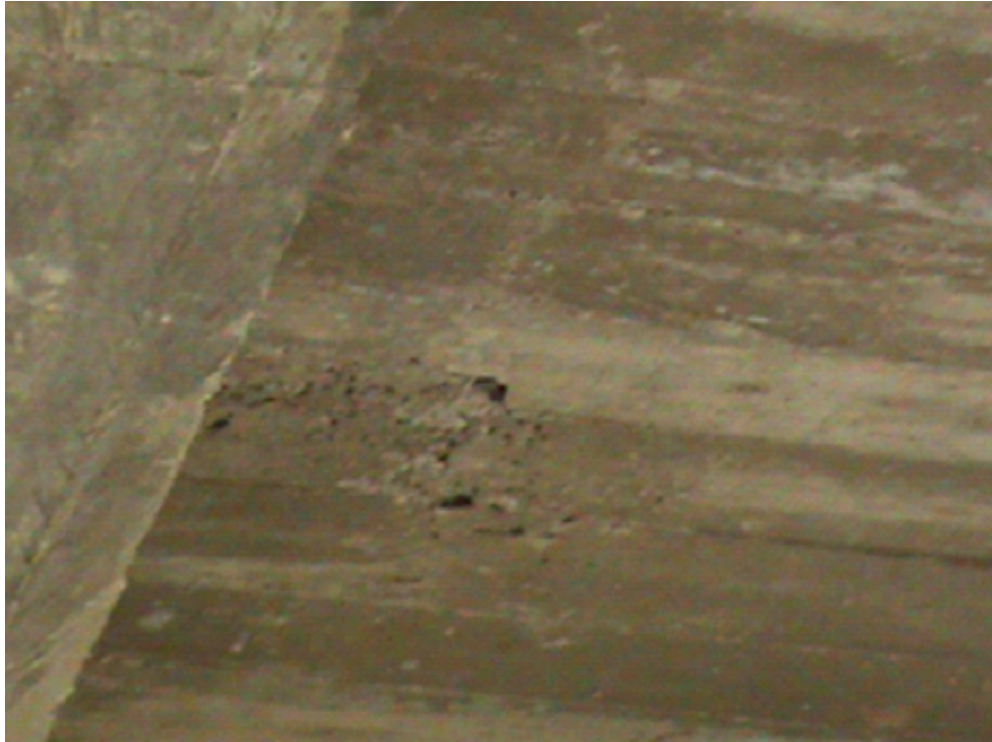
Componente.....: 10 Losa

Calif./Mantenim....: 2 /

Daño/Observaciones.: La losa presenta manchas de humedad alrededor de los drenes ya que estos carecen de tubos de alargamiento que eviten que el agua haga contacto con el concreto. Se recomienda la reparación de los drenes.

Tipo de daño.....: Infiltración

Reparaciones.....: E Reparación de drenes

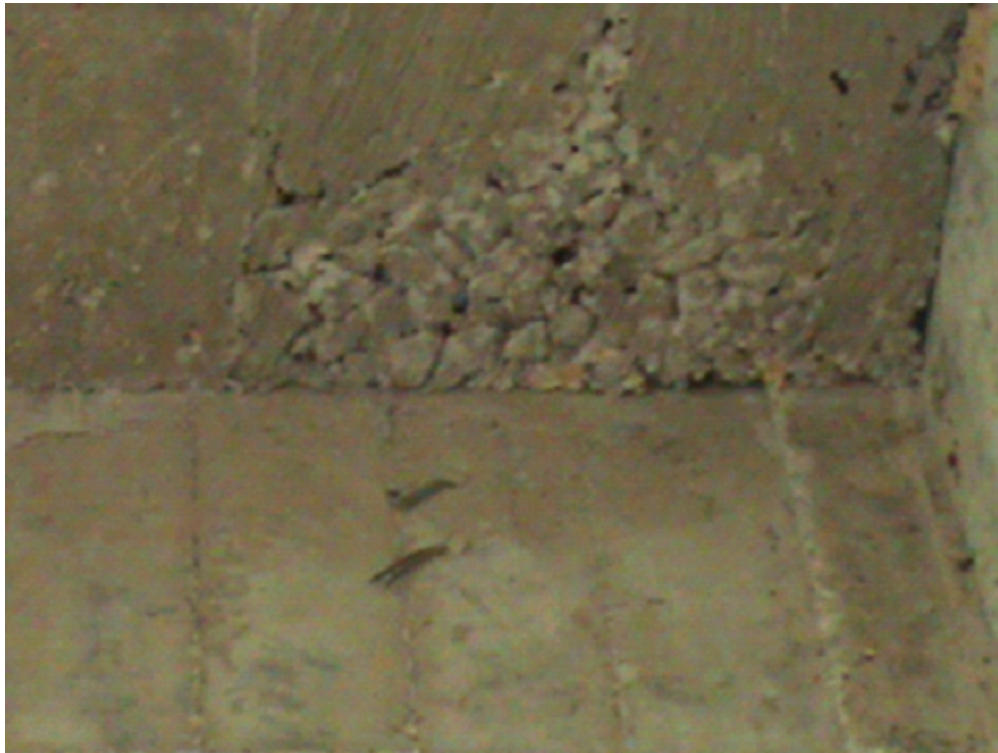
Componente.....: 10 Losa

Calif./Mantenim....: 2 /

Daño/Observaciones.: La losa presenta manchas de humedad alrededor de los drenes ya que estos carecen de tubos de alargamiento que eviten que el agua haga contacto con el concreto. Se recomienda la reparación de los drenes.

Tipo de daño.....: Infiltración

Reparaciones.....: E Reparación de drenes

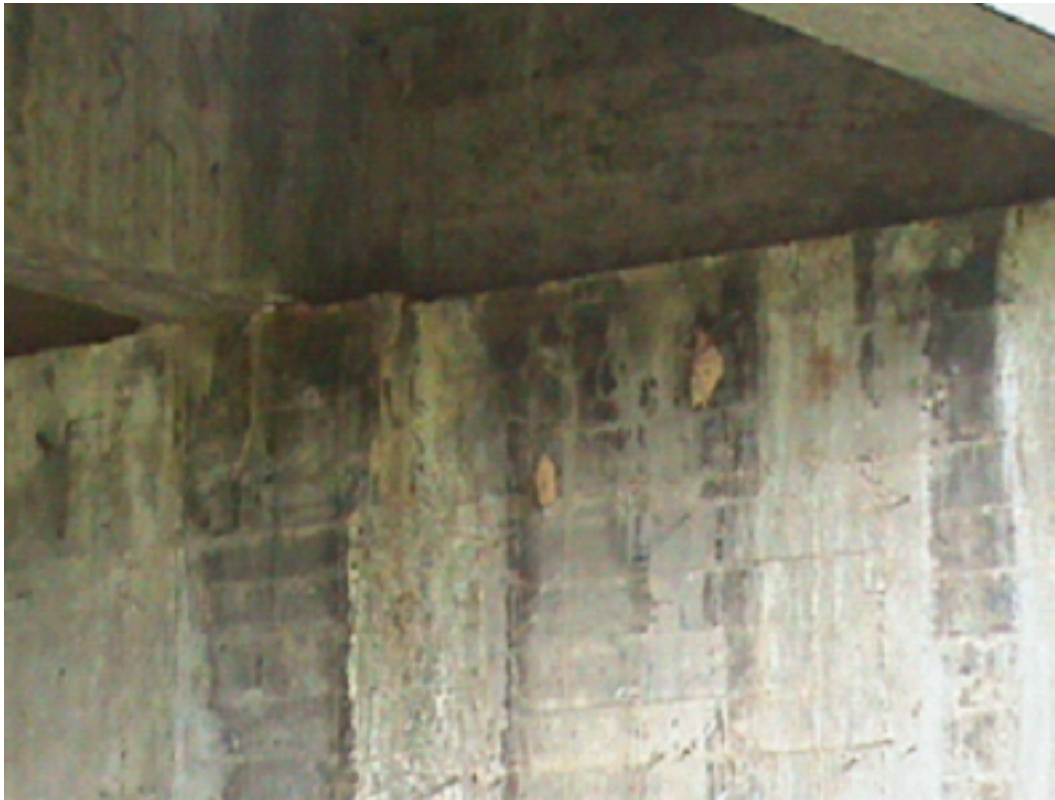
Componente.....: 11 Vigas/Largueros/Diafragmas

Calif./Mantenim....: - /

Daño/Observaciones.: Se encuentran en buen estado

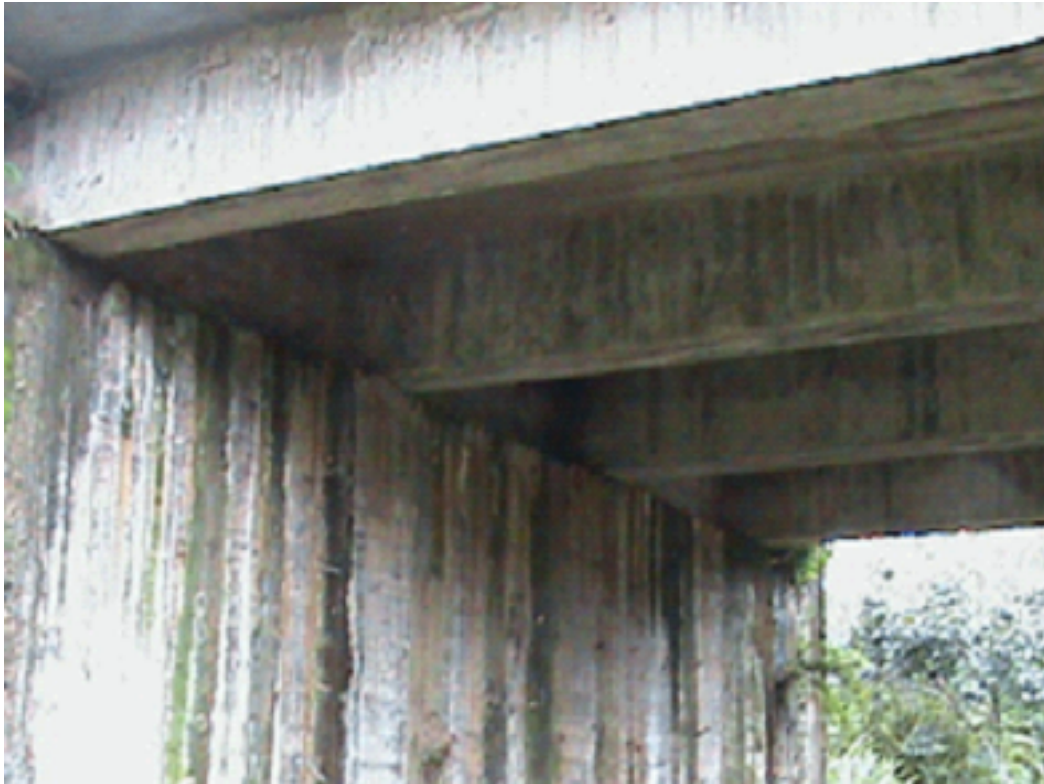
Componente.....: 11 Vigas/Largueros/Diafragmas

Calif./Mantenim....: - /

Daño/Observaciones.: Se encuentran en buen estado

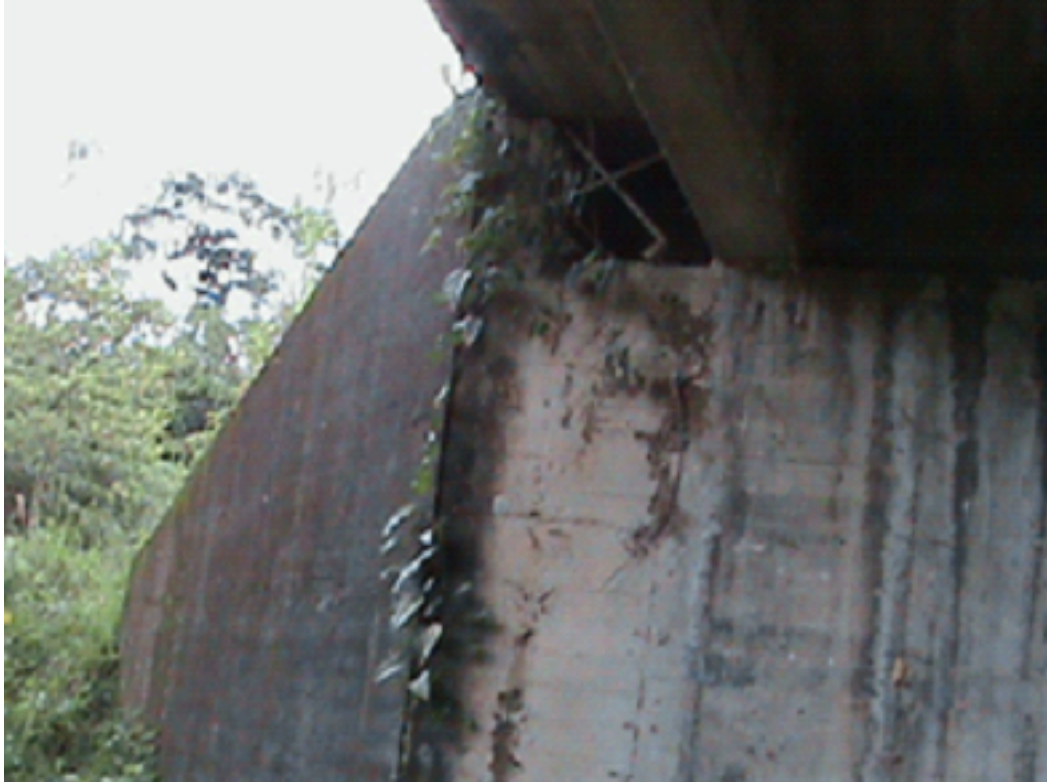
Componente.....: 11 Vigas/Largueros/Diafragmas
Calif./Mantenim....: - /
Daño/Observaciones.: Se encuentran en buen estado

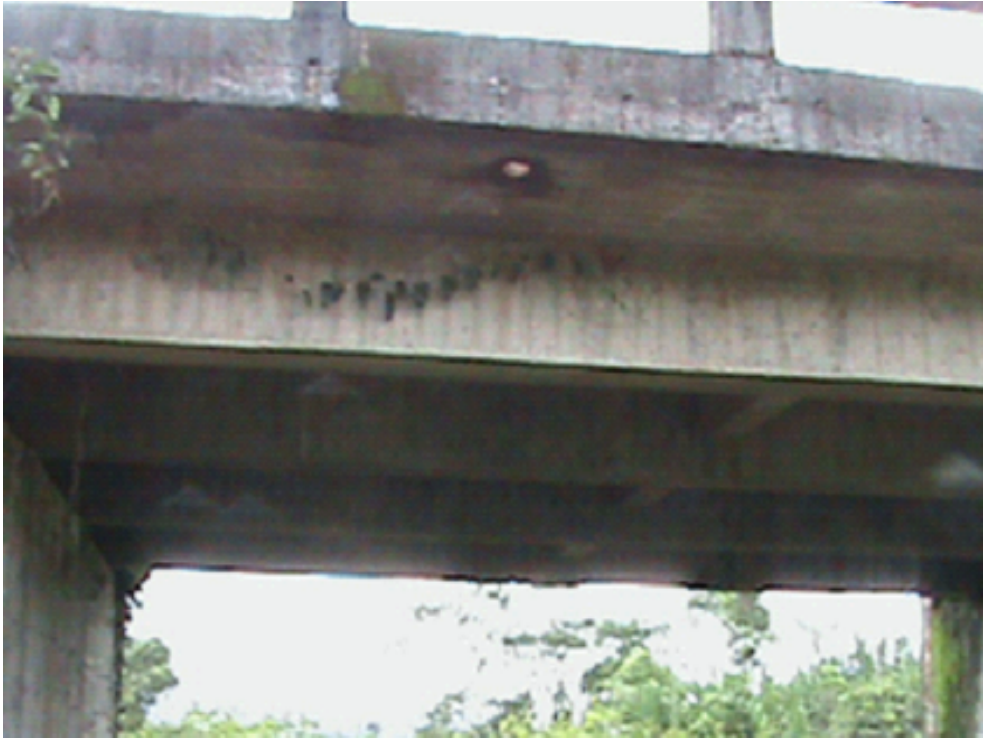
Componente.....: 11 Vigas/Largueros/Diafragmas

Calif./Mantenim....: - /

Daño/Observaciones.: Se encuentran en buen estado

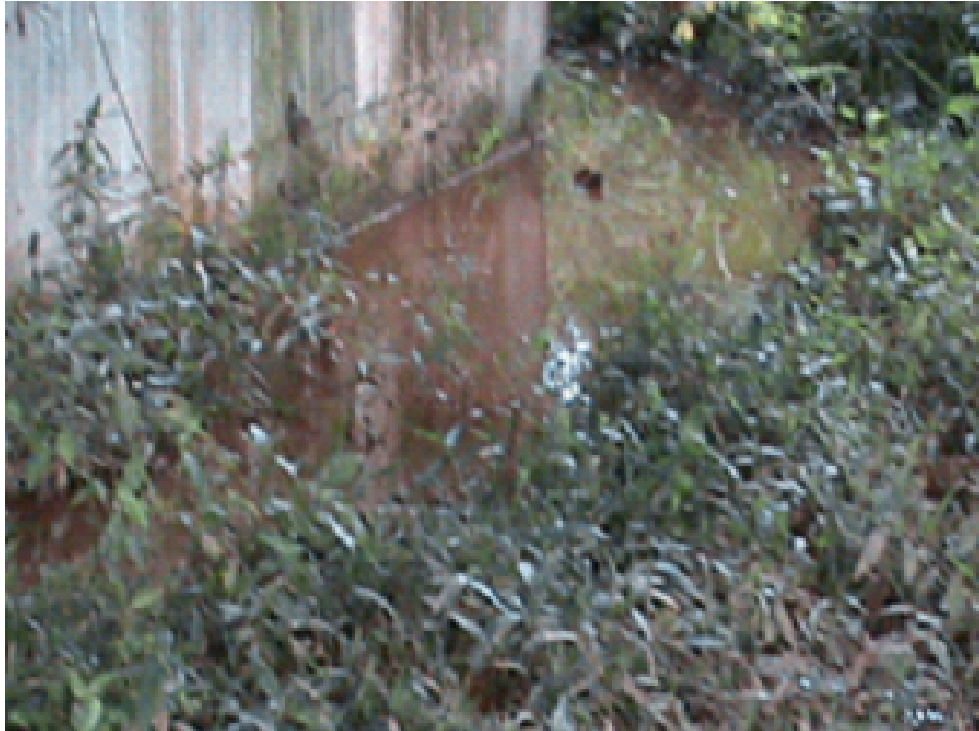
Componente.....: 15 Cauce

Calif./Mantenim....: 0 /

Daño/Observaciones.: No se observó cauce del río, debajo del puente se encuentra solo vegetación abundante, por lo que no se presentan problemas de erosión ni socavación.

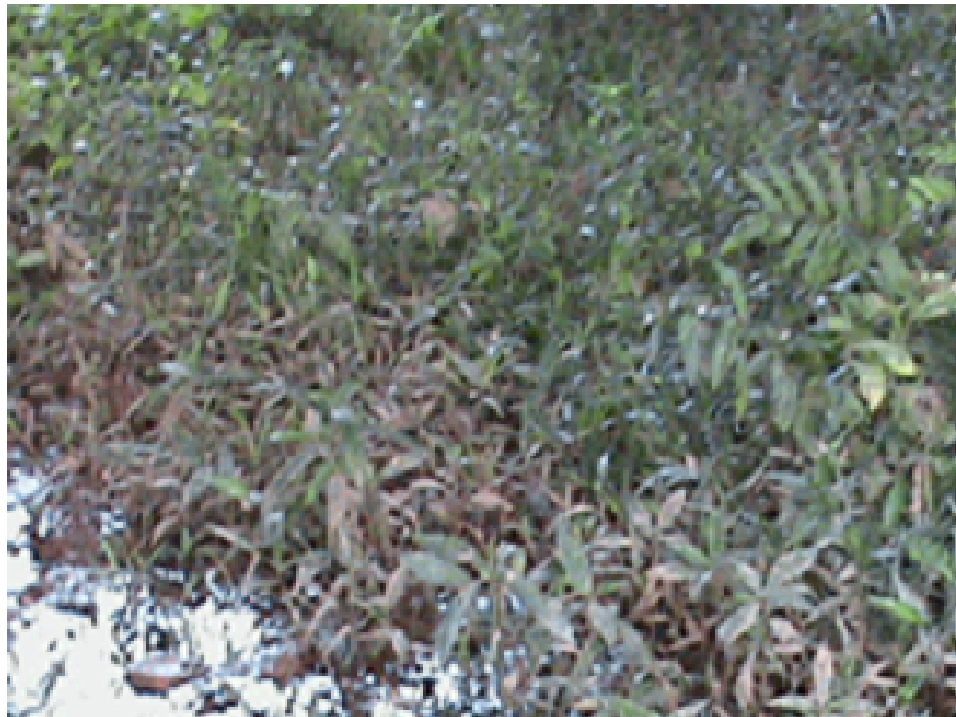
Componente.....: 15 Cauce

Calif./Mantenim....: 0 /

Daño/Observaciones.: No se observó cauce del río, debajo del puente se encuentra solo vegetación abundante, por lo que no se presentan problemas de erosión ni socavación.

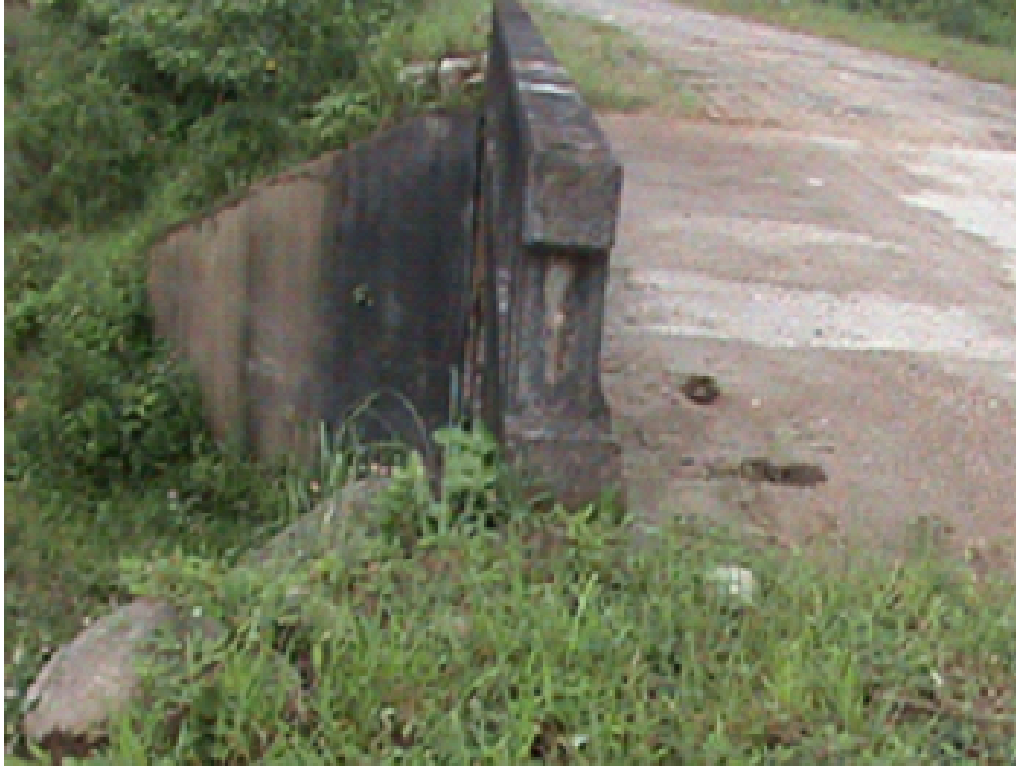
Componente.....: 17 Puente en general

Calif./Mantenim....: 1 /

Daño/Observaciones.: Se encuentra en buen estado. Se recomienda labores de mantenimiento rutinario y arreglos pequeños como de juntas y drenes.

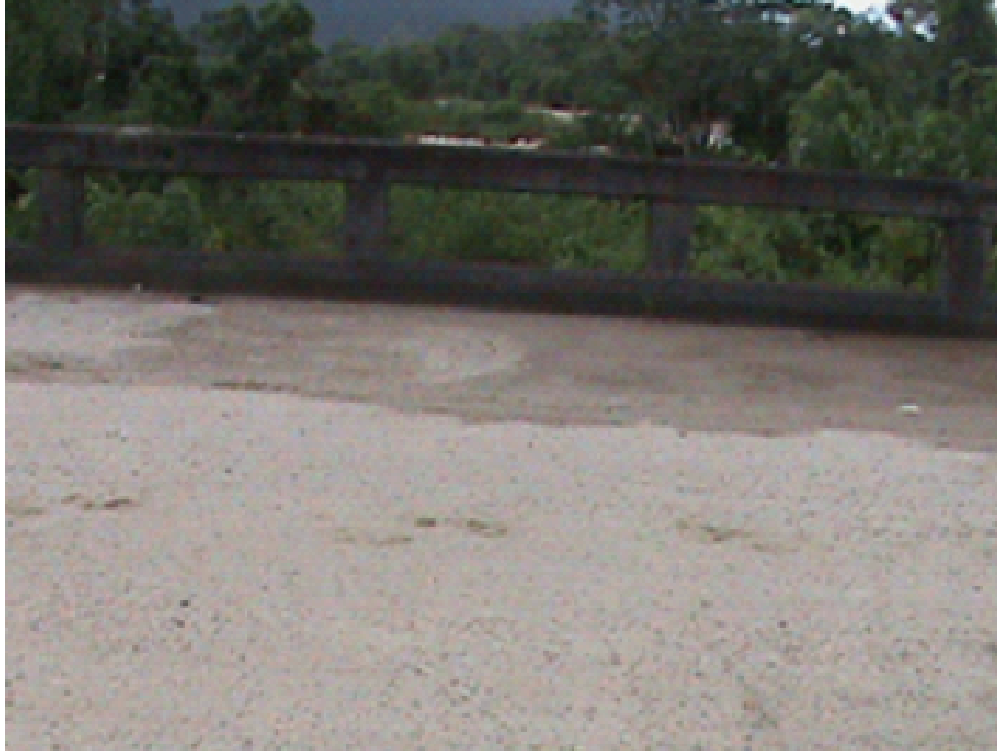
Componente.....: 17 Puente en general

Calif./Mantenim....: 1 /

Daño/Observaciones.: Se encuentra en buen estado. Se recomienda labores de mantenimiento rutinario y arreglos pequeños como de juntas y drenes.
