SDC/INV	SiPuCol	Fecha	Hoja
Informe de inspección principal		31/08/12	1
07-6405-007.00 La Casirba			
Regional.....: 7 Casanare			
Ruta.....:			
Carretera.....: Sácama - La Cabuya			
Lado de la car...: 0			
Abscisa.....: 26+0550			
No del registro..: 7028			
Año de construcción.....:			
Año de la última reconstrucción.....:			
Paso Superior/Inferior.....: S			
Dir. de abs. de la carretera principal.:			
Requisitos de la inspección.....: 0 Nada			
Recolección de datos : Fecha.....: 2012.05.16			
: Iniciales.....: AFBV			
Posición geográfica..:			
Latitud: 6 gra 6.3 min N Longitud: 72 gra 3.5 min O Altitud: 635 m			
Geometría: Número de luces.....: 2			
Longitud de la luz menor (m): 30.60			
Longitud de la luz mayor (m): 30.60			
Longitud total(m): 61.20			
Ancho del tablero.....(m): 9.02			
Ancho del separador.....(m): 0.00			
Ancho del andén izquierdo(m): 0.00			
Ancho del andén derecho..(m): 0.00			
Ancho de la calzada.....(m): 6.50

07-6405-007.00 La Casirba

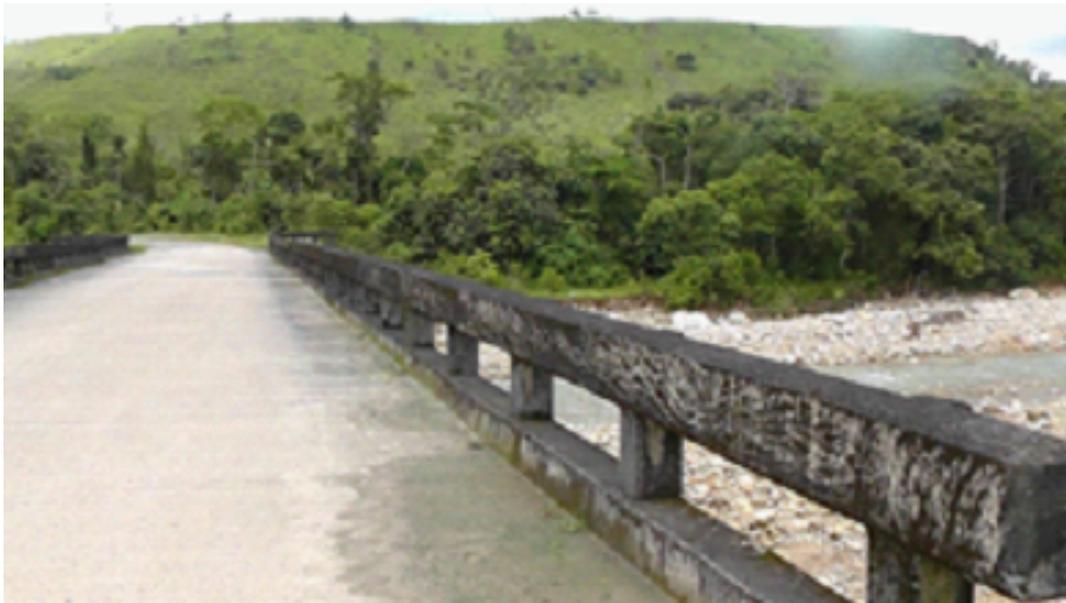
Componente.....: 1 Superficie del puente

Daño/Observaciones.: Se observa desgaste de la superficie evidenciado en la exposición de agregados, además en las dos losas del puente se observa exposición del acero de refuerzo transversal. A los lados de la losa se tienen empozamientos de agua. Se observa vegetación a los lados de los drenajes. Se recomienda realizar un tratamiento superficial para restaurar el

Tipo de daño.....: Daño en conc. / acero expuesto

Reparaciones.....: A Cambio del pavimento asfáltico

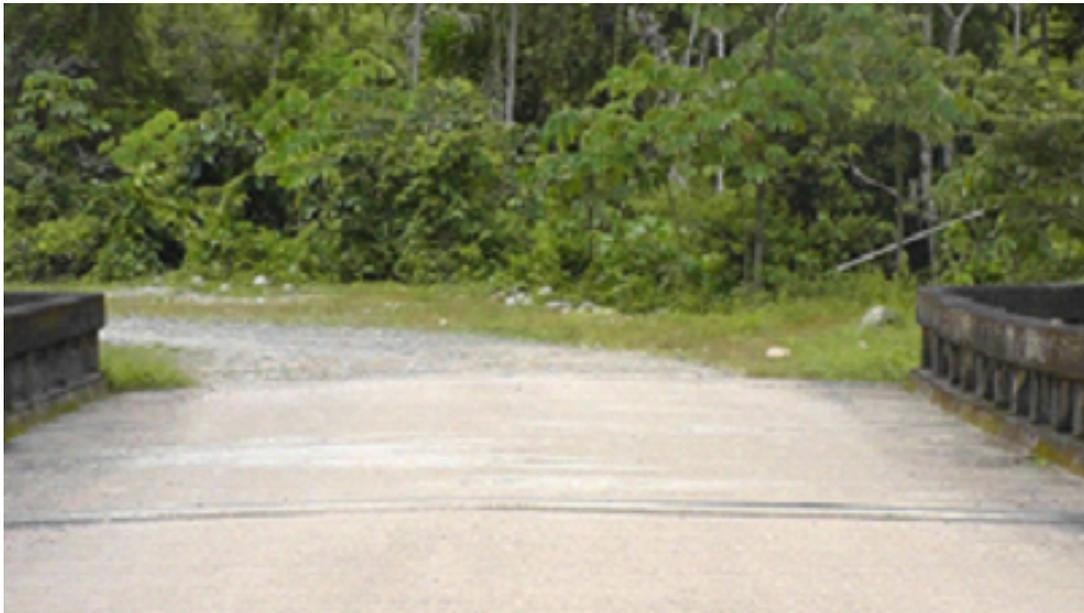
Componente.....: 1 Superficie del puente

Daño/Observaciones.: Se observa desgaste de la superficie evidenciado en la exposición de agregados, además en las dos losas del puente se observa exposición del acero de refuerzo transversal. A los lados de la losa se tienen empozamientos de agua. Se observa vegetación a los lados de los drenajes. Se recomienda realizar un tratamiento superficial para restaurar el

Tipo de daño.....: Daño en conc. / acero expuesto

Reparaciones.....: A Cambio del pavimento asfáltico

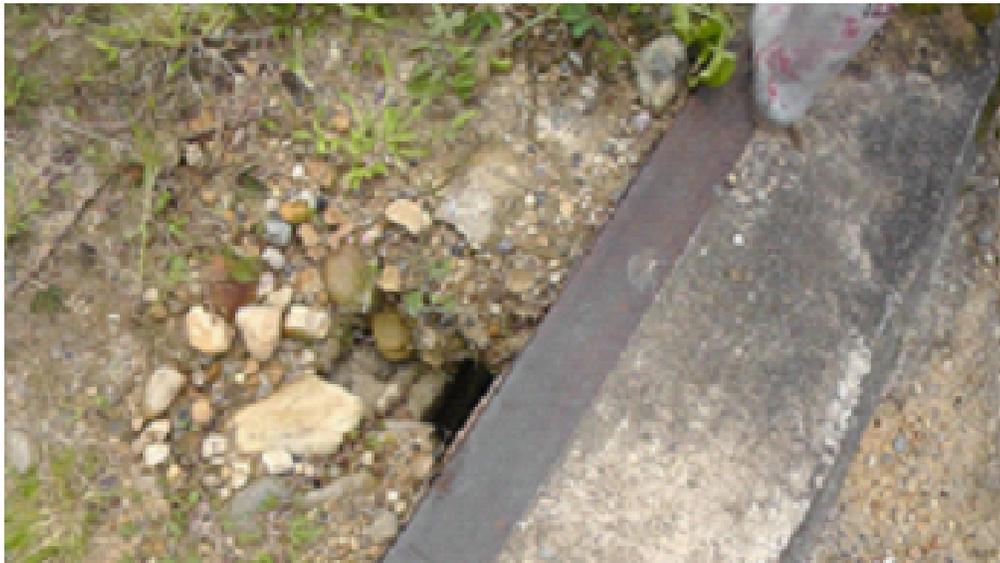
Componente.....: 2 Juntas de expansión

Daño/Observaciones.: Se observa que se instalaron placas metálicas, pero no se tiene ningún tipo de relleno en ninguna de las tres. Se observan entre estas los huecos y se puede ver el nivel del río. Se recomienda realizar el llenado de las juntas con goma asfáltica o neopreno.

Tipo de daño.....: Z: Se recomienda instalar sellante para juntas de Faltan remaches y/o pernos

Reparaciones.....: Z Otra

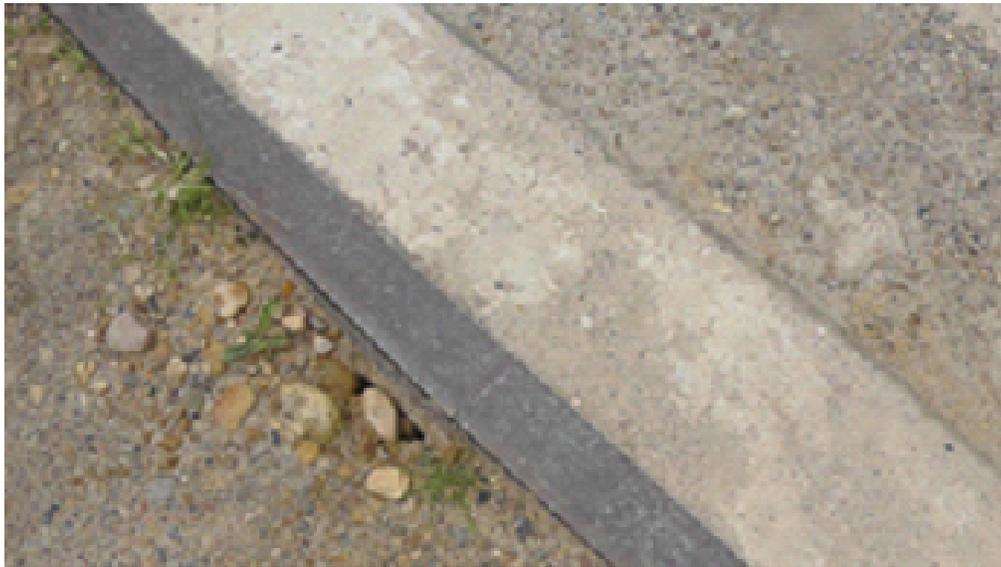
Componente.....: 2 Juntas de expansión

Daño/Observaciones.: Se observa que se instalaron placas metálicas, pero no se tiene ningún tipo de relleno en ninguna de las tres. Se observan entre estas los huecos y se puede ver el nivel del río. Se recomienda realizar el llenado de las juntas con goma asfáltica o neopreno.

Tipo de daño.....: Z: Se recomienda instalar sellante para juntas de Faltan remaches y/o pernos

Reparaciones.....: Z Otra

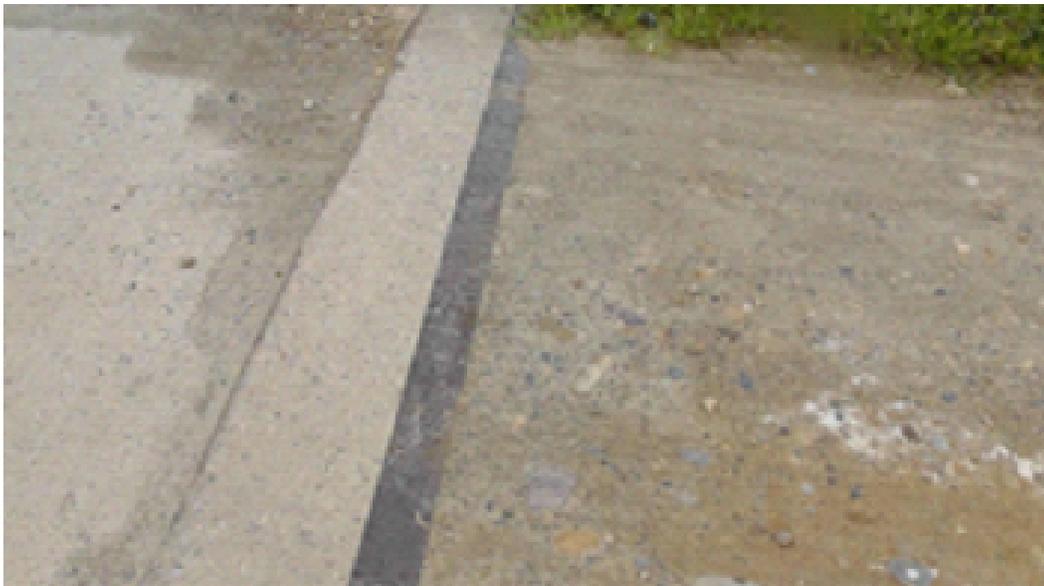
Componente.....: 2 Juntas de expansión

Daño/Observaciones.: Se observa que se instalaron placas metálicas, pero no se tiene ningún tipo de relleno en ninguna de las tres. Se observan entre estas los huecos y se puede ver el nivel del río. Se recomienda realizar el llenado de las juntas con goma asfáltica o neopreno.

Tipo de daño.....: Z: Se recomienda instalar sellante para juntas de Faltan remaches y/o pernos

Reparaciones.....: Z Otra

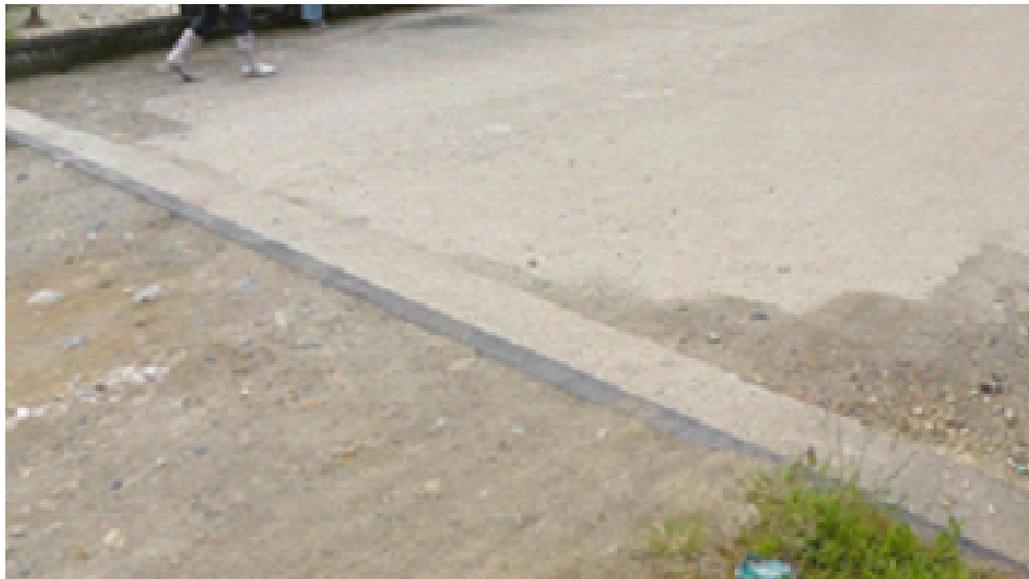
Componente.....: 2 Juntas de expansión

Daño/Observaciones.: Se observa que se instalaron placas metálicas, pero no se tiene ningún tipo de relleno en ninguna de las tres. Se observan entre estas los huecos y se puede ver el nivel del río. Se recomienda realizar el llenado de las juntas con goma asfáltica o neopreno.

Tipo de daño.....: Z: Se recomienda instalar sellante para juntas de Faltan remaches y/o pernos

Reparaciones.....: Z Otra

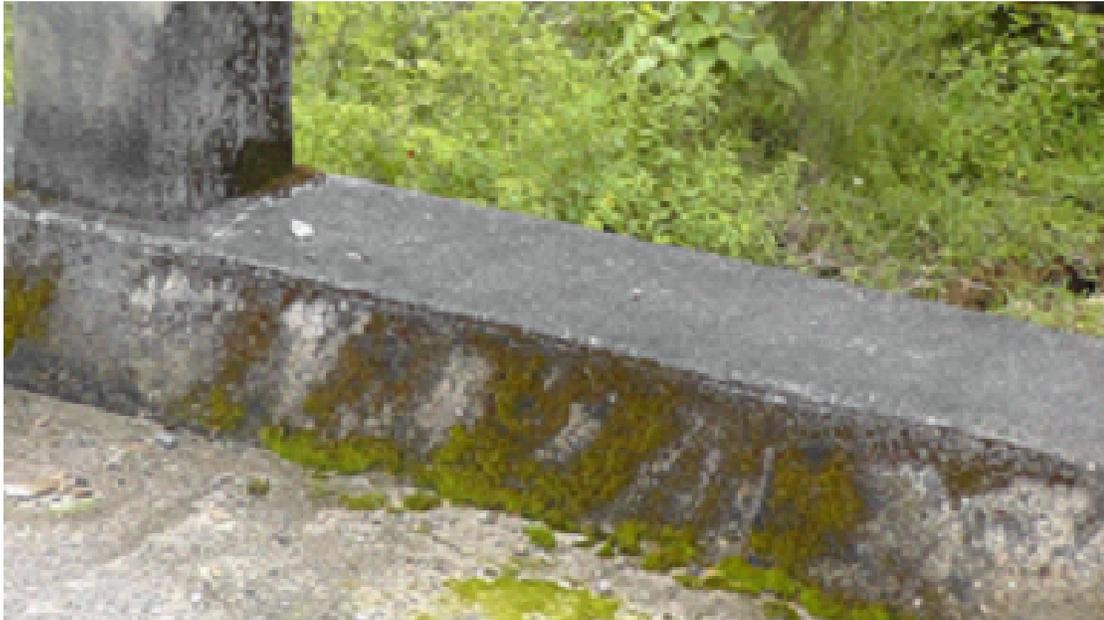
Componente.....: 3 Andenes/Bordillos

Daño/Observaciones.: Se encuentran en buen estado, solo se presenta manchas de humedad y vegetación. Se sugiere realizar obras de limpieza.

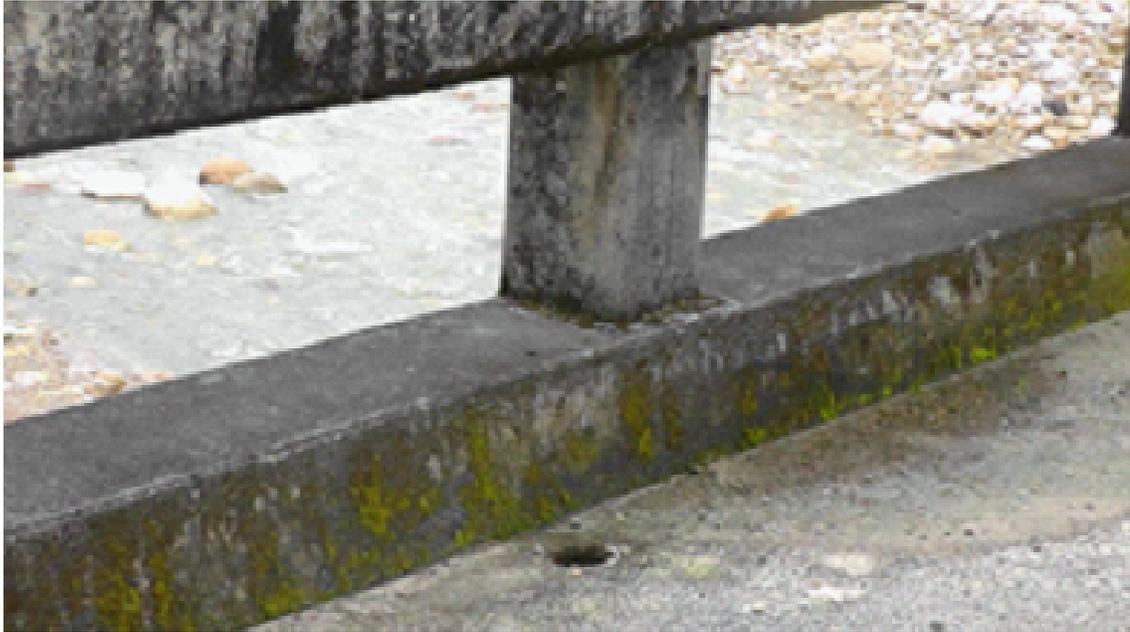
Componente.....: 3 Andenes/Bordillos

Daño/Observaciones.: Se encuentran en buen estado, solo se presenta manchas de humedad y vegetación. Se sugiere realizar obras de limpieza.

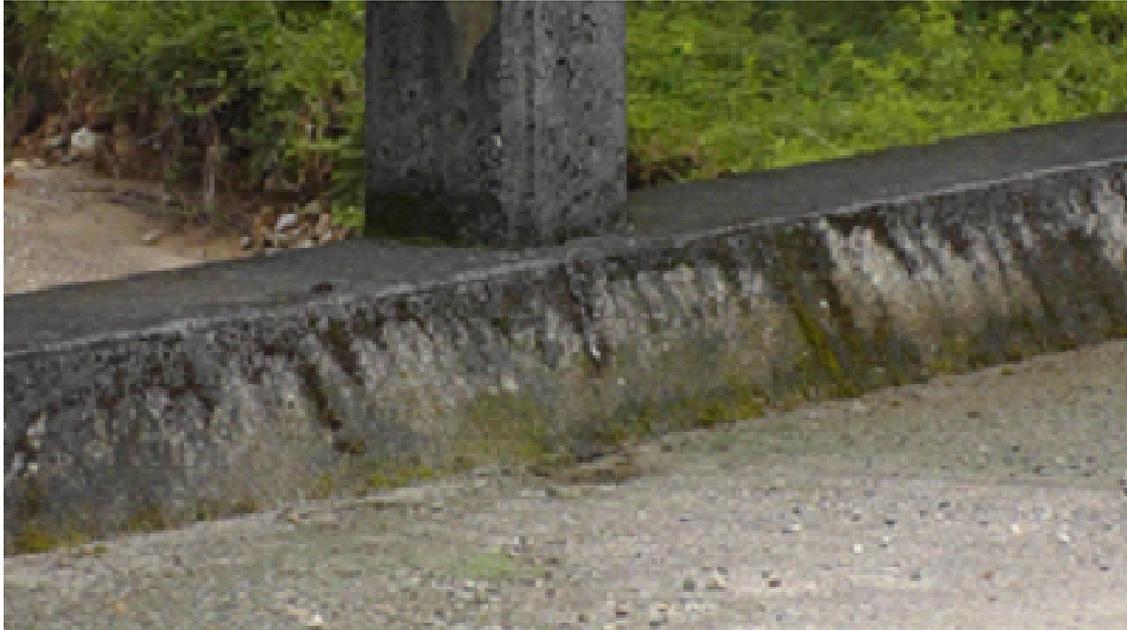
Componente.....: 3 Andenes/Bordillos

Daño/Observaciones.: Se encuentran en buen estado, solo se presenta manchas de humedad y vegetación. Se sugiere realizar obras de limpieza.

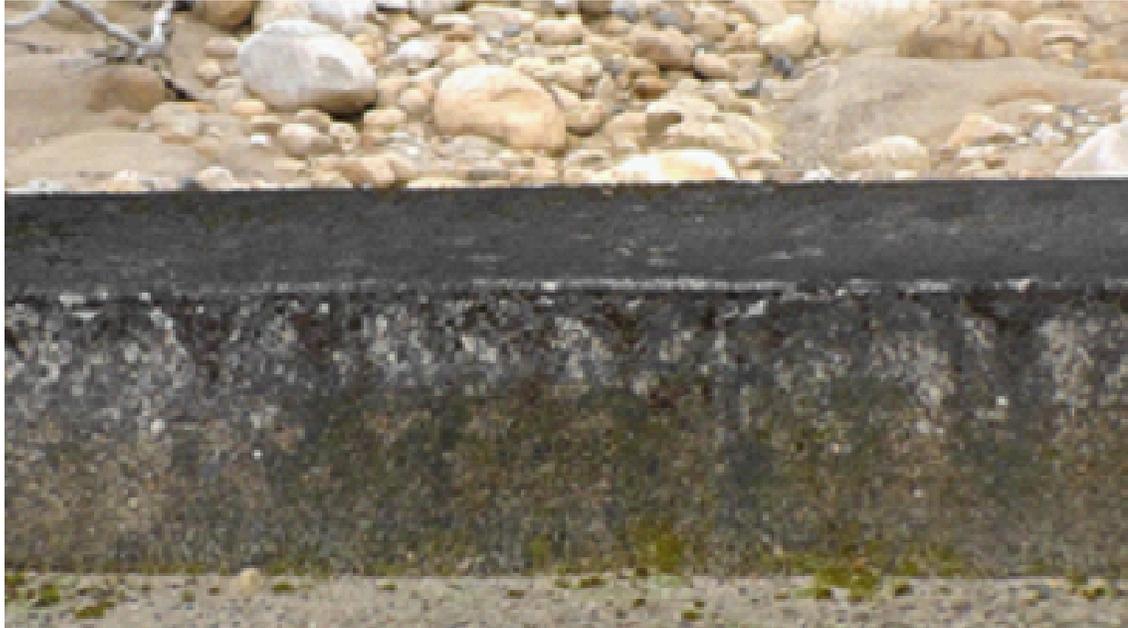
Componente.....: 3 Andenes/Bordillos

Daño/Observaciones.: Se encuentran en buen estado, solo se presenta manchas de humedad y vegetación. Se sugiere realizar obras de limpieza.

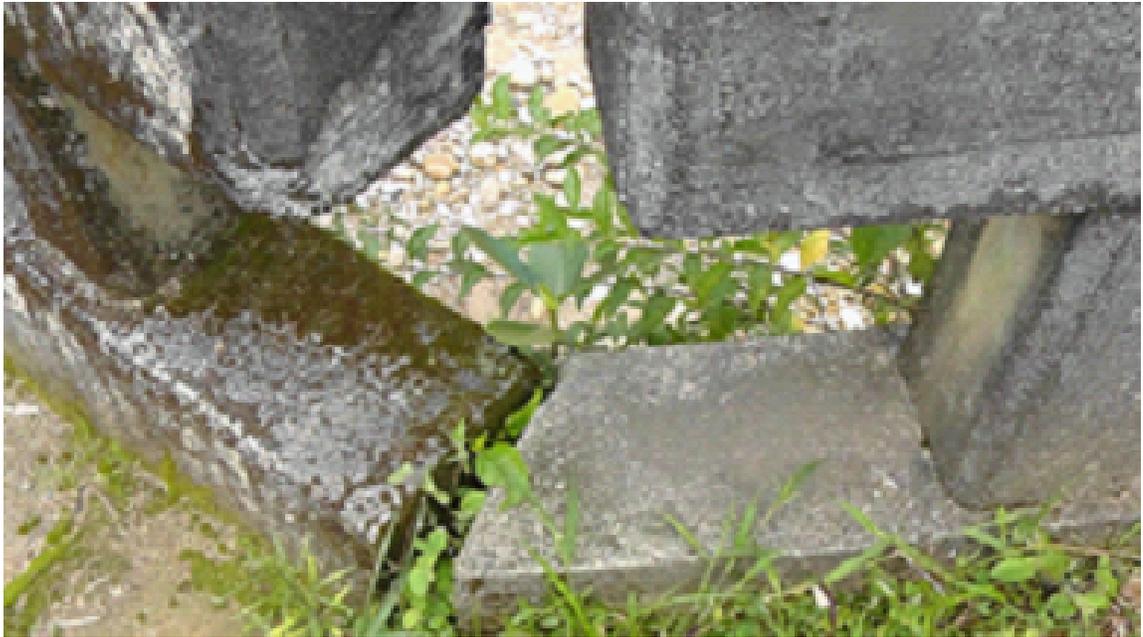
Componente.....: 4 Barandas

Daño/Observaciones.: Se tienen a lo largo del puente y aletas barandas de concreto de aproximadamente 1.40m de altura. Se encuentran en buen estado, solo se observan manchas de humedad y vegetación. Se sugiere realizar obras de limpieza aunque no es muy necesario.

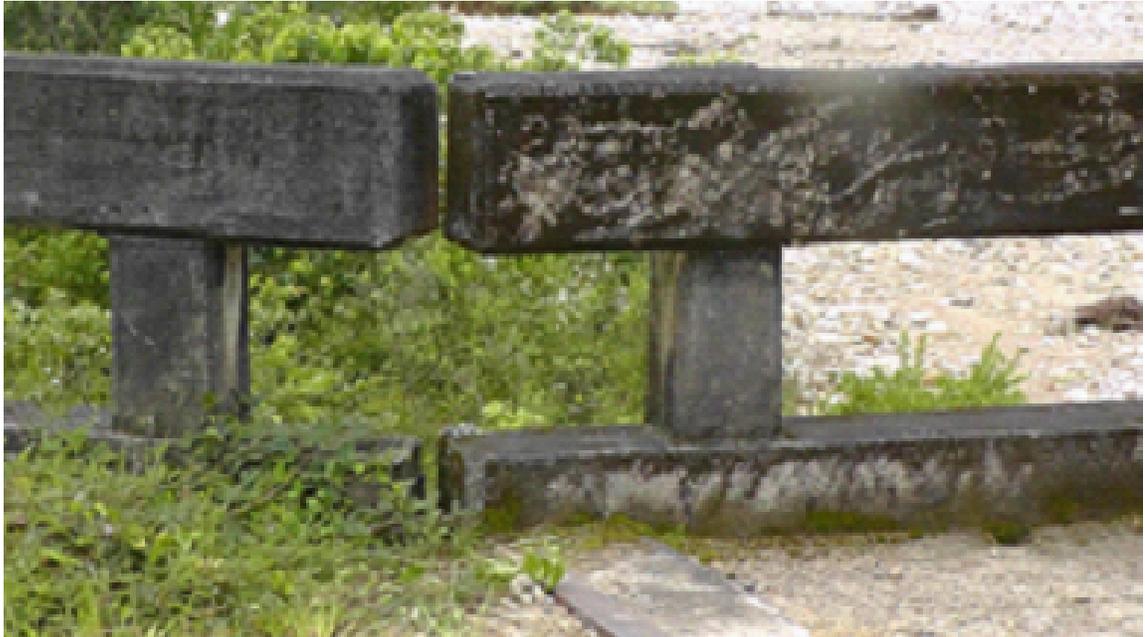
Componente.....: 4 Barandas

Daño/Observaciones.: Se tienen a lo largo del puente y aletas barandas de concreto de aproximadamente 1.40m de altura. Se encuentran en buen estado, solo se observan manchas de humedad y vegetación. Se sugiere realizar obras de limpieza aunque no es muy necesario.

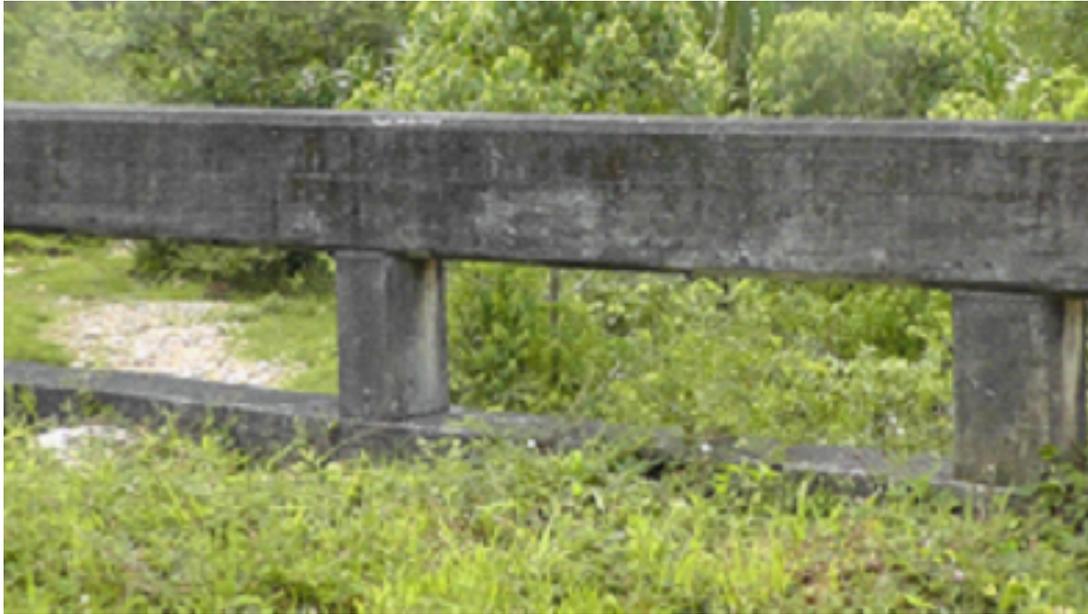
Componente.....: 4 Barandas

Daño/Observaciones.: Se tienen a lo largo del puente y aletas barandas de concreto de aproximadamente 1.40m de altura. Se encuentran en buen estado, solo se observan manchas de humedad y vegetación. Se sugiere realizar obras de limpieza aunque no es muy necesario.

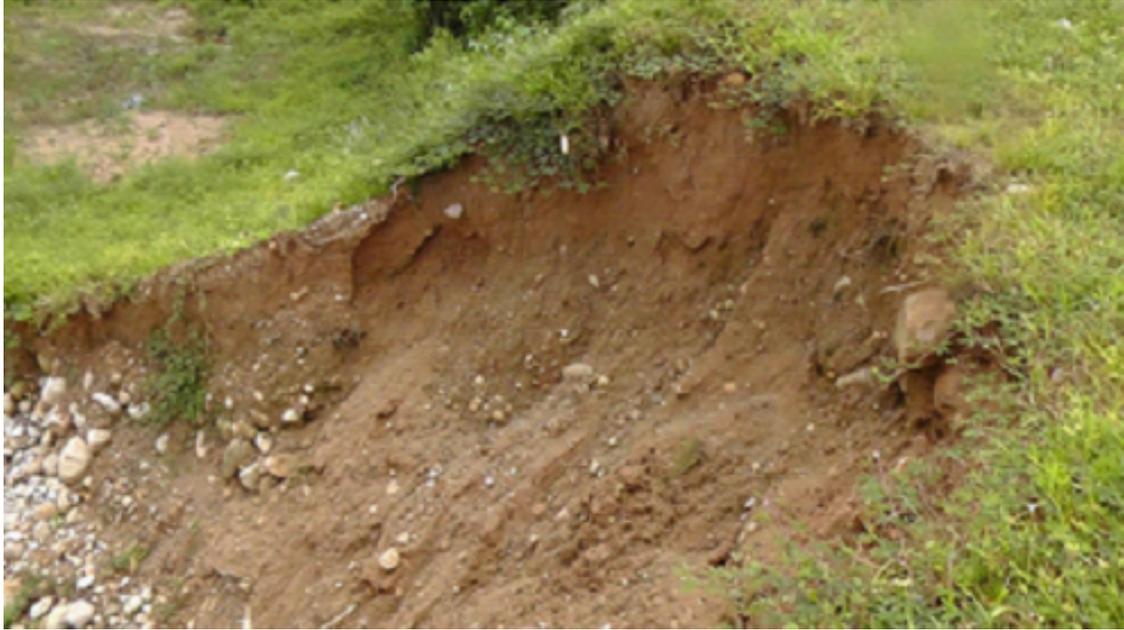
Componente.....: 5 Conos/Taludes

Daño/Observaciones.: Al estar localizado en una zona casi plana, los taludes de acceso y salida tienen poca altura. Estos se encuentran cubiertos de vegetación y en buen estado.

Reparaciones.....: A Rellenar

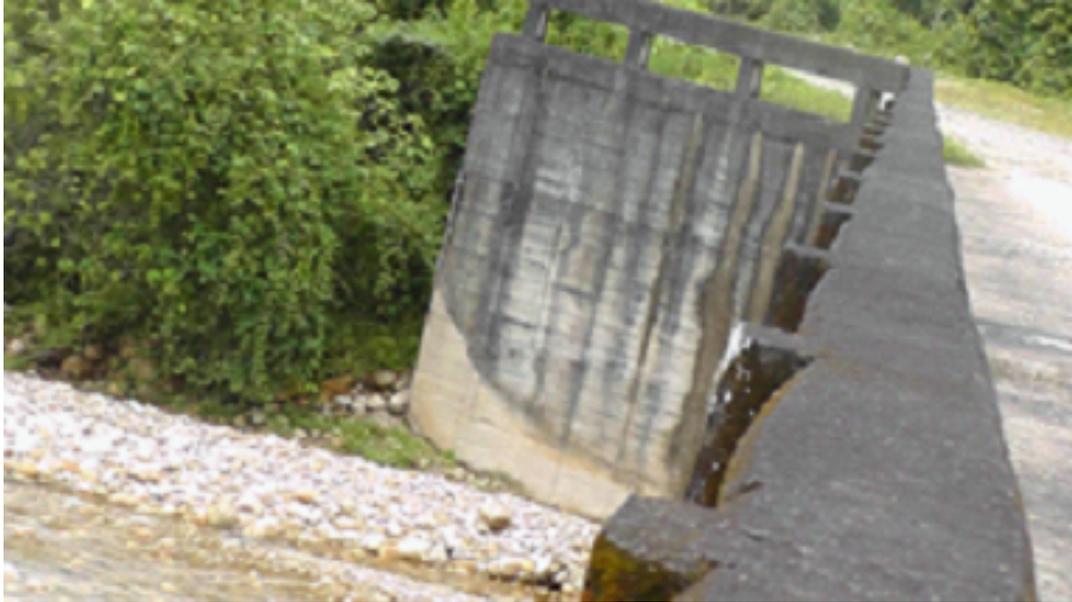
Componente.....: 6 Aletas
Calif./Mantenim....: 0 / -
Daño/Observaciones.: Las cuatro aletas del puente se encuentran en buen estado. Solo se observan manchas de humedad por escurrimientos de agua y manchas de vegetación.
Tipo de daño.....: Infiltración

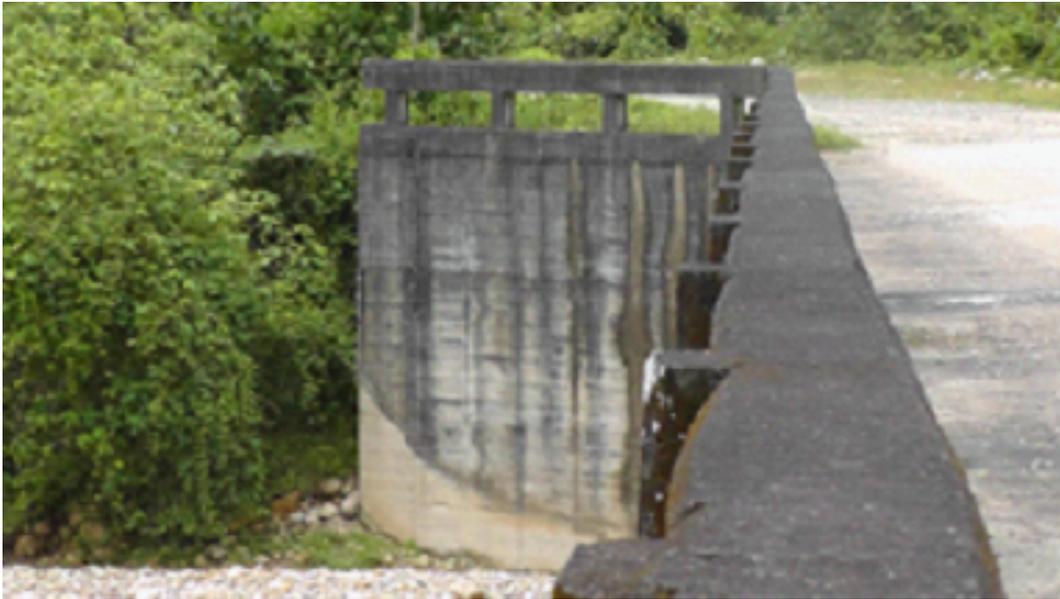
Componente.....: 6 Aletas
Calif./Mantenim....: 0 / -
Daño/Observaciones.: Las cuatro aletas del puente se encuentran en buen estado. Solo se observan manchas de humedad por escurrimientos de agua y manchas de vegetación.
Tipo de daño.....: Infiltración

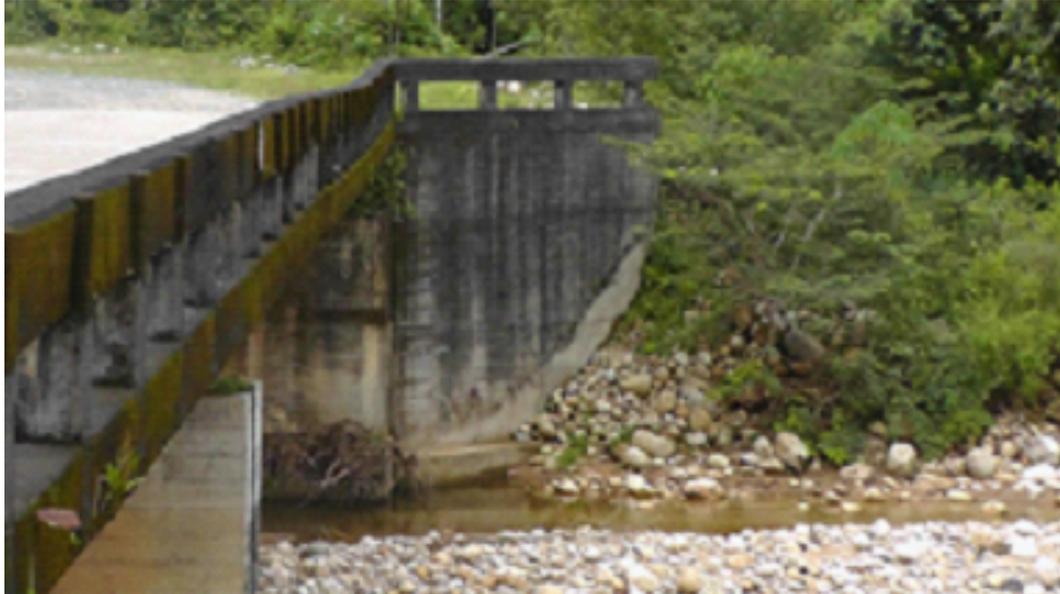
Componente.....: 6 Aletas

Daño/Observaciones.: Las cuatro aletas del puente se encuentran en buen estado. Solo se observan manchas de humedad por escurrimientos de agua y manchas de vegetación.

Tipo de daño.....: Infiltración

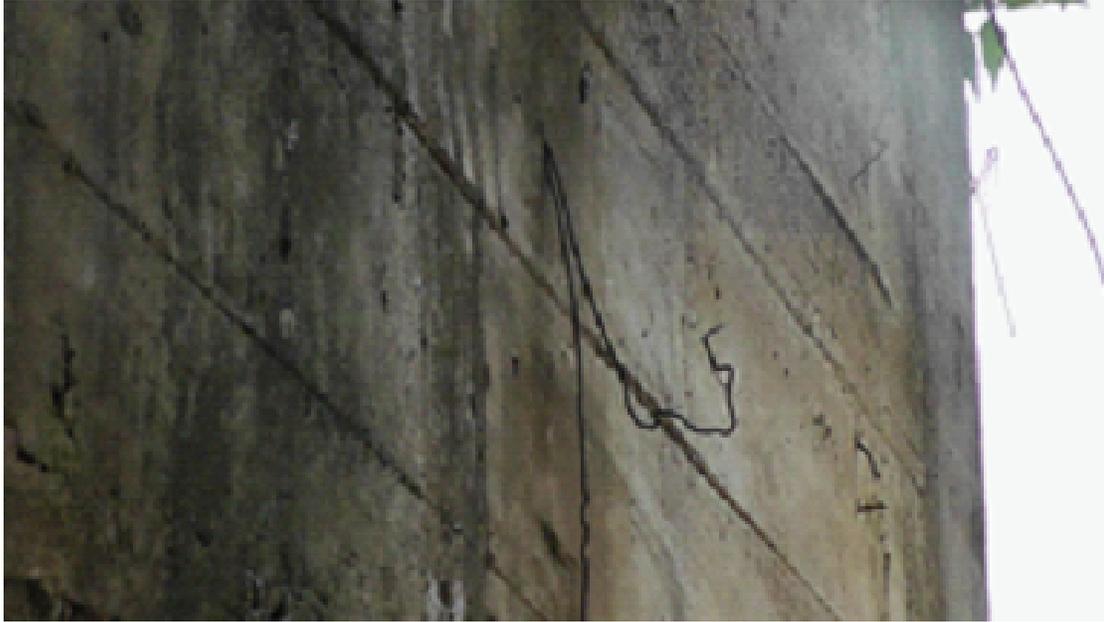
Componente.....: 7 Estribos

Daño/Observaciones.: Se observan manchas de humedad en las partes bajas por el recorrido del agua. Debido a que las juntas no tienen sellante, se presenta infiltración.

Tipo de daño.....: Infiltración

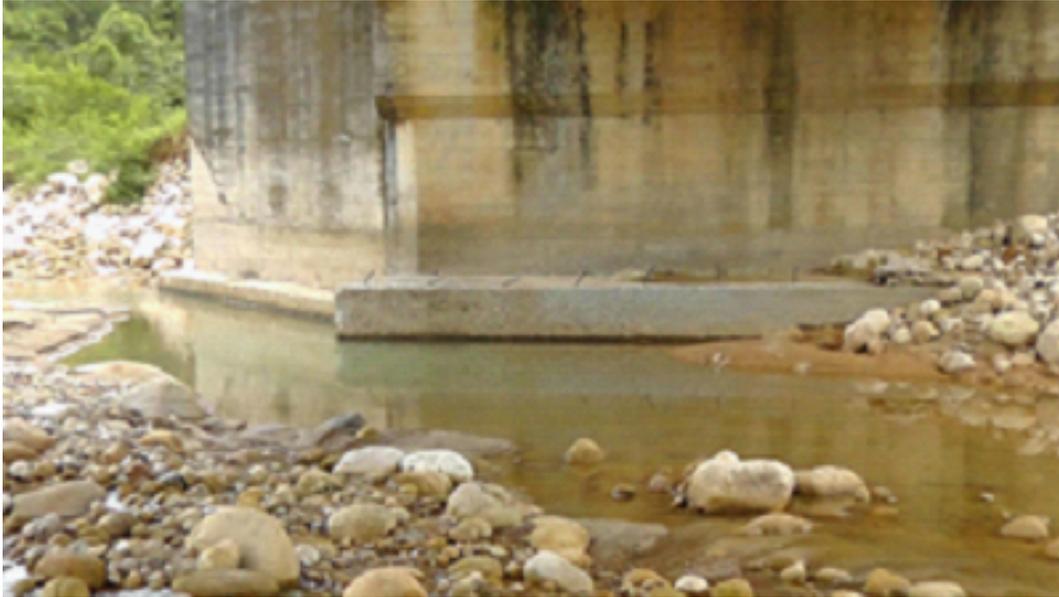
Componente.....: 7 Estribos

Daño/Observaciones.: Se observan manchas de humedad en las partes bajas por el recorrido del agua. Debido a que las juntas no tienen sellante, se presenta infiltración.

Tipo de daño.....: Infiltración

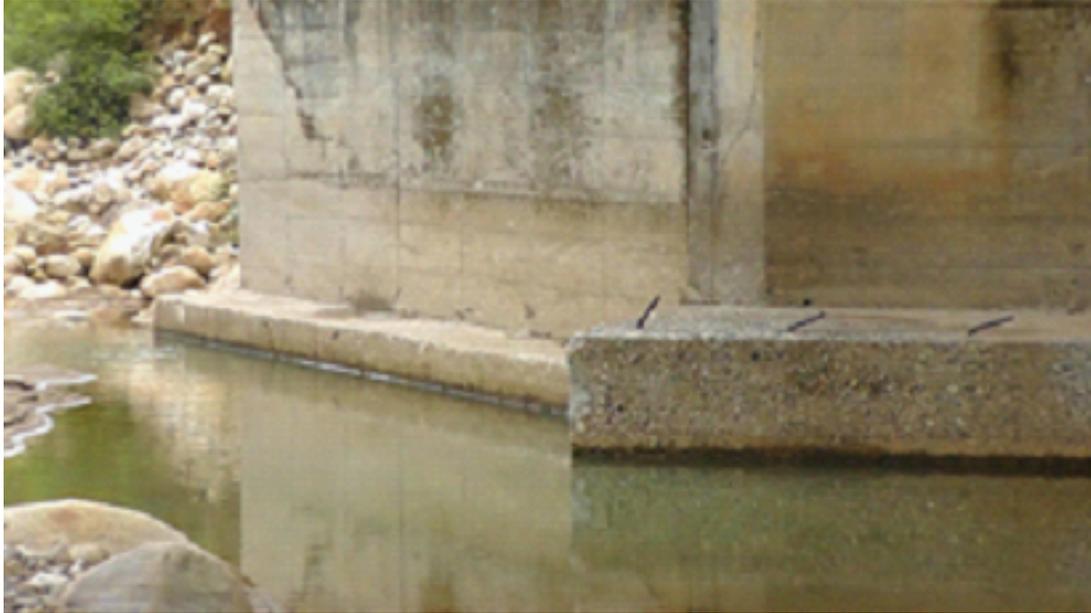
Componente.....: 7 Estribos

Daño/Observaciones.: Se observan manchas de humedad en las partes bajas por el recorrido del agua. Debido a que las juntas no tienen sellante, se presenta infiltración.

Tipo de daño.....: Infiltración

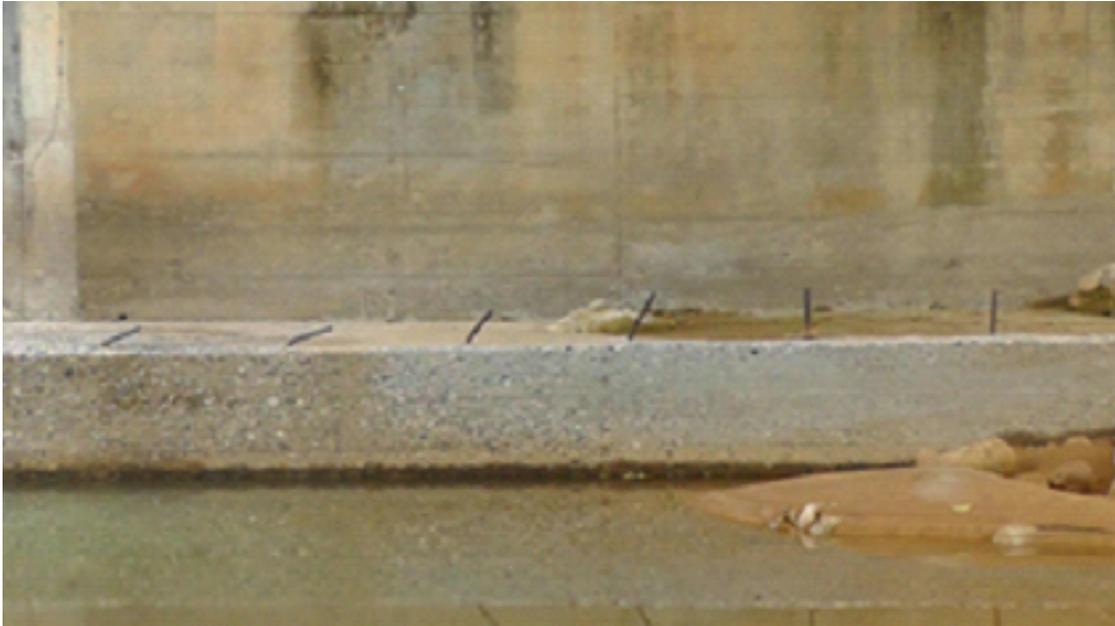
Componente.....: 7 Estribos

Daño/Observaciones.: Se observan manchas de humedad en las partes bajas por el recorrido del agua. Debido a que las juntas no tienen sellante, se presenta infiltración.

Tipo de daño.....: Infiltración

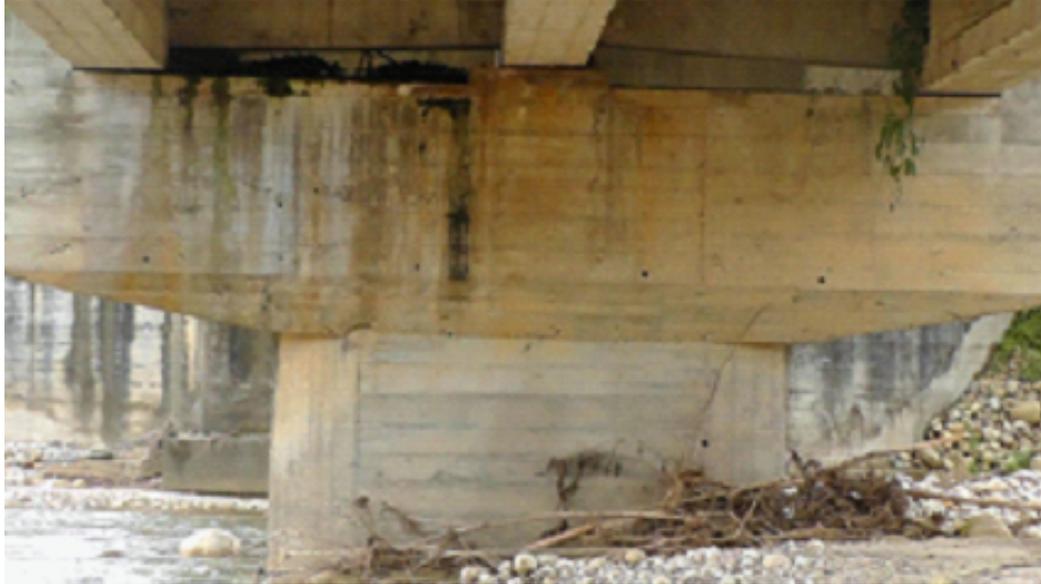
Componente.....: 8 Pilas

Daño/Observaciones.: Se encuentran manchadas por el escurrimiento del agua superficial en la junta de expansión a falta del material sellante. Se encuentran ramas a los lados.

Tipo de daño.....: Infiltración

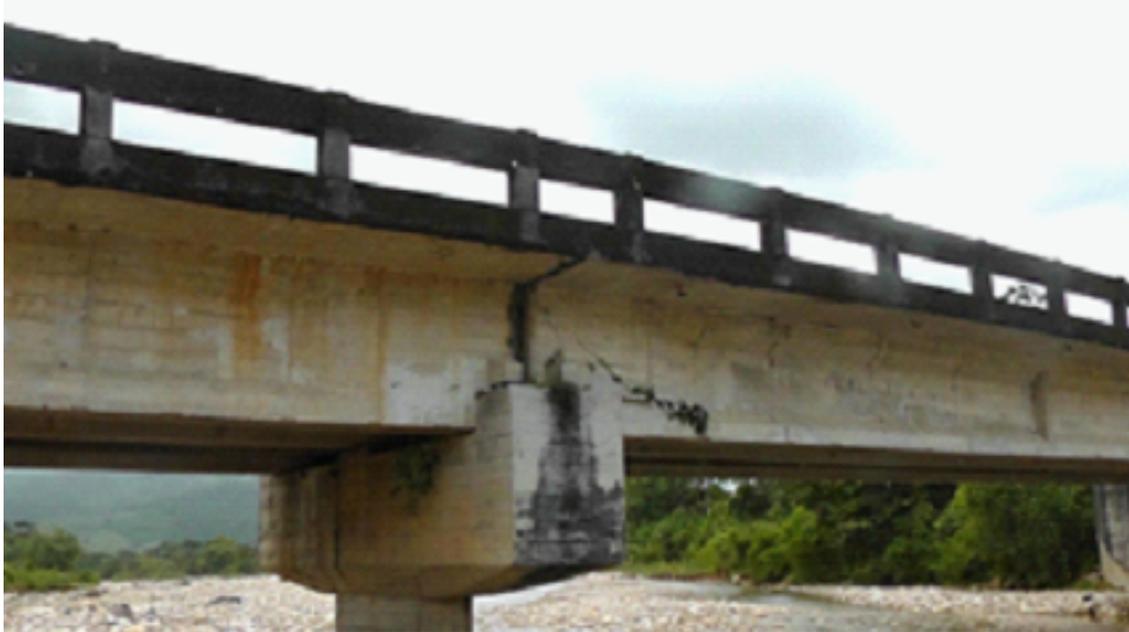
Componente.....: 8 Pilas

Daño/Observaciones.: Se encuentran manchadas por el escurrimiento del agua superficial en la junta de expansión a falta del material sellante. Se encuentran ramas a los lados.

Tipo de daño.....: Infiltración

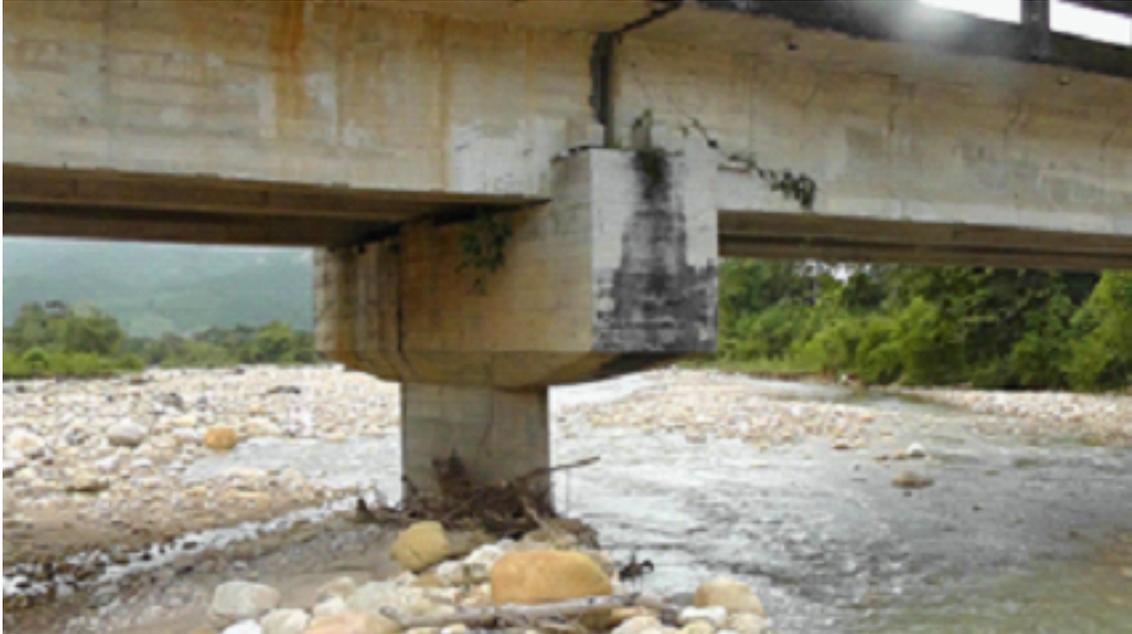
Componente.....: 8 Pilas

Daño/Observaciones.: Se encuentran manchadas por el escurrimiento del agua superficial en la junta de expansión a falta del material sellante. Se encuentran ramas a los lados.

Tipo de daño.....: Infiltración

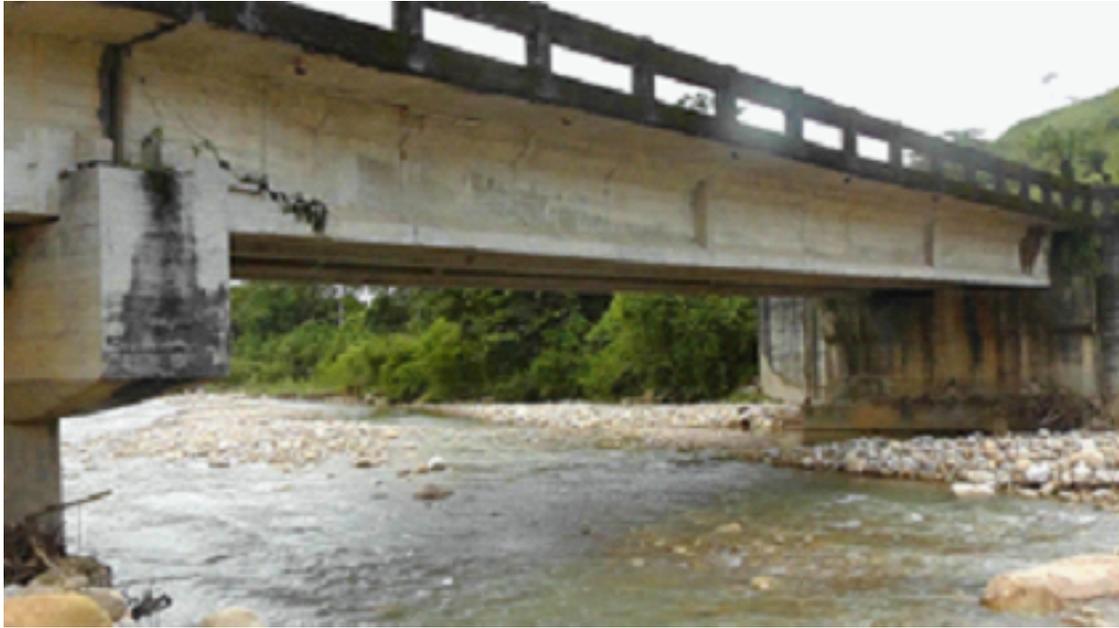
Componente.....: 8 Pilas

Daño/Observaciones.: Se encuentran manchadas por el escurrimiento del agua superficial en la junta de expansión a falta del material sellante. Se encuentran ramas a los lados.

Tipo de daño.....: Infiltración

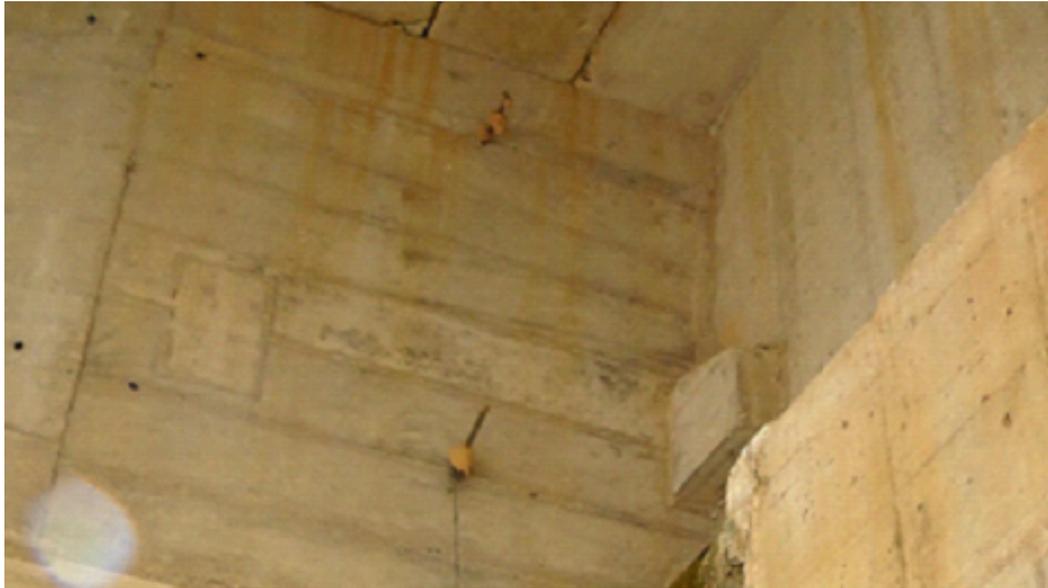
Componente.....: 9 Apoyos

Daño/Observaciones.: Se encuentran en buen estado, solo se observa vegetación y manchas de humedad.

Tipo de daño.....: Infiltración

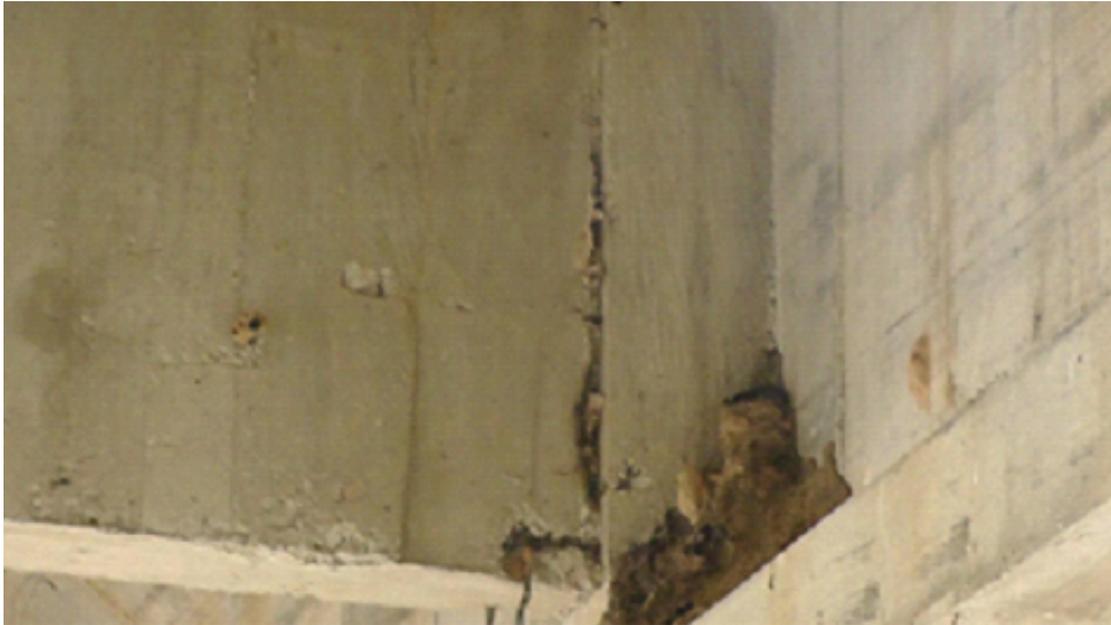
Componente.....: 9 Apoyos

Daño/Observaciones.: Se encuentran en buen estado, solo se observa vegetación y manchas de humedad.

Tipo de daño.....: Infiltración

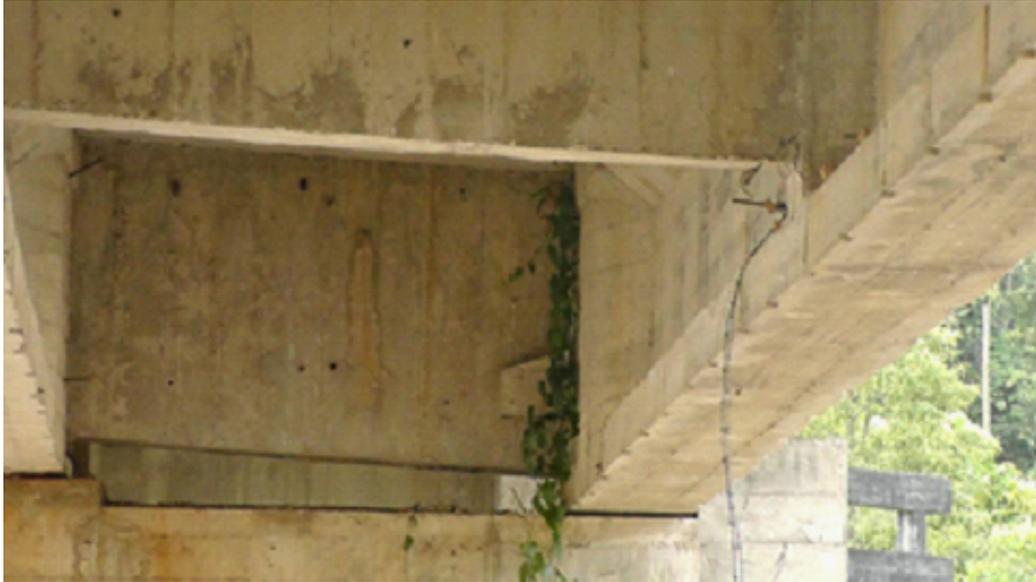
Componente.....: 9 Apoyos

Daño/Observaciones.: Se encuentran en buen estado, solo se observa vegetación y manchas de humedad.

Tipo de daño.....: Infiltración

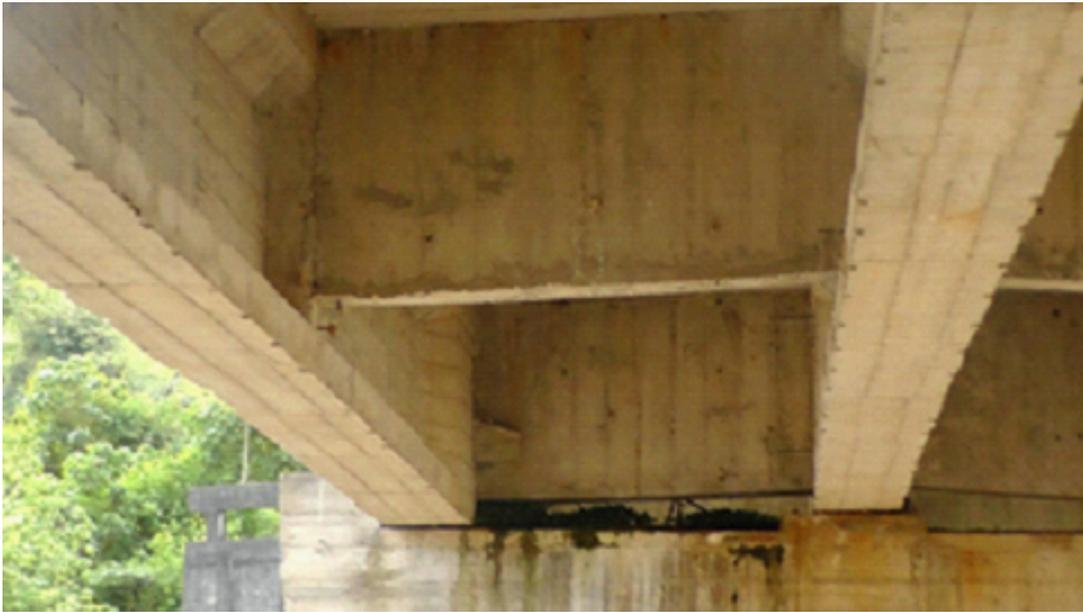
Componente.....: 9 Apoyos

Daño/Observaciones.: Se encuentran en buen estado, solo se observa vegetación y manchas de humedad.

Tipo de daño.....: Infiltración

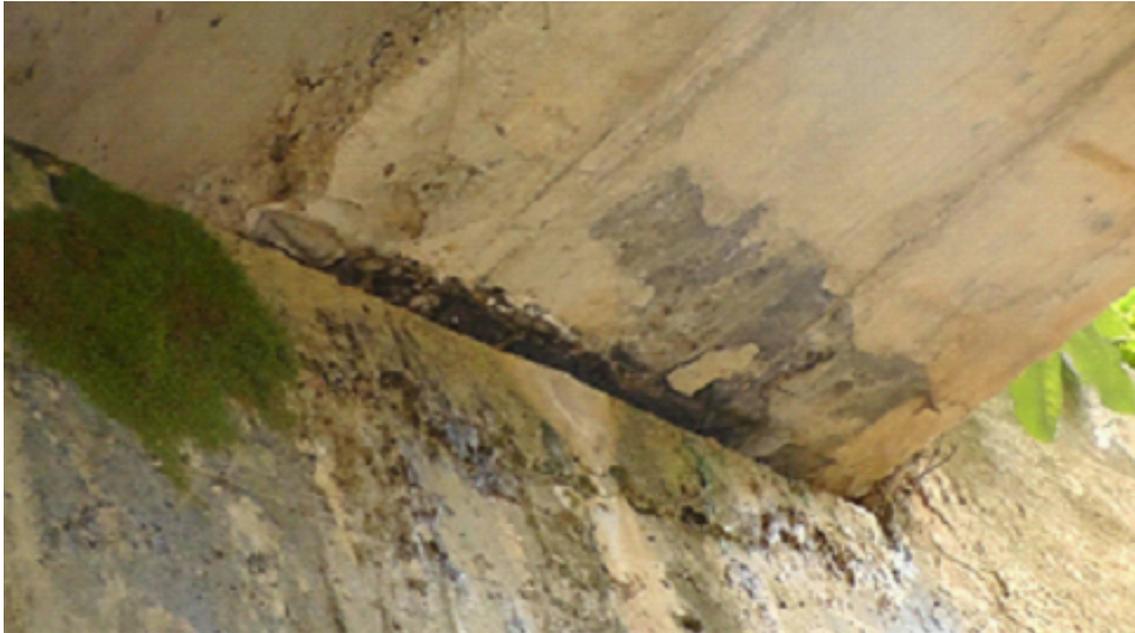
Componente.....: 9 Apoyos

Daño/Observaciones.: Se encuentran en buen estado, solo se observa vegetación y manchas de humedad.

Tipo de daño.....: Infiltración

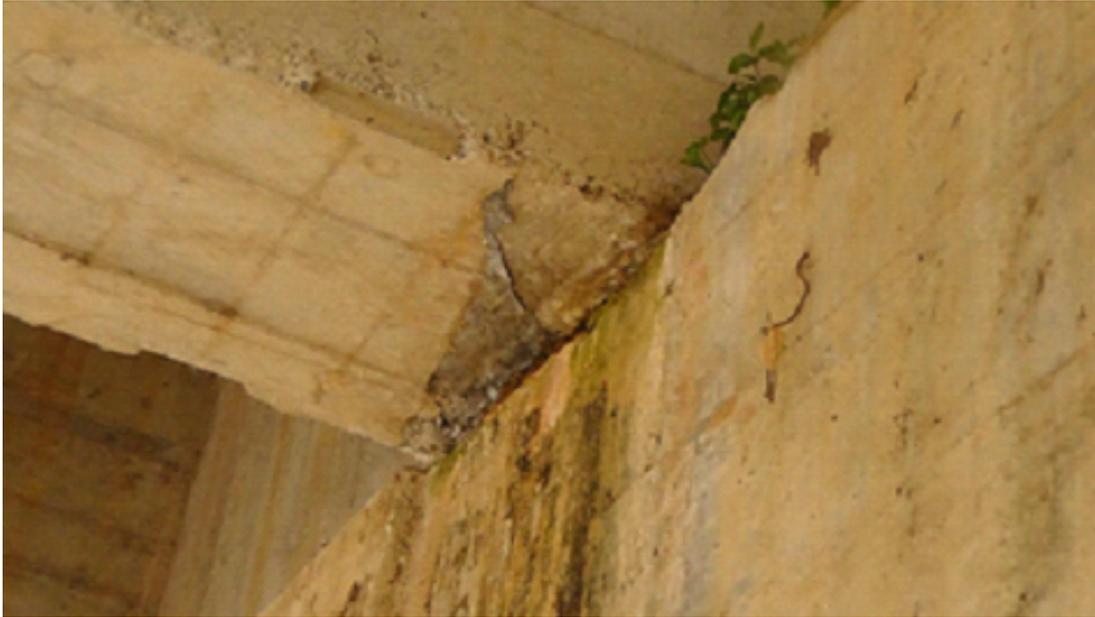
Componente.....: 9 Apoyos

Daño/Observaciones.: Se encuentran en buen estado, solo se observa vegetación y manchas de humedad.

Tipo de daño.....: Infiltración
