SDC/INV	SiPuCol	Fecha	Hoja
Informe de inspección principal		31/08/12	1
07-6405-007.00 La Casirba			
Regional.....: 7 Casanare			
Ruta.....:			
Carretera.....: Sácama - La Cabuya			
Lado de la car...: 0			
Abscisa.....: 26+0550			
No del registro..: 7028			
Año de construcción.....:			
Año de la última reconstrucción.....:			
Paso Superior/Inferior.....: S			
Dir. de abs. de la carretera principal.:			
Requisitos de la inspección.....: 0 Nada			
Recolección de datos : Fecha.....: 2012.05.16			
: Iniciales.....: AFBV			
Posición geográfica..:			
Latitud: 6 gra 6.3 min N Longitud: 72 gra 3.5 min O Altitud: 635 m			
Geometría: Número de luces.....: 2			
Longitud de la luz menor (m): 30.60			
Longitud de la luz mayor (m): 30.60			
Longitud total(m): 61.20			
Ancho del tablero.....(m): 9.02			
Ancho del separador.....(m): 0.00			
Ancho del andén izquierdo(m): 0.00			
Ancho del andén derecho..(m): 0.00			
Ancho de la calzada.....(m): 6.50

07-6405-007.00 La Casirba

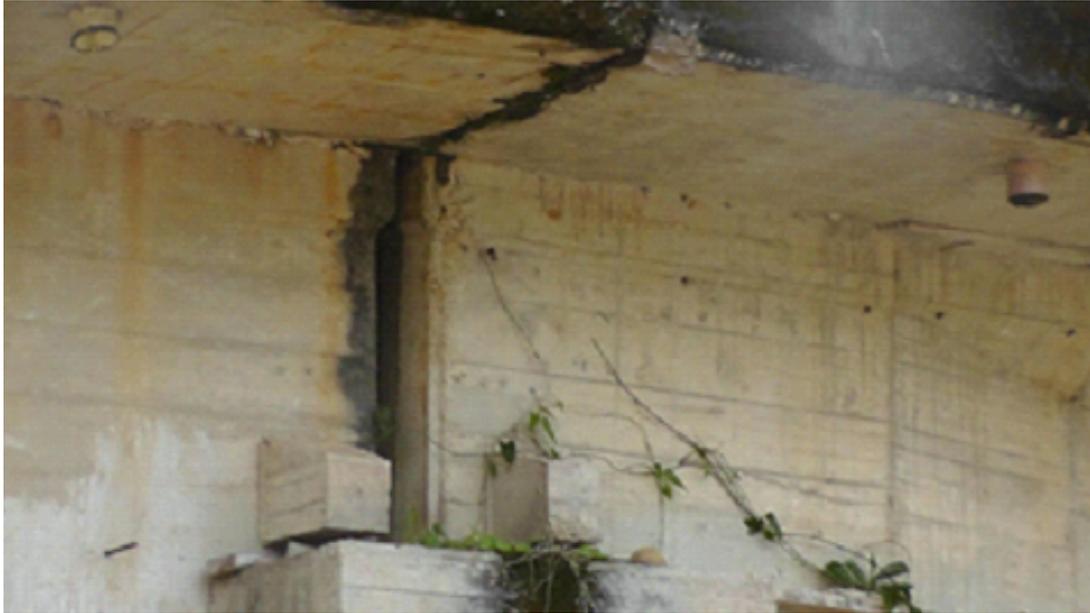
Componente.....: 9 Apoyos

Daño/Observaciones.: Se encuentran en buen estado, solo se observa vegetación y manchas de humedad.

Tipo de daño.....: Infiltración

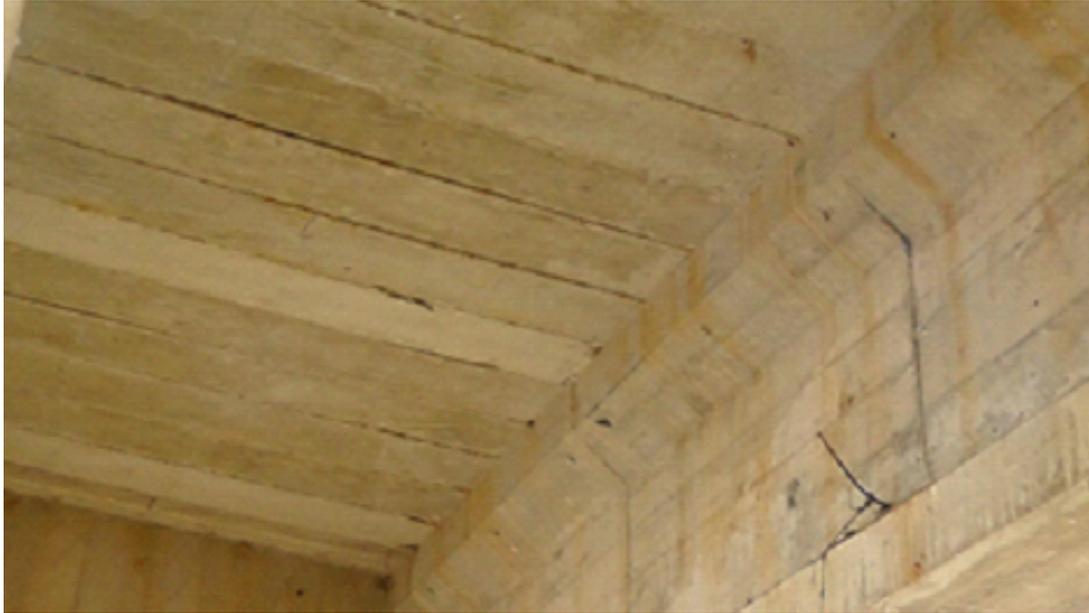
Componente.....: 10 Losa

Daño/Observaciones.: Se encuentra en buen estado, en partes esporádicas, los bordes que van soportados en las vigas exteriores se encuentran fisurados y quebrados.

Tipo de daño.....: Otro

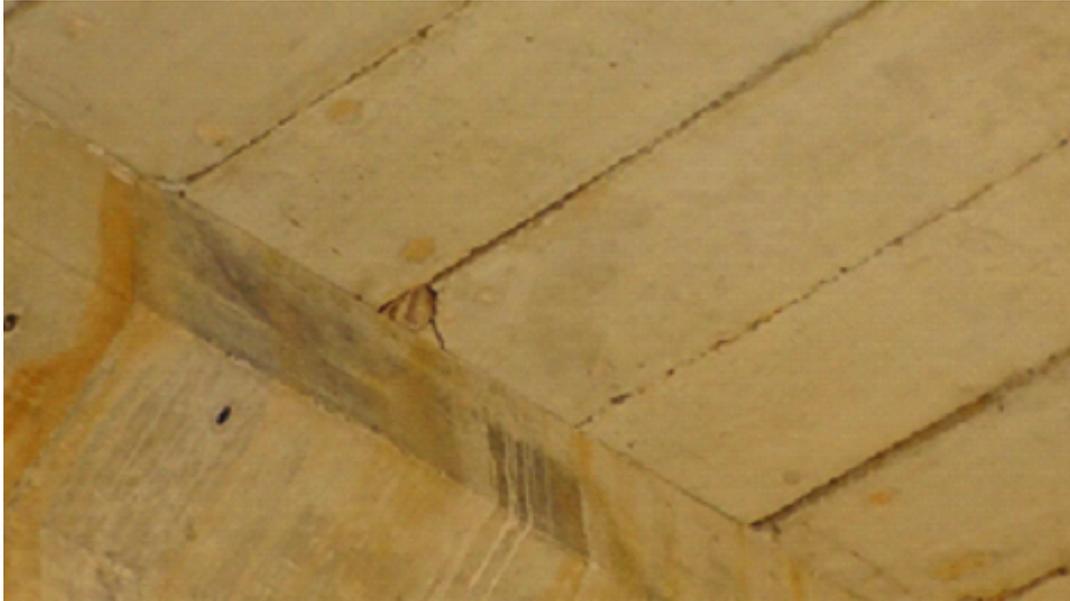
Componente.....: 10 Losa

Daño/Observaciones.: Se encuentra en buen estado, en partes esporádicas, los bordes que van soportados en las vigas exteriores se encuentran fisurados y quebrados.

Tipo de daño.....: Otro

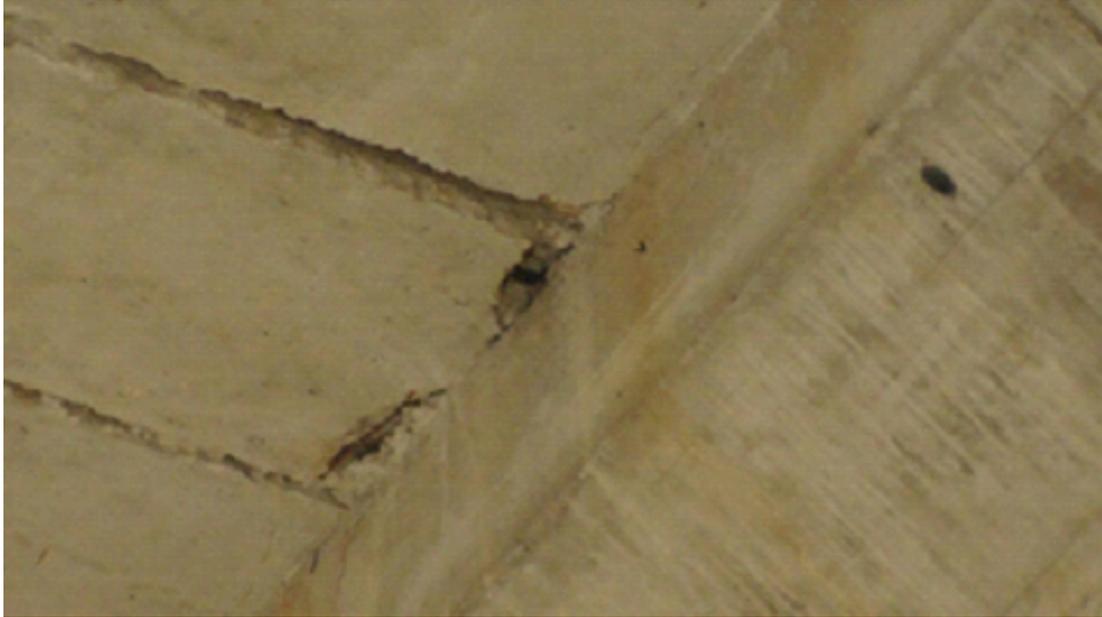
Componente.....: 10 Losa

Daño/Observaciones.: Se encuentra en buen estado, en partes esporádicas, los bordes que van soportados en las vigas exteriores se encuentran fisurados y quebrados.

Tipo de daño.....: Otro

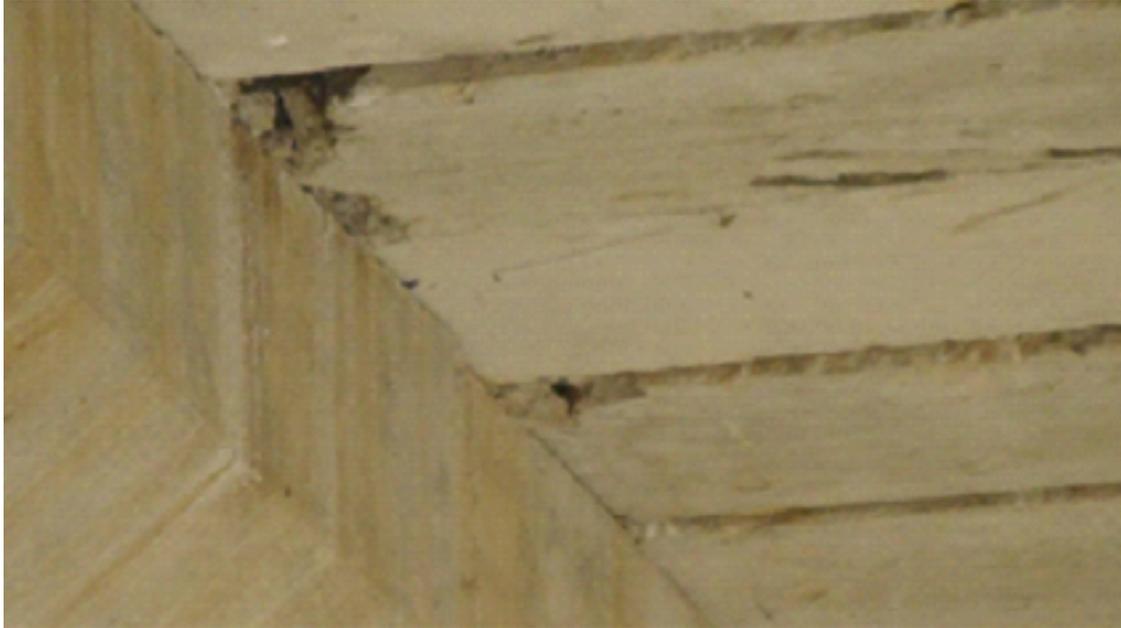
Componente.....: 10 Losa

Daño/Observaciones.: Se encuentra en buen estado, en partes esporádicas, los bordes que van soportados en las vigas exteriores se encuentran fisurados y quebrados.

Tipo de daño.....: Otro

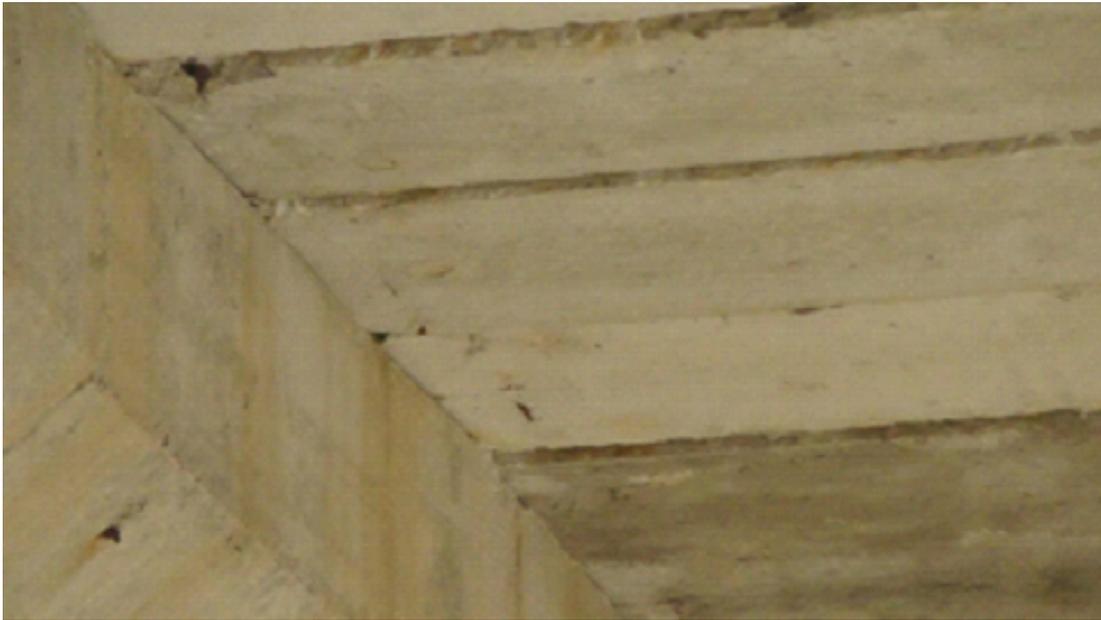
Componente.....: 10 Losa

Daño/Observaciones.: Se encuentra en buen estado, en partes esporádicas, los bordes que van soportados en las vigas exteriores se encuentran fisurados y quebrados.

Tipo de daño.....: Otro

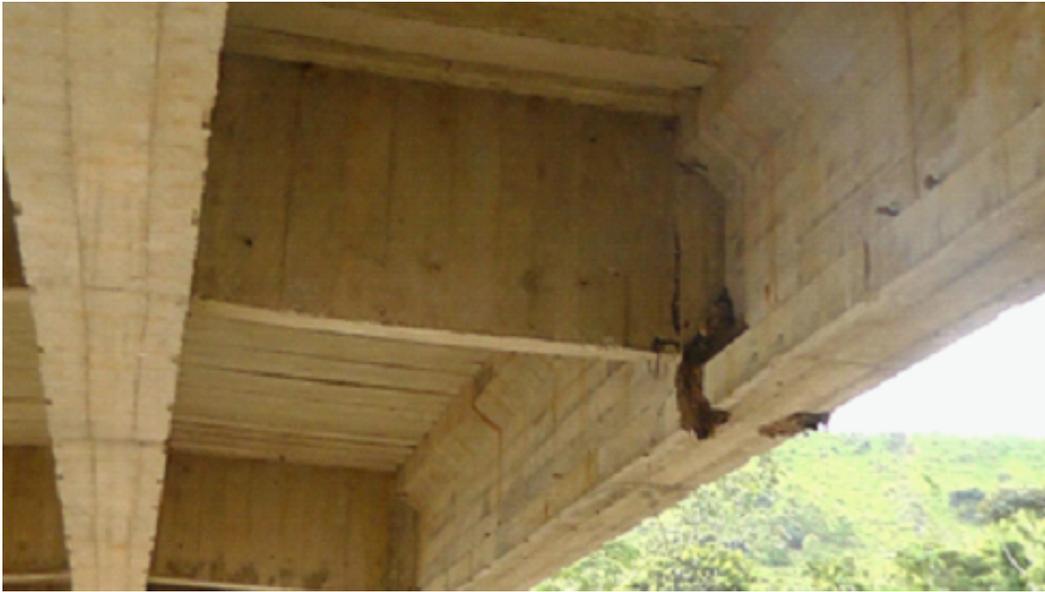
Componente.....: 11 Vigas/Largueros/Diafragmas

Daño/Observaciones.: Se encuentran en buen estado, en algunos lugares se observa corrosión y oxidación del acero de refuerzo transversal, por falta del recubrimiento de concreto.

Tipo de daño.....: Daño en concreto / corr. ref.

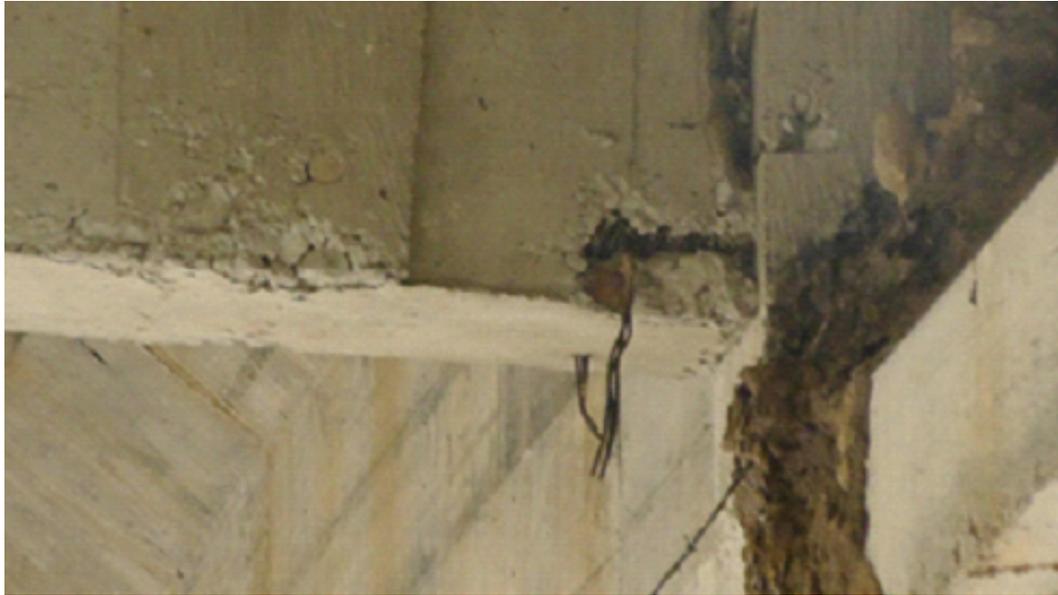
Componente.....: 11 Vigas/Largueros/Diafragmas

Daño/Observaciones.: Se encuentran en buen estado, en algunos lugares se observa corrosión y oxidación del acero de refuerzo transversal, por falta del recubrimiento de concreto.

Tipo de daño.....: Daño en concreto / corr. ref.

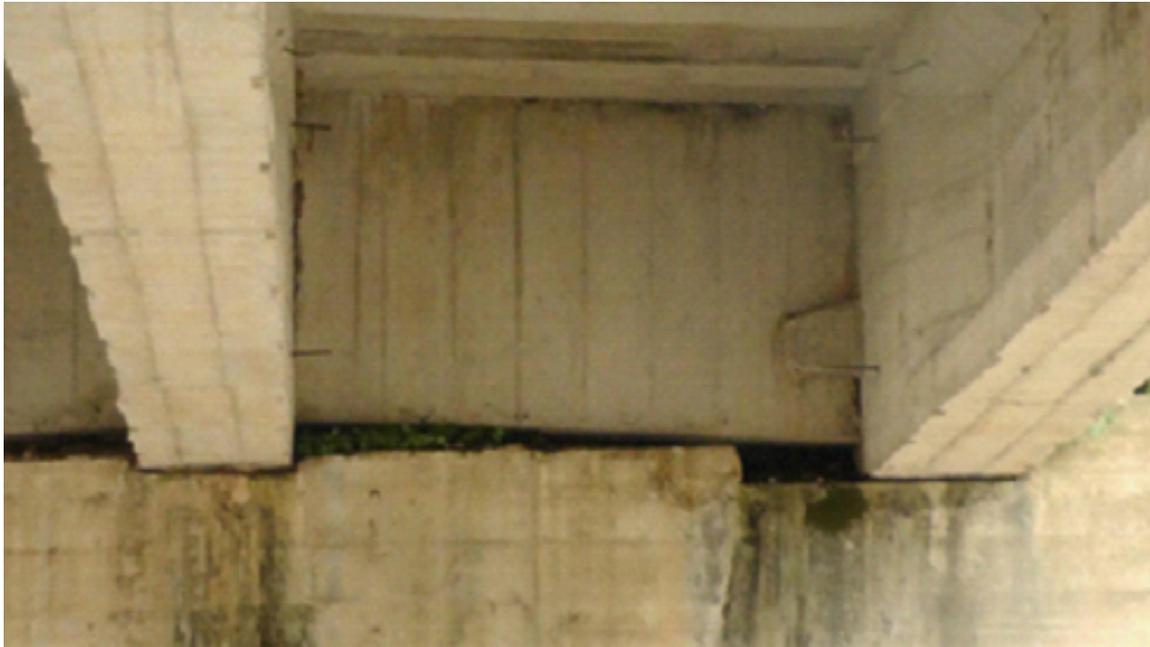
Componente.....: 11 Vigas/Largueros/Diafragmas

Daño/Observaciones.: Se encuentran en buen estado, en algunos lugares se observa corrosión y oxidación del acero de refuerzo transversal, por falta del recubrimiento de concreto.

Tipo de daño.....: Daño en concreto / corr. ref.

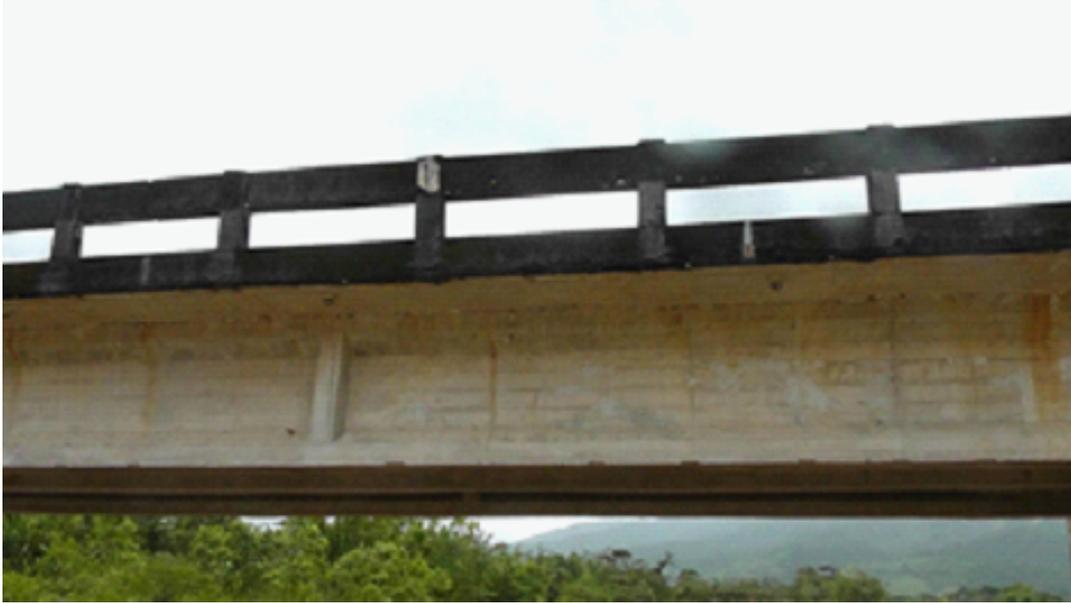
Componente.....: 11 Vigas/Largueros/Diafragmas

Daño/Observaciones.: Se encuentran en buen estado, en algunos lugares se observa corrosión y oxidación del acero de refuerzo transversal, por falta del recubrimiento de concreto.

Tipo de daño.....: Daño en concreto / corr. ref.

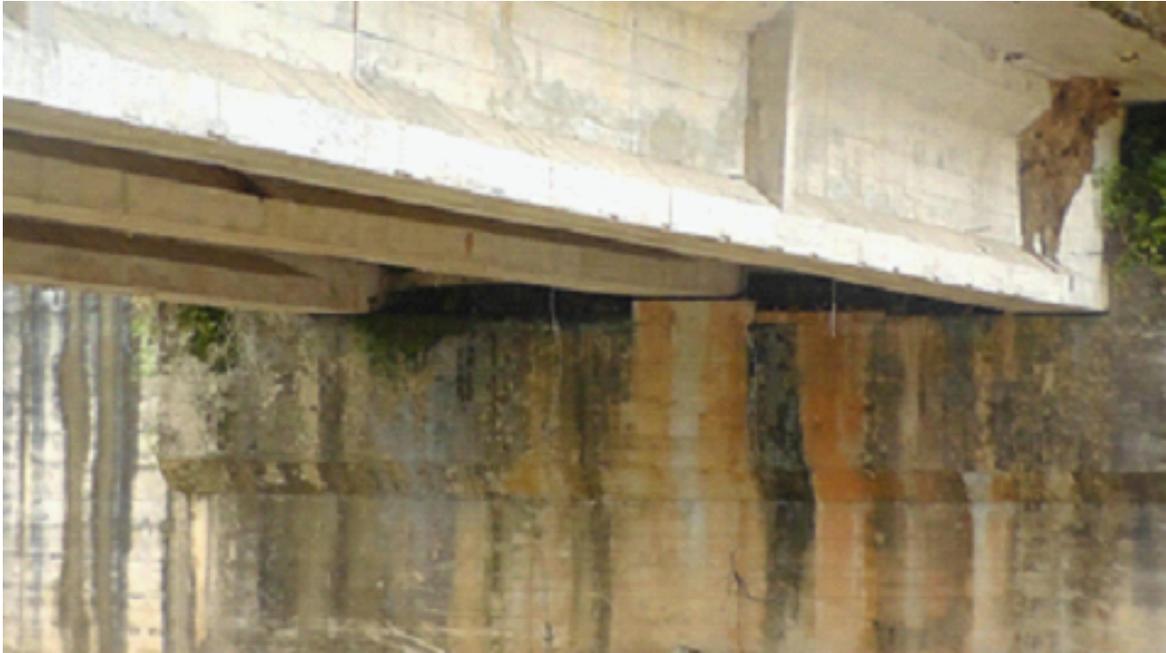
Componente.....: 11 Vigas/Largueros/Diafragmas

Daño/Observaciones.: Se encuentran en buen estado, en algunos lugares se observa corrosión y oxidación del acero de refuerzo transversal, por falta del recubrimiento de concreto.

Tipo de daño.....: Daño en concreto / corr. ref.

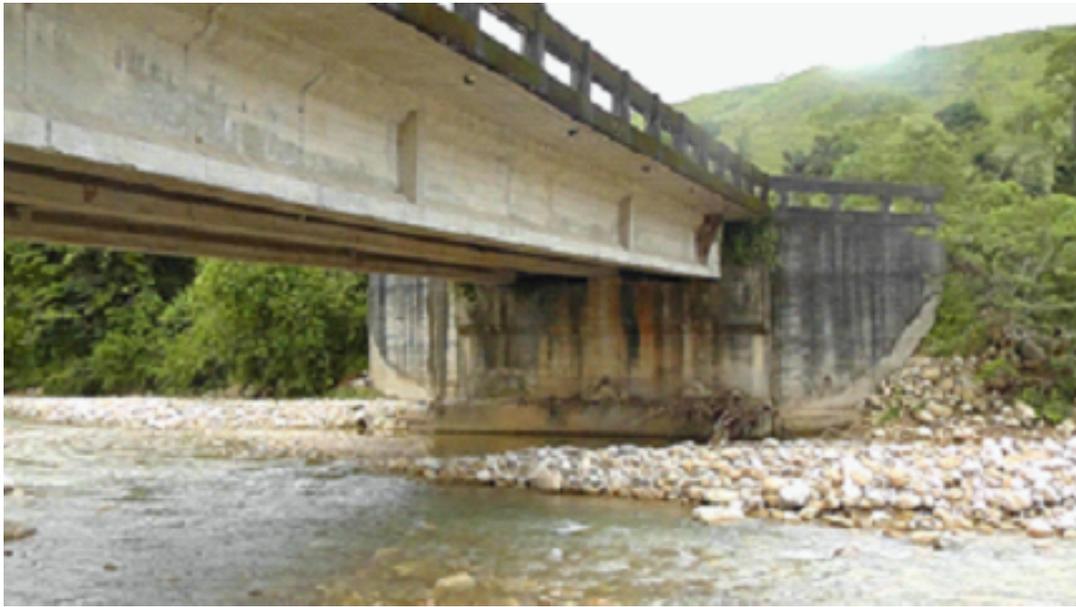
Componente.....: 15 Cauce

Daño/Observaciones.: Se observan árboles arrastrados por el río y troncos medianos. Se presenta caída de árboles pequeños a la salida del puente en el margen derecho. Se recomienda realizar limpieza del cauce retirando los árboles de la zona.

Reparaciones.....: Z Otra

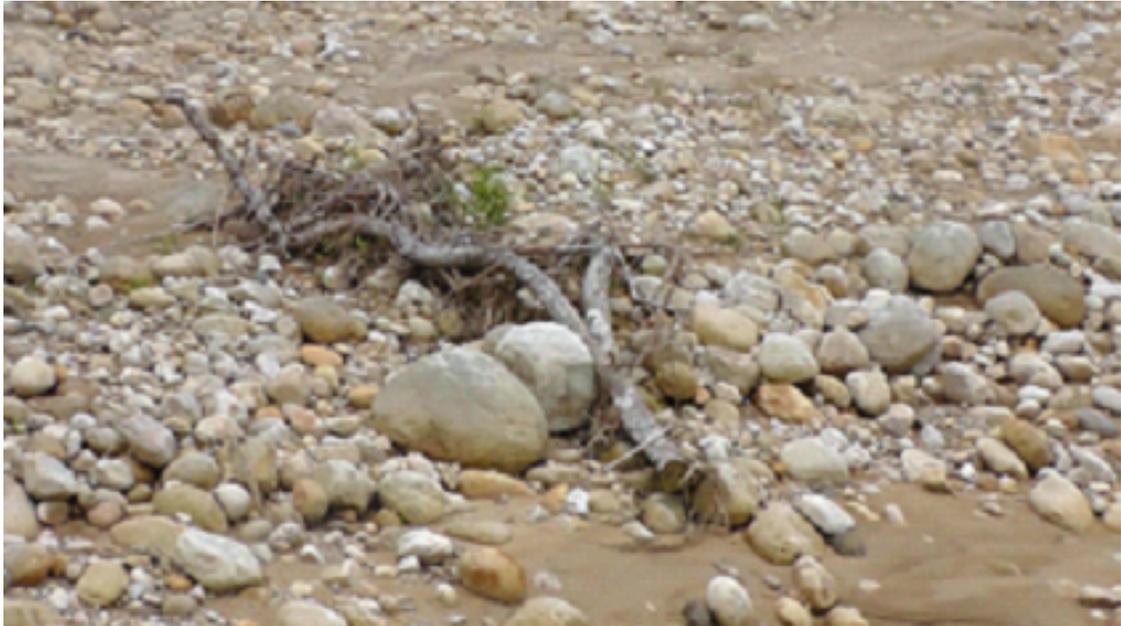
Componente.....: 15 Cauce

Daño/Observaciones.: Se observan árboles arrastrados por el río y troncos medianos. Se presenta caída de árboles pequeños a la salida del puente en el margen derecho. Se recomienda realizar limpieza del cauce retirando los árboles de la zona.

Reparaciones.....: Z Otra

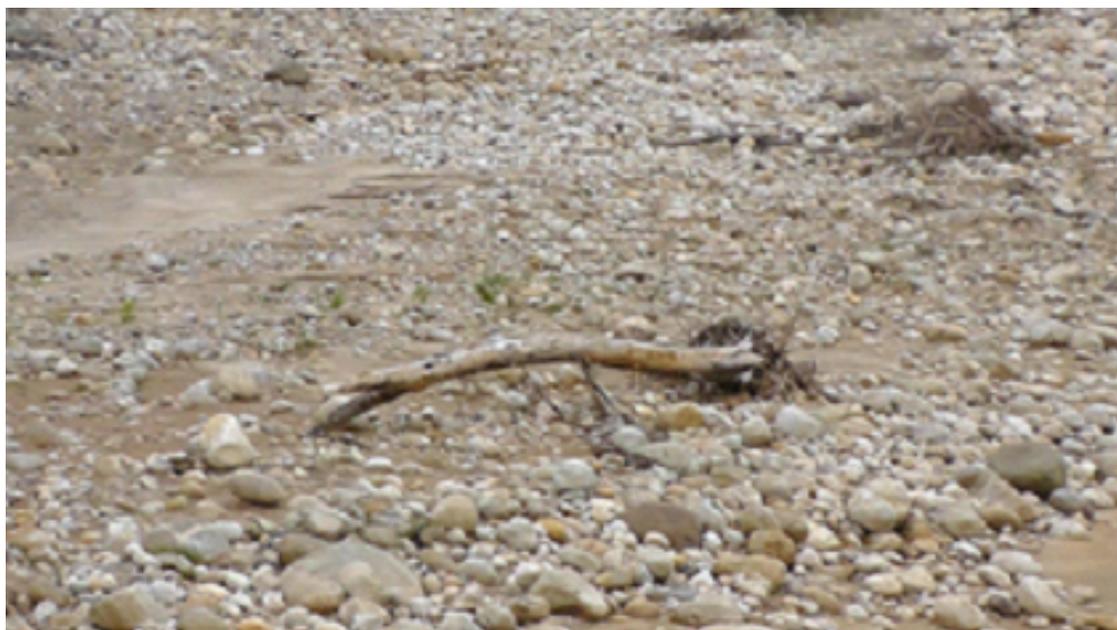
Componente.....: 15 Cauce

Daño/Observaciones.: Se observan árboles arrastrados por el río y troncos medianos. Se presenta caída de árboles pequeños a la salida del puente en el margen derecho. Se recomienda realizar limpieza del cauce retirando los árboles de la zona.

Reparaciones.....: Z Otra

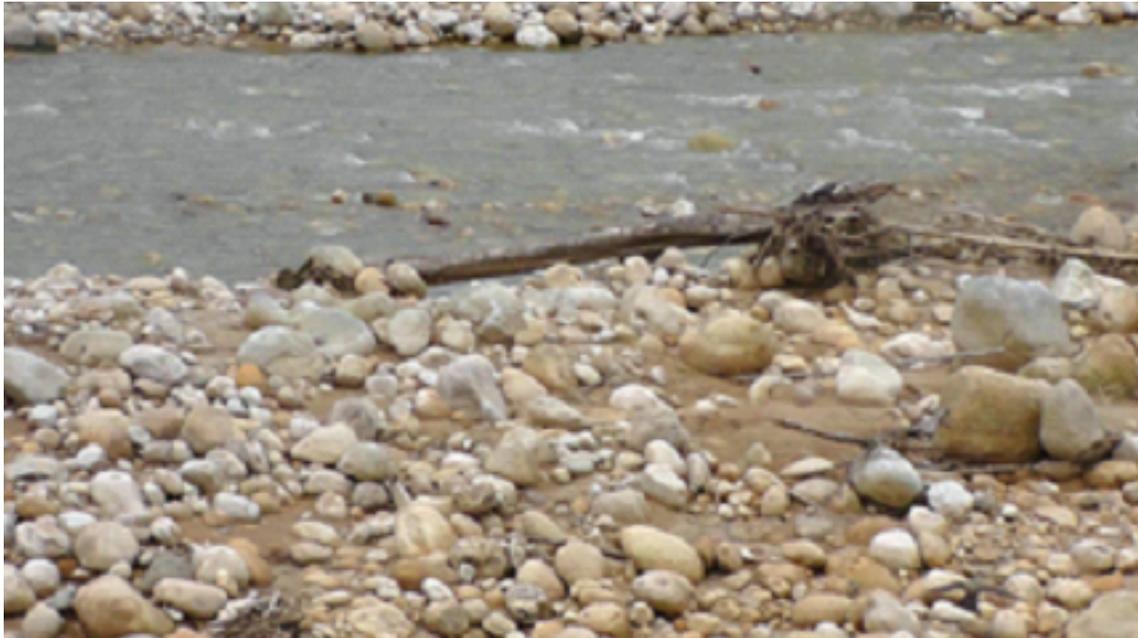
Componente.....: 15 Cauce

Daño/Observaciones.: Se observan árboles arrastrados por el río y troncos medianos. Se presenta caída de árboles pequeños a la salida del puente en el margen derecho. Se recomienda realizar limpieza del cauce retirando los árboles de la zona.

Reparaciones.....: Z Otra

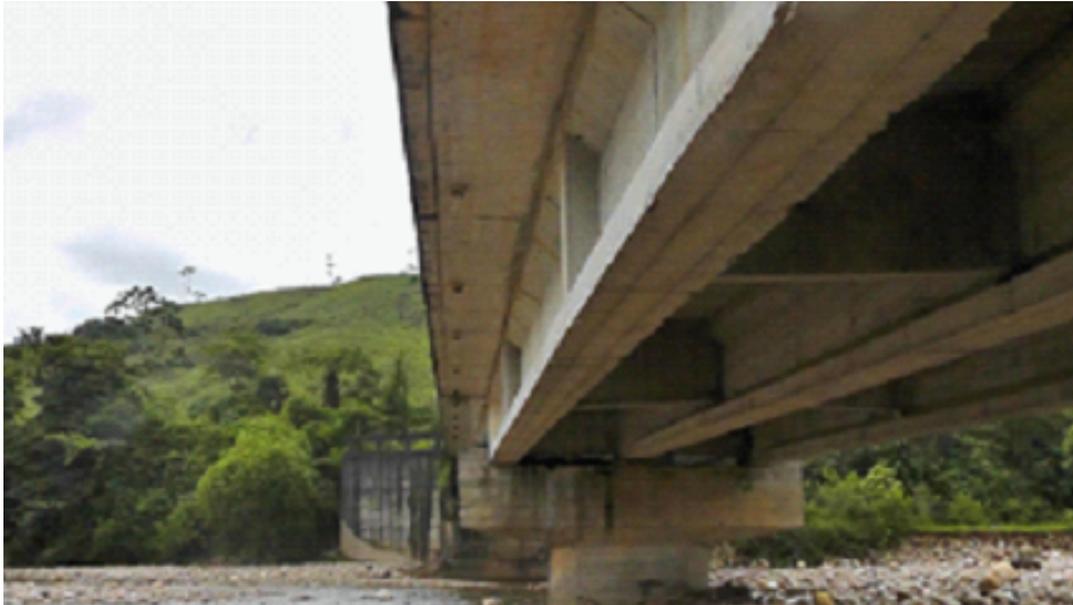
Componente.....: 17 Puente en general

Daño/Observaciones.: Se encuentra en buenas condiciones, solo hace falta realizar trabajos de llenado de juntas y algunos trabajos de recuperación del recubrimiento del acero de refuerzo.

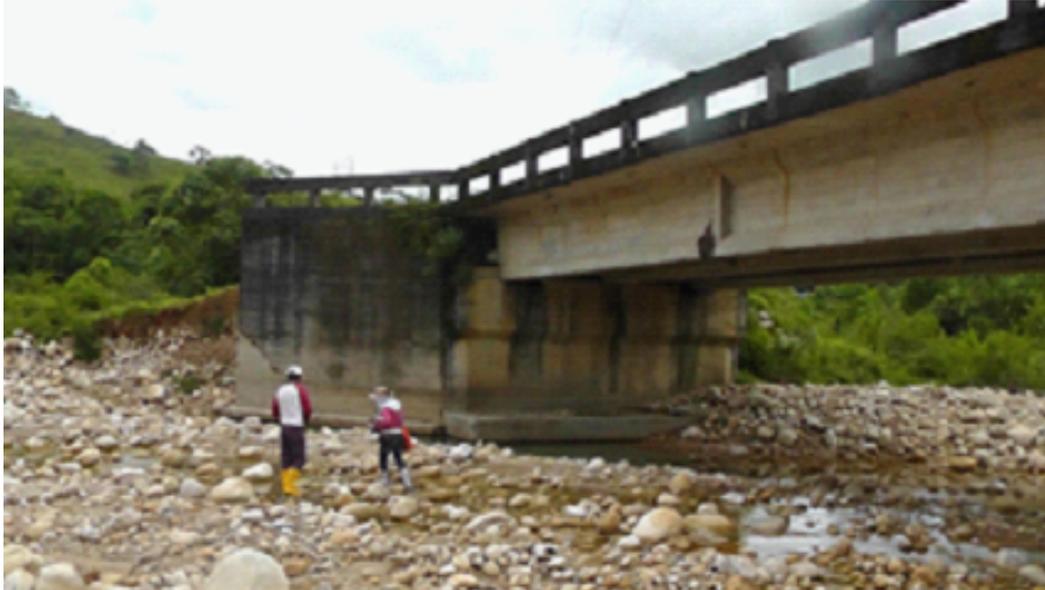
Componente.....: 17 Puente en general

Daño/Observaciones.: Se encuentra en buenas condiciones, solo hace falta realizar trabajos de llenado de juntas y algunos trabajos de recuperación del recubrimiento del acero de refuerzo.

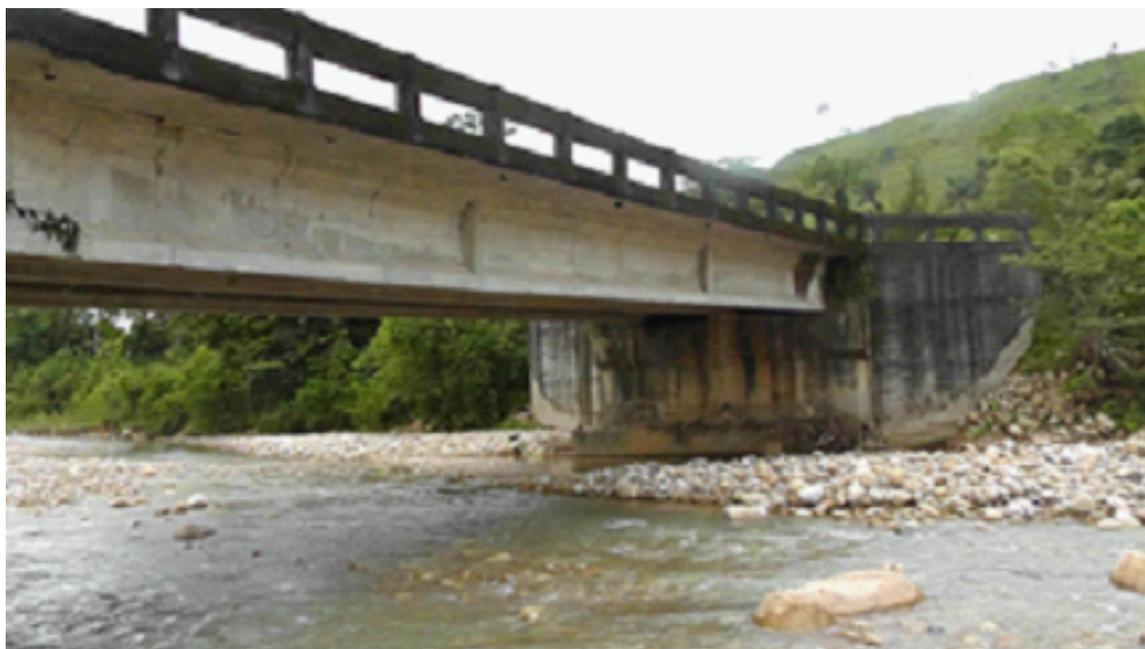
Componente.....: 17 Puente en general

Daño/Observaciones.: Se encuentra en buenas condiciones, solo hace falta realizar trabajos de llenado de juntas y algunos trabajos de recuperación del recubrimiento del acero de refuerzo.
