SDC/INV	SiPuCol	Fecha	Hoja
	Informe de inspección principal	31/08/12	1
07-6405-008.00 Caño Muerto			
Regional.....: 7 Casanare			
Ruta.....:			
Carretera.....: Sácama - La Cabuya			
Lado de la car...: 0			
Abscisa.....: 28+0592			
No del registro..: 7029			
Año de construcción.....:			
Año de la última reconstrucción.....:			
Paso Superior/Inferior.....: S			
Dir. de abs. de la carretera principal.:			
Requisitos de la inspección.....: 0 Nada			
Recolección de datos : Fecha.....: 2012.05.17			
: Iniciales.....: JPJG			
Posición geográfica..:			
Latitud: 6 gra 7.19 min N Longitud: 72 gra 3.26 min O Altitud: 617 m			
Geometría: Número de luces.....: 1			
Longitud de la luz menor (m): 15.70			
Longitud de la luz mayor (m): 15.70			
Longitud total(m): 15.70			
Ancho del tablero.....(m): 10.00			
Ancho del separador.....(m): 0.00			
Ancho del andén izquierdo(m): 0.00			
Ancho del andén derecho..(m): 0.00			
Ancho de la calzada.....(m): 9.00

07-6405-008.00 Caño Muerto

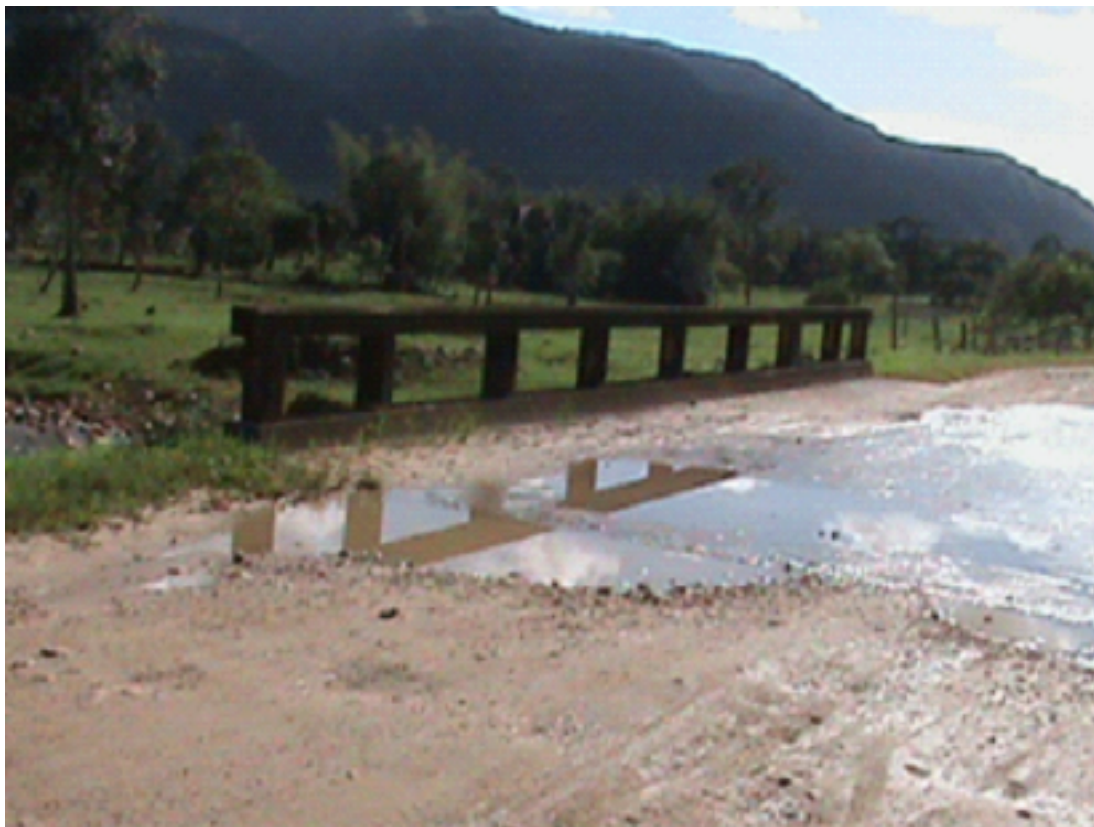
Componente.....: 1 Superficie del puente

Calif./Mantenim....: 3 / -

Daño/Observaciones.: La superficie en concreto rígido presenta desgaste y exposición del agregado. Se encuentra con desniveles que permiten el encharcamiento del agua lluvia y contribuyen al deterioro del concreto. Se recomienda colocación de un tratamiento superficial. Además se necesita la construcción de losas de aproximación.

Tipo de daño.....: Descomposición

Reparaciones.....: C Tratamiento superficial (sello)

Z Otra

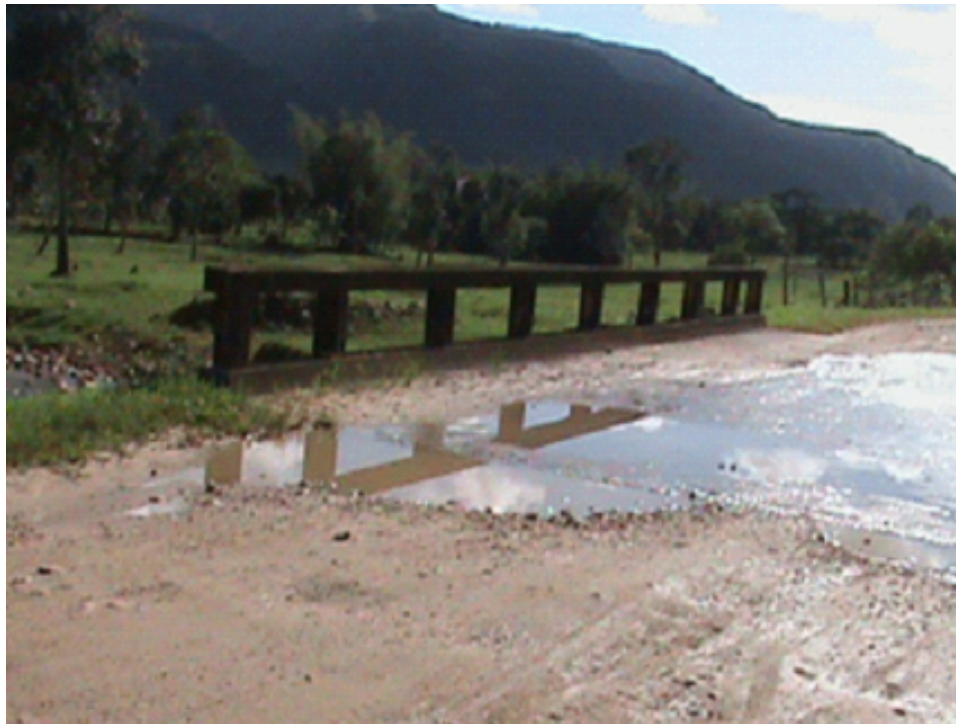
Componente.....: 3 Andenes/Bordillos

Calif./Mantenim....: 2 / -

Daño/Observaciones.: Los bordillos presentan manchas de humedad y presencia de vegetación. Además en algunas partes se observa la caída del concreto debido a impactos. Se recomienda la reparación del concreto y mantenimiento rutinario.

Tipo de daño.....: Infiltración

Reparaciones.....: B Reparación de concreto

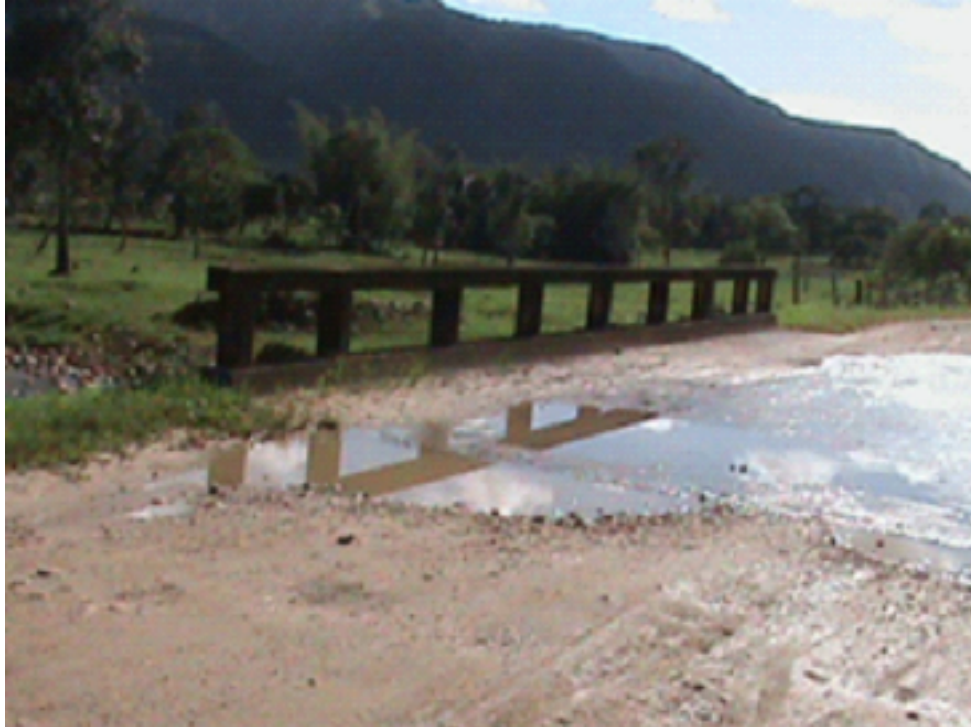
Componente.....: 4 Barandas

Calif./Mantenim....: 1 / -

Daño/Observaciones.: Presentan manchas de humedad y deterioro de la pintura. Se recomienda labores de mantenimiento rutinario que contemplen limpieza y pintura.

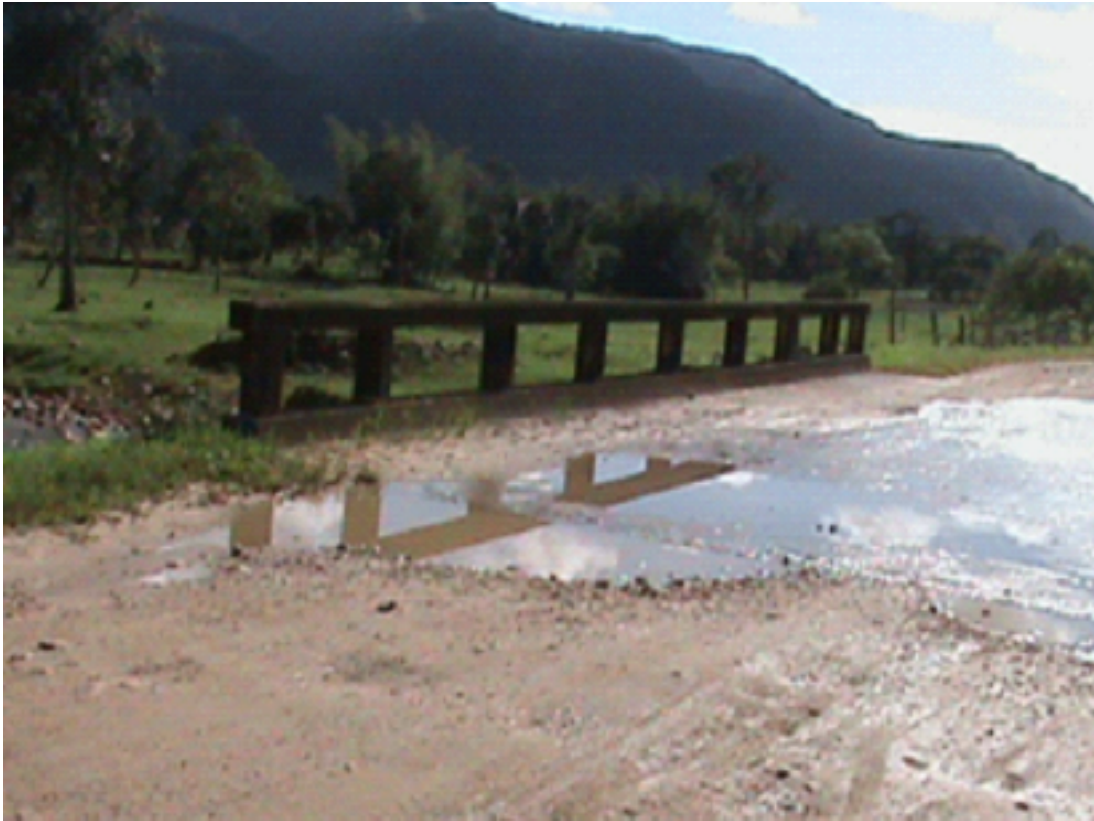
Componente.....: 5 Conos/Taludes

Calif./Mantenim....: 1 / -

Daño/Observaciones.: Se observaron en buen estado.

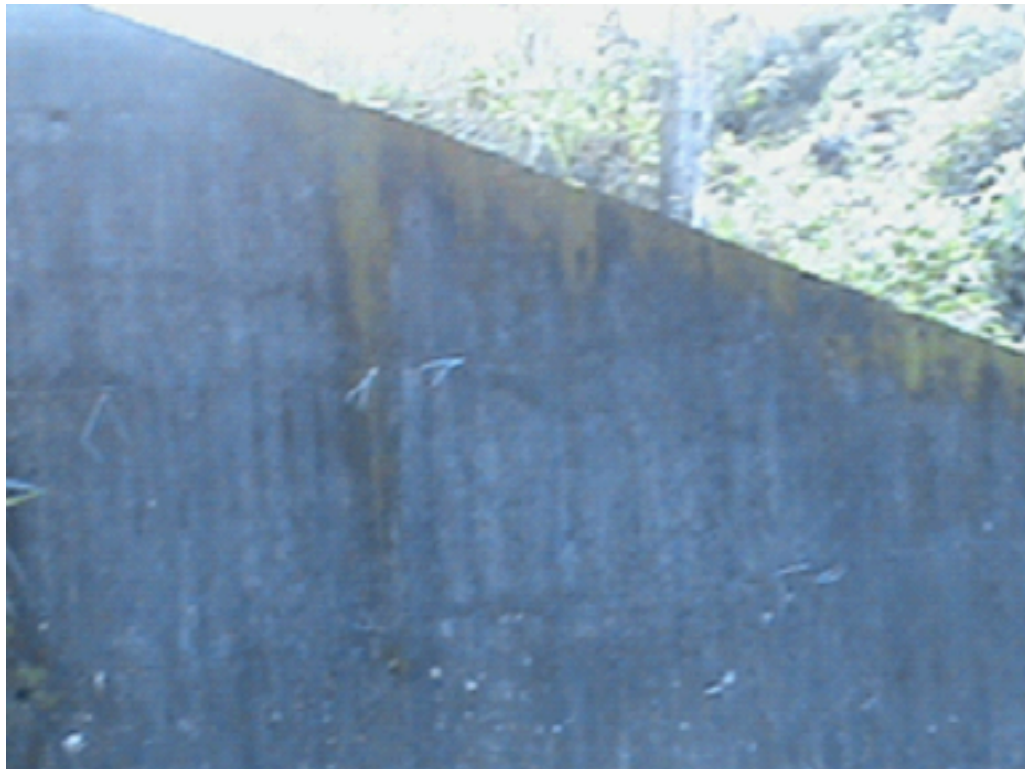
Componente.....: 6 Aletas

Calif./Mantenim....: 2 / -

Daño/Observaciones.: Las aletas N°3 y N°4 presentan hormigueros y en la parte inferior exposición del agregado. Se recomienda reparación del concreto. En general todas las aletas presentan manchas de humedad y presencia de vegetación. Además durante el proceso constructivo se dejaron expuestas partes del alambre de refuerzo. Se recomienda el corte de

Tipo de daño.....: Infiltración

Reparaciones.....: A Reparación de concreto
Z Otra

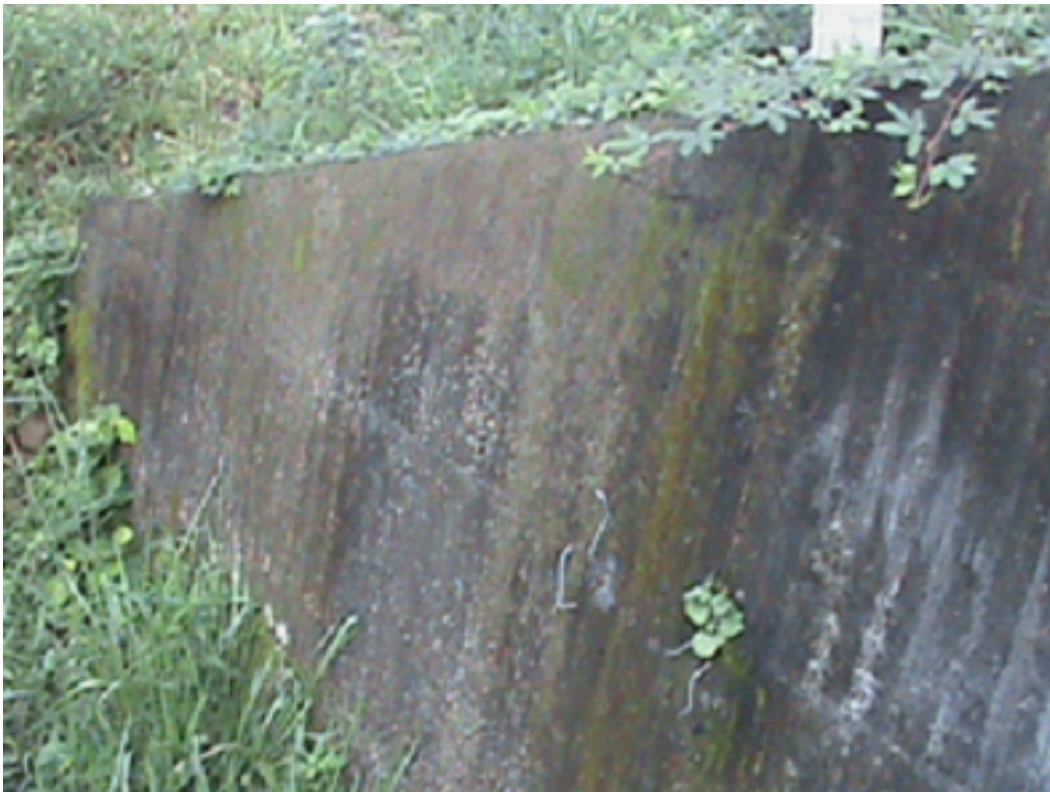
Componente.....: 6 Aletas

Calif./Mantenim....: 2 / -

Daño/Observaciones.: Las aletas N°3 y N°4 presentan hormigueros y en la parte inferior exposición del agregado. Se recomienda reparación del concreto. En general todas las aletas presentan manchas de humedad y presencia de vegetación. Además durante el proceso constructivo se dejaron expuestas partes del alambre de refuerzo. Se recomienda el corte de

Tipo de daño.....: Infiltración

Reparaciones.....: A Reparación de concreto

Z Otra

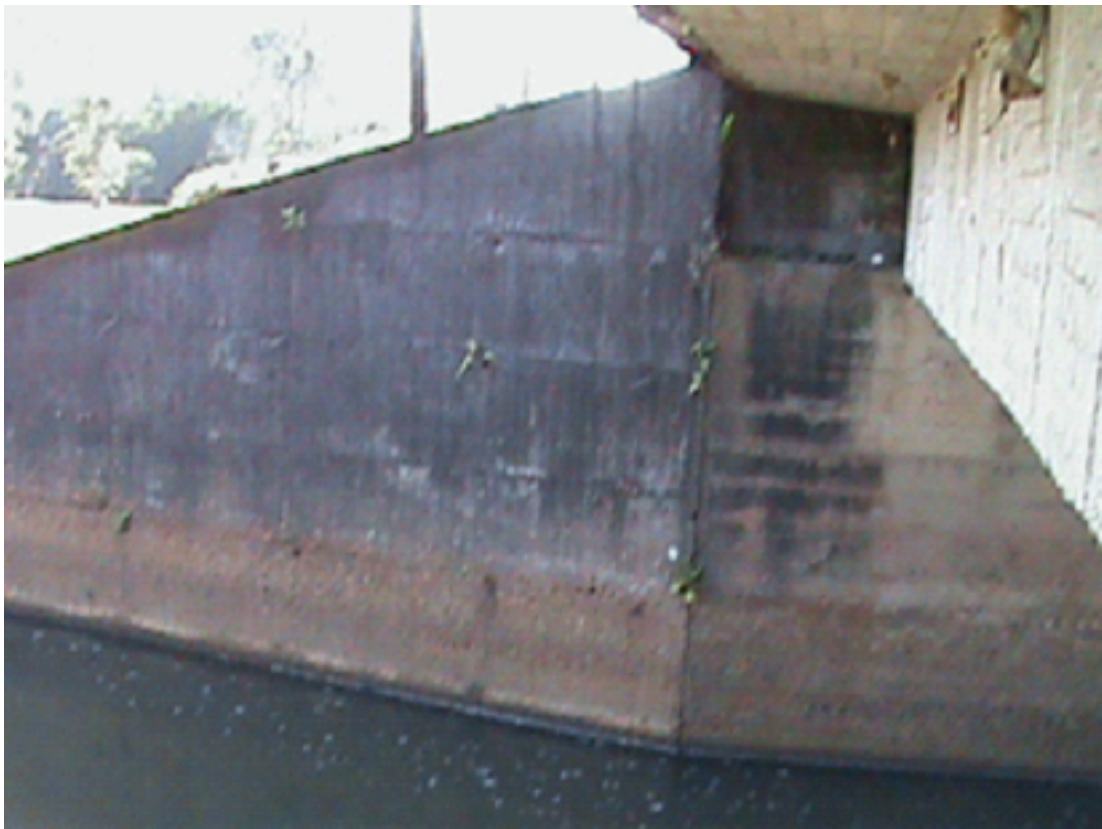
Componente.....: 6 Aletas

Calif./Mantenim....: 2 / -

Daño/Observaciones.: Las aletas N°3 y N°4 presentan hormigueros y en la parte inferior exposición del agregado. Se recomienda reparación del concreto. En general todas las aletas presentan manchas de humedad y presencia de vegetación. Además durante el proceso constructivo se dejaron expuestas partes del alambre de refuerzo. Se recomienda el corte de

Tipo de daño.....: Infiltración

Reparaciones.....: A Reparación de concreto
Z Otra

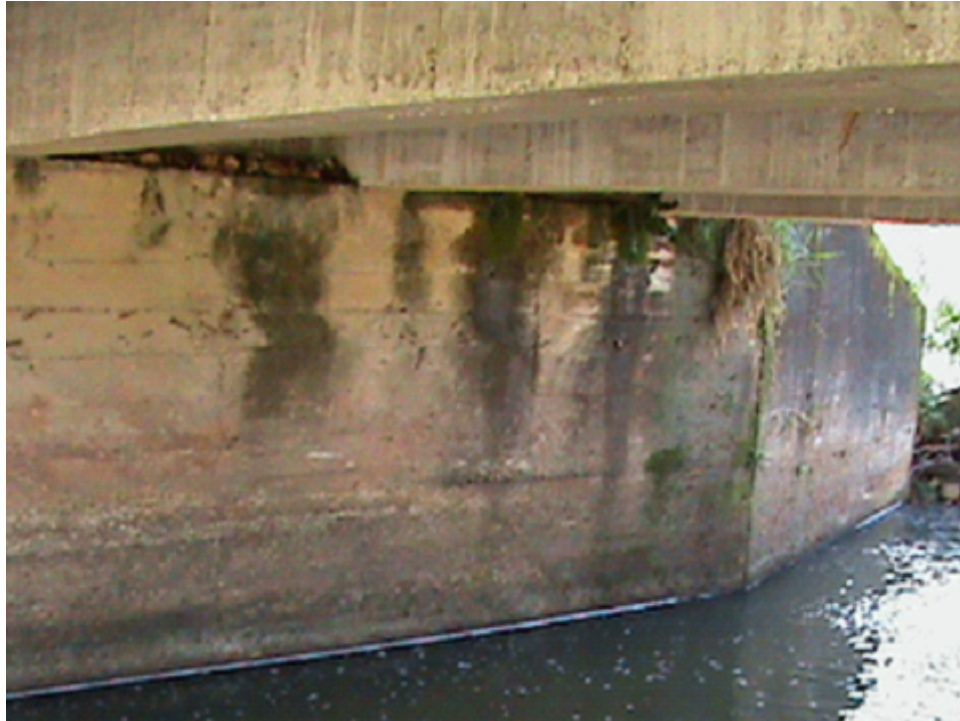
Componente.....: 7 Estribos

Calif./Mantenim....: 2 / -

Daño/Observaciones.: Los estribos presentan manchas de humedad y vegetación provocados por el agua que se infiltra por las juntas y drenes. Se recomienda un mantenimiento de este y arreglo de drenes y juntas.

Tipo de daño.....: Infiltración

Reparaciones.....: Z Otra

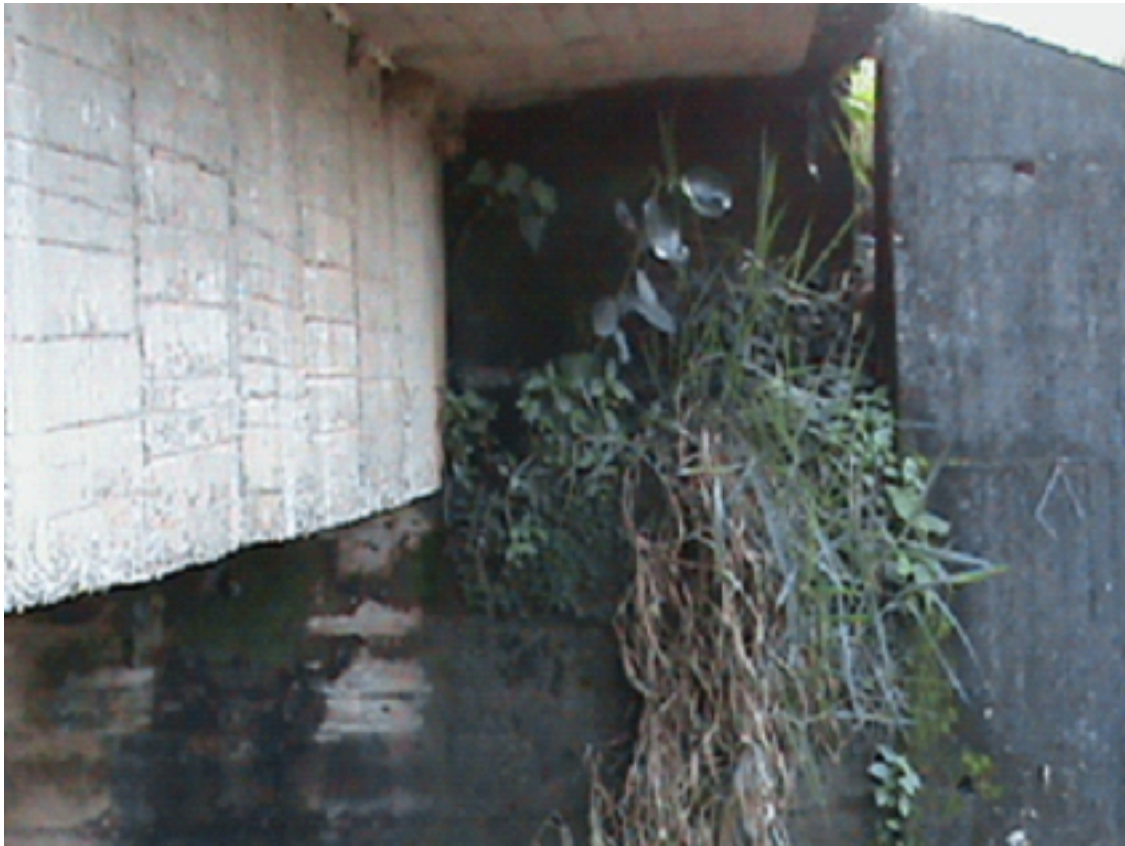
Componente.....: 9 Apoyos
Calif./Mantenim....: 0 / -
Daño/Observaciones.: Se encuentran en buen estado

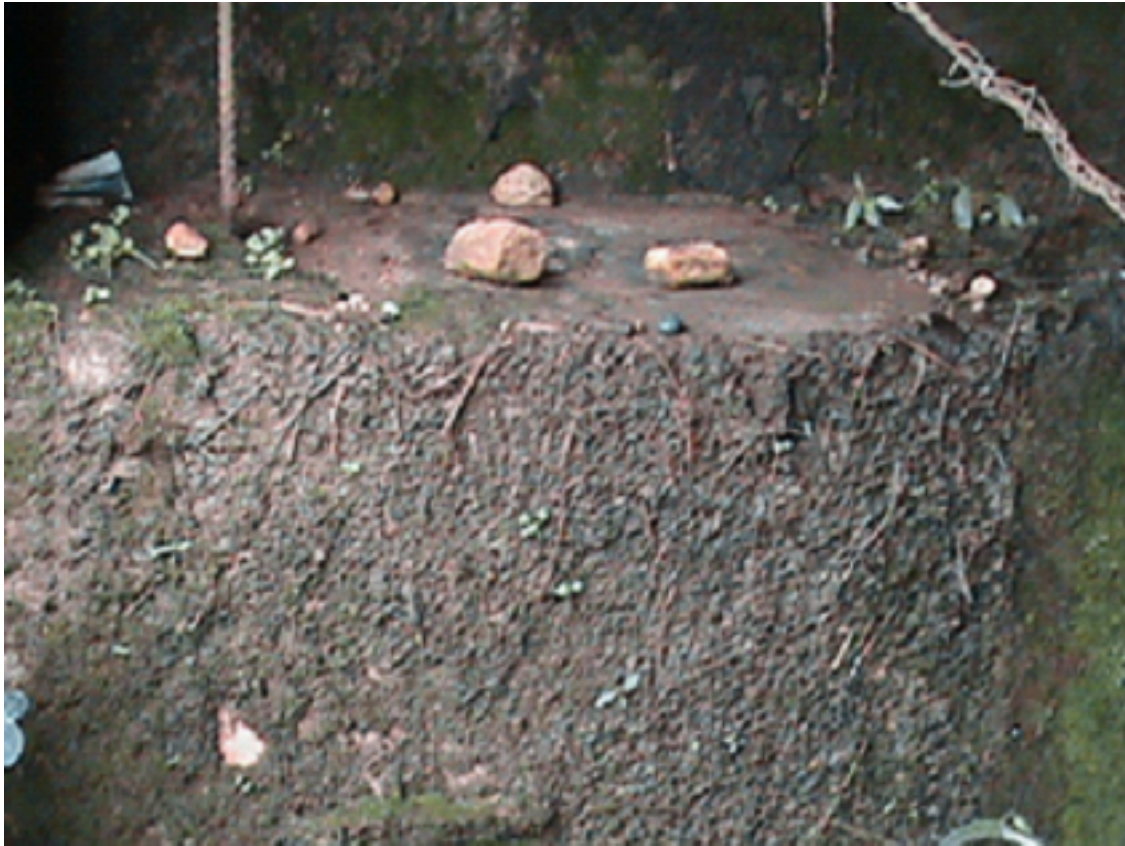
Componente.....: 9 Apoyos
Calif./Mantenim....: 0 / -
Daño/Observaciones.: Se encuentran en buen estado

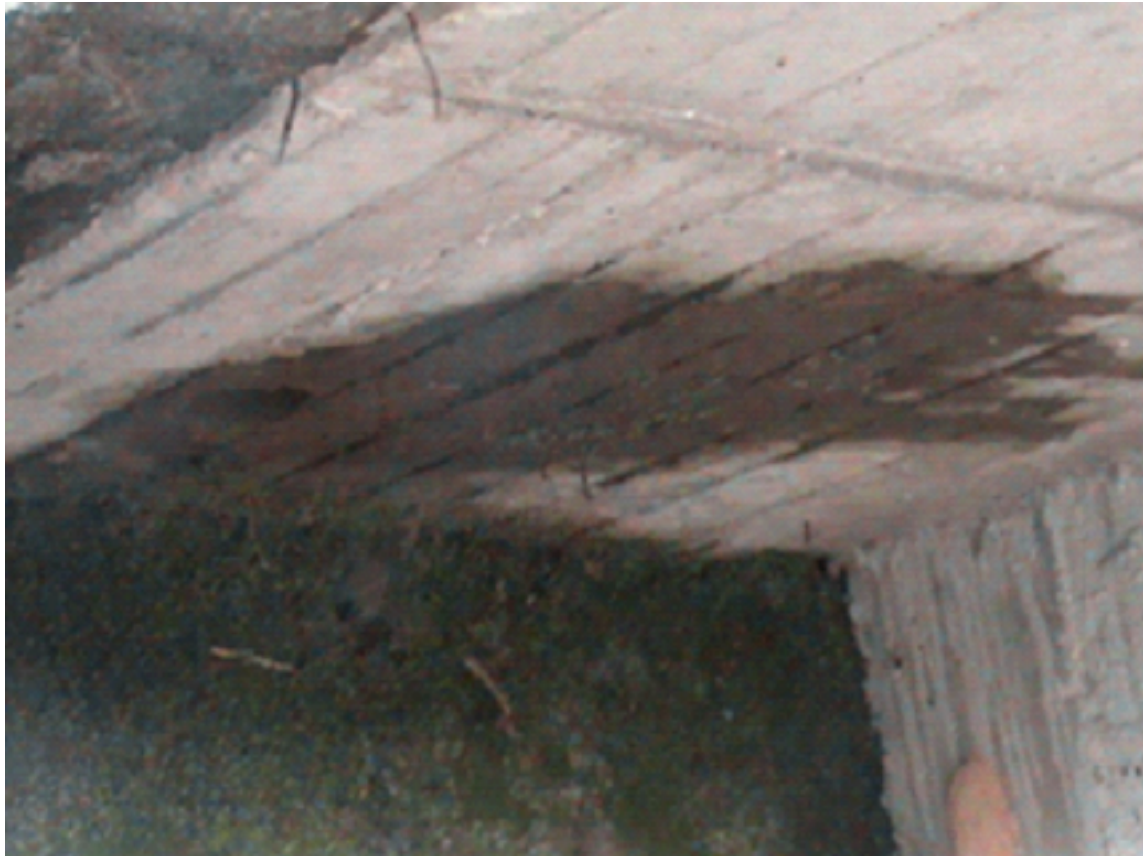
Componente.....: 9 Apoyos

Calif./Mantenim....: 0 / -

Daño/Observaciones.: Se encuentran en buen estado

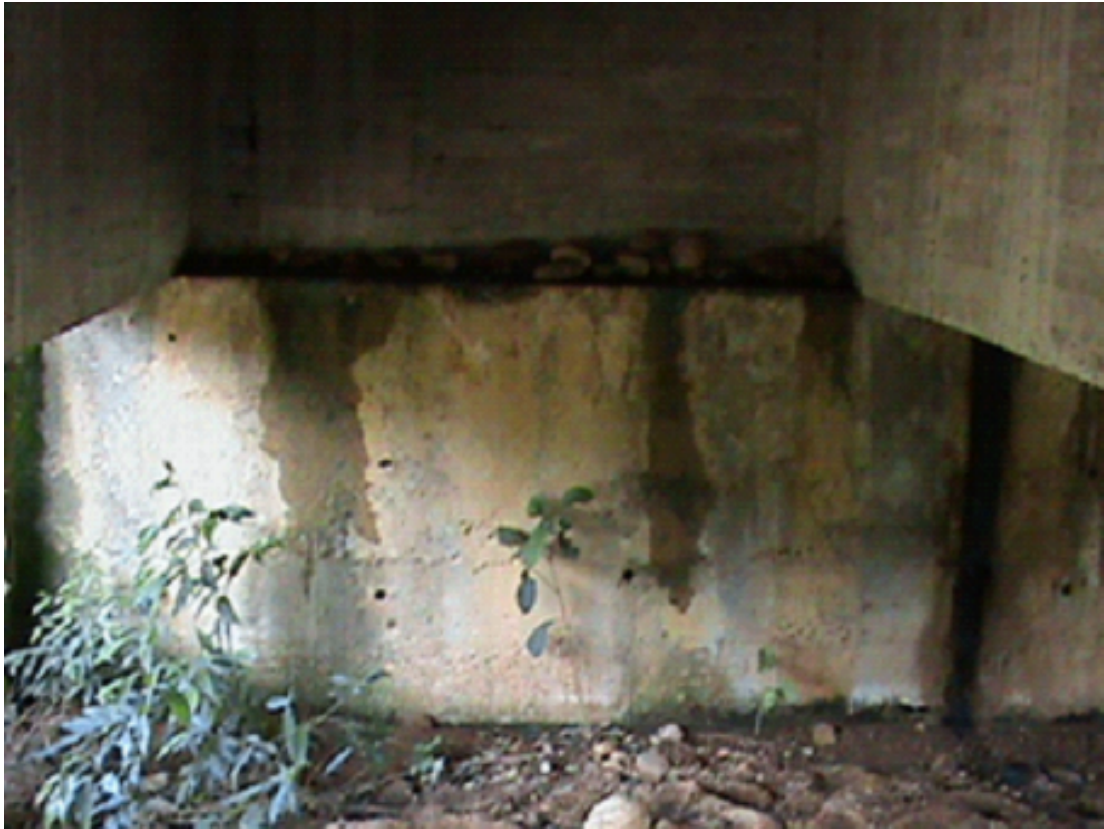
Componente.....: 9 Apoyos

Calif./Mantenim....: 0 / -

Daño/Observaciones.: Se encuentran en buen estado

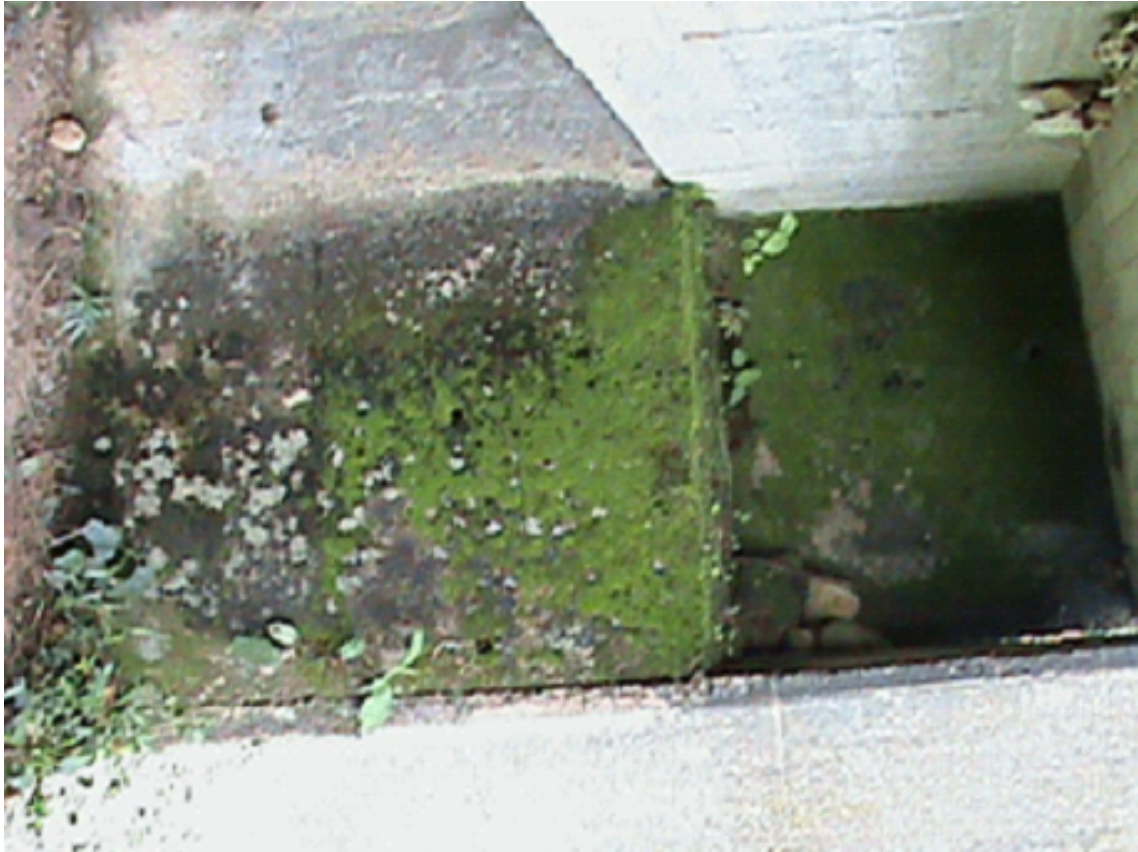
Componente.....: 9 Apoyos

Calif./Mantenim....: 0 / -

Daño/Observaciones.: Se encuentran en buen estado

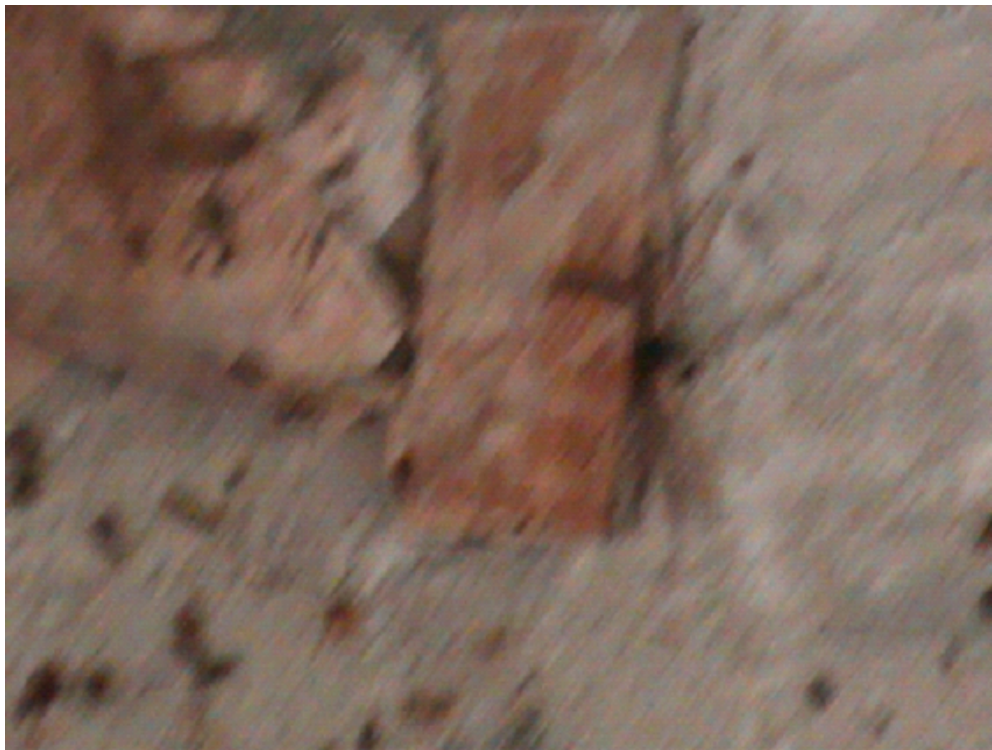
Componente.....: 10 Losa

Calif./Mantenim....: 2 / -

Daño/Observaciones.: Los drenes de la losa carecen de tubos de alargamiento por lo que el agua proveniente de la superficie está afectando el concreto. Se observan en estas zonas manchas de humedad y vegetación. Se recomienda reparación de los drenes . En general la losa se encuentra en buen estado, no presenta fisuras, ni grietas, ni deterioro del concreto.

Tipo de daño.....: Infiltración

Reparaciones.....: E Reparación de drenes

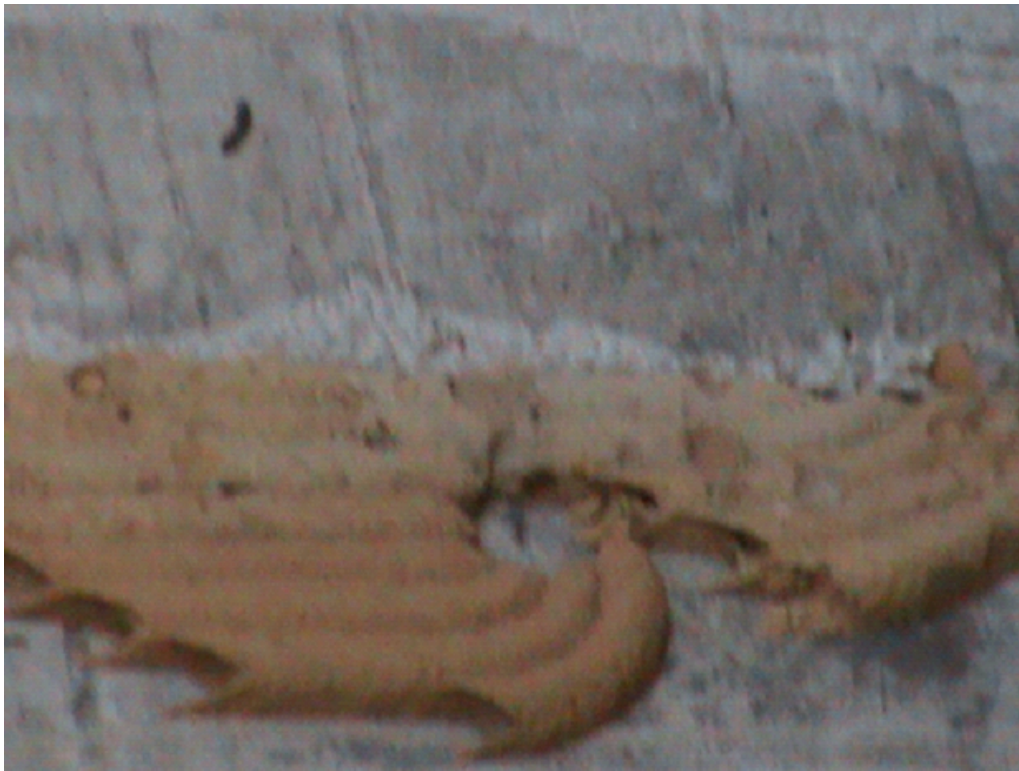
Componente.....: 10 Losa

Calif./Mantenim....: 2 / -

Daño/Observaciones.: Los drenes de la losa carecen de tubos de alargamiento por lo que el agua proveniente de la superficie está afectando el concreto. Se observan en estas zonas manchas de humedad y vegetación. Se recomienda reparación de los drenes . En general la losa se encuentra en buen estado, no presenta fisuras, ni grietas, ni deterioro del concreto.

Tipo de daño.....: Infiltración

Reparaciones.....: E Reparación de drenes

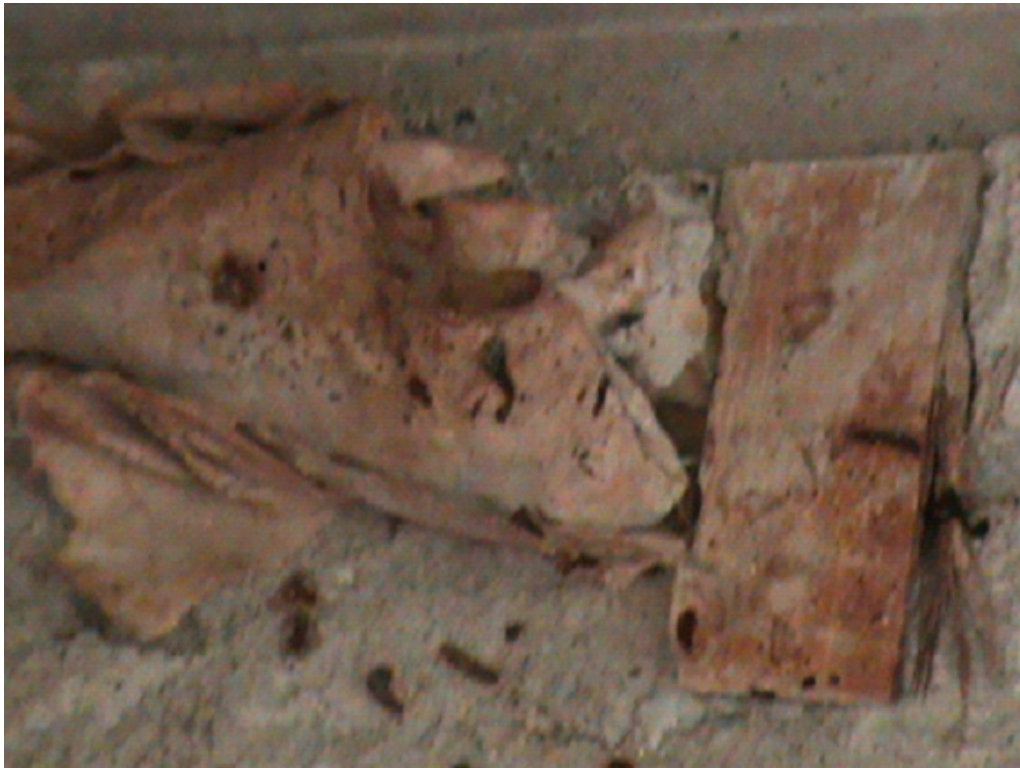
Componente.....: 10 Losa

Calif./Mantenim....: 2 / -

Daño/Observaciones.: Los drenes de la losa carecen de tubos de alargamiento por lo que el agua proveniente de la superficie está afectando el concreto. Se observan en estas zonas manchas de humedad y vegetación. Se recomienda reparación de los drenes . En general la losa se encuentra en buen estado, no presenta fisuras, ni grietas, ni deterioro del concreto.

Tipo de daño.....: Infiltración

Reparaciones.....: E Reparación de drenes

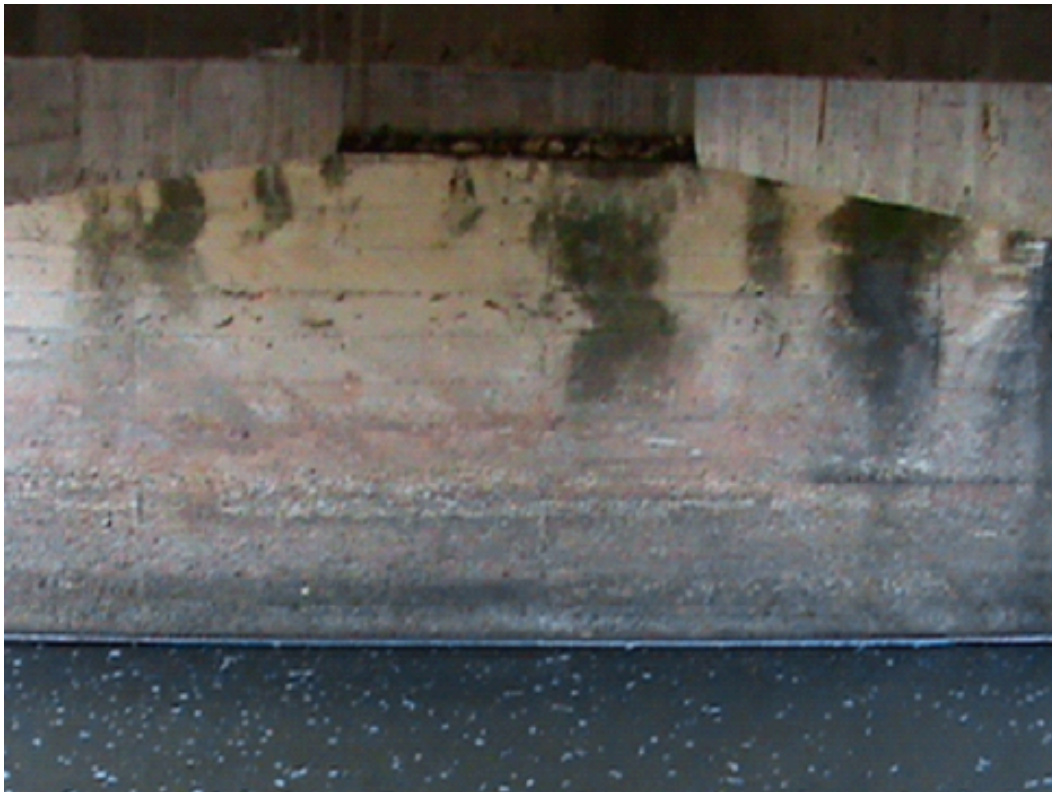
Componente.....: 11 Vigas/Largueros/Diafragmas

Calif./Mantenim....: 2 / -

Daño/Observaciones.: El concreto presenta descomposición y porosidades en la parte inferior. El agregado expuesto causado posiblemente por el mal proceso constructivo. Se recomienda reparación del concreto de las cuatro vigas.

Tipo de daño.....: Descomposición

Reparaciones.....: A Reparación de concreto

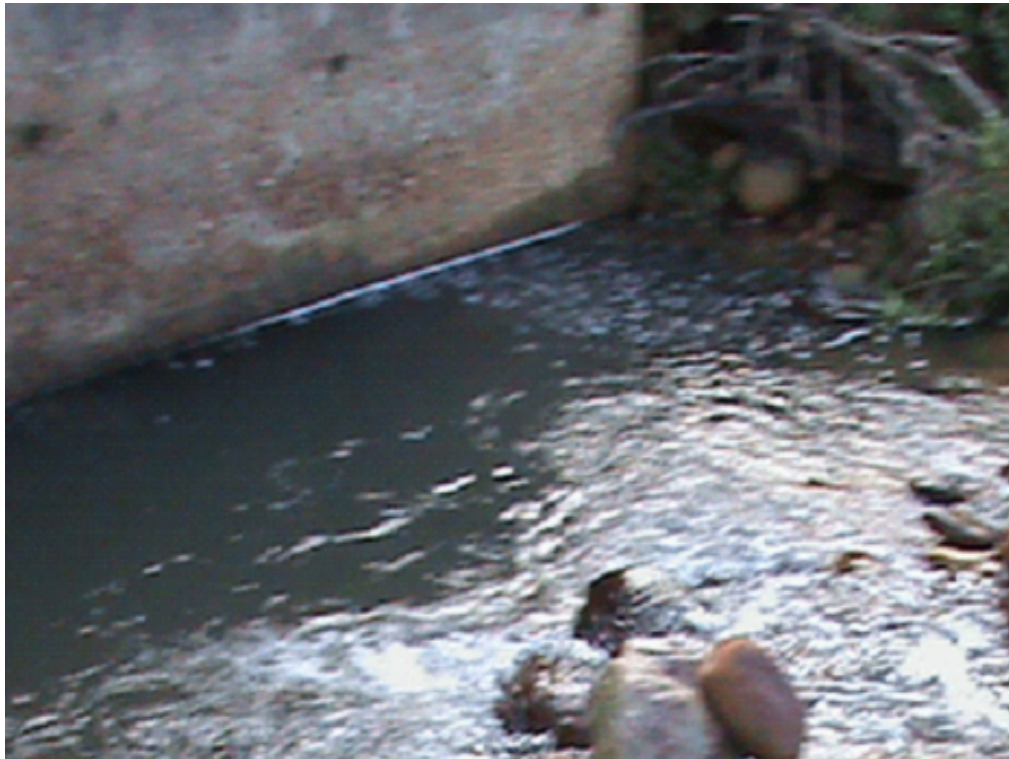
Componente.....: 15 Cauce

Calif./Mantenim....: 2 / -

Daño/Observaciones.: El cauce llega con bajas velocidades. No está generando problemas de erosión o socavación. Se presenta sedimentación de material en el estribo N°2 ya que el cauce está recargado sobre este. Se recomienda remoción del material sedimentado bajo el puente para que cuando se presenten crecidas no se vea afectado.

Reparaciones.....: Z Otra

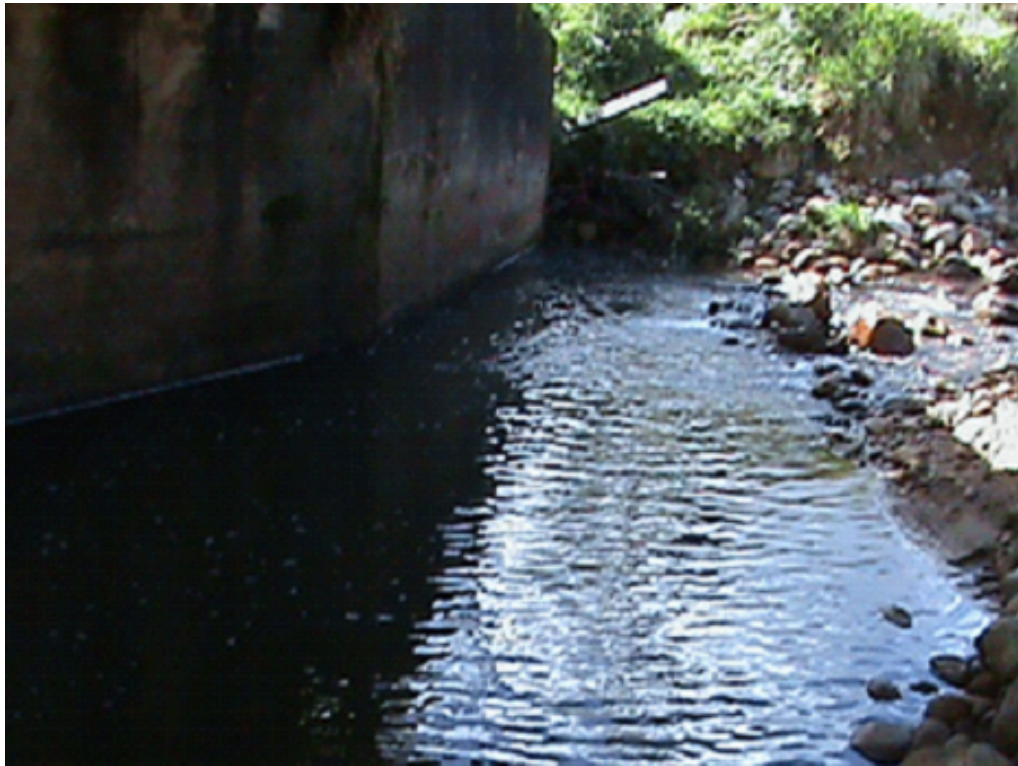
Componente.....: 15 Cauce

Calif./Mantenim....: 2 / -

Daño/Observaciones.: El cauce llega con bajas velocidades. No está generando problemas de erosión o socavación. Se presenta sedimentación de material en el estribo N°2 ya que el cauce está recargado sobre este. Se recomienda remoción del material sedimentado bajo el puente para que cuando se presenten crecidas no se vea afectado.

Reparaciones.....: Z Otra

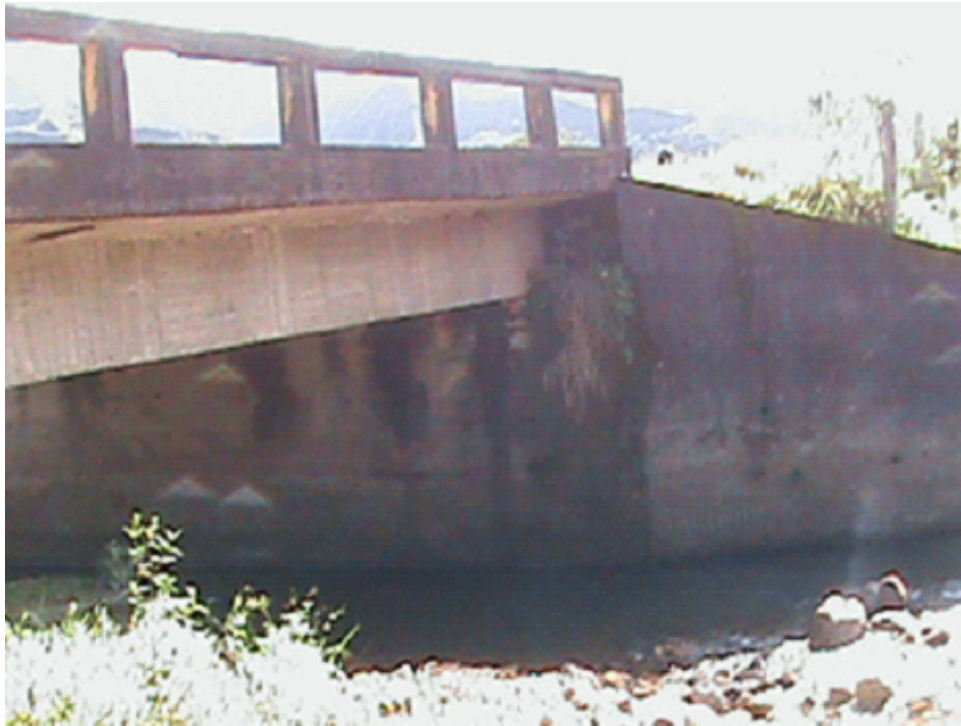
Componente.....: 17 Puente en general

Calif./Mantenim....: 2 / -
