SDC/INV	SiPuCol	Fecha	Hoja
	Informe de inspección principal	31/08/12	1
07-6511-001.00 La Pedregosa			
Regional.....: 7 Casanare			
Ruta.....: Troncal Villa Garzón - Saravena			
Carretera.....: Barranca de Upía - Monterrey			
Lado de la car...: 0			
Abscisa.....: 0+0611			
No del registro..: 1332			
Año de construcción.....:			
Año de la última reconstrucción.....:			
Paso Superior/Inferior.....: S			
Dir. de abs. de la carretera principal.:			
Requisitos de la inspección.....: 0 Nada			
Recolección de datos : Fecha.....: 2012.06.18			
: Iniciales.....: AFBV			
Posición geográfica..:			
Latitud: 4 gra 34.51 min N Longitud: 72 gra 57.33 min O Altitud: 245 m			
Geometría: Número de luces.....: 1			
Longitud de la luz menor (m): 16.00			
Longitud de la luz mayor (m): 16.00			
Longitud total(m): 16.00			
Ancho del tablero.....(m): 8.00			
Ancho del separador.....(m): 0.00			
Ancho del andén izquierdo(m): 0.00			
Ancho del andén derecho..(m): 0.00

07-6511-001.00 La Pedregosa

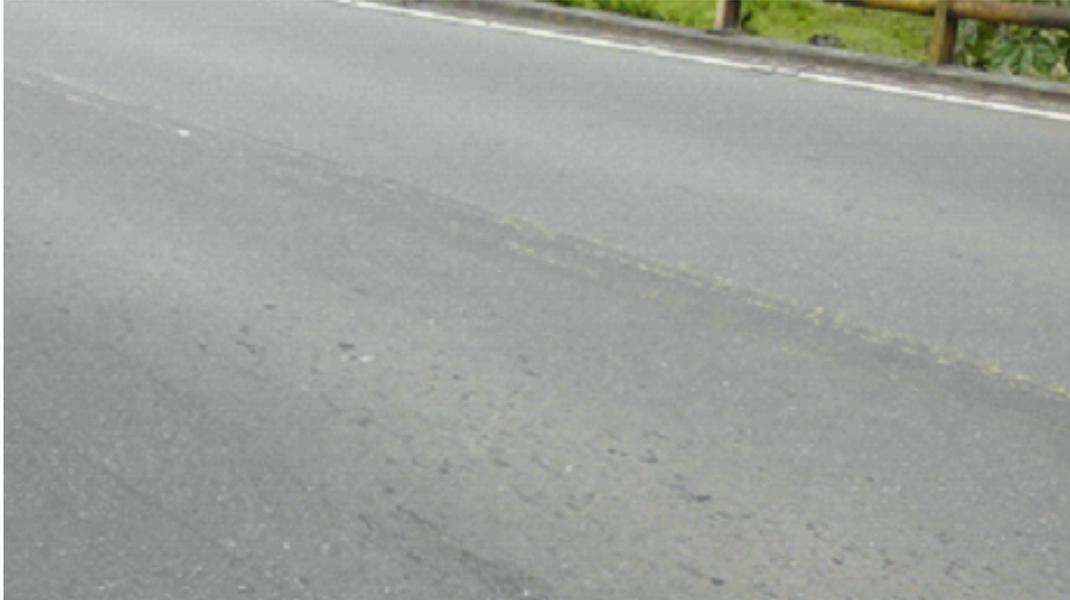
Daño/Observaciones.: El puente presenta superficie en carpeta asfáltica la cual se encuentra en muy buen estado. No se observan fisuras ni exposición de agregados severa. En la actualidad no es necesario realizar labores.

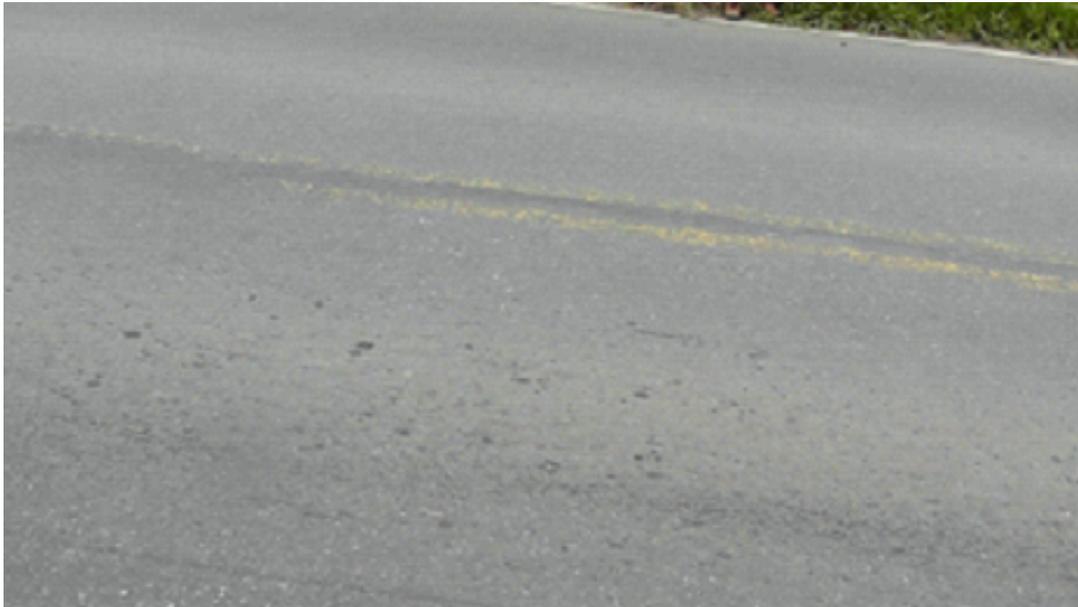
Componente.....: 1 Superficie del puente

Calif./Mantenim....: 1 / -

Daño/Observaciones.: El puente presenta superficie en carpeta asfáltica la cual se encuentra en muy buen estado. No se observan fisuras ni exposición de agregados severa. En la actualidad no es necesario realizar labores.

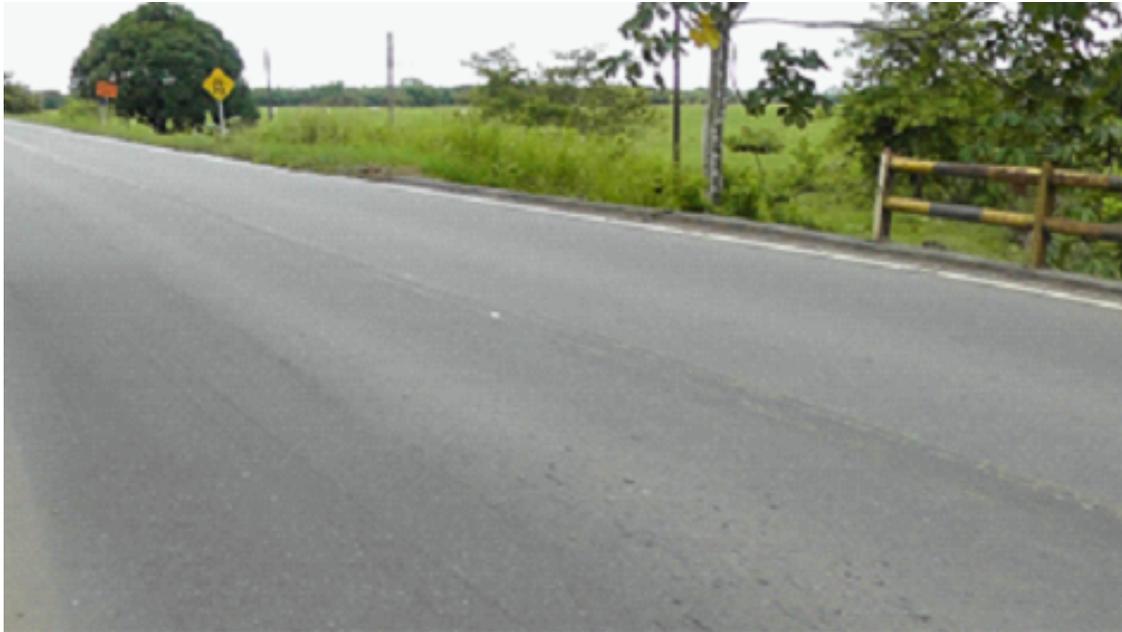
Componente.....: 1 Superficie del puente

Daño/Observaciones.: El puente presenta superficie en carpeta asfáltica la cual se encuentra en muy buen estado. No se observan fisuras ni exposición de agregados severa. En la actualidad no es necesario realizar labores.

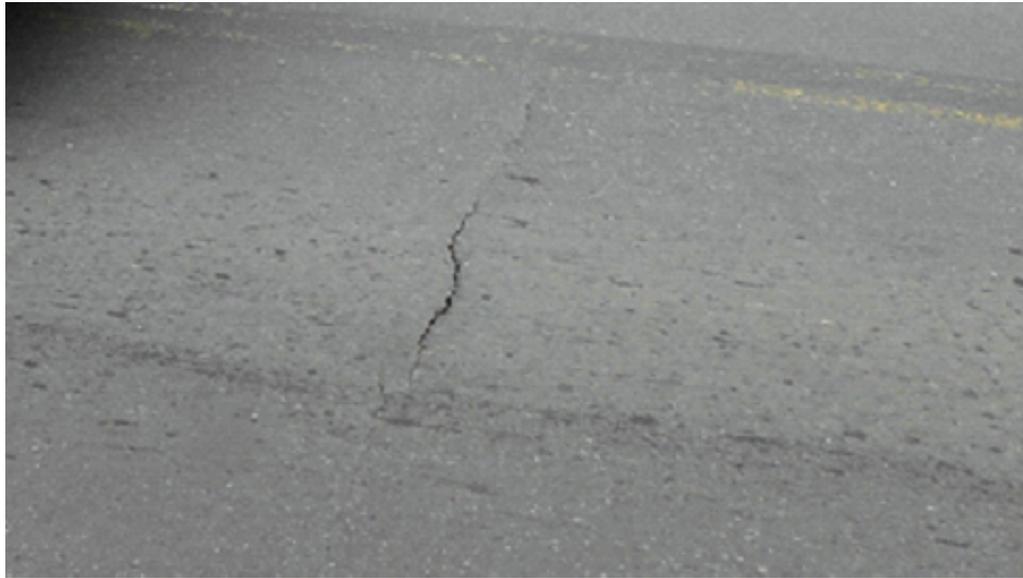
Componente.....: 1 Superficie del puente

Calif./Mantenim....: 1 / -

Daño/Observaciones.: El puente presenta superficie en carpeta asfáltica la cual se encuentra en muy buen estado. No se observan fisuras ni exposición de agregados severa. En la actualidad no es necesario realizar labores.

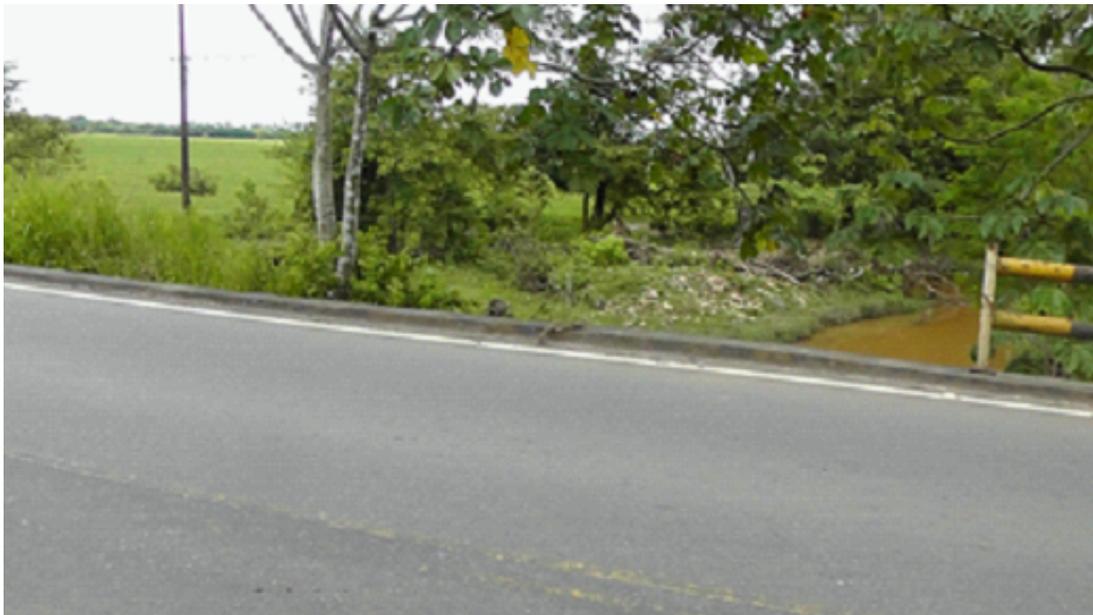
Componente.....: 2 Juntas de expansión

Calif./Mantenim....: 1 / -

Daño/Observaciones.: Las juntas del puente se encuentran en buen estado. En el acceso 1 no se observan fisuras ni algún daño significativo. En el acceso 1 se observan algunas fisuras con espesores entre los 3 y 5mm y con longitudes de 0.80 - 1.00m. Se recomienda realizar reparación de junta o cambio de junta a junta de goma asfáltica.

Tipo de daño.....: Infiltración

Reparaciones.....: C Cambio a junta de goma asfáltica

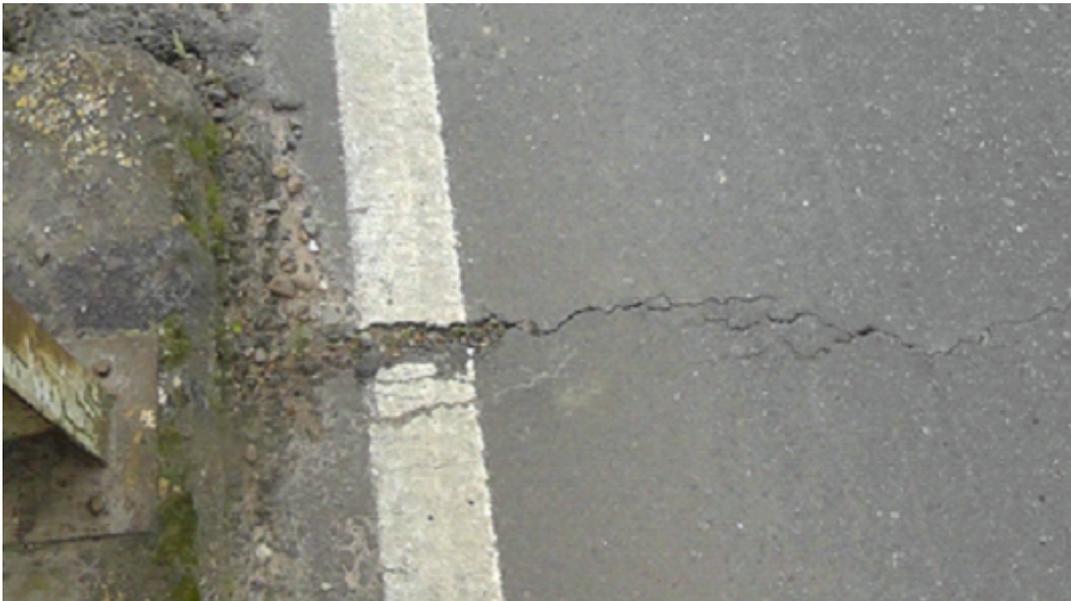
Componente.....: 2 Juntas de expansión

Calif./Mantenim....: 1 / -

Daño/Observaciones.: Las juntas del puente se encuentran en buen estado. En el acceso 1 no se observan fisuras ni algún daño significativo. En el acceso 1 se observan algunas fisuras con espesores entre los 3 y 5mm y con longitudes de 0.80 - 1.00m. Se recomienda realizar reparación de junta o cambio de junta a junta de goma asfáltica.

Tipo de daño.....: Infiltración

Reparaciones.....: C Cambio a junta de goma asfáltica

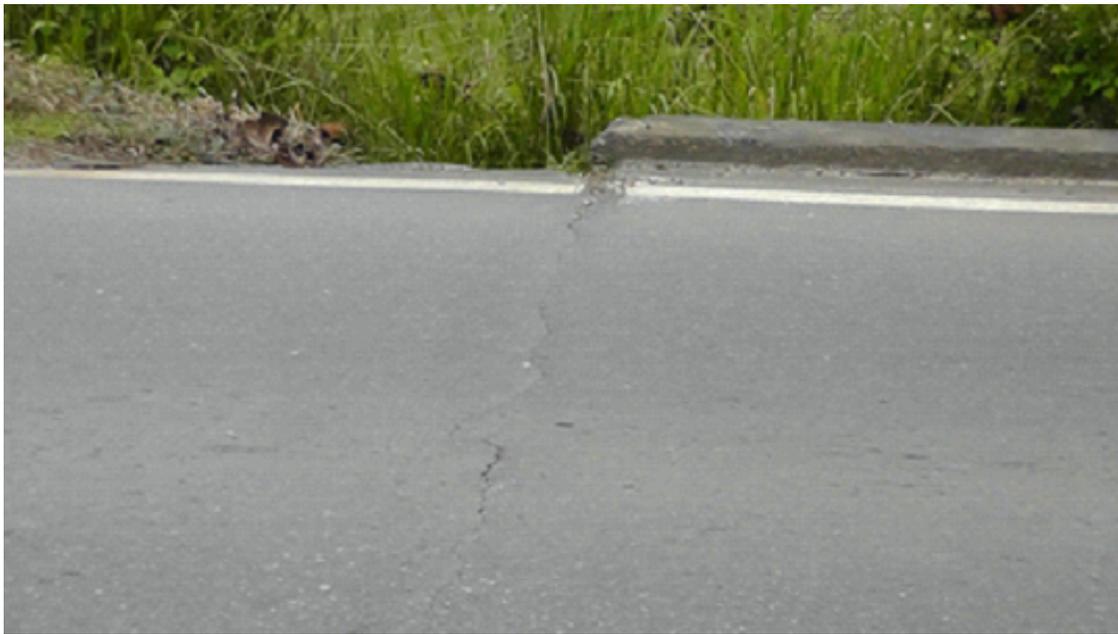
Componente.....: 2 Juntas de expansión

Calif./Mantenim....: 1 / -

Daño/Observaciones.: Las juntas del puente se encuentran en buen estado. En el acceso 1 no se observan fisuras ni algún daño significativo. En el acceso 1 se observan algunas fisuras con espesores entre los 3 y 5mm y con longitudes de 0.80 - 1.00m. Se recomienda realizar reparación de junta o cambio de junta a junta de goma asfáltica.

Tipo de daño.....: Infiltración

Reparaciones.....: C Cambio a junta de goma asfáltica

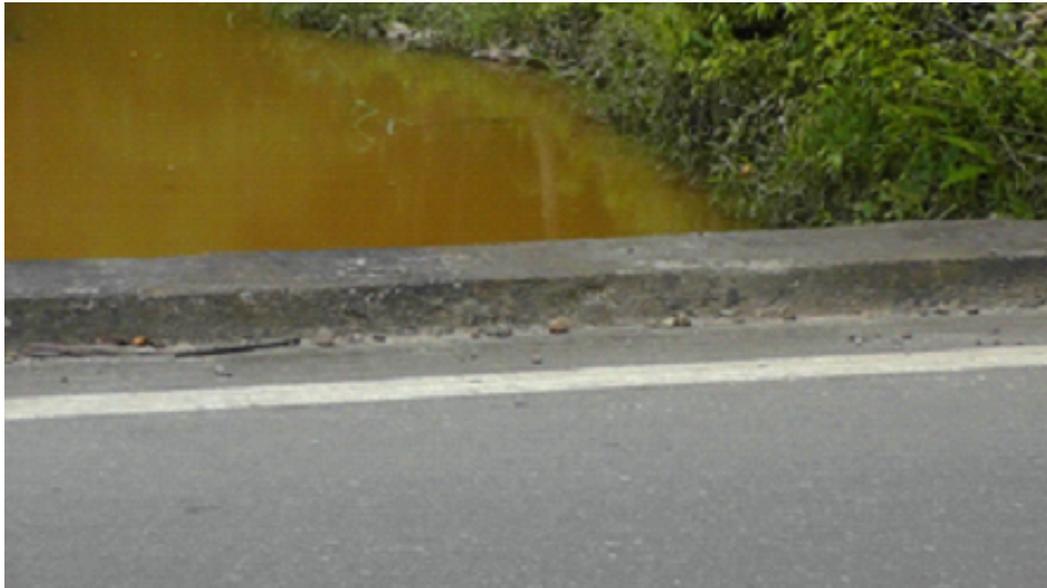
Componente.....: 3 Andenes/Bordillos

Calif./Mantenim....: 1 / -

Daño/Observaciones.: El puente no cuenta con andenes pero si posee bordillos. Estos se encuentran en buen estado pero en sus caras externas se encuentran cubiertos de vegetación. Se sugiere realizar labores de mantenimiento rutinario de limpieza.

Tipo de daño.....: Otro

Z: Limpieza

Reparaciones.....: Z Otra

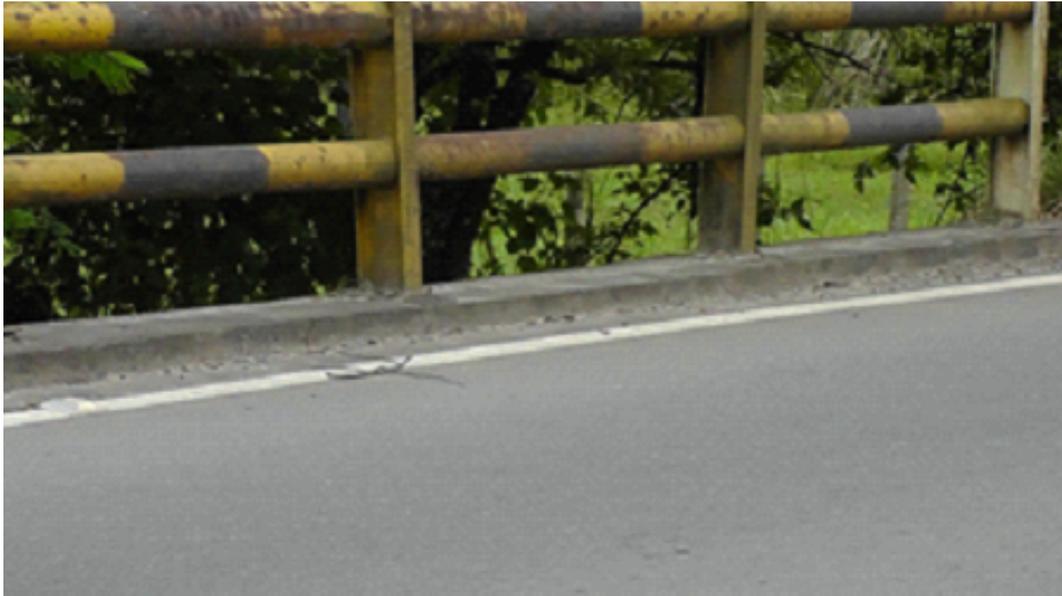
Componente.....: 3 Andenes/Bordillos

Calif./Mantenim....: 1 / -

Daño/Observaciones.: El puente no cuenta con andenes pero si posee bordillos. Estos se encuentran en buen estado pero en sus caras externas se encuentran cubiertos de vegetación. Se sugiere realizar labores de mantenimiento rutinario de limpieza.

Tipo de daño.....: Otro

Reparaciones.....: Z Otra

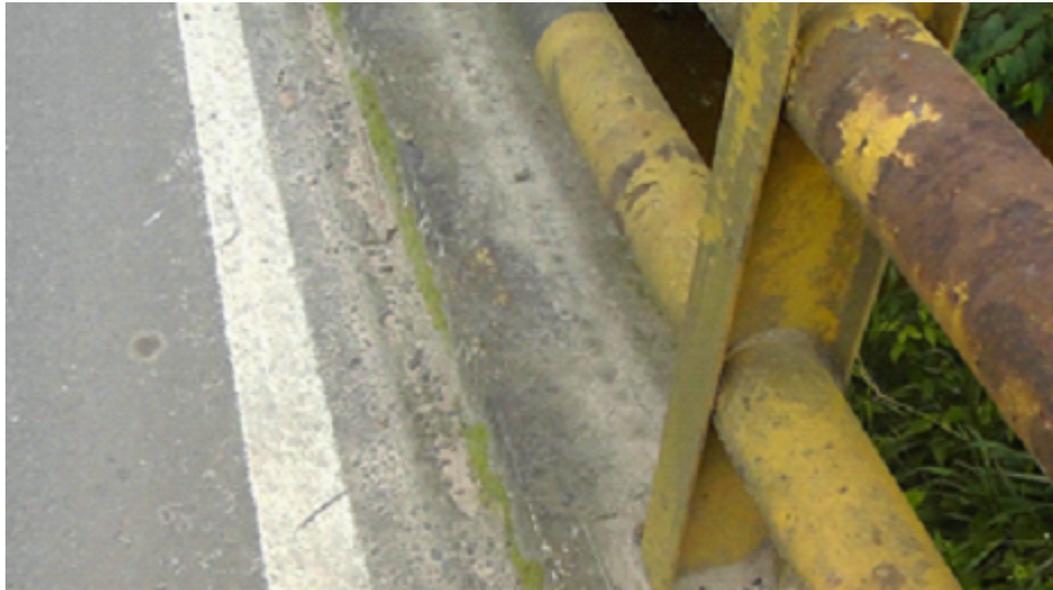
Componente.....: 3 Andenes/Bordillos

Calif./Mantenim....: 1 / -

Daño/Observaciones.: El puente no cuenta con andenes pero si posee bordillos. Estos se encuentran en buen estado pero en sus caras externas se encuentran cubiertos de vegetación. Se sugiere realizar labores de mantenimiento rutinario de limpieza.

Tipo de daño.....: Otro

Reparaciones.....: Z Otra

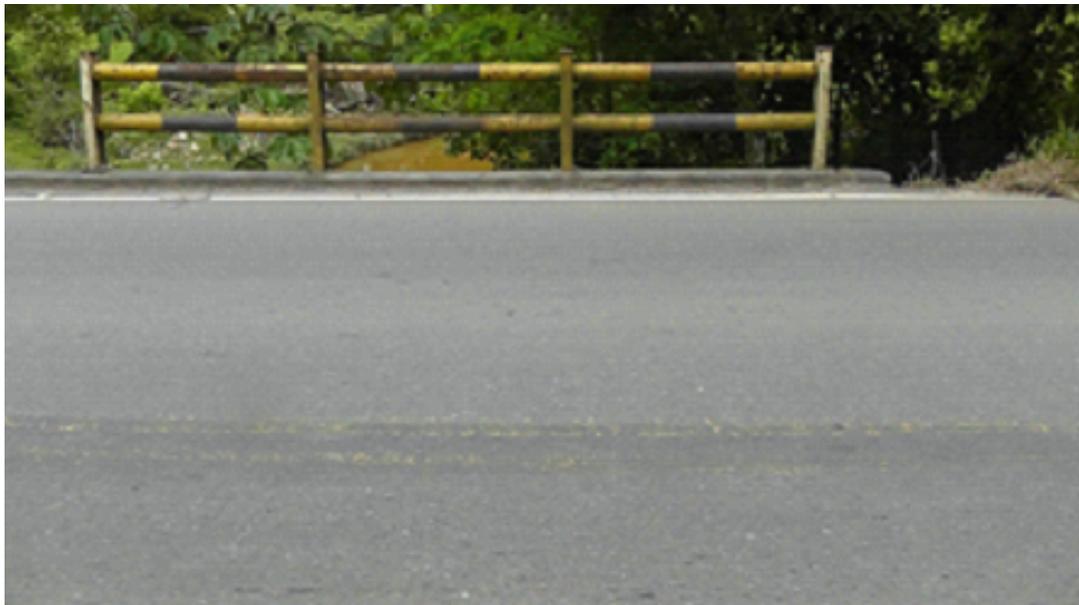
Componente.....: 4 Barandas

Calif./Mantenim....: 3 / -

Daño/Observaciones.: El puente cuenta con barandas metálicas de 0.90m de altura. éstas se encuentran en regular estado ya que la baranda derecha presenta pérdida de la sección en la mitad del puente y hasta el estribo 2. Además se encuentran dobladas debido a impactos y se observa corrosión del acero. Se recomienda realizar labores de reparación de las barandas e

Tipo de daño.....: Otro

A Reparación de barandas de concreto

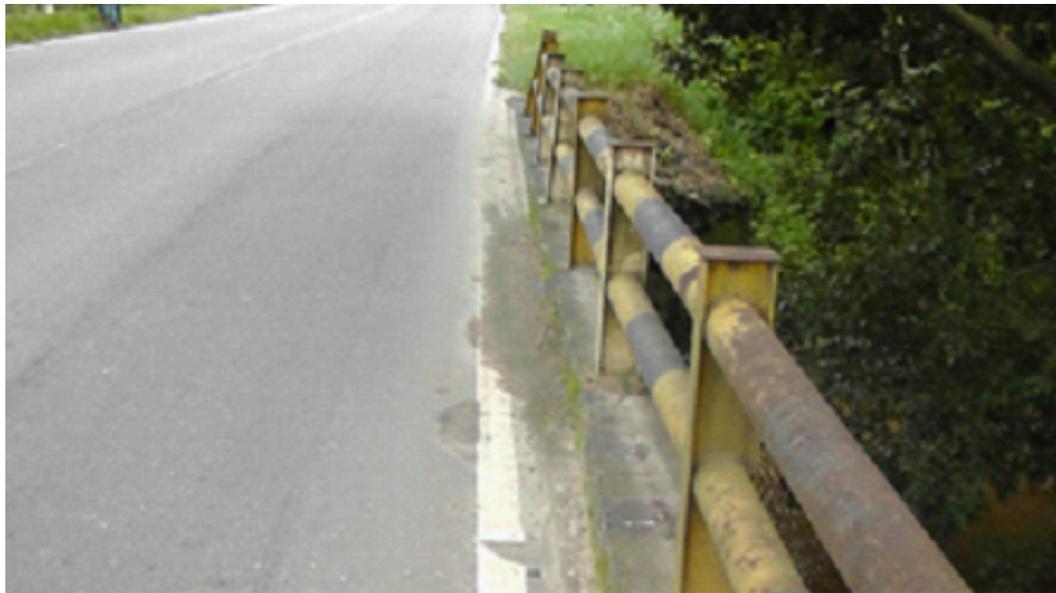
Componente.....: 4 Barandas

Calif./Mantenim....: 3 / -

Daño/Observaciones.: El puente cuenta con barandas metálicas de 0.90m de altura. éstas se encuentran en regular estado ya que la baranda derecha presenta pérdida de la sección en la mitad del puente y hasta el estribo 2. Además se encuentran dobladas debido a impactos y se observa corrosión del acero. Se recomienda realizar labores de reparación de las barandas e

Tipo de daño.....: Otro

A Reparación de barandas de concreto

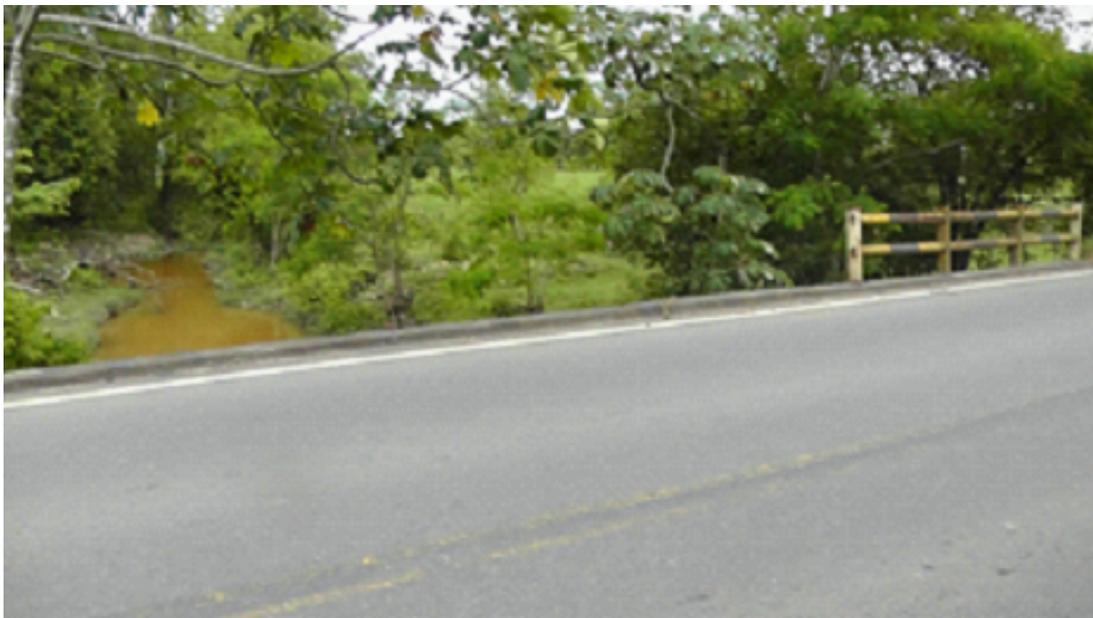
Componente.....: 4 Barandas

Calif./Mantenim....: 3 / -

Daño/Observaciones.: El puente cuenta con barandas metálicas de 0.90m de altura. éstas se encuentran en regular estado ya que la baranda derecha presenta pérdida de la sección en la mitad del puente y hasta el estribo 2. Además se encuentran dobladas debido a impactos y se observa corrosión del acero. Se recomienda realizar labores de reparación de las barandas e

Tipo de daño.....: Otro

A Reparación de barandas de concreto

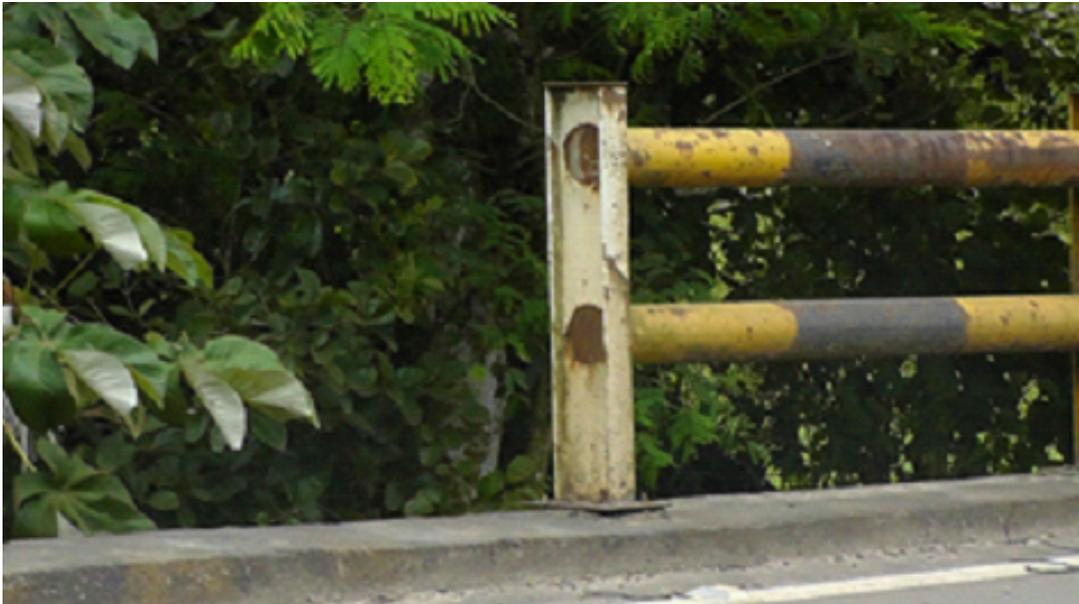
Componente.....: 4 Barandas

Calif./Mantenim....: 3 / -

Daño/Observaciones.: El puente cuenta con barandas metálicas de 0.90m de altura. éstas se encuentran en regular estado ya que la baranda derecha presenta pérdida de la sección en la mitad del puente y hasta el estribo 2. Además se encuentran dobladas debido a impactos y se observa corrosión del acero. Se recomienda realizar labores de reparación de las barandas e

Tipo de daño.....: Otro

A Reparación de barandas de concreto

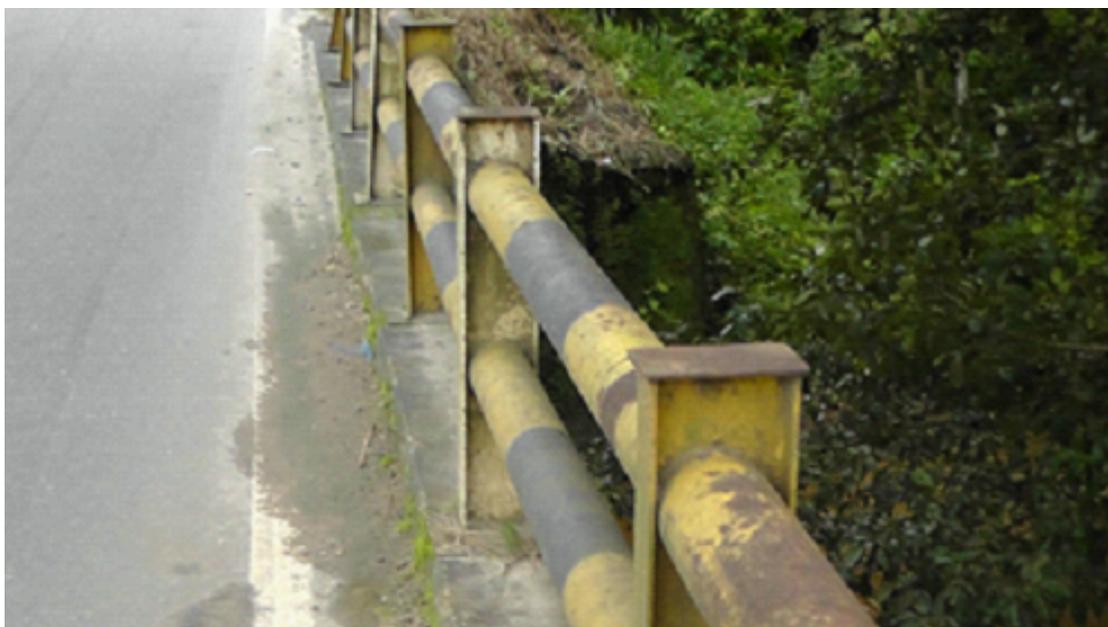
Componente.....: 4 Barandas

Calif./Mantenim....: 3 / -

Daño/Observaciones.: El puente cuenta con barandas metálicas de 0.90m de altura. éstas se encuentran en regular estado ya que la baranda derecha presenta pérdida de la sección en la mitad del puente y hasta el estribo 2. Además se encuentran dobladas debido a impactos y se observa corrosión del acero. Se recomienda realizar labores de reparación de las barandas e

Tipo de daño.....: Otro

A Reparación de barandas de concreto

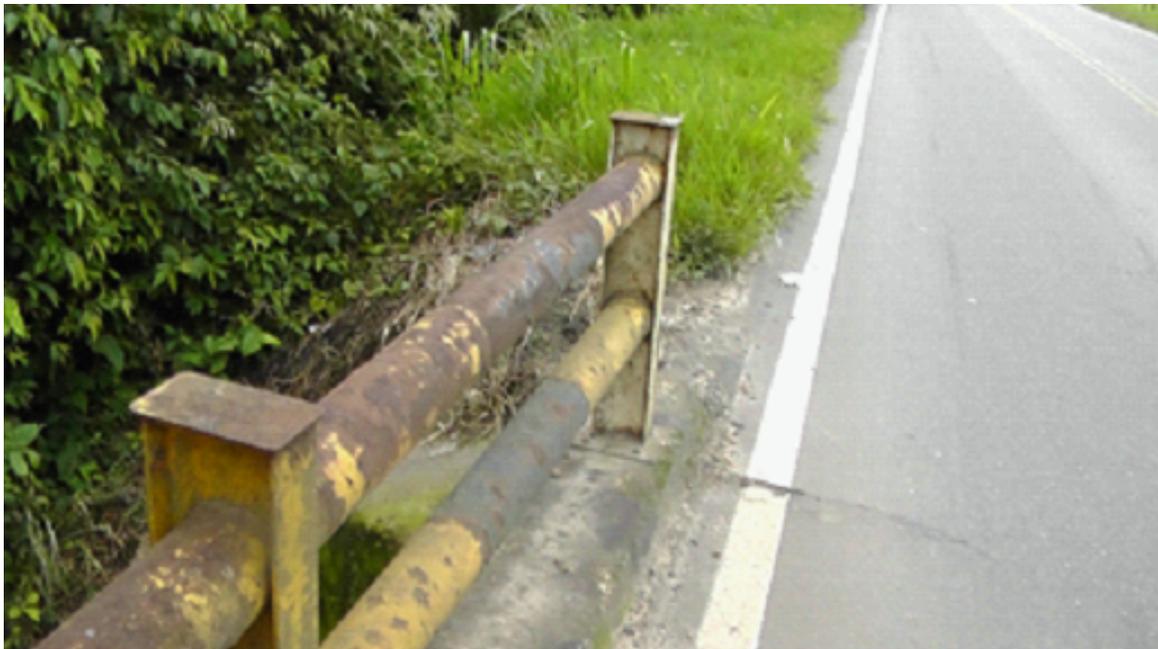
Componente.....: 4 Barandas

Calif./Mantenim....: 3 / -

Daño/Observaciones.: El puente cuenta con barandas metálicas de 0.90m de altura. éstas se encuentran en regular estado ya que la baranda derecha presenta pérdida de la sección en la mitad del puente y hasta el estribo 2. Además se encuentran dobladas debido a impactos y se observa corrosión del acero. Se recomienda realizar labores de reparación de las barandas e

Tipo de daño.....: Otro

A Reparación de barandas de concreto

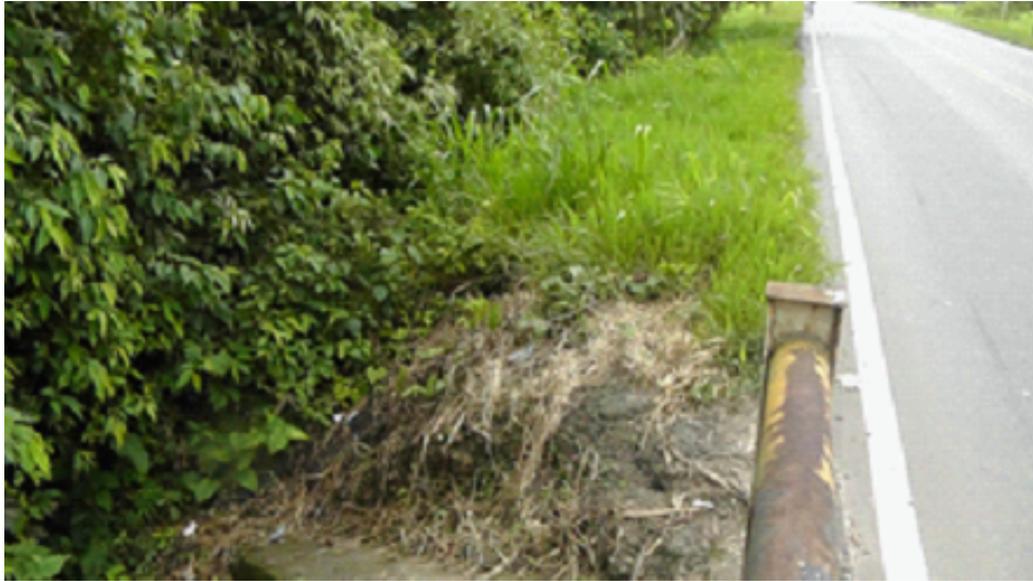
Componente.....: 5 Conos/Taludes

Calif./Mantenim....: 1 / -

Daño/Observaciones.: Los conos de los accesos se encuentran en buen estado. No se observan rastros de ocurrencia de movimiento o deslizamientos de material recientemente.

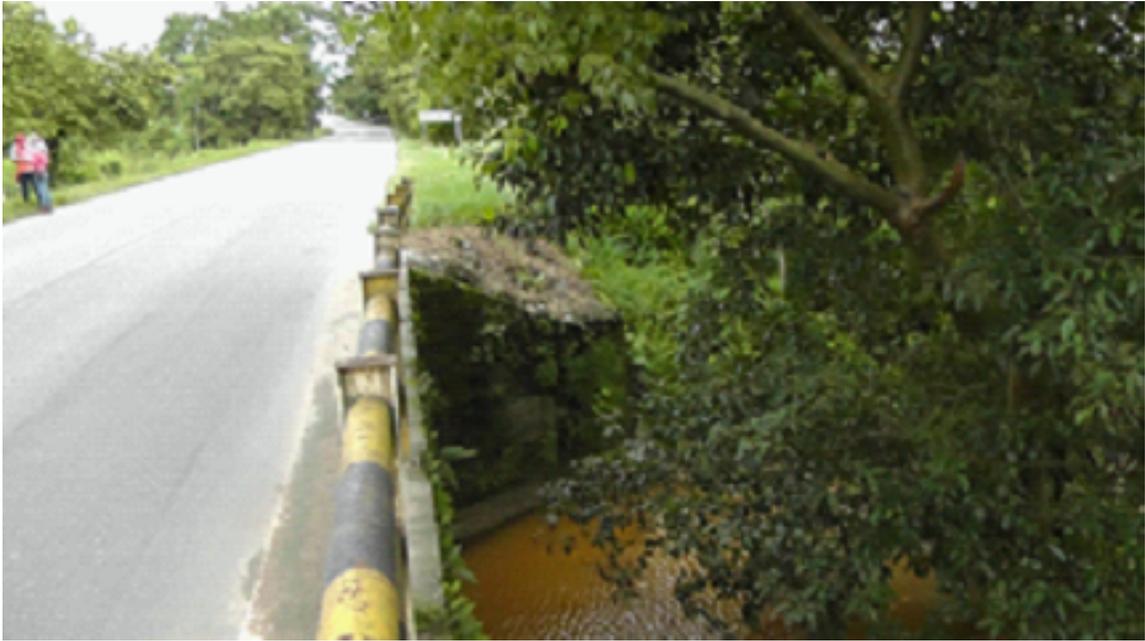
Componente.....: 5 Conos/Taludes

Daño/Observaciones.: Los conos de los accesos se encuentran en buen estado. No se observan rastros de ocurrencia de movimiento o deslizamientos de material recientemente.

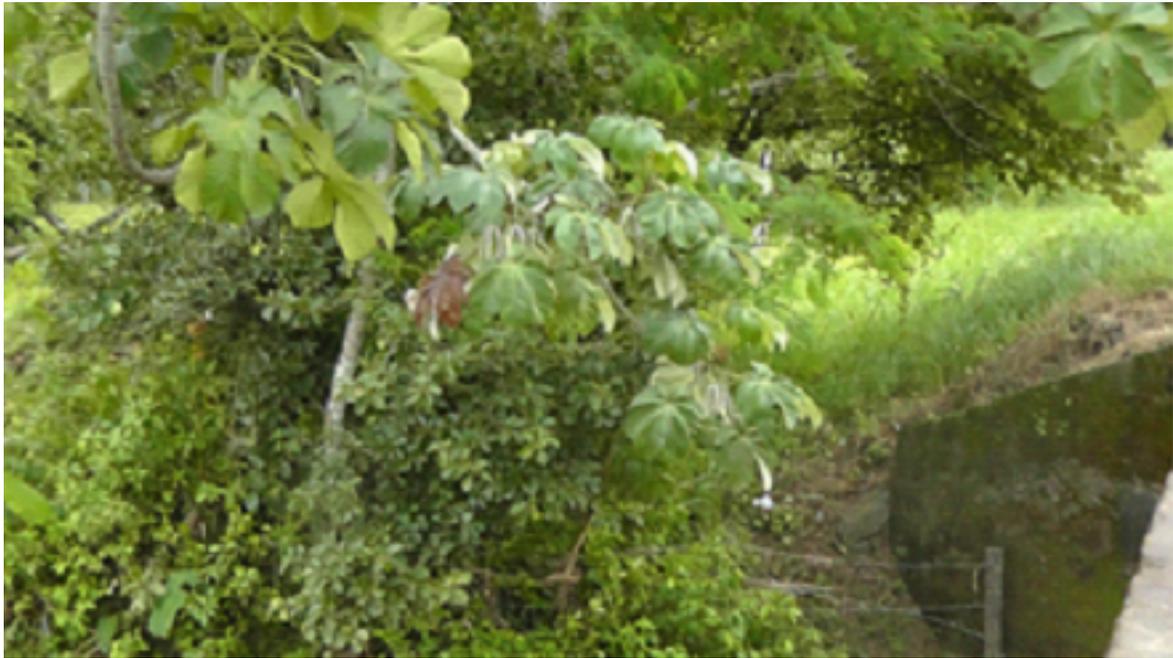
Componente.....: 5 Conos/Taludes

Calif./Mantenim....: 1 / -

Daño/Observaciones.: Los conos de los accesos se encuentran en buen estado. No se observan rastros de ocurrencia de movimiento o deslizamientos de material recientemente.

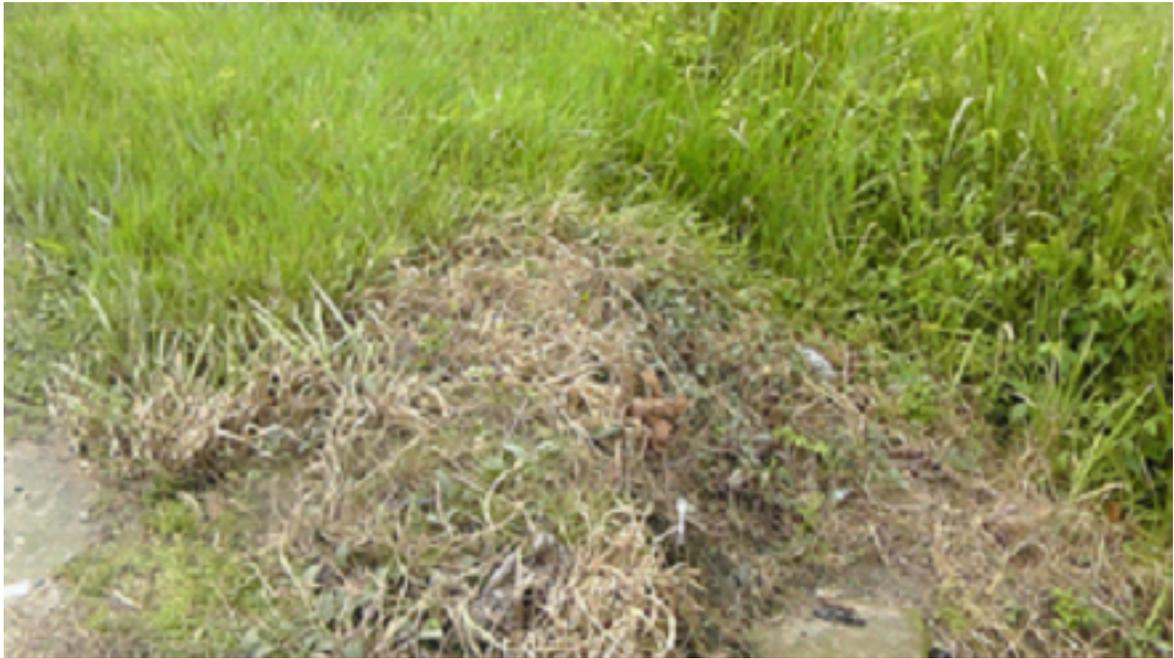
Componente.....: 5 Conos/Taludes

Calif./Mantenim....: 1 / -

Daño/Observaciones.: Los conos de los accesos se encuentran en buen estado. No se observan rastros de ocurrencia de movimiento o deslizamientos de material recientemente.

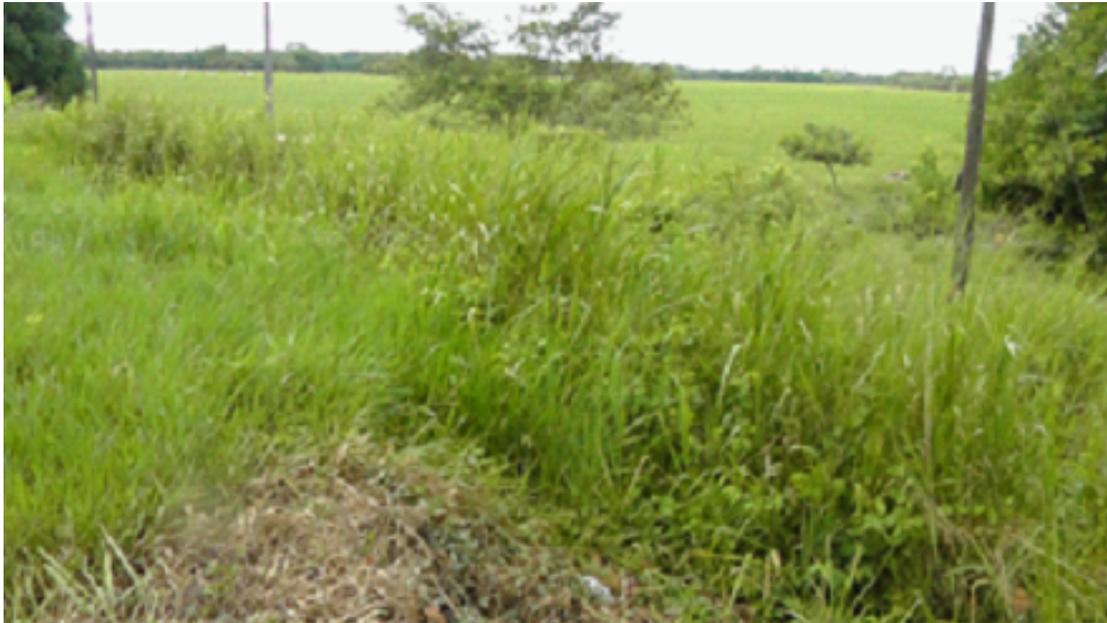
Componente.....: 5 Conos/Taludes

Calif./Mantenim....: 1 / -

Daño/Observaciones.: Los conos de los accesos se encuentran en buen estado. No se observan rastros de ocurrencia de movimiento o deslizamientos de material recientemente.

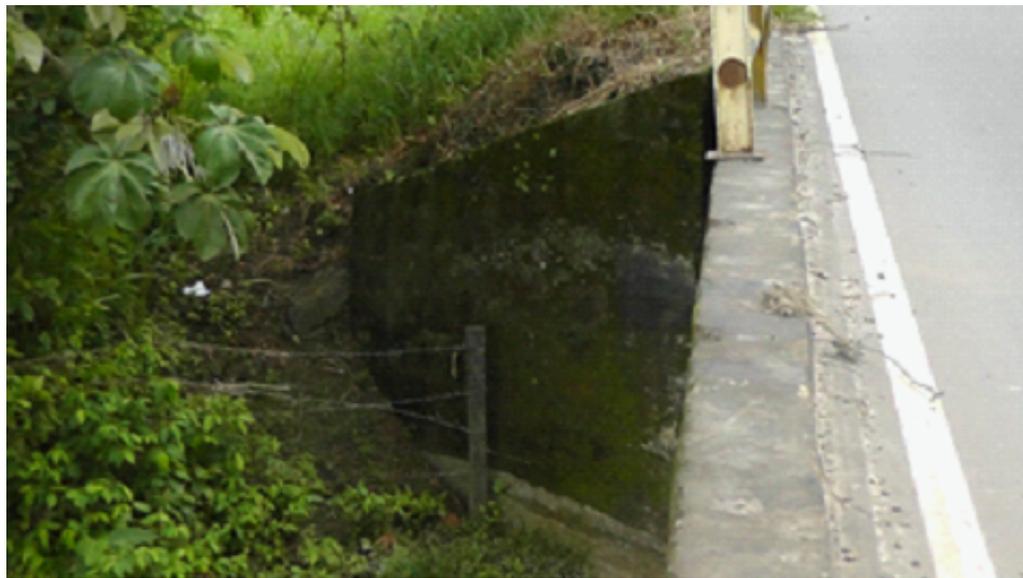
Componente.....: 6 Aletas

Calif./Mantenim....: 1 / -

Daño/Observaciones.: Las aletas se encuentran integradas a los estribos. Todas se encuentran en buen estado pues no se observan ratros de daños en el concreto o exposición de aceros. Se observa solamente manchas de humedad y vegetación debido a la lluvia y a la humedad natural del suelo. Se recomienda realizar labores de mantenimiento rutinario de limpieza.

Tipo de daño.....: Otro

Reparaciones.....: Z Otra

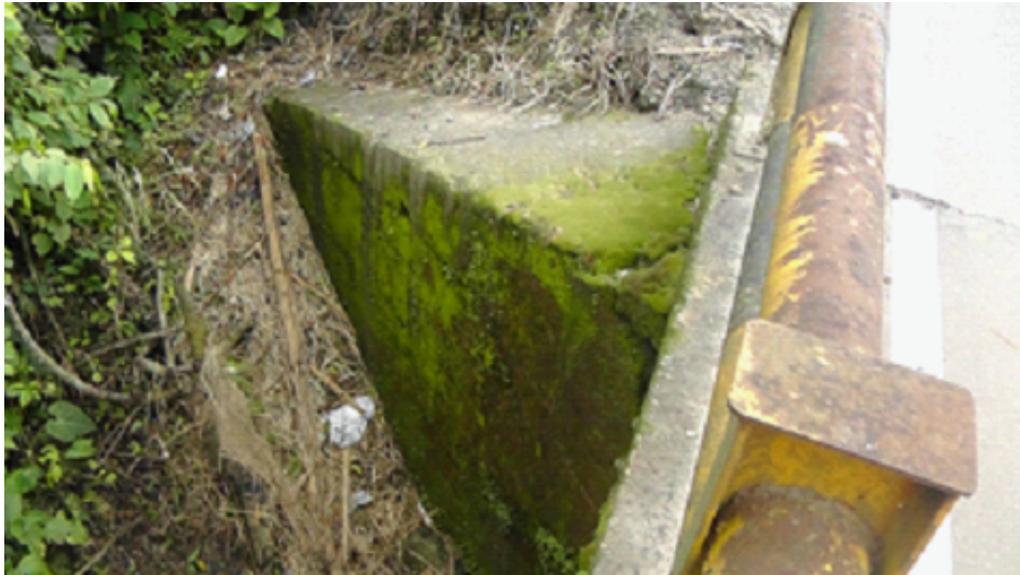
Componente.....: 6 Aletas

Daño/Observaciones.: Las aletas se encuentran integradas a los estribos. Todas se encuentran en buen estado pues no se observan ratros de daños en el concreto o exposición de aceros. Se observa solamente manchas de humedad y vegetación debido a la lluvia y a la humedad natural del suelo. Se recomienda realizar labores de mantenimiento rutinario de limpieza.

Tipo de daño.....: Otro

Reparaciones.....: Z Otra

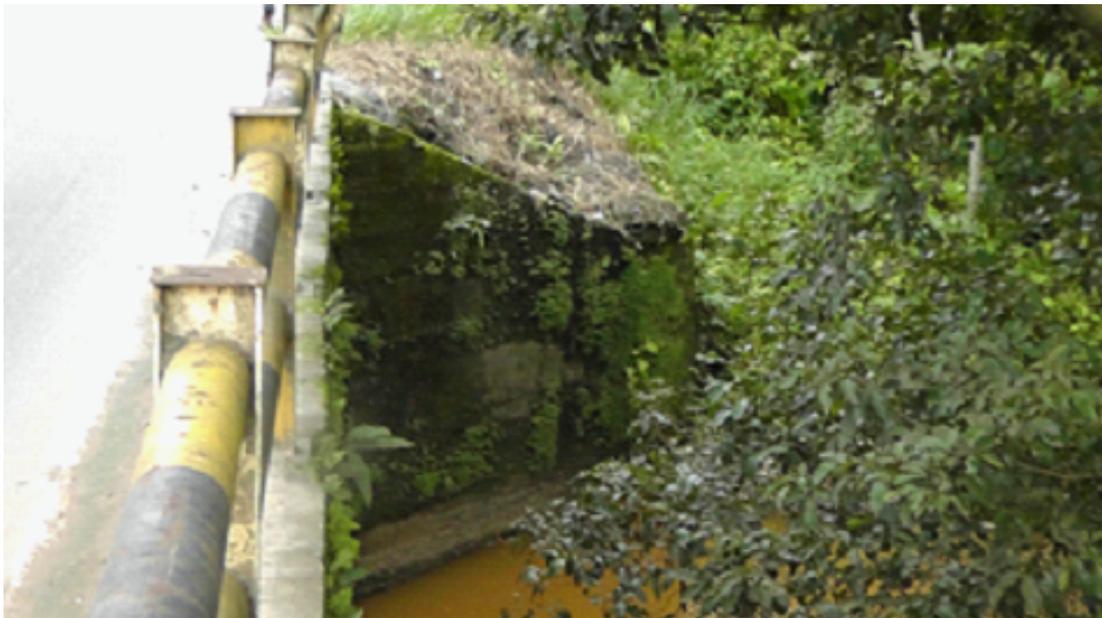
Componente.....: 6 Aletas

Calif./Mantenim....: 1 / -

Daño/Observaciones.: Las aletas se encuentran integradas a los estribos. Todas se encuentran en buen estado pues no se observan ratros de daños en el concreto o exposición de aceros. Se observa solamente manchas de humedad y vegetación debido a la lluvia y a la humedad natural del suelo. Se recomienda realizar labores de mantenimiento rutinario de limpieza.

Tipo de daño.....: Otro

Reparaciones.....: Z Otra

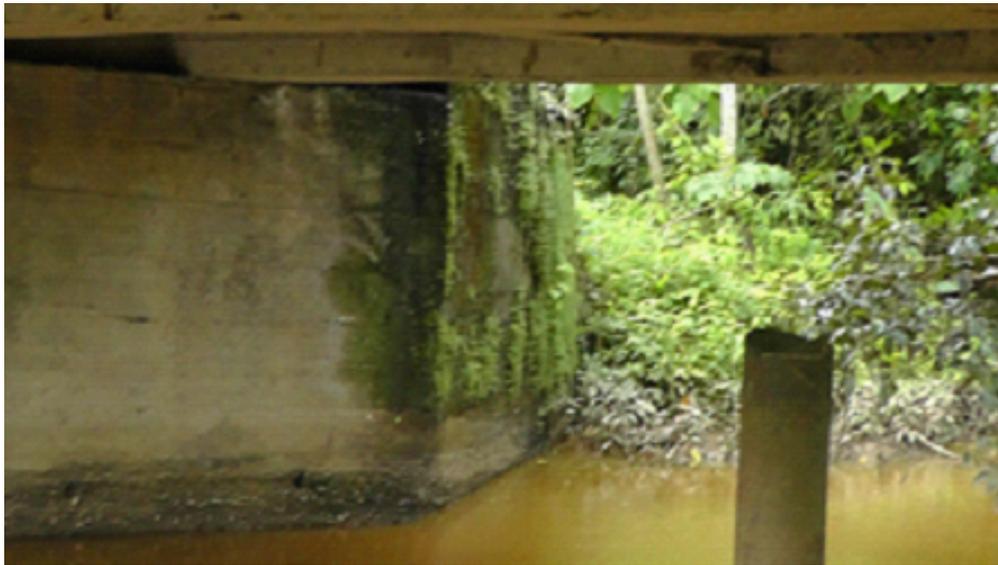
Componente.....: 6 Aletas

Calif./Mantenim....: 1 / -

Daño/Observaciones.: Las aletas se encuentran integradas a los estribos. Todas se encuentran en buen estado pues no se observan ratros de daños en el concreto o exposición de aceros. Se observa solamente manchas de humedad y vegetación debido a la lluvia y a la humedad natural del suelo. Se recomienda realizar labores de mantenimiento rutinario de limpieza.

Tipo de daño.....: Otro

Reparaciones.....: Z Otra

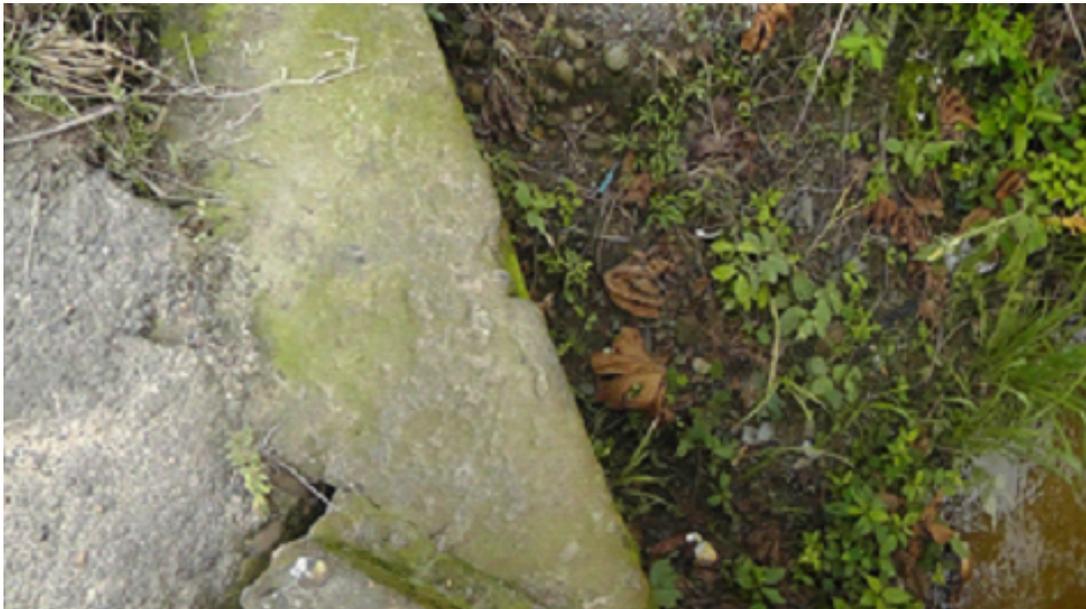
Componente.....: 6 Aletas

Calif./Mantenim....: 1 / -

Daño/Observaciones.: Las aletas se encuentran integradas a los estribos. Todas se encuentran en buen estado pues no se observan ratros de daños en el concreto o exposición de aceros. Se observa solamente manchas de humedad y vegetación debido a la lluvia y a la humedad natural del suelo. Se recomienda realizar labores de mantenimiento rutinario de limpieza.

Tipo de daño.....: Otro

Reparaciones.....: Z Otra

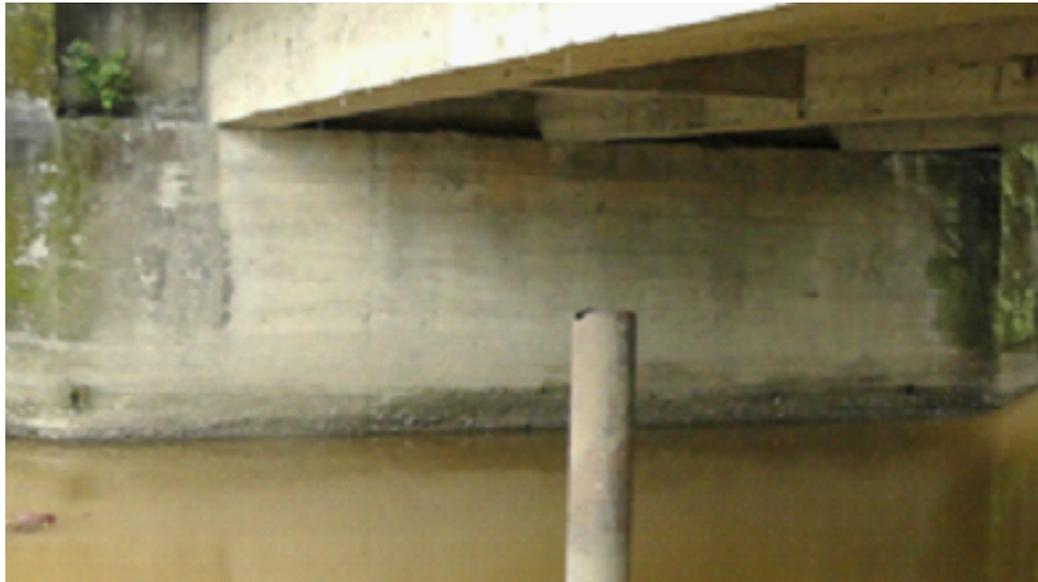
Componente.....: 7 Estribos

Calif./Mantenim....: 1 / -

Daño/Observaciones.: Se encuentran en buen estado. El estribo 1 en su base se encuentra erosionada debido al impacto del material de río con el elemento. Además de esto se observan manchas de humedad y vegetación. La humedad se debe a la humedad natural del suelo, se sugiere realizar labores de protección del estribo 2 y labores de limpieza.

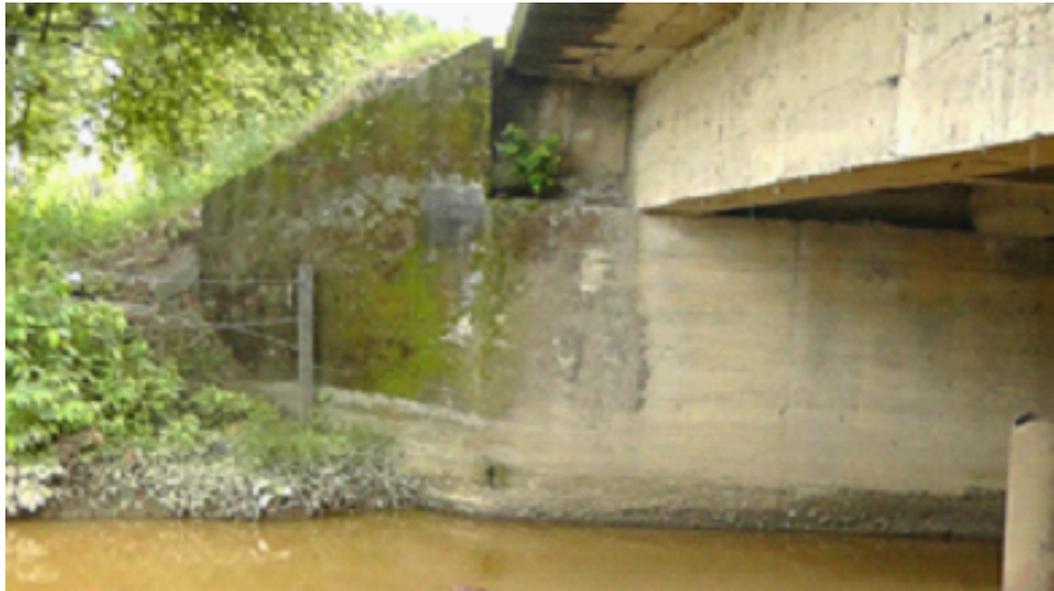
Componente.....: 7 Estribos

Calif./Mantenim....: 1 / -

Daño/Observaciones.: Se encuentran en buen estado. El estribo 1 en su base se encuentra erosionada debido al impacto del material de río con el elemento. Además de esto se observan manchas de humedad y vegetación. La humedad se debe a la humedad natural del suelo, se sugiere realizar labores de protección del estribo 2 y labores de limpieza.

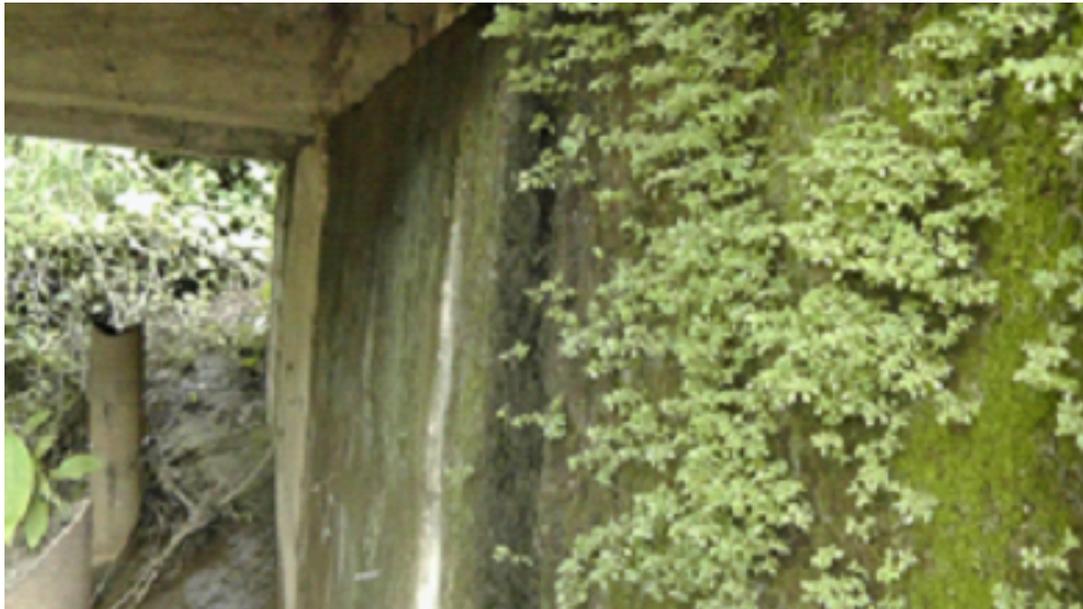
Componente.....: 7 Estribos

Calif./Mantenim....: 1 / -

Daño/Observaciones.: Se encuentran en buen estado. El estribo 1 en su base se encuentra erosionada debido al impacto del material de río con el elemento. Además de ésto se observan manchas de humedad y vegetación. La humedad se debe a la humedad natural del suelo, se sugiere realizar labores de protección del estribo 2 y labores de limpieza.
