SDC/INV	SiPuCol	Fecha	Hoja
	Informe de inspección principal	31/08/12	1
07-6511-001.00 La Pedregosa			
Regional.....: 7 Casanare			
Ruta.....: Troncal Villa Garzón - Saravena			
Carretera.....: Barranca de Upía - Monterrey			
Lado de la car...: 0			
Abscisa.....: 0+0611			
No del registro..: 1332			
Año de construcción.....:			
Año de la última reconstrucción.....:			
Paso Superior/Inferior.....: S			
Dir. de abs. de la carretera principal.:			
Requisitos de la inspección.....: 0 Nada			
Recolección de datos : Fecha.....: 2012.06.18			
: Iniciales.....: AFBV			
Posición geográfica..:			
Latitud: 4 gra 34.51 min N Longitud: 72 gra 57.33 min O Altitud: 245 m			
Geometría: Número de luces.....: 1			
Longitud de la luz menor (m): 16.00			
Longitud de la luz mayor (m): 16.00			
Longitud total(m): 16.00			
Ancho del tablero.....(m): 8.00			
Ancho del separador.....(m): 0.00			
Ancho del andén izquierdo(m): 0.00			
Ancho del andén derecho..(m): 0.00

07-6511-001.00 La Pedregosa

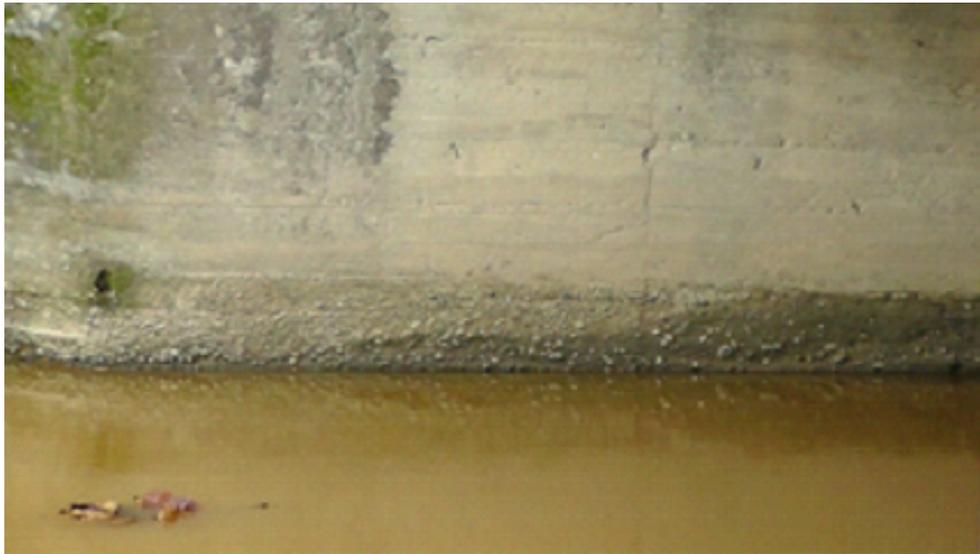
Componente.....: 7 Estribos

Daño/Observaciones.: Se encuentran en buen estado. El estribo 1 en su base se encuentra erosionada debido al impacto del material de río con el elemento. Además de esto se observan manchas de humedad y vegetación. La humedad se debe a la humedad natural del suelo, se sugiere realizar labores de protección del estribo 2 y labores de limpieza.

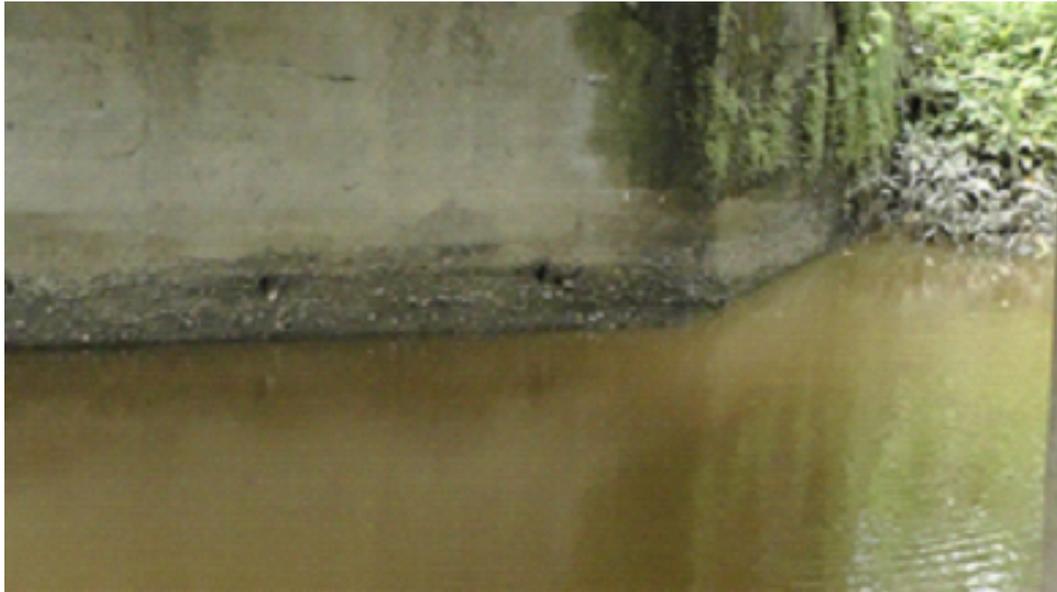
Componente.....: 7 Estribos

Calif./Mantenim....: 1 / -

Daño/Observaciones.: Se encuentran en buen estado. El estribo 1 en su base se encuentra erosionada debido al impacto del material de río con el elemento. Además de ésto se observan manchas de humedad y vegetación. La humedad se debe a la humedad natural del suelo, se sugiere realizar labores de protección del estribo 2 y labores de limpieza.

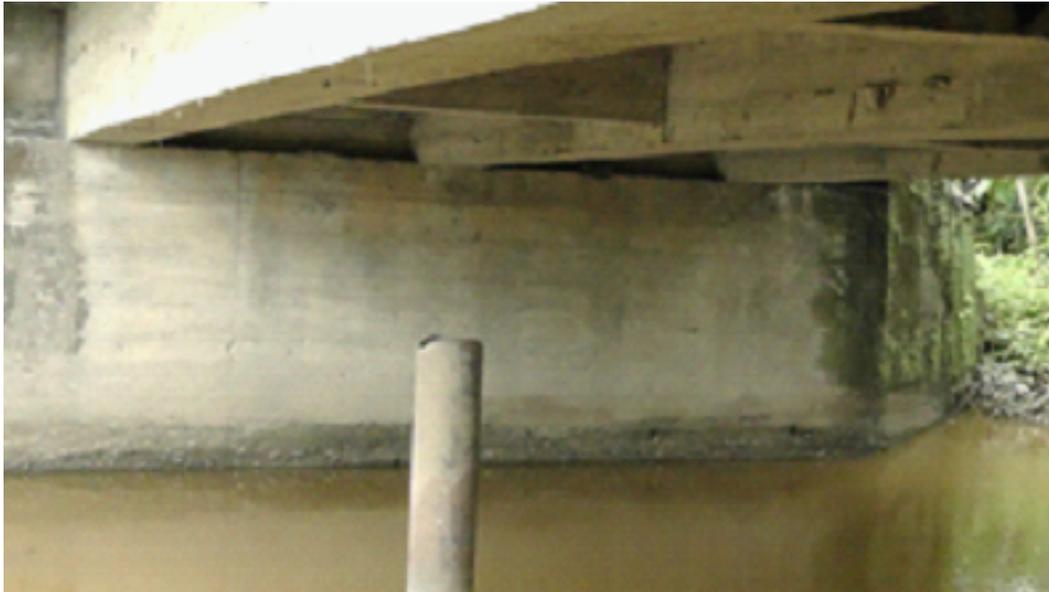
Componente.....: 7 Estribos

Calif./Mantenim....: 1 / -

Daño/Observaciones.: Se encuentran en buen estado. El estribo 1 en su base se encuentra erosionada debido al impacto del material de río con el elemento. Además de esto se observan manchas de humedad y vegetación. La humedad se debe a la humedad natural del suelo, se sugiere realizar labores de protección del estribo 2 y labores de limpieza.

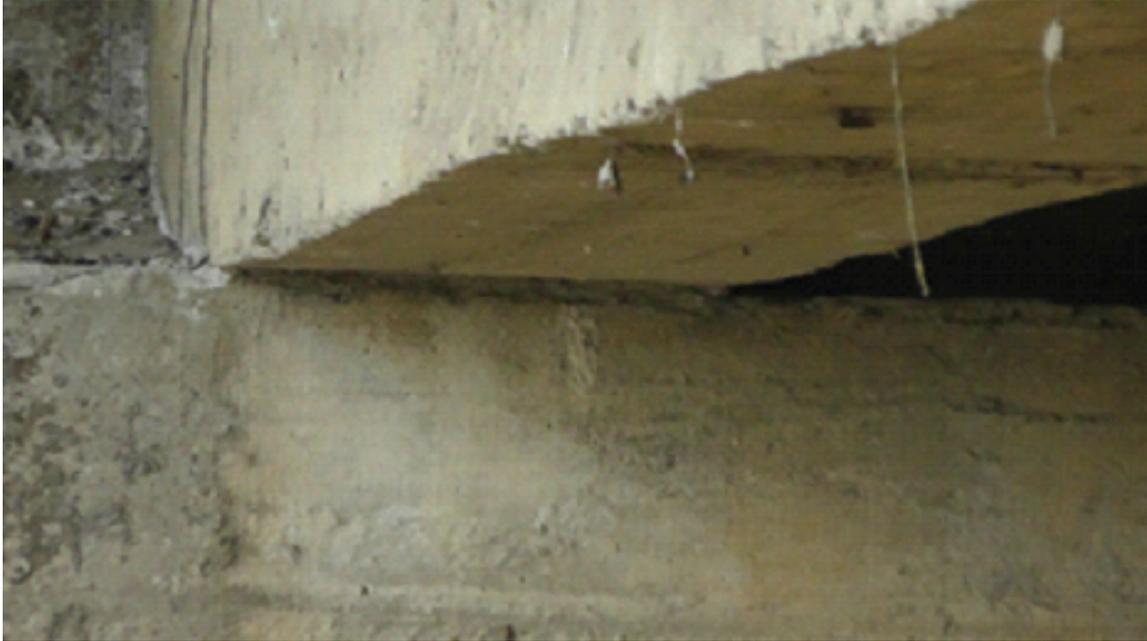
Componente.....: 9 Apoyos

Daño/Observaciones.: En el estribo 2, en la viga 3, el apoyo presenta desconche del concreto y se observan algunas fisuras y realizar reparación del concreto.

Tipo de daño.....: Daño estr.(sobrecar./dis.insu)

Reparaciones.....: C Reparación de concreto / Lechadear

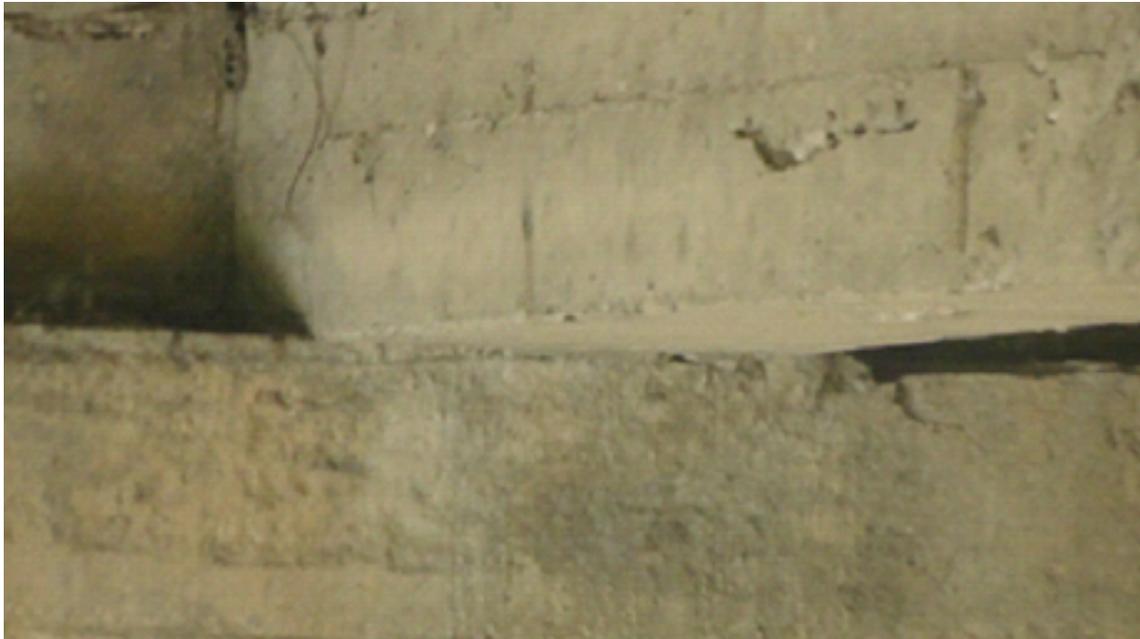
Componente.....: 9 Apoyos

Calif./Mantenim....: 2 / -

Daño/Observaciones.: En el estribo 2, en la viga 3, el apoyo presenta desconche del concreto y se observan algunas fisuras y realizar reparación del concreto.

Tipo de daño.....: Daño estr.(sobrecar./dis.insu)

Reparaciones.....: C Reparación de concreto / Lechadear

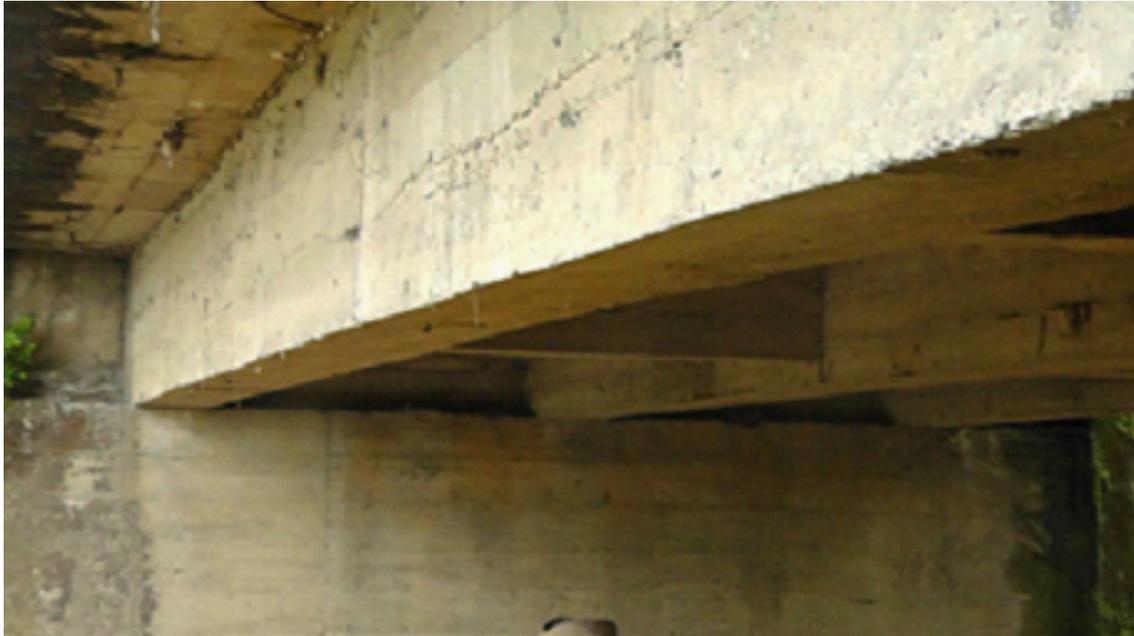
Componente.....: 9 Apoyos
Calif./Mantenim....: 2 / -
Daño/Observaciones.: En el estribo 2, en la viga 3, el apoyo presenta desconche del concreto y se observan algunas fisuras y realizar reparación del concreto.
Tipo de daño.....: Daño estr.(sobrecar./dis.insu)
Reparaciones.....: C Reparación de concreto / Lechadear

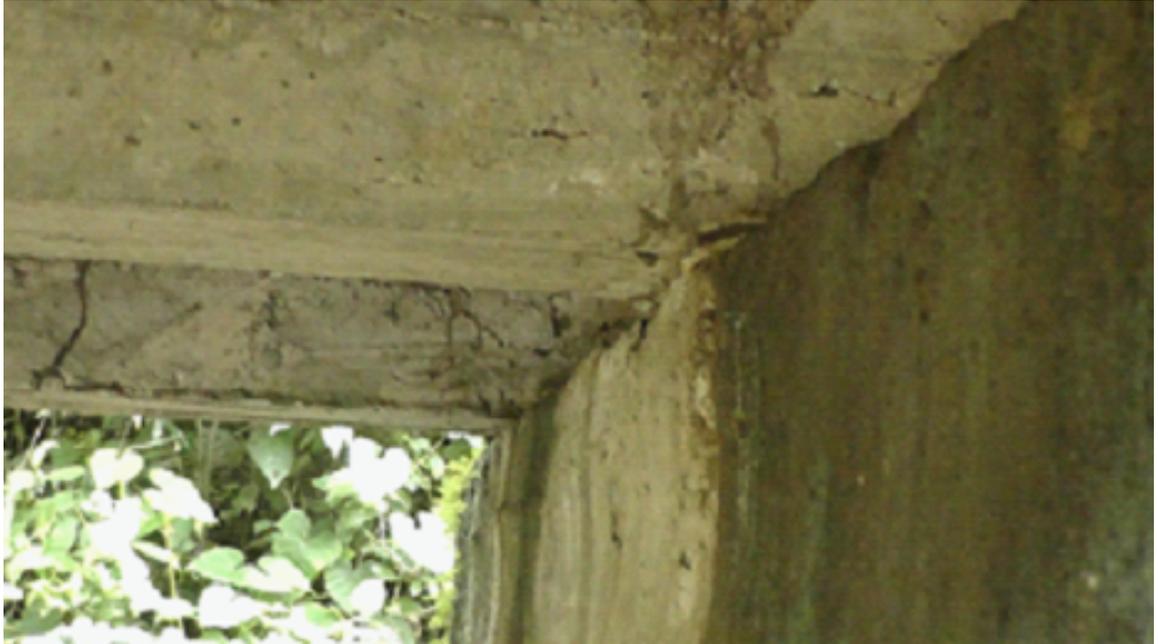
Componente.....: 9 Apoyos

Daño/Observaciones.: En el estribo 2, en la viga 3, el apoyo presenta desconche del concreto y se observan algunas fisuras y realizar reparación del concreto.

Tipo de daño.....: Daño estr.(sobrecar./dis.insu)

Reparaciones.....: C Reparación de concreto / Lechadear

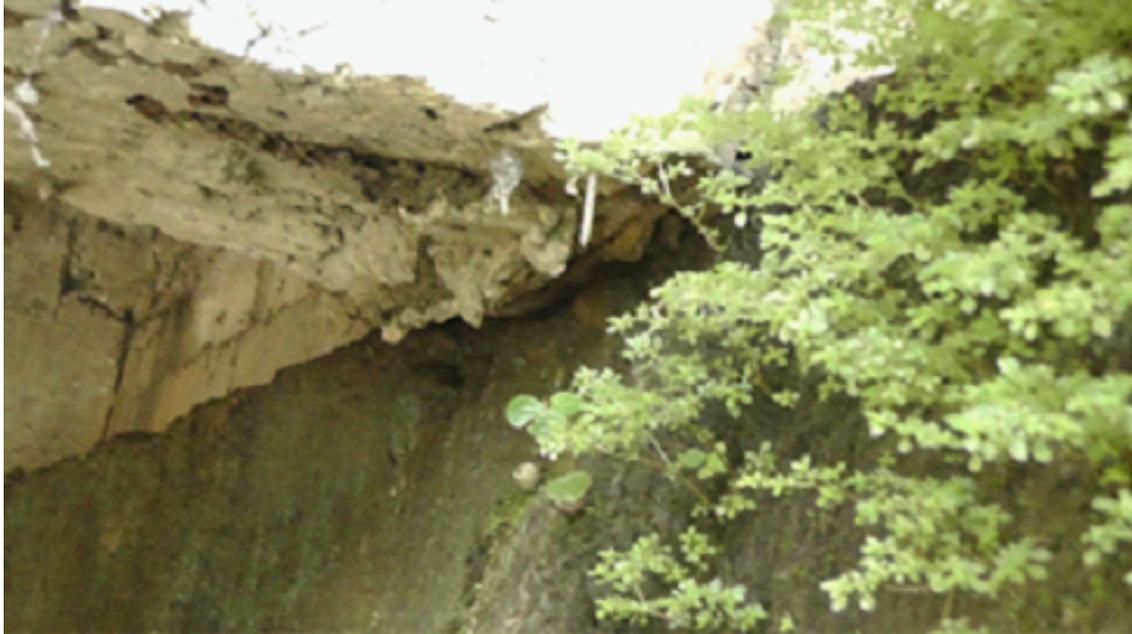
Componente.....: 9 Apoyos
Calif./Mantenim....: 2 / -
Daño/Observaciones.: En el estribo 2, en la viga 3, el apoyo presenta desconche del concreto y se observan algunas fisuras y realizar reparación del concreto.
Tipo de daño.....: Daño estr.(sobrecar./dis.insu)
Reparaciones.....: C Reparación de concreto / Lechadear

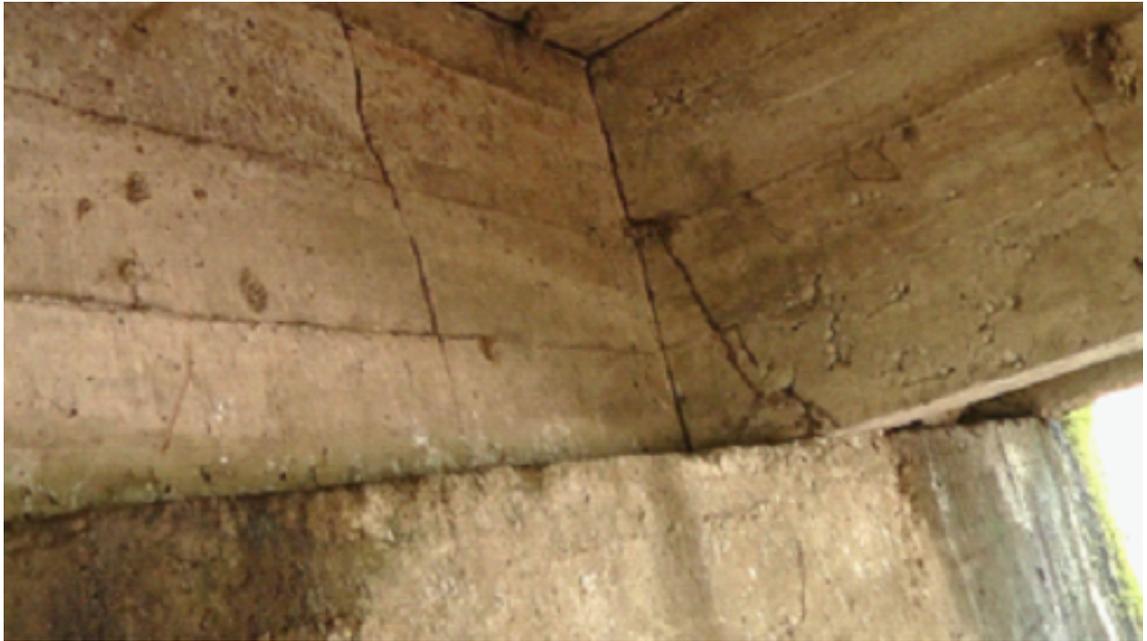
Componente.....: 9 Apoyos
Calif./Mantenim....: 2 / -
Daño/Observaciones.: En el estribo 2, en la viga 3, el apoyo presenta desconche del concreto y se observan algunas fisuras y realizar reparación del concreto.
Tipo de daño.....: Daño estr.(sobrecar./dis.insu)
Reparaciones.....: C Reparación de concreto / Lechadear

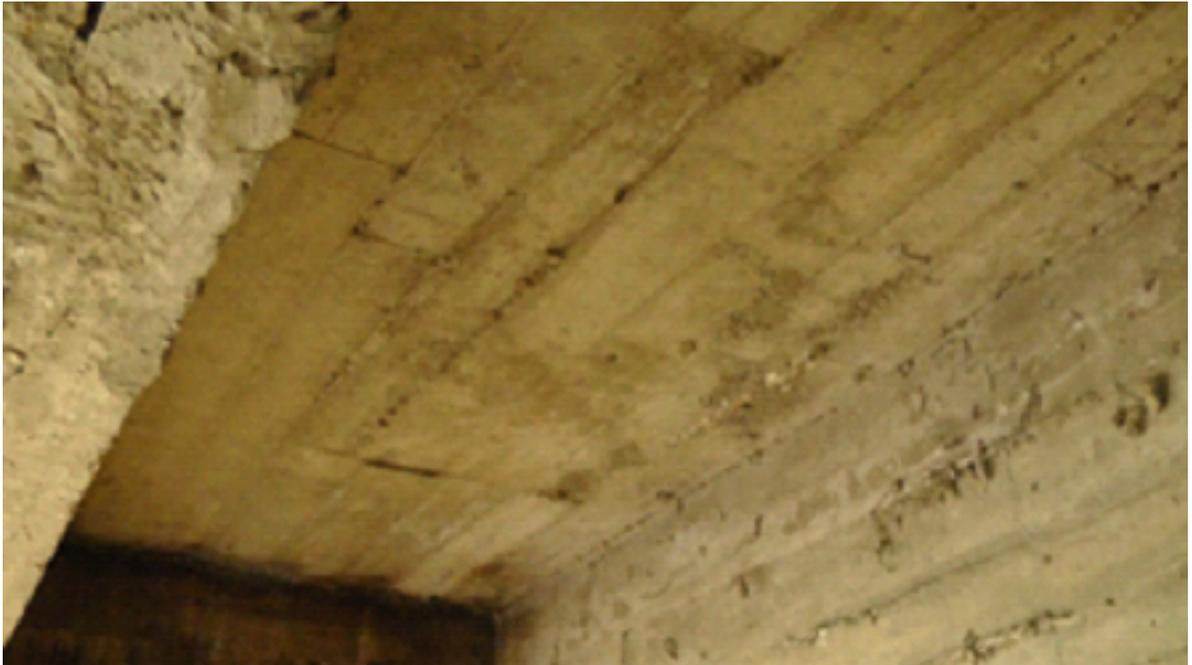
Componente.....: 10 Losa

Calif./Mantenim....: 1 / -

Daño/Observaciones.: Toda la losa se encuentra en buen estado. Solo se observan algunos hormigueros pequeños debido al mal vaciado del concreto. Toda la losa carece de tubos de alargamiento por lo que se presenta escurrimiento de agua hacia los voladizos.

Tipo de daño.....: Daño en concreto / corr. ref.

Reparaciones.....: B Reparación de concreto

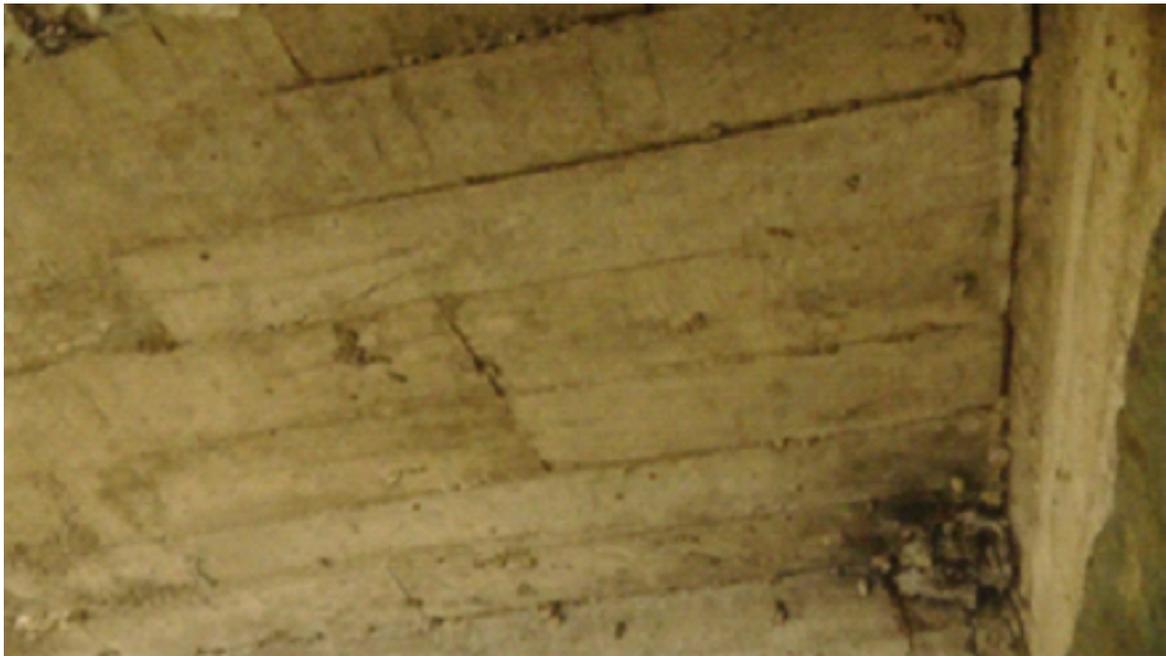
Componente.....: 10 Losa

Calif./Mantenim....: 1 / -

Daño/Observaciones.: Toda la losa se encuentra en buen estado. Solo se observan algunos hormigueros pequeños debido al mal vaciado del concreto. Toda la losa carece de tubos de alargamiento por lo que se presenta escurrimiento de agua hacia los voladizos.

Tipo de daño.....: Daño en concreto / corr. ref.

Reparaciones.....: B Reparación de concreto

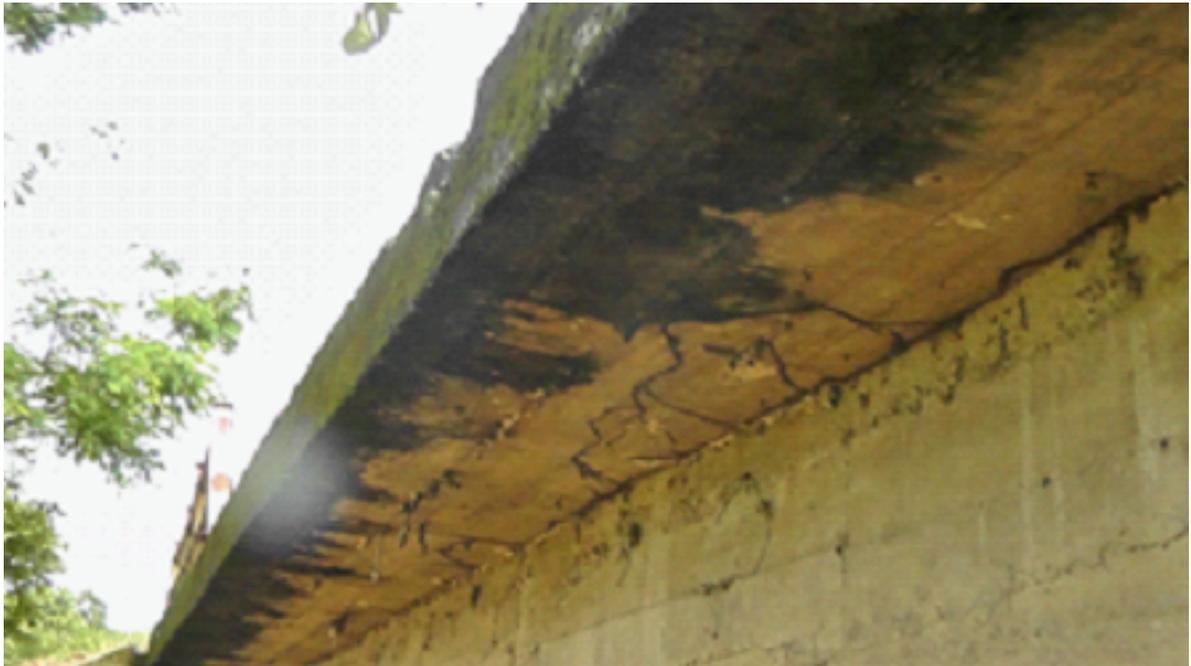
Componente.....: 10 Losa

Calif./Mantenim....: 1 / -

Daño/Observaciones.: Toda la losa se encuentra en buen estado. Solo se observan algunos hormigueros pequeños debido al mal vaciado del concreto. Toda la losa carece de tubos de alargamiento por lo que se presenta escurrimiento de agua hacia los voladizos.

Tipo de daño.....: Daño en concreto / corr. ref.

Reparaciones.....: B Reparación de concreto

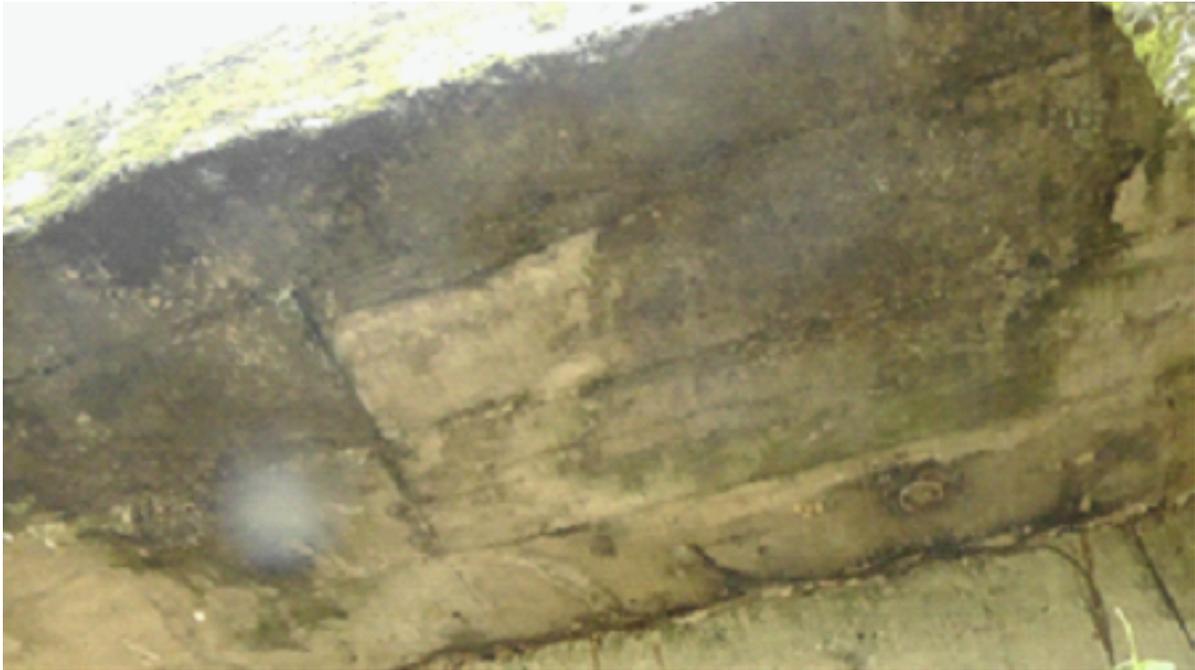
Componente.....: 10 Losa

Calif./Mantenim....: 1 / -

Tipo de daño.....: Daño en concreto / corr. ref.

Reparaciones.....: B Reparación de concreto

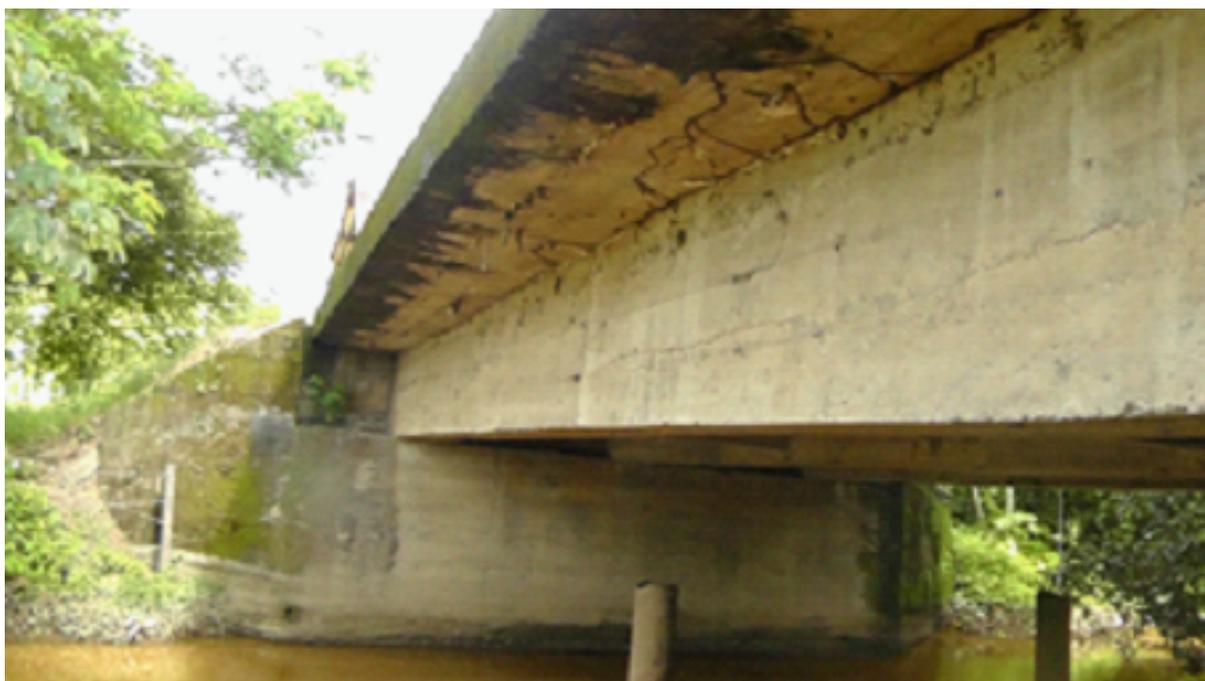
Componente.....: 10 Losa

Calif./Mantenim....: 1 / -

Reparaciones.....: B Reparación de concreto

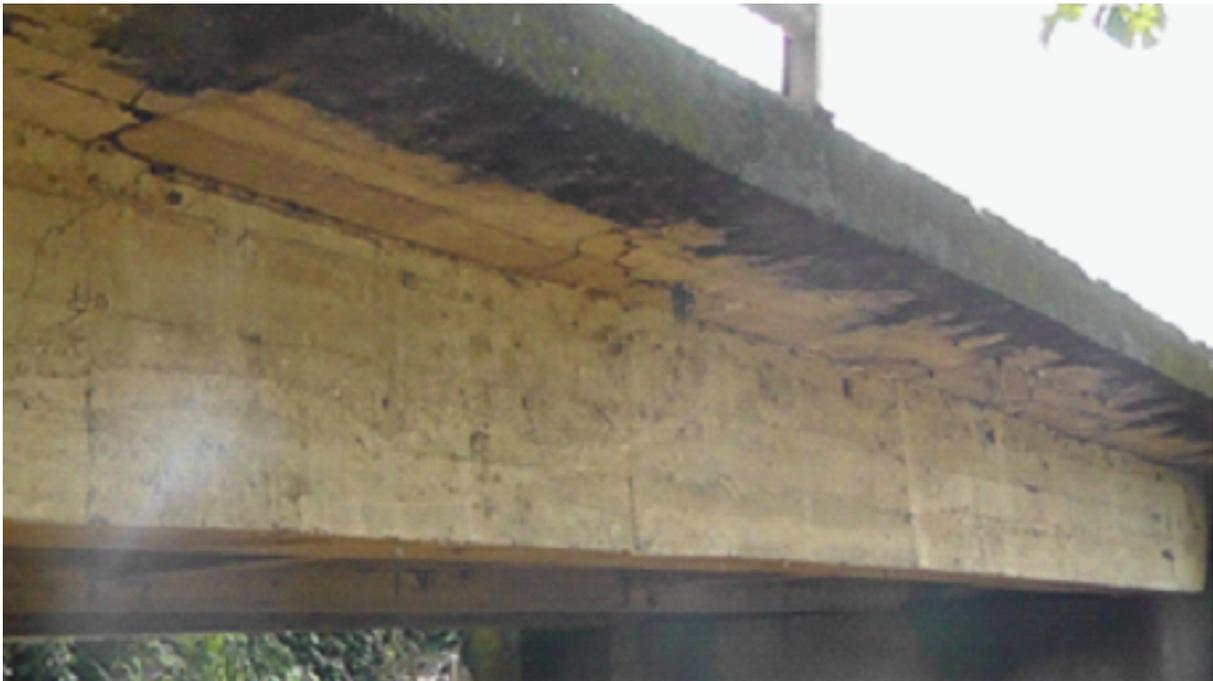
Componente.....: 10 Losa

Calif./Mantenim....: 1 / -

Reparaciones.....: B Reparación de concreto

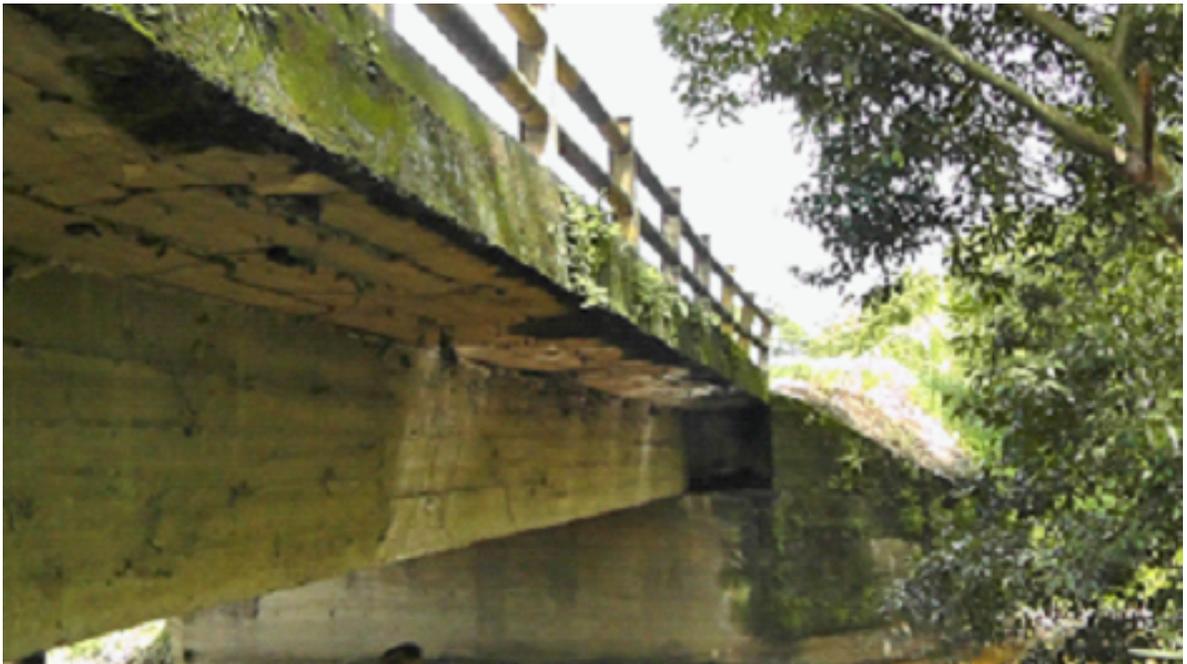
Componente.....: 10 Losa

Calif./Mantenim....: 1 / -

Reparaciones.....: B Reparación de concreto

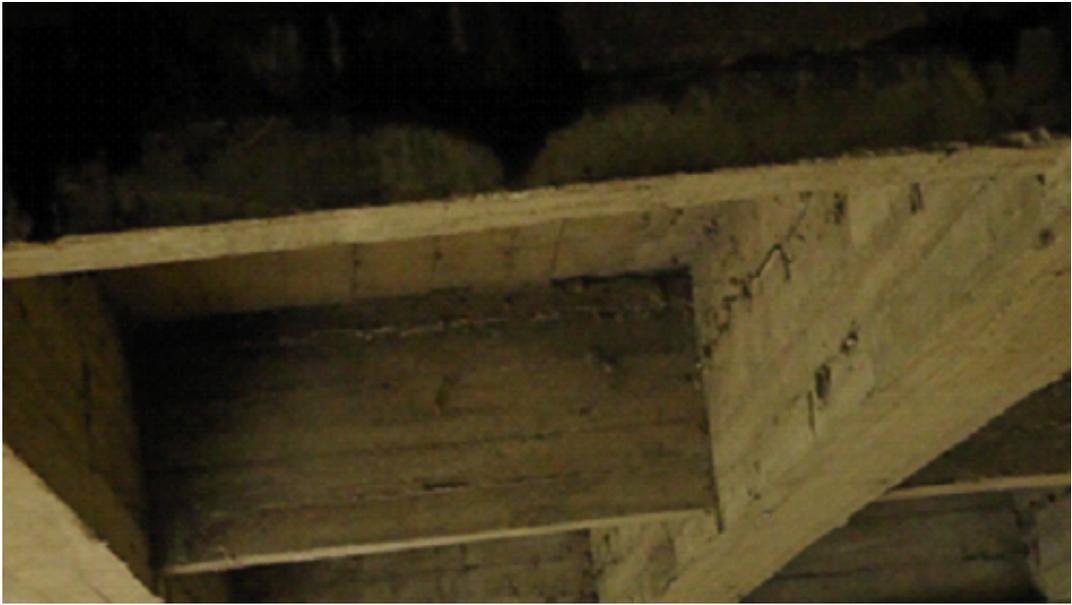
SDC/INV	SiPuCol	Fecha	Comp
	Informe de inspección principal	12.08.31	11
07-6511-001.00 La Pedregosa			
Componente.....:	11	Vigas/Largueros/Diafragmas	
Calif./Mantenim....:	3	/ -	
Daño/Observaciones.:	<p>Todas las vigas presentan hormigueros dejando expuesto el acero de refuerzo. Además la viga 3, cerca al apoyo del estribo 2, presenta fisuras por cortante con espesores desde 0.2mm hasta 0.6mm. Éstas fisuras se presentan en las dos caras. Se recomienda realizar reparaciones en el concreto y realizar inspección especial para determinar si la</p>		
Tipo de daño.....:	Daño estr.(sobrecar./dis.insu)		
Reparaciones.....:	<p>A Reparación de concreto B Refuerzo de viga de concreto</p>

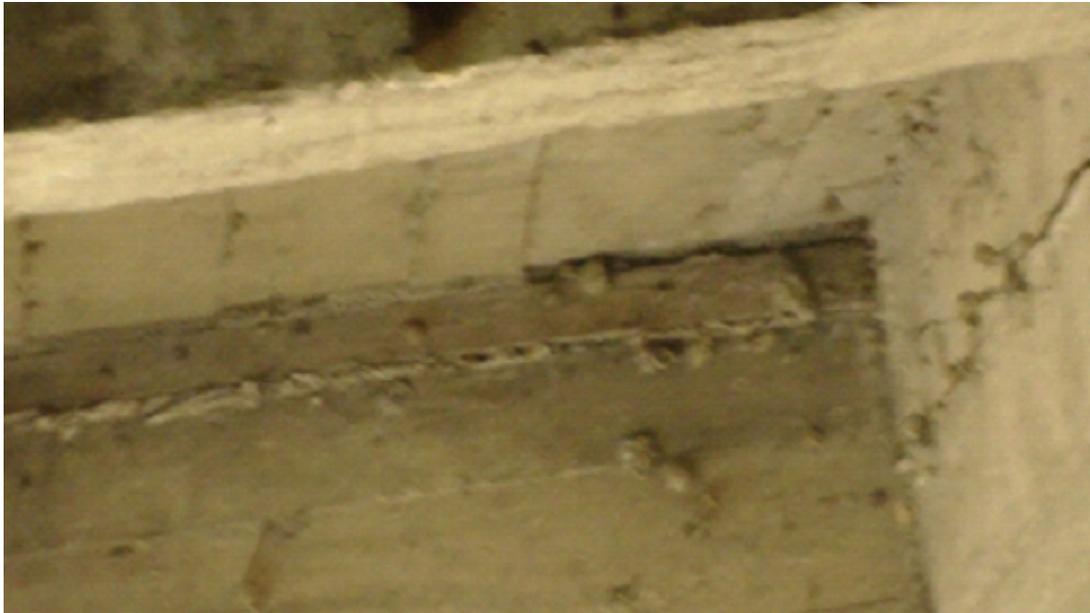
Componente.....: 11 Vigas/Largueros/Diafragmas

Calif./Mantenim....: 3 / -

Reparaciones.....: A Reparación de concreto
B Refuerzo de viga de concreto

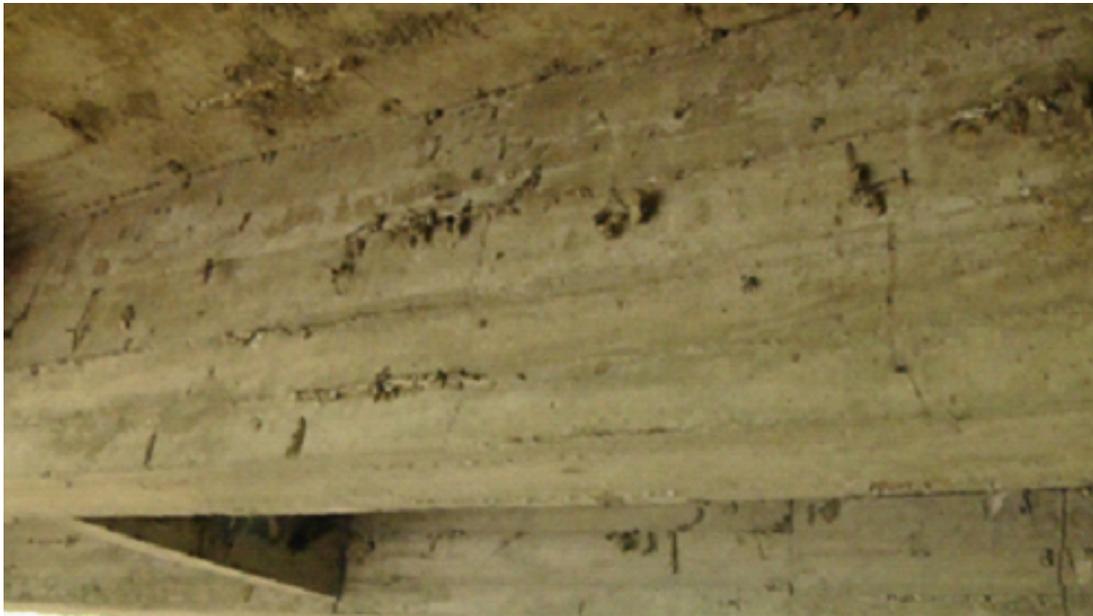
Componente.....: 11 Vigas/Largueros/Diafragmas

Calif./Mantenim....: 3 / -

Reparaciones.....: A Reparación de concreto
B Refuerzo de viga de concreto

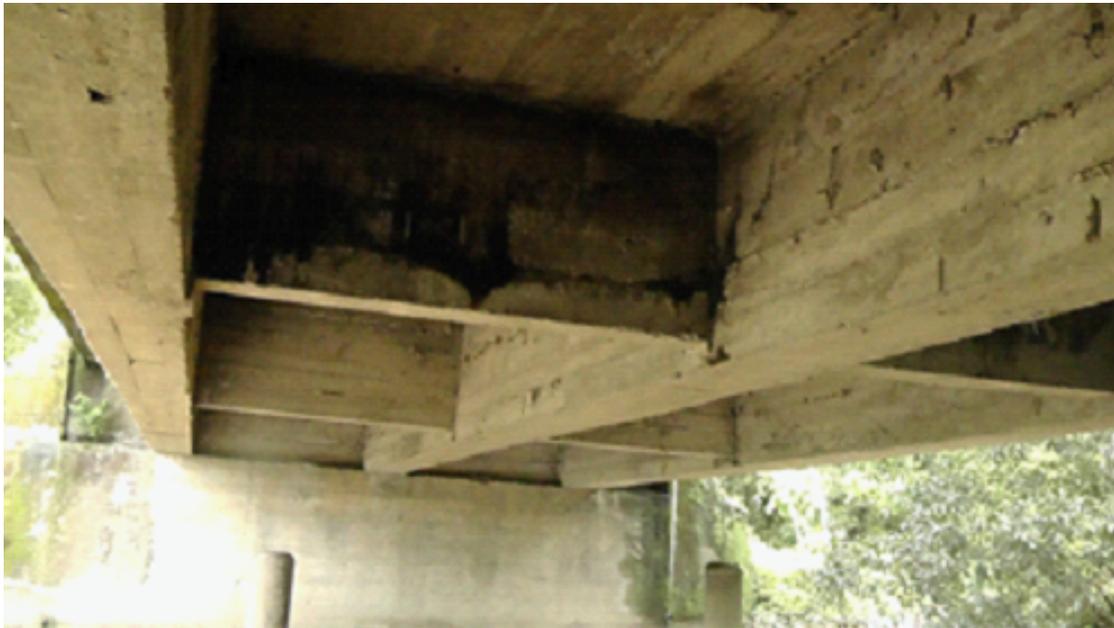
Componente.....: 11 Vigas/Largueros/Diafragmas

Calif./Mantenim....: 3 / -

Reparaciones.....: A Reparación de concreto
B Refuerzo de viga de concreto

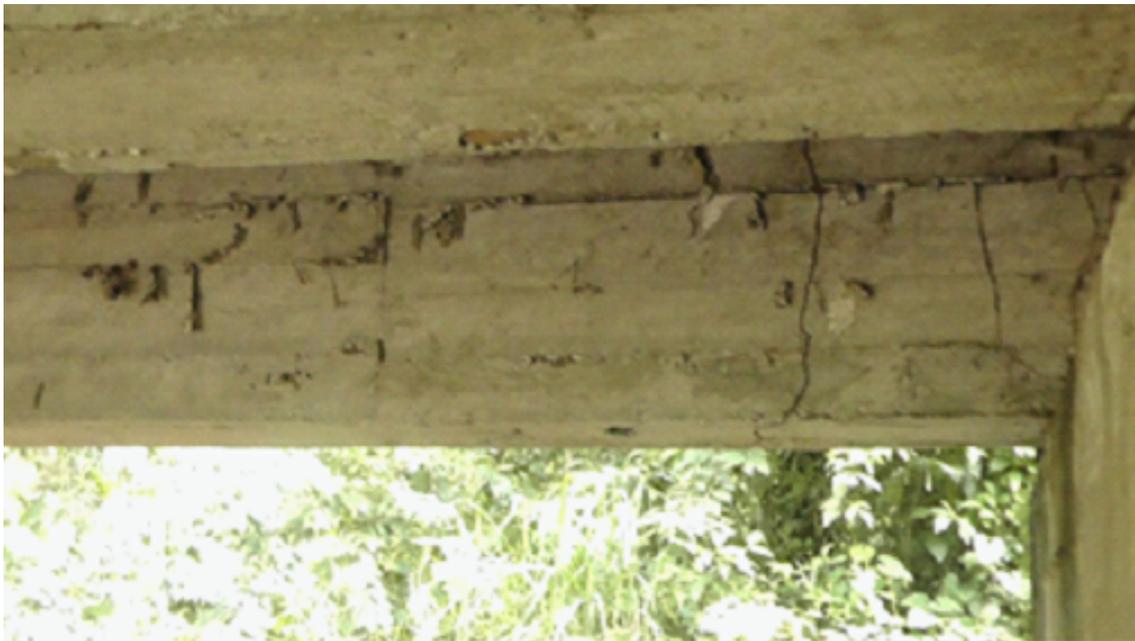
Componente.....: 11 Vigas/Largueros/Diafragmas

Calif./Mantenim....: 3 / -

Reparaciones.....: A Reparación de concreto
B Refuerzo de viga de concreto

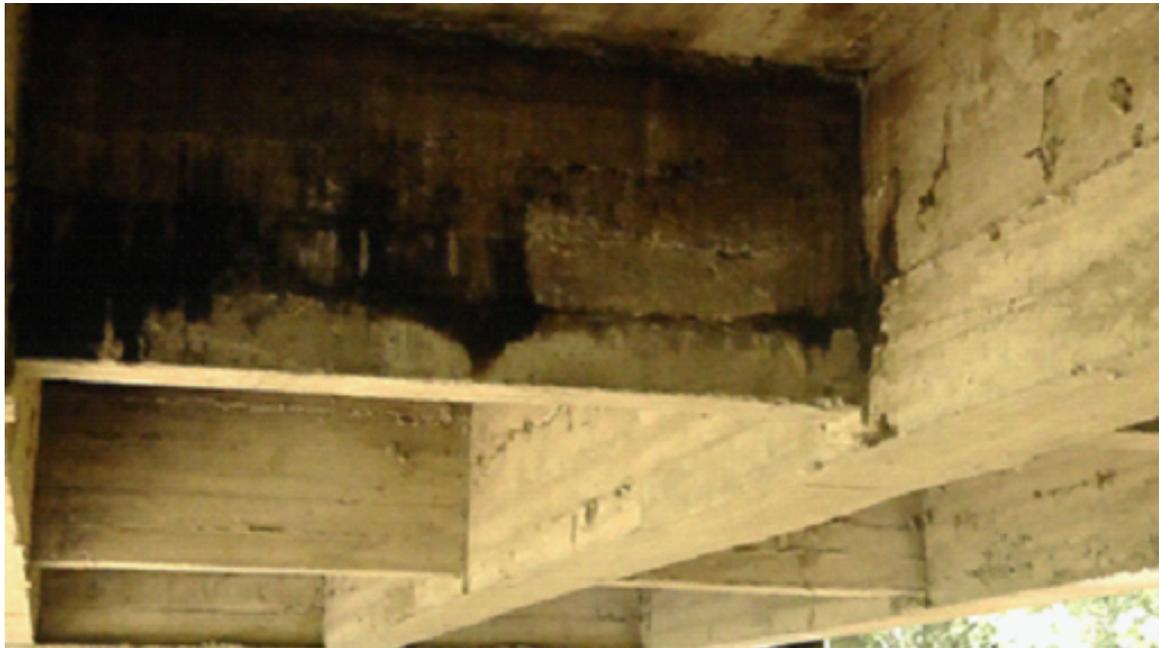
Componente.....: 11 Vigas/Largueros/Diafragmas

Calif./Mantenim....: 3 / -

Reparaciones.....: A Reparación de concreto
B Refuerzo de viga de concreto

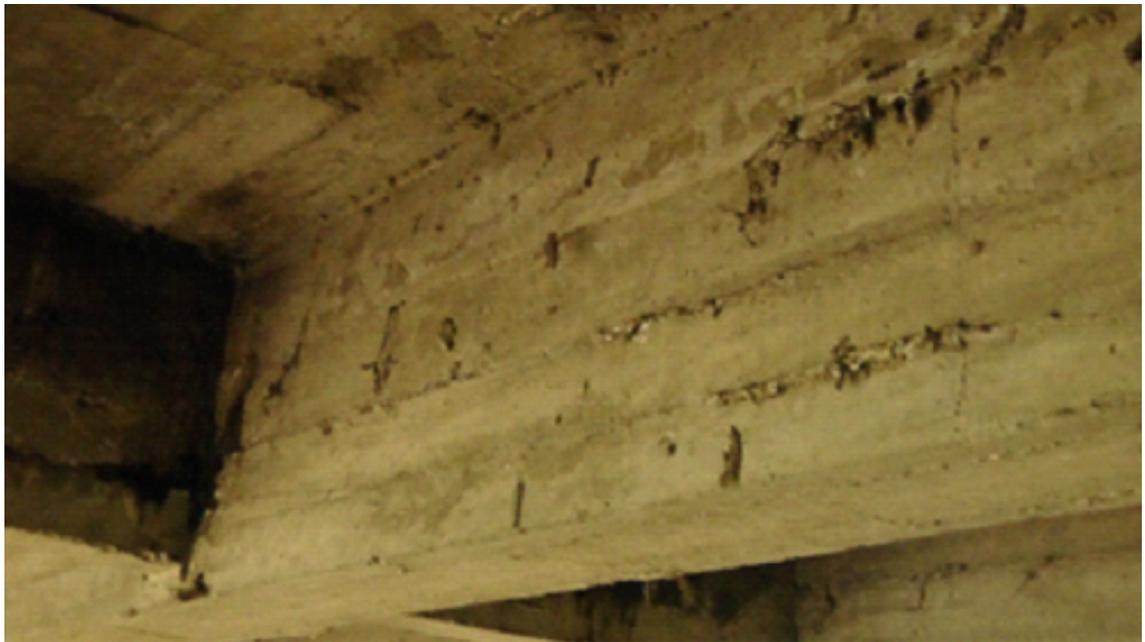
Componente.....: 11 Vigas/Largueros/Diafragmas

Calif./Mantenim....: 3 / -

Reparaciones.....: A Reparación de concreto
B Refuerzo de viga de concreto

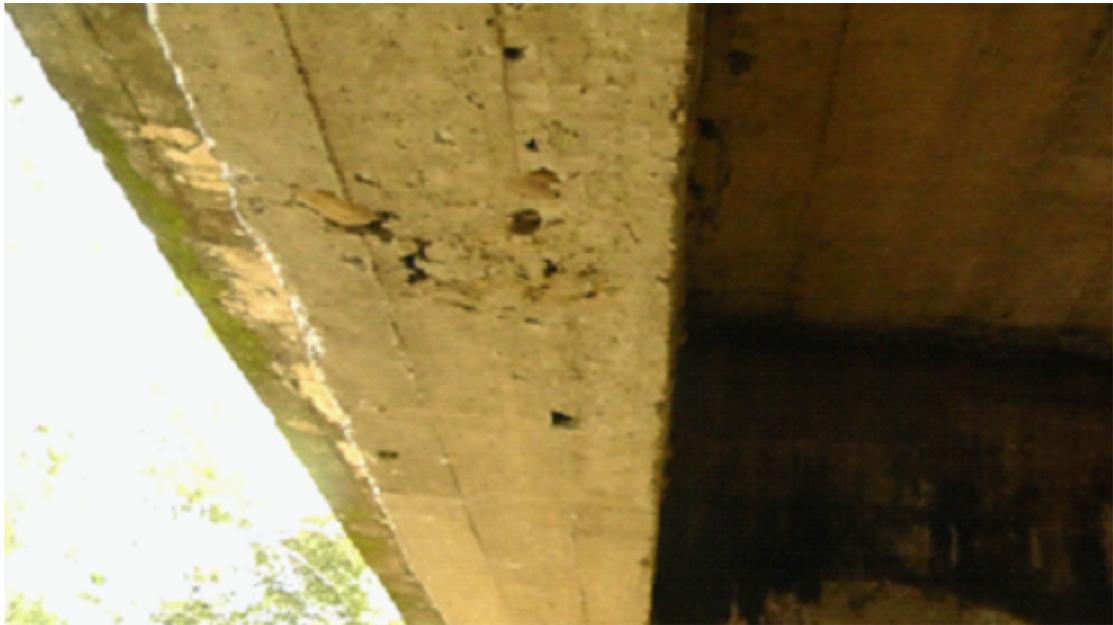
Componente.....: 11 Vigas/Largueros/Diafragmas

Calif./Mantenim....: 3 / -

Reparaciones.....: A Reparación de concreto
B Refuerzo de viga de concreto

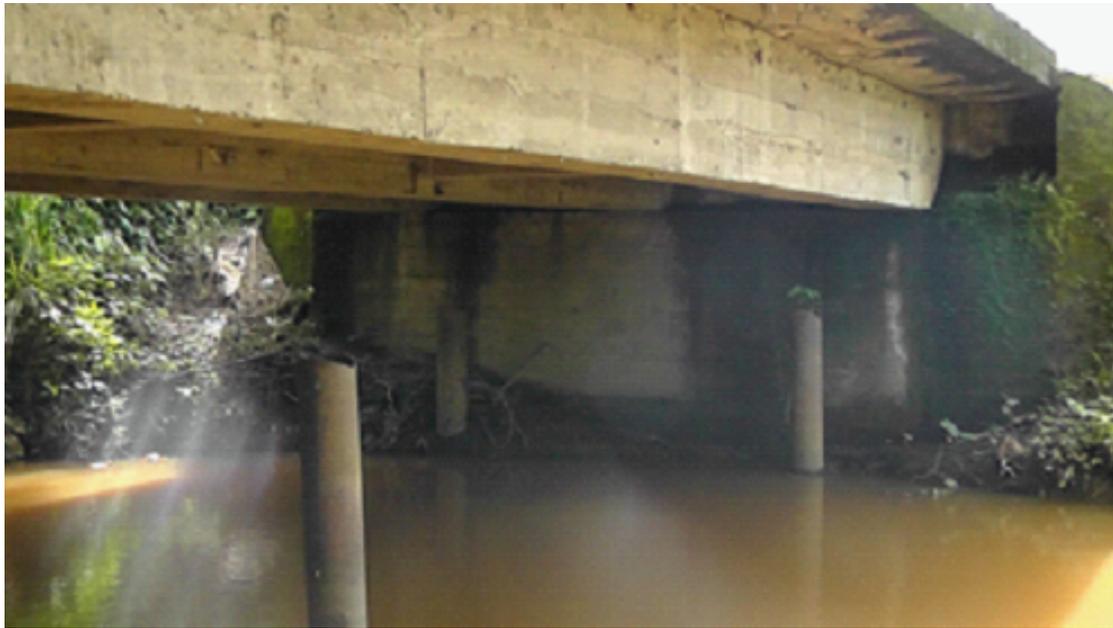
Componente.....: 11 Vigas/Largueros/Diafragmas

Calif./Mantenim....: 3 / -

Reparaciones.....: A Reparación de concreto
B Refuerzo de viga de concreto

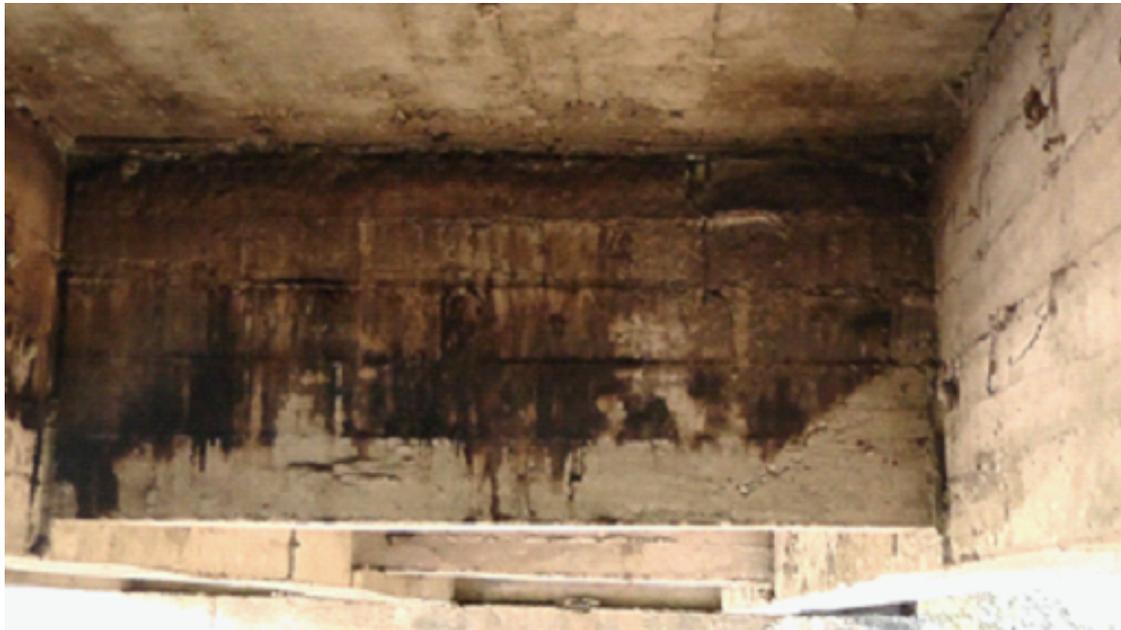
Componente.....: 11 Vigas/Largueros/Diafragmas

Calif./Mantenim....: 3 / -

Reparaciones.....: A Reparación de concreto
B Refuerzo de viga de concreto

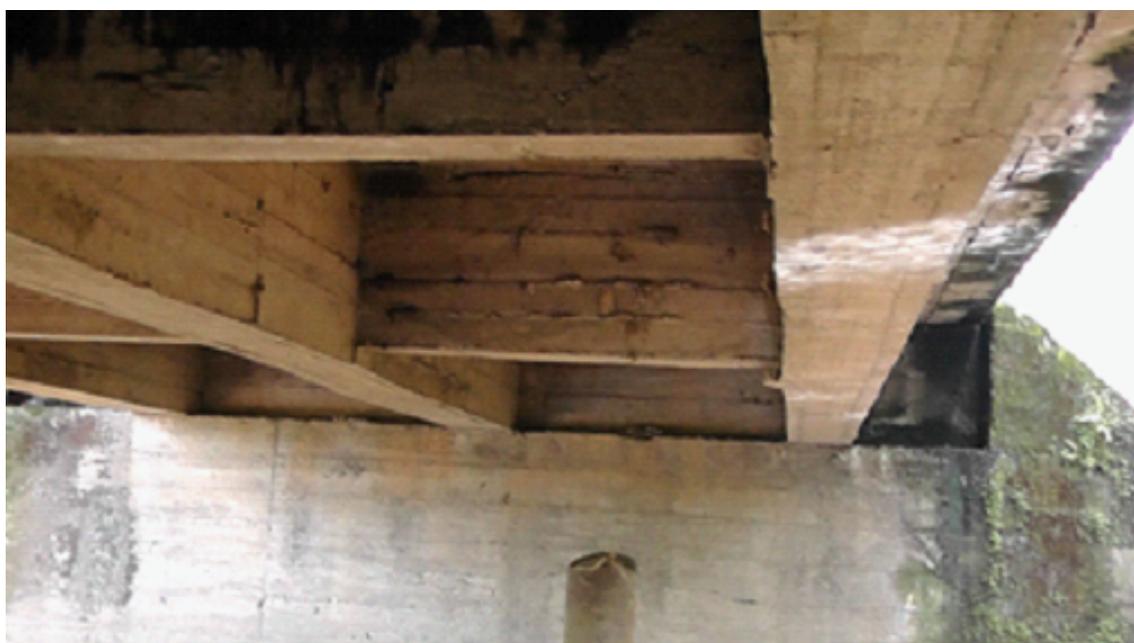
Componente.....: 11 Vigas/Largueros/Diafragmas

Calif./Mantenim....: 3 / -

Reparaciones.....: A Reparación de concreto
B Refuerzo de viga de concreto

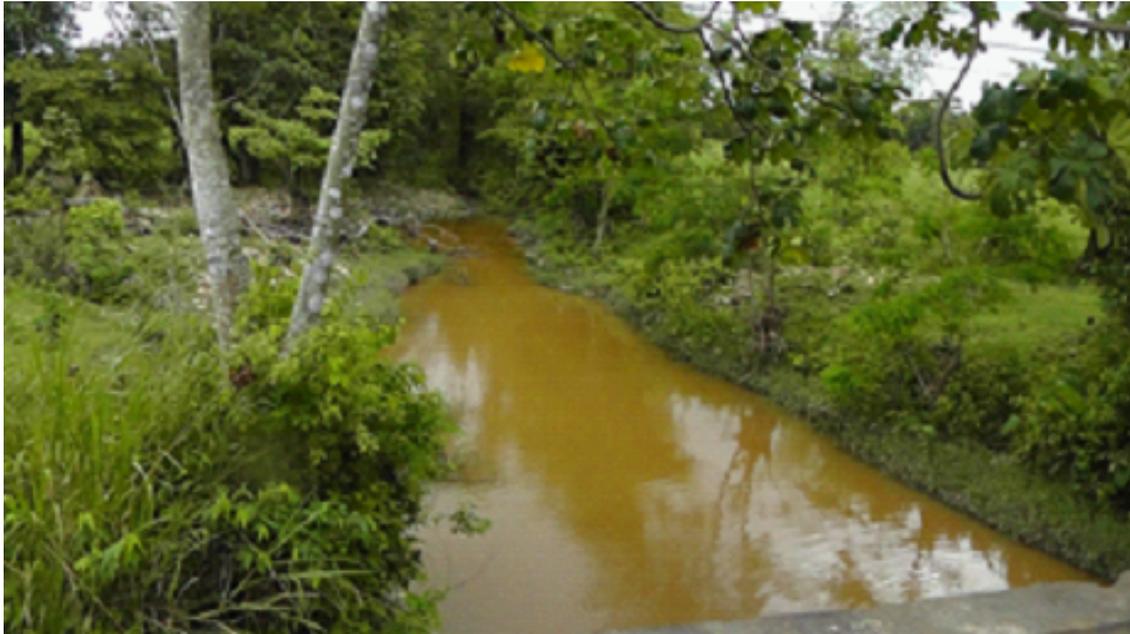
Componente.....: 15 Cauce

Calif./Mantenim....: 1 / -

Daño/Observaciones.: La quebrada al poseer baja velocidad del agua no ocasiona ningún tipo de inconveniente de erosión y socavación.

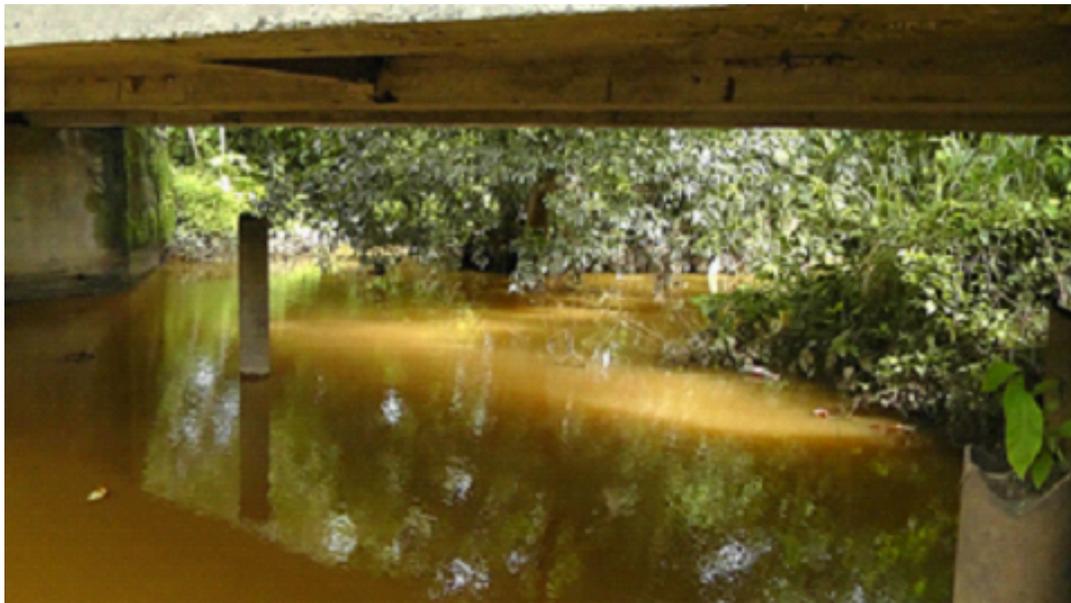
Componente.....: 15 Cauce

Calif./Mantenim....: 1 / -

Daño/Observaciones.: La quebrada al poseer baja velocidad del agua no ocasiona ningún tipo de inconveniente de erosión y socavación.
