SDC/INV	SiPuCol	Fecha	Hoja
	Informe de inspección principal	31/08/12	1
07-6511-001.00 La Pedregosa			
Regional.....: 7 Casanare			
Ruta.....: Troncal Villa Garzón - Saravena			
Carretera.....: Barranca de Upía - Monterrey			
Lado de la car...: 0			
Abscisa.....: 0+0611			
No del registro..: 1332			
Año de construcción.....:			
Año de la última reconstrucción.....:			
Paso Superior/Inferior.....: S			
Dir. de abs. de la carretera principal.:			
Requisitos de la inspección.....: 0 Nada			
Recolección de datos : Fecha.....: 2012.06.18			
: Iniciales.....: AFBV			
Posición geográfica..:			
Latitud: 4 gra 34.51 min N Longitud: 72 gra 57.33 min O Altitud: 245 m			
Geometría: Número de luces.....: 1			
Longitud de la luz menor (m): 16.00			
Longitud de la luz mayor (m): 16.00			
Longitud total(m): 16.00			
Ancho del tablero.....(m): 8.00			
Ancho del separador.....(m): 0.00			
Ancho del andén izquierdo(m): 0.00			
Ancho del andén derecho..(m): 0.00

07-6511-001.00 La Pedregosa

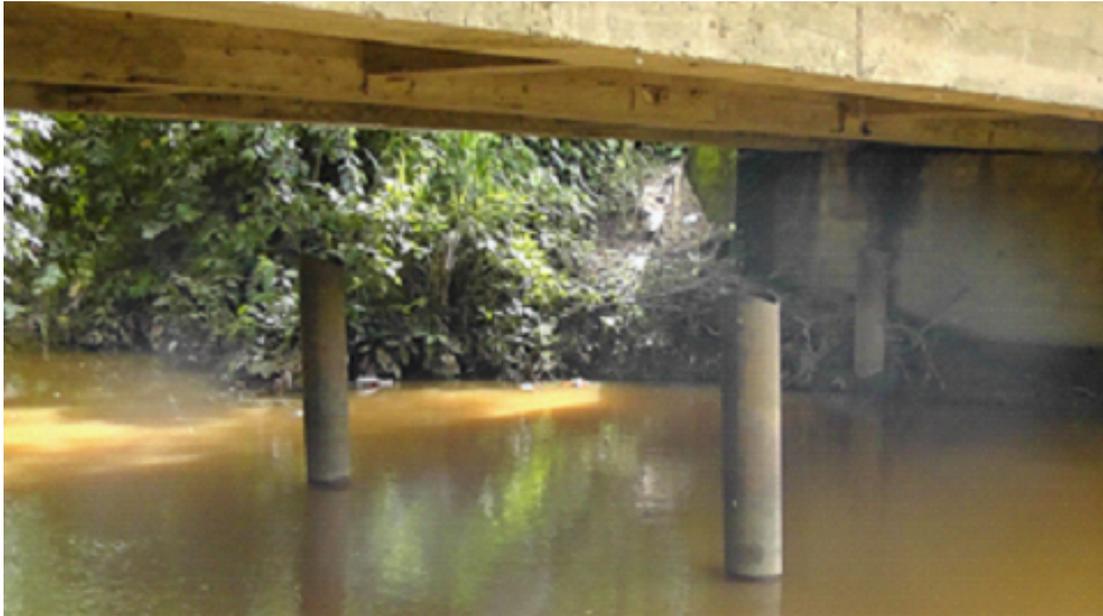
Componente.....: 15 Cauce

Calif./Mantenim....: 1 / -

Daño/Observaciones.: La quebrada al poseer baja velocidad del agua no ocasiona ningún tipo de inconveniente de erosión y socavación.

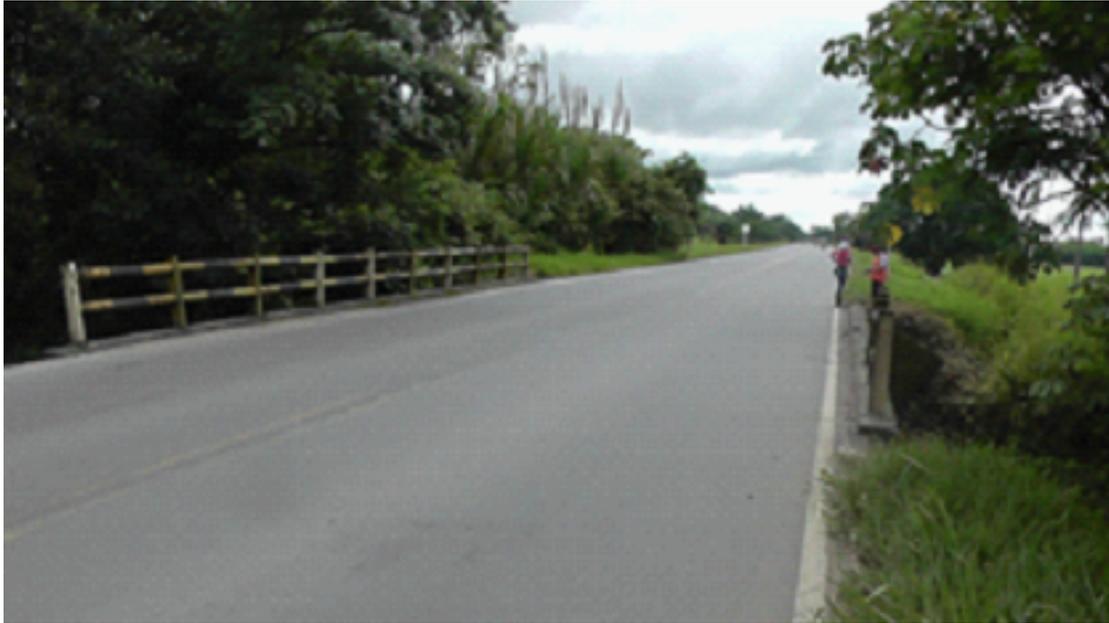
Componente.....: 17 Puente en general
Calif./Mantenim....: 3 / -
Daño/Observaciones.: El puente requiere inspección y trabajos lo más pronto posible en sus vigas.

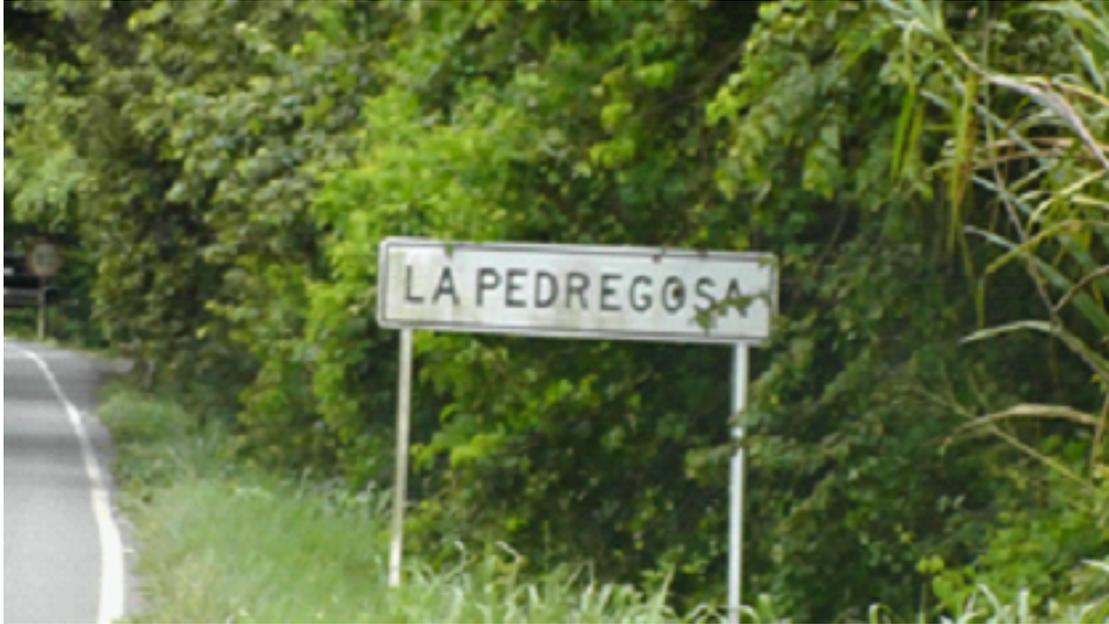
Componente.....: 17 Puente en general
Calif./Mantenim....: 3 / -
Daño/Observaciones.: El puente requiere inspección y trabajos lo más pronto posible en sus vigas.

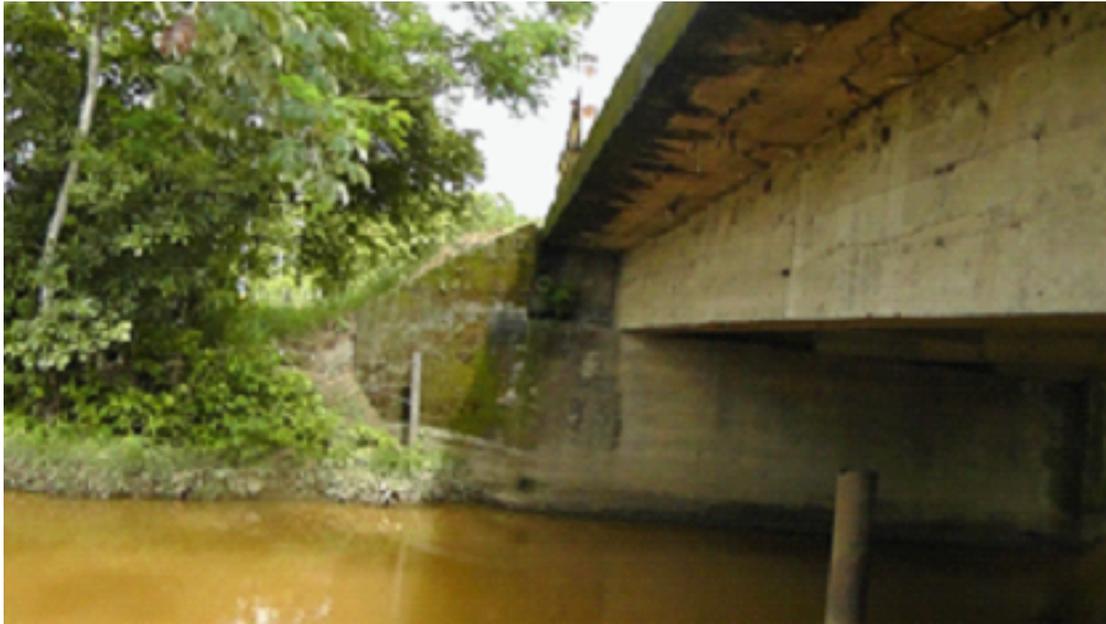
Componente.....: 17 Puente en general

Calif./Mantenim....: 3 / -

Daño/Observaciones.: El puente requiere inspección y trabajos lo más pronto posible en sus vigas.

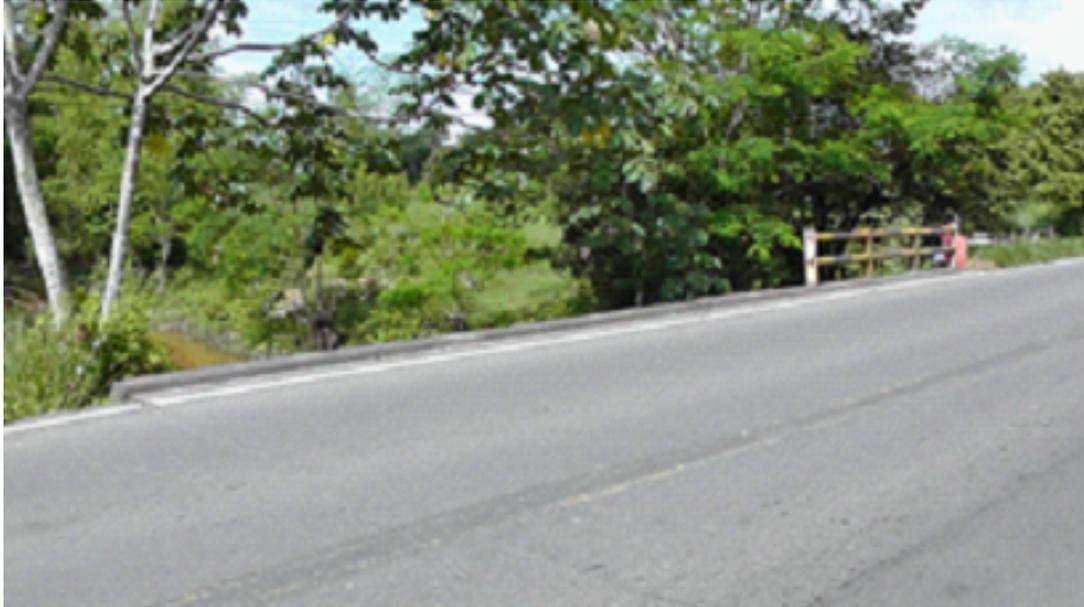
Componente.....: 17 Puente en general

Calif./Mantenim....: 3 / -

Daño/Observaciones.: El puente requiere inspección y trabajos lo más pronto posible en sus vigas.
