SDC/INV	SiPuCol	Fecha	Hoja
	Informe de inspección principal	26/09/12	1
07-6511-012.00 El Muerto (Don Joselin)			
Regional.....: 7 Casanare			
Ruta.....: Troncal Villa Garzón - Saravena			
Carretera.....: Barranca de Upía - Monterrey			
Lado de la car...: 0			
Abscisa.....: 47+0248			
No del registro..: 514			
Año de construcción.....: 1992			
Año de la última reconstrucción.....: 1992			
Paso Superior/Inferior.....: S			
Dir. de abs. de la carretera principal.: N			
Requisitos de la inspección.....: 0 Nada			
Recolección de datos : Fecha.....: 2012.06.16			
: Iniciales.....: AFBB			
Posición geográfica..:			
Latitud: 4 gra 52.14 min N Longitud: 72 gra 54.52 min O Altitud: 417 m			
Geometría: Número de luces.....: 1			
Longitud de la luz menor (m): 18.60			
Longitud de la luz mayor (m): 18.60			
Longitud total(m): 18.60			
Ancho del tablero.....(m): 9.30			
Ancho del separador.....(m): 0.00			
Ancho del andén izquierdo(m): 0.00

07-6511-012.00 El Muerto (Don Joselin)

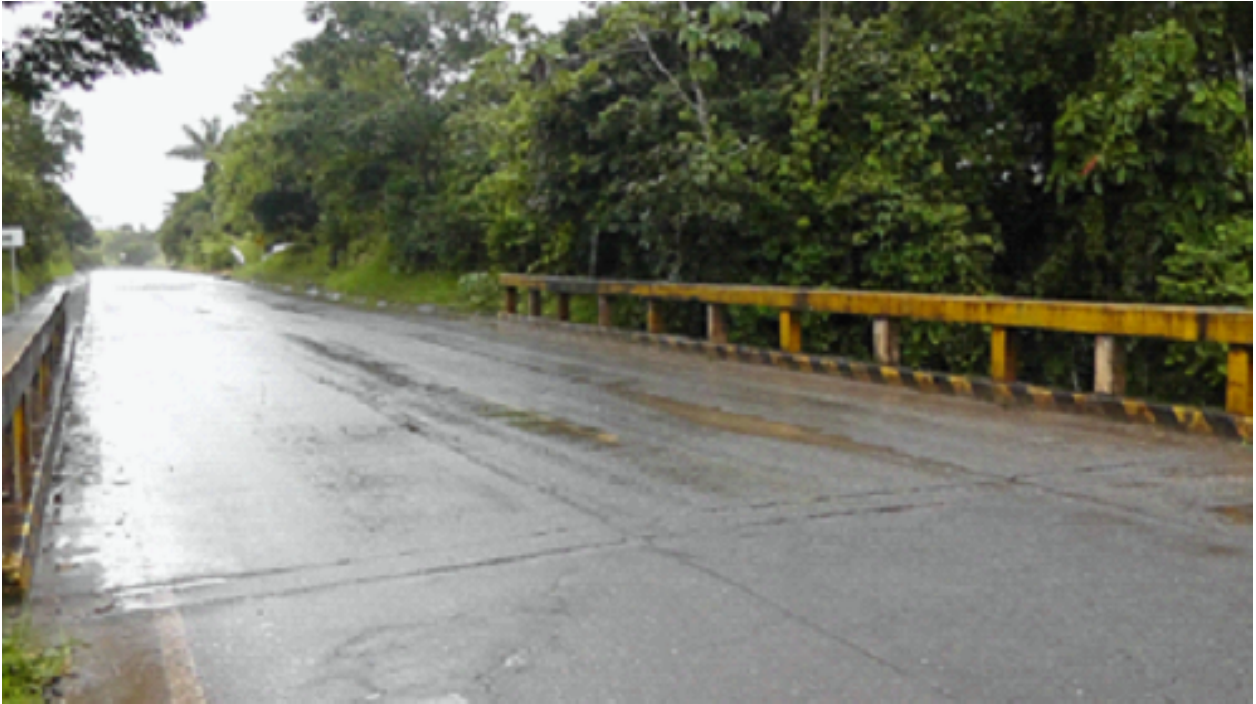
Componente.....: 1 Superficie del puente

Calif./Mantenim....: 2 / -

Daño/Observaciones.: El puente presenta superficie en carpeta asfáltica, la cual se encuentra en buen estado solo se observa una pequeña exposición de agragados, cerca del centro y en los accesos se sugiere realizar un tratamiento superficial al puente y a sus accesos.

Tipo de daño.....: Descomposición

Reparaciones.....: C Tratamiento superficial (sello)

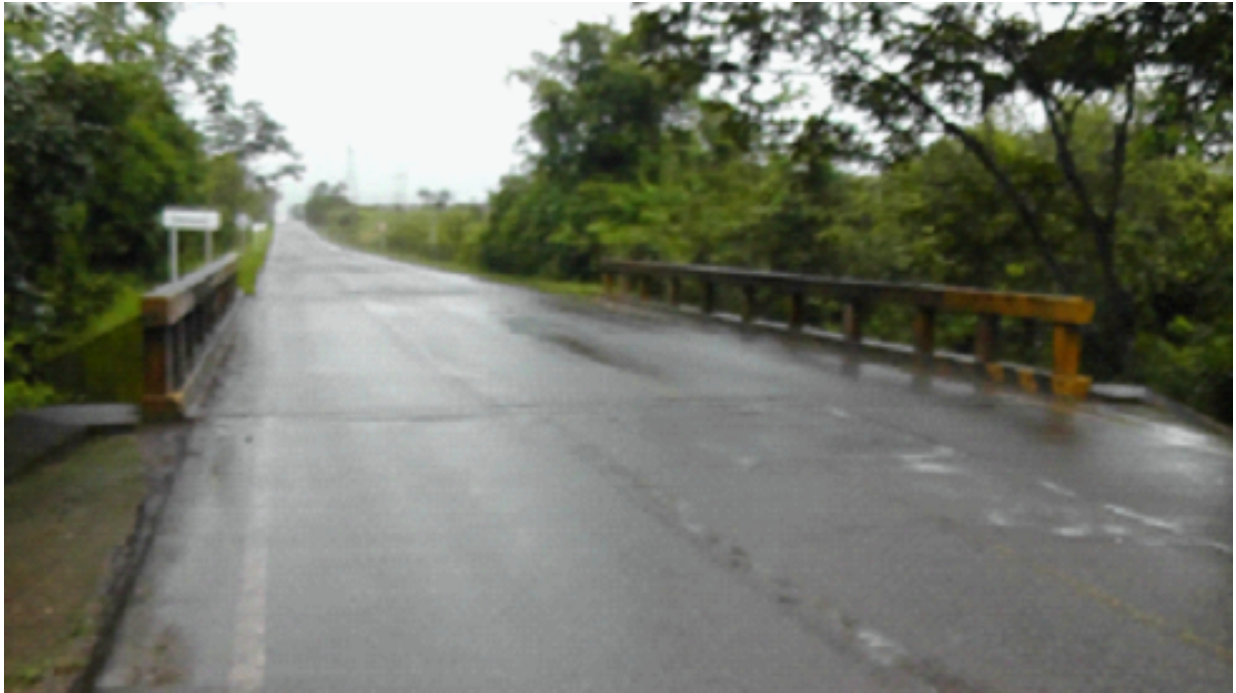
Componente.....: 1 Superficie del puente

Calif./Mantenim....: 2 / -

Daño/Observaciones.: El puente presenta superficie en carpeta asfáltica, la cual se encuentra en buen estado solo se observa una pequeña exposición de agragados, cerca del centro y en los accesos se sugiere realizar un tratamiento superficial al puente y a sus accesos.

Tipo de daño.....: Descomposición

Reparaciones.....: C Tratamiento superficial (sello)

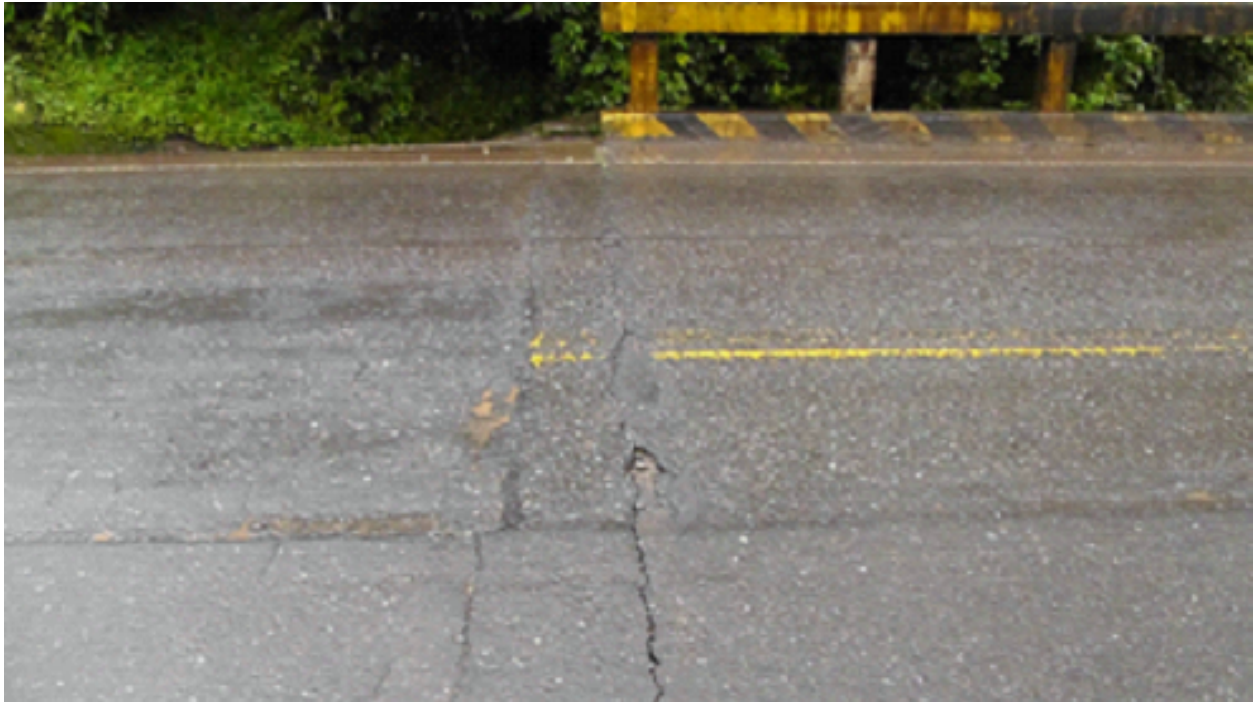
Componente.....: 2 Juntas de expansión

Calif./Mantenim....: 2 / -

Daño/Observaciones.: Las juntas se encuentran deterioradas , se observa pérdida de material sellante, permitiendo la infiltración de agua, hacia estribos y apoyos del puente , se sugiere realizar reparación de juntas en los dos accesos.

Tipo de daño.....: Infiltración

Reparaciones.....: A Reparación de junta

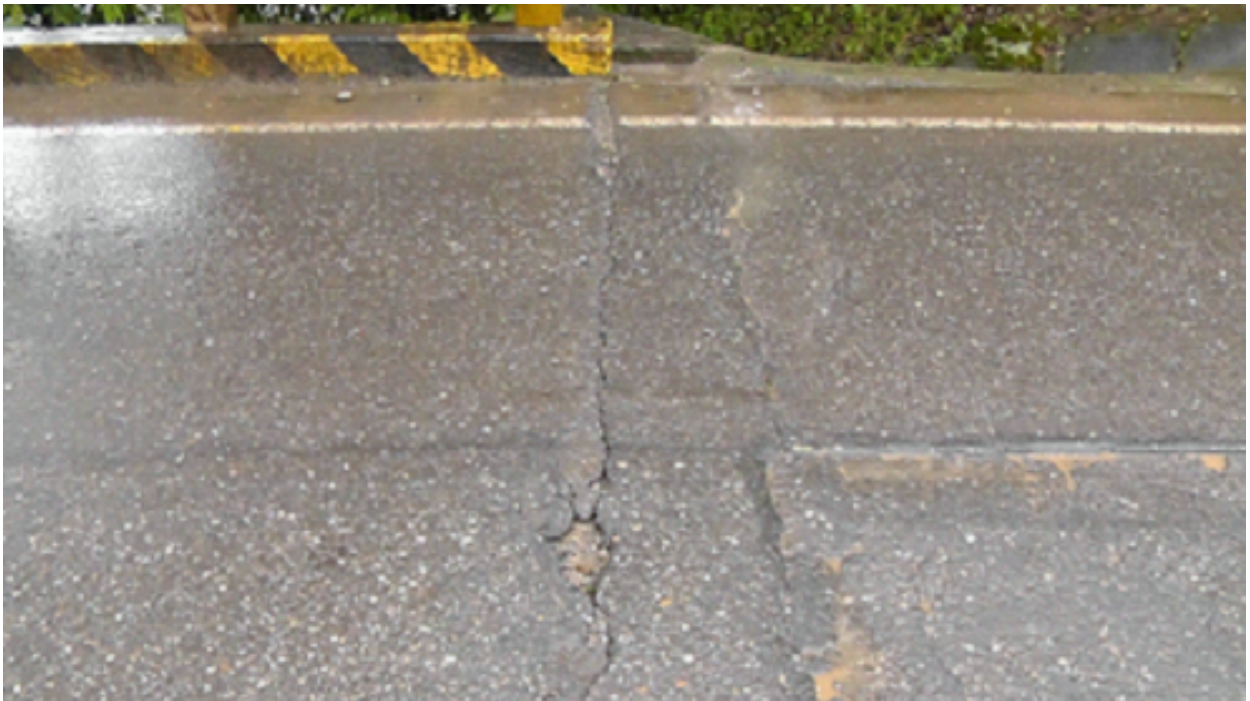
Componente.....: 2 Juntas de expansión

Calif./Mantenim....: 2 / -

Daño/Observaciones.: Las juntas se encuentran deterioradas , se observa pérdida de material sellante, permitiendo la infiltración de agua, hacia estribos y apoyos del puente , se sugiere realizar reparación de juntas en los dos accesos.

Tipo de daño.....: Infiltración

Reparaciones.....: A Reparación de junta

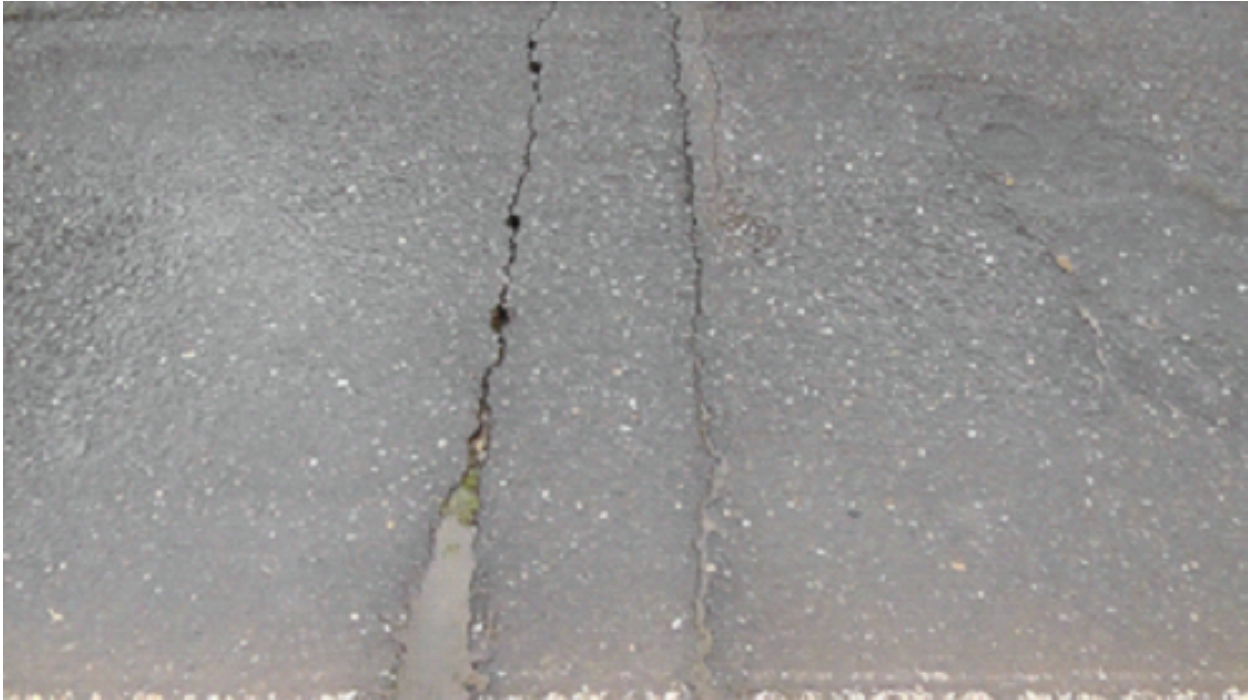
Componente.....: 2 Juntas de expansión

Calif./Mantenim....: 2 / -

Daño/Observaciones.: Las juntas se encuentran deterioradas , se observa pérdida de material sellante, permitiendo la infiltración de agua, hacia estribos y apoyos del puente , se sugiere realizar reparación de juntas en los dos accesos.

Tipo de daño.....: Infiltración

Reparaciones.....: A Reparación de junta

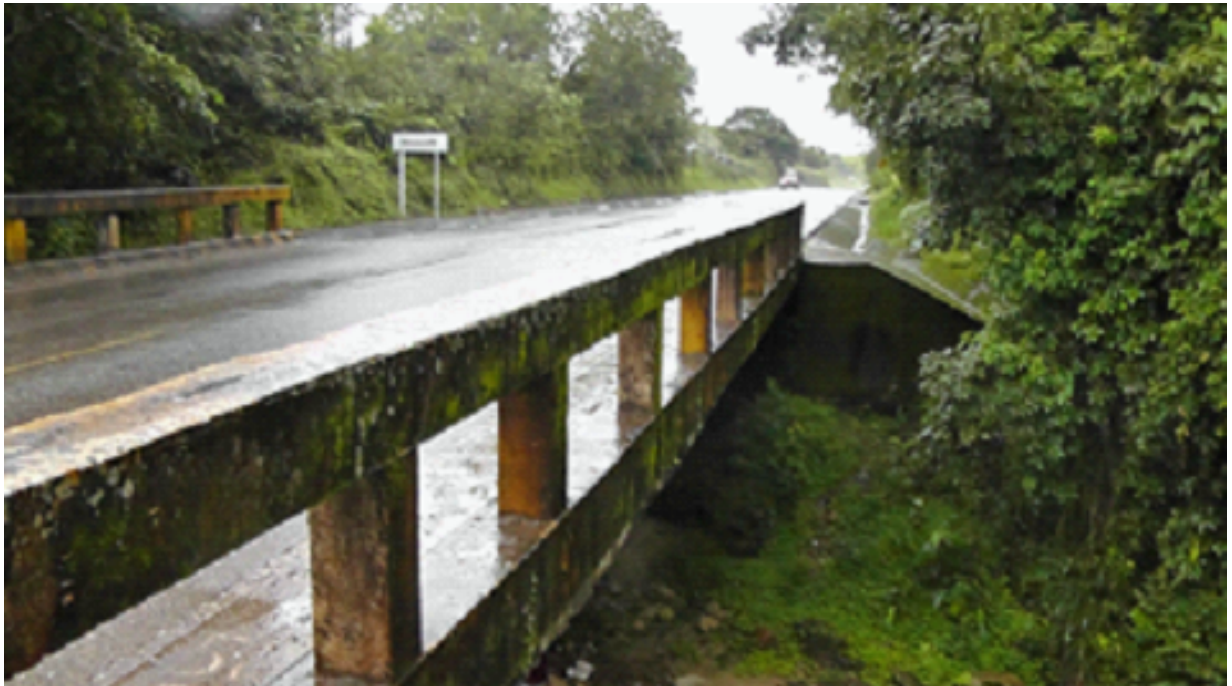
Componente.....: 3 Andenes/Bordillos

Calif./Mantenim....: 1 / -

Daño/Observaciones.: El puente no tiene andenes , pero se presentan bordillos , estos se encuentran en buen estado aunque se observan manchas de humedad y desgaste de pintura se recomienda realizar labores de mantenimiento rutinario de limpieza y pintura.
Z: Limpieza y pintura.

Tipo de daño.....: Otro

Reparaciones.....: Z Otra

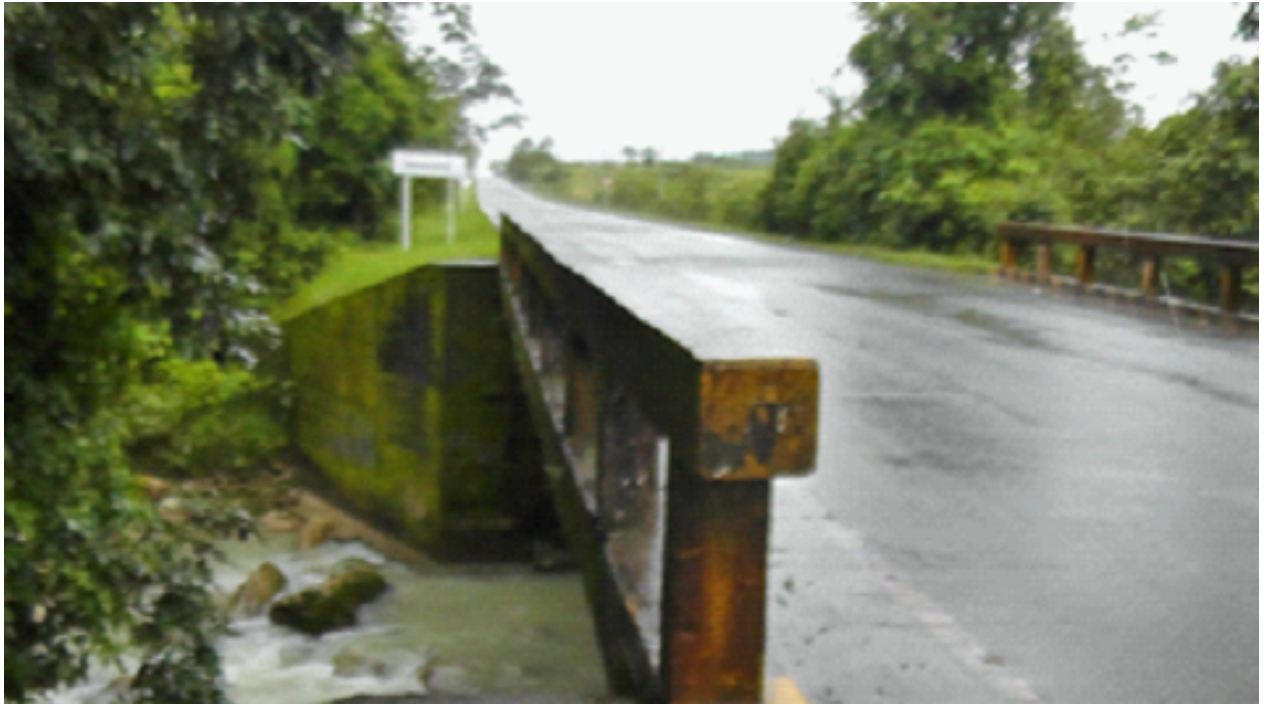
Componente.....: 3 Andenes/Bordillos

Calif./Mantenim....: 1 / -

Daño/Observaciones.: El puente no tiene andenes , pero se presentan bordillos , estos se encuentran en buen estado aunque se observan manchas de humedad y desgaste de pintura se recomienda realizar labores de mantenimiento rutinario de limpieza y pintura.
Z: Limpieza y pintura.

Tipo de daño.....: Otro

Reparaciones.....: Z Otra

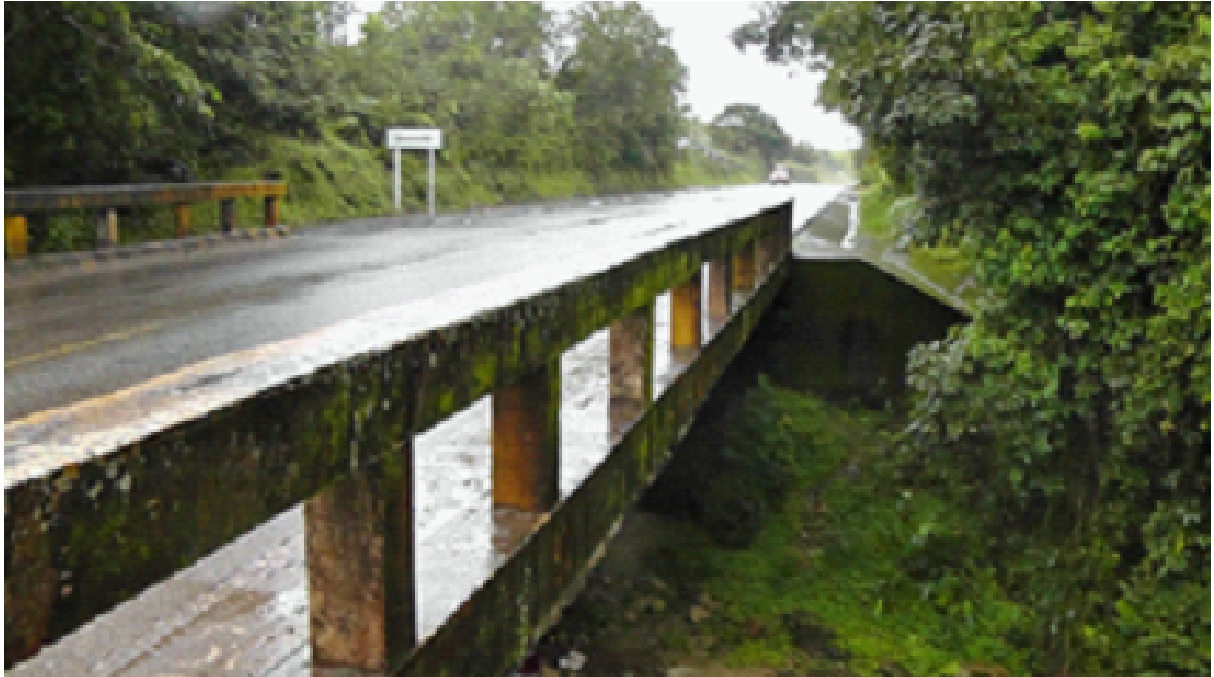
Componente.....: 4 Barandas

Calif./Mantenim....: 1 / -

Daño/Observaciones.: El puente posee barandas en concreto de 1.35m de altura. Éstas se encuentran en buen estado, pero se observan manchas de humedad y desgaste de pintura. Se sugiere realizar labores de mantenimiento rutinario de limpieza y pintura.
Z: Limpieza y pintura

Tipo de daño.....: Otro

Reparaciones.....: Z Otra

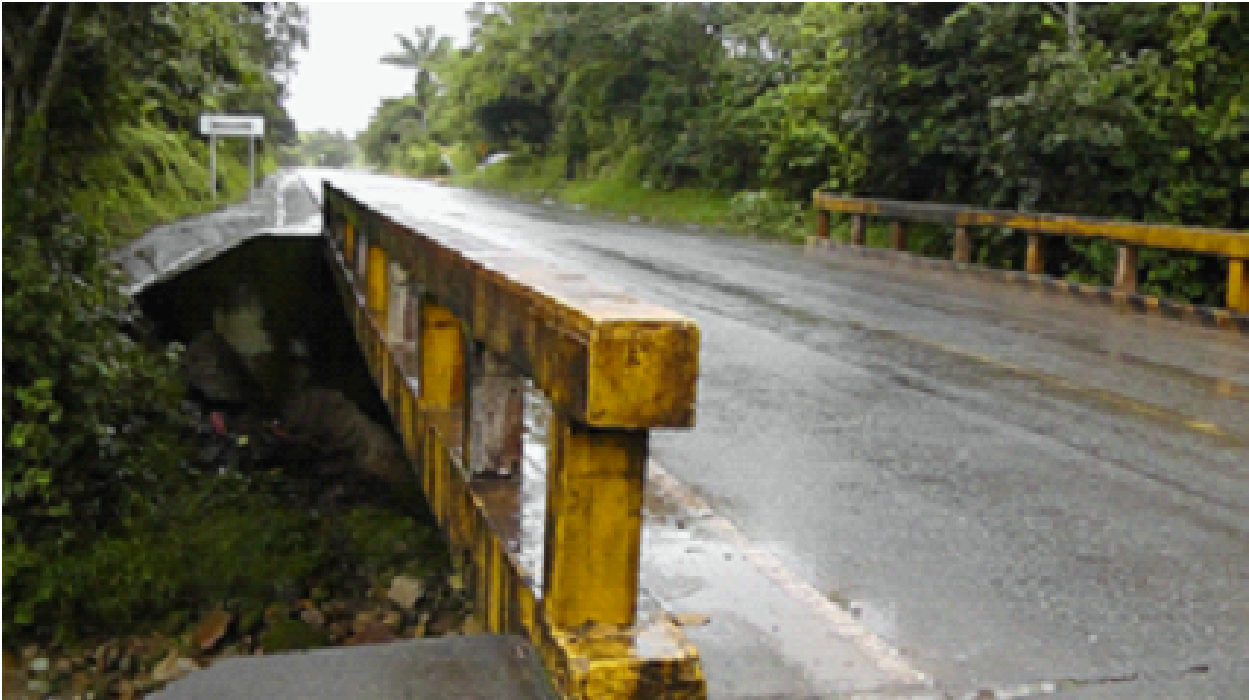
Componente.....: 4 Barandas

Calif./Mantenim....: 1 / -

Daño/Observaciones.: El puente posee barandas en concreto de 1.35m de altura. Éstas se encuentran en buen estado, pero se observan manchas de humedad y desgaste de pintura. Se sugiere realizar labores de mantenimiento rutinario de limpieza y pintura.
Z: Limpieza y pintura

Tipo de daño.....: Otro

Reparaciones.....: Z Otra

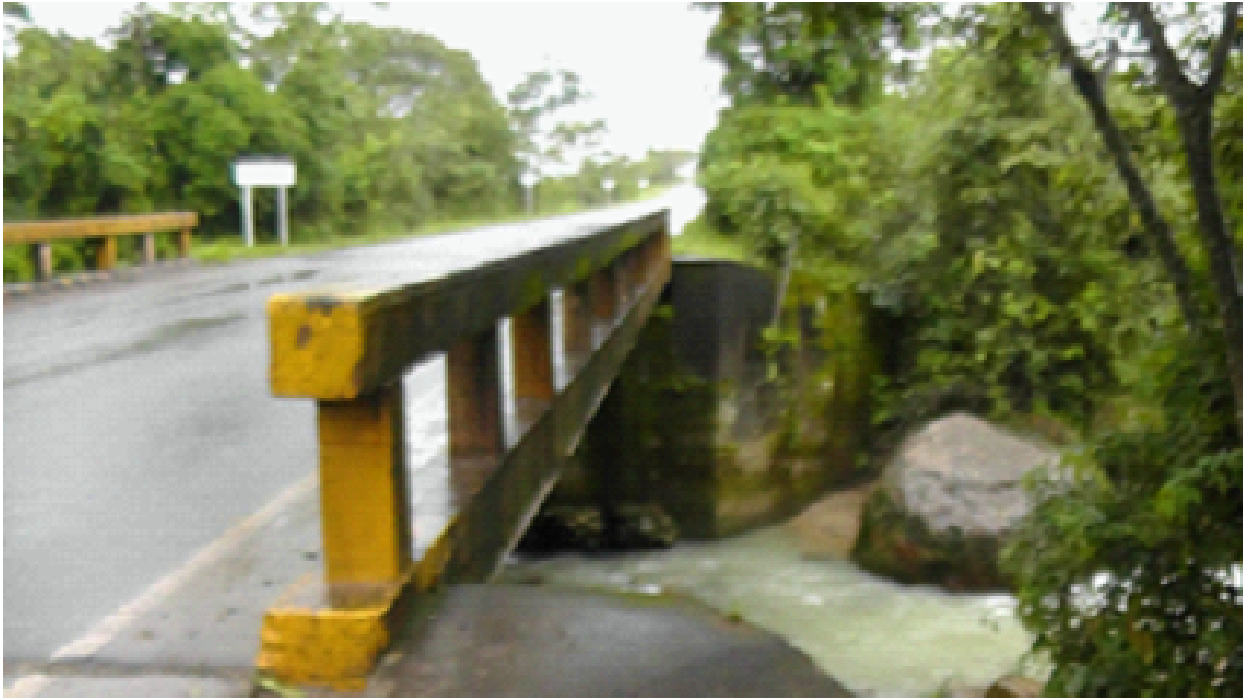
Componente.....: 4 Barandas

Calif./Mantenim....: 1 / -

Daño/Observaciones.: El puente posee barandas en concreto de 1.35m de altura. Éstas se encuentran en buen estado, pero se observan manchas de humedad y desgaste de pintura. Se sugiere realizar labores de mantenimiento rutinario de limpieza y pintura.
Z: Limpieza y pintura

Tipo de daño.....: Otro

Reparaciones.....: Z Otra

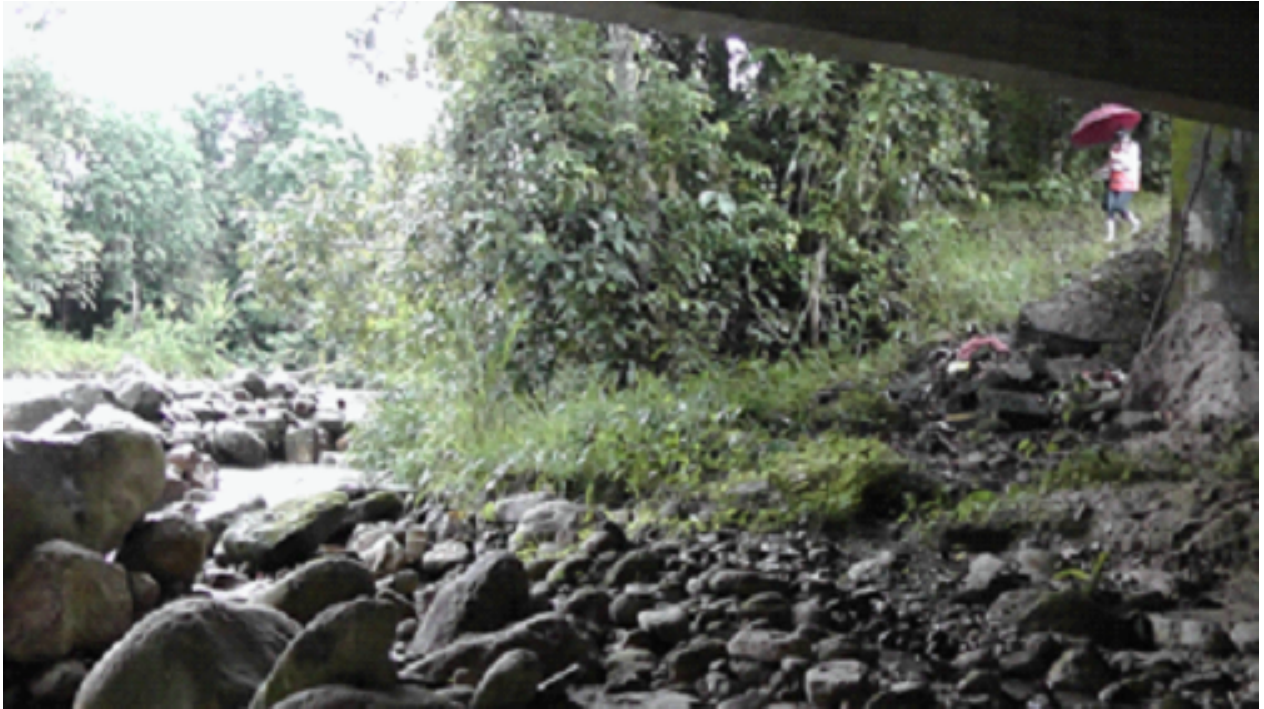
Componente.....: 5 Conos/Taludes

Calif./Mantenim....: 0 / -

Daño/Observaciones.: Los conos de los accesos se observan en buen estado. No se observan rastros de deslizamientos o movimientos de material en zonas cercanas o en la actualidad.

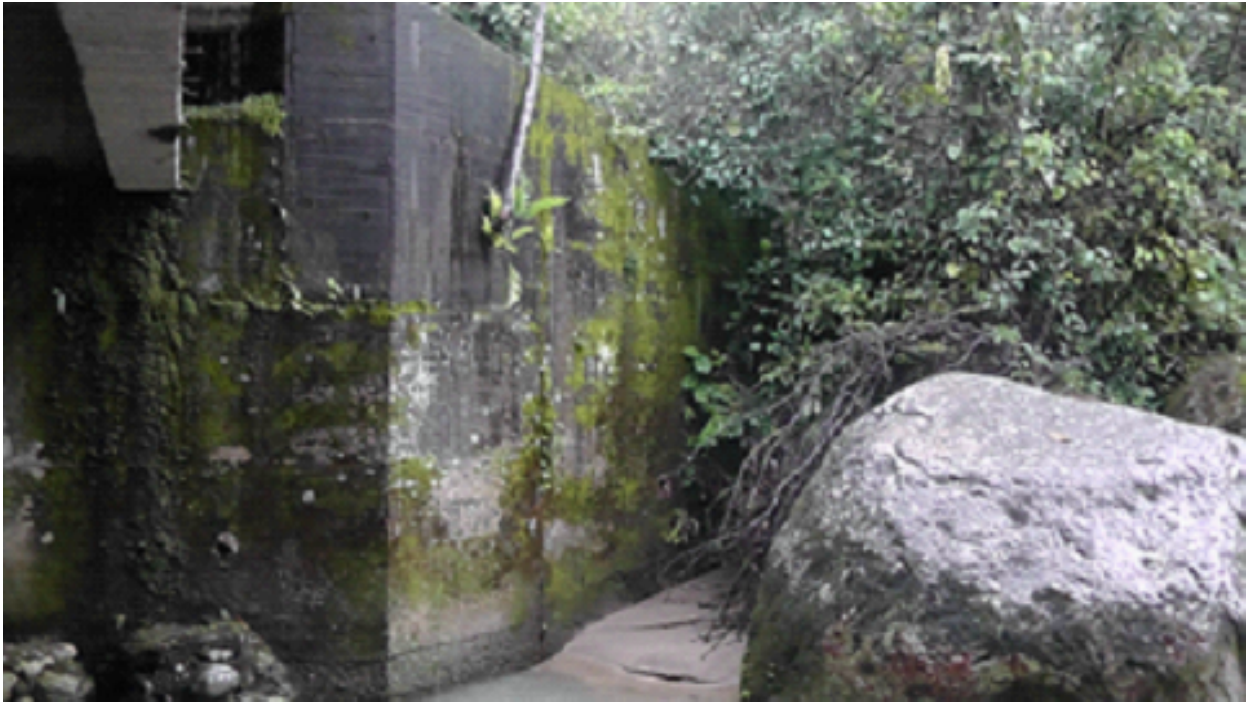
Componente.....: 6 Aletas

Calif./Mantenim....: 1 / -

Daño/Observaciones.: Las 4 aletas se encuentran integradas a los estribos. Éstas se encuentran en buen estado. No se observan daños en el concreto o asentamientos, solo se observan manchas de humedad y parches de vegetación por las lluvias o humedad natural del suelo.

Tipo de daño.....: Infiltración

Z: Limpieza

Reparaciones.....: Z Otra

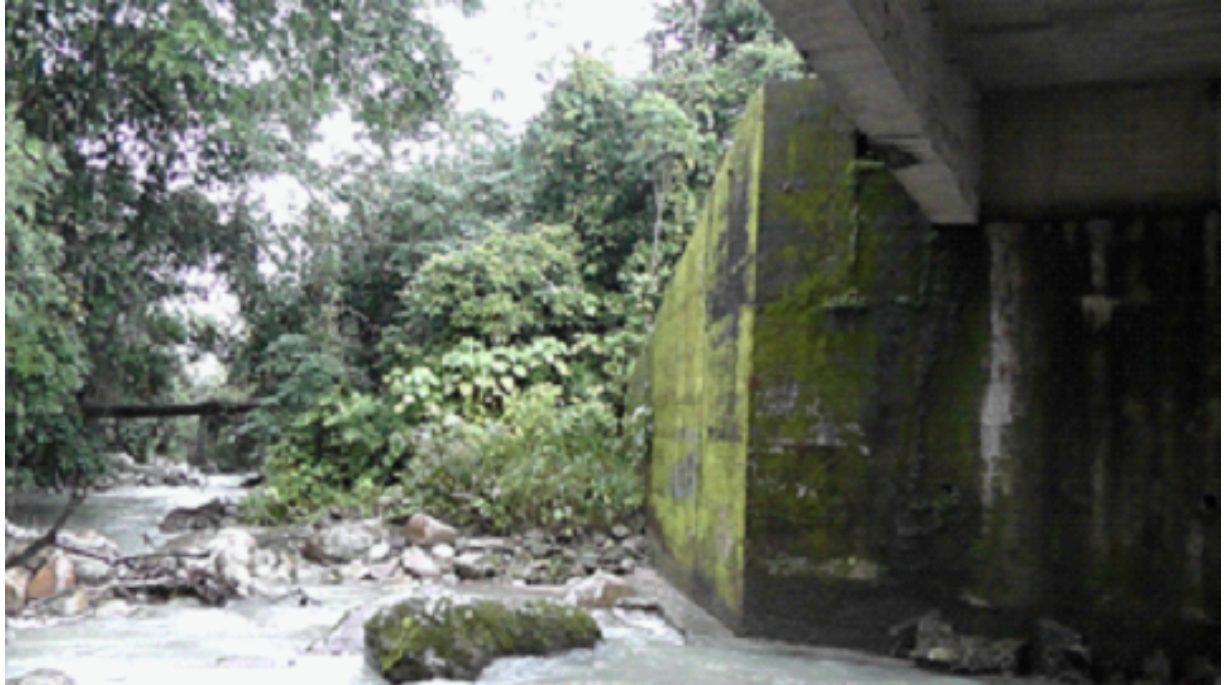
Componente.....: 6 Aletas

Calif./Mantenim....: 1 / -

Daño/Observaciones.: Las 4 aletas se encuentran integradas a los estribos. Éstas se encuentran en buen estado. No se observan daños en el concreto o asentamientos, solo se observan manchas de humedad y parches de vegetación por las lluvias o humedad natural del suelo.

Tipo de daño.....: Infiltración

Z: Limpieza

Reparaciones.....: Z Otra

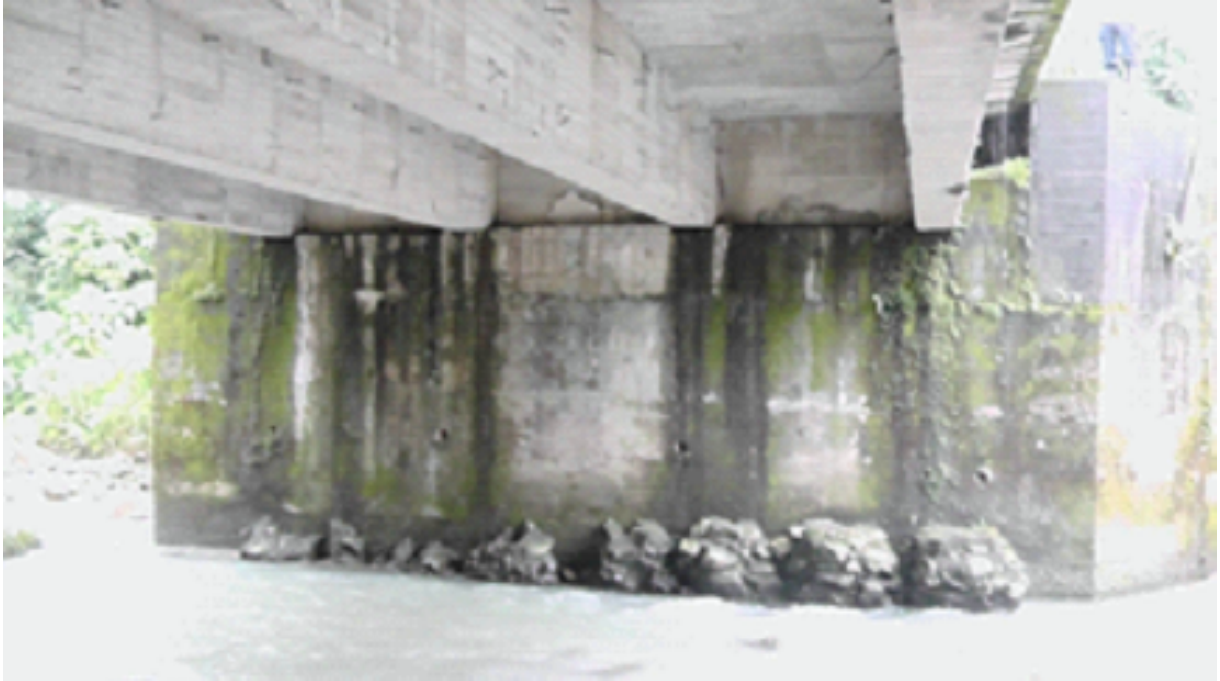
Componente.....: 7 Estribos

Calif./Mantenim....: 1 / -

Daño/Observaciones.: Los estribos se encuentran en buen estado. En el estribo 2 en la base se observa tubería PVC, en donde se observa agua corriendo. El estribo 1 presenta protección en piedra, la cual se encuentra sicavada. En general se encuentran con manchas de humedad y vegetación debido a la infiltración de agua desde las juntas del puente.

Tipo de daño.....: Infiltración

Reparaciones.....: Z Otra

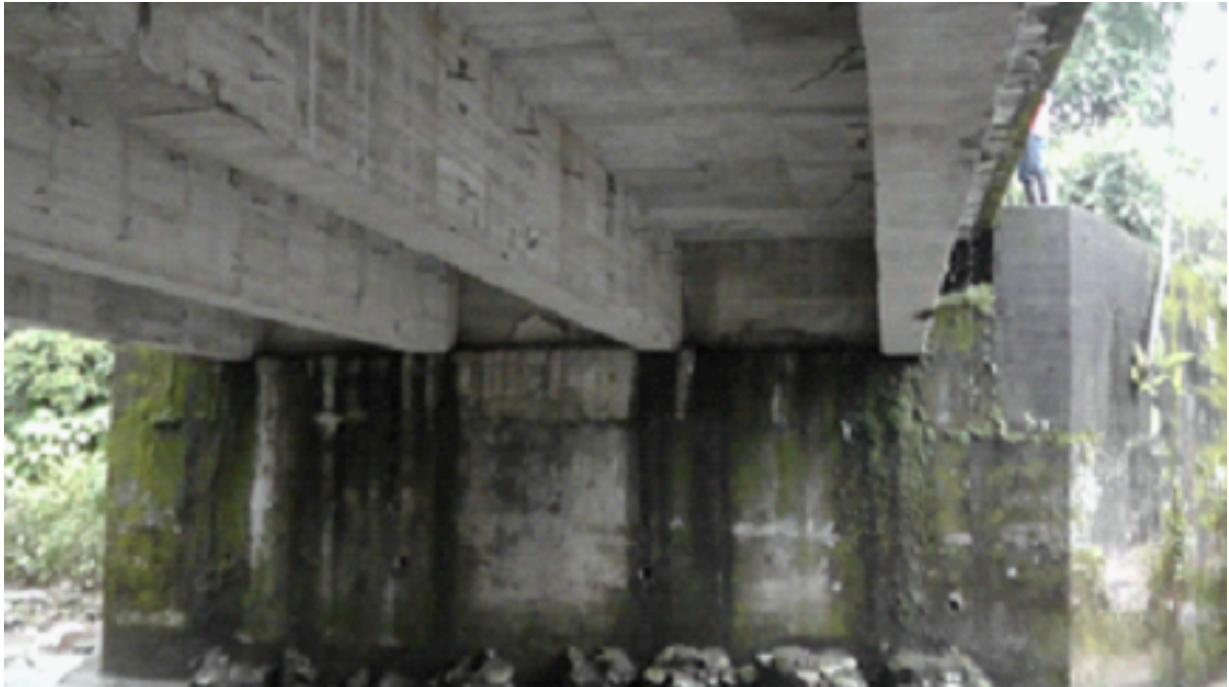
Componente.....: 7 Estribos

Calif./Mantenim....: 1 / -

Daño/Observaciones.: Los estribos se encuentran en buen estado. En el estribo 2 en la base se observa tubería PVC, en donde se observa agua corriendo. El estribo 1 presenta protección en piedra, la cual se encuentra sicavada. En general se encuentran con manchas de humedad y vegetación debido a la infiltración de agua desde las juntas del puente.

Tipo de daño.....: Infiltración

Reparaciones.....: Z Otra

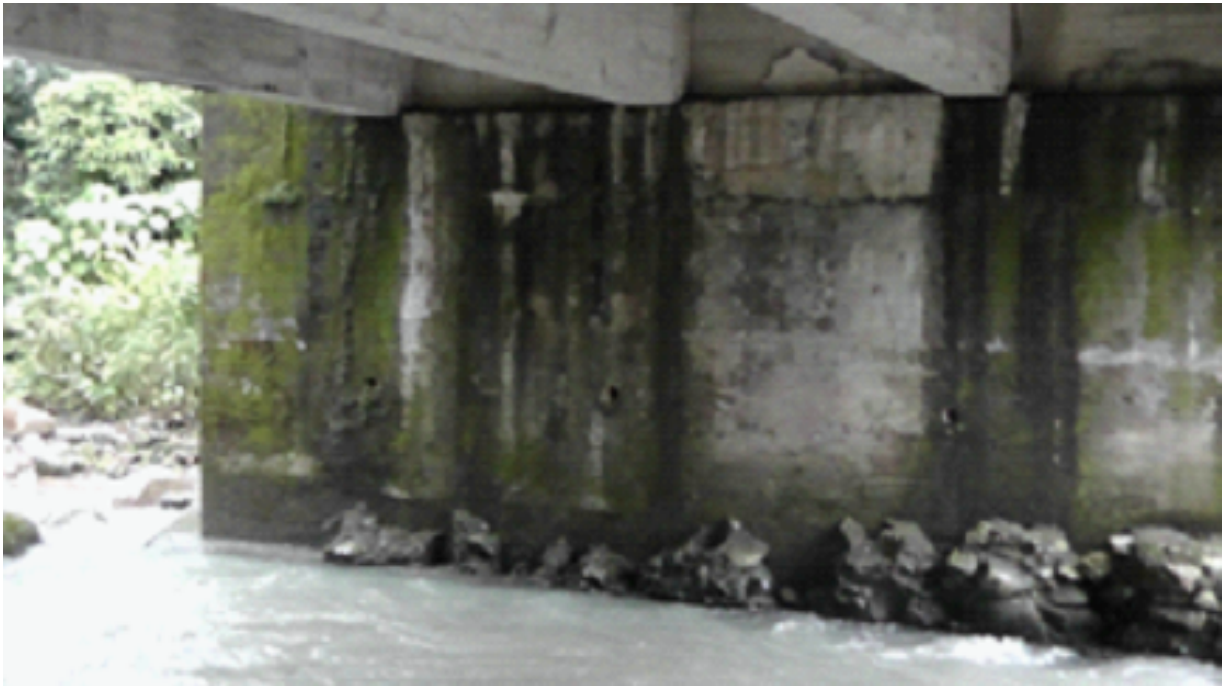
Componente.....: 7 Estribos

Calif./Mantenim....: 1 / -

Daño/Observaciones.: Los estribos se encuentran en buen estado. En el estribo 2 en la base se observa tubería PVC, en donde se observa agua corriendo. El estribo 1 presenta protección en piedra, la cual se encuentra sicavada. En general se encuentran con manchas de humedad y vegetación debido a la infiltración de agua desde las juntas del puente.

Tipo de daño.....: Infiltración

Reparaciones.....: Z Otra

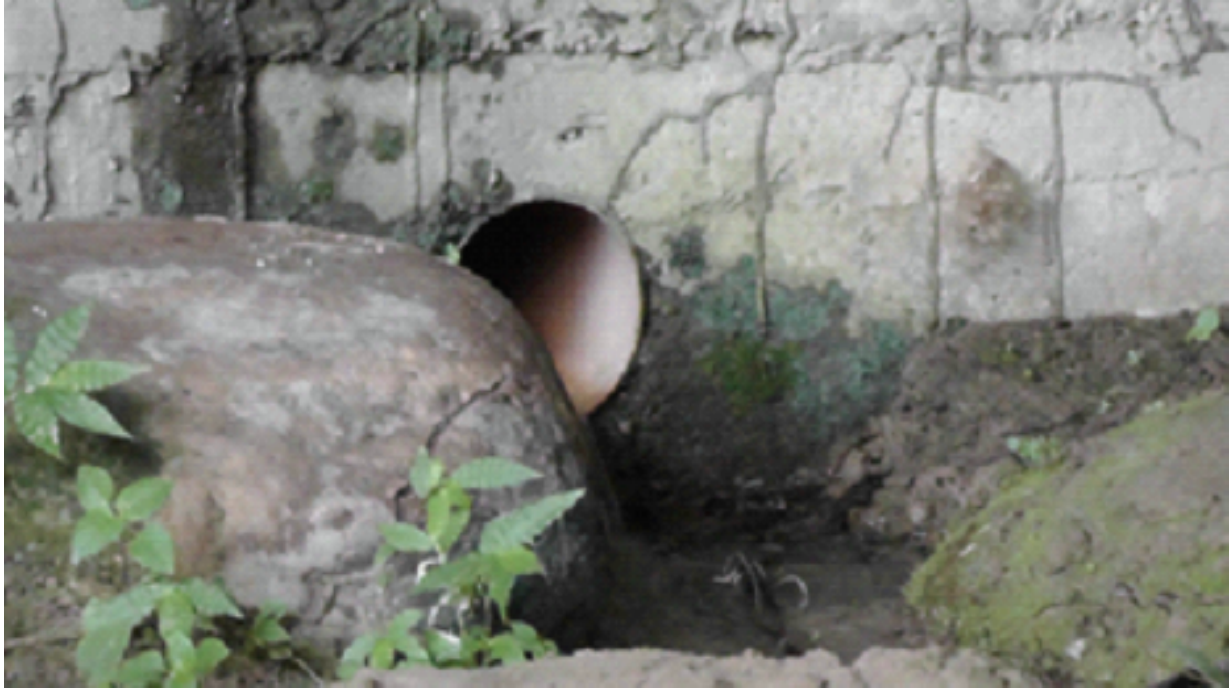
Componente.....: 7 Estribos

Calif./Mantenim....: 1 / -

Daño/Observaciones.: Los estribos se encuentran en buen estado. En el estribo 2 en la base se observa tubería PVC, en donde se observa agua corriendo. El estribo 1 presenta protección en piedra, la cual se encuentra sicavada. En general se encuentran con manchas de humedad y vegetación debido a la infiltración de agua desde las juntas del puente.

Tipo de daño.....: Infiltración

Reparaciones.....: Z Otra

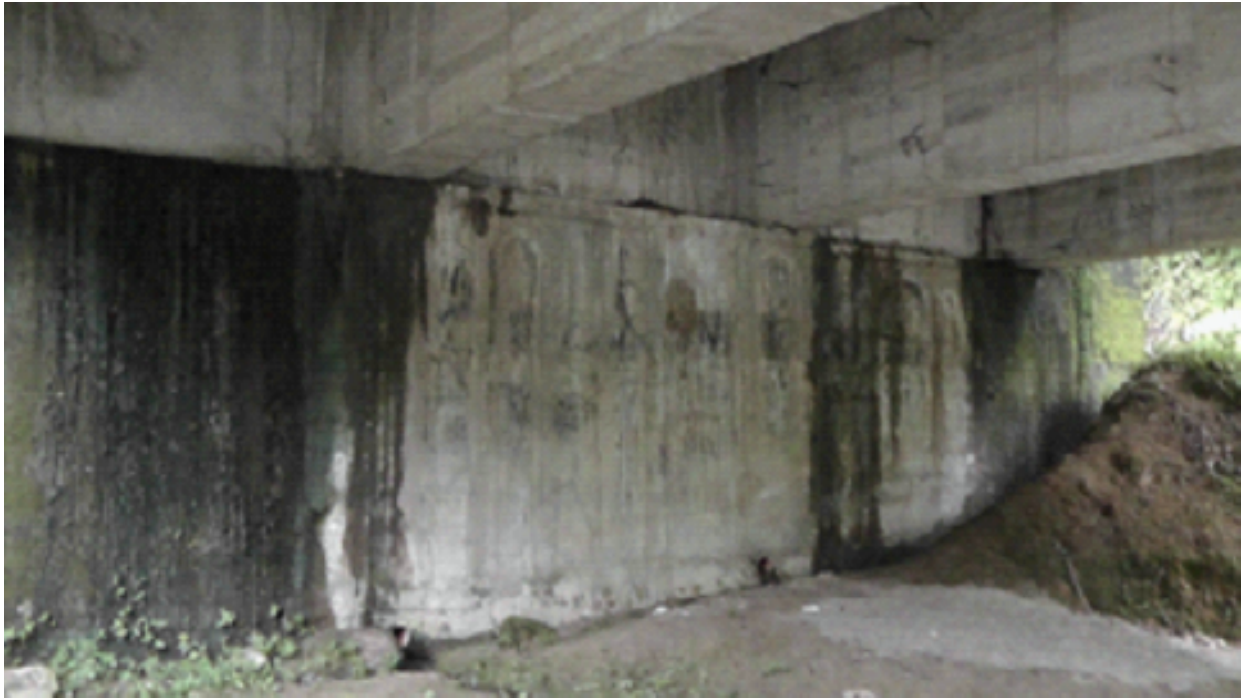
Componente.....: 7 Estribos

Calif./Mantenim....: 1 / -

Daño/Observaciones.: Los estribos se encuentran en buen estado. En el estribo 2 en la base se observa tubería PVC, en donde se observa agua corriendo. El estribo 1 presenta protección en piedra, la cual se encuentra sicavada. En general se encuentran con manchas de humedad y vegetación debido a la infiltración de agua desde las juntas del puente.

Tipo de daño.....: Infiltración

Reparaciones.....: Z Otra

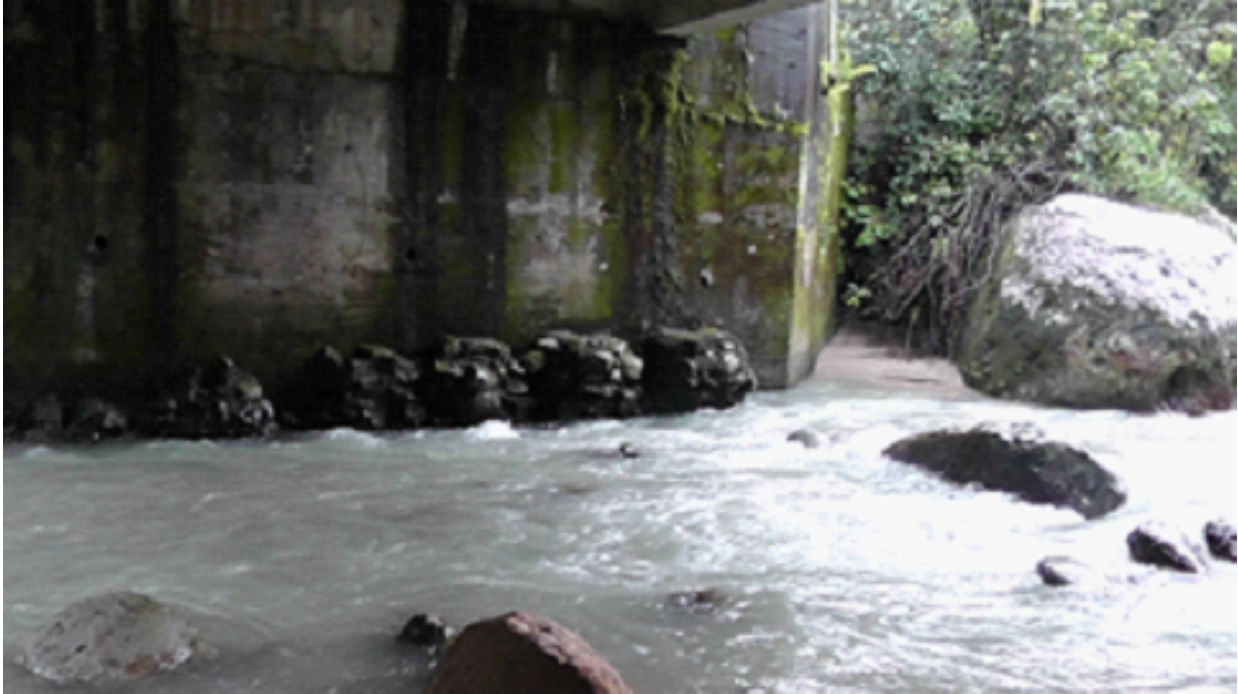
Componente.....: 7 Estribos

Calif./Mantenim....: 1 / -

Daño/Observaciones.: Los estribos se encuentran en buen estado. En el estribo 2 en la base se observa tubería PVC, en donde se observa agua corriendo. El estribo 1 presenta protección en piedra, la cual se encuentra sicavada. En general se encuentran con manchas de humedad y vegetación debido a la infiltración de agua desde las juntas del puente.

Tipo de daño.....: Infiltración

Reparaciones.....: Z Otra

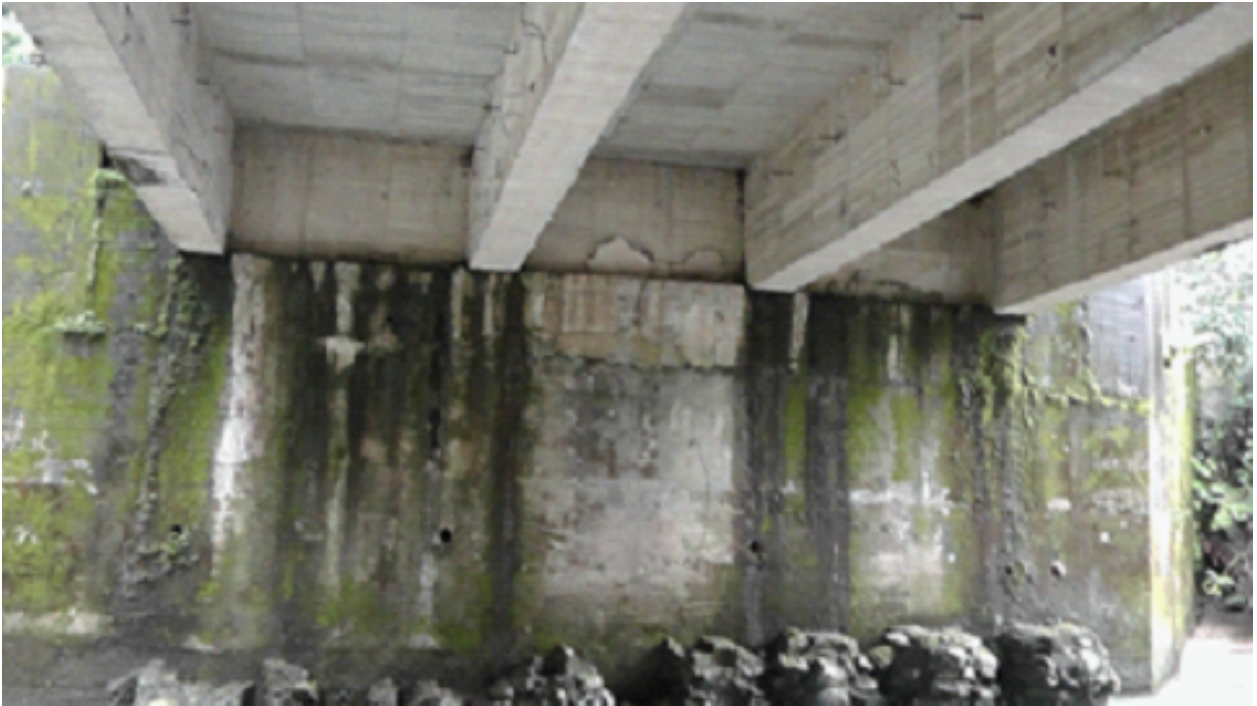
Componente.....: 7 Estribos

Calif./Mantenim....: 1 / -

Daño/Observaciones.: Los estribos se encuentran en buen estado. En el estribo 2 en la base se observa tubería PVC, en donde se observa agua corriendo. El estribo 1 presenta protección en piedra, la cual se encuentra sicavada. En general se encuentran con manchas de humedad y vegetación debido a la infiltración de agua desde las juntas del puente.

Tipo de daño.....: Infiltración

Reparaciones.....: Z Otra

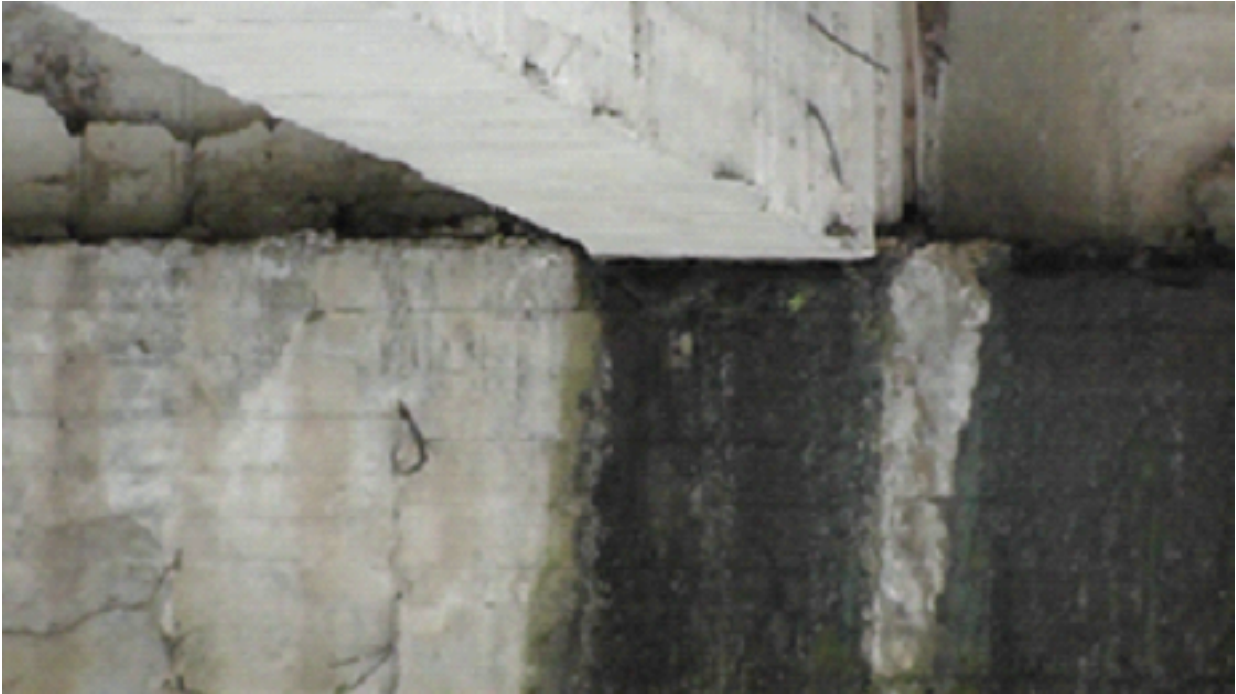
Componente.....: 9 Apoyos

Calif./Mantenim....: 1 / -

Daño/Observaciones.: Todos los apoyos de la losa se encuentran en buen estado, no se observan fisuras ni asentamientos de las vigas por algún daño en algun apoyo. Solo se observa manchas de humedad y vegetación por la infiltración de agua desde las juntas.

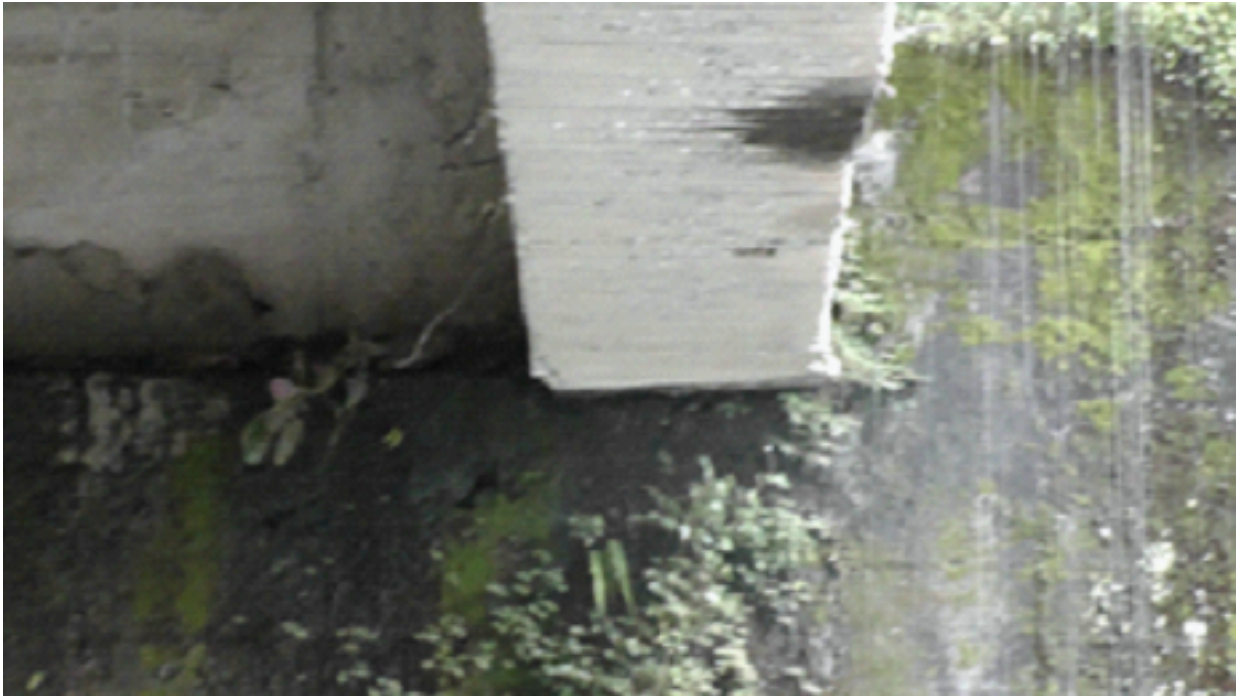
Componente.....: 9 Apoyos

Calif./Mantenim....: 1 / -

Daño/Observaciones.: Todos los apoyos de la losa se encuentran en buen estado, no se observan fisuras ni asentamientos de las vigas por algún daño en algun apoyo. Solo se observa manchas de humedad y vegetación por la infiltración de agua desde las juntas.

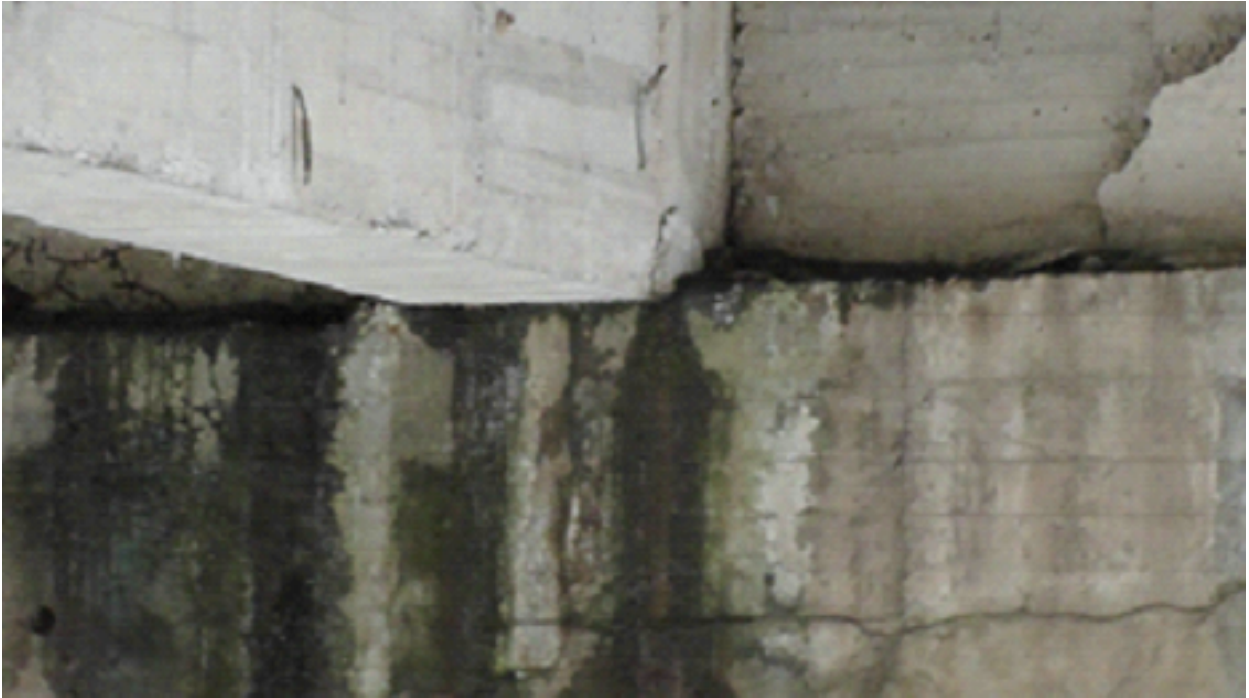
Componente.....: 9 Apoyos

Calif./Mantenim....: 1 / -

Daño/Observaciones.: Todos los apoyos de la losa se encuentran en buen estado, no se observan fisuras ni asentamientos de las vigas por algún daño en algun apoyo. Solo se observa manchas de humedad y vegetación por la infiltración de agua desde las juntas.
