SDC/INV	SiPuCol	Fecha	Hoja
	Informe de inspección principal	26/09/12	1
07-6511-012.00 El Muerto (Don Joselin)			
Regional.....: 7 Casanare			
Ruta.....: Troncal Villa Garzón - Saravena			
Carretera.....: Barranca de Upía - Monterrey			
Lado de la car...: 0			
Abscisa.....: 47+0248			
No del registro..: 514			
Año de construcción.....: 1992			
Año de la última reconstrucción.....: 1992			
Paso Superior/Inferior.....: S			
Dir. de abs. de la carretera principal.: N			
Requisitos de la inspección.....: 0 Nada			
Recolección de datos : Fecha.....: 2012.06.16			
: Iniciales.....: AFBB			
Posición geográfica..:			
Latitud: 4 gra 52.14 min N Longitud: 72 gra 54.52 min O Altitud: 417 m			
Geometría: Número de luces.....: 1			
Longitud de la luz menor (m): 18.60			
Longitud de la luz mayor (m): 18.60			
Longitud total(m): 18.60			
Ancho del tablero.....(m): 9.30			
Ancho del separador.....(m): 0.00			
Ancho del andén izquierdo(m): 0.00

07-6511-012.00 El Muerto (Don Joselin)

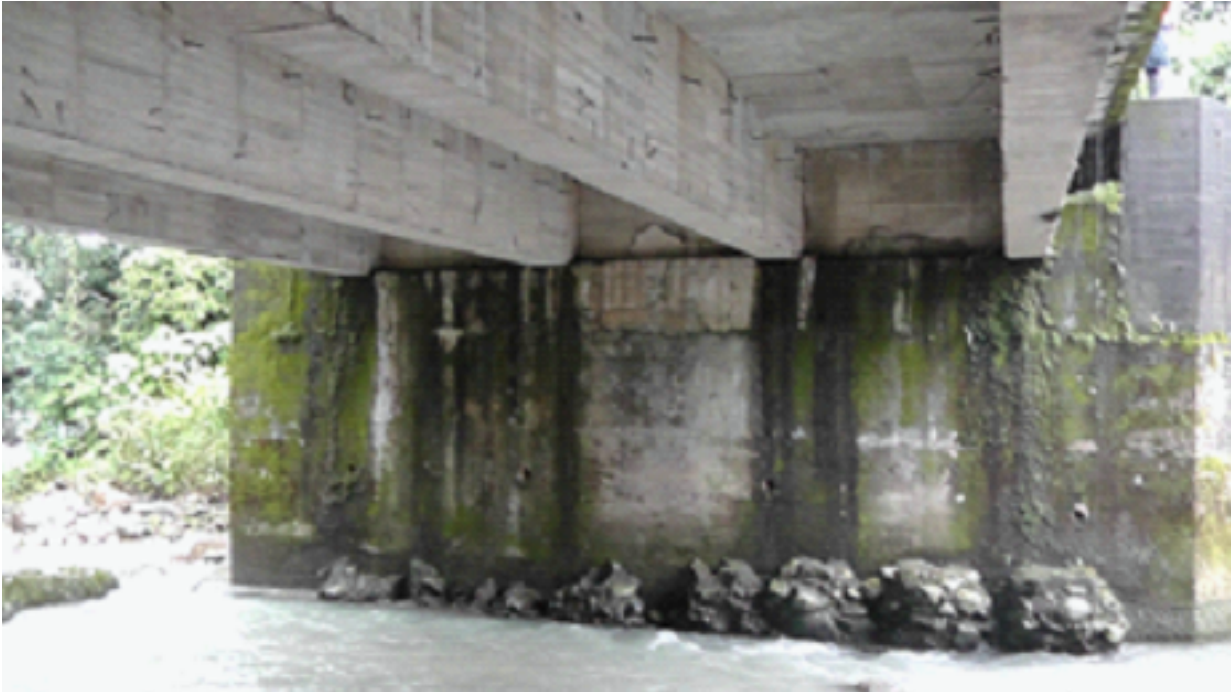
Componente.....: 9 Apoyos

Calif./Mantenim....: 1 / -

Daño/Observaciones.: Todos los apoyos de la losa se encuentran en buen estado, no se observan fisuras ni asentamientos de las vigas por algún daño en algun apoyo. Solo se observa manchas de humedad y vegetación por la infiltración de agua desde las juntas.

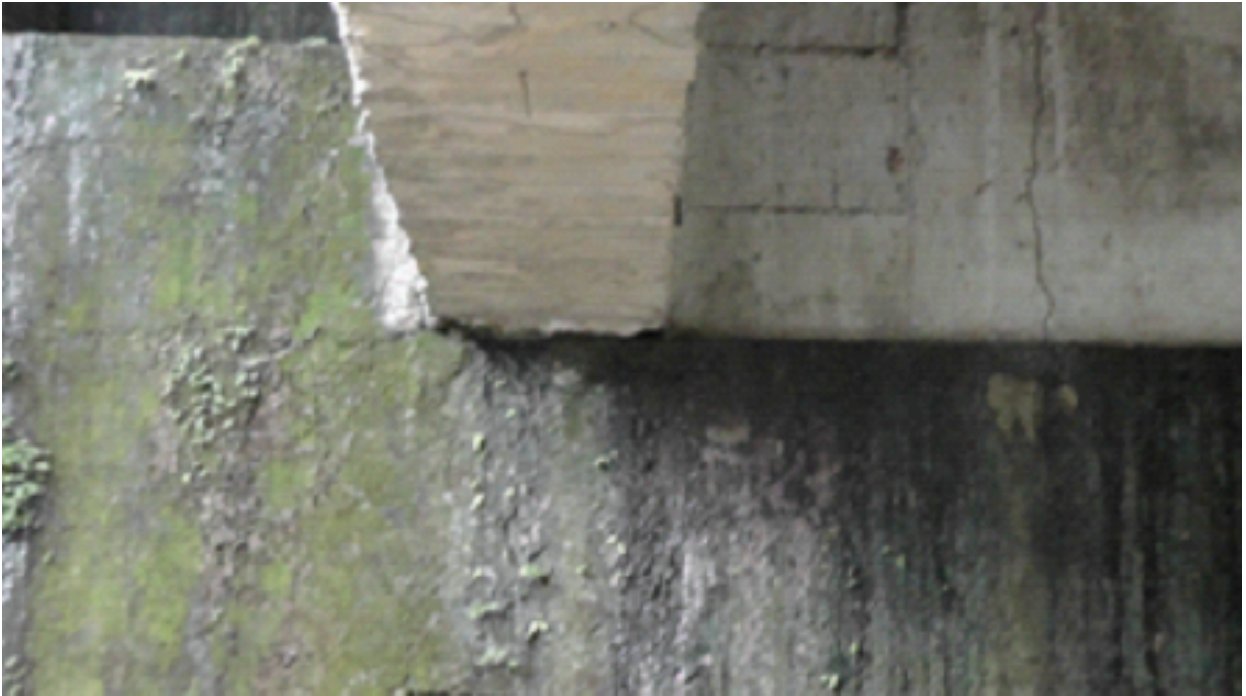
Componente.....: 9 Apoyos

Calif./Mantenim....: 1 / -

Daño/Observaciones.: Todos los apoyos de la losa se encuentran en buen estado, no se observan fisuras ni asentamientos de las vigas por algún daño en algun apoyo. Solo se observa manchas de humedad y vegetación por la infiltración de agua desde las juntas.

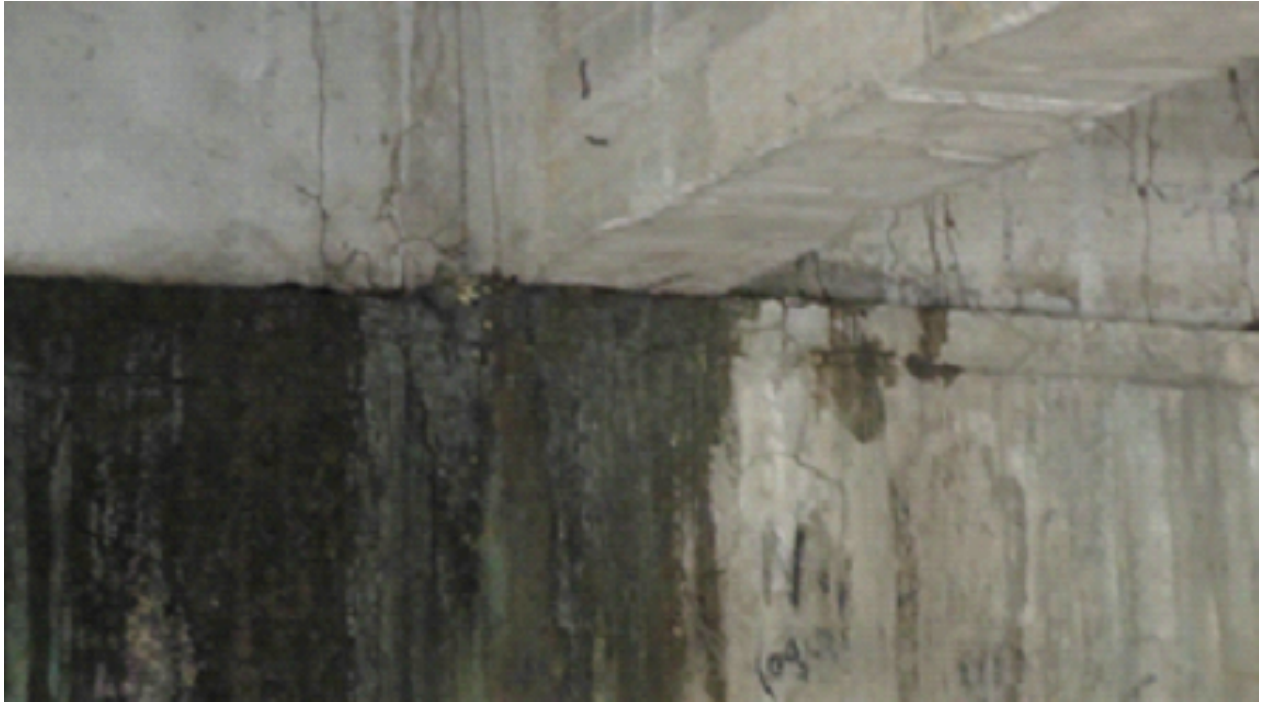
Componente.....: 9 Apoyos

Calif./Mantenim....: 1 / -

Daño/Observaciones.: Todos los apoyos de la losa se encuentran en buen estado, no se observan fisuras ni asentamientos de las vigas por algún daño en algun apoyo. Solo se observa manchas de humedad y vegetación por la infiltración de agua desde las juntas.

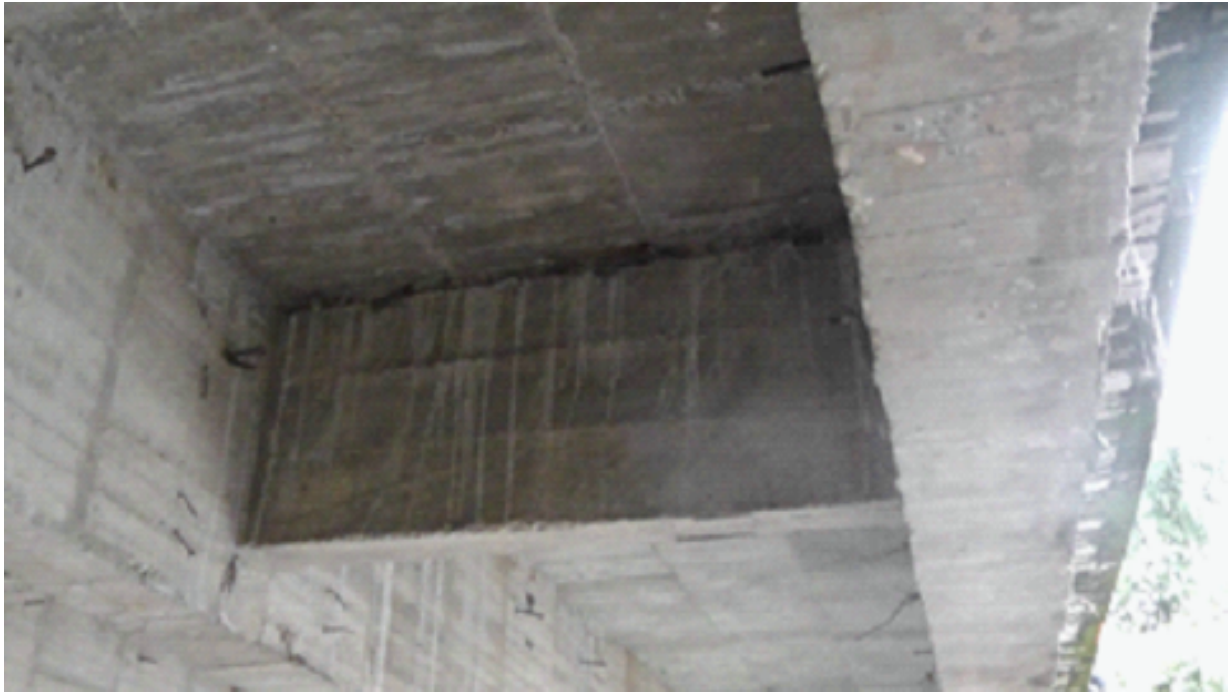
Componente.....: 10 Losa

Calif./Mantenim....: 2 / -

Daño/Observaciones.: Toda la losa del puente se encuentra en buen estado, no se observan daños en el concreto, ni exposiciones del acero de refuerzo. Sólo se observan manchas de humedad en los voladizos debido a que los drenes carecen de tubos de alargamiento. Se recomienda realizar reparación de tubos de alargamiento (reparación de drenes).

Tipo de daño.....: Infiltración

Reparaciones.....: E Reparación de drenes

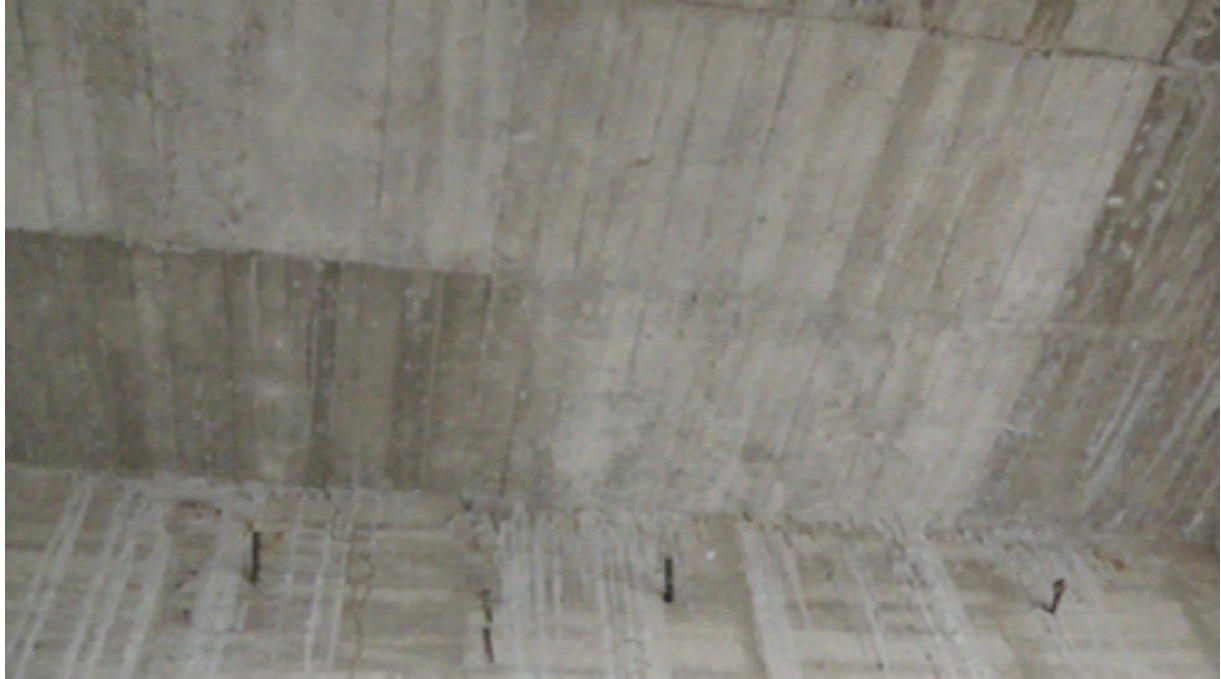
Componente.....: 10 Losa

Calif./Mantenim....: 2 / -

Daño/Observaciones.: Toda la losa del puente se encuentra en buen estado, no se observan daños en el concreto, ni exposiciones del acero de refuerzo. Sólo se observan manchas de humedad en los voladizos debido a que los drenes carecen de tubos de alargamiento. Se recomienda realizar reparación de tubos de alargamiento (reparación de drenes).

Tipo de daño.....: Infiltración

Reparaciones.....: E Reparación de drenes

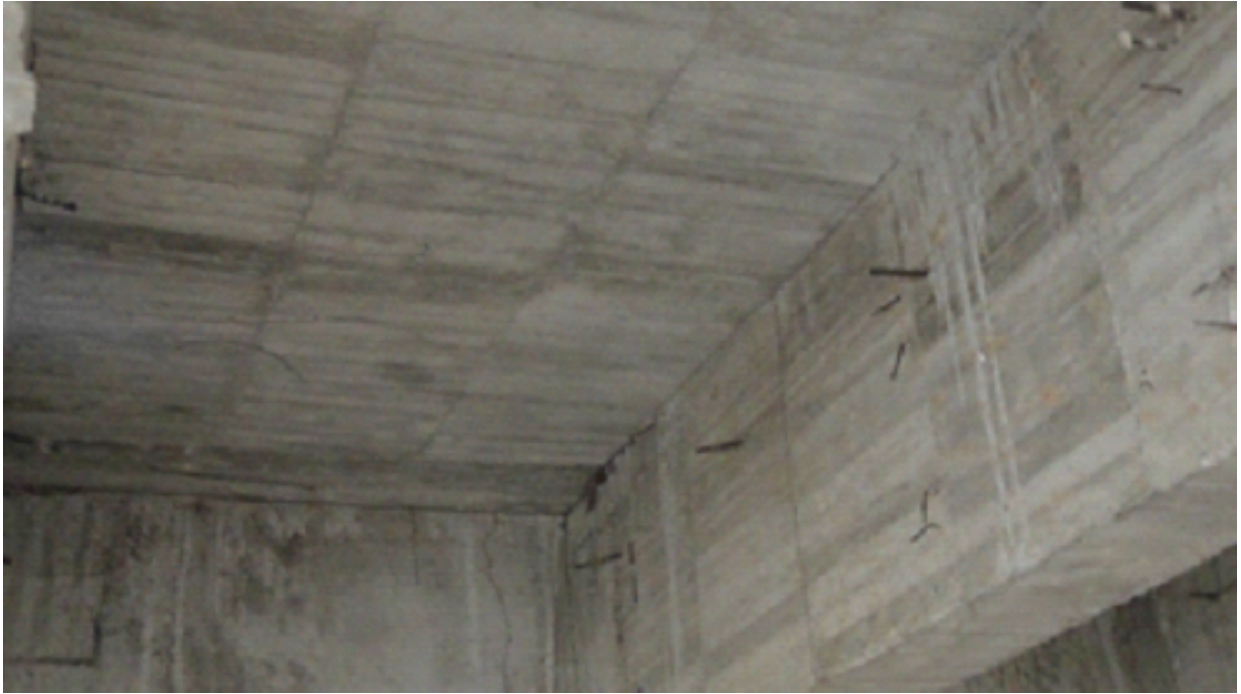
Componente.....: 10 Losa

Calif./Mantenim....: 2 / -

Daño/Observaciones.: Toda la losa del puente se encuentra en buen estado, no se observan daños en el concreto, ni exposiciones del acero de refuerzo. Sólo se observan manchas de humedad en los voladizos debido a que los drenes carecen de tubos de alargamiento. Se recomienda realizar reparación de tubos de alargamiento (reparación de drenes).

Tipo de daño.....: Infiltración

Reparaciones.....: E Reparación de drenes

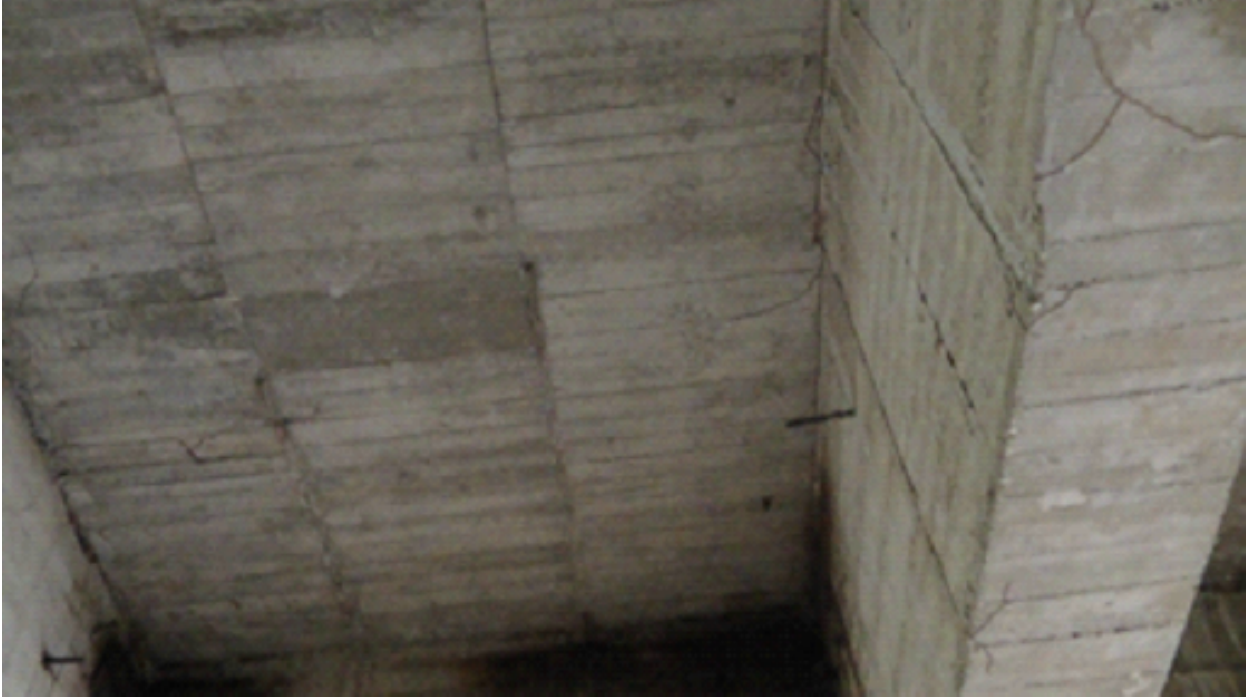
Componente.....: 10 Losa

Calif./Mantenim....: 2 / -

Daño/Observaciones.: Toda la losa del puente se encuentra en buen estado, no se observan daños en el concreto, ni exposiciones del acero de refuerzo. Sólo se observan manchas de humedad en los voladizos debido a que los drenes carecen de tubos de alargamiento. Se recomienda realizar reparación de tubos de alargamiento (reparación de drenes).

Tipo de daño.....: Infiltración

Reparaciones.....: E Reparación de drenes

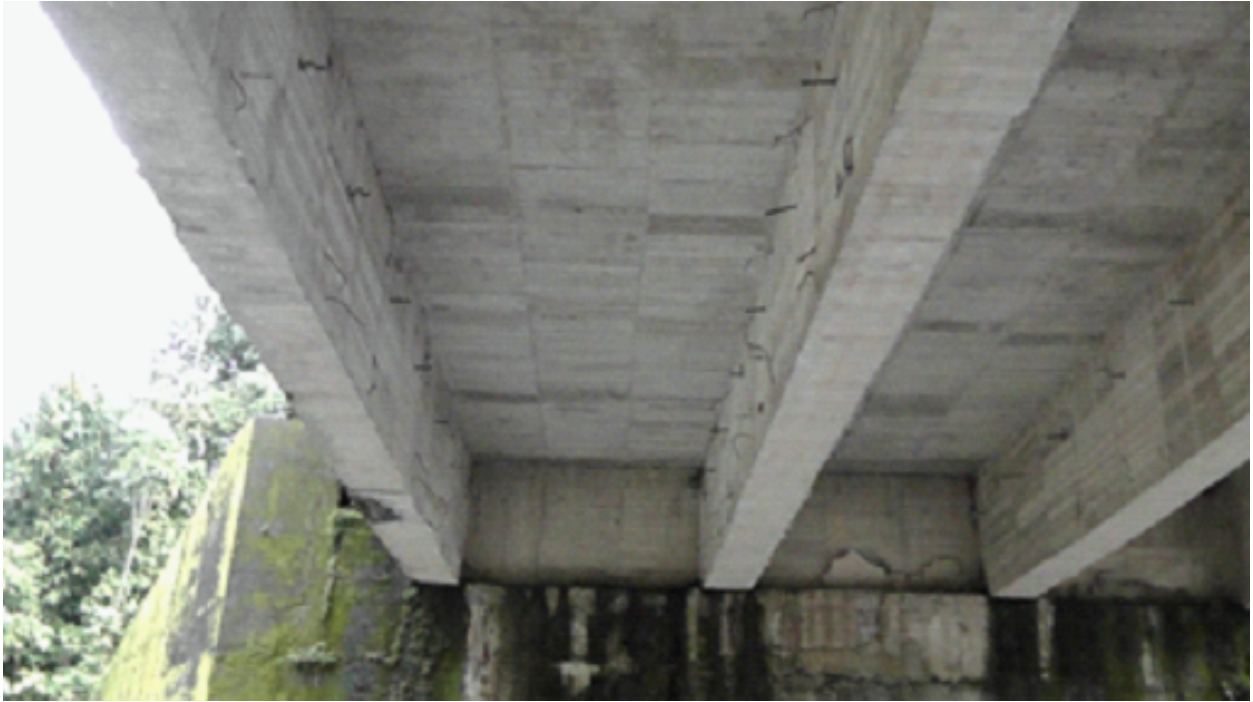
Componente.....: 10 Losa

Calif./Mantenim....: 2 / -

Daño/Observaciones.: Toda la losa del puente se encuentra en buen estado, no se observan daños en el concreto, ni exposiciones del acero de refuerzo. Sólo se observan manchas de humedad en los voladizos debido a que los drenes carecen de tubos de alargamiento. Se recomienda realizar reparación de tubos de alargamiento (reparación de drenes).

Tipo de daño.....: Infiltración

Reparaciones.....: E Reparación de drenes

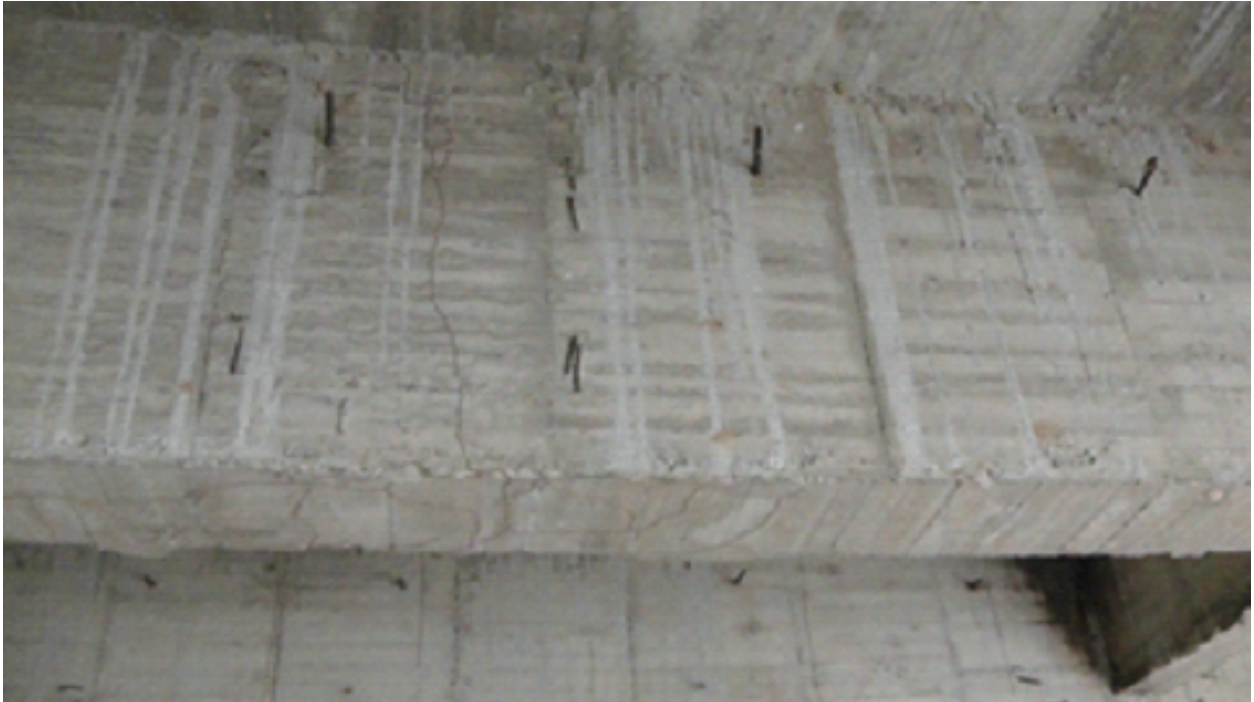
Componente.....: 11 Vigas/Largueros/Diafragmas

Calif./Mantenim....: 1 / -

Daño/Observaciones.: Cerca a los apoyos del estribo 1 se fueron fisurando por cortante
Z: Retiro de varillas incrustadas de 0.2mm de espesor. Aunque son cortas pues no cubren toda la longitud de la altura de la viga. Además todas las vigas presentan aceros transversales embebidos para sostener las formaletas. Se sugiere cortar los

Tipo de daño.....: Otro

Reparaciones.....: A Reparación de concreto

Z Otra

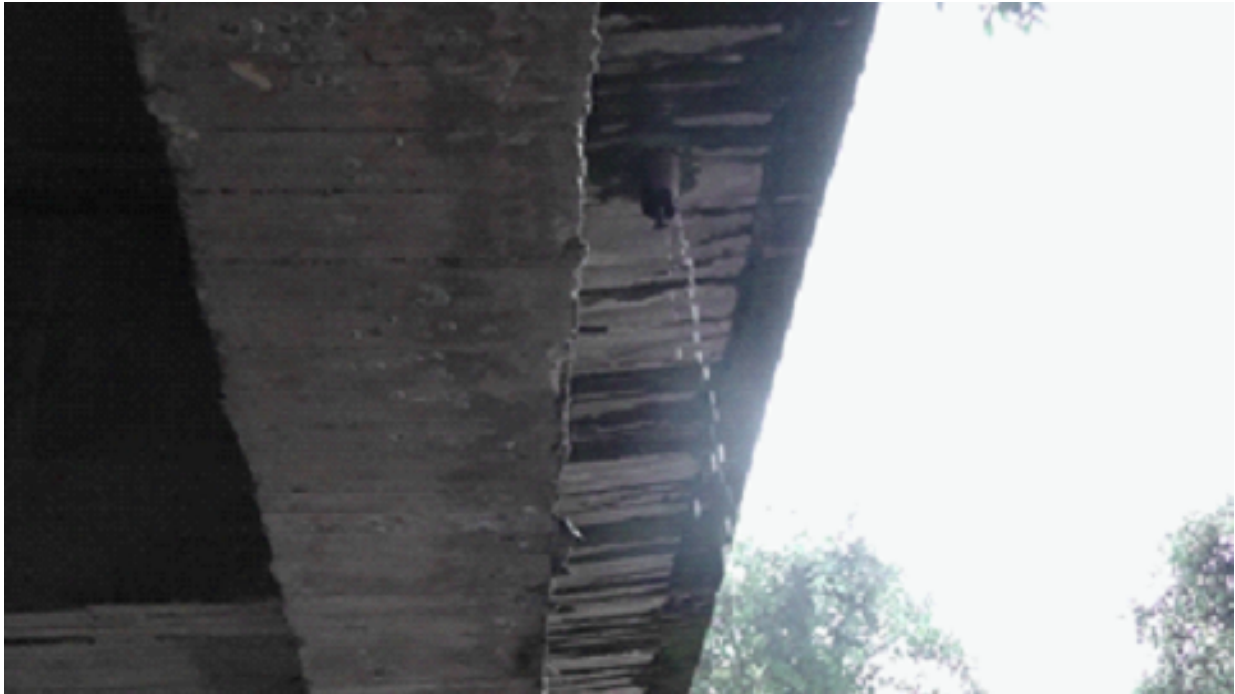
Componente.....: 11 Vigas/Largueros/Diafragmas

Calif./Mantenim....: 1 / -

Daño/Observaciones.: Cerca a los apoyos del estribo 1 se fueron fisurando por cortante
Z: Retiro de varillas incrustadas de 0.2mm de espesor. Aunque son cortas pues no cubren toda la longitud de la altura de la viga. Además todas las vigas presentan aceros transversales embebidos para sostener las formaletas. Se sugiere cortar los

Tipo de daño.....: Otro

Reparaciones.....: A Reparación de concreto

Z Otra

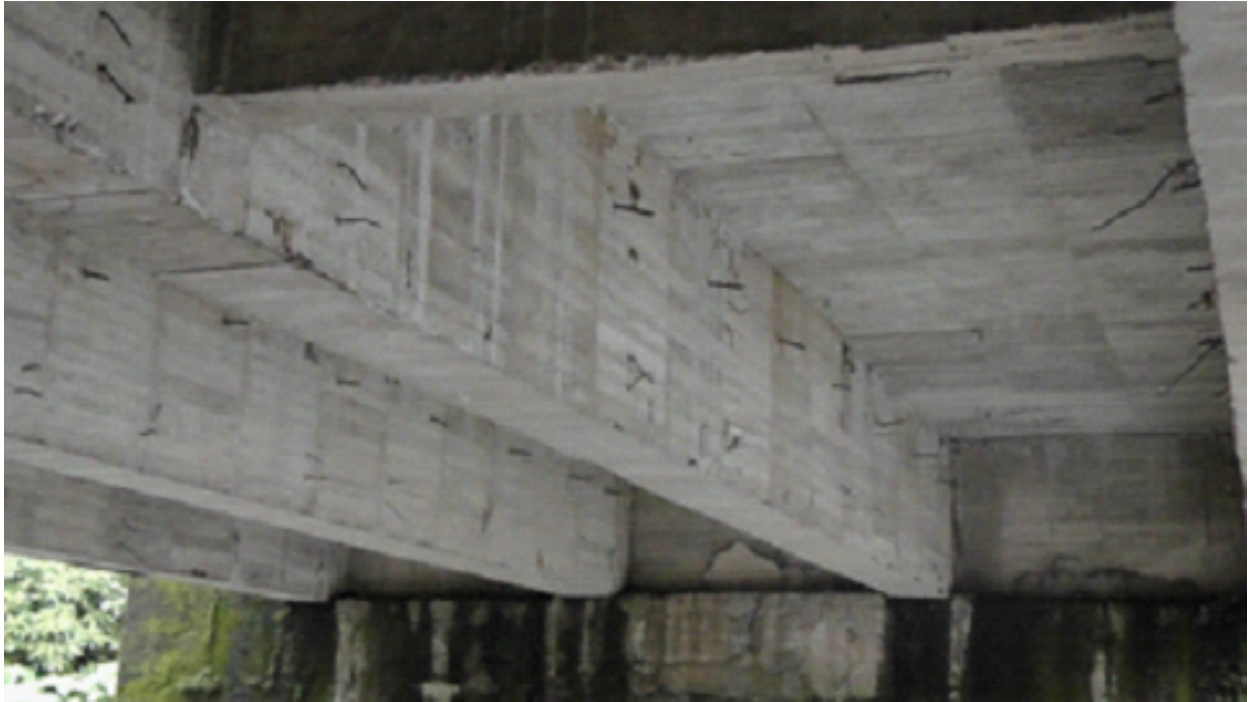
Componente.....: 11 Vigas/Largueros/Diafragmas

Calif./Mantenim....: 1 / -

Daño/Observaciones.: Cerca a los apoyos del estribo 1 se fueron fisurando por cortante
Z: Retiro de varillas incrustadas de 0.2mm de espesor. Aunque son cortas pues no cubren toda la longitud de la altura de la viga. Además todas las vigas presentan aceros transversales embebidos para sostener las formaletas. Se sugiere cortar los

Tipo de daño.....: Otro

Reparaciones.....: A Reparación de concreto

Z Otra

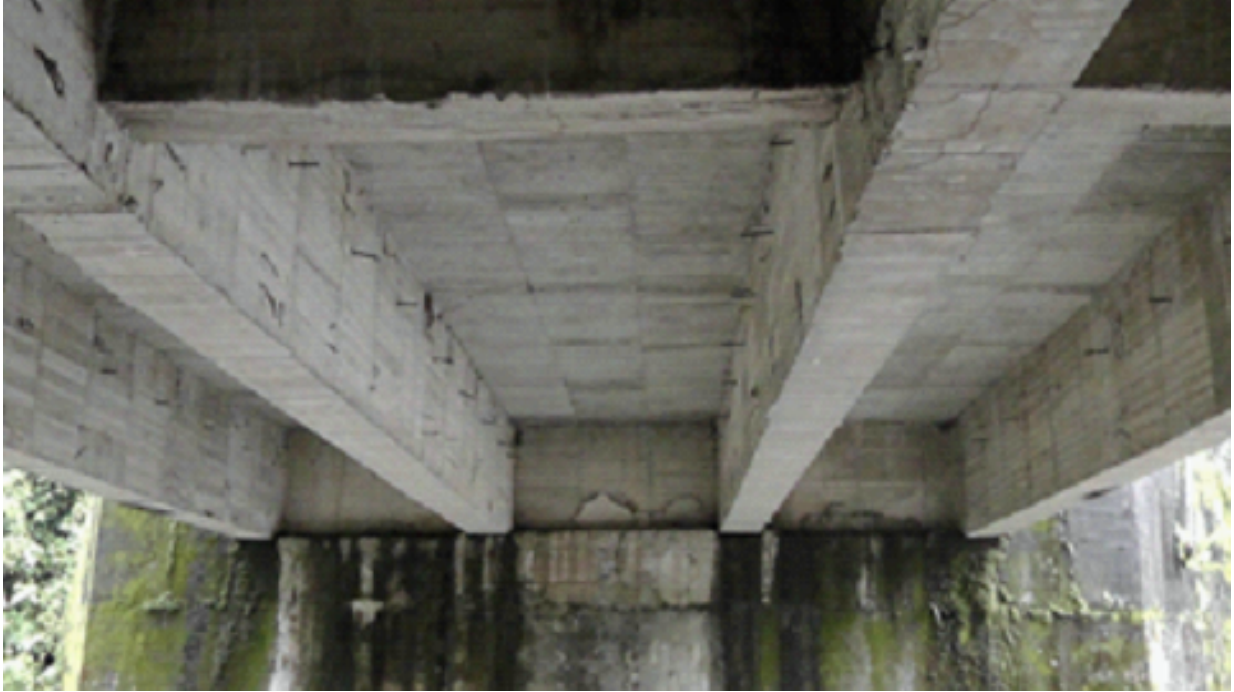
Componente.....: 11 Vigas/Largueros/Diafragmas

Calif./Mantenim....: 1 / -

Daño/Observaciones.: Cerca a los apoyos del estribo 1 se fueron fisurando por cortante
Z: Retiro de varillas incrustadas de 0.2mm de espesor. Aunque son cortas pues no cubren toda la longitud de la altura de la viga. Además todas las vigas presentan aceros transversales embebidos para sostener las formaletas. Se sugiere cortar los

Tipo de daño.....: Otro

Reparaciones.....: A Reparación de concreto

Z Otra

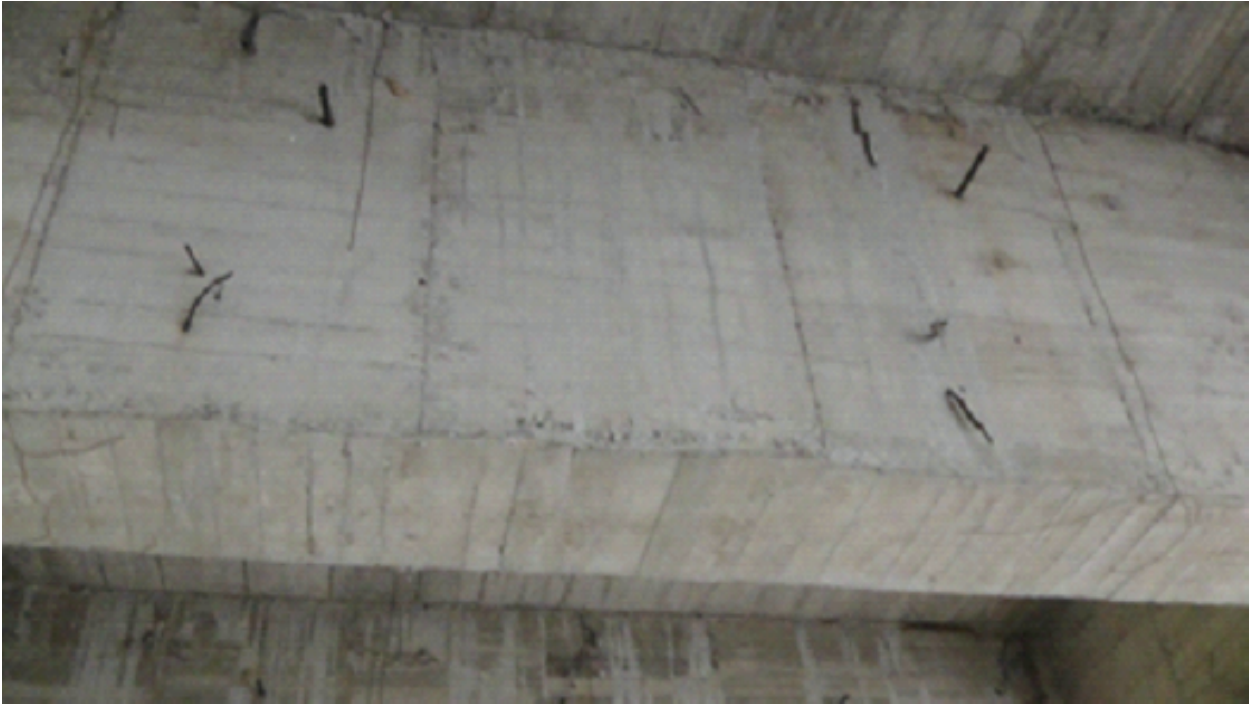
Componente.....: 11 Vigas/Largueros/Diafragmas

Calif./Mantenim....: 1 / -

Daño/Observaciones.: Cerca a los apoyos del estribo 1 se fueron fisurando por cortante
Z: Retiro de varillas incrustadas de 0.2mm de espesor. Aunque son cortas pues no cubren toda la longitud de la altura de la viga. Además todas las vigas presentan aceros transversales embebidos para sostener las formaletas. Se sugiere cortar los

Tipo de daño.....: Otro

Reparaciones.....: A Reparación de concreto

Z Otra

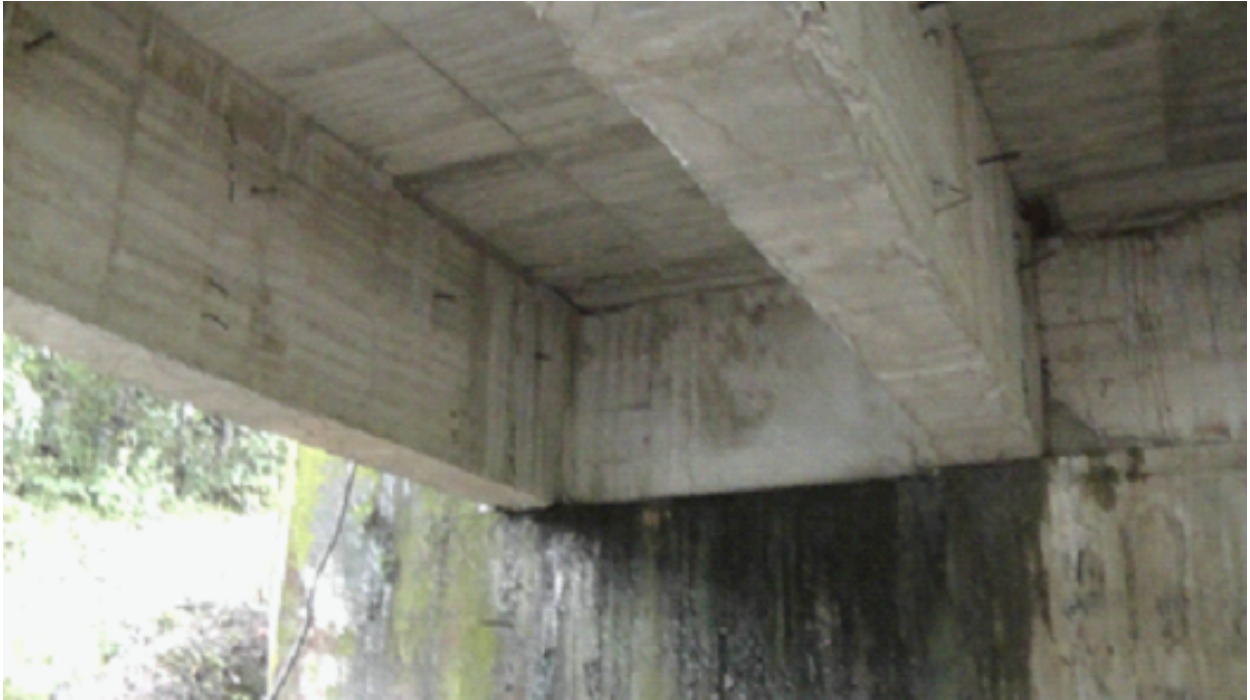
Componente.....: 11 Vigas/Largueros/Diafragmas

Calif./Mantenim....: 1 / -

Daño/Observaciones.: Cerca a los apoyos del estribo 1 se fueron fisurando por cortante
Z: Retiro de varillas incrustadas de 0.2mm de espesor. Aunque son cortas pues no cubren toda la longitud de la altura de la viga. Además todas las vigas presentan aceros transversales embebidos para sostener las formaletas. Se sugiere cortar los

Tipo de daño.....: Otro

Reparaciones.....: A Reparación de concreto

Z Otra

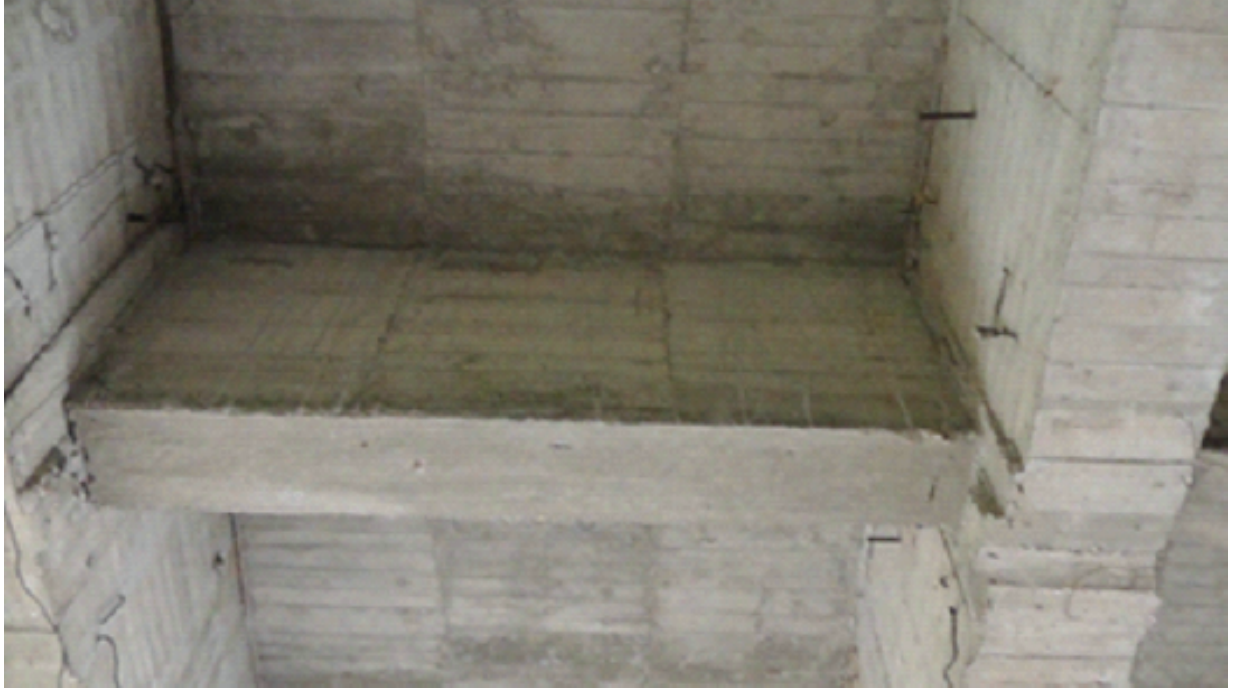
Componente.....: 11 Vigas/Largueros/Diafragmas

Calif./Mantenim....: 1 / -

Daño/Observaciones.: Cerca a los apoyos del estribo 1 se fueron fisurando por cortante
Z: Retiro de varillas incrustadas de 0.2mm de espesor. Aunque son cortas pues no cubren toda la longitud de la altura de la viga. Además todas las vigas presentan aceros transversales embebidos para sostener las formaletas. Se sugiere cortar los

Tipo de daño.....: Otro

Reparaciones.....: A Reparación de concreto

Z Otra

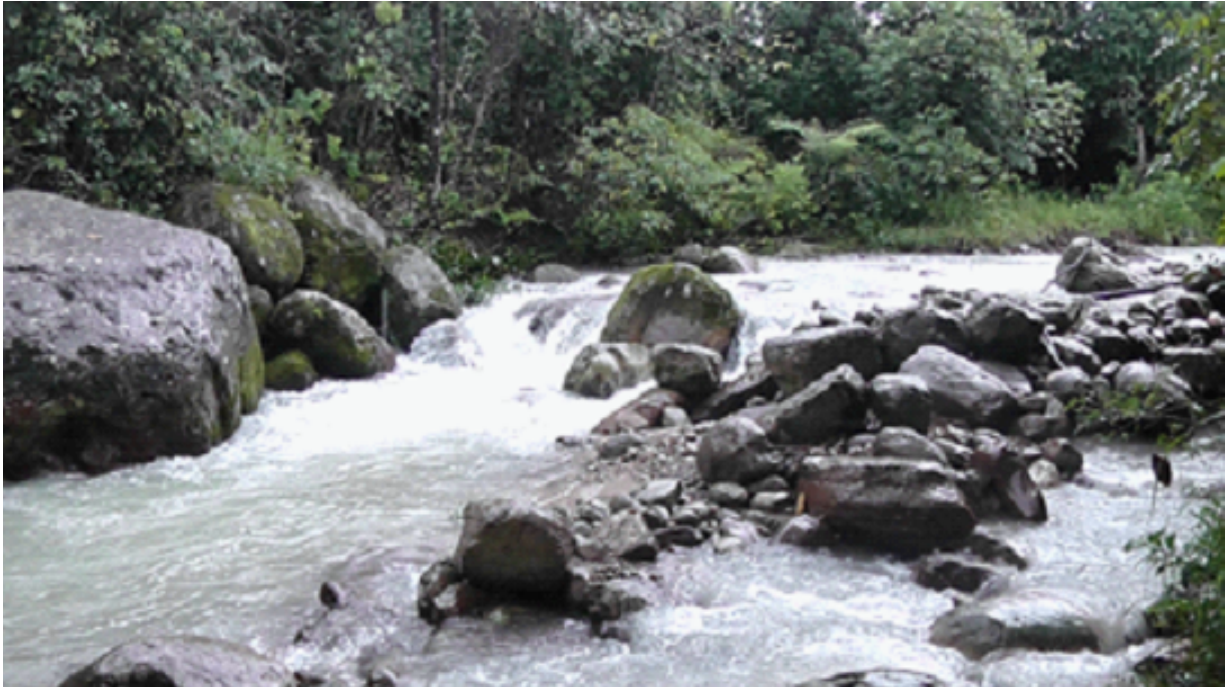
Componente.....: 15 Cauce

Calif./Mantenim....: 1 / -

Daño/Observaciones.: El río se encuentra recargado sobre el estribo 1, pero no se presentan problemas de erosión ni socavación del estribo, ya que se encuentran protegidos por piedra pegada. Aguas arriba del estribo se tiene una gran roca que frena el cauce.

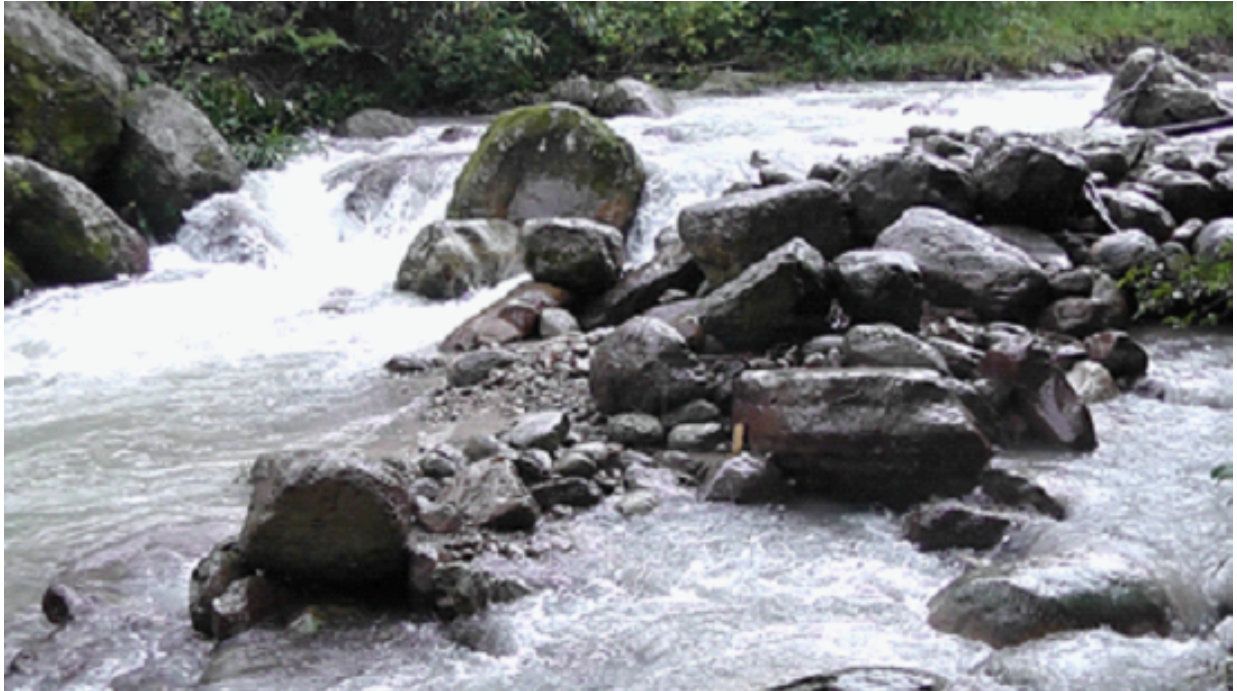
Componente.....: 15 Cauce

Calif./Mantenim....: 1 / -

Daño/Observaciones.: El río se encuentra recargado sobre el estribo 1, pero no se presentan problemas de erosión ni socavación del estribo, ya que se encuentran protegidos por piedra pegada. Aguas arriba del estribo se tiene una gran roca que frena el cauce.

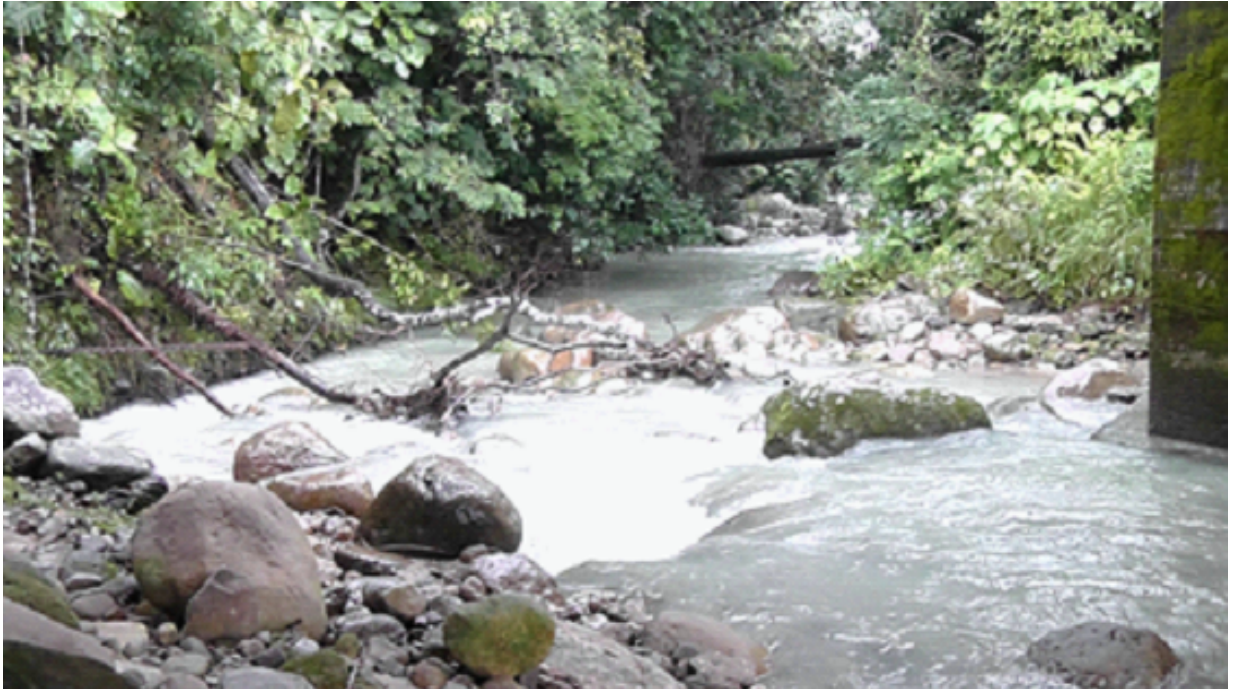
Componente.....: 15 Cauce

Calif./Mantenim....: 1 / -

Daño/Observaciones.: El río se encuentra recargado sobre el estribo 1, pero no se presentan problemas de erosión ni socavación del estribo, ya que se encuentran protegidos por piedra pegada. Aguas arriba del estribo se tiene una gran roca que frena el cauce.

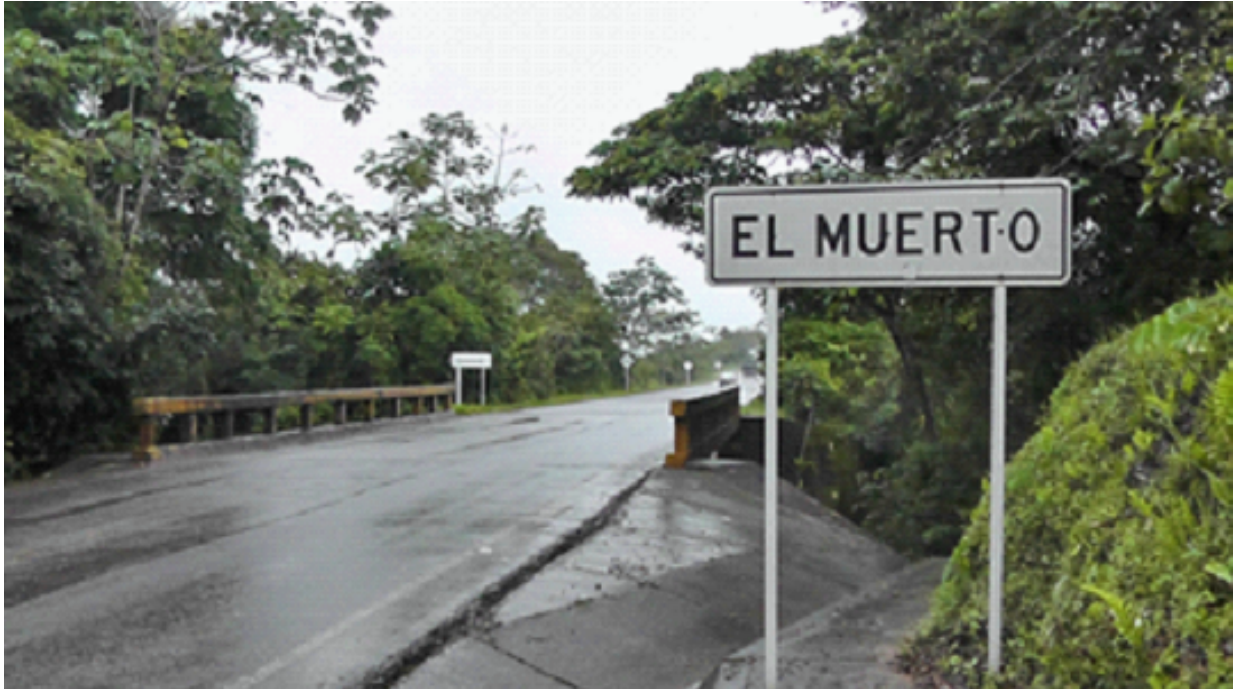
Componente.....: 17 Puente en general

Calif./Mantenim....: 2 / -

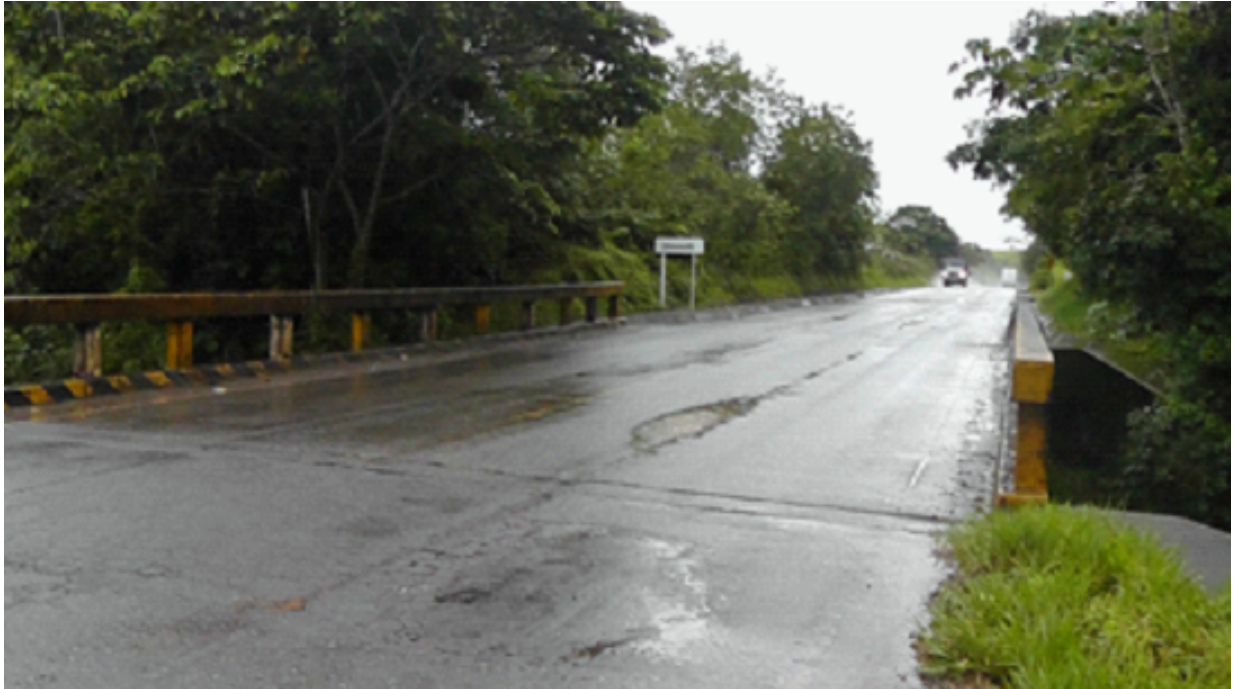
Componente.....: 17 Puente en general

Calif./Mantenim....: 2 / -
