SDC/INV	SiPuCol	Fecha	Hoja
	Informe de inspección principal	31/10/12	1
07-6512-001.00 Tua			
Regional.....: 7 Casanare			
Ruta.....: Troncal Villa Garzón - Saravena			
Carretera.....: Monterrey - Yopal			
Lado de la car...: 0			
Abscisa.....: 0+0007			
No del registro...: 516			
Año de construcción.....:			
Año de la última reconstrucción.....:			
Paso Superior/Inferior.....: S			
Dir. de abs. de la carretera principal.:			
Requisitos de la inspección.....: 0 Nada			
Recolección de datos : Fecha.....: 2012.06.16			
: Iniciales.....: AFBV			
Posición geográfica..:			
Latitud: 4 gra 53.08 min N Longitud: 72 gra 54.03 min O Altitud: 435 m			
Geometría: Número de luces.....: 3			
Longitud de la luz menor (m): 34.90			
Longitud de la luz mayor (m): 39.25			
Longitud total(m): 112.75			
Ancho del tablero.....(m): 6.72			
Ancho del separador.....(m): 0.00			
Ancho del andén izquierdo(m): 0.00			
Ancho del andén derecho..(m): 0.00

07-6512-001.00 Tua

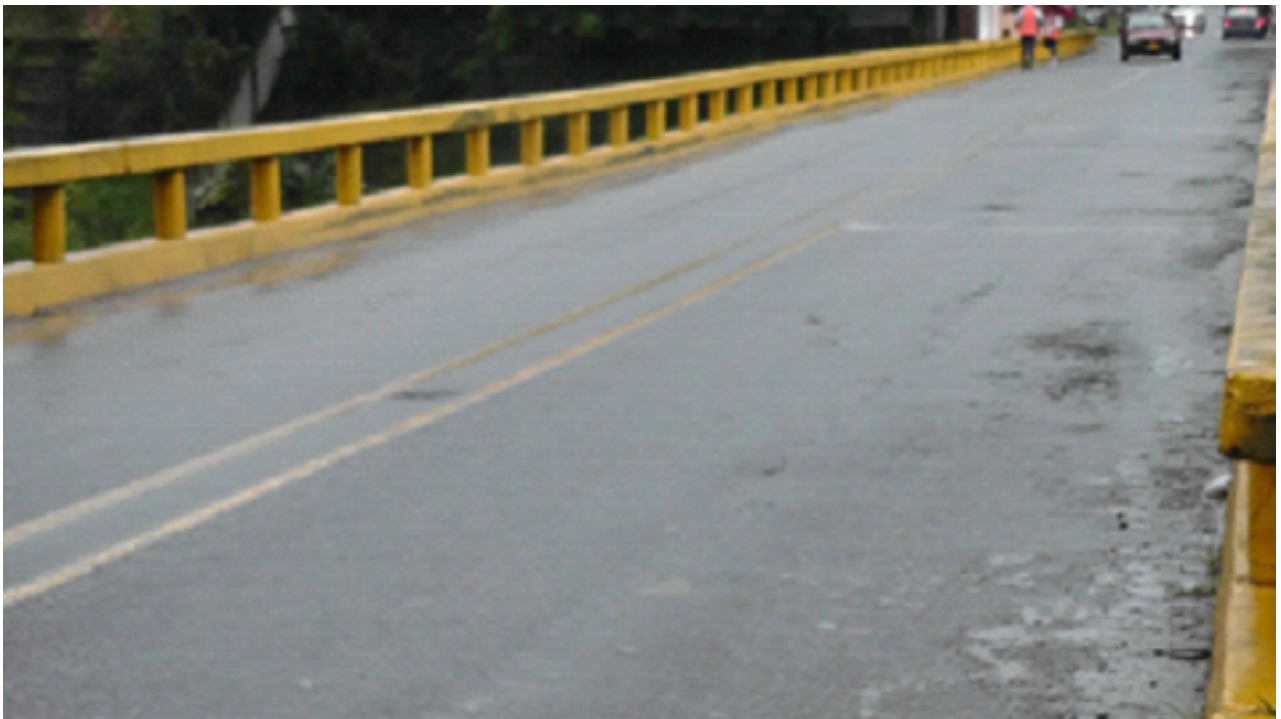
Componente.....: 1 Superficie del puente
 Calif./Mantenim....: 2 / -
 Daño/Observaciones.: El puente presenta superficie en carpeta asfáltica, la cual presenta desgaste con exposición de agregados y algunos baches. En los accesos se observan fisuras. Para esto se recomienda realizar un tratamiento superficial al puente y los accesos.
 Tipo de daño.....: Descomposición
 Reparaciones.....: C Tratamiento superficial (sello)

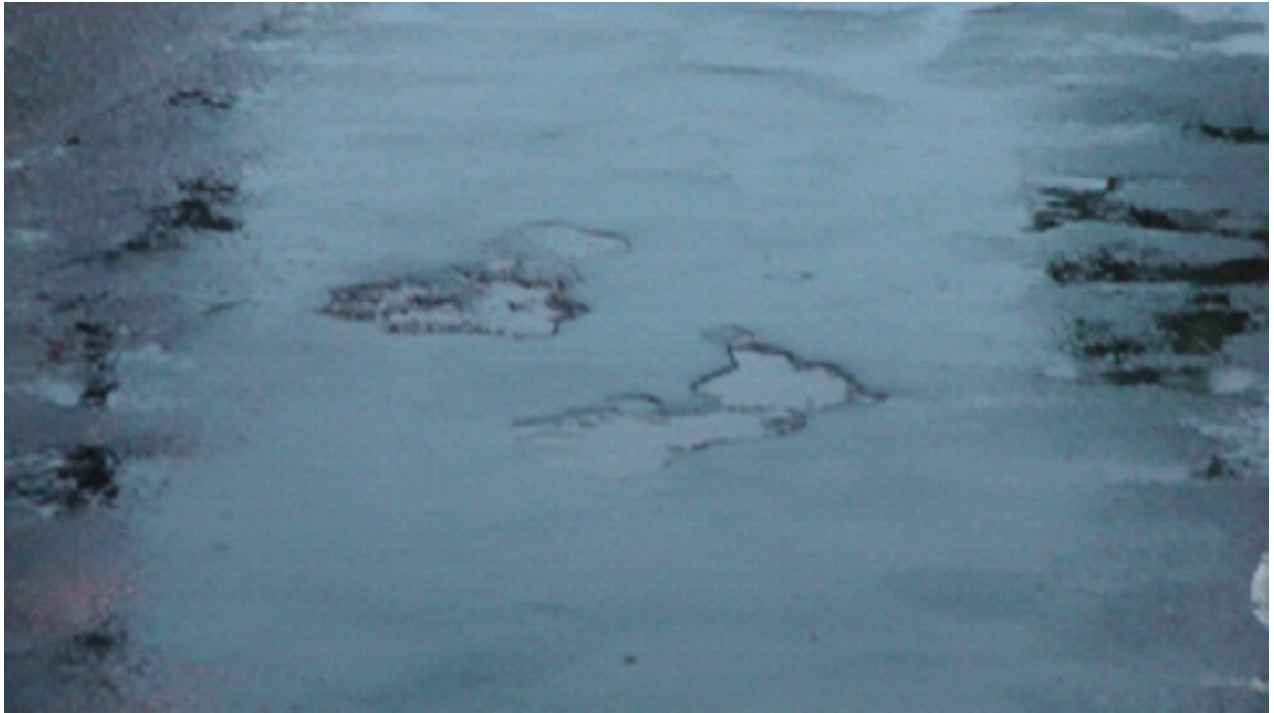
Componente.....: 1 Superficie del puente

Calif./Mantenim....: 2 / -

Daño/Observaciones.: El puente presenta superficie en carpeta asfáltica, la cual presenta desgaste con exposición de agregados y algunos baches. En los accesos se observan fisuras. Para esto se recomienda realizar un tratamiento superficial al puente y los accesos.

Tipo de daño.....: Descomposición

Reparaciones.....: C Tratamiento superficial (sello)

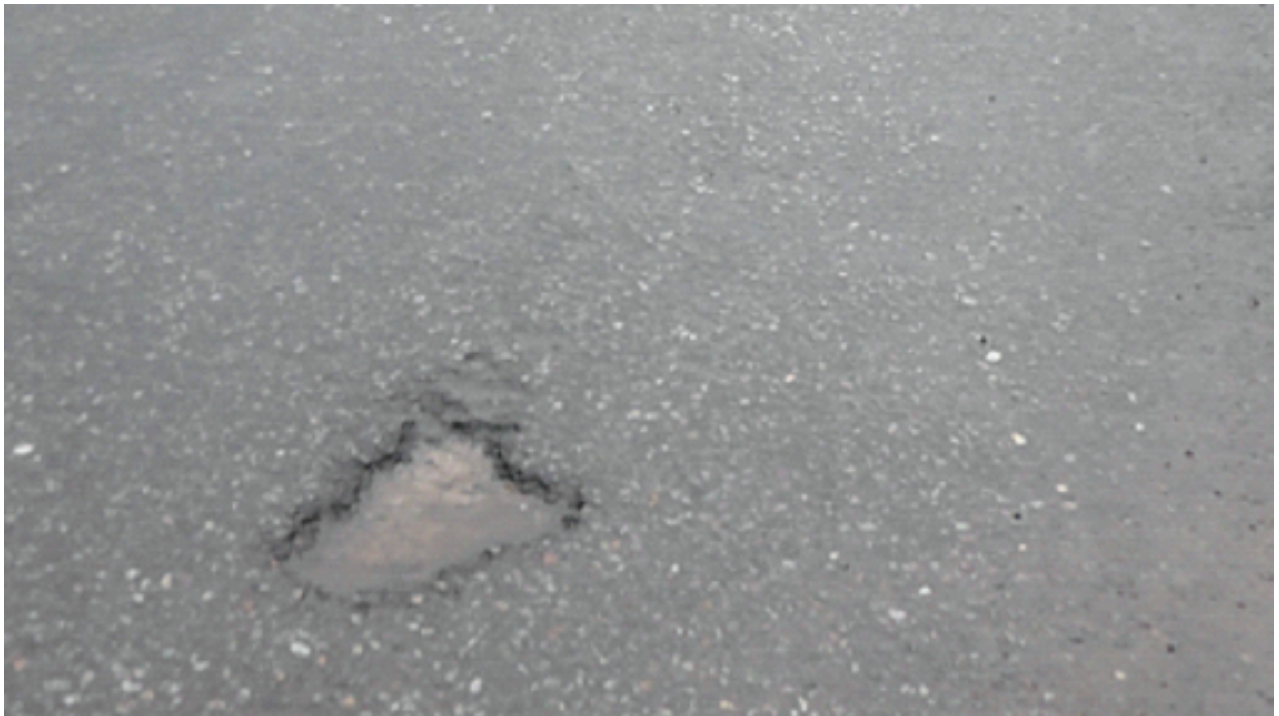
Componente.....: 1 Superficie del puente

Calif./Mantenim....: 2 / -

Daño/Observaciones.: El puente presenta superficie en carpeta asfáltica, la cual presenta desgaste con exposición de agregados y algunos baches. En los accesos se observan fisuras. Para esto se recomienda realizar un tratamiento superficial al puente y los accesos.

Tipo de daño.....: Descomposición

Reparaciones.....: C Tratamiento superficial (sello)

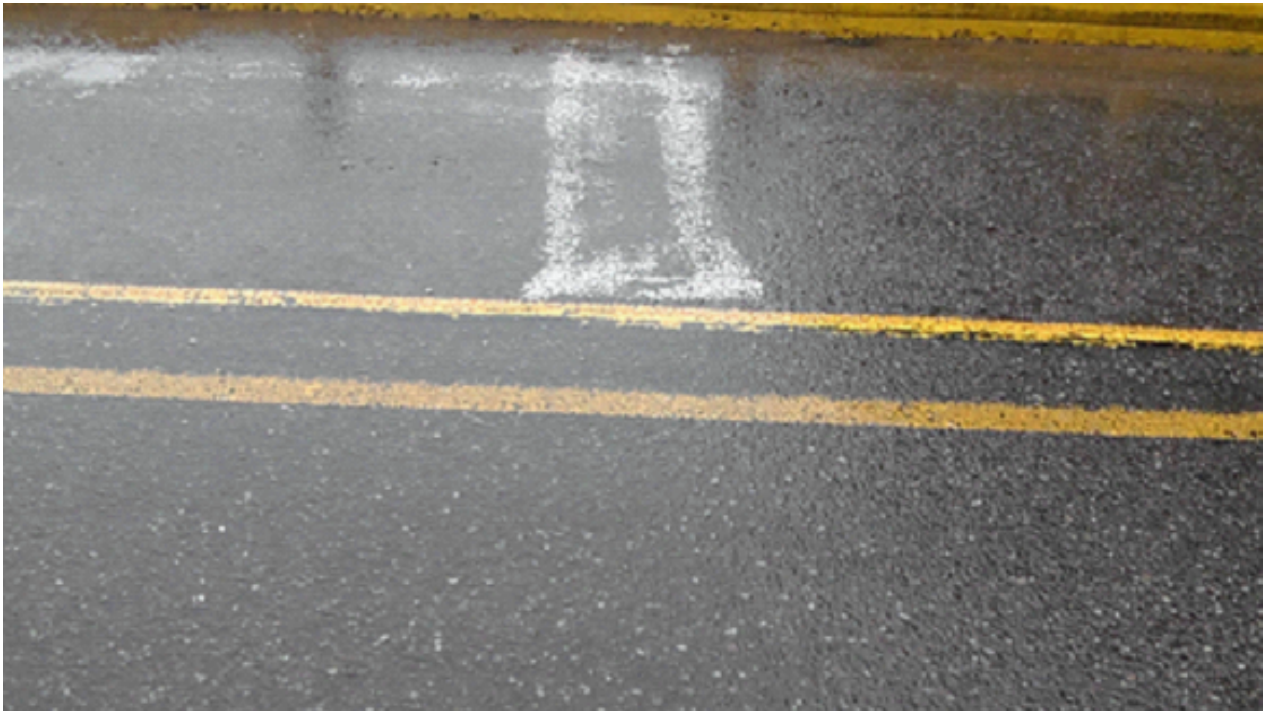
Componente.....: 1 Superficie del puente
 Calif./Mantenim....: 2 / -
 Daño/Observaciones.: El puente presenta superficie en carpeta asfáltica, la cual presenta desgaste con exposición de agregados y algunos baches. En los accesos se observan fisuras. Para esto se recomienda realizar un tratamiento superficial al puente y los accesos.
 Tipo de daño.....: Descomposición
 Reparaciones.....: C Tratamiento superficial (sello)

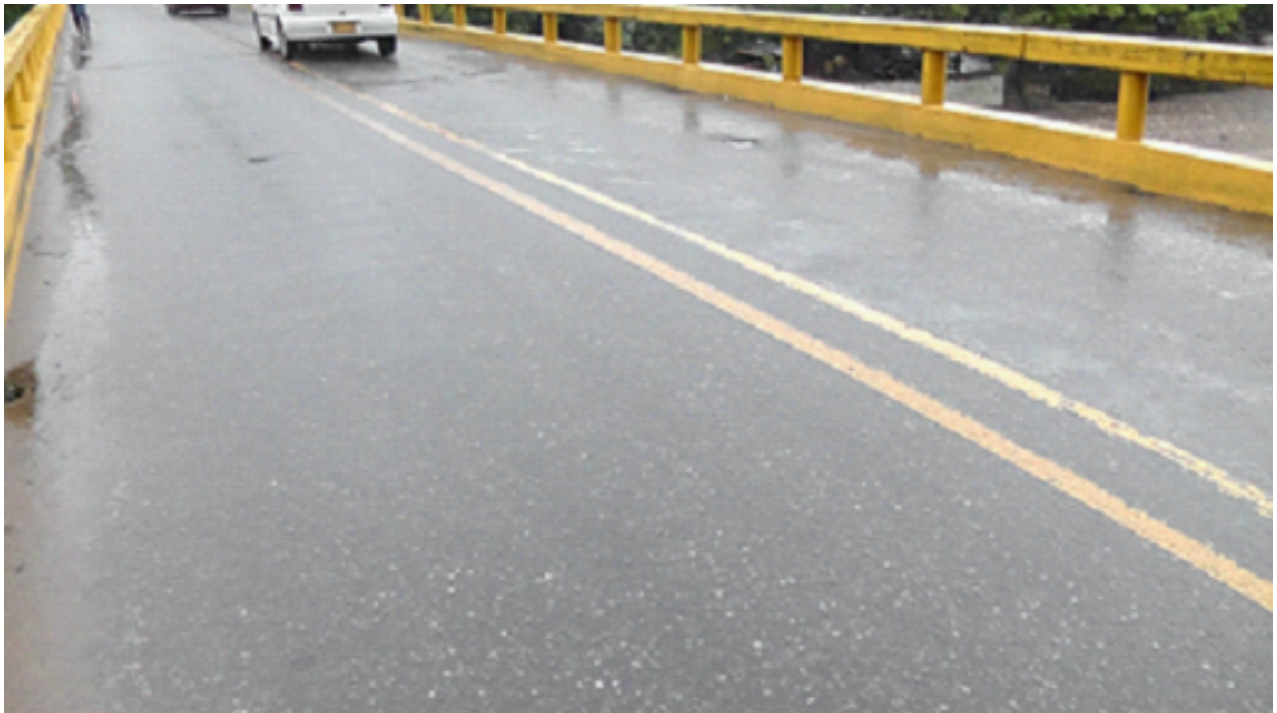
Componente.....: 1 Superficie del puente

Calif./Mantenim....: 2 / -

Daño/Observaciones.: El puente presenta superficie en carpeta asfáltica, la cual presenta desgaste con exposición de agregados y algunos baches. En los accesos se observan fisuras. Para esto se recomienda realizar un tratamiento superficial al puente y los accesos.

Tipo de daño.....: Descomposición

Reparaciones.....: C Tratamiento superficial (sello)

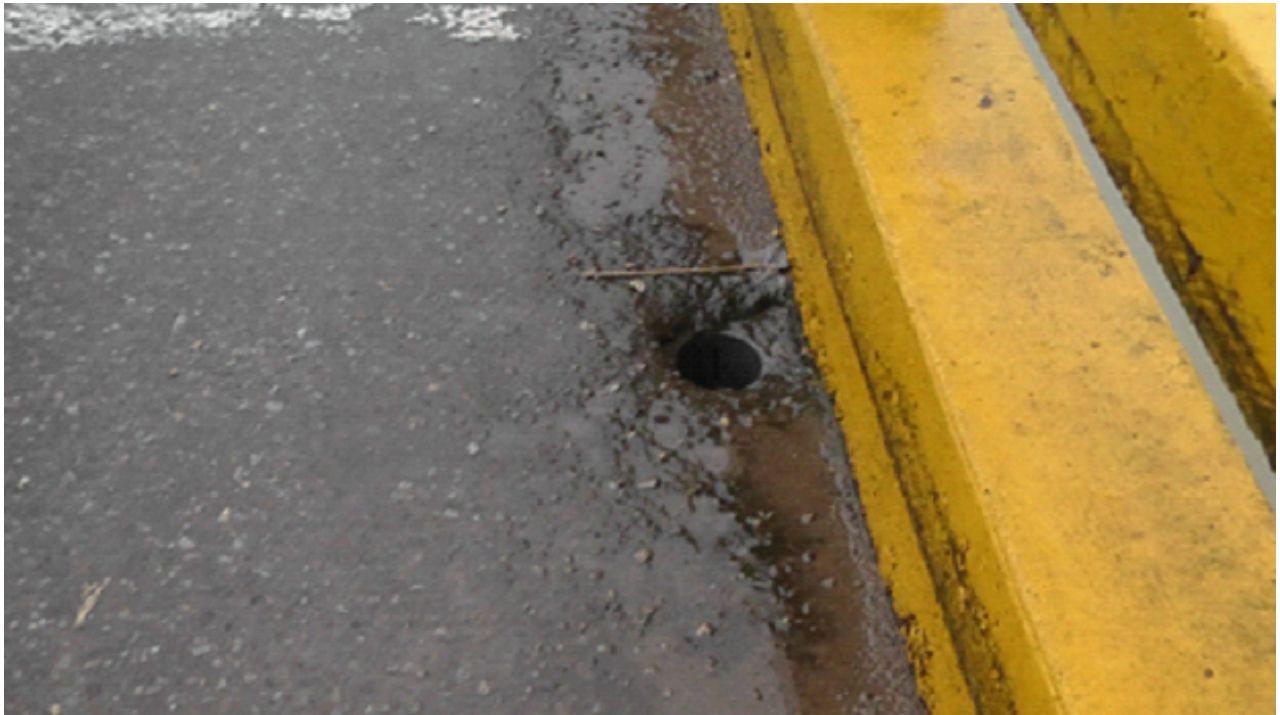
Componente.....: 1 Superficie del puente

Calif./Mantenim....: 2 / -

Daño/Observaciones.: El puente presenta superficie en carpeta asfáltica, la cual presenta desgaste con exposición de agregados y algunos baches. En los accesos se observan fisuras. Para esto se recomienda realizar un tratamiento superficial al puente y los accesos.

Tipo de daño.....: Descomposición

Reparaciones.....: C Tratamiento superficial (sello)

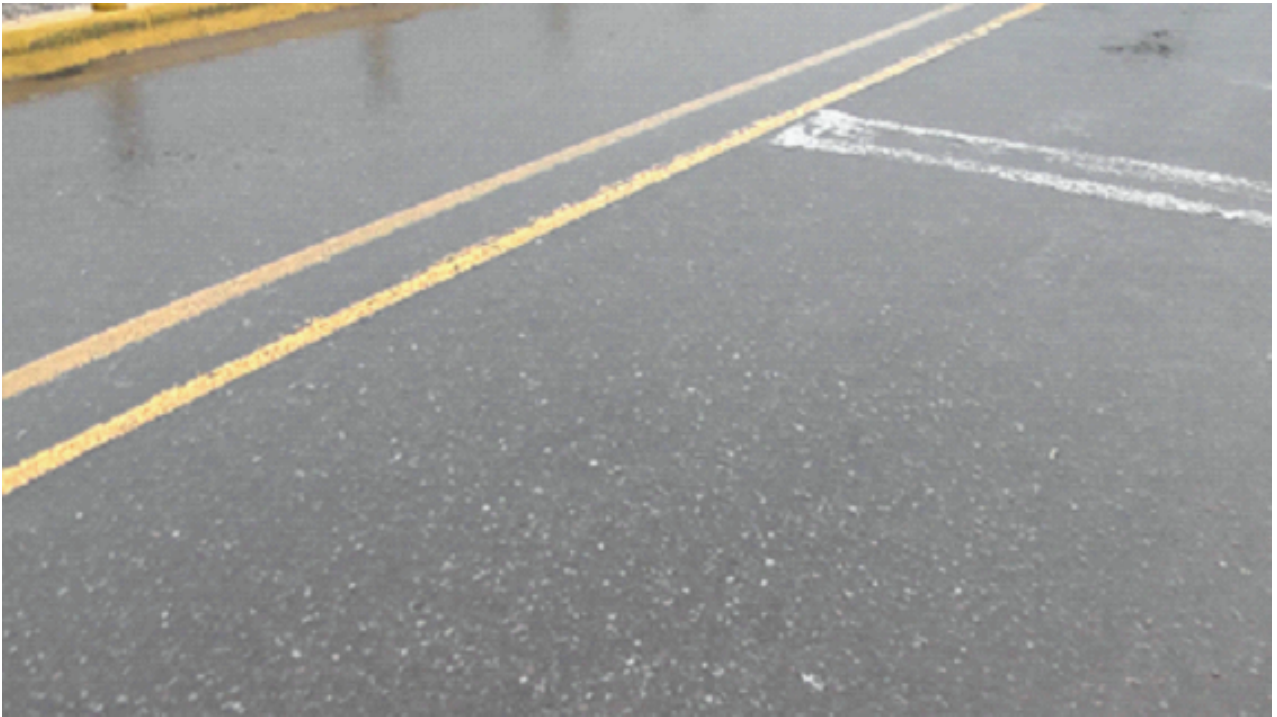
Componente.....: 1 Superficie del puente

Calif./Mantenim....: 2 / -

Daño/Observaciones.: El puente presenta superficie en carpeta asfáltica, la cual presenta desgaste con exposición de agregados y algunos baches. En los accesos se observan fisuras. Para esto se recomienda realizar un tratamiento superficial al puente y los accesos.

Tipo de daño.....: Descomposición

Reparaciones.....: C Tratamiento superficial (sello)

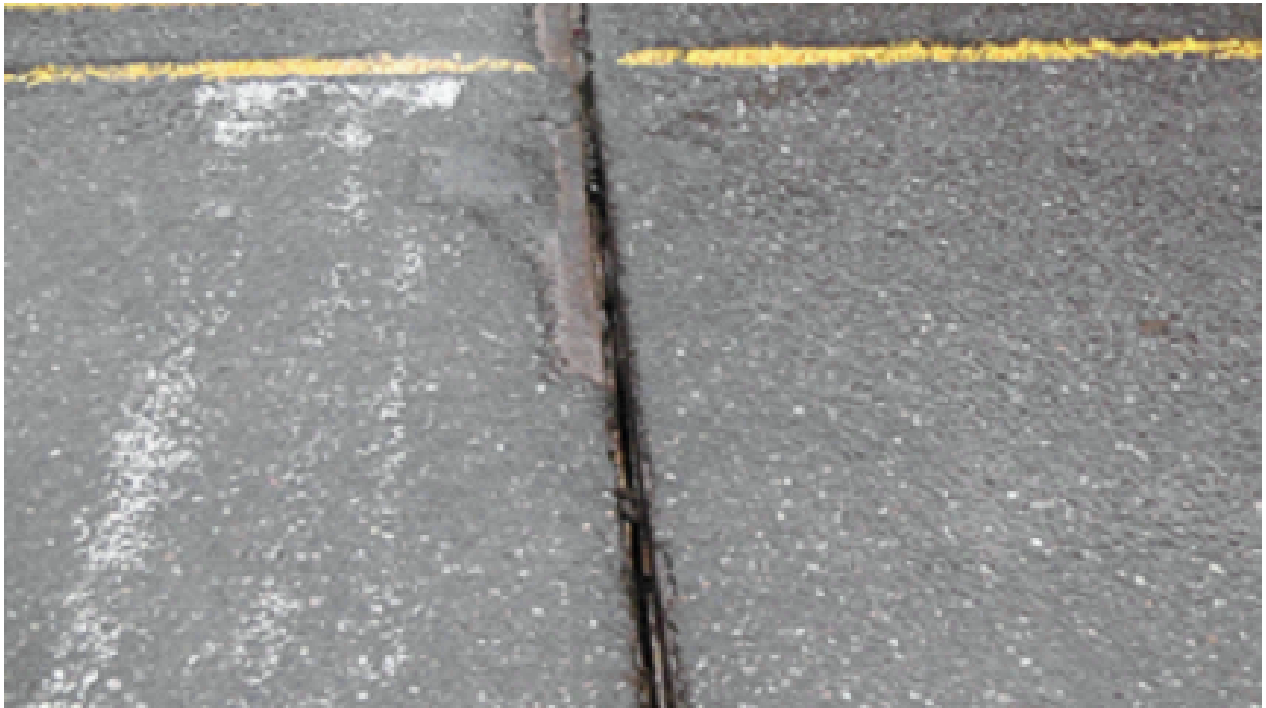
Componente.....: 2 Juntas de expansión

Calif./Mantenim....: 2 / -

Daño/Observaciones.: Las juntas de expansión de los accesos del puente y las luces del mismo presentan grana deterioro, ya que en algunas se observan los ángulos metálicos y todas carecen de material sellante por lo que se produce infiltración de agua lluvia hacia los apoyos y estribos del puente. Se sugiere realizar labores de reparación de juntas.

Tipo de daño.....: Infiltración

Reparaciones.....: A Reparación de junta

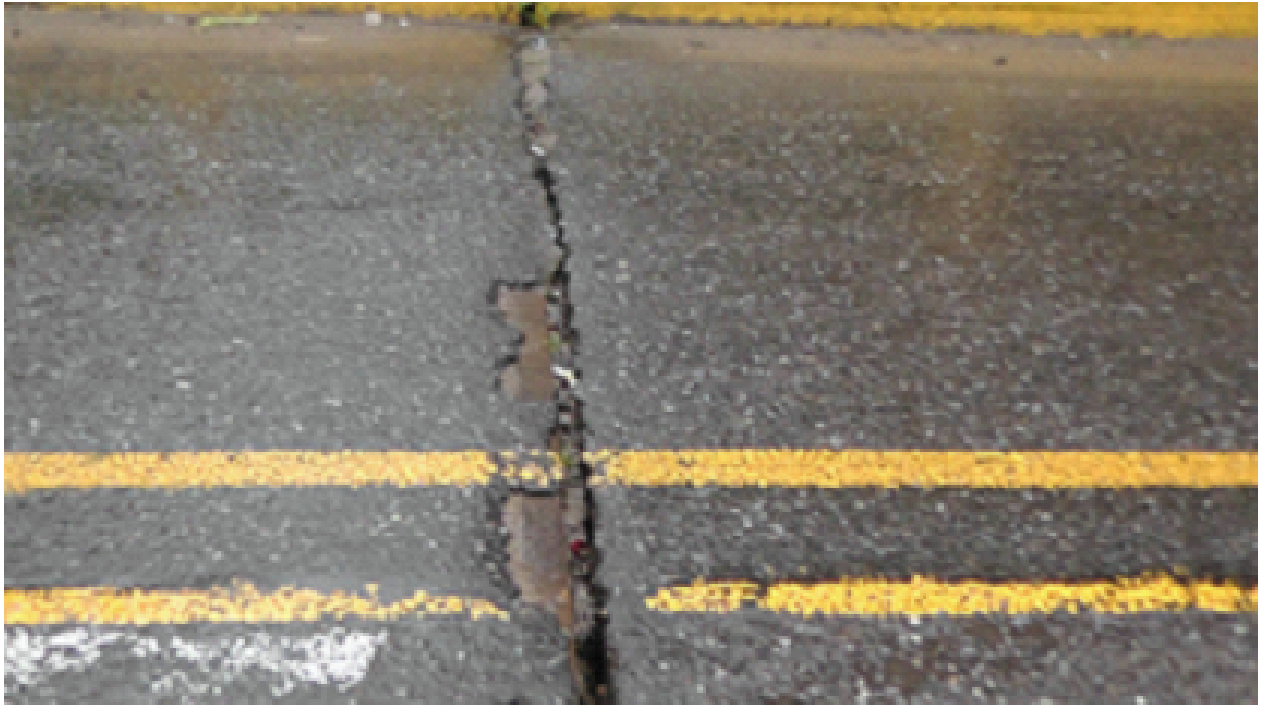
Componente.....: 2 Juntas de expansión

Calif./Mantenim....: 2 / -

Daño/Observaciones.: Las juntas de expansión de los accesos del puente y las luces del mismo presentan grana deterioro, ya que en algunas se observan los ángulos metálicos y todas carecen de material sellante por lo que se produce infiltración de agua lluvia hacia los apoyos y estribos del puente. Se sugiere realizar labores de reparación de juntas.

Tipo de daño.....: Infiltración

Reparaciones.....: A Reparación de junta

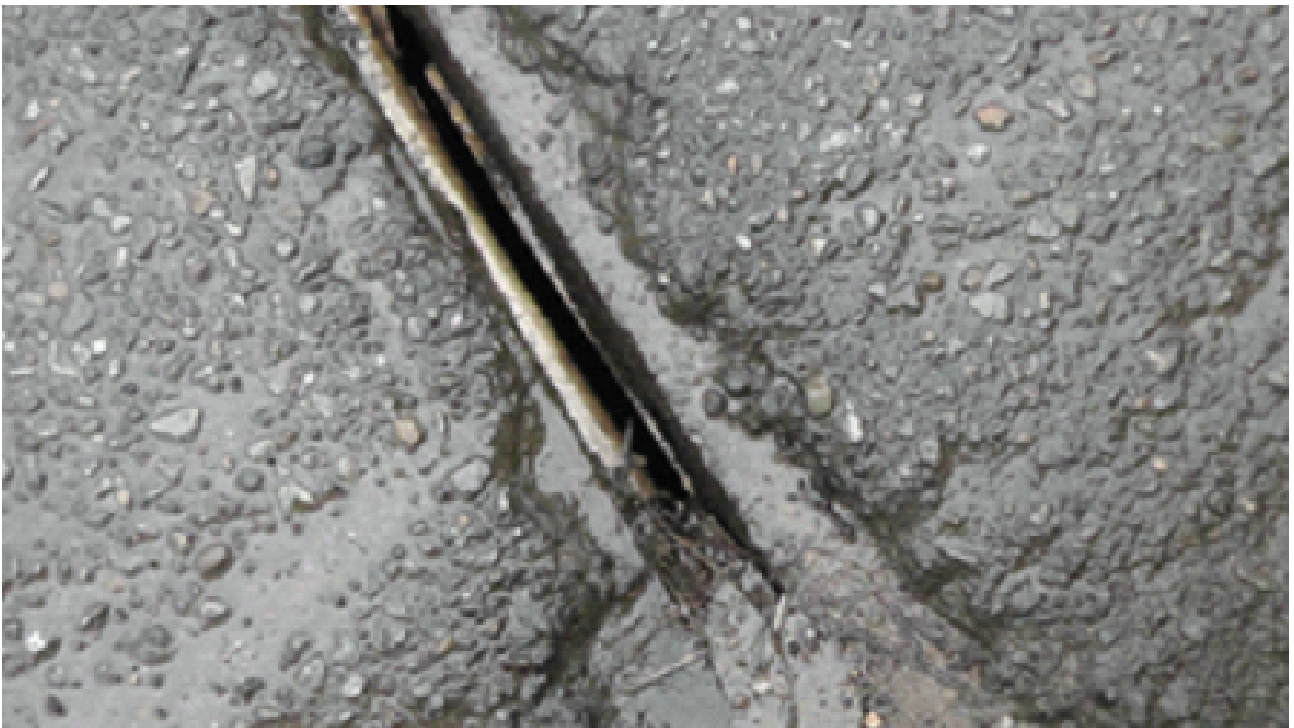
Componente.....: 2 Juntas de expansión

Calif./Mantenim....: 2 / -

Daño/Observaciones.: Las juntas de expansión de los accesos del puente y las luces del mismo presentan grana deterioro, ya que en algunas se observan los ángulos metálicos y todas carecen de material sellante por lo que se produce infiltración de agua lluvia hacia los apoyos y estribos del puente. Se sugiere realizar labores de reparación de juntas.

Tipo de daño.....: Infiltración

Reparaciones.....: A Reparación de junta

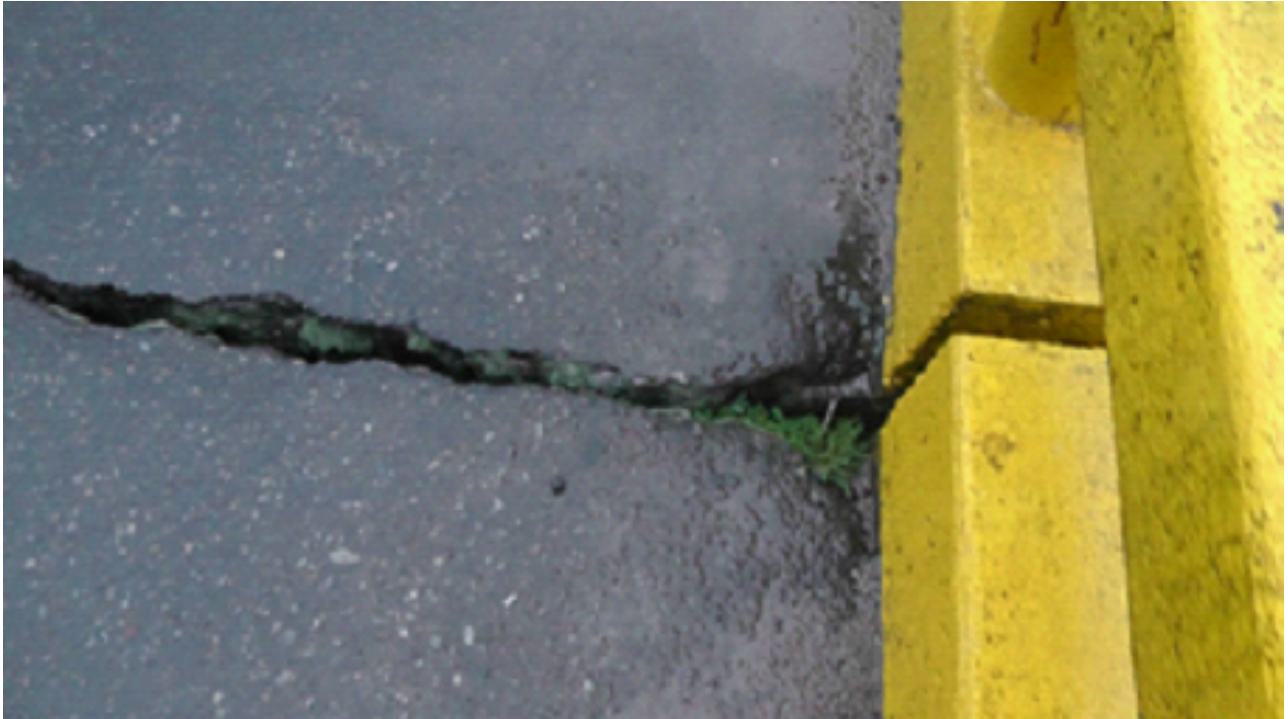
Componente.....: 2 Juntas de expansión

Calif./Mantenim....: 2 / -

Daño/Observaciones.: Las juntas de expansión de los accesos del puente y las luces del mismo presentan grana deterioro, ya que en algunas se observan los ángulos metálicos y todas carecen de material sellante por lo que se produce infiltración de agua lluvia hacia los apoyos y estribos del puente. Se sugiere realizar labores de reparación de juntas.

Tipo de daño.....: Infiltración

Reparaciones.....: A Reparación de junta

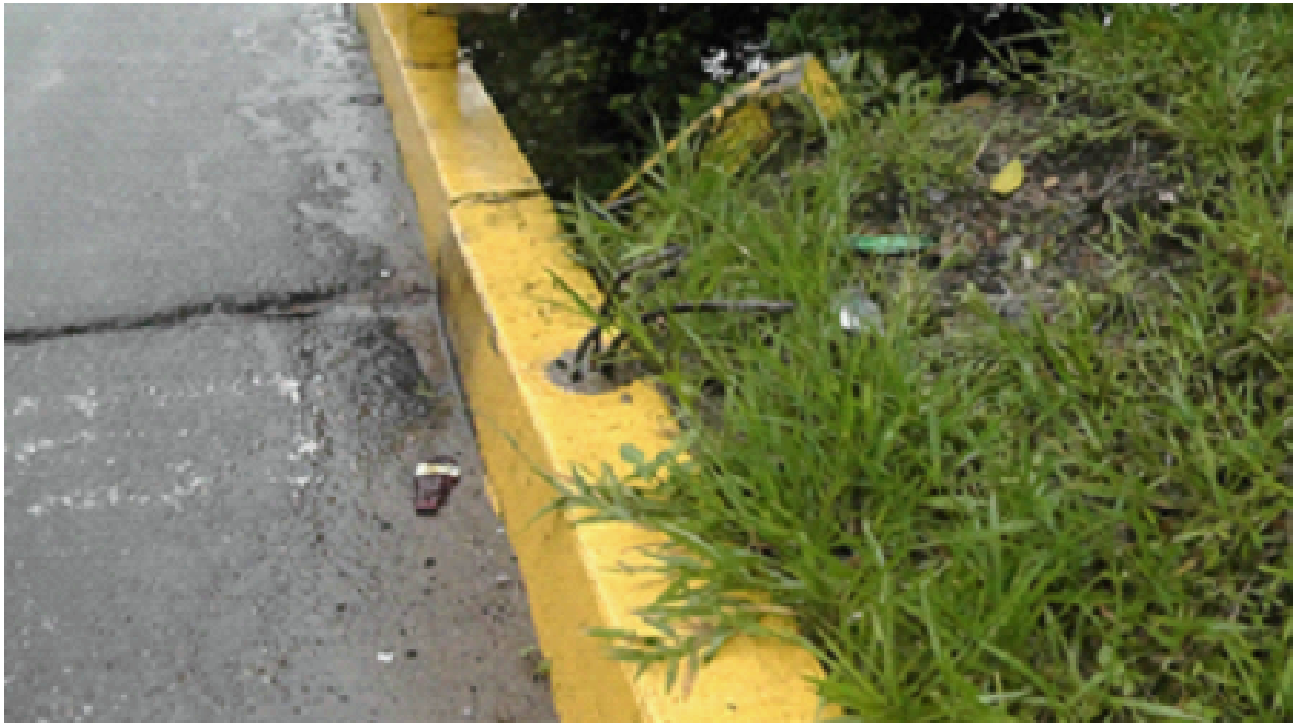
Componente.....: 3 Andenes/Bordillos

Calif./Mantenim....: 1 / -

Daño/Observaciones.: El puente no cuenta con andenes pero posee bordillos. Estos se encuentran en buen estado y debidamente pintados. En la actualidad no requieren labores de tratamiento.

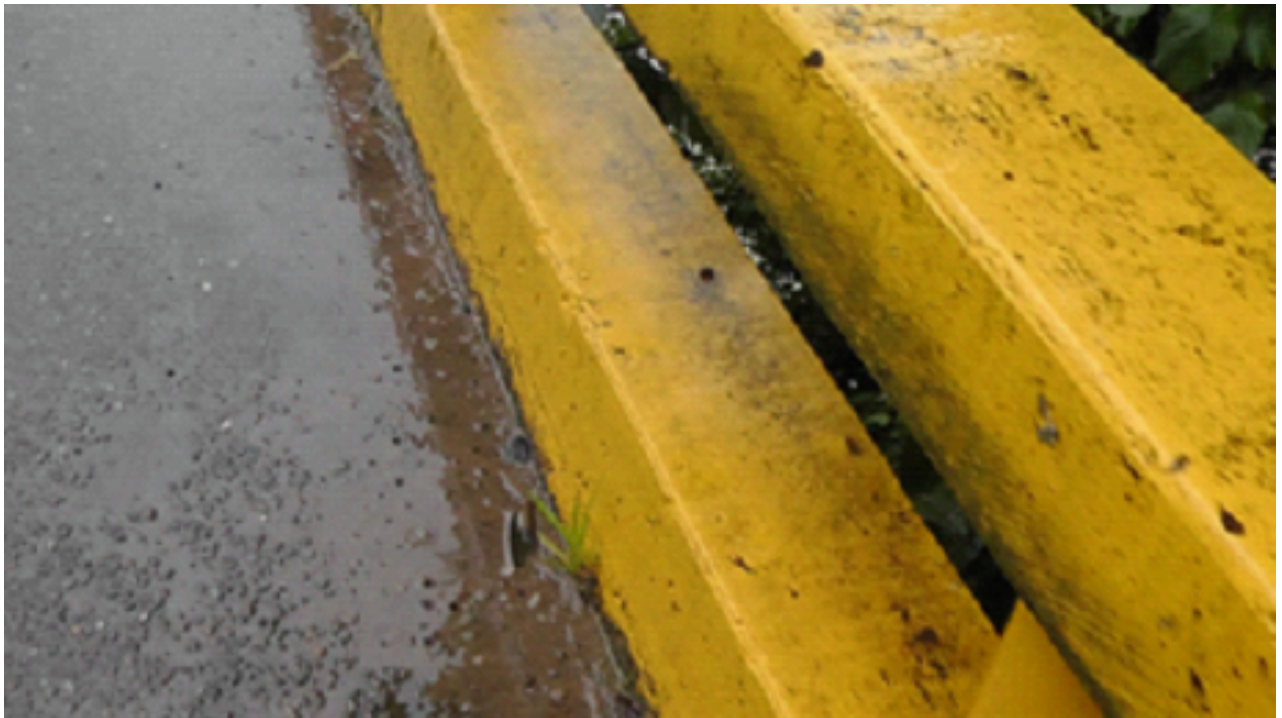
Componente.....: 3 Andenes/Bordillos

Calif./Mantenim....: 1 / -

Daño/Observaciones.: El puente no cuenta con andenes pero posee bordillos. Estos se encuentran en buen estado y debidamente pintados. En la actualidad no requieren labores de tratamiento.

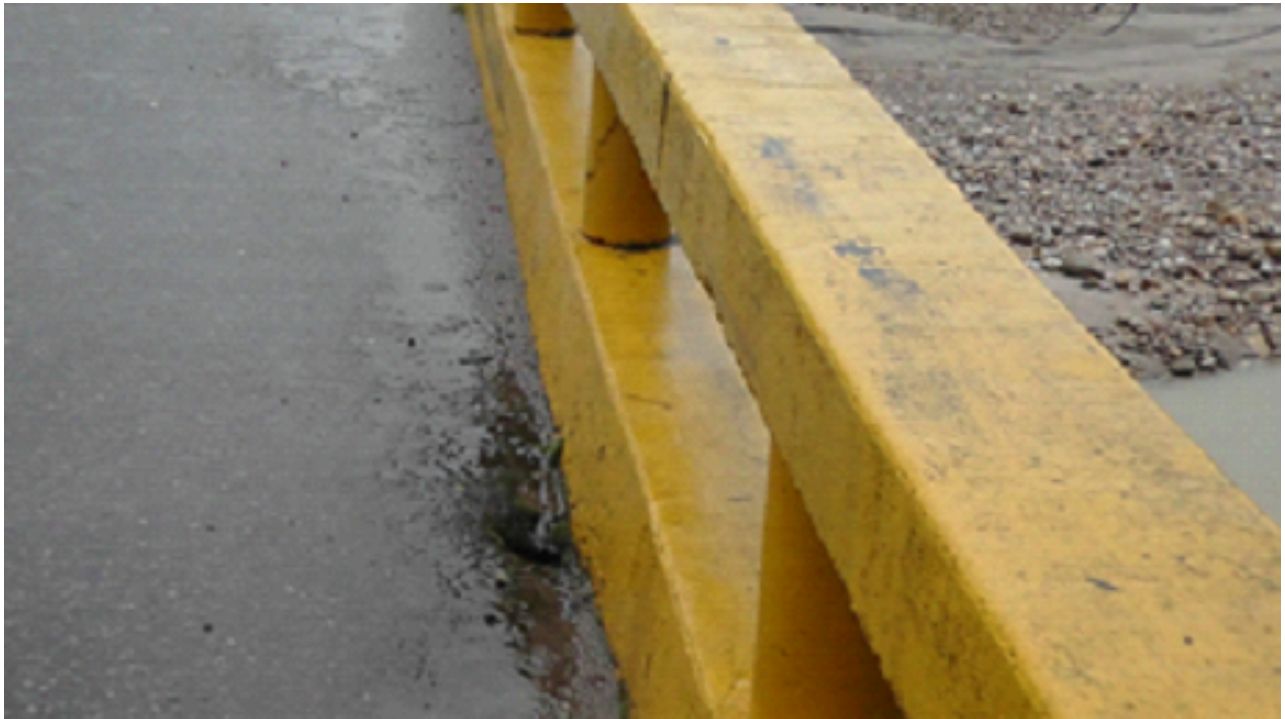
Componente.....: 3 Andenes/Bordillos

Calif./Mantenim....: 1 / -

Daño/Observaciones.: El puente no cuenta con andenes pero posee bordillos. Estos se encuentran en buen estado y debidamente pintados. En la actualidad no requieren labores de tratamiento.

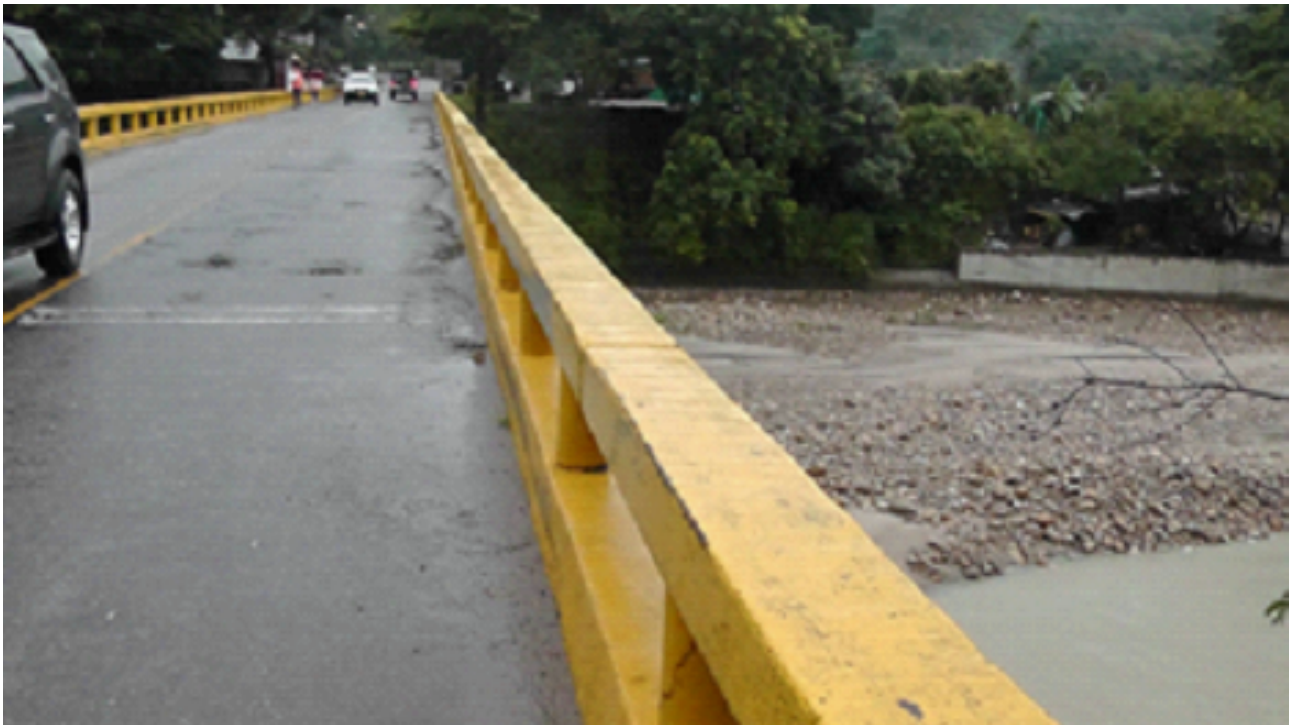
Componente.....: 3 Andenes/Bordillos

Calif./Mantenim....: 1 / -

Daño/Observaciones.: El puente no cuenta con andenes pero posee bordillos. Estos se encuentran en buen estado y debidamente pintados. En la actualidad no requieren labores de tratamiento.

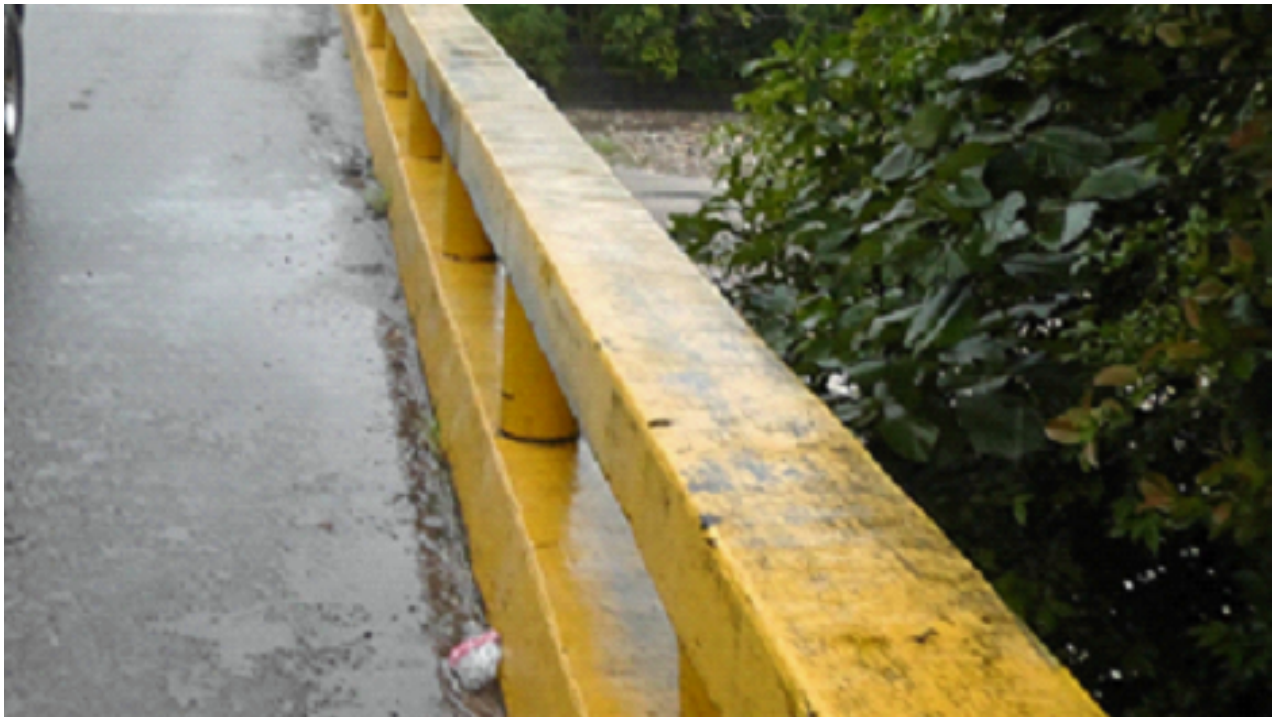
Componente.....: 4 Barandas

Calif./Mantenim....: 2 / -

Daño/Observaciones.: El puente cuenta con barandas de concreto a sus dos lados con una altura de 1.0m, altura insuficiente para la altura y tamaño del puente. Se observa que algunas pilastras del puente se encuentran afectados dejando los aceros expuestos. Se recomienda realizar labores de reparación del concreto a la baranda derecha del puente.

Tipo de daño.....: Daño en conc. / acero expuesto

Reparaciones.....: A Reparación de barandas de concreto

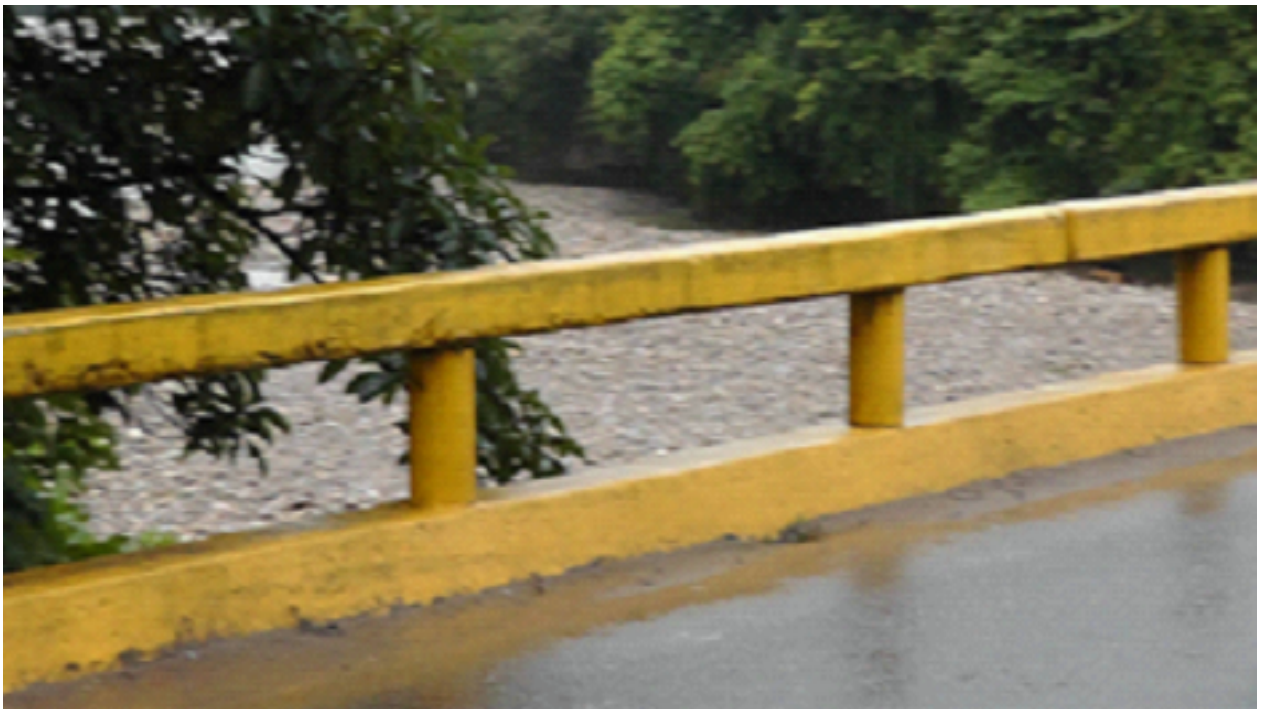
Componente.....: 4 Barandas

Calif./Mantenim....: 2 / -

Daño/Observaciones.: El puente cuenta con barandas de concreto a sus dos lados con una altura de 1.0m, altura insuficiente para la altura y tamaño del puente. Se observa que algunas pilastras del puente se encuentran afectados dejando los aceros expuestos. Se recomienda realizar labores de reparación del concreto a la baranda derecha del puente.

Tipo de daño.....: Daño en conc. / acero expuesto

Reparaciones.....: A Reparación de barandas de concreto

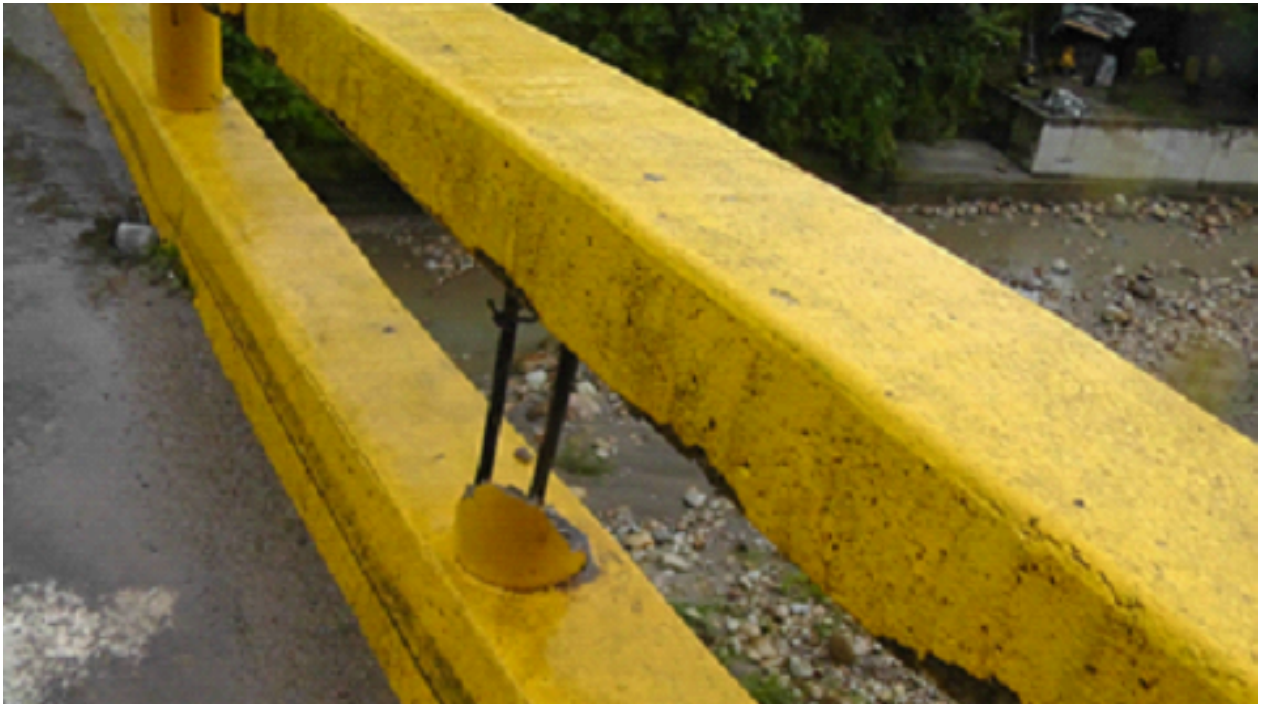
Componente.....: 4 Barandas

Calif./Mantenim....: 2 / -

Daño/Observaciones.: El puente cuenta con barandas de concreto a sus dos lados con una altura de 1.0m, altura insuficiente para la altura y tamaño del puente. Se observa que algunas pilastras del puente se encuentran afectados dejando los aceros expuestos. Se recomienda realizar labores de reparación del concreto a la baranda derecha del puente.

Tipo de daño.....: Daño en conc. / acero expuesto

Reparaciones.....: A Reparación de barandas de concreto

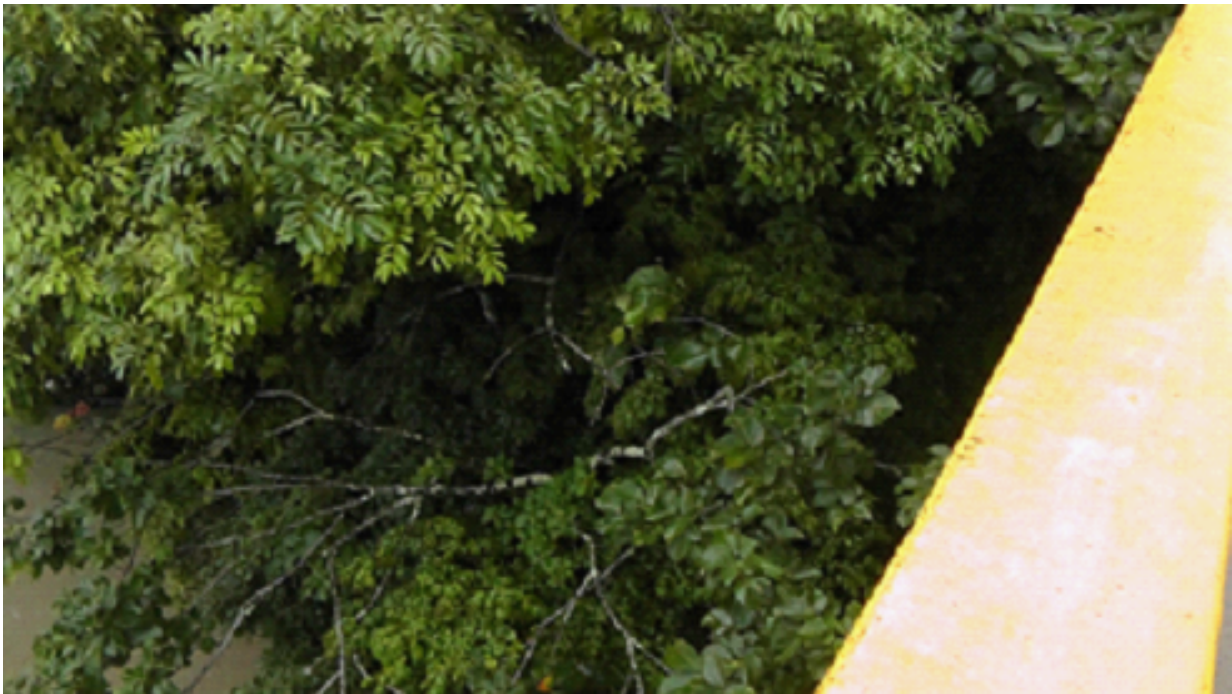
Componente.....: 5 Conos/Taludes

Calif./Mantenim....: 0 / -

Daño/Observaciones.: Los taludes de los accesos del puente se encuentran en buen estado. No se observan ningún tipo de movimiento o deslizamiento de material recientemente.

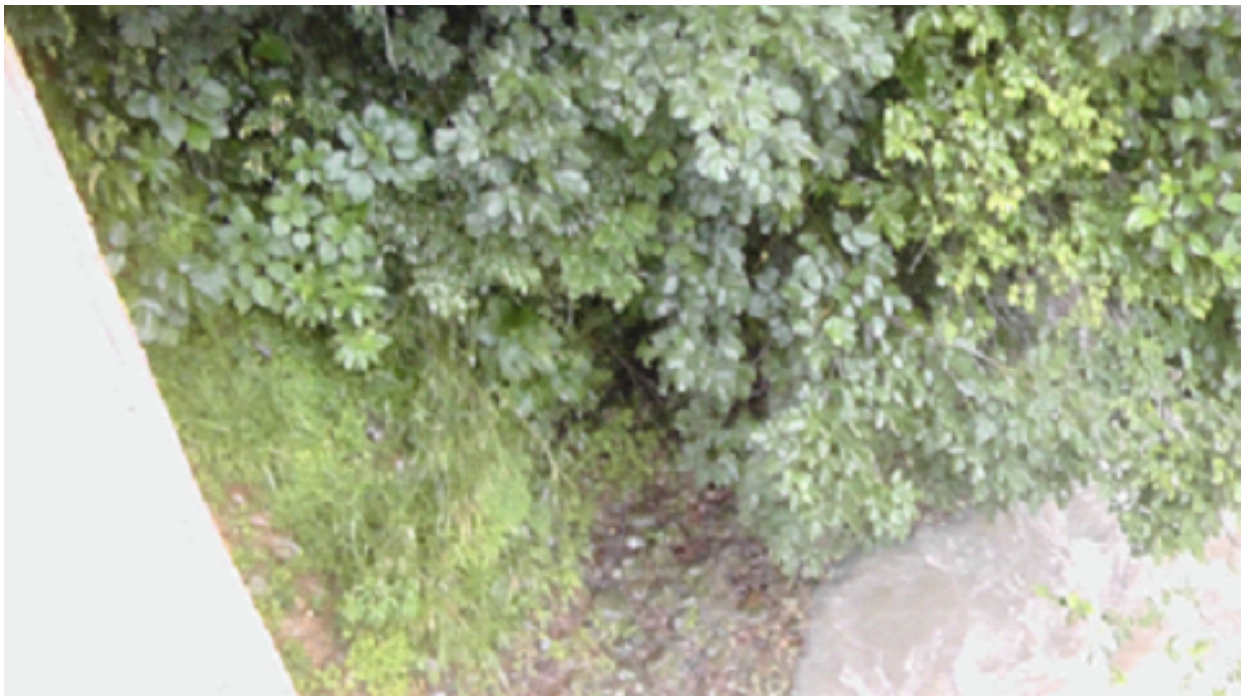
Componente.....: 5 Conos/Taludes

Calif./Mantenim....: 0 / -

Daño/Observaciones.: Los taludes de los accesos del puente se encuentran en buen estado. No se observan ningún tipo de movimiento o deslizamiento de material recientemente.

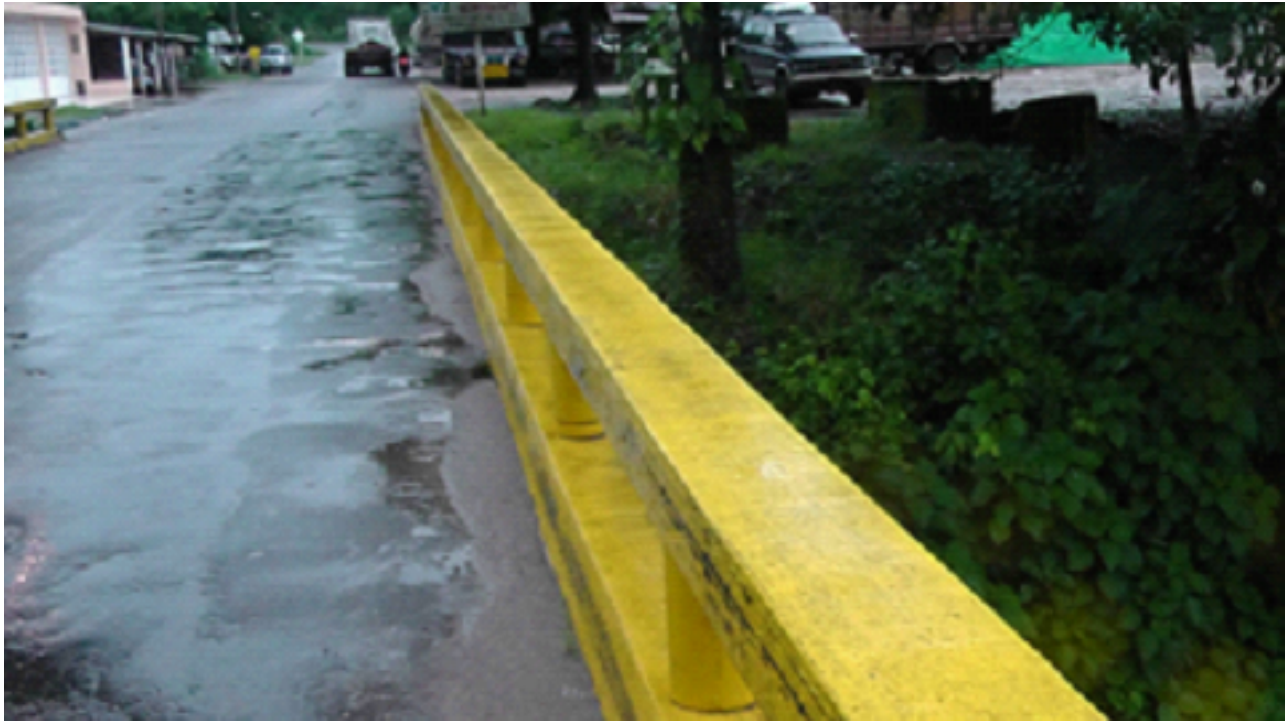
Componente.....: 5 Conos/Taludes

Calif./Mantenim....: 0 / -

Daño/Observaciones.: Los taludes de los accesos del puente se encuentran en buen estado. No se observan ningún tipo de movimiento o deslizamiento de material recientemente.

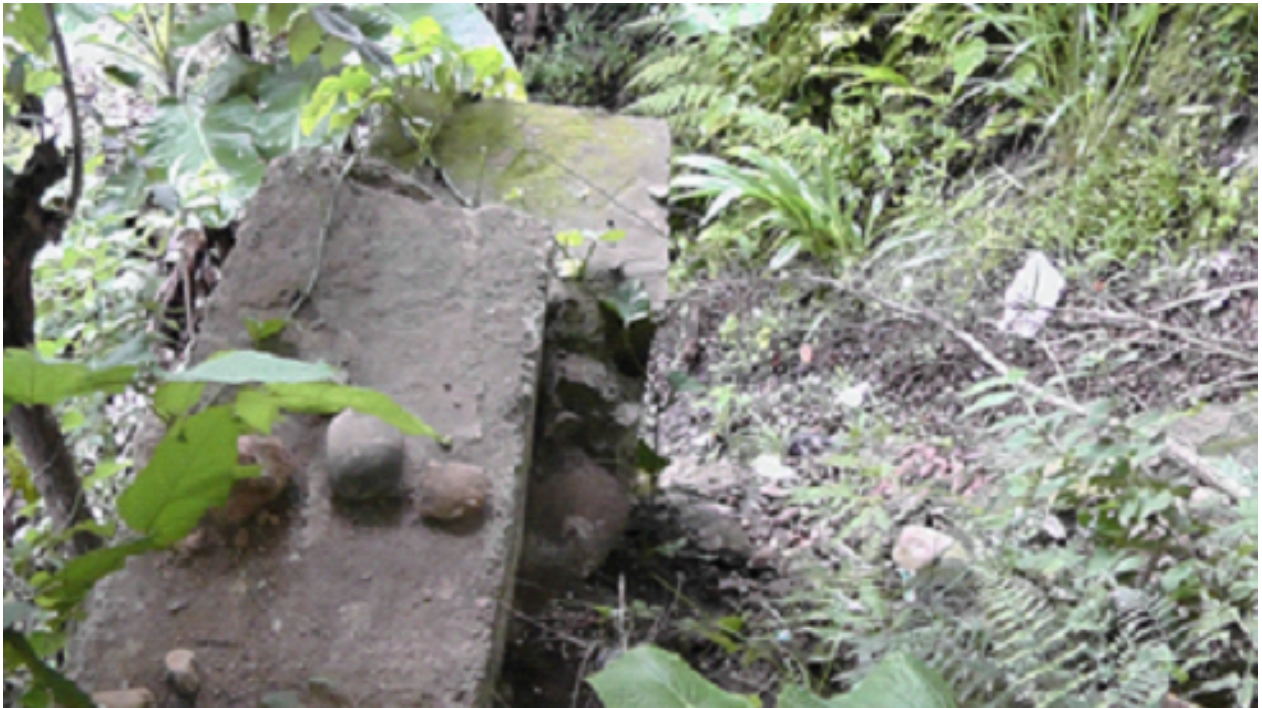
Componente.....: 6 Aletas

Calif./Mantenim....: 1 /

Daño/Observaciones.: Se encuentran en buen estado las partes que se pueden observar, ya que se encuentran cubiertas por los conos de los accesos del puente.
