SDC/INV	SiPuCol	Fecha	Hoja
	Informe de inspección principal	31/10/12	1
07-6512-001.00 Tua			
Regional.....: 7 Casanare			
Ruta.....: Troncal Villa Garzón - Saravena			
Carretera.....: Monterrey - Yopal			
Lado de la car...: 0			
Abscisa.....: 0+0007			
No del registro...: 516			
Año de construcción.....:			
Año de la última reconstrucción.....:			
Paso Superior/Inferior.....: S			
Dir. de abs. de la carretera principal.:			
Requisitos de la inspección.....: 0 Nada			
Recolección de datos : Fecha.....: 2012.06.16			
: Iniciales.....: AFBV			
Posición geográfica..:			
Latitud: 4 gra 53.08 min N Longitud: 72 gra 54.03 min O Altitud: 435 m			
Geometría: Número de luces.....: 3			
Longitud de la luz menor (m): 34.90			
Longitud de la luz mayor (m): 39.25			
Longitud total(m): 112.75			
Ancho del tablero.....(m): 6.72			
Ancho del separador.....(m): 0.00			
Ancho del andén izquierdo(m): 0.00			
Ancho del andén derecho..(m): 0.00

07-6512-001.00 Tua

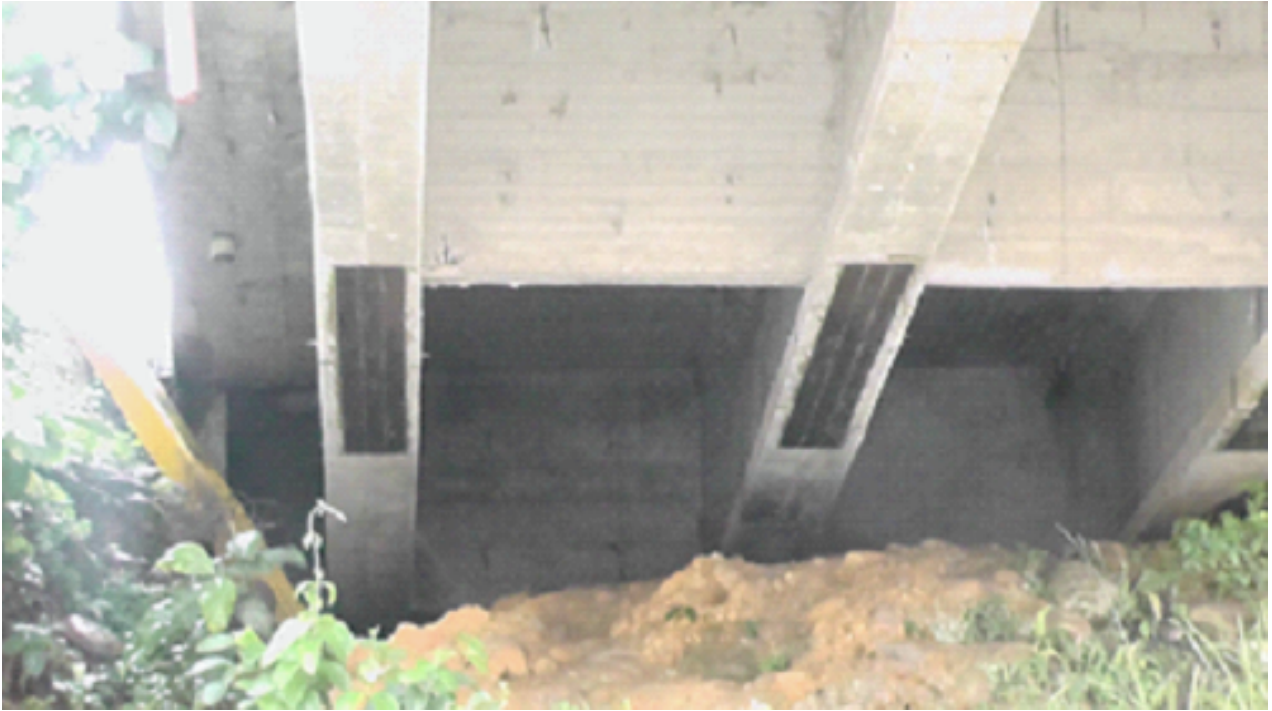
Componente.....: 7 Estribos

Calif./Mantenim....: 1 / -

Daño/Observaciones.: Los dos estribos del puente se encontraron en buen estado. Solo se observan manchas de humedad y vegetación debido a la infiltración de agua desde las juntas de expansión del puente. Se recomienda realizar labores de mantenimiento rutinario de limpieza.

Tipo de daño.....: Infiltración

Z: Limpieza

Reparaciones.....: Z Otra

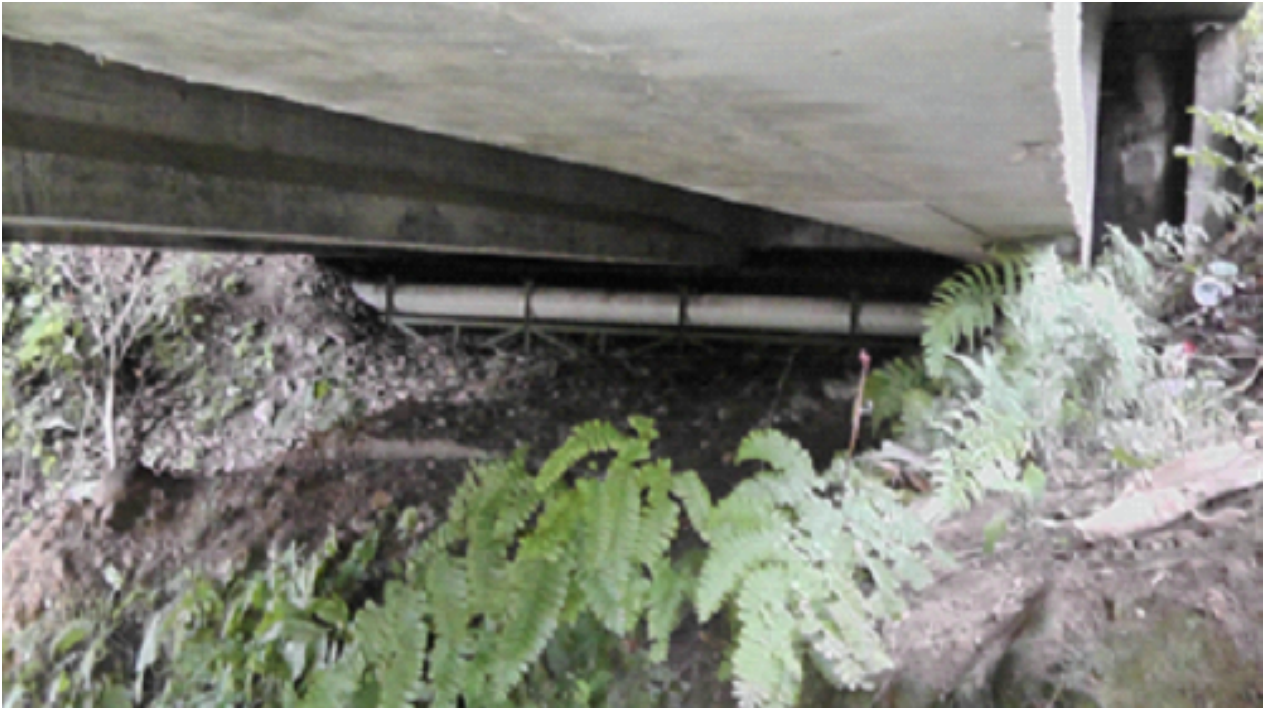
Componente.....: 7 Estribos

Calif./Mantenim....: 1 / -

Daño/Observaciones.: Los dos estribos del puente se encontraron en buen estado. Solo se observan manchas de humedad y vegetación debido a la infiltración de agua desde las juntas de expansión del puente. Se recomienda realizar labores de mantenimiento rutinario de limpieza.

Tipo de daño.....: Infiltración

Z: Limpieza

Reparaciones.....: Z Otra

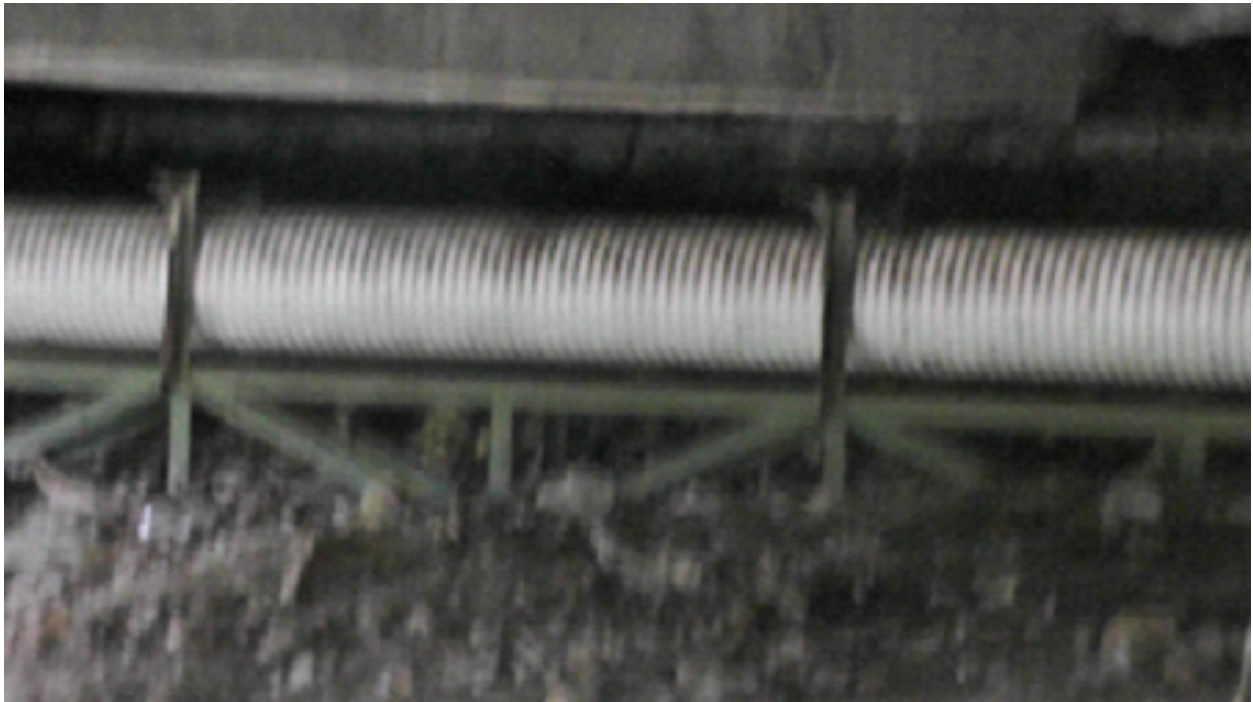
Componente.....: 7 Estribos

Calif./Mantenim....: 1 / -

Daño/Observaciones.: Los dos estribos del puente se encontraron en buen estado. Solo se observan manchas de humedad y vegetación debido a la infiltración de agua desde las juntas de expansión del puente. Se recomienda realizar labores de mantenimiento rutinario de limpieza.

Tipo de daño.....: Infiltración

Z: Limpieza

Reparaciones.....: Z Otra

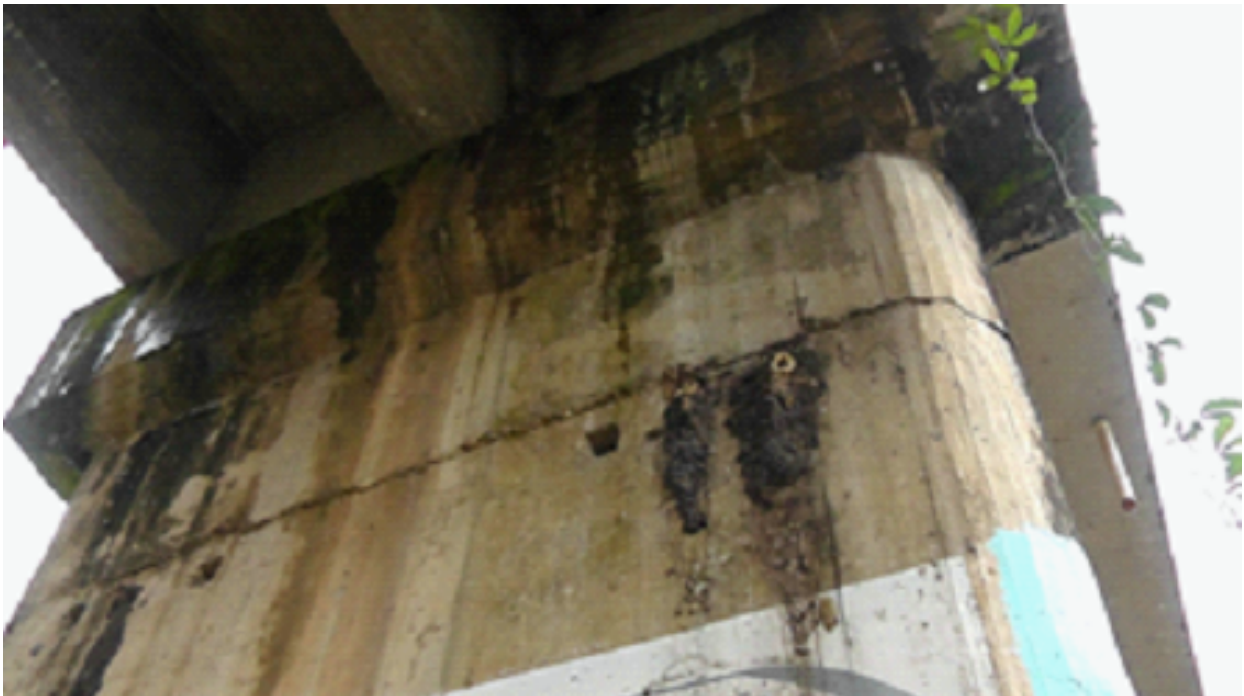
Componente.....: 8 Pilas

Calif./Mantenim....: 1 / -

Daño/Observaciones.: Las dos pilas del puente se encuentran en buen estado. Sus bases se encuentran protegidas por bolsacretos. Sólo se observan manchas de humedad y vegetación en las vigas cabezales debido a la infiltración del agua desde las juntas del puente. Se sugiere realizar labores de mantenimiento rutinario de limpieza.

Tipo de daño.....: Infiltración

Reparaciones.....: Z Otra

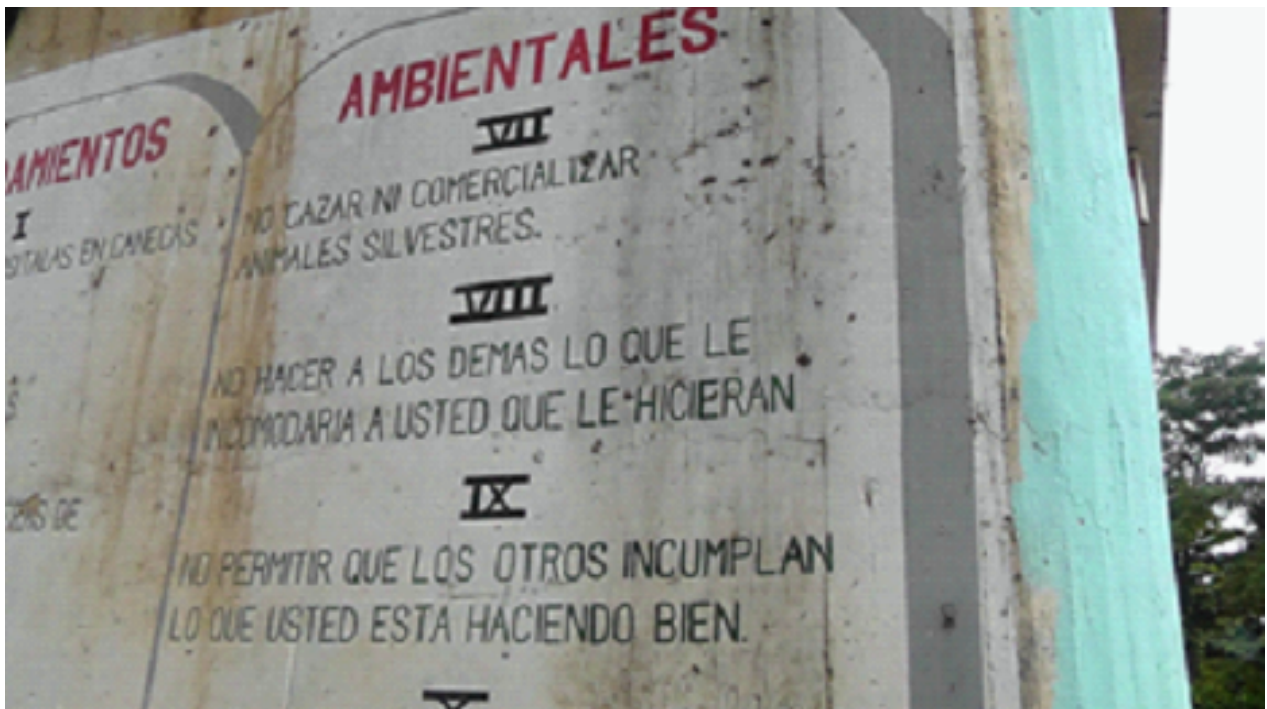
Componente.....: 8 Pilas

Calif./Mantenim....: 1 / -

Daño/Observaciones.: Las dos pilas del puente se encuentran en buen estado. Sus bases se encuentran protegidas por bolsacretos. Sólo se observan manchas de humedad y vegetación en las vigas cabezales debido a la infiltración del agua desde las juntas del puente. Se sugiere realizar labores de mantenimiento rutinario de limpieza.

Tipo de daño.....: Infiltración

Reparaciones.....: Z Otra

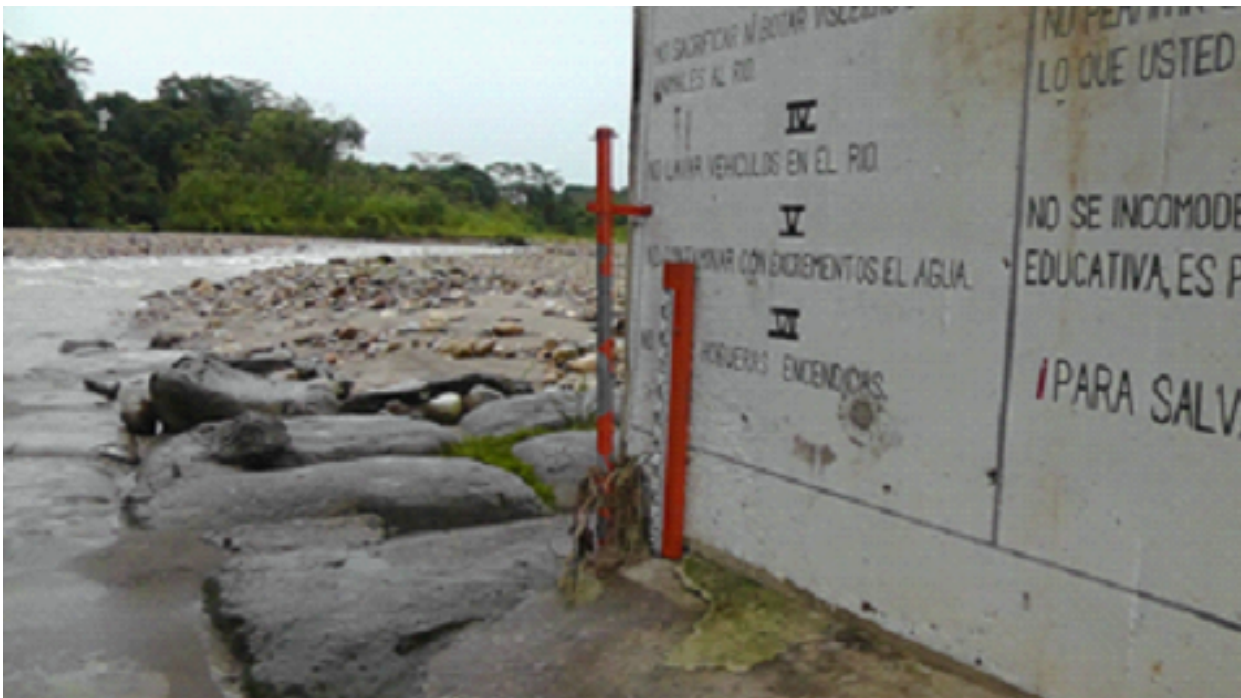
Componente.....: 8 Pilas

Calif./Mantenim....: 1 / -

Daño/Observaciones.: Las dos pilas del puente se encuentran en buen estado. Sus bases se encuentran protegidas por bolsacretos. Sólo se observan manchas de humedad y vegetación en las vigas cabezales debido a la infiltración del agua desde las juntas del puente. Se sugiere realizar labores de mantenimiento rutinario de limpieza.

Tipo de daño.....: Infiltración

Reparaciones.....: Z Otra

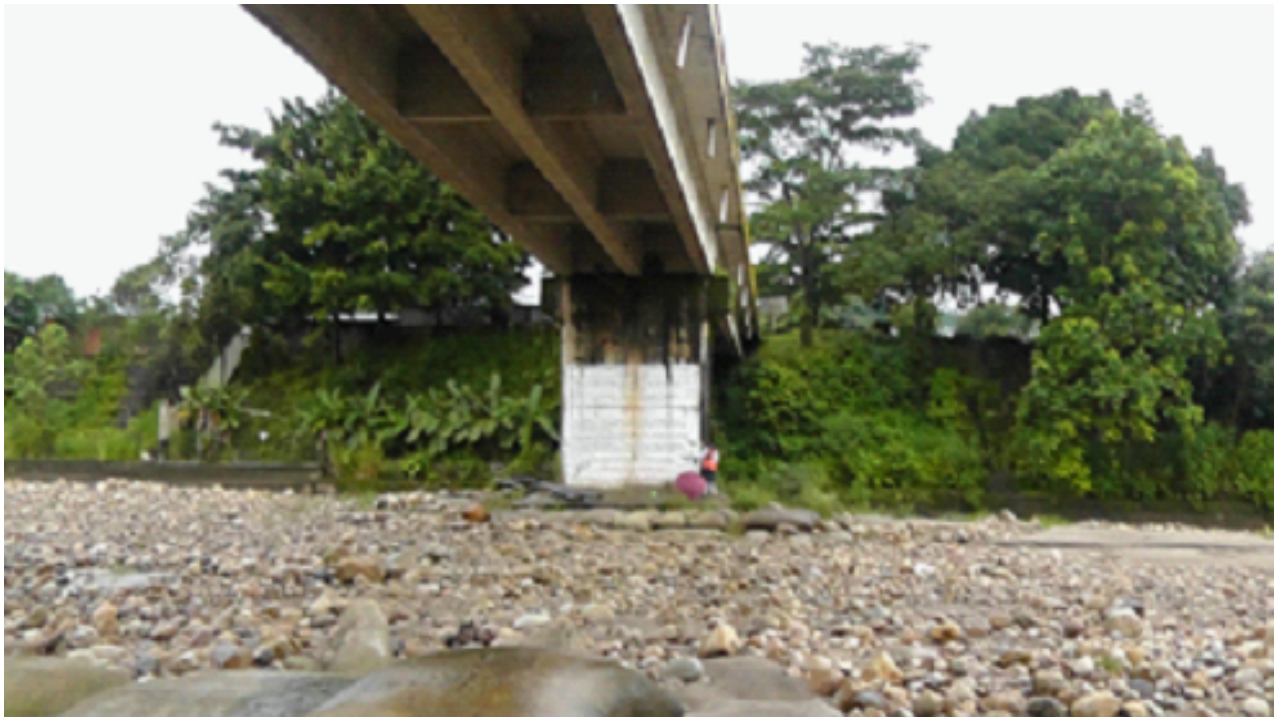
Componente.....: 8 Pilas

Calif./Mantenim....: 1 / -

Daño/Observaciones.: Las dos pilas del puente se encuentran en buen estado. Sus bases se encuentran protegidas por bolsacretos. Sólo se observan manchas de humedad y vegetación en las vigas cabezales debido a la infiltración del agua desde las juntas del puente. Se sugiere realizar labores de mantenimiento rutinario de limpieza.

Tipo de daño.....: Infiltración

Reparaciones.....: Z Otra

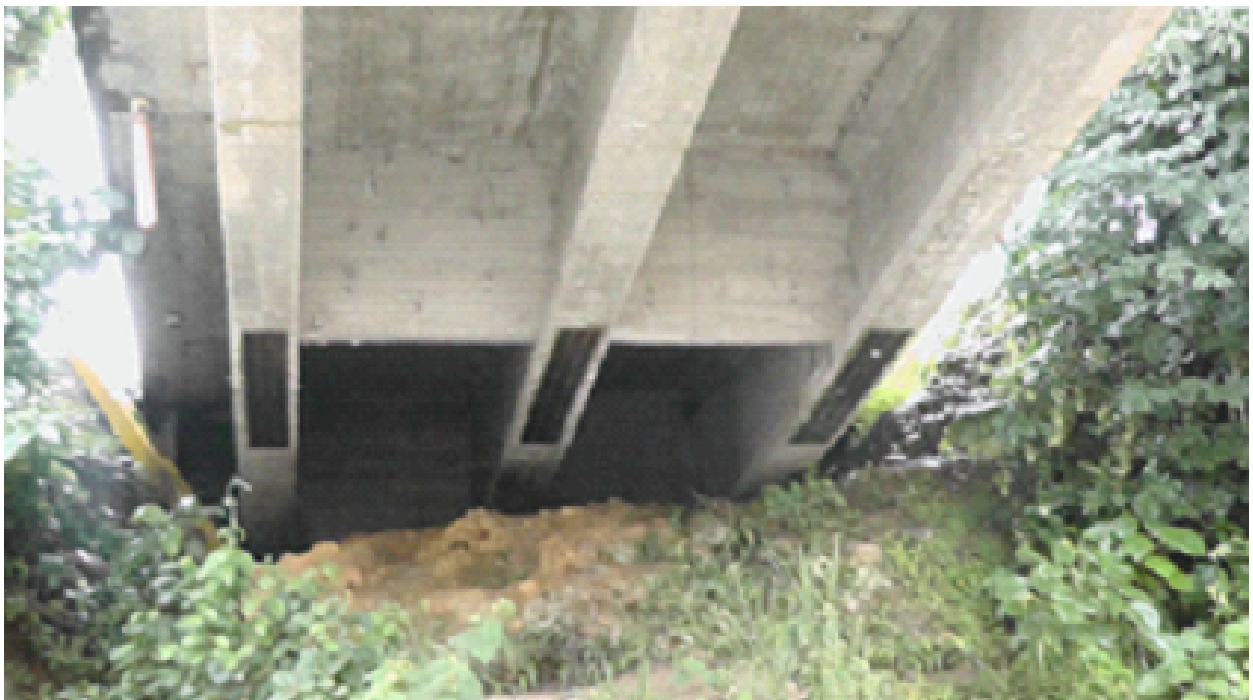
Componente.....: 9 Apoyos

Calif./Mantenim....: 1 / -

Daño/Observaciones.: Todos los apoyos de la losa del puente se encuentran en buen estado. No se observan en fisuras en partes cercanas ni deformaciones en los apoyos.

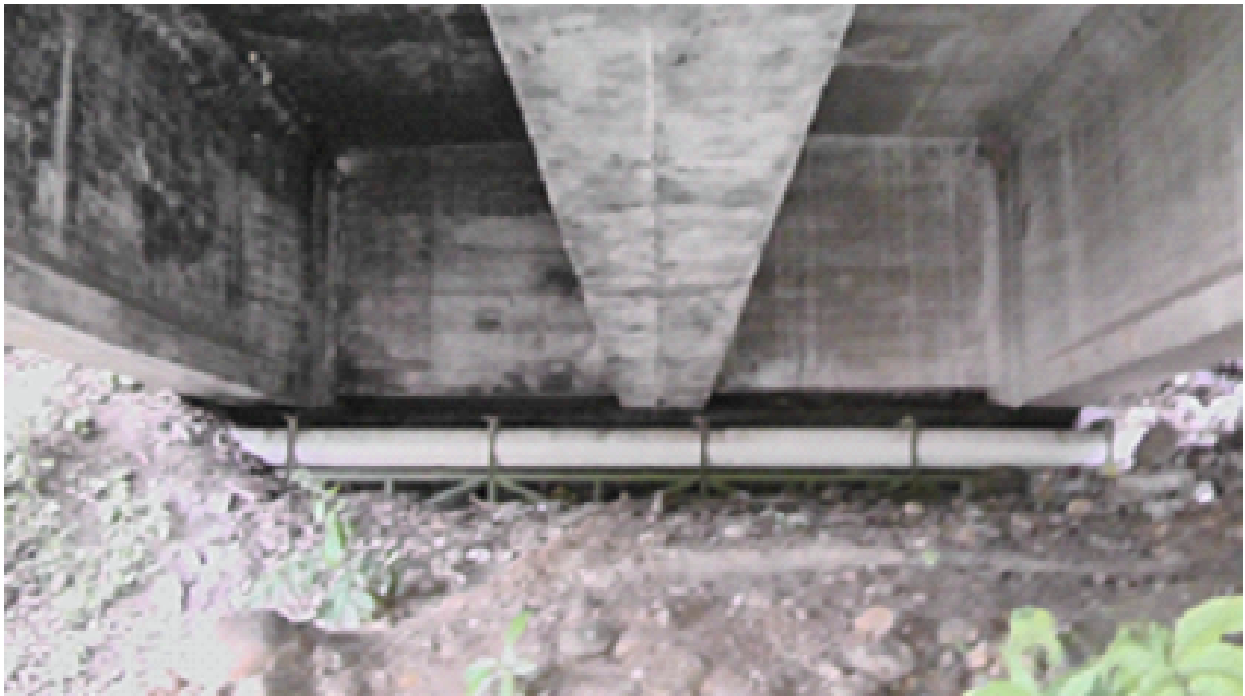
Componente.....: 9 Apoyos

Calif./Mantenim....: 1 / -

Daño/Observaciones.: Todos los apoyos de la losa del puente se encuentran en buen estado. No se observan en fisuras en partes cercanas ni deformaciones en los apoyos.

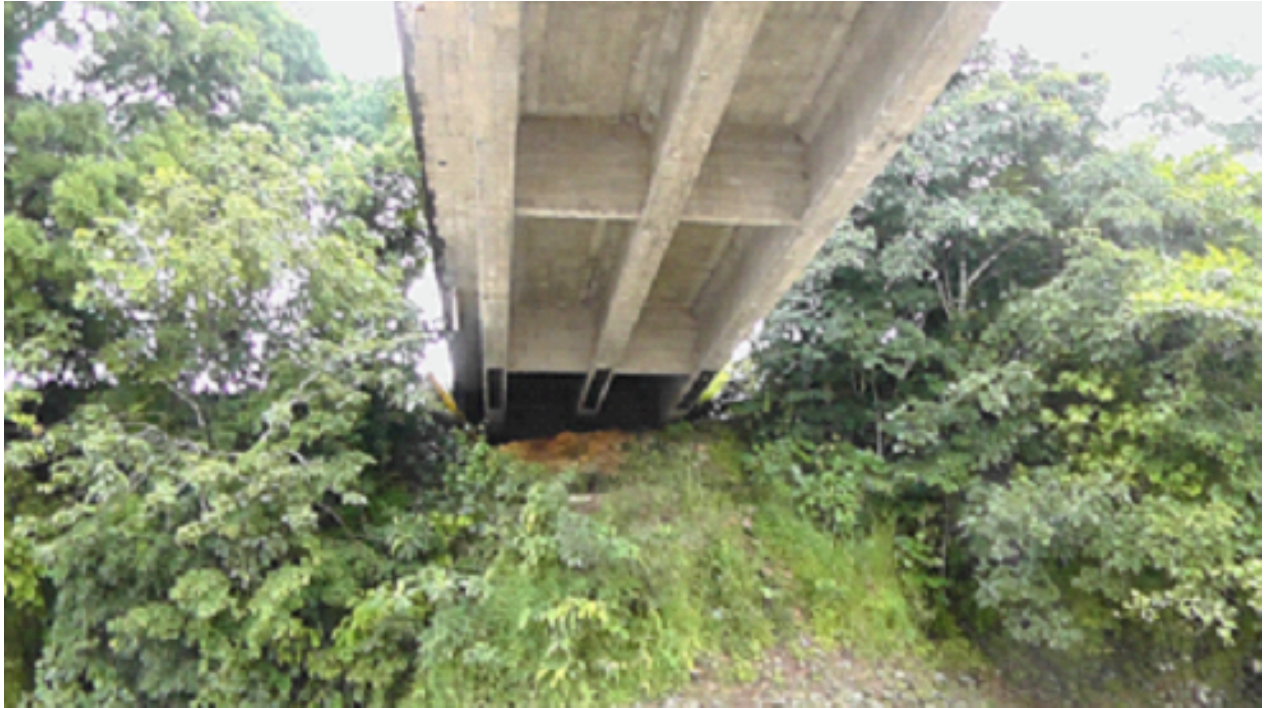
Componente.....: 10 Losa

Calif./Mantenim....: 1 / -

Daño/Observaciones.: La losa en toda su longitud se encuentra en buen estado. Los drenes cuentan en tubos de alargamiento con la longitud suficiente para evitar el contacto del agua con los elementos. Solo se observan manchas de humedad en los bordes debido al escurrimiento del agua de los bordillos.

Tipo de daño.....: Infiltración

Z: Limpieza

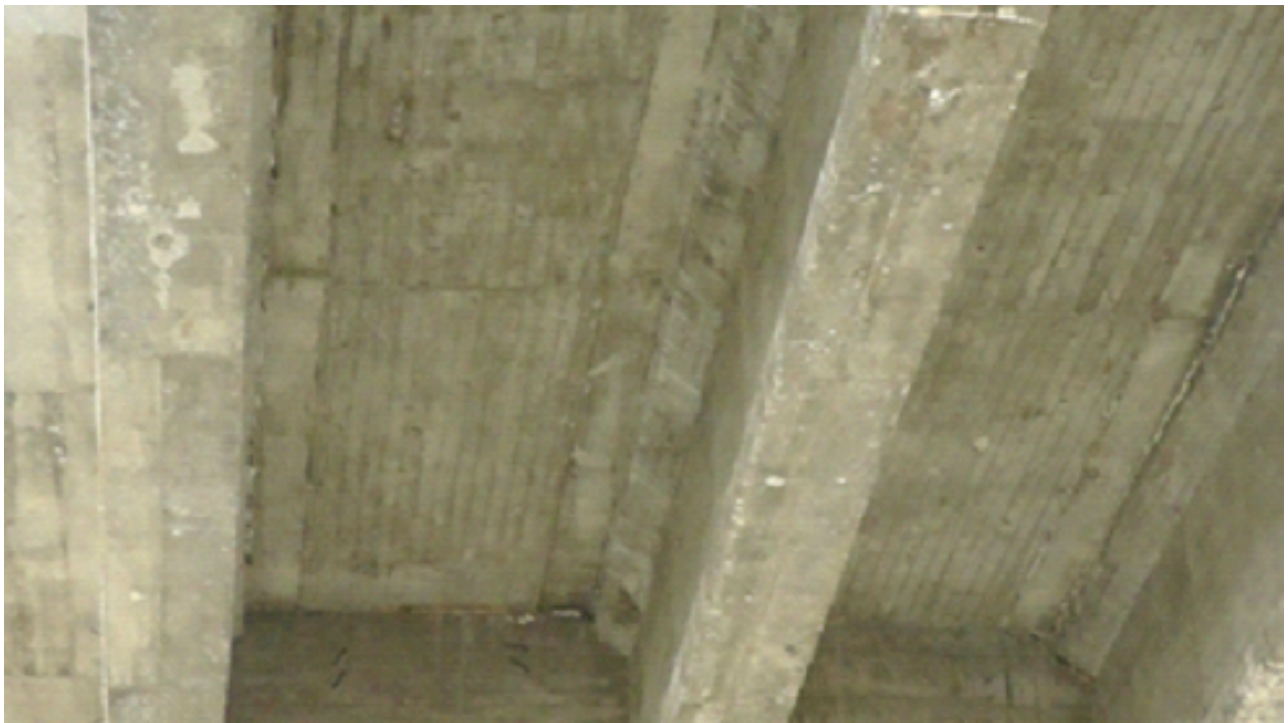
Componente.....: 10 Losa

Calif./Mantenim....: 1 / -

Daño/Observaciones.: La losa en toda su longitud se encuentra en buen estado. Los drenes cuentan en tubos de alargamiento con la longitud suficiente para evitar el contacto del agua con los elementos. Solo se observan manchas de humedad en los bordes debido al escurrimiento del agua de los bordillos.

Tipo de daño.....: Infiltración

Z: Limpieza

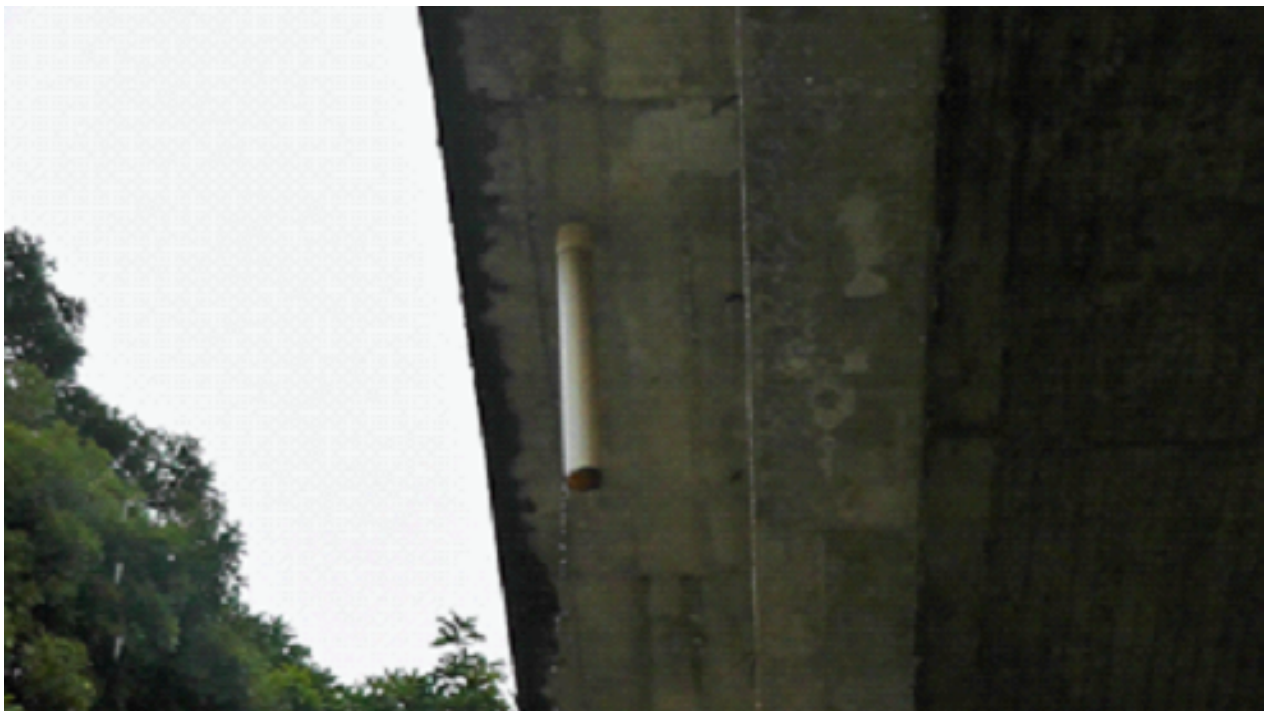
Componente.....: 10 Losa

Calif./Mantenim....: 1 / -

Daño/Observaciones.: La losa en toda su longitud se encuentra en buen estado. Los drenes cuentan en tubos de alargamiento con la longitud suficiente para evitar el contacto del agua con los elementos. Solo se observan manchas de humedad en los bordes debido al escurrimiento del agua de los bordillos.

Tipo de daño.....: Infiltración

Z: Limpieza

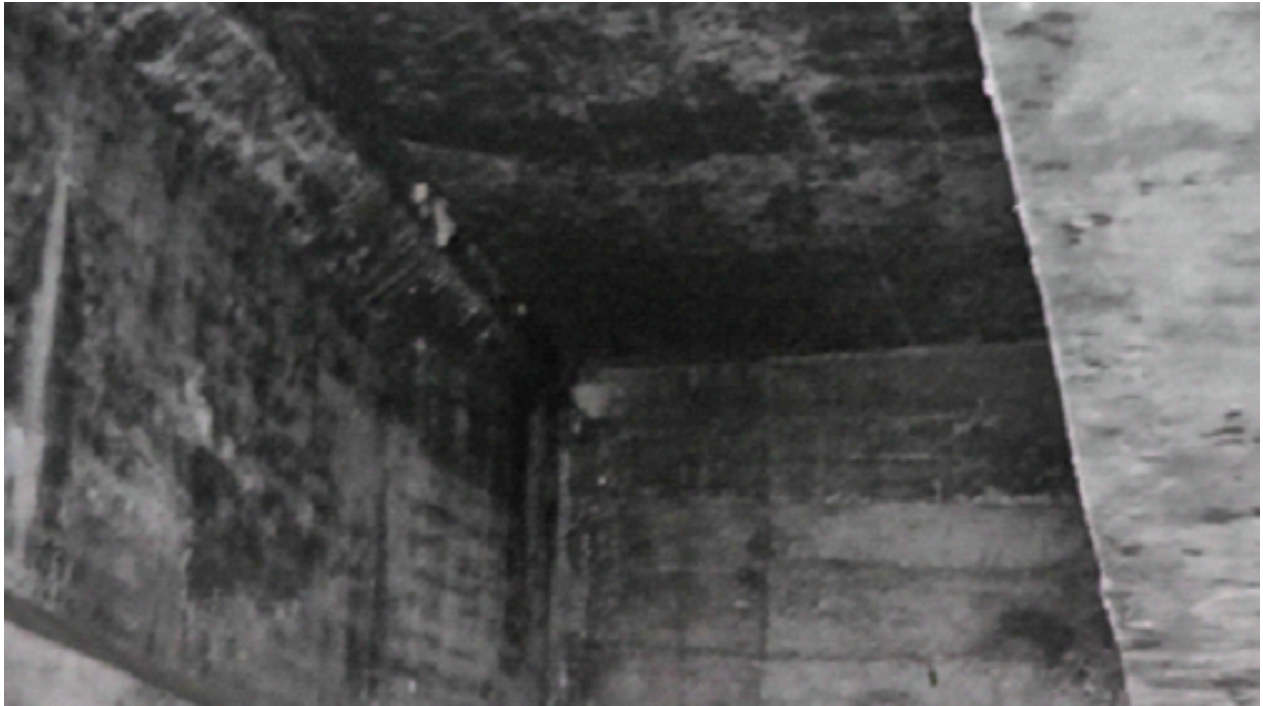
Componente.....: 10 Losa

Calif./Mantenim....: 1 / -

Daño/Observaciones.: La losa en toda su longitud se encuentra en buen estado. Los drenes cuentan en tubos de alargamiento con la longitud suficiente para evitar el contacto del agua con los elementos. Solo se observan manchas de humedad en los bordes debido al escurrimiento del agua de los bordillos.

Tipo de daño.....: Infiltración

Z: Limpieza

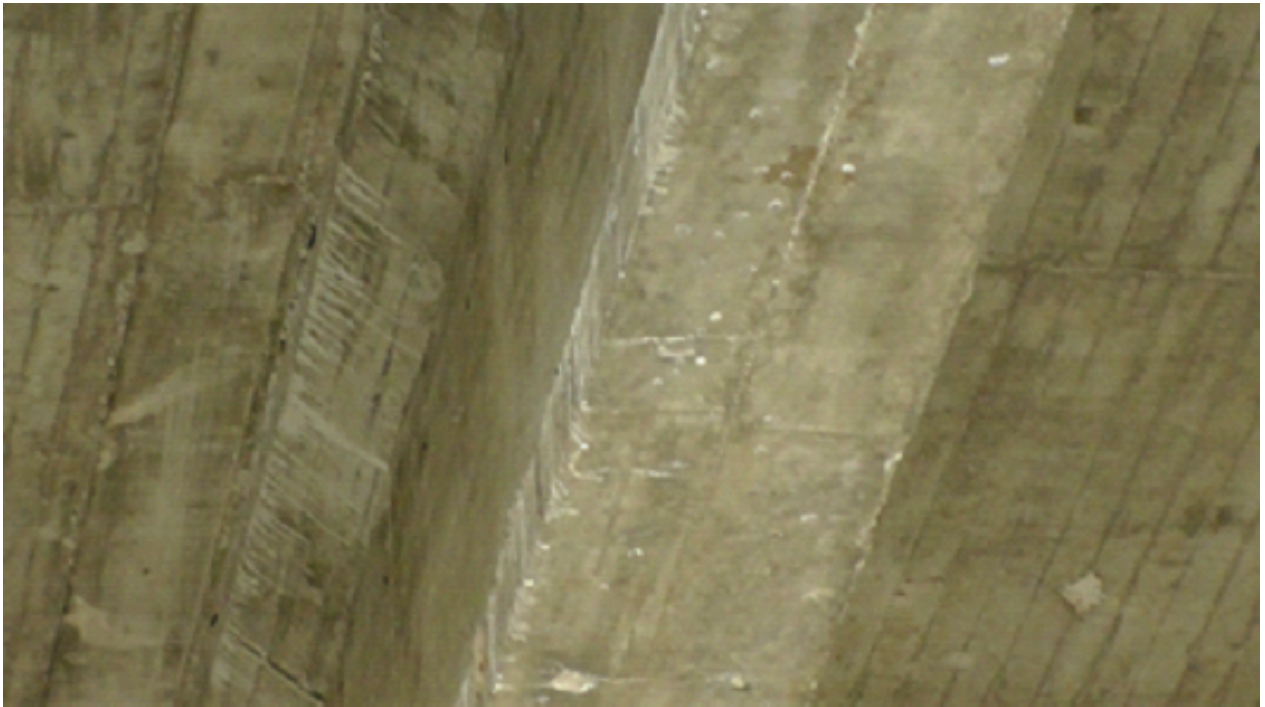
Componente.....: 11 Vigas/Largueros/Diafragmas

Calif./Mantenim....: 1 / -

Daño/Observaciones.: Todas las tres vigas del puente se encontraron en buen estado. En ninguna se observan daños en el concreto o exposición de acero. Solamente se observan manchas de humedad en los sitios cercanos a las juntas de expansión del puente.

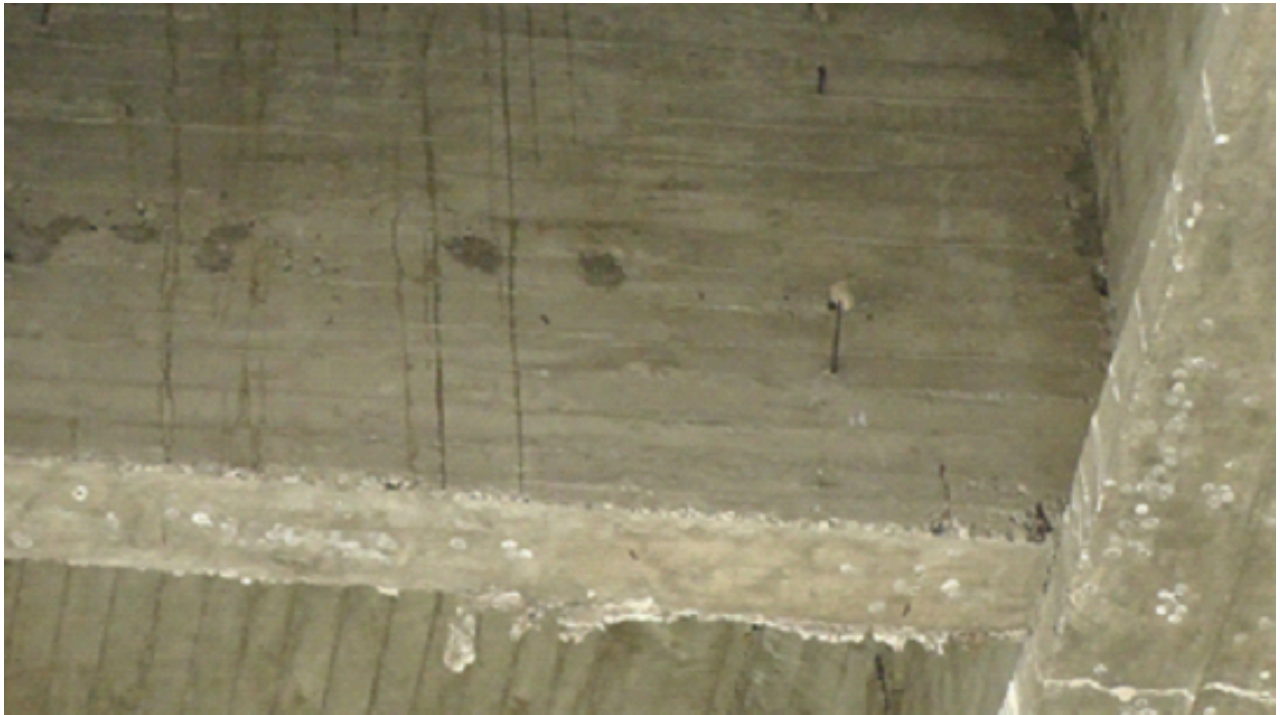
Componente.....: 11 Vigas/Largueros/Diafragmas

Calif./Mantenim....: 1 / -

Daño/Observaciones.: Todas las tres vigas del puente se encontraron en buen estado. En ninguna se observan daños en el concreto o exposición de acero. Solamente se observan manchas de humedad en los sitios cercanos a las juntas de expansión del puente.

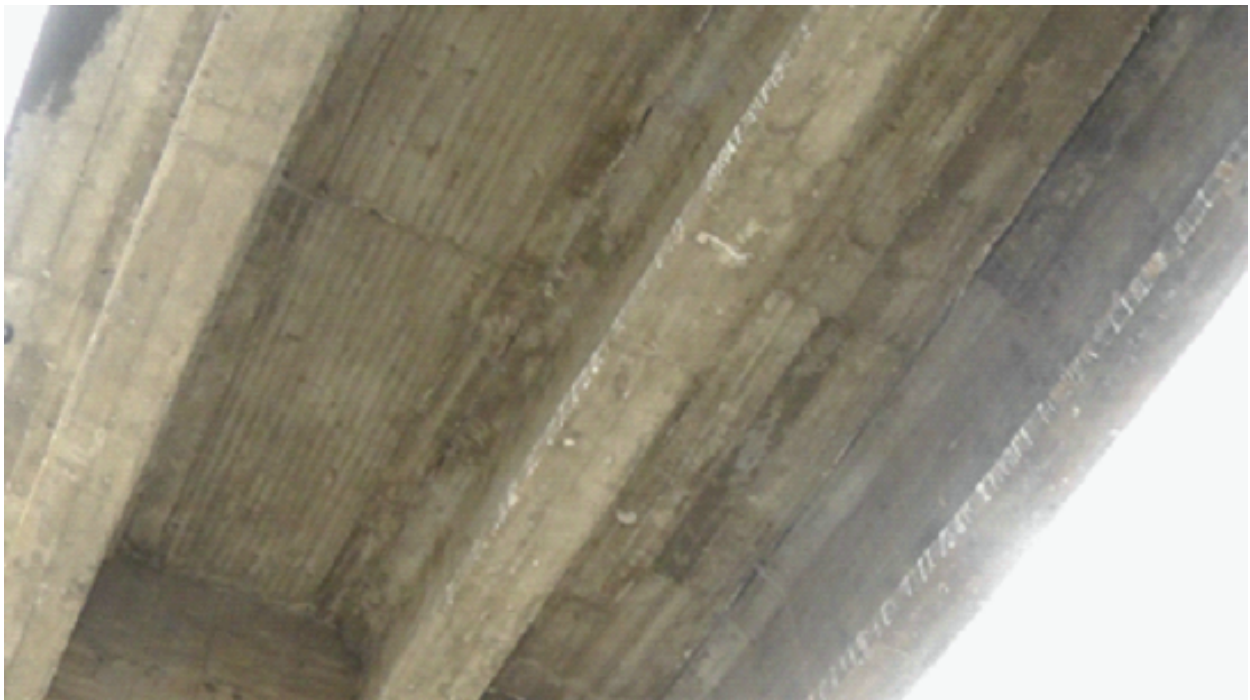
Componente.....: 11 Vigas/Largueros/Diafragmas

Calif./Mantenim....: 1 / -

Daño/Observaciones.: Todas las tres vigas del puente se encontraron en buen estado. En ninguna se observan daños en el concreto o exposición de acero. Solamente se observan manchas de humedad en los sitios cercanos a las juntas de expansión del puente.

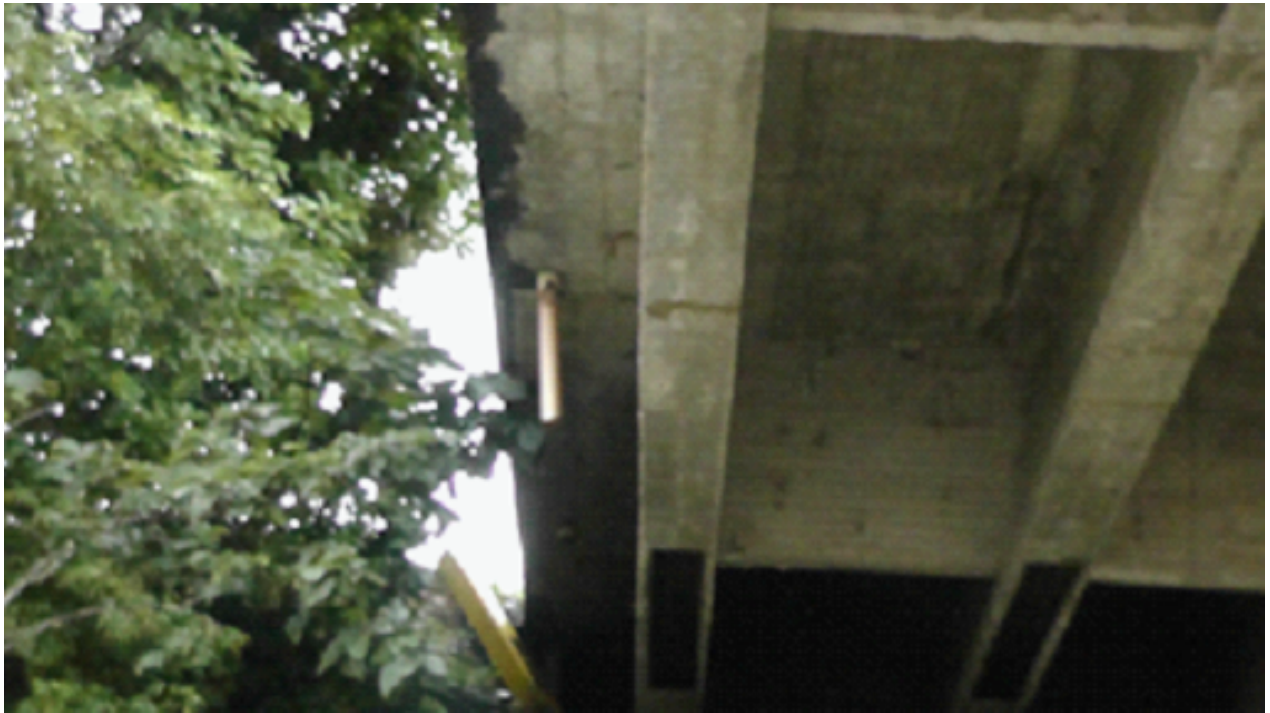
Componente.....: 11 Vigas/Largueros/Diafragmas

Calif./Mantenim....: 1 / -

Daño/Observaciones.: Todas las tres vigas del puente se encontraron en buen estado. En ninguna se observan daños en el concreto o exposición de acero. Solamente se observan manchas de humedad en los sitios cercanos a las juntas de expansión del puente.

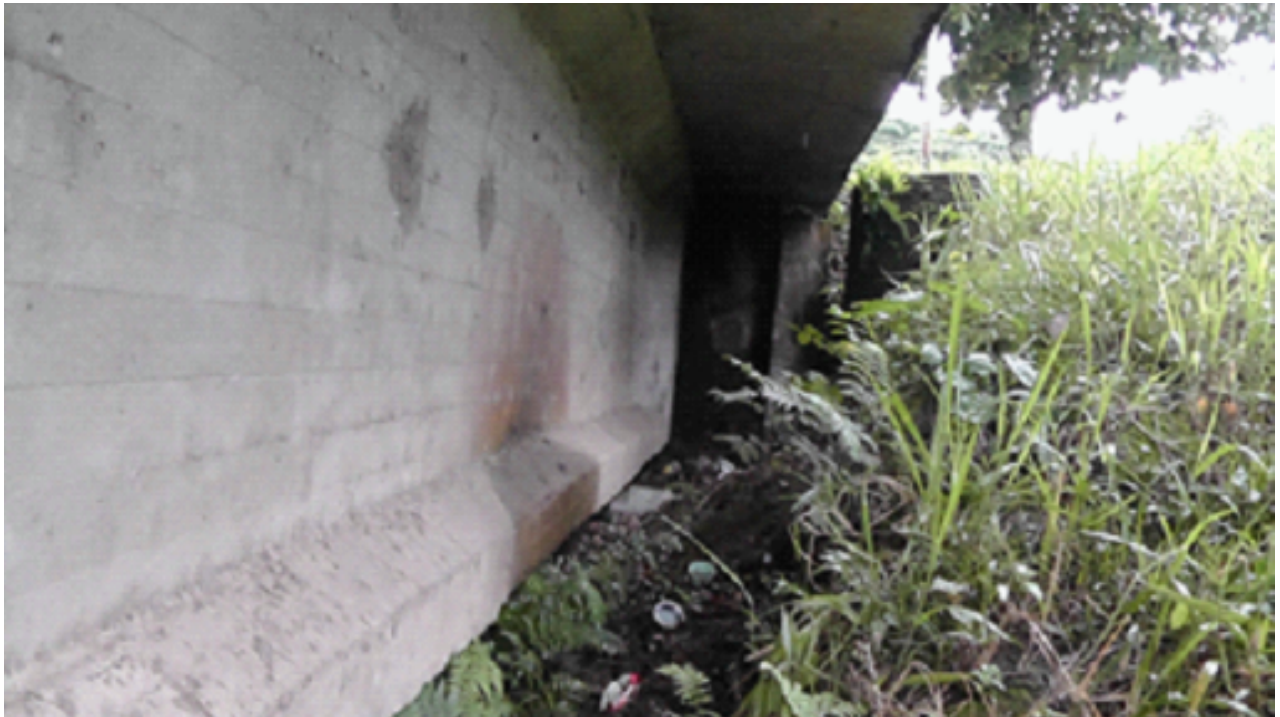
Componente.....: 11 Vigas/Largueros/Diafragmas

Calif./Mantenim....: 1 / -

Daño/Observaciones.: Todas las tres vigas del puente se encontraron en buen estado. En ninguna se observan daños en el concreto o exposición de acero. Solamente se observan manchas de humedad en los sitios cercanos a las juntas de expansión del puente.

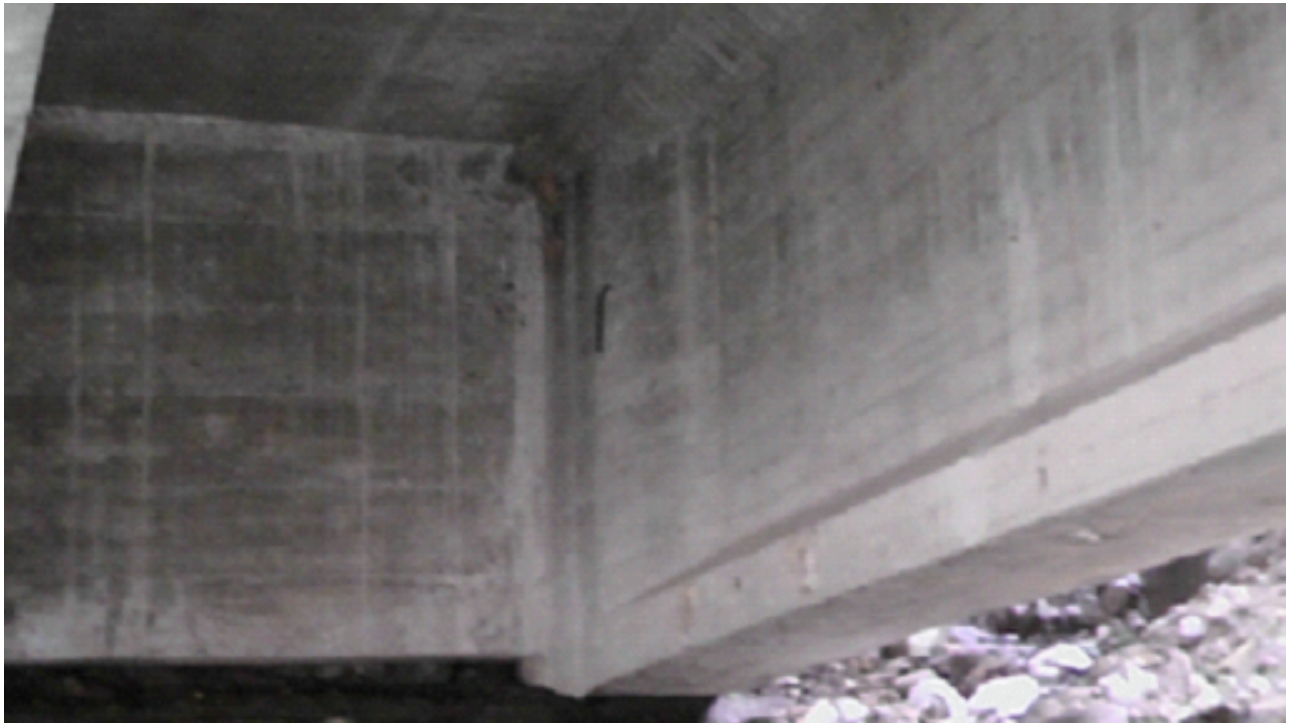
Componente.....: 11 Vigas/Largueros/Diafragmas

Calif./Mantenim....: 1 / -

Daño/Observaciones.: Todas las tres vigas del puente se encontraron en buen estado. En ninguna se observan daños en el concreto o exposición de acero. Solamente se observan manchas de humedad en los sitios cercanos a las juntas de expansión del puente.

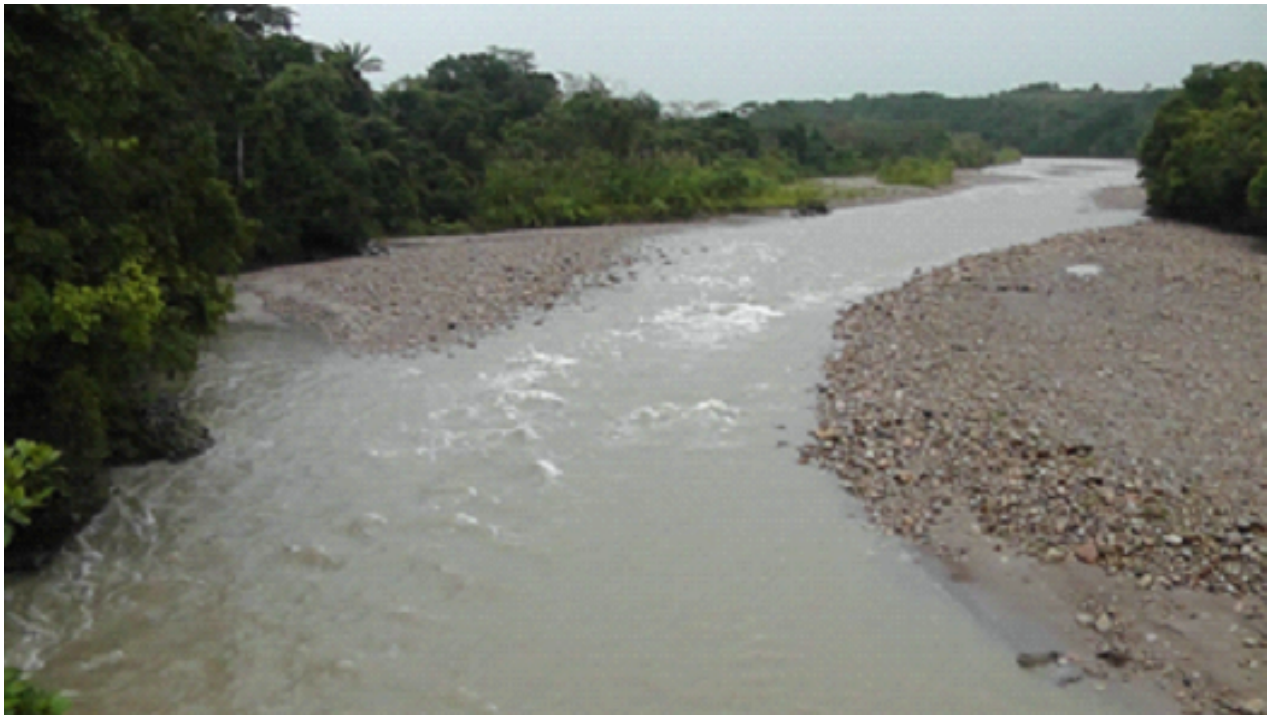
Componente.....: 15 Cauce

Calif./Mantenim....: 2 / -

Daño/Observaciones.: El cauce se encuentra recargado sobre el margen 1, pero no toca el estribo. Toda la corriente paso bajo la luz No1 y en las otras dos luces. Se observa acumulación de material de río. Se observa además que el agua no hace contacto con el estribo 1 y en este margen tanto aguas arriba como aguas abajo se tiene protección con bolsacretos. La pila

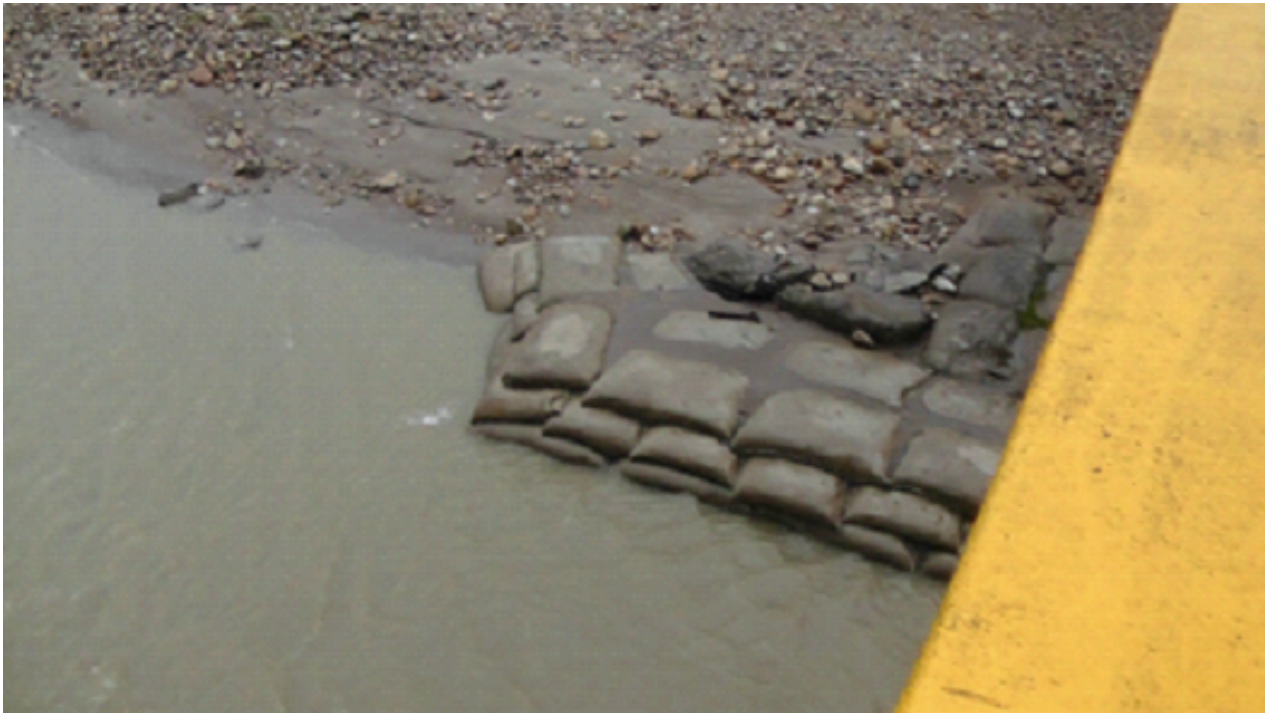
Componente.....: 15 Cauce

Calif./Mantenim....: 2 / -

Daño/Observaciones.: El cauce se encuentra recargado sobre el margen 1, pero no toca el estribo. Toda la corriente paso bajo la luz No1 y en las otras dos luces. Se observa acumulación de material de río. Se observa además que el agua no hace contacto con el estribo 1 y en este margen tanto aguas arriba como aguas abajo se tiene protección con bolsacretos. La pila

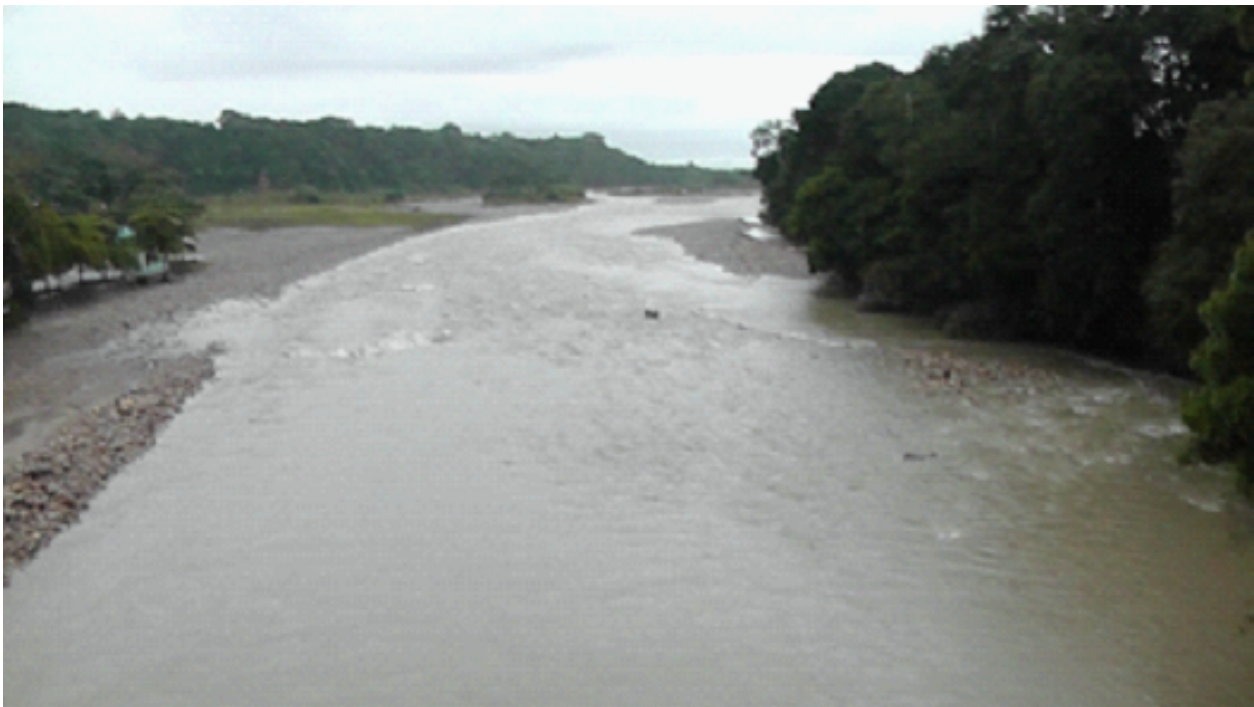
Componente.....: 15 Cauce

Calif./Mantenim....: 2 / -

Daño/Observaciones.: El cauce se encuentra recargado sobre el margen 1, pero no toca el estribo. Toda la corriente paso bajo la luz No1 y en las otras dos luces. Se observa acumulación de material de río. Se observa además que el agua no hace contacto con el estribo 1 y en este margen tanto aguas arriba como aguas abajo se tiene protección con bolsacretos. La pila
