SDC/INV	SiPuCol	Fecha	Hoja
	Informe de inspección principal	31/10/12	1
07-6512-001.00 Tua			
Regional.....: 7 Casanare			
Ruta.....: Troncal Villa Garzón - Saravena			
Carretera.....: Monterrey - Yopal			
Lado de la car...: 0			
Abscisa.....: 0+0007			
No del registro...: 516			
Año de construcción.....:			
Año de la última reconstrucción.....:			
Paso Superior/Inferior.....: S			
Dir. de abs. de la carretera principal.:			
Requisitos de la inspección.....: 0 Nada			
Recolección de datos : Fecha.....: 2012.06.16			
: Iniciales.....: AFBV			
Posición geográfica..:			
Latitud: 4 gra 53.08 min N Longitud: 72 gra 54.03 min O Altitud: 435 m			
Geometría: Número de luces.....: 3			
Longitud de la luz menor (m): 34.90			
Longitud de la luz mayor (m): 39.25			
Longitud total(m): 112.75			
Ancho del tablero.....(m): 6.72			
Ancho del separador.....(m): 0.00			
Ancho del andén izquierdo(m): 0.00			
Ancho del andén derecho..(m): 0.00

07-6512-001.00 Tua

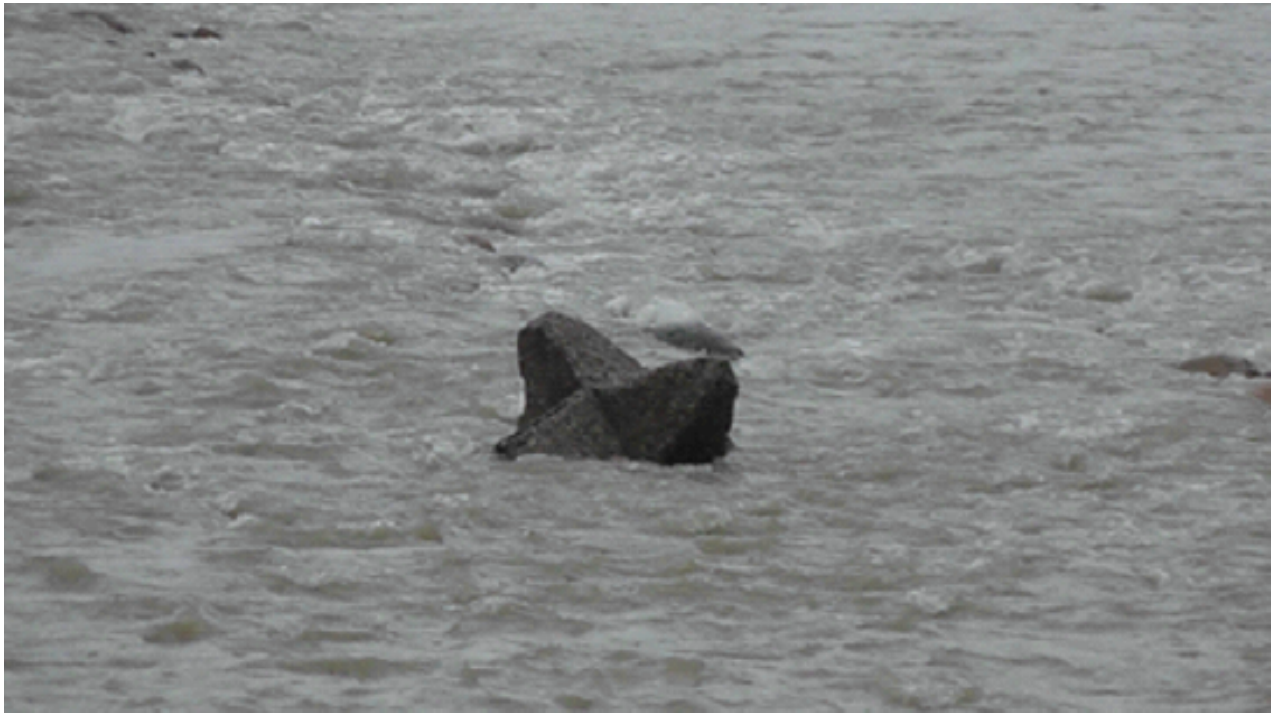
Componente.....: 15 Cauce

Calif./Mantenim....: 2 / -

Daño/Observaciones.: El cauce se encuentra recargado sobre el margen 1, pero no toca el estribo. Toda la corriente paso bajo la luz No1 y en las otras dos luces. Se observa acumulación de material de río. Se observa además que el agua no hace contacto con el estribo 1 y en este margen tanto aguas arriba como aguas abajo se tiene protección con bolsacretos. La pila

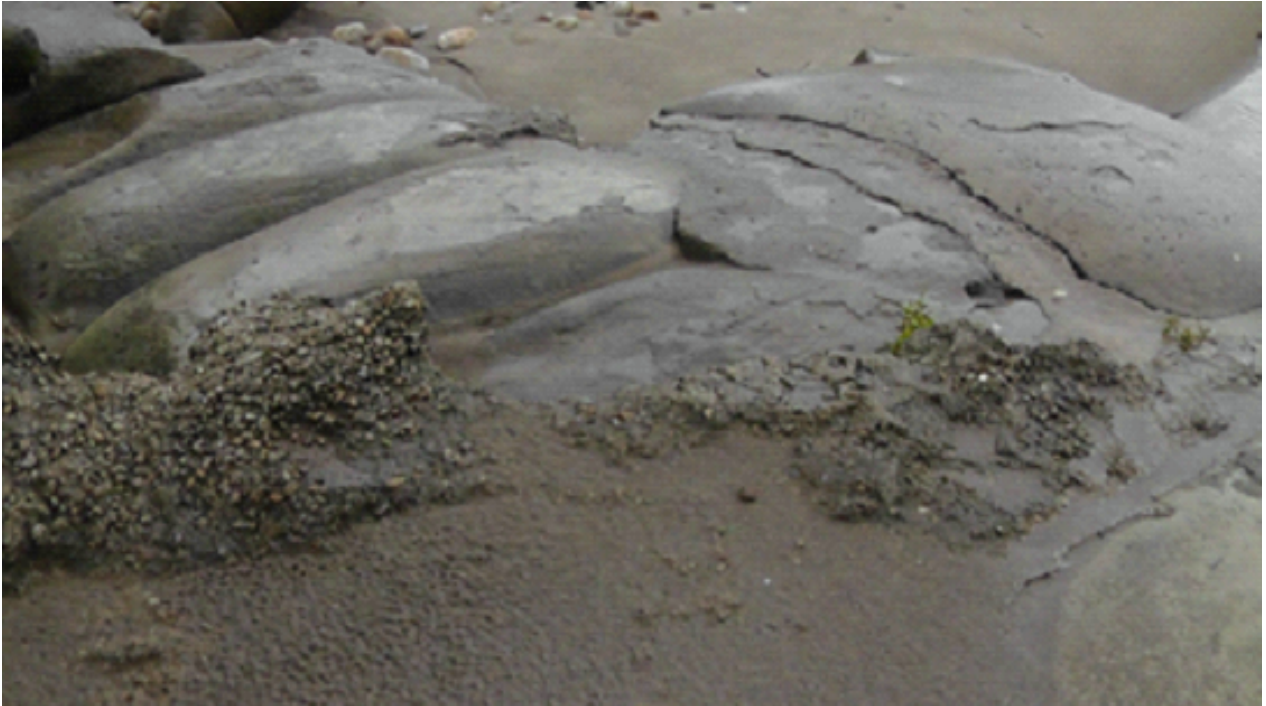
Componente.....: 15 Cauce

Calif./Mantenim....: 2 / -

Daño/Observaciones.: El cauce se encuentra recargado sobre el margen 1, pero no toca el estribo. Toda la corriente paso bajo la luz No1 y en las otras dos luces. Se observa acumulación de material de río. Se observa además que el agua no hace contacto con el estribo 1 y en este margen tanto aguas arriba como aguas abajo se tiene protección con bolsacretos. La pila

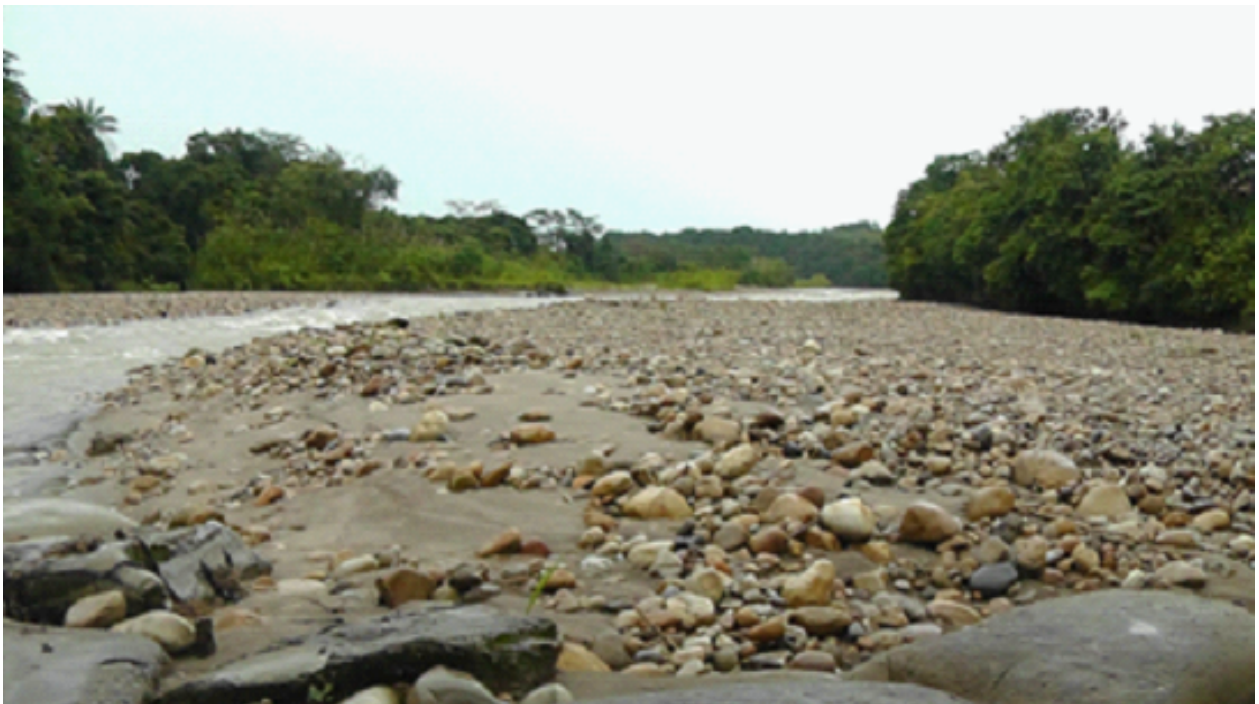
Componente.....: 15 Cauce

Calif./Mantenim....: 2 / -

Daño/Observaciones.: El cauce se encuentra recargado sobre el margen 1, pero no toca el estribo. Toda la corriente paso bajo la luz No1 y en las otras dos luces. Se observa acumulación de material de río. Se observa además que el agua no hace contacto con el estribo 1 y en este margen tanto aguas arriba como aguas abajo se tiene protección con bolsacretos. La pila
