SDC/INV	SiPuCol	Fecha	Hoja
	Informe de inspección principal	31/10/12	1
07-6512-001.30 Valla Verde			
Regional.....: 7 Casanare			
Ruta.....: Troncal Villa Garzón - Saravena			
Carretera.....: Monterrey - Yopal			
Lado de la car...:			
Abscisa.....: 2+0780			
No del registro..: 8047			
Año de construcción.....:			
Año de la última reconstrucción.....:			
Paso Superior/Inferior.....: S			
Dir. de abs. de la carretera principal.:			
Requisitos de la inspección.....: 0 Nada			
Recolección de datos : Fecha.....: 2012.06.15			
: Iniciales.....: JPJG			
Posición geográfica..:			
Latitud: 4 gra 52 min N Longitud: 72 gra 53 min O Altitud: 481 m			
Geometría: Número de luces.....: 1			
Longitud de la luz menor (m): 11.10			
Longitud de la luz mayor (m): 11.10			
Longitud total(m): 11.10			
Ancho del tablero.....(m): 9.30			
Ancho del separador.....(m): 0.00			
Ancho del andén izquierdo(m): 0.00			
Ancho del andén derecho..(m): 0.00

07-6512-001.30 Valla Verde

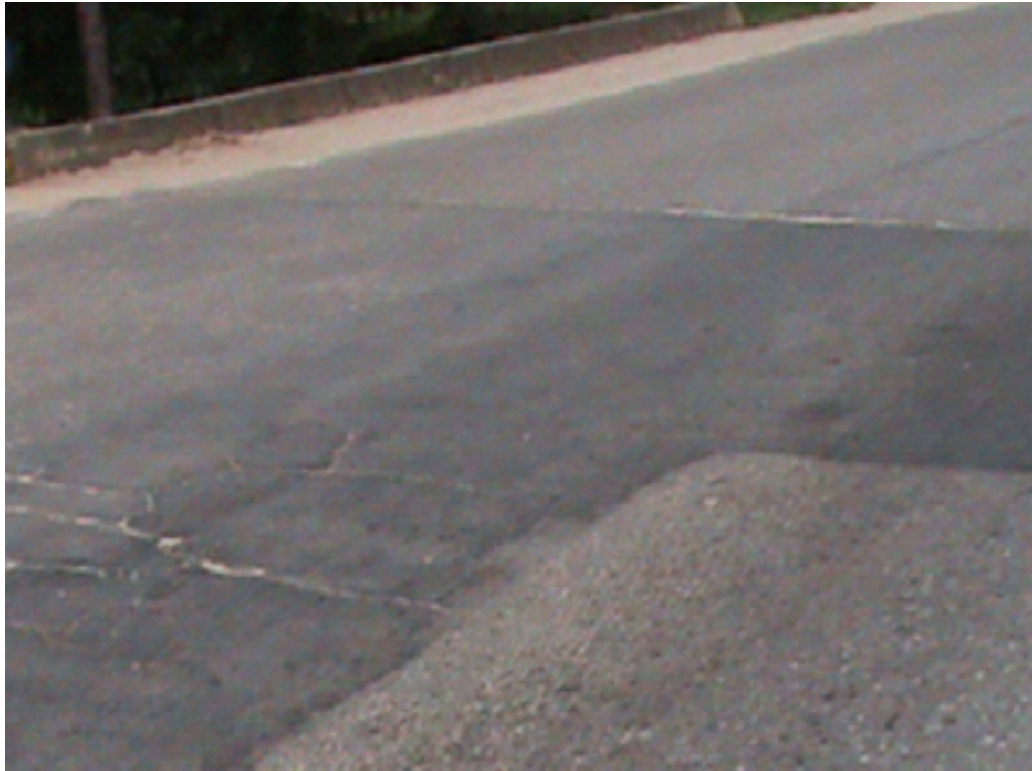
Componente.....: 1 Superficie del puente

Calif./Mantenim....: 2 / -

Daño/Observaciones.: La superficie del pavimento asfáltico presenta desgaste y agregado expuesto. Se requiere de tratamiento superficial.

Tipo de daño.....: Descomposición

Reparaciones.....: C Tratamiento superficial (sello)

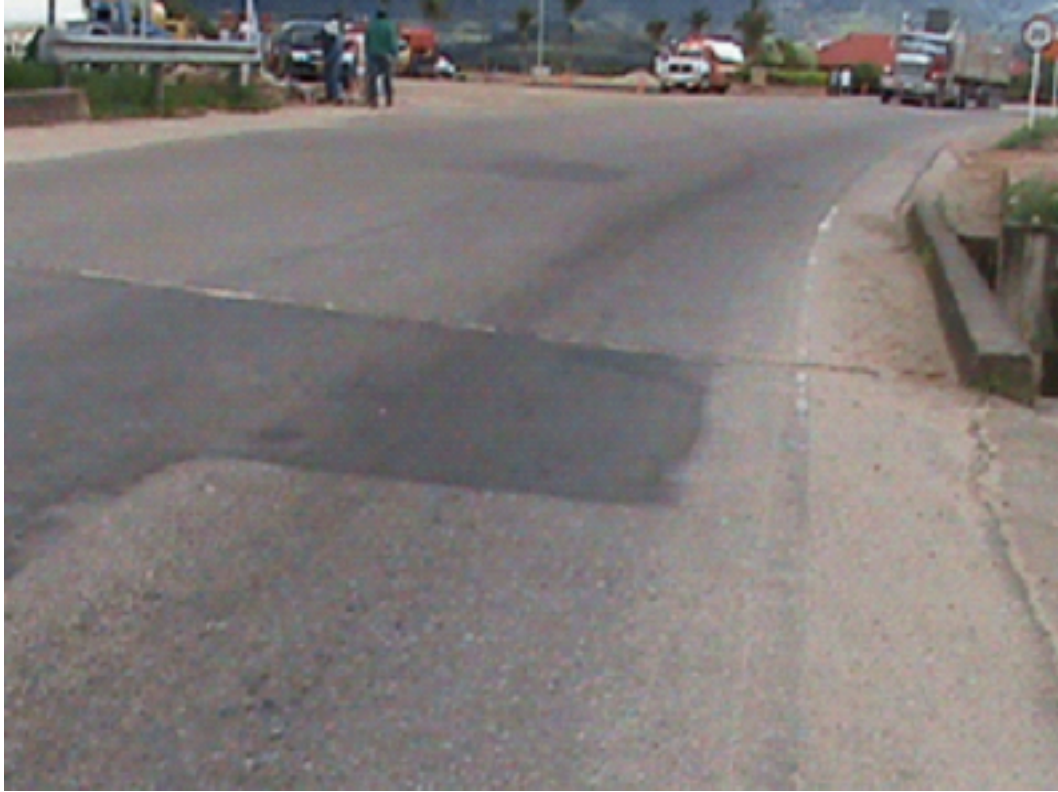
Componente.....: 1 Superficie del puente

Calif./Mantenim....: 2 / -

Daño/Observaciones.: La superficie del pavimento asfáltico presenta desgaste y agregado expuesto. Se requiere de tratamiento superficial.

Tipo de daño.....: Descomposición

Reparaciones.....: C Tratamiento superficial (sello)

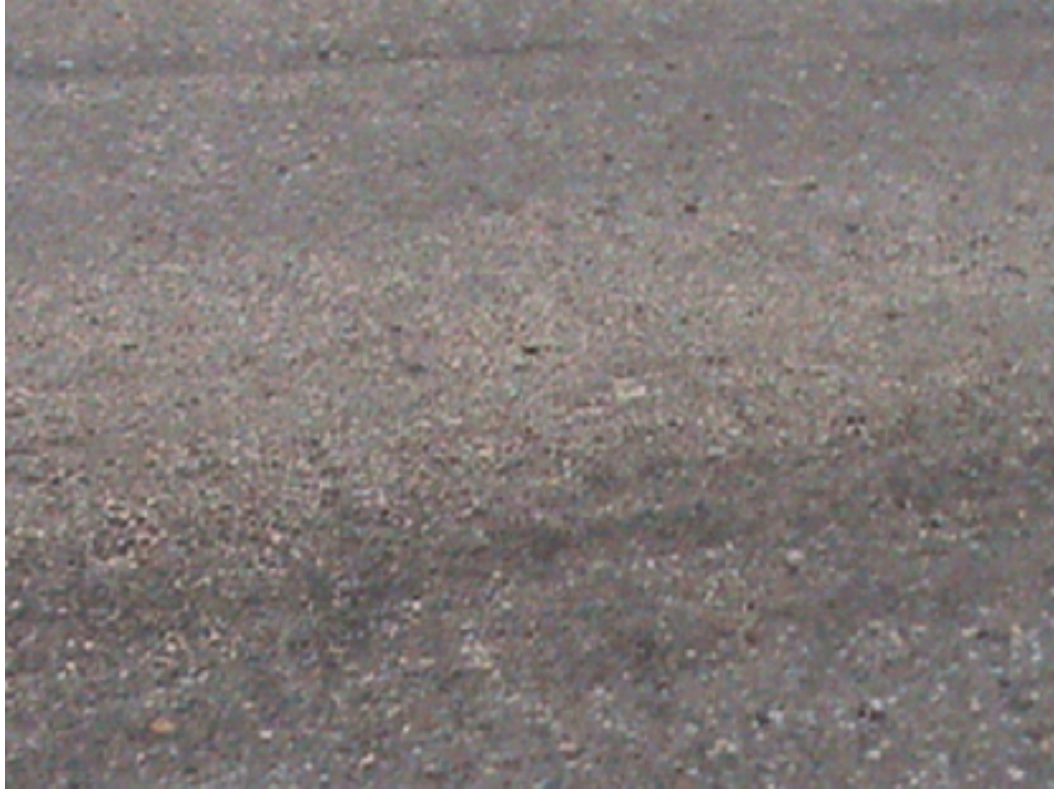
Componente.....: 1 Superficie del puente

Calif./Mantenim....: 2 / -

Daño/Observaciones.: La superficie del pavimento asfáltico presenta desgaste y agregado expuesto. Se requiere de tratamiento superficial.

Tipo de daño.....: Descomposición

Reparaciones.....: C Tratamiento superficial (sello)

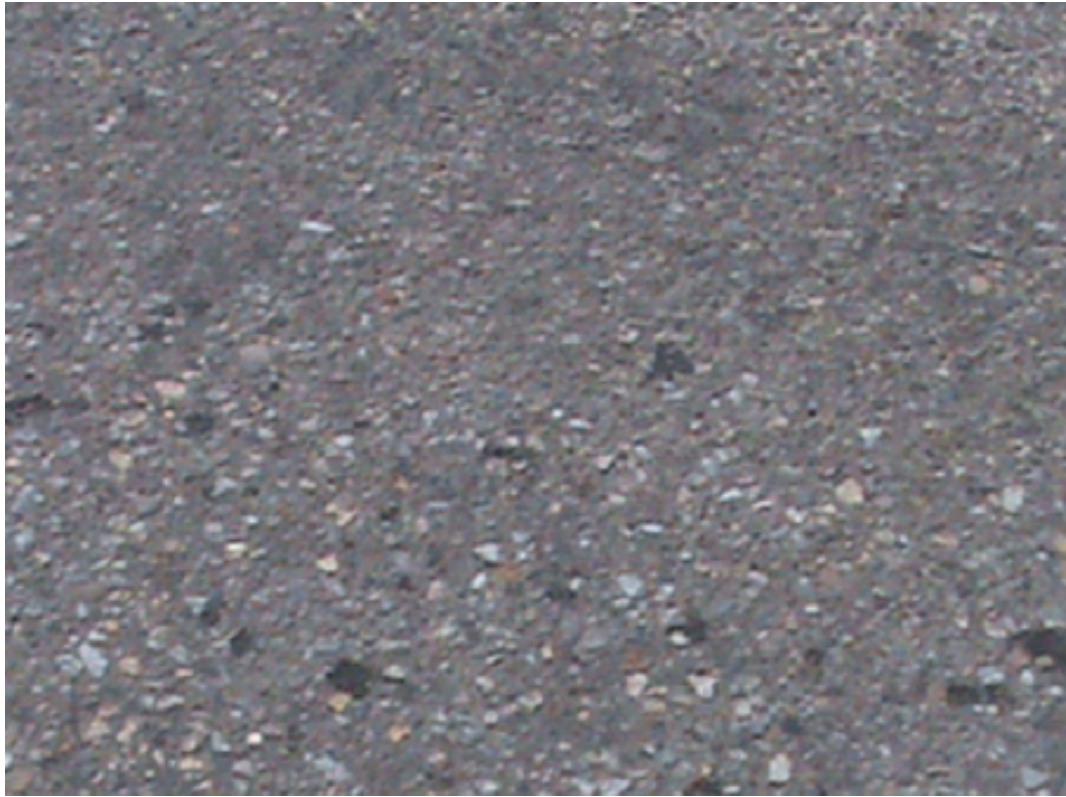
Componente.....: 1 Superficie del puente

Calif./Mantenim....: 2 / -

Daño/Observaciones.: La superficie del pavimento asfáltico presenta desgaste y agregado expuesto. Se requiere de tratamiento superficial.

Tipo de daño.....: Descomposición

Reparaciones.....: C Tratamiento superficial (sello)

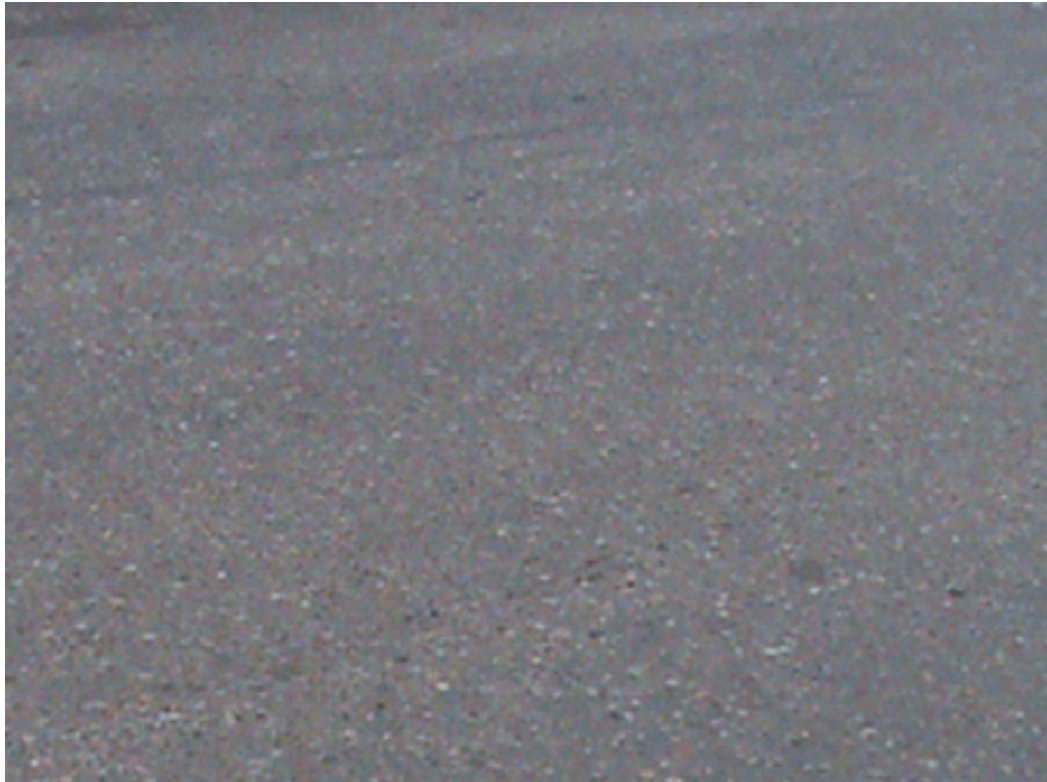
Componente.....: 1 Superficie del puente

Calif./Mantenim....: 2 / -

Daño/Observaciones.: La superficie del pavimento asfáltico presenta desgaste y agregado expuesto. Se requiere de tratamiento superficial.

Tipo de daño.....: Descomposición

Reparaciones.....: C Tratamiento superficial (sello)

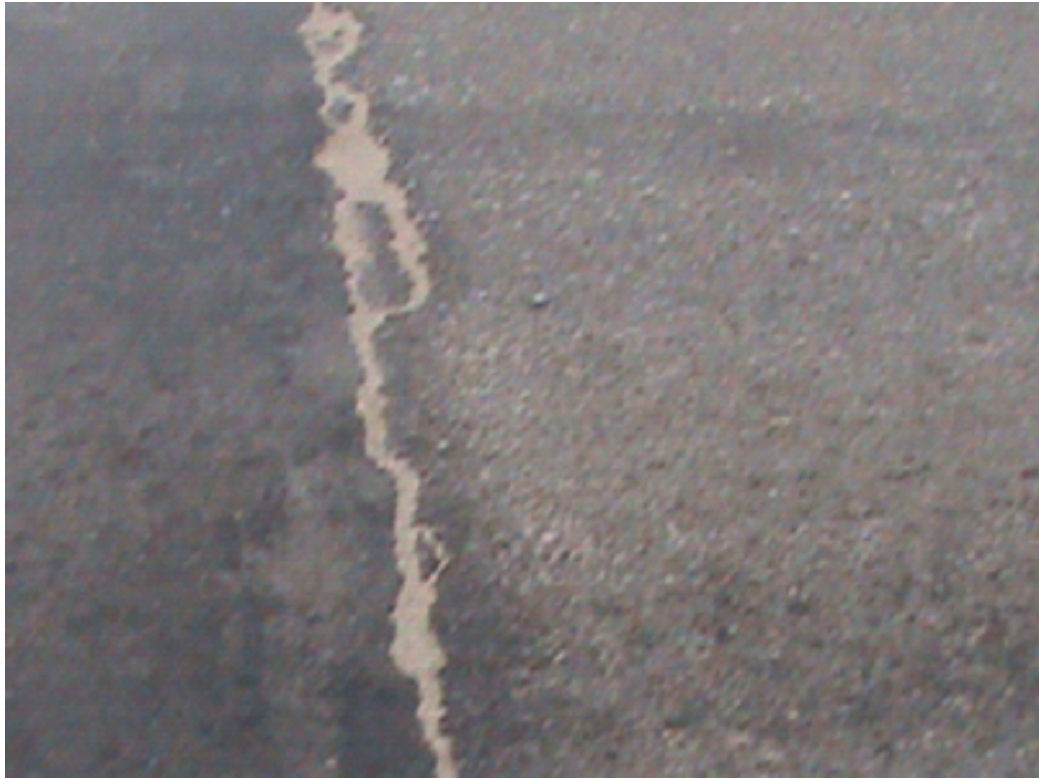
Componente.....: 2 Juntas de expansión

Calif./Mantenim....: 2 / -

Daño/Observaciones.: Las juntas carecen de sello impermeable que impidan la infiltración de agua hacia estribos. Se recomienda instalar juntas de goma asfáltica.

Tipo de daño.....: Infiltración

Reparaciones.....: C Cambio a junta de goma asfáltica

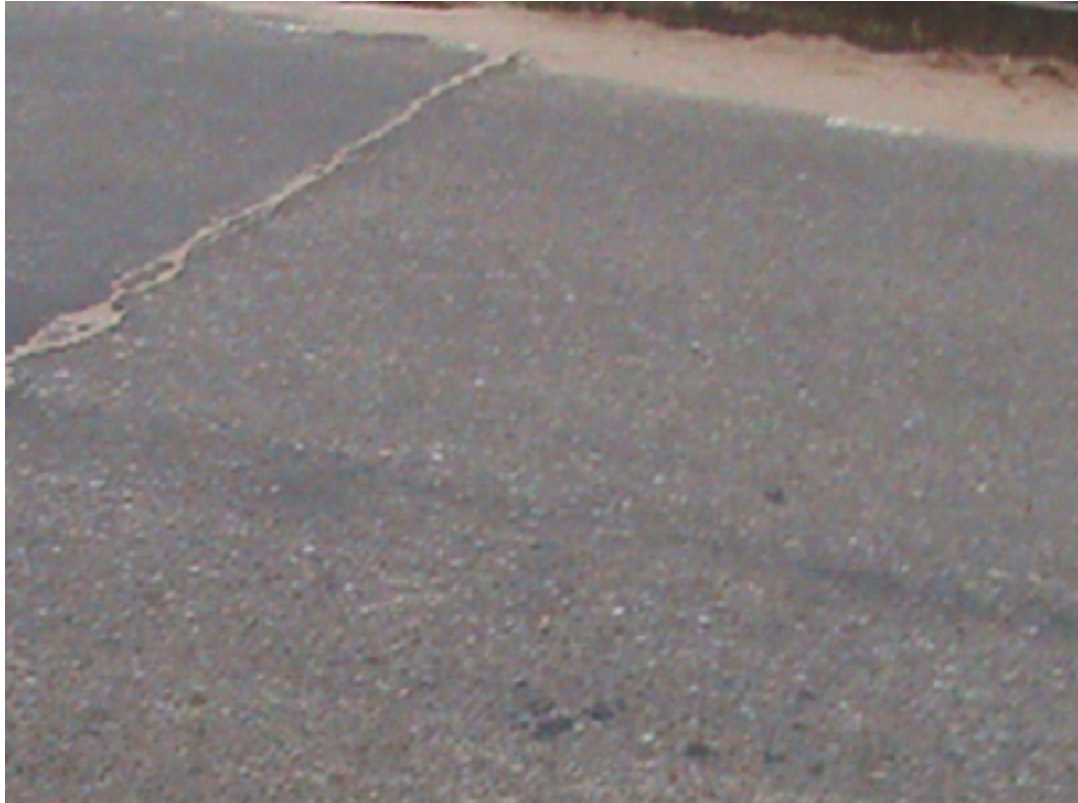
Componente.....: 2 Juntas de expansión

Calif./Mantenim....: 2 / -

Daño/Observaciones.: Las juntas carecen de sello impermeable que impidan la infiltración de agua hacia estribos. Se recomienda instalar juntas de goma asfáltica.

Tipo de daño.....: Infiltración

Reparaciones.....: C Cambio a junta de goma asfáltica

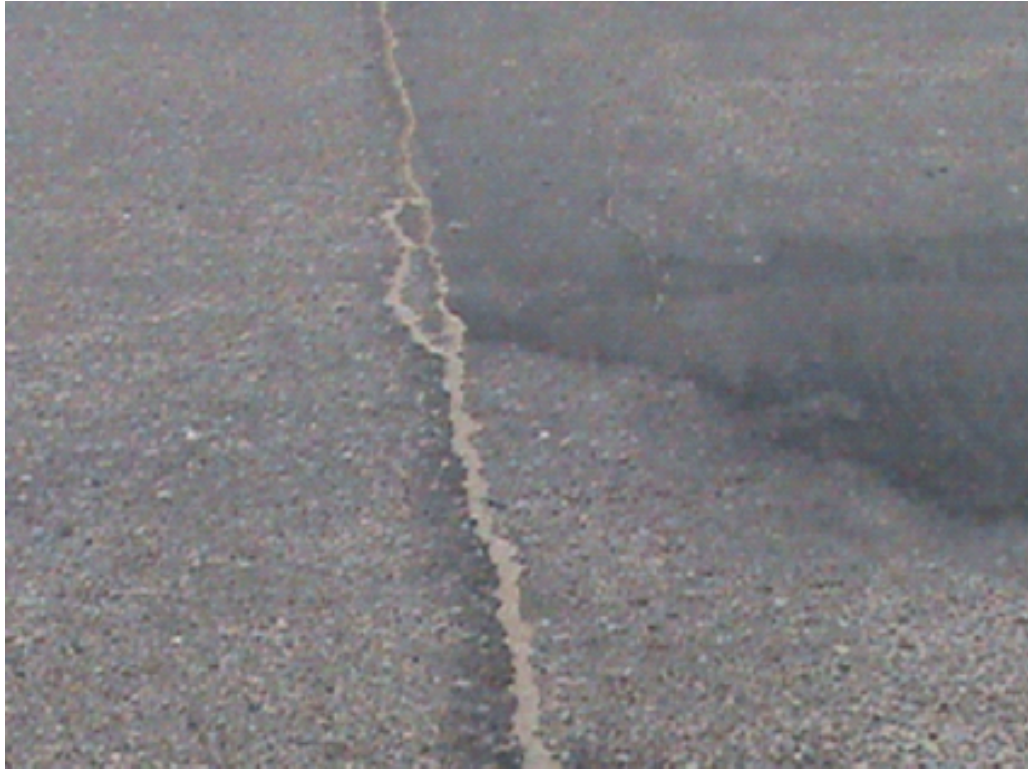
Componente.....: 2 Juntas de expansión

Calif./Mantenim....: 2 / -

Daño/Observaciones.: Las juntas carecen de sello impermeable que impidan la infiltración de agua hacia estribos. Se recomienda instalar juntas de goma asfáltica.

Tipo de daño.....: Infiltración

Reparaciones.....: C Cambio a junta de goma asfáltica

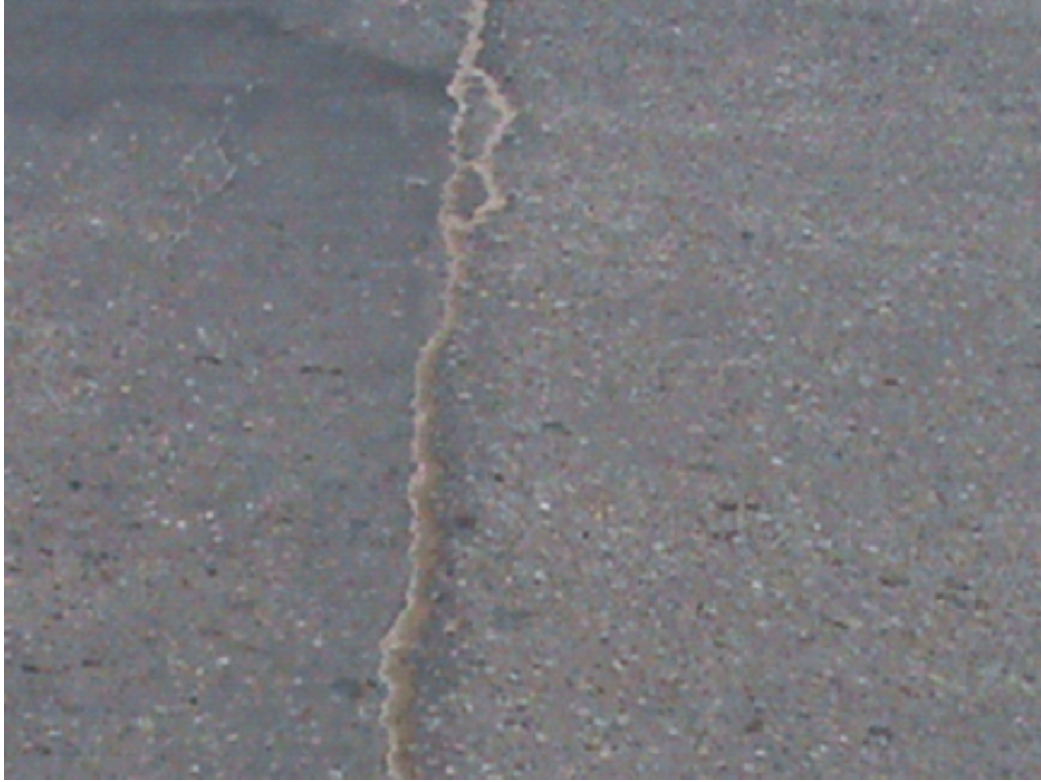
Componente.....: 2 Juntas de expansión

Calif./Mantenim....: 2 / -

Daño/Observaciones.: Las juntas carecen de sello impermeable que impidan la infiltración de agua hacia estribos. Se recomienda instalar juntas de goma asfáltica.

Tipo de daño.....: Infiltración

Reparaciones.....: C Cambio a junta de goma asfáltica

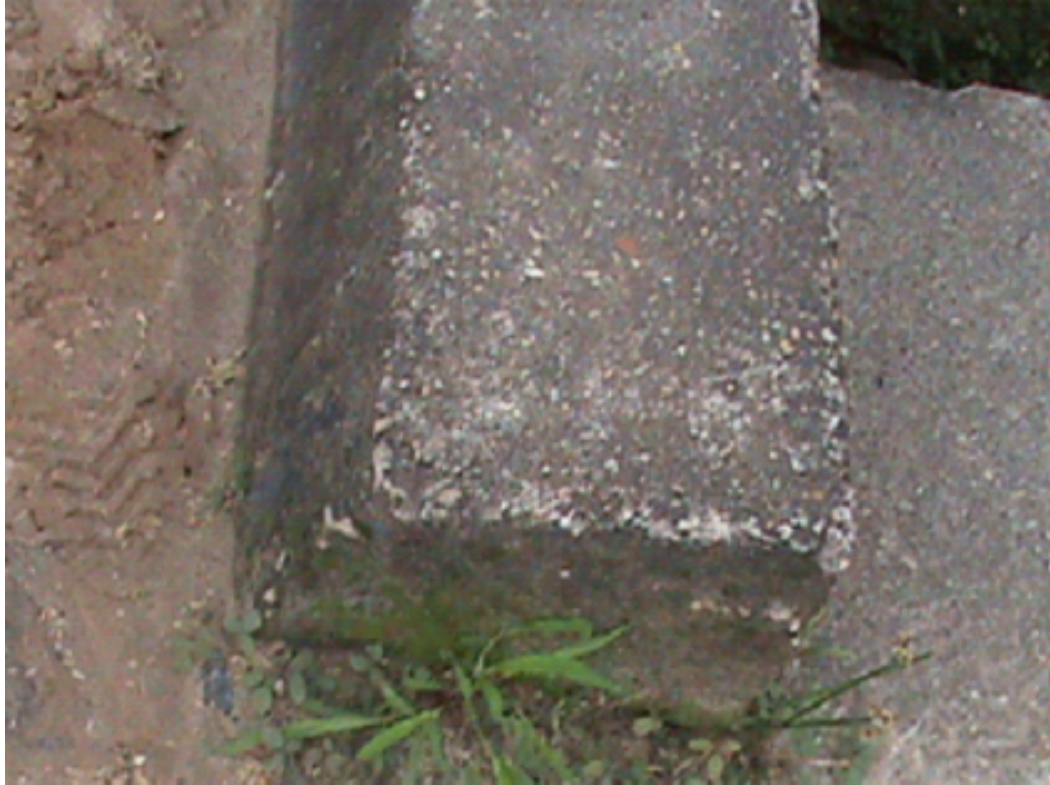
Componente.....: 3 Andenes/Bordillos

Calif./Mantenim....: 1 / -

Daño/Observaciones.: Los bordillos presentan manchas de humedad, vegetación y deterioro de pintura. Se requiere labores de mantenimiento rutinario que contemplen aplicación de pintura.

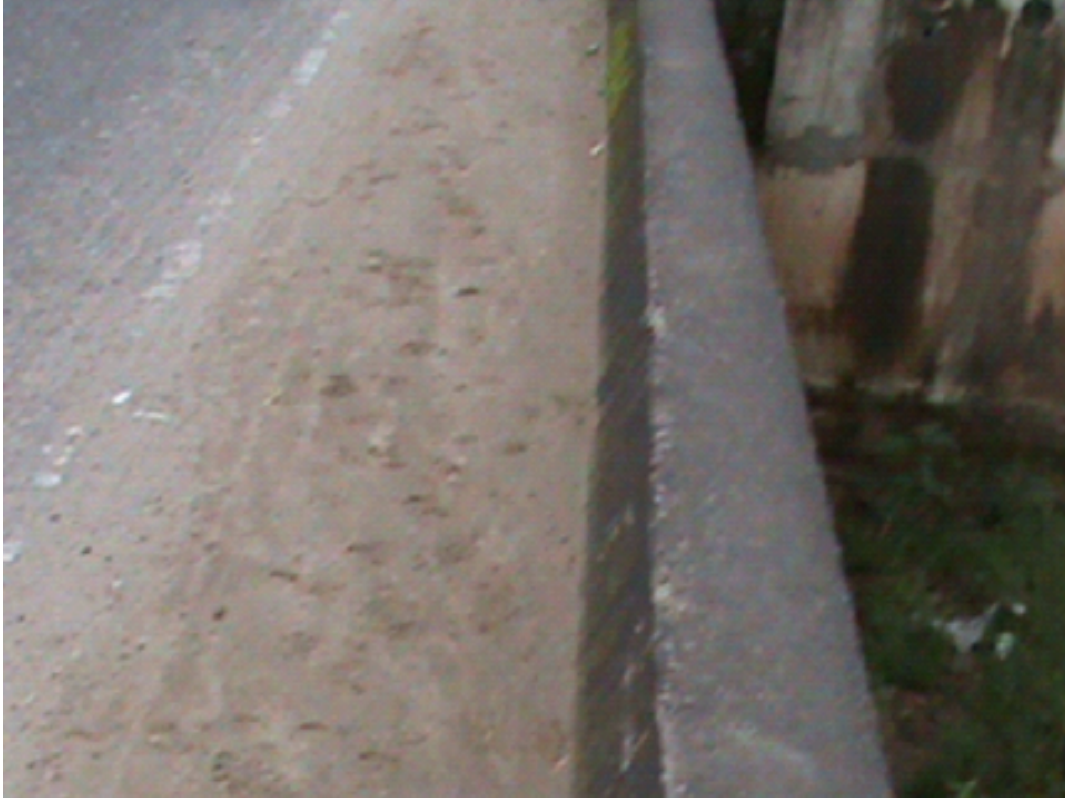
Componente.....: 3 Andenes/Bordillos

Calif./Mantenim....: 1 / -

Daño/Observaciones.: Los bordillos presentan manchas de humedad, vegetación y deterioro de pintura. Se requiere labores de mantenimiento rutinario que contemplen aplicación de pintura.

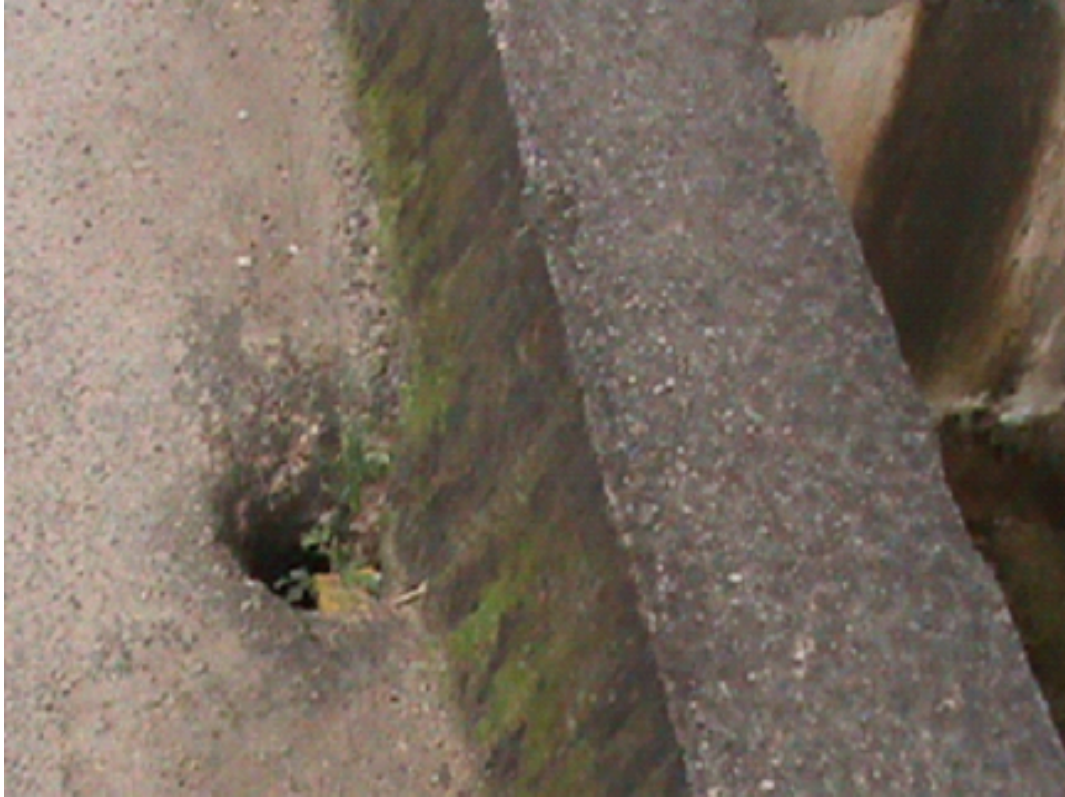
Componente.....: 3 Andenes/Bordillos

Calif./Mantenim....: 1 / -

Daño/Observaciones.: Los bordillos presentan manchas de humedad, vegetación y deterioro de pintura. Se requiere labores de mantenimiento rutinario que contemplen aplicación de pintura.

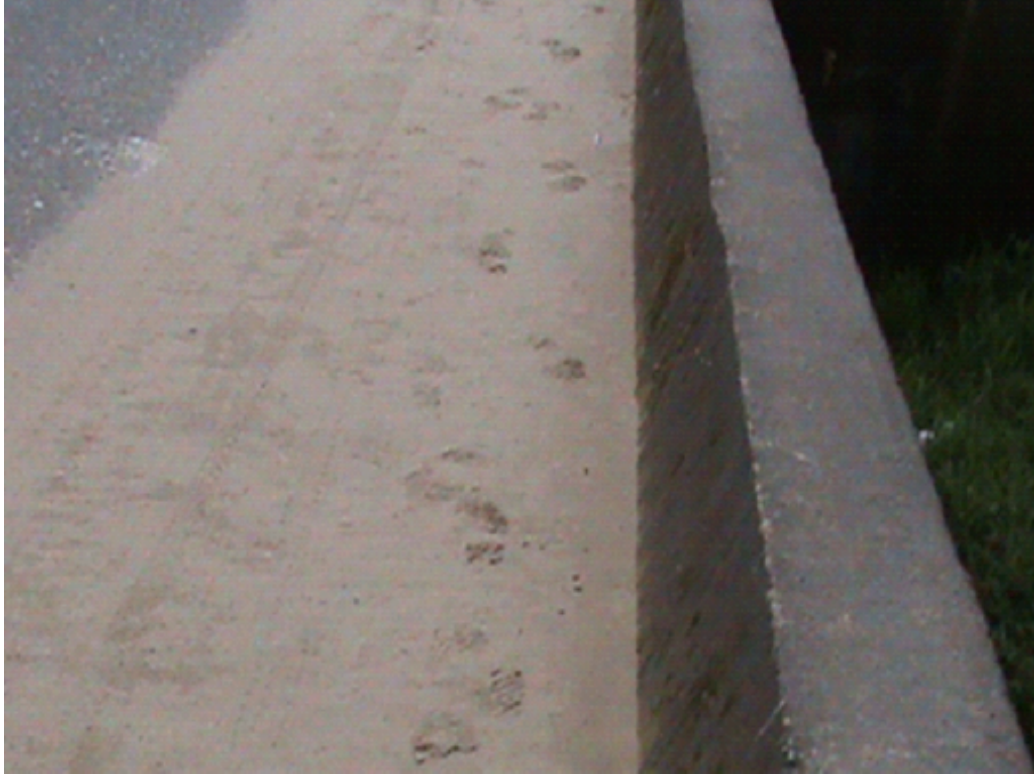
Componente.....: 3 Andenes/Bordillos

Calif./Mantenim....: 1 / -

Daño/Observaciones.: Los bordillos presentan manchas de humedad, vegetación y deterioro de pintura. Se requiere labores de mantenimiento rutinario que contemplen aplicación de pintura.

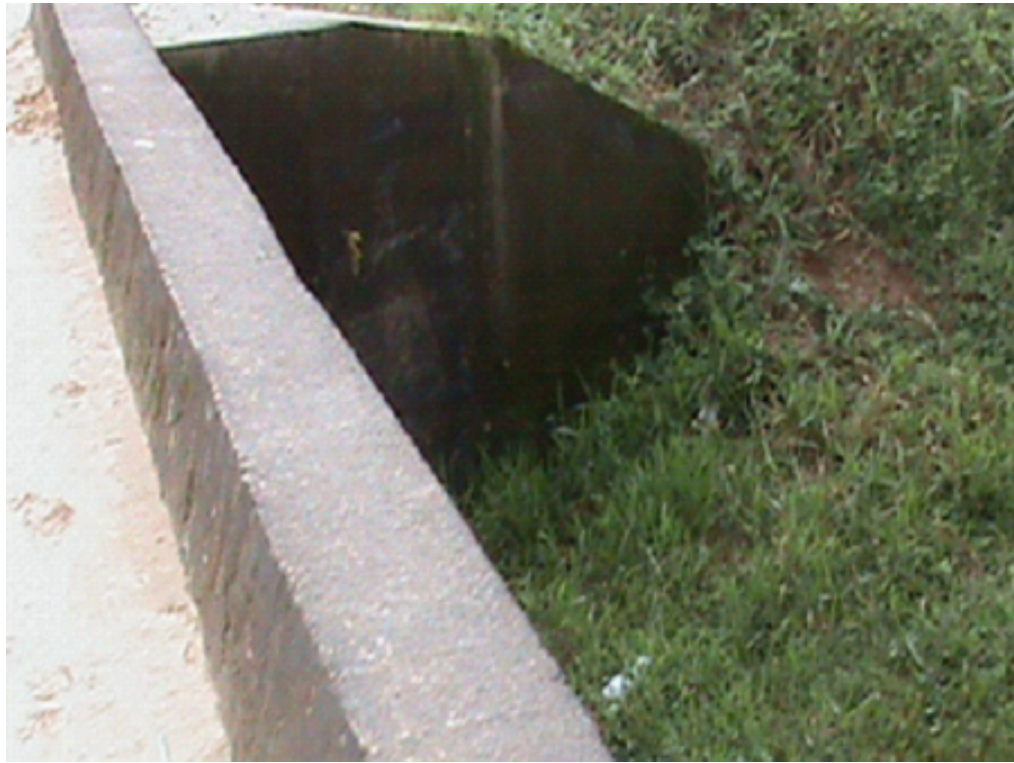
Componente.....: 5 Conos/Taludes

Calif./Mantenim....: 1 / -

Daño/Observaciones.: Se encuentran en buen estado.

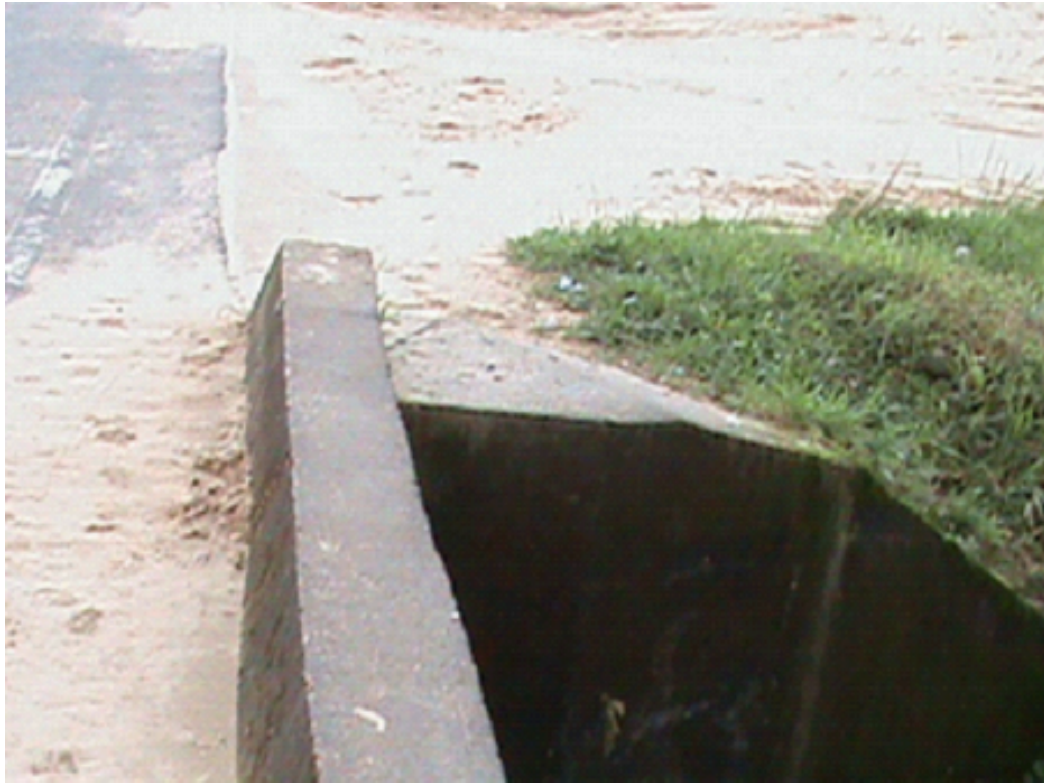
Componente.....: 5 Conos/Taludes

Calif./Mantenim....: 1 / -

Daño/Observaciones.: Se encuentran en buen estado.

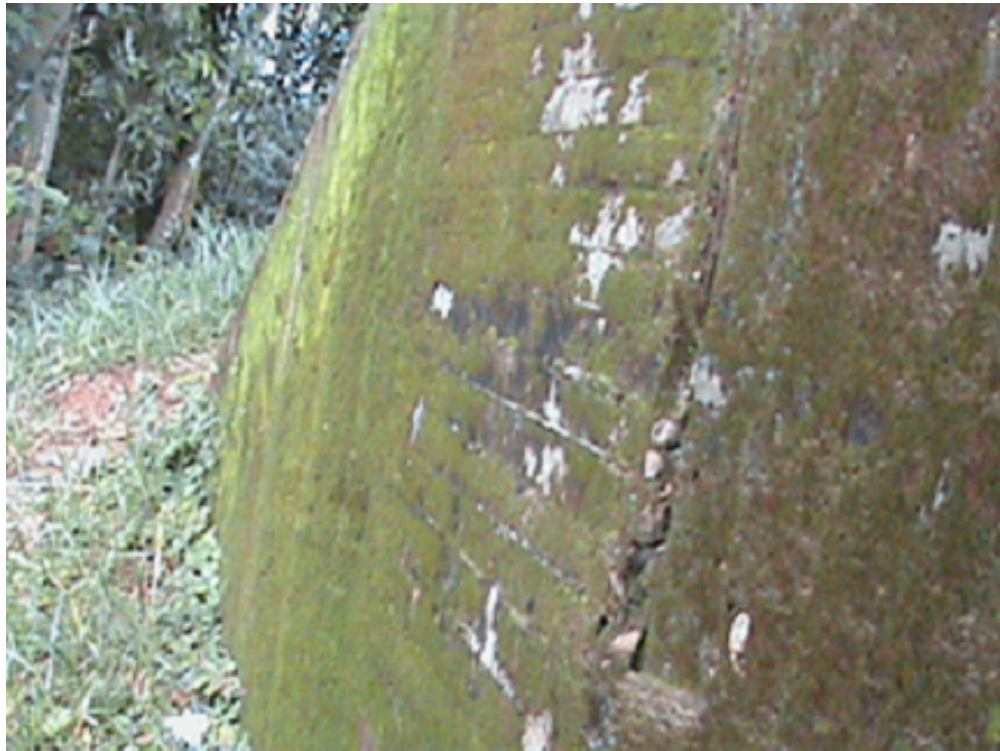
Componente.....: 6 Aletas

Calif./Mantenim....: 1 / -

Daño/Observaciones.: Presentan manchas de humedad y presencia de vegetación. Requieren labores de mantenimiento rutinario.

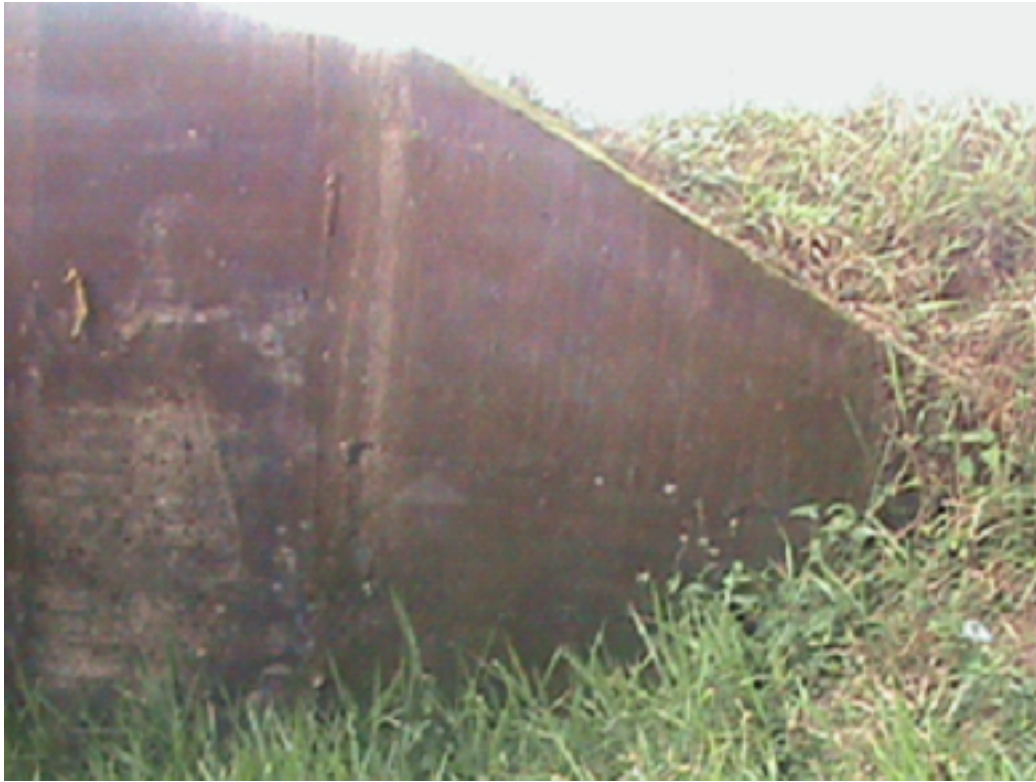
Componente.....: 6 Aletas

Calif./Mantenim....: 1 / -

Daño/Observaciones.: Presentan manchas de humedad y presencia de vegetación. Requieren labores de mantenimiento rutinario.

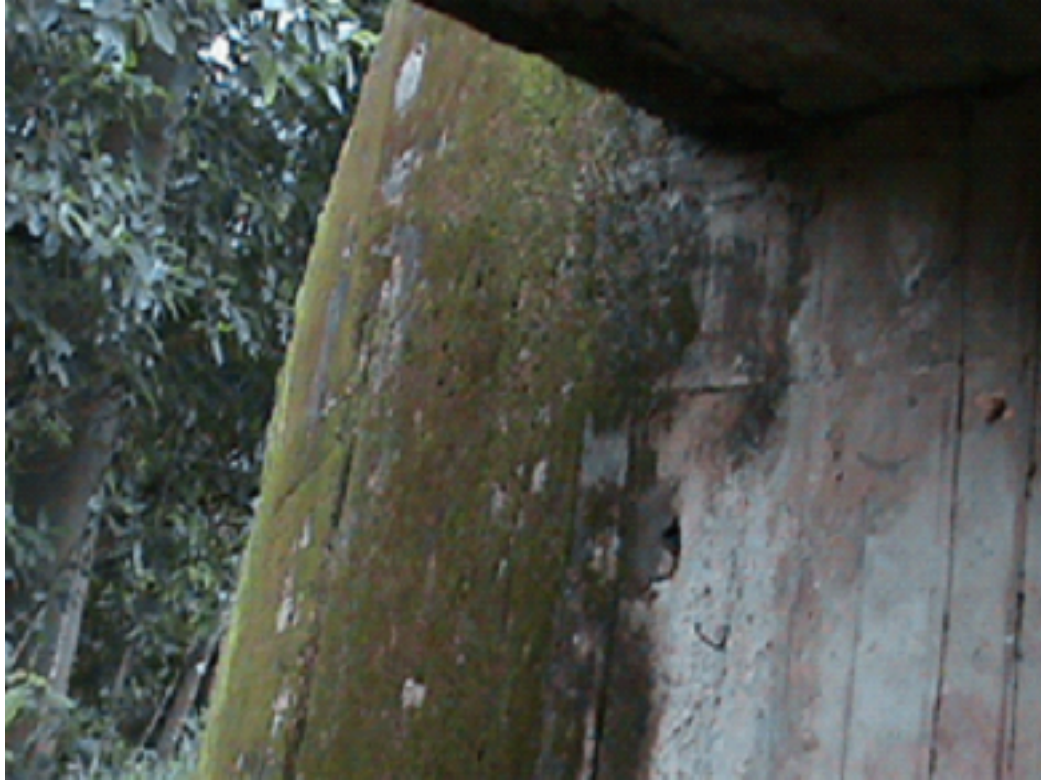
Componente.....: 6 Aletas

Calif./Mantenim....: 1 / -

Daño/Observaciones.: Presentan manchas de humedad y presencia de vegetación. Requieren labores de mantenimiento rutinario.

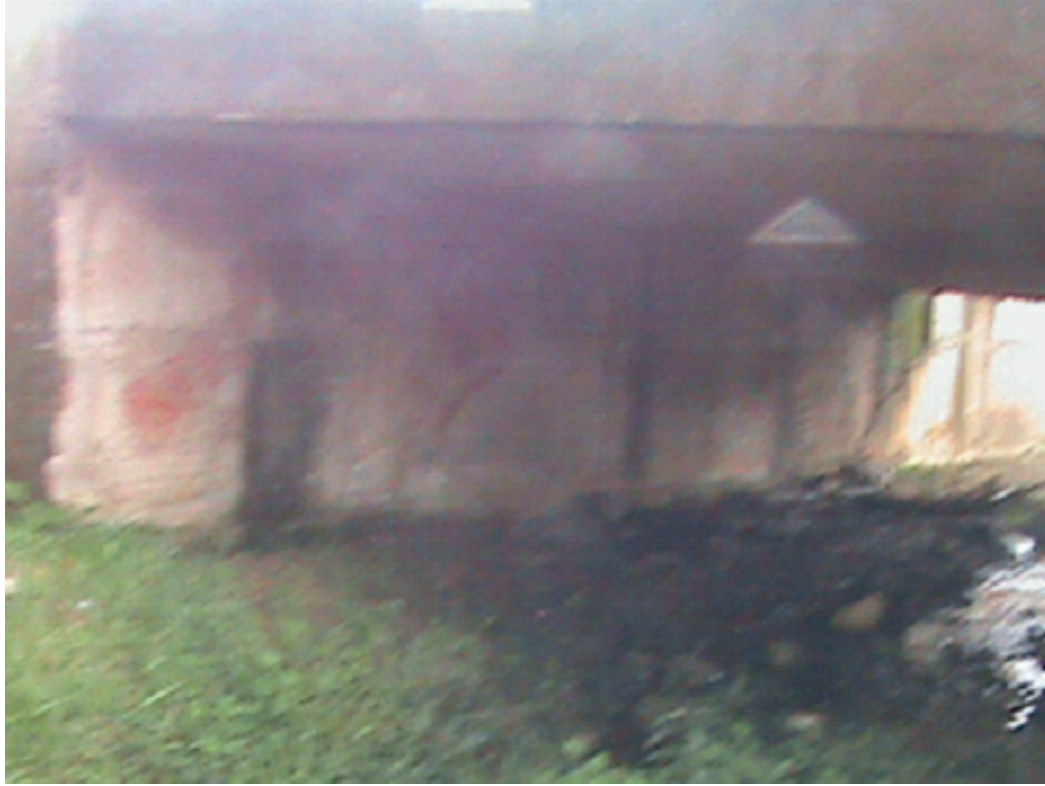
Componente.....: 7 Estribos

Calif./Mantenim....: 1 / -

Daño/Observaciones.: Presentan manchas de humedad debido a infiltración de agua por juntas de expansión.

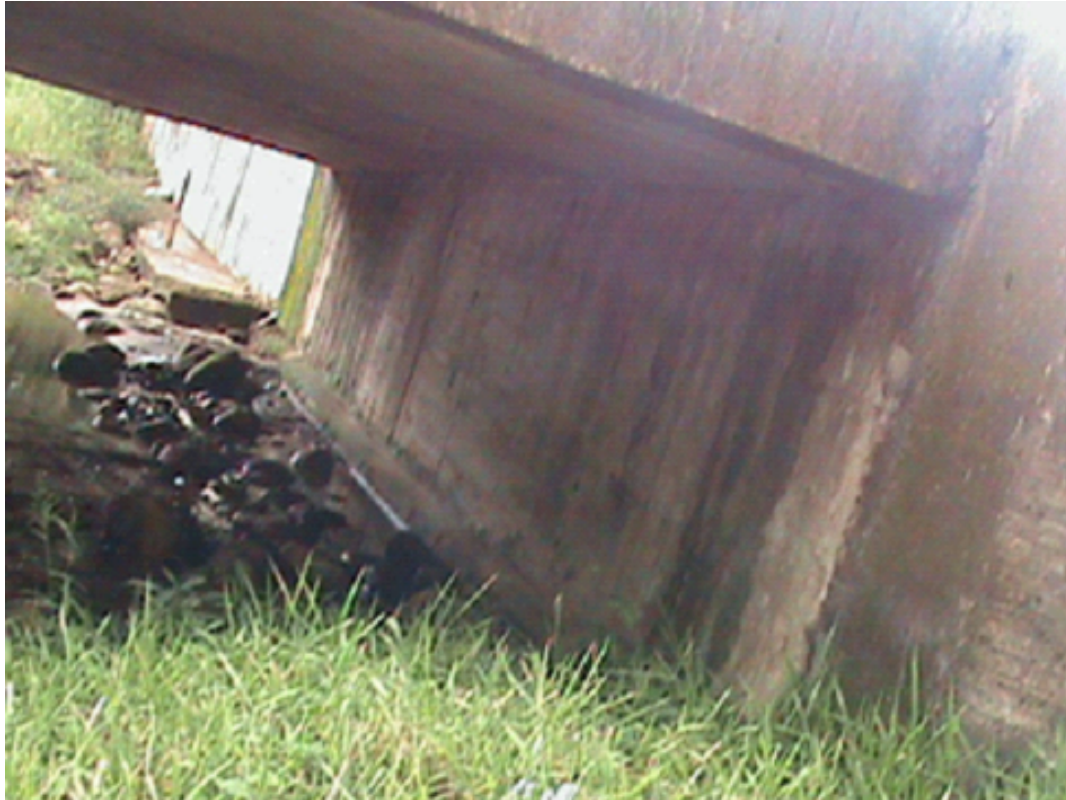
Componente.....: 7 Estribos

Calif./Mantenim....: 1 / -

Daño/Observaciones.: Presentan manchas de humedad debido a infiltración de agua por juntas de expansión.

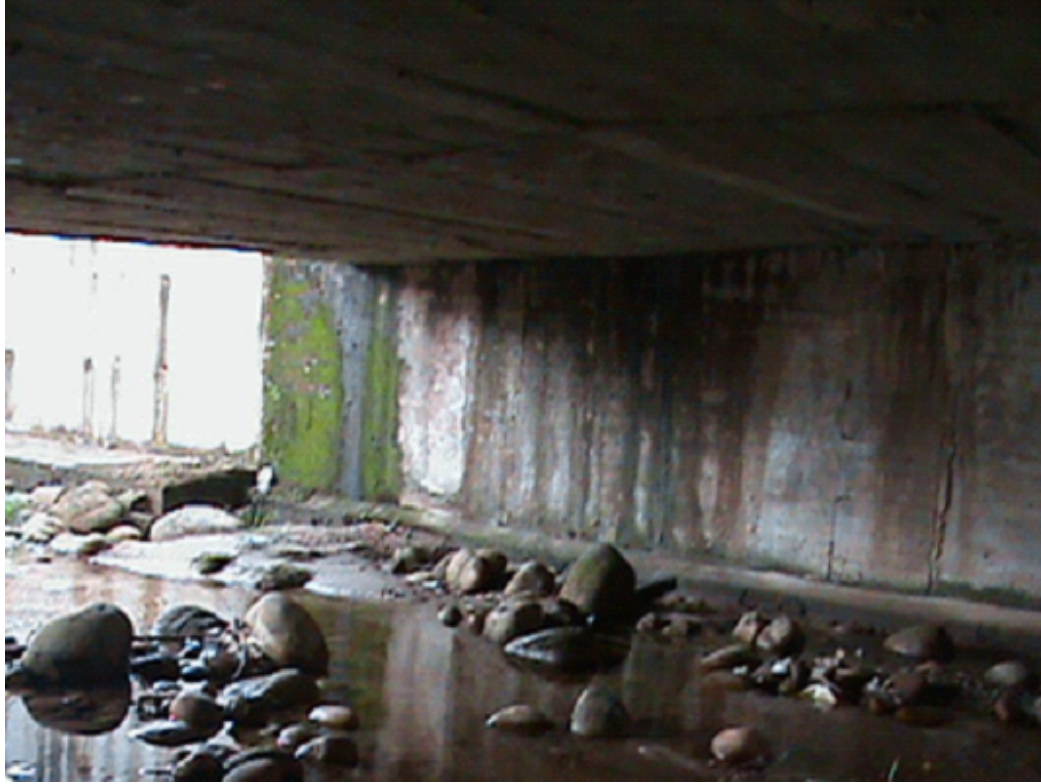
Componente.....: 7 Estribos

Calif./Mantenim....: 1 / -

Daño/Observaciones.: Presentan manchas de humedad debido a infiltración de agua por juntas de expansión.

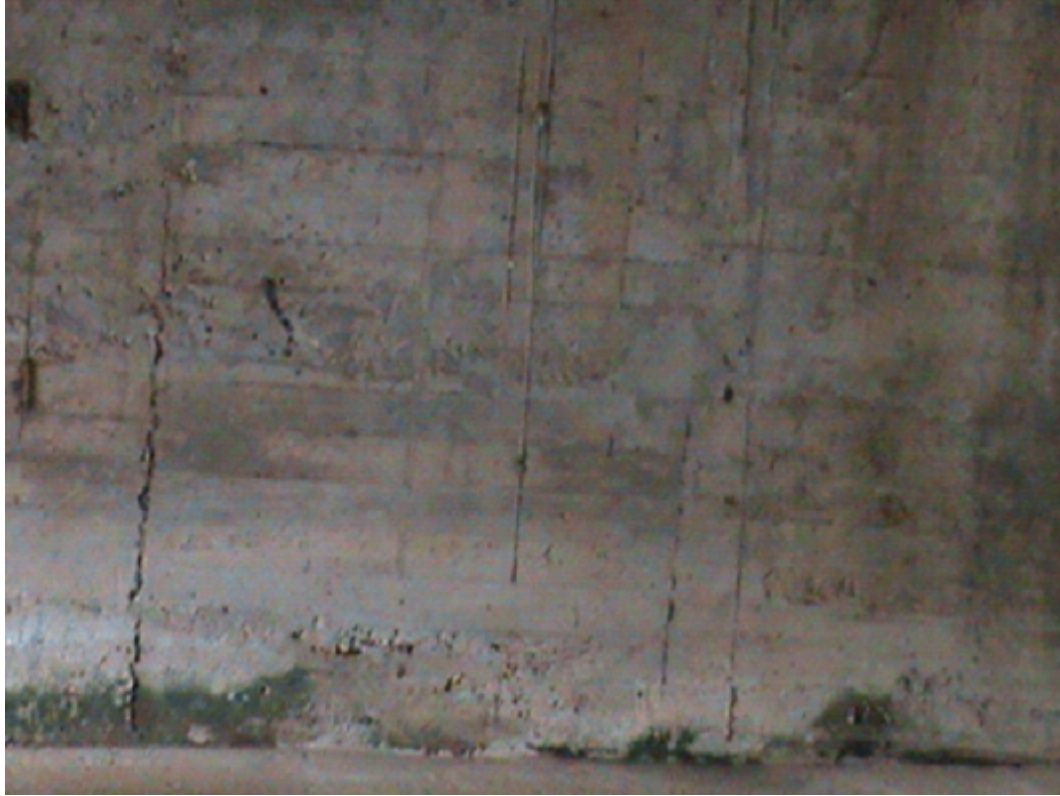
Componente.....: 7 Estribos

Calif./Mantenim....: 1 / -

Daño/Observaciones.: Presentan manchas de humedad debido a infiltración de agua por juntas de expansión.

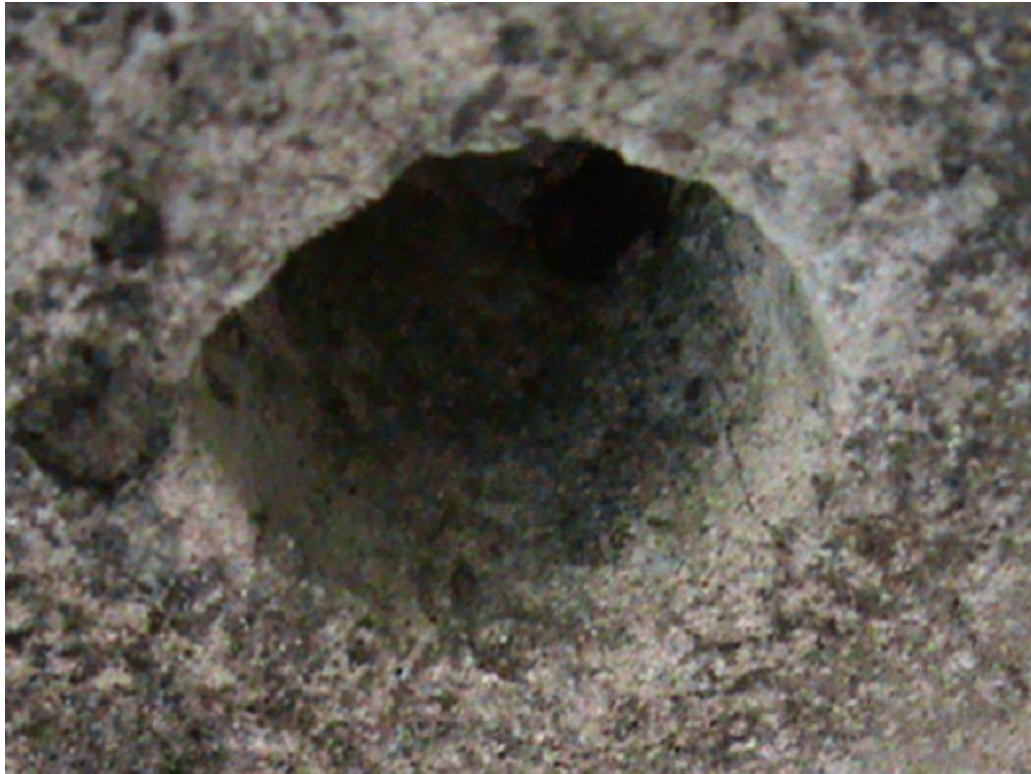
Componente.....: 7 Estribos

Calif./Mantenim....: 1 / -

Daño/Observaciones.: Presentan manchas de humedad debido a infiltración de agua por juntas de expansión.

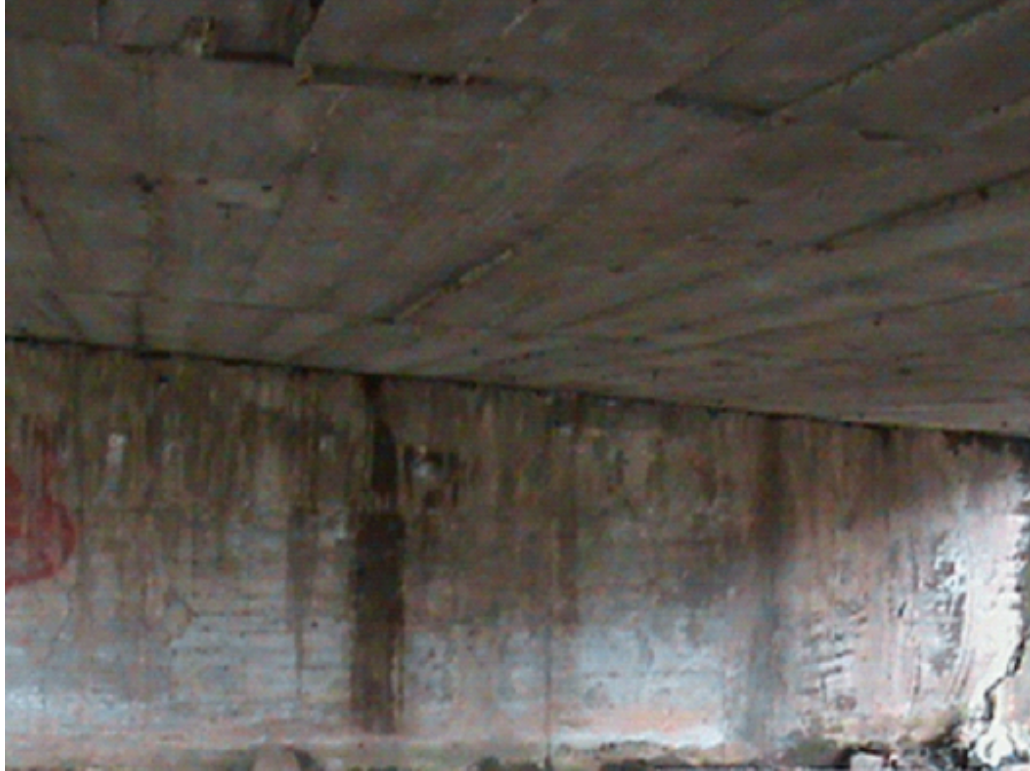
Componente.....: 7 Estribos

Calif./Mantenim....: 1 / -

Daño/Observaciones.: Presentan manchas de humedad debido a infiltración de agua por juntas de expansión.

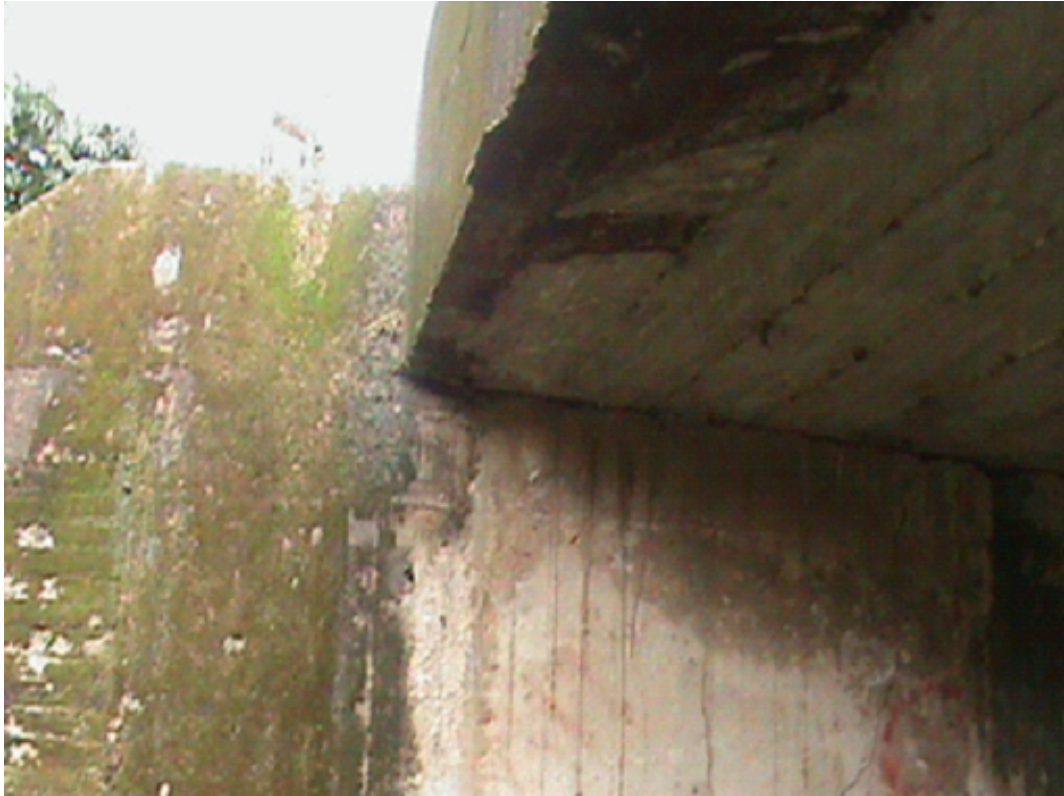
Componente.....: 9 Apoyos
Calif./Mantenim....: 1 / -
Daño/Observaciones.: No presentan daños apreciables.

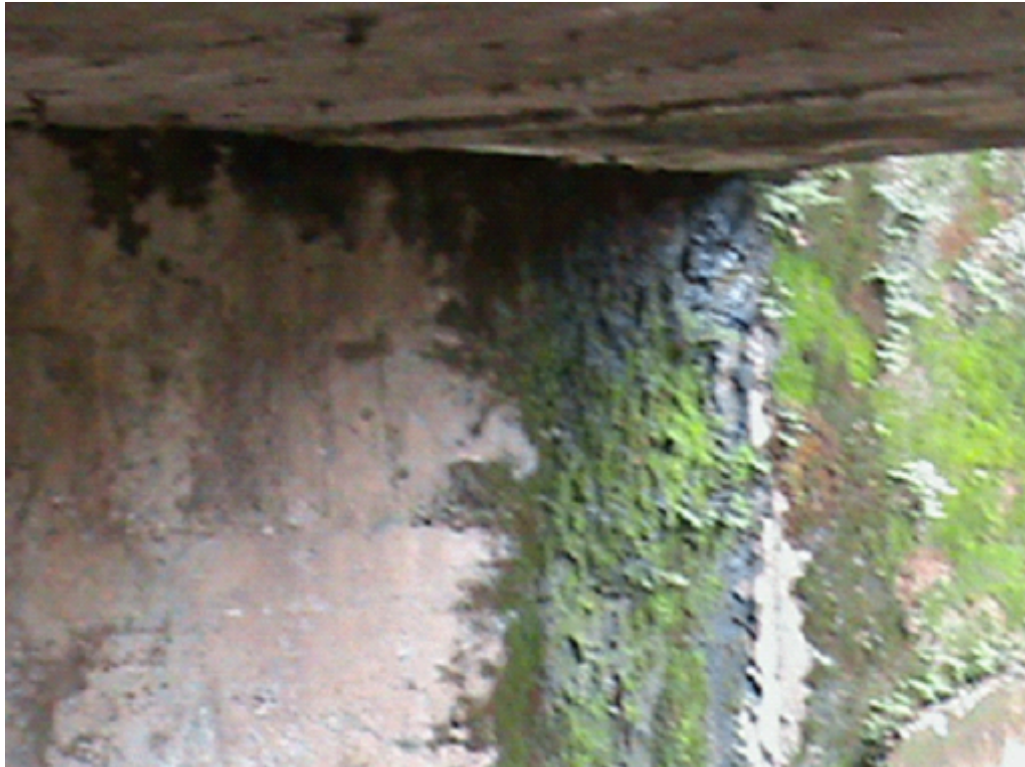
Componente.....: 9 Apoyos

Calif./Mantenim....: 1 / -

Daño/Observaciones.: No presentan daños apreciables.
