SDC/INV	SiPuCol	Fecha	Hoja
	Informe de inspección principal	31/10/12	1
07-6512-001.30 Valla Verde			
Regional.....: 7 Casanare			
Ruta.....: Troncal Villa Garzón - Saravena			
Carretera.....: Monterrey - Yopal			
Lado de la car...:			
Abscisa.....: 2+0780			
No del registro..: 8047			
Año de construcción.....:			
Año de la última reconstrucción.....:			
Paso Superior/Inferior.....: S			
Dir. de abs. de la carretera principal.:			
Requisitos de la inspección.....: 0 Nada			
Recolección de datos : Fecha.....: 2012.06.15			
: Iniciales.....: JPJG			
Posición geográfica..:			
Latitud: 4 gra 52 min N Longitud: 72 gra 53 min O Altitud: 481 m			
Geometría: Número de luces.....: 1			
Longitud de la luz menor (m): 11.10			
Longitud de la luz mayor (m): 11.10			
Longitud total(m): 11.10			
Ancho del tablero.....(m): 9.30			
Ancho del separador.....(m): 0.00			
Ancho del andén izquierdo(m): 0.00			
Ancho del andén derecho..(m): 0.00

07-6512-001.30 Valla Verde

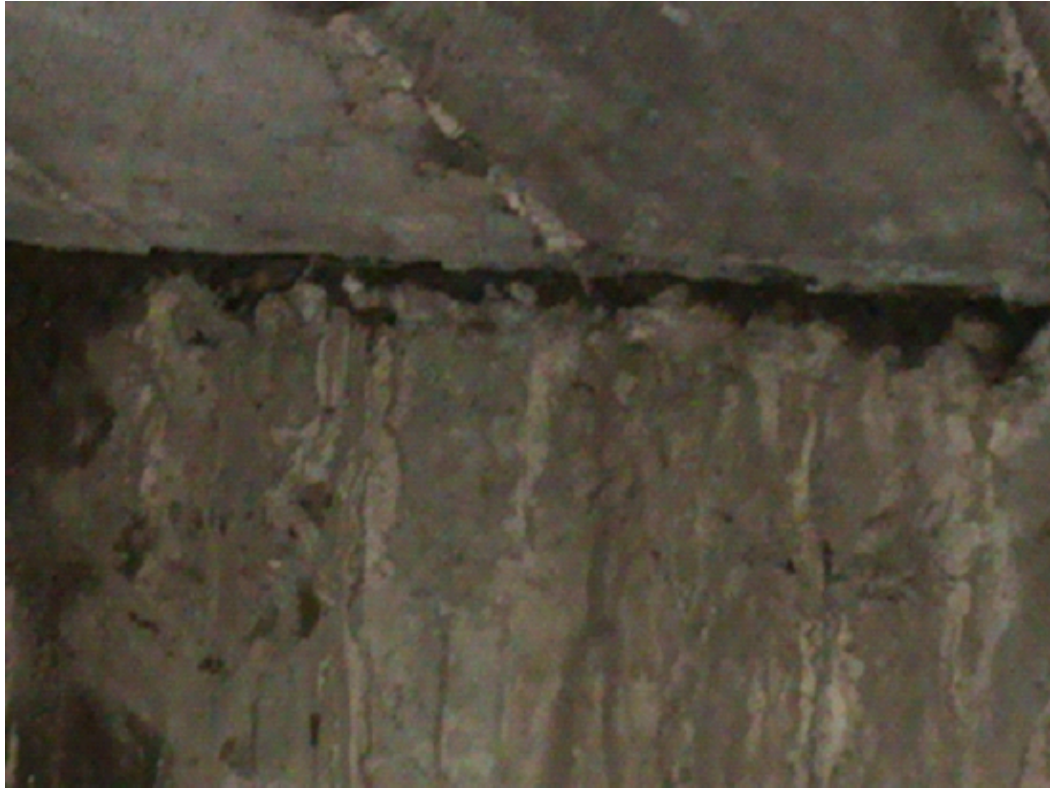
Componente.....: 9 Apoyos

Calif./Mantenim....: 1 / -

Daño/Observaciones.: No presentan daños apreciables.

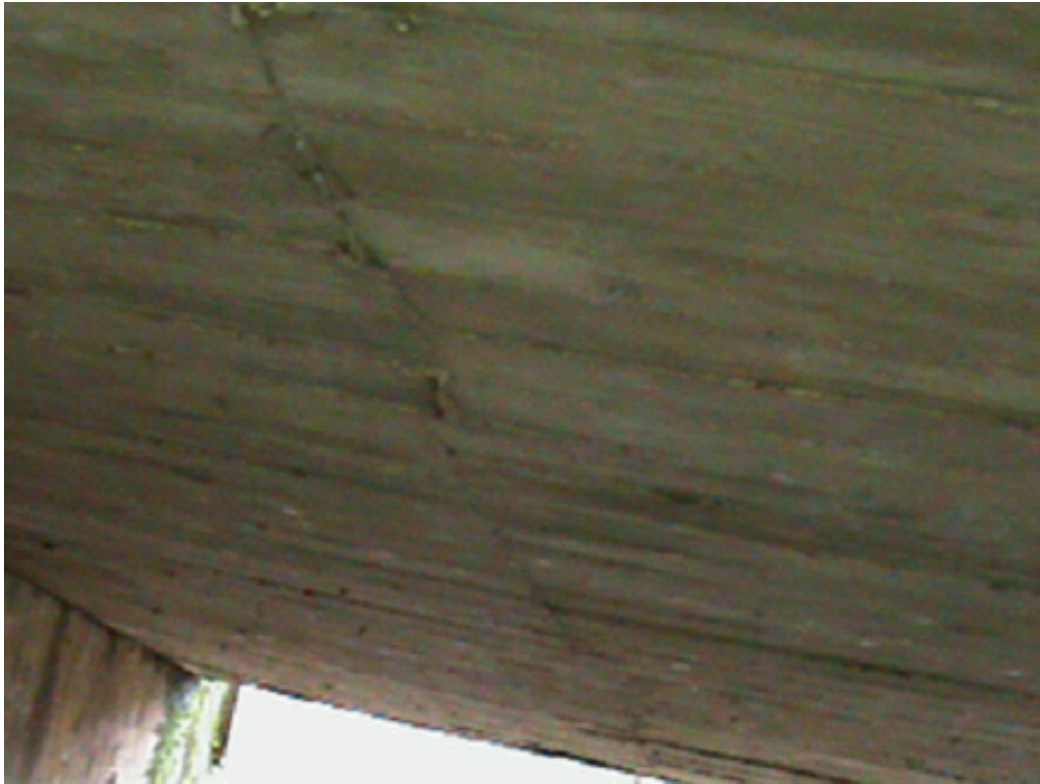
Componente.....: 10 Losa

Calif./Mantenim....: 2 / -

Daño/Observaciones.: En la parte lateral izquierda de la losa cerca al estribo No2 se presenta concreto expuesto. Se requiere reparación del concreto. Alrededor de los drenes se presentan manchas de humedad debido a que estos carecen de tubos de alargamiento de drenes. (la losa solo cuenta con drenes en la parte izquierda debido a que se encuentra inclinada hacia ese lado).

Tipo de daño.....: Infiltración

Reparaciones.....: B Reparación de concreto

E Reparación de drenes

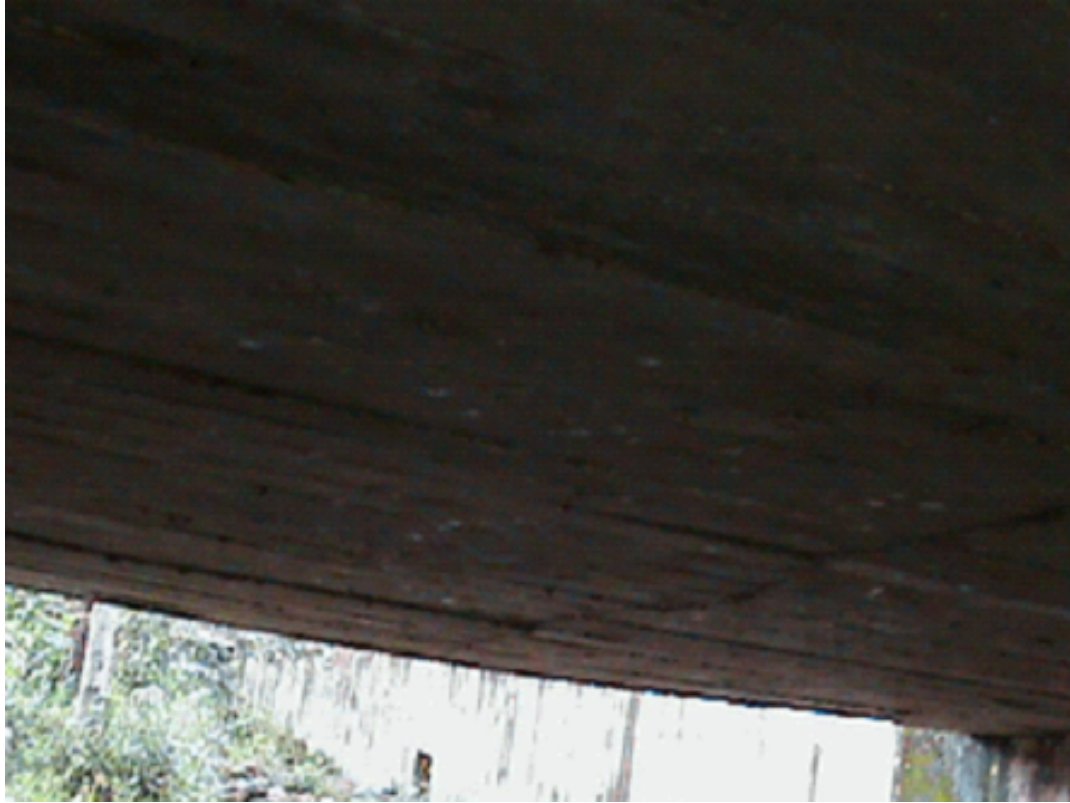
Componente.....: 10 Losa

Calif./Mantenim....: 2 / -

Daño/Observaciones.: En la parte lateral izquierda de la losa cerca al estribo No2 se presenta concreto expuesto. Se requiere reparación del concreto. Alrededor de los drenes se presentan manchas de humedad debido a que estos carecen de tubos de alargamiento de drenes. (la losa solo cuenta con drenes en la parte izquierda debido a que se encuentra inclinada hacia ese lado).

Tipo de daño.....: Infiltración

Reparaciones.....: B Reparación de concreto

E Reparación de drenes

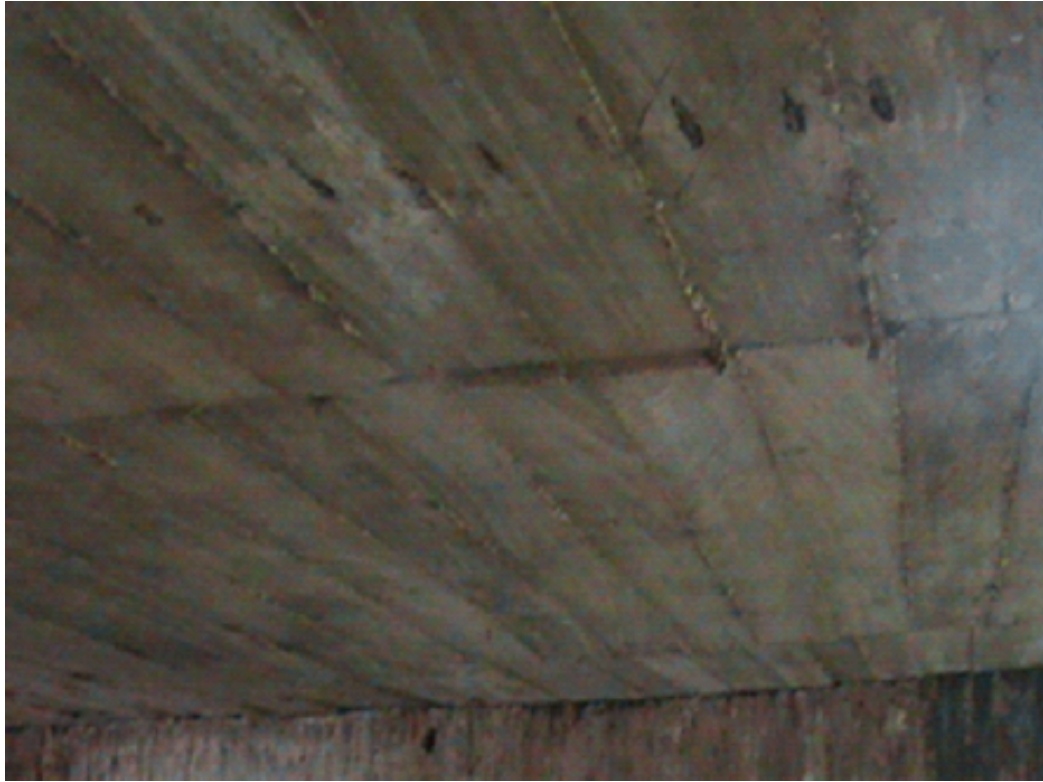
Componente.....: 10 Losa

Calif./Mantenim....: 2 / -

Daño/Observaciones.: En la parte lateral izquierda de la losa cerca al estribo No2 se presenta concreto expuesto. Se requiere reparación del concreto. Alrededor de los drenes se presentan manchas de humedad debido a que estos carecen de tubos de alargamiento de drenes. (la losa solo cuenta con drenes en la parte izquierda debido a que se encuentra inclinada hacia ese lado).

Tipo de daño.....: Infiltración

Reparaciones.....: B Reparación de concreto

E Reparación de drenes

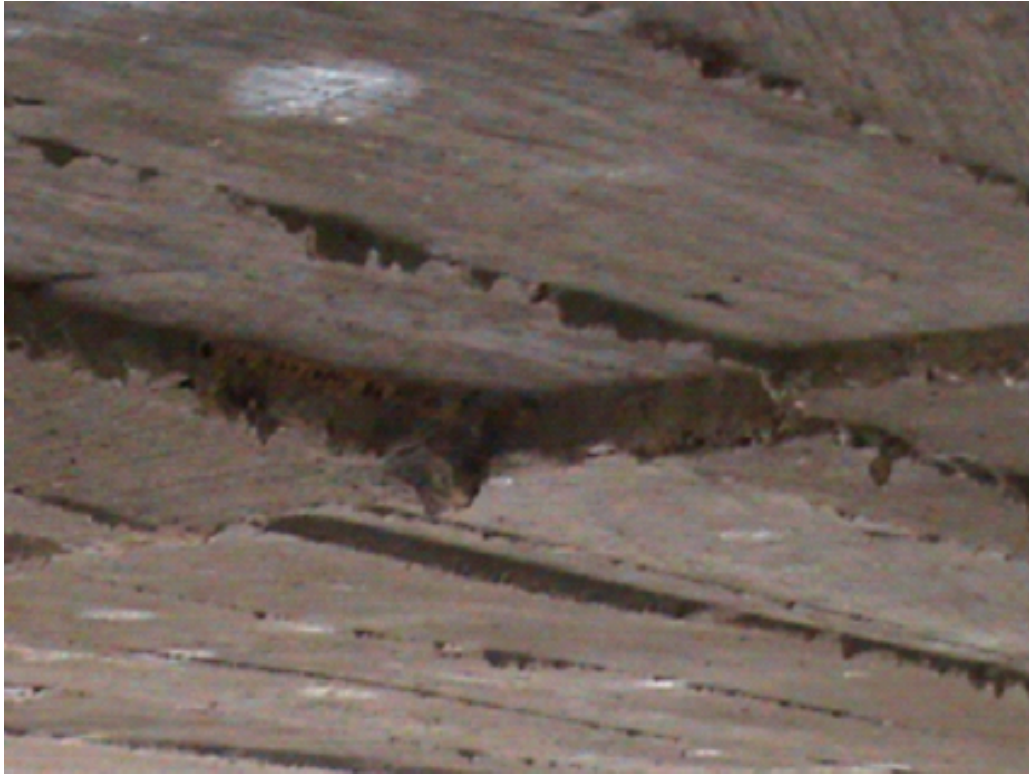
Componente.....: 10 Losa

Calif./Mantenim....: 2 / -

Daño/Observaciones.: En la parte lateral izquierda de la losa cerca al estribo No2 se presenta concreto expuesto. Se requiere reparación del concreto. Alrededor de los drenes se presentan manchas de humedad debido a que estos carecen de tubos de alargamiento de drenes. (la losa solo cuenta con drenes en la parte izquierda debido a que se encuentra inclinada hacia ese lado).

Tipo de daño.....: Infiltración

Reparaciones.....: B Reparación de concreto

E Reparación de drenes

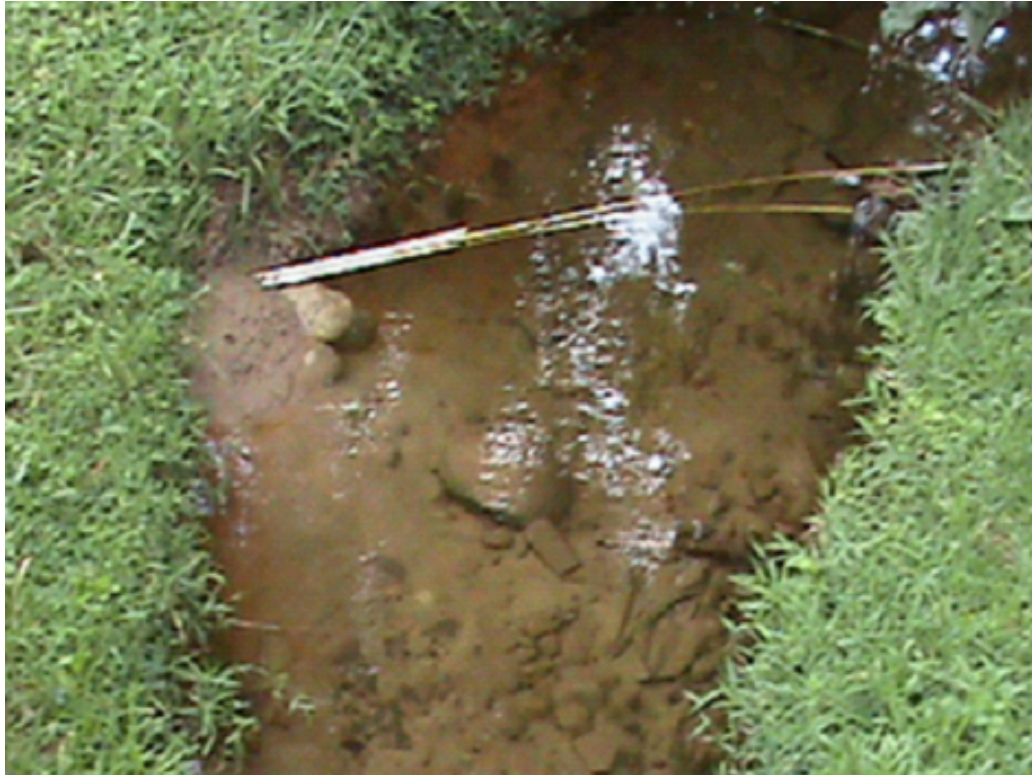
Componente.....: 15 Cauce

Calif./Mantenim....: 1 / -

Daño/Observaciones.: Con bajas velocidades no genera problemas de erosión ni de socavación.
