SDC/INV	SiPuCol	Fecha	Hoja
	Informe de inspección principal	31/10/12	1
07-6512-001.40 Caño Grande			
Regional.....: 7 Casanare			
Ruta.....: Troncal Villa Garzón - Saravena			
Carretera.....: Monterrey - Yopal			
Lado de la car...:			
Abscisa.....: 3+0247			
No del registro..: 8048			
Año de construcción.....: 1996			
Año de la última reconstrucción.....:			
Paso Superior/Inferior.....: S			
Dir. de abs. de la carretera principal.:			
Requisitos de la inspección.....: 0 Nada			
Recolección de datos : Fecha.....: 2012.06.16			
: Iniciales.....: JPJG			
Posición geográfica..:			
Latitud: 4 gra 52 min N Longitud: 72 gra 53 min O Altitud: 467 m			
Geometría: Número de luces.....: 3			
Longitud de la luz menor (m): 42.65			
Longitud de la luz mayor (m): 42.75			
Longitud total(m): 128.05			
Ancho del tablero.....(m): 9.30			
Ancho del separador.....(m): 0.00			
Ancho del andén izquierdo(m): 0.00			
Ancho del andén derecho..(m): 0.00

07-6512-001.40 Caño Grande

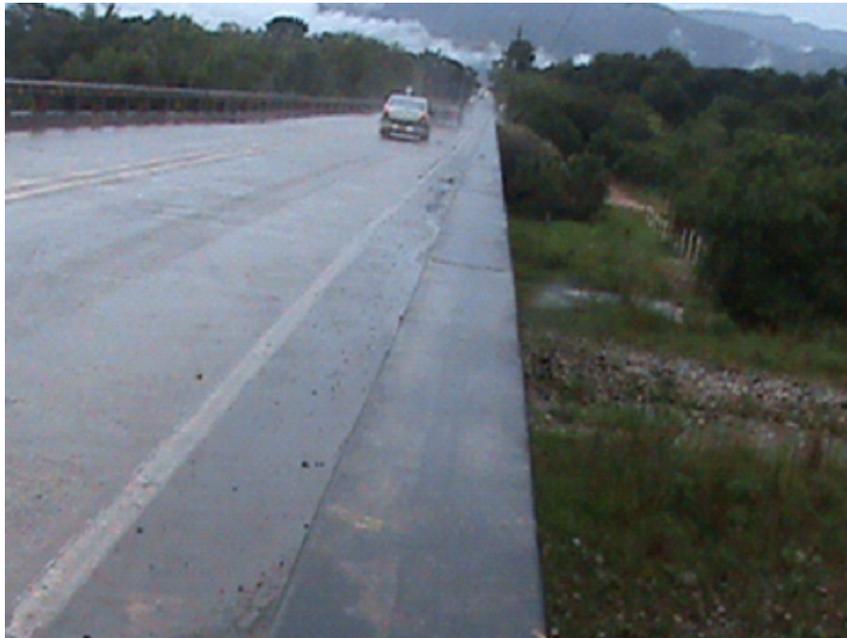
Componente.....: 1 Superficie del puente

Calif./Mantenim....: 2 / -

Daño/Observaciones.: La superficie del concreto rígido presenta desgaste.
Se recomienda colocar carpeta de pavimento asfáltico

Tipo de daño.....: Descomposición

Reparaciones.....: A Cambio del pavimento asfáltico

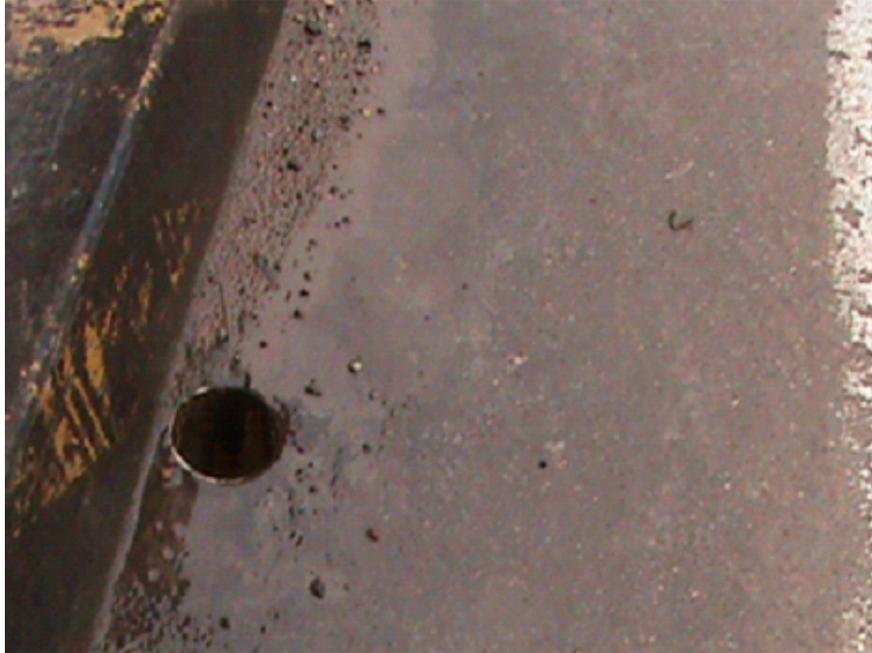
Componente.....: 1 Superficie del puente

Calif./Mantenim....: 2 / -

Daño/Observaciones.: La superficie del concreto rígido presenta desgaste.
Se recomienda colocar carpeta de pavimento asfáltico

Tipo de daño.....: Descomposición

Reparaciones.....: A Cambio del pavimento asfáltico

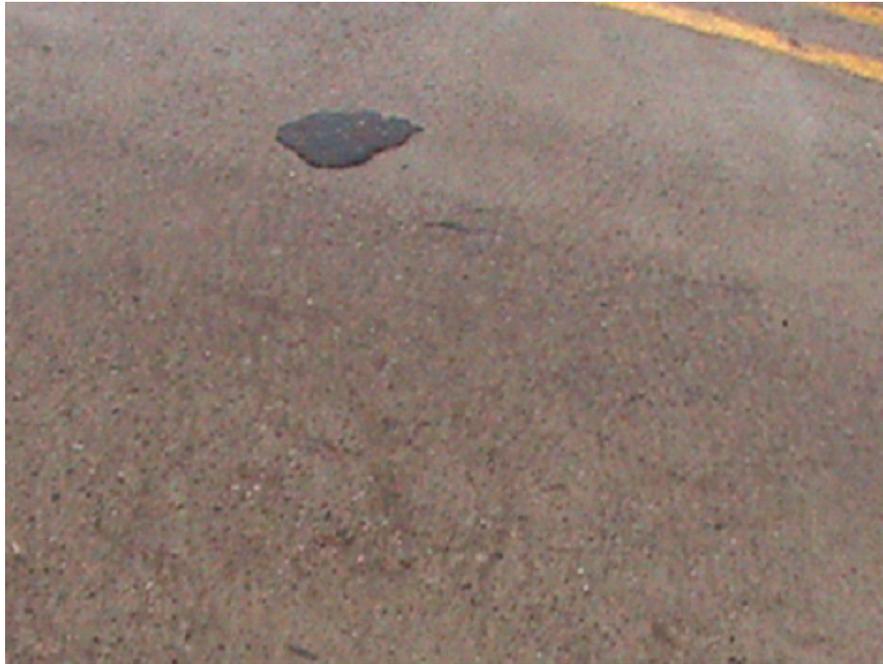
Componente.....: 1 Superficie del puente

Calif./Mantenim....: 2 / -

Daño/Observaciones.: La superficie del concreto rígido presenta desgaste.
Se recomienda colocar carpeta de pavimento asfáltico

Tipo de daño.....: Descomposición

Reparaciones.....: A Cambio del pavimento asfáltico

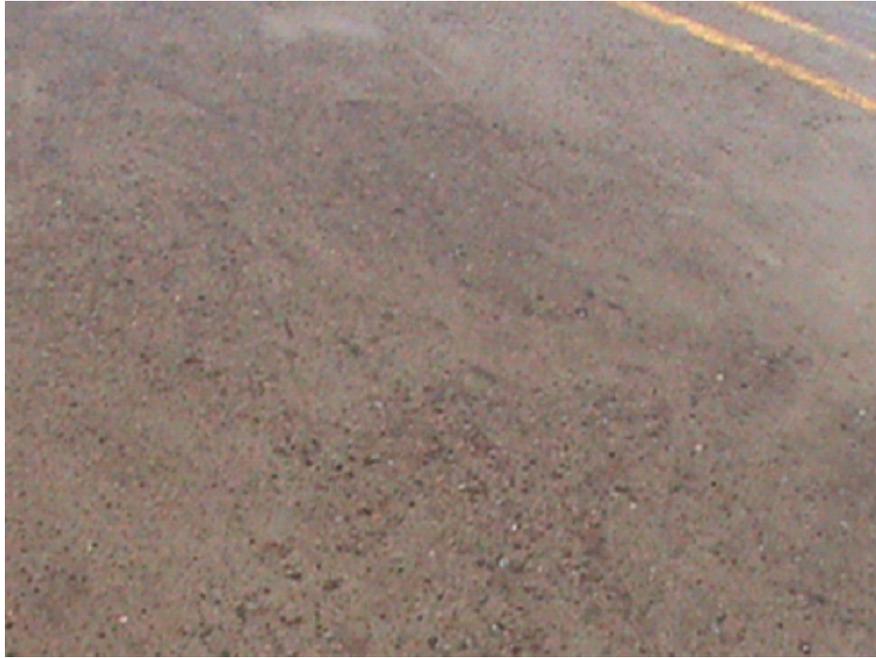
Componente.....: 1 Superficie del puente

Calif./Mantenim....: 2 / -

Daño/Observaciones.: La superficie del concreto rígido presenta desgaste.
Se recomienda colocar carpeta de pavimento asfáltico

Tipo de daño.....: Descomposición

Reparaciones.....: A Cambio del pavimento asfáltico

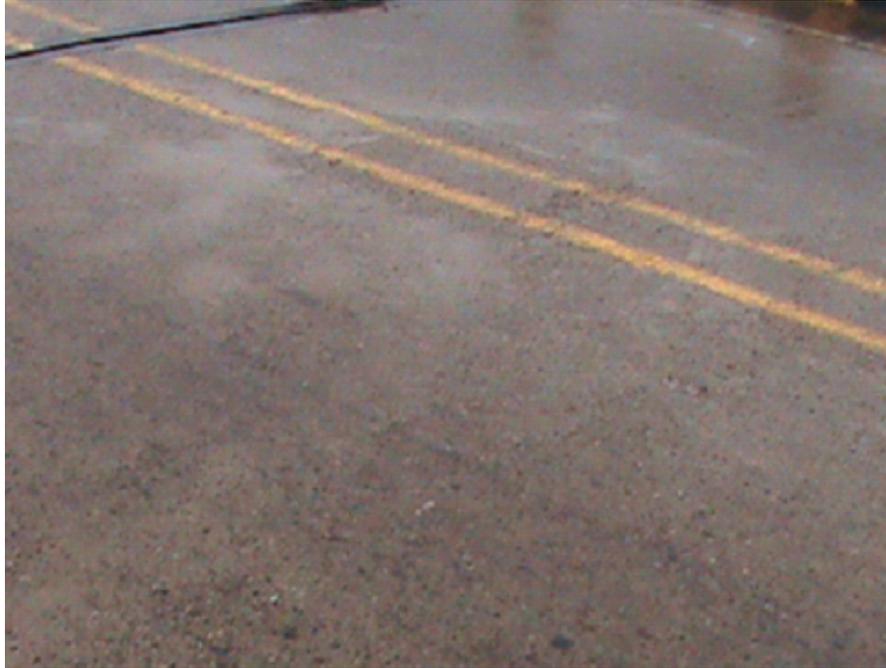
Componente.....: 1 Superficie del puente

Calif./Mantenim....: 2 / -

Daño/Observaciones.: La superficie del concreto rígido presenta desgaste.
Se recomienda colocar carpeta de pavimento asfáltico

Tipo de daño.....: Descomposición

Reparaciones.....: A Cambio del pavimento asfáltico

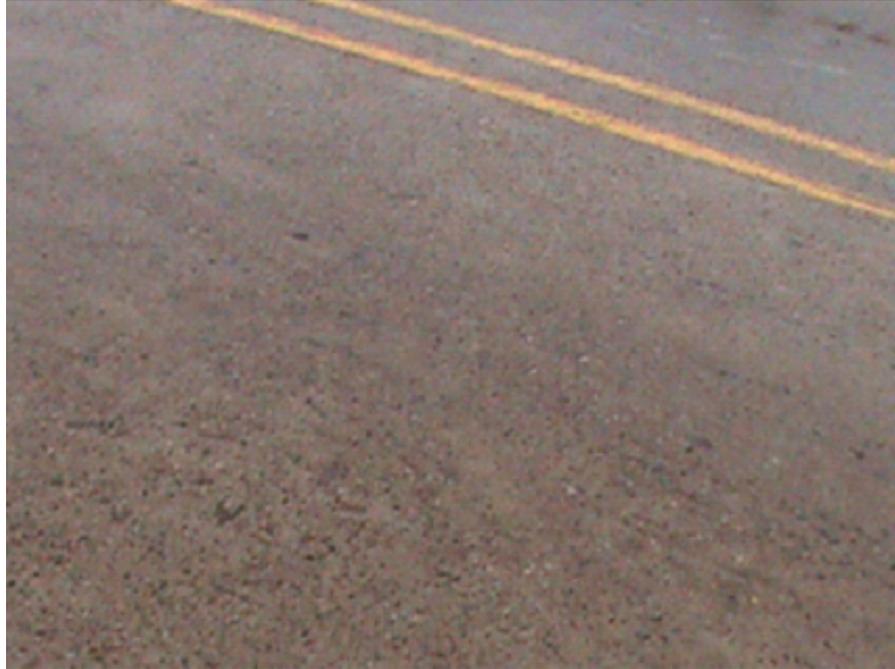
Componente.....: 1 Superficie del puente

Calif./Mantenim....: 2 / -

Daño/Observaciones.: La superficie del concreto rígido presenta desgaste.
Se recomienda colocar carpeta de pavimento asfáltico

Tipo de daño.....: Descomposición

Reparaciones.....: A Cambio del pavimento asfáltico

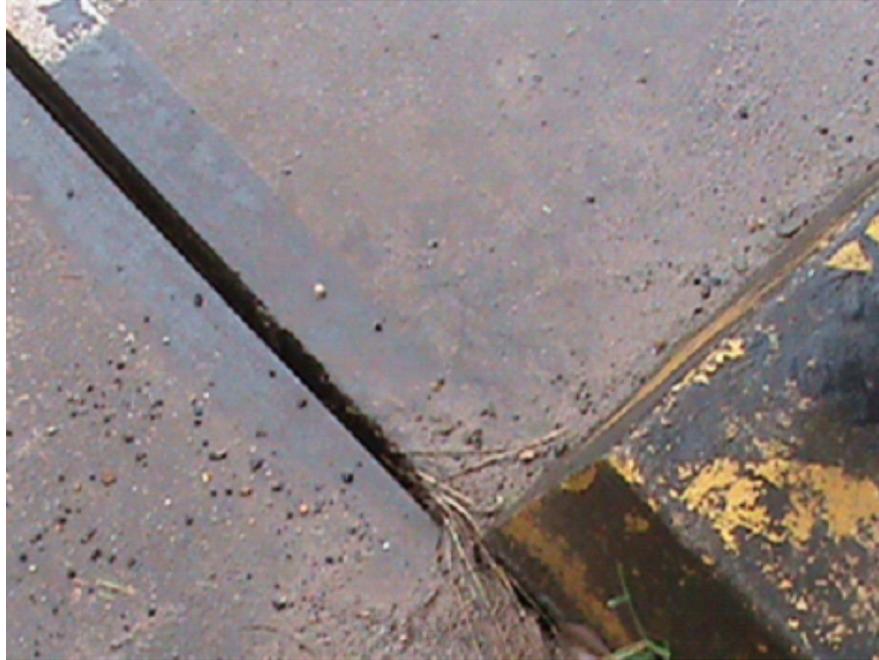
Componente.....: 2 Juntas de expansión

Calif./Mantenim....: 2 / -

Daño/Observaciones.: Los dispositivos de juntas no presentan elementos sellantes en ellos que eviten la infiltración del agua hacia los estribos y pilas. En la junta #2 se observó pérdida de anclaje.

Tipo de daño.....: Infiltración

Reparaciones.....: A Reparación de junta

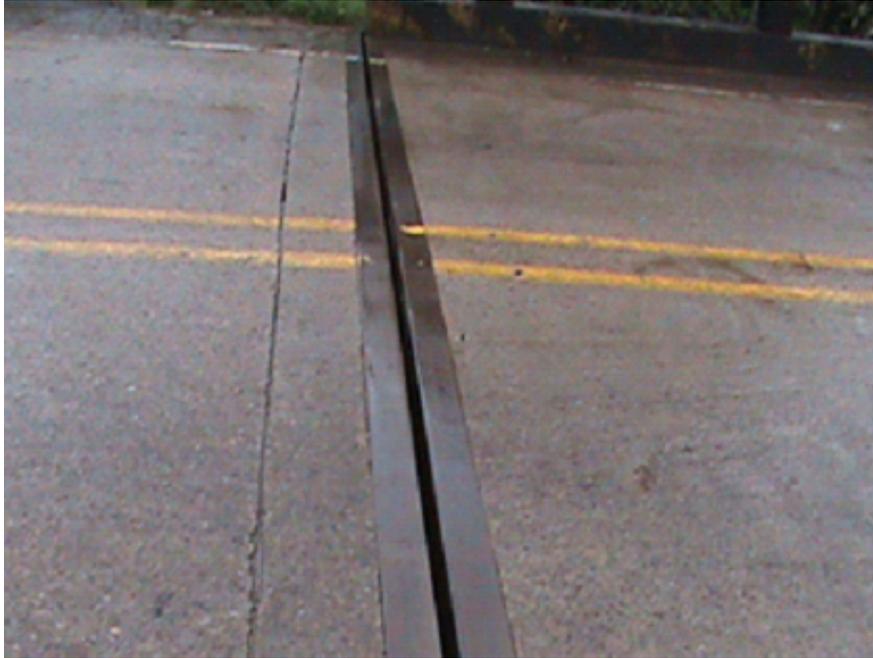
Componente.....: 2 Juntas de expansión

Calif./Mantenim....: 2 / -

Daño/Observaciones.: Los dispositivos de juntas no presentan elementos sellantes en ellos que eviten la infiltración del agua hacia los estribos y pilas. En la junta #2 se observó pérdida de anclaje.

Tipo de daño.....: Infiltración

Reparaciones.....: A Reparación de junta

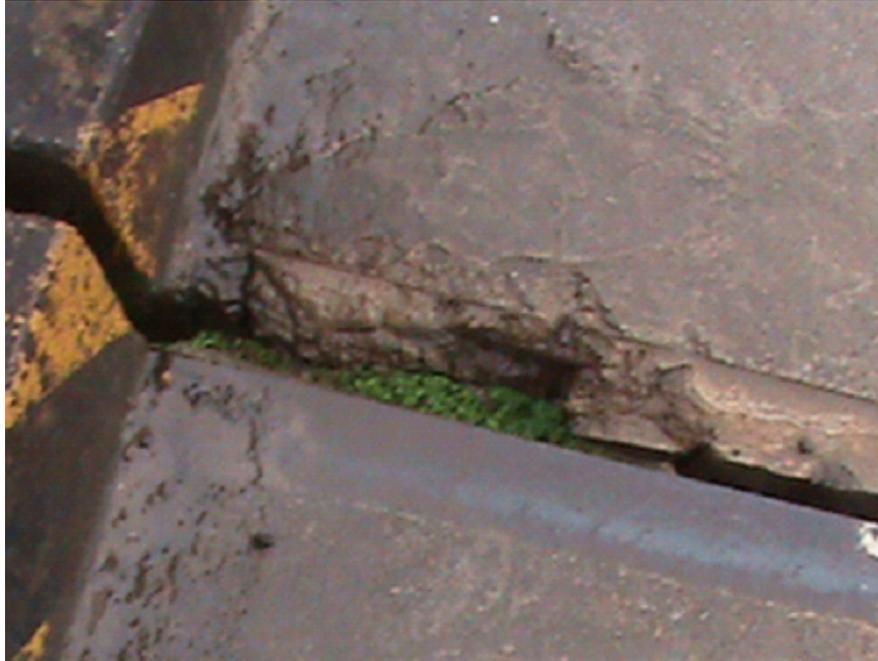
Componente.....: 2 Juntas de expansión

Calif./Mantenim....: 2 / -

Daño/Observaciones.: Los dispositivos de juntas no presentan elementos sellantes en ellos que eviten la infiltración del agua hacia los estribos y pilas. En la junta #2 se observó pérdida de anclaje.

Tipo de daño.....: Infiltración

Reparaciones.....: A Reparación de junta

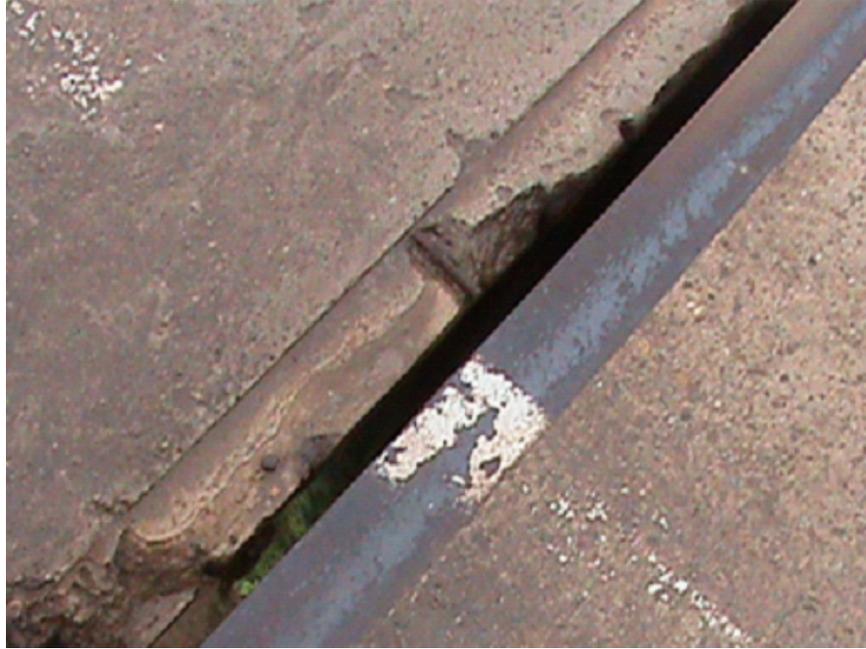
Componente.....: 2 Juntas de expansión

Calif./Mantenim....: 2 / -

Daño/Observaciones.: Los dispositivos de juntas no presentan elementos sellantes en ellos que eviten la infiltración del agua hacia los estribos y pilas. En la junta #2 se observó pérdida de anclaje.

Tipo de daño.....: Infiltración

Reparaciones.....: A Reparación de junta

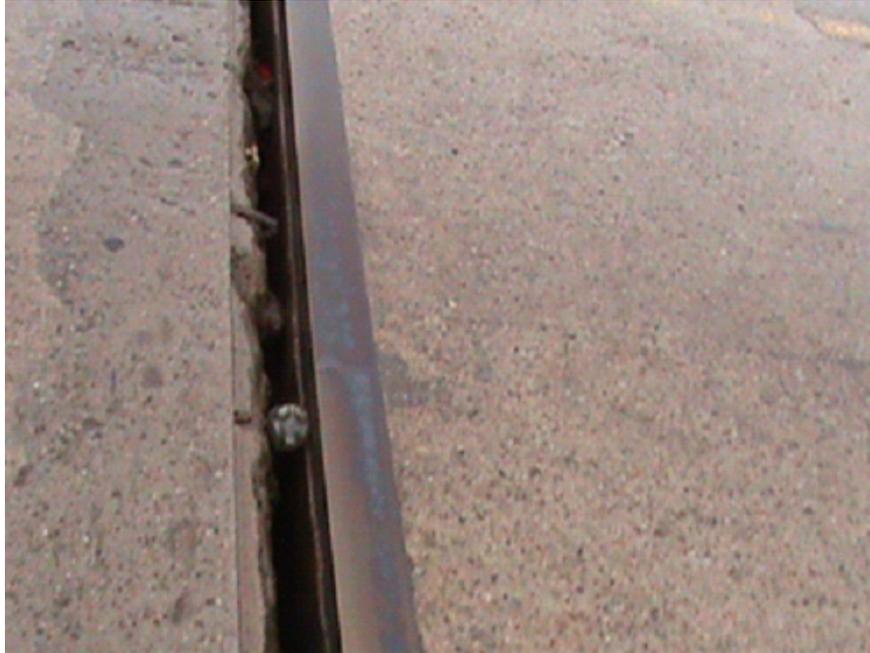
Componente.....: 2 Juntas de expansión

Calif./Mantenim....: 2 / -

Daño/Observaciones.: Los dispositivos de juntas no presentan elementos sellantes en ellos que eviten la infiltración del agua hacia los estribos y pilas. En la junta #2 se observó pérdida de anclaje.

Tipo de daño.....: Infiltración

Reparaciones.....: A Reparación de junta

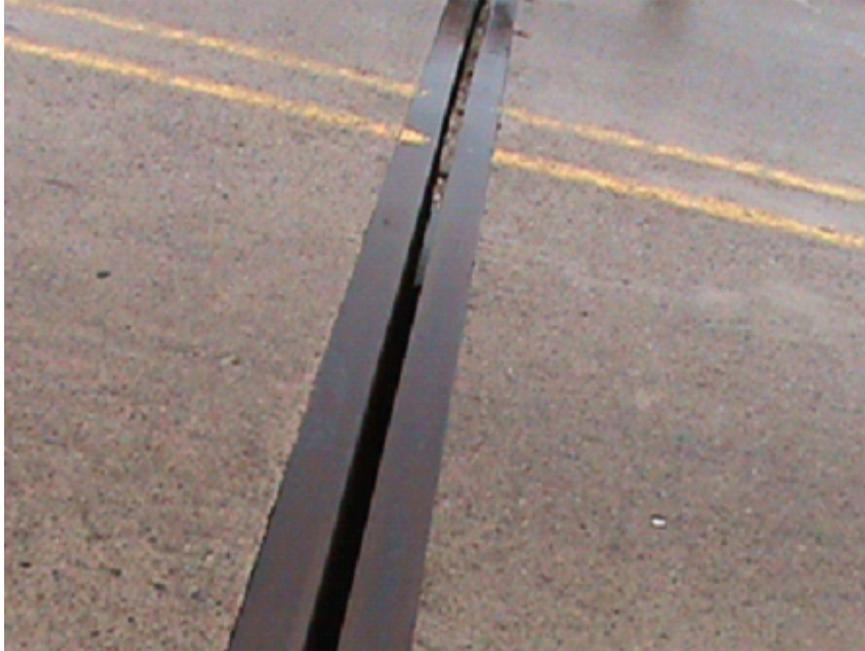
Componente.....: 2 Juntas de expansión

Calif./Mantenim....: 2 / -

Daño/Observaciones.: Los dispositivos de juntas no presentan elementos sellantes en ellos que eviten la infiltración del agua hacia los estribos y pilas. En la junta #2 se observó pérdida de anclaje.

Tipo de daño.....: Infiltración

Reparaciones.....: A Reparación de junta

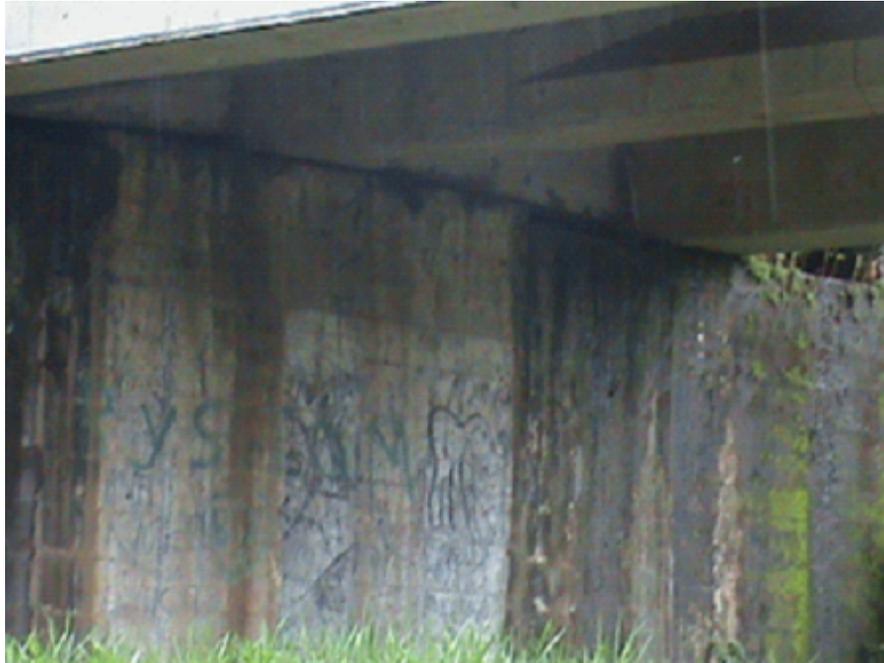
Componente.....: 7 Estribos

Calif./Mantenim....: 1 / -

Daño/Observaciones.: Presetan manchas de humedad debido a infiltración proveniente de las juntas de expansión extremas del puente.

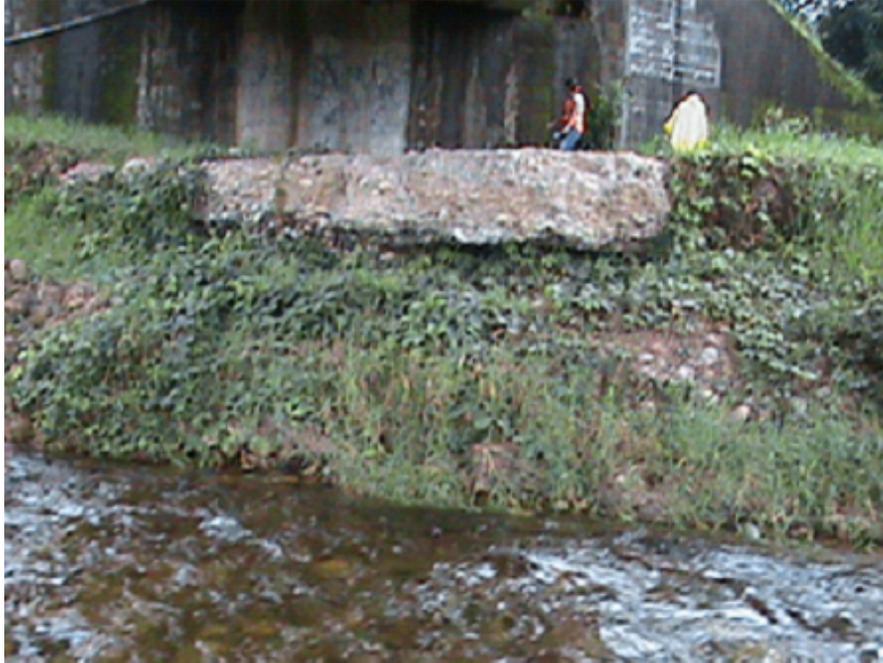
Componente.....: 7 Estribos

Calif./Mantenim....: 1 / -

Daño/Observaciones.: Presentan manchas de humedad debido a infiltración proveniente de las juntas de expansión extremas del puente.

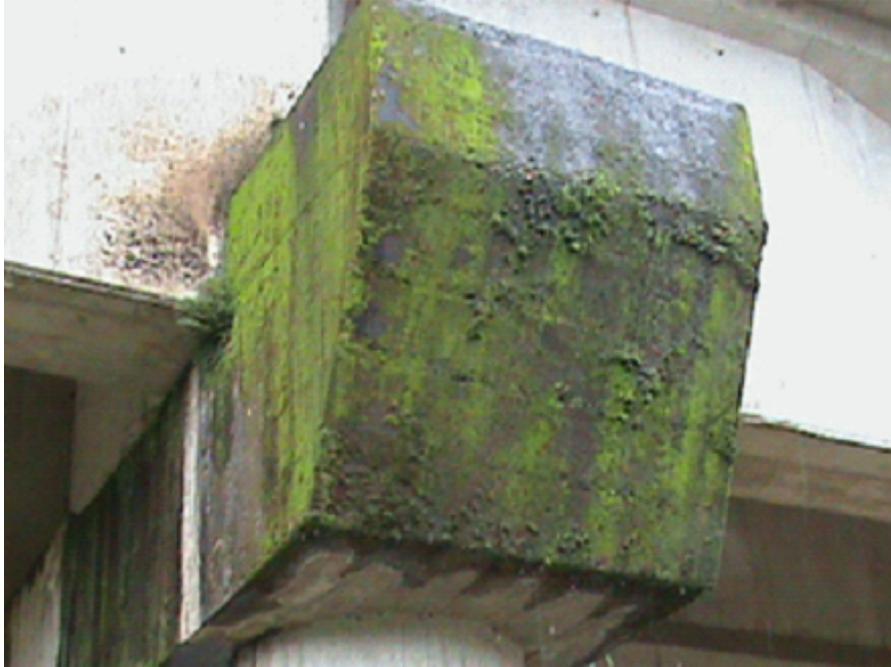
Componente.....: 8 Pilas

Calif./Mantenim....: 1 / -

Daño/Observaciones.: Las pilas presentan manchas de humedad debido a infiltración provenientes de las juntas de expansión interiores del puente

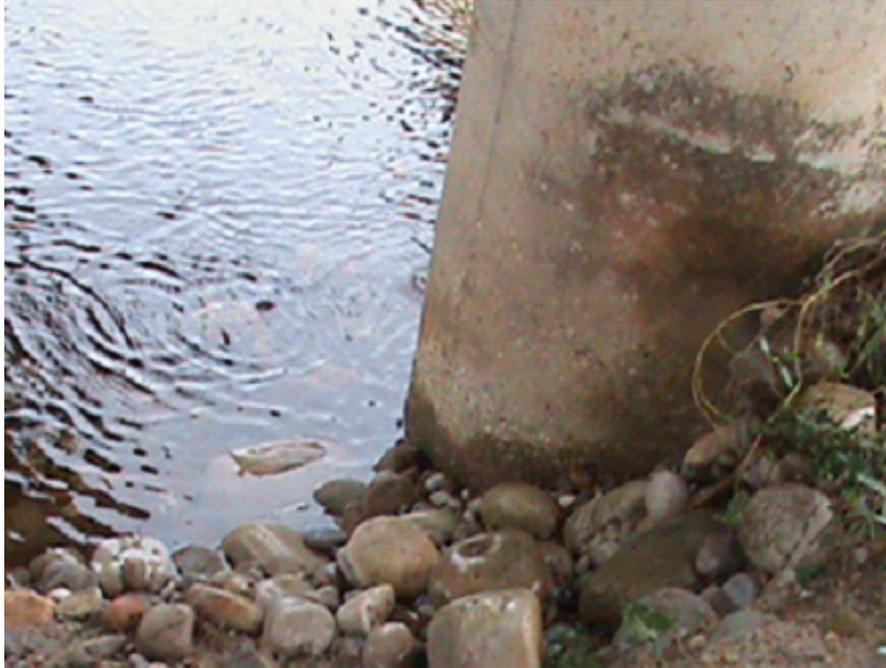
Componente.....: 8 Pilas

Calif./Mantenim....: 1 / -

Daño/Observaciones.: Las pilas presentan manchas de humedad debido a infiltración provenientes de las juntas de expansión interiores del puente

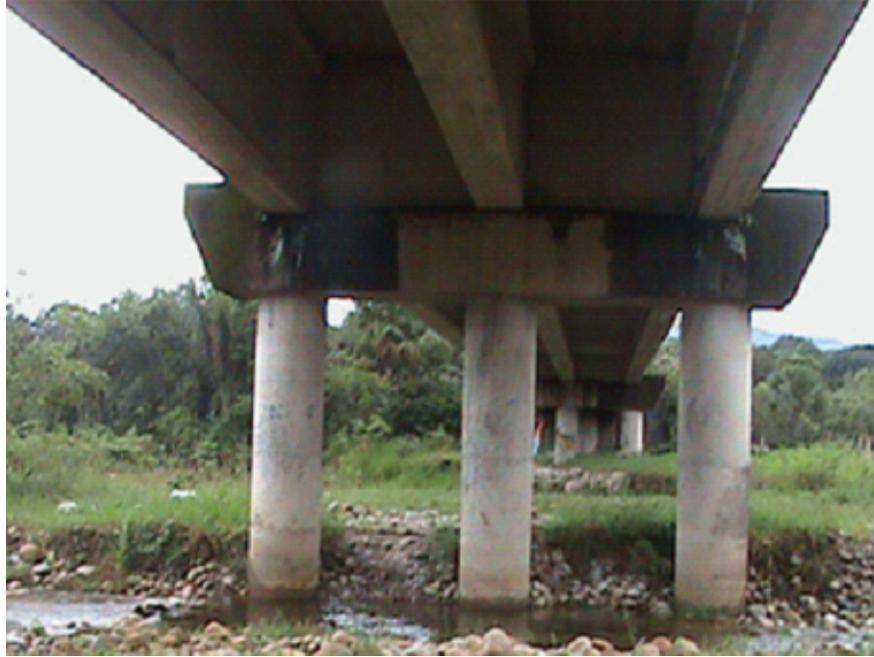
Componente.....: 8 Pilas

Calif./Mantenim....: 1 / -

Daño/Observaciones.: Las pilas presentan manchas de humedad debido a infiltración provenientes de las juntas de expansión interiores del puente

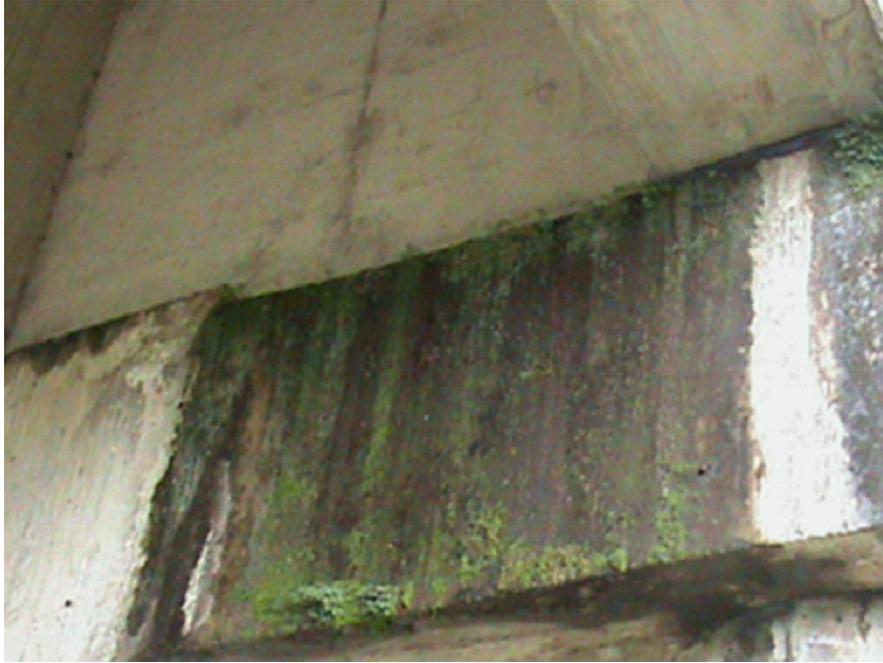
Componente.....: 9 Apoyos

Calif./Mantenim....: 1 / -

Daño/Observaciones.: Los apoyos presentan suciedad y humedad
provenientes de las juntas de expansión del puente

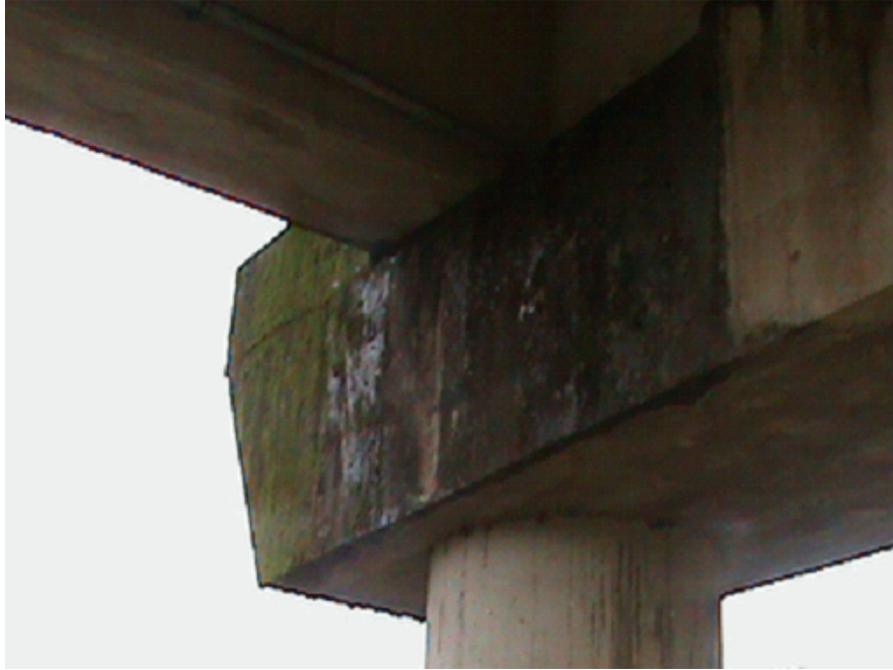
Componente.....: 9 Apoyos

Calif./Mantenim....: 1 / -

Daño/Observaciones.: Los apoyos presentan suciedad y humedad
provenientes de las juntas de expansión del puente

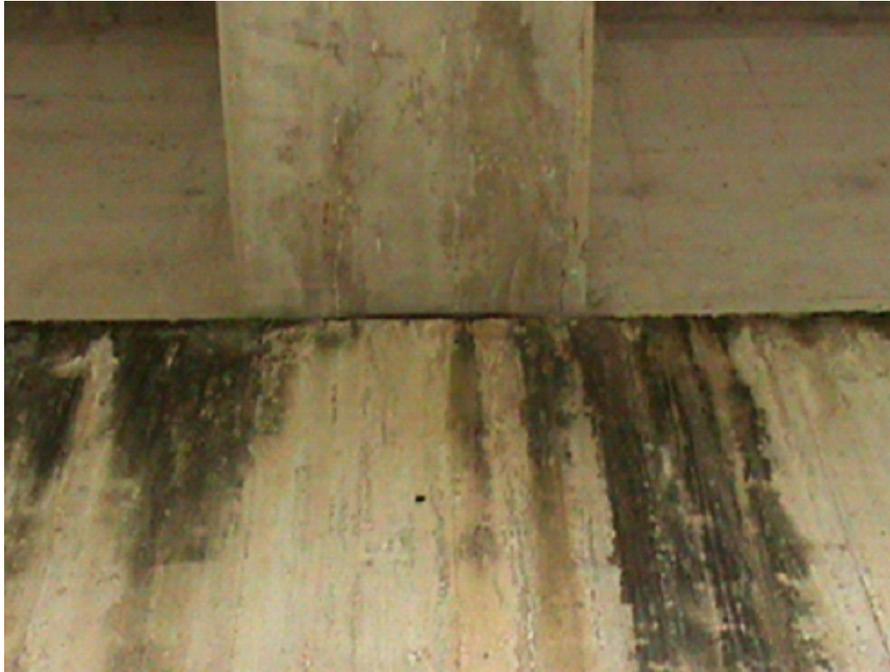
Componente.....: 9 Apoyos

Calif./Mantenim....: 1 / -

Daño/Observaciones.: Los apoyos presentan suciedad y humedad
provenientes de las juntas de expansión del puente

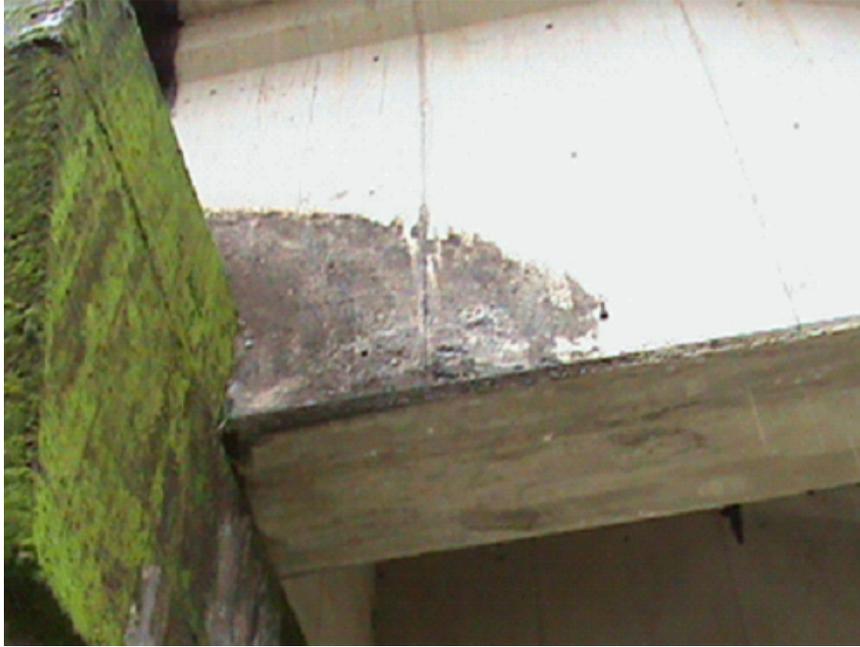
Componente.....: 9 Apoyos

Calif./Mantenim....: 1 / -

Daño/Observaciones.: Los apoyos presentan suciedad y humedad
provenientes de las juntas de expansión del puente

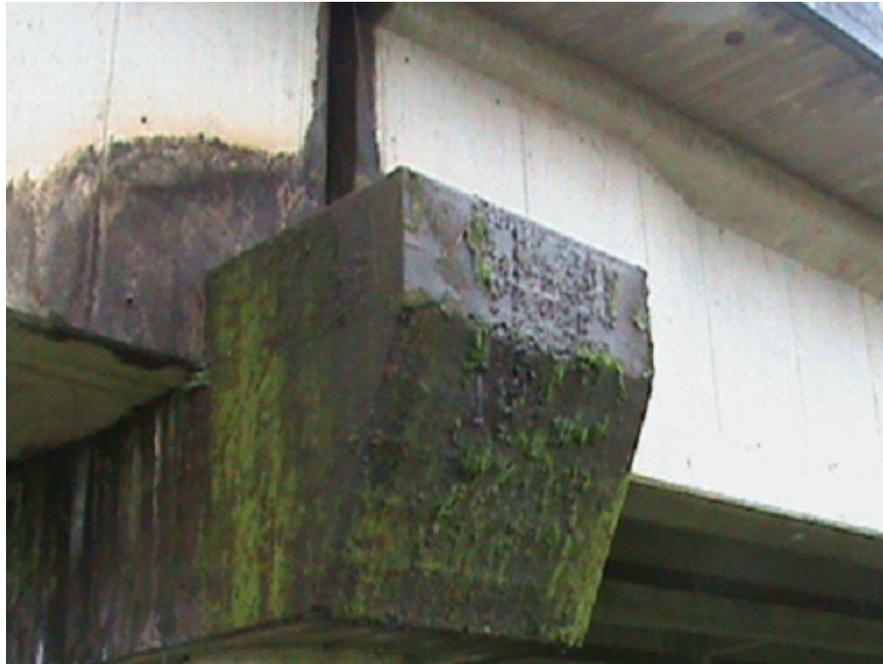
Componente.....: 9 Apoyos

Calif./Mantenim....: 1 / -

Daño/Observaciones.: Los apoyos presentan suciedad y humedad
provenientes de las juntas de expansión del puente

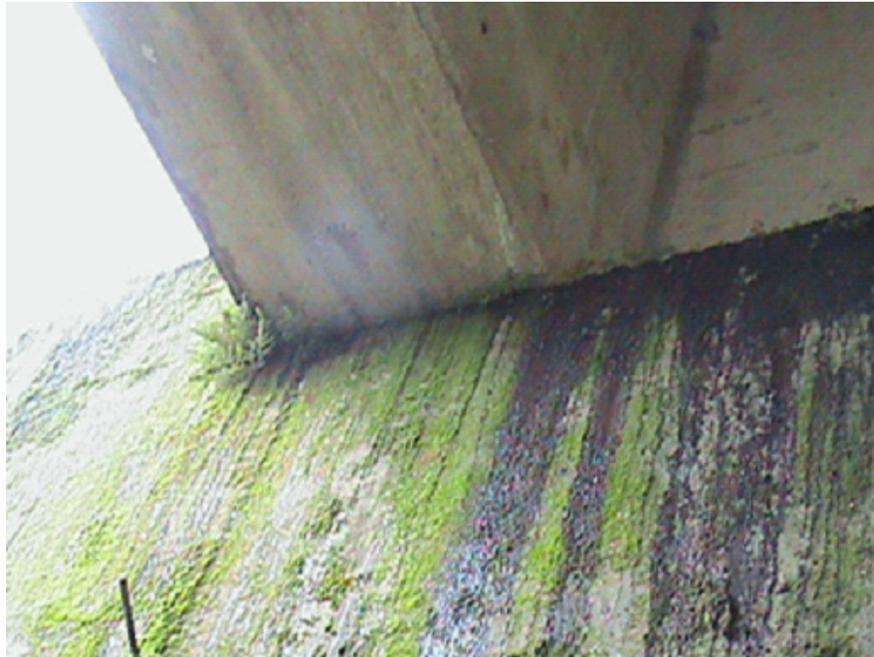
Componente.....: 9 Apoyos

Calif./Mantenim....: 1 / -

Daño/Observaciones.: Los apoyos presentan suciedad y humedad provenientes de las juntas de expansión del puente

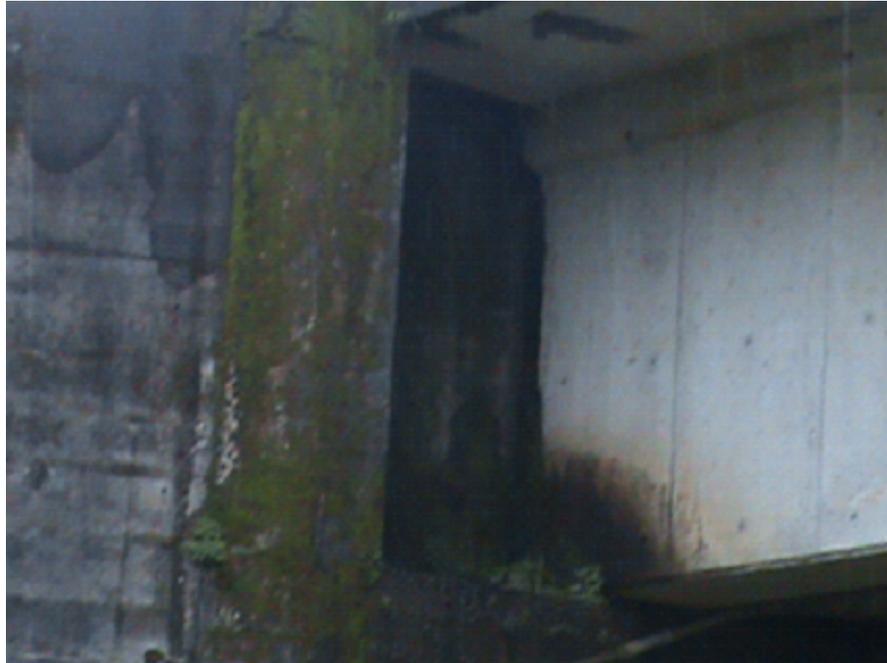
Componente.....: 9 Apoyos

Calif./Mantenim....: 1 / -

Daño/Observaciones.: Los apoyos presentan suciedad y humedad
provenientes de las juntas de expansión del puente

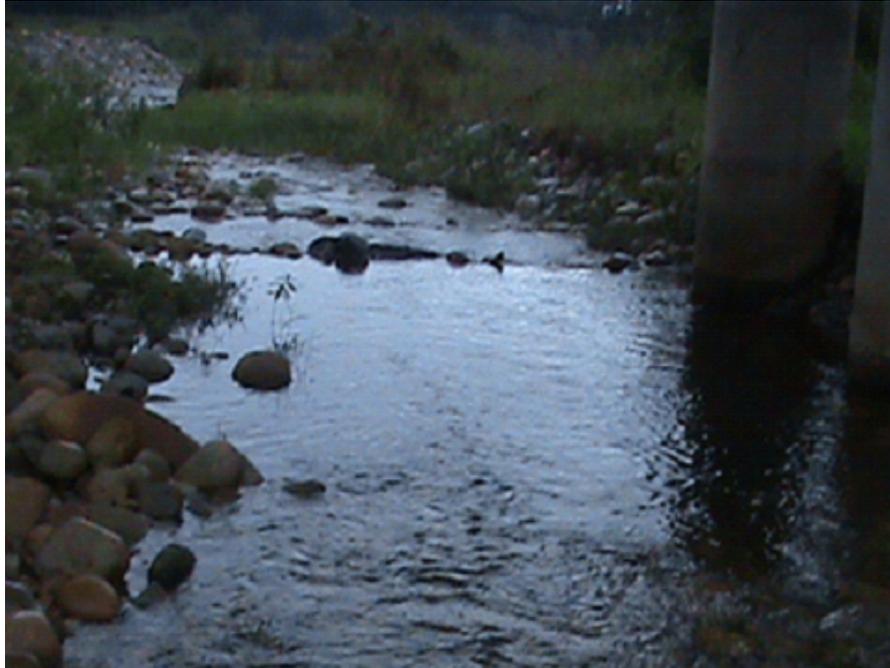
Componente.....: 15 Cauce

Calif./Mantenim....: 3 / -

Daño/Observaciones.: El río se observó recargado en el margen #2 y se observa erosión en el margen #2 aguas arriba que ha deteriorado la protección en gaviones. Se solicita inspección especial para el diseño de obras que solucionen la erosión del margen #2 y sedimentación en las luces L#1 y L#2 .

Tipo de daño.....: Erosión / socavación

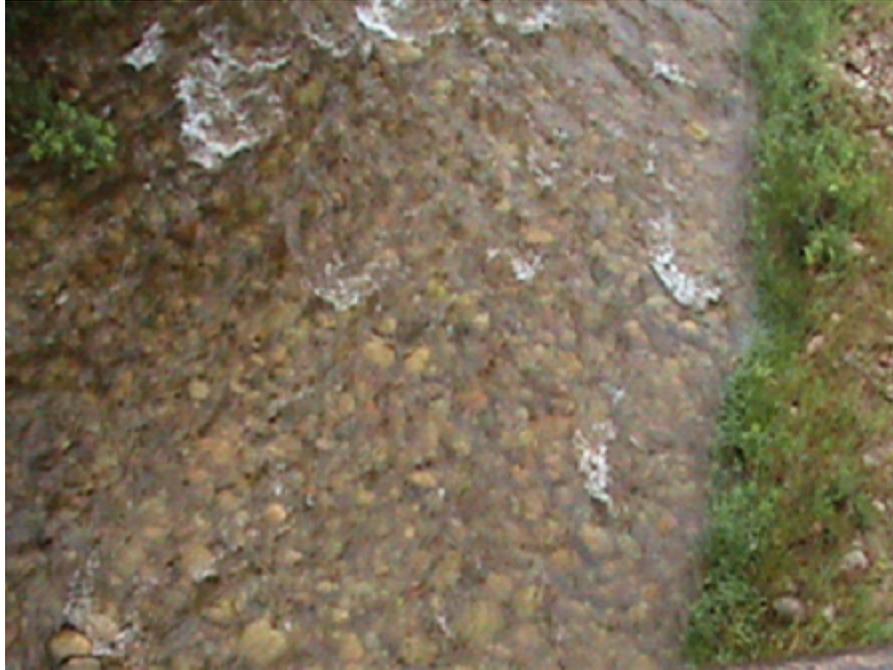
Componente.....: 15 Cauce

Calif./Mantenim....: 3 / -

Daño/Observaciones.: El río se observó recargado en el margen #2 y se observa erosión en el margen #2 aguas arriba que ha deteriorado la protección en gaviones. Se solicita inspección especial para el diseño de obras que solucionen la erosión del margen #2 y sedimentación en las luces L#1 y L#2 .

Tipo de daño.....: Erosión / socavación

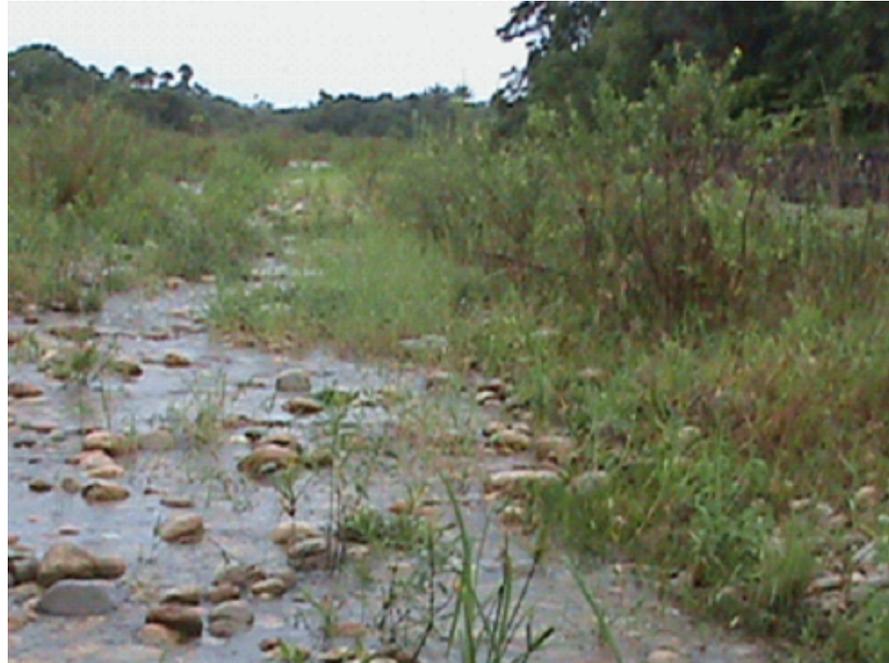
Componente.....: 15 Cauce

Calif./Mantenim....: 3 / -

Daño/Observaciones.: El río se observó recargado en el margen #2 y se observa erosión en el margen #2 aguas arriba que ha deteriorado la protección en gaviones. Se solicita inspección especial para el diseño de obras que solucionen la erosión del margen #2 y sedimentación en las luces L#1 y L#2 .

Tipo de daño.....: Erosión / socavación

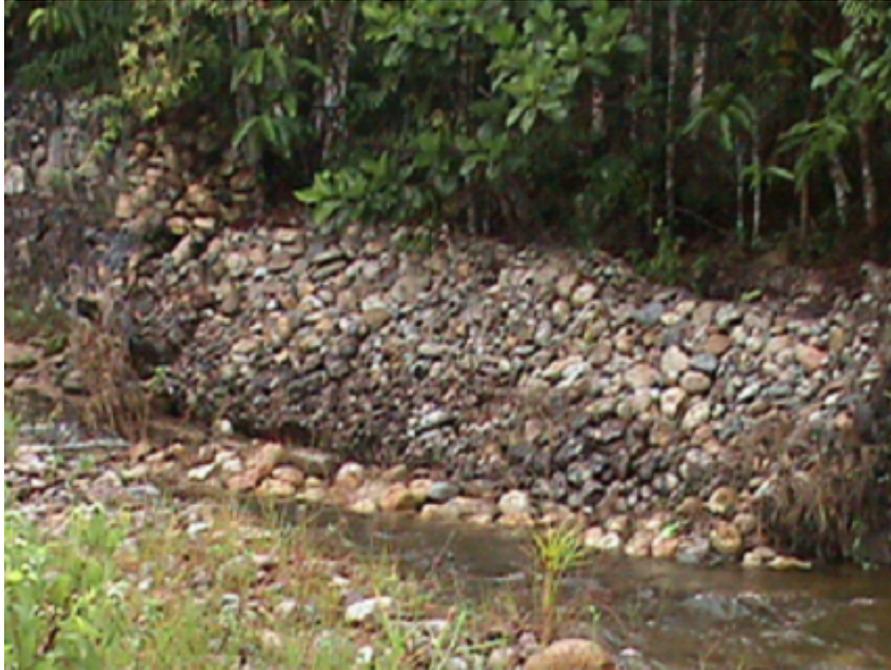
Componente.....: 15 Cauce

Calif./Mantenim....: 3 / -

Daño/Observaciones.: El río se observó recargado en el margen #2 y se observa erosión en el margen #2 aguas arriba que ha deteriorado la protección en gaviones. Se solicita inspección especial para el diseño de obras que solucionen la erosión del margen #2 y sedimentación en las luces L#1 y L#2 .

Tipo de daño.....: Erosión / socavación

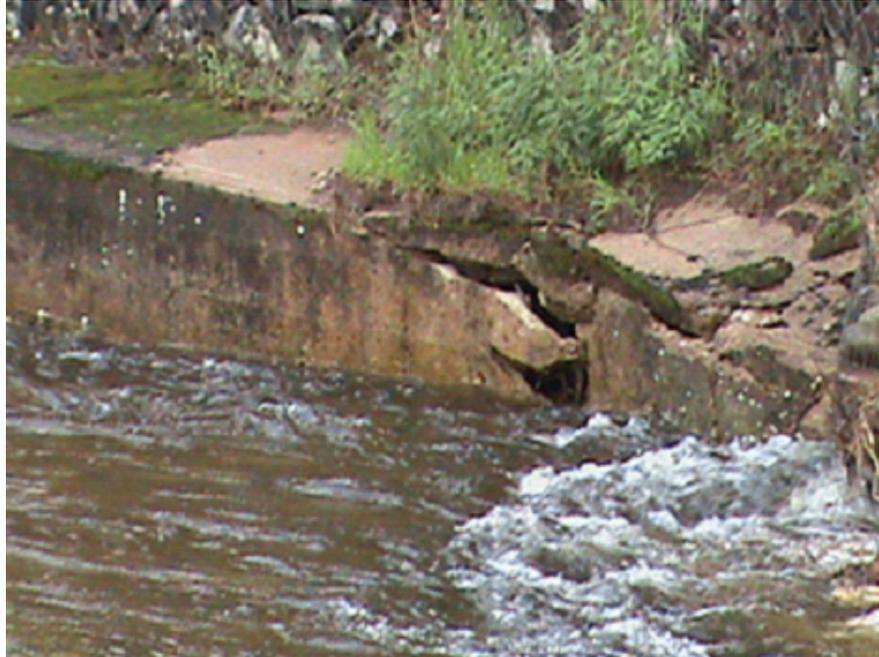
Componente.....: 15 Cauce

Calif./Mantenim....: 3 / -

Daño/Observaciones.: El río se observó recargado en el margen #2 y se observa erosión en el margen #2 aguas arriba que ha deteriorado la protección en gaviones. Se solicita inspección especial para el diseño de obras que solucionen la erosión del margen #2 y sedimentación en las luces L#1 y L#2 .

Tipo de daño.....: Erosión / socavación

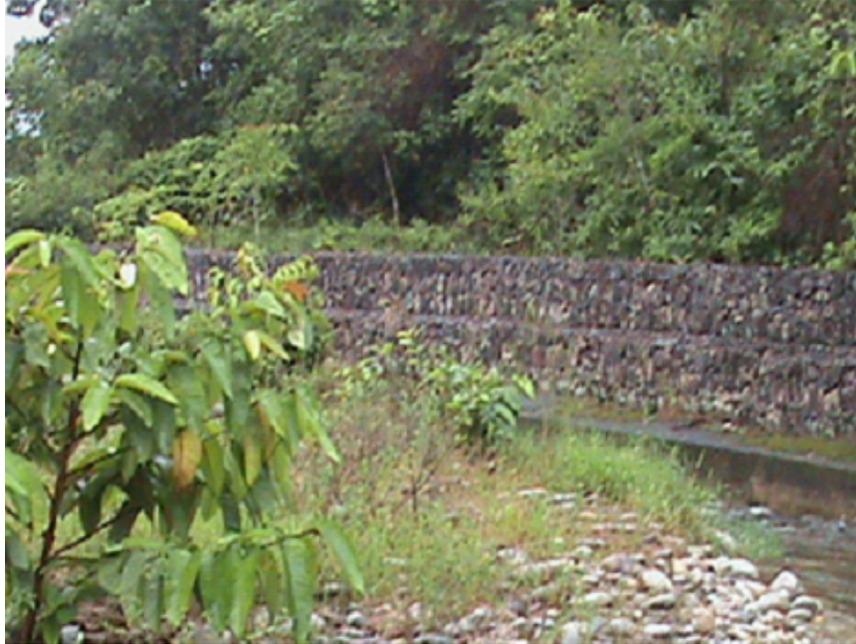
Componente.....: 15 Cauce

Calif./Mantenim....: 3 / -

Daño/Observaciones.: El río se observó recargado en el margen #2 y se observa erosión en el margen #2 aguas arriba que ha deteriorado la protección en gaviones. Se solicita inspección especial para el diseño de obras que solucionen la erosión del margen #2 y sedimentación en las luces L#1 y L#2 .

Tipo de daño.....: Erosión / socavación

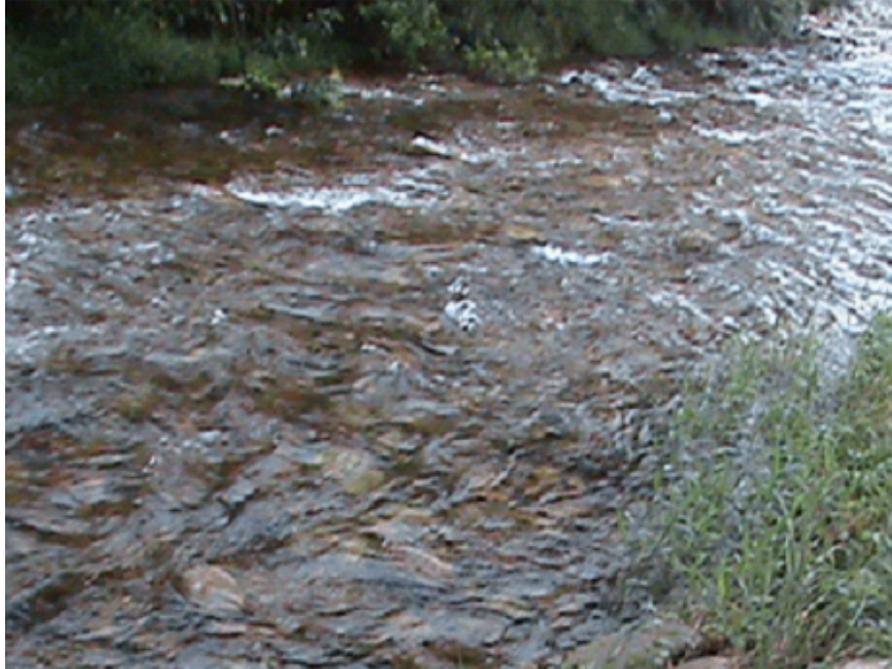
Componente.....: 15 Cauce

Calif./Mantenim....: 3 / -

Daño/Observaciones.: El río se observó recargado en el margen #2 y se observa erosión en el margen #2 aguas arriba que ha deteriorado la protección en gaviones. Se solicita inspección especial para el diseño de obras que solucionen la erosión del margen #2 y sedimentación en las luces L#1 y L#2 .

Tipo de daño.....: Erosión / socavación

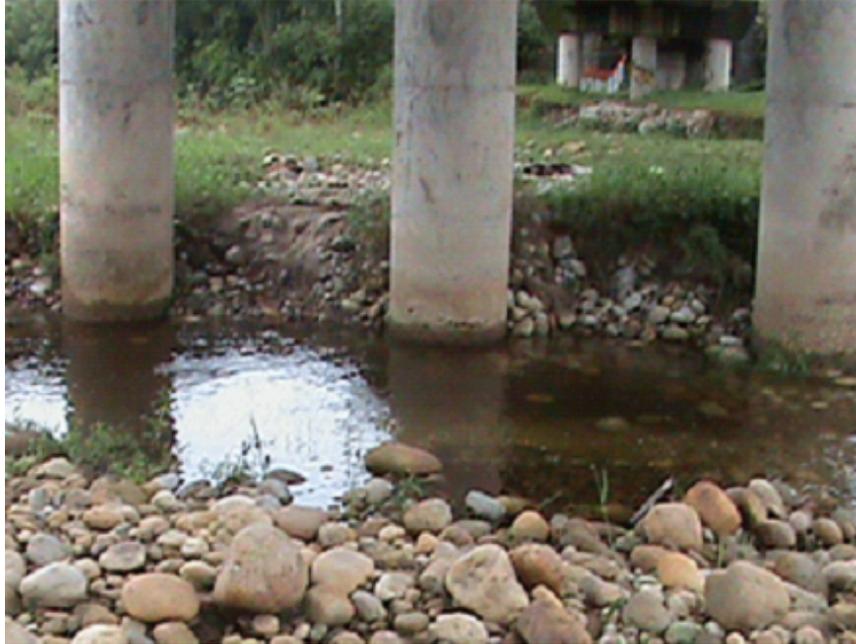
Componente.....: 15 Cauce

Calif./Mantenim....: 3 / -

Daño/Observaciones.: El río se observó recargado en el margen #2 y se observa erosión en el margen #2 aguas arriba que ha deteriorado la protección en gaviones. Se solicita inspección especial para el diseño de obras que solucionen la erosión del margen #2 y sedimentación en las luces L#1 y L#2 .

Tipo de daño.....: Erosión / socavación

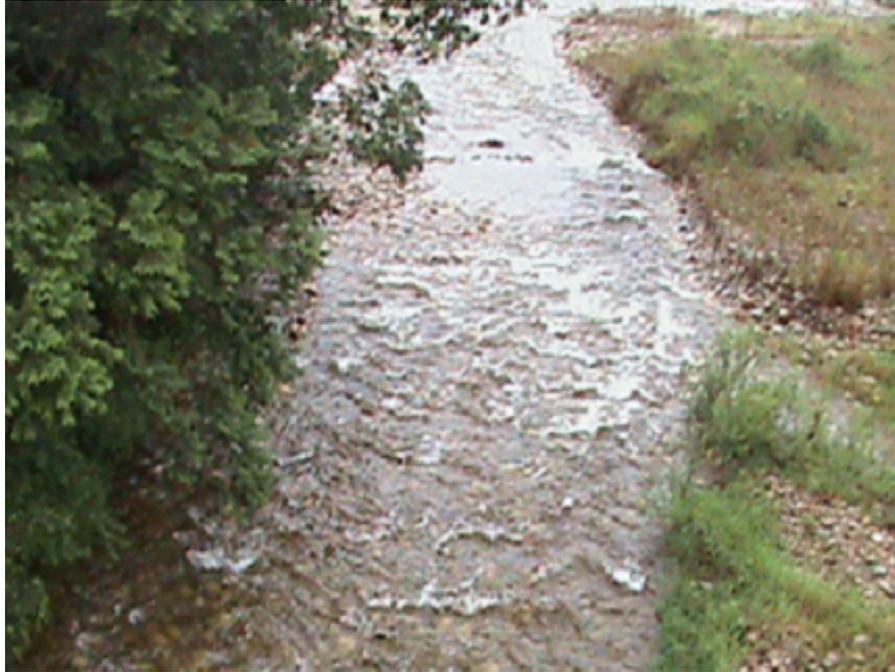
Componente.....: 15 Cauce

Calif./Mantenim....: 3 / -

Daño/Observaciones.: El río se observó recargado en el margen #2 y se observa erosión en el margen #2 aguas arriba que ha deteriorado la protección en gaviones. Se solicita inspección especial para el diseño de obras que solucionen la erosión del margen #2 y sedimentación en las luces L#1 y L#2 .

Tipo de daño.....: Erosión / socavación

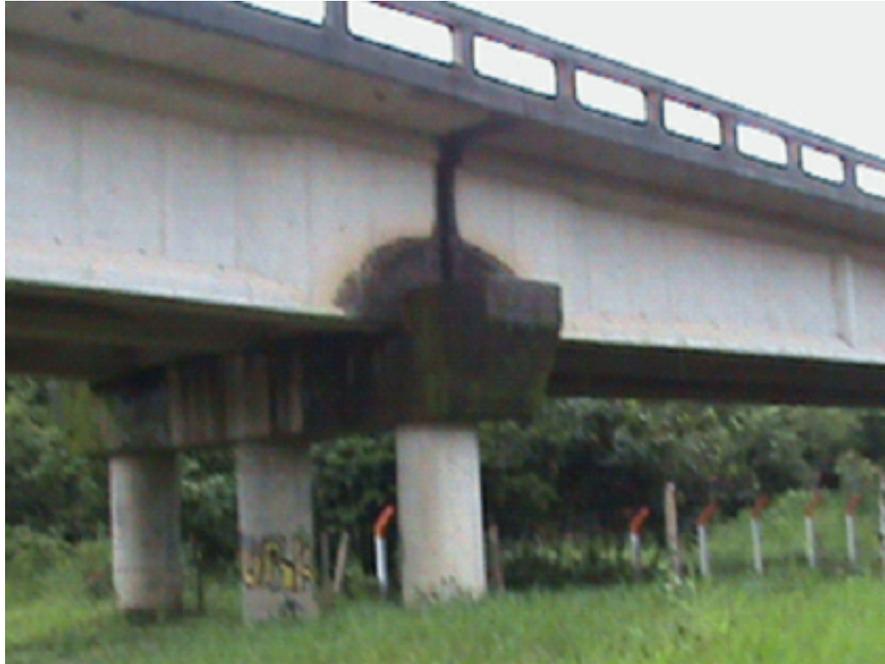
Componente.....: 17 Puente en general

Calif./Mantenim....: 3 / -

Daño/Observaciones.: Se recomienda inspección especial para estudio hidráulico que estudie solución técnica a problemas de erosión en margen #2 y de sedimentación del cauce.
