SDC/INV	SiPuCol	Fecha	Hoja
	Informe de inspección principal	31/10/12	1
07-6512-001.40 Caño Grande			
Regional.....: 7 Casanare			
Ruta.....: Troncal Villa Garzón - Saravena			
Carretera.....: Monterrey - Yopal			
Lado de la car...:			
Abscisa.....: 3+0247			
No del registro..: 8048			
Año de construcción.....: 1996			
Año de la última reconstrucción.....:			
Paso Superior/Inferior.....: S			
Dir. de abs. de la carretera principal.:			
Requisitos de la inspección.....: 0 Nada			
Recolección de datos : Fecha.....: 2012.06.16			
: Iniciales.....: JPJG			
Posición geográfica..:			
Latitud: 4 gra 52 min N Longitud: 72 gra 53 min O Altitud: 467 m			
Geometría: Número de luces.....: 3			
Longitud de la luz menor (m): 42.65			
Longitud de la luz mayor (m): 42.75			
Longitud total(m): 128.05			
Ancho del tablero.....(m): 9.30			
Ancho del separador.....(m): 0.00			
Ancho del andén izquierdo(m): 0.00			
Ancho del andén derecho..(m): 0.00

07-6512-001.40 Caño Grande

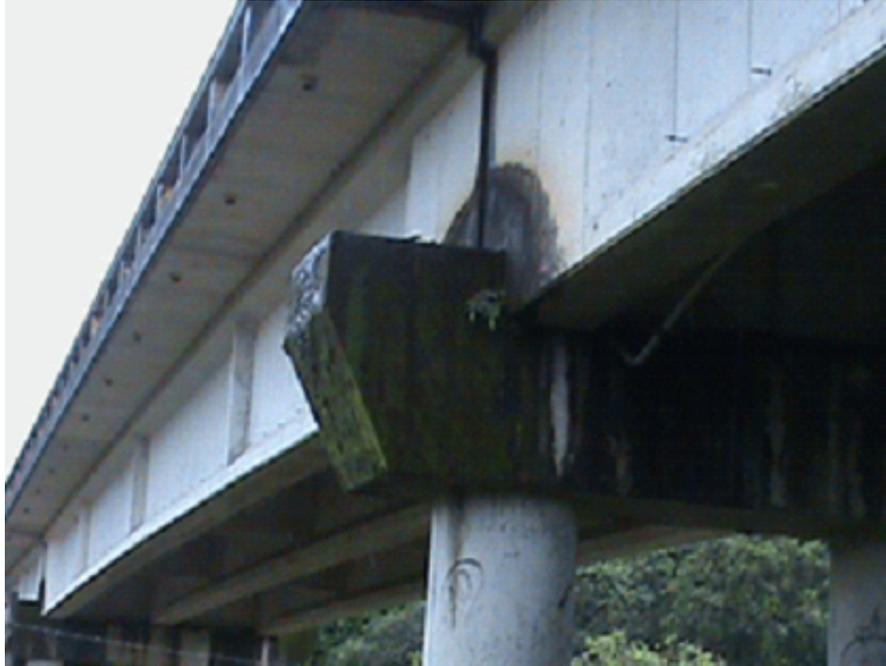
Componente.....: 17 Puente en general

Calif./Mantenim....: 3 / -

Daño/Observaciones.: Se recomienda inspección especial para estudio hidráulico que estudie solución técnica a problemas de erosión en margen #2 y de sedimentación del cauce.

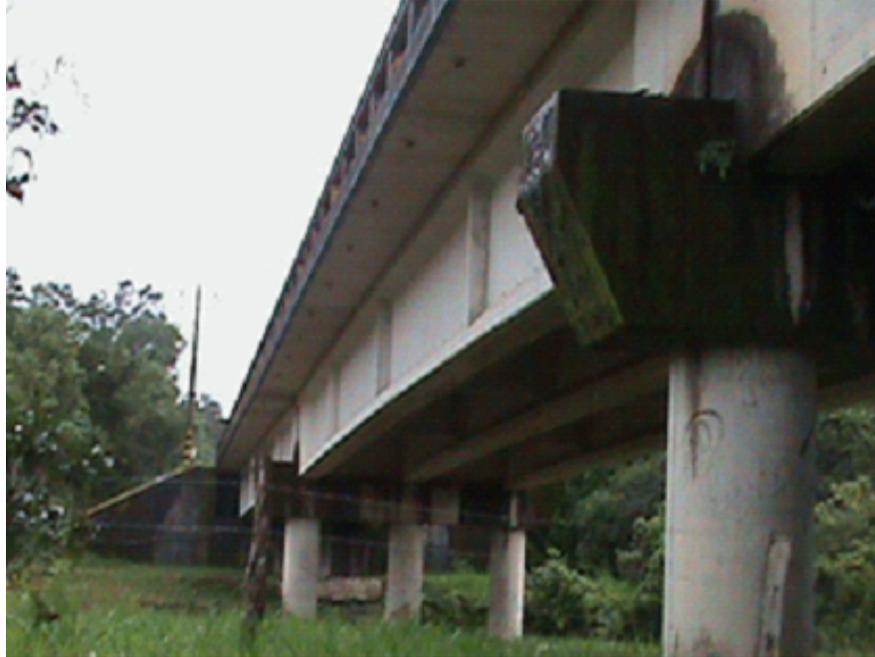
Componente.....: 17 Puente en general

Calif./Mantenim....: 3 / -

Daño/Observaciones.: Se recomienda inspección especial para estudio hidráulico que estudie solución técnica a problemas de erosión en margen #2 y de sedimentación del cauce.

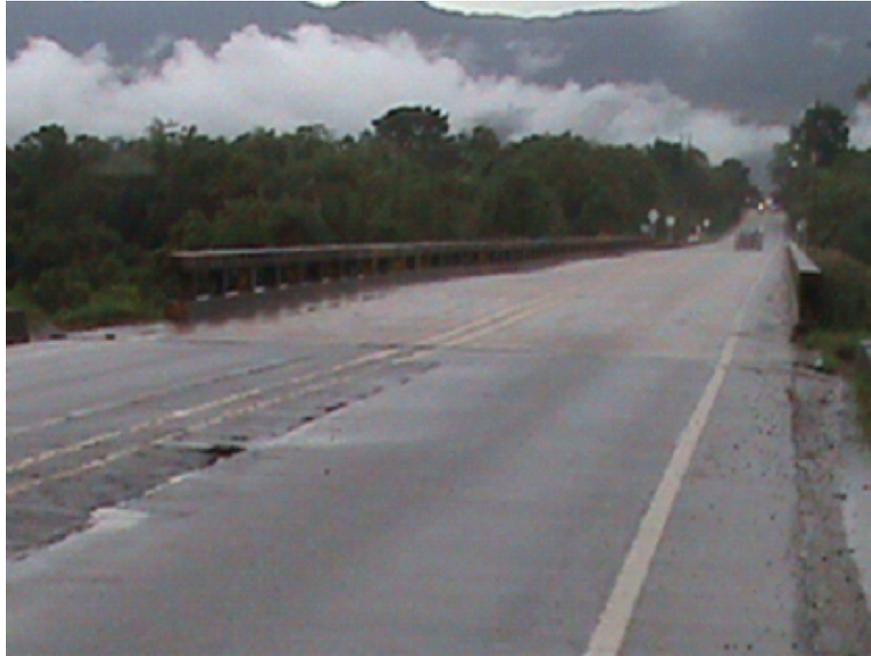
Componente.....: 17 Puente en general

Calif./Mantenim....: 3 / -

Daño/Observaciones.: Se recomienda inspección especial para estudio hidráulico que estudie solución técnica a problemas de erosión en margen #2 y de sedimentación del cauce.
