SDC/INV	SiPuCol	Fecha	Hoja
	Informe de inspección principal	31/10/12	1
07-6512-001.50 Caño Guamo			
Regional.....: 7 Casanare			
Ruta.....: Troncal Villa Garzón - Saravena			
Carretera.....: Monterrey - Yopal			
Lado de la car...:			
Abscisa.....: 4+0970			
No del registro..: 8049			
Año de construcción.....:			
Año de la última reconstrucción.....:			
Paso Superior/Inferior.....: S			
Dir. de abs. de la carretera principal.:			
Requisitos de la inspección.....: 0 Nada			
Recolección de datos : Fecha.....: 2012.06.15			
: Iniciales.....: AFBV			
Posición geográfica..:			
Latitud: 4 gra 51.2 min N Longitud: 72 gra 52.59 min O Altitud: 471 m			
Geometría: Número de luces.....: 1			
Longitud de la luz menor (m): 23.25			
Longitud de la luz mayor (m): 23.25			
Longitud total .....(m): 23.25			
Ancho del tablero.....(m): 9.27			
Ancho del separador.....(m): 0.00			
Ancho del andén izquierdo(m): 0.00			
Ancho del andén derecho..(m): 0.00

07-6512-001.50 Caño Guamo

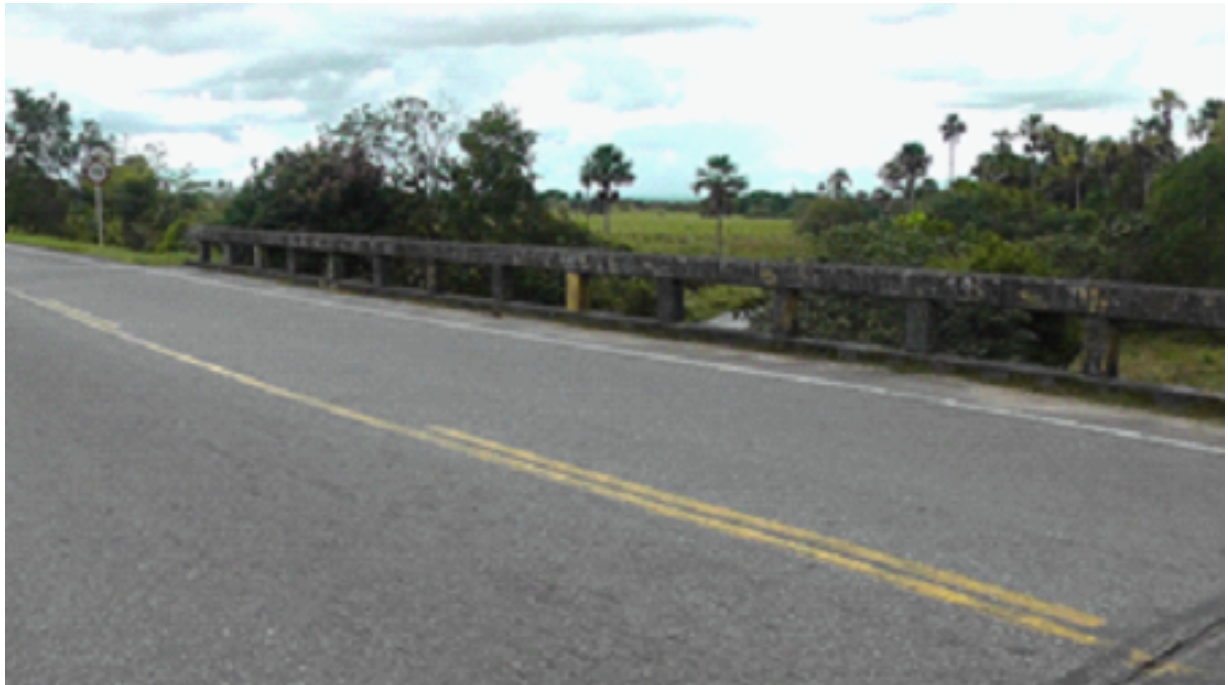
Daño/Observaciones.: El puente presenta superficie en carpeta asfáltica. Esa se encuentra en buen estado aunque se nota desgaste por exposición de agregados. Se requiere realizar un tratamiento superficial al puente y a los accesos.

Tipo de daño.....: Descomposición

Reparaciones.....: C Tratamiento superficial (sello)

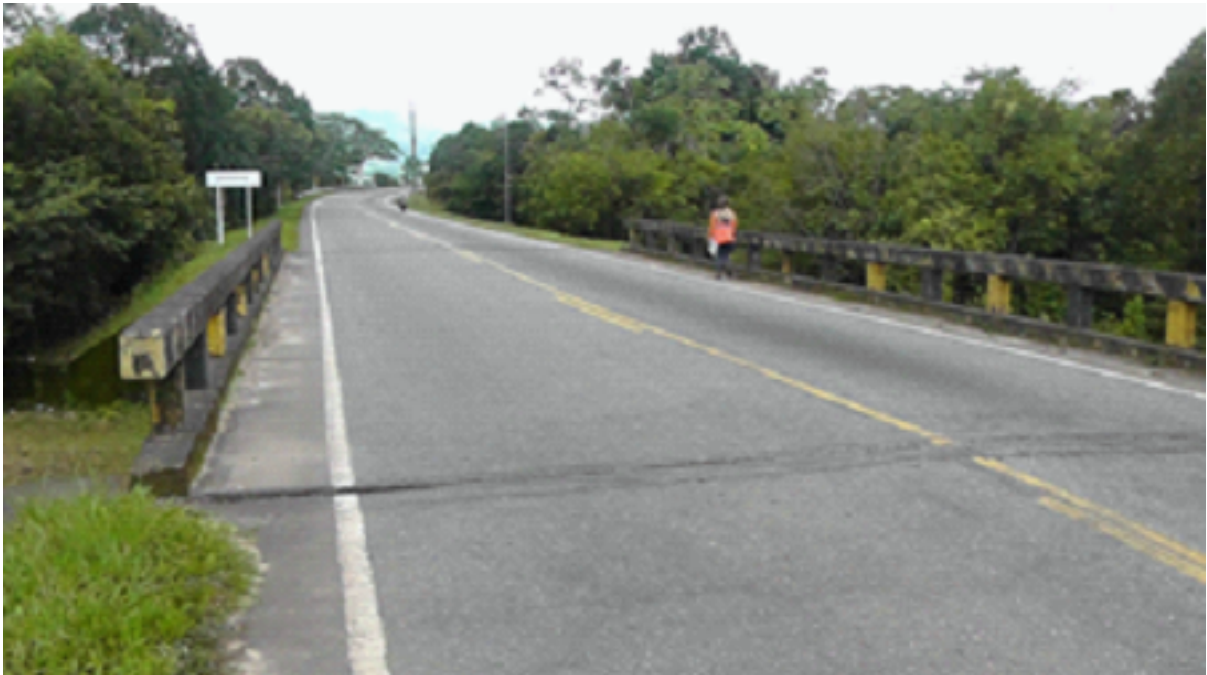
Componente.....: 1 Superficie del puente

Daño/Observaciones.: El puente presenta superficie en carpeta asfáltica. Esa se encuentra en buen estado aunque se nota desgaste por exposición de agregados. Se requiere realizar un tratamiento superficial al puente y a los accesos.

Tipo de daño.....: Descomposición

Reparaciones.....: C Tratamiento superficial (sello)

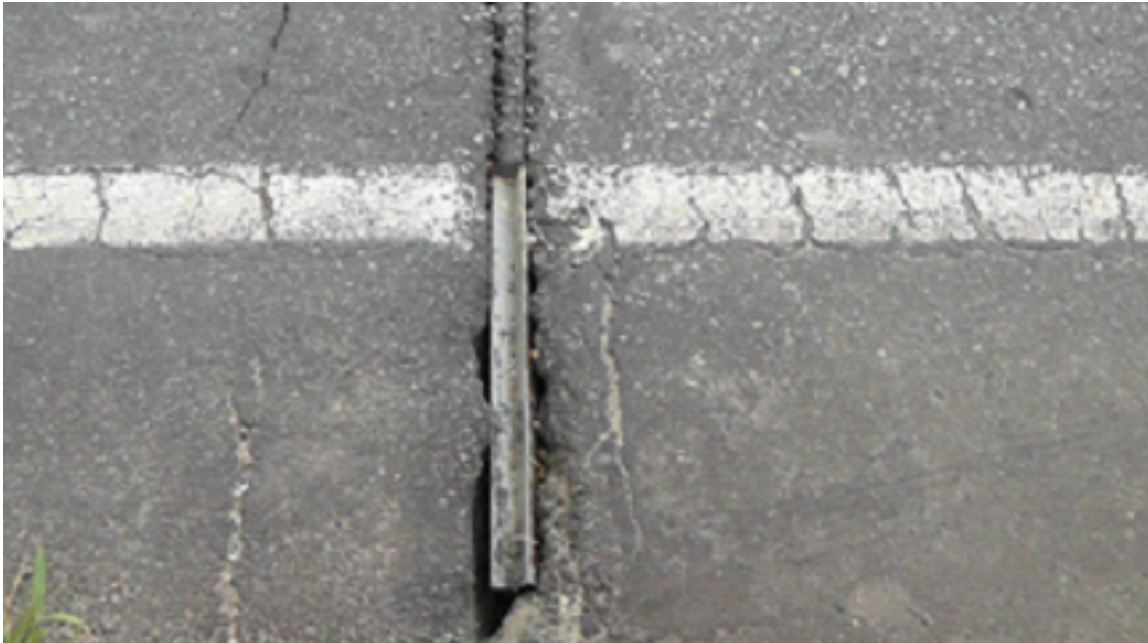
Componente.....: 2 Juntas de expansión

Daño/Observaciones.: Los dispositivos de juntas se encuentran bastante deteriorados y presentan pérdida del material sellante. Lo que favorece la infiltración de agua hacia los apoyos y estribos del puente. Se sugiere realizar cambio a junta de goma asfáltica o similar.

Tipo de daño.....: Infiltración

Reparaciones.....: C Cambio a junta de goma asfáltica

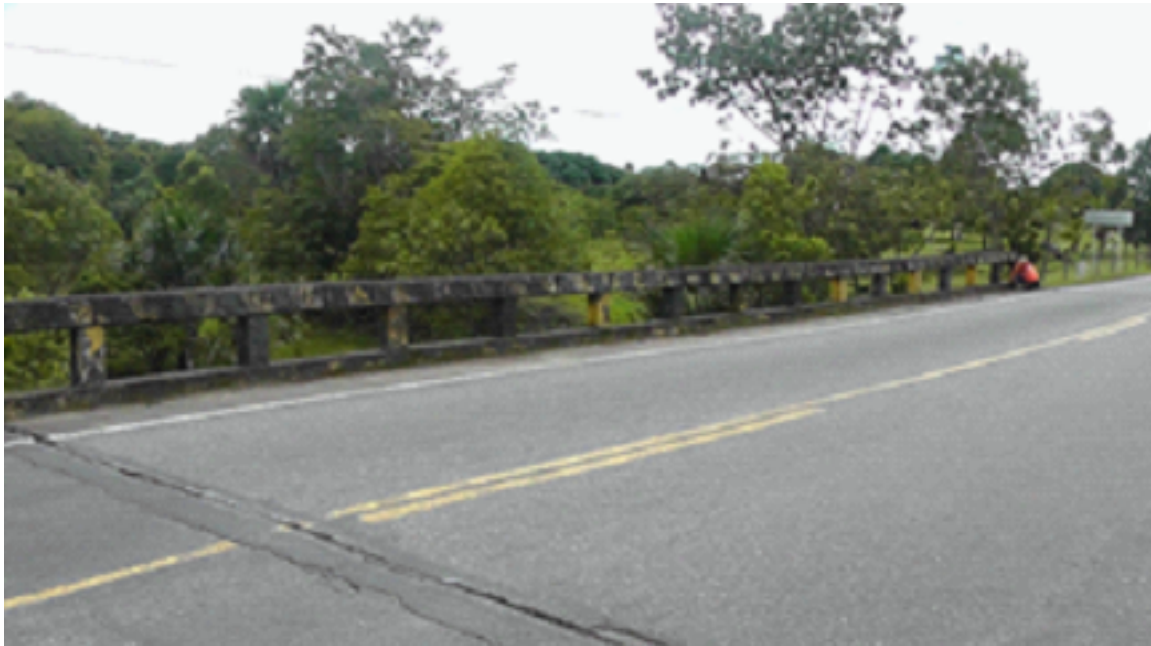
Componente.....: 2 Juntas de expansión

Daño/Observaciones.: Los dispositivos de juntas se encuentran bastante deteriorados y presentan pérdida del material sellante. Lo que favorece la infiltración de agua hacia los apoyos y estribos del puente. Se sugiere realizar cambio a junta de goma asfáltica o similar.

Tipo de daño.....: Infiltración

Reparaciones.....: C Cambio a junta de goma asfáltica

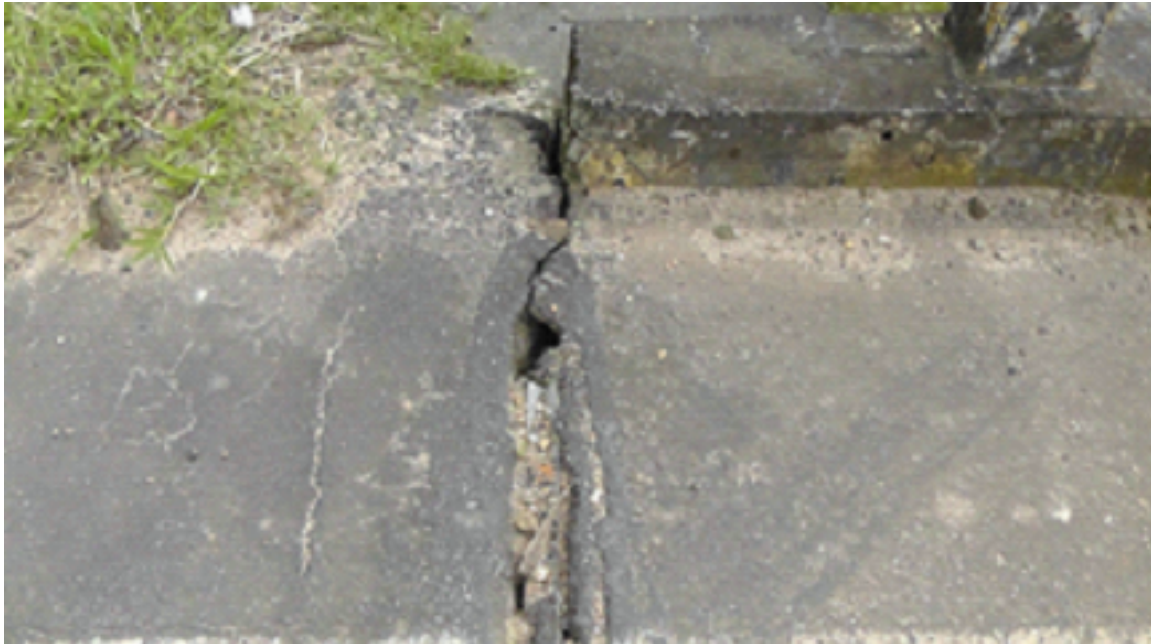
Componente.....: 2 Juntas de expansión

Daño/Observaciones.: Los dispositivos de juntas se encuentran bastante deteriorados y presentan pérdida del material sellante. Lo que favorece la infiltración de agua hacia los apoyos y estribos del puente. Se sugiere realizar cambio a junta de goma asfáltica o similar.

Tipo de daño.....: Infiltración

Reparaciones.....: C Cambio a junta de goma asfáltica

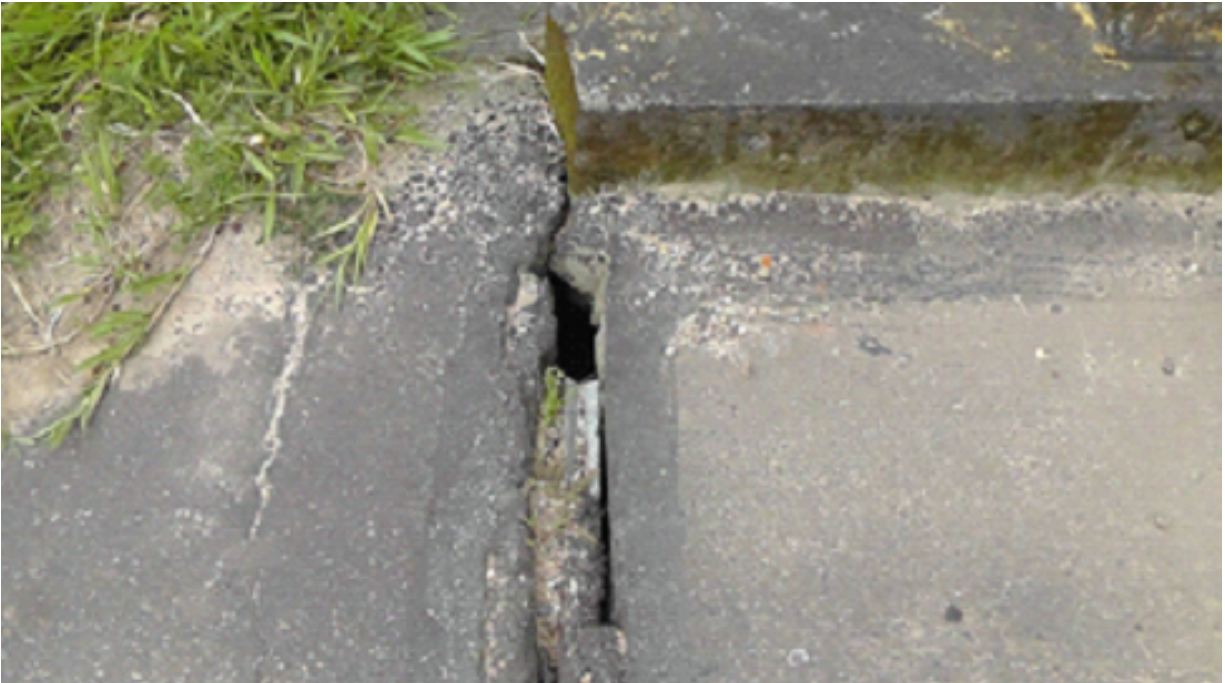
Componente.....: 2 Juntas de expansión

Daño/Observaciones.: Los dispositivos de juntas se encuentran bastante deteriorados y presentan pérdida del material sellante. Lo que favorece la infiltración de agua hacia los apoyos y estribos del puente. Se sugiere realizar cambio a junta de goma asfáltica o similar.

Tipo de daño.....: Infiltración

Reparaciones.....: C Cambio a junta de goma asfáltica

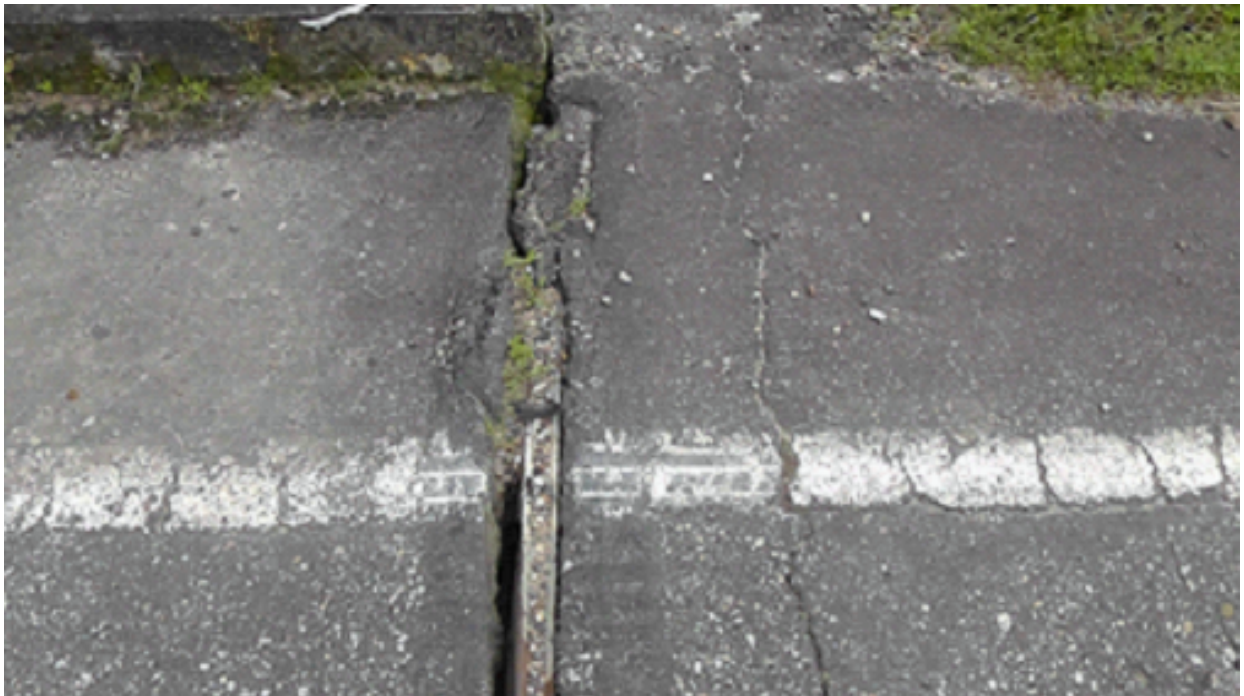
Componente.....: 2 Juntas de expansión

Daño/Observaciones.: Los dispositivos de juntas se encuentran bastante deteriorados y presentan pérdida del material sellante. Lo que favorece la infiltración de agua hacia los apoyos y estribos del puente. Se sugiere realizar cambio a junta de goma asfáltica o similar.

Tipo de daño.....: Infiltración

Reparaciones.....: C Cambio a junta de goma asfáltica

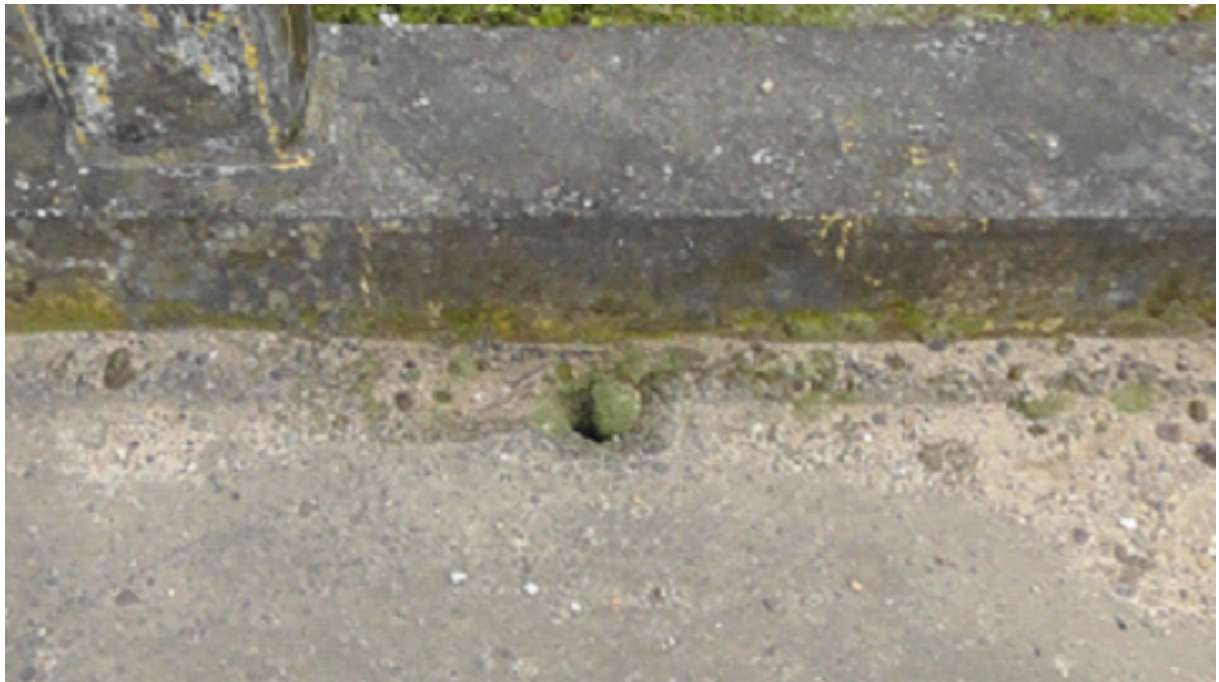
Componente.....: 3 Andenes/Bordillos

Daño/Observaciones.: El puente no cuenta con andenes pero posee bordillos. Éstos se encuentran en buen estado pero se observan manchas de humedad vegetación y desgaste de pintura. Se sugiere realizar labores de mantenimiento rutinario.

Reparaciones.....: Z: Limpieza  
Z Otra

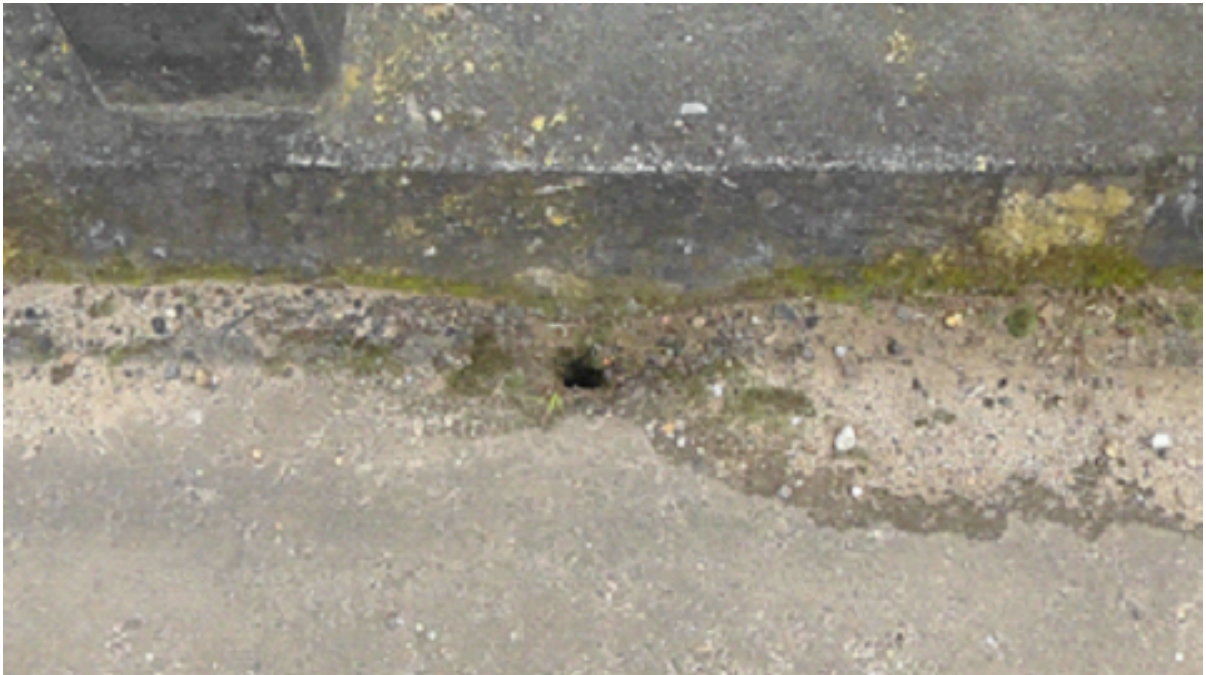
Componente.....: 3 Andenes/Bordillos

Daño/Observaciones.: El puente no cuenta con andenes pero posee bordillos. Éstos se encuentran en buen estado pero se observan manchas de humedad vegetación y desgaste de pintura. Se sugiere realizar labores de mantenimiento rutinario.

Z: Limpieza

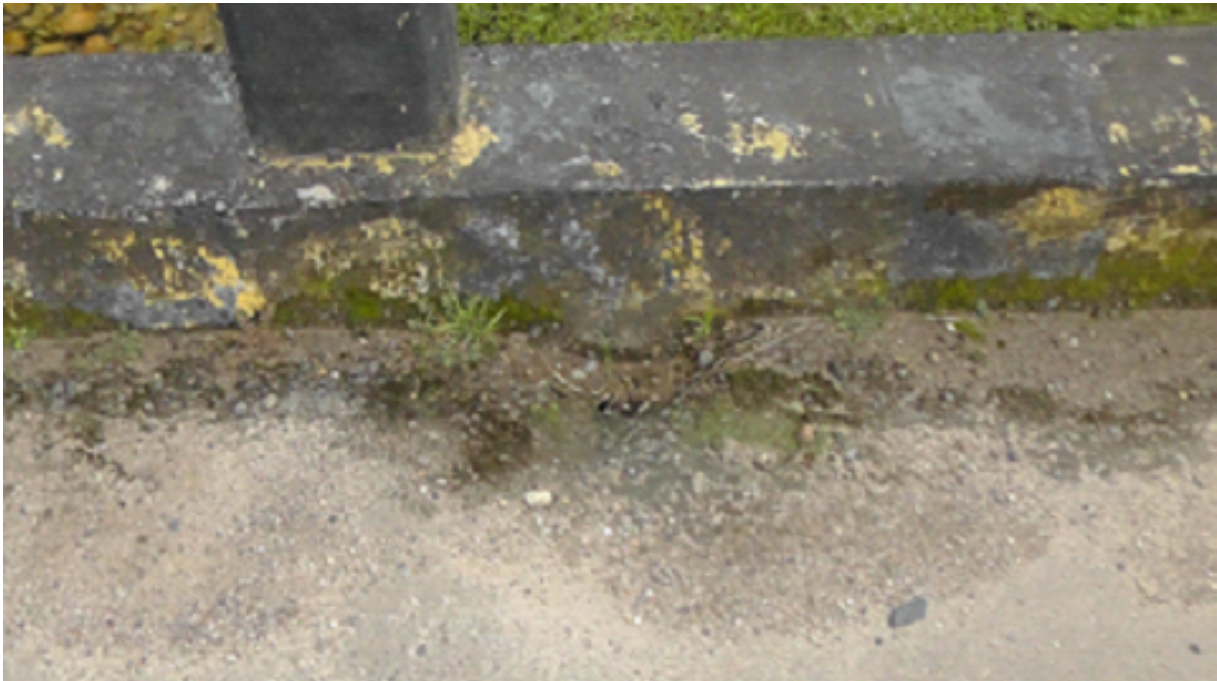
Componente.....: 3 Andenes/Bordillos

Daño/Observaciones.: El puente no cuenta con andenes pero posee bordillos. Éstos se encuentran en buen estado pero se observan manchas de humedad vegetación y desgaste de pintura. Se sugiere realizar labores de mantenimiento rutinario.

Z: Limpieza

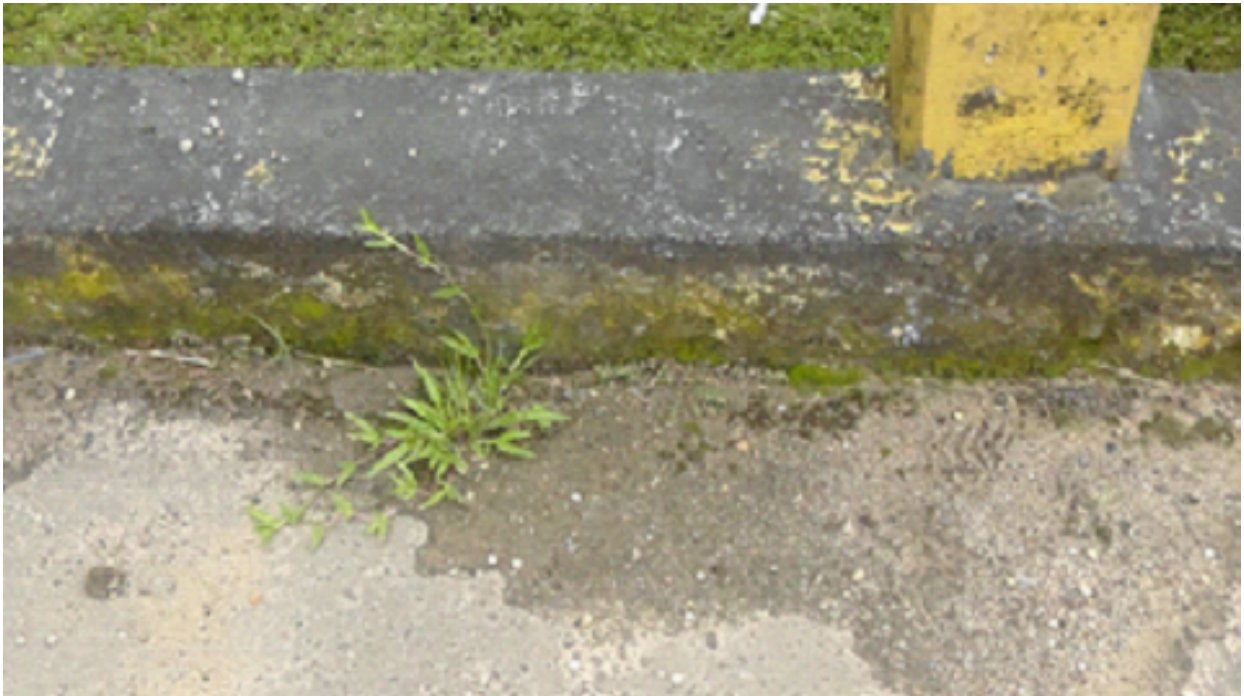
Componente.....: 3 Andenes/Bordillos

Daño/Observaciones.: El puente no cuenta con andenes pero posee bordillos. Éstos se encuentran en buen estado pero se observan manchas de humedad vegetación y desgaste de pintura. Se sugiere realizar labores de mantenimiento rutinario.

Z: Limpieza

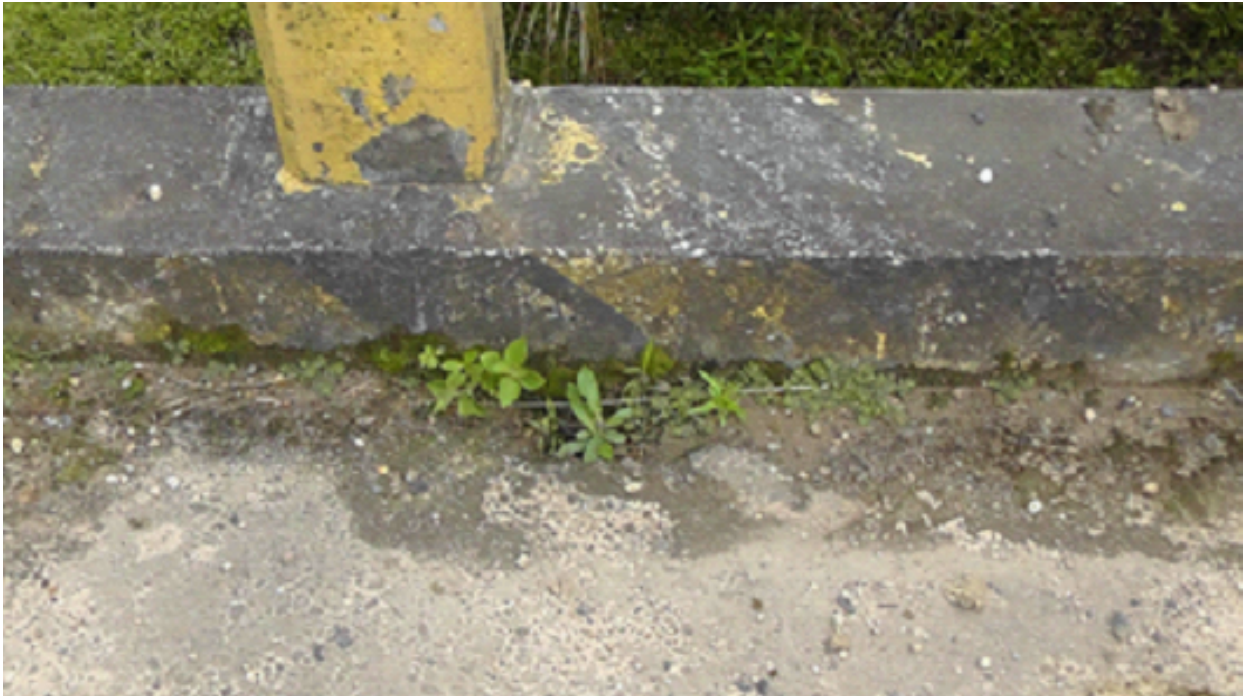
Componente.....: 4 Barandas

Daño/Observaciones.: El puente cuenta con barandas de concreto con una altura de 1.30m. Las dos barandas se encuentran en buen estado, aunque presentan desgaste de pintura. Se recomienda realizar labores de mantenimiento rutinario de limpieza.  
Z: Limpieza y pintura

Reparaciones.....: Z Otra

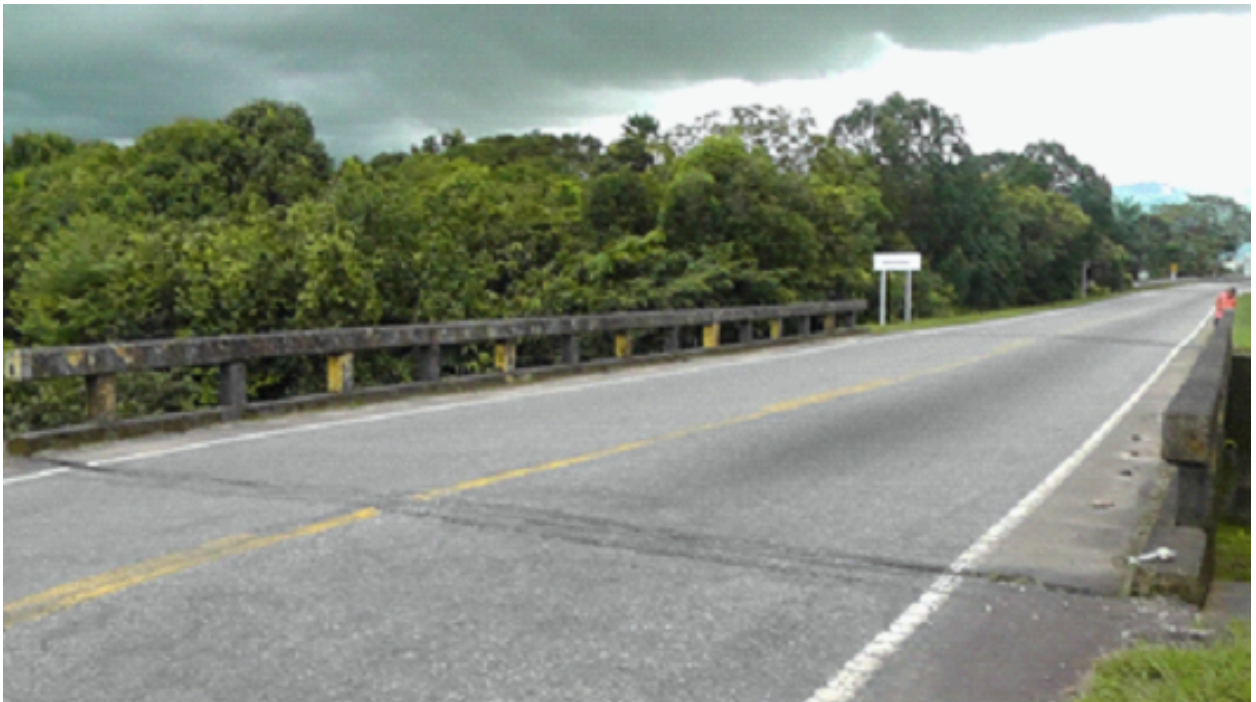
Componente.....: 4 Barandas

Daño/Observaciones.: El puente cuenta con barandas de concreto con una altura de 1.30m. Las dos barandas se encuentran en buen estado, aunque presentan desgaste de pintura. Se recomienda realizar labores de mantenimiento rutinario de limpieza.  
Z: Limpieza y pintura

Reparaciones.....: Z Otra

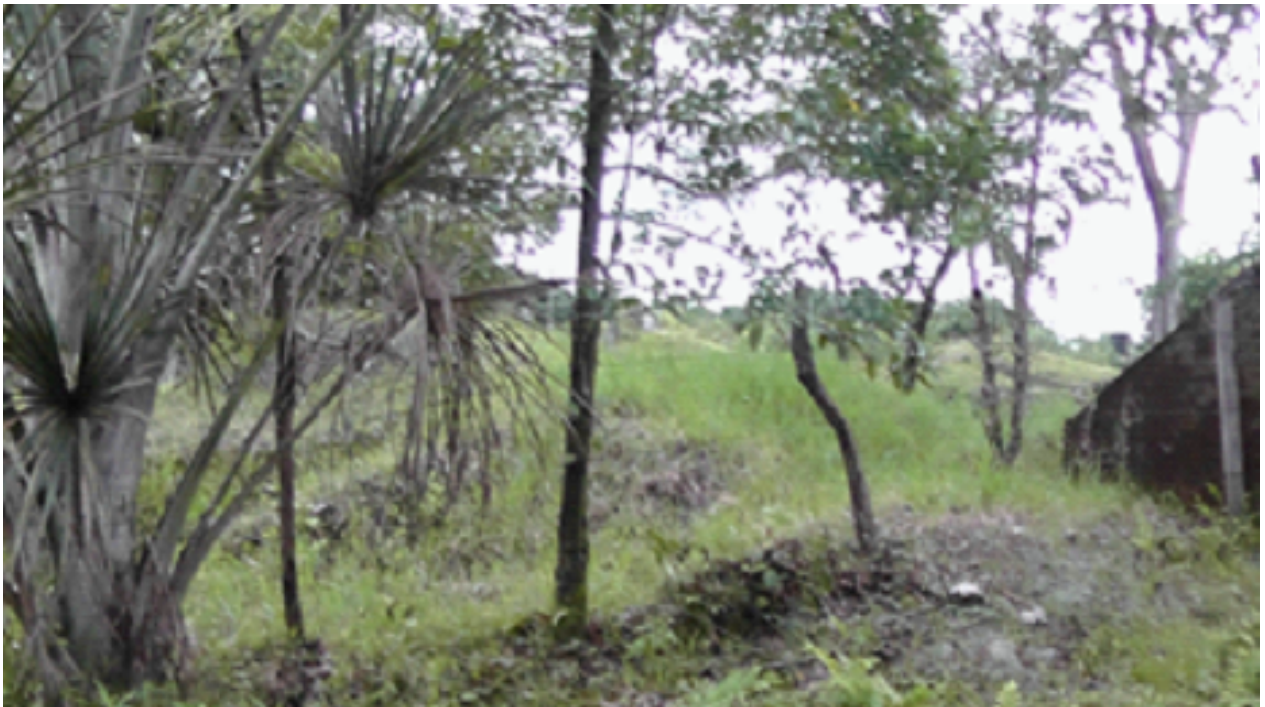
Componente.....: 5 Conos/Taludes

Daño/Observaciones.: Los conos de los accesos del puente se encuentran en buen estado. No se observan rastros de movimientos de material ocurridos recientemente.

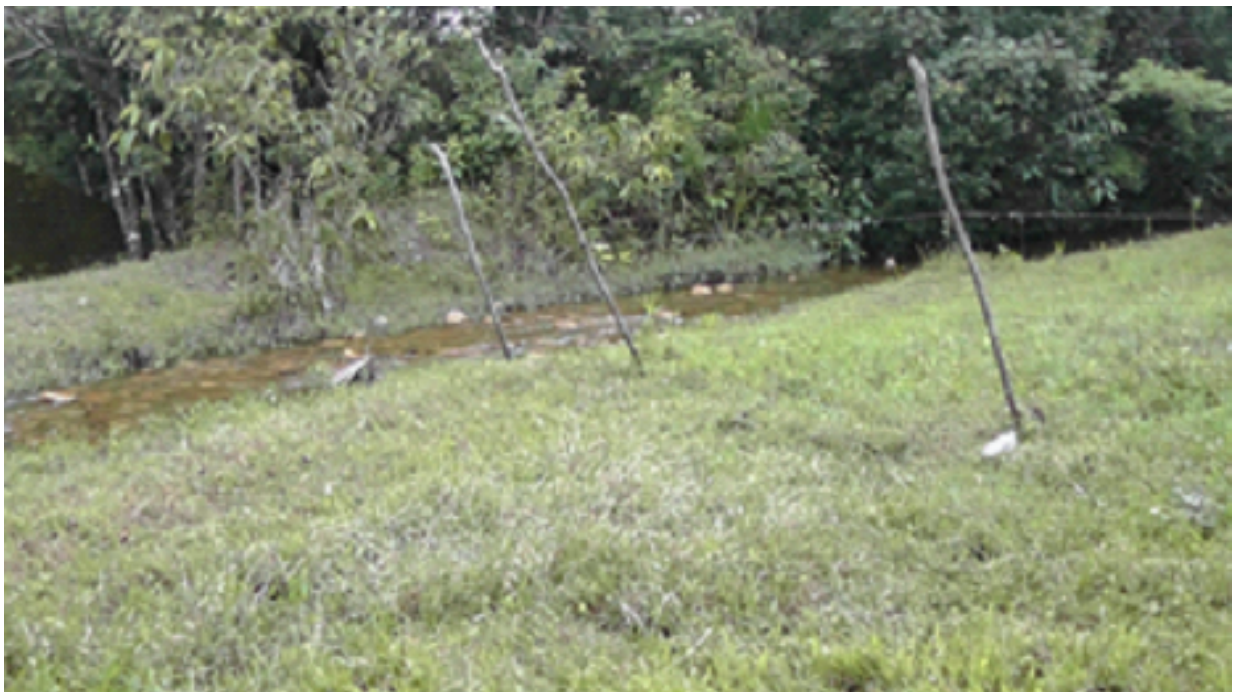
Componente.....: 5 Conos/Taludes

Daño/Observaciones.: Los conos de los accesos del puente se encuentran en buen estado. No se observan rastros de movimientos de material ocurridos recientemente.

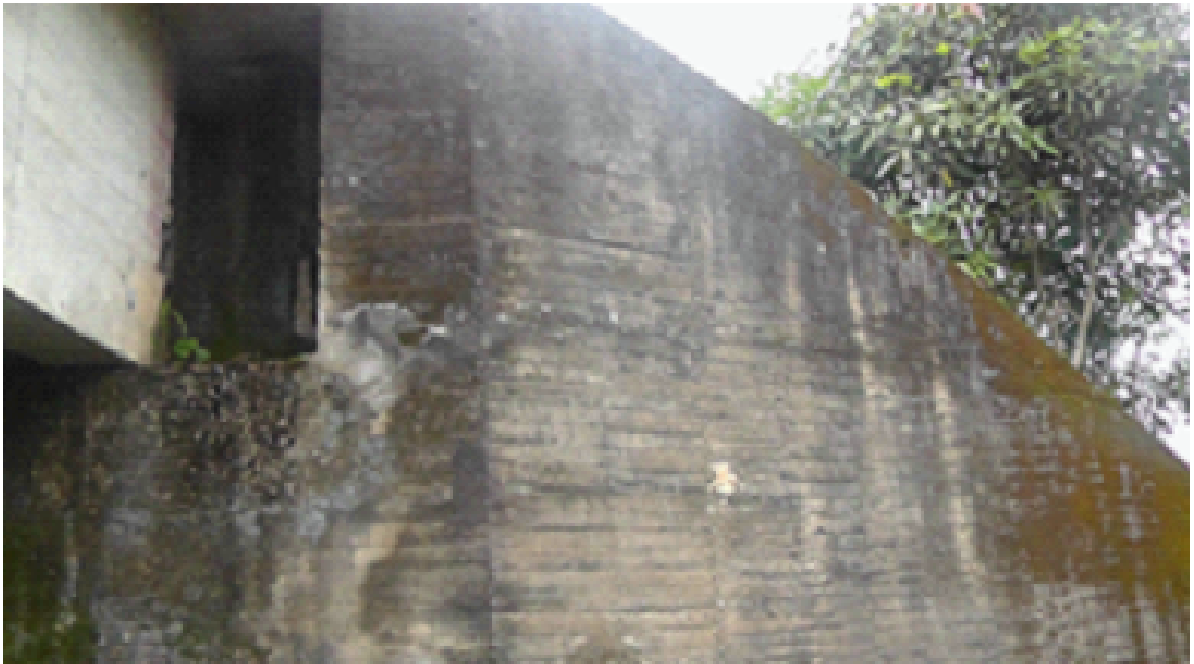
Componente.....: 6 Aletas

Daño/Observaciones.: Las 4 aletas se encuentran integradas a los estribos. No se observa ningún daño en el concreto y no se evidencia exposición de aceros. Solo se observan manchas de humedad y vegetación producto de las lluvias. Se sugiere realizar limpieza.

Tipo de daño.....: Infiltración

Z: Limpieza

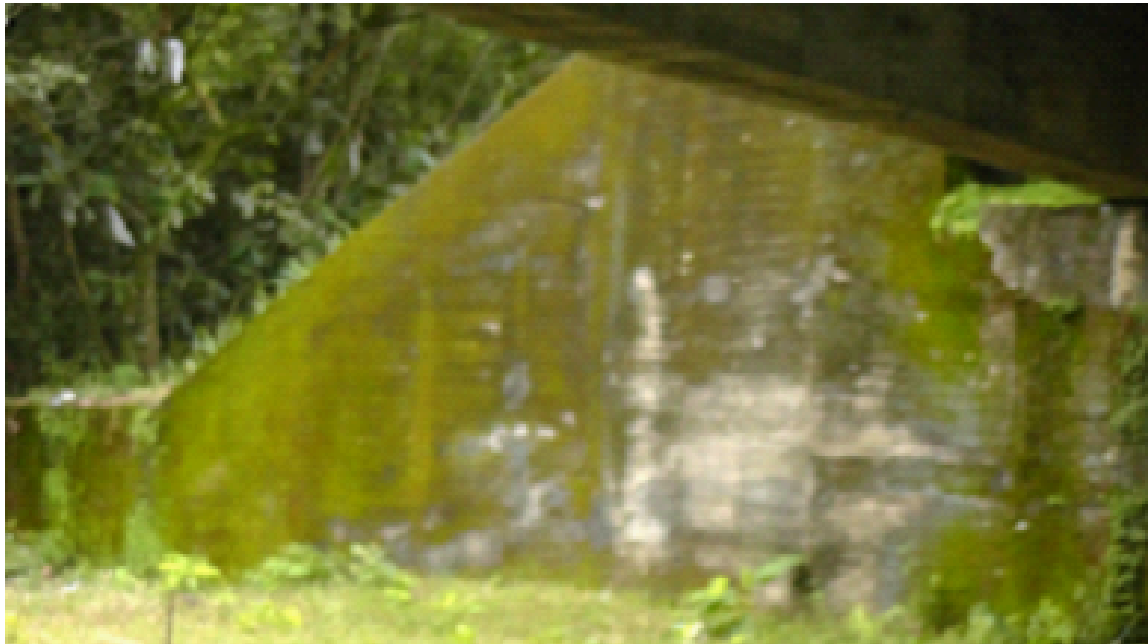
Componente.....: 6 Aletas

Daño/Observaciones.: Las 4 aletas se encuentran integradas a los estribos. No se observa ningún daño en el concreto y no se evidencia exposición de aceros. Solo se observan manchas de humedad y vegetación producto de las lluvias. Se sugiere realizar limpieza.

Tipo de daño.....: Infiltración

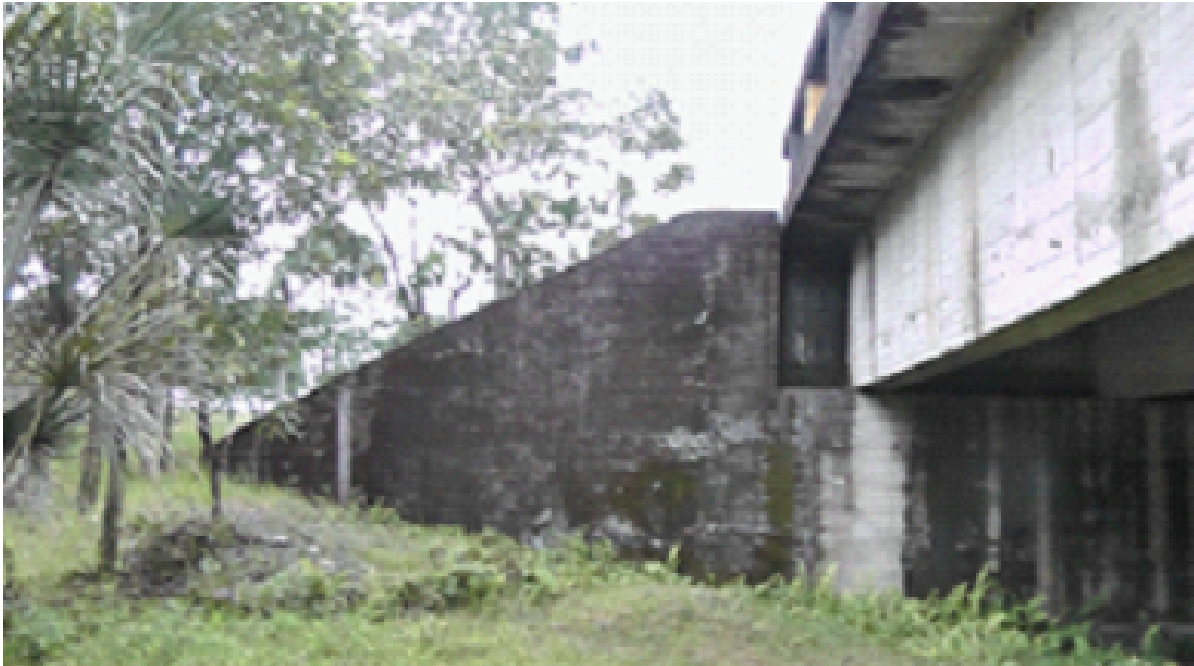
Componente.....: 6 Aletas

Daño/Observaciones.: Las 4 aletas se encuentran integradas a los estribos. No se observa ningún daño en el concreto y no se evidencia exposición de aceros. Solo se observan manchas de humedad y vegetación producto de las lluvias. Se sugiere realizar limpieza.

Tipo de daño.....: Infiltración

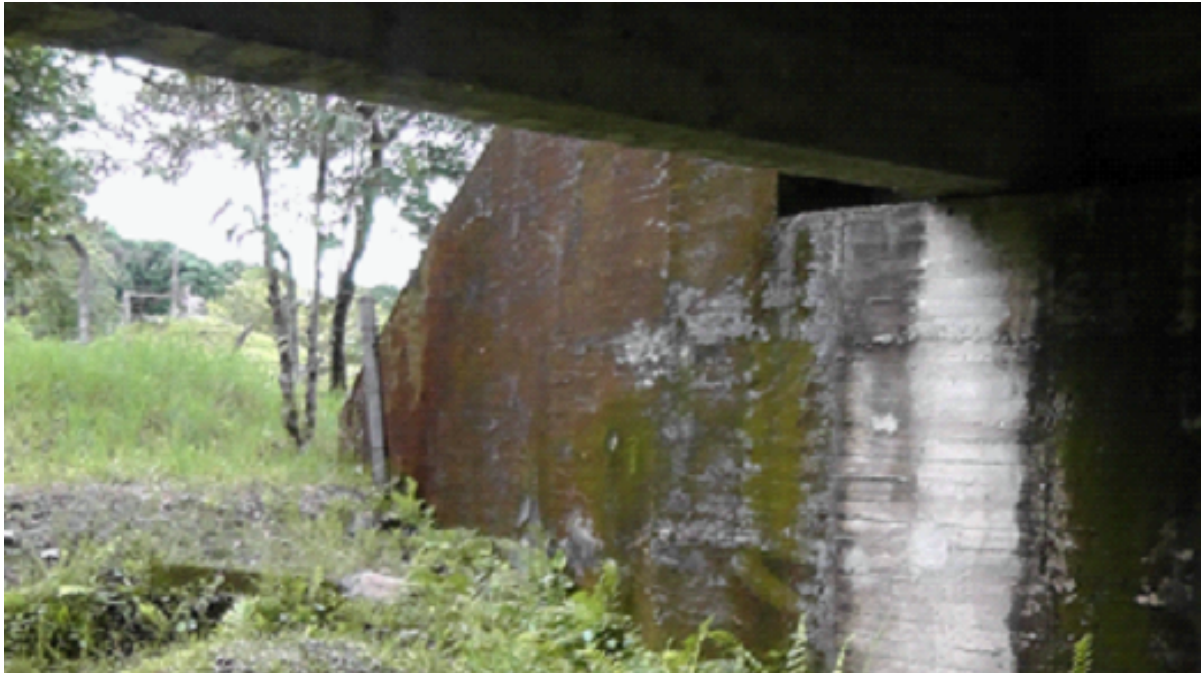
Componente.....: 6 Aletas

Daño/Observaciones.: Las 4 aletas se encuentran integradas a los estribos. No se observa ningún daño en el concreto y no se evidencia exposición de aceros. Solo se observan manchas de humedad y vegetación producto de las lluvias. Se sugiere realizar limpieza.  
Z: Limpieza

Tipo de daño.....: Infiltración

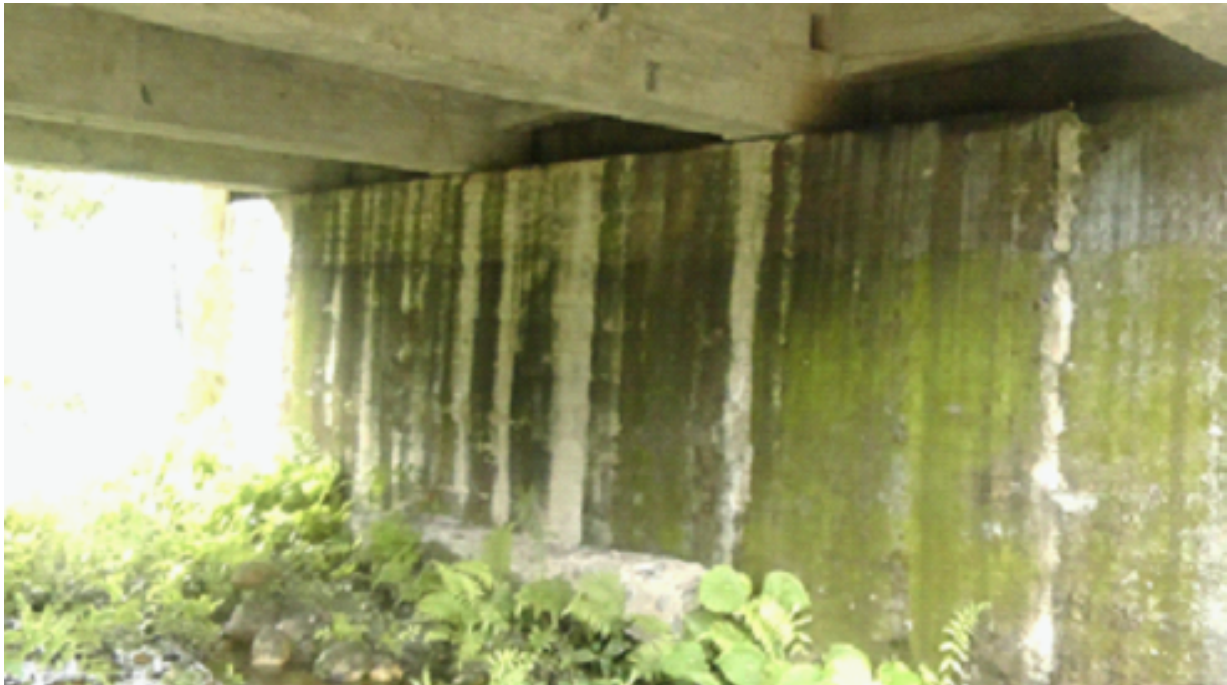
Componente.....: 7 Estribos

Daño/Observaciones.: Los dos estribos del puente se encuentran en buen estado aunque se observan grandes manchas de humedad y vegetación producidas por la infiltración de agua desde las juntas de expansión.

Tipo de daño.....: Infiltración

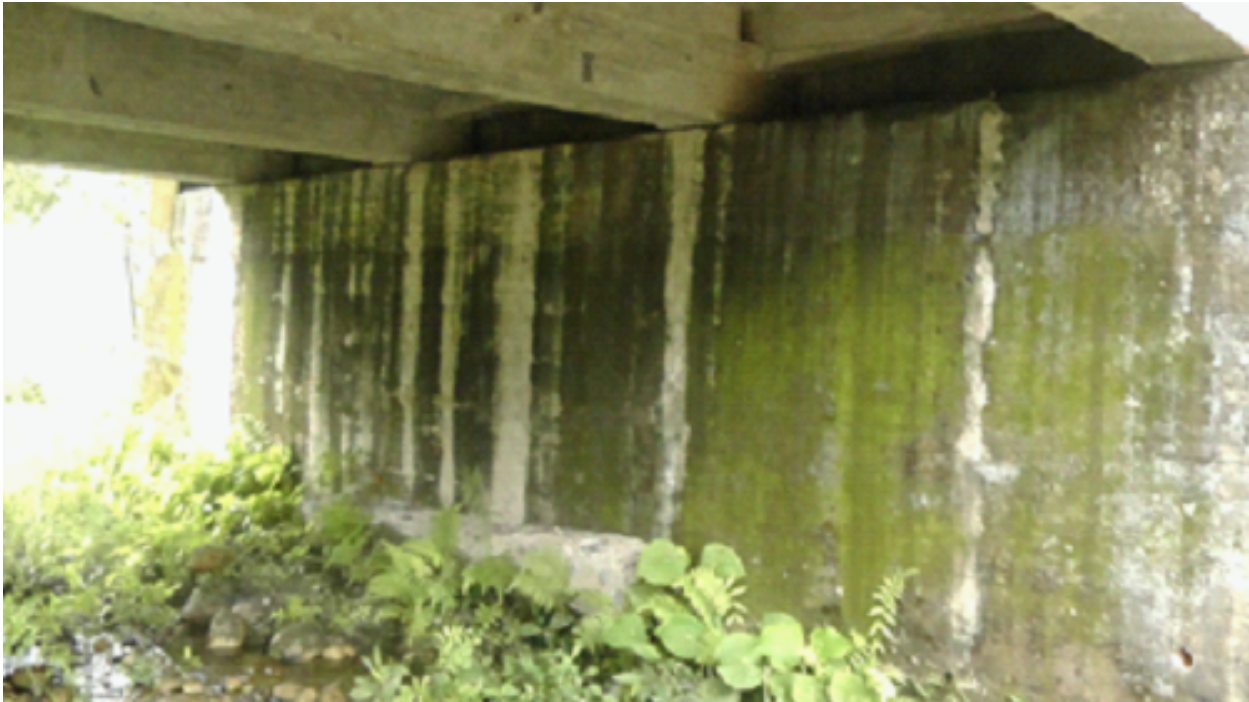
Componente.....: 7 Estribos

Daño/Observaciones.: Los dos estribos del puente se encuentran en buen estado aunque se observan grandes manchas de humedad y vegetación producidas por la infiltración de agua desde las juntas de expansión.

Tipo de daño.....: Infiltración

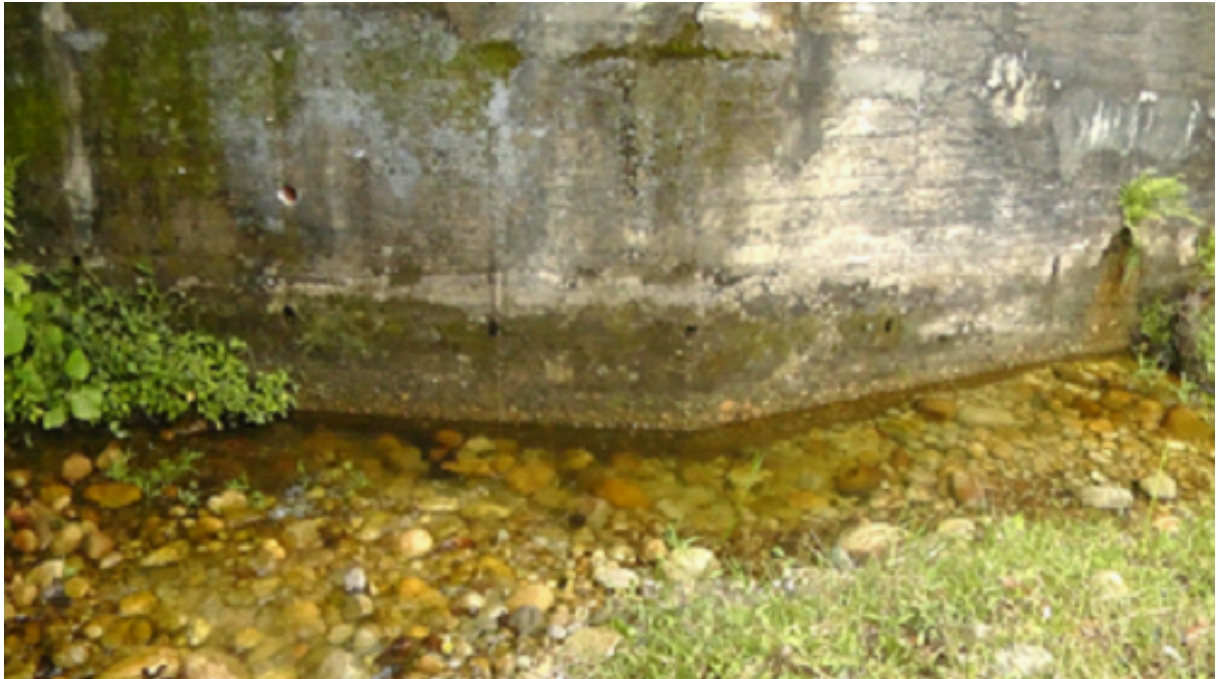
Componente.....: 7 Estribos

Daño/Observaciones.: Los dos estribos del puente se encuentran en buen estado aunque se observan grandes manchas de humedad y vegetación producidas por la infiltración de agua desde las juntas de expansión.

Tipo de daño.....: Infiltración

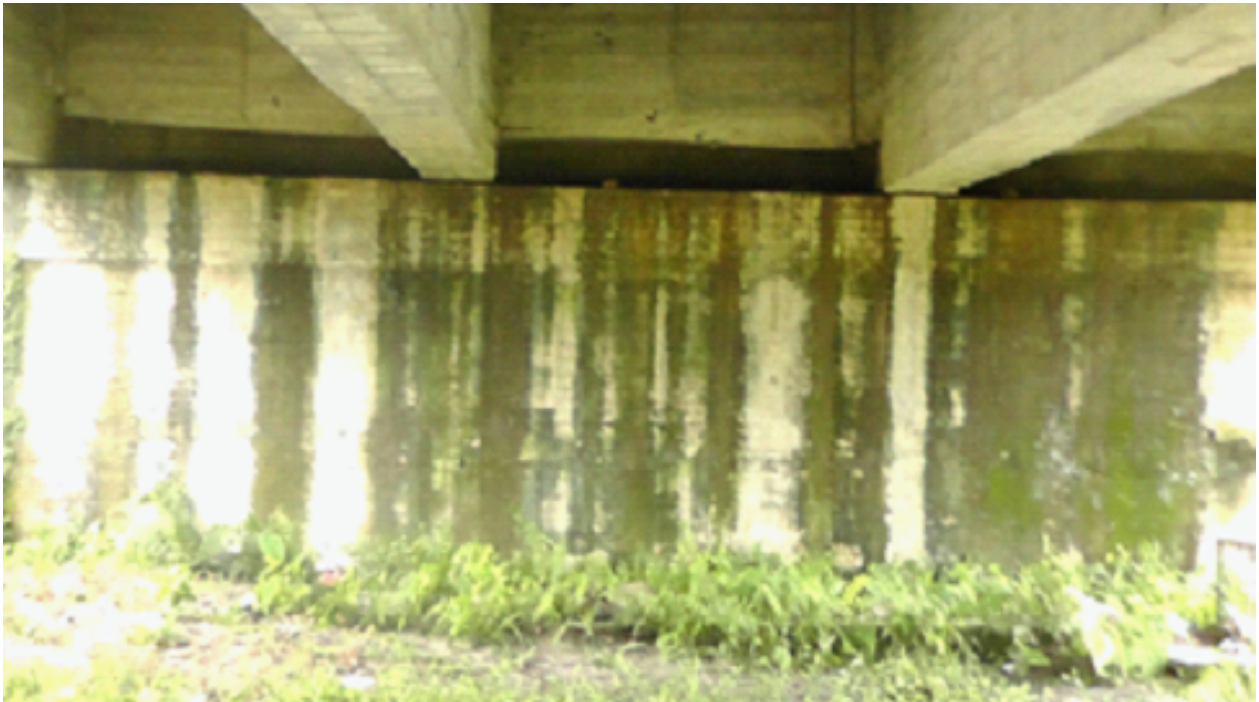
Componente.....: 7 Estribos

Daño/Observaciones.: Los dos estribos del puente se encuentran en buen estado aunque se observan grandes manchas de humedad y vegetación producidas por la infiltración de agua desde las juntas de expansión.

Tipo de daño.....: Infiltración

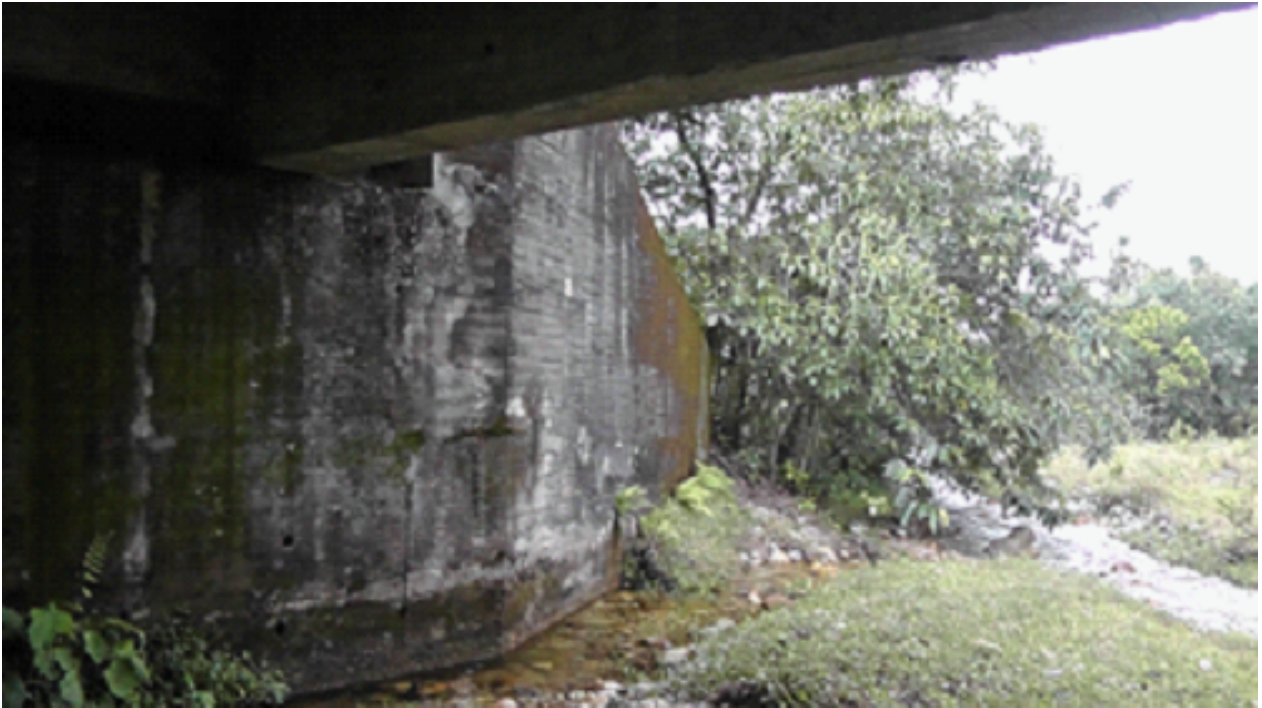
Componente.....: 7 Estribos

Daño/Observaciones.: Los dos estribos del puente se encuentran en buen estado aunque se observan grandes manchas de humedad y vegetación producidas por la infiltración de agua desde las juntas de expansión.

Tipo de daño.....: Infiltración
