SDC/INV	SiPuCol	Fecha	Hoja
	Informe de inspección principal	31/10/12	1
07-6512-001.50 Caño Guamo			
Regional.....: 7 Casanare			
Ruta.....: Troncal Villa Garzón - Saravena			
Carretera.....: Monterrey - Yopal			
Lado de la car...:			
Abscisa.....: 4+0970			
No del registro..: 8049			
Año de construcción.....:			
Año de la última reconstrucción.....:			
Paso Superior/Inferior.....: S			
Dir. de abs. de la carretera principal.:			
Requisitos de la inspección.....: 0 Nada			
Recolección de datos : Fecha.....: 2012.06.15			
: Iniciales.....: AFBV			
Posición geográfica..:			
Latitud: 4 gra 51.2 min N Longitud: 72 gra 52.59 min O Altitud: 471 m			
Geometría: Número de luces.....: 1			
Longitud de la luz menor (m): 23.25			
Longitud de la luz mayor (m): 23.25			
Longitud total .....(m): 23.25			
Ancho del tablero.....(m): 9.27			
Ancho del separador.....(m): 0.00			
Ancho del andén izquierdo(m): 0.00			
Ancho del andén derecho..(m): 0.00

07-6512-001.50 Caño Guamo

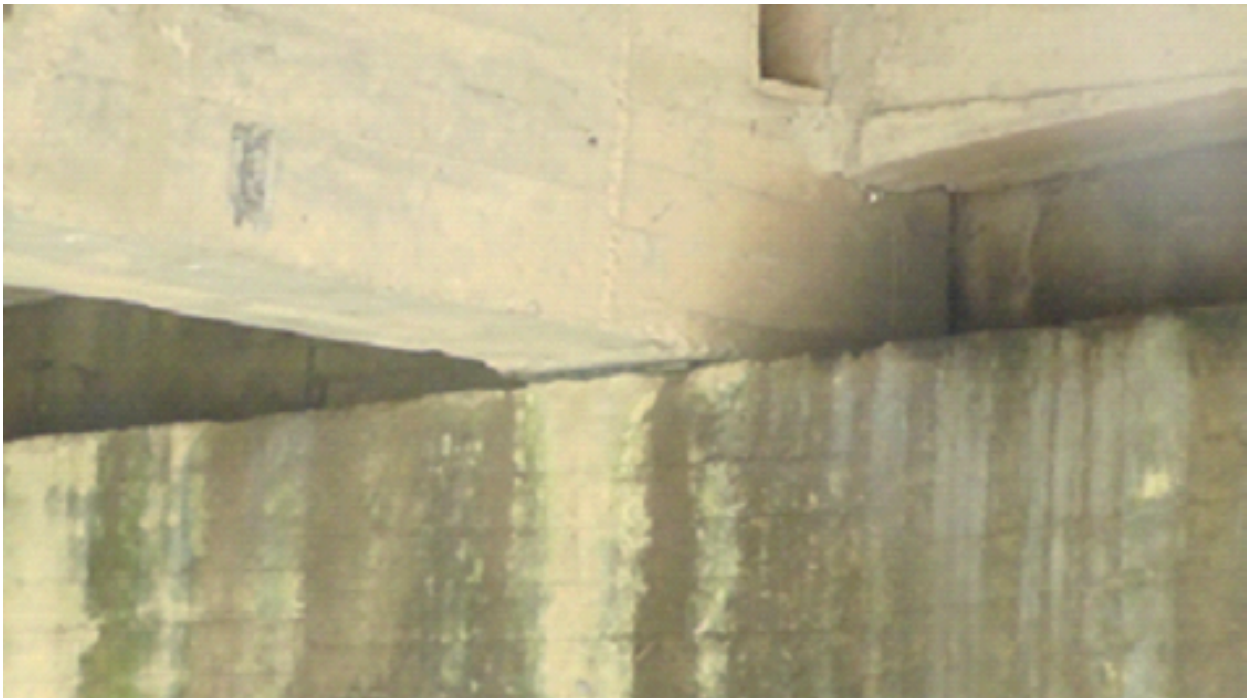
Componente.....: 9 Apoyos

8 Pilas	-							
9 Apoyos A:Cambio de apoyos - En el acceso 1 se observan desplazamientos y deformaciones en los neoprenos, por lo que se sugiere realizar cambio en los apoyos para evitar se fisuren éstas partes del puente. Daño estr.(sobrecar./dis.insu)	3	-		A	8	2012		6

Daño/Observaciones.: En el acceso 1 se observan desplazamientos y deformaciones en los neoprenos, por lo que se sugiere realizar cambio en los apoyos para evitar se fisuren éstas partes del puente.

Tipo de daño.....: Daño estr.(sobrecar./dis.insu)

Reparaciones.....: A Cambio de apoyos

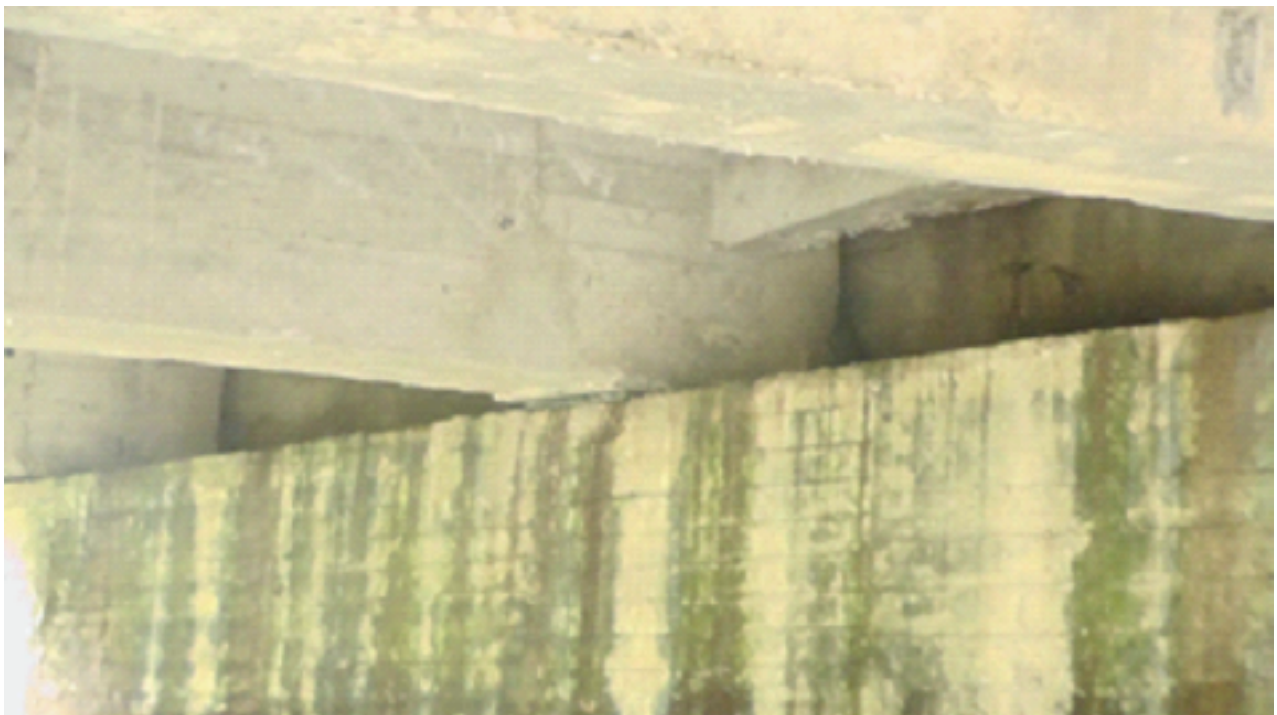
Componente.....: 9 Apoyos

Daño/Observaciones.: En el acceso 1 se observan desplazamientos y deformaciones en los neoprenos, por lo que se sugiere realizar cambio en los apoyos para evitar se fisuren éstas partes del puente.

Tipo de daño.....: Daño estr.(sobrecar./dis.insu)

Reparaciones.....: A Cambio de apoyos

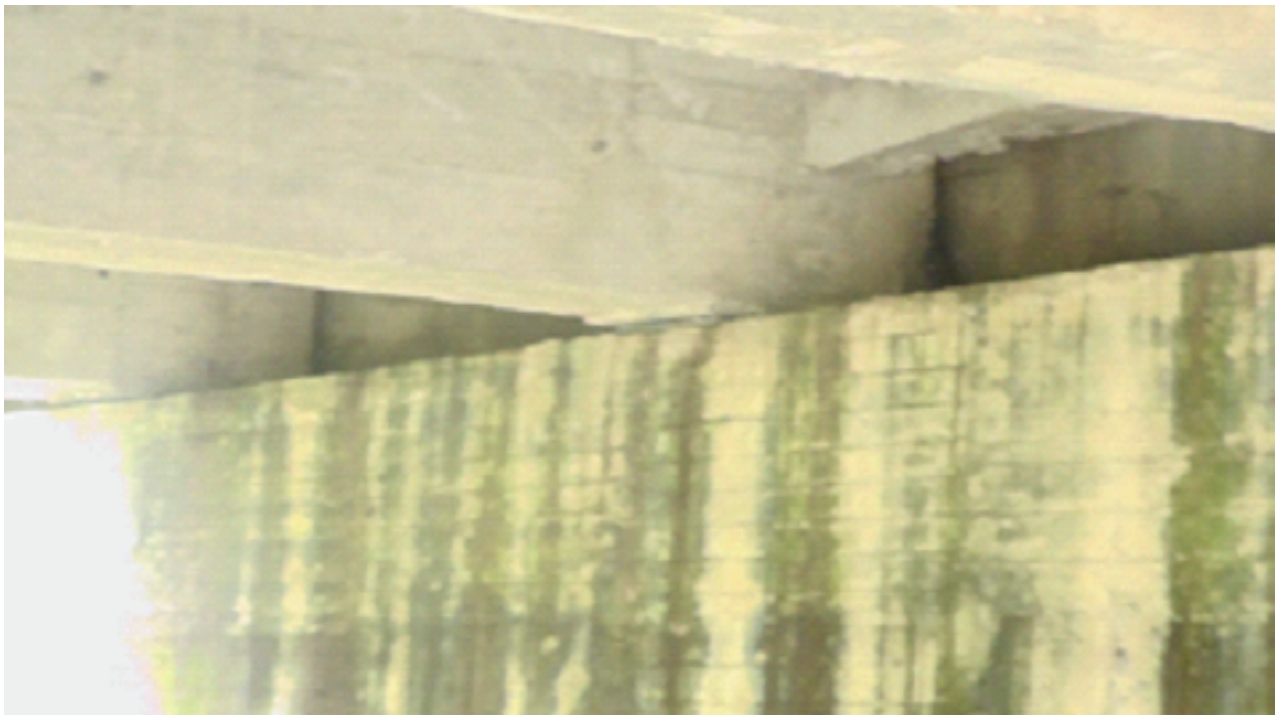
Componente.....: 9 Apoyos

Daño/Observaciones.: En el acceso 1 se observan desplazamientos y deformaciones en los neoprenos, por lo que se sugiere realizar cambio en los apoyos para evitar se fisuren éstas partes del puente.

Tipo de daño.....: Daño estr.(sobrecar./dis.insu)

Reparaciones.....: A Cambio de apoyos

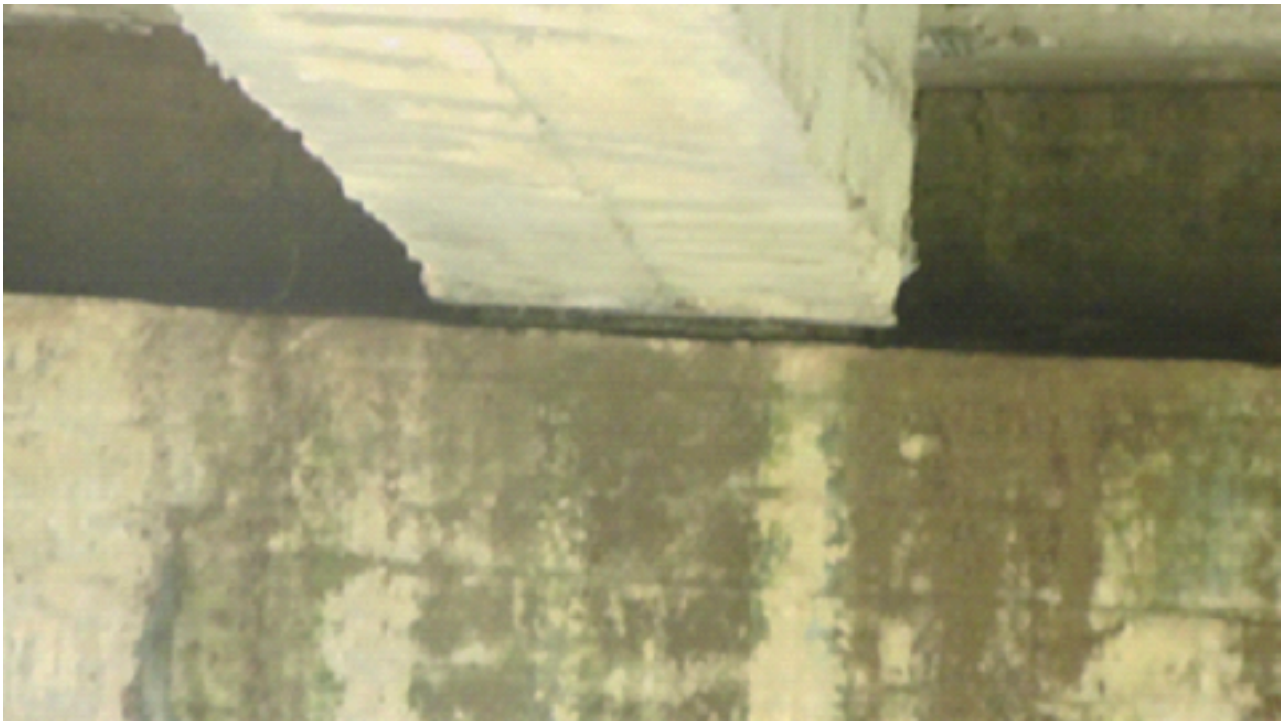
Componente.....: 9 Apoyos

Daño/Observaciones.: En el acceso 1 se observan desplazamientos y deformaciones en los neoprenos, por lo que se sugiere realizar cambio en los apoyos para evitar se fisuren éstas partes del puente.

Tipo de daño.....: Daño estr.(sobrecar./dis.insu)

Reparaciones.....: A Cambio de apoyos

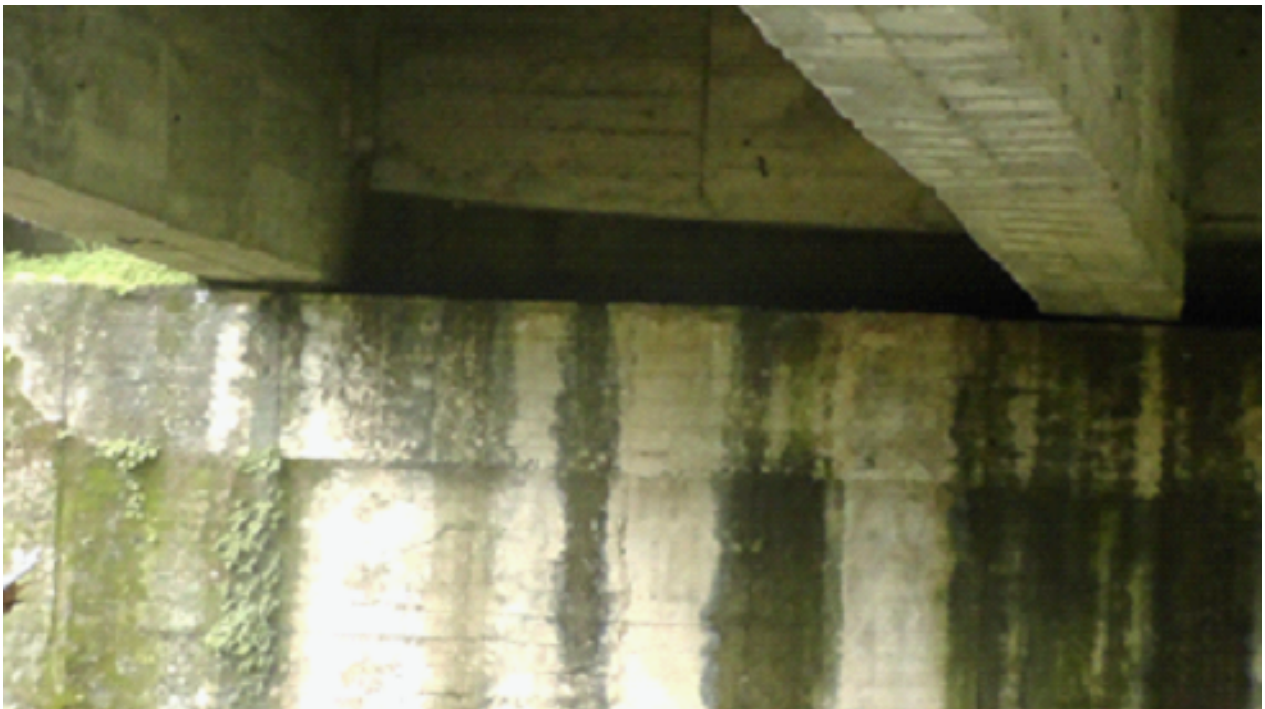
Componente.....: 9 Apoyos

Daño/Observaciones.: En el acceso 1 se observan desplazamientos y deformaciones en los neoprenos, por lo que se sugiere realizar cambio en los apoyos para evitar se fisuren éstas partes del puente.

Tipo de daño.....: Daño estr.(sobrecar./dis.insu)

Reparaciones.....: A Cambio de apoyos

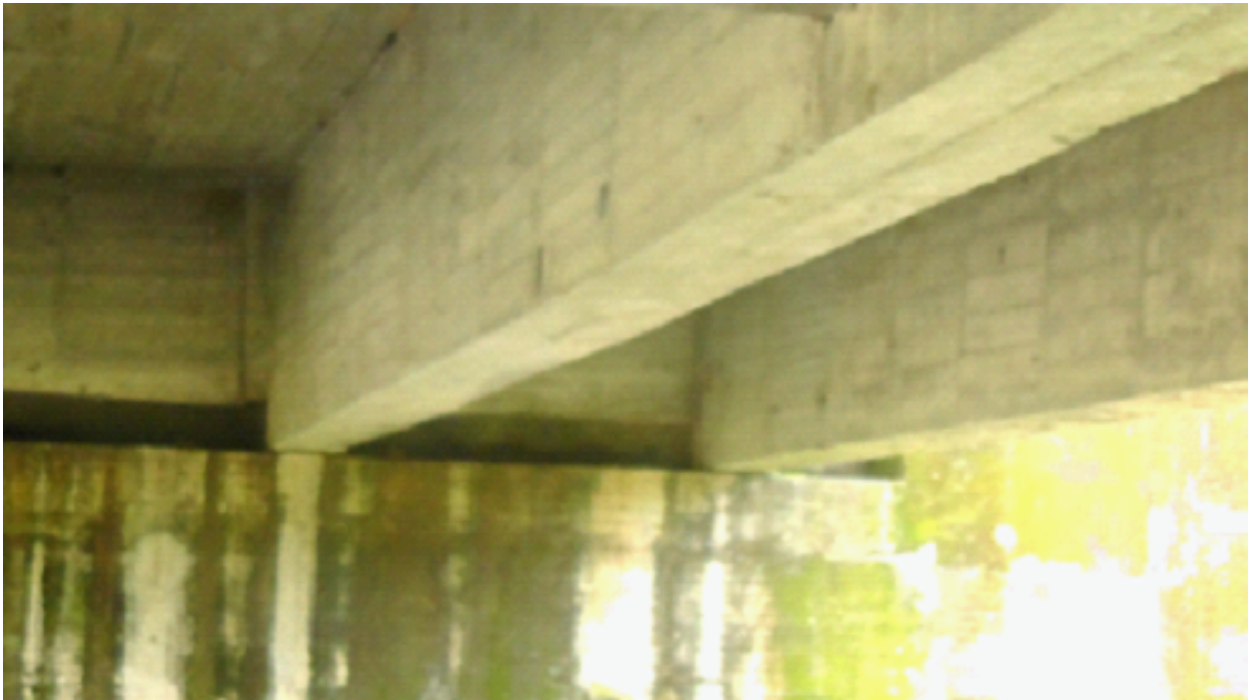
Componente.....: 9 Apoyos

Daño/Observaciones.: En el acceso 1 se observan desplazamientos y deformaciones en los neoprenos, por lo que se sugiere realizar cambio en los apoyos para evitar se fisuren éstas partes del puente.

Tipo de daño.....: Daño estr.(sobrecar./dis.insu)

Reparaciones.....: A Cambio de apoyos

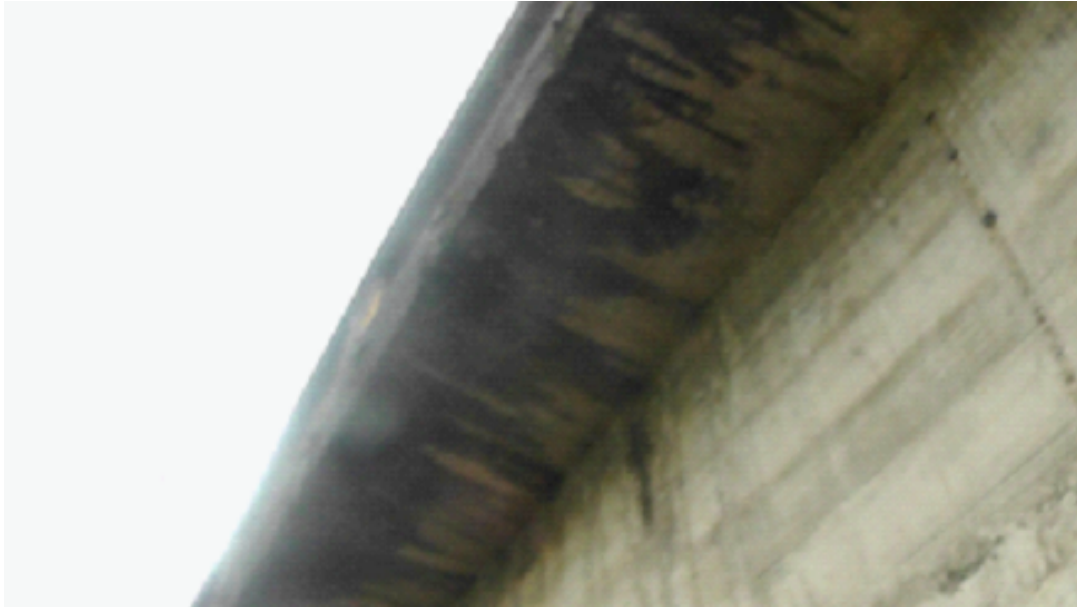
Componente.....: 10 Losa

Daño/Observaciones.: En el centro de la luz se observan algunos hormigueros ocasionados por el mal vaciado del concreto. Además de esto en los voladizos los drenes carecen de tubos de alargamiento por lo que se tienen grandes manchas de humedad y crecimiento de vegetación. Se sugiere realizar reparación del concreto y reparación de los drenajes.

Tipo de daño.....: Daño en conc. / acero expuesto

Reparaciones.....: B Reparación de concreto

E Reparación de drenes

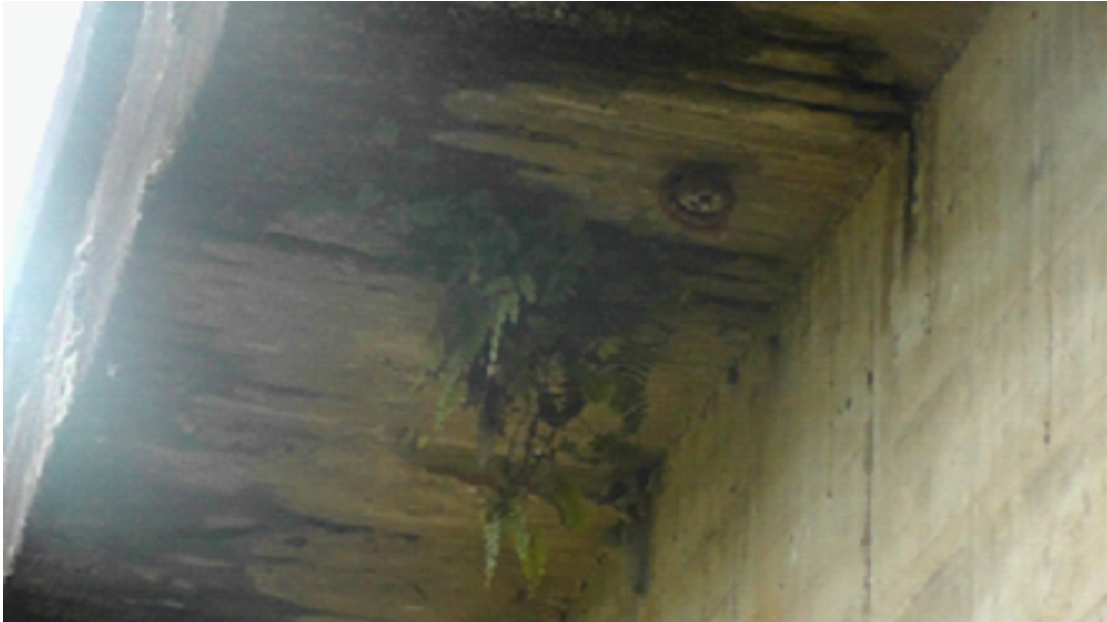
Componente.....: 10 Losa

Daño/Observaciones.: En el centro de la luz se observan algunos hormigueros ocasionados por el mal vaciado del concreto. Además de esto en los voladizos los drenes carecen de tubos de alargamiento por lo que se tienen grandes manchas de humedad y crecimiento de vegetación. Se sugiere realizar reparación del concreto y reparación de los drenajes.

Tipo de daño.....: Daño en conc. / acero expuesto

Reparaciones.....: B Reparación de concreto

E Reparación de drenes

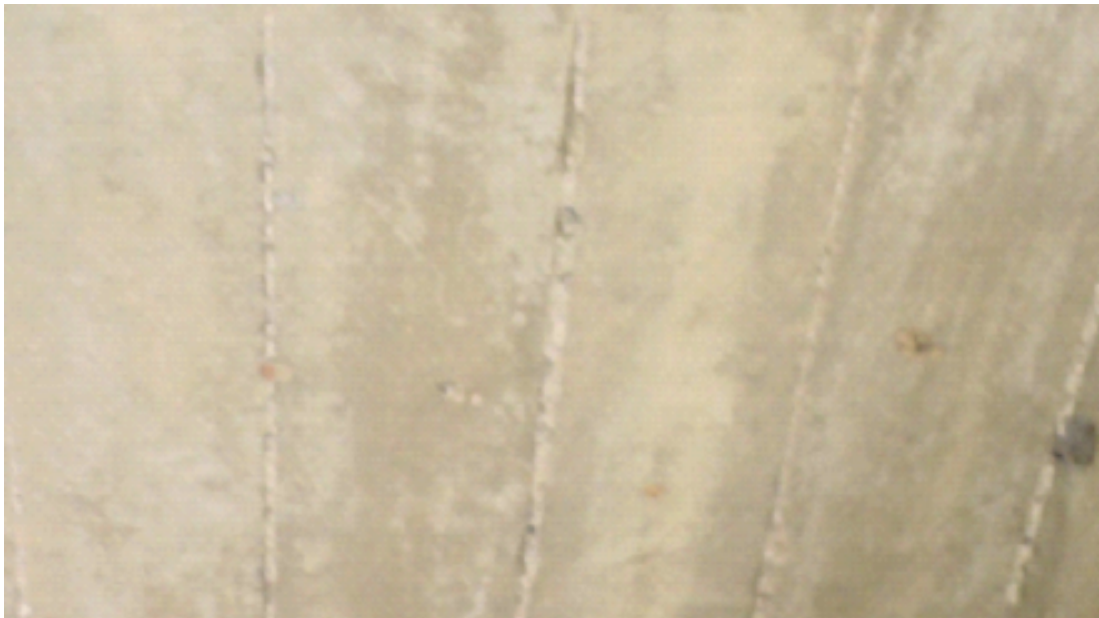
Componente.....: 10 Losa

Daño/Observaciones.: En el centro de la luz se observan algunos hormigueros ocasionados por el mal vaciado del concreto. Además de esto en los voladizos los drenes carecen de tubos de alargamiento por lo que se tienen grandes manchas de humedad y crecimiento de vegetación. Se sugiere realizar reparación del concreto y reparación de los drenajes.

Tipo de daño.....: Daño en conc. / acero expuesto

Reparaciones.....: B Reparación de concreto

E Reparación de drenes

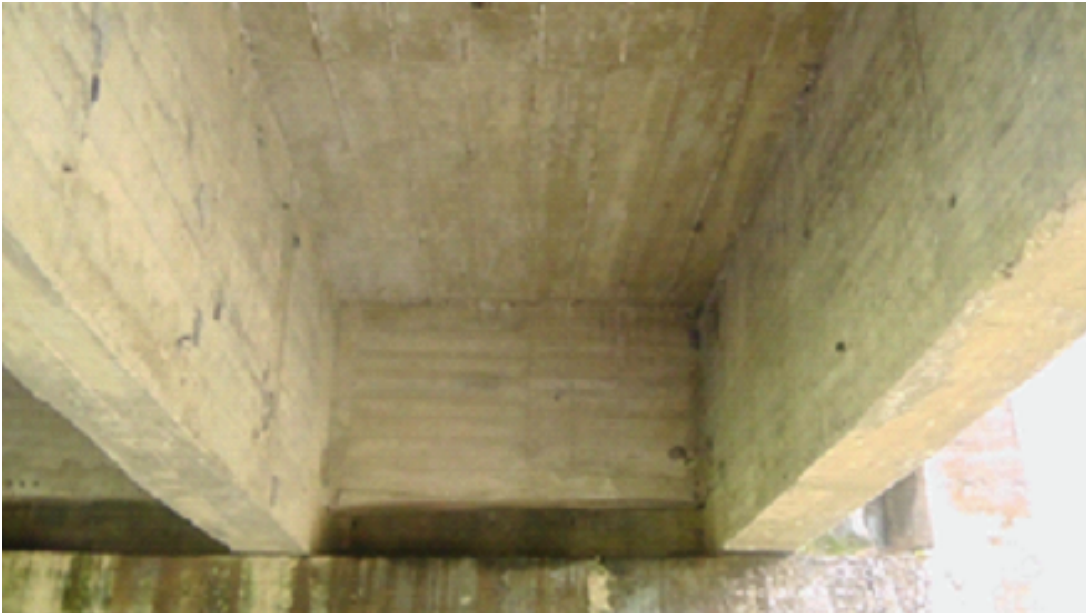
Componente.....: 10 Losa

Daño/Observaciones.: En el centro de la luz se observan algunos hormigueros ocasionados por el mal vaciado del concreto. Además de esto en los voladizos los drenes carecen de tubos de alargamiento por lo que se tienen grandes manchas de humedad y crecimiento de vegetación. Se sugiere realizar reparación del concreto y reparación de los drenajes.

Tipo de daño.....: Daño en conc. / acero expuesto

Reparaciones.....: B Reparación de concreto

E Reparación de drenes

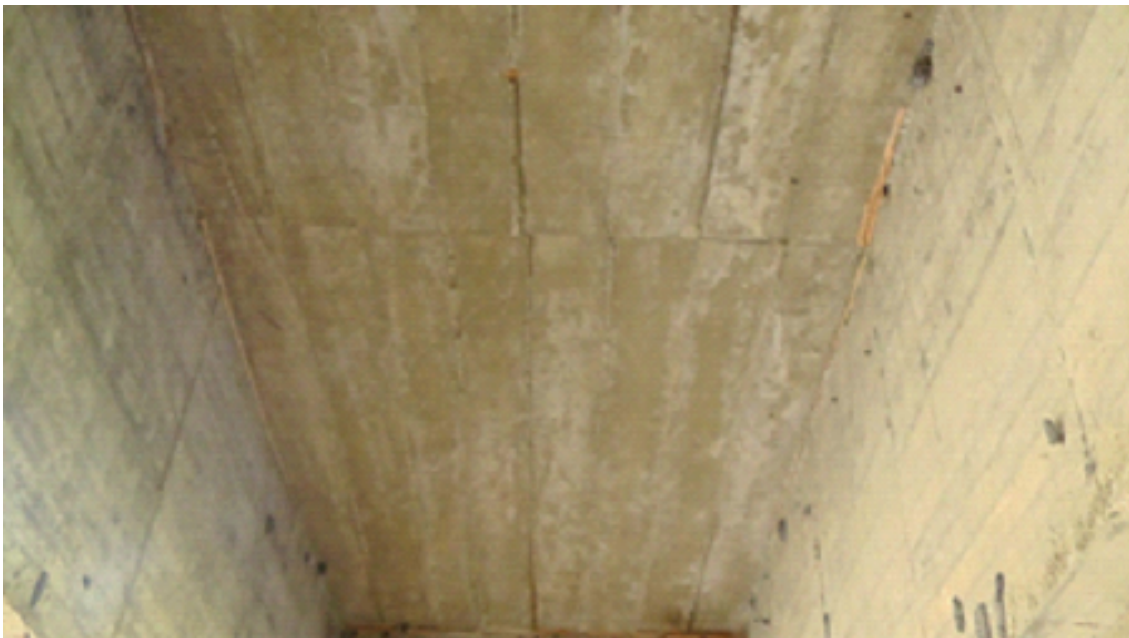
Componente.....: 10 Losa

Daño/Observaciones.: En el centro de la luz se observan algunos hormigueros ocasionados por el mal vaciado del concreto. Además de esto en los voladizos los drenes carecen de tubos de alargamiento por lo que se tienen grandes manchas de humedad y crecimiento de vegetación. Se sugiere realizar reparación del concreto y reparación de los drenajes.

Tipo de daño.....: Daño en conc. / acero expuesto

Reparaciones.....: B Reparación de concreto

E Reparación de drenes

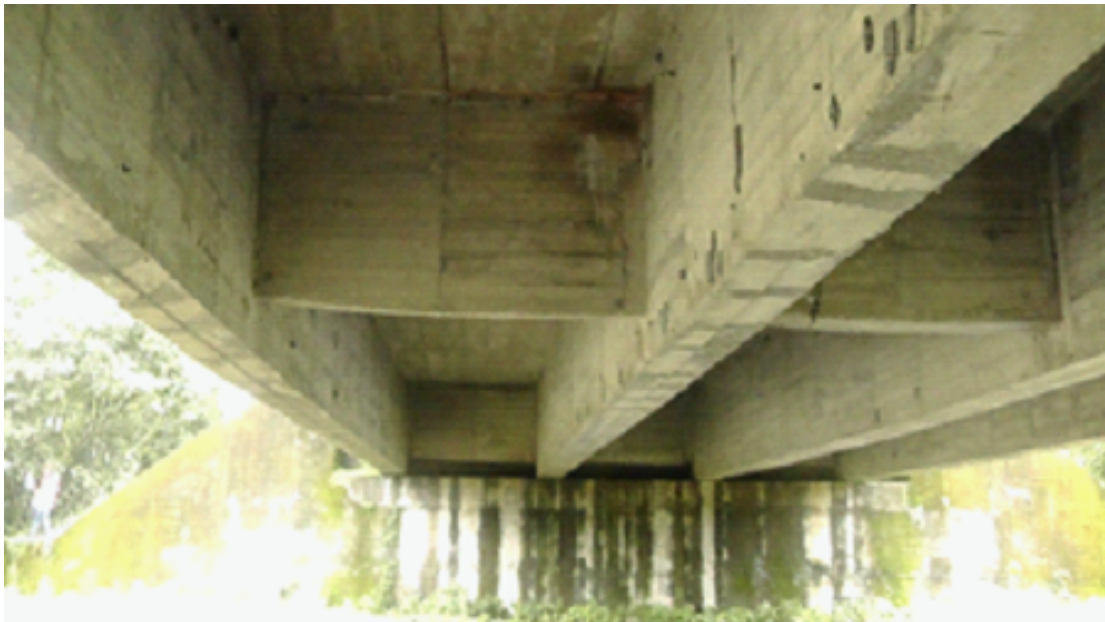
Componente.....: 10 Losa

Daño/Observaciones.: En el centro de la luz se observan algunos hormigueros ocasionados por el mal vaciado del concreto. Además de esto en los voladizos los drenes carecen de tubos de alargamiento por lo que se tienen grandes manchas de humedad y crecimiento de vegetación. Se sugiere realizar reparación del concreto y reparación de los drenajes.

Tipo de daño.....: Daño en conc. / acero expuesto

Reparaciones.....: B Reparación de concreto

E Reparación de drenes

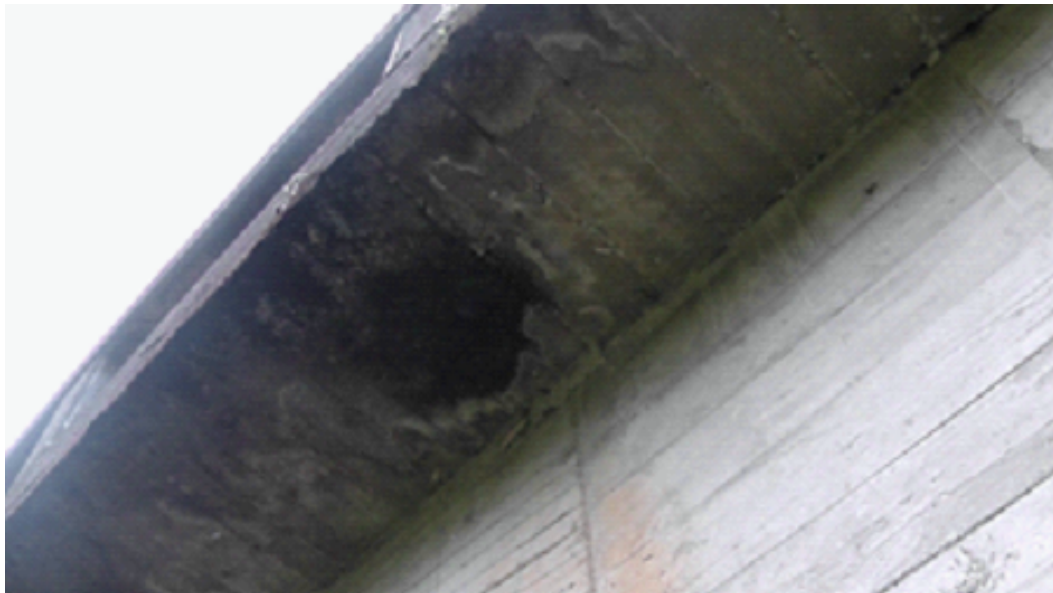
Componente.....: 10 Losa

Daño/Observaciones.: En el centro de la luz se observan algunos hormigueros ocasionados por el mal vaciado del concreto. Además de esto en los voladizos los drenes carecen de tubos de alargamiento por lo que se tienen grandes manchas de humedad y crecimiento de vegetación. Se sugiere realizar reparación del concreto y reparación de los drenajes.

Tipo de daño.....: Daño en conc. / acero expuesto

Reparaciones.....: B Reparación de concreto

E Reparación de drenes

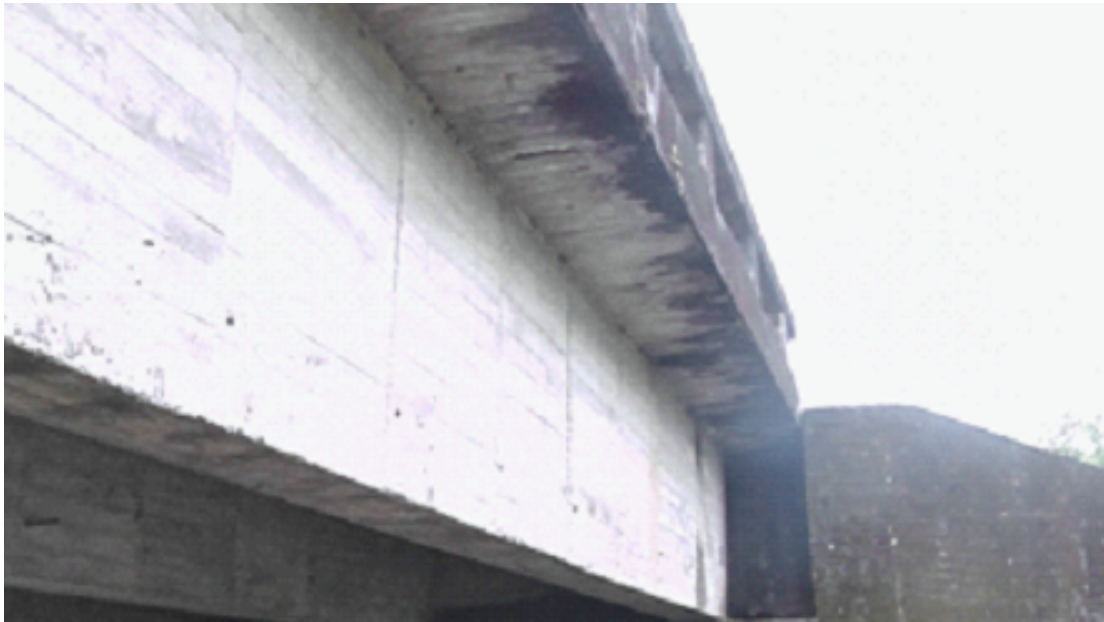
Componente.....: 10 Losa

Daño/Observaciones.: En el centro de la luz se observan algunos hormigueros ocasionados por el mal vaciado del concreto. Además de esto en los voladizos los drenes carecen de tubos de alargamiento por lo que se tienen grandes manchas de humedad y crecimiento de vegetación. Se sugiere realizar reparación del concreto y reparación de los drenajes.

Tipo de daño.....: Daño en conc. / acero expuesto

Reparaciones.....: B Reparación de concreto

E Reparación de drenes

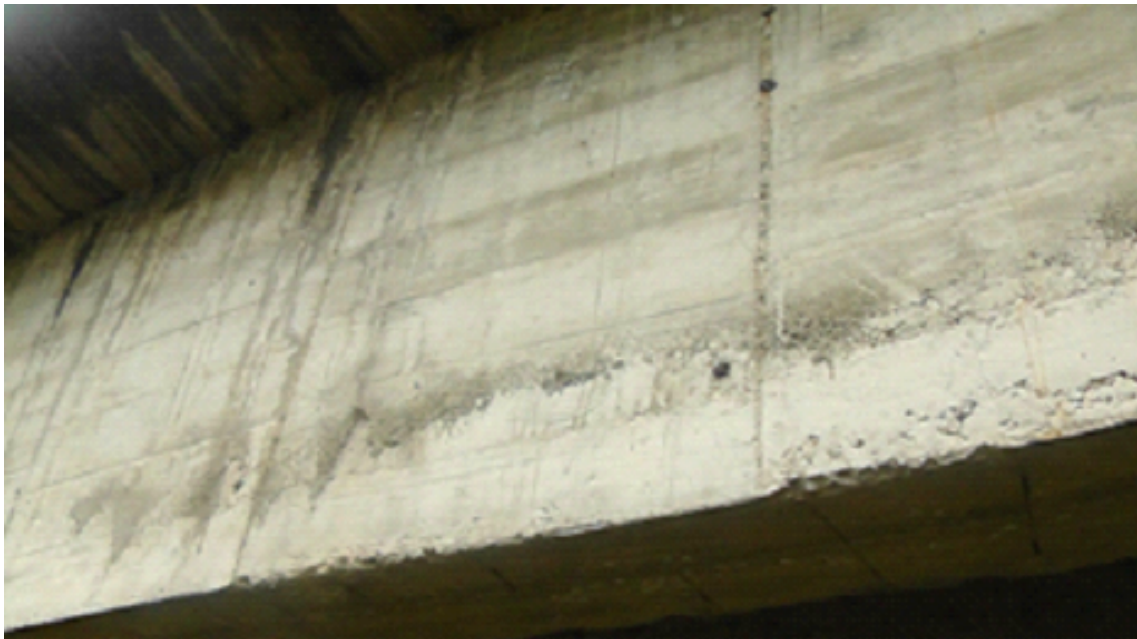
Componente.....: 11 Vigas/Largueros/Diafragmas

Tipo de daño.....: Daño estr.(sobrecar./dis.insu)

Reparaciones.....: D Inyección de grietas

B Refuerzo de viga de concreto

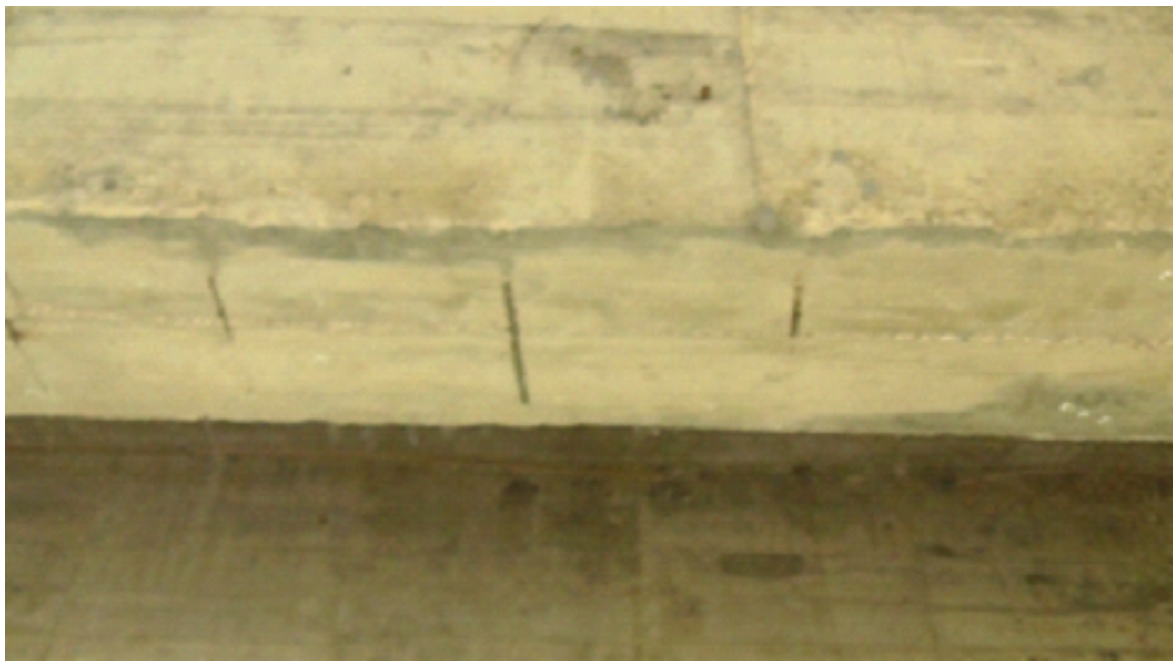
Componente.....: 11 Vigas/Largueros/Diafragmas

Tipo de daño.....: Daño estr.(sobrecar./dis.insu)

Reparaciones.....: D Inyección de grietas  
B Refuerzo de viga de concreto

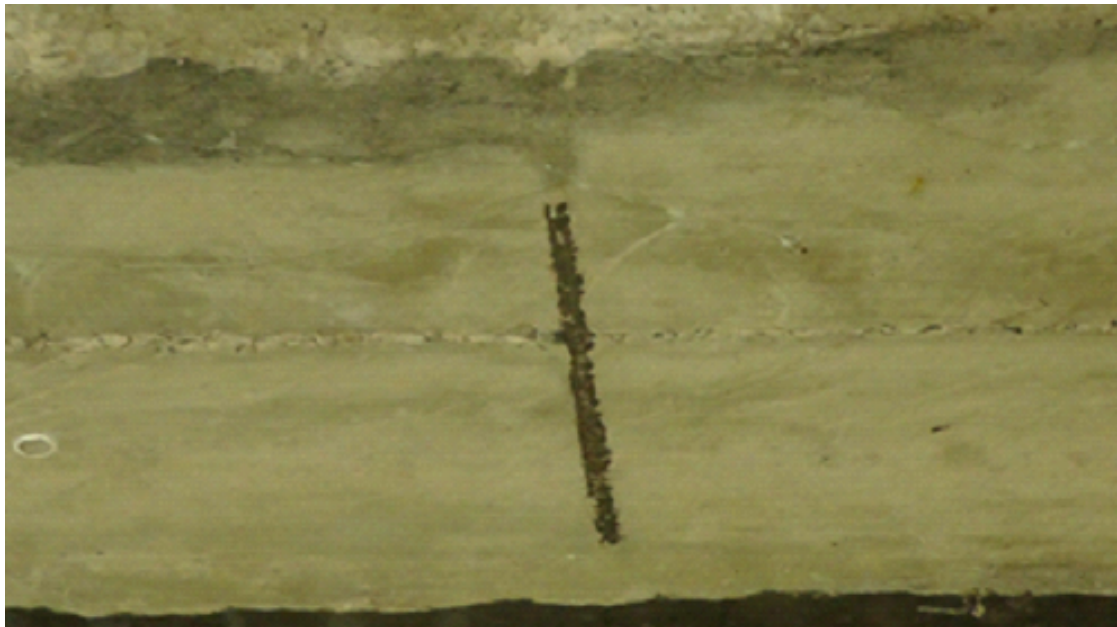
Componente.....: 11 Vigas/Largueros/Diafragmas

Tipo de daño.....: Daño estr.(sobrecar./dis.insu)

Reparaciones.....: D Inyección de grietas  
B Refuerzo de viga de concreto

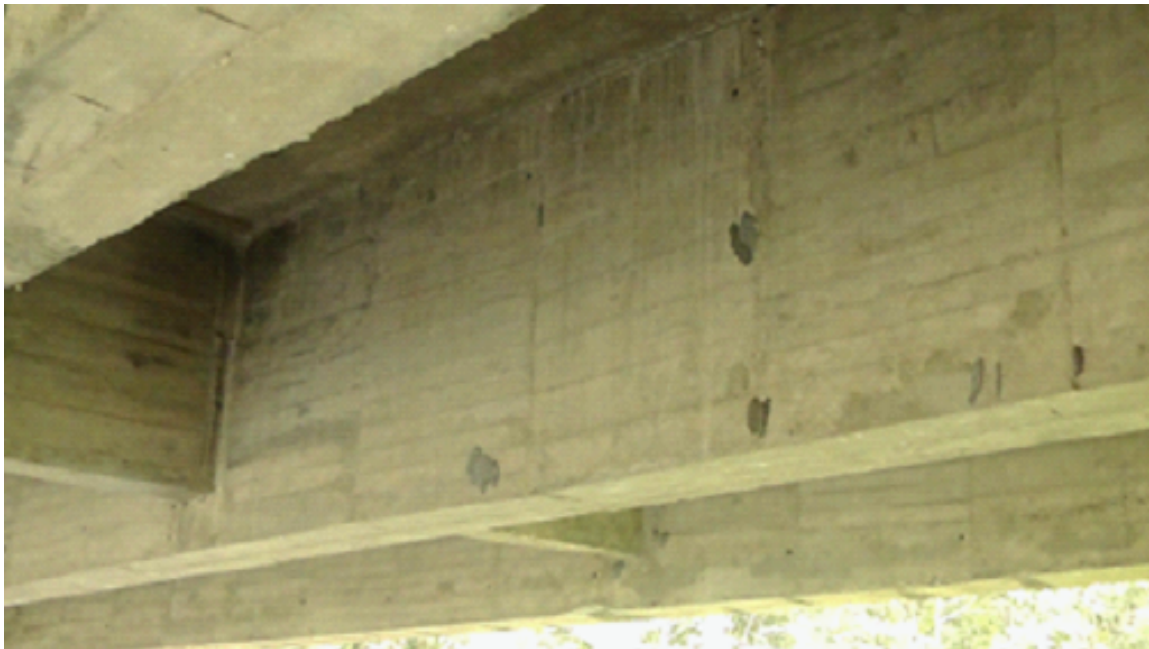
Componente.....: 11 Vigas/Largueros/Diafragmas

Tipo de daño.....: Daño estr.(sobrecar./dis.insu)

Reparaciones.....: D Inyección de grietas  
B Refuerzo de viga de concreto

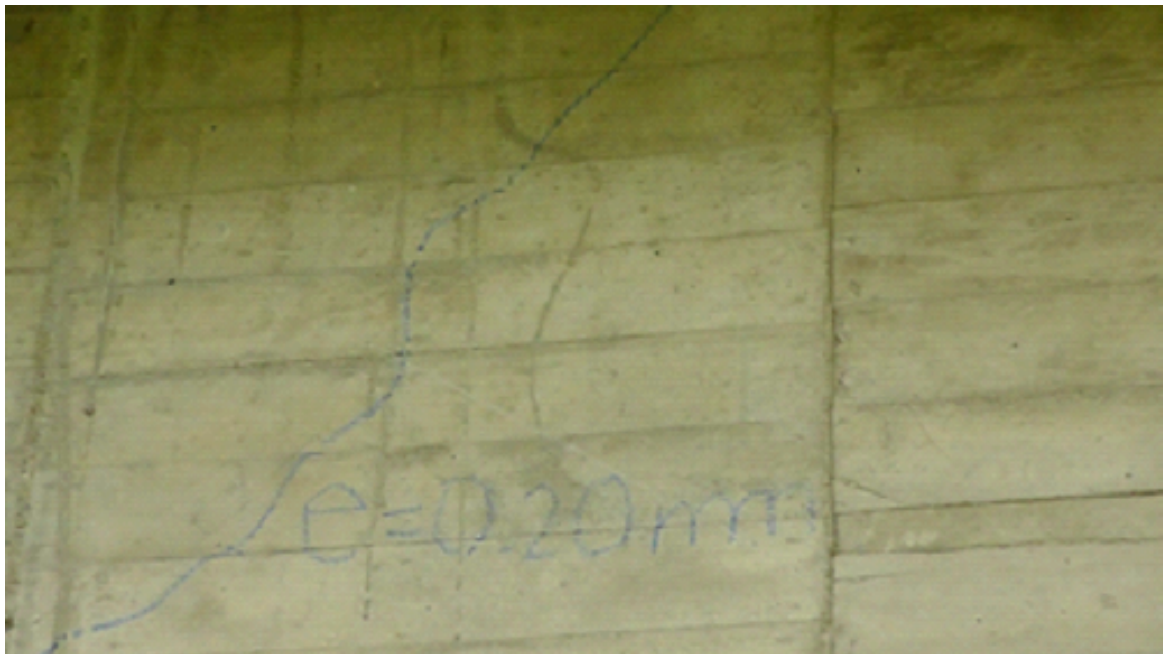
Componente.....: 11 Vigas/Largueros/Diafragmas

Tipo de daño.....: Daño estr.(sobrecar./dis.insu)

Reparaciones.....: D Inyección de grietas  
B Refuerzo de viga de concreto

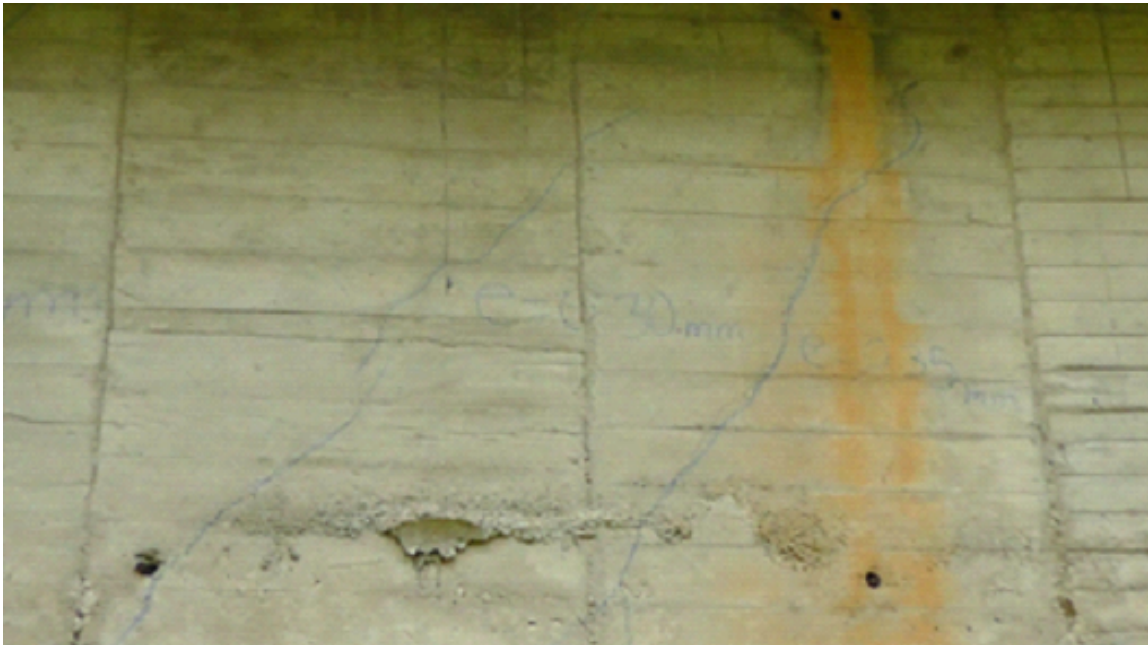
Componente.....: 11 Vigas/Largueros/Diafragmas

Tipo de daño.....: Daño estr.(sobrecar./dis.insu)

Reparaciones.....: D Inyección de grietas  
B Refuerzo de viga de concreto

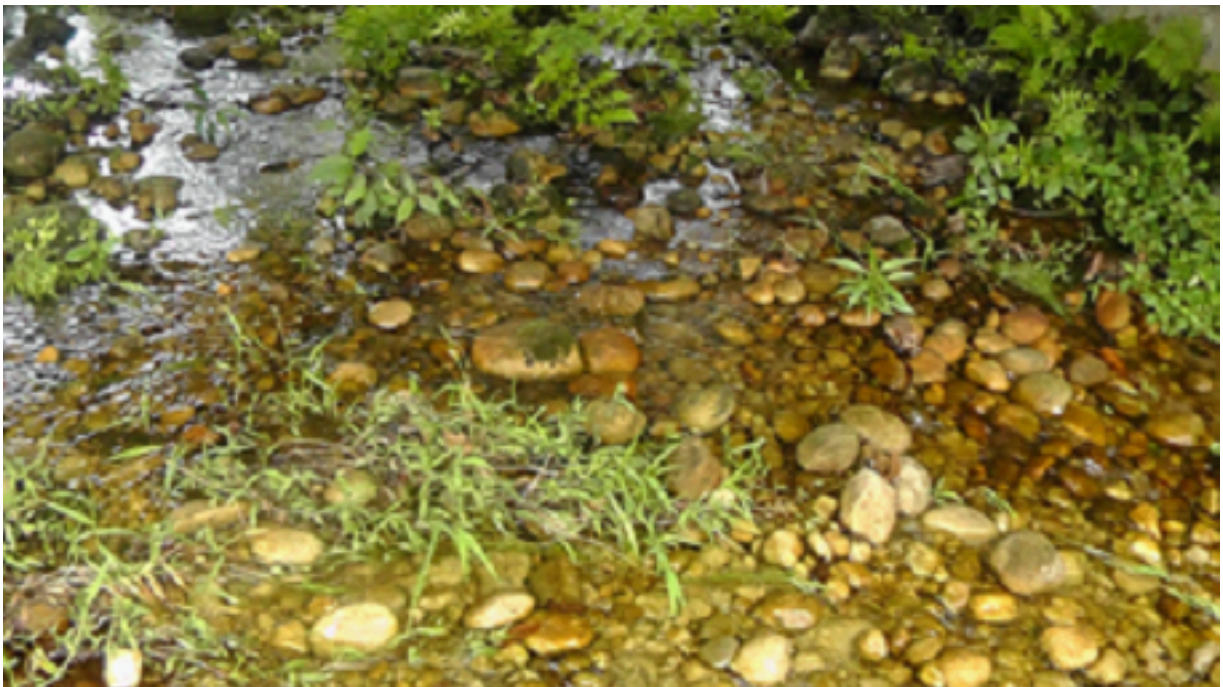
Componente.....: 15 Cauce

Daño/Observaciones.: El cauce pasa por la mitad del puente sin tocar el estribo de entrada (E1) y haciendo contacto en un extremo con el estribo 2. No se observan inconvenientes de erosión ni socavación, ni el cauce ni en los estribos.

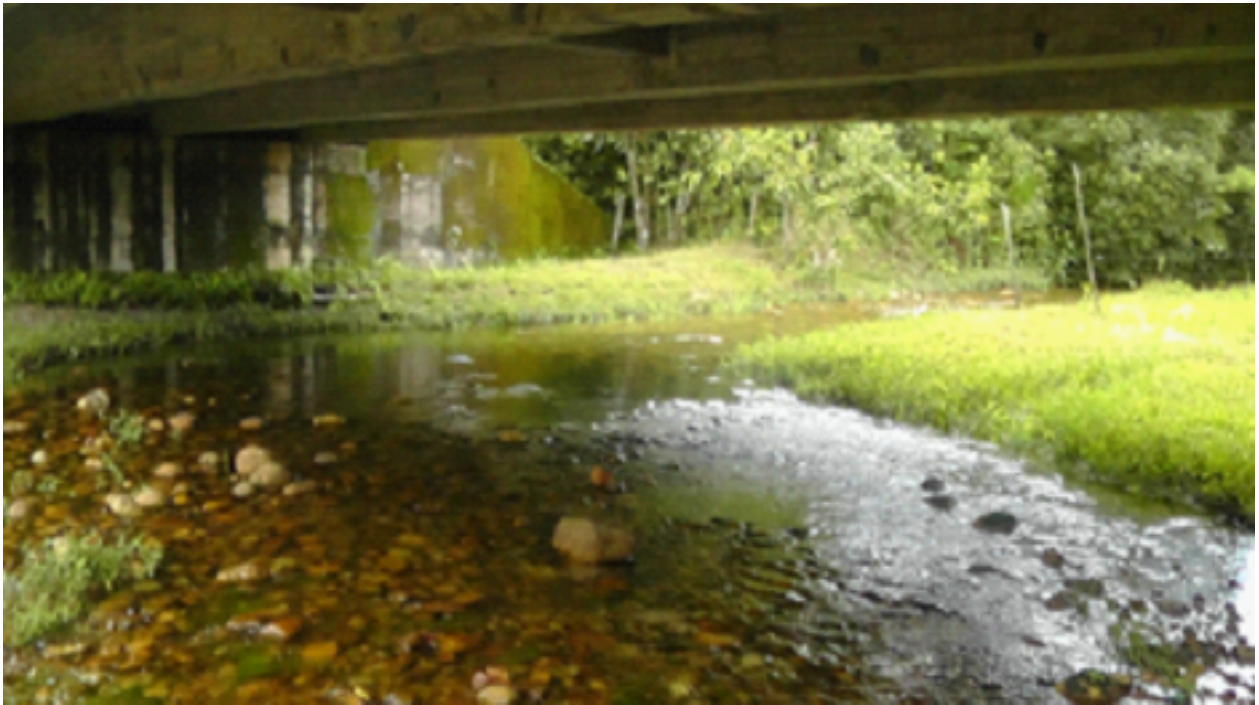
Componente.....: 15 Cauce

Daño/Observaciones.: El cauce pasa por la mitad del puente sin tocar el estribo de entrada (E1) y haciendo contacto en un extremo con el estribo 2. No se observan inconvenientes de erosión ni socavación, ni el cauce ni en los estribos.

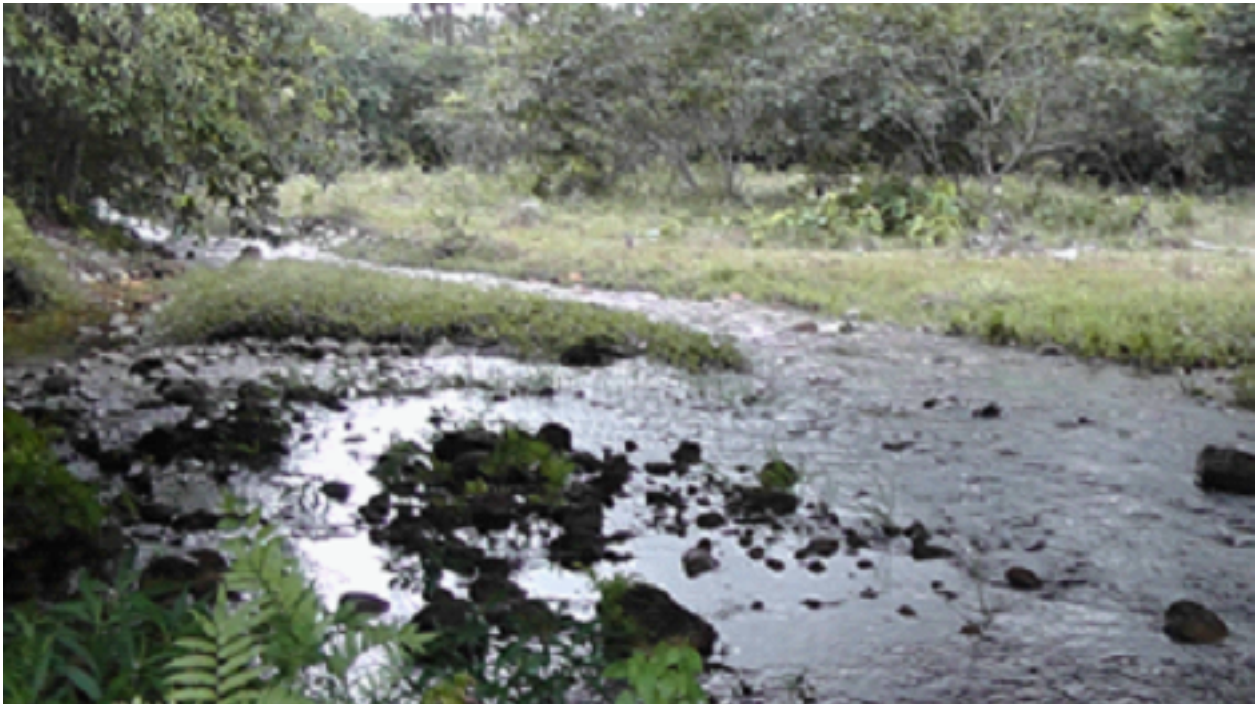
Componente.....: 15 Cauce

Daño/Observaciones.: El cauce pasa por la mitad del puente sin tocar el estribo de entrada (E1) y haciendo contacto en un extremo con el estribo 2. No se observan inconvenientes de erosión ni socavación, ni el cauce ni en los estribos.

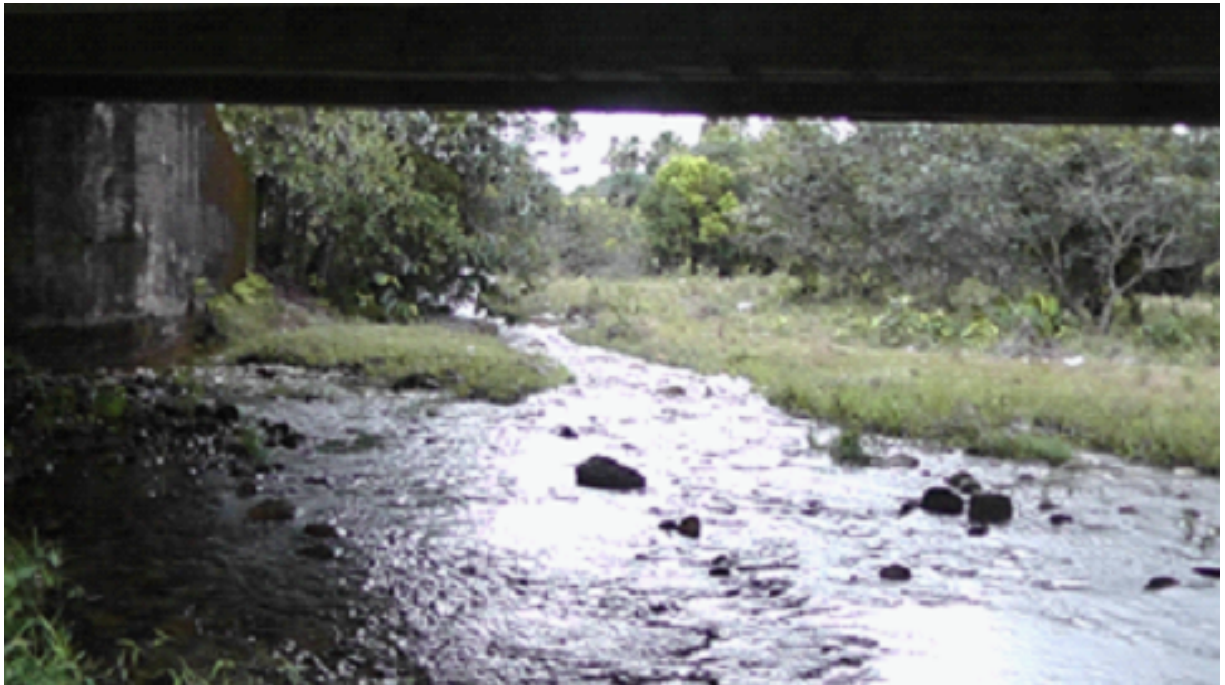
Componente.....: 15 Cauce

Daño/Observaciones.: El cauce pasa por la mitad del puente sin tocar el estribo de entrada (E1) y haciendo contacto en un extremo con el estribo 2. No se observan inconvenientes de erosión ni socavación, ni el cauce ni en los estribos.

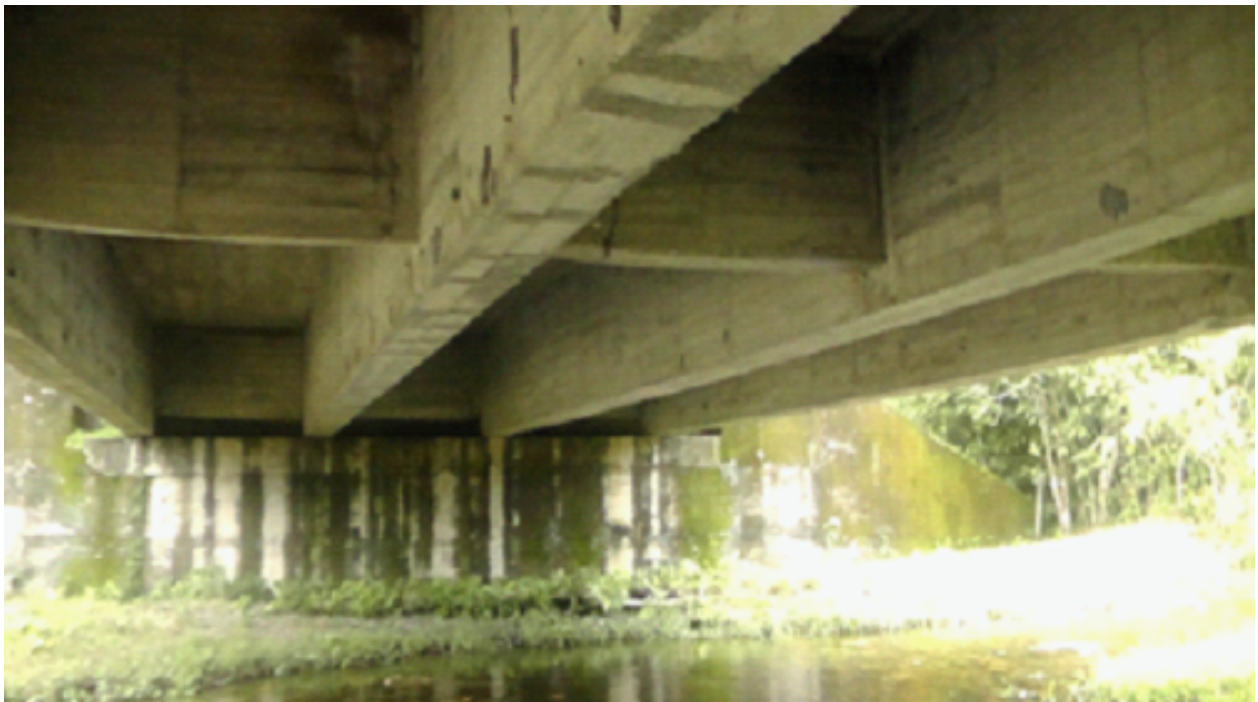
Componente.....: 17 Puente en general

Daño/Observaciones.: Se requiere inspección especial a las vigas para determinar la razón de la existencia de tantas fisuras en los elementos.

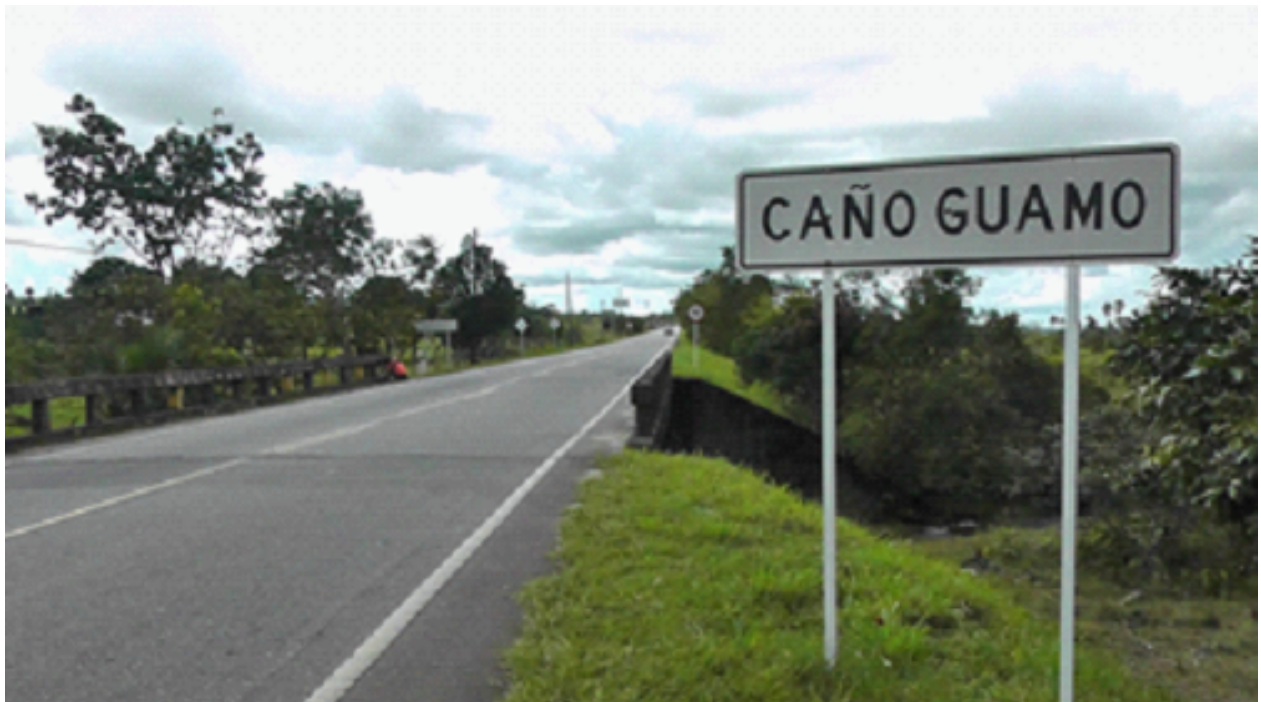
Componente.....: 17 Puente en general

Daño/Observaciones.: Se requiere inspección especial a las vigas para determinar la razón de la existencia de tantas fisuras en los elementos.
