SDC/INV	SiPuCol	Fecha	Hoja
	Informe de inspección principal	31/10/12	1
07-6512-001.60 Caño Oso			
Regional.....: 7 Casanare			
Ruta.....: Troncal Villa Garzón - Saravena			
Carretera.....: Monterrey - Yopal			
Lado de la car...:			
Abscisa.....: 6+0067			
No del registro..: 8050			
Año de construcción.....:			
Año de la última reconstrucción.....:			
Paso Superior/Inferior.....: S			
Dir. de abs. de la carretera principal.:			
Requisitos de la inspección.....: 0 Nada			
Recolección de datos : Fecha.....: 2012.06.15			
: Iniciales.....: JPJG			
Posición geográfica..:			
Latitud: 4 gra 50 min N Longitud: 72 gra 53 min O Altitud: 465 m			
Geometría: Número de luces.....: 1			
Longitud de la luz menor (m): 26.10			
Longitud de la luz mayor (m): 26.10			
Longitud total(m): 26.10			
Ancho del tablero.....(m): 9.40			
Ancho del separador.....(m): 0.00			
Ancho del andén izquierdo(m): 0.00			
Ancho del andén derecho..(m): 0.00

07-6512-001.60 Caño Oso

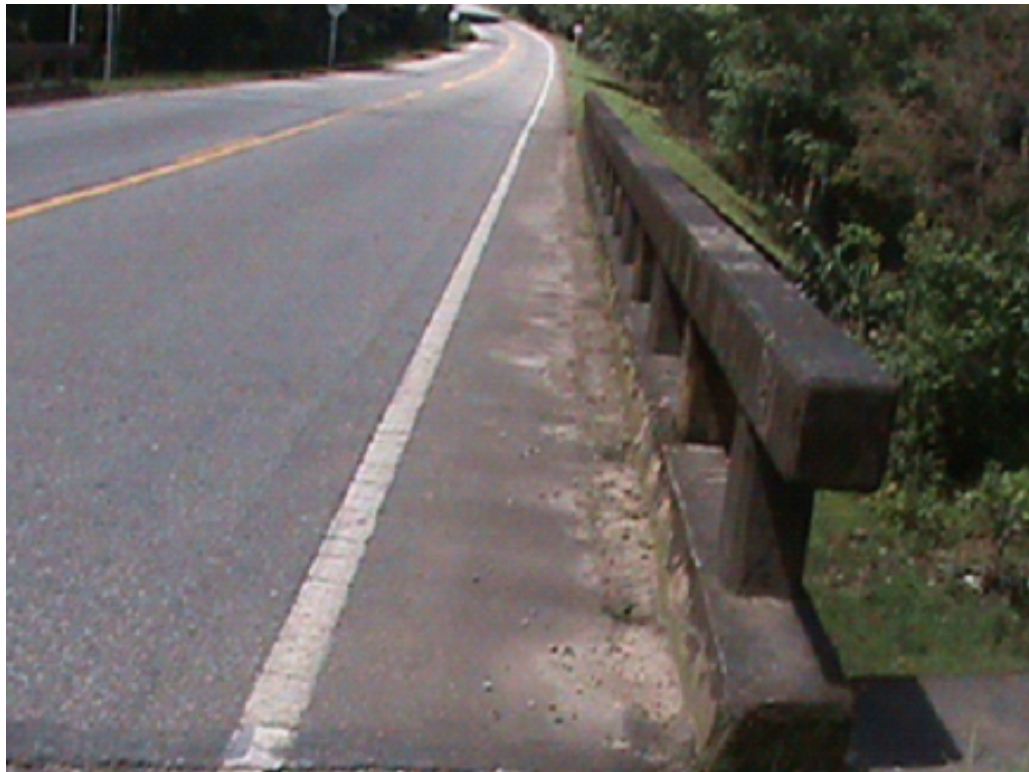
Calif./Mantenim....: 2 / -

Daño/Observaciones.: La superficie del pavimento asfáltico presenta desgaste, agregado expuesto y fisuras. Se recomienda tratamiento superficial. El pavimento asfáltico de los accesos al puente presentan igualmente desgaste, agregado expuesto, fisuras y baches. Se recomienda tratamiento superficial.

Tipo de daño.....: Descomposición

Reparaciones.....: C Tratamiento superficial (sello)

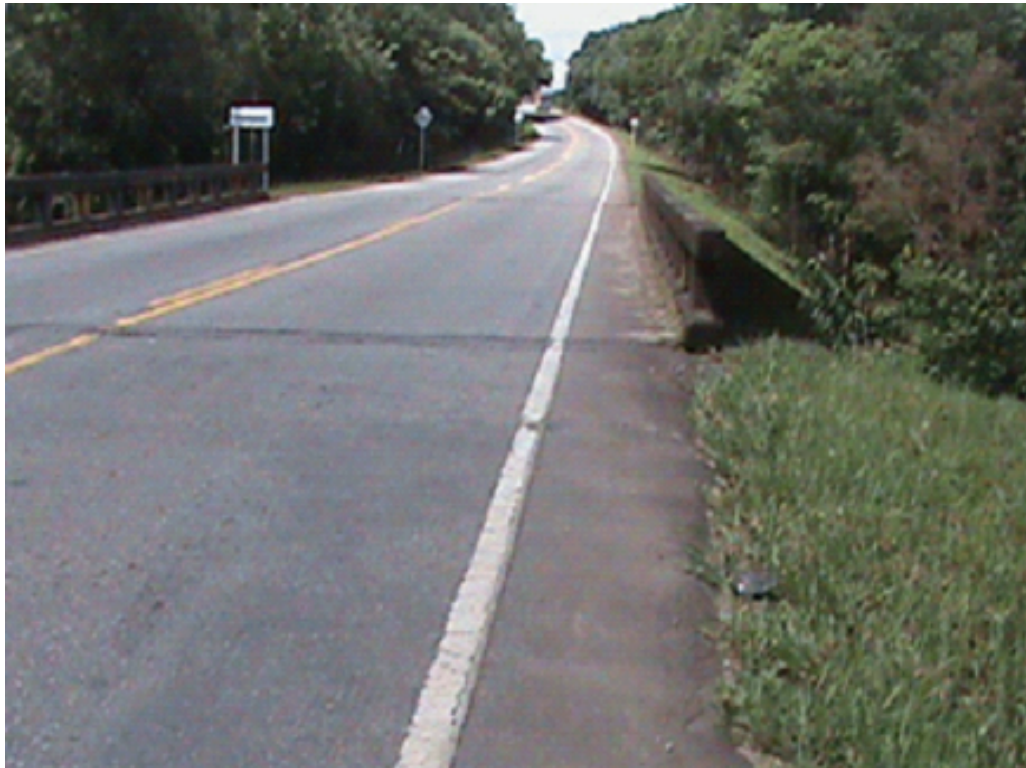
Componente.....: 1 Superficie del puente

Calif./Mantenim....: 2 / -

Daño/Observaciones.: La superficie del pavimento asfáltico presenta desgaste, agregado expuesto y fisuras. Se recomienda tratamiento superficial. El pavimento asfáltico de los accesos al puente presentan igualmente desgaste, agregado expuesto, fisuras y baches. Se recomienda tratamiento superficial.

Tipo de daño.....: Descomposición

Reparaciones.....: C Tratamiento superficial (sello)

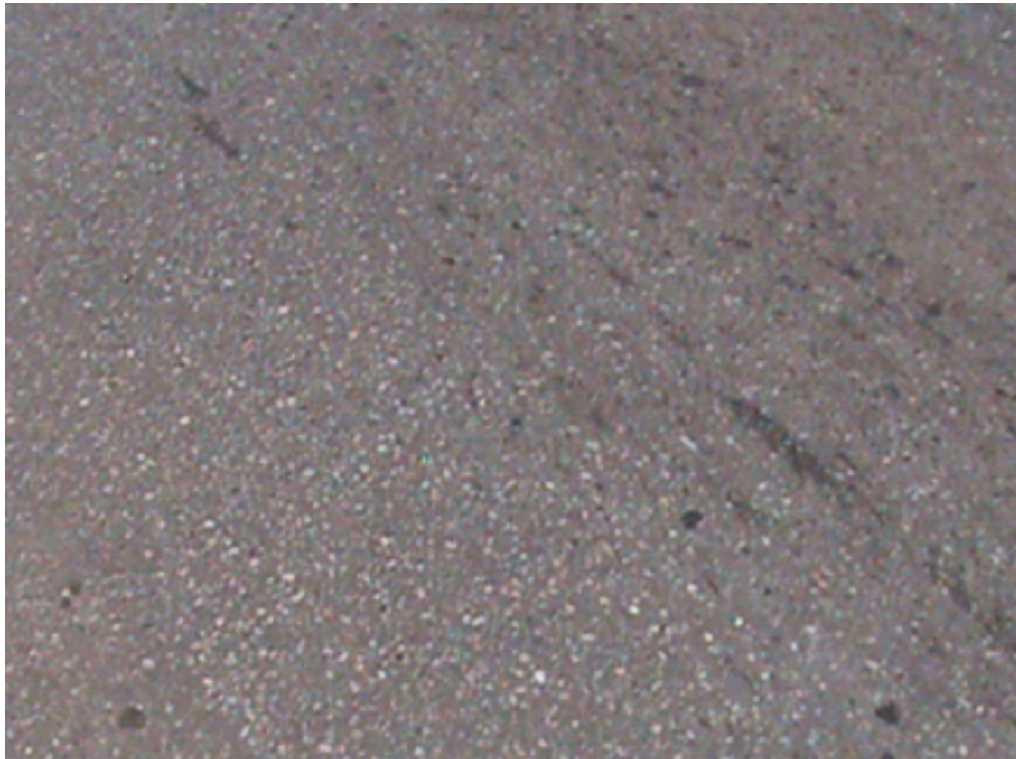
Componente.....: 1 Superficie del puente

Calif./Mantenim....: 2 / -

Daño/Observaciones.: La superficie del pavimento asfáltico presenta desgaste, agregado expuesto y fisuras. Se recomienda tratamiento superficial. El pavimento asfáltico de los accesos al puente presentan igualmente desgaste, agregado expuesto, fisuras y baches. Se recomienda tratamiento superficial.

Tipo de daño.....: Descomposición

Reparaciones.....: C Tratamiento superficial (sello)

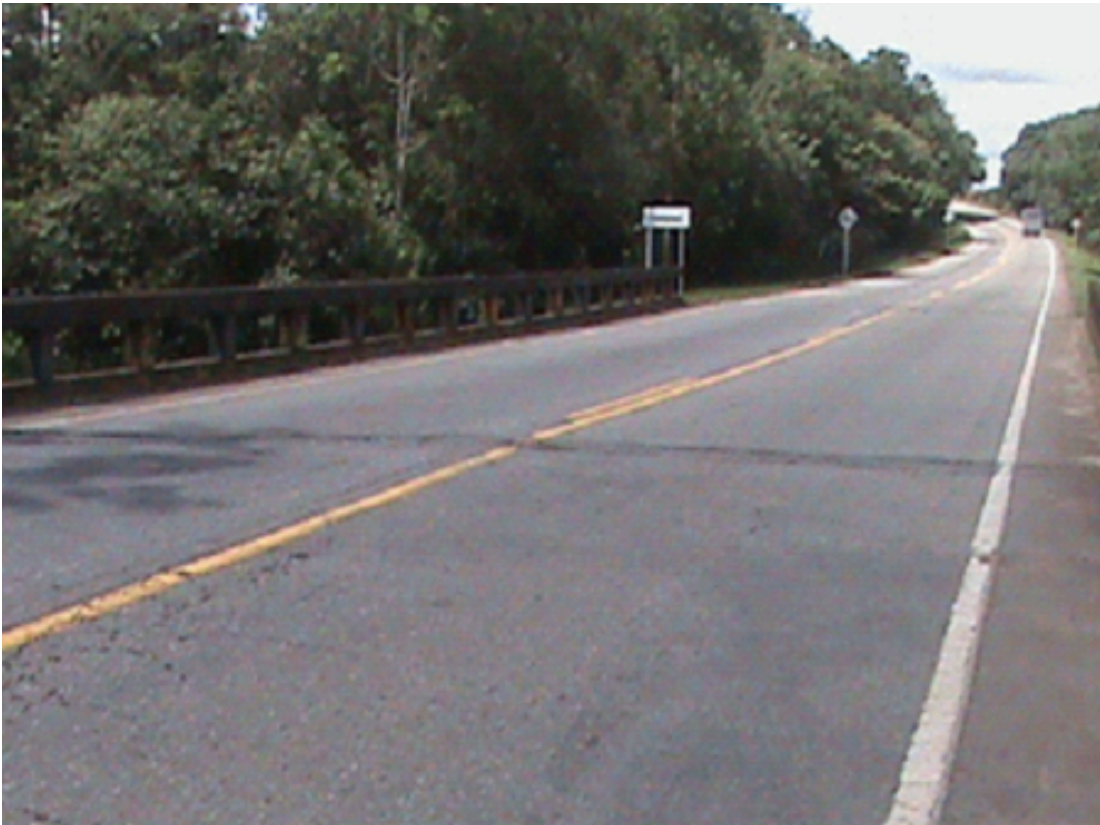
Componente.....: 2 Juntas de expansión

Calif./Mantenim....: 2 / -

Daño/Observaciones.: Los dispositivos de juntas presentan deterioro, permiten la infiltración de agua hacia estribos. Se recomienda reemplazarlas por juntas de goma asfáltica o junta de bloque en neopreno.

Tipo de daño.....: Daño estr.(sobrecar./dis.insu)

Reparaciones.....: C Cambio a junta de goma asfáltica

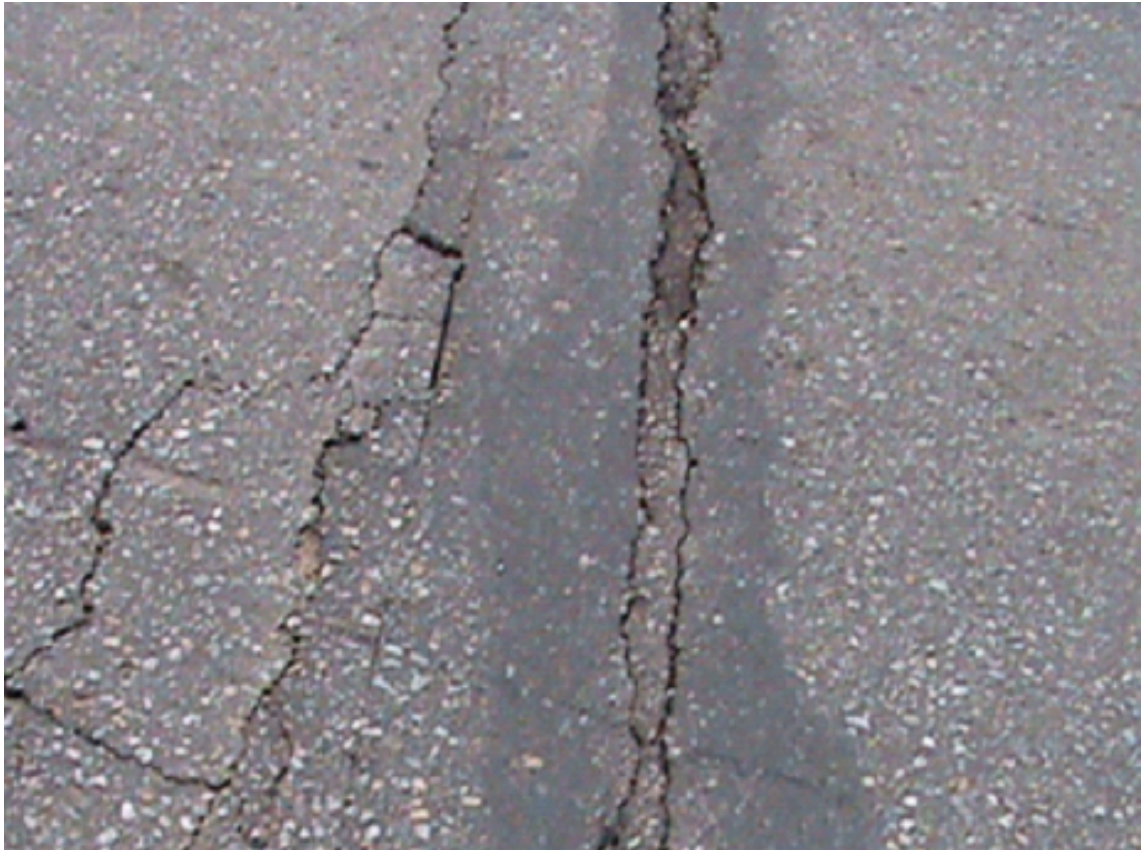
Componente.....: 2 Juntas de expansión

Calif./Mantenim....: 2 / -

Daño/Observaciones.: Los dispositivos de juntas presentan deterioro, permiten la infiltración de agua hacia estribos. Se recomienda reemplazarlas por juntas de goma asfáltica o junta de bloque en neopreno.

Tipo de daño.....: Daño estr.(sobrecar./dis.insu)

Reparaciones.....: C Cambio a junta de goma asfáltica

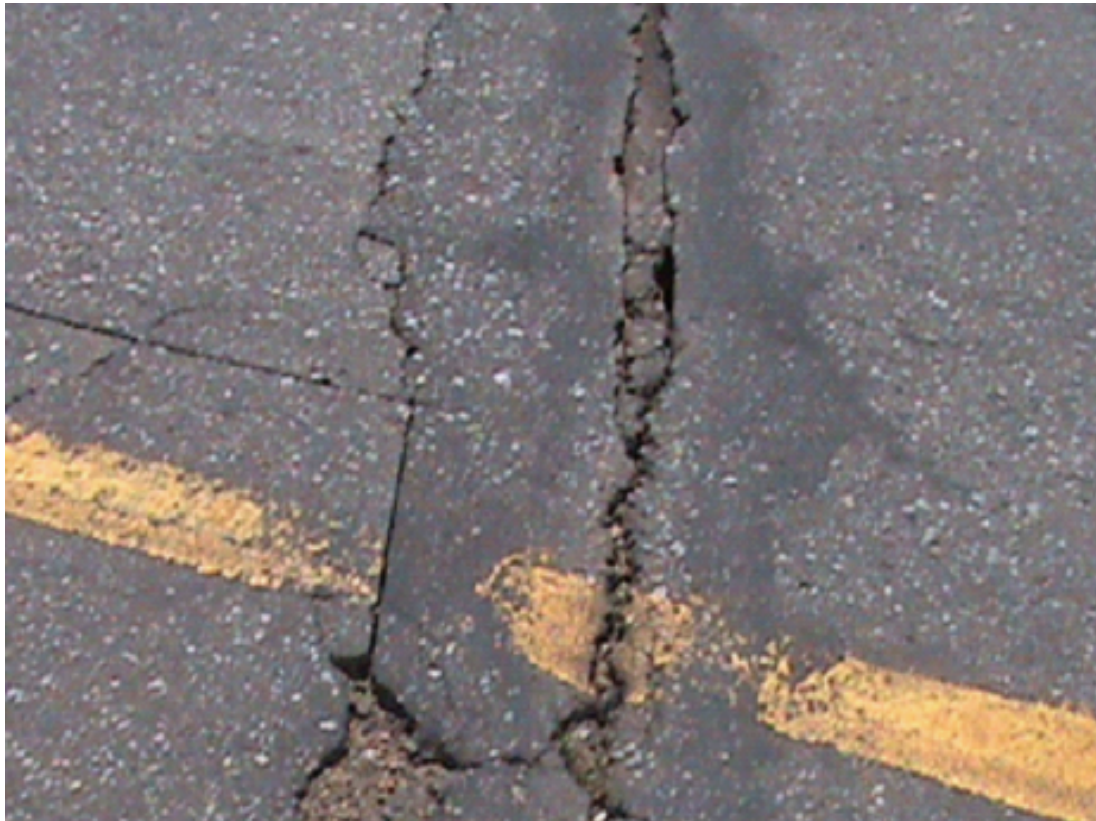
Componente.....: 2 Juntas de expansión

Calif./Mantenim....: 2 / -

Daño/Observaciones.: Los dispositivos de juntas presentan deterioro, permiten la infiltración de agua hacia estribos. Se recomienda reemplazarlas por juntas de goma asfáltica o junta de bloque en neopreno.

Tipo de daño.....: Daño estr.(sobrecar./dis.insu)

Reparaciones.....: C Cambio a junta de goma asfáltica

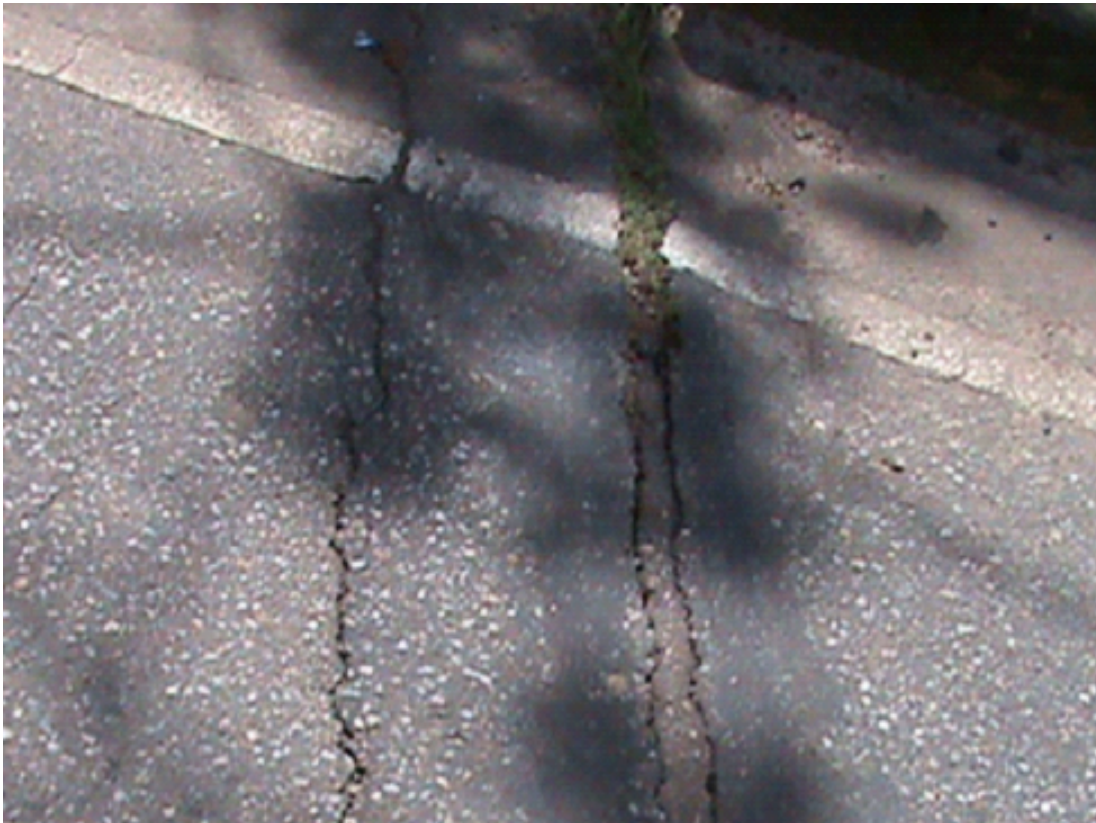
Componente.....: 2 Juntas de expansión

Calif./Mantenim....: 2 / -

Daño/Observaciones.: Los dispositivos de juntas presentan deterioro, permiten la infiltración de agua hacia estribos. Se recomienda reemplazarlas por juntas de goma asfáltica o junta de bloque en neopreno.

Tipo de daño.....: Daño estr.(sobrecar./dis.insu)

Reparaciones.....: C Cambio a junta de goma asfáltica

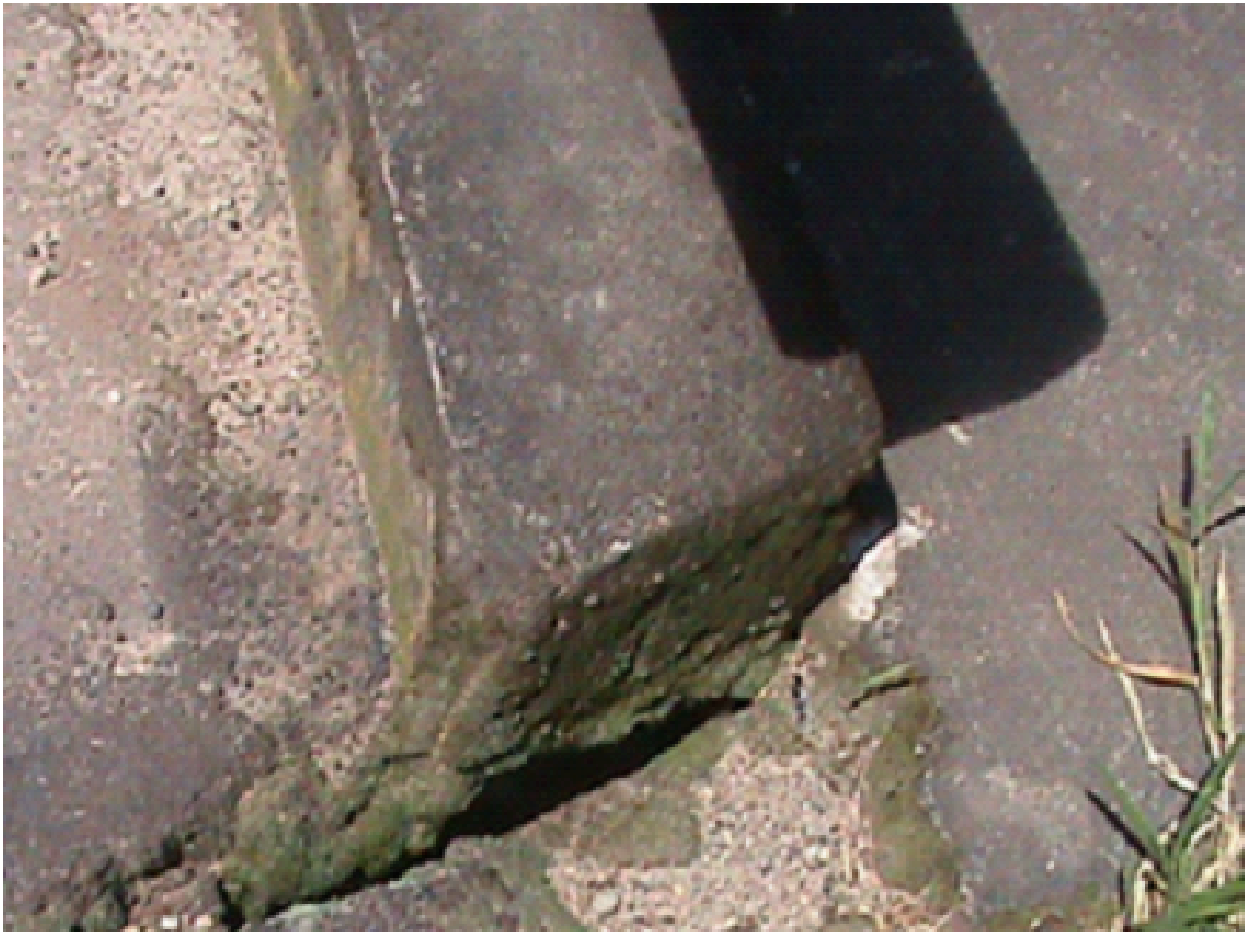
Componente.....: 3 Andenes/Bordillos

Calif./Mantenim....: 1 / -

Daño/Observaciones.: Los bordillos presentan deterioro de bordes, manchas de humedad y deterioro de pintura. Se recomienda labores de mantenimiento rutinario.

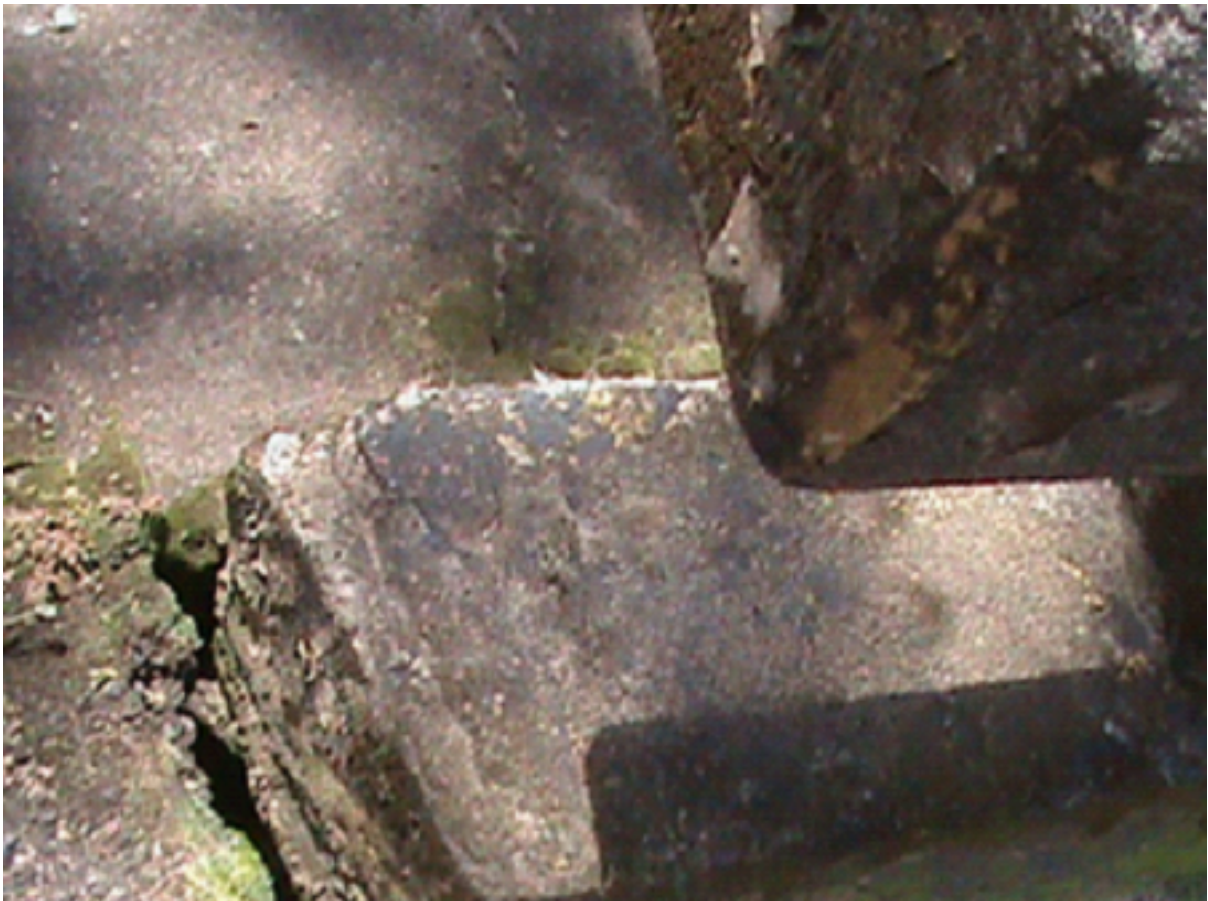
Componente.....: 3 Andenes/Bordillos

Calif./Mantenim....: 1 / -

Daño/Observaciones.: Los bordillos presentan deterioro de bordes, manchas de humedad y deterioro de pintura. Se recomienda labores de mantenimiento rutinario.

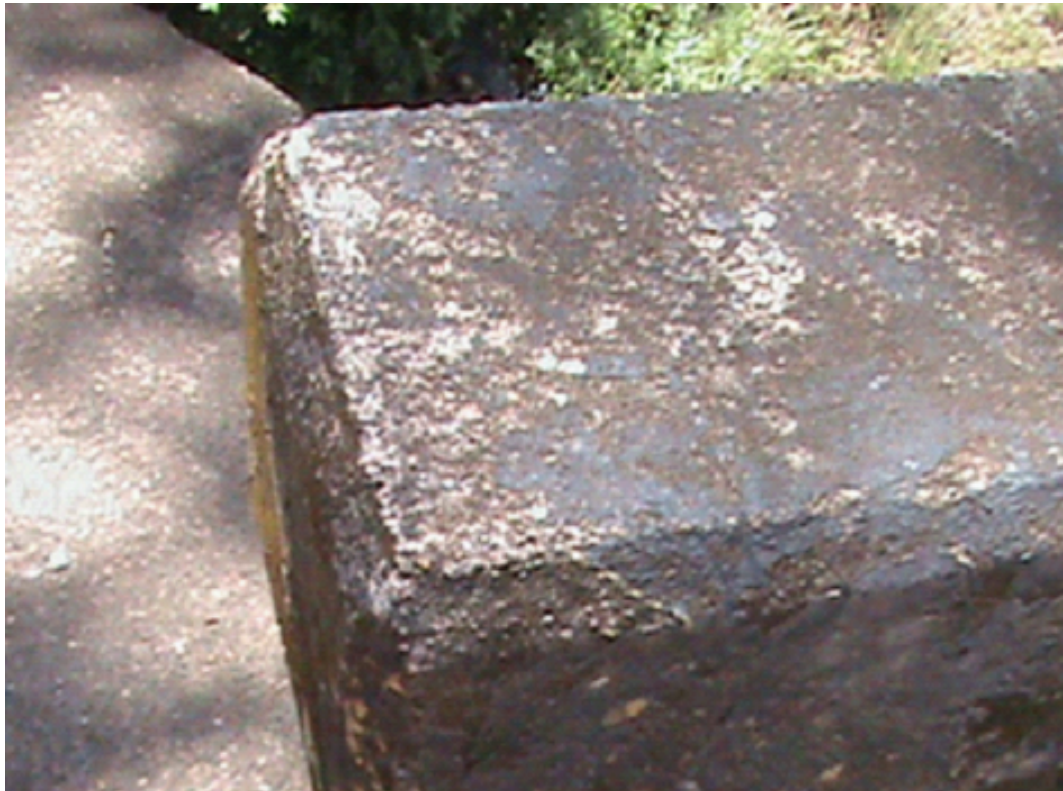
Componente.....: 4 Barandas

Calif./Mantenim....: 2 / -

Daño/Observaciones.: El pasamanos de concreto de la baranda No1 en una longitud de 2m presenta descomposición y agregado expuesto. Se requiere su reparación. Las barandas presentan manchas de humedad y deterioro de pintura. Se recomiendan labores de mantenimiento rutinario como limpieza y pintura.

Tipo de daño.....: Descomposición

Reparaciones.....: A Reparación de barandas de concreto

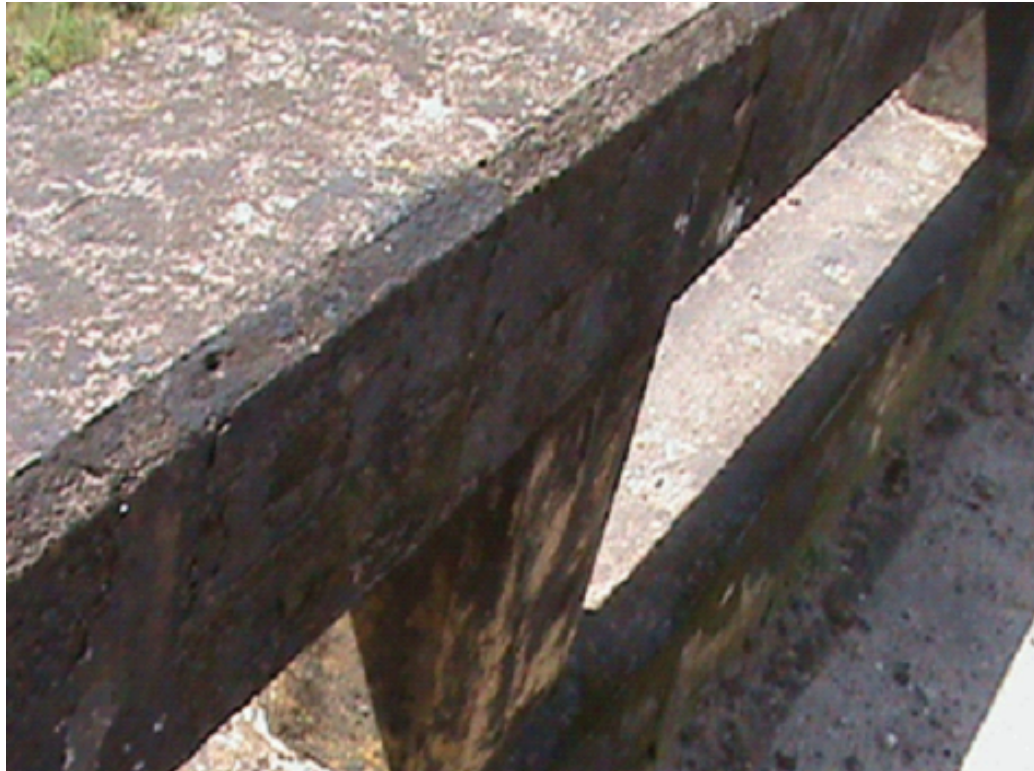
Componente.....: 4 Barandas

Calif./Mantenim....: 2 / -

Daño/Observaciones.: El pasamanos de concreto de la baranda No1 en una longitud de 2m presenta descomposición y agregado expuesto. Se requiere su reparación. Las barandas presentan manchas de humedad y deterioro de pintura. Se recomiendan labores de mantenimiento rutinario como limpieza y pintura.

Tipo de daño.....: Descomposición

Reparaciones.....: A Reparación de barandas de concreto

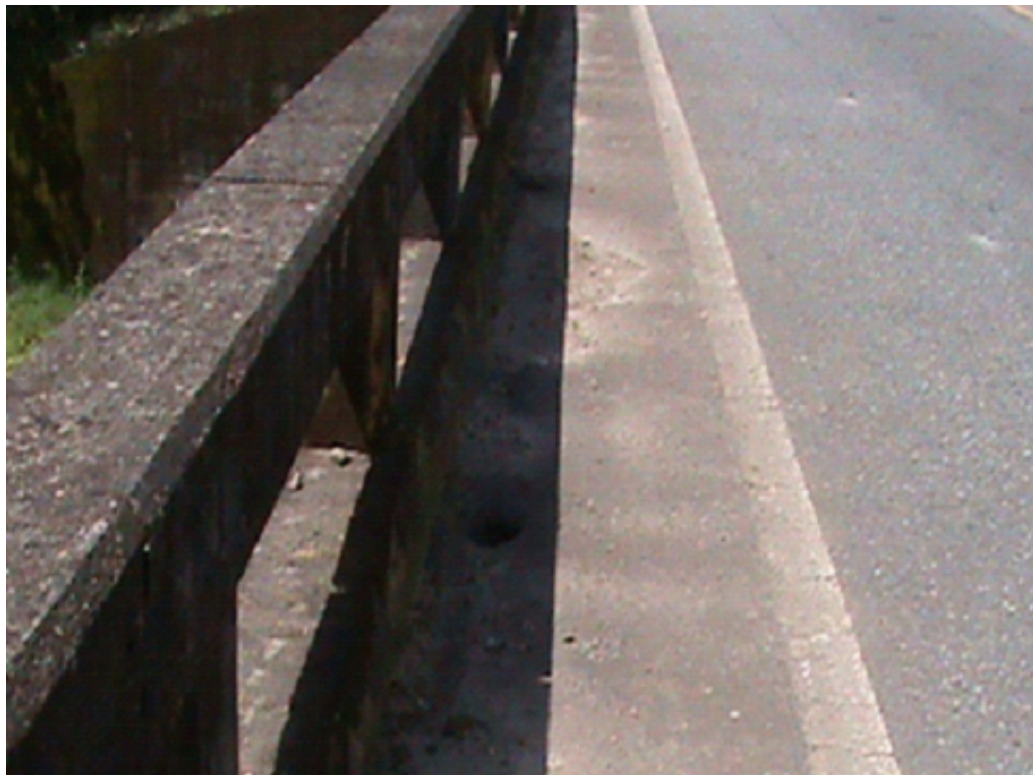
Componente.....: 4 Barandas

Calif./Mantenim....: 2 / -

Daño/Observaciones.: El pasamanos de concreto de la baranda No1 en una longitud de 2m presenta descomposición y agregado expuesto. Se requiere su reparación. Las barandas presentan manchas de humedad y deterioro de pintura. Se recomiendan labores de mantenimiento rutinario como limpieza y pintura.

Tipo de daño.....: Descomposición

Reparaciones.....: A Reparación de barandas de concreto

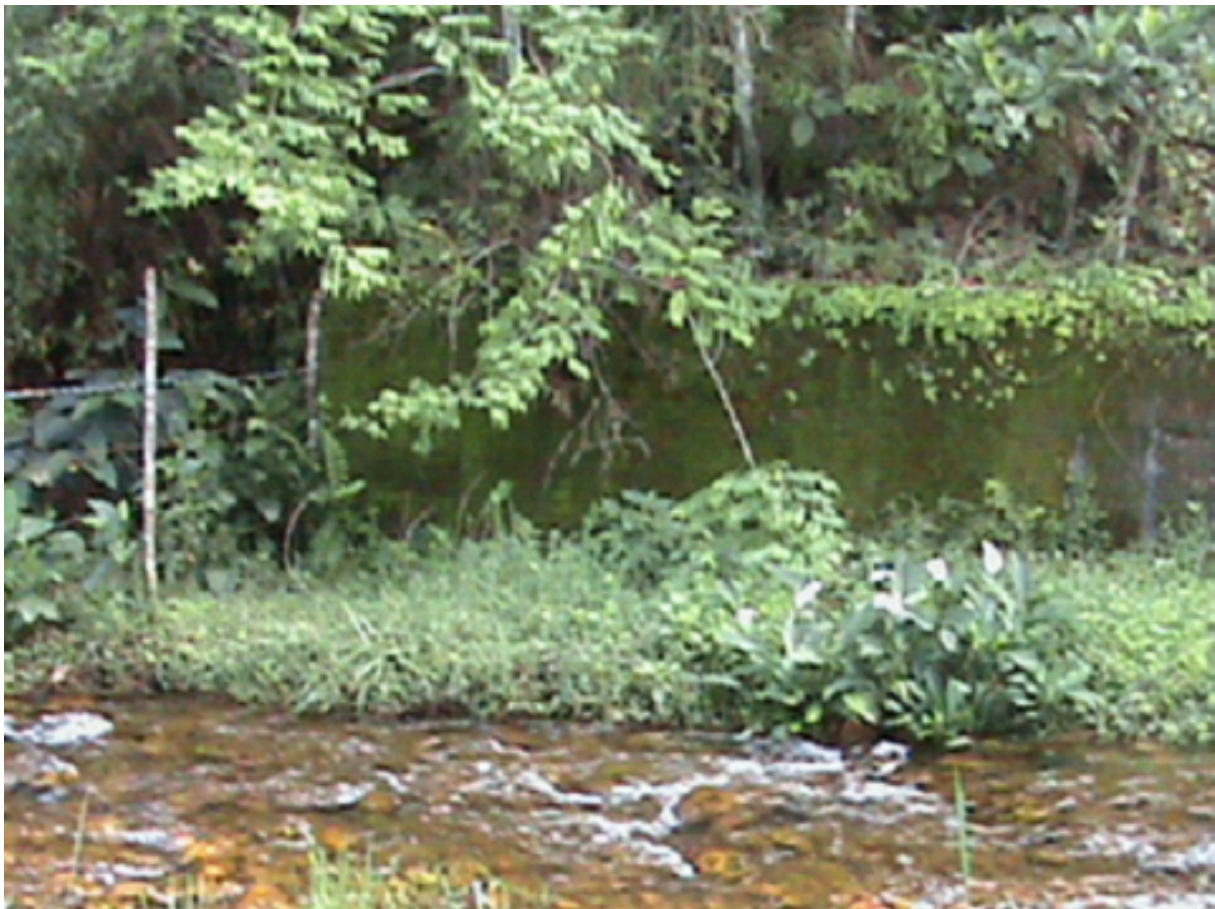
Componente.....: 5 Conos/Taludes

Calif./Mantenim....: 1 / -

Daño/Observaciones.: Se encuentran en buen estado. Talud No2 protegido con muro en gaviones revestido.

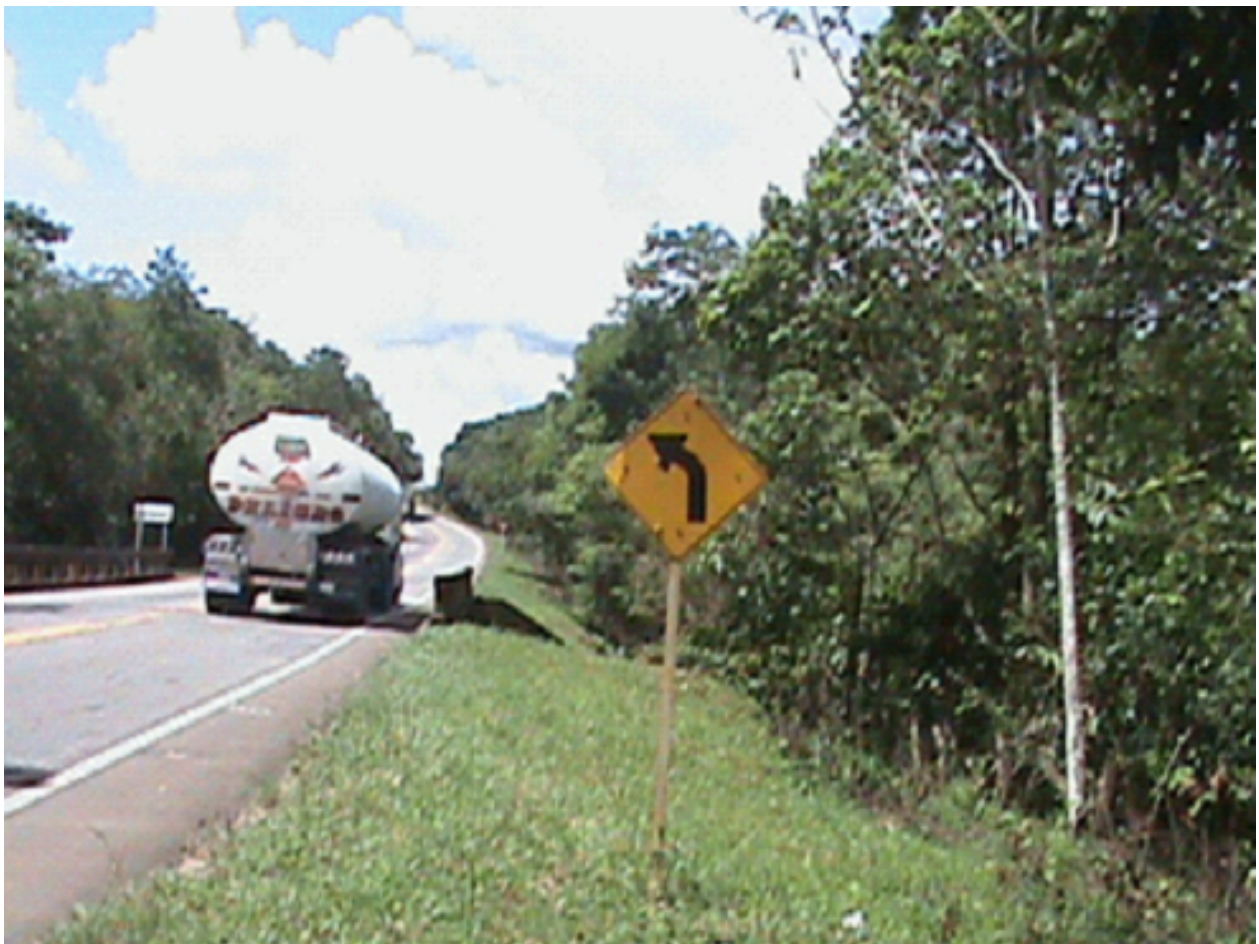
Componente.....: 5 Conos/Taludes

Calif./Mantenim....: 1 / -

Daño/Observaciones.: Se encuentran en buen estado. Talud No2 protegido con muro en gaviones revestido.

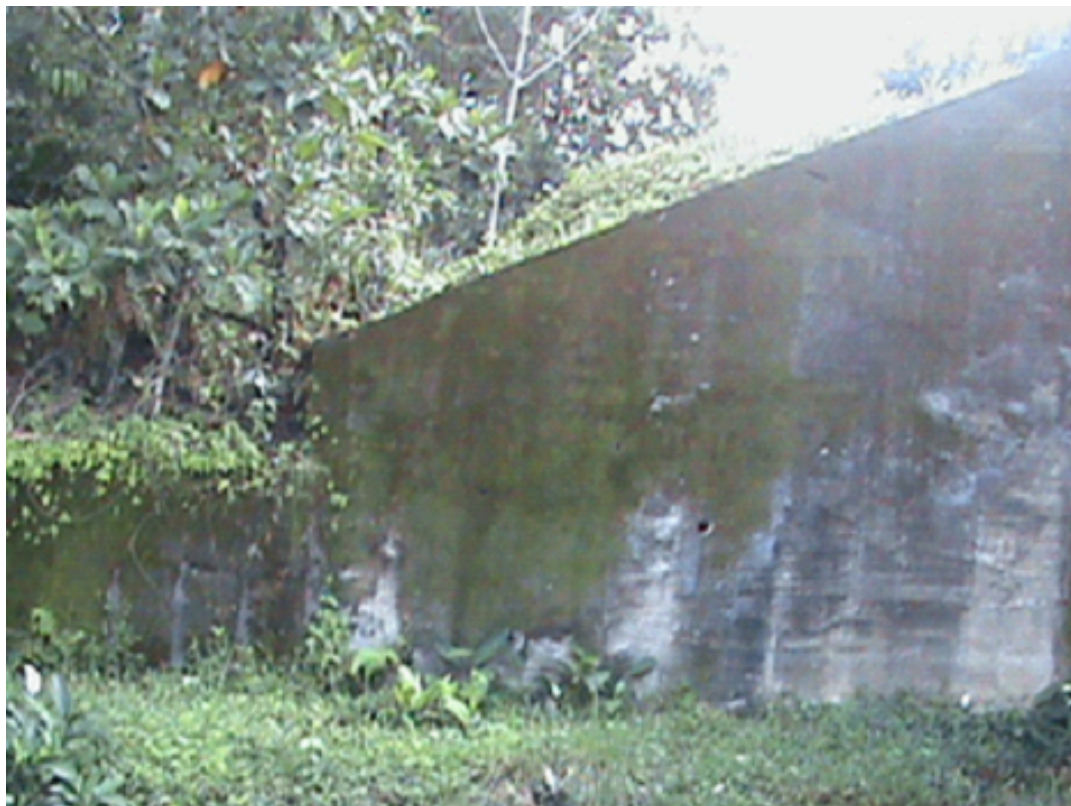
Componente.....: 6 Aletas

Calif./Mantenim....: 2 / -

Daño/Observaciones.: La aleta No1 presenta impacto en la esquina lateral. Se requiere reconstrucción de ésta parte de la estructura. Las aletas presentan manchas de humedad y vegetación. Se recomienda labores de mantenimiento.

Tipo de daño.....: Impacto

Reparaciones.....: E Cambio de parte de la estructura

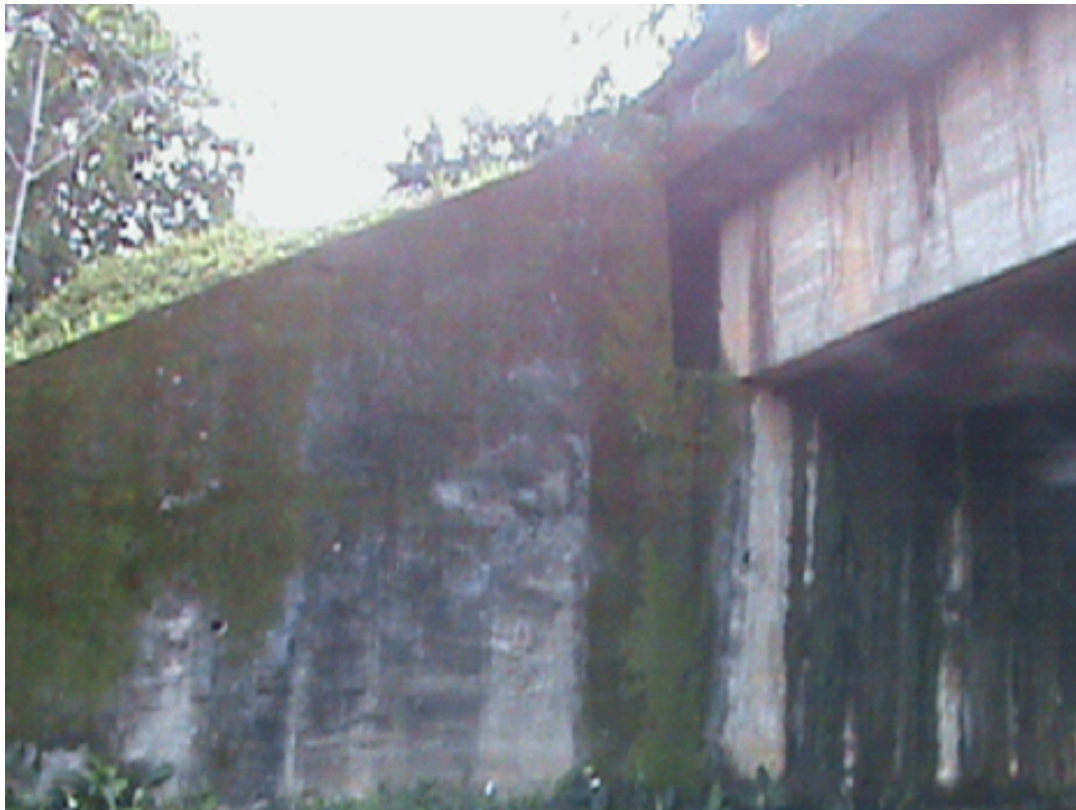
Componente.....: 6 Aletas

Calif./Mantenim....: 2 / -

Daño/Observaciones.: La aleta No1 presenta impacto en la esquina lateral. Se requiere reconstrucción de ésta parte de la estructura. Las aletas presentan manchas de humedad y vegetación. Se recomienda labores de mantenimiento.

Tipo de daño.....: Impacto

Reparaciones.....: E Cambio de parte de la estructura

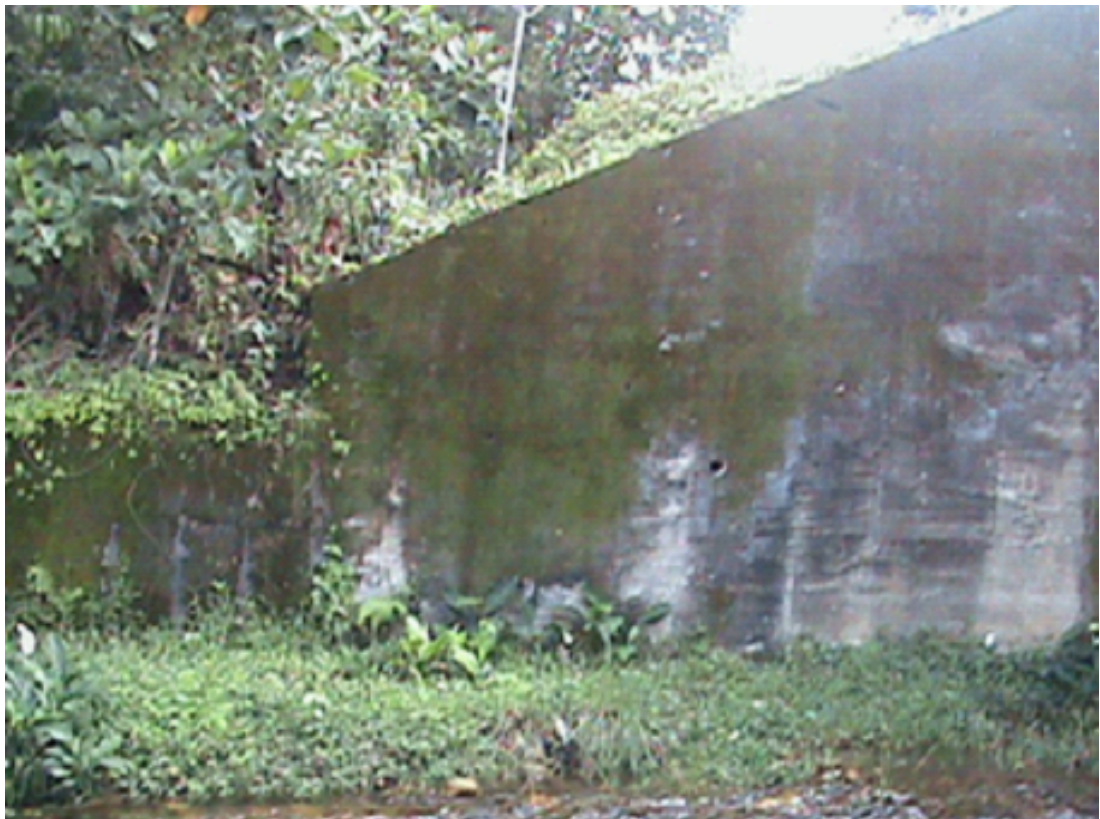
Componente.....: 6 Aletas

Calif./Mantenim....: 2 / -

Daño/Observaciones.: La aleta No1 presenta impacto en la esquina lateral. Se requiere reconstrucción de ésta parte de la estructura. Las aletas presentan manchas de humedad y vegetación. Se recomienda labores de mantenimiento.

Tipo de daño.....: Impacto

Reparaciones.....: E Cambio de parte de la estructura

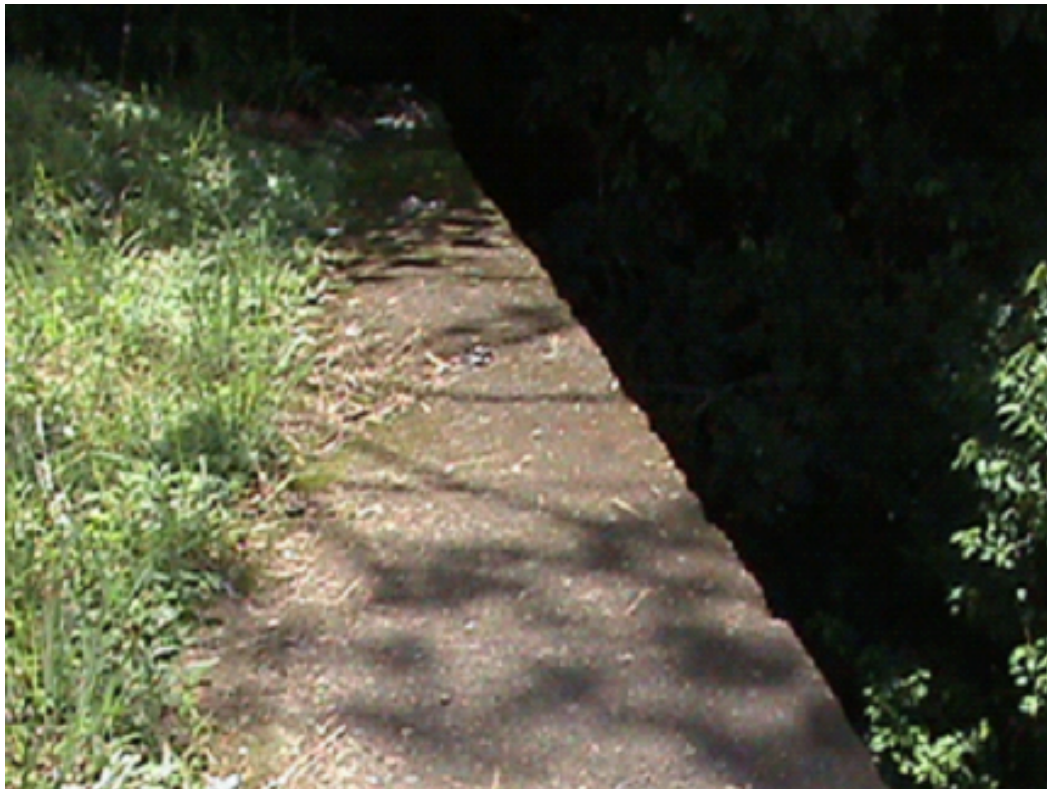
Componente.....: 6 Aletas

Calif./Mantenim....: 2 / -

Daño/Observaciones.: La aleta No1 presenta impacto en la esquina lateral. Se requiere reconstrucción de ésta parte de la estructura. Las aletas presentan manchas de humedad y vegetación. Se recomienda labores de mantenimiento.

Tipo de daño.....: Impacto

Reparaciones.....: E Cambio de parte de la estructura

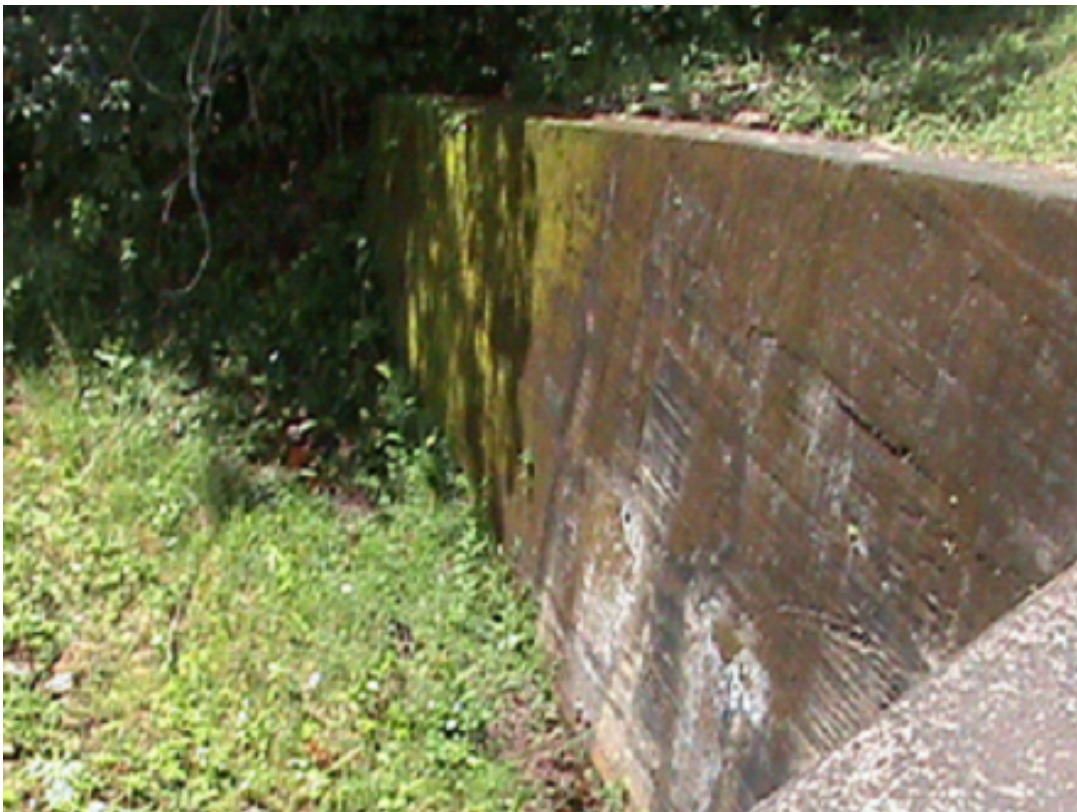
Componente.....: 6 Aletas

Calif./Mantenim....: 2 / -

Daño/Observaciones.: La aleta No1 presenta impacto en la esquina lateral. Se requiere reconstrucción de ésta parte de la estructura. Las aletas presentan manchas de humedad y vegetación. Se recomienda labores de mantenimiento.

Tipo de daño.....: Impacto

Reparaciones.....: E Cambio de parte de la estructura

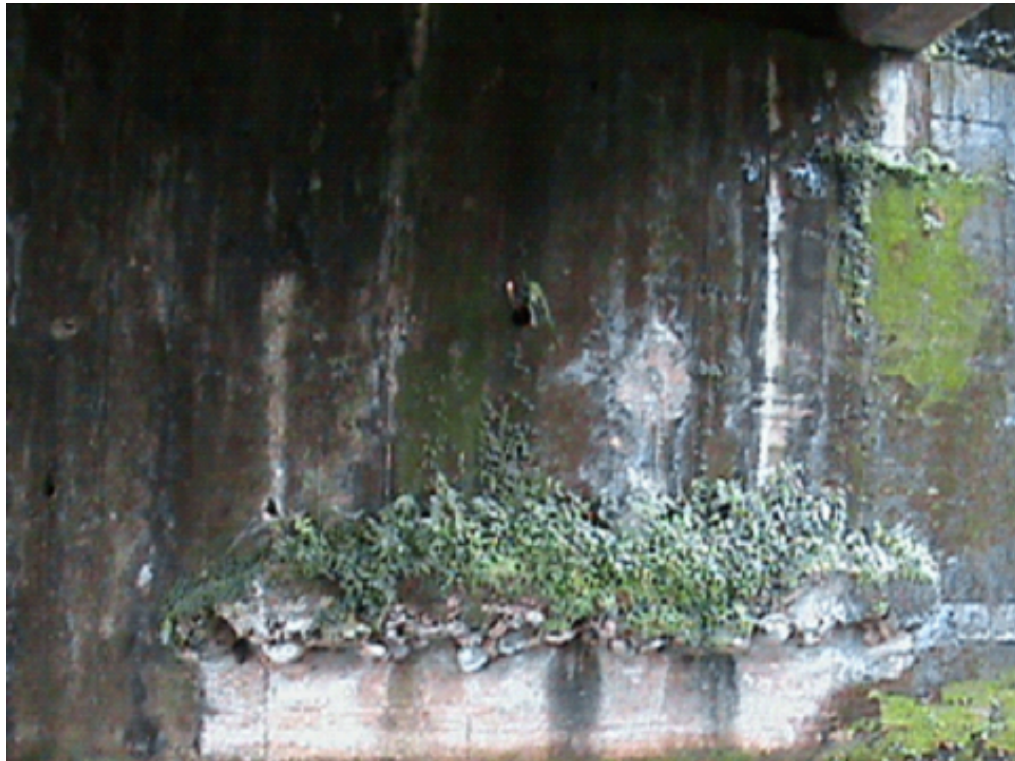
Componente.....: 7 Estribos

Calif./Mantenim....: 2 / -

Daño/Observaciones.: El estribo N01 presenta al parecer un reforzamiento en concreto ciclópeo que no presta verdaderamente alguna función. Presenta descomposición y sobre esta estructura crece vegetación. Se recomienda demolición. Los estribos presentan manchas de humedad y presencia de abundante vegetación debido a la infiltración de gran cantidad de agua por las

Tipo de daño.....: Infiltración

Reparaciones.....: Z Otra

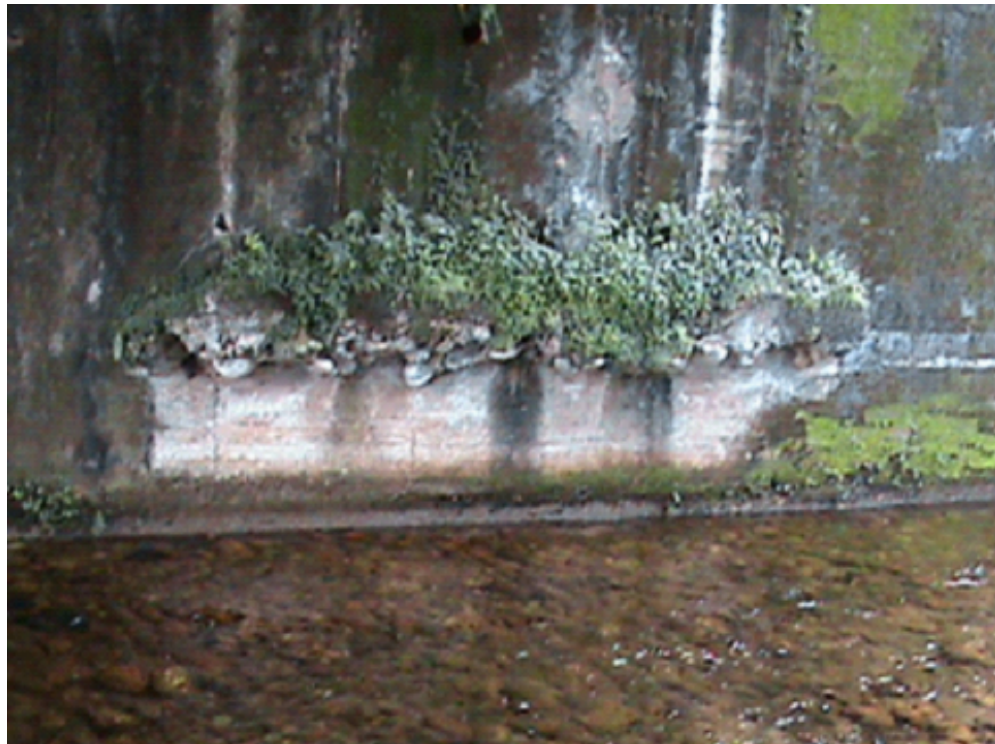
Componente.....: 7 Estribos

Calif./Mantenim....: 2 / -

Daño/Observaciones.: El estribo N01 presenta al parecer un reforzamiento en concreto ciclópeo que no presta verdaderamente alguna función. Presenta descomposición y sobre esta estructura crece vegetación. Se recomienda demolición. Los estribos presentan manchas de humedad y presencia de abundante vegetación debido a la infiltración de gran cantidad de agua por las

Tipo de daño.....: Infiltración

Reparaciones.....: Z Otra

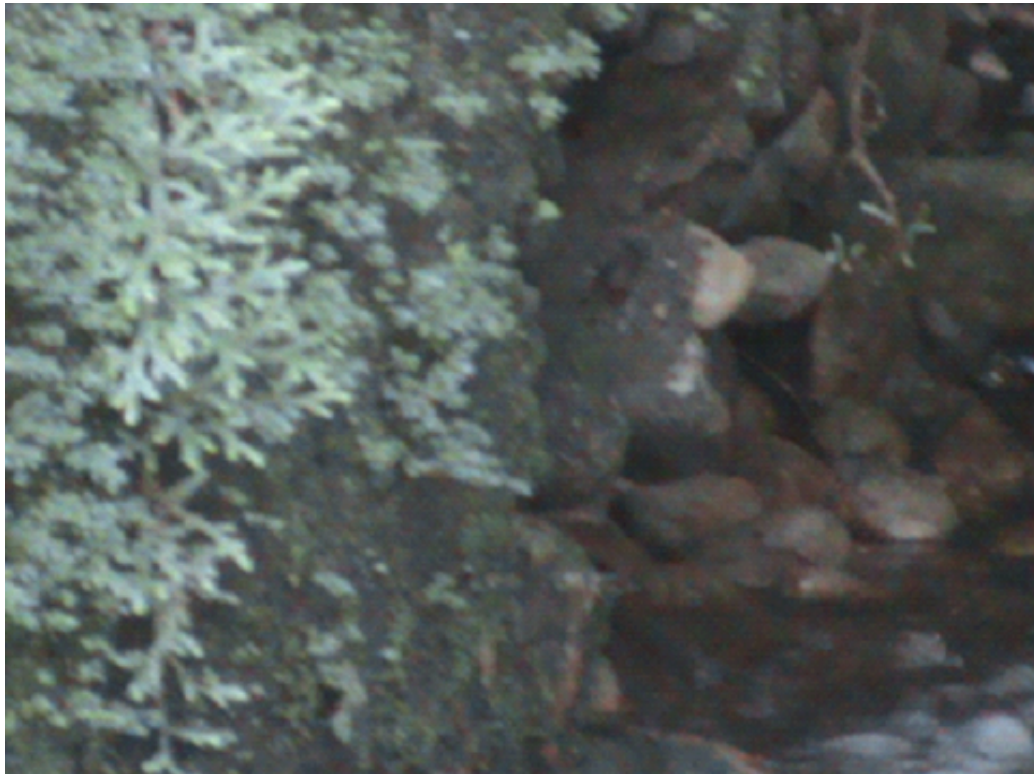
Componente.....: 7 Estribos

Calif./Mantenim....: 2 / -

Daño/Observaciones.: El estribo N01 presenta al parecer un reforzamiento en concreto ciclópeo que no presta verdaderamente alguna función. Presenta descomposición y sobre esta estructura crece vegetación. Se recomienda demolición. Los estribos presentan manchas de humedad y presencia de abundante vegetación debido a la infiltración de gran cantidad de agua por las

Tipo de daño.....: Infiltración

Reparaciones.....: Z Otra

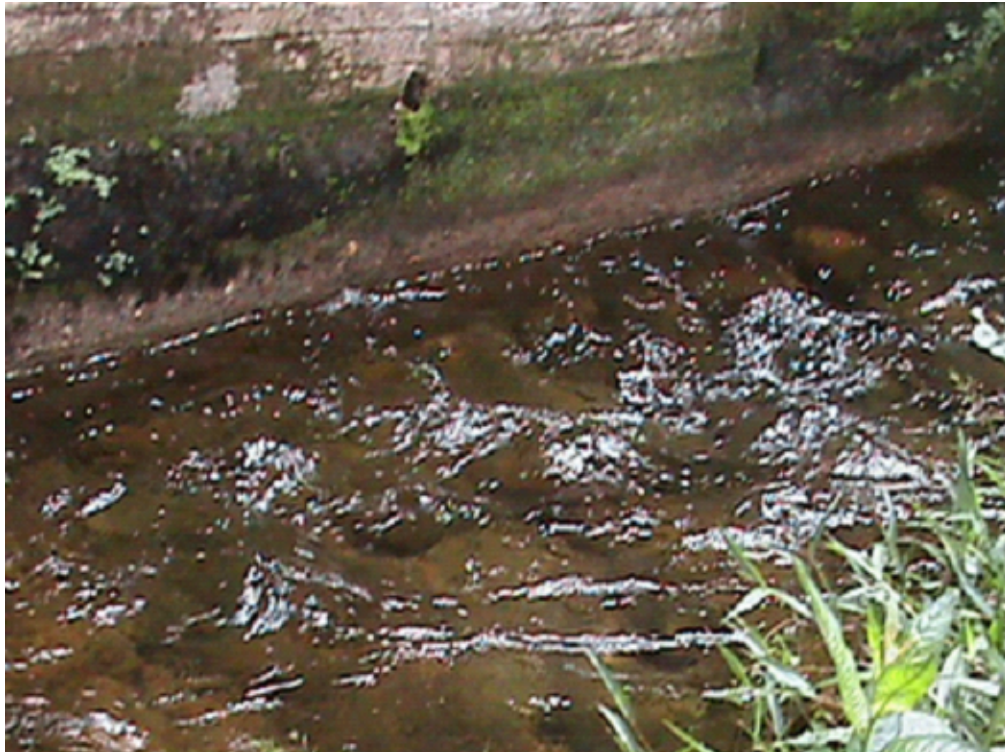
Componente.....: 7 Estribos

Calif./Mantenim....: 2 / -

Daño/Observaciones.: El estribo N01 presenta al parecer un reforzamiento en concreto ciclópeo que no presta verdaderamente alguna función. Presenta descomposición y sobre esta estructura crece vegetación. Se recomienda demolición. Los estribos presentan manchas de humedad y presencia de abundante vegetación debido a la infiltración de gran cantidad de agua por las

Tipo de daño.....: Infiltración

Reparaciones.....: Z Otra
