SDC/INV	SiPuCol	Fecha	Hoja
	Informe de inspección principal	31/10/12	1
07-6512-001.60 Caño Oso			
Regional.....: 7 Casanare			
Ruta.....: Troncal Villa Garzón - Saravena			
Carretera.....: Monterrey - Yopal			
Lado de la car...:			
Abscisa.....: 6+0067			
No del registro..: 8050			
Año de construcción.....:			
Año de la última reconstrucción.....:			
Paso Superior/Inferior.....: S			
Dir. de abs. de la carretera principal.:			
Requisitos de la inspección.....: 0 Nada			
Recolección de datos : Fecha.....: 2012.06.15			
: Iniciales.....: JPJG			
Posición geográfica..:			
Latitud: 4 gra 50 min N Longitud: 72 gra 53 min O Altitud: 465 m			
Geometría: Número de luces.....: 1			
Longitud de la luz menor (m): 26.10			
Longitud de la luz mayor (m): 26.10			
Longitud total(m): 26.10			
Ancho del tablero.....(m): 9.40			
Ancho del separador.....(m): 0.00			
Ancho del andén izquierdo(m): 0.00			
Ancho del andén derecho..(m): 0.00

07-6512-001.60 Caño Oso

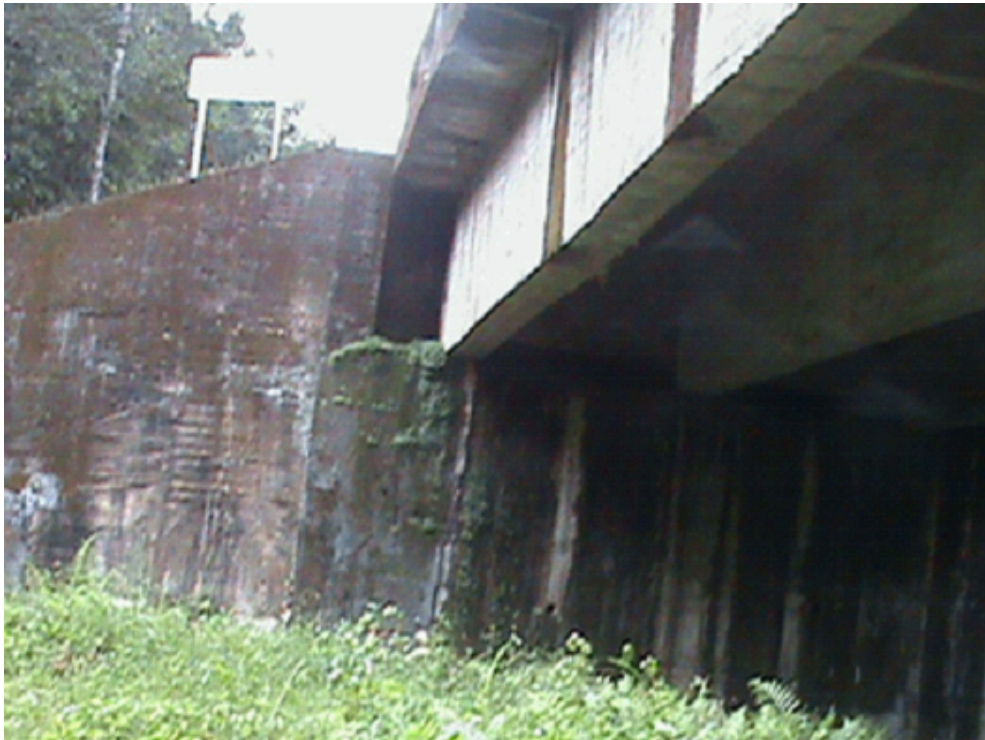
Componente.....: 7 Estribos

Calif./Mantenim....: 2 / -

Daño/Observaciones.: El estribo N01 presenta al parecer un reforzamiento en concreto ciclópeo que no presta verdaderamente alguna función. Presenta descomposición y sobre esta estructura crece vegetación. Se recomienda demolición. Los estribos presentan manchas de humedad y presencia de abundante vegetación debido a la infiltración de gran cantidad de agua por las

Tipo de daño.....: Infiltración

Reparaciones.....: Z Otra

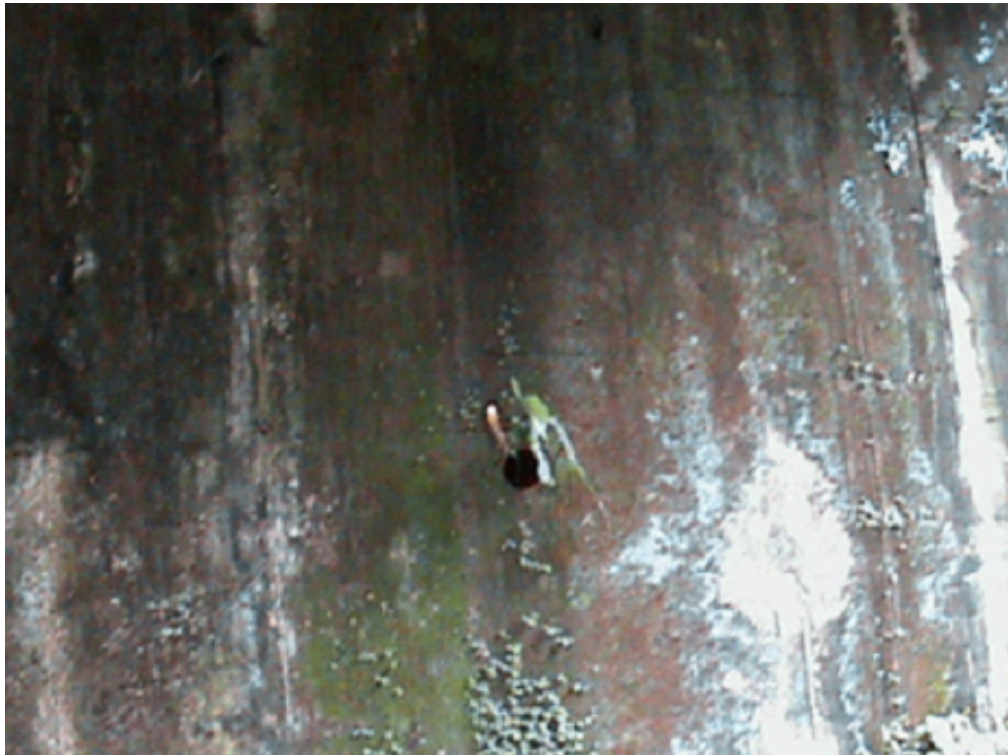
Componente.....: 7 Estribos

Calif./Mantenim....: 2 / -

Daño/Observaciones.: El estribo N01 presenta al parecer un reforzamiento en concreto ciclópeo que no presta verdaderamente alguna función. Presenta descomposición y sobre esta estructura crece vegetación. Se recomienda demolición. Los estribos presentan manchas de humedad y presencia de abundante vegetación debido a la infiltración de gran cantidad de agua por las

Tipo de daño.....: Infiltración

Reparaciones.....: Z Otra

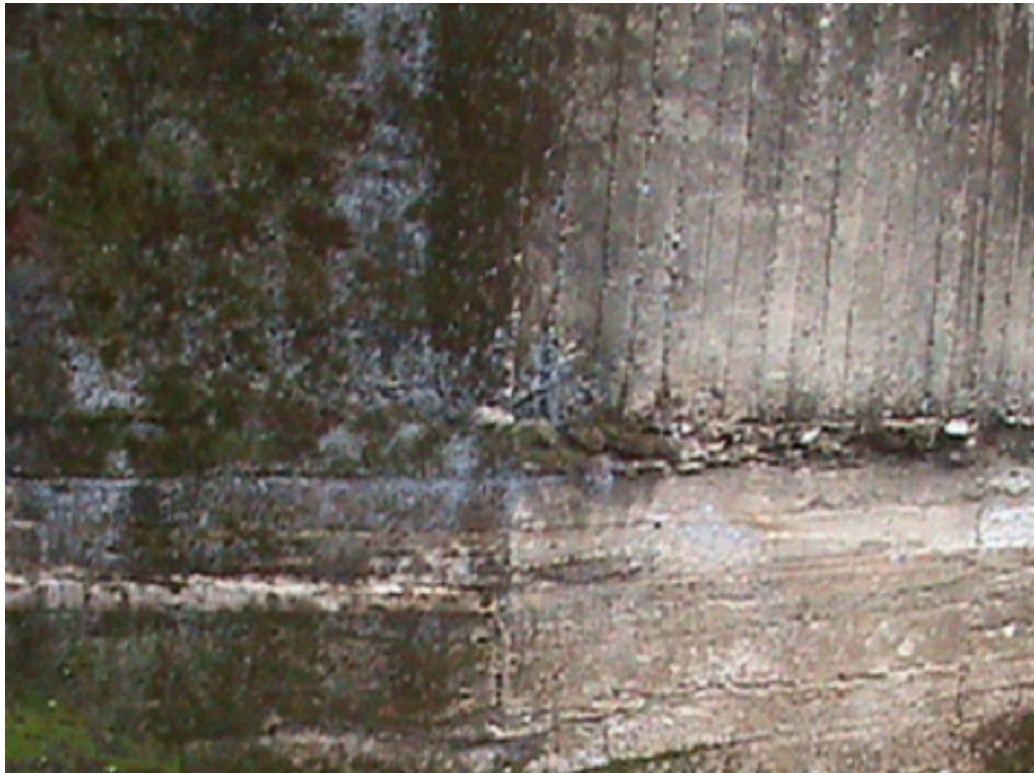
Componente.....: 7 Estribos

Calif./Mantenim....: 2 / -

Daño/Observaciones.: El estribo N01 presenta al parecer un reforzamiento en concreto ciclópeo que no presta verdaderamente alguna función. Presenta descomposición y sobre esta estructura crece vegetación. Se recomienda demolición. Los estribos presentan manchas de humedad y presencia de abundante vegetación debido a la infiltración de gran cantidad de agua por las

Tipo de daño.....: Infiltración

Reparaciones.....: Z Otra

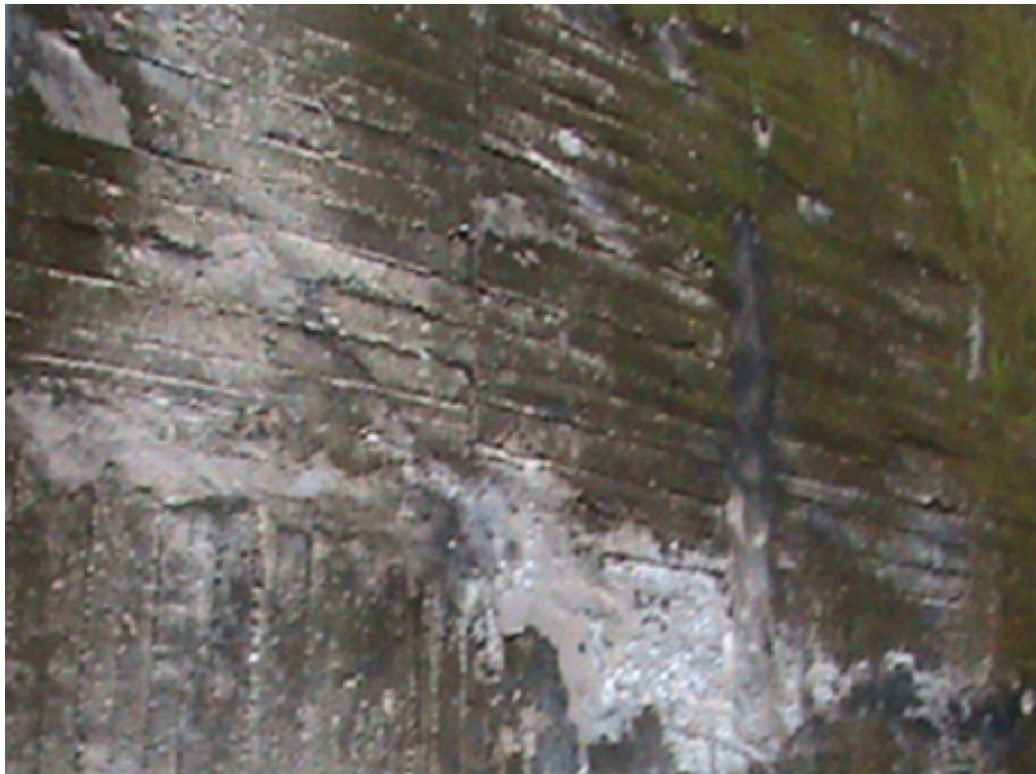
Componente.....: 7 Estribos

Calif./Mantenim....: 2 / -

Daño/Observaciones.: El estribo No1 presenta al parecer un reforzamiento en concreto ciclópeo que no presta verdaderamente alguna función. Presenta descomposición y sobre esta estructura crece vegetación. Se recomienda demolición. Los estribos presentan manchas de humedad y presencia de abundante vegetación debido a la infiltración de gran cantidad de agua por las

Tipo de daño.....: Infiltración

Reparaciones.....: Z Otra

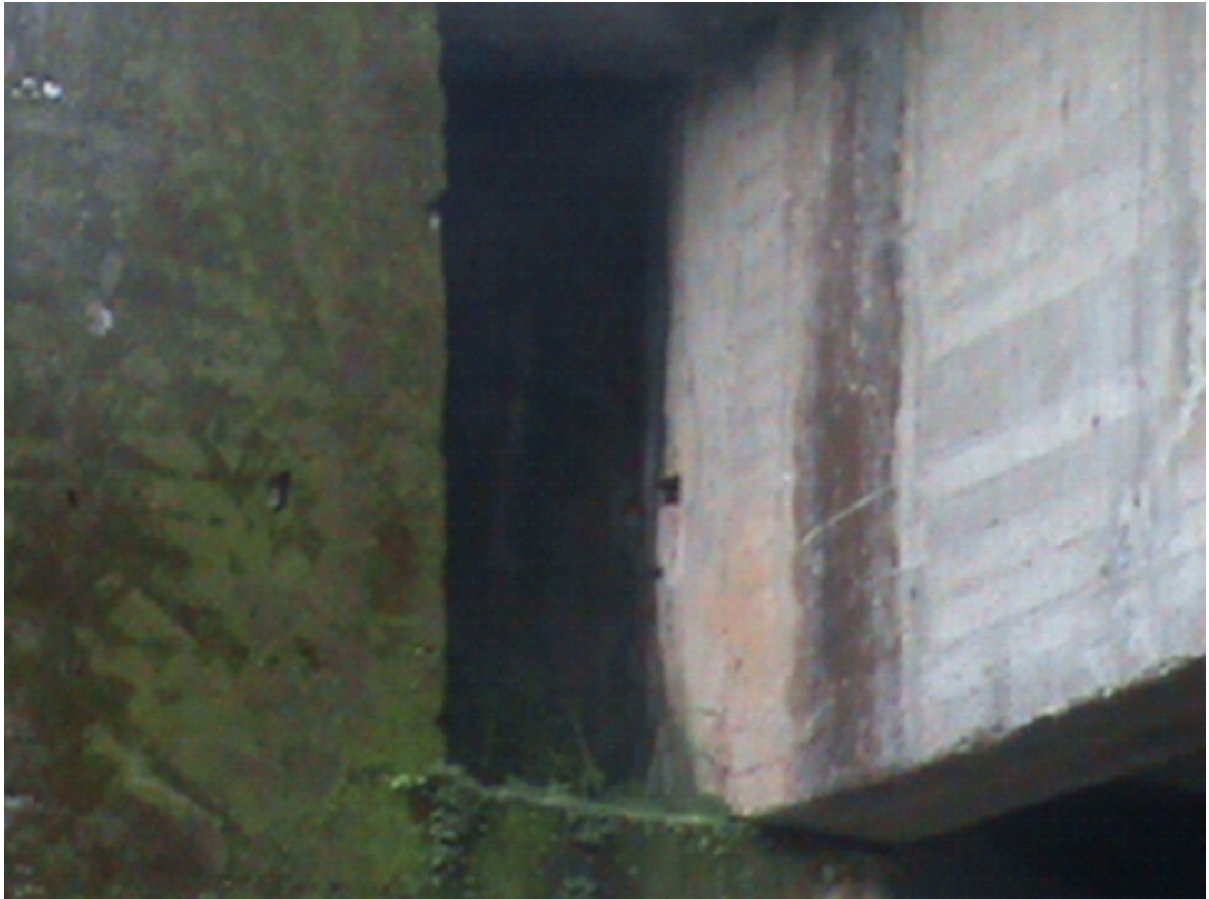
Componente.....: 9 Apoyos

Calif./Mantenim....: 2 / -

Daño/Observaciones.: Los apoyos se observan aplastados y fisurados. Se recomienda cambio de apoyos.

Tipo de daño.....: Daño estr.(sobrecar./dis.insu)

Reparaciones.....: A Cambio de apoyos

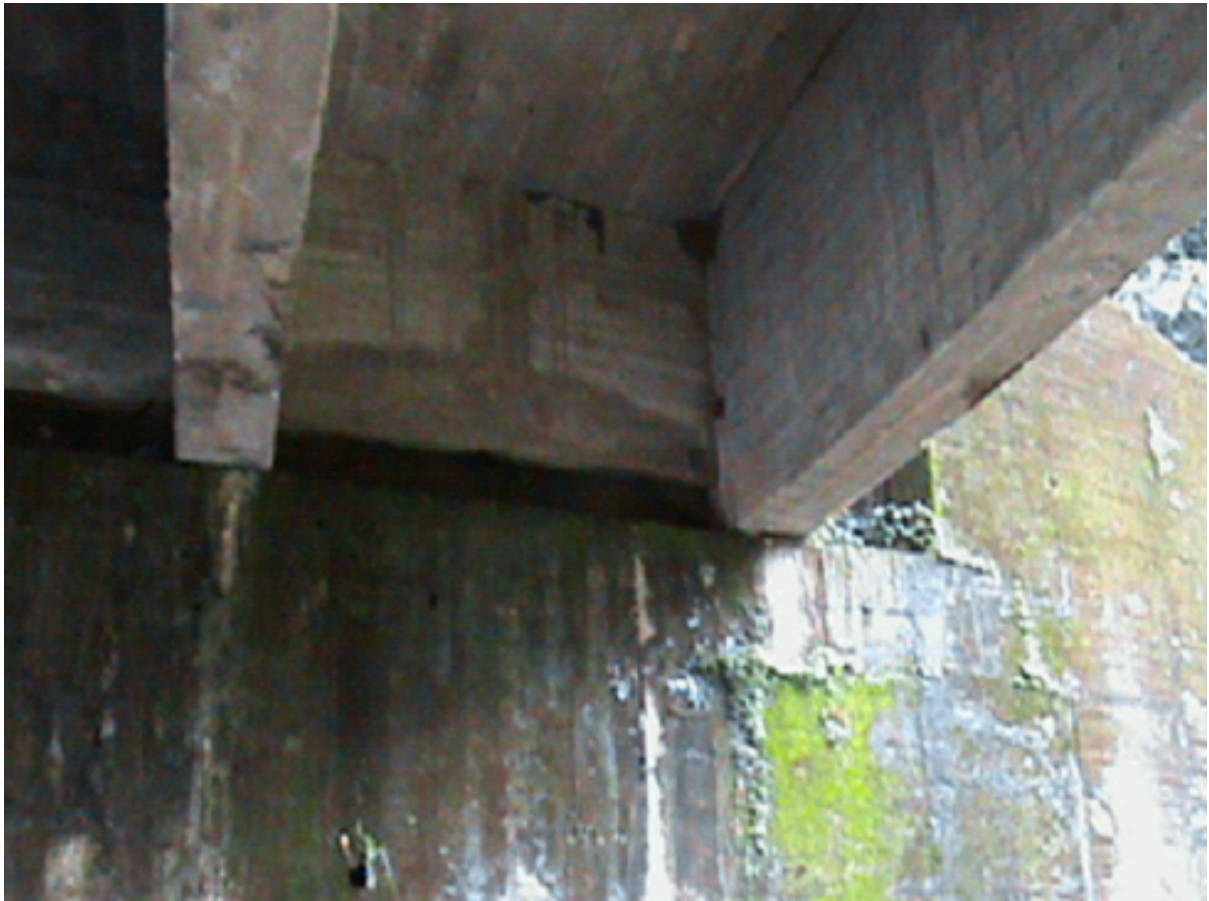
Componente.....: 9 Apoyos

Calif./Mantenim....: 2 / -

Daño/Observaciones.: Los apoyos se observan aplastados y fisurados. Se recomienda cambio de apoyos.

Tipo de daño.....: Daño estr.(sobrecar./dis.insu)

Reparaciones.....: A Cambio de apoyos

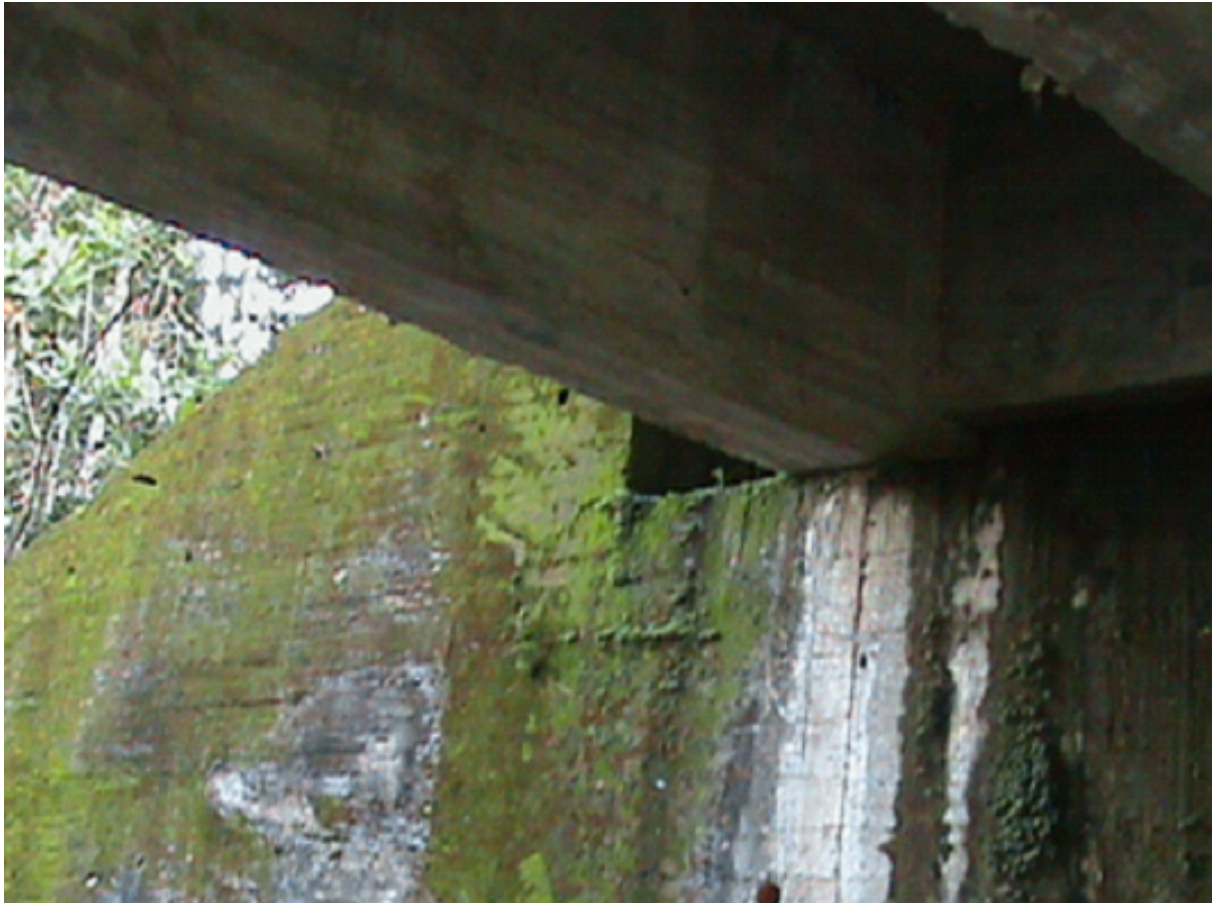
Componente.....: 9 Apoyos
Calif./Mantenim....: 2 / -
Daño/Observaciones.: Los apoyos se observan aplastados y fisurados. Se recomienda cambio de apoyos.
Tipo de daño.....: Daño estr.(sobrecar./dis.insu)
Reparaciones.....: A Cambio de apoyos

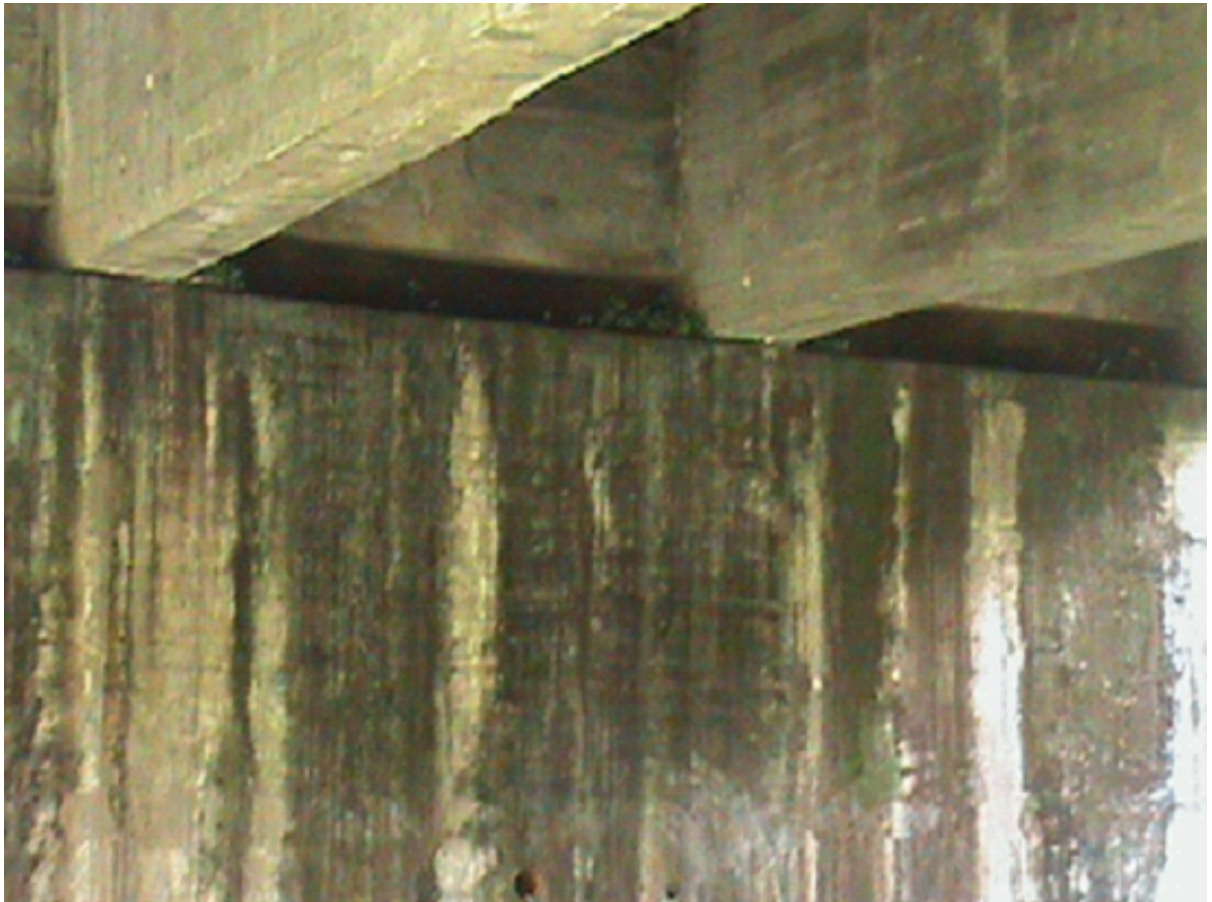
Componente.....: 9 Apoyos

Calif./Mantenim....: 2 / -

Daño/Observaciones.: Los apoyos se observan aplastados y fisurados. Se recomienda cambio de apoyos.

Tipo de daño.....: Daño estr.(sobrecar./dis.insu)

Reparaciones.....: A Cambio de apoyos

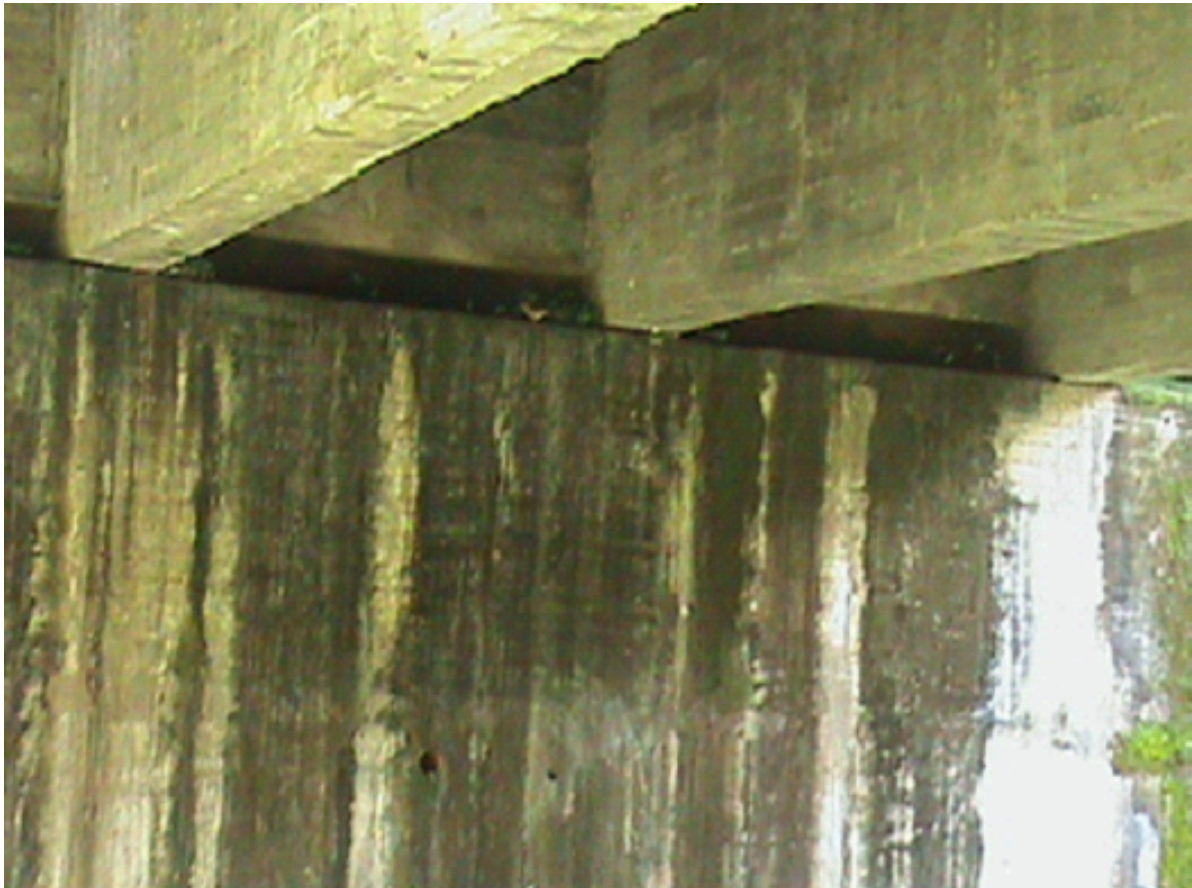
Componente.....: 9 Apoyos

Calif./Mantenim....: 2 / -

Daño/Observaciones.: Los apoyos se observan aplastados y fisurados. Se recomienda cambio de apoyos.

Tipo de daño.....: Daño estr.(sobrecar./dis.insu)

Reparaciones.....: A Cambio de apoyos

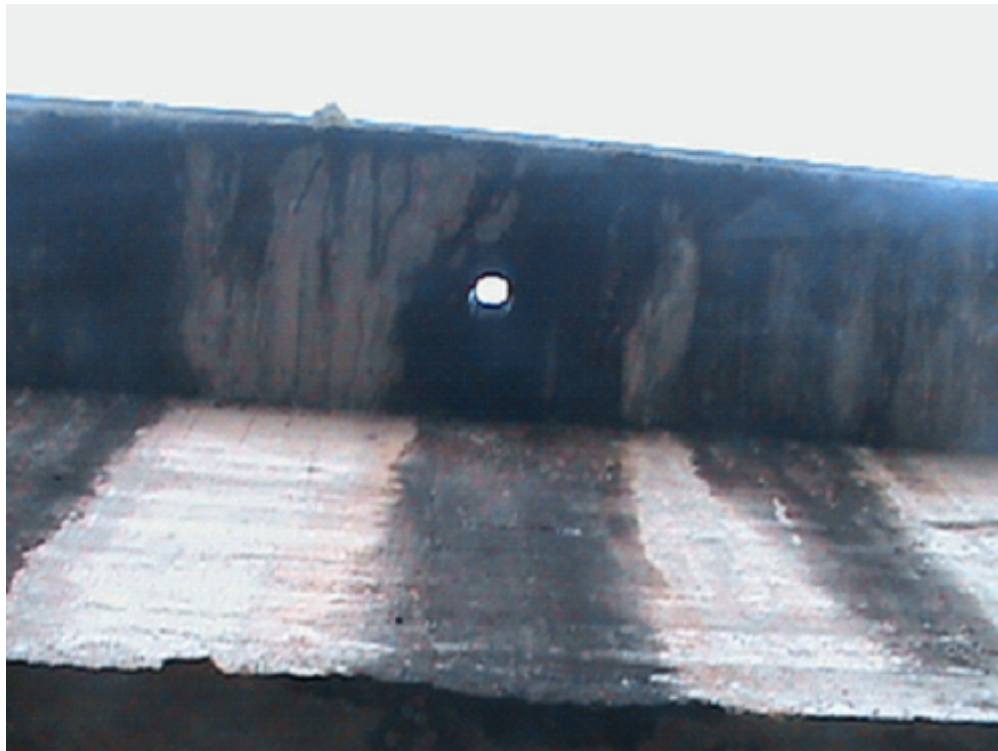
Componente.....: 10 Losa

Calif./Mantenim....: 3 / -

Daño/Observaciones.: La losa entre V#1 y V#2 cerca al estribo #1 presenta fisuras de ancho aproximado 5mm. Por éstas se presenta infiltración de agua desde la superficie del puente afectando la cara externa de viga V#2. Alrededor de drenes se presentan manchas de humedad, descomposición del concreto y algunas partes acero de refuerzo expuesto. Se requiere

Tipo de daño.....: Infiltración

Reparaciones.....: B Reparación de concreto

E Reparación de drenes

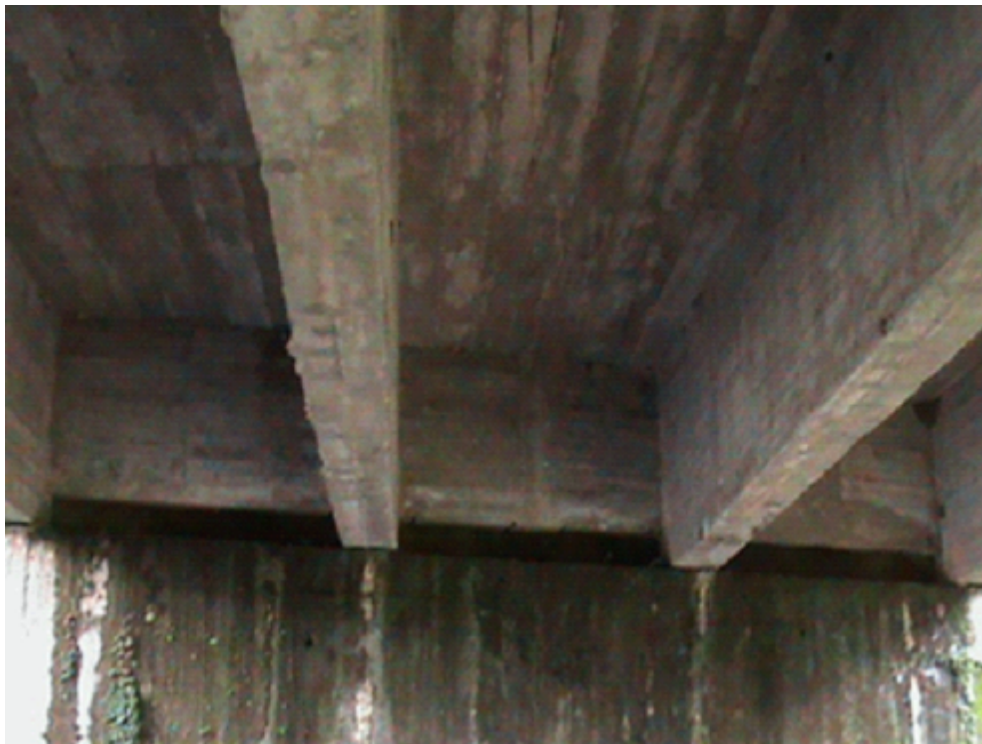
Componente.....: 10 Losa

Calif./Mantenim....: 3 / -

Daño/Observaciones.: La losa entre V#1 y V#2 cerca al estribo #1 presenta fisuras de ancho aproximado 5mm. Por éstas se presenta infiltración de agua desde la superficie del puente afectando la cara externa de viga V#2. Alrededor de drenes se presentan manchas de humedad, descomposición del concreto y algunas partes acero de refuerzo expuesto. Se requiere

Tipo de daño.....: Infiltración

Reparaciones.....: B Reparación de concreto

E Reparación de drenes

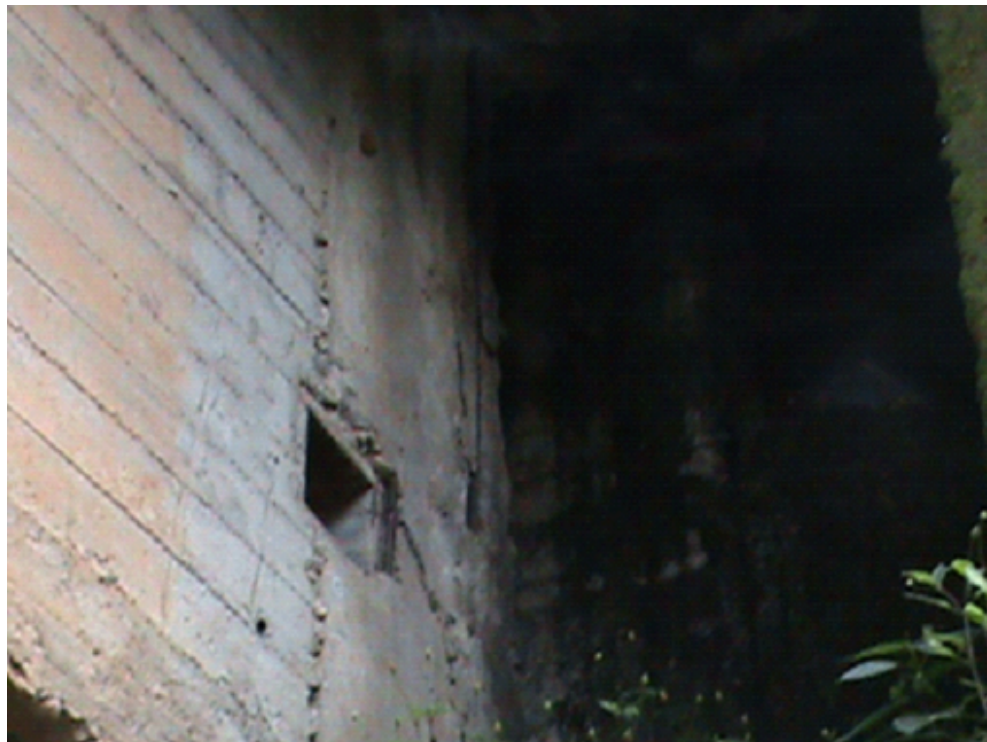
Componente.....: 10 Losa

Calif./Mantenim....: 3 / -

Daño/Observaciones.: La losa entre V#1 y V#2 cerca al estribo #1 presenta fisuras de ancho aproximado 5mm. Por éstas se presenta infiltración de agua desde la superficie del puente afectando la cara externa de viga V#2. Alrededor de drenes se presentan manchas de humedad, descomposición del concreto y algunas partes acero de refuerzo expuesto. Se requiere

Tipo de daño.....: Infiltración

Reparaciones.....: B Reparación de concreto

E Reparación de drenes

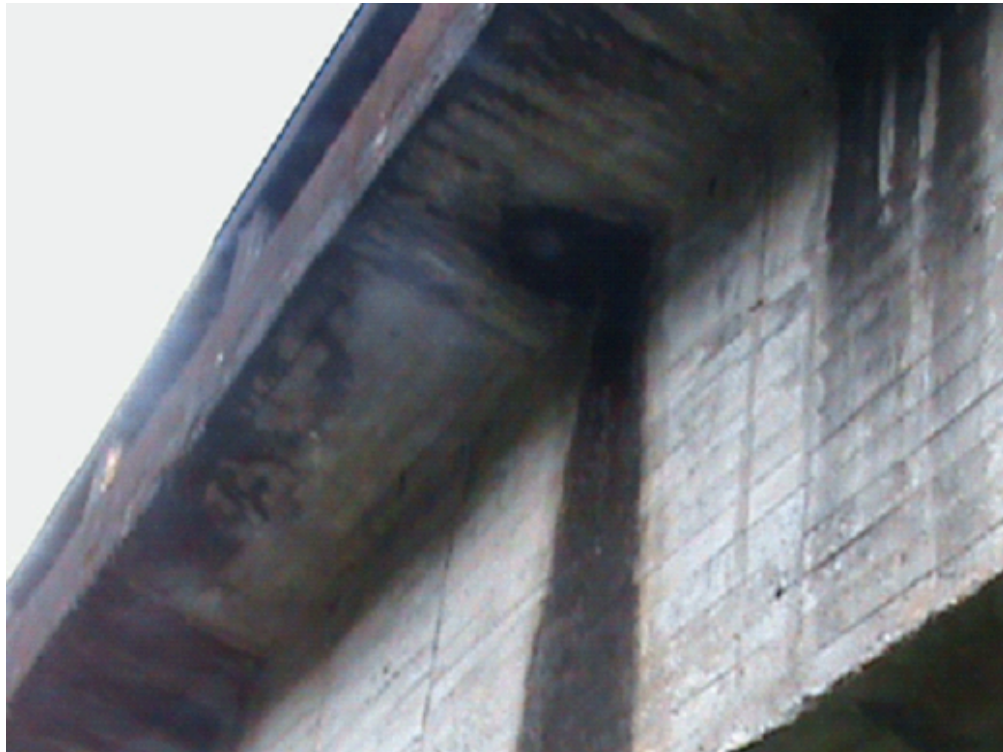
Componente.....: 10 Losa

Calif./Mantenim....: 3 / -

Daño/Observaciones.: La losa entre V#1 y V#2 cerca al estribo #1 presenta fisuras de ancho aproximado 5mm. Por éstas se presenta infiltración de agua desde la superficie del puente afectando la cara externa de viga V#2. Alrededor de drenes se presentan manchas de humedad, descomposición del concreto y algunas partes acero de refuerzo expuesto. Se requiere

Tipo de daño.....: Infiltración

Reparaciones.....: B Reparación de concreto

E Reparación de drenes

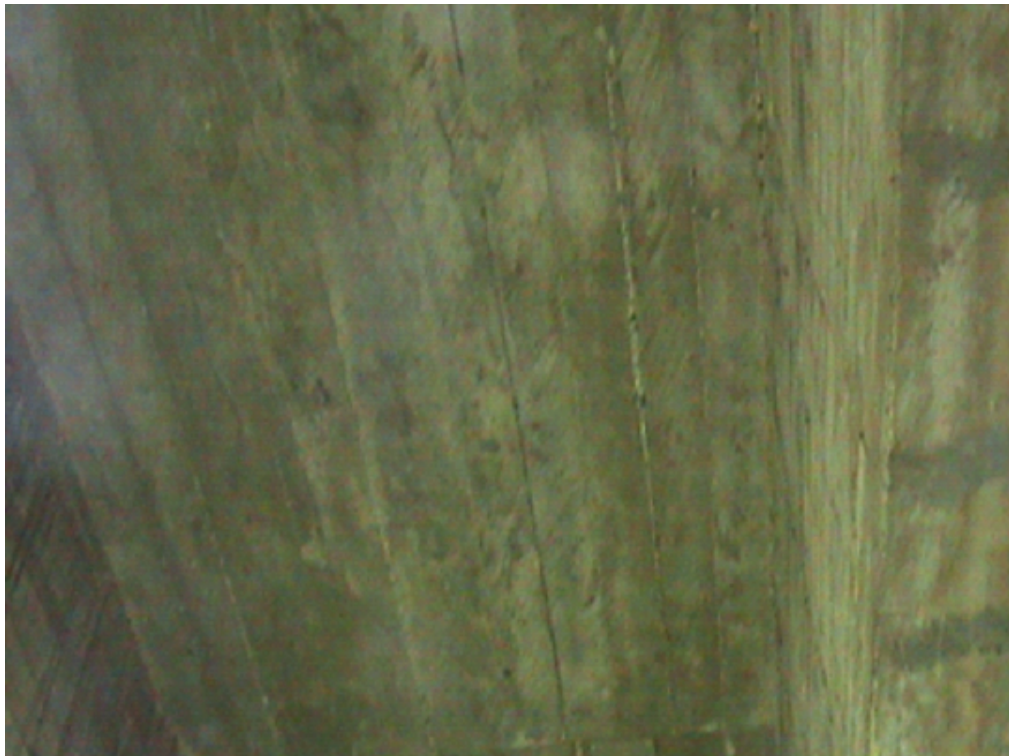
Componente.....: 10 Losa

Calif./Mantenim....: 3 / -

Daño/Observaciones.: La losa entre V#1 y V#2 cerca al estribo #1 presenta fisuras de ancho aproximado 5mm. Por éstas se presenta infiltración de agua desde la superficie del puente afectando la cara externa de viga V#2. Alrededor de drenes se presentan manchas de humedad, descomposición del concreto y algunas partes acero de refuerzo expuesto. Se requiere

Tipo de daño.....: Infiltración

Reparaciones.....: B Reparación de concreto

E Reparación de drenes

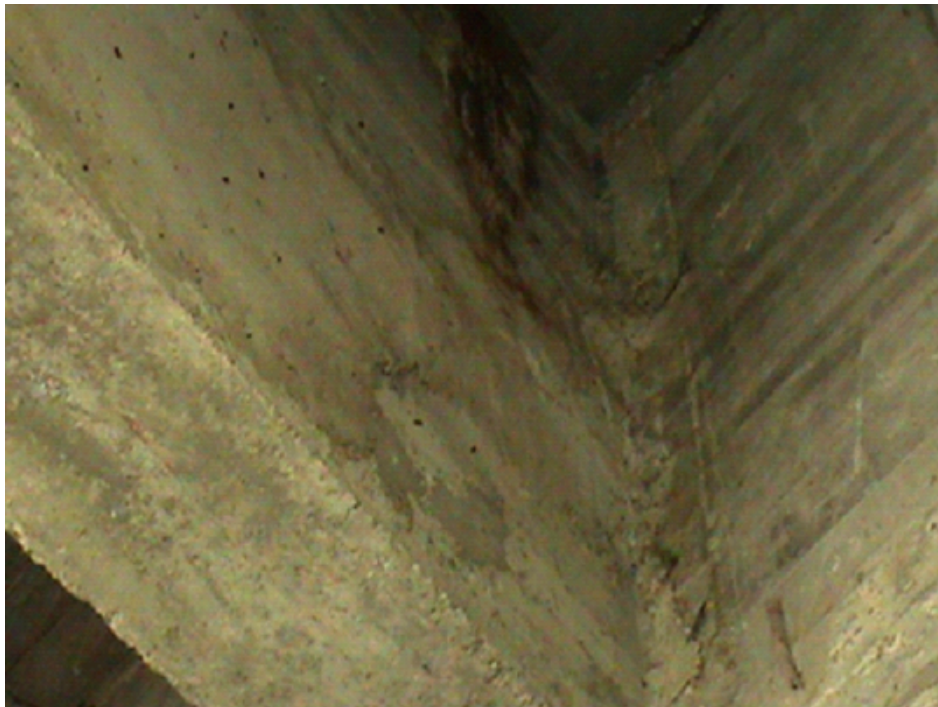
Componente.....: 10 Losa

Calif./Mantenim....: 3 / -

Daño/Observaciones.: La losa entre V#1 y V#2 cerca al estribo #1 presenta fisuras de ancho aproximado 5mm. Por éstas se presenta infiltración de agua desde la superficie del puente afectando la cara externa de viga V#2. Alrededor de drenes se presentan manchas de humedad, descomposición del concreto y algunas partes acero de refuerzo expuesto. Se requiere

Tipo de daño.....: Infiltración

Reparaciones.....: B Reparación de concreto

E Reparación de drenes

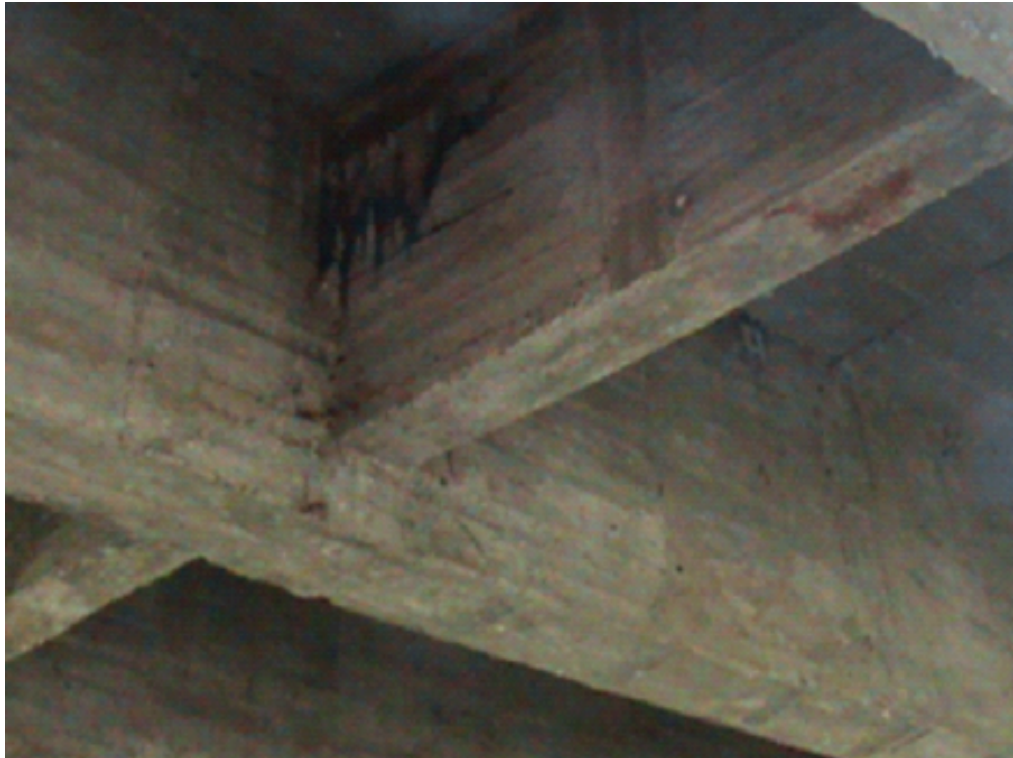
Componente.....: 11 Vigas/Largueros/Diafragmas

Calif./Mantenim....: 2 / -

Daño/Observaciones.: Las vigas V#2 y V#4 presentan falta de recubrimiento. Se observan flejes expuestos. Se recomienda reparación del concreto. En las caras externas de las vigas laterales se presentan manchas de escurrimiento de agua de los drenes de la losa. Se observan pequeños resanes donde faltaba concreto de recubrimiento.

Tipo de daño.....: Descomposición

Reparaciones.....: A Reparación de concreto

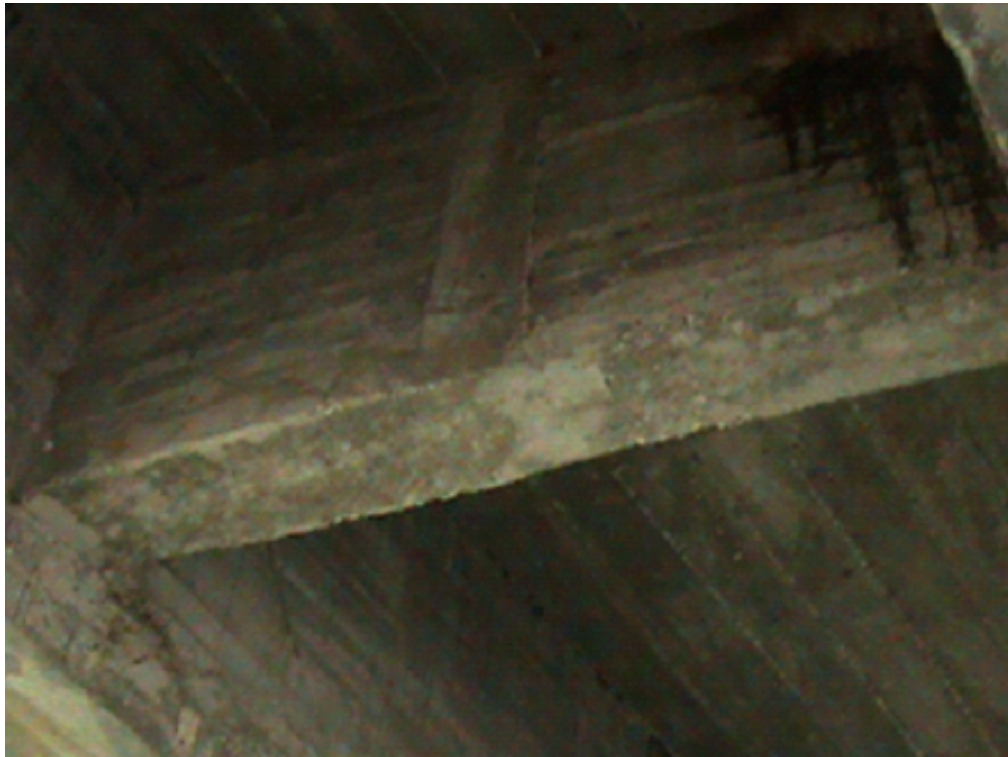
Componente.....: 11 Vigas/Largueros/Diafragmas

Calif./Mantenim....: 2 / -

Daño/Observaciones.: Las vigas V#2 y V#4 presentan falta de recubrimiento. Se observan flejes expuestos. Se recomienda reparación del concreto. En las caras externas de las vigas laterales se presentan manchas de escurrimiento de agua de los drenes de la losa. Se observan pequeños resanes donde faltaba concreto de recubrimiento.

Tipo de daño.....: Descomposición

Reparaciones.....: A Reparación de concreto

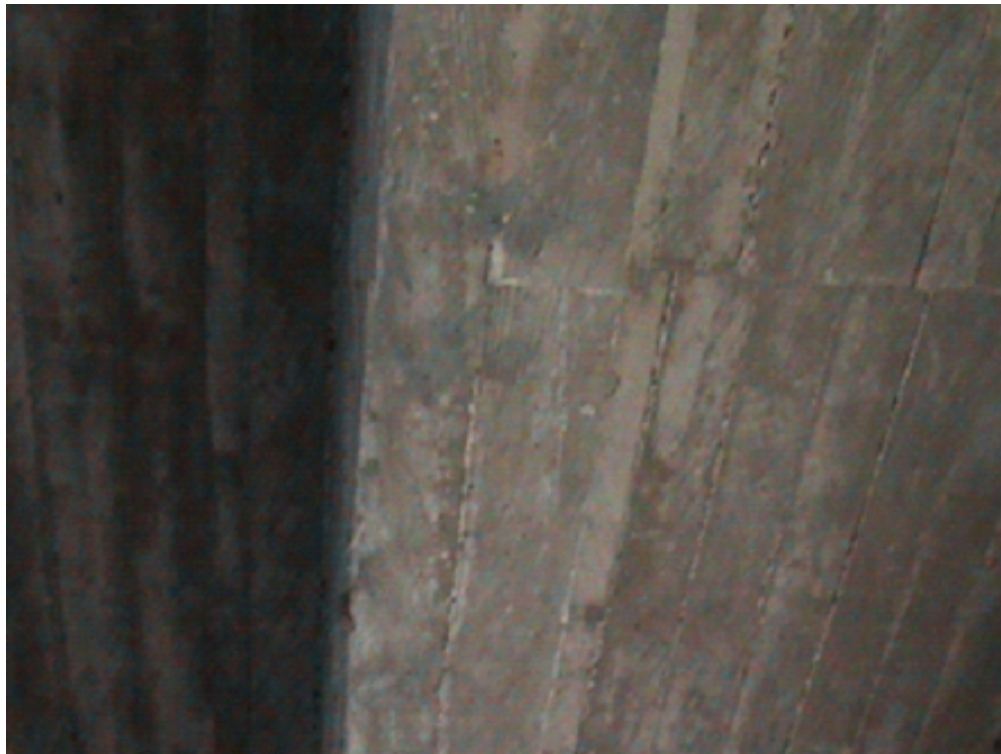
Componente.....: 11 Vigas/Largueros/Diafragmas

Calif./Mantenim....: 2 / -

Tipo de daño.....: Descomposición

Reparaciones.....: A Reparación de concreto

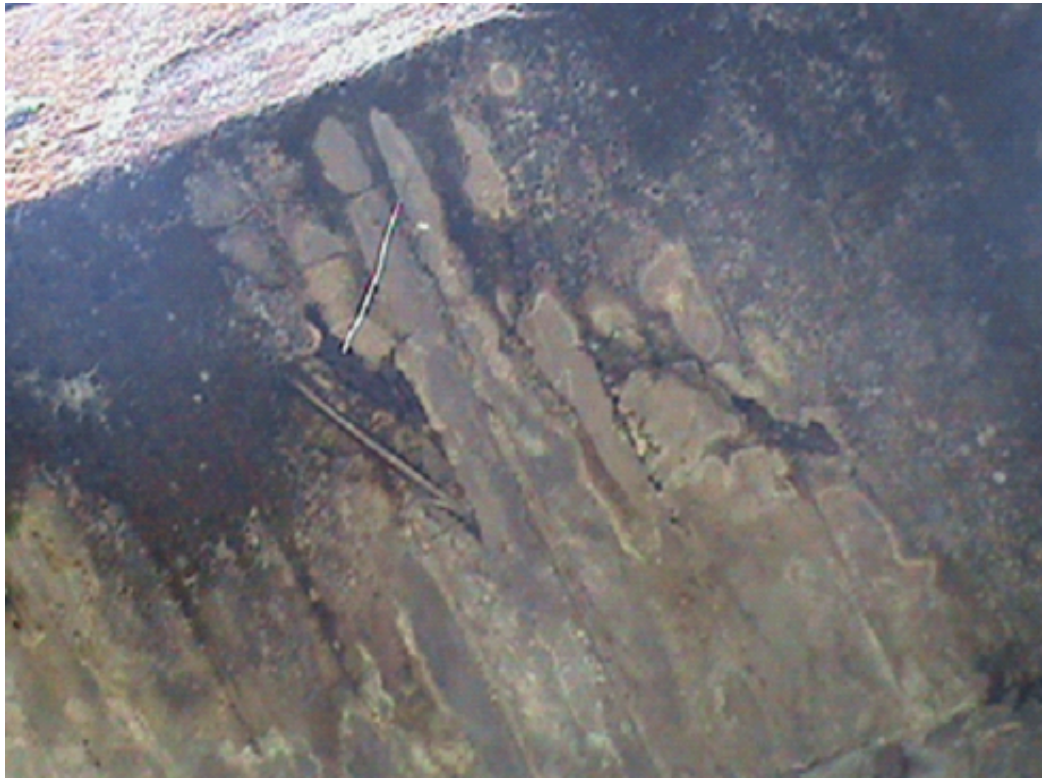
Componente.....: 11 Vigas/Largueros/Diafragmas

Calif./Mantenim....: 2 / -

Tipo de daño.....: Descomposición

Reparaciones.....: A Reparación de concreto

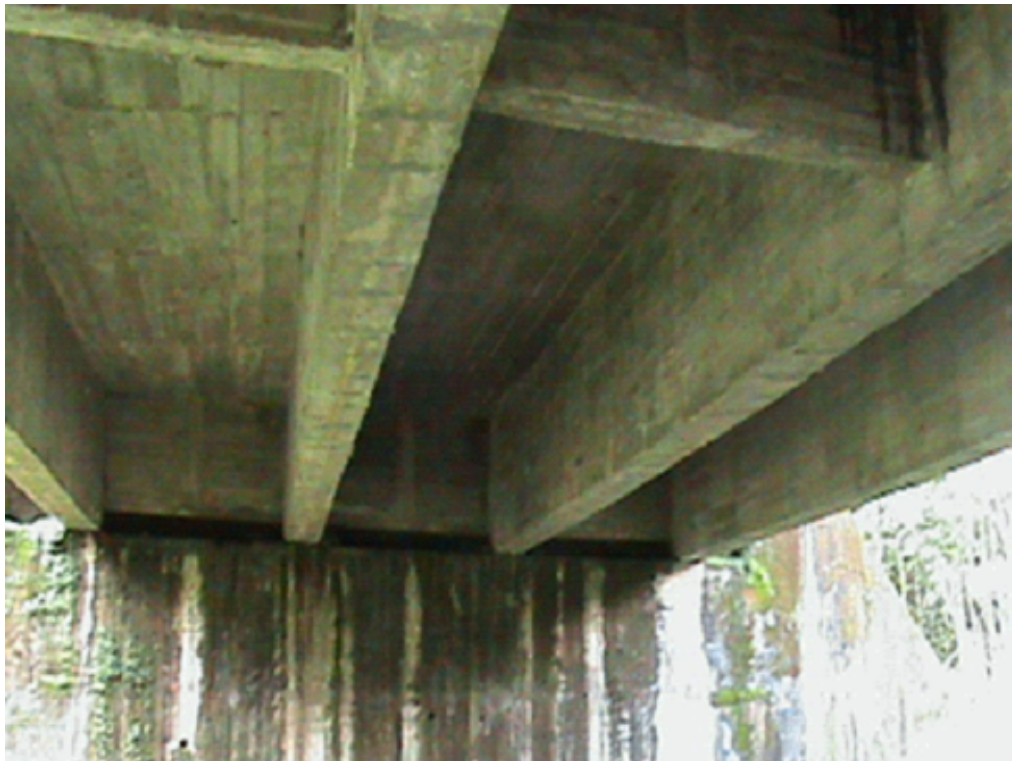
Componente.....: 11 Vigas/Largueros/Diafragmas

Calif./Mantenim....: 2 / -

Tipo de daño.....: Descomposición

Reparaciones.....: A Reparación de concreto

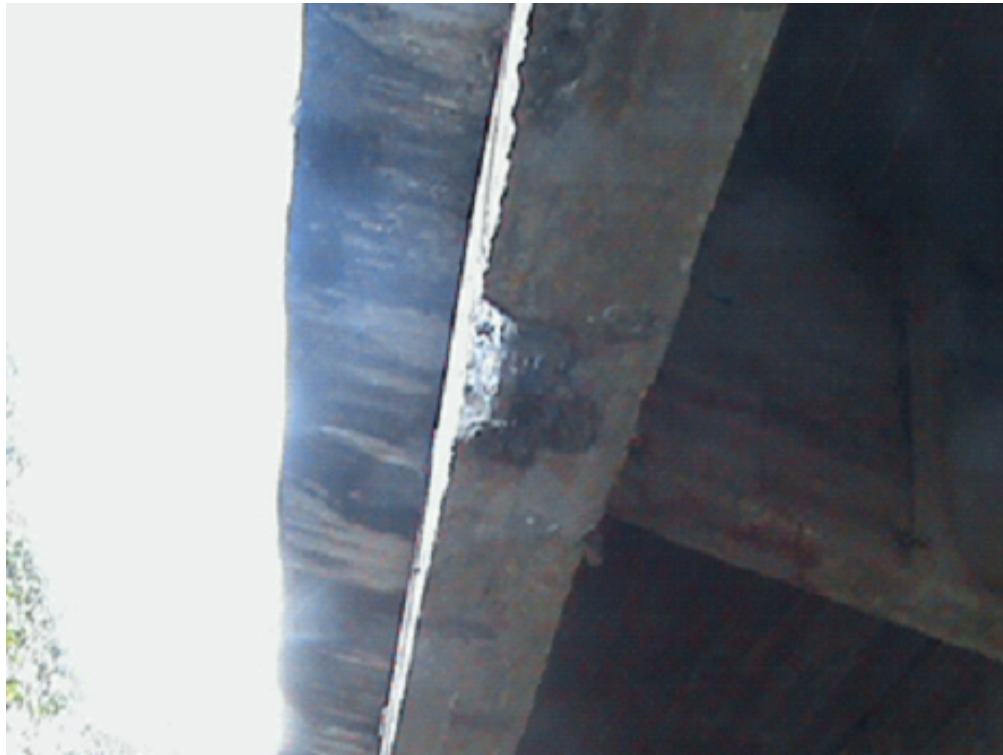
Componente.....: 11 Vigas/Largueros/Diafragmas

Calif./Mantenim....: 2 / -

Tipo de daño.....: Descomposición

Reparaciones.....: A Reparación de concreto

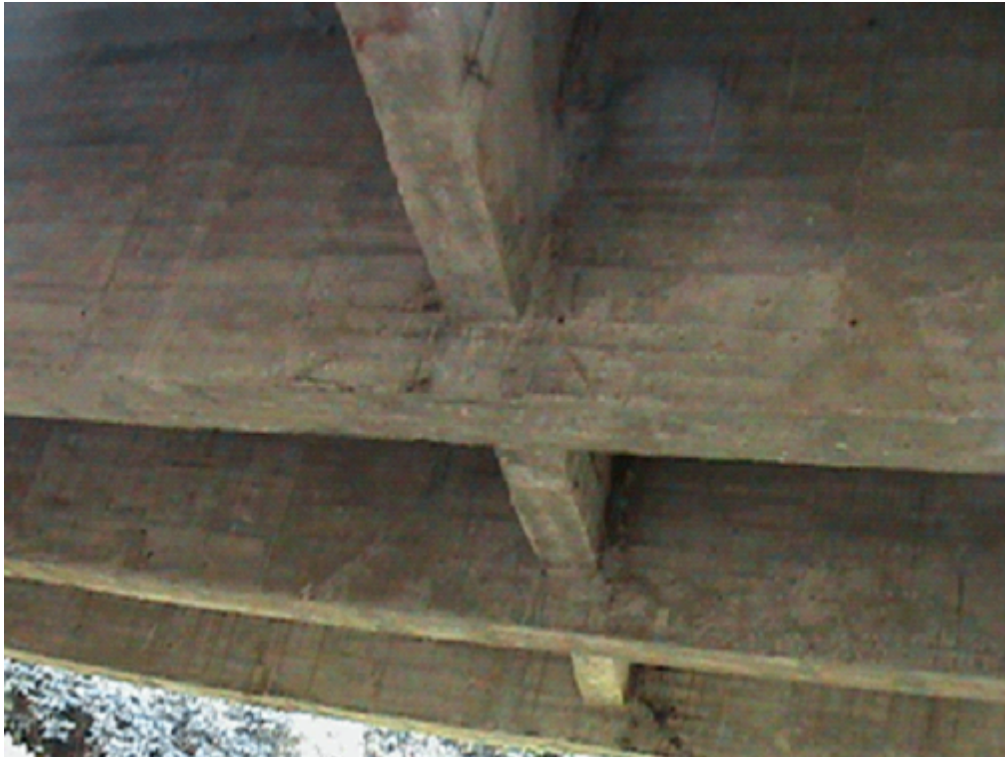
Componente.....: 11 Vigas/Largueros/Diafragmas

Calif./Mantenim....: 2 / -

Tipo de daño.....: Descomposición

Reparaciones.....: A Reparación de concreto

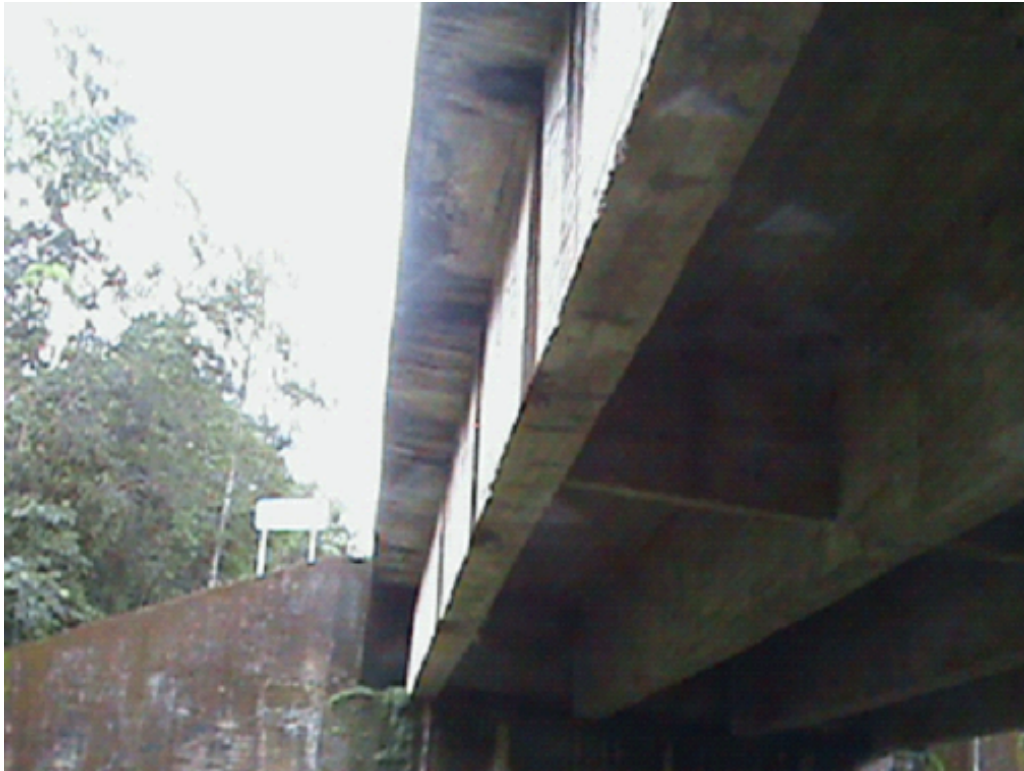
Componente.....: 11 Vigas/Largueros/Diafragmas

Calif./Mantenim....: 2 / -

Tipo de daño.....: Descomposición

Reparaciones.....: A Reparación de concreto

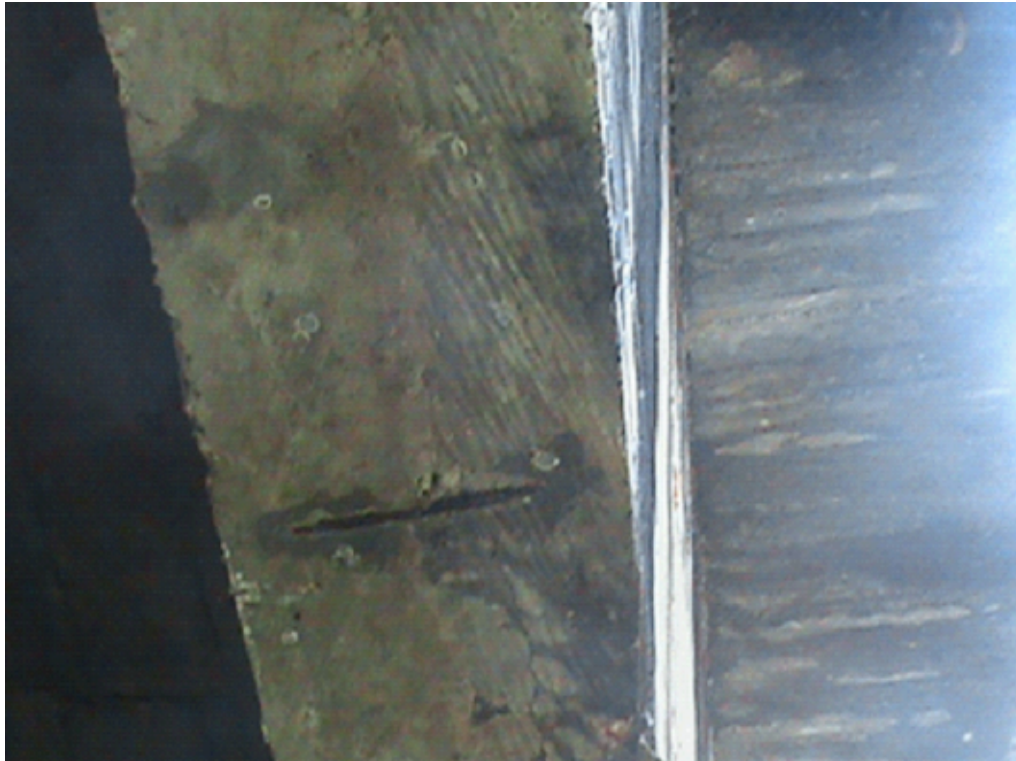
Componente.....: 11 Vigas/Largueros/Diafragmas

Calif./Mantenim....: 2 / -

Tipo de daño.....: Descomposición

Reparaciones.....: A Reparación de concreto
