SDC/INV	SiPuCol	Fecha	Hoja
	Informe de inspección principal	31/10/12	1
07-6512-001.60 Caño Oso			
Regional.....: 7 Casanare			
Ruta.....: Troncal Villa Garzón - Saravena			
Carretera.....: Monterrey - Yopal			
Lado de la car...:			
Abscisa.....: 6+0067			
No del registro..: 8050			
Año de construcción.....:			
Año de la última reconstrucción.....:			
Paso Superior/Inferior.....: S			
Dir. de abs. de la carretera principal.:			
Requisitos de la inspección.....: 0 Nada			
Recolección de datos : Fecha.....: 2012.06.15			
: Iniciales.....: JPJG			
Posición geográfica..:			
Latitud: 4 gra 50 min N Longitud: 72 gra 53 min O Altitud: 465 m			
Geometría: Número de luces.....: 1			
Longitud de la luz menor (m): 26.10			
Longitud de la luz mayor (m): 26.10			
Longitud total(m): 26.10			
Ancho del tablero.....(m): 9.40			
Ancho del separador.....(m): 0.00			
Ancho del andén izquierdo(m): 0.00			
Ancho del andén derecho..(m): 0.00

07-6512-001.60 Caño Oso

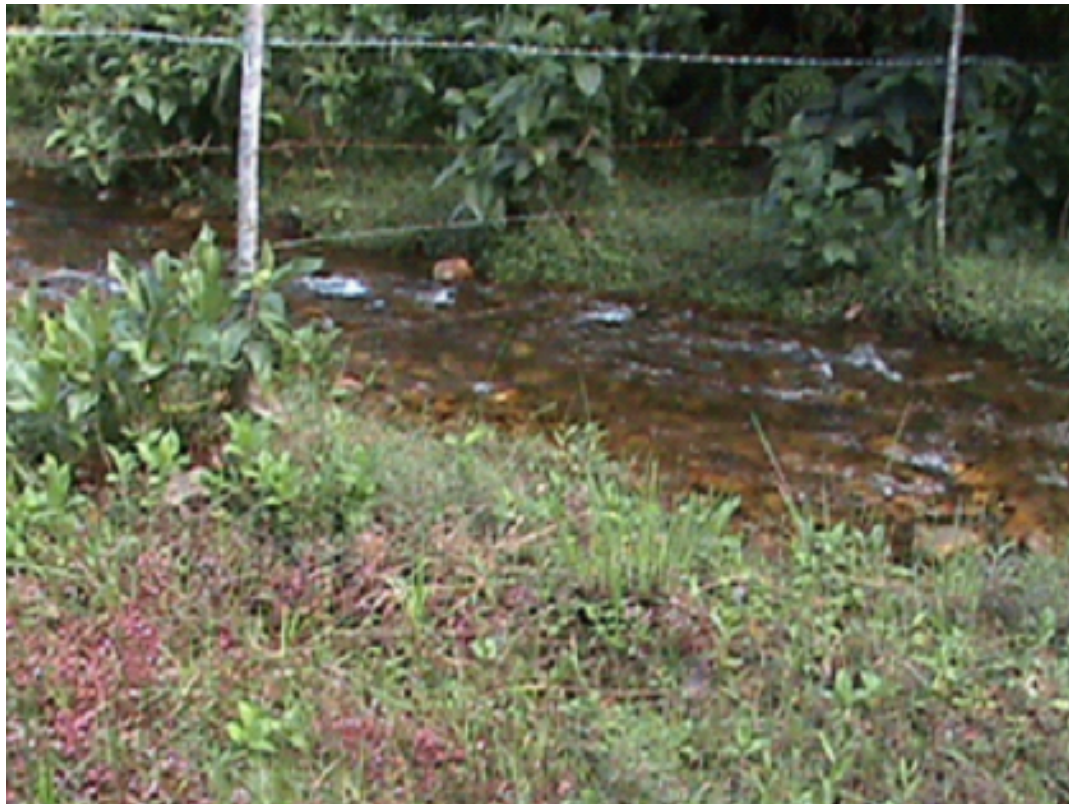
Componente.....: 15 Cauce

Calif./Mantenim....: 2 / -

Tipo de daño.....: Erosión / socavación

Reparaciones.....: B Reencauzamiento
D Gaviones

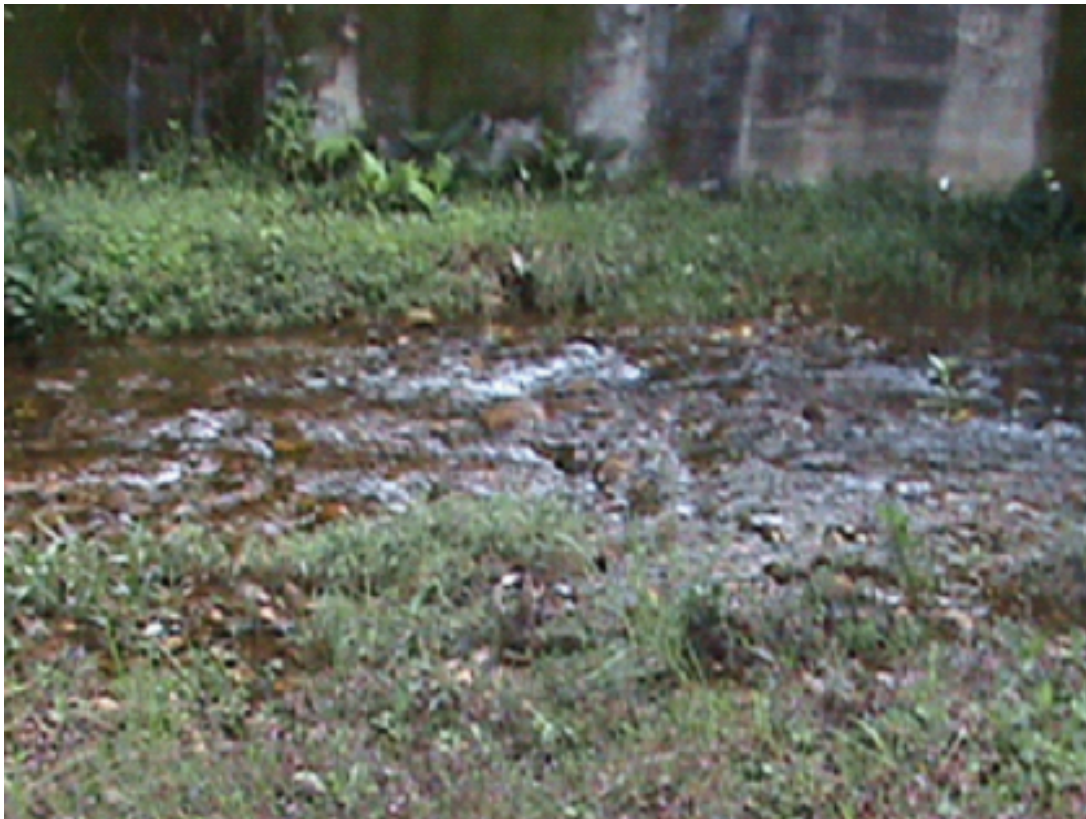
Componente.....: 15 Cauce

Calif./Mantenim....: 2 / -

Tipo de daño.....: Erosión / socavación

Reparaciones.....: B Reencauzamiento
D Gaviones

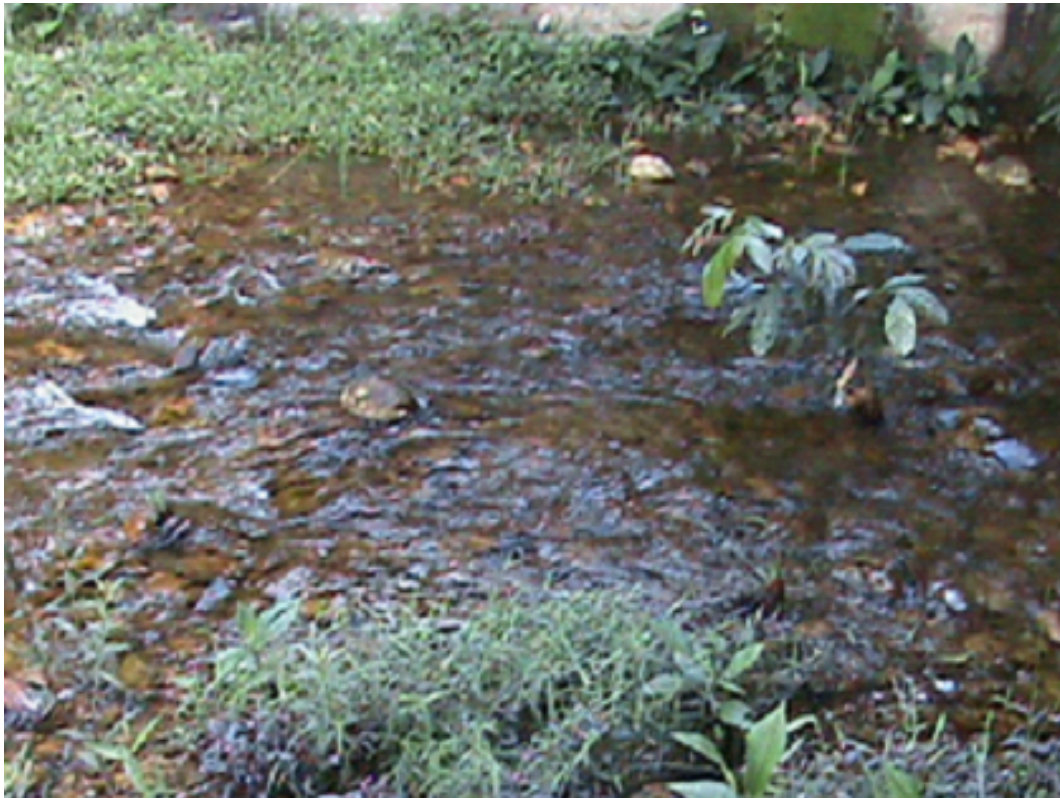
Componente.....: 15 Cauce

Calif./Mantenim....: 2 / -

Tipo de daño.....: Erosión / socavación

Reparaciones.....: B Reencauzamiento

D Gaviones

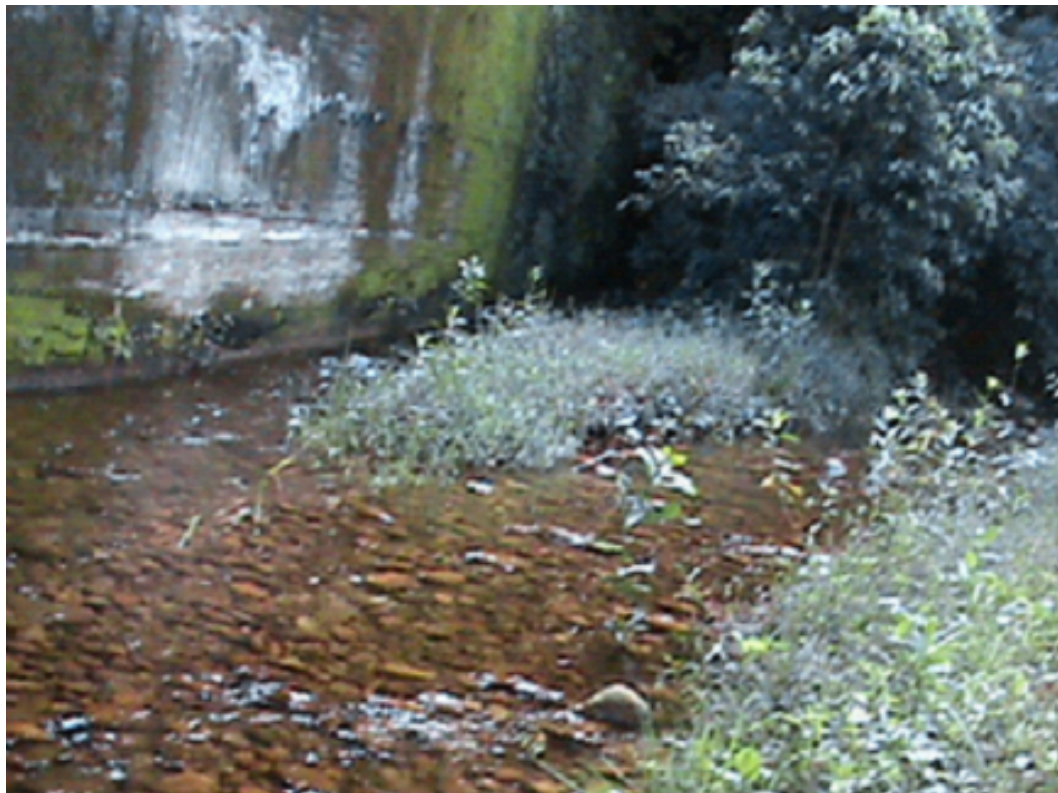
Componente.....: 15 Cauce

Calif./Mantenim....: 2 / -

Tipo de daño.....: Erosión / socavación

Reparaciones.....: B Reencauzamiento
D Gaviones

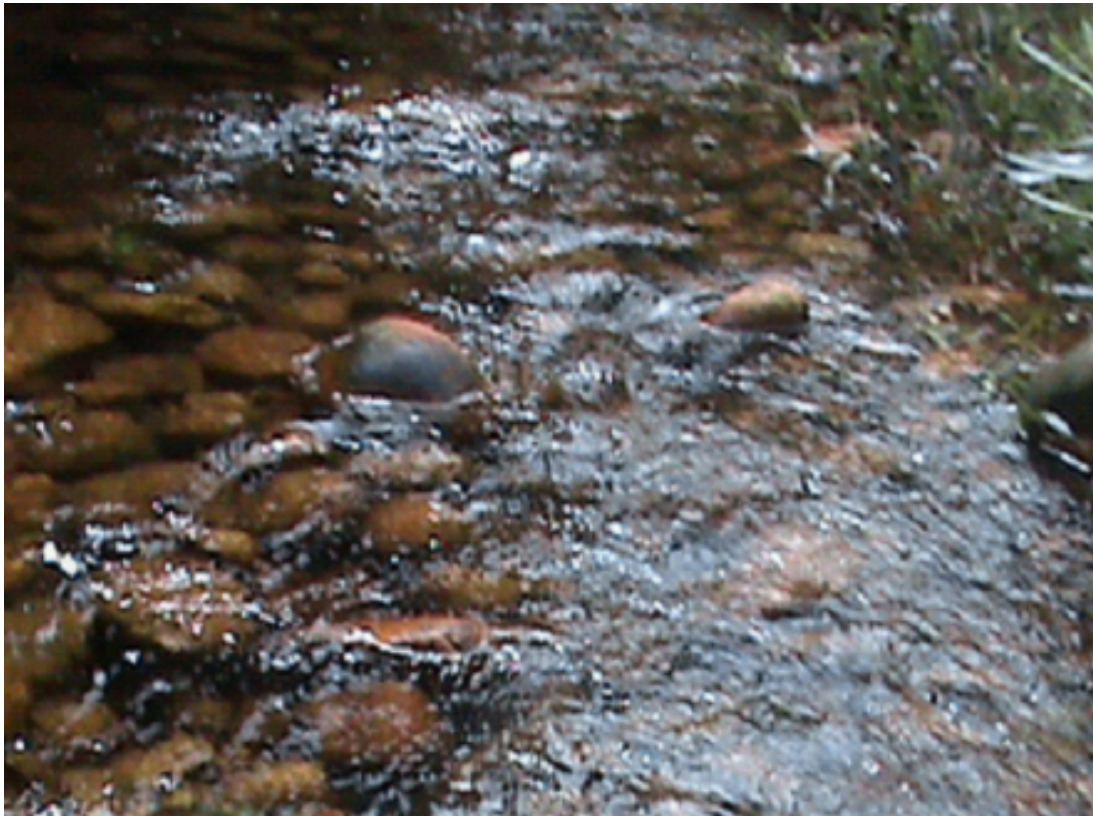
Componente.....: 15 Cauce

Calif./Mantenim....: 2 / -

Tipo de daño.....: Erosión / socavación

Reparaciones.....: B Reencauzamiento
D Gaviones

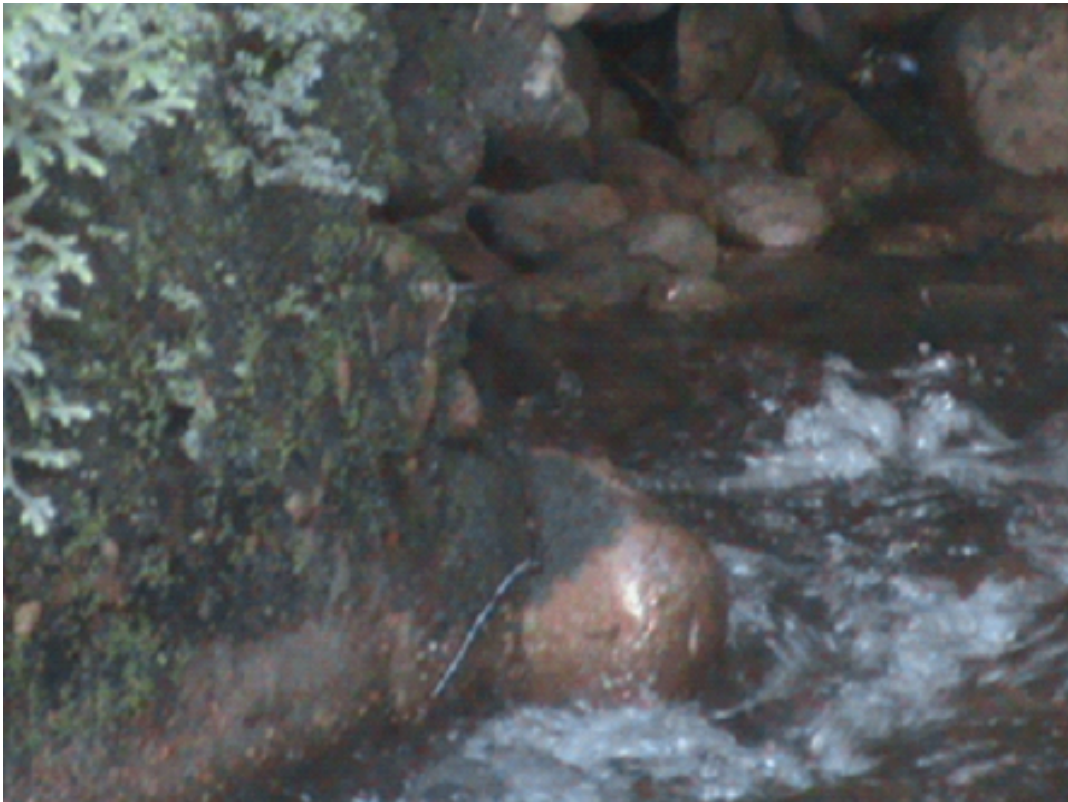
Componente.....: 15 Cauce

Calif./Mantenim....: 2 / -

Tipo de daño.....: Erosión / socavación

Reparaciones.....: B Reencauzamiento
D Gaviones

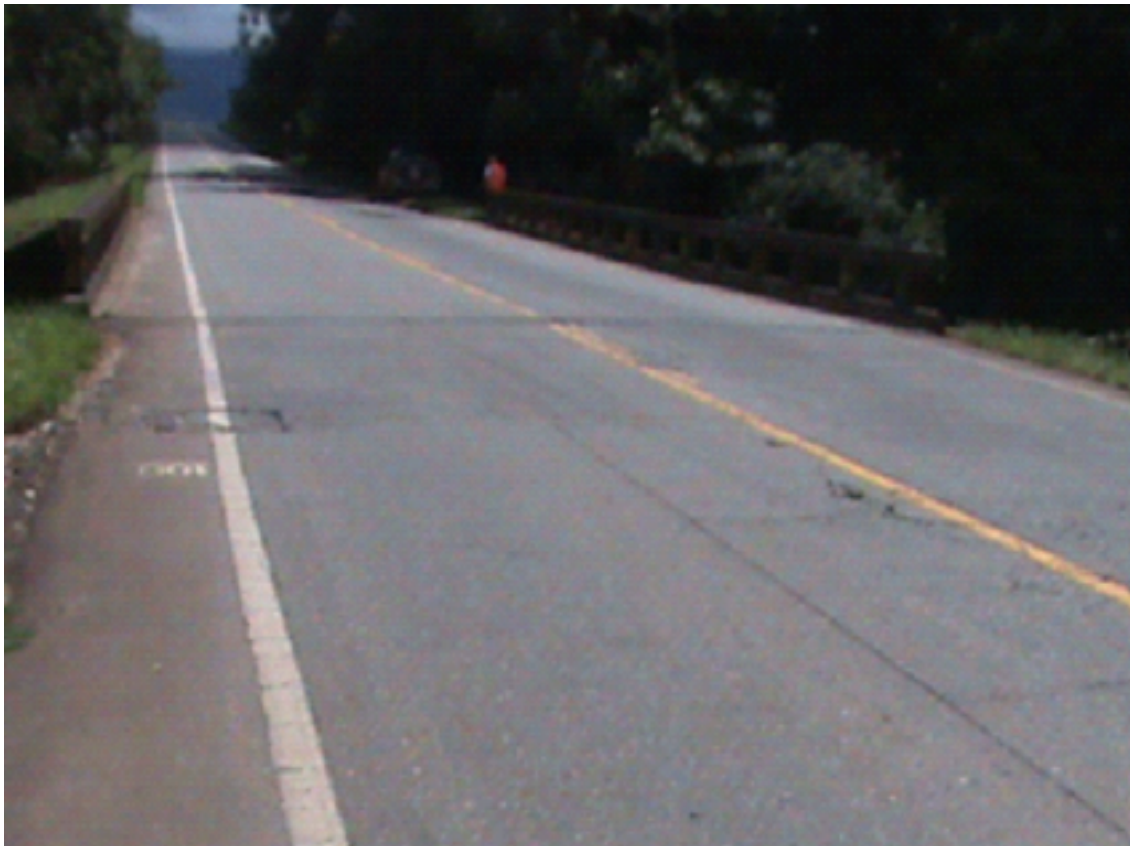
Componente.....: 17 Puente en general

Calif./Mantenim....: 2 / -

Daño/Observaciones.: Reparación de algunos daños en losa y otros elementos.
