SDC/INV	SiPuCol	Fecha	Hoja
	Informe de inspección principal	01/11/12	1
07-6512-008.00 La Horqueta 2			
Regional.....: 7 Casanare			
Ruta.....: Troncal Villa Garzón - Saravena			
Carretera.....: Monterrey - Yopal			
Lado de la car...: 0			
Abscisa.....: 21+0460			
No del registro..: 524			
Año de construcción.....: 1992			
Año de la última reconstrucción.....: 1992			
Paso Superior/Inferior.....: S			
Dir. de abs. de la carretera principal.: E			
Requisitos de la inspección.....: 0 Nada			
Recolección de datos : Fecha.....: 2012.05.06			
: Iniciales.....: JPJG			
Posición geográfica..:			
Latitud: 4 gra 49.32 min N Longitud: 72 gra 44.98 min O Altitud: 261 m			
Geometría: Número de luces.....: 1			
Longitud de la luz menor (m): 10.00			
Longitud de la luz mayor (m): 10.00			
Longitud total(m): 10.00			
Ancho del tablero.....(m): 9.25			
Ancho del separador.....(m): 0.00			
Ancho del andén izquierdo(m): 0.00			
Ancho del andén derecho..(m): 0.00

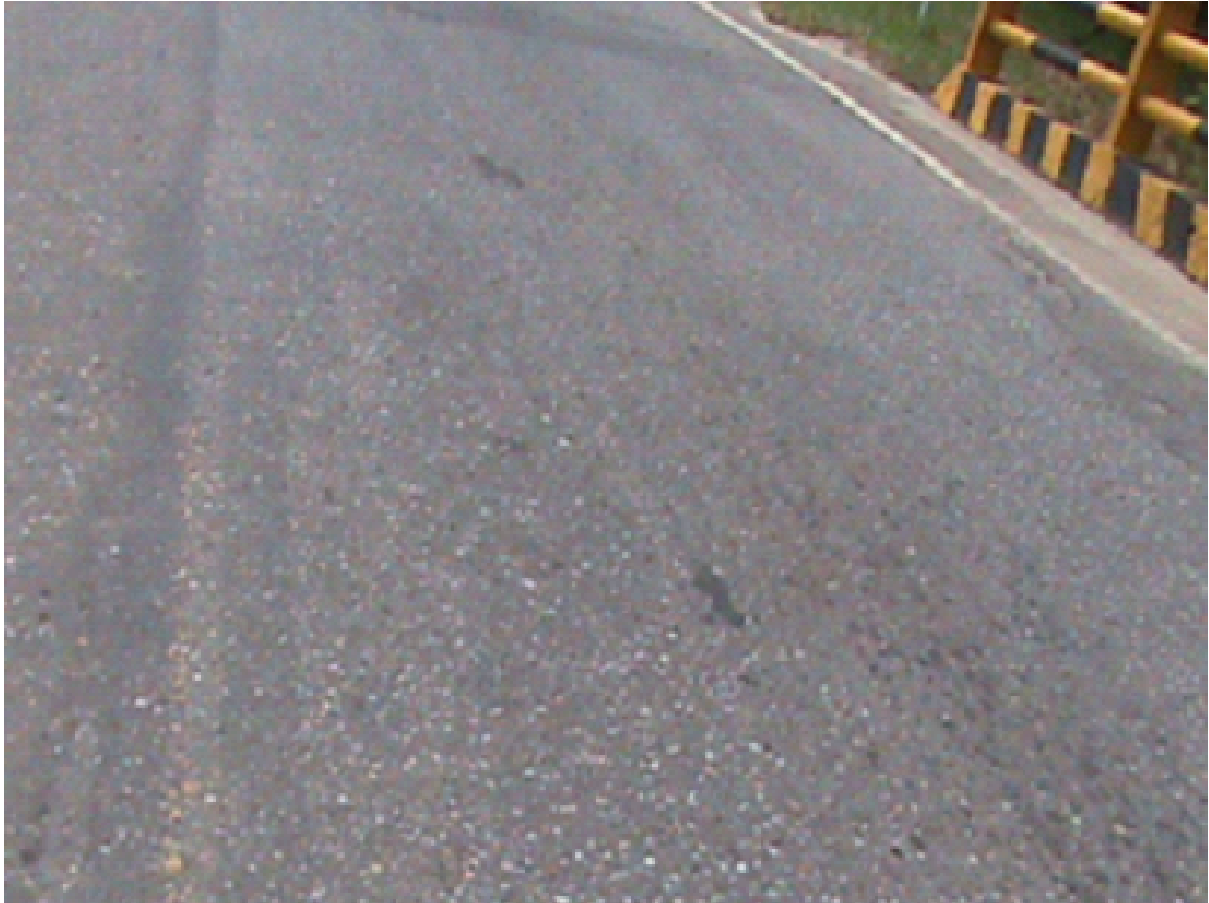
Componente.....: 1 Superficie del puente

Calif./Mantenim....: 1 / -

Daño/Observaciones.: La superficie del pavimento asfáltico se encuentra en buen estado

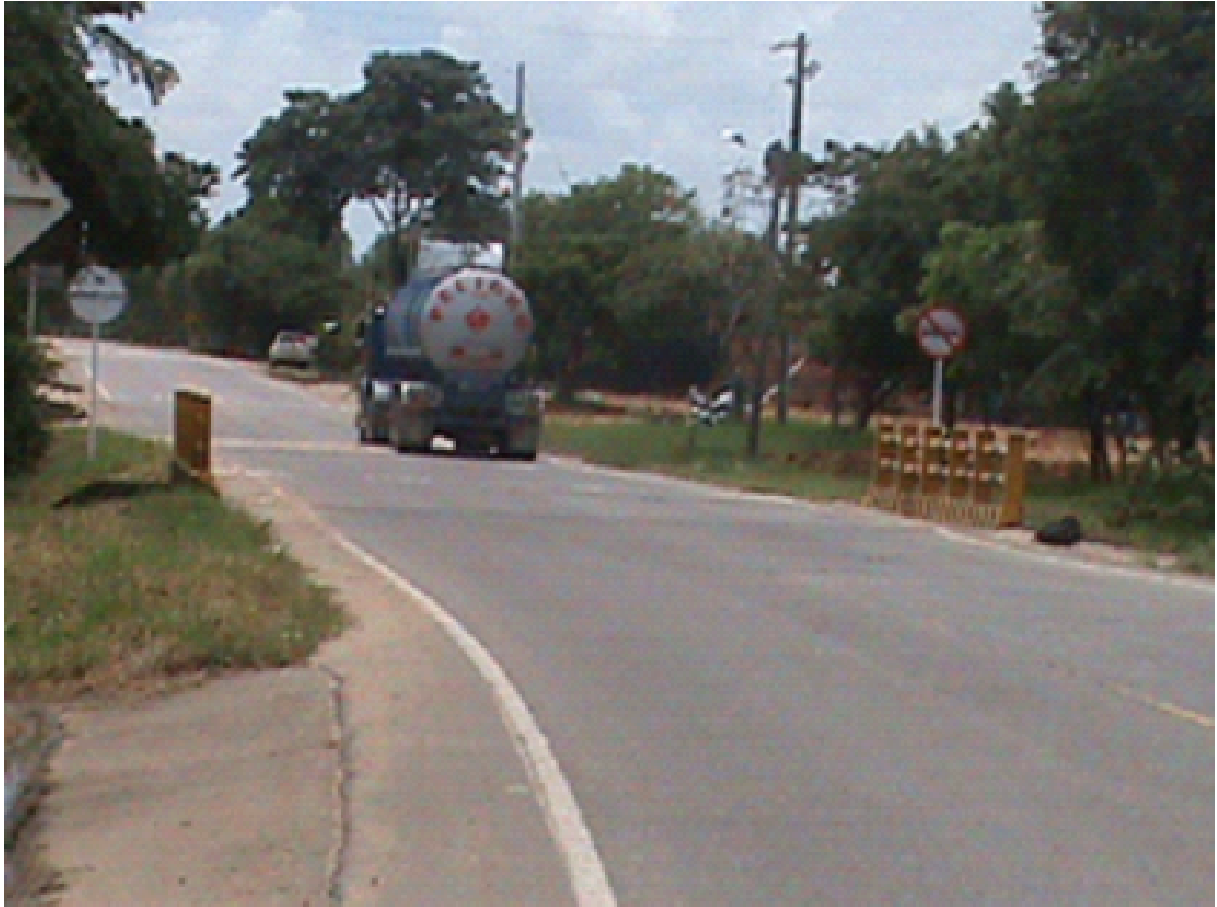
Componente.....: 1 Superficie del puente

Calif./Mantenim....: 1 / -

Daño/Observaciones.: La superficie del pavimento asfáltico se encuentra en buen estado

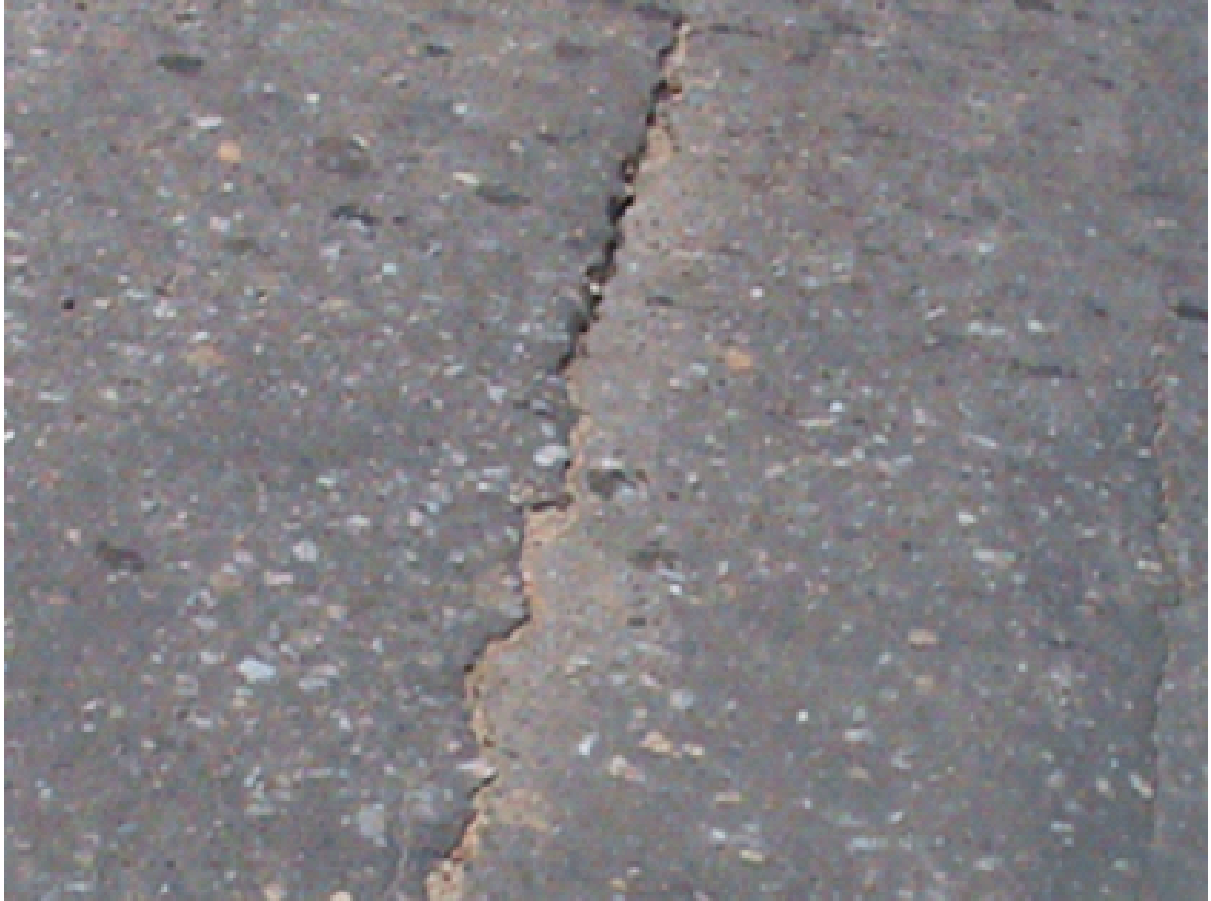
Componente.....: 1 Superficie del puente

Calif./Mantenim....: 1 / -

Daño/Observaciones.: La superficie del pavimento asfáltico se encuentra en buen estado

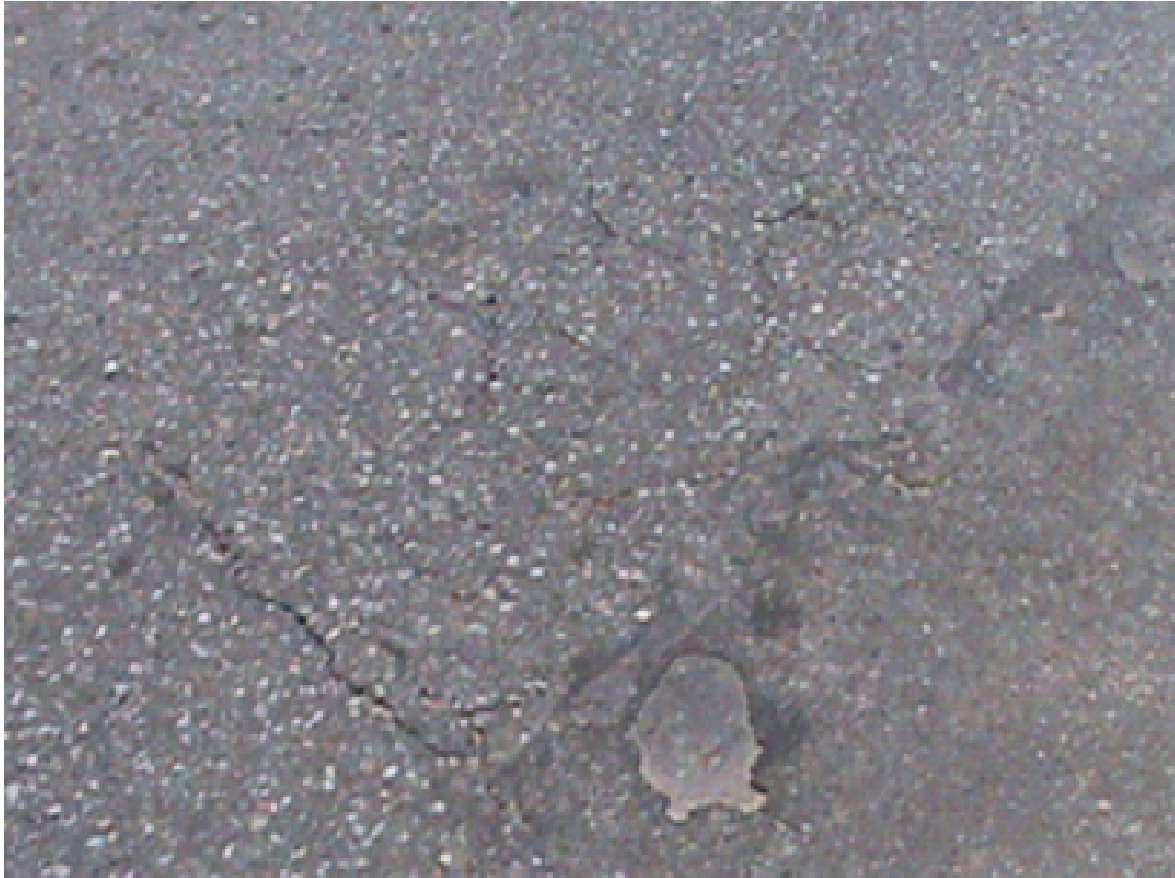
Componente.....: 1 Superficie del puente

Calif./Mantenim....: 1 / -

Daño/Observaciones.: La superficie del pavimento asfáltico se encuentra en buen estado

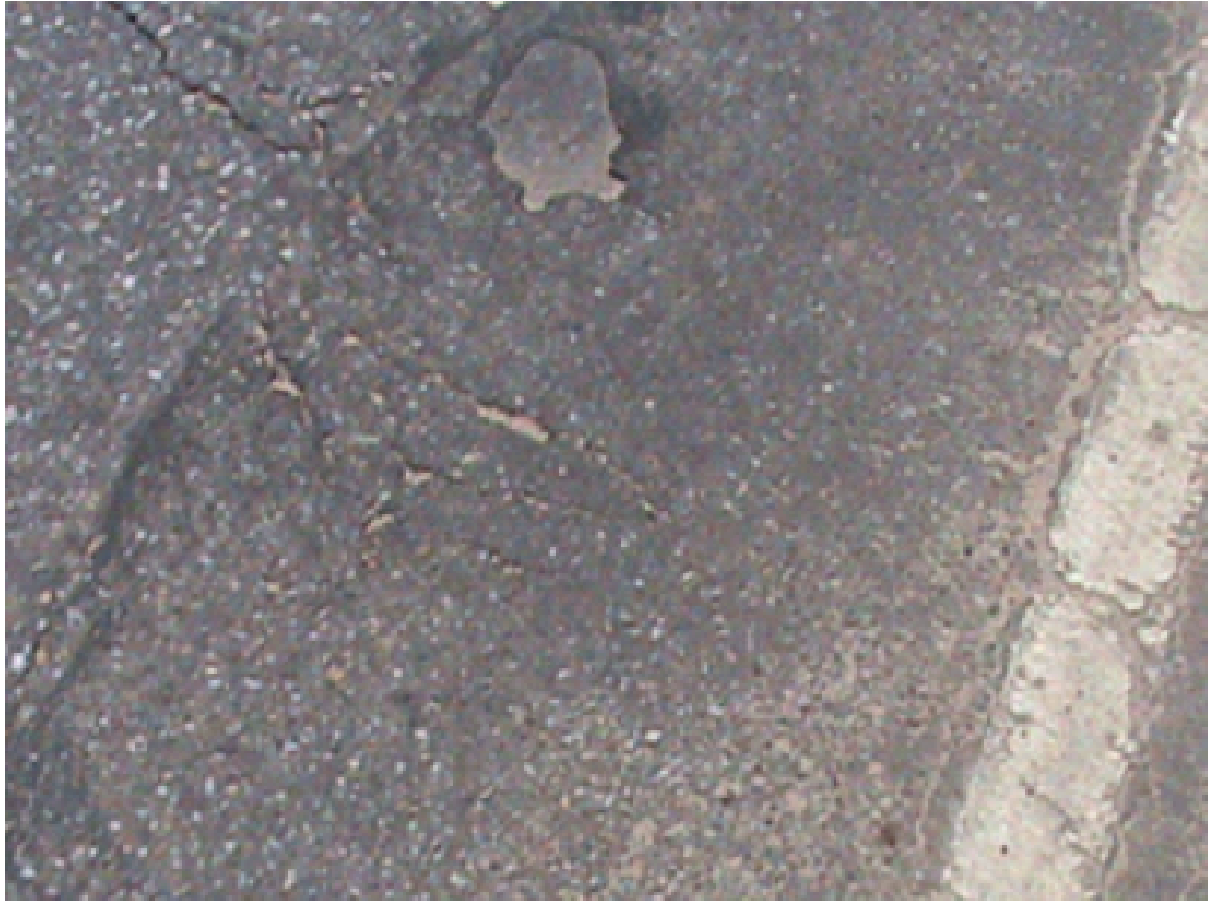
Componente.....: 1 Superficie del puente

Calif./Mantenim....: 1 / -

Daño/Observaciones.: La superficie del pavimento asfáltico se encuentra en buen estado

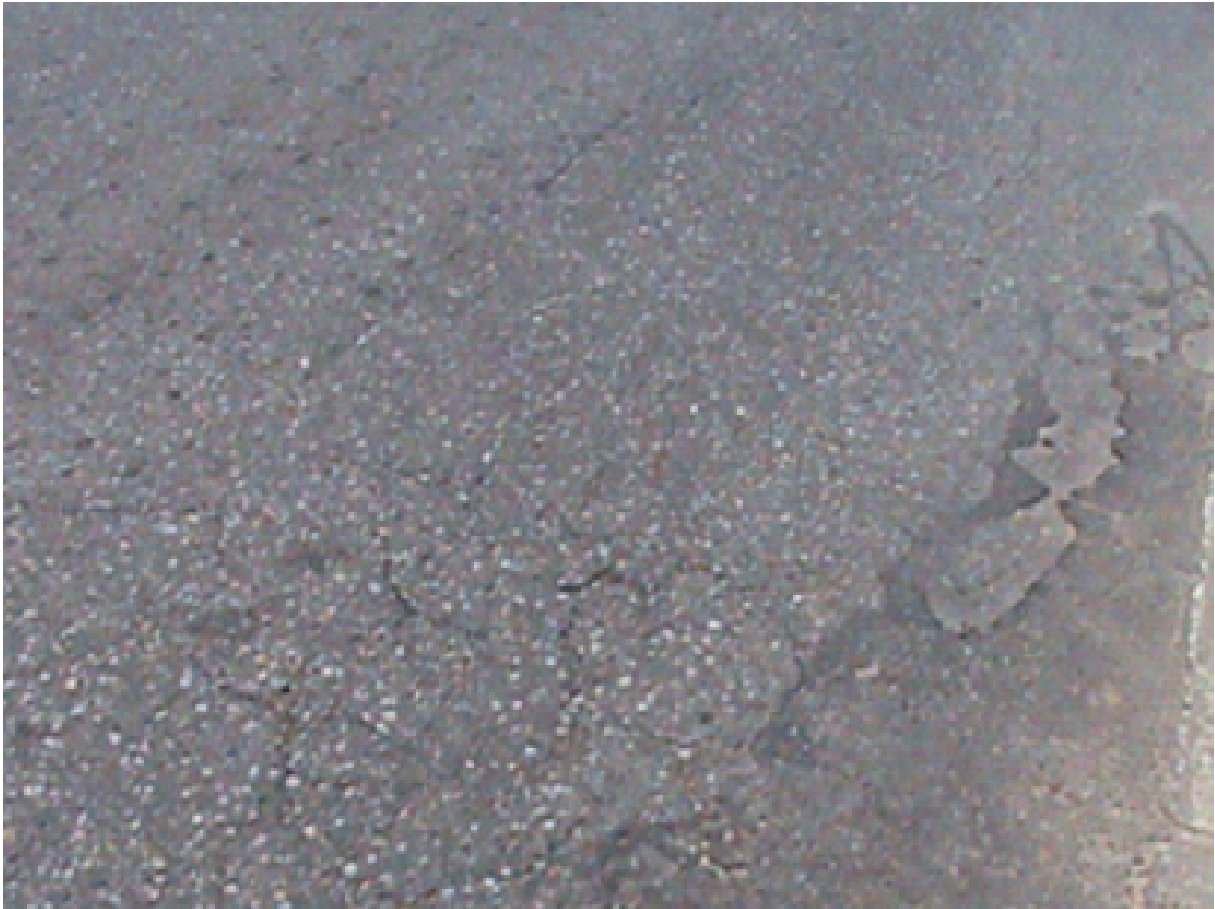
Componente.....: 1 Superficie del puente

Calif./Mantenim....: 1 / -

Daño/Observaciones.: La superficie del pavimento asfáltico se encuentra en buen estado

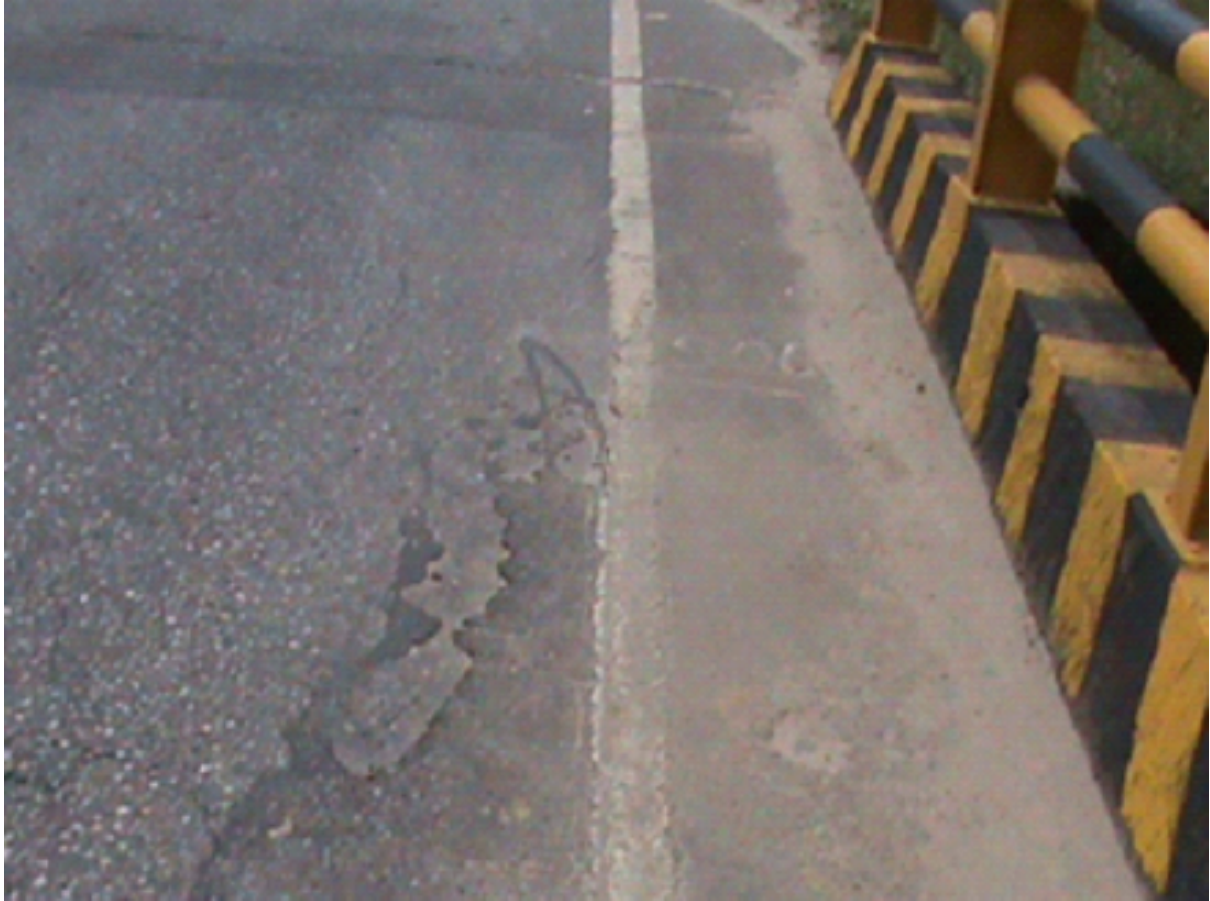
Componente.....: 1 Superficie del puente

Calif./Mantenim....: 1 / -

Daño/Observaciones.: La superficie del pavimento asfáltico se encuentra en buen estado

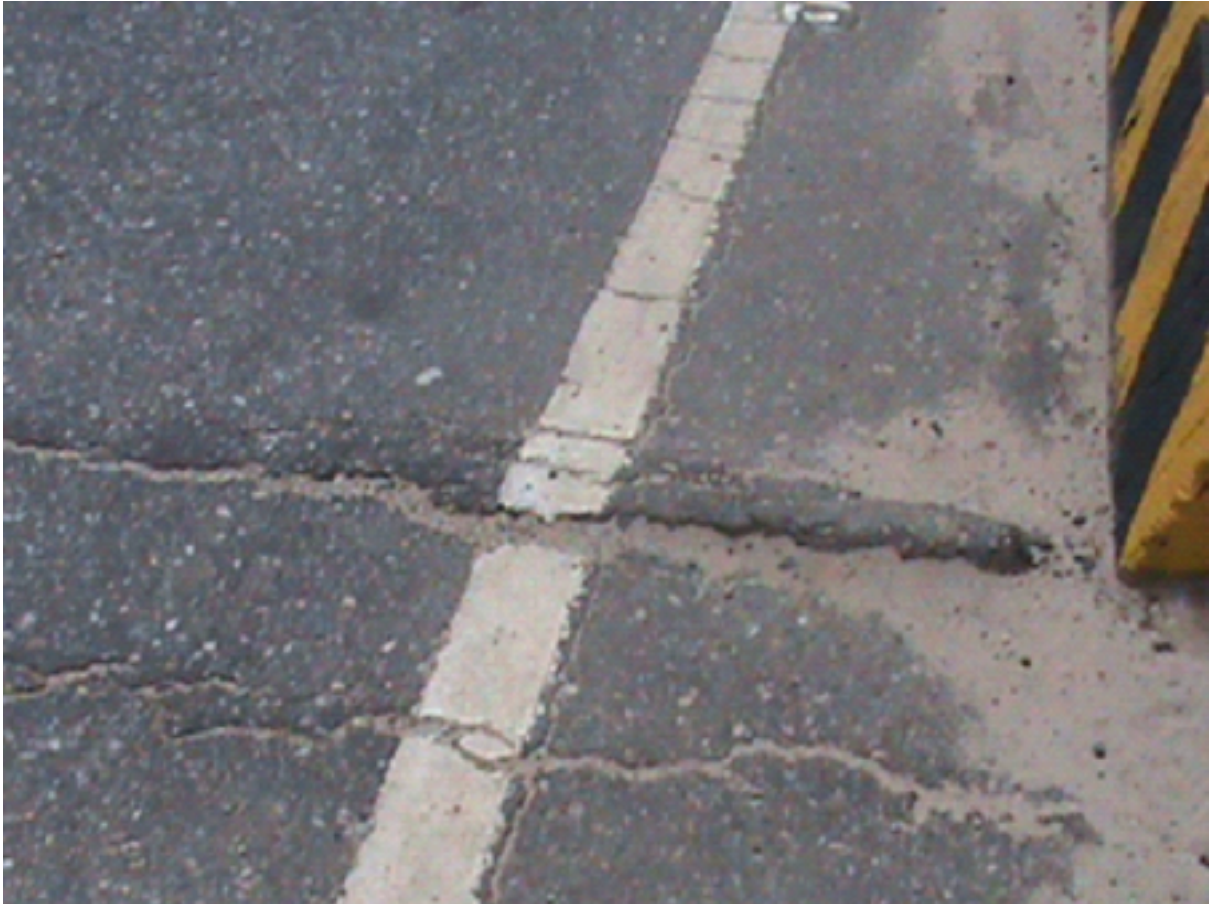
Componente.....: 2 Juntas de expansión

Calif./Mantenim....: 2 / -

Daño/Observaciones.: Los dispositivos de juntas carecen de sello impermeable que impidan la infiltración de agua hacia estribos. Se recomienda instalación de juntas de goma asfáltica.

Tipo de daño.....: Infiltración

Reparaciones.....: C Cambio a junta de goma asfáltica

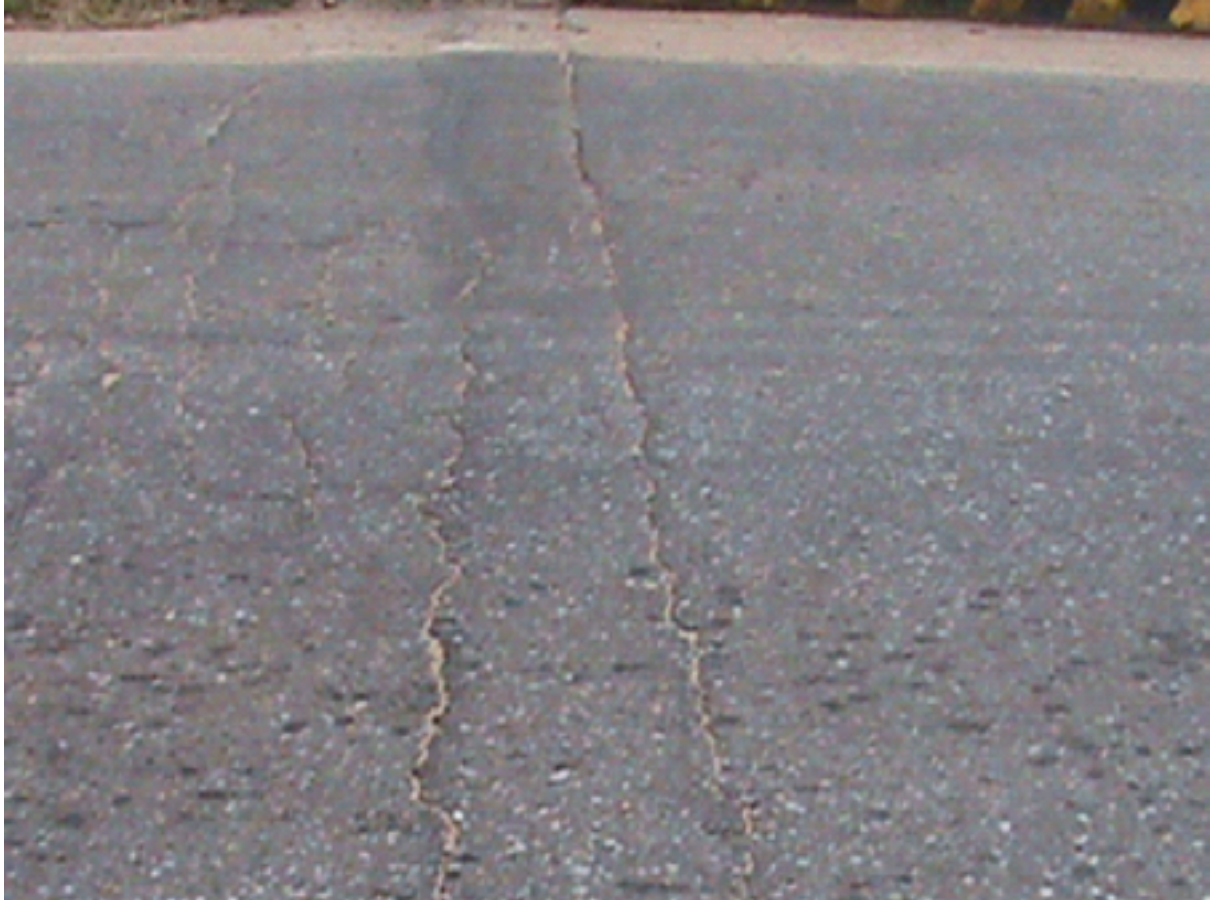
Componente.....: 2 Juntas de expansión

Calif./Mantenim....: 2 / -

Daño/Observaciones.: Los dispositivos de juntas carecen de sello impermeable que impidan la infiltración de agua hacia estribos. Se recomienda instalación de juntas de goma asfáltica.

Tipo de daño.....: Infiltración

Reparaciones.....: C Cambio a junta de goma asfáltica

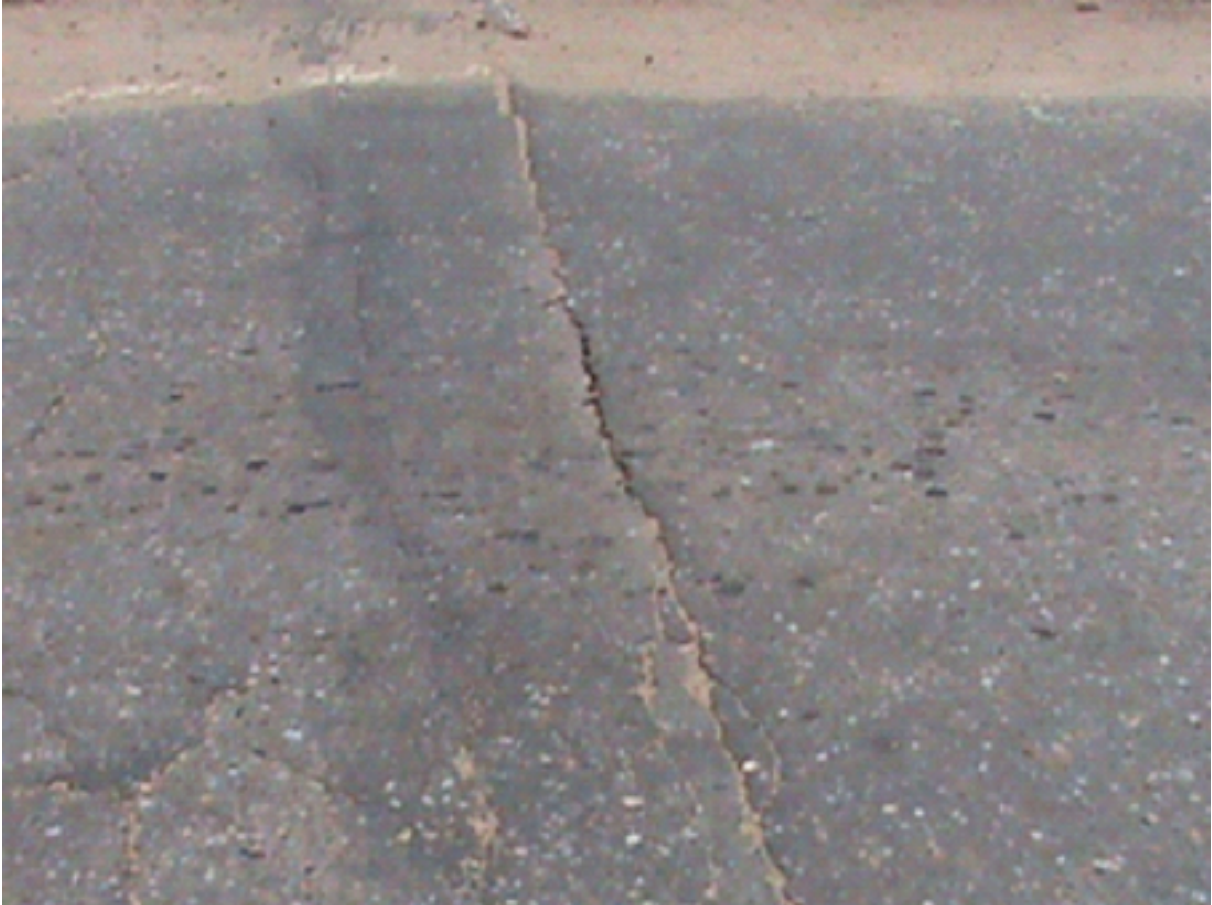
Componente.....: 2 Juntas de expansión

Calif./Mantenim....: 2 / -

Daño/Observaciones.: Los dispositivos de juntas carecen de sello impermeable que impidan la infiltración de agua hacia estribos. Se recomienda instalación de juntas de goma asfáltica.

Tipo de daño.....: Infiltración

Reparaciones.....: C Cambio a junta de goma asfáltica

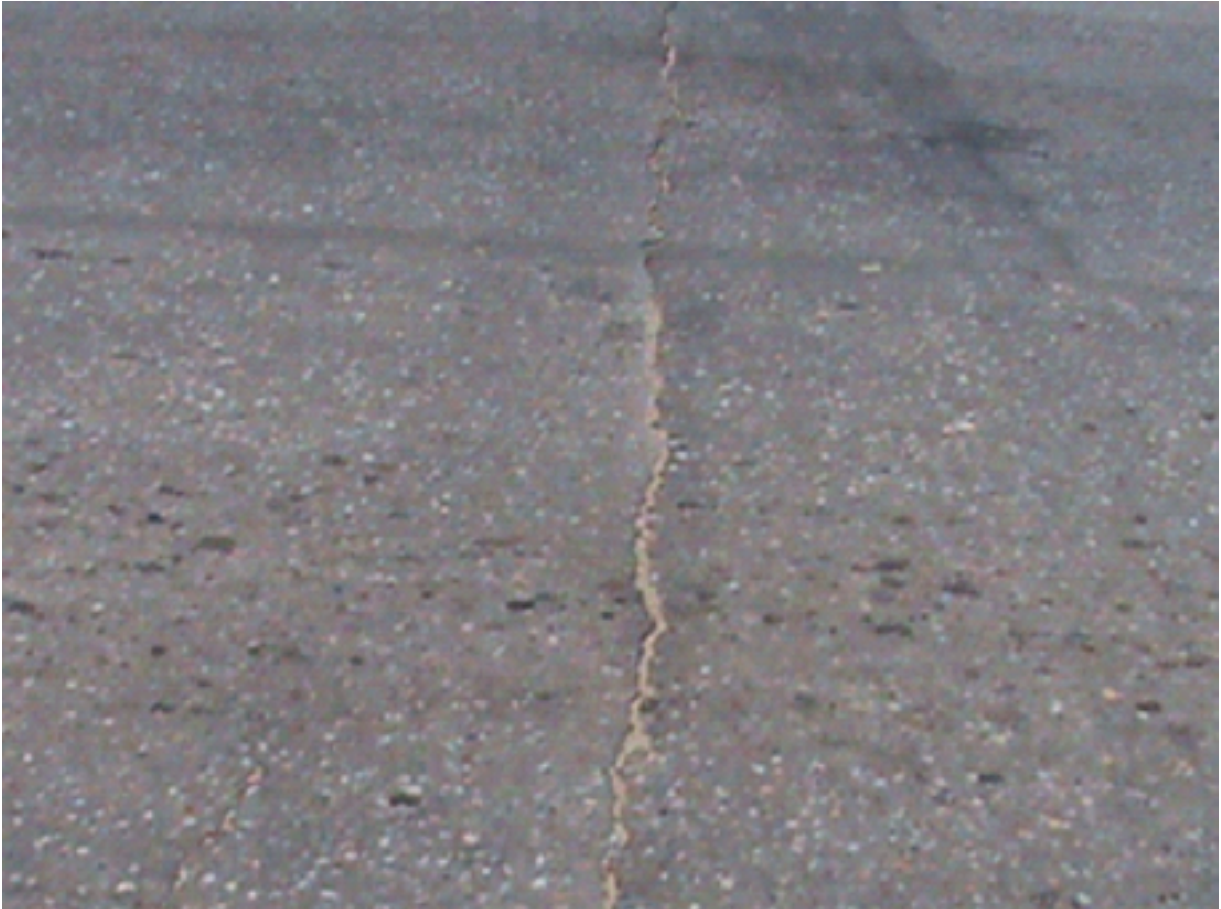
Componente.....: 2 Juntas de expansión

Calif./Mantenim....: 2 / -

Daño/Observaciones.: Los dispositivos de juntas carecen de sello impermeable que impidan la infiltración de agua hacia estribos. Se recomienda instalación de juntas de goma asfáltica.

Tipo de daño.....: Infiltración

Reparaciones.....: C Cambio a junta de goma asfáltica

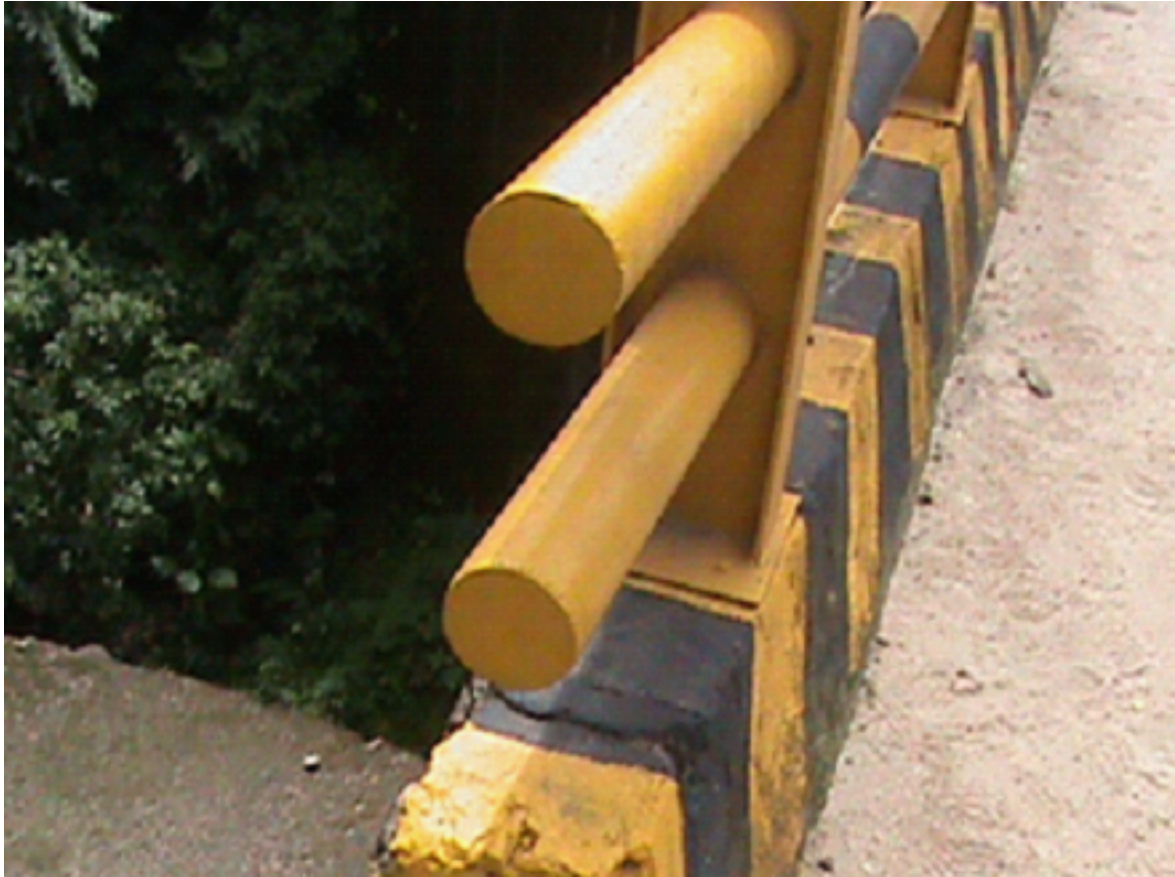
Componente.....: 3 Andenes/Bordillos

Calif./Mantenim....: 1 / +

Daño/Observaciones.: Los bordillos se encuentran en buen estado. Se observa que han tenido labores de mantenimiento recientemente como limpieza y pintura

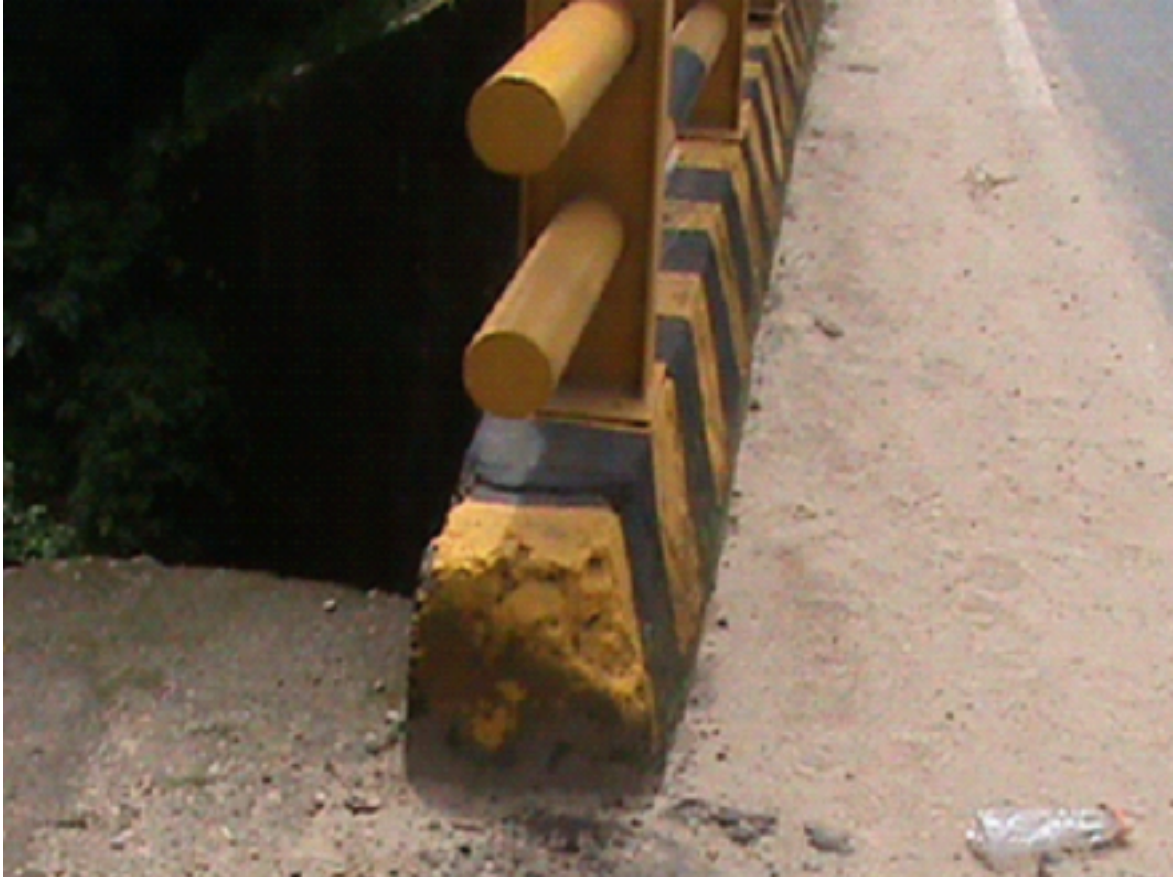
Componente.....: 3 Andenes/Bordillos

Calif./Mantenim....: 1 / +

Daño/Observaciones.: Los bordillos se encuentran en buen estado. Se observa que han tenido labores de mantenimiento recientemente como limpieza y pintura

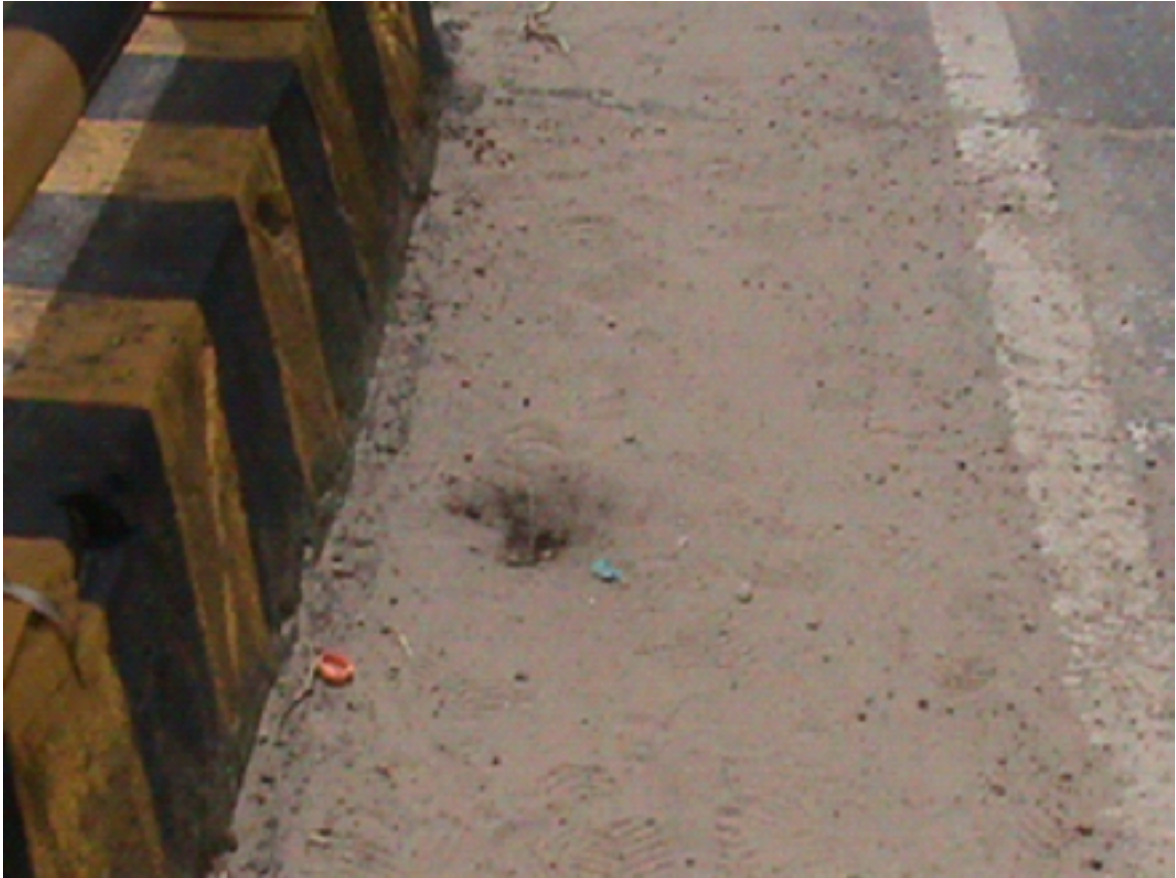
Componente.....: 3 Andenes/Bordillos

Calif./Mantenim....: 1 / +

Daño/Observaciones.: Los bordillos se encuentran en buen estado. Se observa que han tenido labores de mantenimiento recientemente como limpieza y pintura

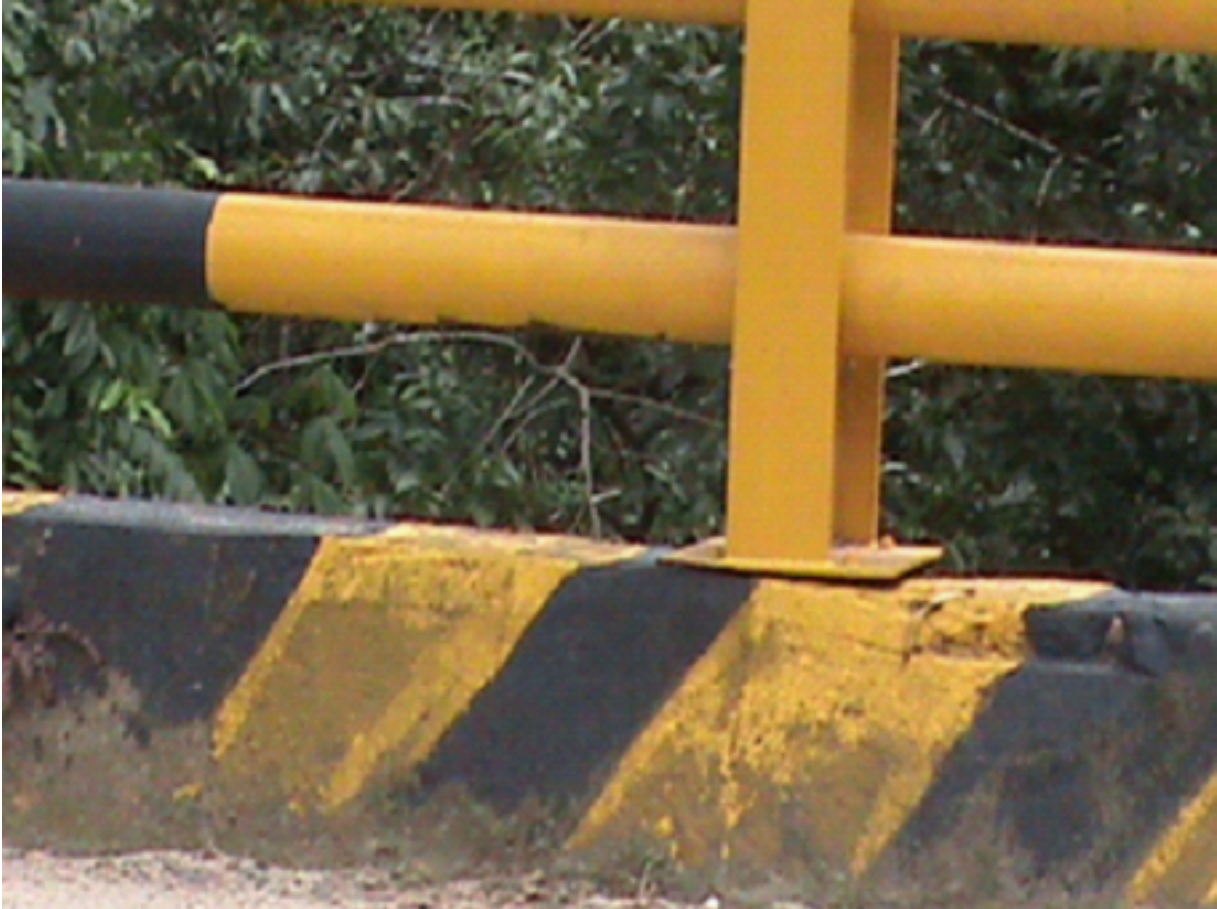
Componente.....: 3 Andenes/Bordillos

Calif./Mantenim....: 1 / +

Daño/Observaciones.: Los bordillos se encuentran en buen estado. Se observa que han tenido labores de mantenimiento recientemente como limpieza y pintura

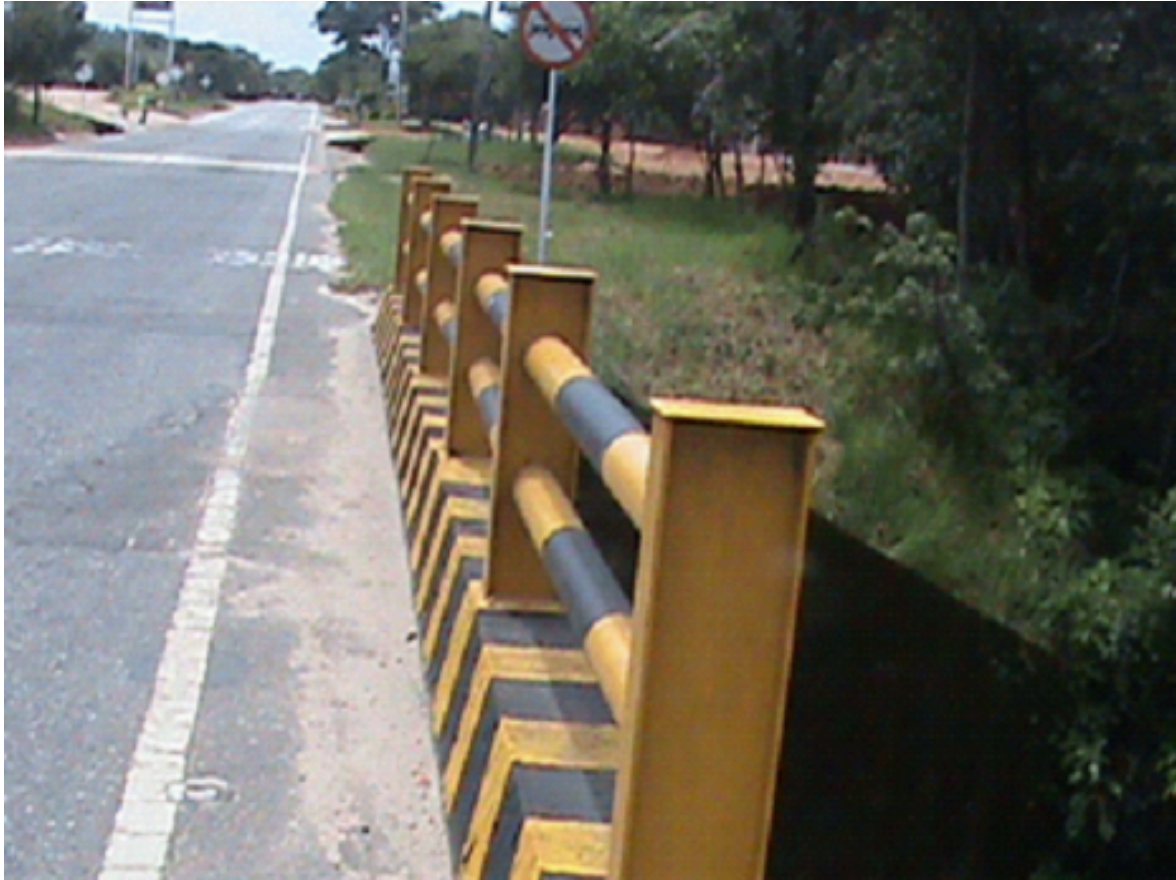
Componente.....: 4 Barandas

Calif./Mantenim....: 0 / +

Daño/Observaciones.: Se encuentran en buen estado. Se evidencia labores de mantenimiento recientemente como pintura.

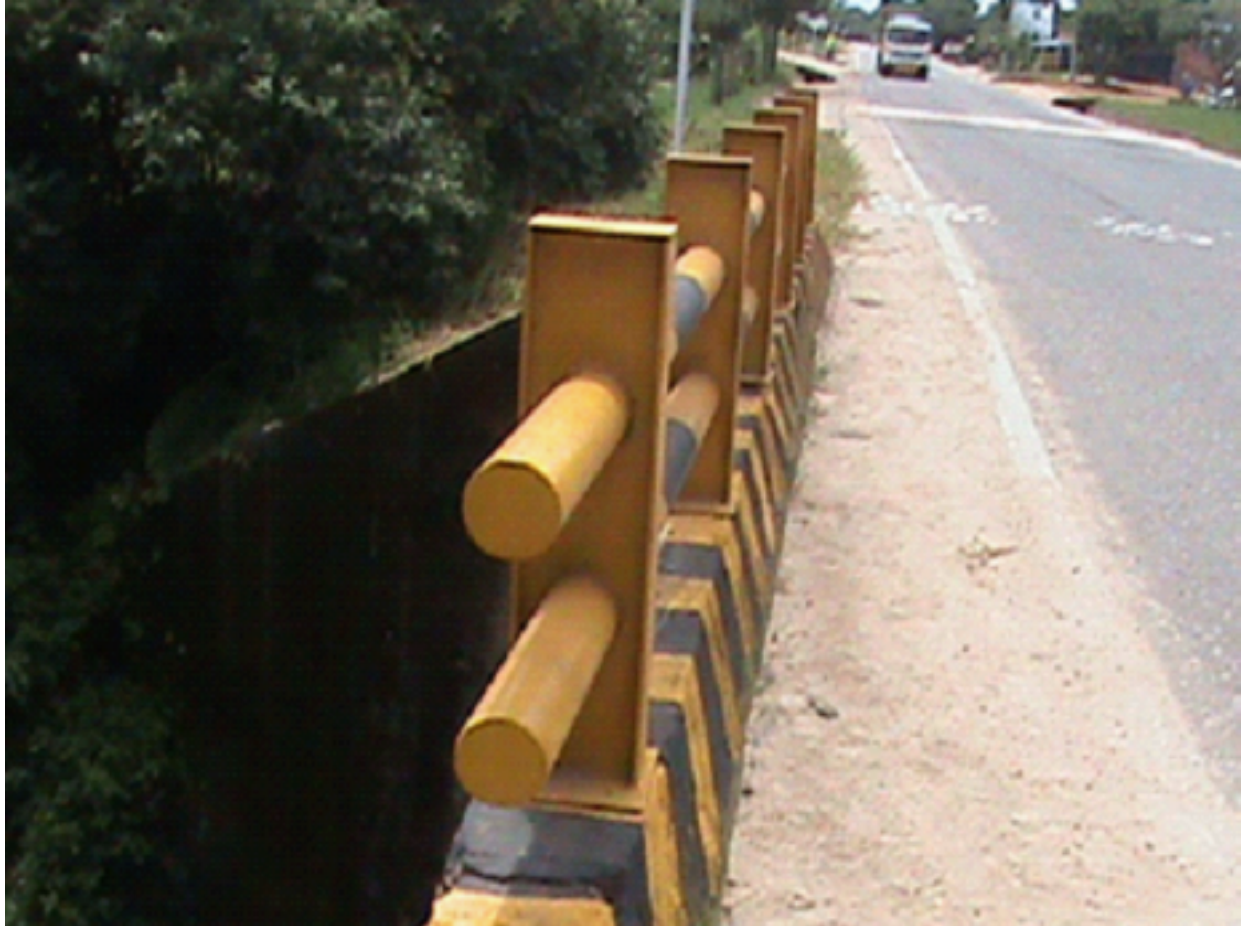
Componente.....: 4 Barandas

Calif./Mantenim....: 0 / +

Daño/Observaciones.: Se encuentran en buen estado. Se evidencia labores de mantenimiento recientemente como pintura.

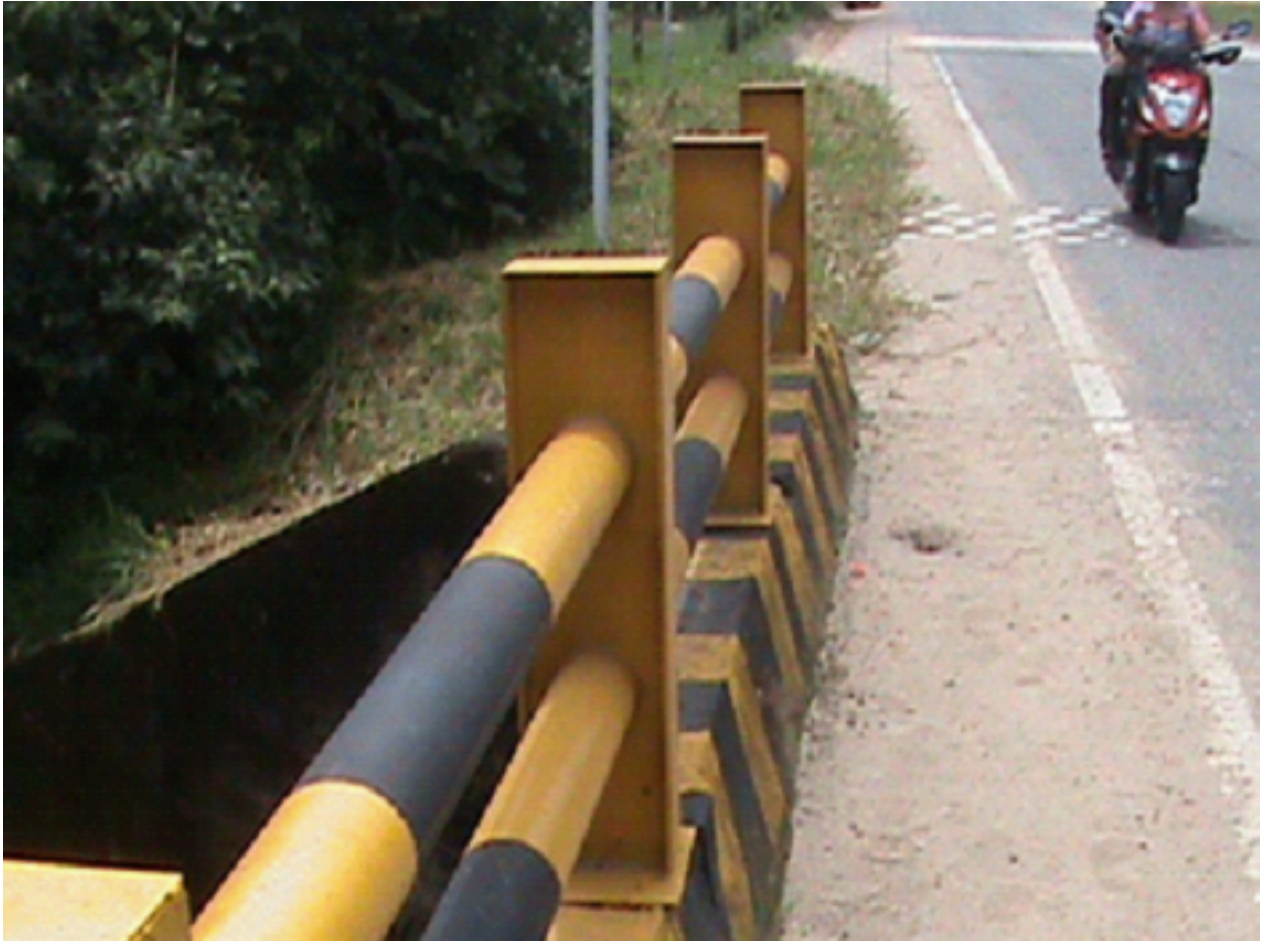
Componente.....: 4 Barandas

Calif./Mantenim....: 0 / +

Daño/Observaciones.: Se encuentran en buen estado. Se evidencia labores de mantenimiento recientemente como pintura.

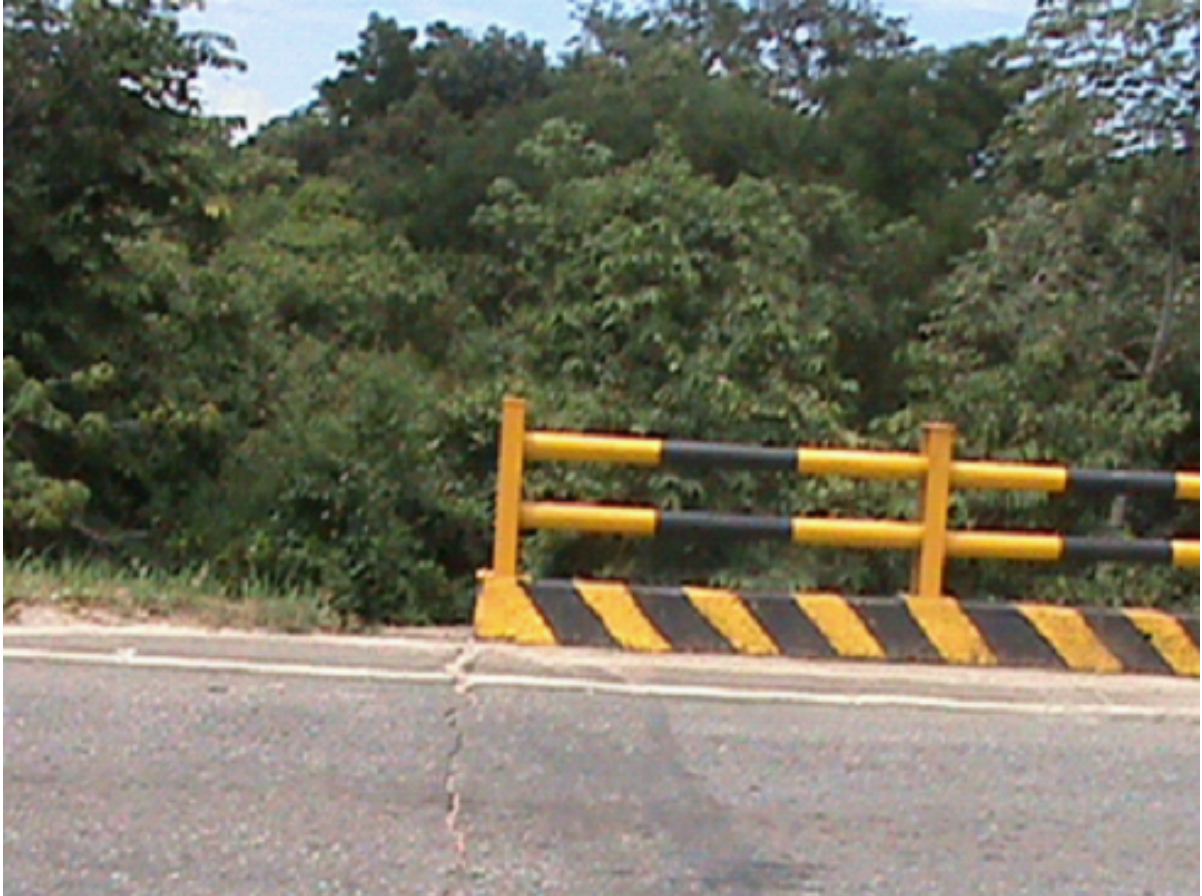
Componente.....: 4 Barandas

Calif./Mantenim....: 0 / +

Daño/Observaciones.: Se encuentran en buen estado. Se evidencia labores de mantenimiento recientemente como pintura.

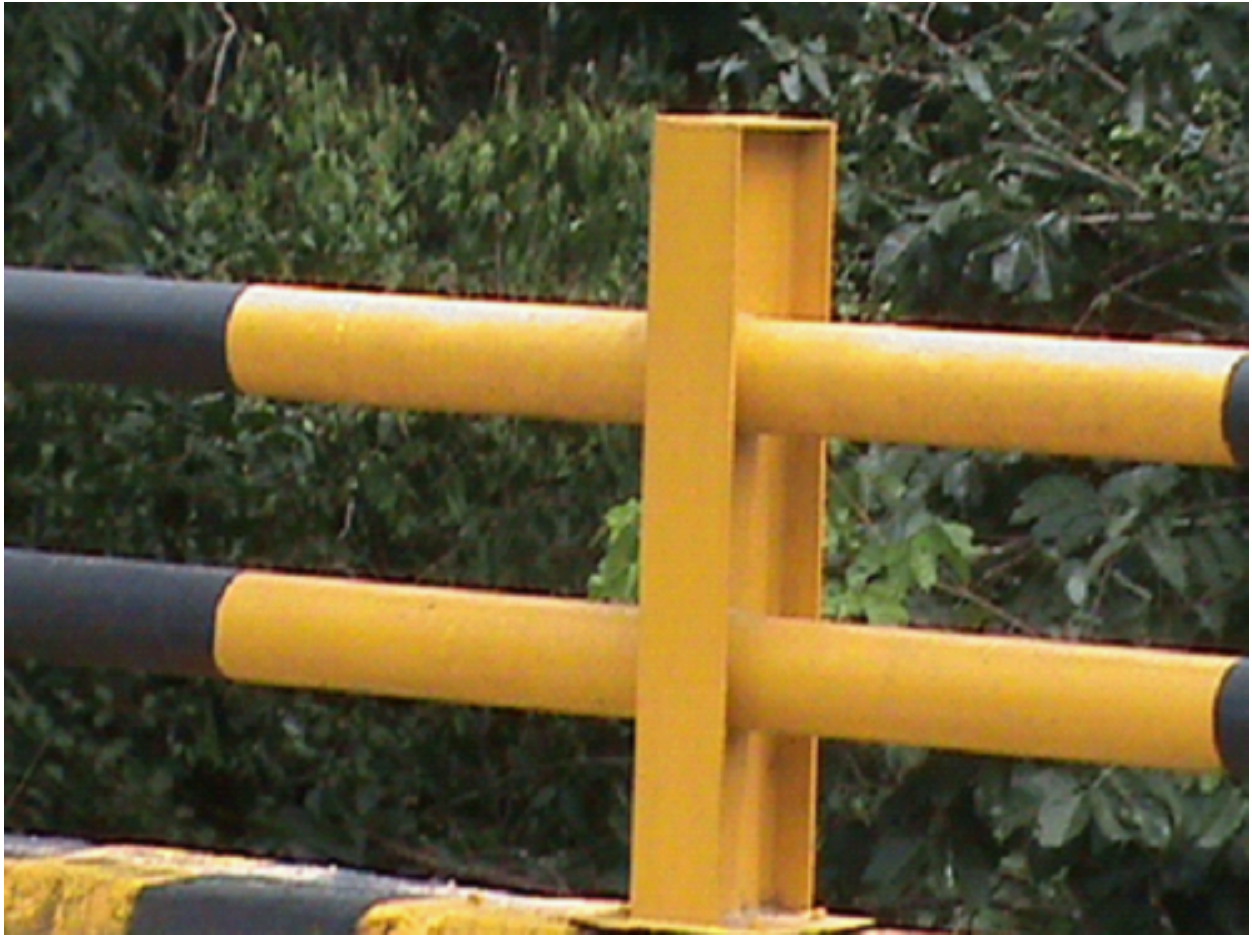
Componente.....: 4 Barandas

Calif./Mantenim....: 0 / +

Daño/Observaciones.: Se encuentran en buen estado. Se evidencia labores de mantenimiento recientemente como pintura.
