SDC/INV	SiPuCol	Fecha	Hoja
	Informe de inspección principal	01/11/12	1
07-6512-008.00 La Horqueta 2			
Regional.....: 7 Casanare			
Ruta.....: Troncal Villa Garzón - Saravena			
Carretera.....: Monterrey - Yopal			
Lado de la car...: 0			
Abscisa.....: 21+0460			
No del registro..: 524			
Año de construcción.....: 1992			
Año de la última reconstrucción.....: 1992			
Paso Superior/Inferior.....: S			
Dir. de abs. de la carretera principal.: E			
Requisitos de la inspección.....: 0 Nada			
Recolección de datos : Fecha.....: 2012.05.06			
: Iniciales.....: JPJG			
Posición geográfica..:			
Latitud: 4 gra 49.32 min N Longitud: 72 gra 44.98 min O Altitud: 261 m			
Geometría: Número de luces.....: 1			
Longitud de la luz menor (m): 10.00			
Longitud de la luz mayor (m): 10.00			
Longitud total(m): 10.00			
Ancho del tablero.....(m): 9.25			
Ancho del separador.....(m): 0.00			
Ancho del andén izquierdo(m): 0.00			
Ancho del andén derecho..(m): 0.00

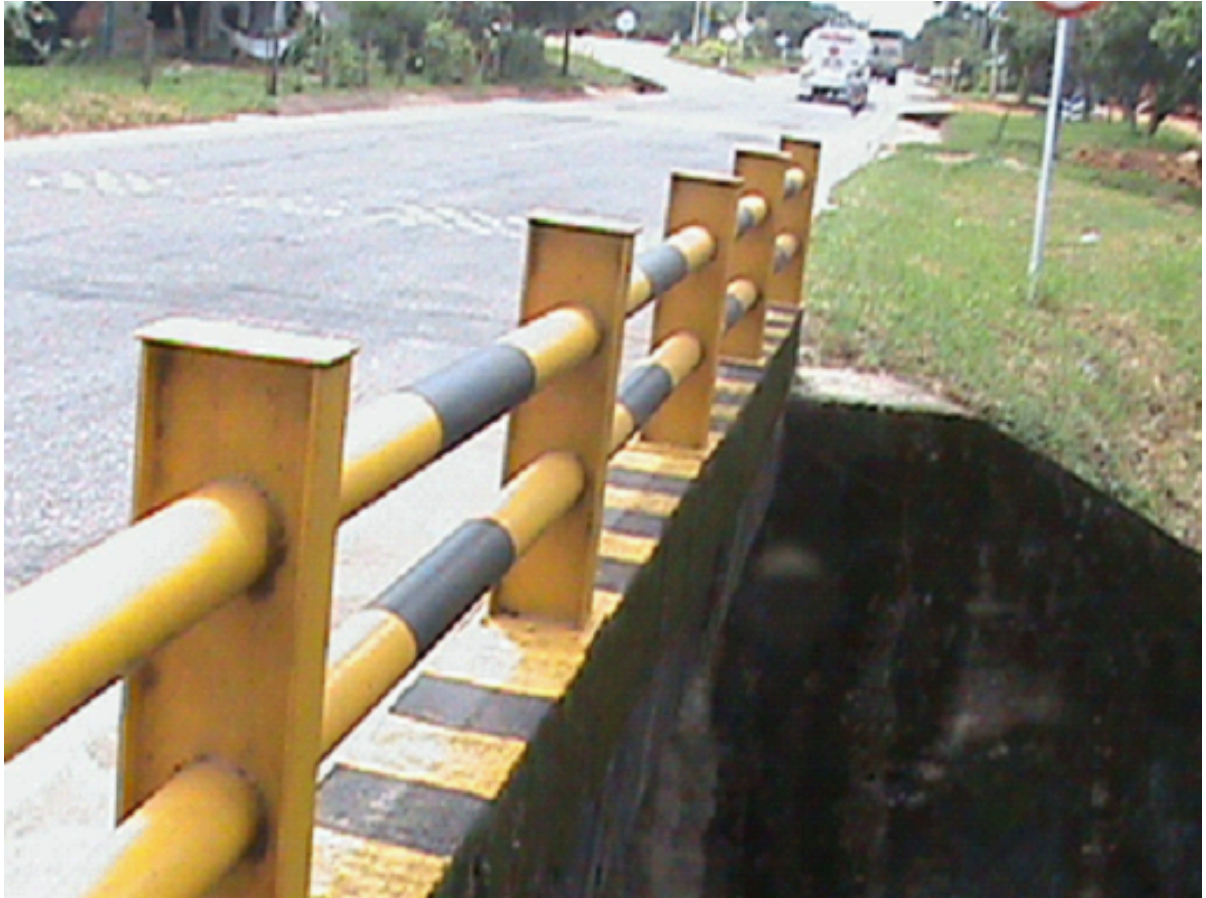
Componente.....: 4 Barandas

Calif./Mantenim....: 0 / +

Daño/Observaciones.: Se encuentran en buen estado. Se evidencia labores de mantenimiento recientemente como pintura.

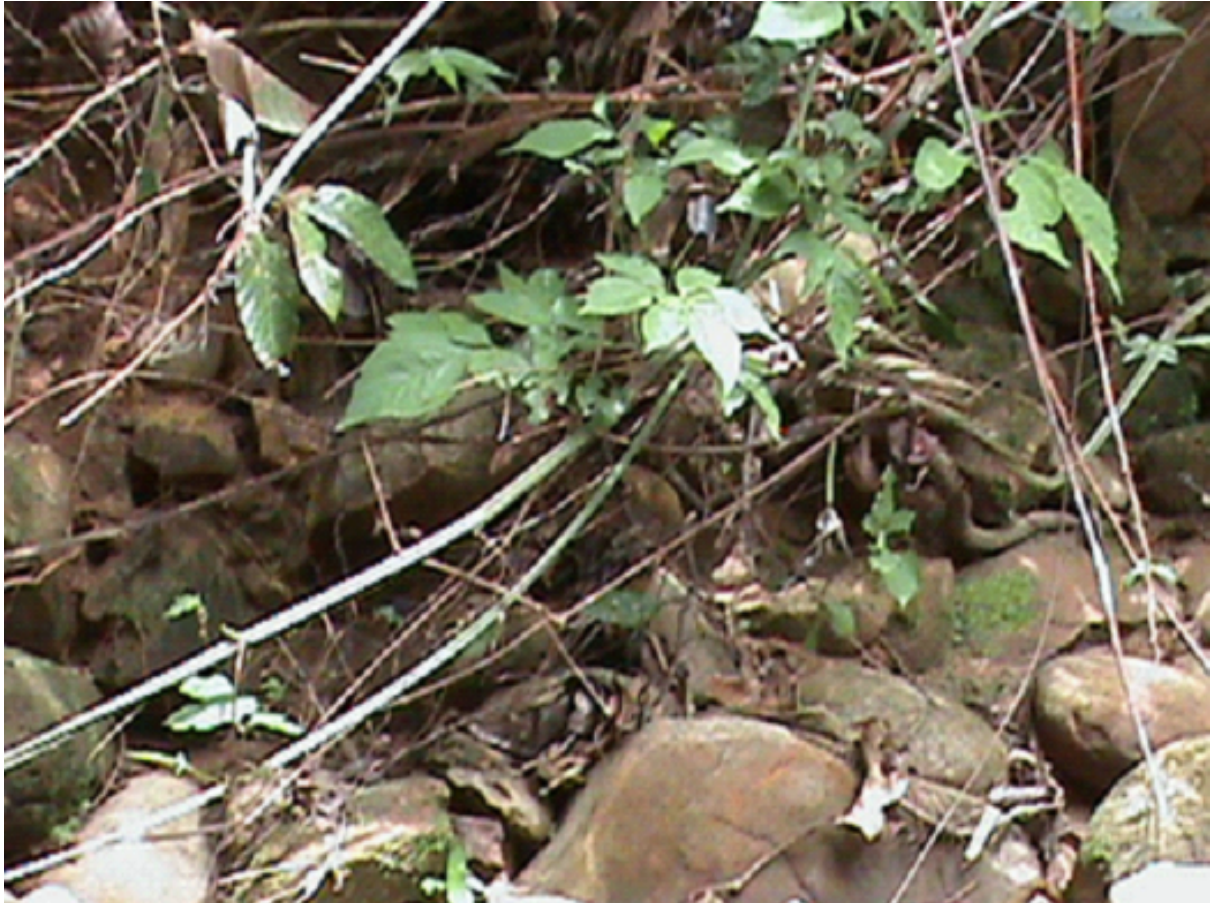
Componente.....: 5 Conos/Taludes

Calif./Mantenim....: 1 / -

Daño/Observaciones.: Se encuentran en buen estado protegidos por muros en gaviones igualmente en buen estado.

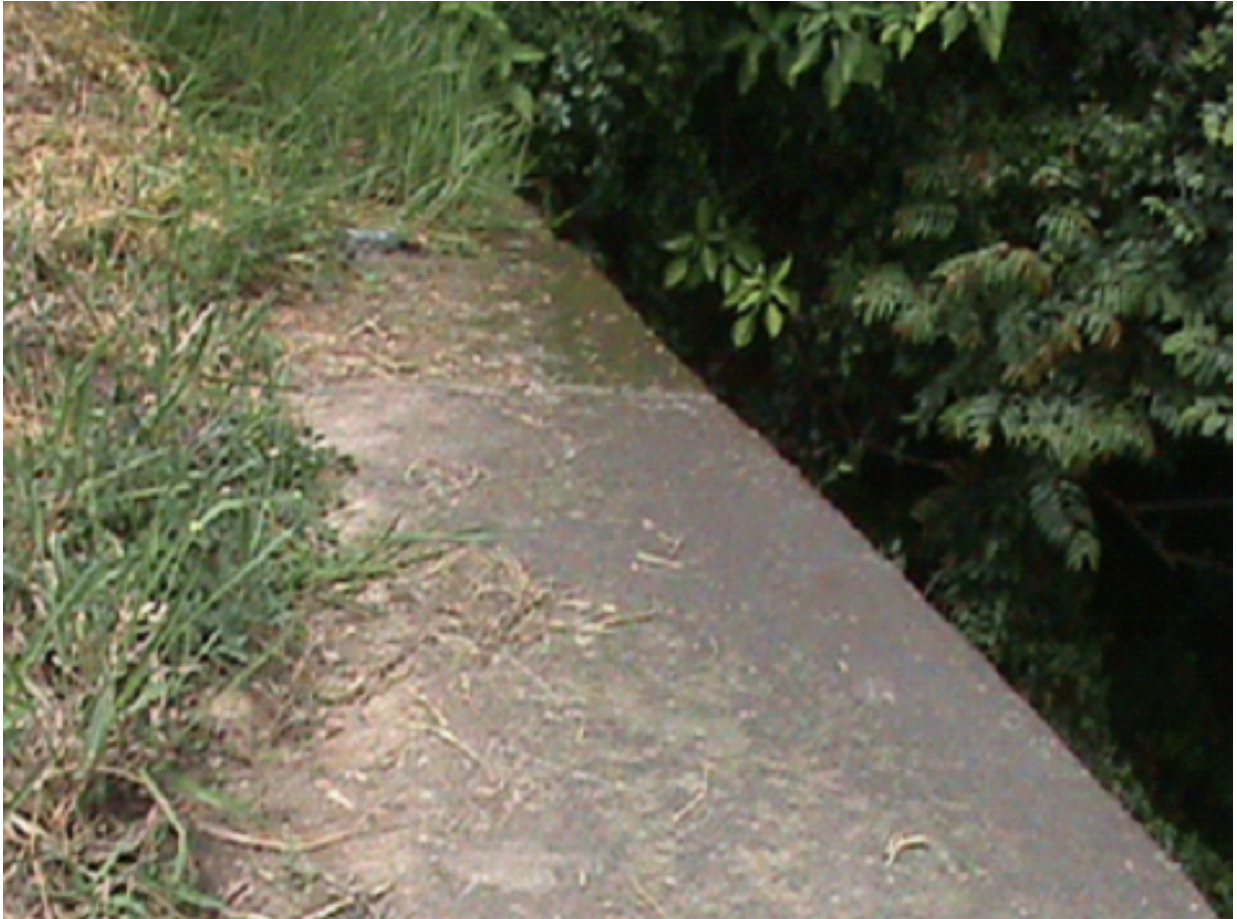
Componente.....: 5 Conos/Taludes

Calif./Mantenim....: 1 / -

Daño/Observaciones.: Se encuentran en buen estado protegidos por muros en gaviones igualmente en buen estado.

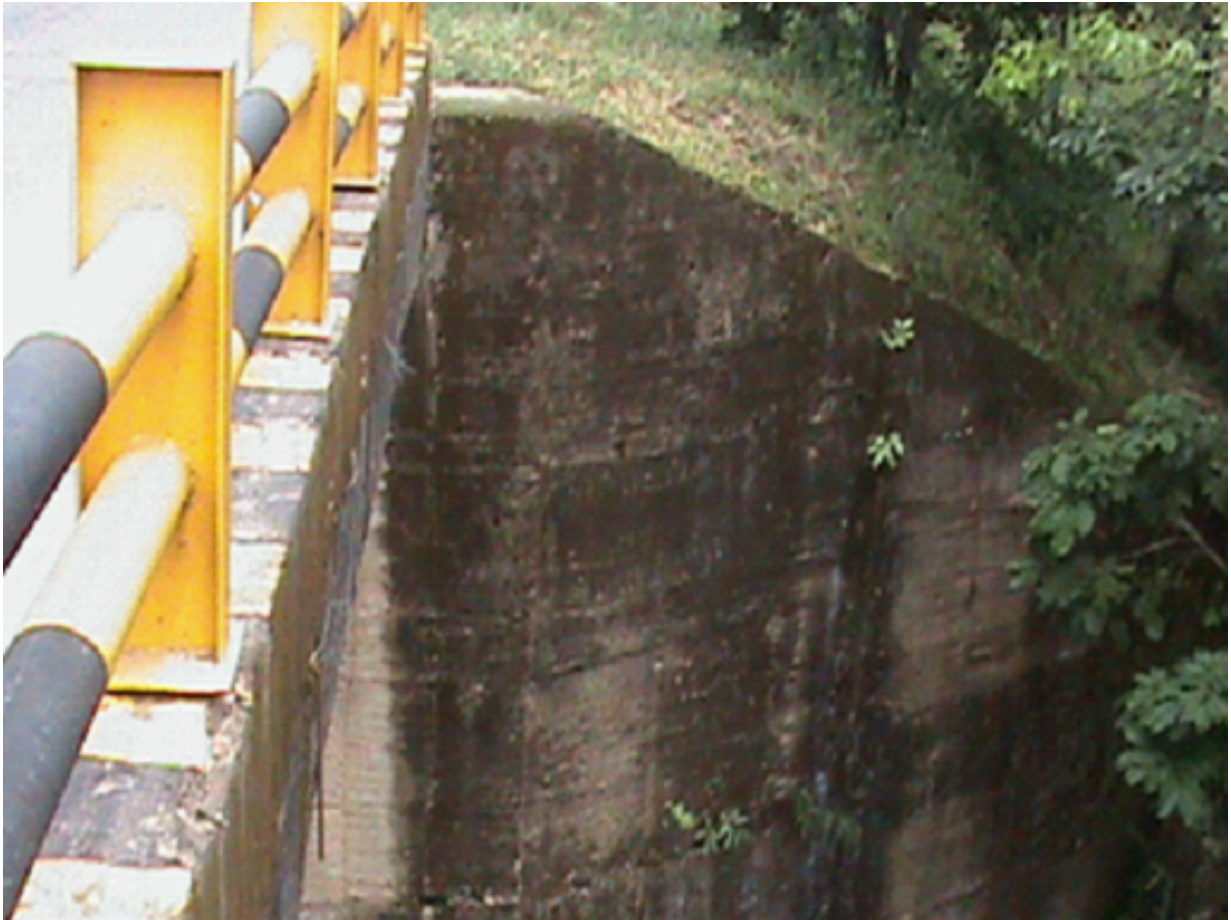
Componente.....: 6 Aletas

Calif./Mantenim....: 1 / -

Daño/Observaciones.: Presentan manchas de humedad y presencia de vegetación.

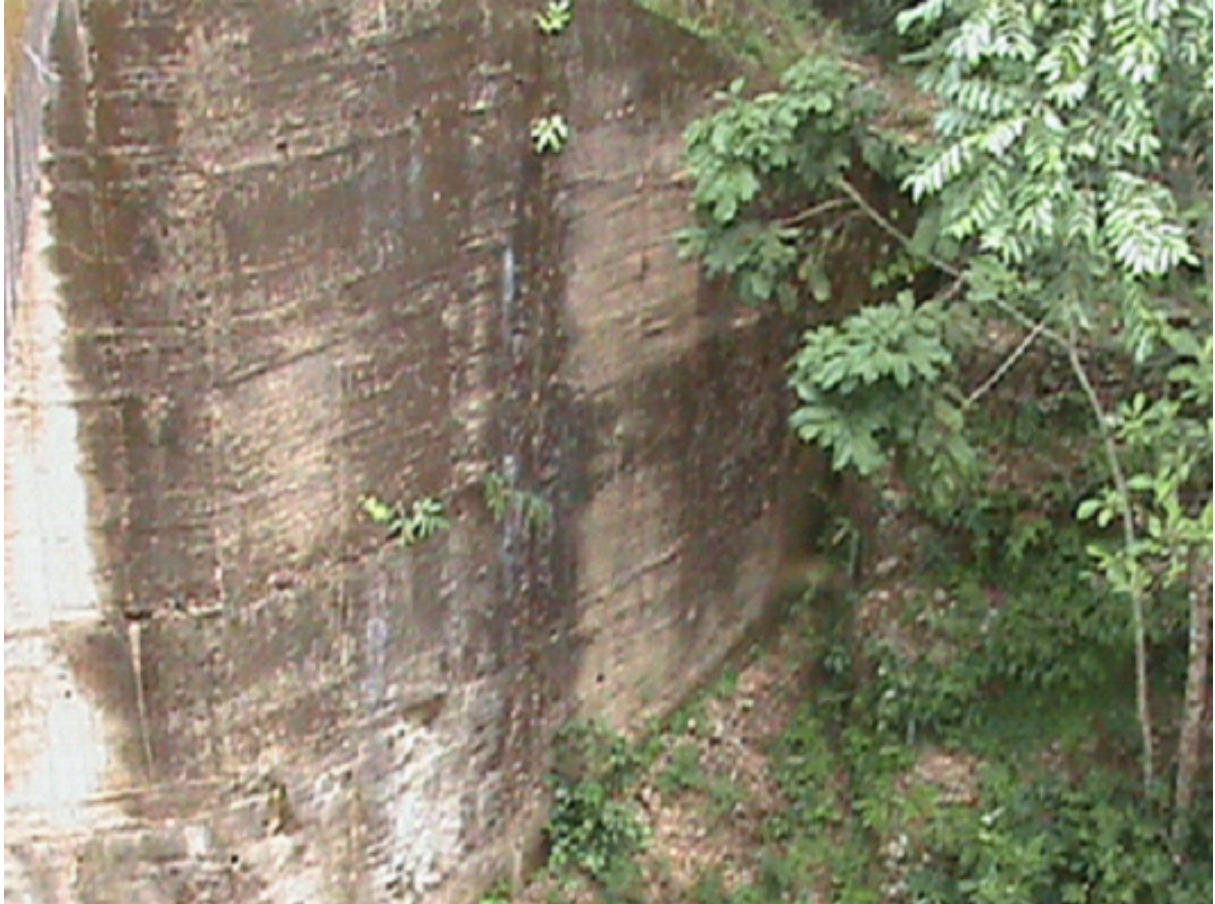
Componente.....: 6 Aletas

Calif./Mantenim....: 1 / -

Daño/Observaciones.: Presentan manchas de humedad y presencia de vegetación.

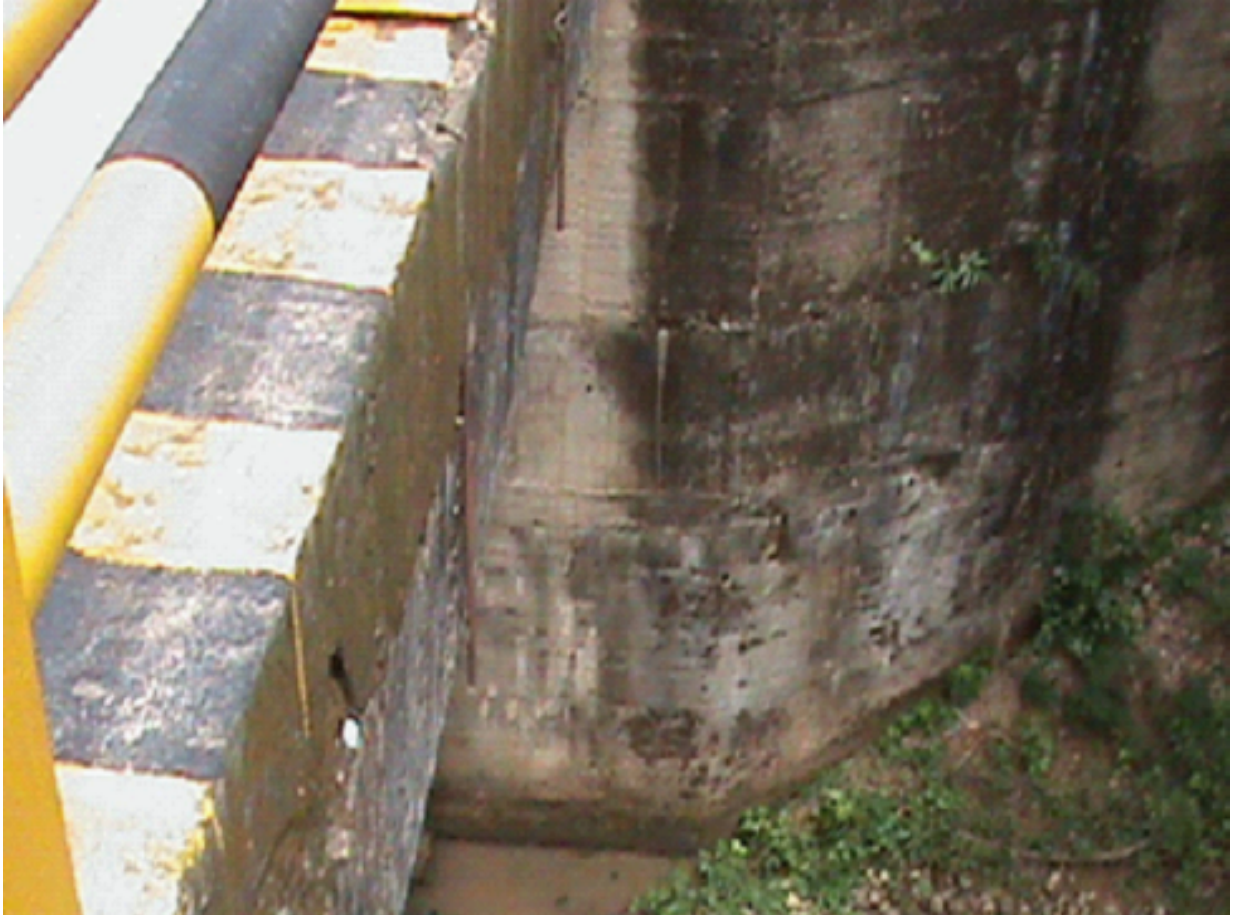
Componente.....: 6 Aletas

Calif./Mantenim....: 1 / -

Daño/Observaciones.: Presentan manchas de humedad y presencia de vegetación.

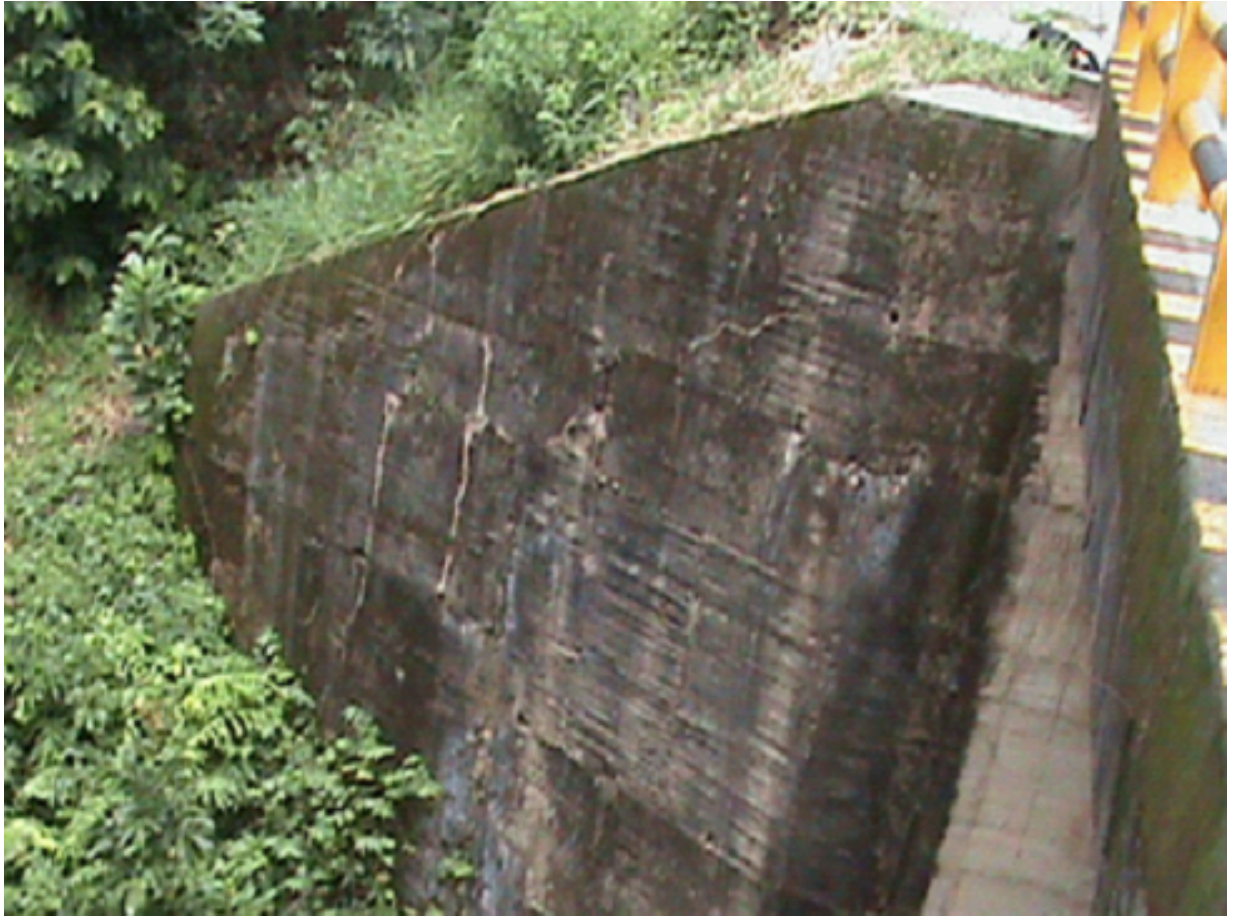
Componente.....: 6 Aletas

Calif./Mantenim....: 1 / -

Daño/Observaciones.: Presentan manchas de humedad y presencia de vegetación.

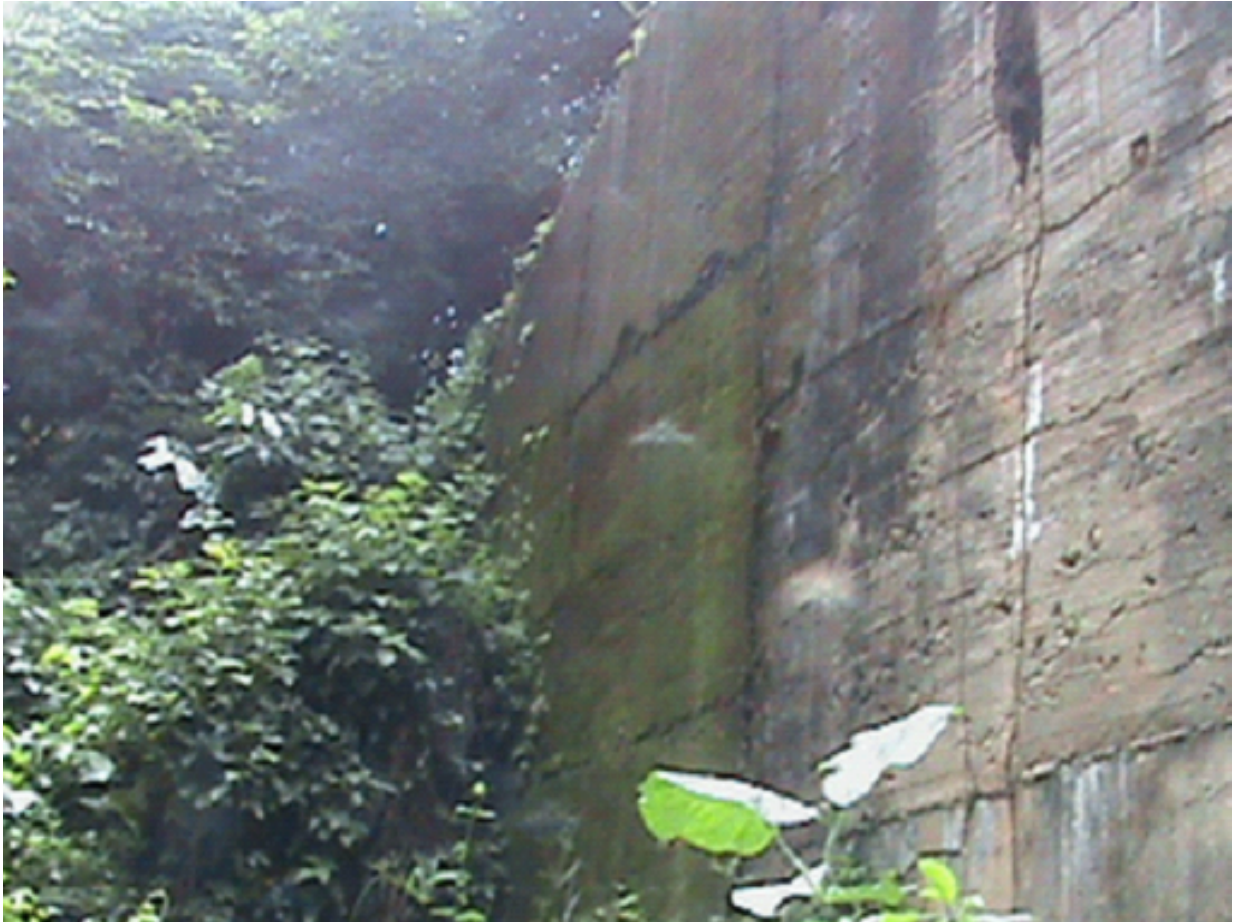
Componente.....: 6 Aletas

Calif./Mantenim....: 1 / -

Daño/Observaciones.: Presentan manchas de humedad y presencia de vegetación.

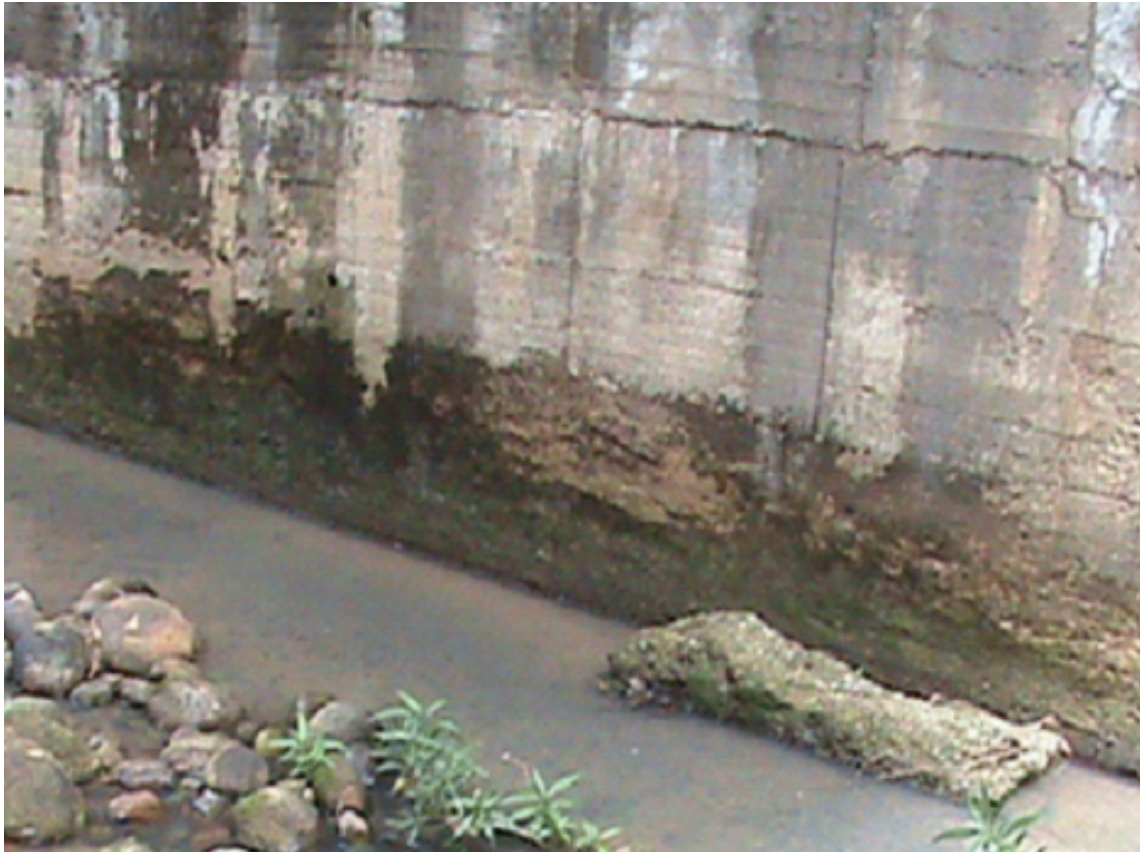
Componente.....: 7 Estribos

Calif./Mantenim....: 1 / -

Daño/Observaciones.: Los estribos presentan manchas de humedad debido a infiltración de agua a través de juntas de expansión

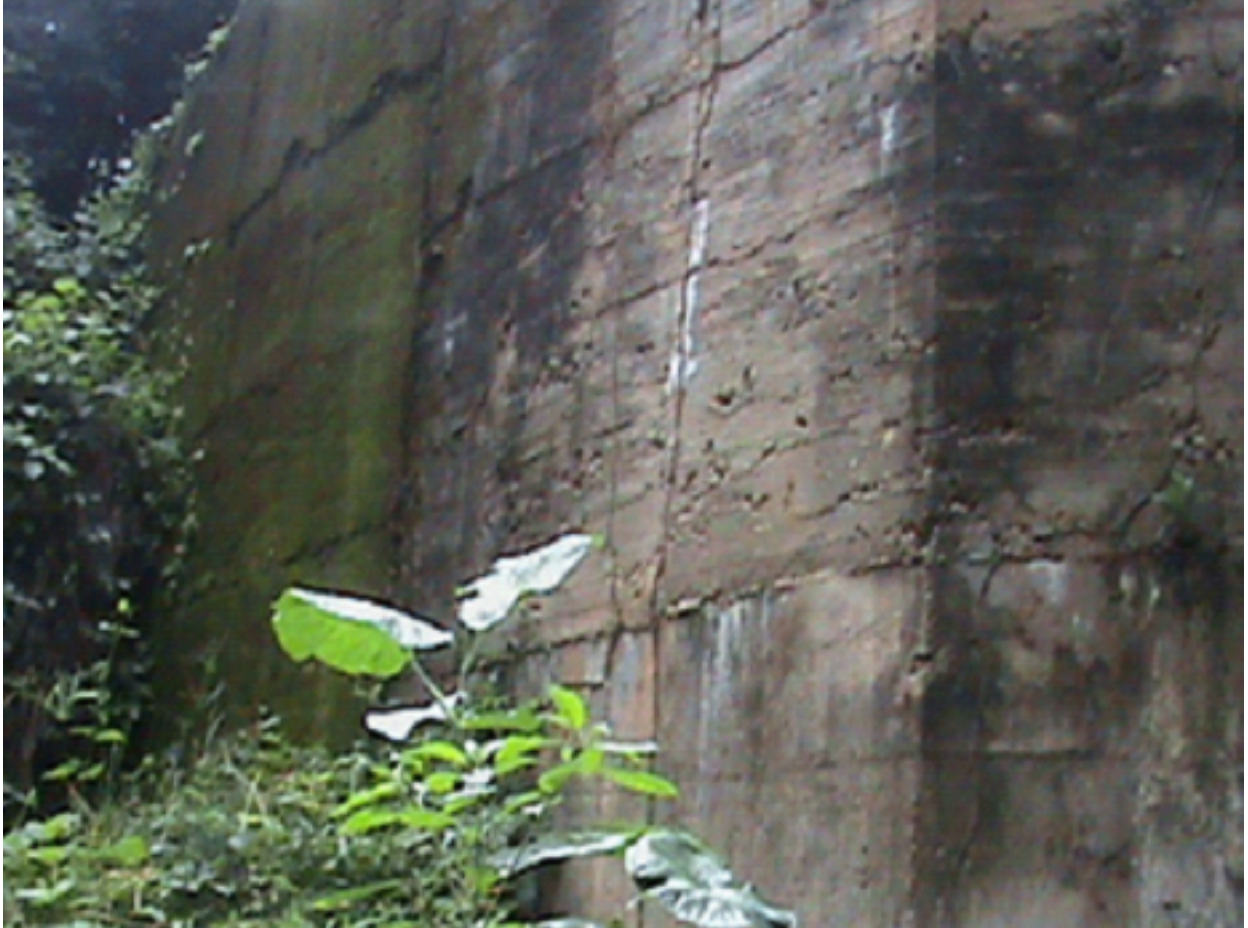
Componente.....: 7 Estribos

Calif./Mantenim....: 1 / -

Daño/Observaciones.: Los estribos presentan manchas de humedad debido a infiltración de agua a través de juntas de expansión

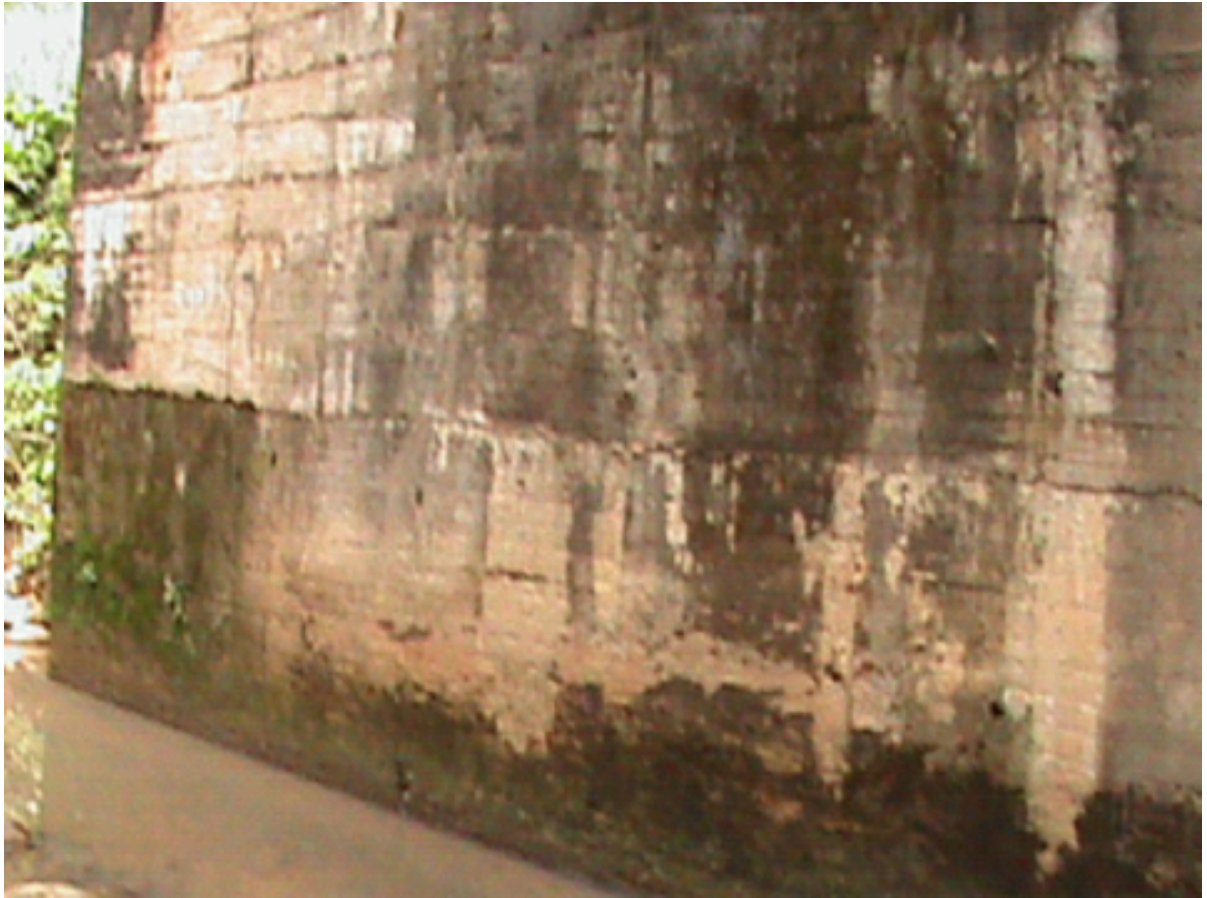
Componente.....: 7 Estribos

Calif./Mantenim....: 1 / -

Daño/Observaciones.: Los estribos presentan manchas de humedad debido a infiltración de agua a través de juntas de expansión

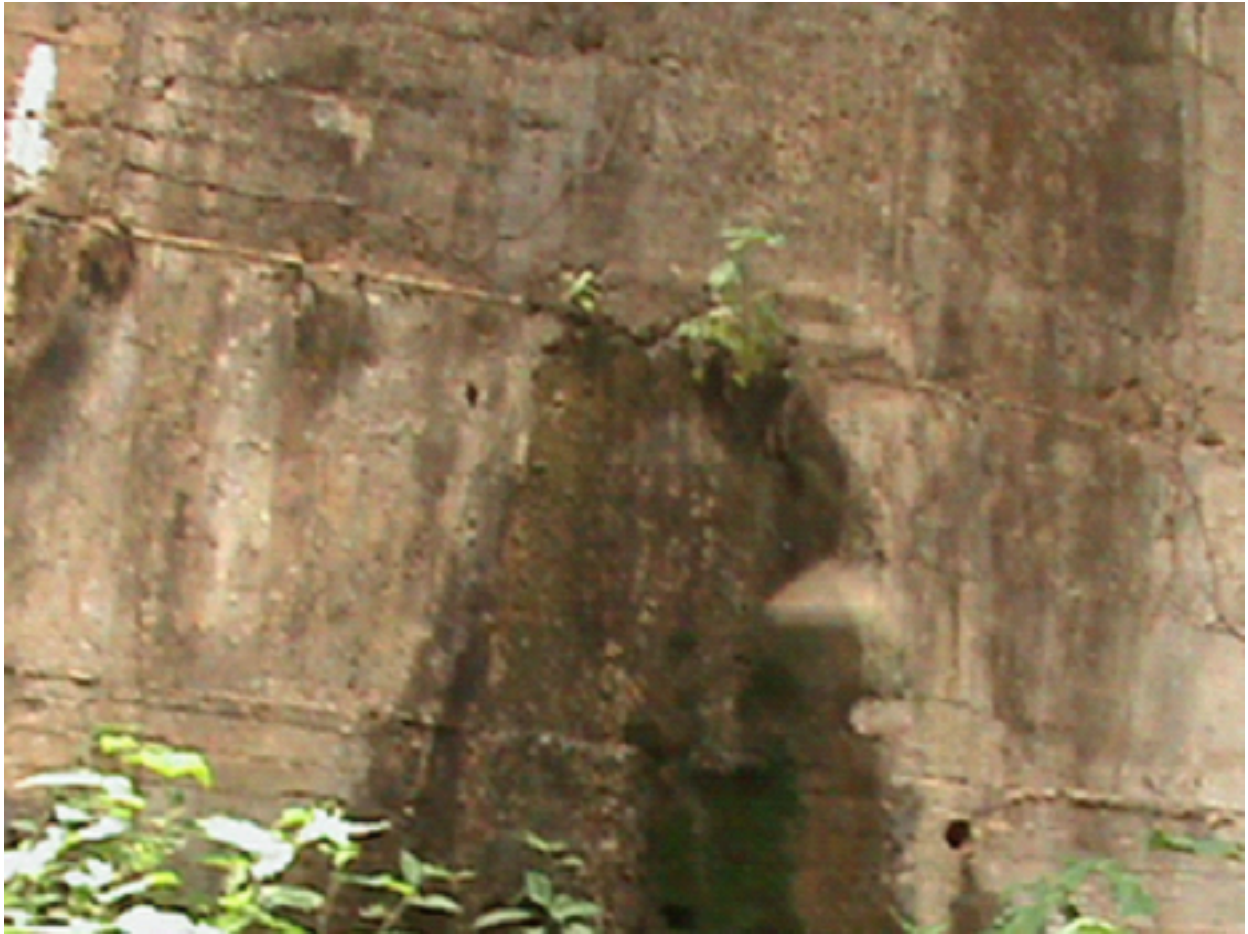
Componente.....: 7 Estribos

Calif./Mantenim....: 1 / -

Daño/Observaciones.: Los estribos presentan manchas de humedad debido a infiltración de agua a través de juntas de expansión

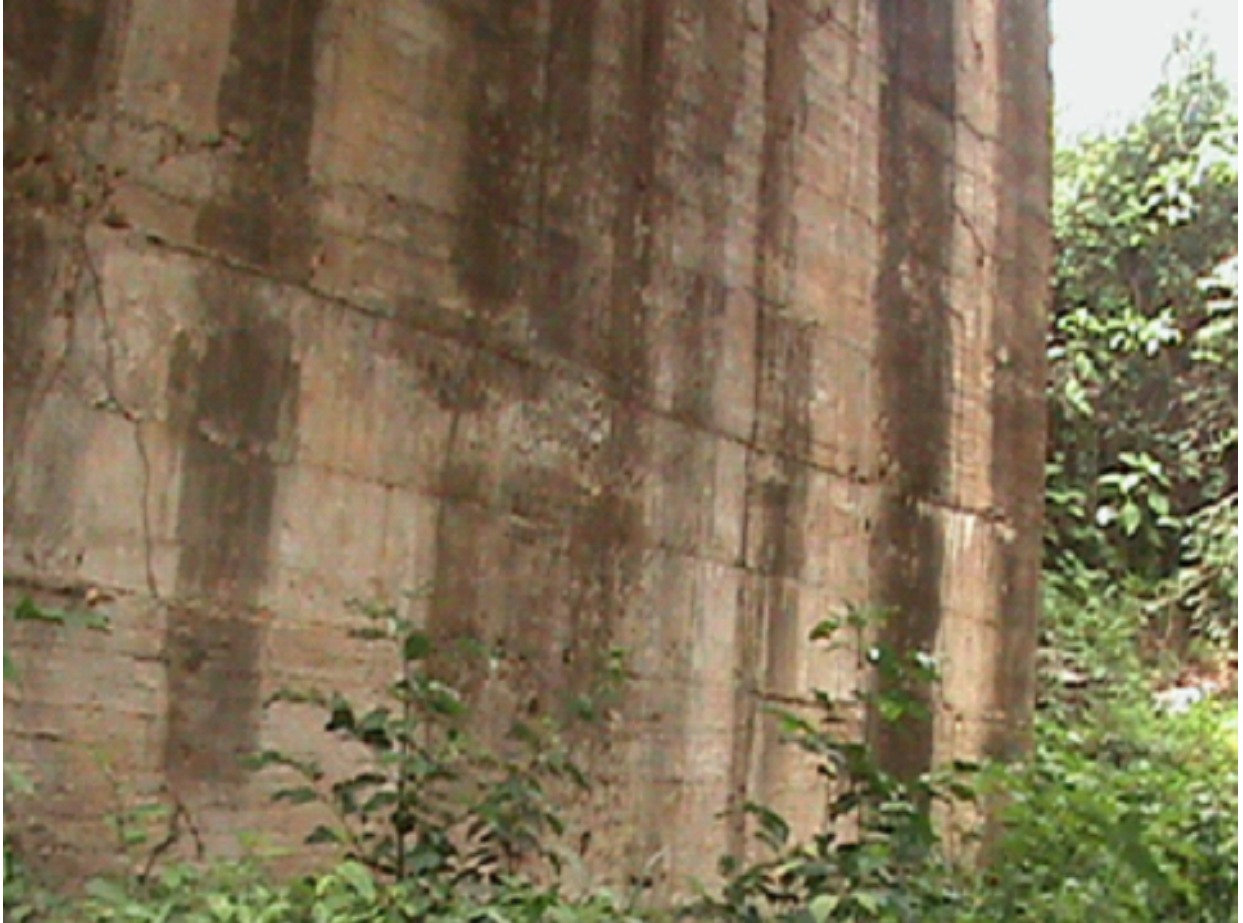
Componente.....: 7 Estribos

Calif./Mantenim....: 1 / -

Daño/Observaciones.: Los estribos presentan manchas de humedad debido
 infiltración de agua a través de juntas de expansión

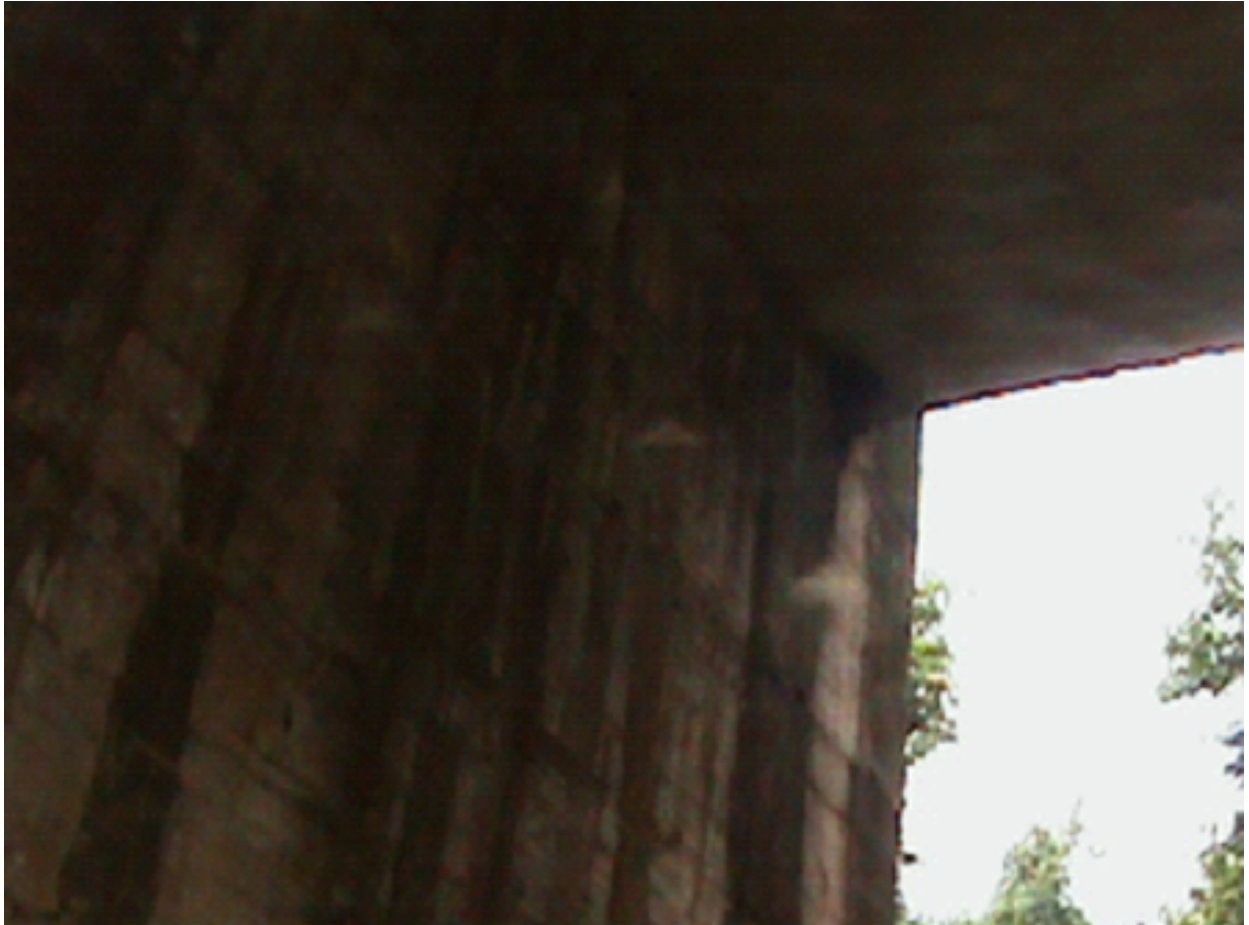
Componente.....: 9 Apoyos
Calif./Mantenim....: 1 / -
Daño/Observaciones.: No presentan daños apreciables

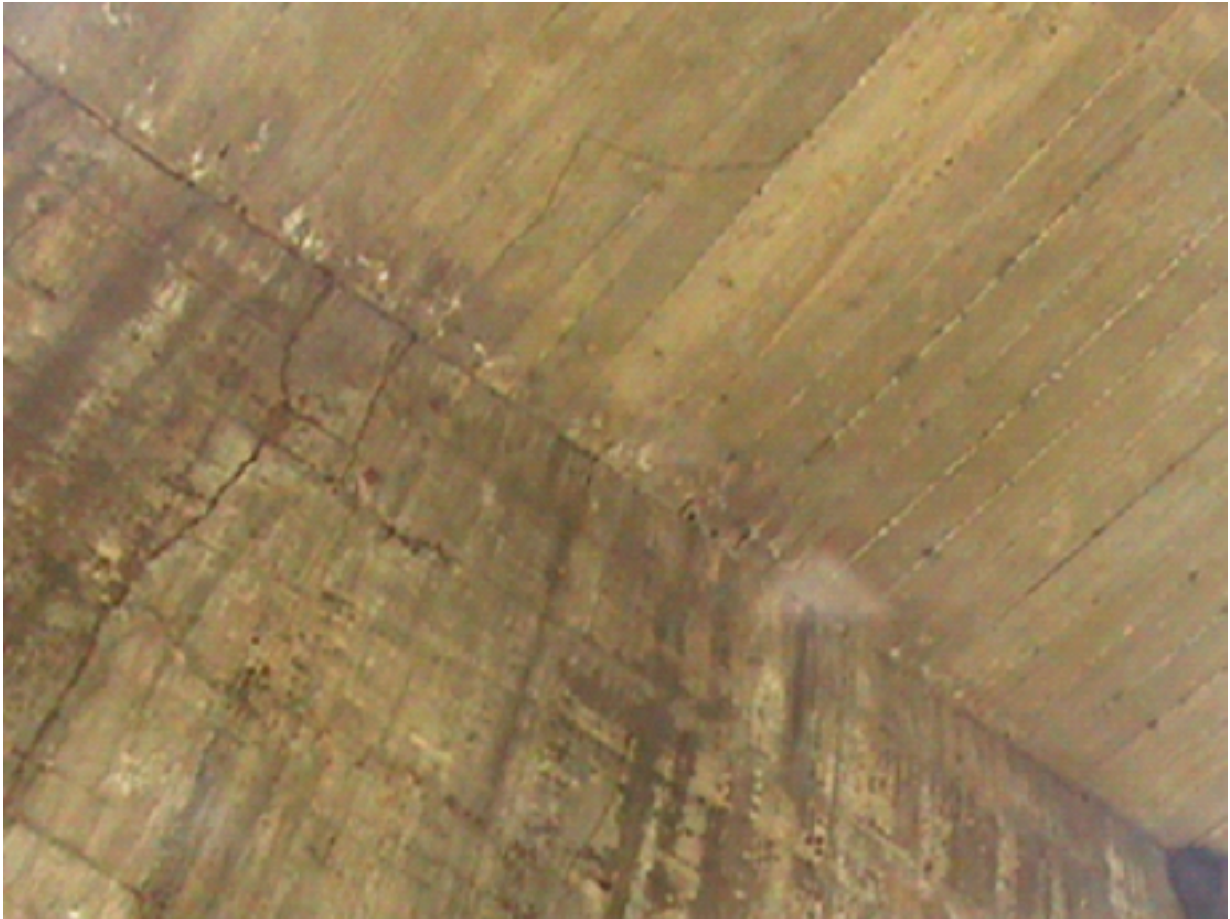
Componente.....: 9 Apoyos

Calif./Mantenim....: 1 / -

Daño/Observaciones.: No presentan daños apreciables

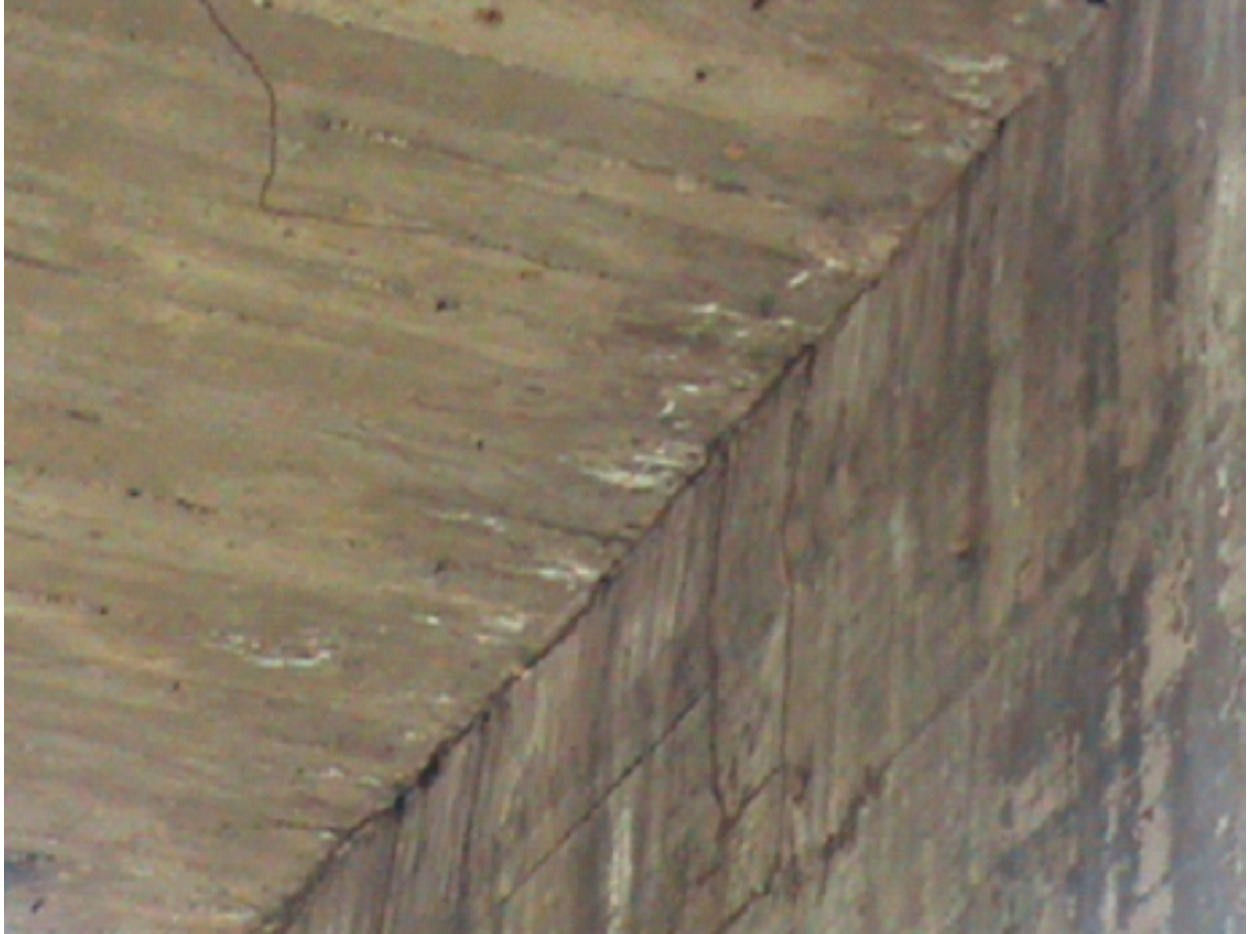
Componente.....: 9 Apoyos
Calif./Mantenim....: 1 / -
Daño/Observaciones.: No presentan daños apreciables

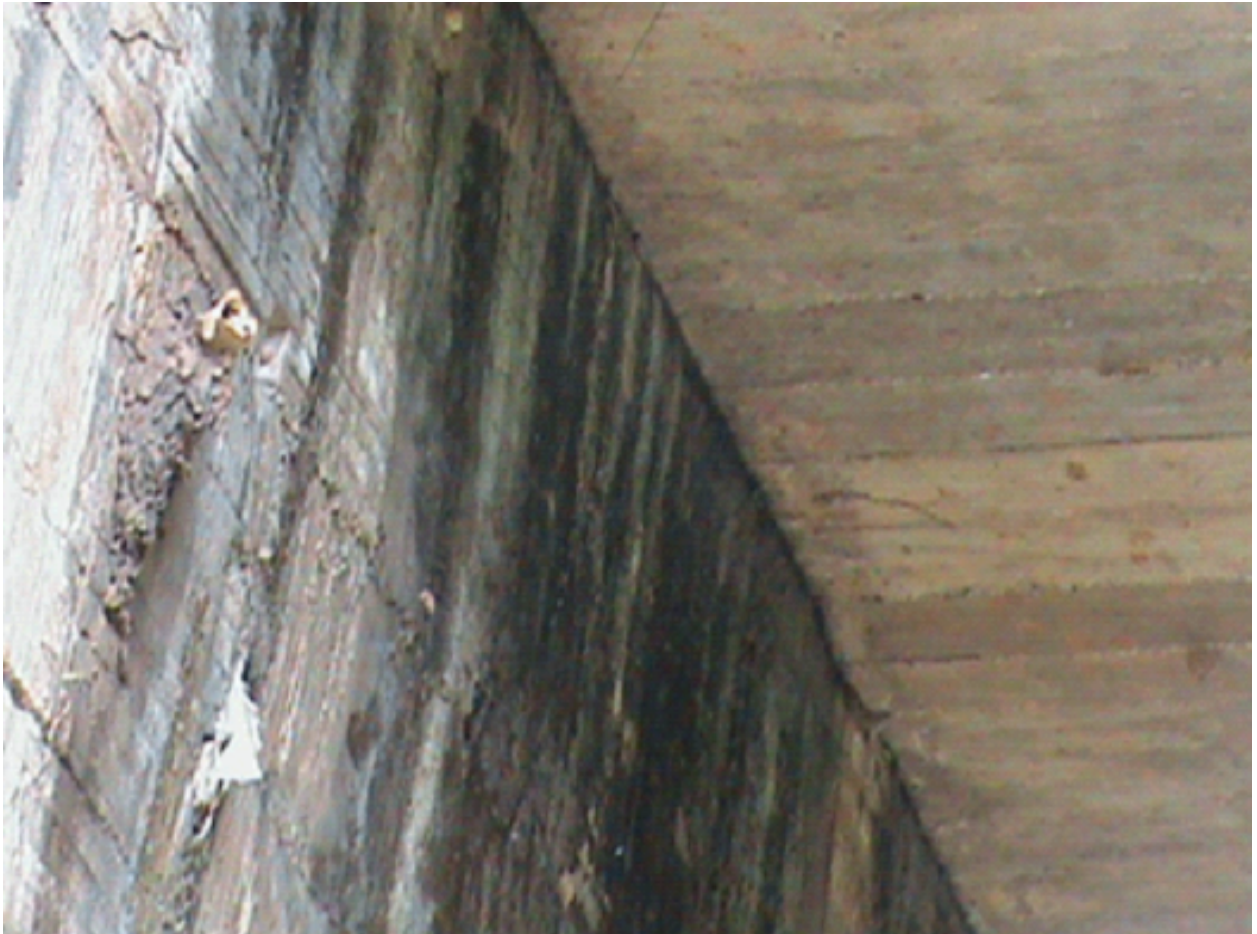
Componente.....: 9 Apoyos

Calif./Mantenim....: 1 / -

Daño/Observaciones.: No presentan daños apreciables

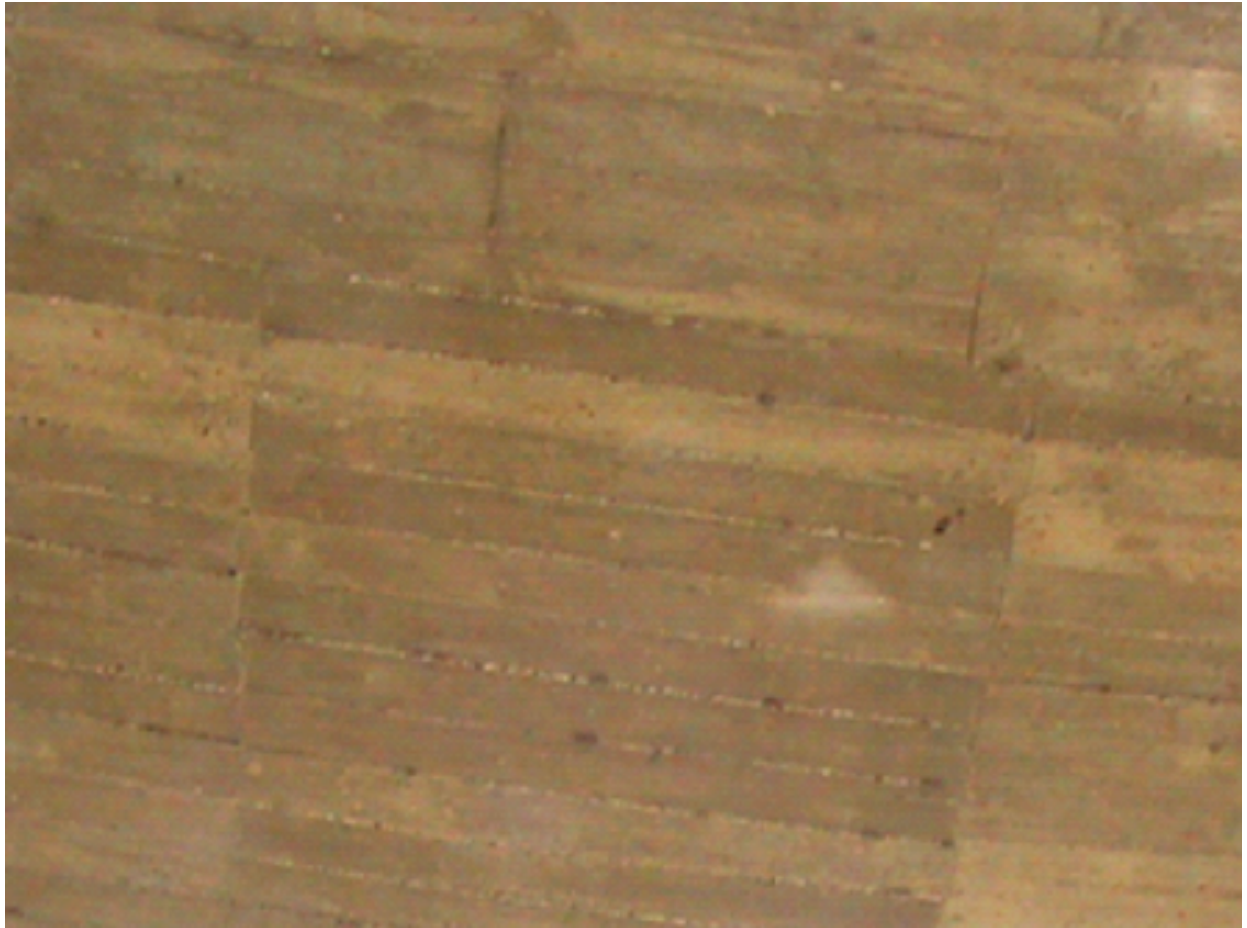
Componente.....: 10 Losa

Calif./Mantenim....: 2 / -

Daño/Observaciones.: Presentan manchas de humedad alrededor de drenes debido a que estos carecen de ductos de alargue que impidan el contacto del agua con el concreto. Se sugiere instalación de tubos de alargamiento. La losa solo cuenta con drenes en uno de sus lados.

Tipo de daño.....: Infiltración

Reparaciones.....: E Reparación de drenes

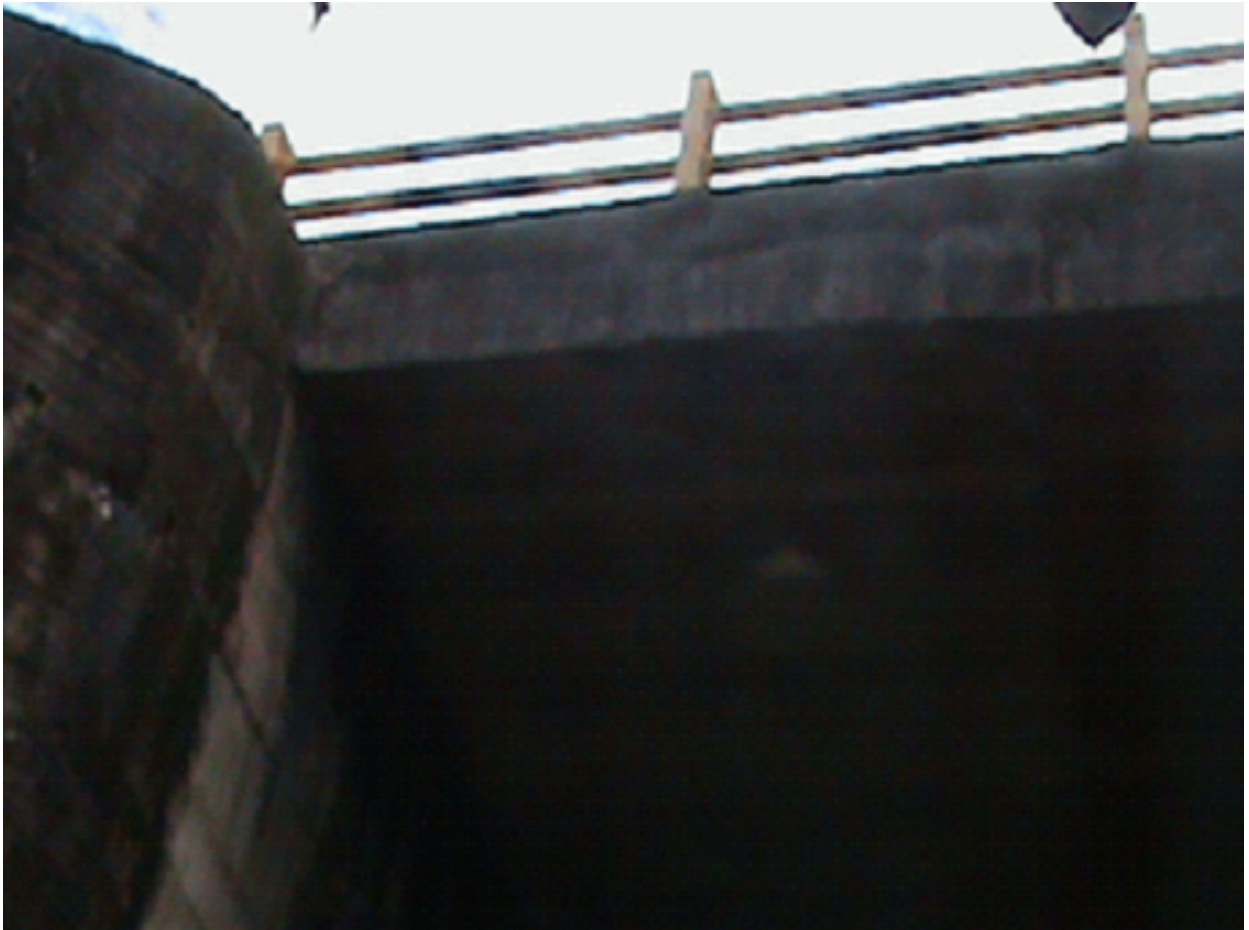
Componente.....: 10 Losa

Calif./Mantenim....: 2 / -

Daño/Observaciones.: Presentan manchas de humedad alrededor de drenes debido a que estos carecen de ductos de alargue que impidan el contacto del agua con el concreto. Se sugiere instalación de tubos de alargamiento. La losa solo cuenta con drenes en uno de sus lados.

Tipo de daño.....: Infiltración

Reparaciones.....: E Reparación de drenes
