SDC/INV	SiPuCol	Fecha	Hoja
	Informe de inspección principal	01/11/12	1
07-6512-008.00 La Horqueta 2			
Regional.....: 7 Casanare			
Ruta.....: Troncal Villa Garzón - Saravena			
Carretera.....: Monterrey - Yopal			
Lado de la car...: 0			
Abscisa.....: 21+0460			
No del registro..: 524			
Año de construcción.....: 1992			
Año de la última reconstrucción.....: 1992			
Paso Superior/Inferior.....: S			
Dir. de abs. de la carretera principal.: E			
Requisitos de la inspección.....: 0 Nada			
Recolección de datos : Fecha.....: 2012.05.06			
: Iniciales.....: JPJG			
Posición geográfica..:			
Latitud: 4 gra 49.32 min N Longitud: 72 gra 44.98 min O Altitud: 261 m			
Geometría: Número de luces.....: 1			
Longitud de la luz menor (m): 10.00			
Longitud de la luz mayor (m): 10.00			
Longitud total(m): 10.00			
Ancho del tablero.....(m): 9.25			
Ancho del separador.....(m): 0.00			
Ancho del andén izquierdo(m): 0.00			
Ancho del andén derecho..(m): 0.00

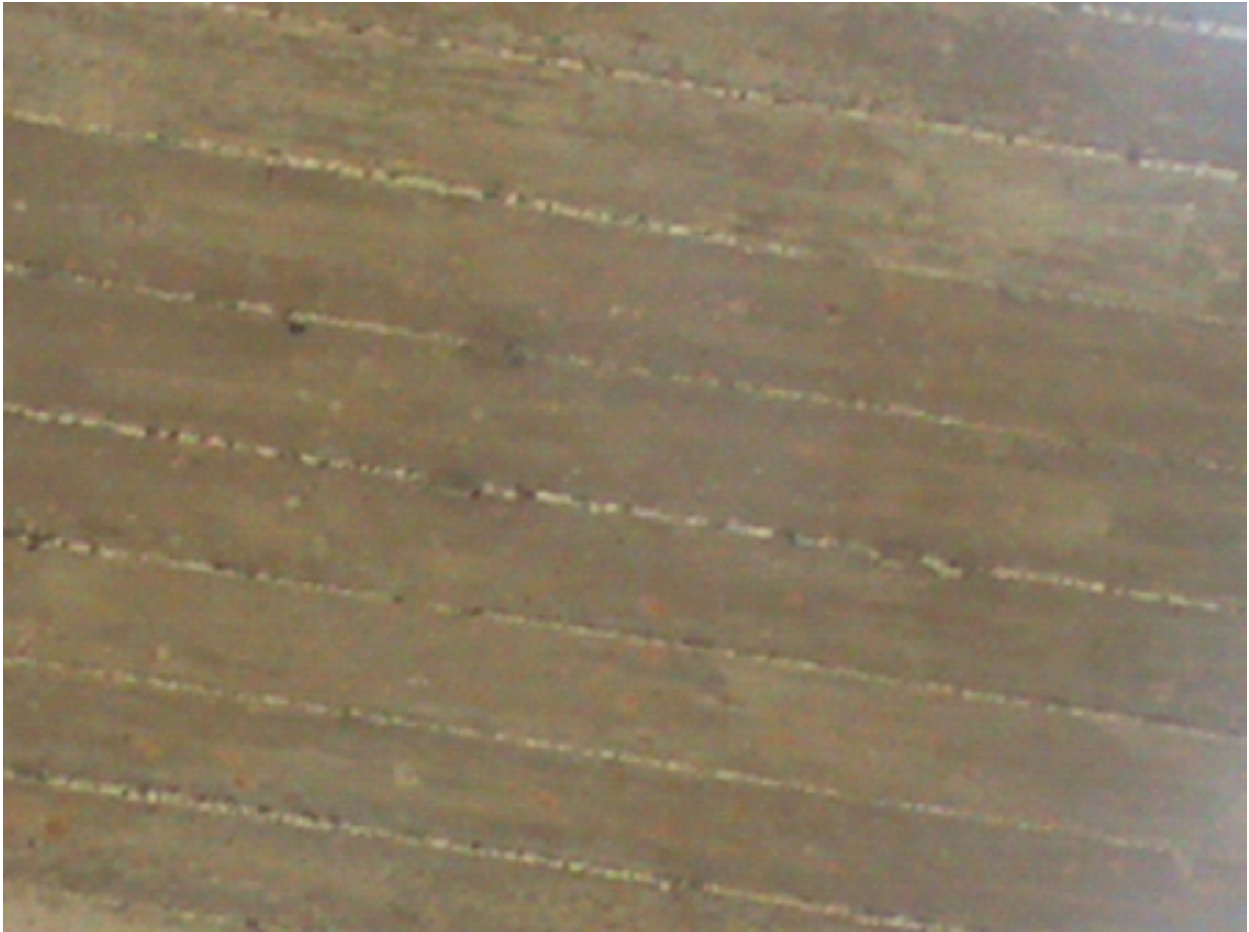
Componente.....: 10 Losa

Calif./Mantenim....: 2 / -

Daño/Observaciones.: Presentan manchas de humedad alrededor de drenes debido a que estos carecen de ductos de alargue que impidan el contacto del agua con el concreto. Se sugiere instalación de tubos de alargamiento. La losa solo cuenta con drenes en uno de sus lados.

Tipo de daño.....: Infiltración

Reparaciones.....: E Reparación de drenes

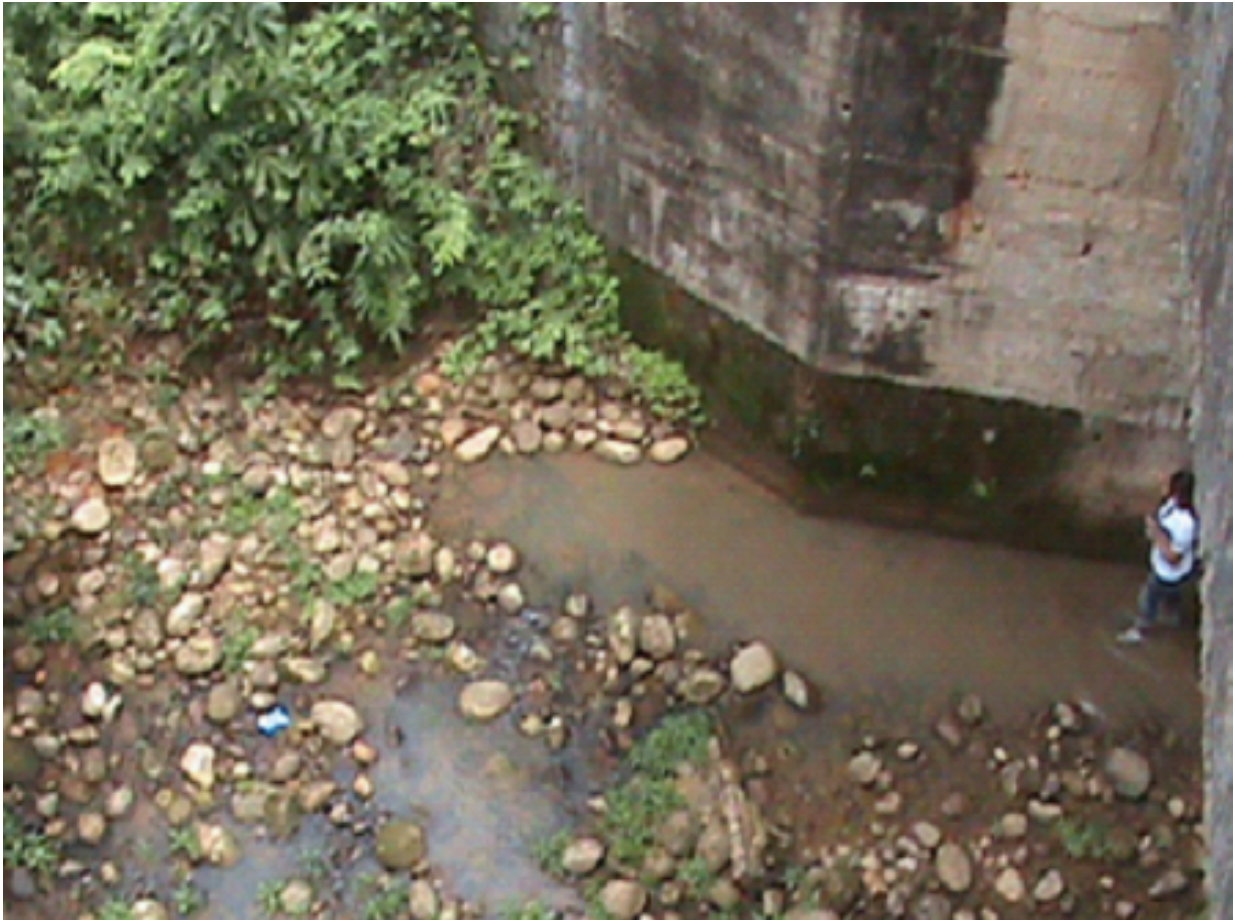
Componente.....: 15 Cauce

Calif./Mantenim....: 1 / -

Daño/Observaciones.: Recargado hacia estribo No1, no genera problemas de socavación de erosión.

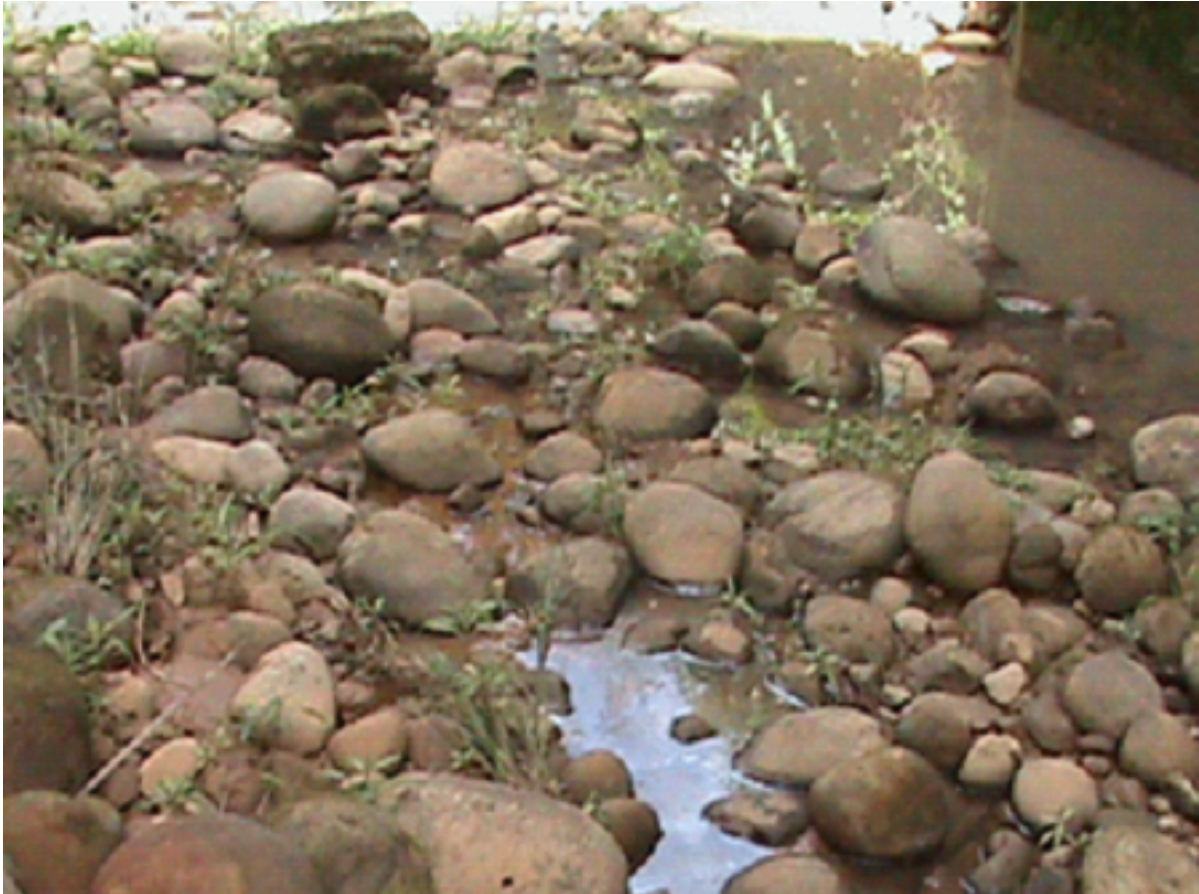
Componente.....: 15 Cauce

Calif./Mantenim....: 1 / -

Daño/Observaciones.: Recargado hacia estribo No1, no genera problemas de socavación de erosión.

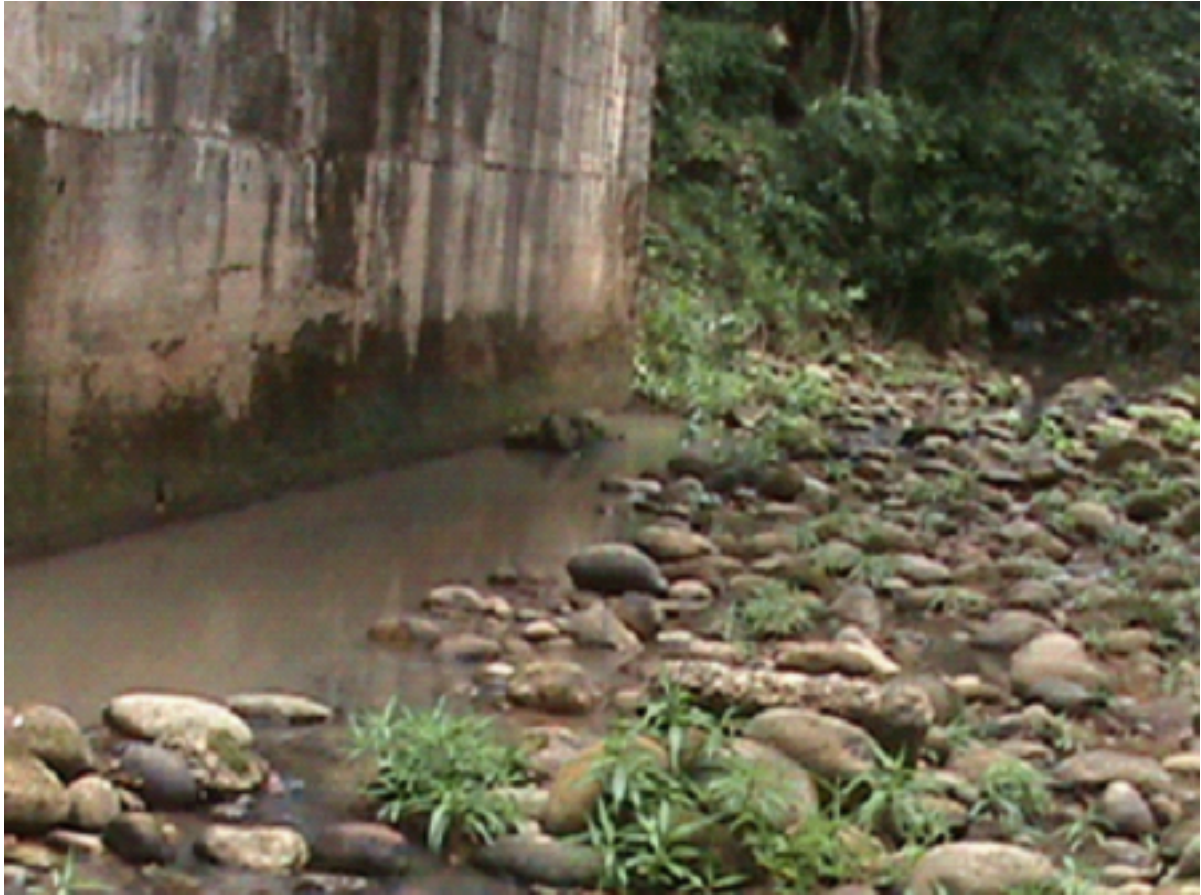
Componente.....: 15 Cauce

Calif./Mantenim....: 1 / -

Daño/Observaciones.: Recargado hacia estribo No1, no genera problemas de socavación de erosión.

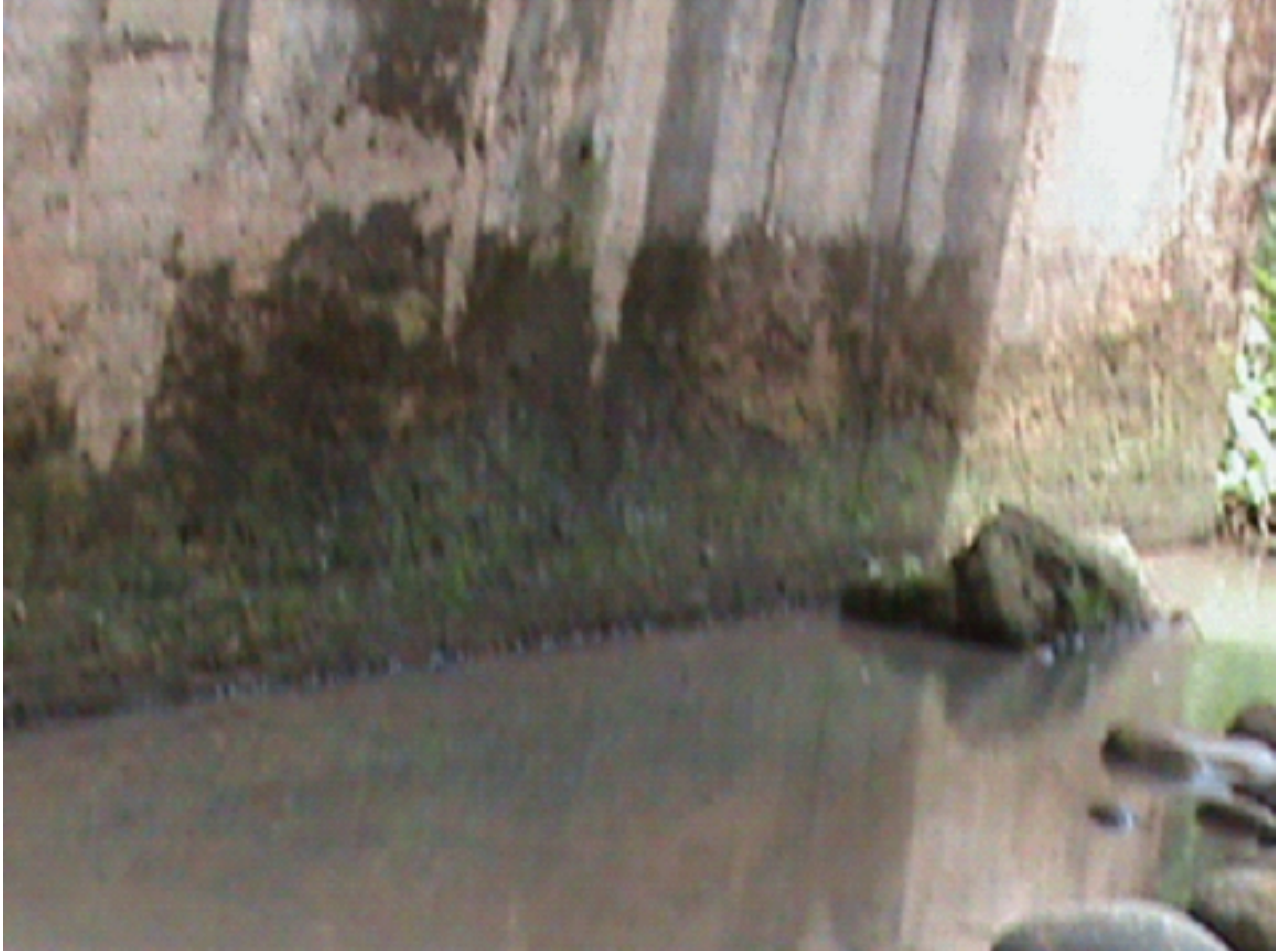
Componente.....: 15 Cauce

Calif./Mantenim....: 1 / -

Daño/Observaciones.: Recargado hacia estribo No1, no genera problemas de socavación de erosión.

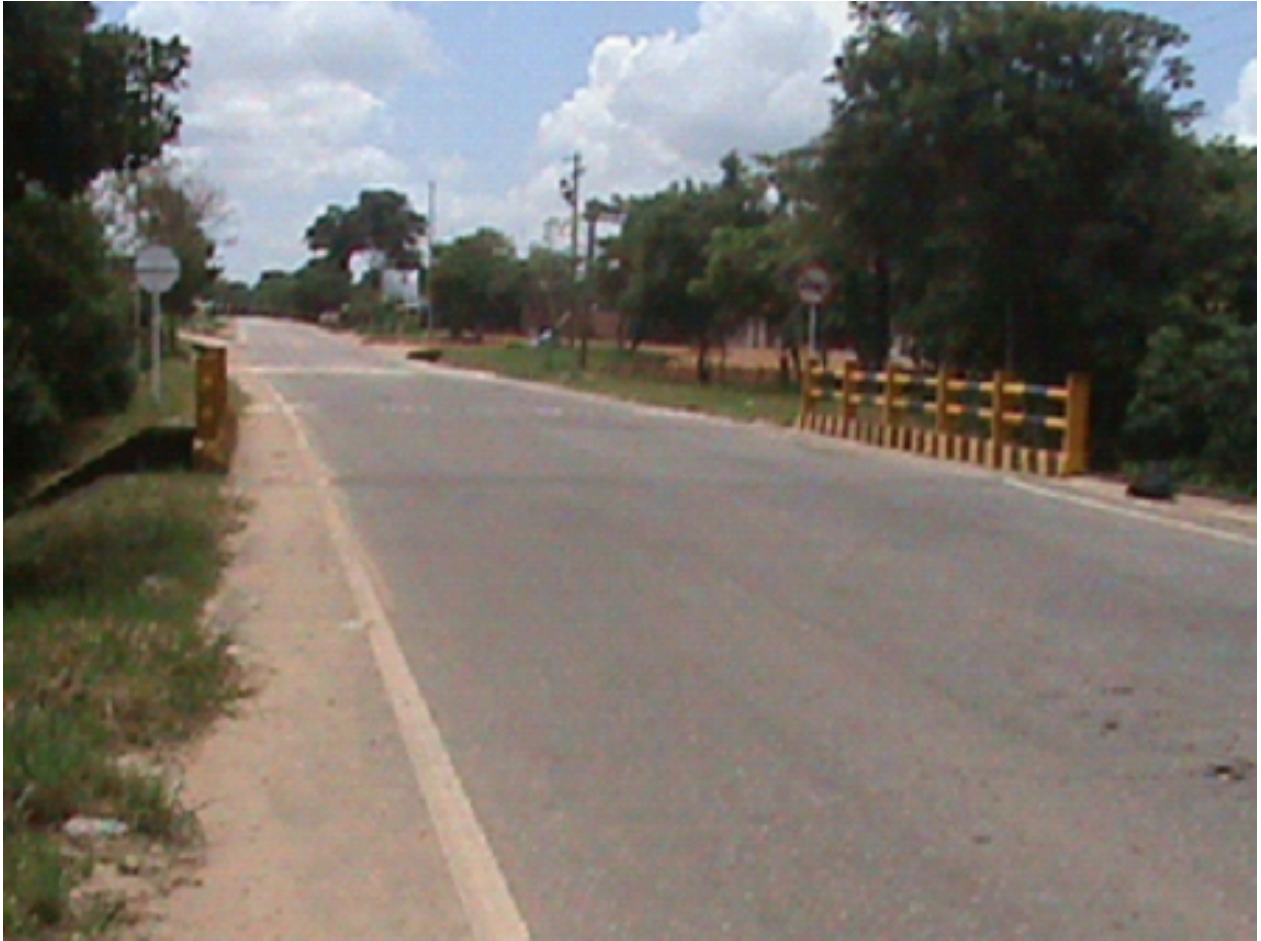
Componente.....: 17 Puente en general

Calif./Mantenim....: 1 / -

Daño/Observaciones.: En buen estado. Requiere algunas reparaciones y de mantenimiento rutinario.

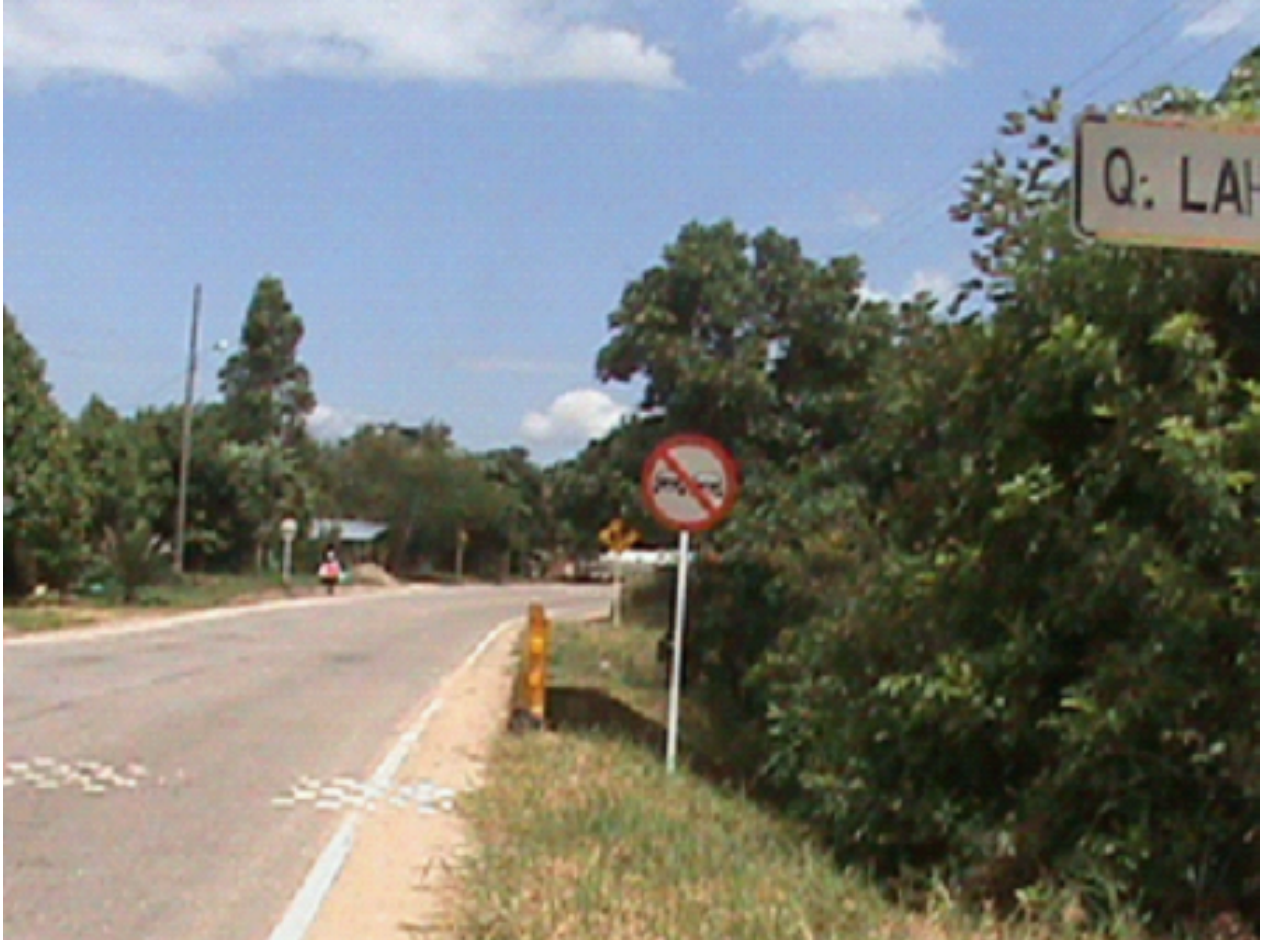
Componente.....: 17 Puente en general

Calif./Mantenim....: 1 / -

Daño/Observaciones.: En buen estado. Requiere algunas reparaciones y de mantenimiento rutinario.
