SDC/INV	SiPuCol	Fecha	Hoja
	Informe de inspección principal	02/11/12	1
07-6512-019.00 Chitamena I			
Regional.....: 7 Casanare			
Ruta.....: Troncal Villa Garzón - Saravena			
Carretera.....: Monterrey - Yopal			
Lado de la car...: 0			
Abscisa.....: 39+0047			
No del registro..: 535			
Año de construcción.....:			
Año de la última reconstrucción.....:			
Paso Superior/Inferior.....: S			
Dir. de abs. de la carretera principal.: N			
Requisitos de la inspección.....: 0 Nada			
Recolección de datos : Fecha.....: 2012.06.09			
: Iniciales.....: AFBV			
Posición geográfica..:			
Latitud: 4 gra 55.82 min N Longitud: 72 gra 40.3 min O Altitud: 272 m			
Geometría: Número de luces.....: 1			
Longitud de la luz menor (m): 10.60			
Longitud de la luz mayor (m): 10.60			
Longitud total(m): 10.60			
Ancho del tablero.....(m): 9.30			
Ancho del separador.....(m): 0.00			
Ancho del andén izquierdo(m): 0.00			
Ancho del andén derecho..(m): 0.00

07-6512-019.00 Chitamena I

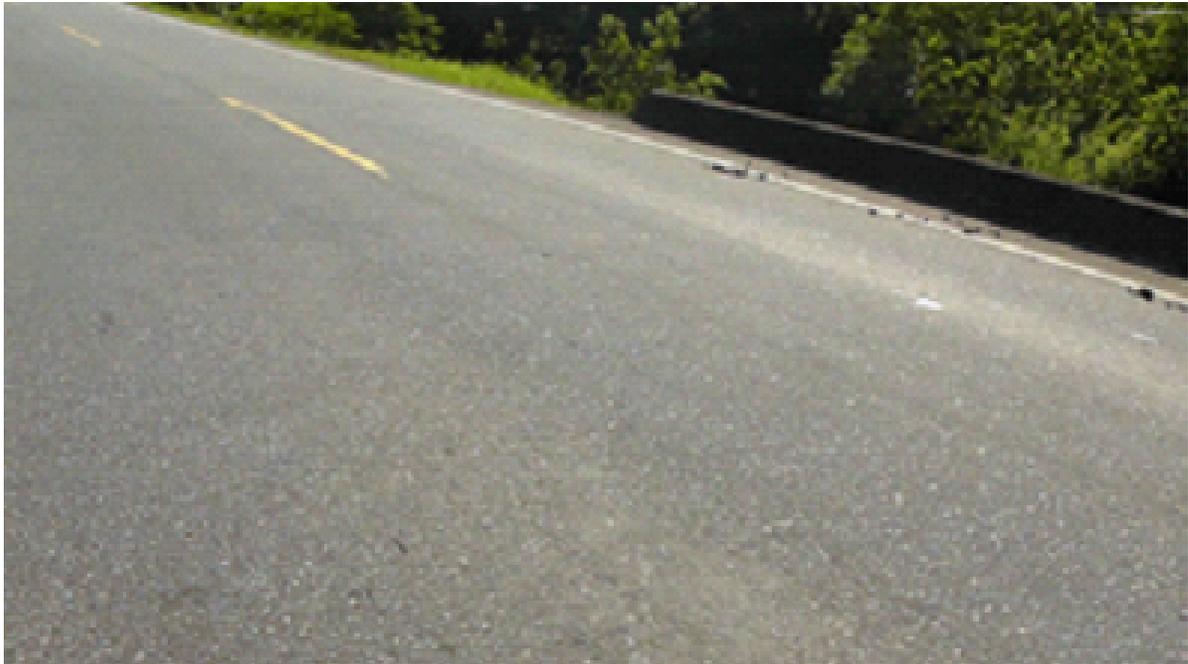
Daño/Observaciones.: El puente presenta superficie en carpeta asfáltica, esta se encuentra en buen estado y no se observan fisuras en el pavimento , solo se observa exposición del agregados leve, no es necesario realizar ninguna reparación en el momento

Tipo de daño.....: Descomposición

Reparaciones.....: C Tratamiento superficial (sello)

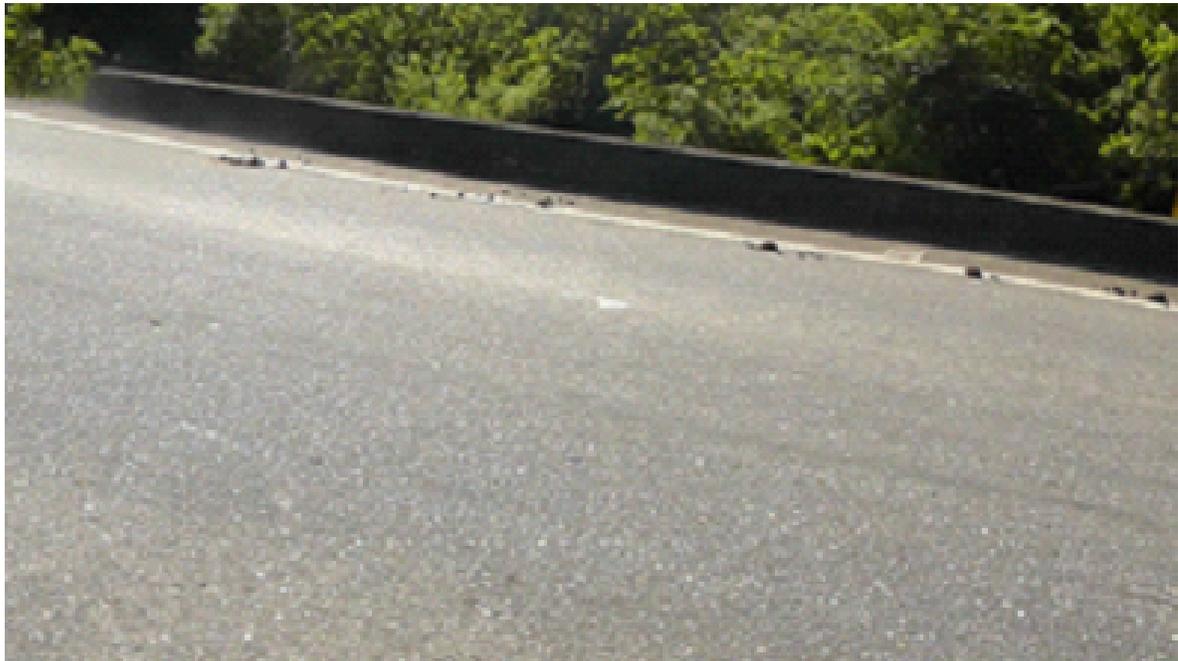
Componente.....: 1 Superficie del puente

Calif./Mantenim....: 1 / -

Daño/Observaciones.: El puente presenta superficie en carpeta asfáltica, esta se encuentra en buen estado y no se observan fisuras en el pavimento , solo se observa exposición del agregados leve, no es necesario realizar ninguna reparación en el momento

Tipo de daño.....: Descomposición

Reparaciones.....: C Tratamiento superficial (sello)

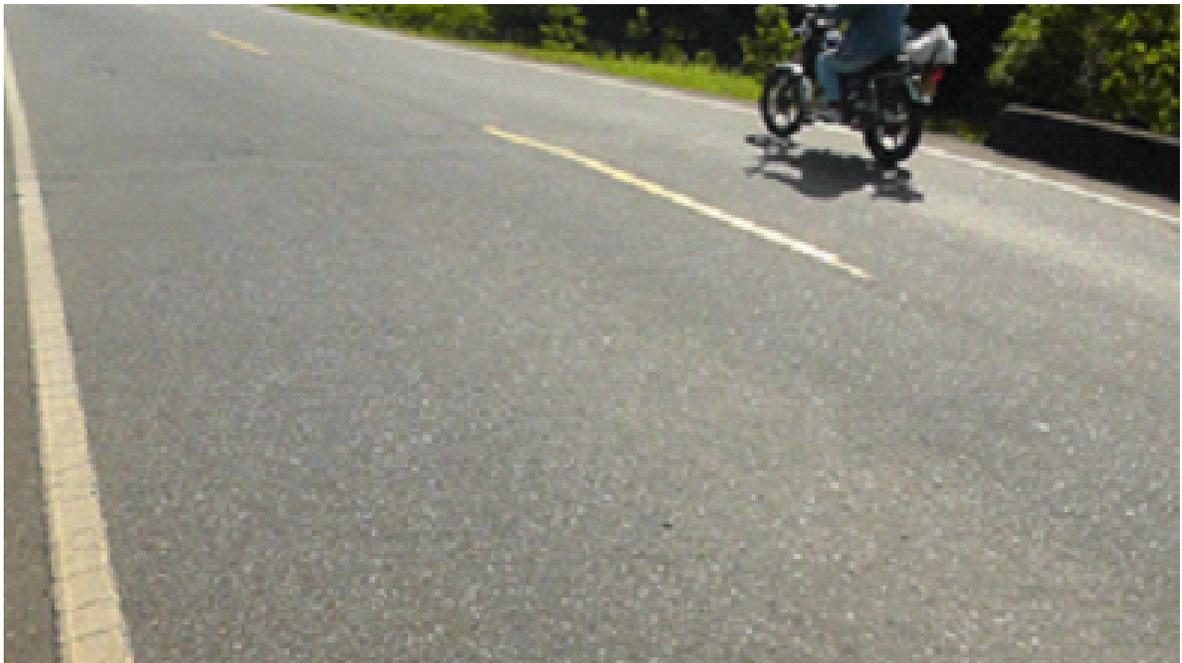
Componente.....: 1 Superficie del puente

Calif./Mantenim....: 1 / -

Daño/Observaciones.: El puente presenta superficie en carpeta asfáltica, esta se encuentra en buen estado y no se observan fisuras en el pavimento , solo se observa exposición del agregados leve, no es necesario realizar ninguna reparación en el momento

Tipo de daño.....: Descomposición

Reparaciones.....: C Tratamiento superficial (sello)

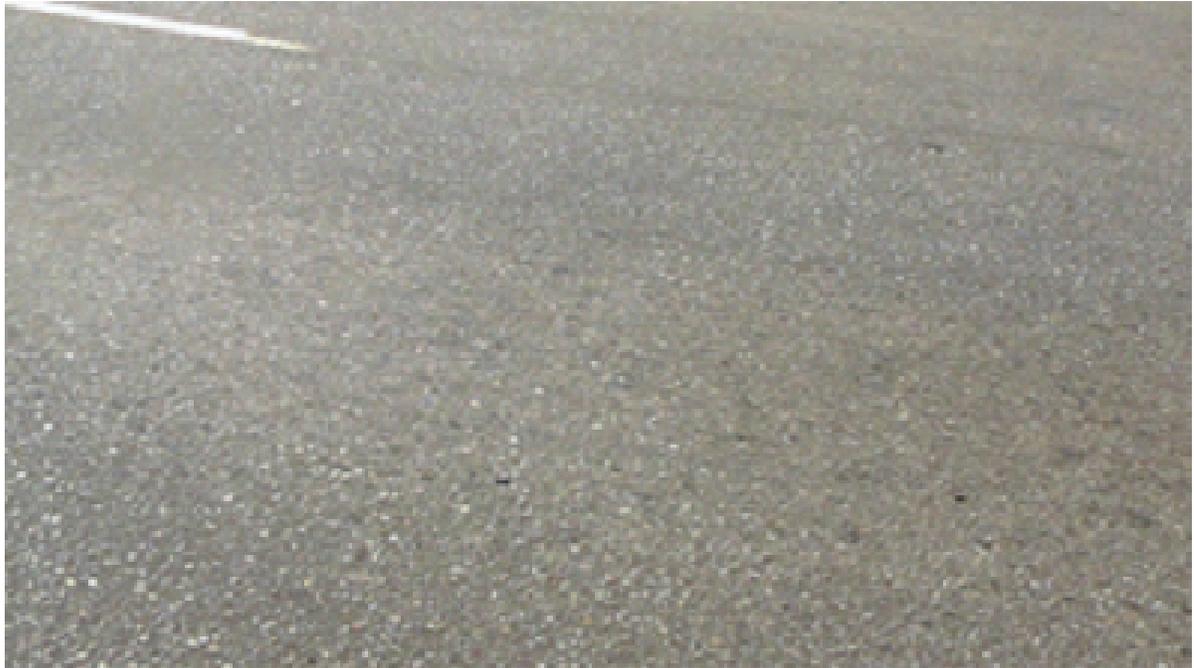
Componente.....: 1 Superficie del puente

Calif./Mantenim....: 1 / -

Daño/Observaciones.: El puente presenta superficie en carpeta asfáltica, esta se encuentra en buen estado y no se observan fisuras en el pavimento , solo se observa exposición del agregados leve, no es necesario realizar ninguna reparación en el momento

Tipo de daño.....: Descomposición

Reparaciones.....: C Tratamiento superficial (sello)

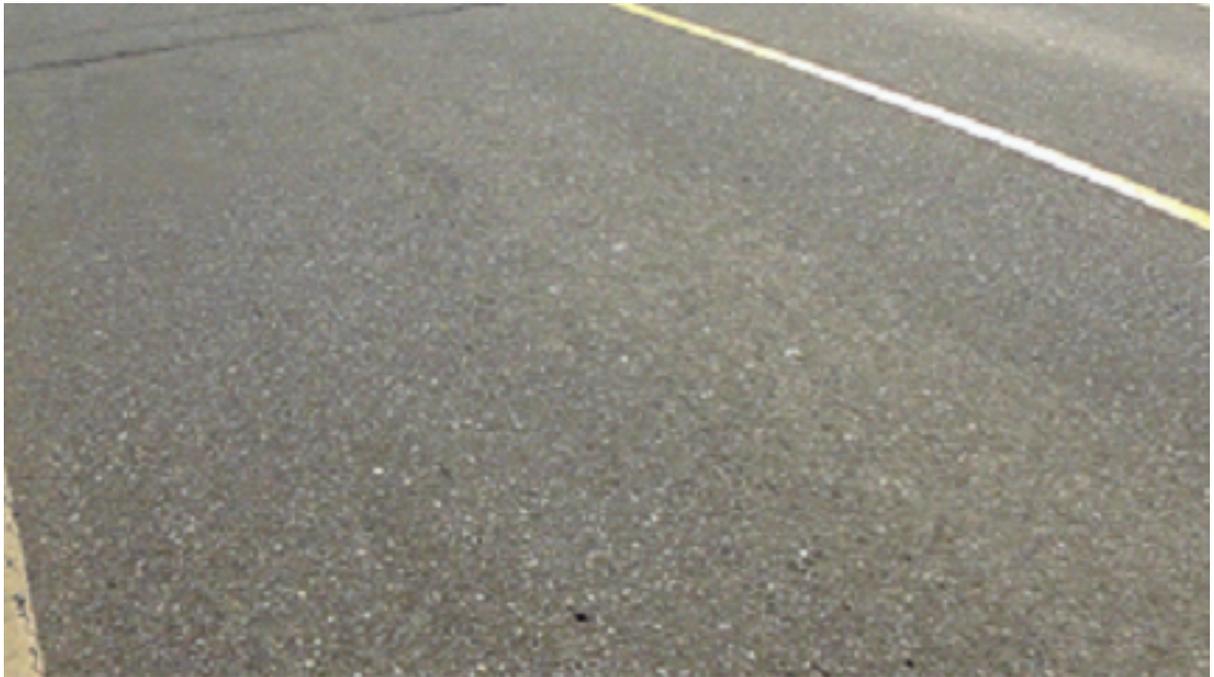
Componente.....: 1 Superficie del puente

Calif./Mantenim....: 1 / -

Daño/Observaciones.: El puente presenta superficie en carpeta asfáltica, esta se encuentra en buen estado y no se observan fisuras en el pavimento , solo se observa exposición del agregados leve, no es necesario realizar ninguna reparación en el momento

Tipo de daño.....: Descomposición

Reparaciones.....: C Tratamiento superficial (sello)

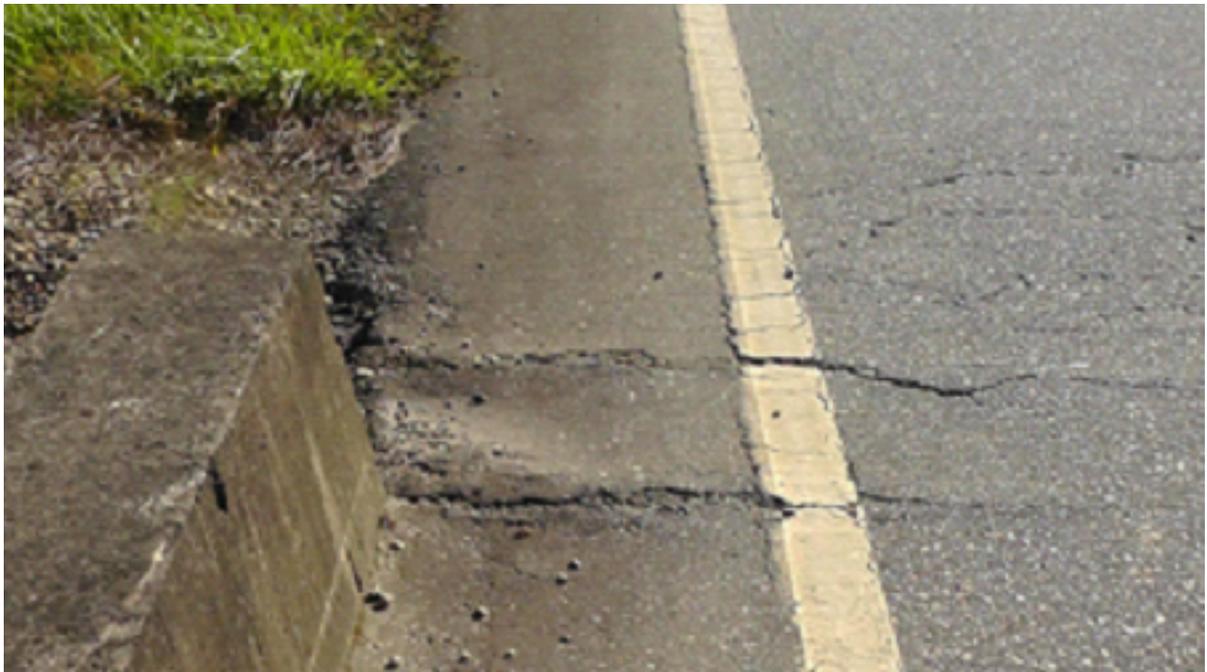
Componente.....: 2 Juntas de expansión

Calif./Mantenim....: 2 / -

Daño/Observaciones.: En puente presenta grandes fisuras en las zonas de las juntas de expansión, estas fisuras tienen la longitud de la calzada y llegan hasta los bordillos. Estas fisuras permiten la infiltración del agua hacia los estribos y apoyos del puente se sugiere realizar labores de cambio a junta de goma asfáltica para eliminar está infiltración

Tipo de daño.....: Infiltración

Reparaciones.....: C Cambio a junta de goma asfáltica

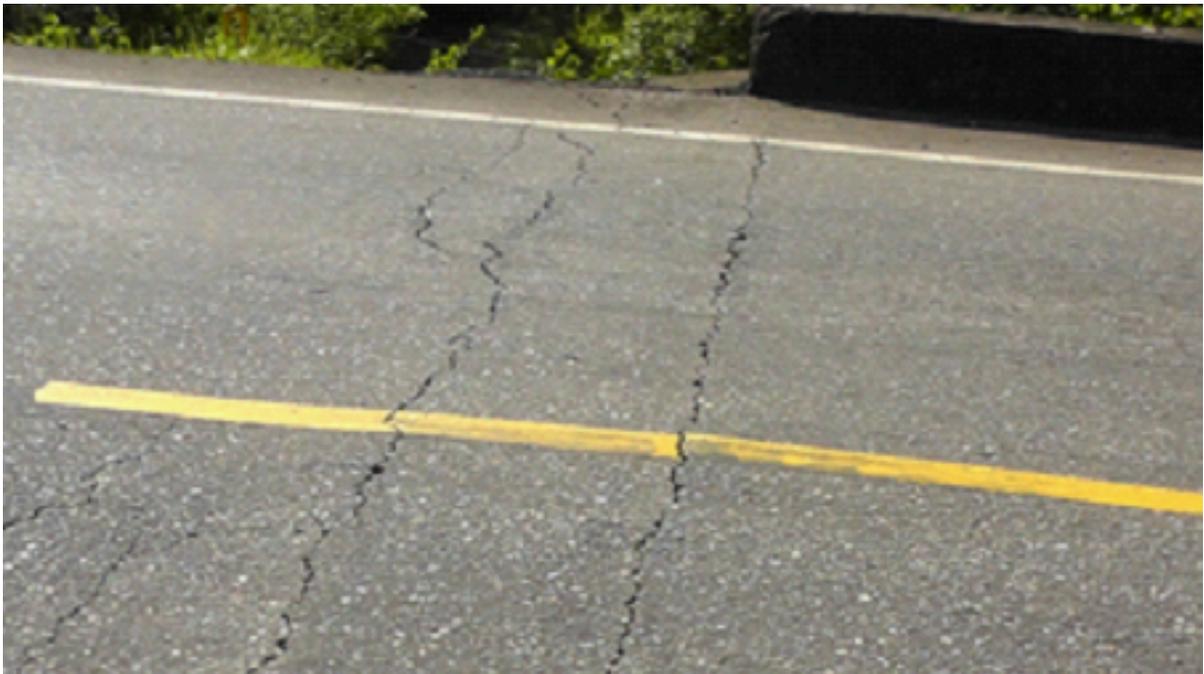
Componente.....: 2 Juntas de expansión

Calif./Mantenim....: 2 / -

Daño/Observaciones.: En puente presenta grandes fisuras en las zonas de las juntas de expansión, estas fisuras tienen la longitud de la calzada y llegan hasta los bordillos. Estas fisuras permiten la infiltración del agua hacia los estribos y apoyos del puente se sugiere realizar labores de cambio a junta de goma asfáltica para eliminar está infiltración

Tipo de daño.....: Infiltración

Reparaciones.....: C Cambio a junta de goma asfáltica

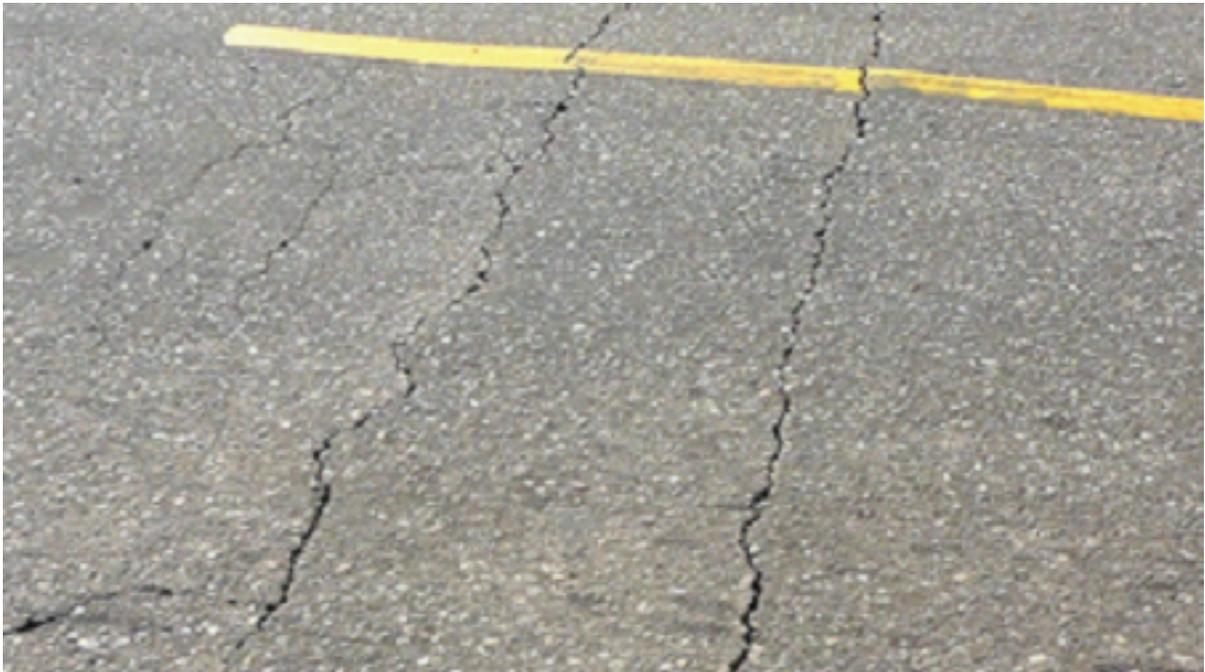
Componente.....: 2 Juntas de expansión

Calif./Mantenim....: 2 / -

Daño/Observaciones.: En puente presenta grandes fisuras en las zonas de las juntas de expansión, estas fisuras tienen la longitud de la calzada y llegan hasta los bordillos. Estas fisuras permiten la infiltración del agua hacia los estribos y apoyos del puente se sugiere realizar labores de cambio a junta de goma asfáltica para eliminar está infiltración

Tipo de daño.....: Infiltración

Reparaciones.....: C Cambio a junta de goma asfáltica

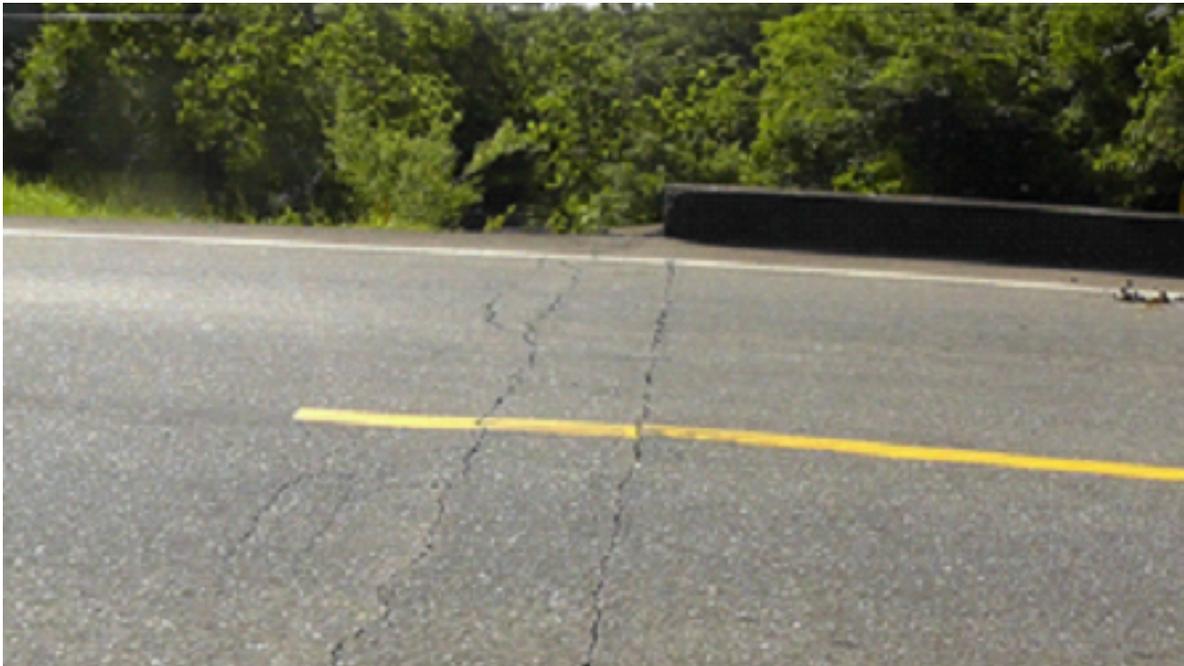
Componente.....: 2 Juntas de expansión

Calif./Mantenim....: 2 / -

Daño/Observaciones.: En puente presenta grandes fisuras en las zonas de las juntas de expansión, estas fisuras tienen la longitud de la calzada y llegan hasta los bordillos. Estas fisuras permiten la infiltración del agua hacia los estribos y apoyos del puente se sugiere realizar labores de cambio a junta de goma asfáltica para eliminar está infiltración

Tipo de daño.....: Infiltración

Reparaciones.....: C Cambio a junta de goma asfáltica

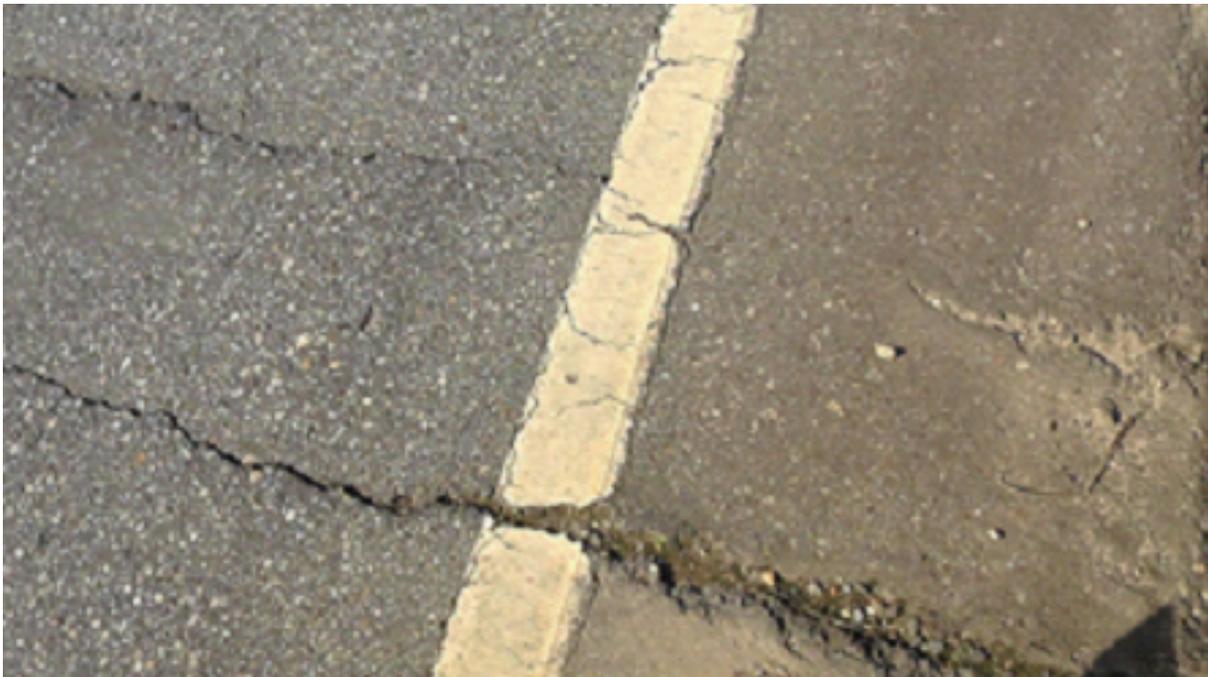
Componente.....: 2 Juntas de expansión

Calif./Mantenim....: 2 / -

Daño/Observaciones.: En puente presenta grandes fisuras en las zonas de las juntas de expansión, estas fisuras tienen la longitud de la calzada y llegan hasta los bordillos. Estas fisuras permiten la infiltración del agua hacia los estribos y apoyos del puente se sugiere realizar labores de cambio a junta de goma asfáltica para eliminar está infiltración

Tipo de daño.....: Infiltración

Reparaciones.....: C Cambio a junta de goma asfáltica

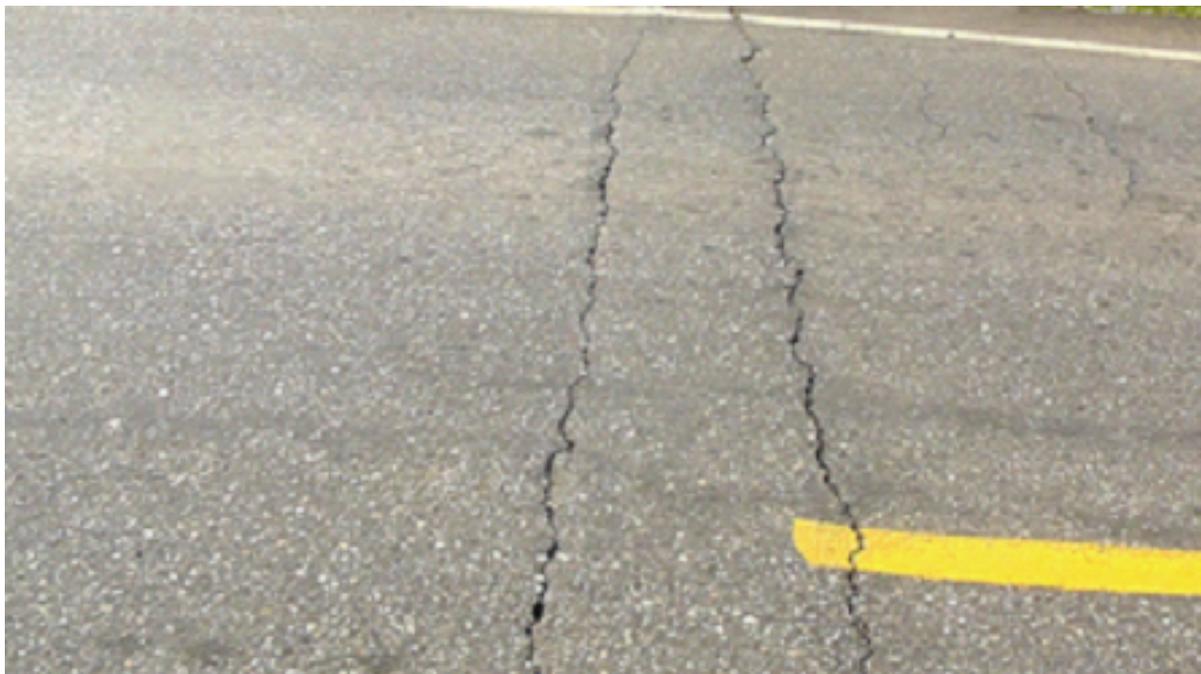
Componente.....: 2 Juntas de expansión

Calif./Mantenim....: 2 / -

Daño/Observaciones.: En puente presenta grandes fisuras en las zonas de las juntas de expansión, estas fisuras tienen la longitud de la calzada y llegan hasta los bordillos. Estas fisuras permiten la infiltración del agua hacia los estribos y apoyos del puente se sugiere realizar labores de cambio a junta de goma asfáltica para eliminar está infiltración

Tipo de daño.....: Infiltración

Reparaciones.....: C Cambio a junta de goma asfáltica

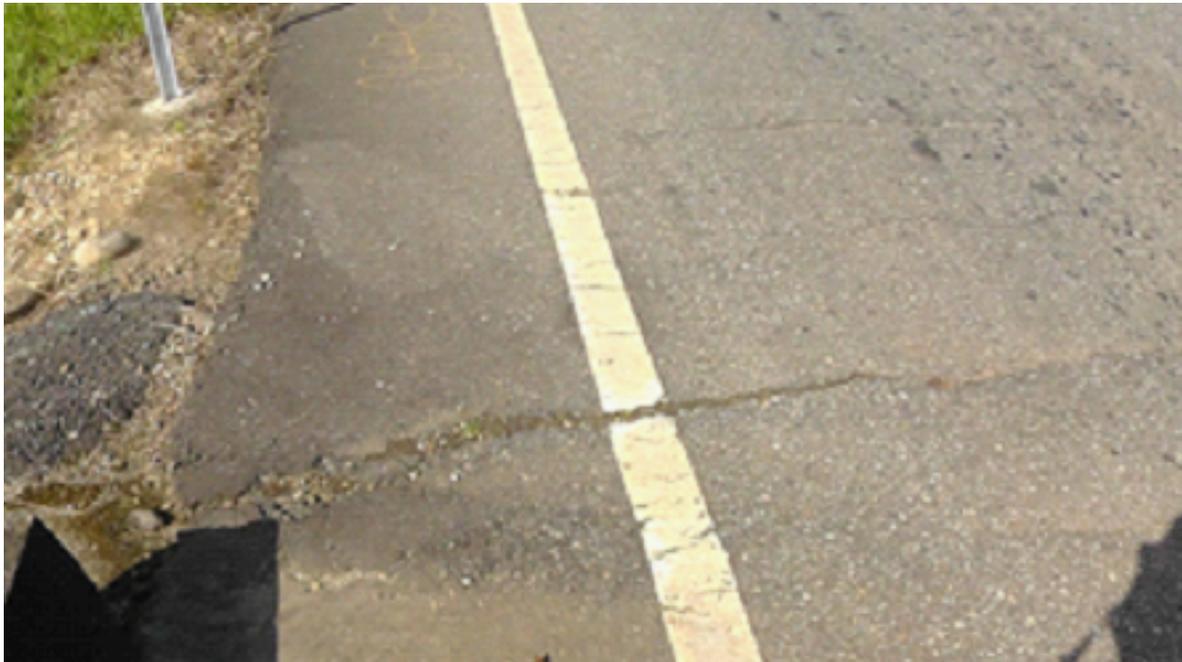
Componente.....: 2 Juntas de expansión

Calif./Mantenim....: 2 / -

Daño/Observaciones.: En puente presenta grandes fisuras en las zonas de las juntas de expansión, estas fisuras tienen la longitud de la calzada y llegan hasta los bordillos. Estas fisuras permiten la infiltración del agua hacia los estribos y apoyos del puente se sugiere realizar labores de cambio a junta de goma asfáltica para eliminar está infiltración

Tipo de daño.....: Infiltración

Reparaciones.....: C Cambio a junta de goma asfáltica

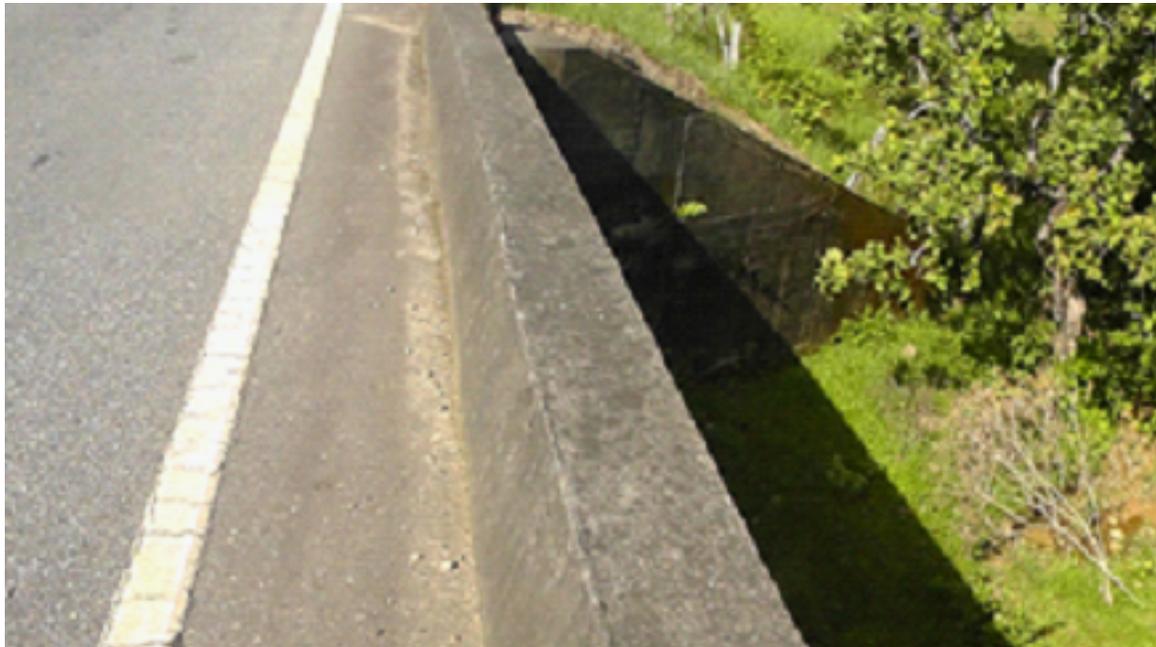
Componente.....: 3 Andenes/Bordillos

Calif./Mantenim....: 1 / -

Daño/Observaciones.: El puente no tiene andenes , pero se presentan bordillos, estos se encuentran en buen estado , aunque no se tiene rastro de haber sido pintado. Se sugiere realizar labores de mantenimiento rutinario de limpieza y pintura
Z: Limpieza y pintura

Tipo de daño.....: Otro

Reparaciones.....: Z Otra

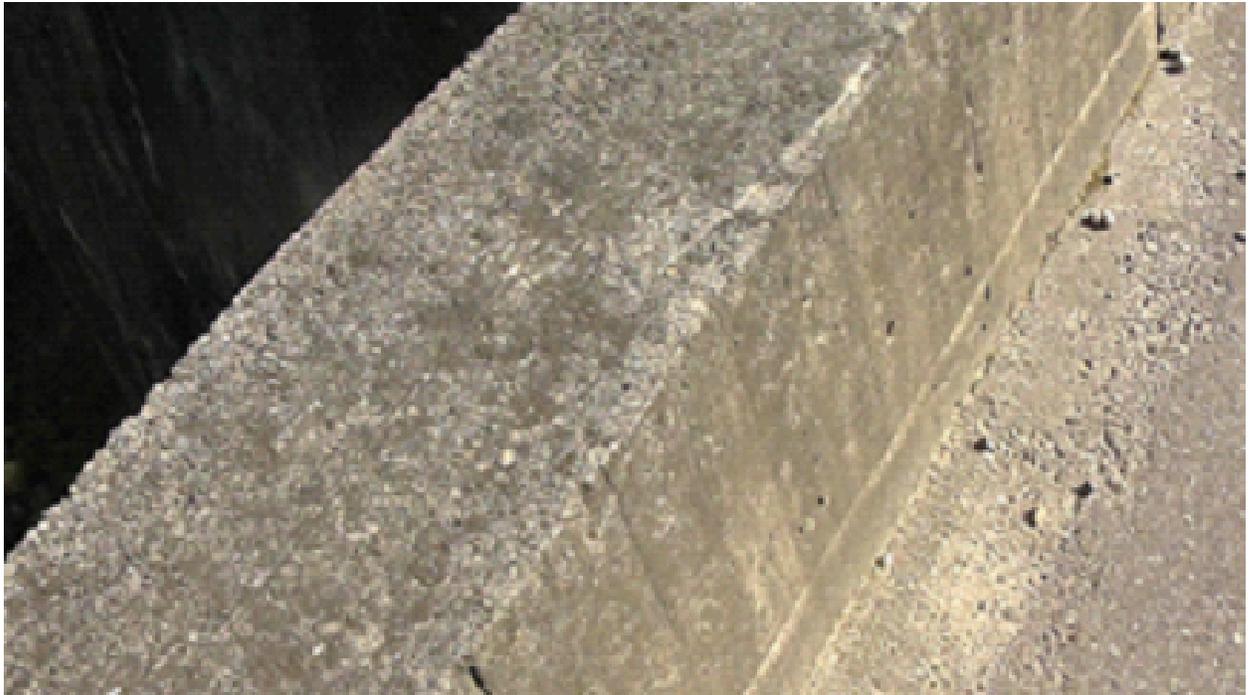
Componente.....: 3 Andenes/Bordillos

Calif./Mantenim....: 1 / -

Daño/Observaciones.: El puente no tiene andenes , pero se presentan bordillos, estos se encuentran en buen estado , aunque no se tiene rastro de haber sido pintado. Se sugiere realizar labores de mantenimiento rutinario de limpieza y pintura
Z: Limpieza y pintura

Tipo de daño.....: Otro

Reparaciones.....: Z Otra

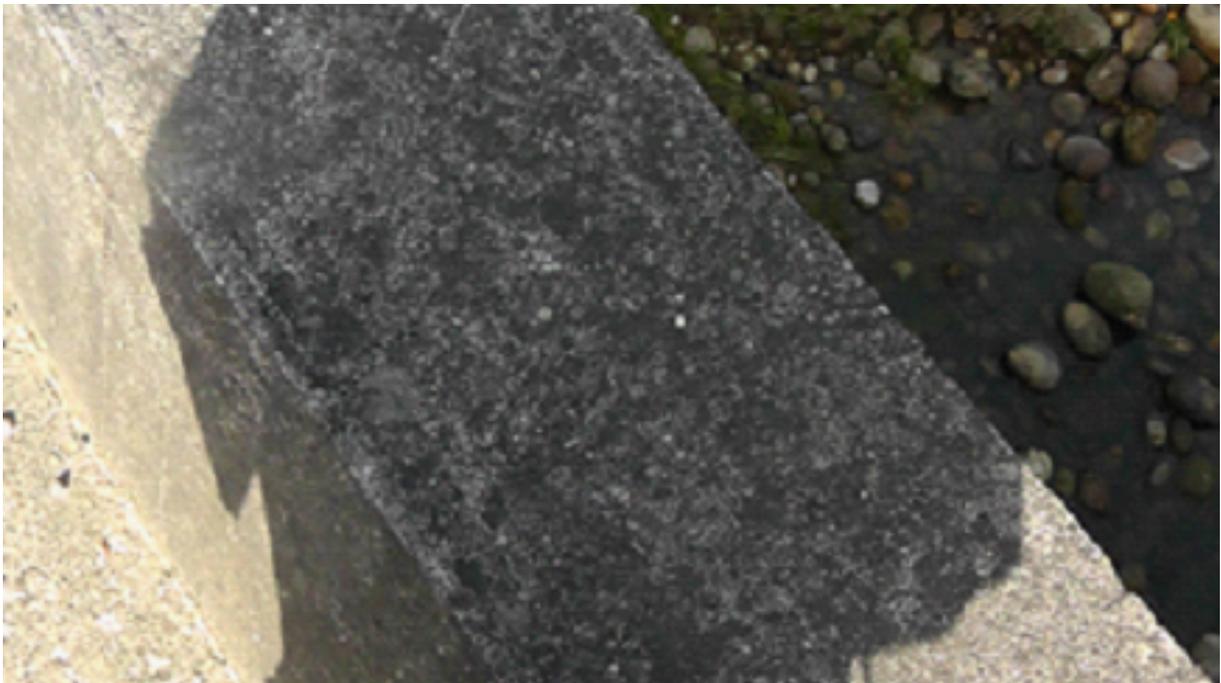
Componente.....: 3 Andenes/Bordillos

Calif./Mantenim....: 1 / -

Daño/Observaciones.: El puente no tiene andenes , pero se presentan bordillos, estos se encuentran en buen estado , aunque no se tiene rastro de haber sido pintado. Se sugiere realizar labores de mantenimiento rutinario de limpieza y pintura
Z: Limpieza y pintura

Tipo de daño.....: Otro

Reparaciones.....: Z Otra

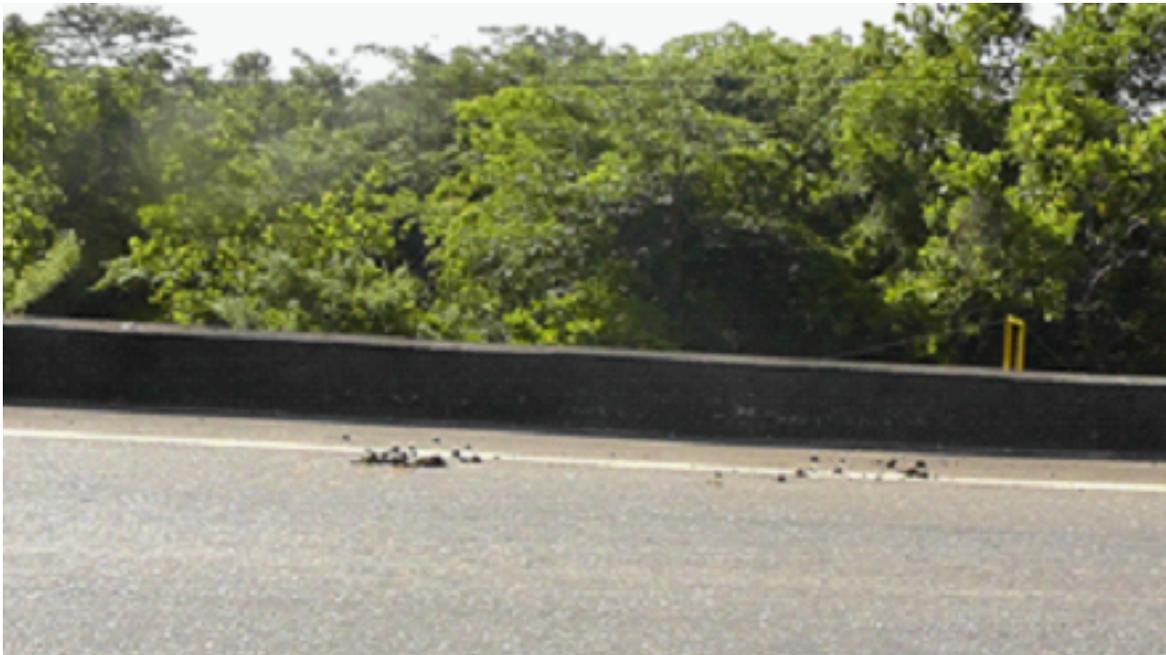
Componente.....: 3 Andenes/Bordillos

Calif./Mantenim....: 1 / -

Daño/Observaciones.: El puente no tiene andenes , pero se presentan bordillos, estos se encuentran en buen estado , aunque no se tiene rastro de haber sido pintado. Se sugiere realizar labores de mantenimiento rutinario de limpieza y pintura
Z: Limpieza y pintura

Tipo de daño.....: Otro

Reparaciones.....: Z Otra

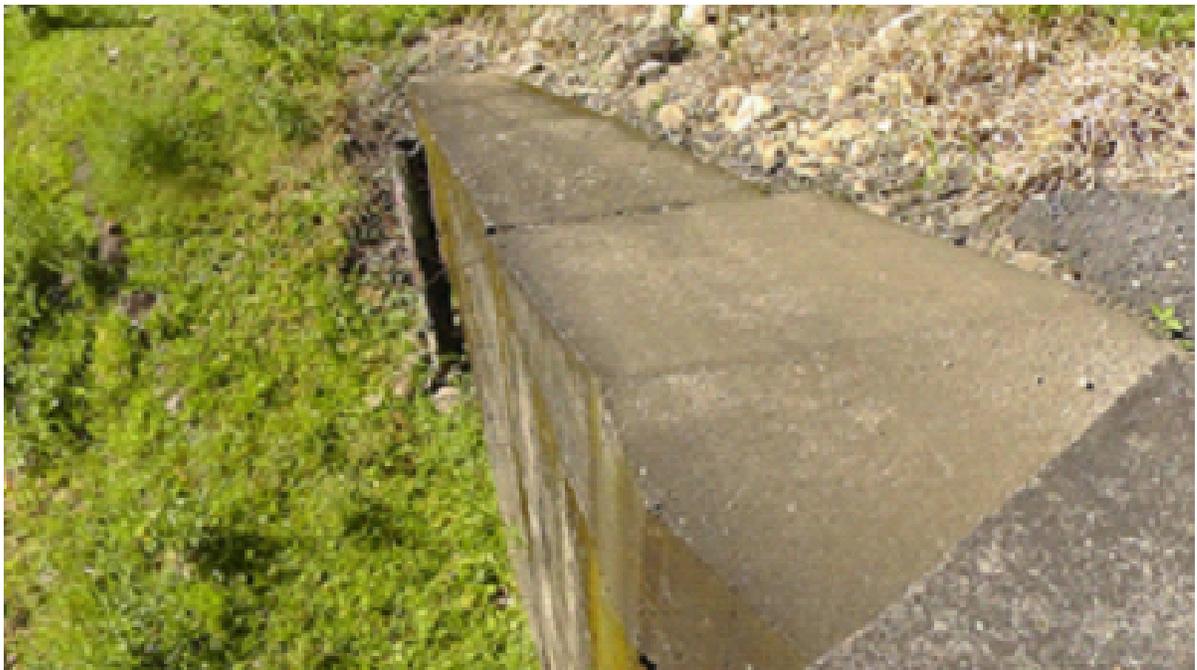
Componente.....: 6 Aletas

Calif./Mantenim....: 1 / -

Daño/Observaciones.: Las cuatro aletas del puente, no presentan daños importantes, no se observan fisuras ni desplazamiento, ni exposición del acero de refuerzo, solo se observan manchas de humedad y vegetación por el escurrimiento de agua y humedad natural del suelo, se recomienda realizar labores de mantenimiento rutinario y limpieza

Tipo de daño.....: Otro

Reparaciones.....: Z Otra

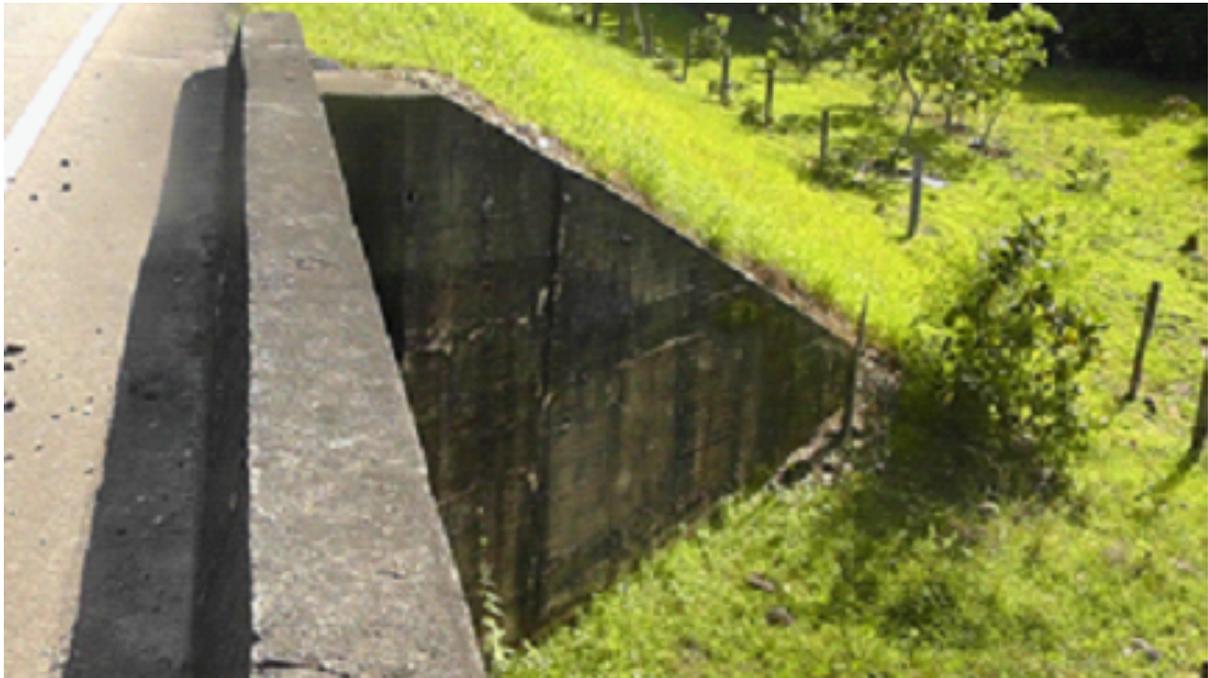
Componente.....: 6 Aletas

Calif./Mantenim....: 1 / -

Daño/Observaciones.: Las cuatro aletas del puente, no presentan daños importantes , no se observan fisuras ni desplazamiento, ni exposición del acero de refuerzo, solo se observan manchas de humedad y vegetación por el escurrimiento de agua y humedad natural del suelo, se recomienda realizar labores de mantenimiento rutinario y limpieza

Tipo de daño.....: Otro

Reparaciones.....: Z Otra

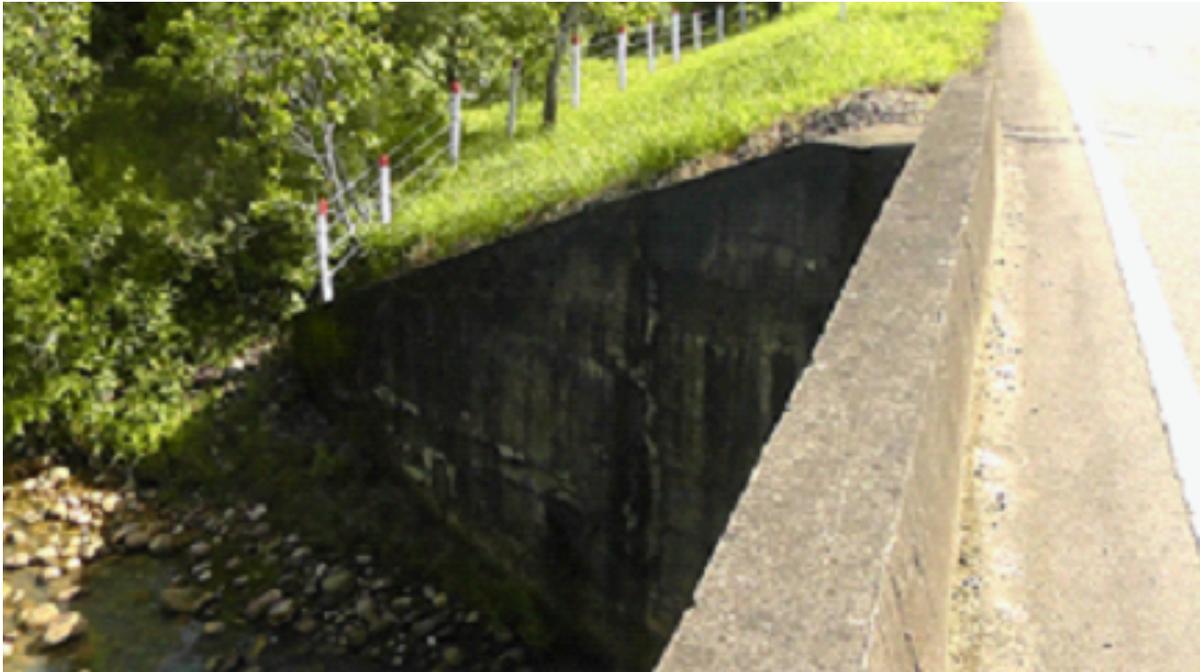
Componente.....: 6 Aletas

Calif./Mantenim....: 1 / -

Daño/Observaciones.: Las cuatro aletas del puente, no presentan daños importantes , no se observan fisuras ni desplazamiento, ni exposición del acero de refuerzo, solo se observan manchas de humedad y vegetación por el escurrimiento de agua y humedad natural del suelo, se recomienda realizar labores de mantenimiento rutinario y limpieza

Tipo de daño.....: Otro

Reparaciones.....: Z Otra

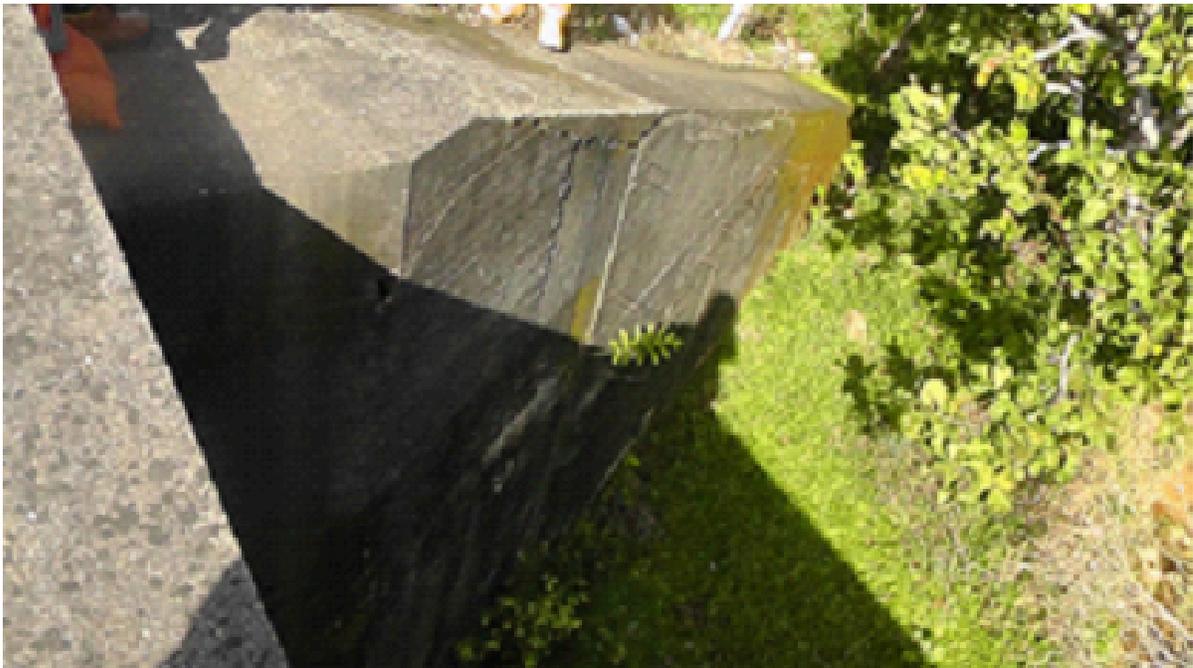
Componente.....: 6 Aletas

Calif./Mantenim....: 1 / -

Daño/Observaciones.: Las cuatro aletas del puente, no presentan daños importantes, no se observan fisuras ni desplazamiento, ni exposición del acero de refuerzo, solo se observan manchas de humedad y vegetación por el escurrimiento de agua y humedad natural del suelo, se recomienda realizar labores de mantenimiento rutinario y limpieza

Tipo de daño.....: Otro

Reparaciones.....: Z Otra

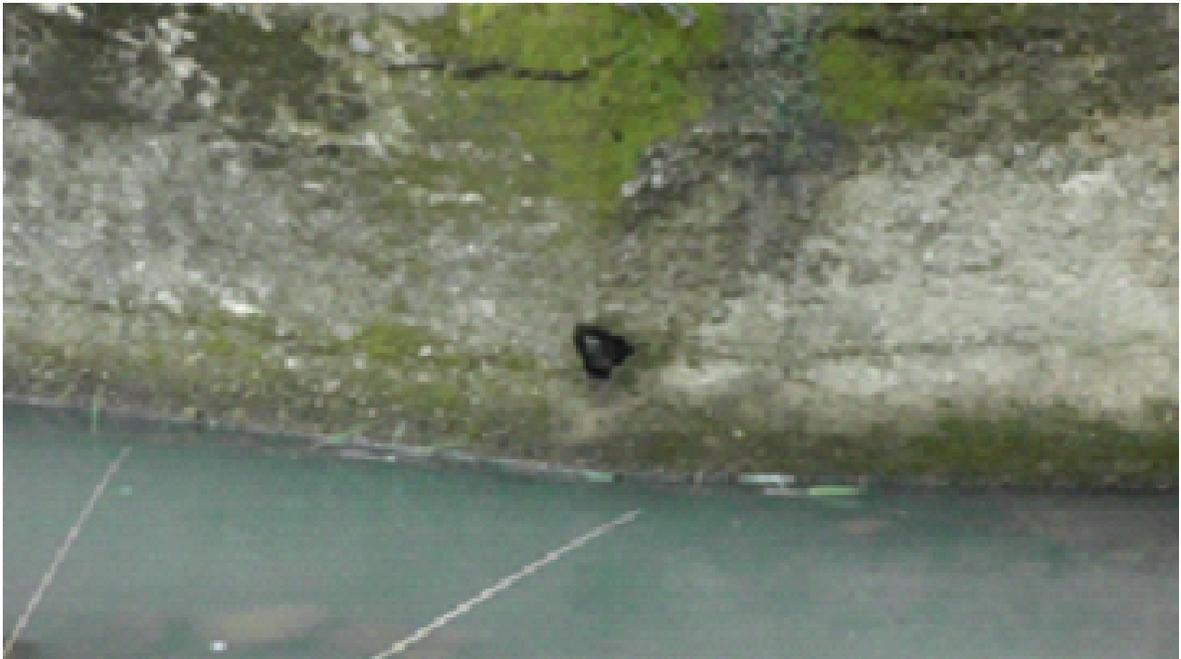
Componente.....: 7 Estribos

Calif./Mantenim....: 1 / -

Daño/Observaciones.: 7) Los 2 estribos se encuentran en buen estado , solo se observan grandes manchas y crecimiento de vegetación ocasionados por la infiltración del agua por las juntas de expansión del puente. El estribo 2 presenta una pequeña losa de concreto fracturada. Se recomienda realizar labores de remoción y reparación de la losa y realizar labores de

Tipo de daño.....: Infiltración

Reparaciones.....: Z Otra

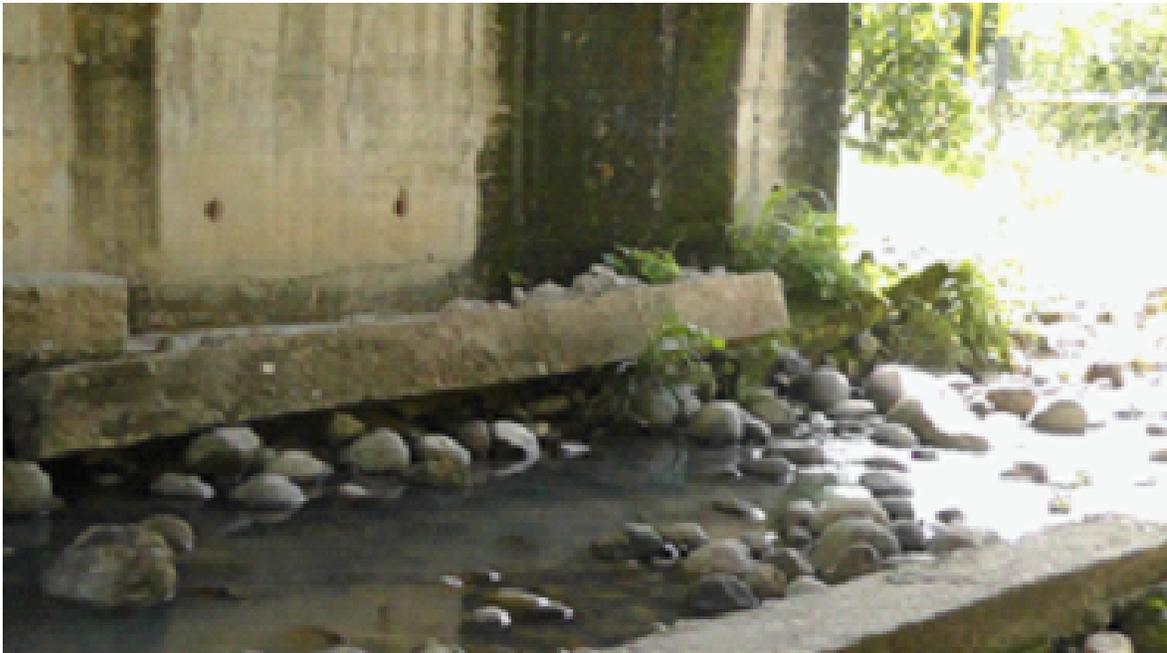
Componente.....: 7 Estribos

Calif./Mantenim....: 1 / -

Daño/Observaciones.: 7) Los 2 estribos se encuentran en buen estado , solo se observan grandes manchas y crecimiento de vegetación ocasionados por la infiltración del agua por las juntas de expansión del puente. El estribo 2 presenta una pequeña losa de concreto fracturada. Se recomienda realizar labores de remoción y reparación de la losa y realizar labores de

Tipo de daño.....: Infiltración

Reparaciones.....: Z Otra

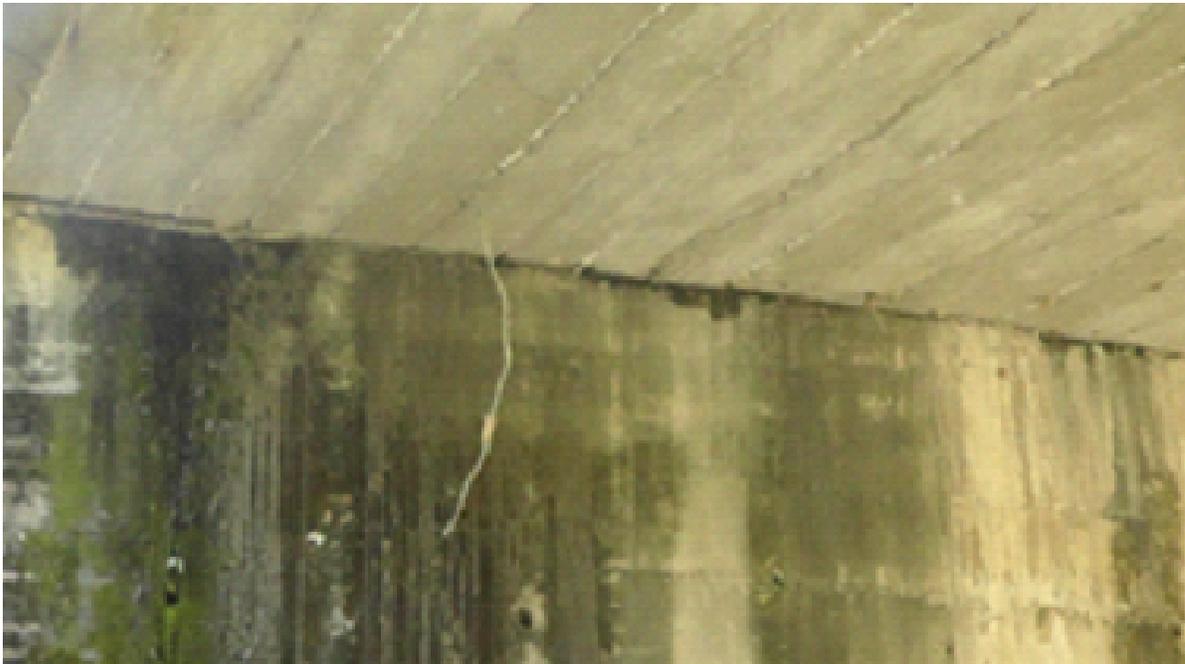
Componente.....: 7 Estribos

Calif./Mantenim....: 1 / -

Daño/Observaciones.: 7) Los 2 estribos se encuentran en buen estado , solo se observan grandes manchas y crecimiento de vegetación ocasionados por la infiltración del agua por las juntas de expansión del puente. El estribo 2 presenta una pequeña losa de concreto fracturada. Se recomienda realizar labores de remoción y reparación de la losa y realizar labores de

Tipo de daño.....: Infiltración

Reparaciones.....: Z Otra

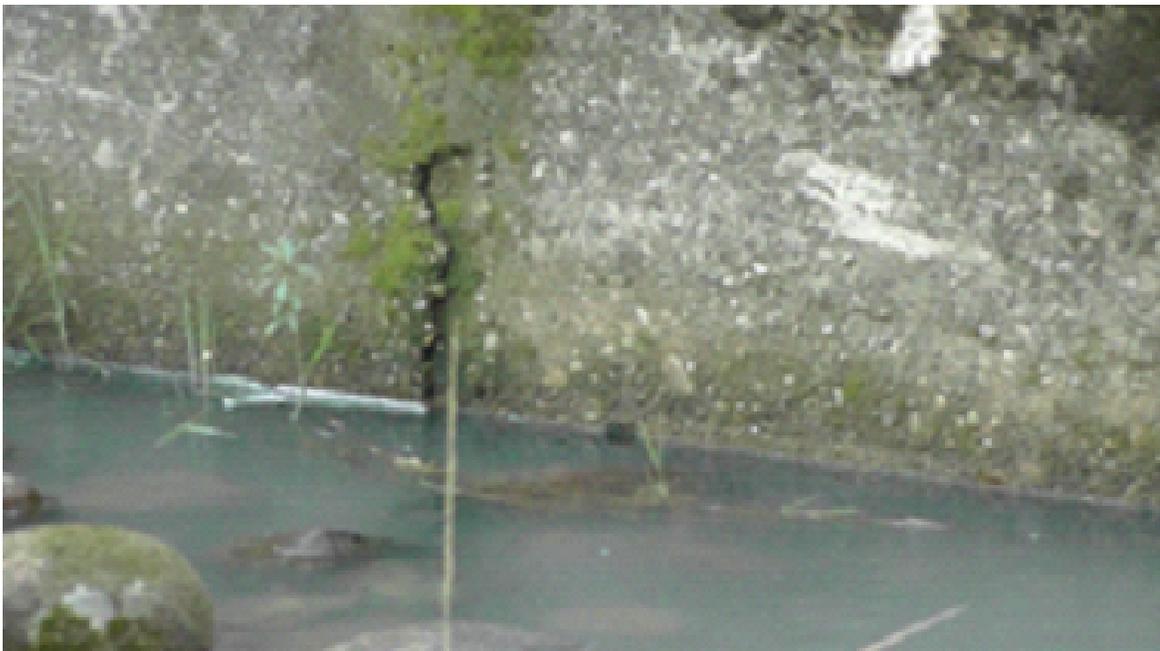
Componente.....: 7 Estribos

Calif./Mantenim....: 1 / -

Daño/Observaciones.: 7) Los 2 estribos se encuentran en buen estado , solo se observan grandes manchas y crecimiento de vegetación ocasionados por la infiltración del agua por las juntas de expansión del puente. El estribo 2 presenta una pequeña losa de concreto fracturada. Se recomienda realizar labores de remoción y reparación de la losa y realizar labores de

Tipo de daño.....: Infiltración

Reparaciones.....: Z Otra
