SDC/INV	SiPuCol	Fecha	Hoja
	Informe de inspección principal	02/11/12	1
07-6512-019.00 Chitamena I			
Regional.....: 7 Casanare			
Ruta.....: Troncal Villa Garzón - Saravena			
Carretera.....: Monterrey - Yopal			
Lado de la car...: 0			
Abscisa.....: 39+0047			
No del registro..: 535			
Año de construcción.....:			
Año de la última reconstrucción.....:			
Paso Superior/Inferior.....: S			
Dir. de abs. de la carretera principal.: N			
Requisitos de la inspección.....: 0 Nada			
Recolección de datos : Fecha.....: 2012.06.09			
: Iniciales.....: AFBV			
Posición geográfica..:			
Latitud: 4 gra 55.82 min N Longitud: 72 gra 40.3 min O Altitud: 272 m			
Geometría: Número de luces.....: 1			
Longitud de la luz menor (m): 10.60			
Longitud de la luz mayor (m): 10.60			
Longitud total(m): 10.60			
Ancho del tablero.....(m): 9.30			
Ancho del separador.....(m): 0.00			
Ancho del andén izquierdo(m): 0.00			
Ancho del andén derecho..(m): 0.00

07-6512-019.00 Chitamena I

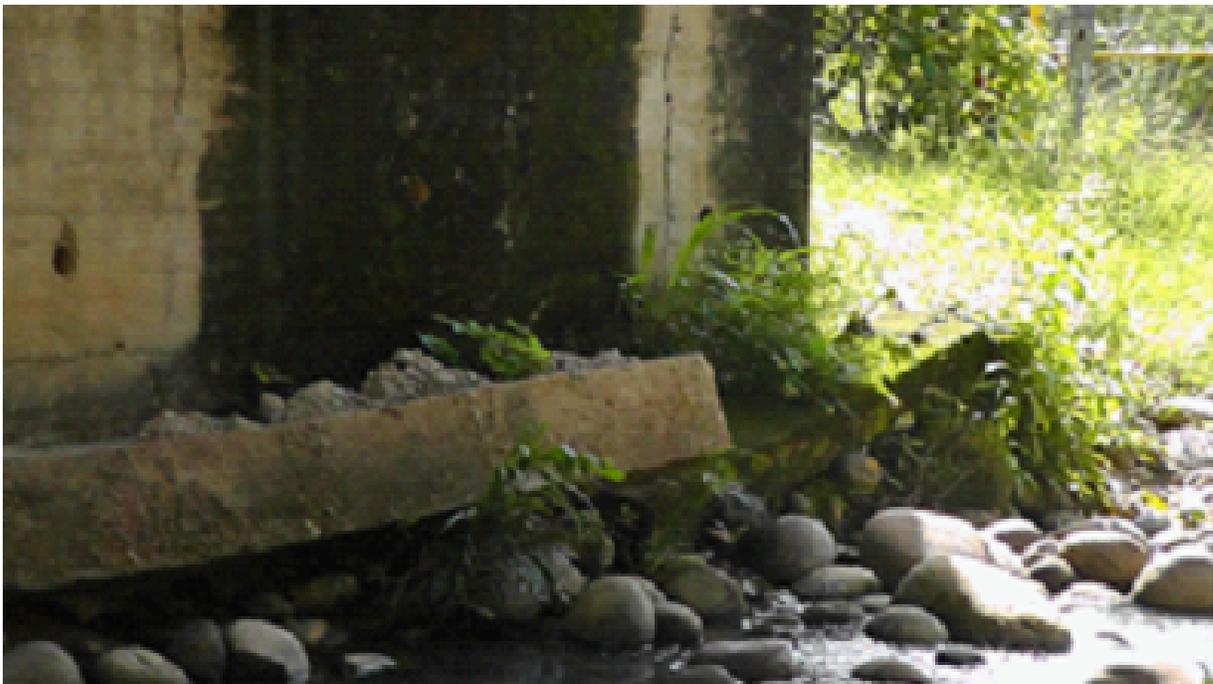
Componente.....: 7 Estribos

Calif./Mantenim....: 1 / -

Daño/Observaciones.: 7) Los 2 estribos se encuentran en buen estado , solo se observan grandes manchas y crecimiento de vegetación ocasionados por la infiltración del agua por las juntas de expansión del puente. El estribo 2 presenta una pequeña losa de concreto fracturada. Se recomienda realizar labores de remoción y reparación de la losa y realizar labores de

Tipo de daño.....: Infiltración

Reparaciones.....: Z Otra

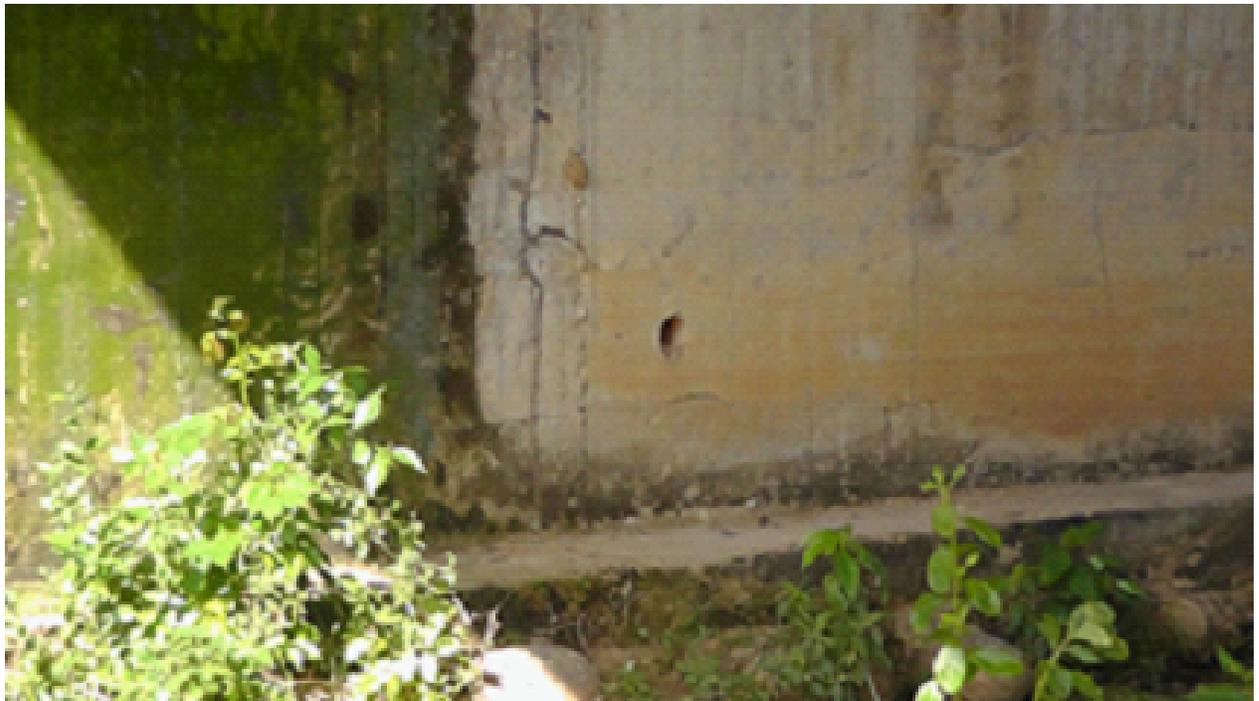
Componente.....: 7 Estribos

Calif./Mantenim....: 1 / -

Daño/Observaciones.: 7) Los 2 estribos se encuentran en buen estado , solo se observan grandes manchas y crecimiento de vegetación ocasionados por la infiltración del agua por las juntas de expansión del puente. El estribo 2 presenta una pequeña losa de concreto fracturada. Se recomienda realizar labores de remoción y reparación de la losa y realizar labores de

Tipo de daño.....: Infiltración

Reparaciones.....: Z Otra

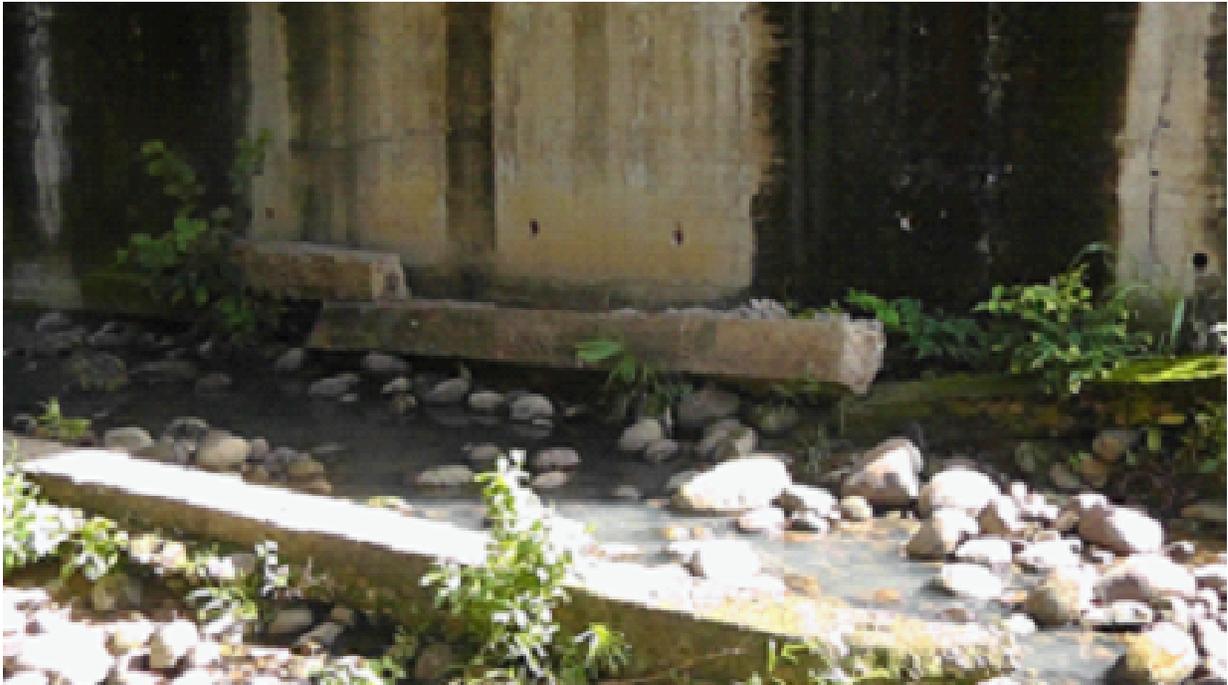
Componente.....: 7 Estribos

Calif./Mantenim....: 1 / -

Daño/Observaciones.: 7) Los 2 estribos se encuentran en buen estado , solo se observan grandes manchas y crecimiento de vegetación ocasionados por la infiltración del agua por las juntas de expansión del puente. El estribo 2 presenta una pequeña losa de concreto fracturada. Se recomienda realizar labores de remoción y reparación de la losa y realizar labores de

Tipo de daño.....: Infiltración

Reparaciones.....: Z Otra

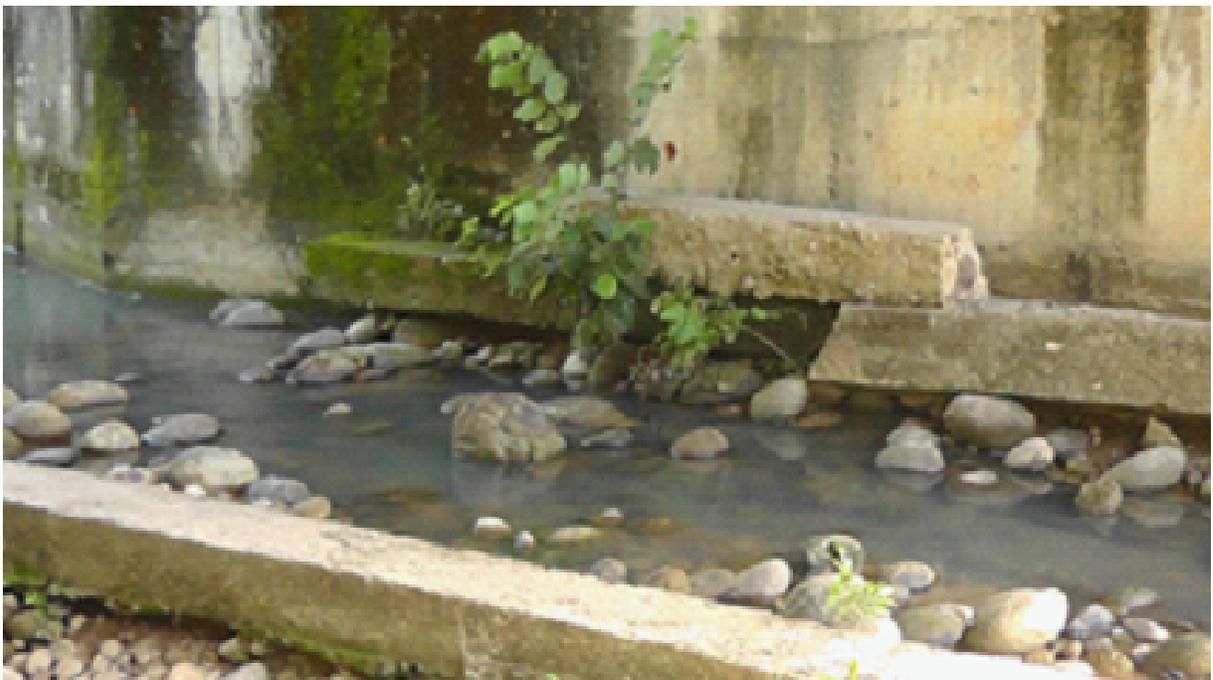
Componente.....: 7 Estribos

Calif./Mantenim....: 1 / -

Daño/Observaciones.: 7) Los 2 estribos se encuentran en buen estado , solo se observan grandes manchas y crecimiento de vegetación ocasionados por la infiltración del agua por las juntas de expansión del puente. El estribo 2 presenta una pequeña losa de concreto fracturada. Se recomienda realizar labores de remoción y reparación de la losa y realizar labores de

Tipo de daño.....: Infiltración

Reparaciones.....: Z Otra
