SDC/INV	SiPuCol	Fecha	Hoja
	Informe de inspección principal	14/09/12	1
07-6512-023.00 Los Laureles			
Regional.....: 7 Casanare			
Ruta.....: Troncal Villa Garzón - Saravena			
Carretera.....: Monterrey - Yopal			
Lado de la car...: 0			
Abscisa.....: 44+0253			
No del registro..: 539			
Año de construcción.....:			
Año de la última reconstrucción.....:			
Paso Superior/Inferior.....: S			
Dir. de abs. de la carretera principal.: N			
Requisitos de la inspección.....: 0 Nada			
Recolección de datos : Fecha.....: 2012.06.03			
: Iniciales.....: AFBV			
Posición geográfica..:			
Latitud: 4 gra 58.16 min N Longitud: 72 gra 41.09 min O Altitud: 345 m			
Geometría: Número de luces.....: 1			
Longitud de la luz menor (m): 13.90			
Longitud de la luz mayor (m): 13.90			
Longitud total(m): 13.90			
Ancho del tablero.....(m): 9.60			
Ancho del separador.....(m): 0.00			
Ancho del andén izquierdo(m): 0.00			
Ancho del andén derecho..(m): 0.00

07-6512-023.00 Los Laureles

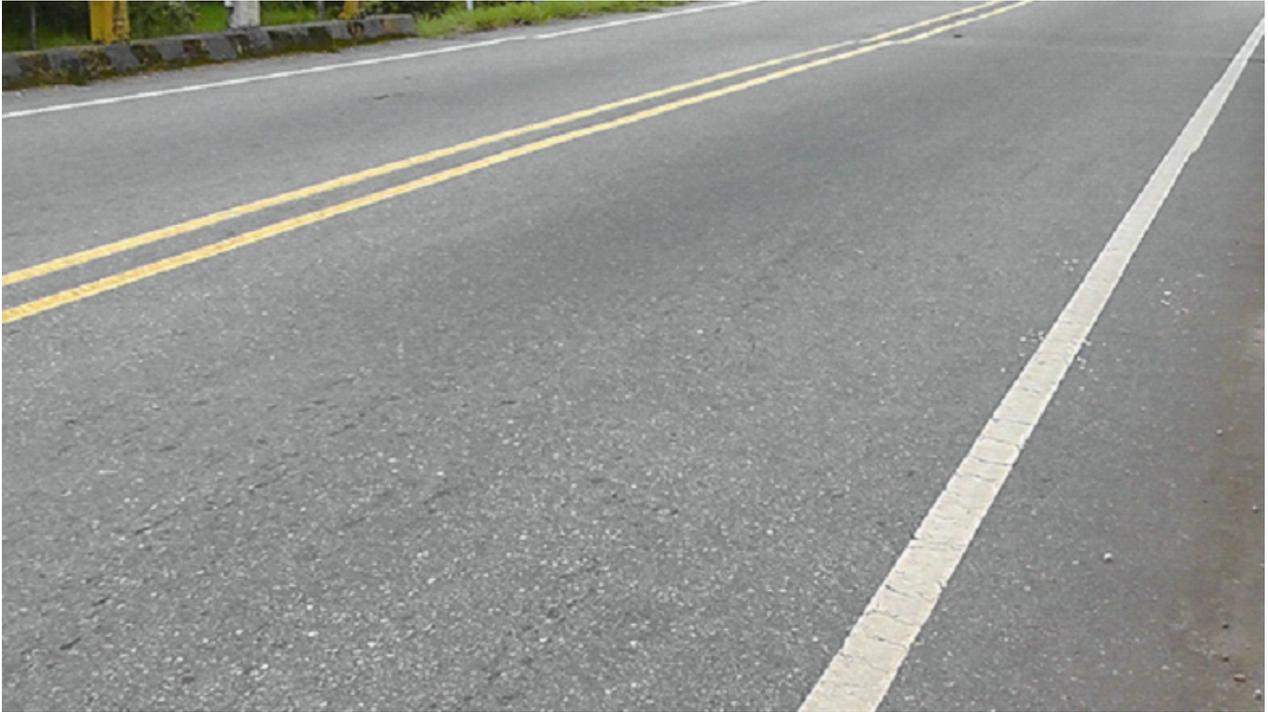
Componente.....: 1 Superficie del puente

Calif./Mantenim....: 2 / -

Daño/Observaciones.: El puente presenta superficie en carpeta asfáltica, la cual se encuentra en buen estado. Lo que se observa en los accesos son fisuras y pequeños asentamientos. Se sugiere realizar un tratamiento superficial en los accesos y en algunas partes del puente ya que en superficie se tiene un pequeño hueco.

Tipo de daño.....: Descomposición

Reparaciones.....: C Tratamiento superficial (sello)

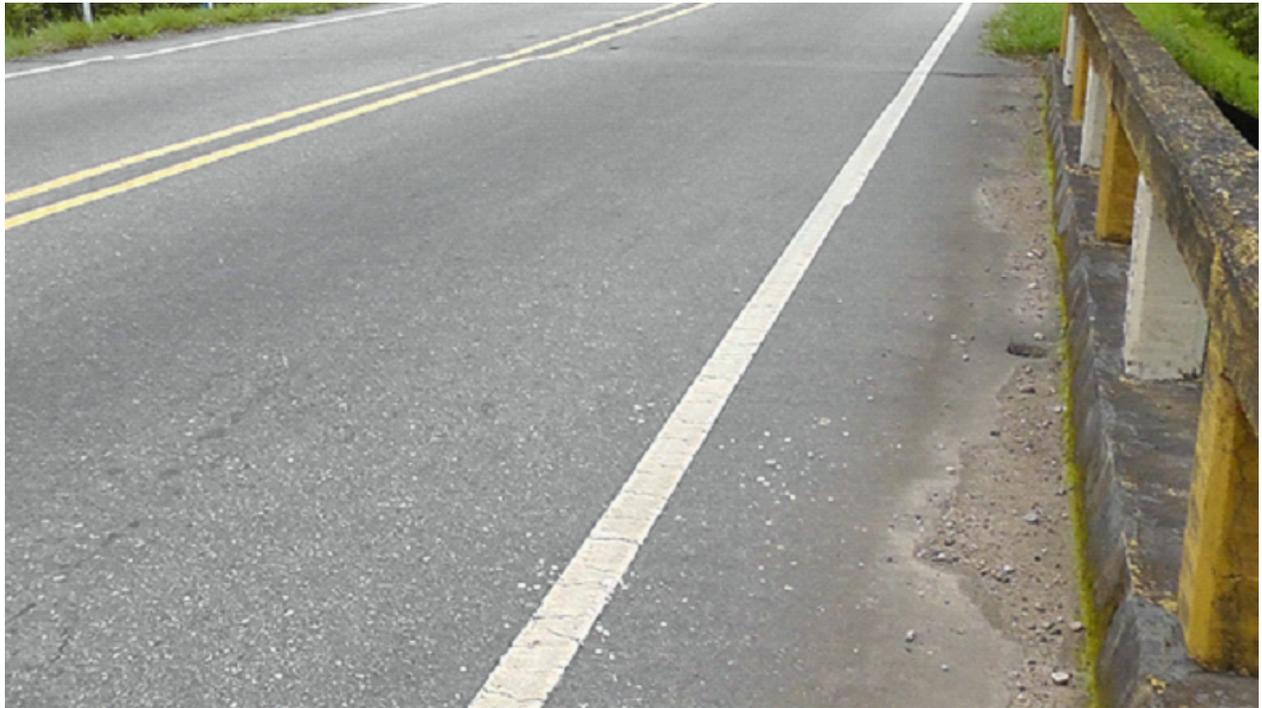
Componente.....: 1 Superficie del puente

Calif./Mantenim....: 2 / -

Daño/Observaciones.: El puente presenta superficie en carpeta asfáltica, la cual se encuentra en buen estado. Lo que se observa en los accesos son fisuras y pequeños asentamientos. Se sugiere realizar un tratamiento superficial en los accesos y en algunas partes del puente ya que en superficie se tiene un pequeño hueco.

Tipo de daño.....: Descomposición

Reparaciones.....: C Tratamiento superficial (sello)

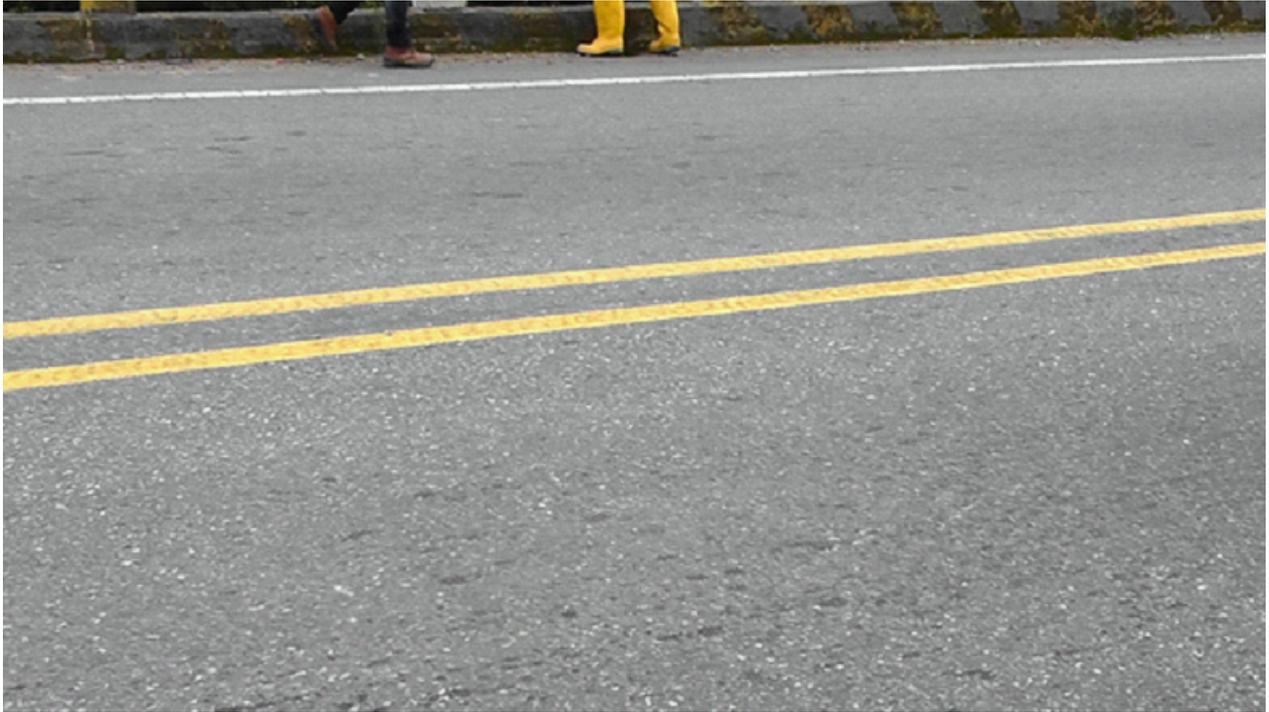
Componente.....: 1 Superficie del puente

Calif./Mantenim....: 2 / -

Daño/Observaciones.: El puente presenta superficie en carpeta asfáltica, la cual se encuentra en buen estado. Lo que se observa en los accesos son fisuras y pequeños asentamientos. Se sugiere realizar un tratamiento superficial en los accesos y en algunas partes del puente ya que en superficie se tiene un pequeño hueco.

Tipo de daño.....: Descomposición

Reparaciones.....: C Tratamiento superficial (sello)

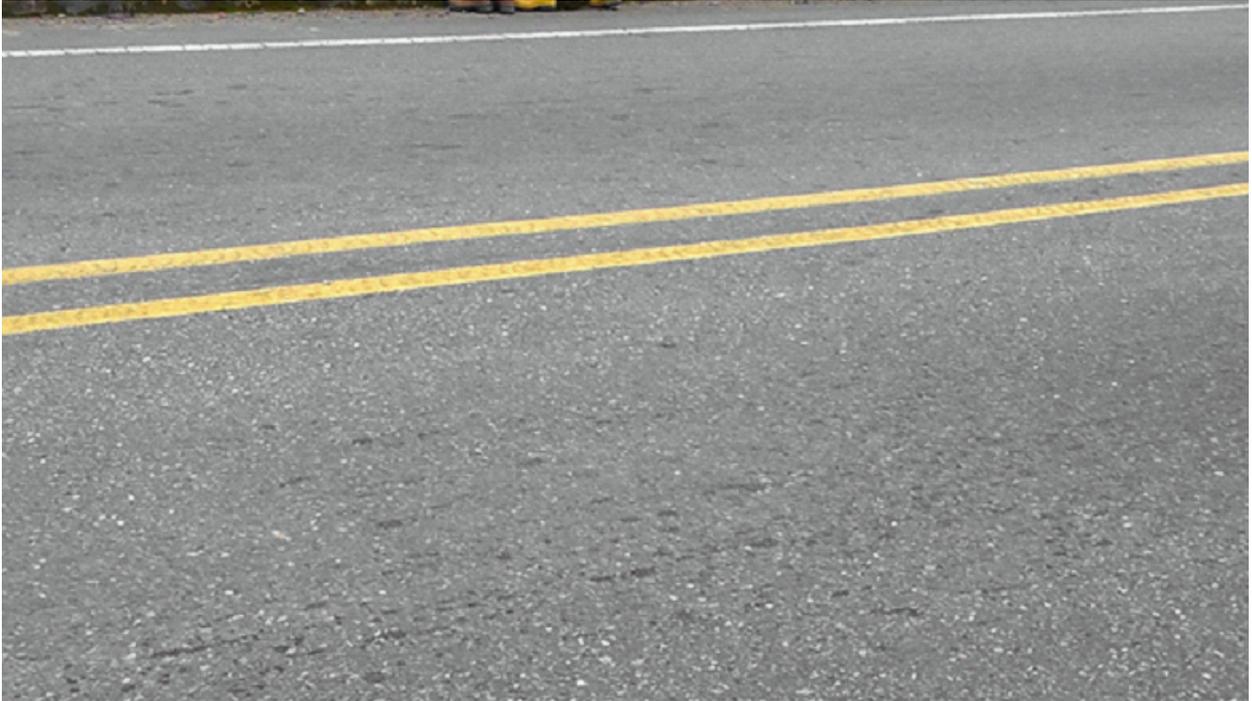
Componente.....: 1 Superficie del puente

Calif./Mantenim....: 2 / -

Daño/Observaciones.: El puente presenta superficie en carpeta asfáltica, la cual se encuentra en buen estado. Lo que se observa en los accesos son fisuras y pequeños asentamientos. Se sugiere realizar un tratamiento superficial en los accesos y en algunas partes del puente ya que en superficie se tiene un pequeño hueco.

Tipo de daño.....: Descomposición

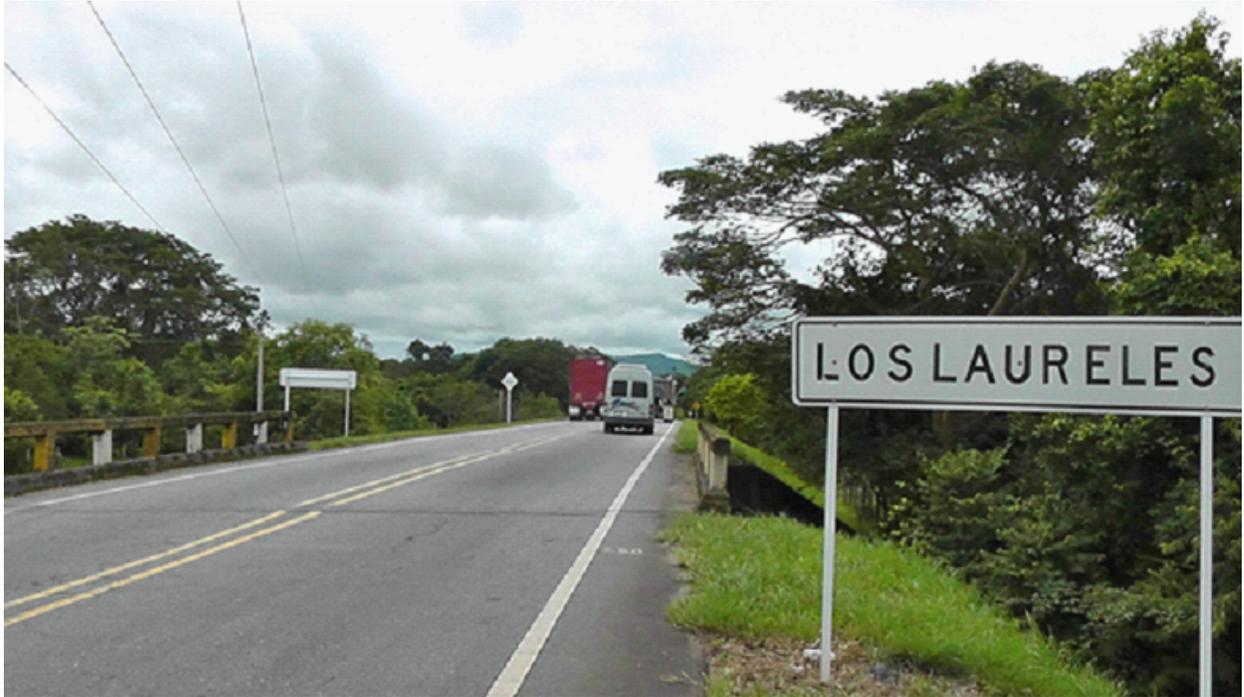
Componente.....:	2	Juntas de expansión
Calif./Mantenim....:	2	/ -
Daño/Observaciones.:	Se presentan fisuras en toda la longitud de la junta, lo que favorece la infiltración de agua hacia los apoyos y los estribos, además se observa vegetación en crecimiento en los extremos de las juntas. Para eliminar estas condiciones, se recomienda cambiar la junta a junta de goma asfáltica o similar.	
Tipo de daño.....:	Infiltración	
Reparaciones.....:	C Cambio a junta de goma asfáltica

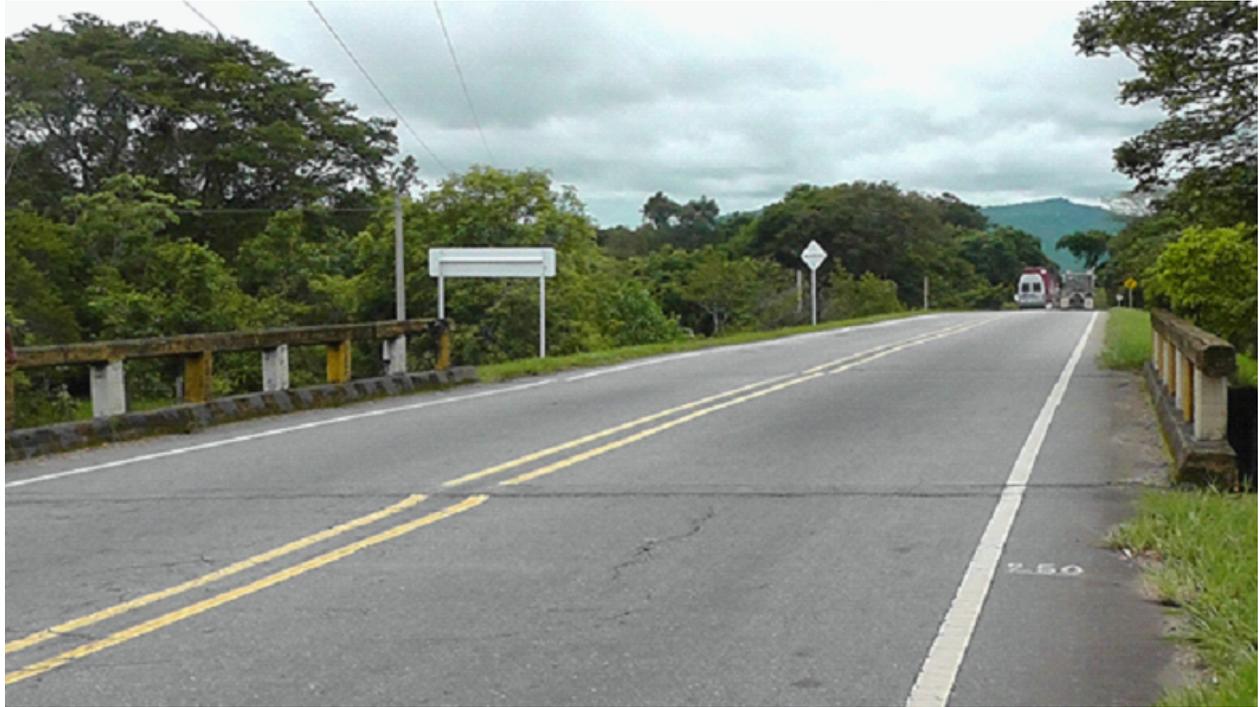
Componente.....: 2 Juntas de expansión

Calif./Mantenim....: 2 / -

Daño/Observaciones.: Se presentan fisuras en toda la longitud de la junta, lo que favorece la infiltración de agua hacia los apoyos y los estribos, además se observa vegetación en crecimiento en los extremos de las juntas. Para eliminar estas condiciones, se recomienda cambiar la junta a junta de goma asfáltica o similar.

Tipo de daño.....: Infiltración

Reparaciones.....: C Cambio a junta de goma asfáltica

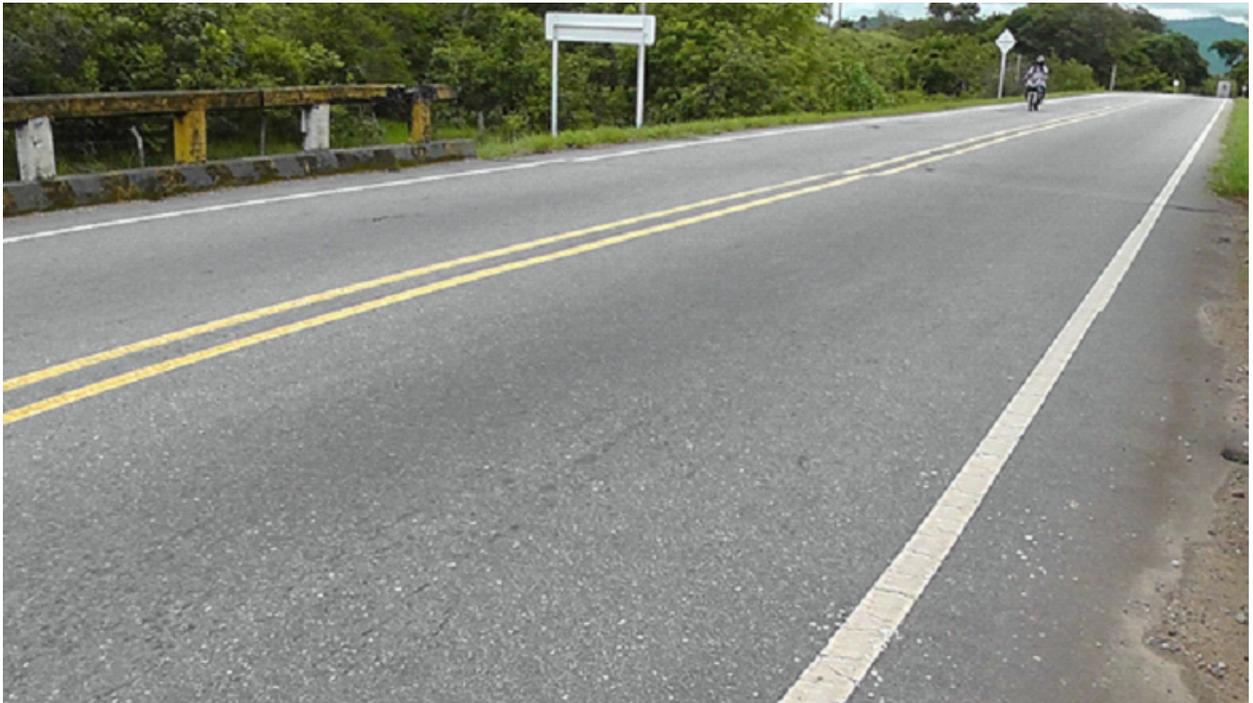
Componente.....: 2 Juntas de expansión

Calif./Mantenim....: 2 / -

Daño/Observaciones.: Se presentan fisuras en toda la longitud de la junta, lo que favorece la infiltración de agua hacia los apoyos y los estribos, además se observa vegetación en crecimiento en los extremos de las juntas. Para eliminar estas condiciones, se recomienda cambiar la junta a junta de goma asfáltica o similar.

Tipo de daño.....: Infiltración

Reparaciones.....: C Cambio a junta de goma asfáltica

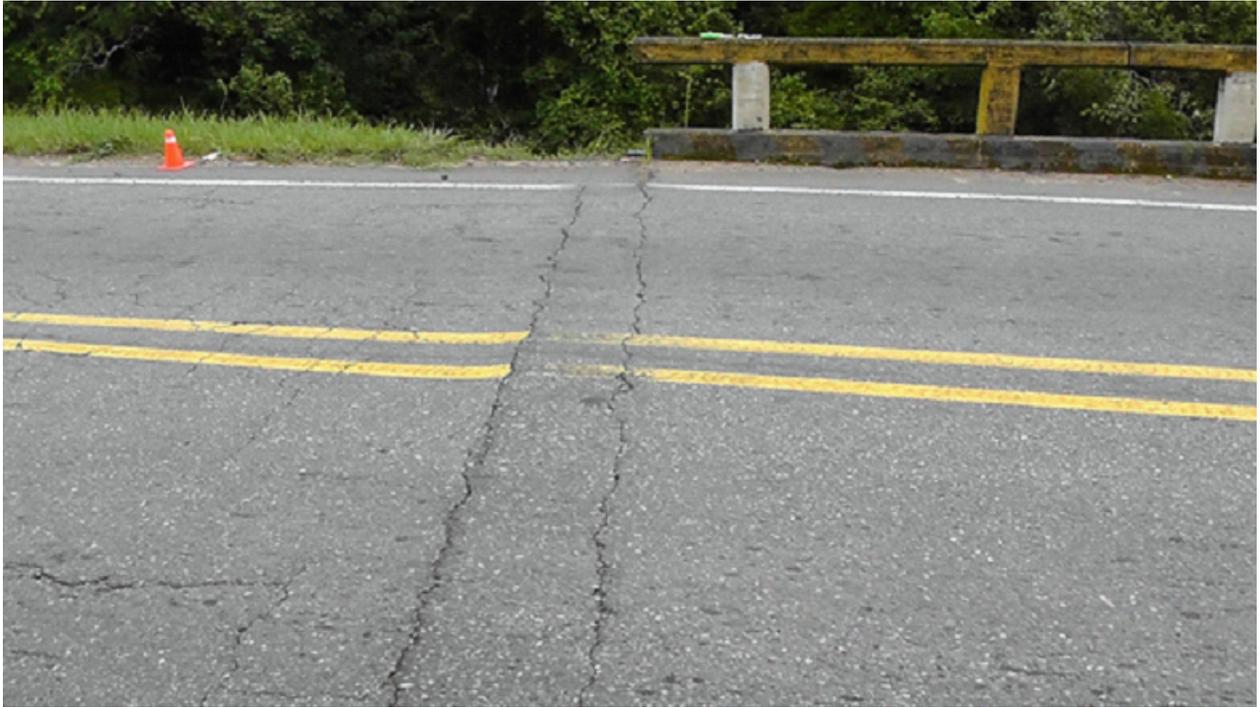
Componente.....: 2 Juntas de expansión

Calif./Mantenim....: 2 / -

Daño/Observaciones.: Se presentan fisuras en toda la longitud de la junta, lo que favorece la infiltración de agua hacia los apoyos y los estribos, además se observa vegetación en crecimiento en los extremos de las juntas. Para eliminar estas condiciones, se recomienda cambiar la junta a junta de goma asfáltica o similar.

Tipo de daño.....: Infiltración

Reparaciones.....: C Cambio a junta de goma asfáltica

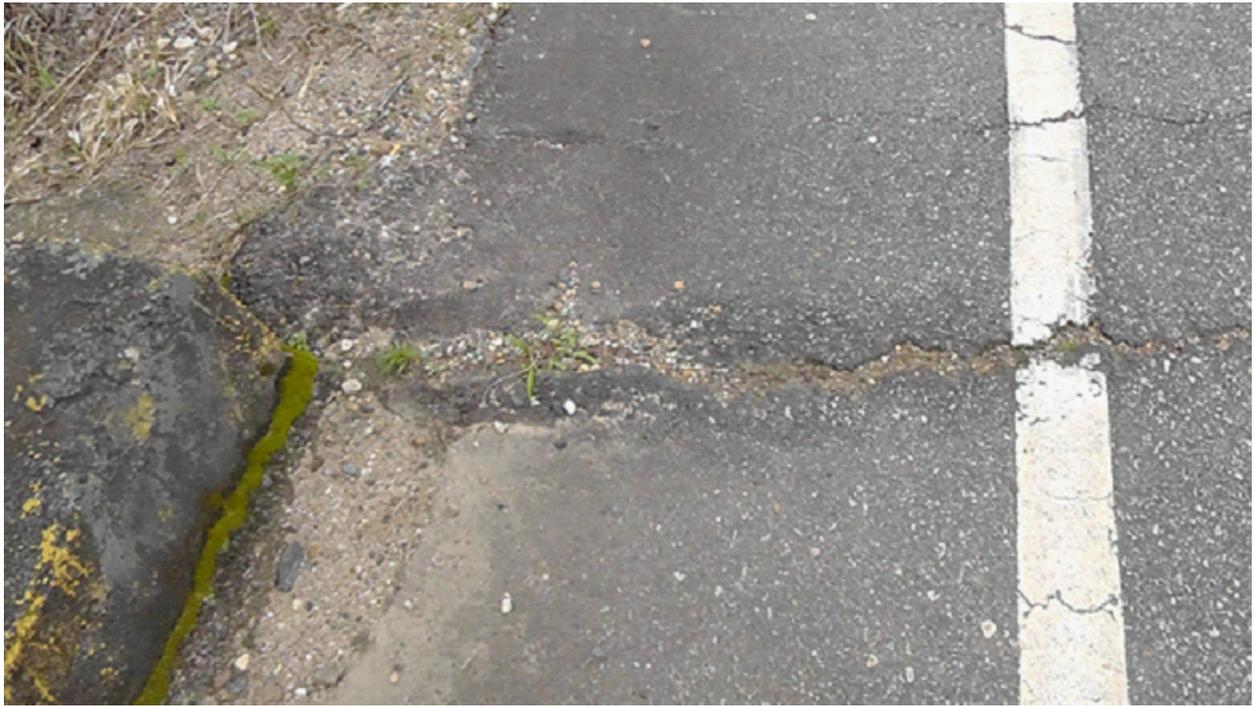
Componente.....: 2 Juntas de expansión

Calif./Mantenim....: 2 / -

Daño/Observaciones.: Se presentan fisuras en toda la longitud de la junta, lo que favorece la infiltración de agua hacia los apoyos y los estribos, además se observa vegetación en crecimiento en los extremos de las juntas. Para eliminar estas condiciones, se recomienda cambiar la junta a junta de goma asfáltica o similar.

Tipo de daño.....: Infiltración

Reparaciones.....: C Cambio a junta de goma asfáltica

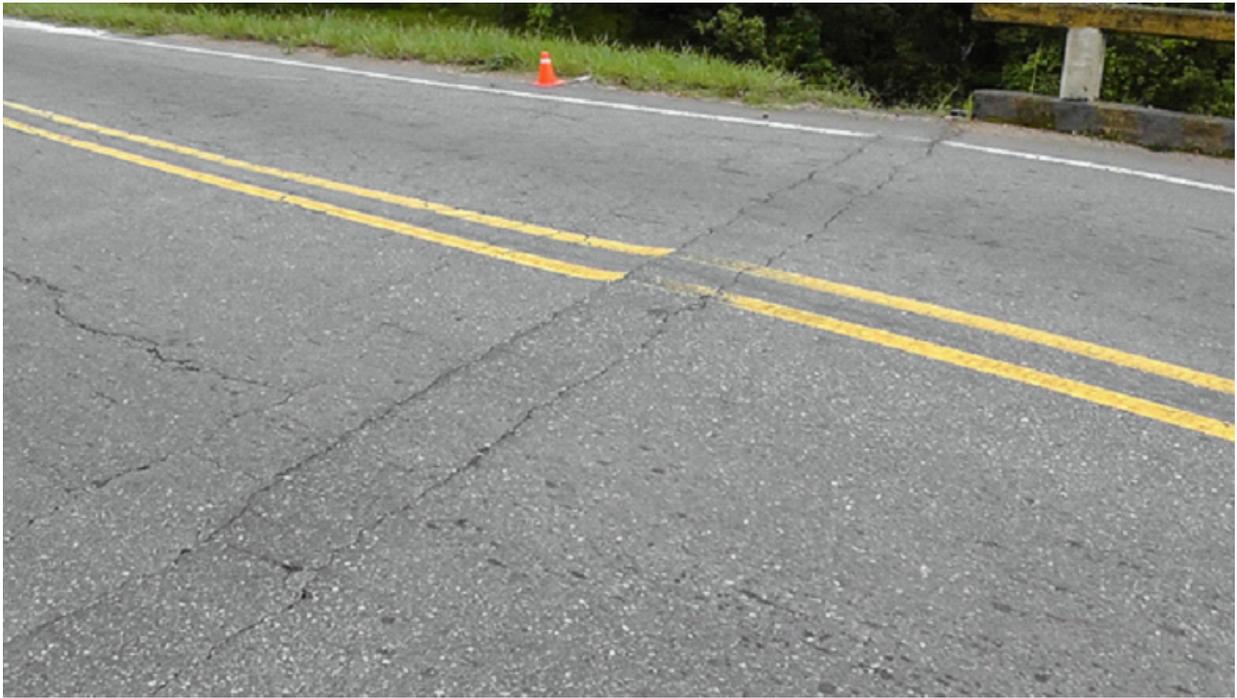
Componente.....: 2 Juntas de expansión

Calif./Mantenim....: 2 / -

Daño/Observaciones.: Se presentan fisuras en toda la longitud de la junta, lo que favorece la infiltración de agua hacia los apoyos y los estribos, además se observa vegetación en crecimiento en los extremos de las juntas. Para eliminar estas condiciones, se recomienda cambiar la junta a junta de goma asfáltica o similar.

Tipo de daño.....: Infiltración

Reparaciones.....: C Cambio a junta de goma asfáltica

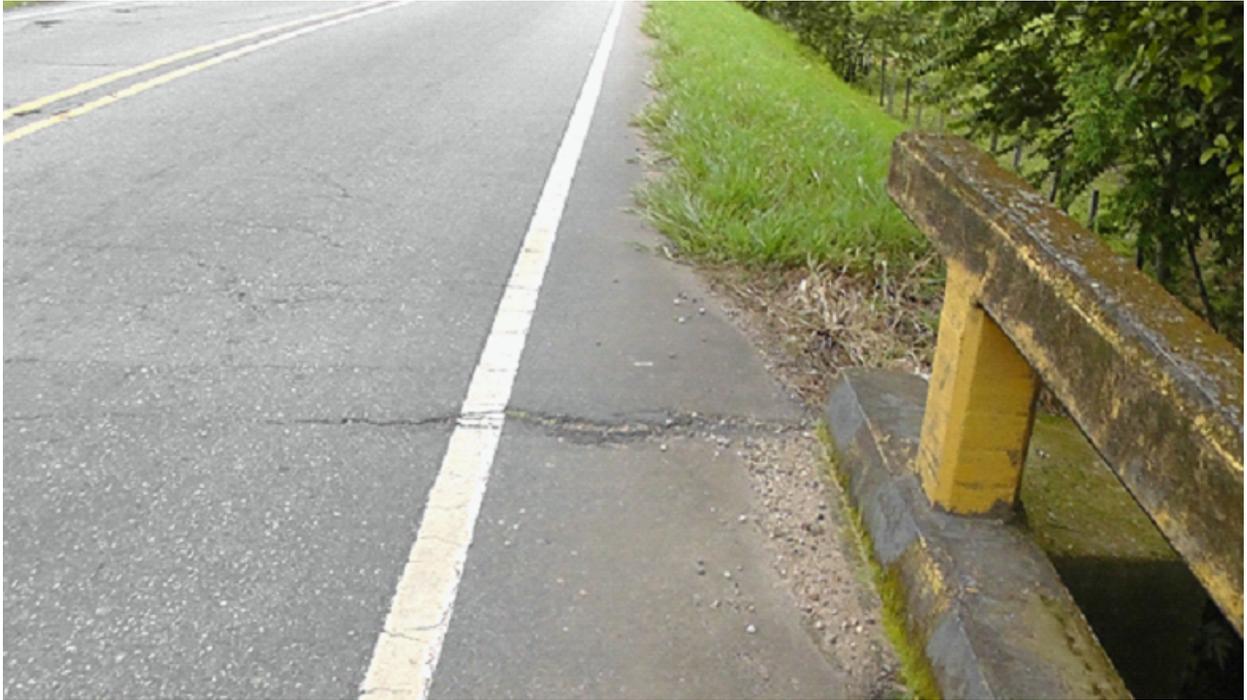
Componente.....: 2 Juntas de expansión

Calif./Mantenim....: 2 / -

Daño/Observaciones.: Se presentan fisuras en toda la longitud de la junta, lo que favorece la infiltración de agua hacia los apoyos y los estribos, además se observa vegetación en crecimiento en los extremos de las juntas. Para eliminar estas condiciones, se recomienda cambiar la junta a junta de goma asfáltica o similar.

Tipo de daño.....: Infiltración

Reparaciones.....: C Cambio a junta de goma asfáltica

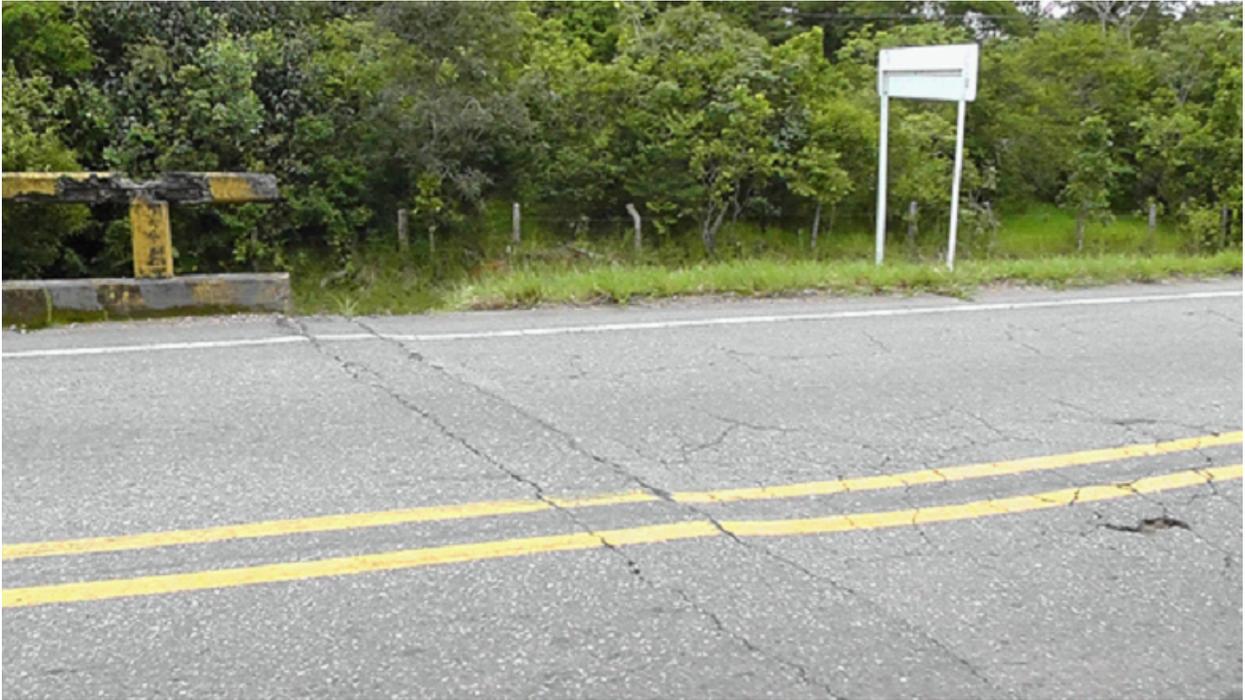
Componente.....: 2 Juntas de expansión

Calif./Mantenim....: 2 / -

Daño/Observaciones.: Se presentan fisuras en toda la longitud de la junta, lo que favorece la infiltración de agua hacia los apoyos y los estribos, además se observa vegetación en crecimiento en los extremos de las juntas. Para eliminar estas condiciones, se recomienda cambiar la junta a junta de goma asfáltica o similar.

Tipo de daño.....: Infiltración

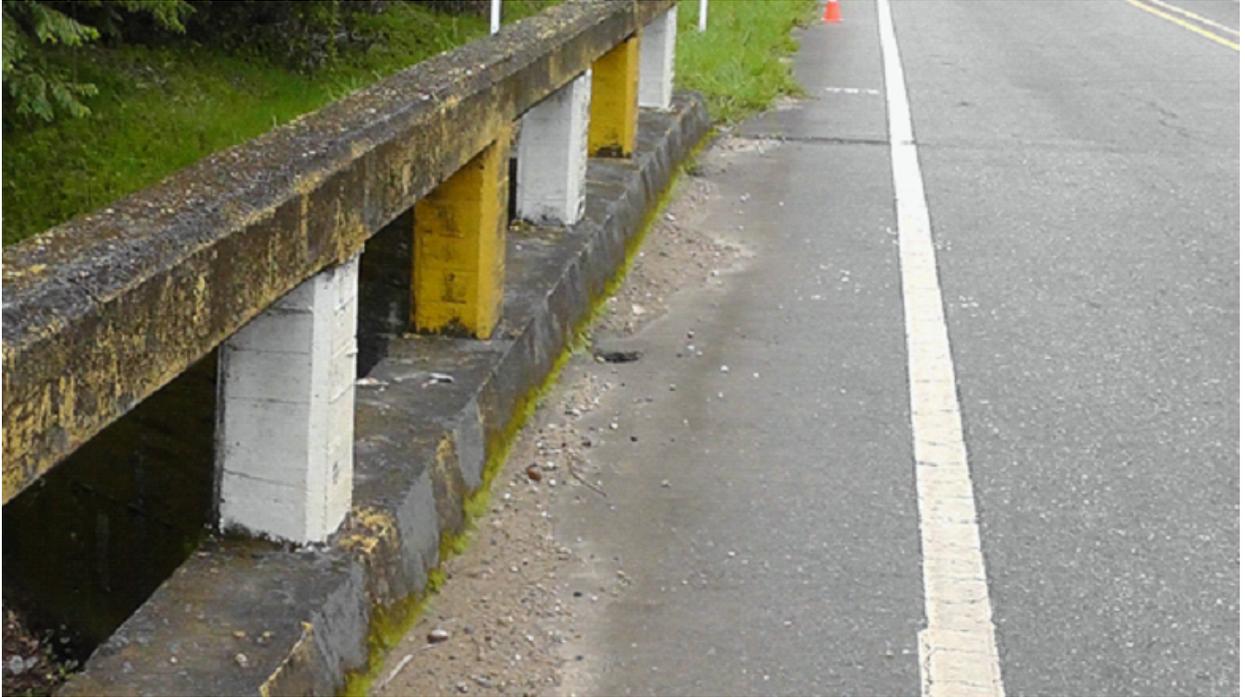
Componente.....: 3 Andenes/Bordillos

Calif./Mantenim....: 1 / -

Daño/Observaciones.: El puente no cuenta con barandas en concreto con una altura de 1.20m, éstas se encuentran en buen estado, salvo la parte de la baranda izquierda cerca a el estribo 2, en donde se encuentra rota debido a impactos, dejando expuesto el acero de refuerzo. Se recomienda realizar reparación de la baranda y labores de mantenimiento rutinario de

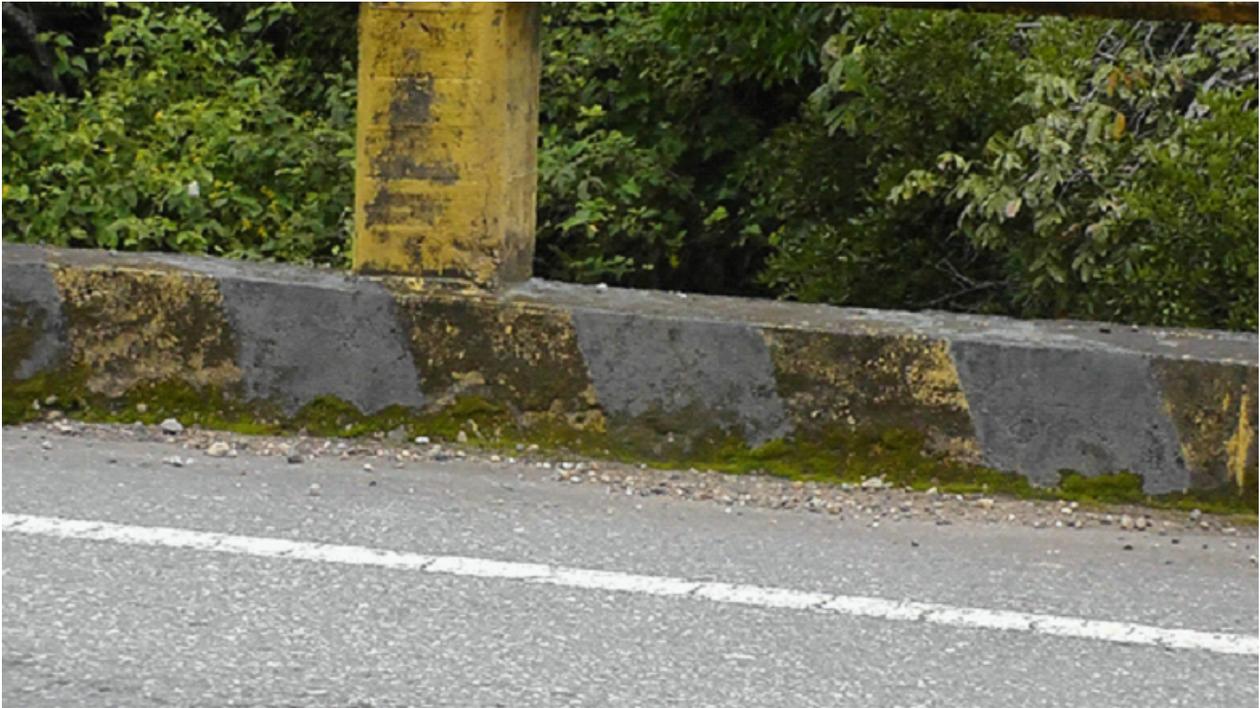
Componente.....: 3 Andenes/Bordillos

Calif./Mantenim....: 1 / -

Daño/Observaciones.: El puente no cuenta con barandas en concreto con una altura de 1.20m, éstas se encuentran en buen estado, salvo la parte de la baranda izquierda cerca a el estribo 2, en donde se encuentra rota debido a impactos, dejando expuesto el acero de refuerzo. Se recomienda realizar reparación de la baranda y labores de mantenimiento rutinario de

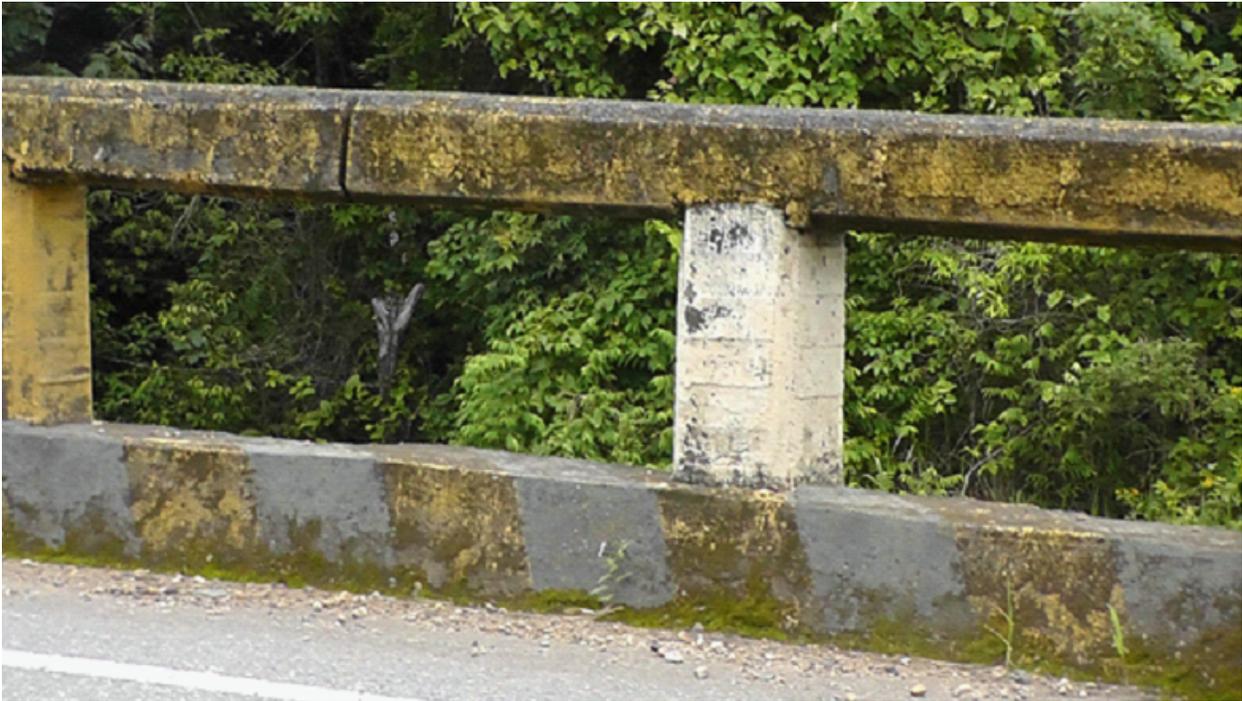
Componente.....: 3 Andenes/Bordillos

Calif./Mantenim....: 1 / -

Daño/Observaciones.: El puente no cuenta con barandas en concreto con una altura de 1.20m, éstas se encuentran en buen estado, salvo la parte de la baranda izquierda cerca a el estribo 2, en donde se encuentra rota debido a impactos, dejando expuesto el acero de refuerzo. Se recomienda realizar reparación de la baranda y labores de mantenimiento rutinario de

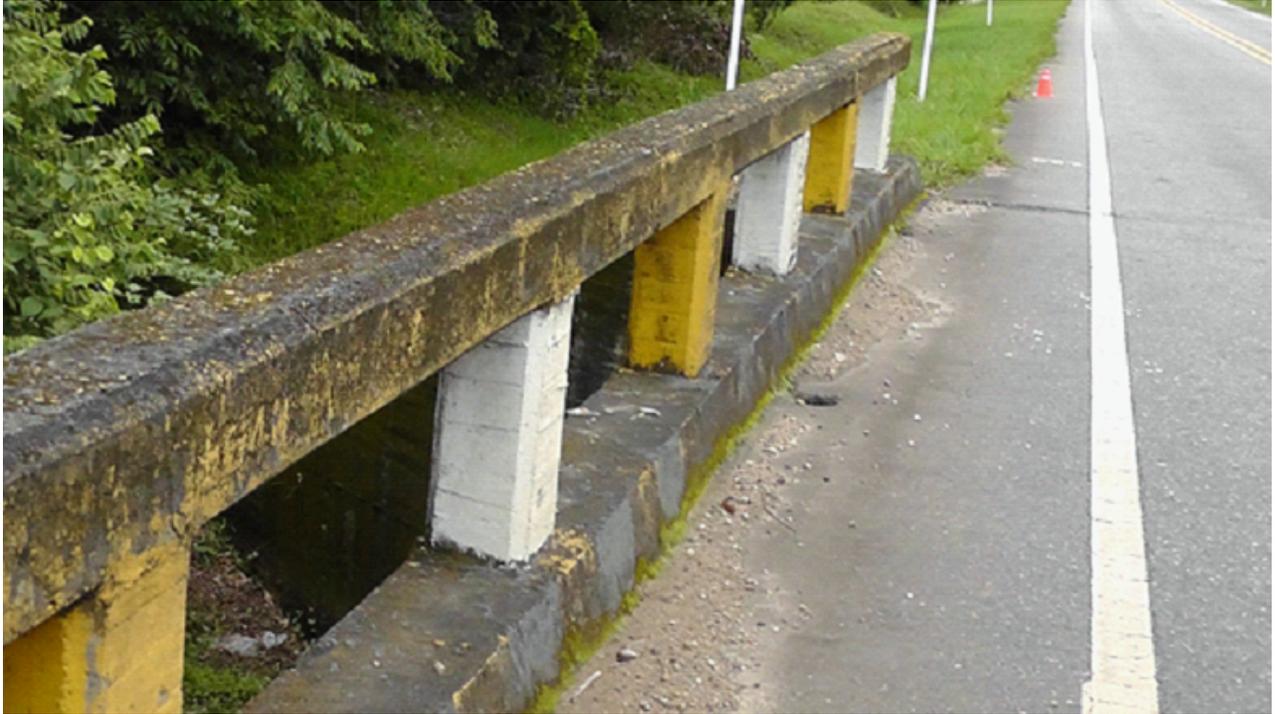
Componente.....: 4 Barandas

Calif./Mantenim....: 3 / -

Daño/Observaciones.: El puente cuenta con barandas en concreto con una altura de 1.20m. éstas se encuentran en buen estado, salvo la parte de la baranda izquierda cerca a el estribo 2, en donde se encuentra rota debido a impactos, dejando expuesto el acero de refuerzo. Se recomienda realizar reparación de la baranda y labores de mantenimiento rutinario de limpieza y

Tipo de daño.....: Impacto

Reparaciones.....: A Reparación de barandas de concreto

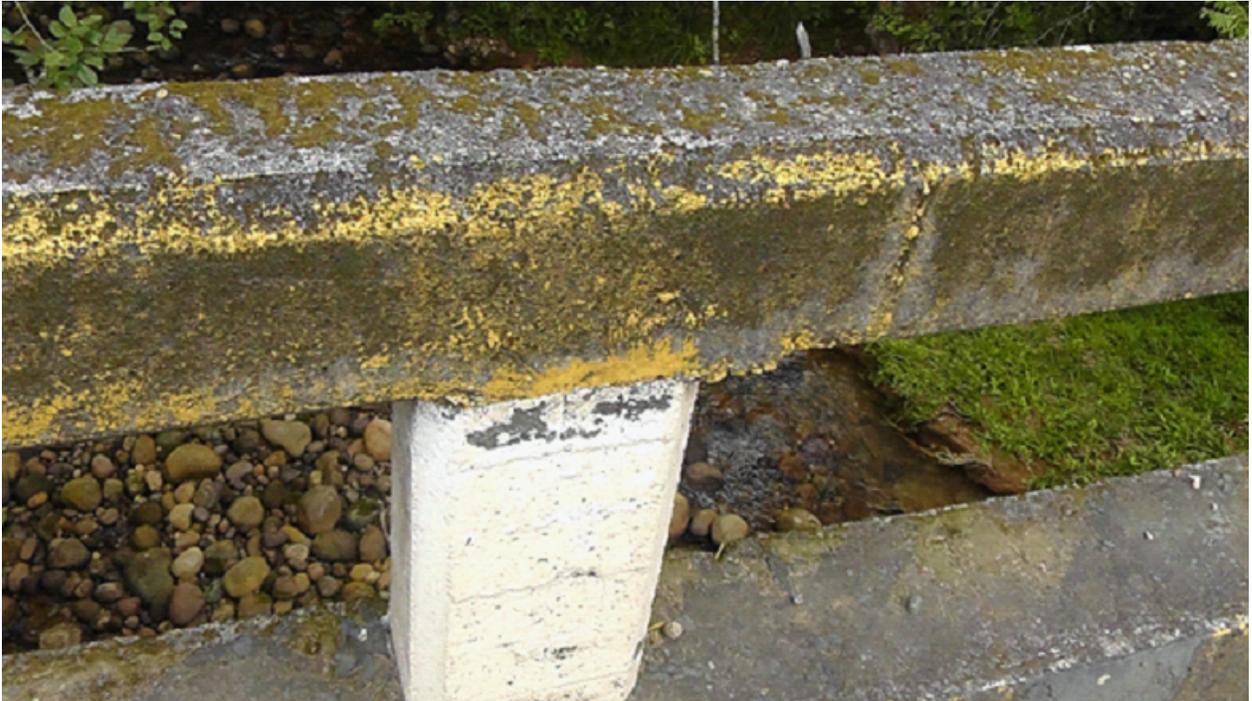
Componente.....: 4 Barandas

Calif./Mantenim....: 3 / -

Daño/Observaciones.: El puente cuenta con barandas en concreto con una altura de 1.20m. éstas se encuentran en buen estado, salvo la parte de la baranda izquierda cerca a el estribo 2, en donde se encuentra rota debido a impactos, dejando expuesto el acero de refuerzo. Se recomienda realizar reparación de la baranda y labores de mantenimiento rutinario de limpieza y

Tipo de daño.....: Impacto

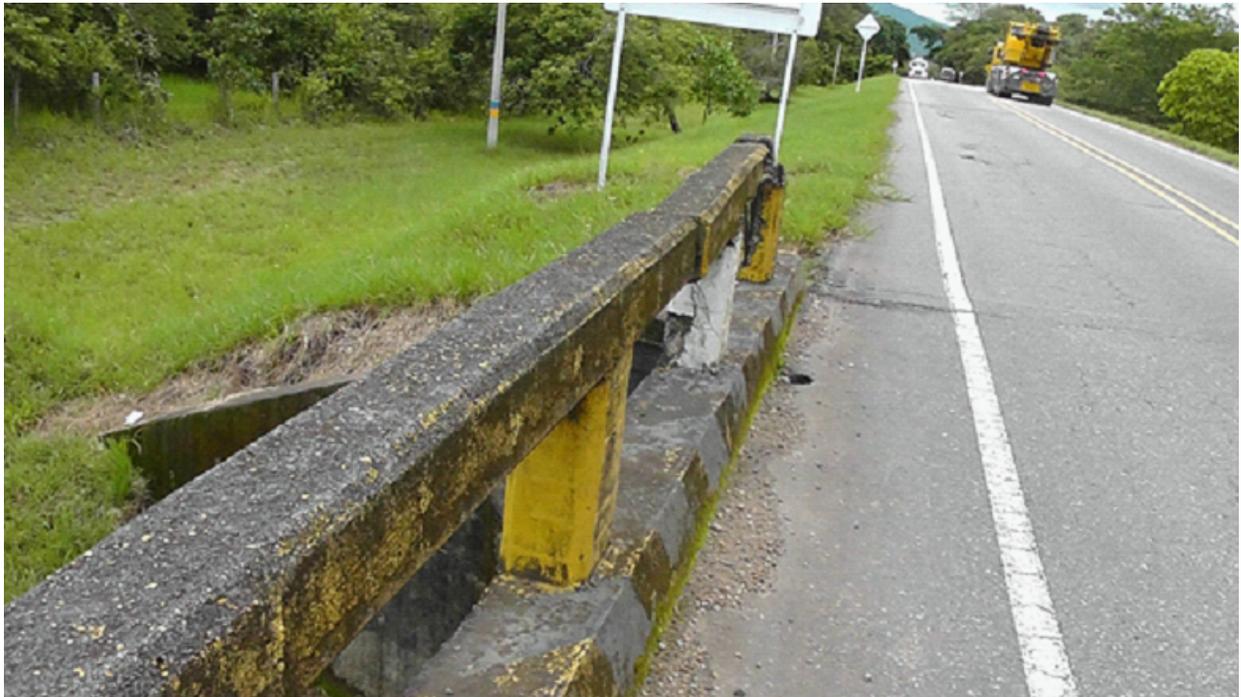
Componente.....: 4 Barandas

Calif./Mantenim....: 3 / -

Daño/Observaciones.: El puente cuenta con barandas en concreto con una altura de 1.20m. éstas se encuentran en buen estado, salvo la parte de la baranda izquierda cerca a el estribo 2, en donde se encuentra rota debido a impactos, dejando expuesto el acero de refuerzo. Se recomienda realizar reparación de la baranda y labores de mantenimiento rutinario de limpieza y

Tipo de daño.....: Impacto

Reparaciones.....: A Reparación de barandas de concreto

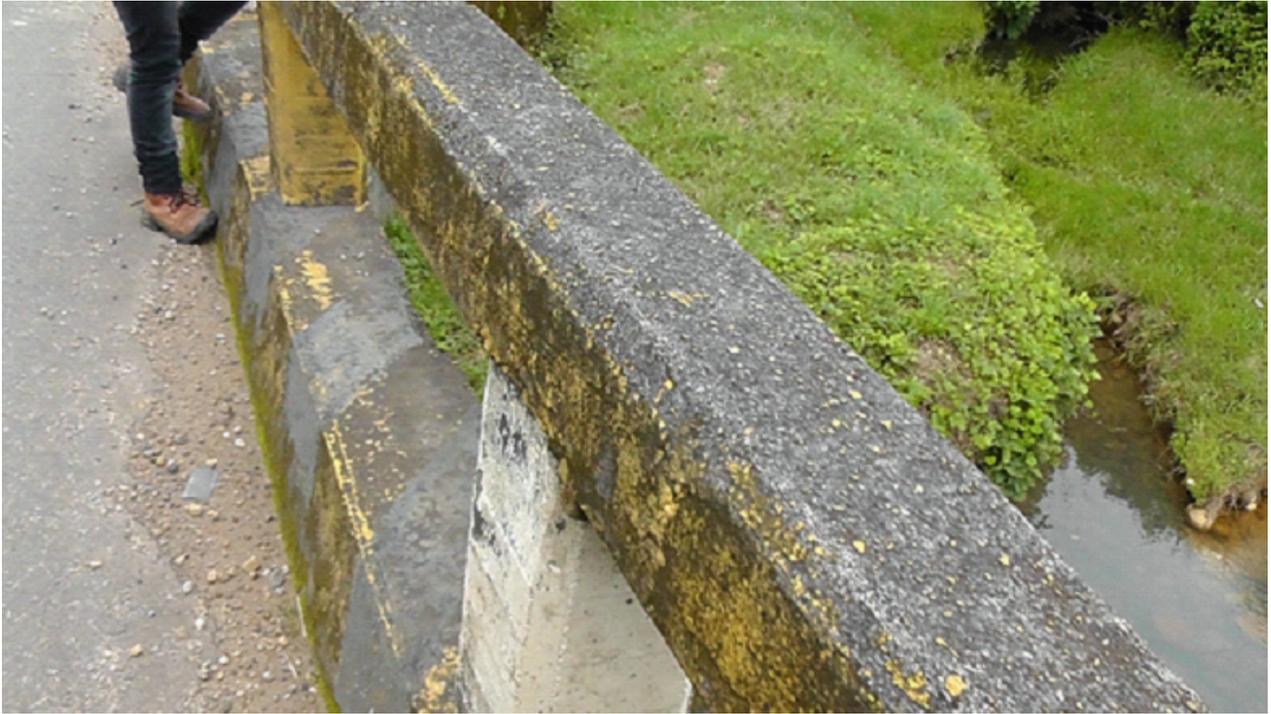
Componente.....: 4 Barandas

Calif./Mantenim....: 3 / -

Daño/Observaciones.: El puente cuenta con barandas en concreto con una altura de 1.20m. éstas se encuentran en buen estado, salvo la parte de la baranda izquierda cerca a el estribo 2, en donde se encuentra rota debido a impactos, dejando expuesto el acero de refuerzo. Se recomienda realizar reparación de la baranda y labores de mantenimiento rutinario de limpieza y

Tipo de daño.....: Impacto

Reparaciones.....: A Reparación de barandas de concreto

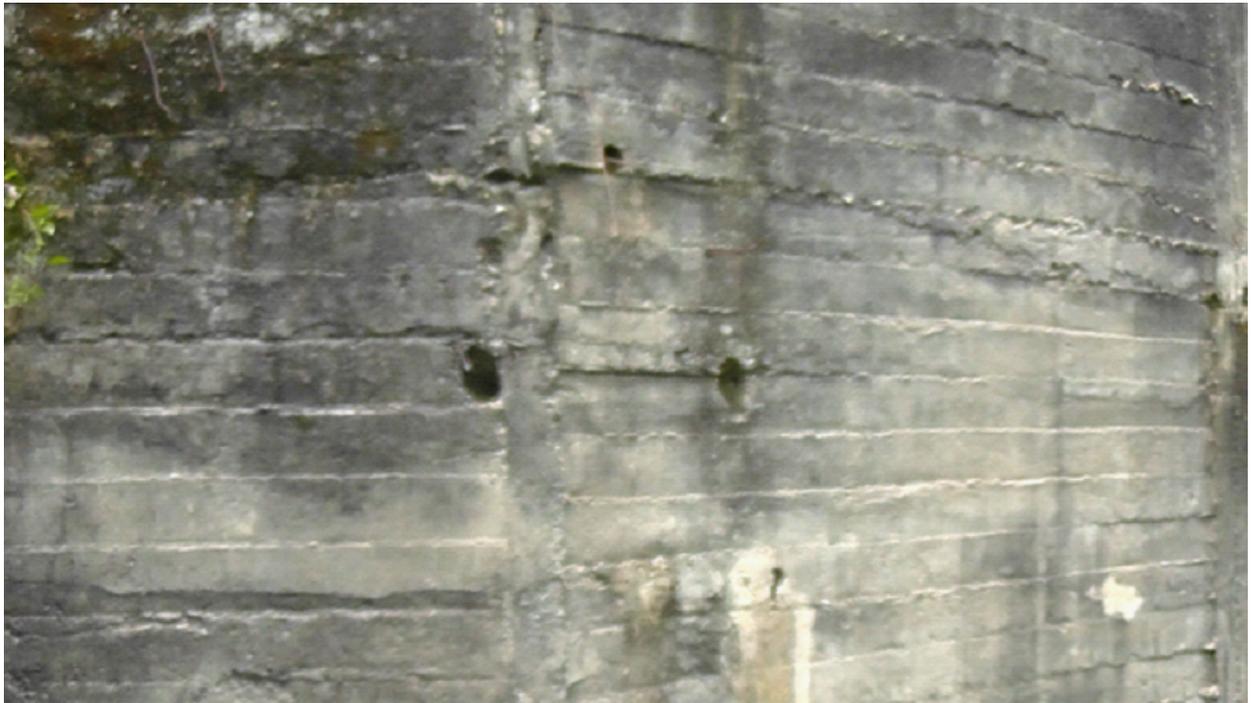
Componente.....: 7 Estribos

Calif./Mantenim....: 1 / -

Daño/Observaciones.: Se encuentran en buen estado, no se observan ni hormigueros ni fisuras, solo se observan manchas de humedad y vegetación producto de la infiltración de agua desde las juntas de expansión.

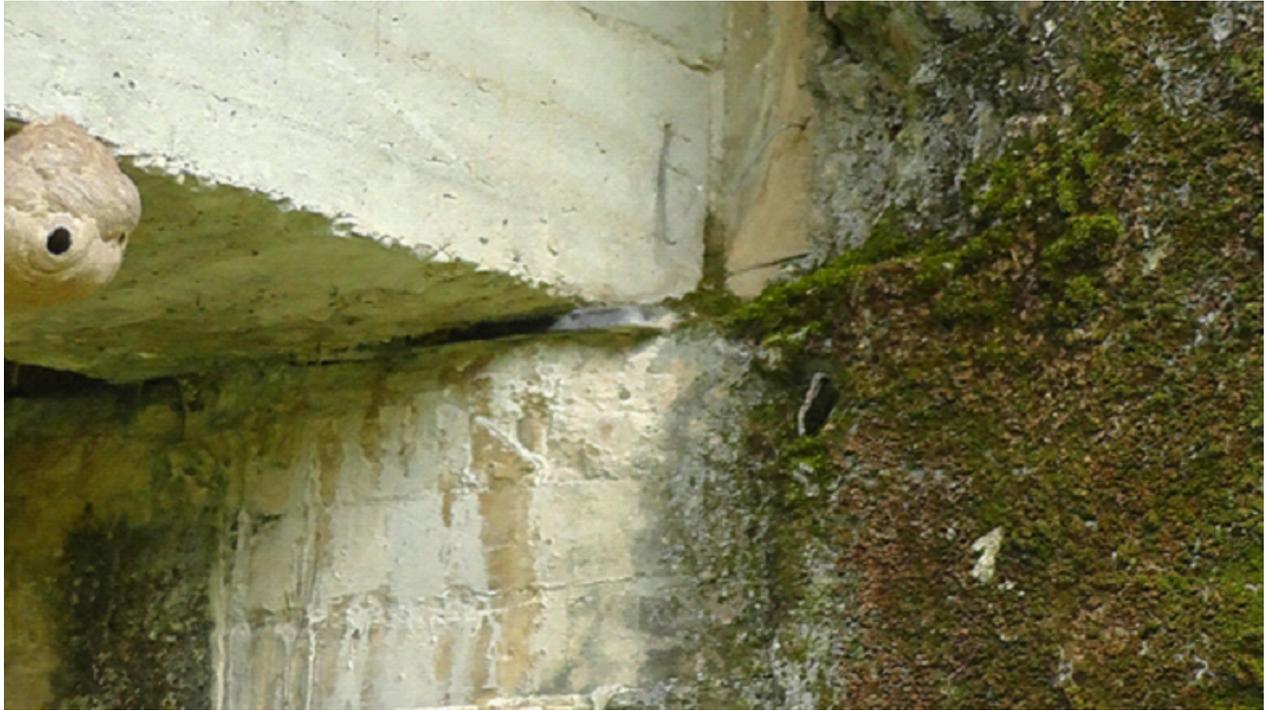
Componente.....: 7 Estribos

Calif./Mantenim....: 1 / -

Daño/Observaciones.: Se encuentran en buen estado, no se observan ni hormigueros ni fisuras, solo se observan manchas de humedad y vegetación producto de la infiltración de agua desde las juntas de expansión.

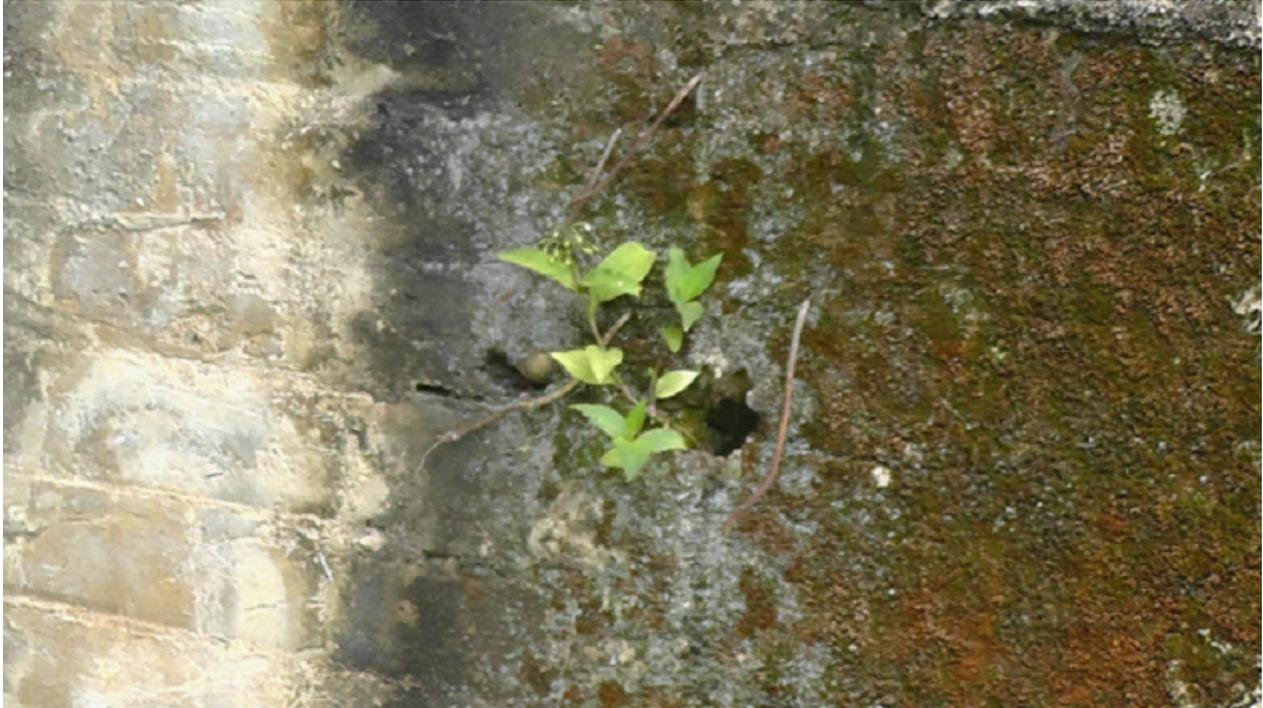
Componente.....: 7 Estribos

Calif./Mantenim....: 1 / -

Daño/Observaciones.: Se encuentran en buen estado, no se observan ni hormigueros ni fisuras, solo se observan manchas de humedad y vegetación producto de la infiltración de agua desde las juntas de expansión.
