SDC/INV	SiPuCol	Fecha	Hoja
	Informe de inspección principal	14/09/12	1
07-6512-023.00 Los Laureles			
Regional.....: 7 Casanare			
Ruta.....: Troncal Villa Garzón - Saravena			
Carretera.....: Monterrey - Yopal			
Lado de la car...: 0			
Abscisa.....: 44+0253			
No del registro..: 539			
Año de construcción.....:			
Año de la última reconstrucción.....:			
Paso Superior/Inferior.....: S			
Dir. de abs. de la carretera principal.: N			
Requisitos de la inspección.....: 0 Nada			
Recolección de datos : Fecha.....: 2012.06.03			
: Iniciales.....: AFBV			
Posición geográfica..:			
Latitud: 4 gra 58.16 min N Longitud: 72 gra 41.09 min O Altitud: 345 m			
Geometría: Número de luces.....: 1			
Longitud de la luz menor (m): 13.90			
Longitud de la luz mayor (m): 13.90			
Longitud total(m): 13.90			
Ancho del tablero.....(m): 9.60			
Ancho del separador.....(m): 0.00			
Ancho del andén izquierdo(m): 0.00			
Ancho del andén derecho..(m): 0.00

07-6512-023.00 Los Laureles

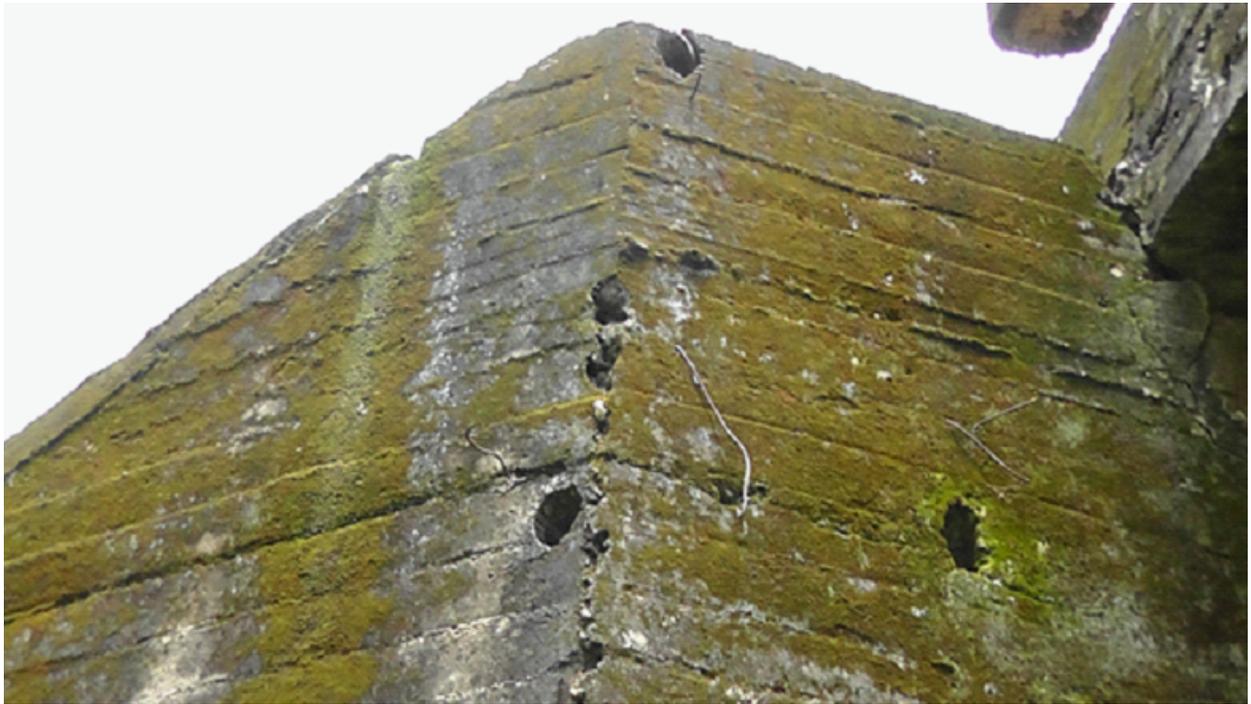
Componente.....: 7 Estribos

Calif./Mantenim....: 1 / -

Daño/Observaciones.: Se encuentran en buen estado, no se observan ni hormigueros ni fisuras, solo se observan manchas de humedad y vegetación producto de la infiltración de agua desde las juntas de expansión.

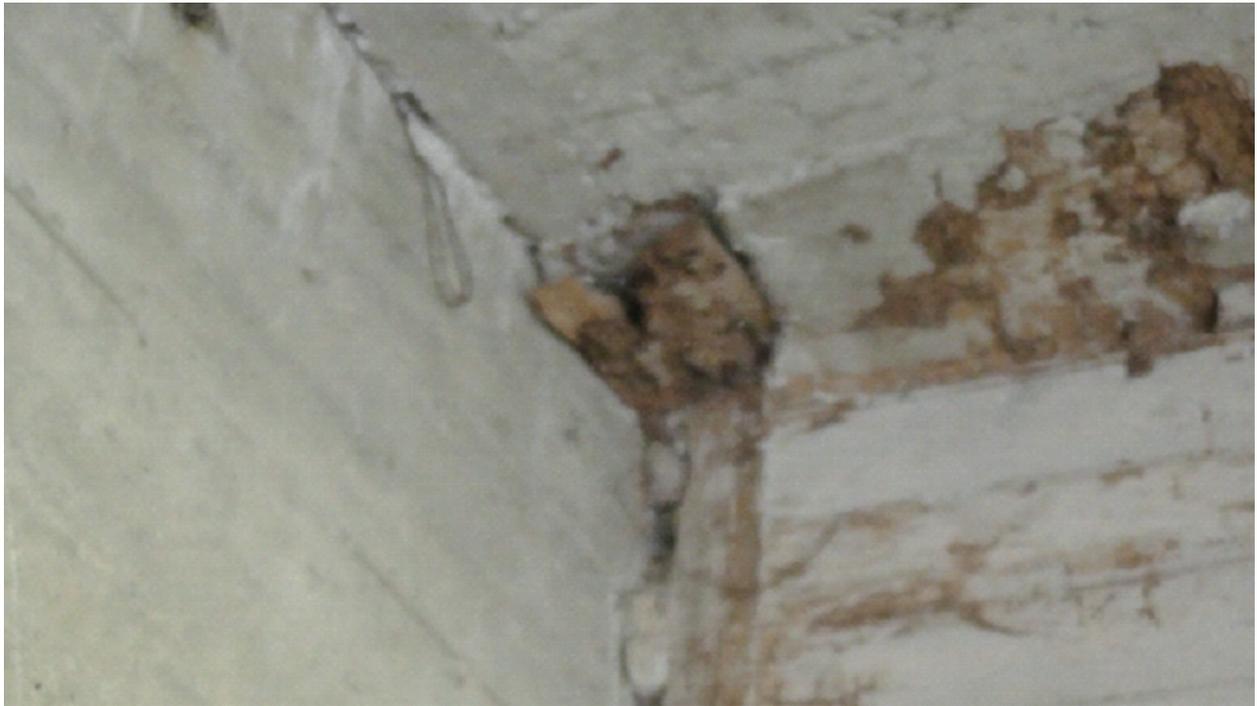
Componente.....: 10 Losa

Tipo de daño.....: Infiltración

Reparaciones.....: E Reparación de drenes

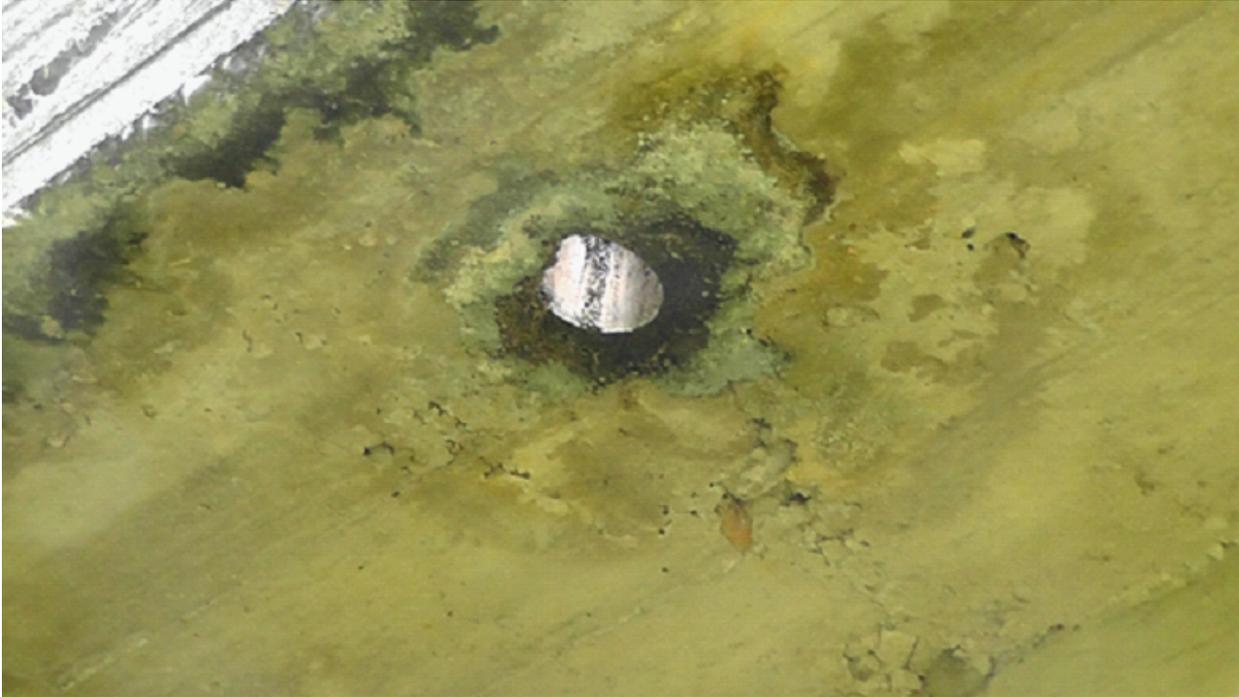
Componente.....: 10 Losa

Tipo de daño.....: Infiltración

Reparaciones.....: E Reparación de drenes

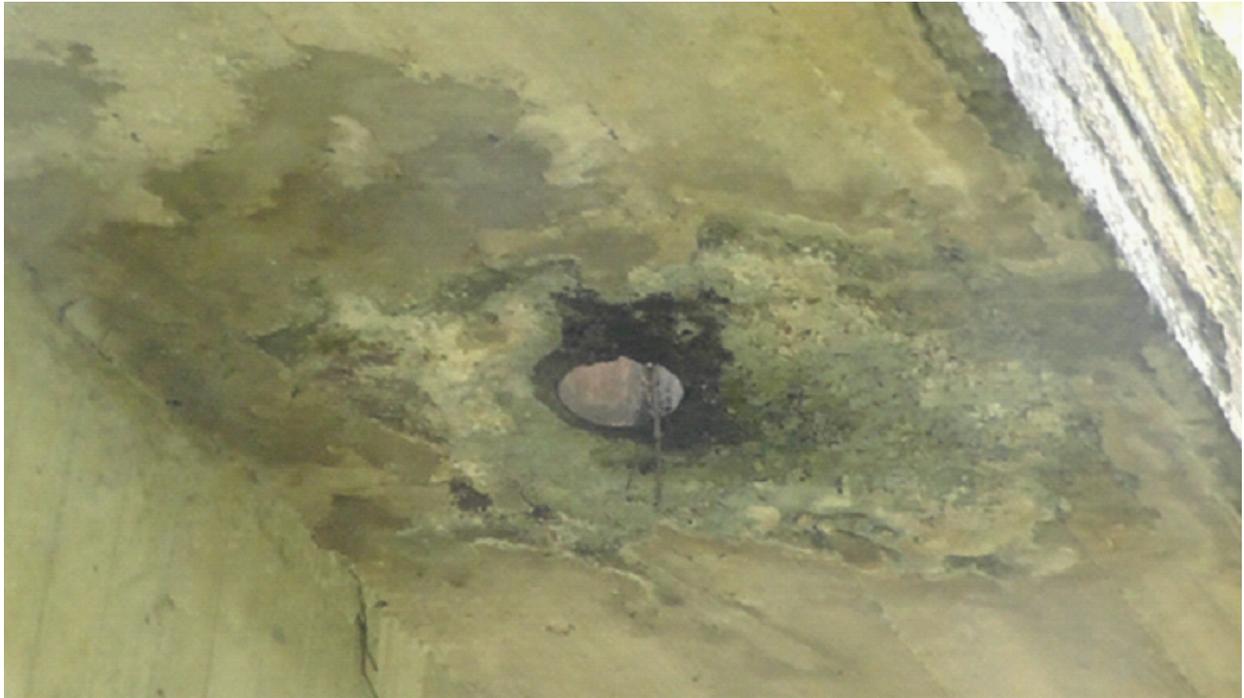
Componente.....: 10 Losa

Tipo de daño.....: Infiltración

Reparaciones.....: E Reparación de drenes

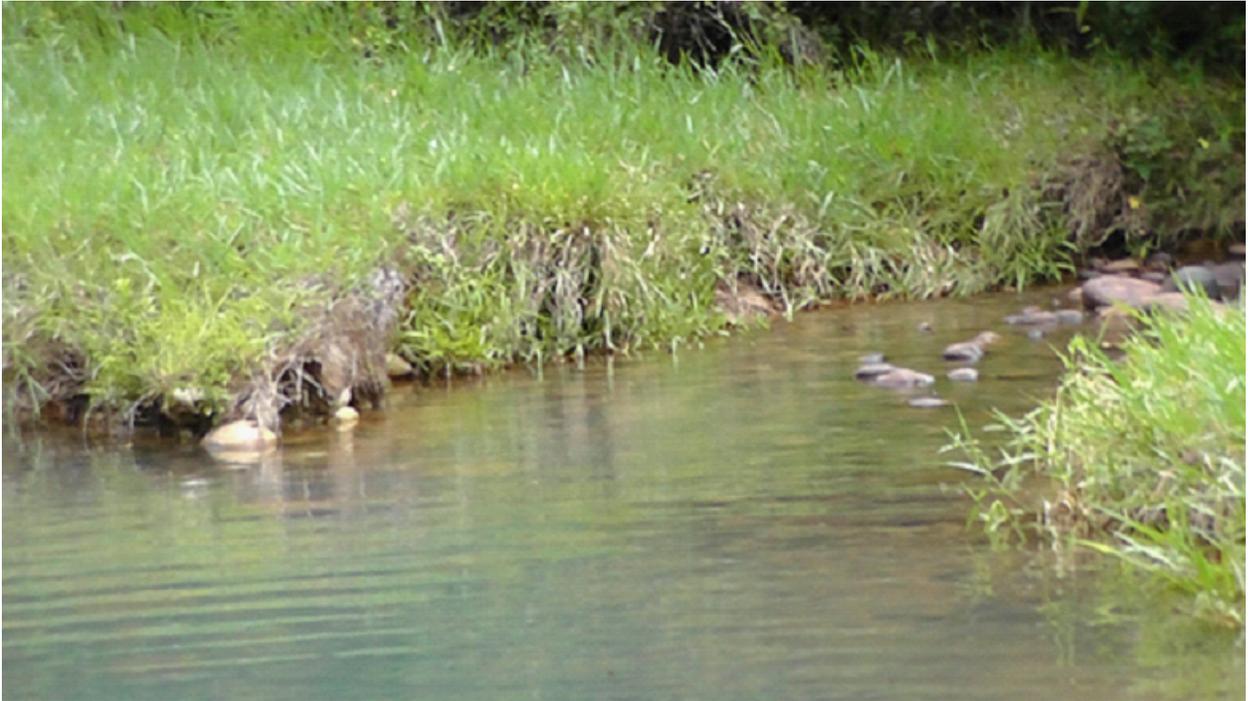
Componente.....: 15 Cauce

Daño/Observaciones.: La quebrada se encuentra en buen estado, aunque el agua hace contacto con el estribo 2. No se presenta erosión ni socavación.

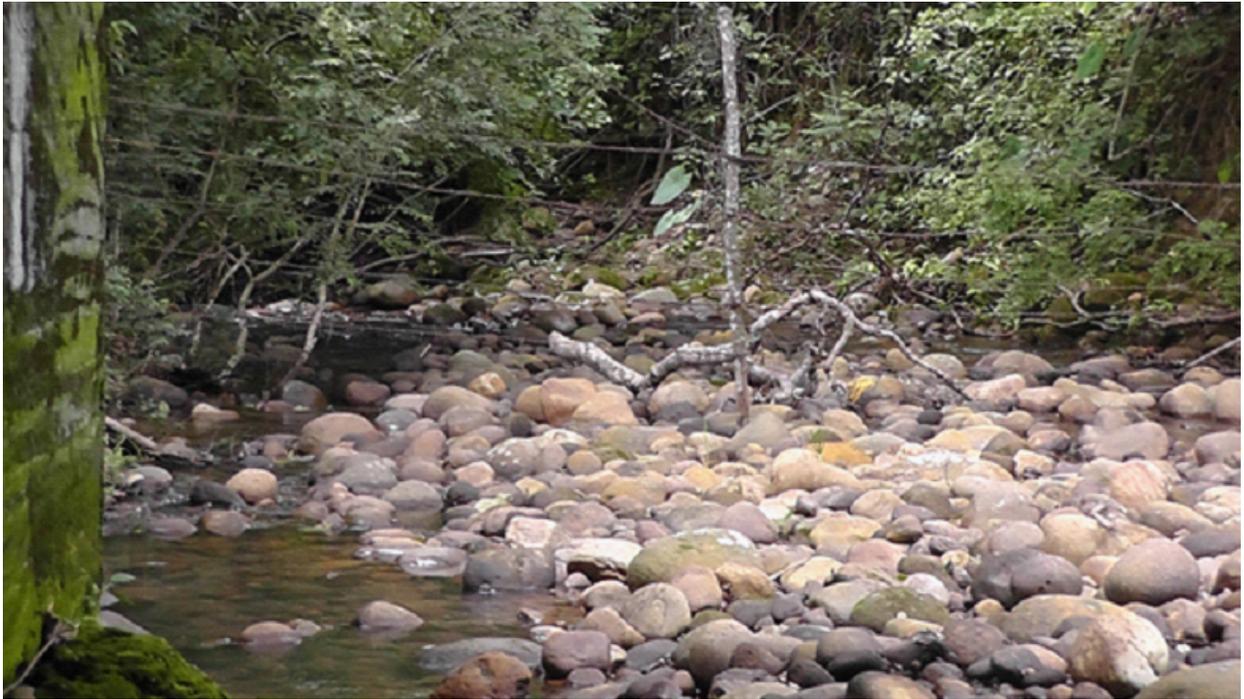
Componente.....: 15 Cauce

Daño/Observaciones.: La quebrada se encuentra en buen estado, aunque el agua hace contacto con el estribo 2. No se presenta erosión ni socavación.
