07-6512-025.00 El Iquia

Regional.....: 7 Casanare
 Ruta.....: Troncal Villa Garzón - Saravena
 Carretera.....: Monterrey - Yopal
 Lado de la car...: 0
 Abscisa.....: 47+0122
 No del registro..: 541

SDC/INV		SiPuCol			Fecha			Hoja
		Informe de inspección principal			14/09/12			4
07-6512-025.00 El Iquia								
Número de componente Trabajo - Descripción del daño Tipo de daño	Cal ifi	Man ten	Ins Esp	Obras de reparación				Fo tos
				T P	Can ti	Año	Costo	
1 Superficie del puente C:Tratamiento superficial (sello) Z:Otra - La superficie del pavimento asfáltico presenta desgaste, agregado expuesto y fisuras por ahuellamiento. Se requiere tratamiento superficial. Las losas de aproximación se encuentran bastante fisuradas, fracturación de la carpeta asfáltica. Se requiere se reparación. Descomposición	2	-		C Z	200	2013	600	5
2 Juntas de expansión C:Cambio a junta de goma asfáltica - Las juntas carecen de sello impermeable que impidan la infiltración de agua hacia estribos. Se recomienda instalación de junta de goma asfáltica. Infiltración	2	-		C	19	2013		2
3 Andenes/Bordillos - Desgaste de bordes, manchas de humedad y deterioro de pintura. Se requiere labores de mantenimiento.	1	-						2

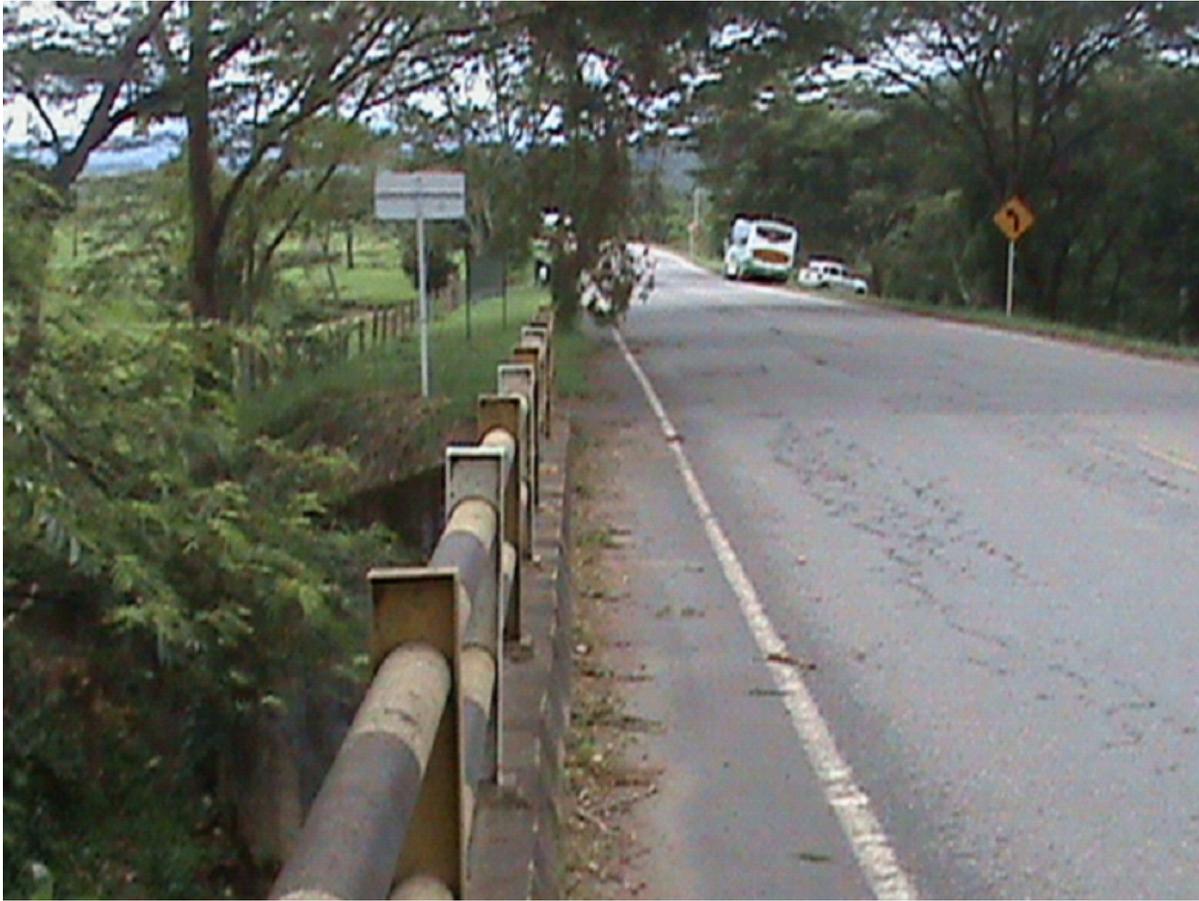
Componente.....: 1 Superficie del puente

Calif./Mantenim....: 2 / -

Daño/Observaciones.: La superficie del pavimento asfáltico presenta desgaste, agregado expuesto y fisuras por ahuellamiento. Se requiere tratamiento superficial. Las losas de aproximación se encuentran bastante fisuradas, fracturación de la carpeta asfáltica. Se requiere se reparación.

Tipo de daño.....: Descomposición

Reparaciones.....: C Tratamiento superficial (sello)

Z Otra

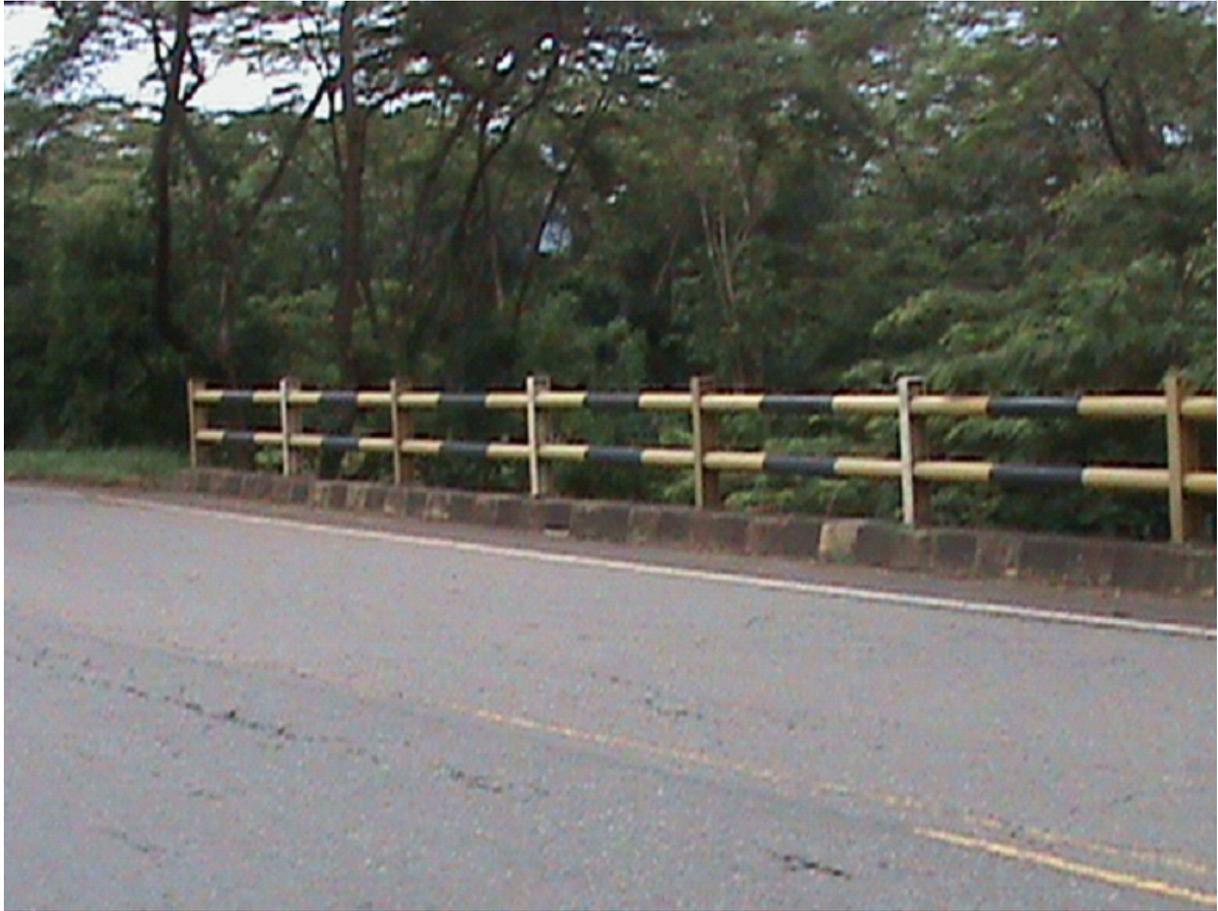
Componente.....: 1 Superficie del puente

Calif./Mantenim....: 2 / -

Daño/Observaciones.: La superficie del pavimento asfáltico presenta desgaste, agregado expuesto y fisuras por ahuellamiento. Se requiere tratamiento superficial. Las losas de aproximación se encuentran bastante fisuradas, fracturación de la carpeta asfáltica. Se requiere se reparación.

Tipo de daño.....: Descomposición

Reparaciones.....: C Tratamiento superficial (sello)

Z Otra

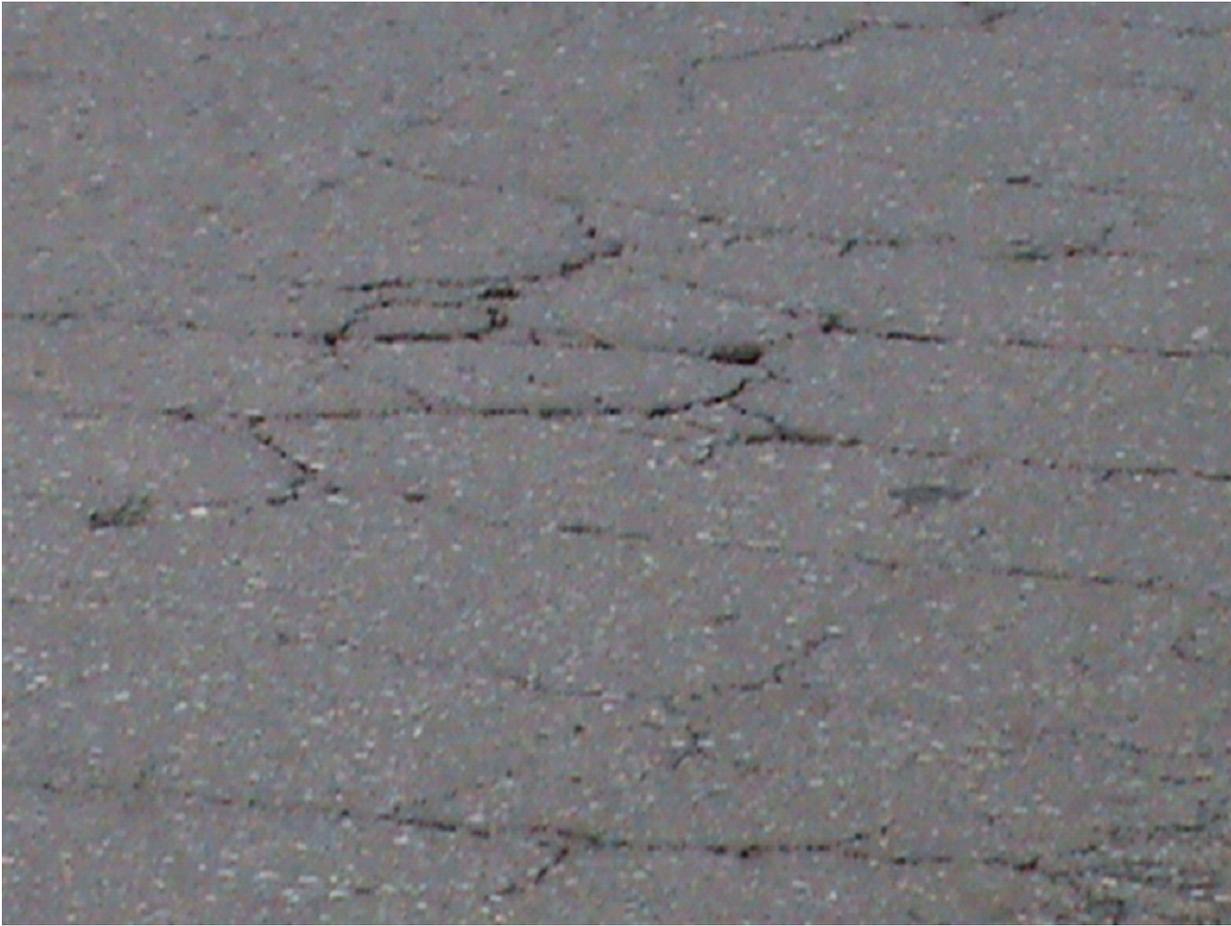
Componente.....: 1 Superficie del puente

Calif./Mantenim....: 2 / -

Daño/Observaciones.: La superficie del pavimento asfáltico presenta desgaste, agregado expuesto y fisuras por ahuellamiento. Se requiere tratamiento superficial. Las losas de aproximación se encuentran bastante fisuradas, fracturación de la carpeta asfáltica. Se requiere se reparación.

Tipo de daño.....: Descomposición

Reparaciones.....: C Tratamiento superficial (sello)

Z Otra

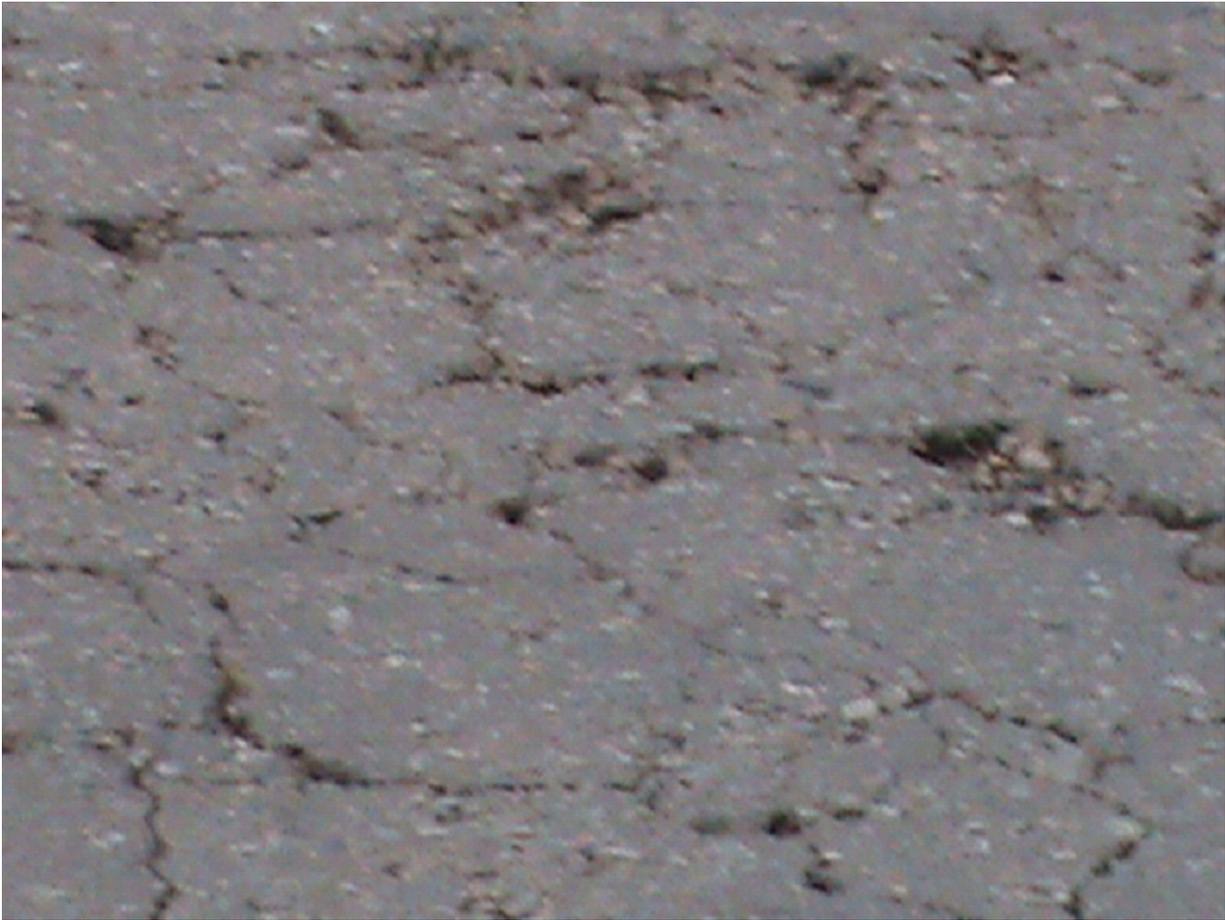
Componente.....: 1 Superficie del puente

Calif./Mantenim....: 2 / -

Daño/Observaciones.: La superficie del pavimento asfáltico presenta desgaste, agregado expuesto y fisuras por ahuellamiento. Se requiere tratamiento superficial. Las losas de aproximación se encuentran bastante fisuradas, fracturación de la carpeta asfáltica. Se requiere se reparación.

Tipo de daño.....: Descomposición

Reparaciones.....: C Tratamiento superficial (sello)

Z Otra

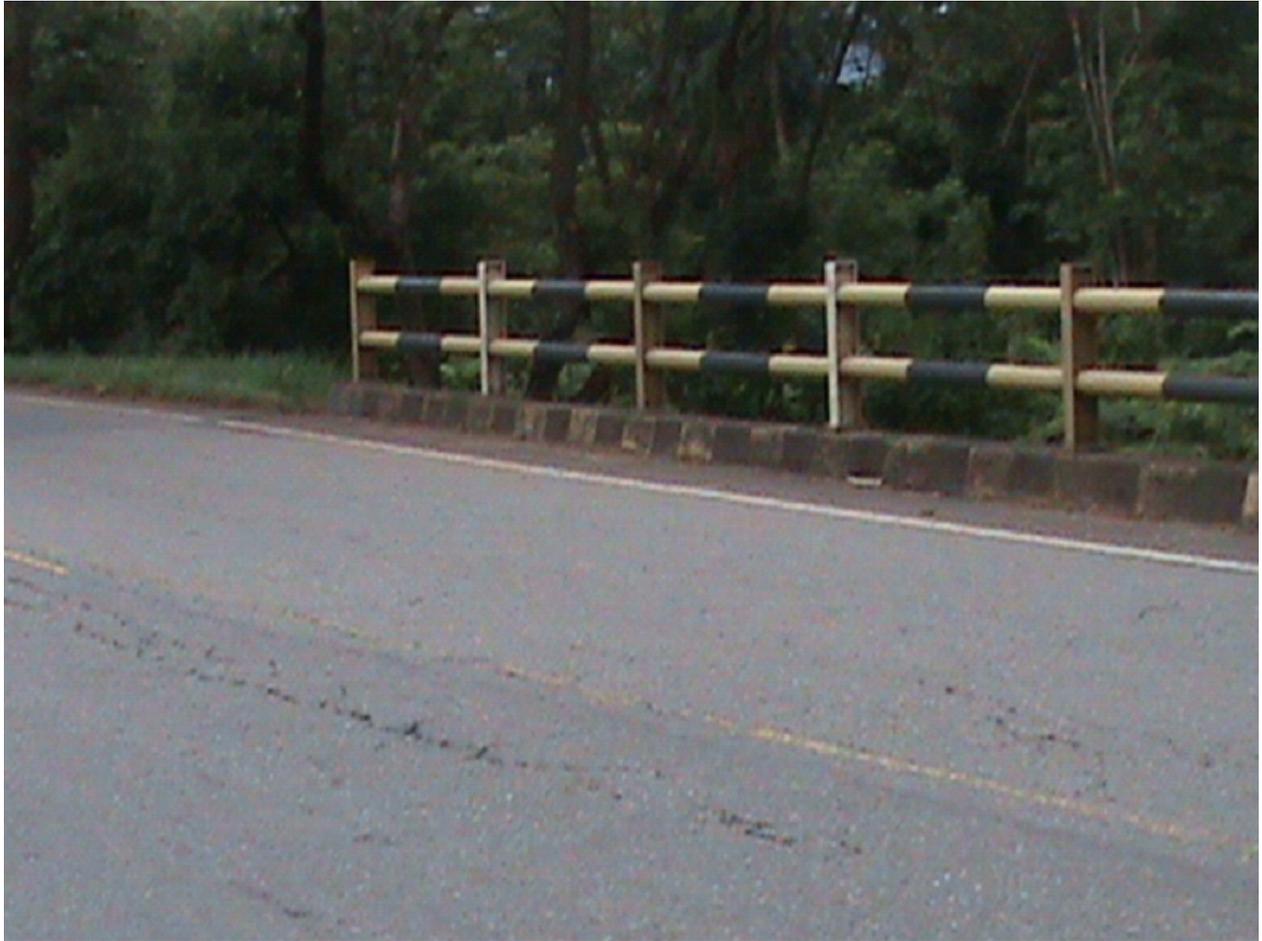
Componente.....: 1 Superficie del puente

Calif./Mantenim....: 2 / -

Daño/Observaciones.: La superficie del pavimento asfáltico presenta desgaste, agregado expuesto y fisuras por ahuellamiento. Se requiere tratamiento superficial. Las losas de aproximación se encuentran bastante fisuradas, fracturación de la carpeta asfáltica. Se requiere se reparación.

Tipo de daño.....: Descomposición

Reparaciones.....: C Tratamiento superficial (sello)

Z Otra

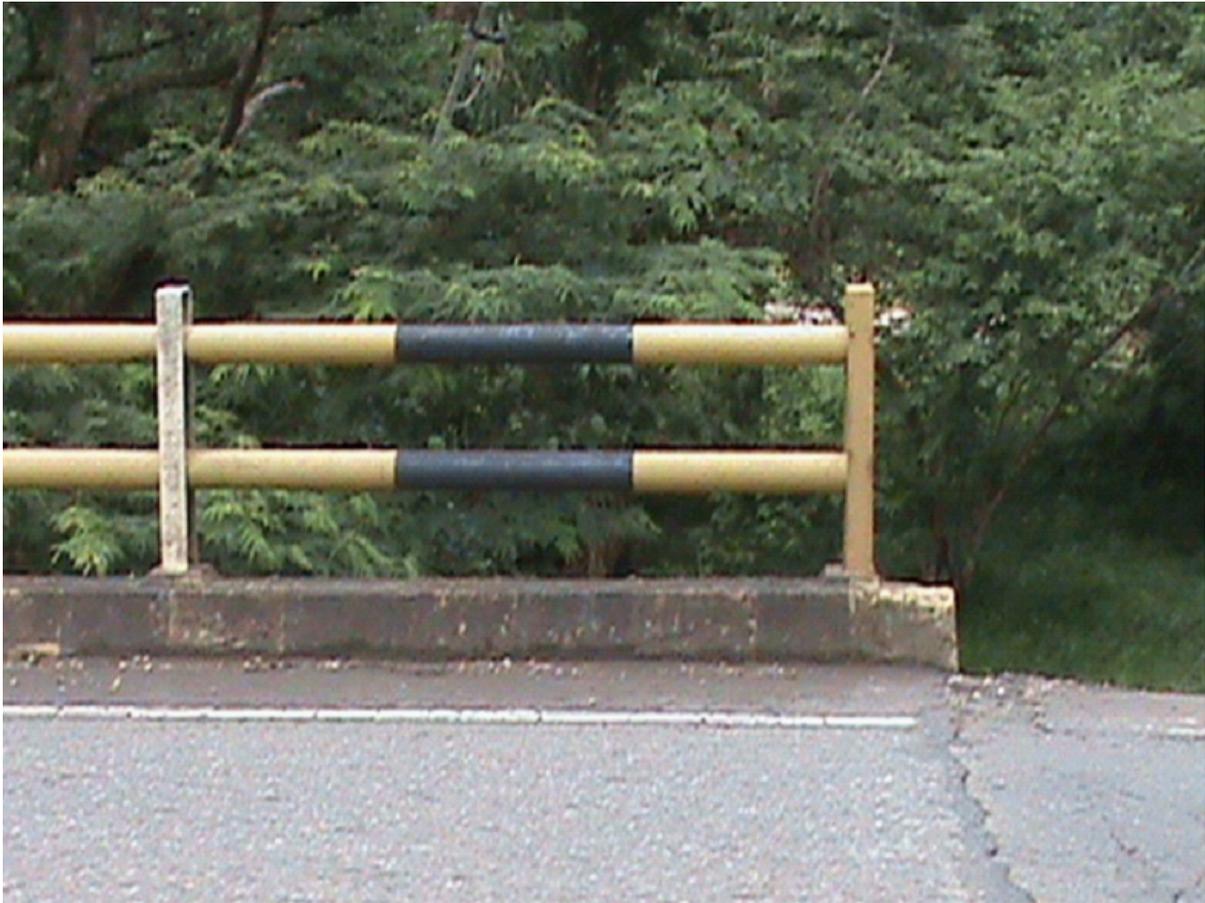
Componente.....: 2 Juntas de expansión

Calif./Mantenim....: 2 / -

Daño/Observaciones.: Las juntas carecen de sello impermeable que impidan la infiltración de agua hacia estribos. Se recomienda instalación de junta de goma asfáltica.

Tipo de daño.....: Infiltración

Reparaciones.....: C Cambio a junta de goma asfáltica

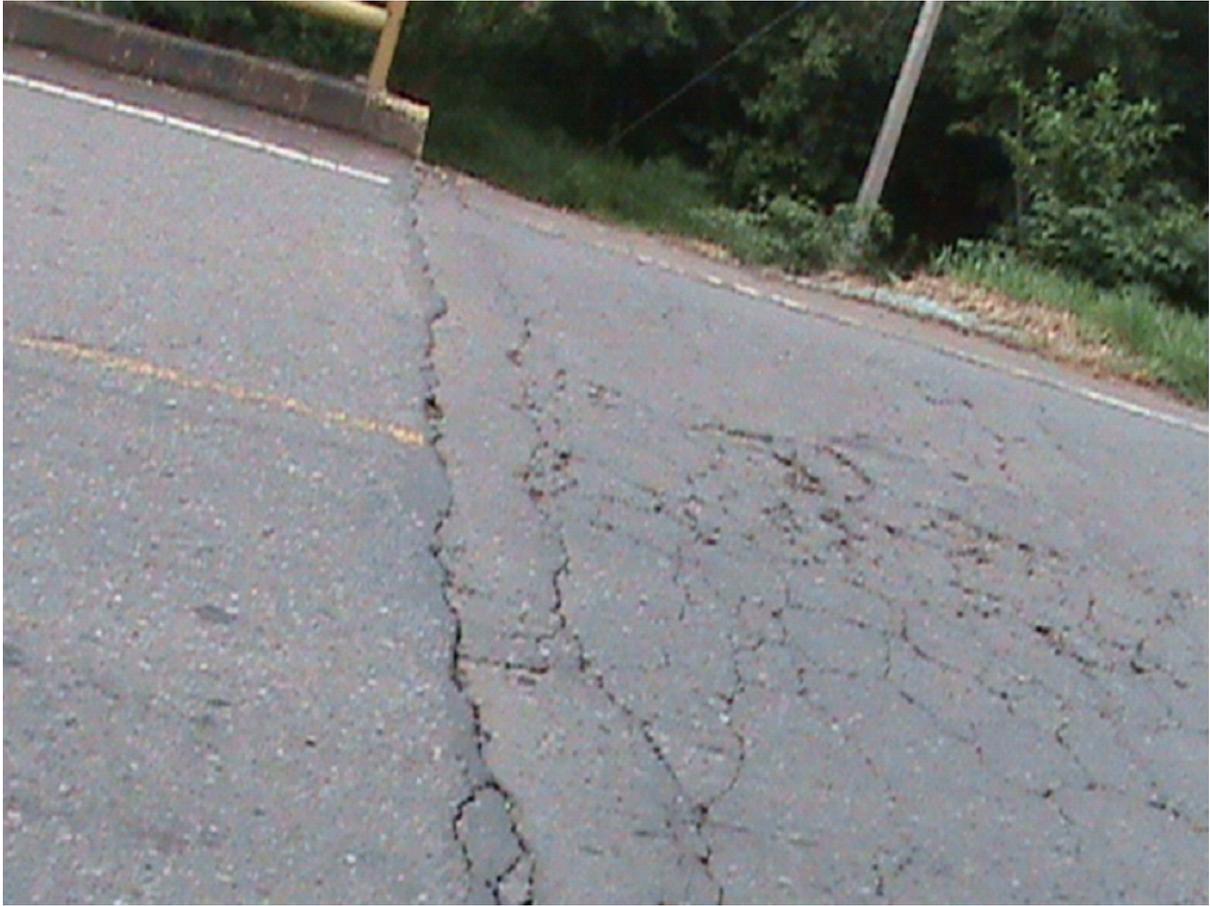
Componente.....: 2 Juntas de expansión

Calif./Mantenim....: 2 / -

Daño/Observaciones.: Las juntas carecen de sello impermeable que impidan la infiltración de agua hacia estribos. Se recomienda instalación de junta de goma asfáltica.

Tipo de daño.....: Infiltración

Reparaciones.....: C Cambio a junta de goma asfáltica

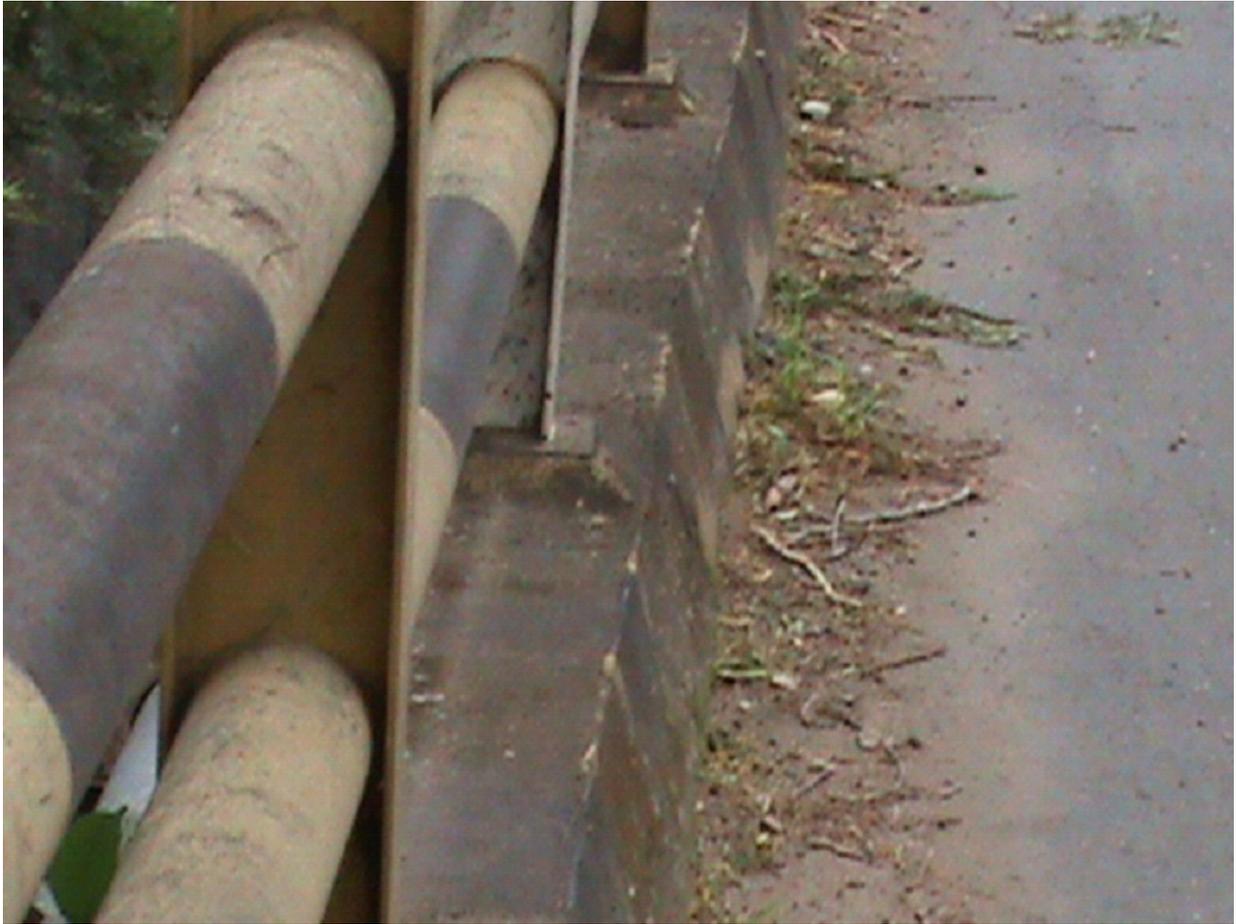
Componente.....: 3 Andenes/Bordillos

Calif./Mantenim....: 1 / -

Daño/Observaciones.: Desgaste de bordes, manchas de humedad y deterioro de pintura. Se requiere labores de mantenimiento.

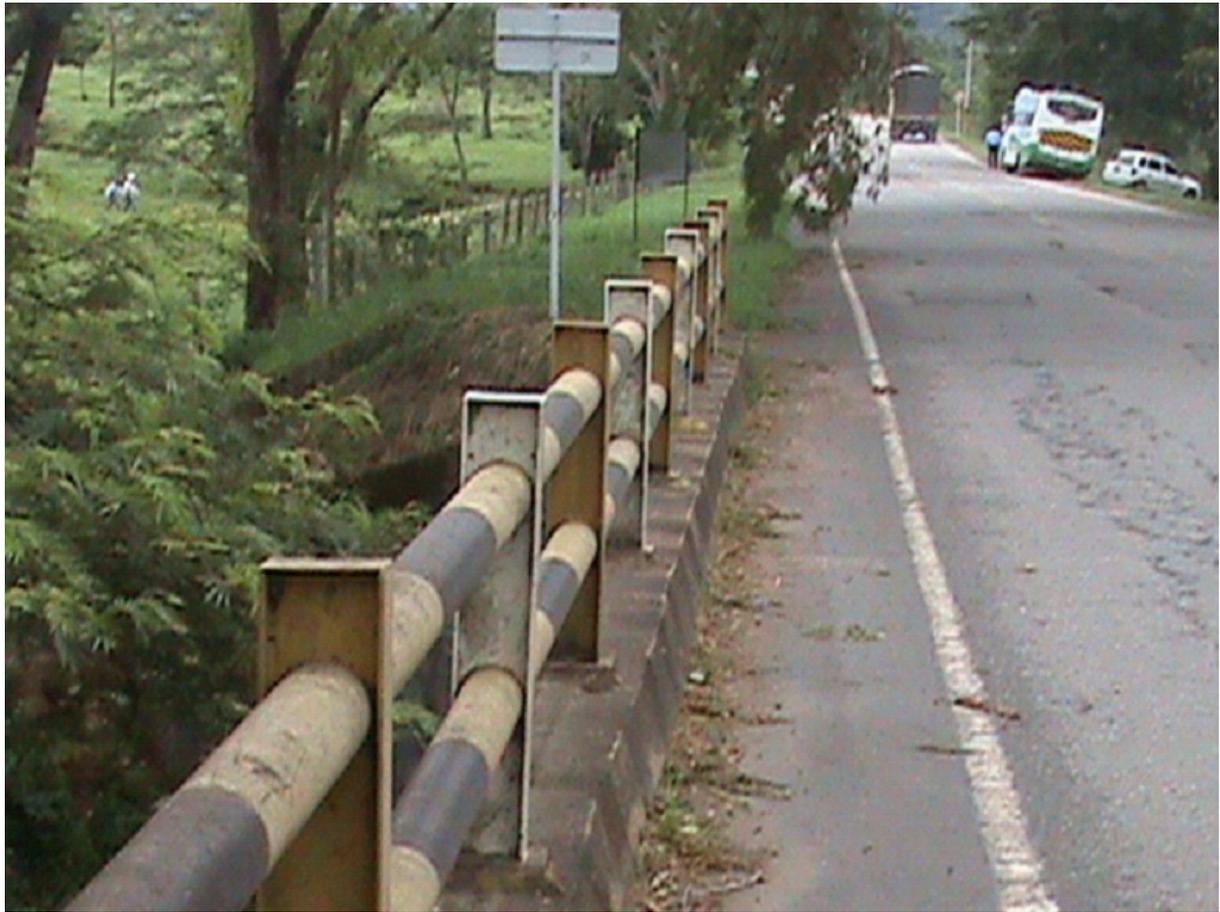
Componente.....: 3 Andenes/Bordillos

Calif./Mantenim....: 1 / -

Daño/Observaciones.: Desgaste de bordes, manchas de humedad y deterioro de pintura. Se requiere labores de mantenimiento.

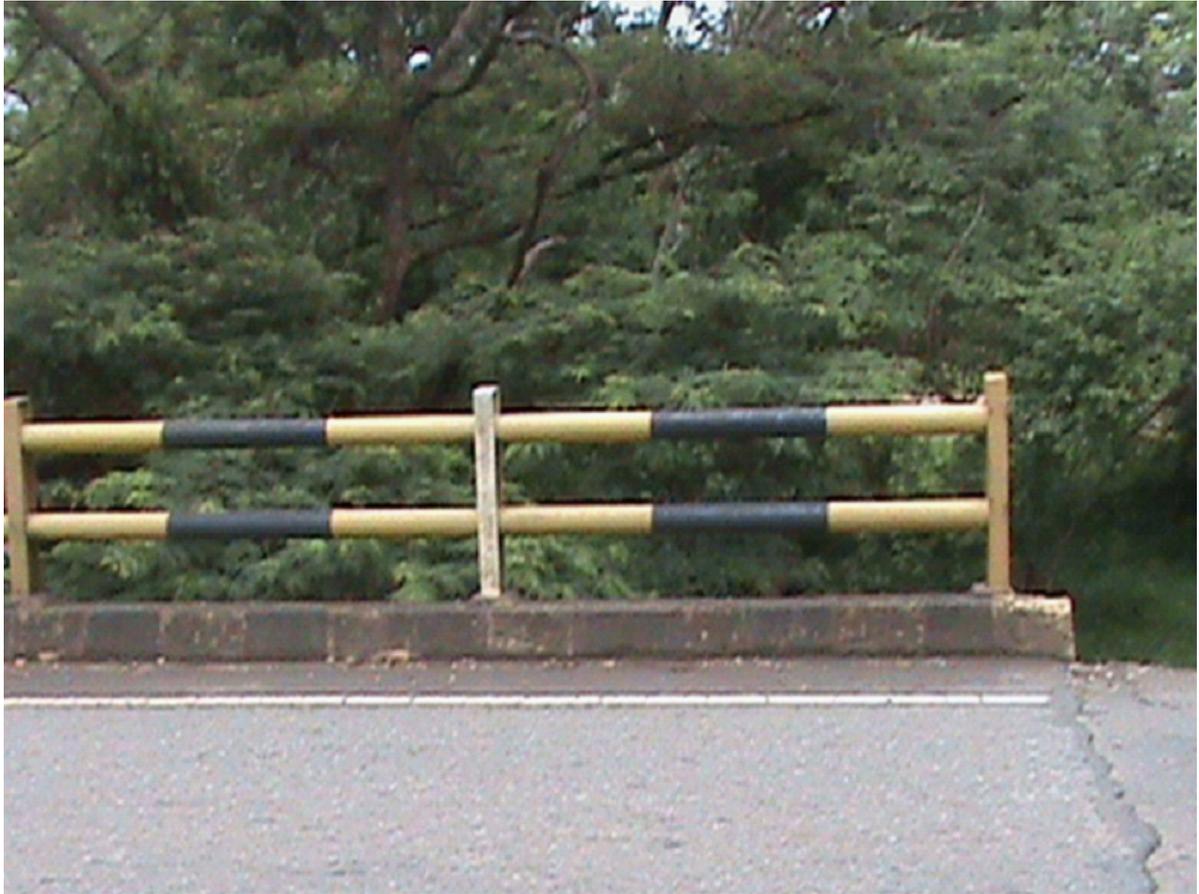
Componente.....: 4 Barandas

Calif./Mantenim....: 1 / -

Daño/Observaciones.: Presentan corrosión superficial y deterioro de pintura. Se recomienda labores de mantenimiento que contemplen limpieza y aplicación de pintura anticorrosiva.

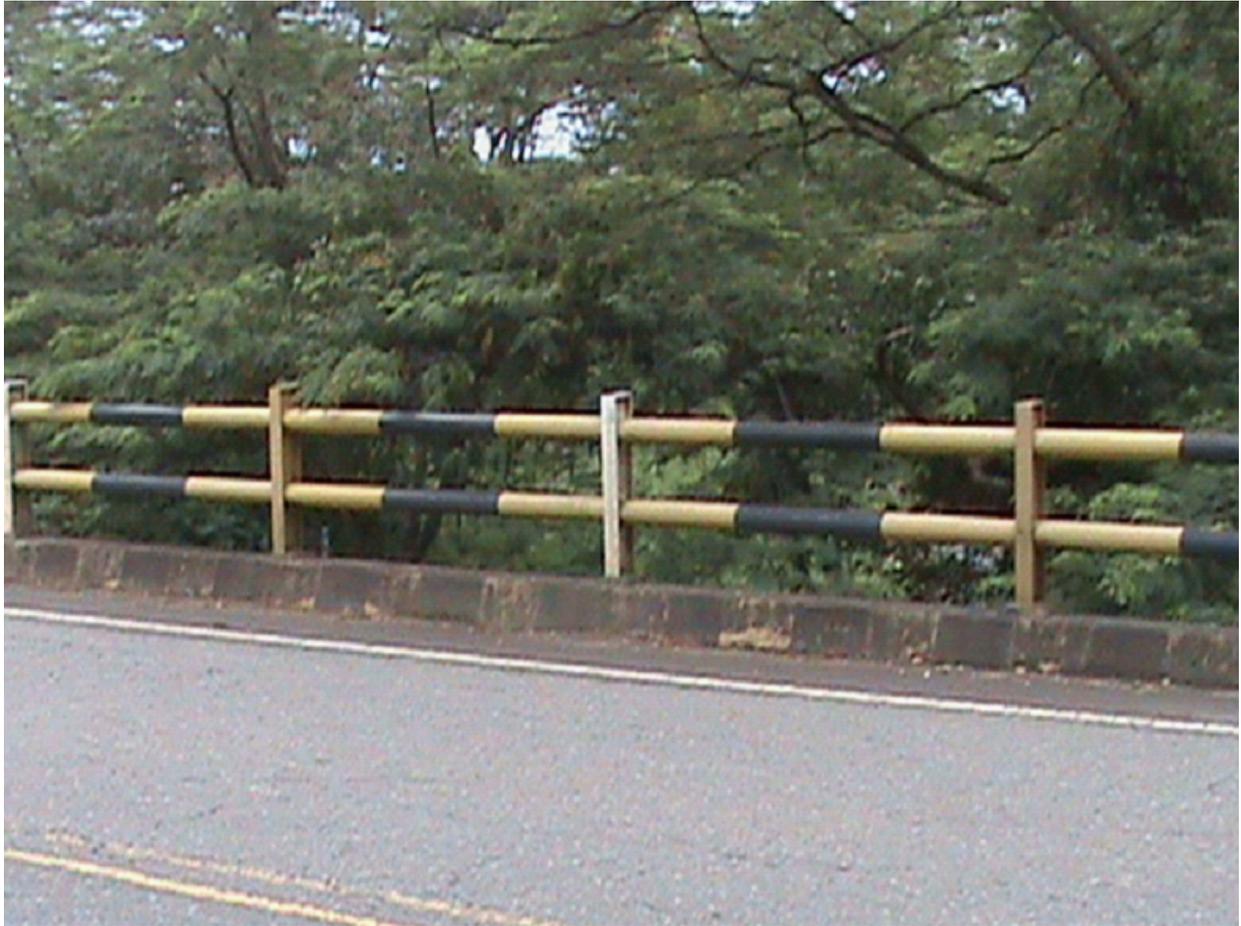
Componente.....: 4 Barandas

Calif./Mantenim....: 1 / -

Daño/Observaciones.: Presentan corrosión superficial y deterioro de pintura. Se recomienda labores de mantenimiento que contemplen limpieza y aplicación de pintura anticorrosiva.

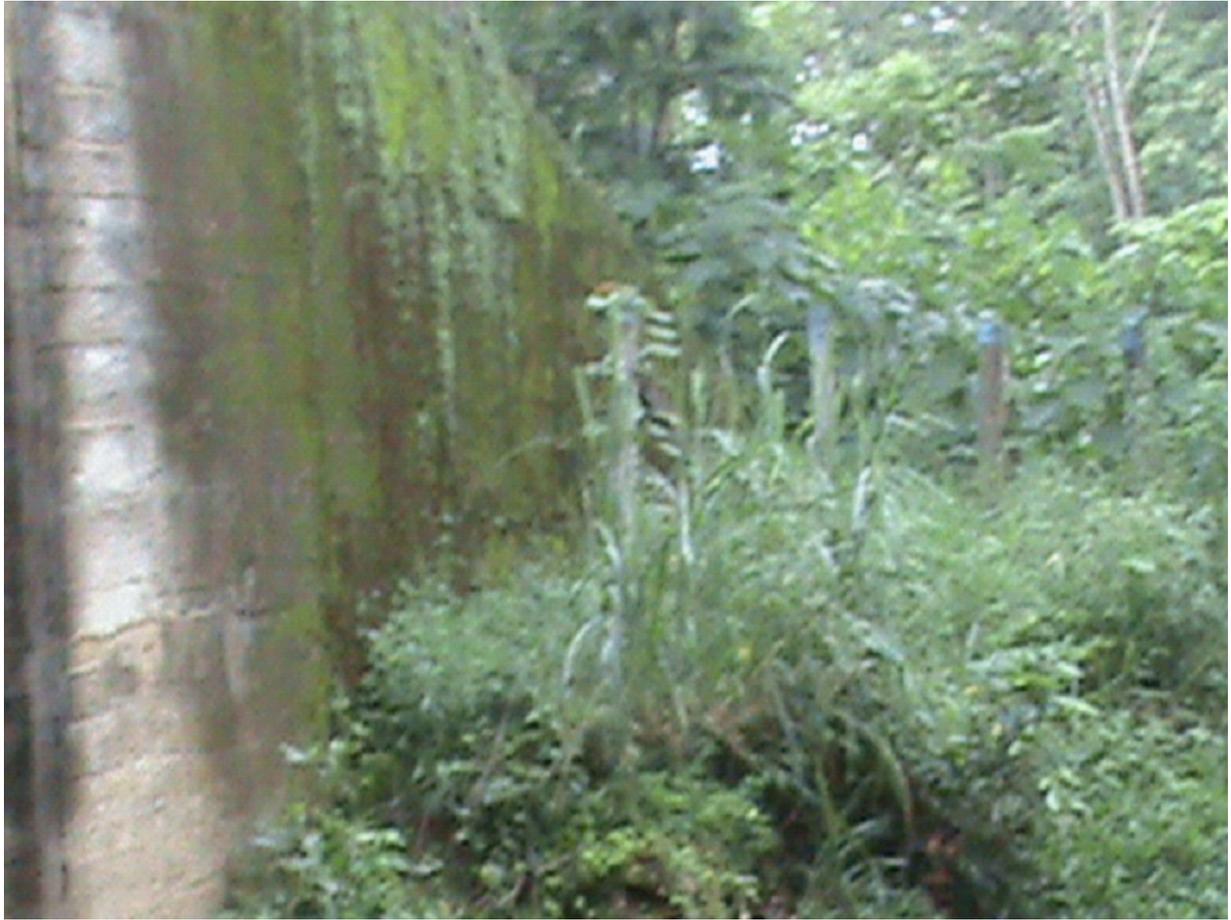
Componente.....: 5 Conos/Taludes

Calif./Mantenim....: 1 / -

Daño/Observaciones.: Se observaron en buen estado

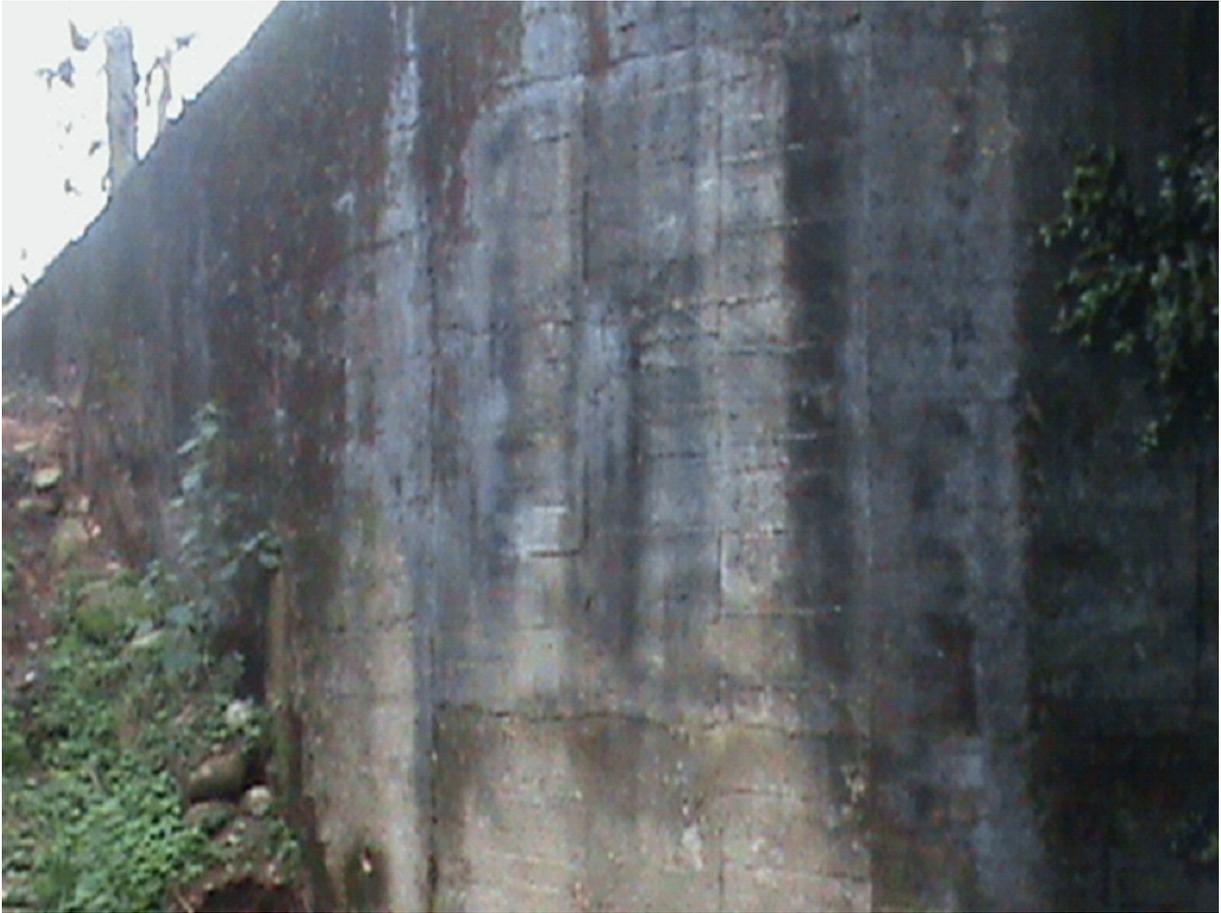
Componente.....: 6 Aletas

Calif./Mantenim....: 1 / -

Daño/Observaciones.: Presentan manchas de humedad y presencia de vegetación. Se recomienda labores de mantenimiento rutinario.

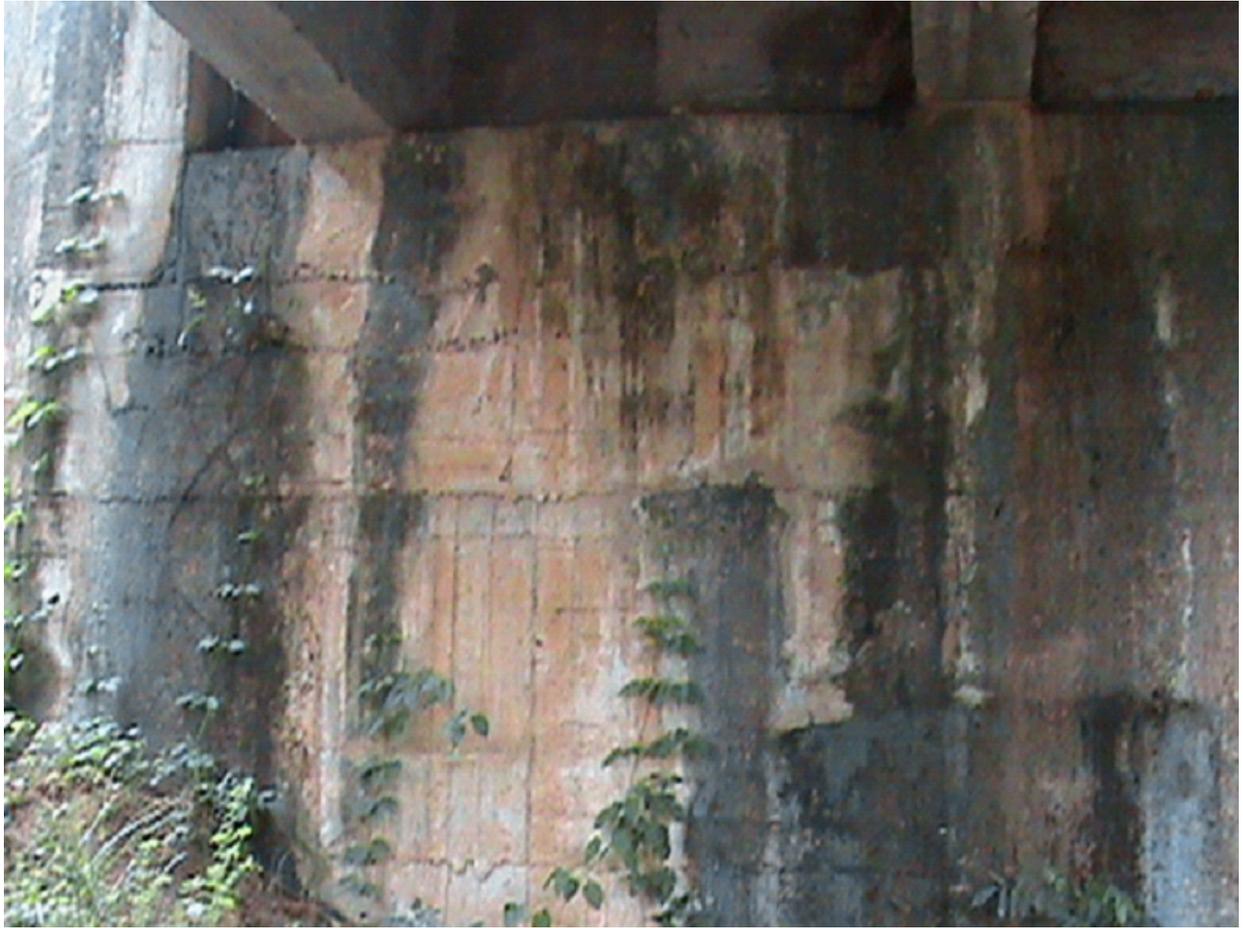
Componente.....: 7 Estribos

Calif./Mantenim....: 2 / -

Daño/Observaciones.: En la parte inferior del estribo No2 se presenta desgaste del concreto y agregado expuesto ocasionado por la acción del agua. Se requiere reparación del concreto. Los estribos presentan manchas de humedad por el agua que se infiltra por juntas y presentan vegetación en la parte superior.

Tipo de daño.....: Infiltración

Reparaciones.....: A Reparación de concreto

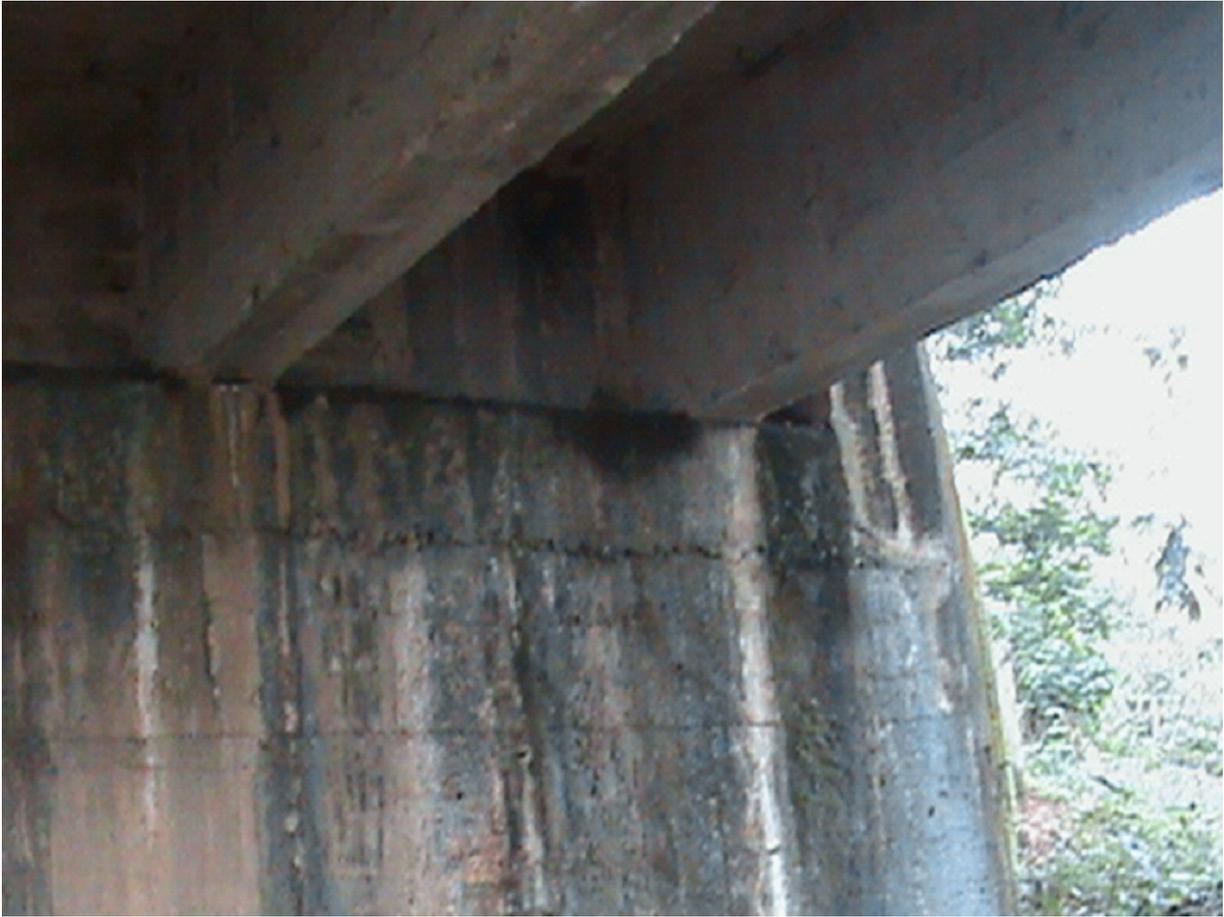
Componente.....: 7 Estribos

Calif./Mantenim....: 2 / -

Daño/Observaciones.: En la parte inferior del estribo No2 se presenta desgaste del concreto y agregado expuesto ocasionado por la acción del agua. Se requiere reparación del concreto. Los estribos presentan manchas de humedad por el agua que se infiltra por juntas y presentan vegetación en la parte superior.

Tipo de daño.....: Infiltración

Reparaciones.....: A Reparación de concreto

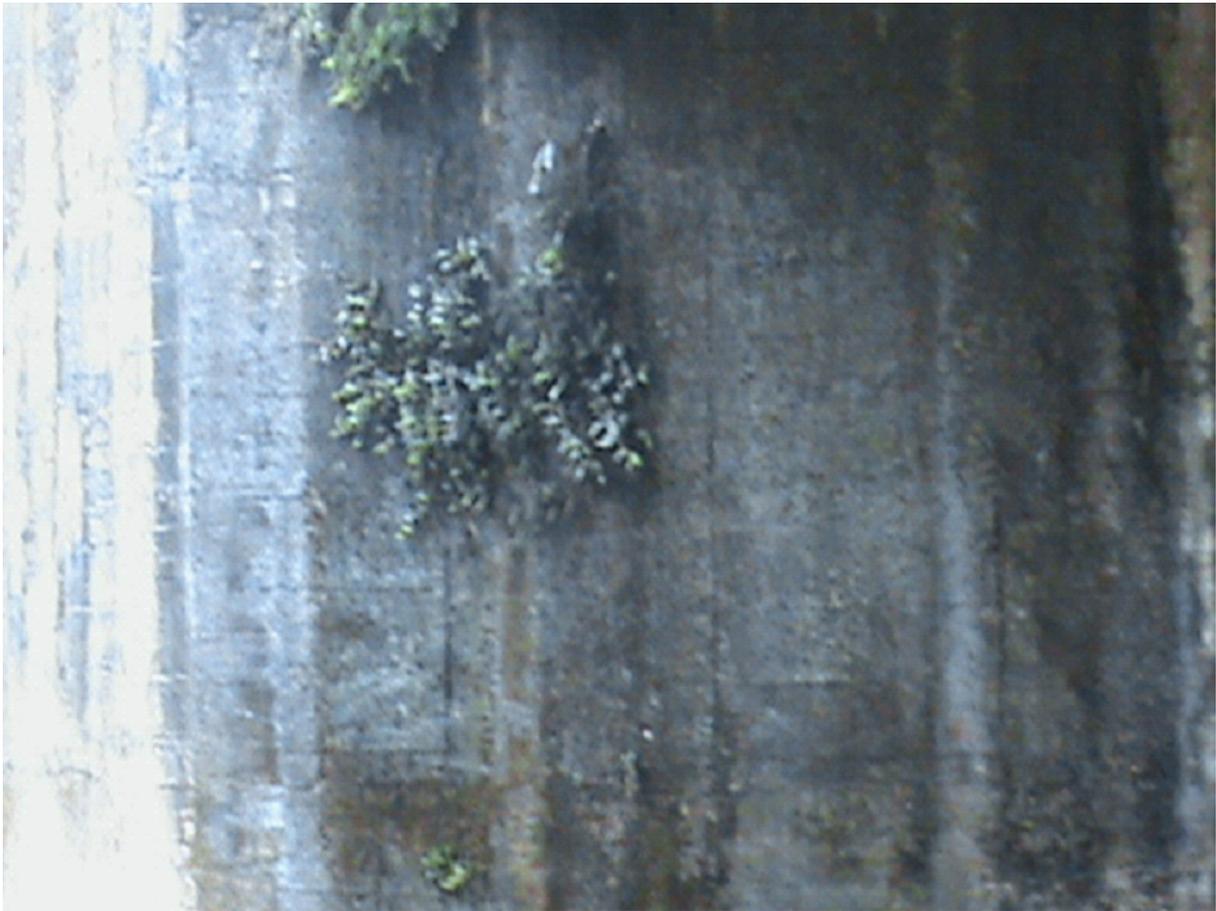
Componente.....: 7 Estribos

Calif./Mantenim....: 2 / -

Daño/Observaciones.: En la parte inferior del estribo No2 se presenta desgaste del concreto y agregado expuesto ocasionado por la acción del agua. Se requiere reparación del concreto. Los estribos presentan manchas de humedad por el agua que se infiltra por juntas y presentan vegetación en la parte superior.

Tipo de daño.....: Infiltración

Reparaciones.....: A Reparación de concreto

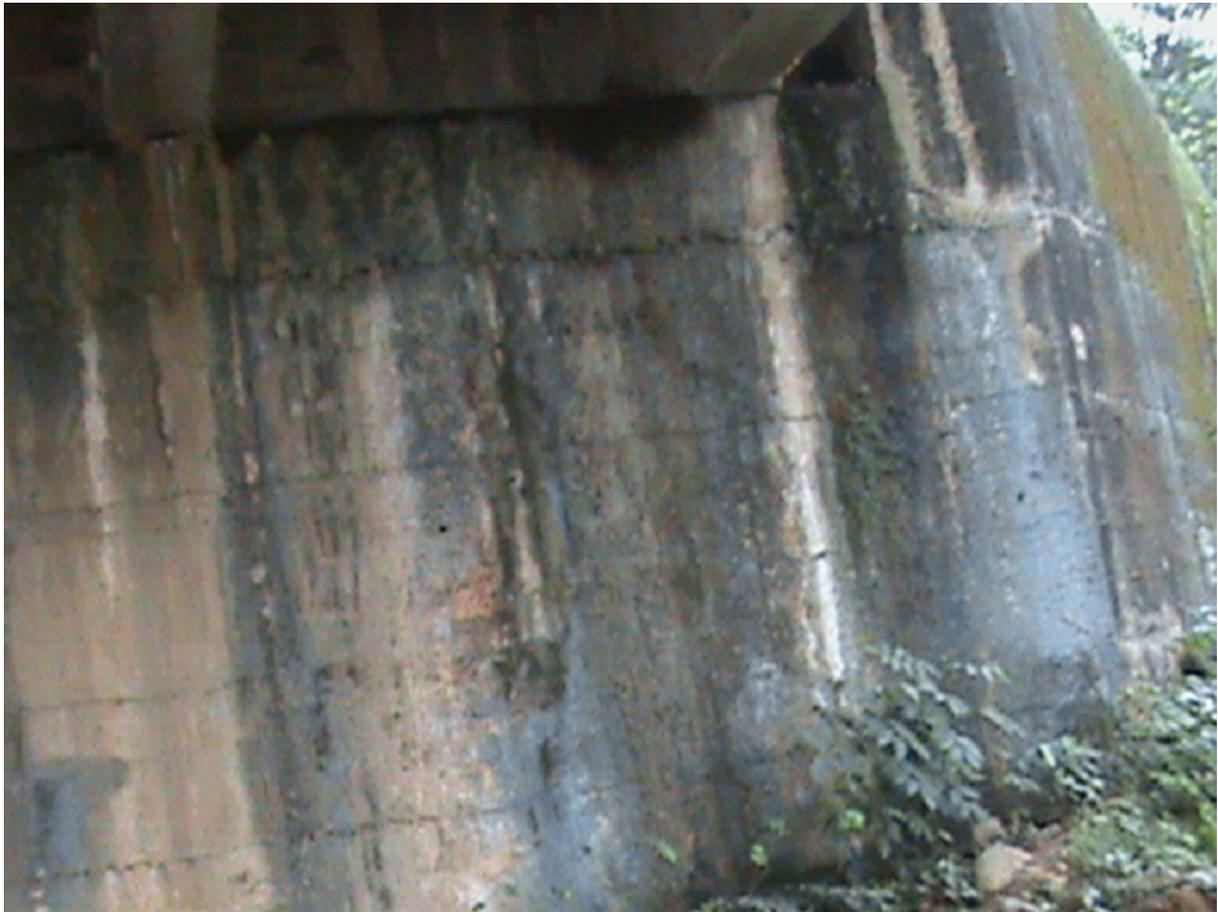
Componente.....: 7 Estribos

Calif./Mantenim....: 2 / -

Daño/Observaciones.: En la parte inferior del estribo No2 se presenta desgaste del concreto y agregado expuesto ocasionado por la acción del agua. Se requiere reparación del concreto. Los estribos presentan manchas de humedad por el agua que se infiltra por juntas y presentan vegetación en la parte superior.

Tipo de daño.....: Infiltración

Reparaciones.....: A Reparación de concreto

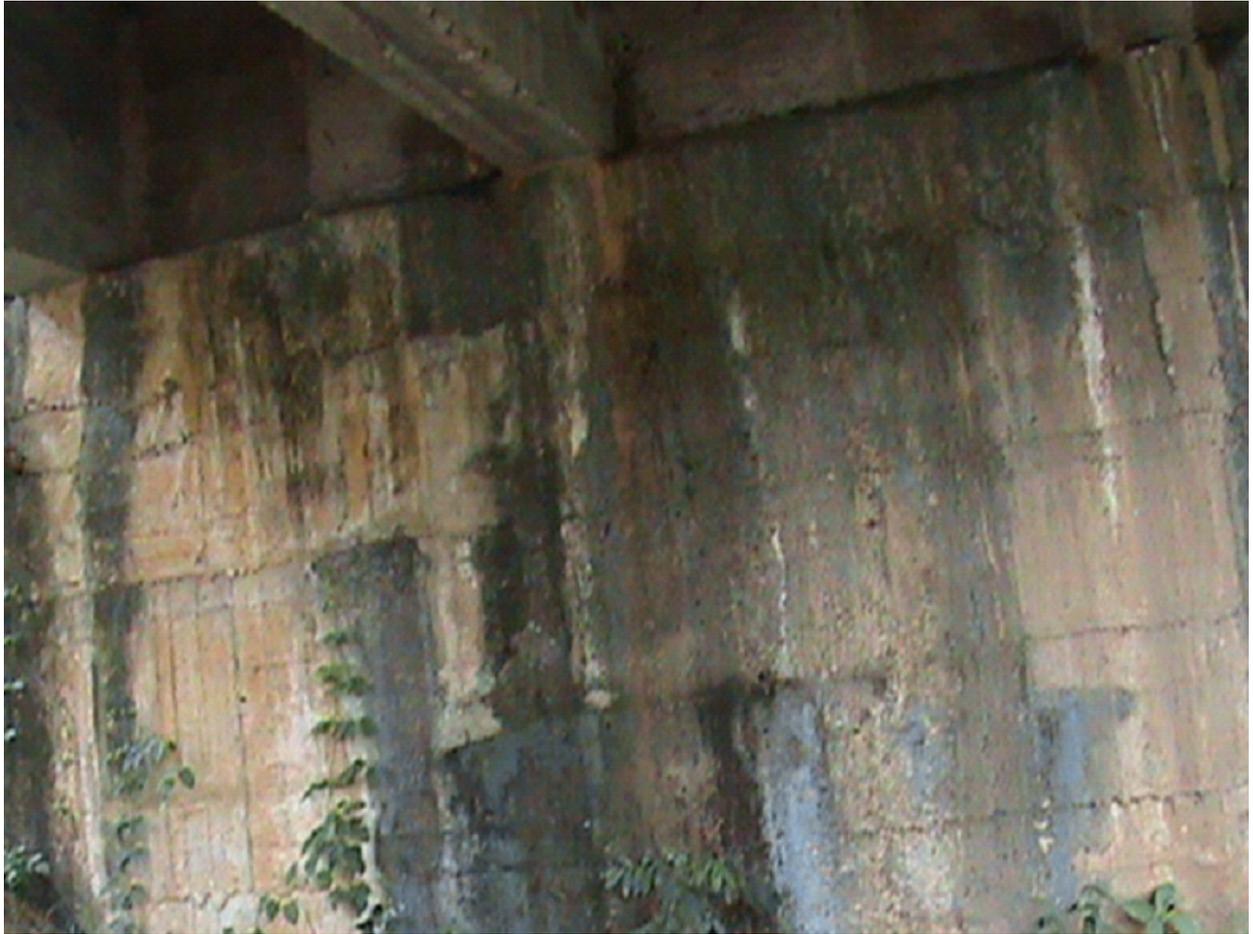
Componente.....: 7 Estribos

Calif./Mantenim....: 2 / -

Daño/Observaciones.: En la parte inferior del estribo No2 se presenta desgaste del concreto y agregado expuesto ocasionado por la acción del agua. Se requiere reparación del concreto. Los estribos presentan manchas de humedad por el agua que se infiltra por juntas y presentan vegetación en la parte superior.

Tipo de daño.....: Infiltración

Reparaciones.....: A Reparación de concreto
