07-6512-025.00 El Iquia

Regional.....: 7 Casanare
 Ruta.....: Troncal Villa Garzón - Saravena
 Carretera.....: Monterrey - Yopal
 Lado de la car...: 0
 Abscisa.....: 47+0122
 No del registro..: 541

SDC/INV		SiPuCol			Fecha			Hoja
		Informe de inspección principal			14/09/12			4
07-6512-025.00 El Iquia								
Número de componente Trabajo - Descripción del daño Tipo de daño	Cal ifi	Man ten	Ins Esp	Obras de reparación				Fo tos
				T P	Can ti	Año	Costo	
1 Superficie del puente C:Tratamiento superficial (sello) Z:Otra - La superficie del pavimento asfáltico presenta desgaste, agregado expuesto y fisuras por ahuellamiento. Se requiere tratamiento superficial. Las losas de aproximación se encuentran bastante fisuradas, fracturación de la carpeta asfáltica. Se requiere se reparación. Descomposición	2	-		C Z	200	2013	600	5
2 Juntas de expansión C:Cambio a junta de goma asfáltica - Las juntas carecen de sello impermeable que impidan la infiltración de agua hacia estribos. Se recomienda instalación de junta de goma asfáltica. Infiltración	2	-		C	19	2013		2
3 Andenes/Bordillos - Desgaste de bordes, manchas de humedad y deterioro de pintura. Se requiere labores de mantenimiento.	1	-						2

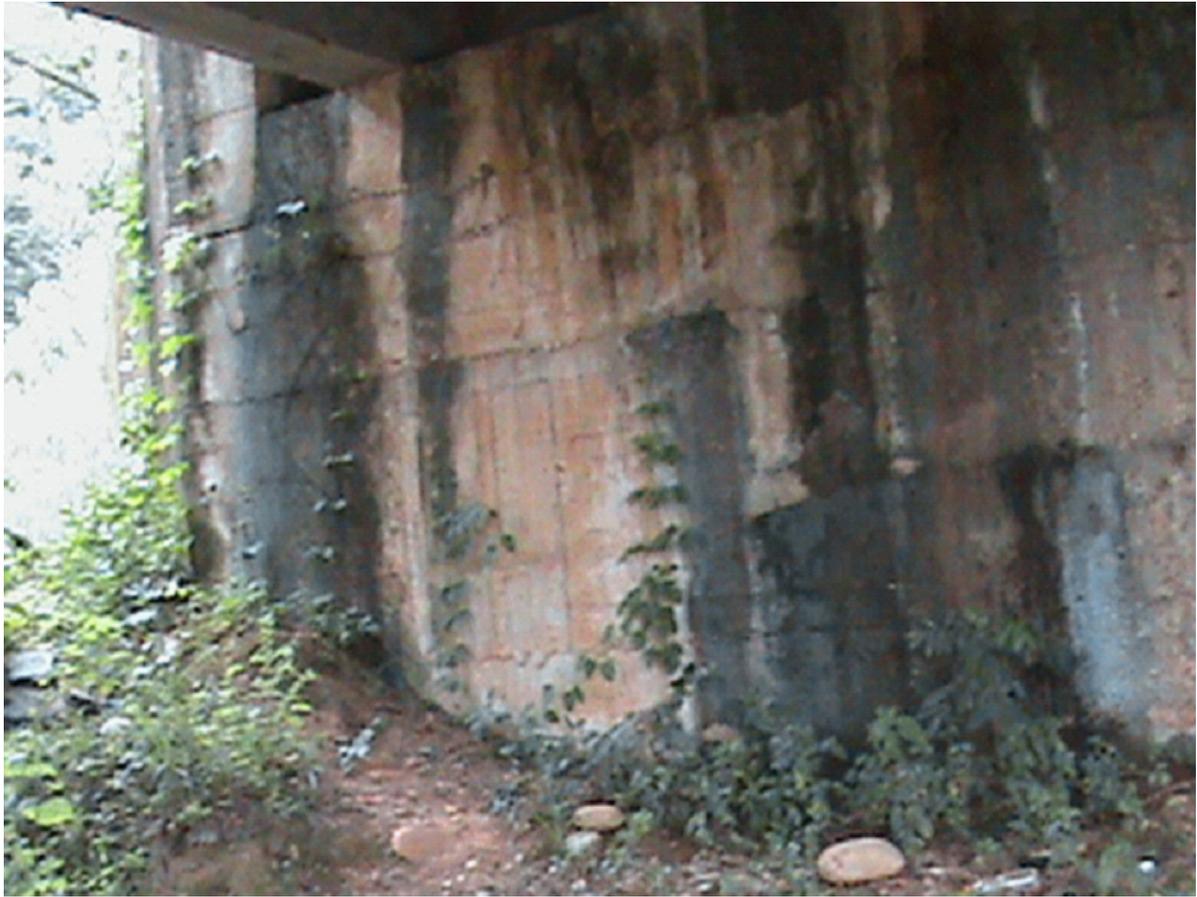
Componente.....: 7 Estribos

Calif./Mantenim....: 2 / -

Daño/Observaciones.: En la parte inferior del estribo No2 se presenta desgaste del concreto y agregado expuesto ocasionado por la acción del agua. Se requiere reparación del concreto. Los estribos presentan manchas de humedad por el agua que se infiltra por juntas y presentan vegetación en la parte superior.

Tipo de daño.....: Infiltración

Reparaciones.....: A Reparación de concreto

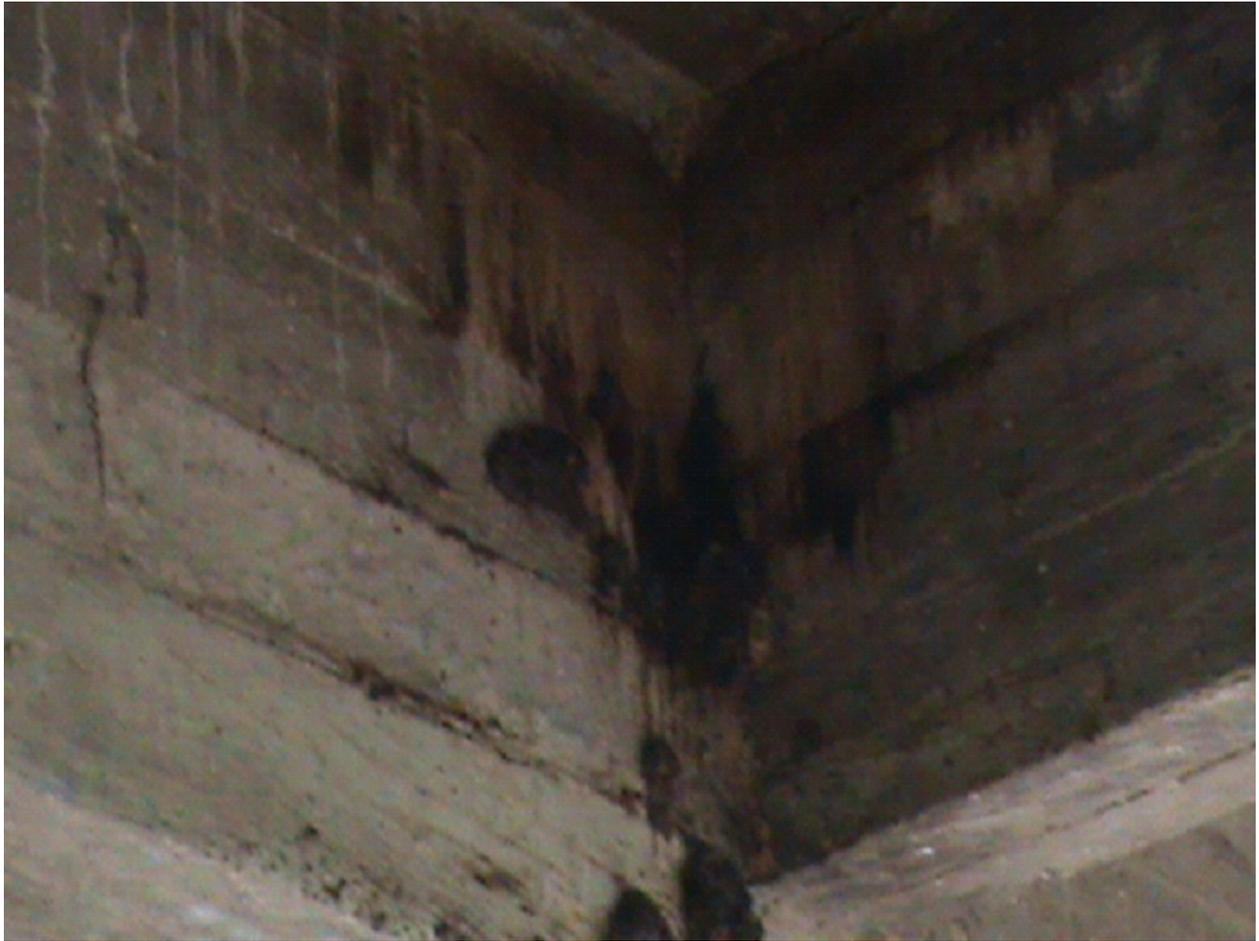
Componente.....: 9 Apoyos
Calif./Mantenim....: 1 / -
Daño/Observaciones.: No presentan daños

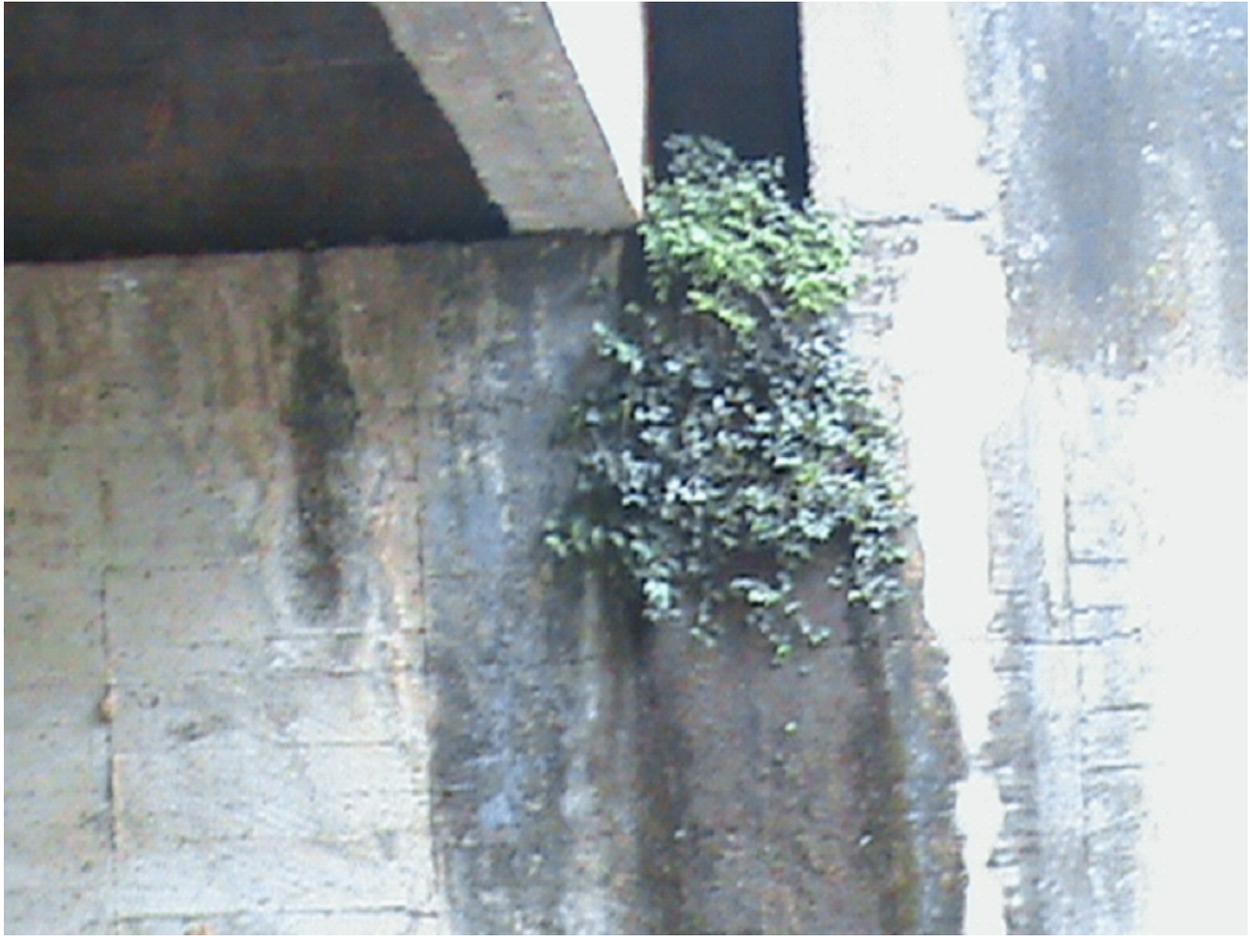
Componente.....: 9 Apoyos
Calif./Mantenim....: 1 / -
Daño/Observaciones.: No presentan daños

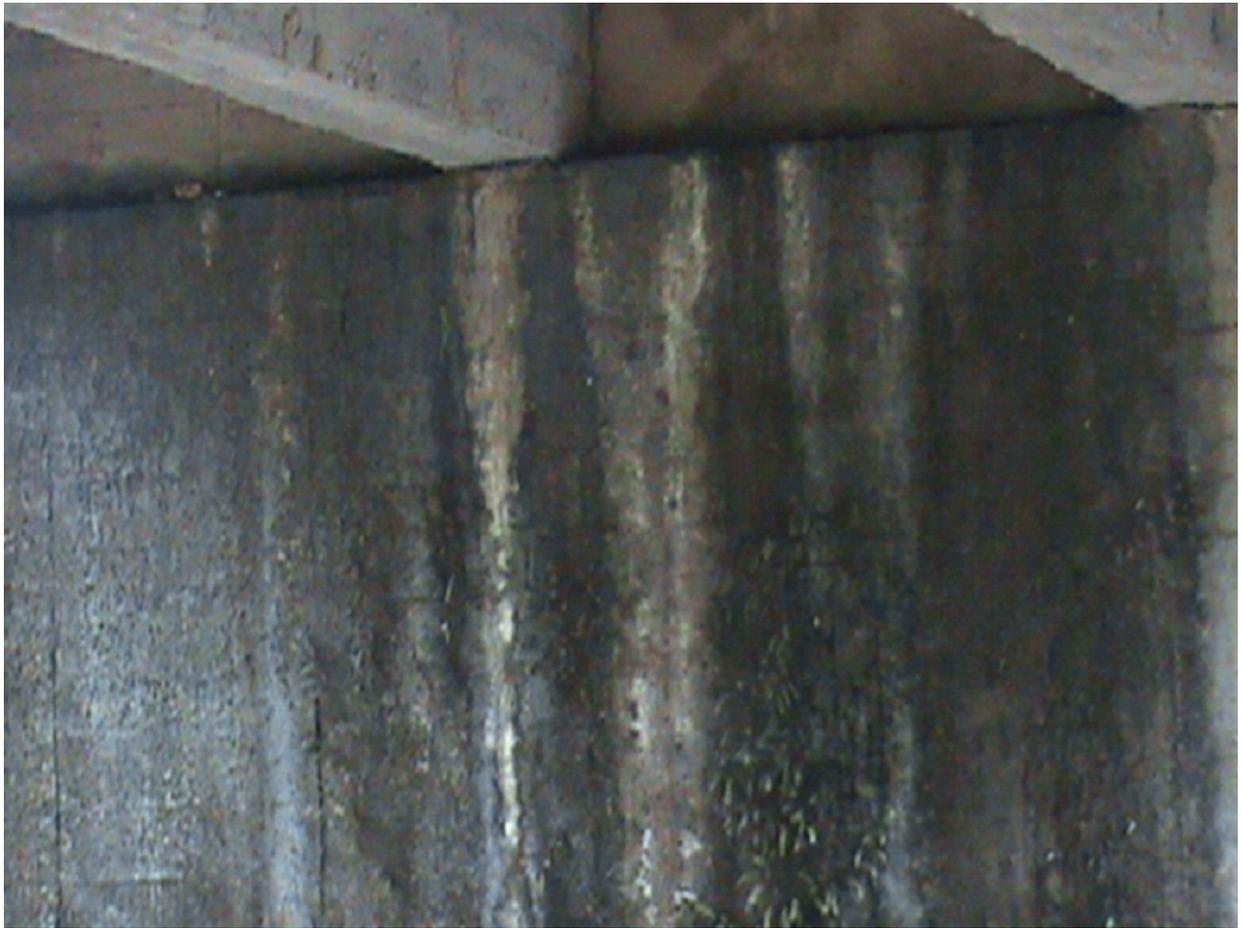
Componente.....: 9 Apoyos
Calif./Mantenim....: 1 / -
Daño/Observaciones.: No presentan daños

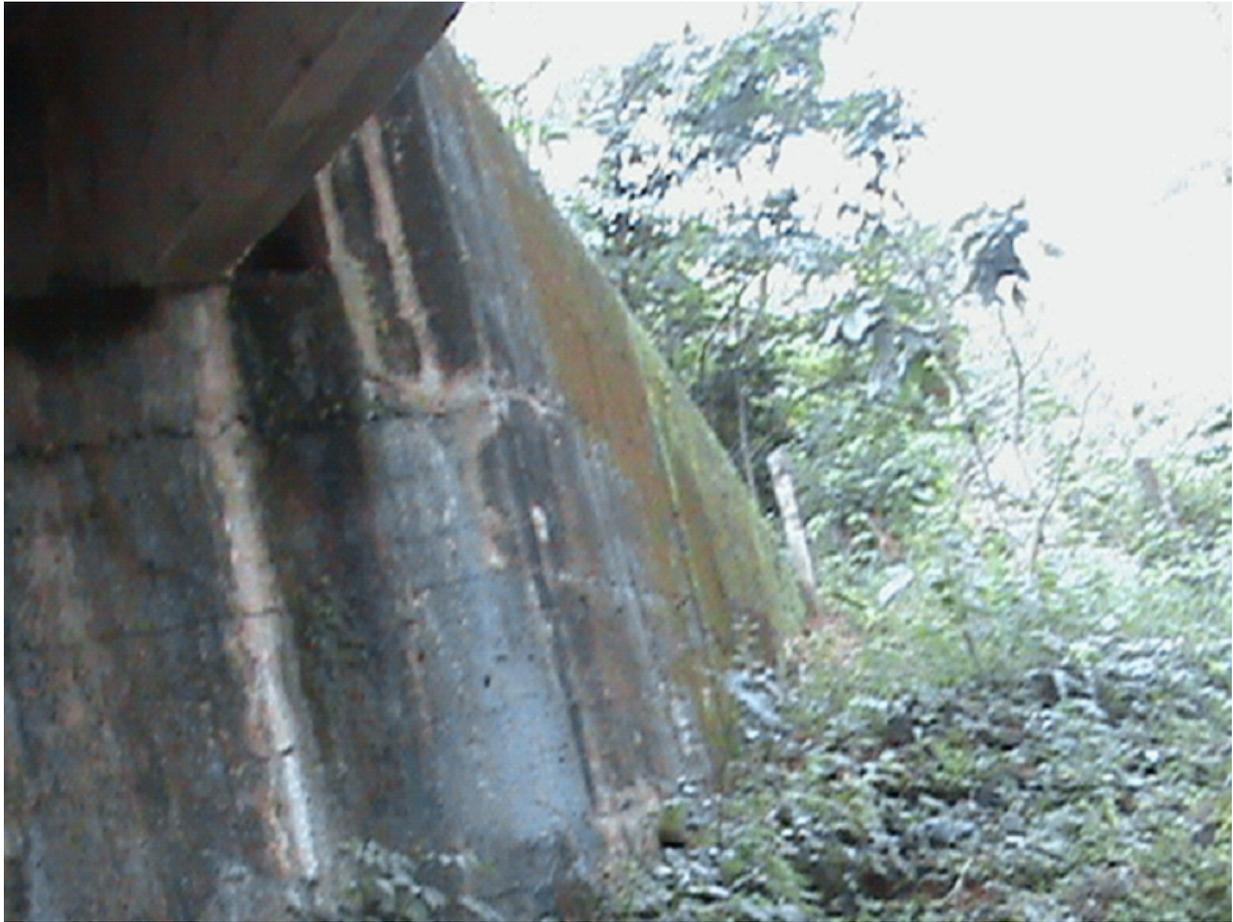
Componente.....: 9 Apoyos
Calif./Mantenim....: 1 / -
Daño/Observaciones.: No presentan daños

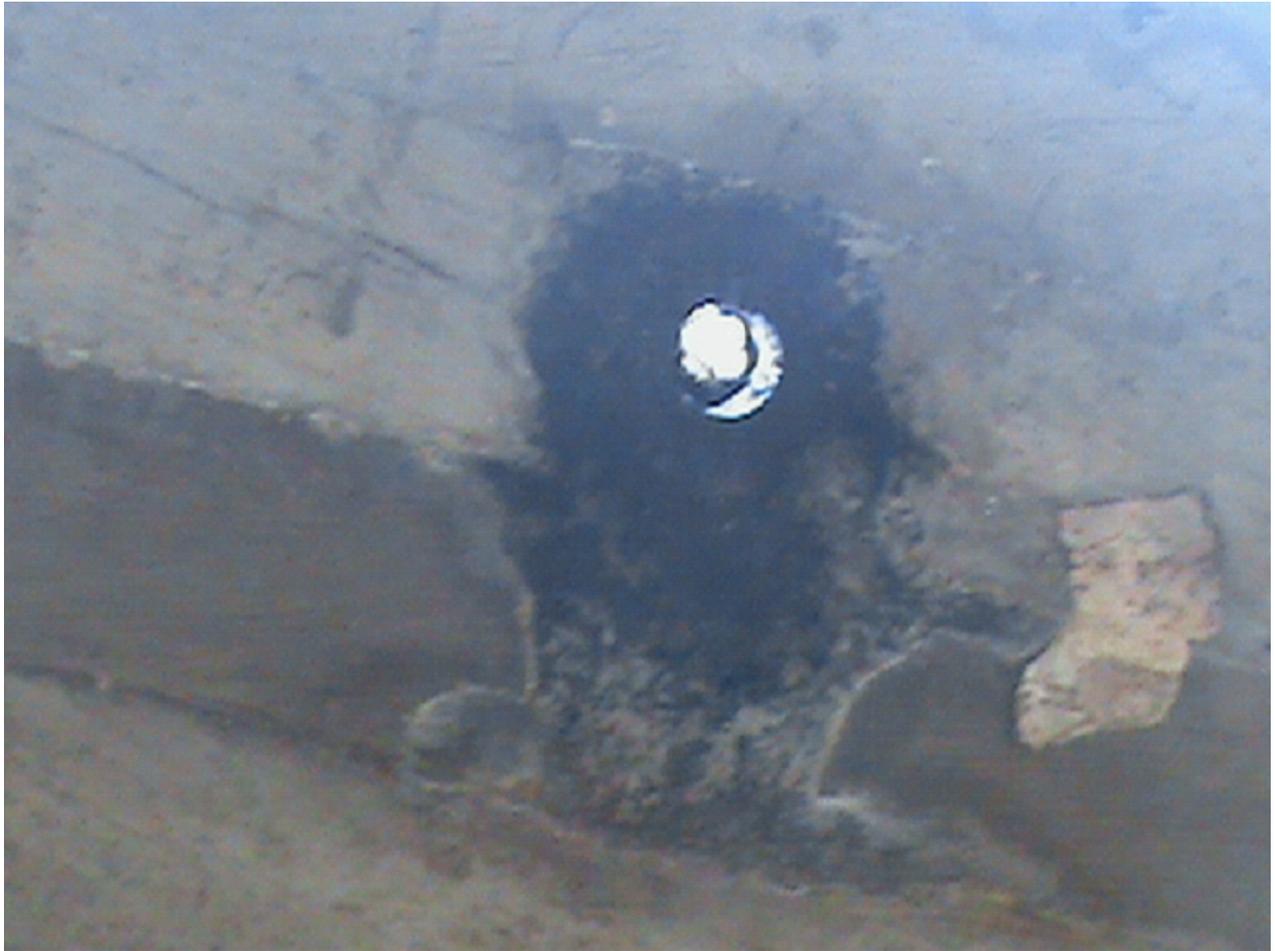
Componente.....: 10 Losa

Calif./Mantenim....: 2 / -

Daño/Observaciones.: El voladizo N01 presenta caída de concreto de recubrimiento, acero de refuerzo expuesto y corrosión del mismo. Se requiere reparación del concreto. Los drenes de la losa carecen de tubos de alargue, alrededor de éstos se observan manchas de humedad y deterioro del concreto. Se requiere instalación de los tubos de alargamiento.

Tipo de daño.....: Infiltración

Reparaciones.....: E Reparación de drenes
B Reparación de concreto

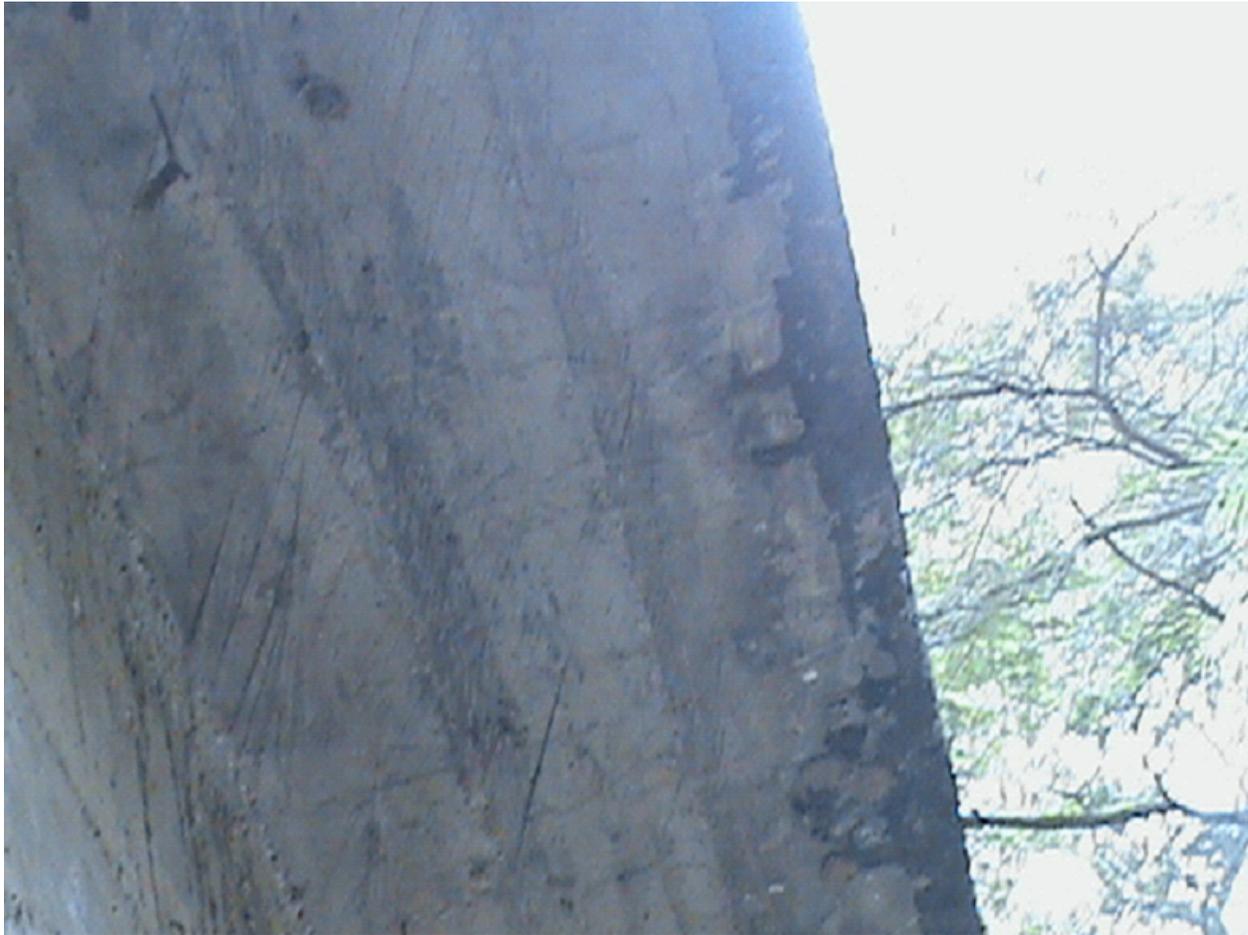
Componente.....: 10 Losa

Calif./Mantenim....: 2 / -

Daño/Observaciones.: El voladizo N01 presenta caída de concreto de recubrimiento, acero de refuerzo expuesto y corrosión del mismo. Se requiere reparación del concreto. Los drenes de la losa carecen de tubos de alargue, alrededor de éstos se observan manchas de humedad y deterioro del concreto. Se requiere instalación de los tubos de alargamiento.

Tipo de daño.....: Infiltración

Reparaciones.....: E Reparación de drenes
B Reparación de concreto

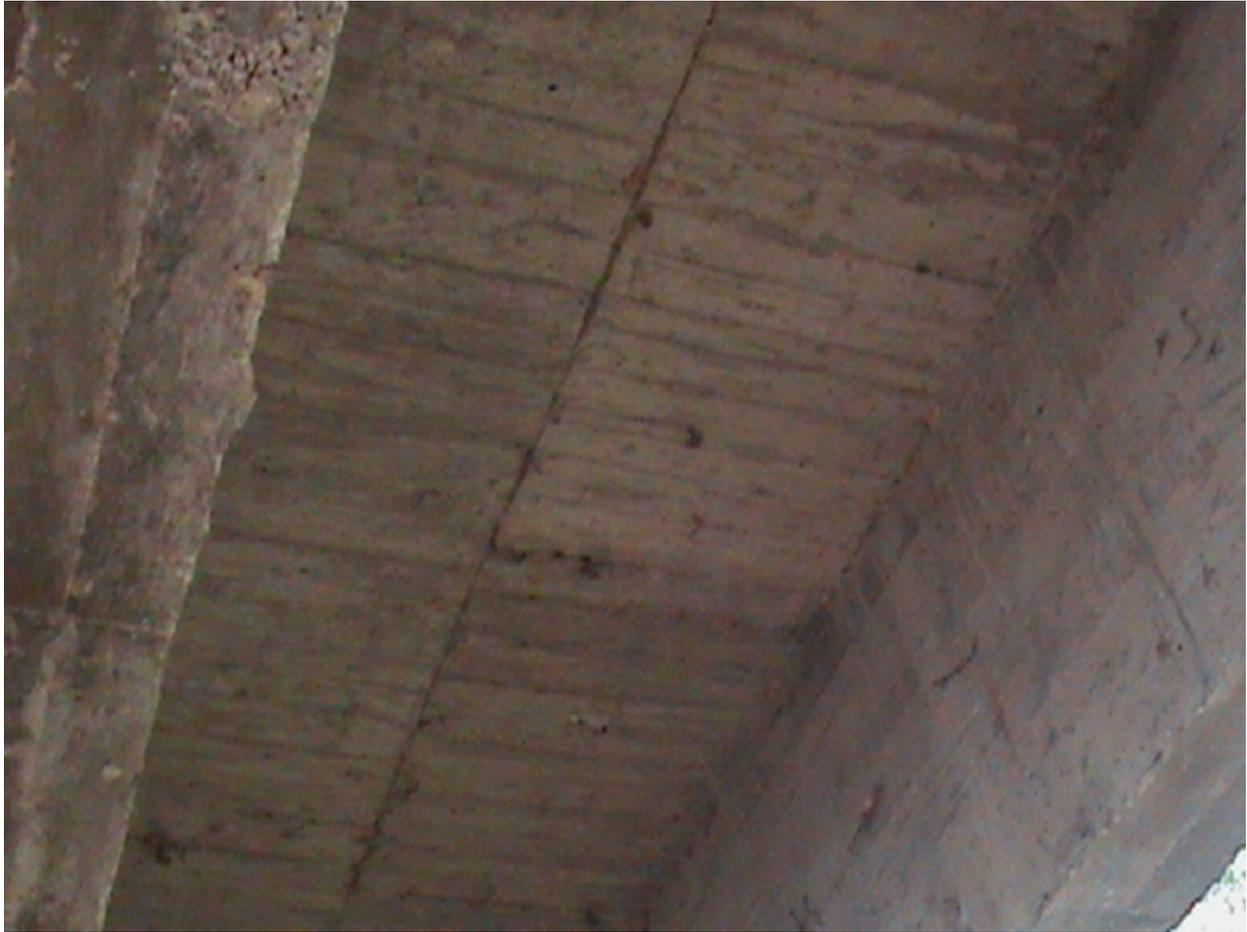
Componente.....: 10 Losa

Calif./Mantenim....: 2 / -

Daño/Observaciones.: El voladizo N01 presenta caída de concreto de recubrimiento, acero de refuerzo expuesto y corrosión del mismo. Se requiere reparación del concreto. Los drenes de la losa carecen de tubos de alargue, alrededor de éstos se observan manchas de humedad y deterioro del concreto. Se requiere instalación de los tubos de alargamiento.

Tipo de daño.....: Infiltración

Reparaciones.....: E Reparación de drenes
B Reparación de concreto

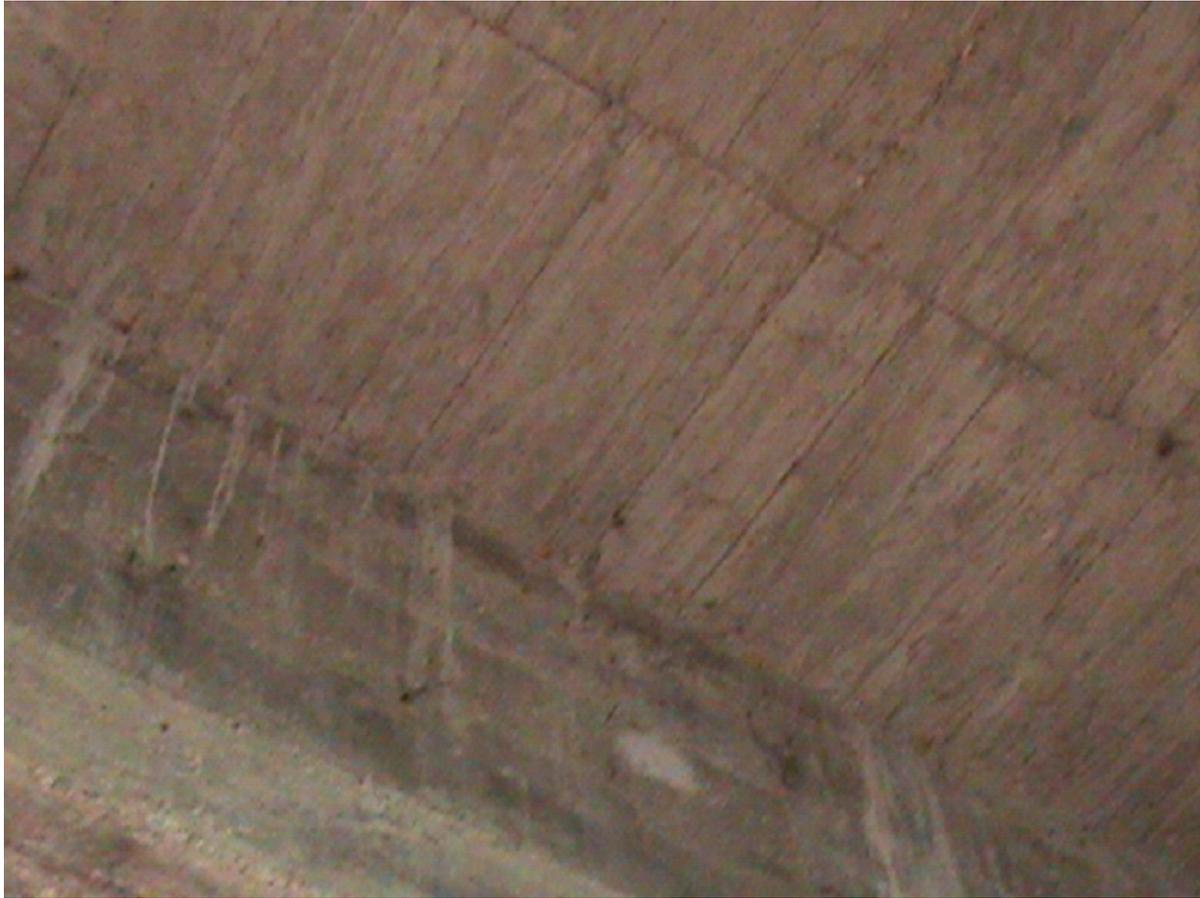
Componente.....: 10 Losa

Calif./Mantenim....: 2 / -

Daño/Observaciones.: El voladizo N01 presenta caída de concreto de recubrimiento, acero de refuerzo expuesto y corrosión del mismo. Se requiere reparación del concreto. Los drenes de la losa carecen de tubos de alargue, alrededor de éstos se observan manchas de humedad y deterioro del concreto. Se requiere instalación de los tubos de alargamiento.

Tipo de daño.....: Infiltración

Reparaciones.....: E Reparación de drenes
B Reparación de concreto

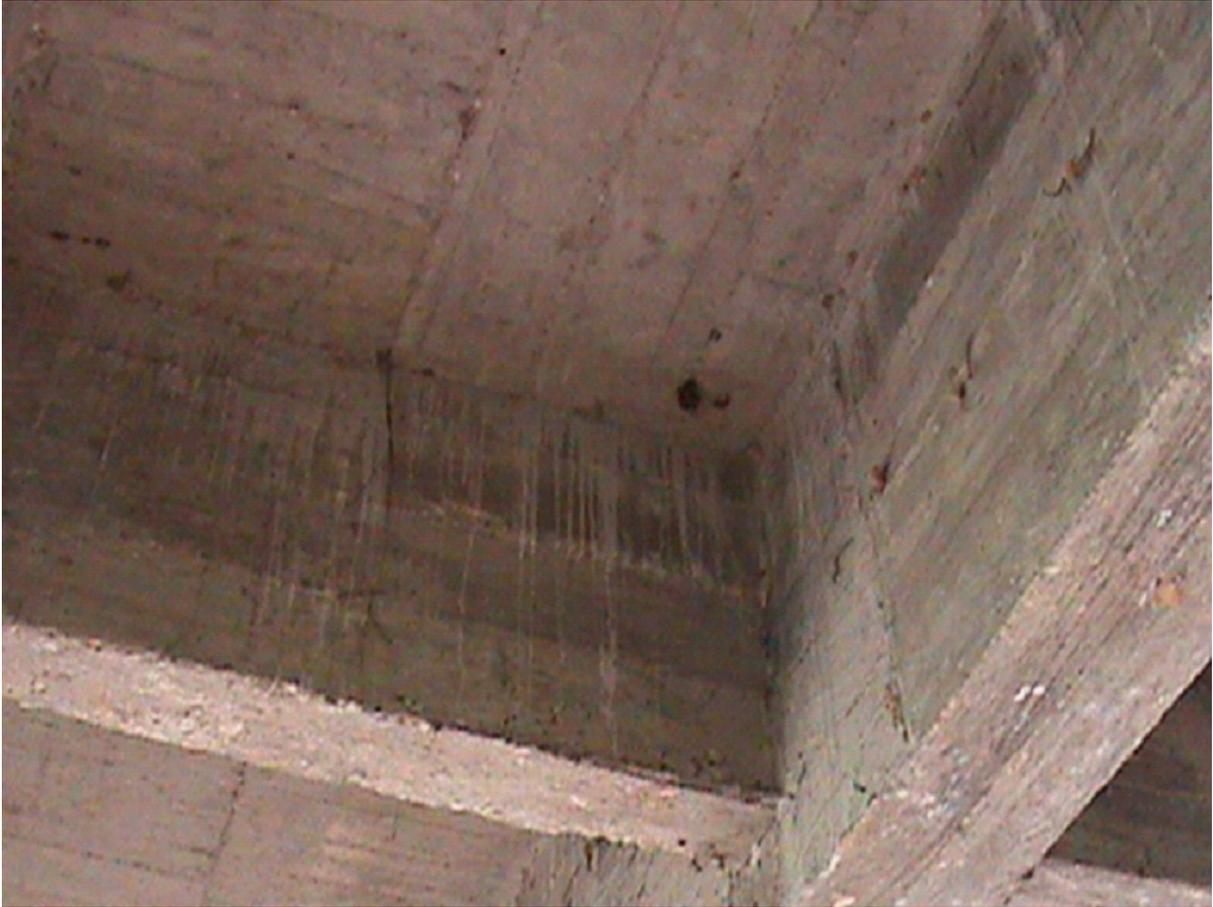
Componente.....: 10 Losa

Calif./Mantenim....: 2 / -

Daño/Observaciones.: El voladizo N01 presenta caída de concreto de recubrimiento, acero de refuerzo expuesto y corrosión del mismo. Se requiere reparación del concreto. Los drenes de la losa carecen de tubos de alargue, alrededor de éstos se observan manchas de humedad y deterioro del concreto. Se requiere instalación de los tubos de alargamiento.

Tipo de daño.....: Infiltración

Reparaciones.....: E Reparación de drenes
B Reparación de concreto

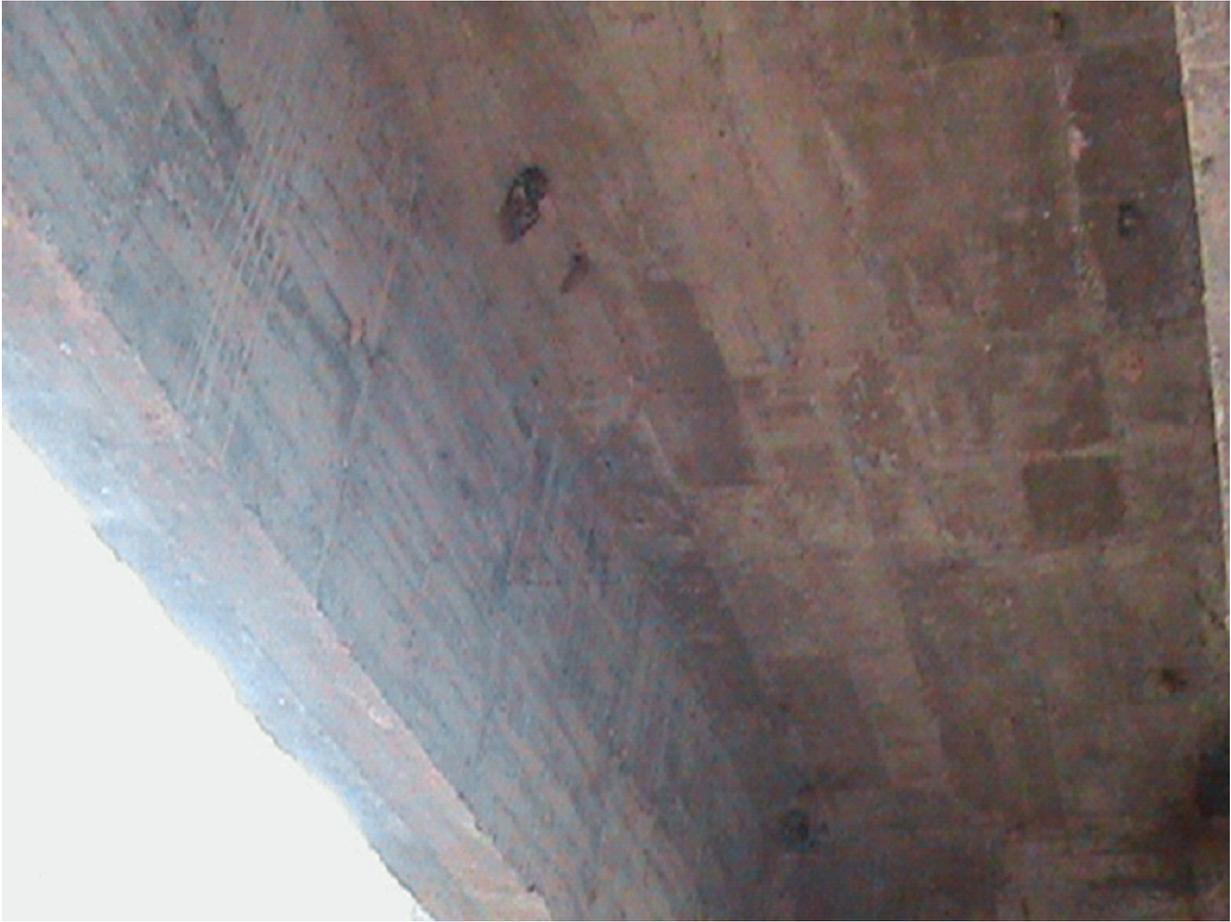
Componente.....: 10 Losa

Calif./Mantenim....: 2 / -

Daño/Observaciones.: El voladizo N01 presenta caída de concreto de recubrimiento, acero de refuerzo expuesto y corrosión del mismo. Se requiere reparación del concreto. Los drenes de la losa carecen de tubos de alargue, alrededor de éstos se observan manchas de humedad y deterioro del concreto. Se requiere instalación de los tubos de alargamiento.

Tipo de daño.....: Infiltración

Reparaciones.....: E Reparación de drenes
B Reparación de concreto

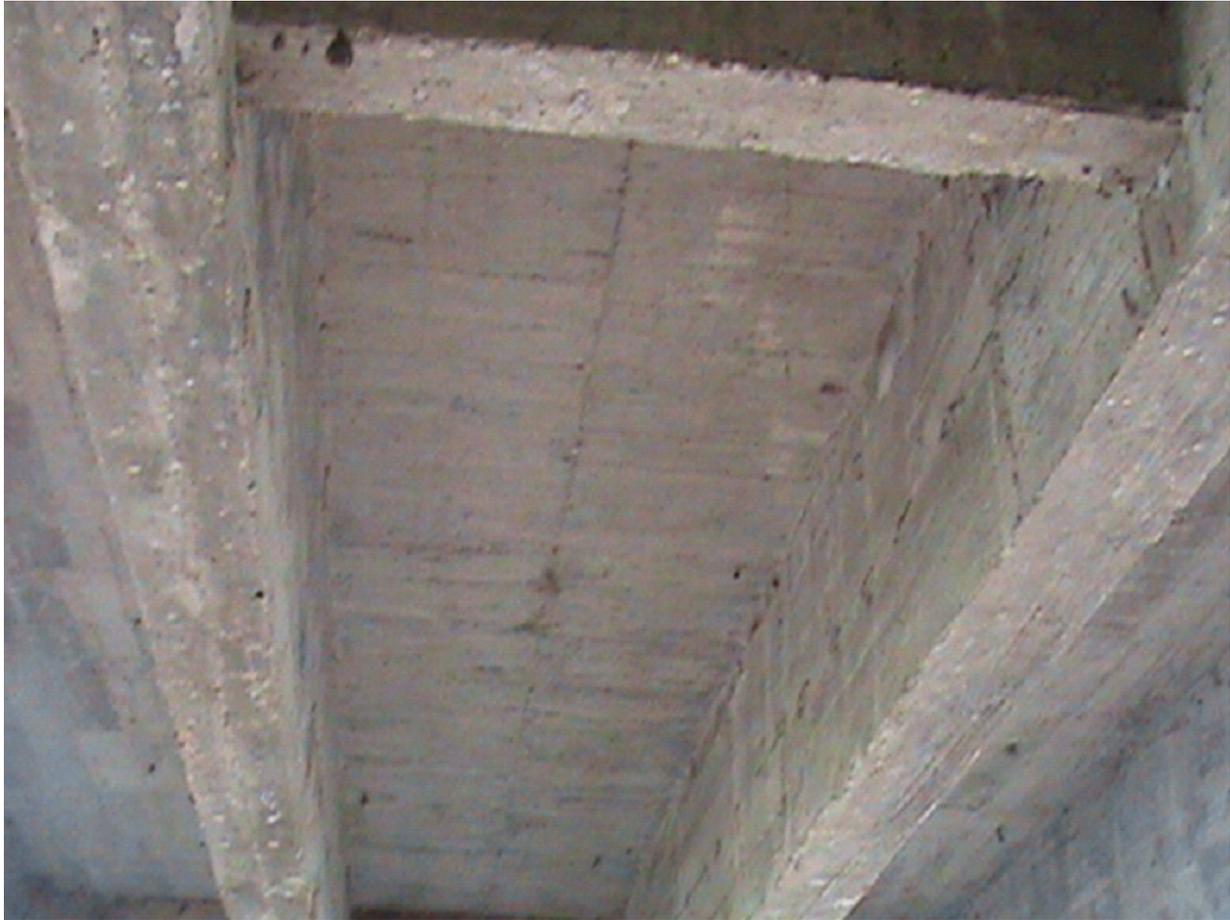
Componente.....: 11 Vigas/Largueros/Diafragmas

11 Vigas/Largueros/Diafragmas A:Reparación de concreto - La viga No4 presenta pérdida de concreto de recubrimiento y acero de refuerzo expuesto. Se requiere reparación del concreto. Descomposición	2	-		A	5	2013	390	5
12 Elementos de arco - No se tienen	-

Calif./Mantenim....: 2 / -

Daño/Observaciones.: La viga No4 presenta pérdida de concreto de recubrimiento y acero de refuerzo expuesto. Se requiere reparación del concreto.

Tipo de daño.....: Descomposición

Reparaciones.....: A Reparación de concreto

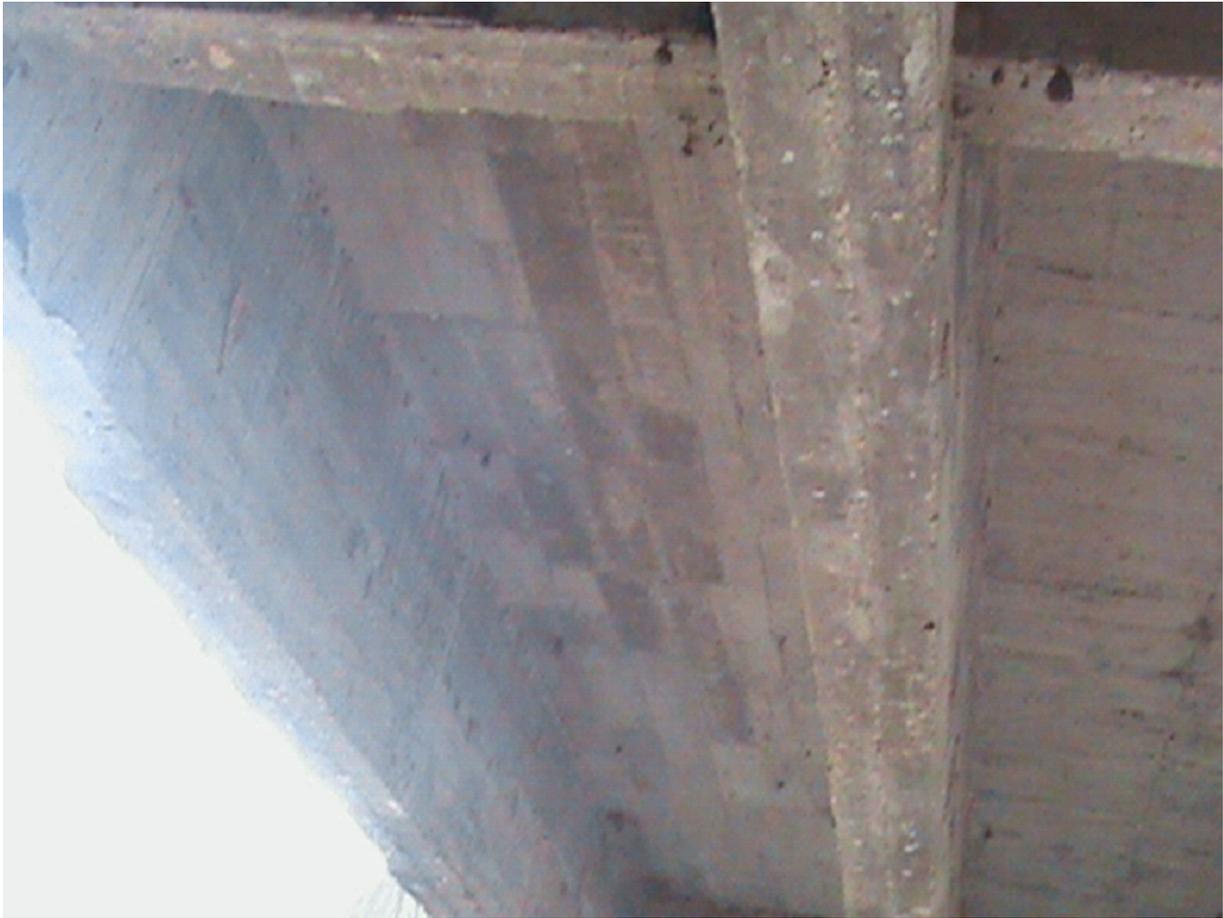
Componente.....: 11 Vigas/Largueros/Diafragmas

Calif./Mantenim....: 2 / -

Daño/Observaciones.: La viga No4 presenta pérdida de concreto de recubrimiento y acero de refuerzo expuesto. Se requiere reparación del concreto.

Tipo de daño.....: Descomposición

Reparaciones.....: A Reparación de concreto

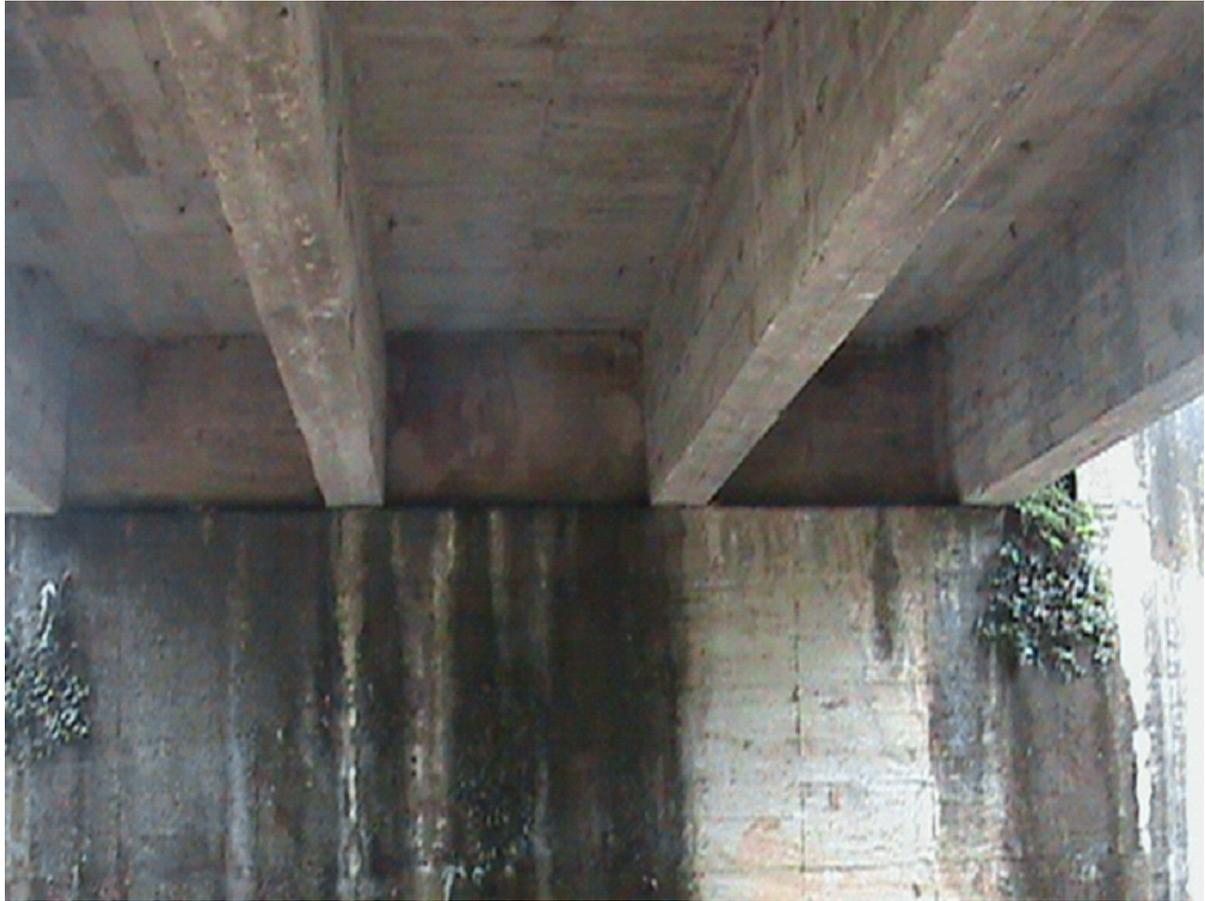
Componente.....: 11 Vigas/Largueros/Diafragmas

Calif./Mantenim....: 2 / -

Daño/Observaciones.: La viga No4 presenta pérdida de concreto de recubrimiento y acero de refuerzo expuesto. Se requiere reparación del concreto.

Tipo de daño.....: Descomposición

Reparaciones.....: A Reparación de concreto

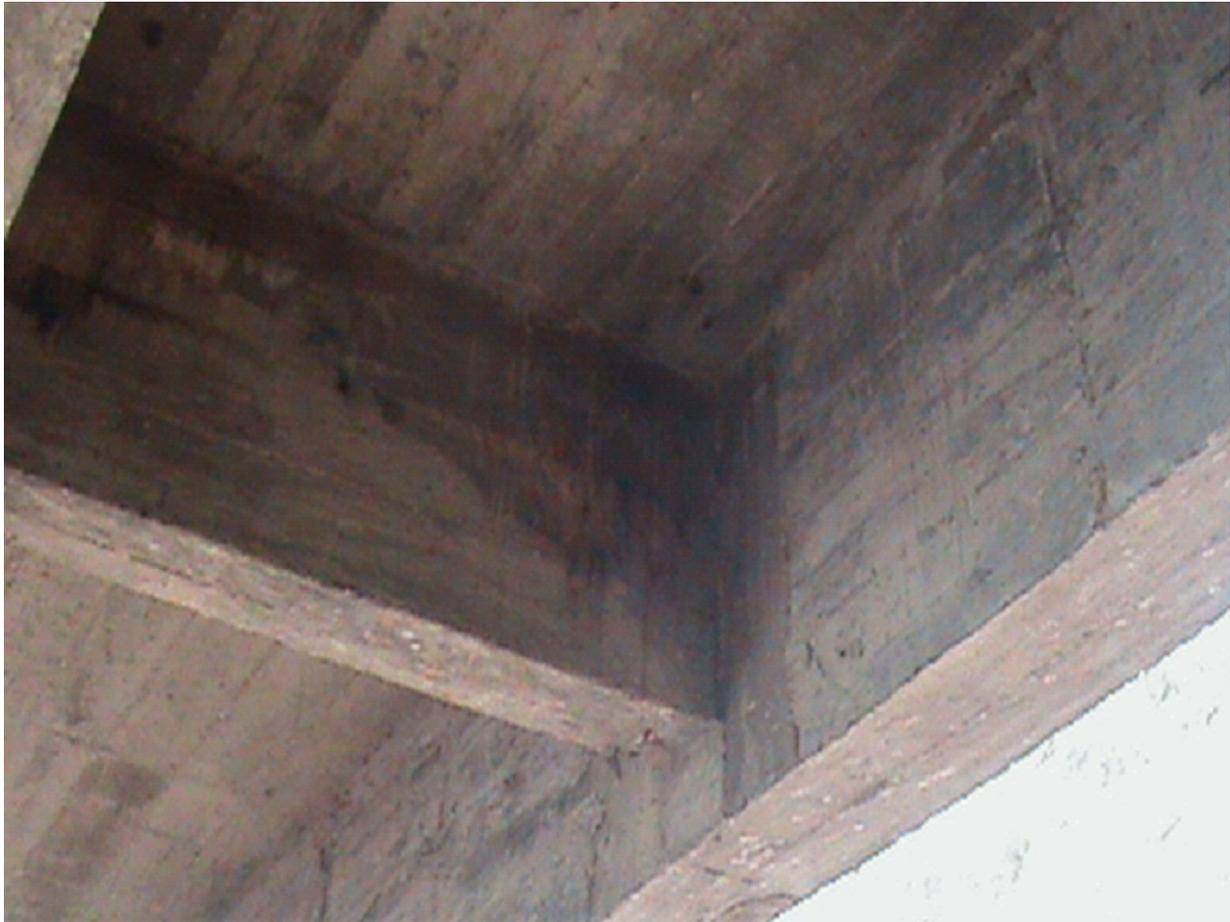
Componente.....: 11 Vigas/Largueros/Diafragmas

Calif./Mantenim....: 2 / -

Daño/Observaciones.: La viga No4 presenta pérdida de concreto de recubrimiento y acero de refuerzo expuesto. Se requiere reparación del concreto.

Tipo de daño.....: Descomposición

Reparaciones.....: A Reparación de concreto

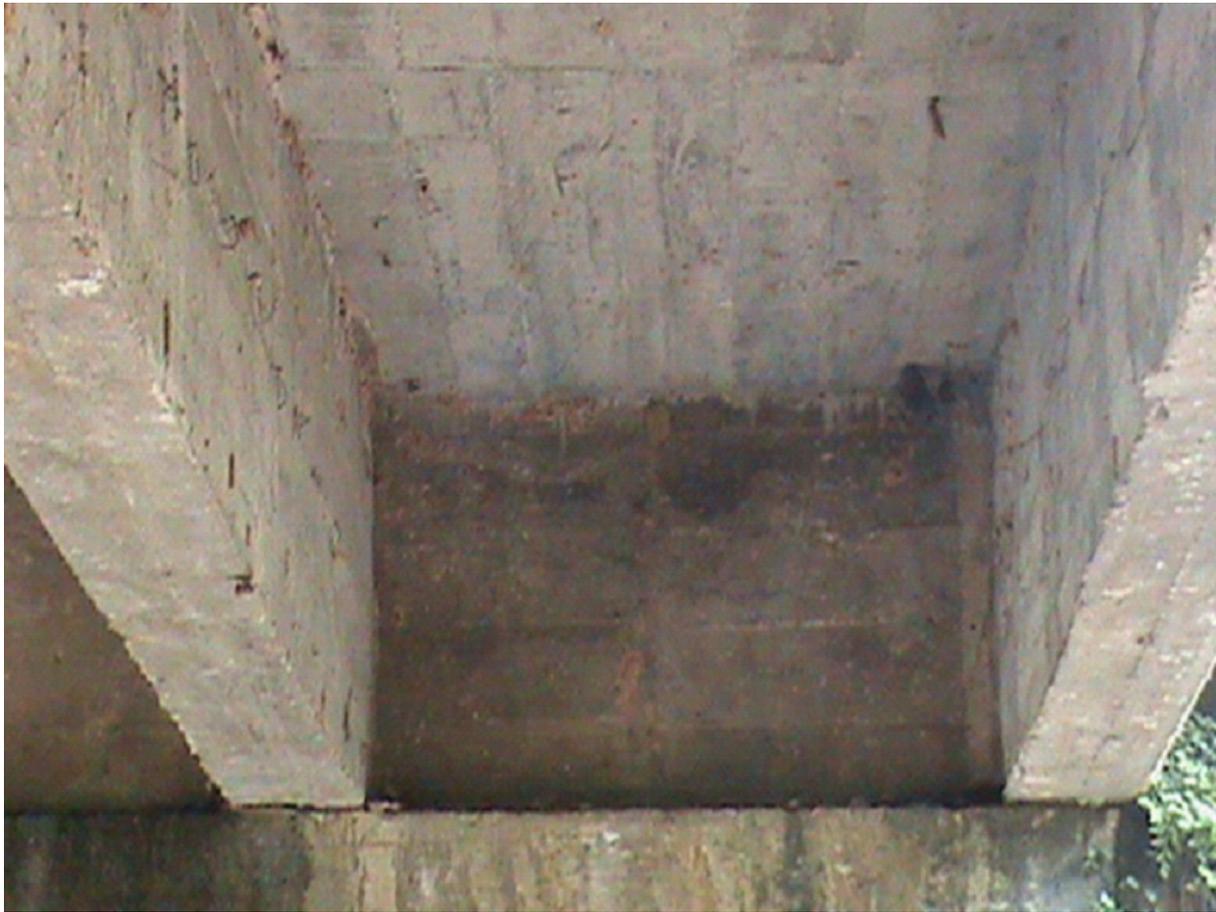
Componente.....: 11 Vigas/Largueros/Diafragmas

Calif./Mantenim....: 2 / -

Daño/Observaciones.: La viga No4 presenta pérdida de concreto de recubrimiento y acero de refuerzo expuesto. Se requiere reparación del concreto.

Tipo de daño.....: Descomposición

Reparaciones.....: A Reparación de concreto

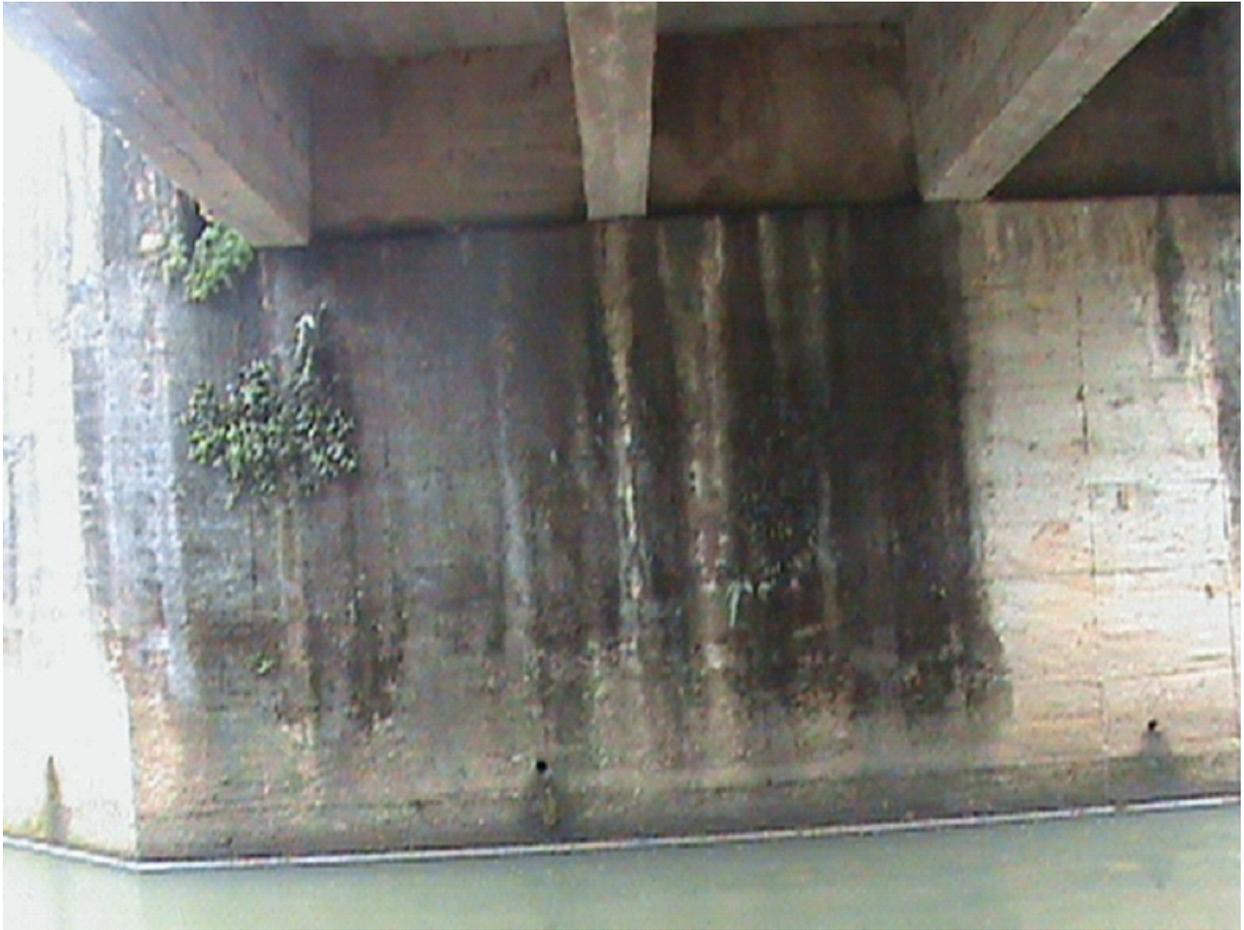
Componente.....: 15 Cauce

Calif./Mantenim....: 1 / -

Daño/Observaciones.: Se encuentra recargado hacia el estribo No2, no está generando problemas de erosión ni de socavación.
